UNIVERSIDAD NACIONAL AUTÓNOMA DE MÉXICO
PROGRAMA DE MAESTRÍA Y DOCTORADO EN INGENIERÍA
(Ingeniería Civil) – (Gestión Administrativa de la Construcción)

(Refuerzo de malla de fibra de vidrio en trabajos de aplanados en exteriores)

MODALIDAD DE GRADUACIÓN: TESIS
QUE PARA OPTAR POR EL GRADO DE:
MAESTRO EN INGENIERÍA

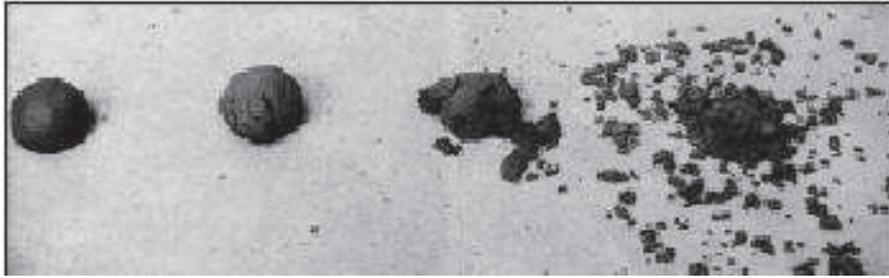
Húmedo servirá mucho para apenas poder formar una bolita de 4 cm. Amasa bien el barro y deja caer la bolita al piso desde una altura de 1.50 metros. Si se desmorona por completo es que tiene mucha arena y servirá como mortero de barro.

Imagen de Prueba de Bolita de Adobe.

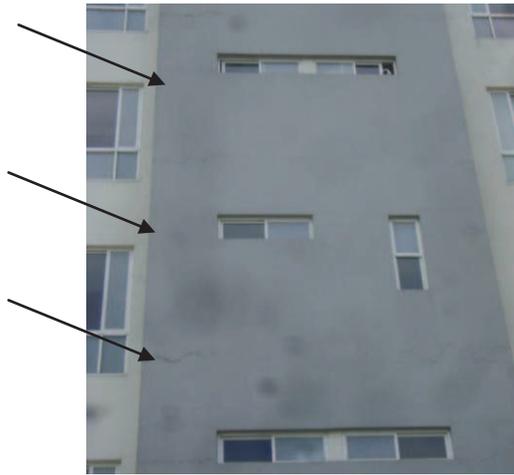
Fotografía de edificio Bilbao fachada 4, en el cual podemos observar las fisuras horizontales.

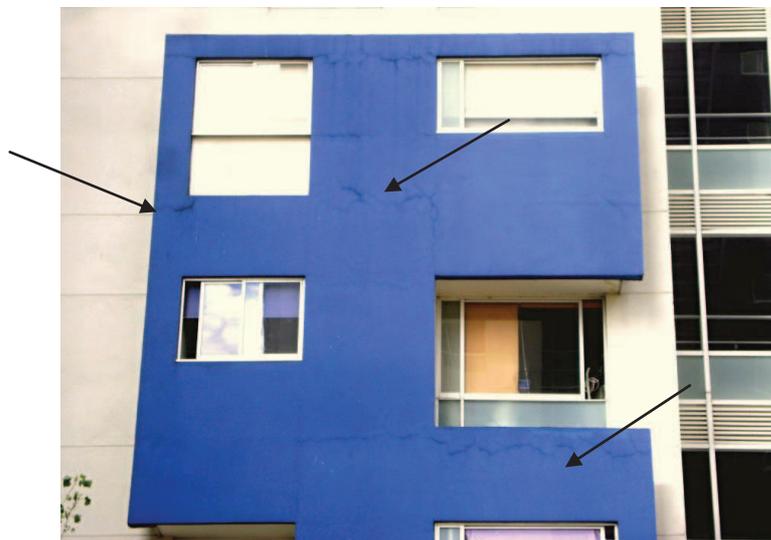
Fotografía de edificio Bilbao botado 1 en fachada 2, en el cual podemos observar las fisuras horizontales.

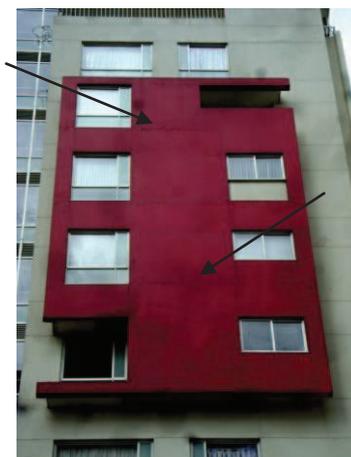
Fotografía de edificio Bilbao 2do. botado, en el cual podemos observar las fisuras horizontales.

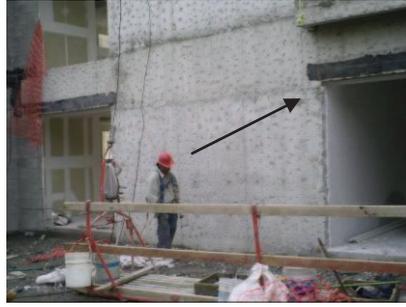
Trabajos de colocación de impermeabilizante en juntas.

Una vez terminados estos trabajos se realiza la colocación de la protección vs la humedad, en las áreas donde se juntan los elementos de concreto y los muros de albañilería. Por medio de una emulsión, esto con la finalidad de proteger y evitar el acceso de agua por lluvia. (Col. De impermeabilizante).

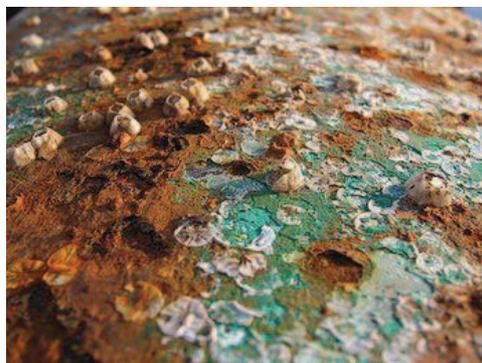
Imagen de Corrosión en el Acero

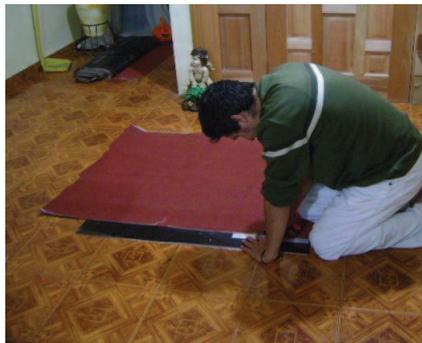
Se realizo la compra de un rollo del proveedor Imperquimia, la cual contiene una tira de diez centímetros libre en la parte superior del prefabricado, el cual se recorto para la elaboración de la retícula que formara la malla del refuerzo para las muestra del aplanado.

Vista de fabricación de malla sobre el rollo de prefabricado.

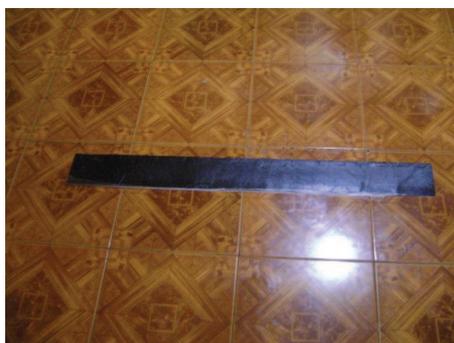
Una vez cortada toda la tira de fibra de vidrio se procedió a realizar el seccionamiento de la misma, cortes con una longitud de 1 mts. Diez piezas por diez cms, formando una malla de 1m x 1m.

Tira de 10cms. Por 1 metro de largo

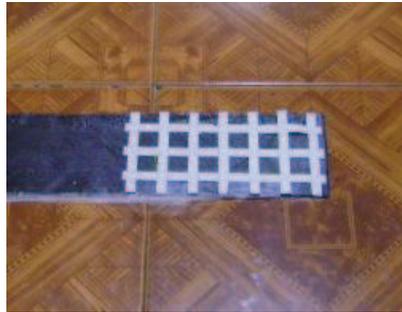
Se realizo una plantilla, sobre una hoja de papel la cual sirvió de guía para realizar los cortes sobre la muestra de fibra de vidrio.

Muestra de plantilla sobre tira de polietileno

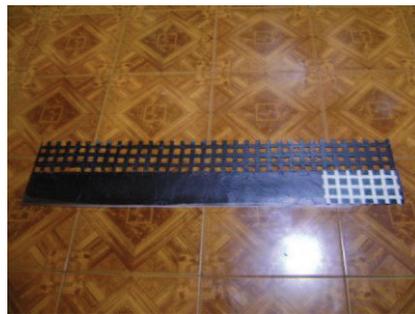
Se realizan los cortes de seccionamiento por medio de un cúter a lo largo de la sección de muestra tomando en cuenta la plantilla como referencia.

Trabajos de cortes sobre tiras de polietileno

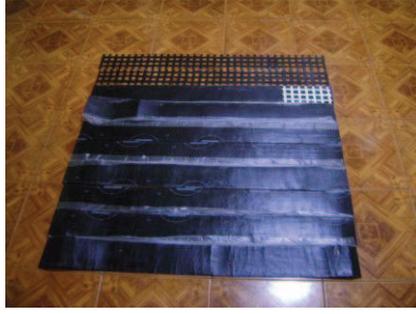
Se continúa trabajando sobre las demás secciones de las muestras hasta terminar las 10 piezas para poder completar la muestra de 1m x 1m. Una vez que se termine la muestra se procederá a llevar a campo para colocarla en la muestra del elemento de concreto para elaborar la muestra del aplanado y comprobar el comportamiento de la fibra de vidrio como refuerzo del aplanado.

Muestra de 1m x 1m en proceso de fabricación.

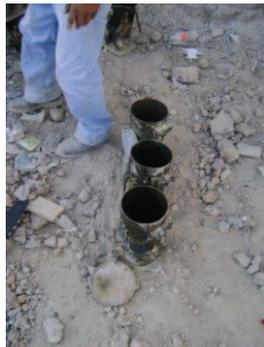
- 3 capas a una altura similar, dándole los 25 golpes en cada capa, terminada la colocación de la tercera capa, se inserto la malla a una profundidad de 15cms. Cuidando la colocación al centro del molde. Este proceso se realizo en los 3 cilindros.

Cilindros de acero para elaboración de muestras de adherencia.

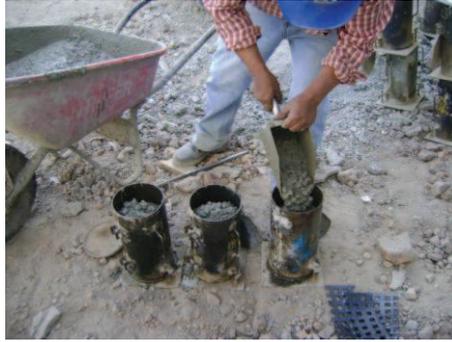
Colocación del concreto en capas

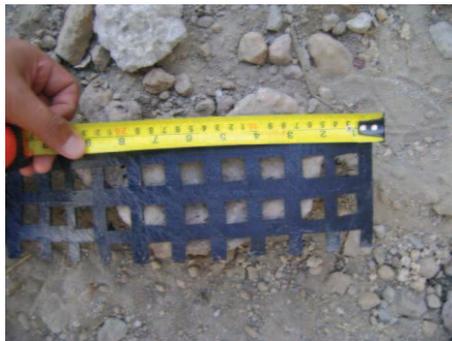
15 cms es la media de la tira de polietileno que se inserto a los cilindros de concreto.

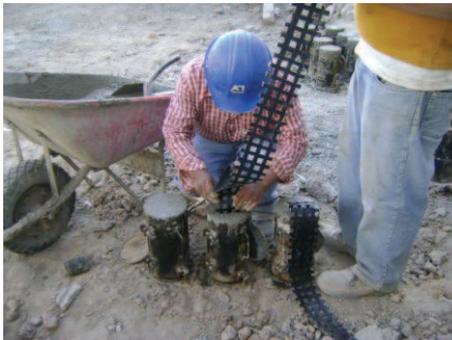
Se cuida la colocación de la malla dentro del concreto, tratando de guardar excentricidad.

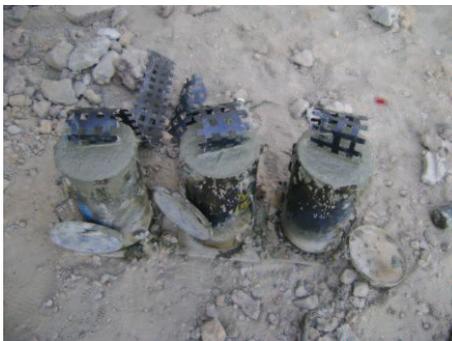
Imagen de los 3 cilindros con las tiras de polietileno insertadas en el concreto.

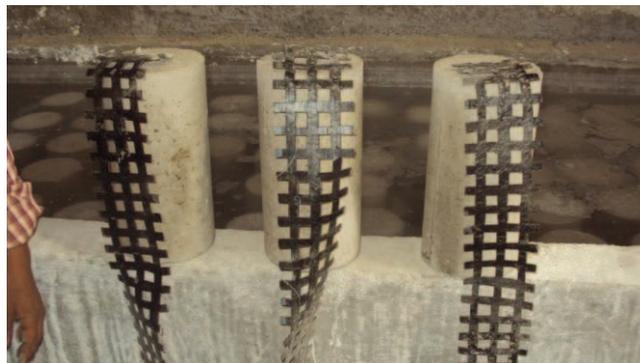
Después de terminar con la inserción de los cilindros se llevaron al laboratorio al día siguiente, en donde se colocaron dentro de la pileta de curado durante 28 días.

Imagen de los 3 cilindros el día 11 de enero para su inserción en la pileta de curado.

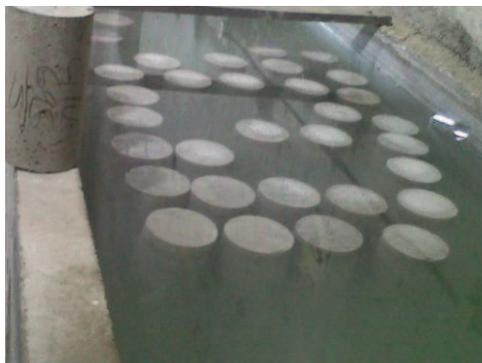
Vista de Pileta prestada por el laboratorio Lanc para inserción de cilindros para trabajos de curado.

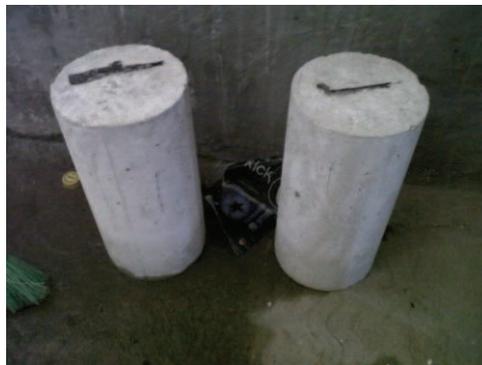
28 días después de permanecer los cilindros dentro de la pileta de curado, se retiraron del mismo, pero se observó que se dañaron las tiras de polietileno, el daño suponemos que lo produjo los cambios de la temperatura y la cal que se adicionan al agua para mantener la temperatura constante, se provocó la pérdida de características físicas del polietileno debilitándolo, de manera que perdiera su resistencia y se quebrara. Esto solo se produjo a los 85cms de malla que se encontraron fuera del cilindro, los 15 cms del cilindro permanecen adheridos sin ningún problema.

Vista de pileta cilindros con la tira de malla desprendida.

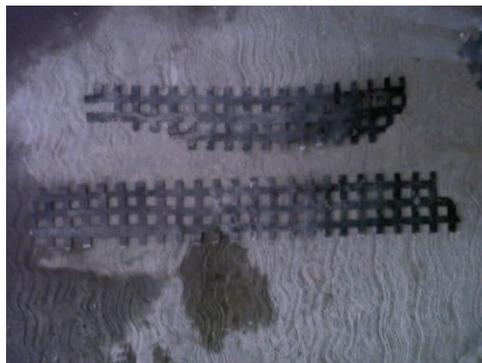
Fragmentos de tira de polietileno desprendidos de los cilindros del concreto sin hacer esfuerzo.

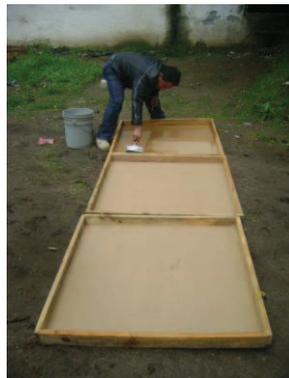
Colocación de desmoldante en cimbra.

Primero se realizaron 3 cimbras de madera de 1mts x 1mts con un fondo de 6cms. Los cuales sirvieron de base para la muestra de concreto, después se realizo la colocación de desmoldante para el descimbrado de las muestras de concreto, terminando esto se procedió a colocar el concreto de manera regular a lo largo de la cimbra, se nivelo con una regla de acero para tener una superficie más pareja y más lisa.

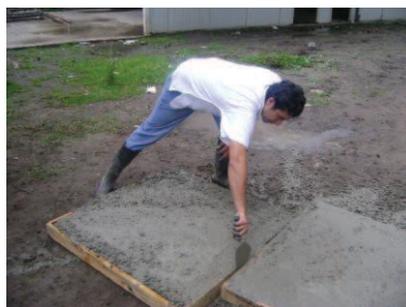
Colocación del concreto en las bases de madera.

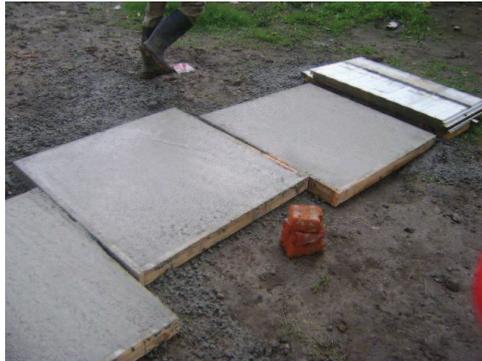
Una vez terminada la colocación del concreto en las muestras se dejaron fraguar para su secado por un lapso de un día. Después del tiempo de reposo se le dio una mano de curacreto en la muestra para que conserve la humedad y no baje la resistencia del concreto.

Vista de muestras después de colocacion de concreto.

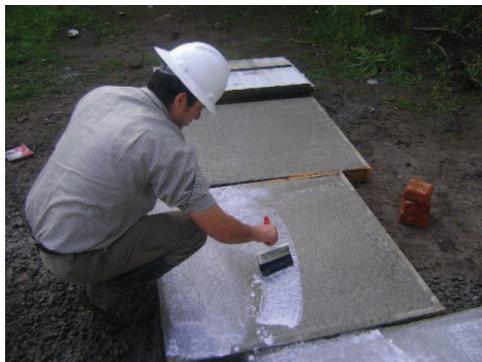
Vista de colocación de curacreto.

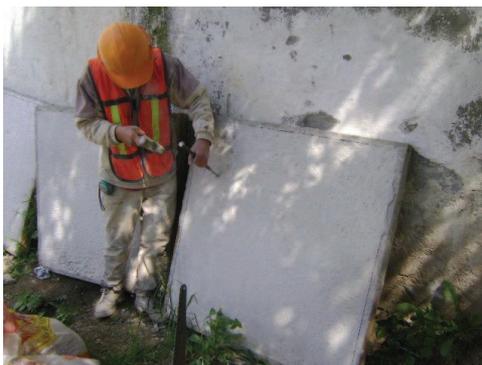
El ayudante del albañil realizo este escarificado, de manera manual, a base de un cincel y un marro de 4 libras, el escarificado se realizo a lo largo de toda el área de la muestra.

Se procedió a realizar el escarificado de la Muestra 1.

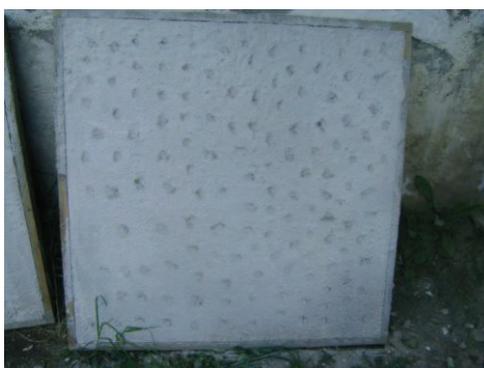
Fotografía de base de muestra con terminación de escarificado.

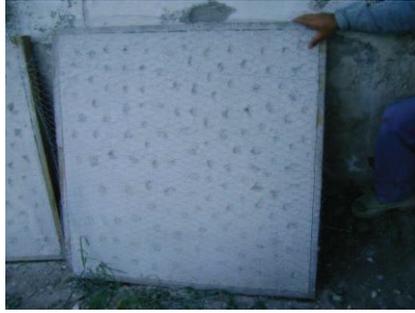
La fijación de los elementos de refuerzo se realizó por medio de clavos para concreto de medida 1 ½" y alambre recocido, solo en las muestras 2 y 3.

Colocación en la muestra No. 2 la malla tela de gallinero.

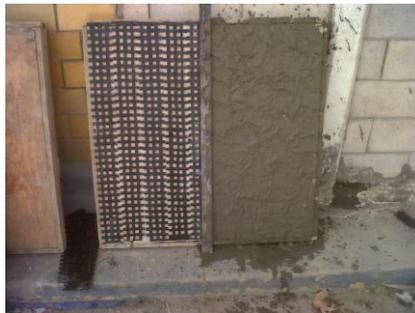
En la 3er. muestra se colocó a lo largo de toda el área malla de fibra de vidrio, el 50% del refuerzo directo sobre la superficie del concreto y el otro 50% encima del zampeado.

Colocación de la malla de fibra de vidrio., muestra No.3

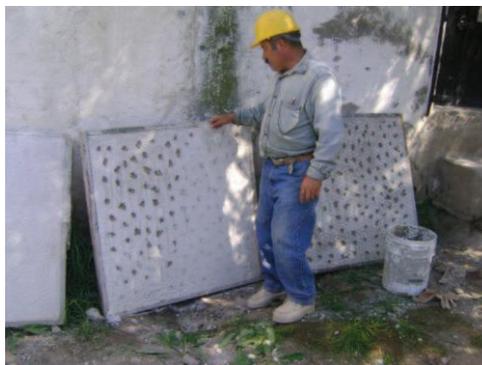
En las tres muestras, una vez concluidos los trabajos de Escarificado se procedió colocar agua en la muestra de manera aleatoria, esto con la finalidad de que la muestra se humedezca y tenga mejor adherencia con el Aplanado.

Colocación de agua en muestras.

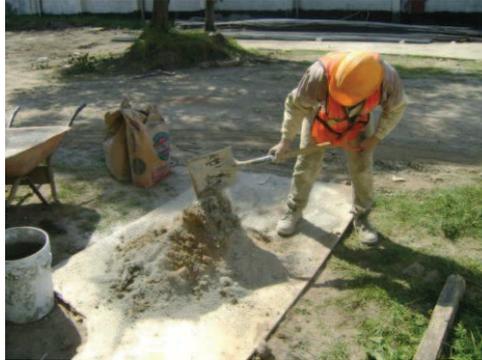
El siguiente paso será realizar la mezcla que servirá para zampear la base, esta se realizara con un bulto de arena, dos costales de cemento y una cubeta de 19 litros de agua.

Primero se realiza la mezcla entre el agregado fino con el cemento

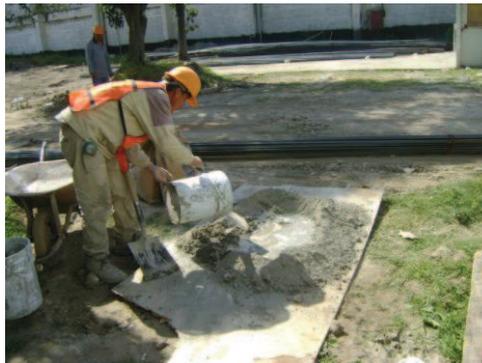
Colocación de agua en la mezcla para trabajos de zampeo.

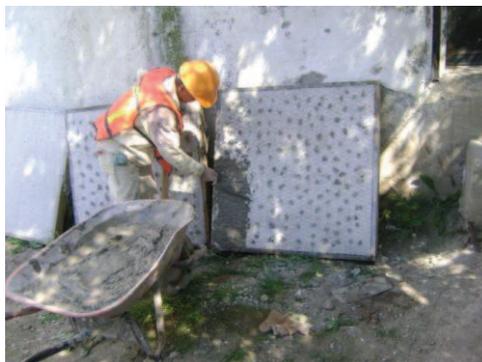
Colocación de zampeo.

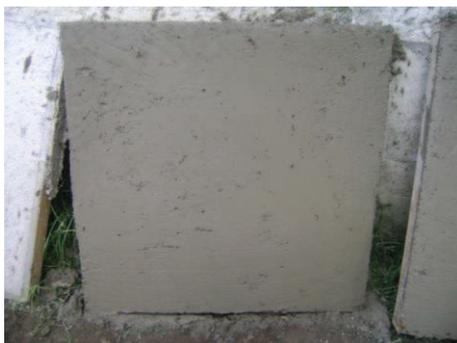
Muestra 1 con zampeo de cemento – arena (Primera capa)

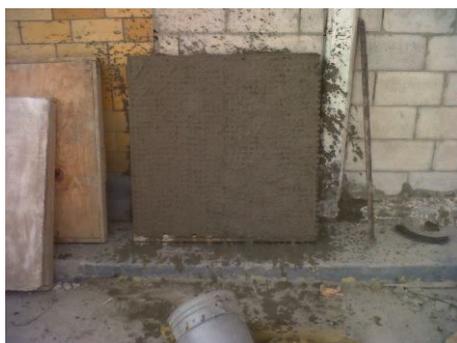
Muestra 3 con zampeo de cemento – arena. (Primera capa)

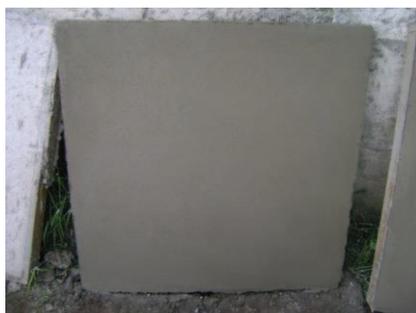
Segunda capa de cemento – arena 1ra. Muestra de aplanado sin refuerzo.

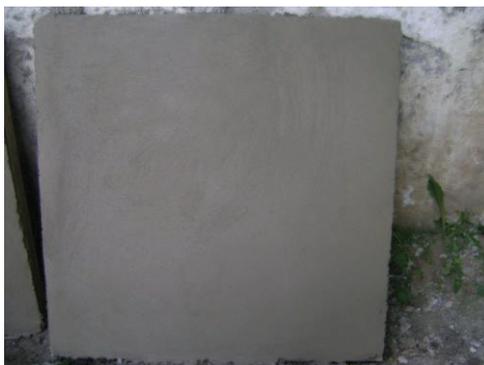
Segunda capa de cemento – arena 2da. Muestra de aplanados reforzada con malla tela de gallinero.

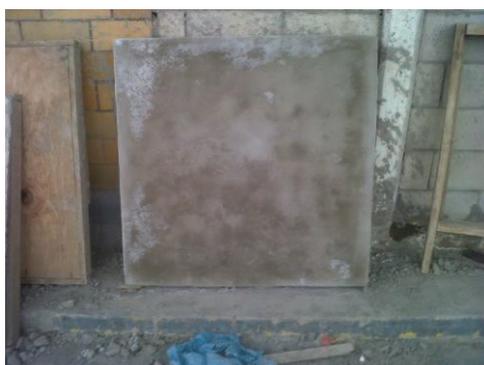
Segunda capa de cemento – arena 3ra. Muestra de aplanados reforzada con malla de fibra de vidrio.

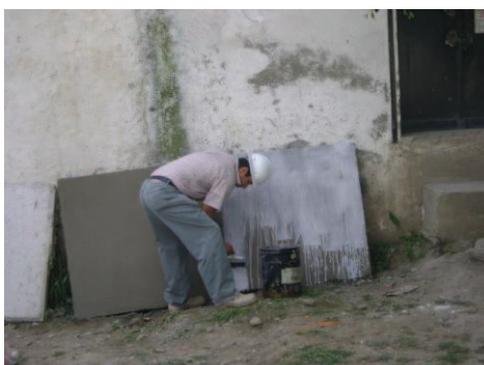
Colocación de pintura a base de agua con cal. 2da. Muestra

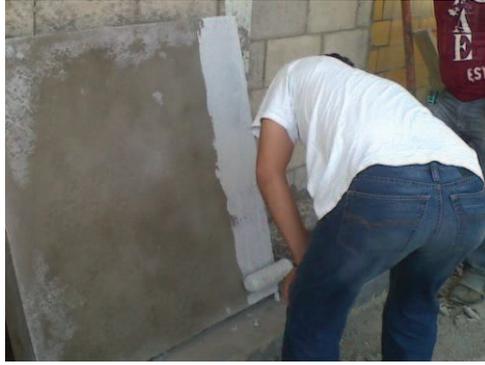
Colocación de pintura de agua con cal, 3ra. Muestra

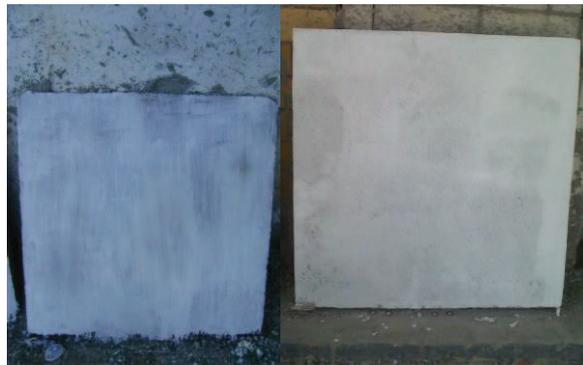
Muestras con pintura de agua con cal.

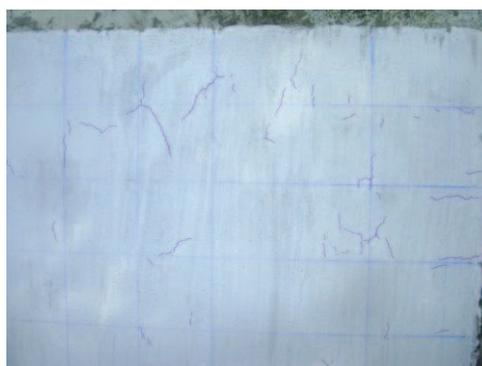
Primeras marcas de fisuras expuestas el día 11 de Octubre de 2010

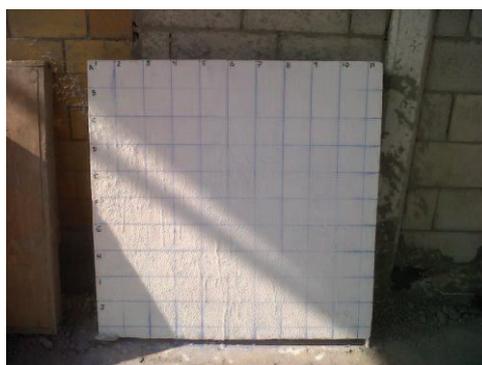
Vista de muestra 3 con retícula (@ 10 cms).

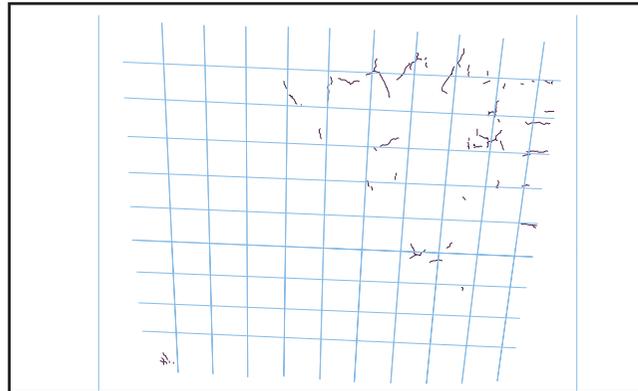
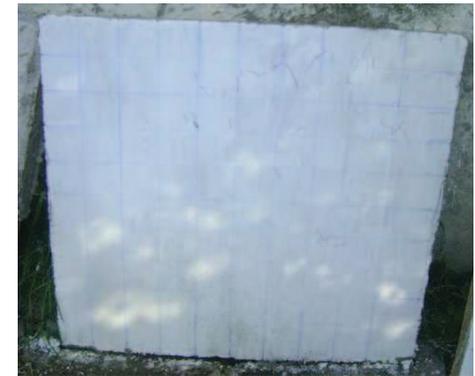
Comienzan a nacer las primeras fisuras

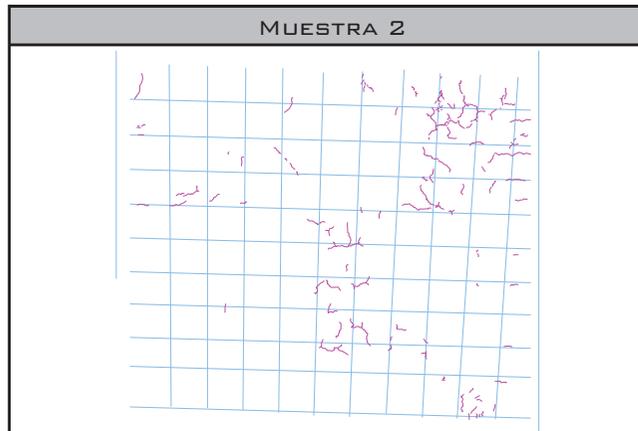
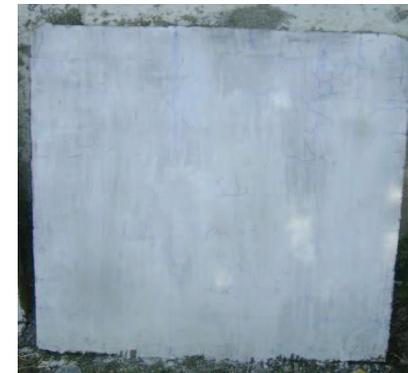
Comienzan a nacer las primeras fisuras, A Comparación de la muestra sin refuerzo el primer cuadrante muestra mayor incremento de fisuras.

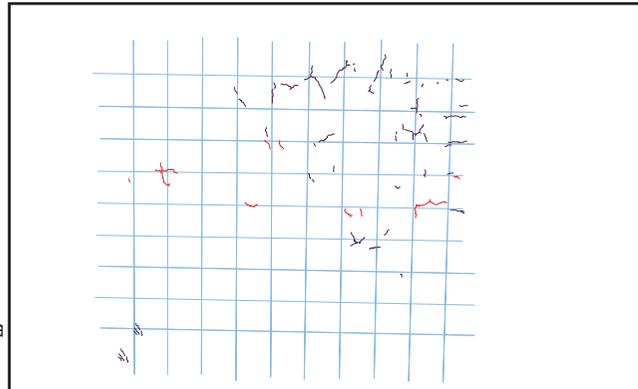
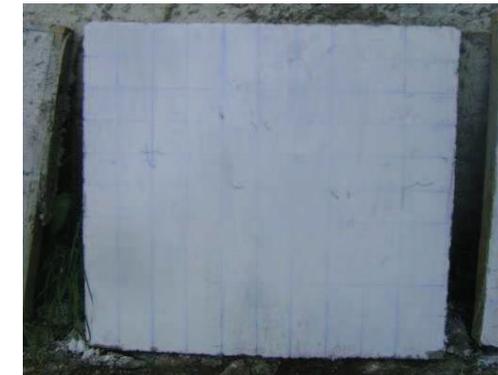
En el segundo día de revisión las fisuras nacientes
En la muestra sin refuerzo son mínimas al Primer día

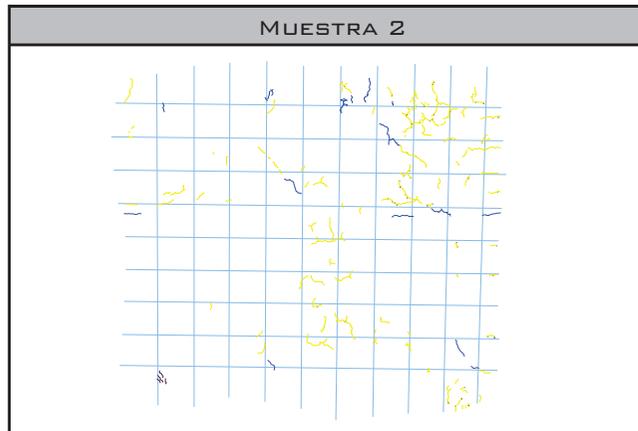
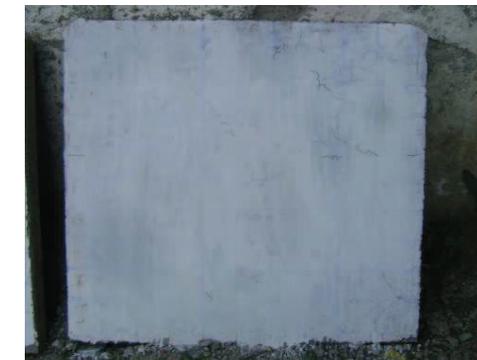
En comparativa con el día anterior disminuyeron
Considerablemente pero se observa que son
mayores a la muestra M-1

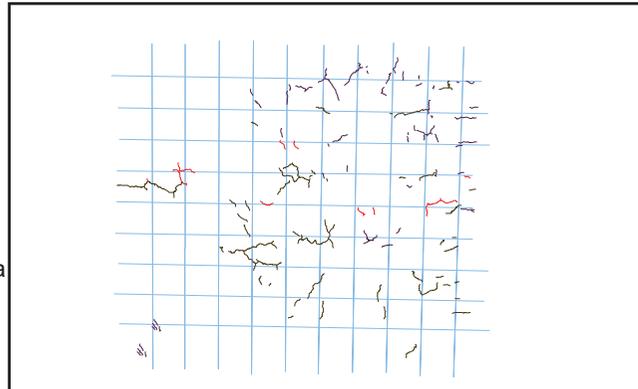
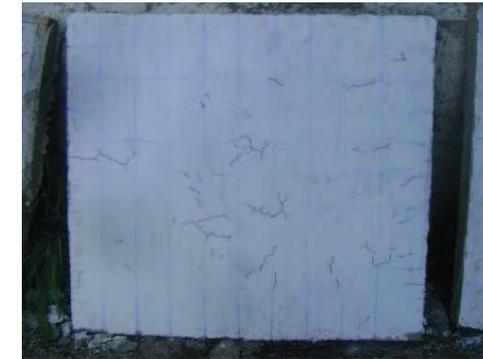
Observaciones: En el tercer día de revisión las fisuras nacientes en la Muestra sin refuerzo se pueden apreciar de manera notable, además que las fisuras muestran una longitud del doble a los primeros días.

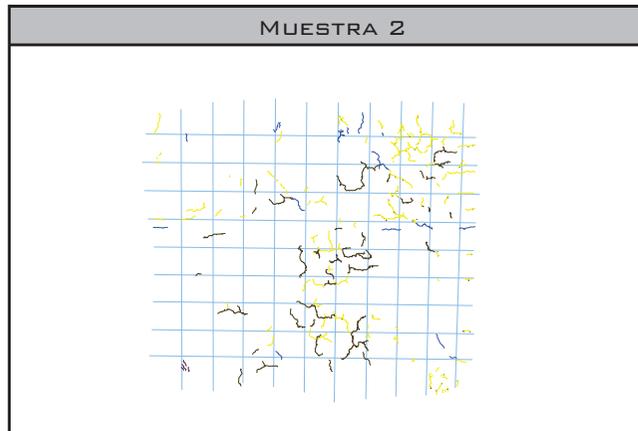
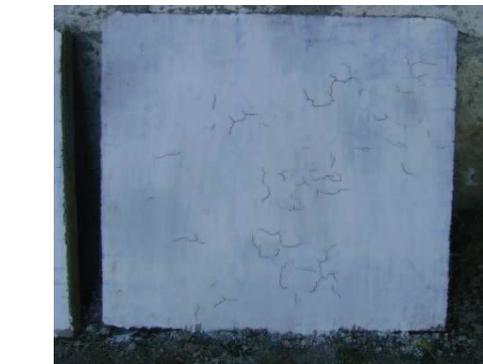
Observaciones: Las fisuras en la Muestra 2 son considerables pero No cuentan con una longitud de incremento como en la muestra M-1

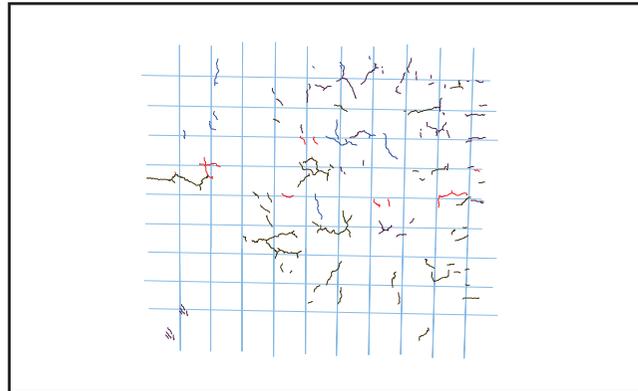
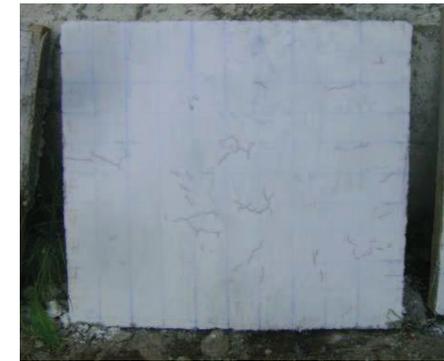
Observaciones: El cuarto día de revisión no se aprecian muchas fisuras, Podemos Pensar que se debe a las bajas Temperaturas Presentadas el día de Hoy. La Temp. 17°C.

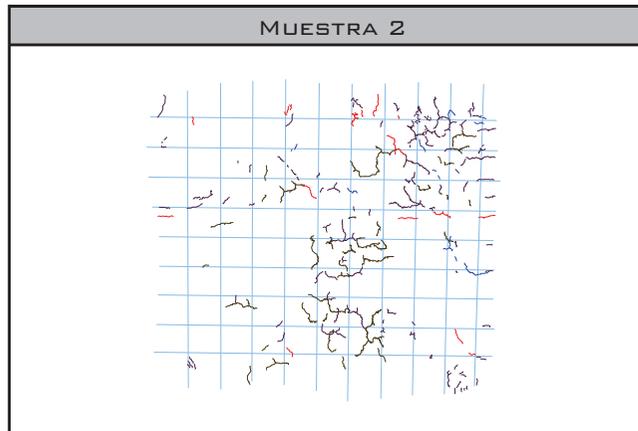
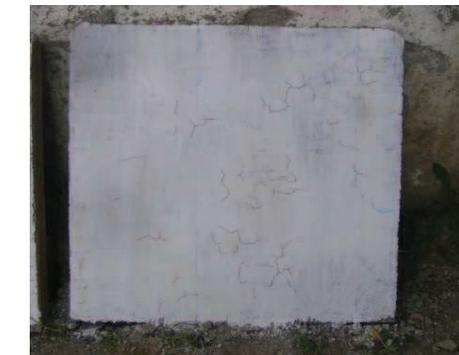
Observaciones: Se Presenta menor número de fisuras en Muestra con refuerzo de malla tela de gallinero.

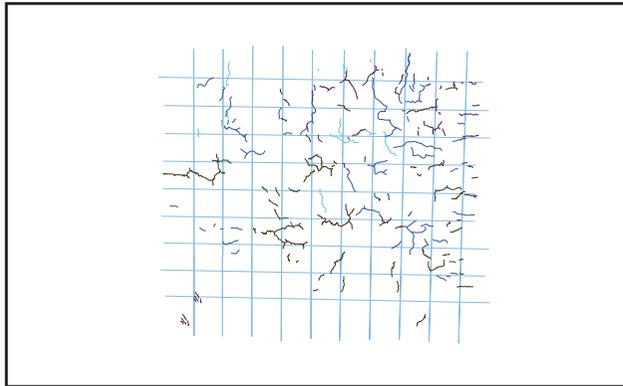
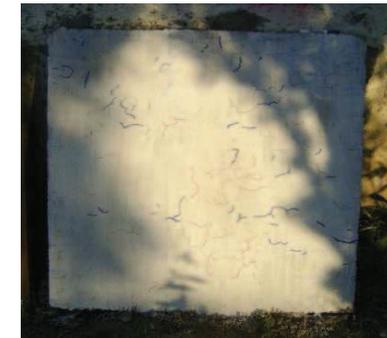
MUESTRA 1

APLANADO SIN REFUERZO

Nombre: REVISIÓN DE FISURAS EN MUESTRA

14 de octubre de 2010			Día 7 de Investigación		
M1			M2		
EJE	EJE	LONG	EJE	EJE	LONG
A-B	3	4.99	A	9-10	6.11
A-B	6	0.87	A	11	1.33
A-B	6-7	2.92	B-C	5	2.44
A-B	6-7	1.33	B-C	8	5.24
A-B	7	1.36	B	10	2.87
B	3	0.82	C	9	1.34
C-D	2	3.37	C	9	1.36
C	2-3	4.47	D	7-6	4.90
C	3	3.47	C-F	10	6.20
C-D	6	7.52	F	10	2.33
C-D	6-7	12.04	F	10	1.82
C	7	1.02	F-G	10-11	11.14
C-D	7-8	4.73	Total		47.08
C-D	8	11.58			
E-F	6	10.23			
Total		70.72

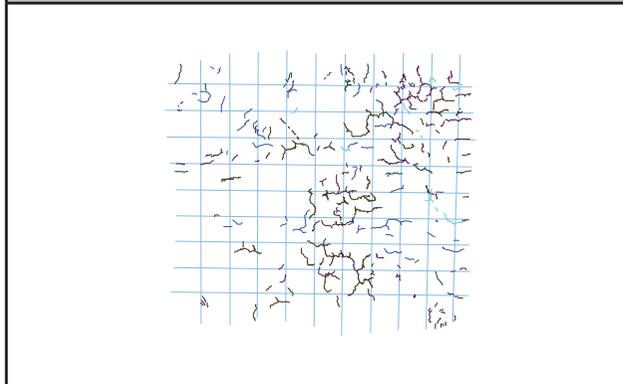
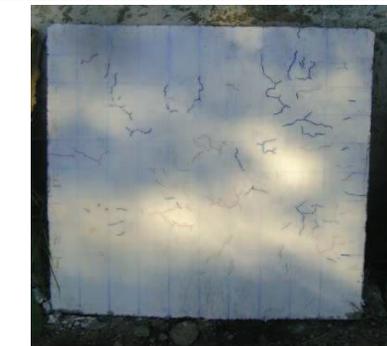
MUESTRA 2

Nombre: REVISIÓN DE FISURAS EN MUESTRA

APLANADO CON REFUERZO TIPO 1

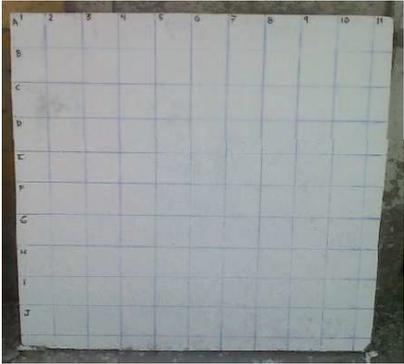
MUESTRA 3

APLANADO CON REFUERZO TIPO 2

Nombre: REVISIÓN DE FISURAS EN MUESTRA

Observaciones:
Sin Presencia de fisuras

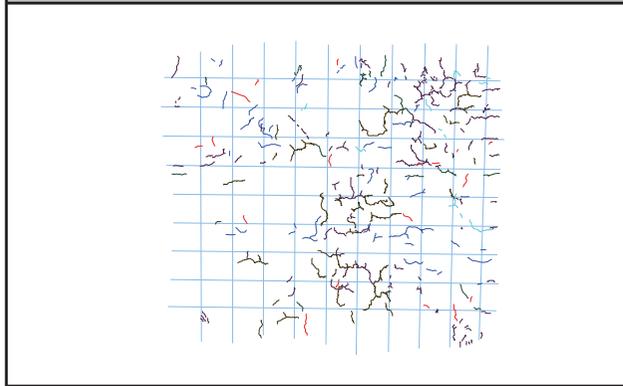
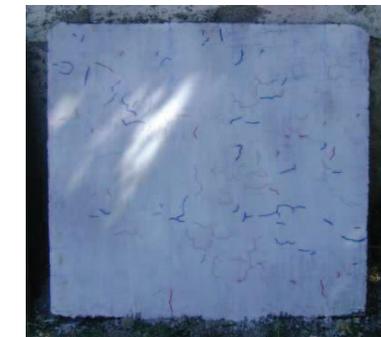
MUESTRA 2

Nombre: REVISIÓN DE FISURAS EN MUESTRA

APLANADO CON REFUERZO TIPO 1

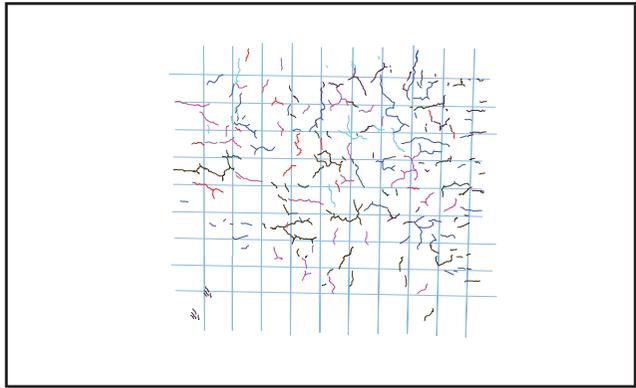
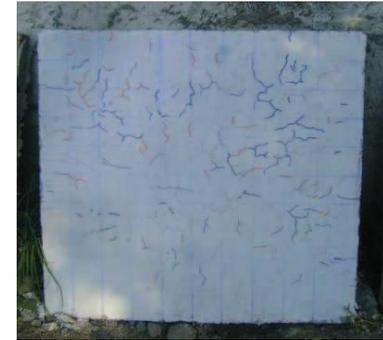
MUESTRA 1

APLANADO SIN REFUERZO

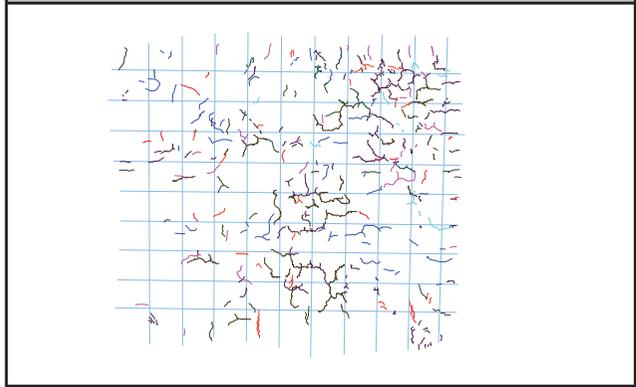
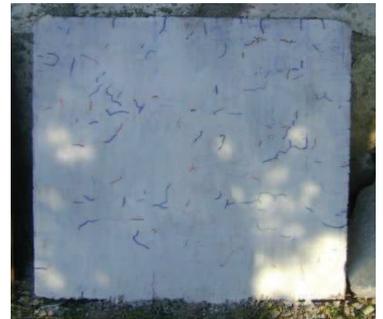
MUESTRA 2

APLANADO CON REFUERZO TIPO 1

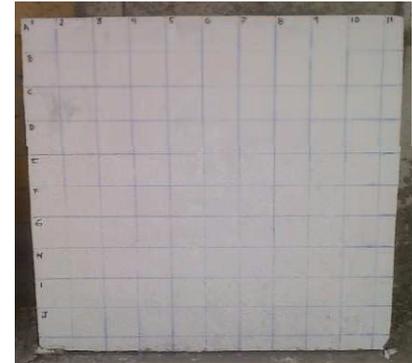
Sin Presencia de fisuras

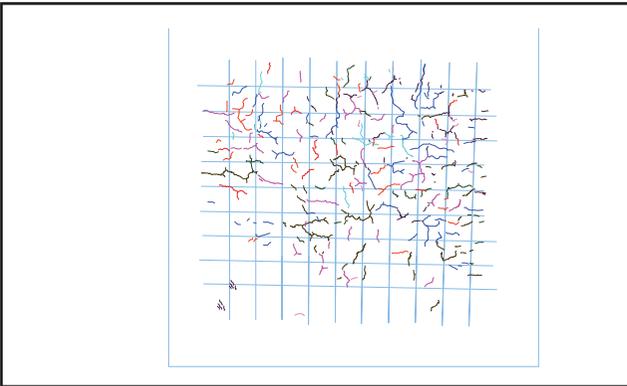
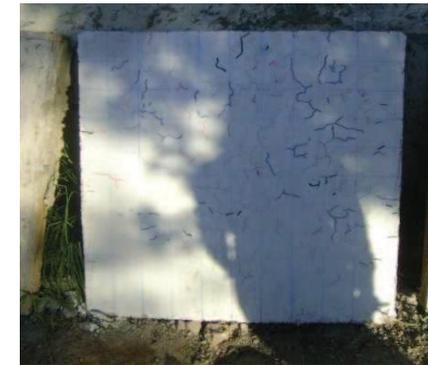
Observaciones: No se Presentan Fisuras el día de hoy, Se Observa que el día de hoy el Clima presenta Cambio debido a que bajo la temperatura

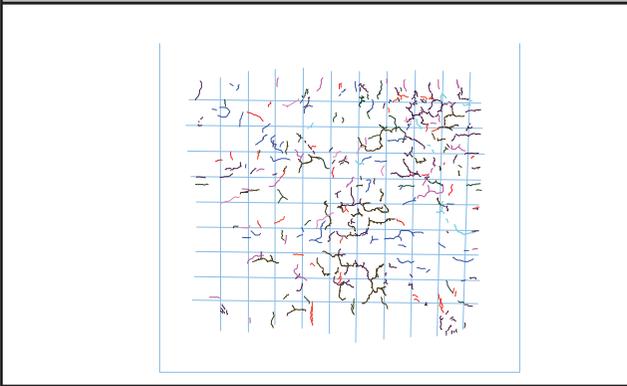
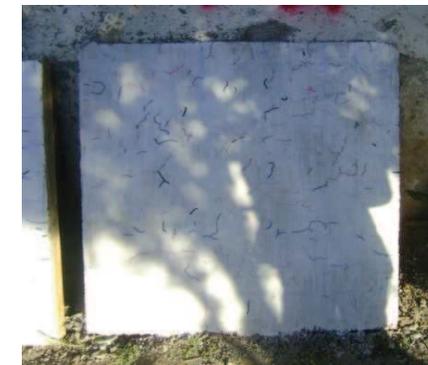
MUESTRA 2

APLANADO CON REFUERZO TIPO 1

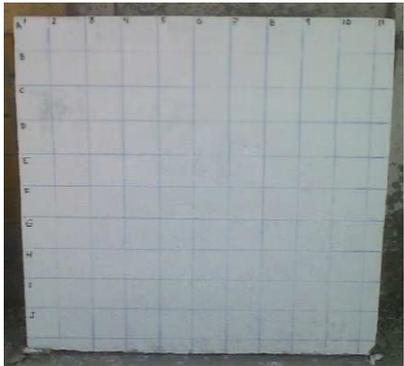
Sin Presencia de fisuras

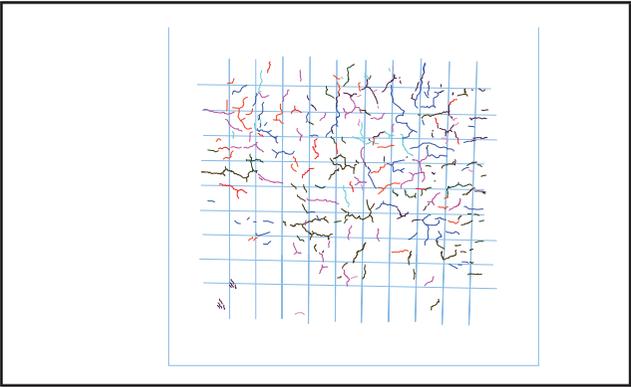
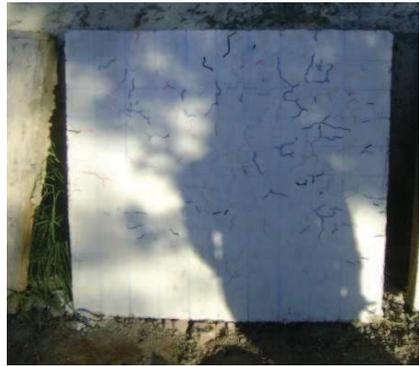
Observaciones: No se Presentan Fisuras el día de hoy, Se Observa que el día de hoy el Clima presenta Cambio debido a que bajo la temperatura

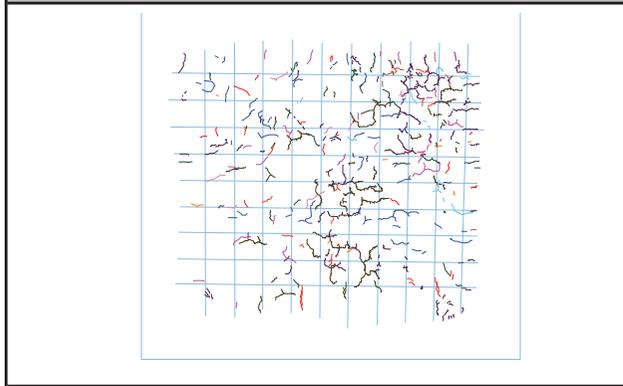
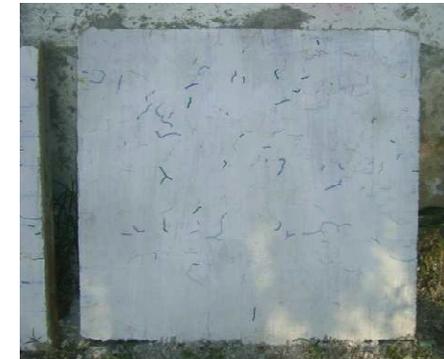
25 de octubre de 2010						
M1				M2		
EJE	EJE	LONG		EJE	EJE	LONG
2-3	F	2.3		1	G	4.5
2-3	F	6.6		1-2	B	1.2
4	D	3.3		5-6	H	1.1
5	C	3		6	H	1.3
7	C	3		6	H	3.2
6-7	G	2.4		7-8	E	1.7
8	E	2.4		9-10	D	2.7
8	1	1.7		11	D	1.3
8	1	1.3		10	F	1.6
Total		26.00		Total		18.60

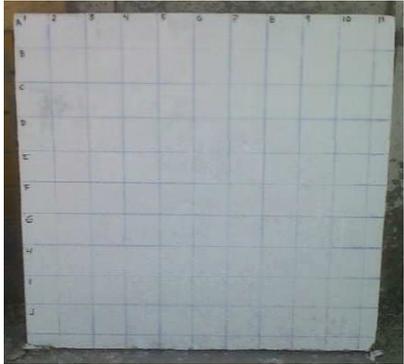
Observaciones:
 Sin Presencia de Fisuras

26 de octubre de 2010						
M1				M2		
EJE	EJE	LONG		EJE	EJE	LONG

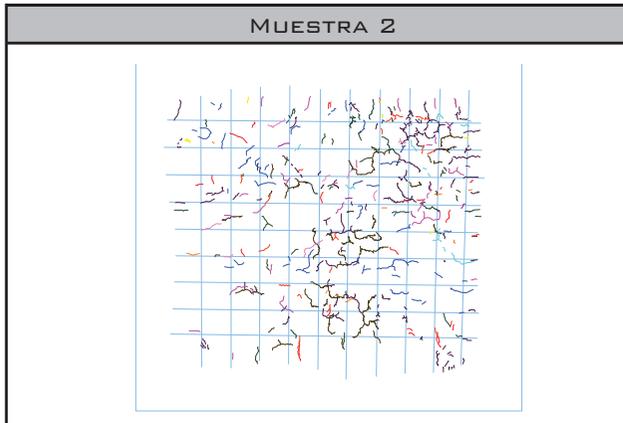
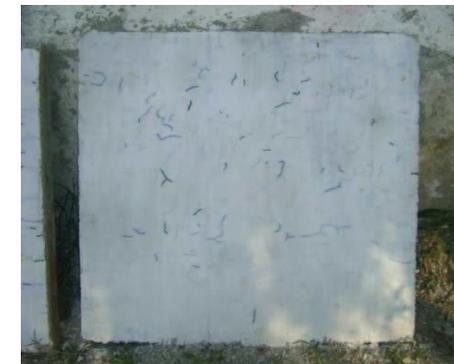
APLANADO CON REFUERZO TIPO 1

Nombre: REVISIÓN DE FISURAS EN MUESTRA

Fecha: 27/10/2010

27 de octubre de 2010						
M1				M2		
EJE	EJE	LONG		EJE	EJE	LONG
I	C	2.60		3	H	2.50
I	D-E	1.10		4	B	4.20
I	E	2.20		6	D	2.60
I	G	2.80		8-9	E	3.10
I	H	1.10		10	C	1.80
4	A	2.20		10	E	2.40
5	A	0.60			Total	16.60
9	E-F	3.60				
11	B	1.70				
	Total	17.90

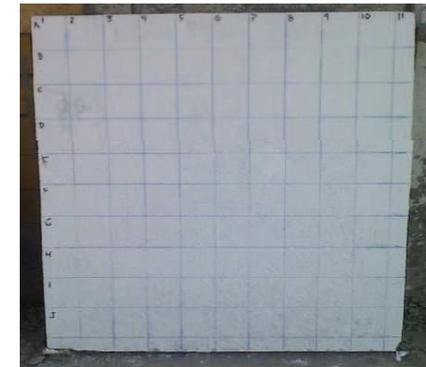
Observaciones:
Sin Presencia de Fisuras

30 de octubre de 2010						
M1				M2		
EJE	EJE	LONG		EJE	EJE	LONG

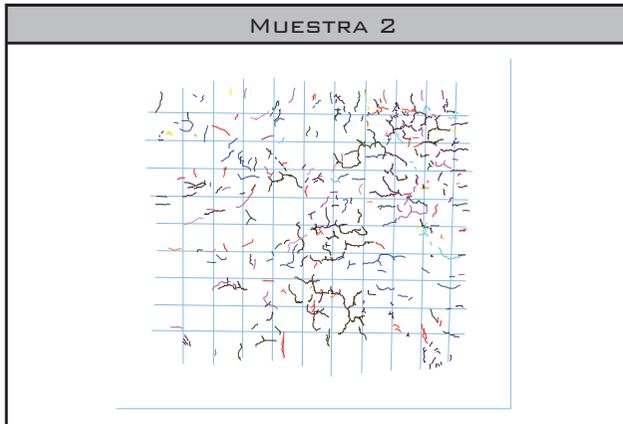
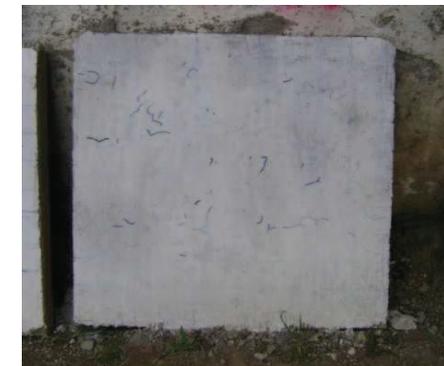
APLANADO CON REFUERZO TIPO 1

Nombre: REVISIÓN DE FISURAS EN MUESTRA

Fecha: 03/11/2010

3 de noviembre de 2010						
M1				M2		
EJE	EJE	LONG		EJE	EJE	LONG
3	e	4.40		1-2	d	7.40
4	b	4.30		5	f	2.20
4	d	3.30		Total	9.60	
4	e	6.90				
5	b	3.80				
6	e	2.40				
6	e	5.30				
10	b	1.50				
10	b	3.20				
10	b	4.10				
10	e	1.10				
	Total	40.30

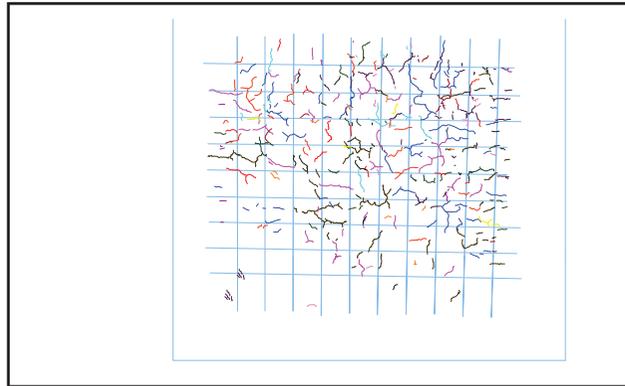
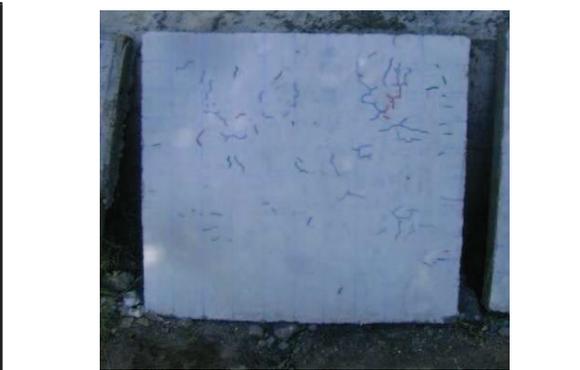
MUESTRA 1

APLANADO SIN REFUERZO

Nombre: REVISIÓN DE FISURAS EN MUESTRA

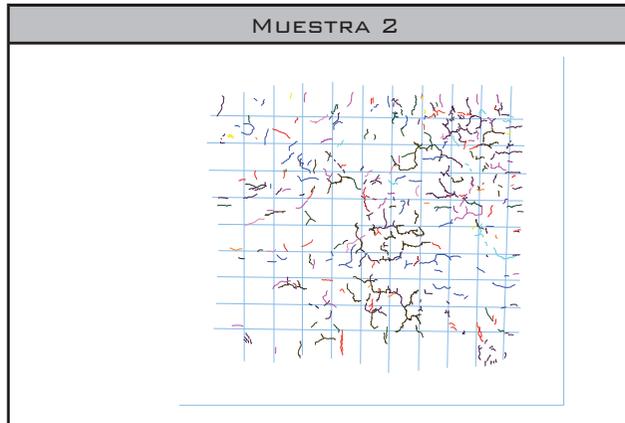
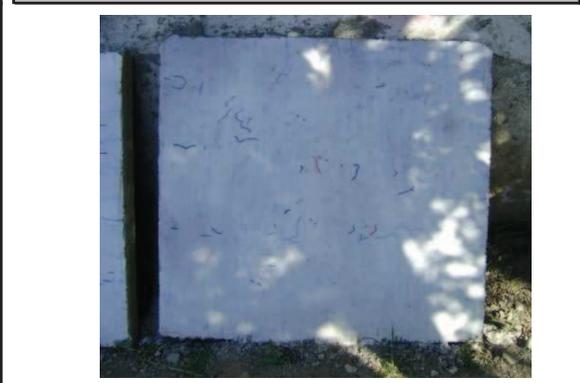
APLANADO CON REFUERZO TIPO 1

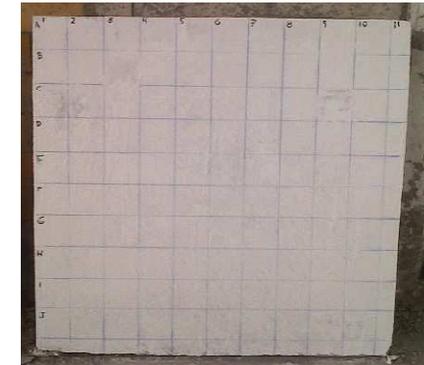
MUESTRA 3

Observaciones:

Sin Presencia de Fisuras

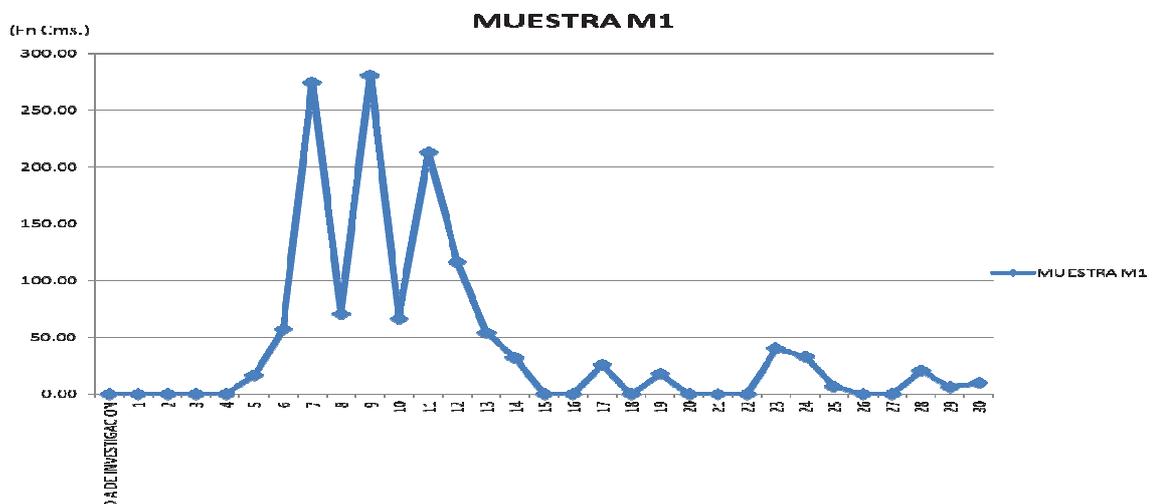
Encontramos que en la revisión de los 30 días de mediciones tenemos

1343.8cms, de fisuras reflejadas en toda el área del aplanado. Mismos datos obtenidos los representamos en una grafica a continuación para observar el comportamiento del mismo:

La primera muestra que no contenía refuerzo alguno presento fisuras a partir del día 4 de investigación, del 5to al 15avo fue donde se presento la mayor parte del nacimiento de fisuras, a partir del día 16 decrecieron de manera estable.

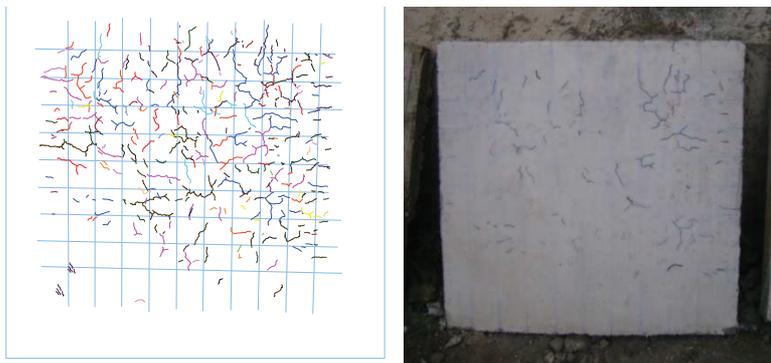
Fisuras presentadas en muestra No. 1

A continuación se presenta la imagen fotográfica y grafica de la muestra M-1, al terminar los días de revisión:

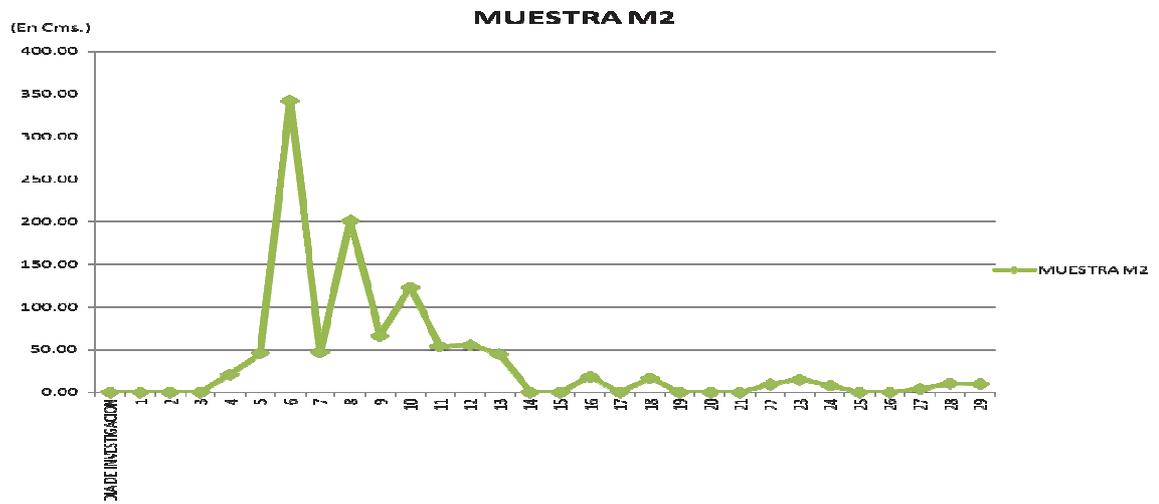
Encontramos que en la revisión de los 30 días de mediciones tenemos 1092.9cms, de fisuras reflejadas en toda el área del aplanado.

Mismos datos obtenidos los representamos en una grafica a continuación para observar el comportamiento del mismo:

Al igual que la primer muestra de aplanado, la segunda muestra que contenía refuerzo de malla tela de gallinero presento el nacimiento de las, a partir del día 4 de investigación, de igual manera a partir del 5to al 15avo fue donde se presento la mayor parte del crecimiento de fisuras, a partir del día 16 decrecieron de manera estable.

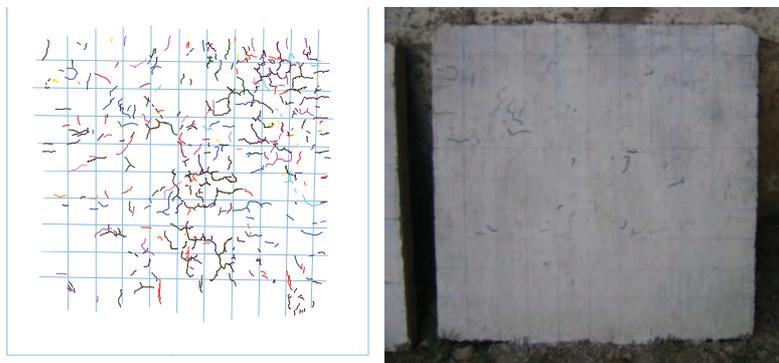
Fisuras presentadas en muestra No. 2

A continuación se presenta la imagen fotográfica y grafica de la muestra M-1, al terminar los días de revisión:

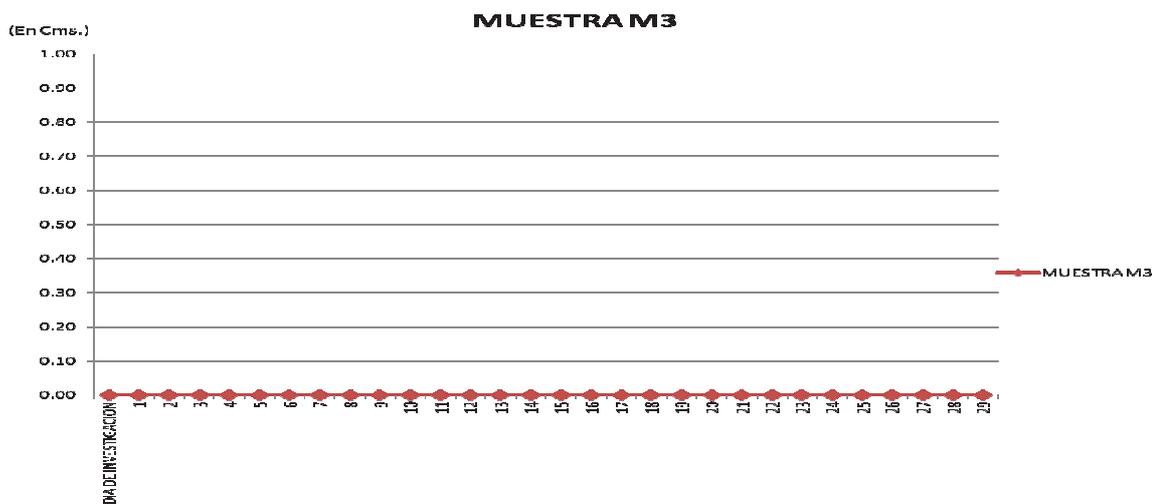
Encontramos que en la revisión de los 30 días de mediciones tenemos que no se encontraron la presencia de fisuras a lo largo de toda el área del aplanado. Mismos datos obtenidos los representamos en una grafica a continuación para observar el comportamiento del mismo:

En la tercer muestra de aplanado a lo largo de los 30 días de investigación no encontramos ninguna presencia de fisuras, pero de resultado constatamos el desprendimiento del aplanado de la base de concreto.

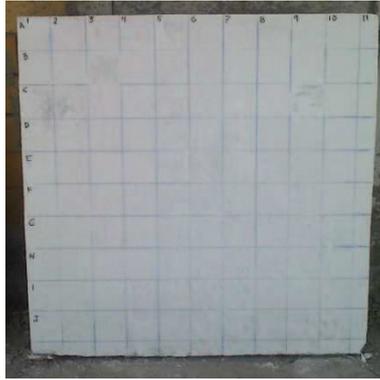
Muestra No. 3 con refuerzo de polietileno sin fisuras.
