UNIVERSIDAD NACIONAL AUTÓNOMA DE MÉXICO
PROGRAMA DE MAESTRÍA Y DOCTORADO EN INGENIERÍA
(Ingeniería Civil) – (Gestión Administrativa de la Construcción)

(Refuerzo de malla de fibra de vidrio en trabajos de aplanados en exteriores)

MODALIDAD DE GRADUACIÓN: TESIS
QUE PARA OPTAR POR EL GRADO DE:
MAESTRO EN INGENIERÍA

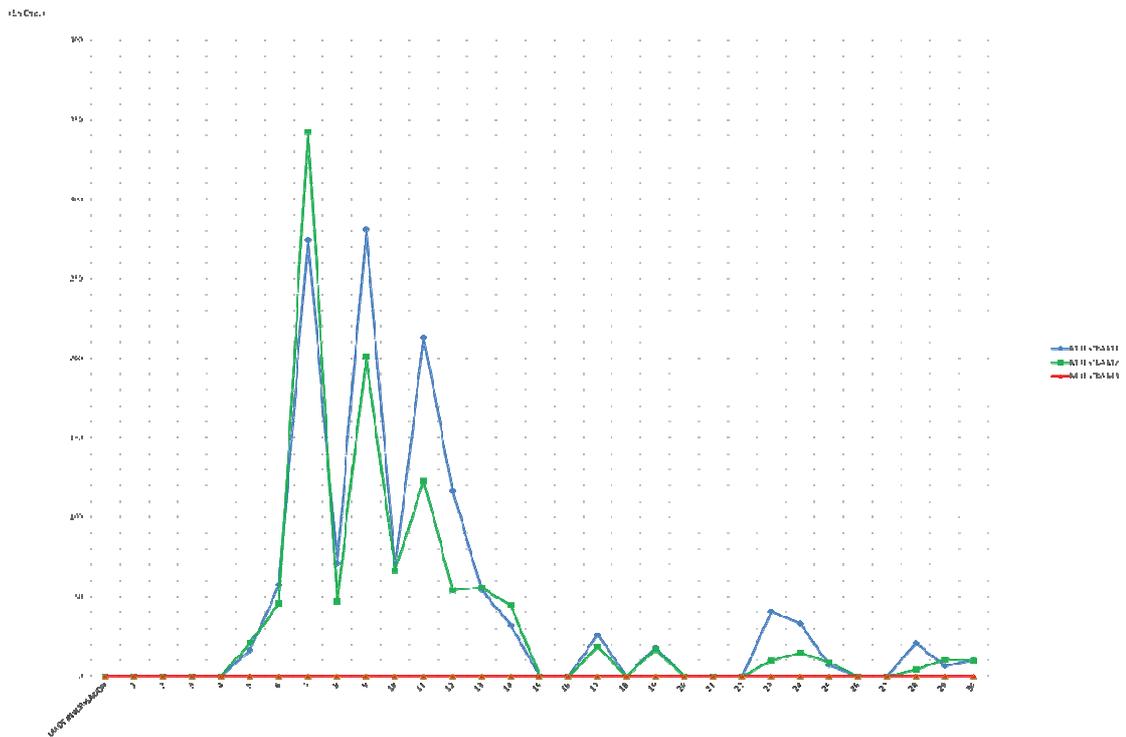
Juntando los datos obtenidos de las 3 muestras se realizo la siguiente grafica en donde podemos observar la diferencia entre las 3 piezas:

La primera muestra que no contenía refuerzo alguno presento fisuras a partir del día 4 de investigación, del 5to al 15avo fue donde se presento la mayor parte del nacimiento de fisuras, a partir del día 16 decrecieron de manera estable.

Al igual que la primer muestra de aplanado, la segunda muestra que contenía refuerzo de malla tela de gallinero presento el nacimiento de las, a partir del día 4 de investigación, de igual manera a partir del 5to al 15avo fue donde se presento la mayor parte del crecimiento de fisuras, a partir del día 16 decrecieron de manera estable.

Comparando ambas muestras podemos observar que en un principio la 2da. Presento un mayor crecimiento de fisuras que la 1ra., entre los días 6 a 8, y de igual manera del día 8 al 15 se volvió a encontrar el crecimiento de la longitud de las fisuras.

En la tercer muestra de aplanado a lo largo de los 30 días de investigación no encontramos ninguna presencia de fisuras, pero de resultado constatamos el desprendimiento del aplanado de la base de concreto.

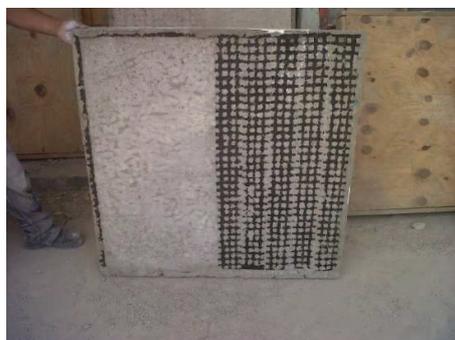
Vista de Muestra 3(reforzada con fibra de vidrio) con cuadrícula para revisión de fisuras. A cada 10 cms

Muestra No. 3 En esta imagen podemos observar como la malla trabajo de manera efectiva puesto que se observan pequeñas fisuras , mismas que no brotaron hasta la parte exterior, sino que el refuerzo de polietileno absorvio.

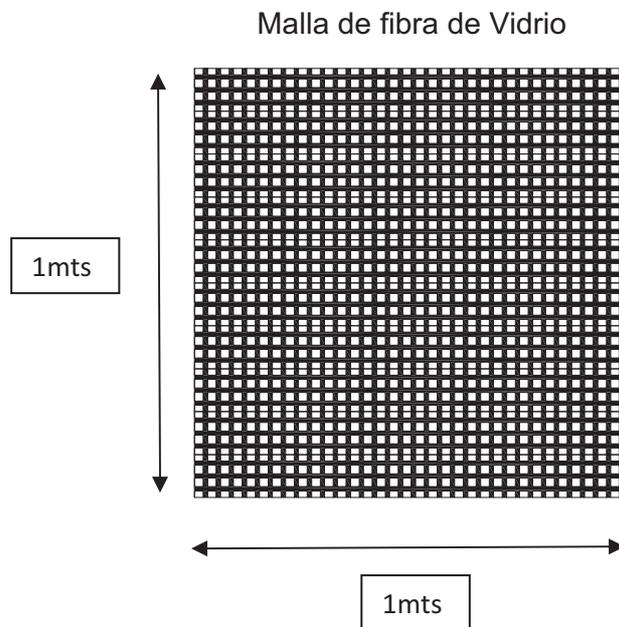
Esquema general de la propuesta de la malla de fibra de vidrio, con la obtención del área utilizada por el refuerzo de la malla en una sección de 1 x 1m, de aplanado.

Esquema de malla de fibra de vidrio .5m² del área.

Una segunda propuesta de investigación, sería elaborar una nueva malla del mismo material pero reduciendo la densidad de la fibra de vidrio, colocada en área, tomando como referencia que la malla fabricada para esta investigación, fue **de 0.5m² de malla de fibra de vidrio por una sección de 1.0m² de Aplanado.**
