# UNIVERSIDAD NACIONAL AUTÓNOMA DE MÉXICO

FACULTAD DE  
ARQUITECTURA

TÉSIS PARA RECIBIR EL TÍTULO DE ARQUITECTO PRESENTA:

"PROPUESTA DE REMODELACIÓN DEL EX PENAL BOCA DEL  
RÍO VERACRUZ A MUSEO REGIONAL DE VERACRUZ"

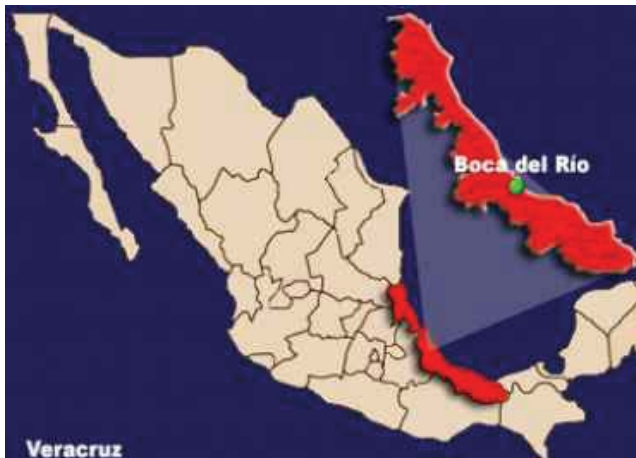
El Ex Penal “Ignacio Allende” se encuentra ubicado en el municipio Boca del Río en el Estado de Veracruz, México.

Localizado cerca de la costa del Golfo de México al sur de la Ciudad de Veracruz.  
Al Noreste se encuentra la Av. Ignacio Allende y al Suroeste la calle Netzahualcóyotl.

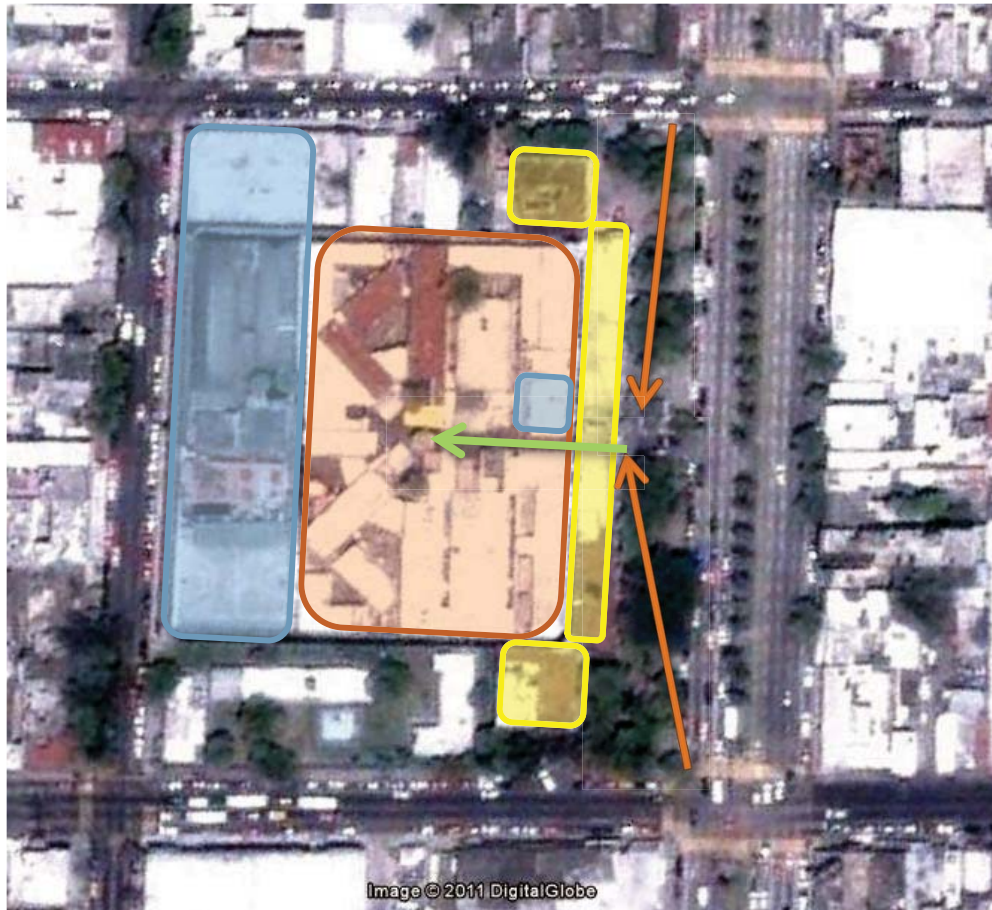
## ESPACIOS

La relación de espacios es cercana

La aproximación al ex penal es de forma Oblicua

Acceso frontal

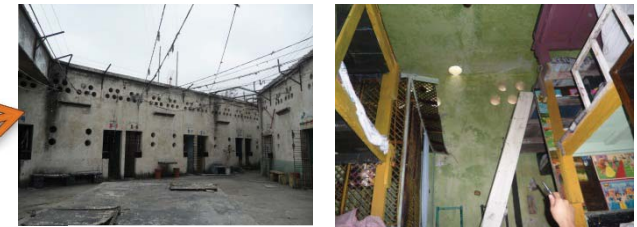
Ventilación escasa

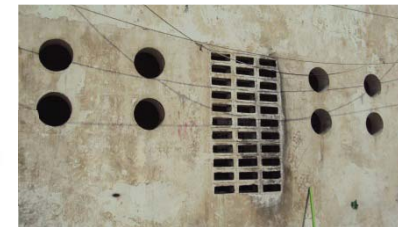
Penetración de soleamiento controlada

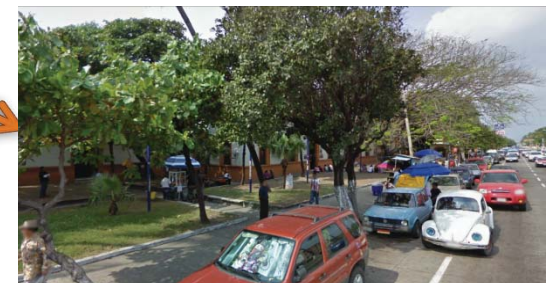
Barrera de arboles para generar sombra

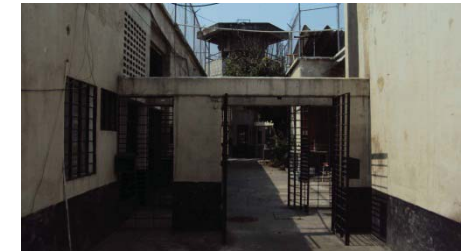
Eje ordenador que parte el espacio de forma simétrica y remata visualmente con la torre de vigilancia, dándole así jerarquía por posición

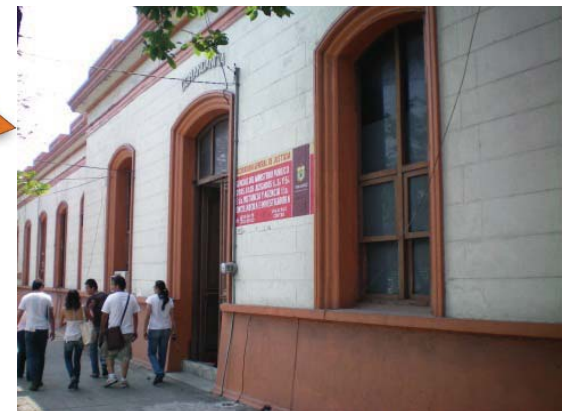
El contorno es rectangular con una textura táctil y colores a base de contrastes

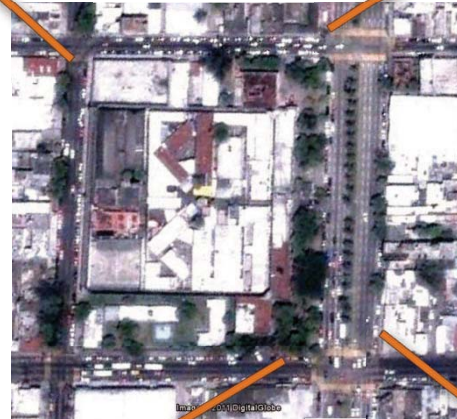
La escala que predomina en las calles y avenidas que conectan con el ex penal “Ignacio Allende” es pequeña con edificios de 1 a 4 niveles.

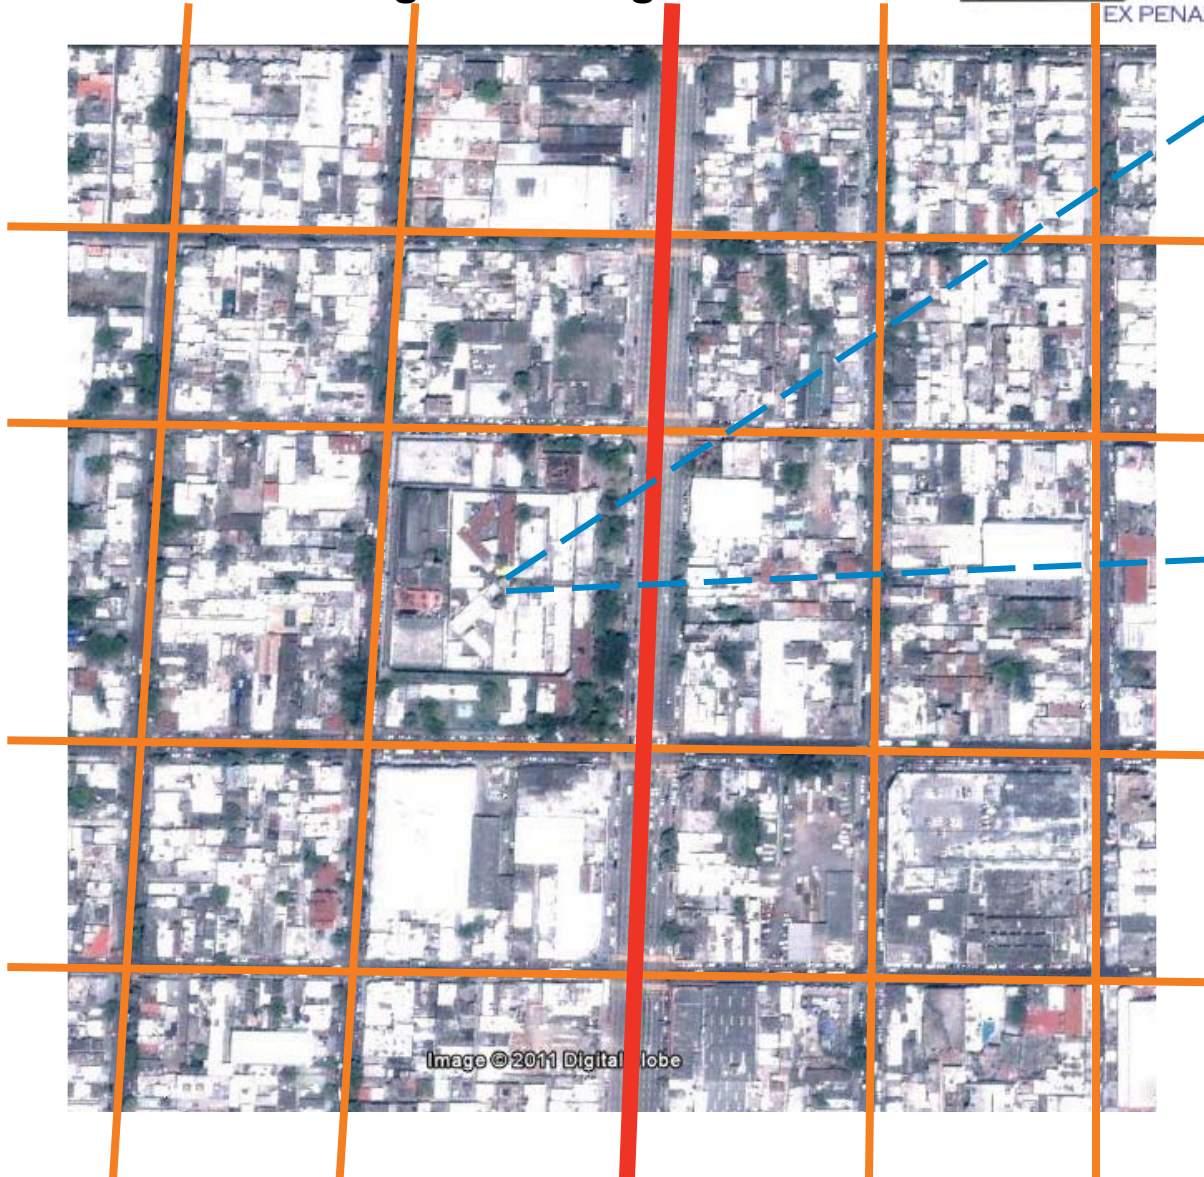
- Traza reticular
- Aproximación visual de forma oblicua.
- El Ex Penal niega el alineamiento de todas las construcciones vecinas generando un vacío que recibe a los peatones.

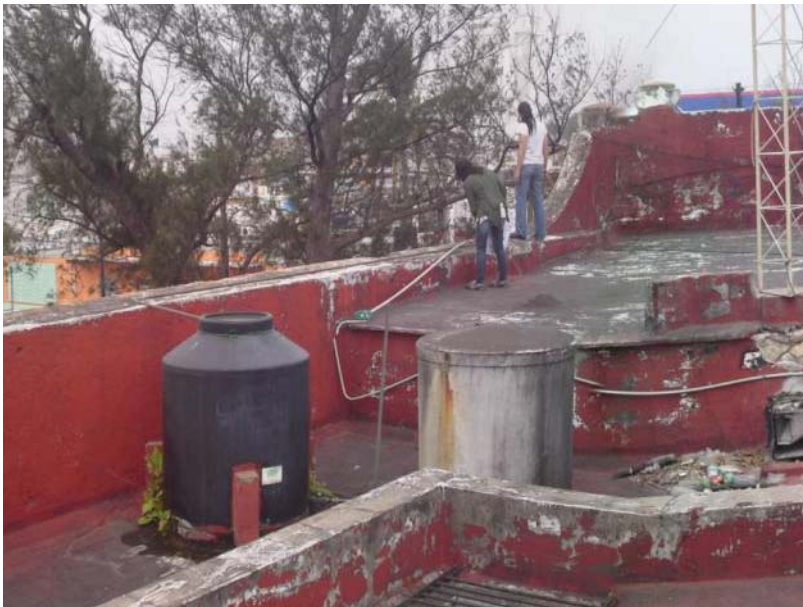
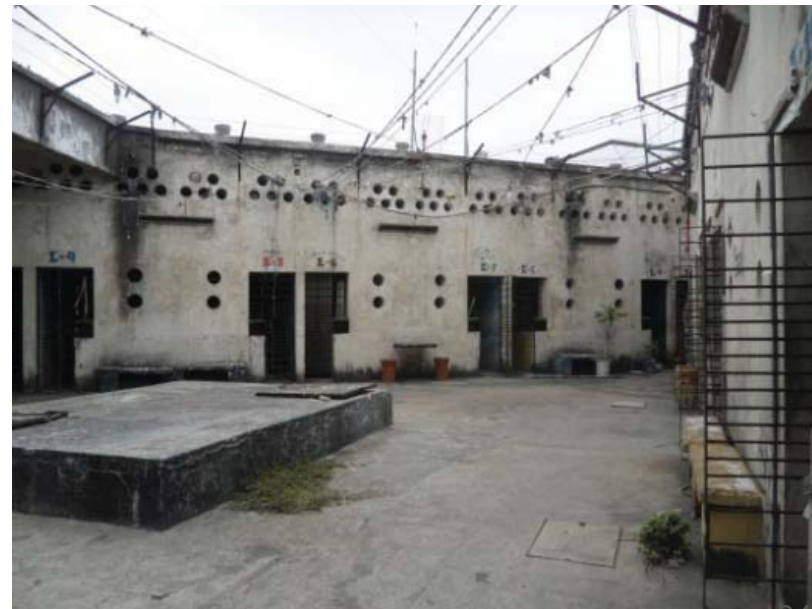
El Ex Penal cuenta con servicios hidro-sanitarios, tales como cisternas en dos de los patios, además de una serie de tinacos los cuales alimentan el edificio principal en donde se localiza el acceso, es importante comentar que llevan tiempo inhabilitados debido a la clausura del lugar.

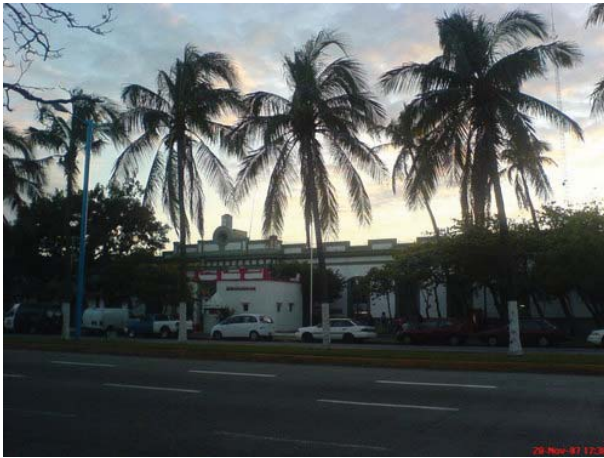
PENAL IGNAICO ALLENDE: Fachada con aspecto Histórico

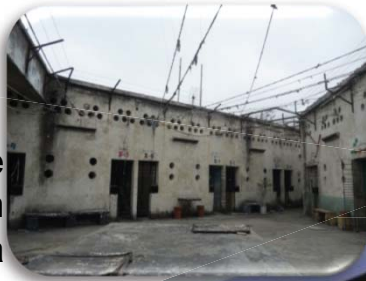
El contorno de las celdas son de forma rectangular con una textura lisa predominando el macizo sobre vano. Éstas se conectan mediante un patio central

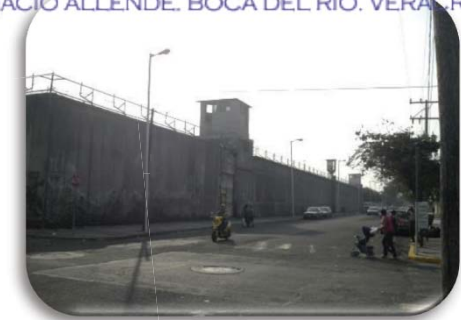
La parte trasera es un muro ciego perimetral que a simple vista impone masividad sobre la calle Netzahualcóyotl

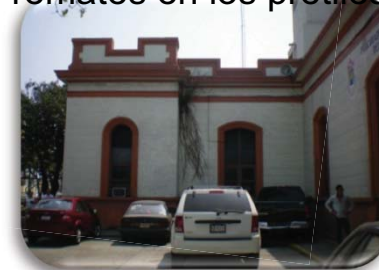
Los volúmenes laterales del inmueble siguen con el mismo estilo arquitectónico del acceso principal y remates en los pretilos

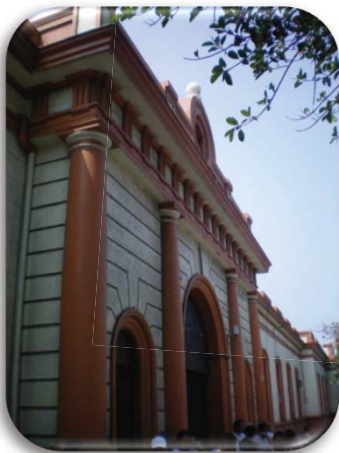
Desde el cuerpo de acceso el recorrido hacia las celdas es lineal hasta llegar a la torre de vigilancia que es un elemento que muestra jerarquía por posición

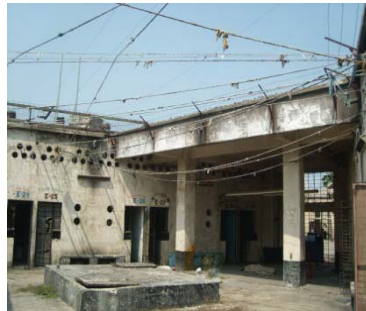
PASO PEATONAL

Estructura del Ex Penal de Ignacio Allende

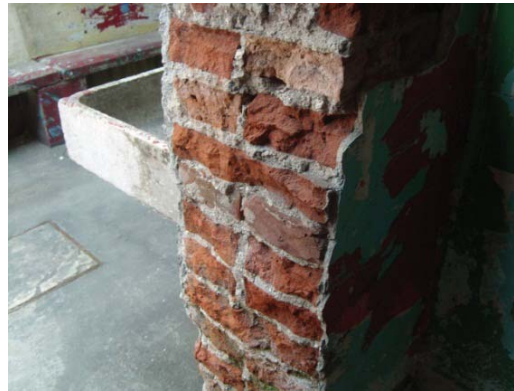
MURO PERIMETRAL

Los muros perimetrales originales son hechos a base de piedra muca, argamasa y tabique. Podemos determinar que son muros de carga con losas de concreto armado. Las celdas que fueron adaptadas después de la inauguración también se sustentan con muros de carga pero las losas están confinadas con traveses y mallas de acero. Los pasos peatonales los conforman traveses de acero, columnas y losas de concreto

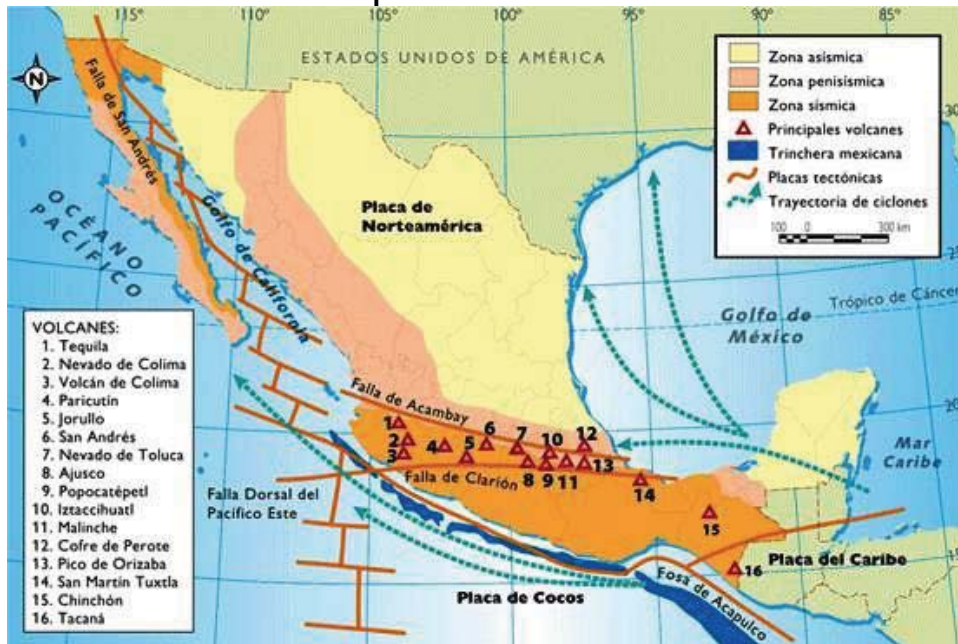
Los lugares más vulnerables son la zona conurbada del puerto-Boca del Río, Orizaba, Coatzacoalcos y todo el sur de Veracruz.

En Veracruz-Boca del Río es donde se tienen más avances en los estudios y se ha encontrado que hay suelos de altos riesgos. En el CCT se tienen los registros históricos de los sismos que han tenido algún efecto en el estado de Veracruz desde 1523.

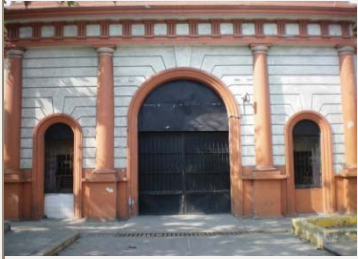
ELEMENTO	BASE ORIGINAL/ POSTERIOR	1er ACABADO	2do ACABADO	ESTADO	FOTO
<b>MUROS EXTERIORES</b>	Tabique, bloques de piedra muca y argamasa	Pintura acrílica		BUENO/REGULAR

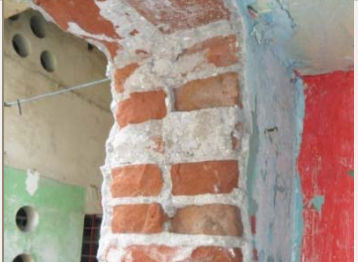
<b>MUROS INTERIORES</b>	Tabique rojo recocido	Repellado cemento arena	Pintura acrílica	DETERIORADO

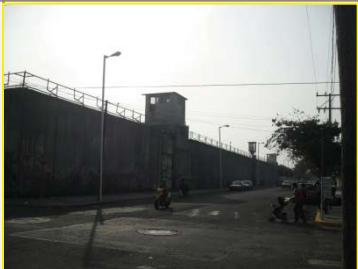
<b>MUROS DE ULTIMA REMODELACION</b>	Concreto aparente			REGULAR

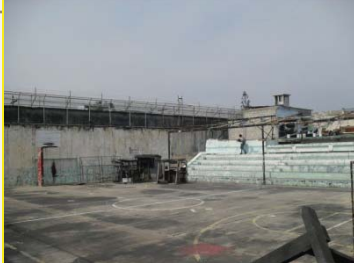
<b>PISO EN PATIOS</b>	Firme de concreto	Escobillado		REGULAR

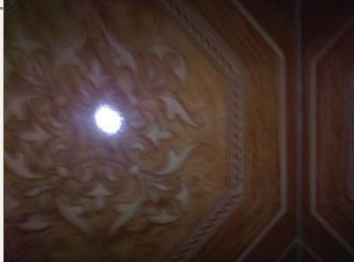
<b>PISO EN CELDAS</b>	Firme de concreto	Loseta	Laminado	BUENO

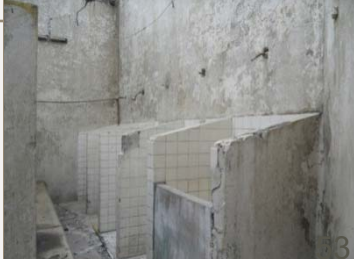
<b>PISO EN REGADERAS EXTERNAS</b>	Firme de concreto	Loseta		DETERIORADO

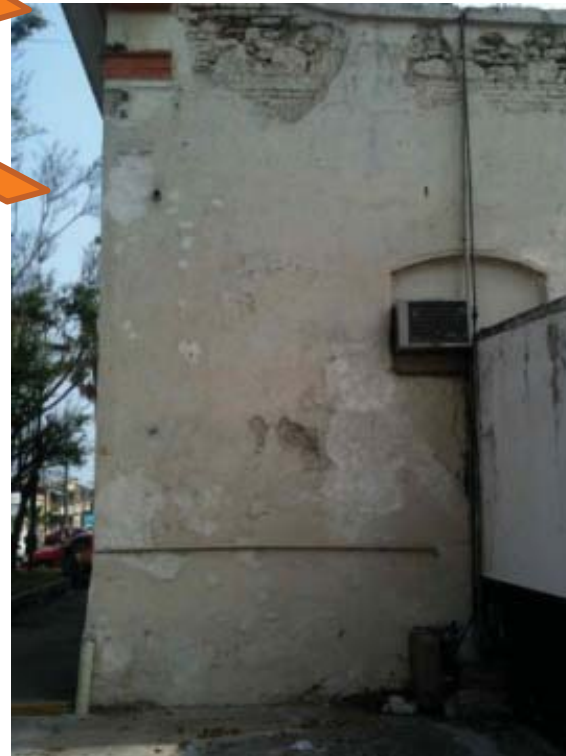
IMAGEN B

PLANO DE UBICACIÓN DE DAÑOS

Desprendimientos de materiales originales, Humedad en los muros, resanes con cemento en lugares dañados

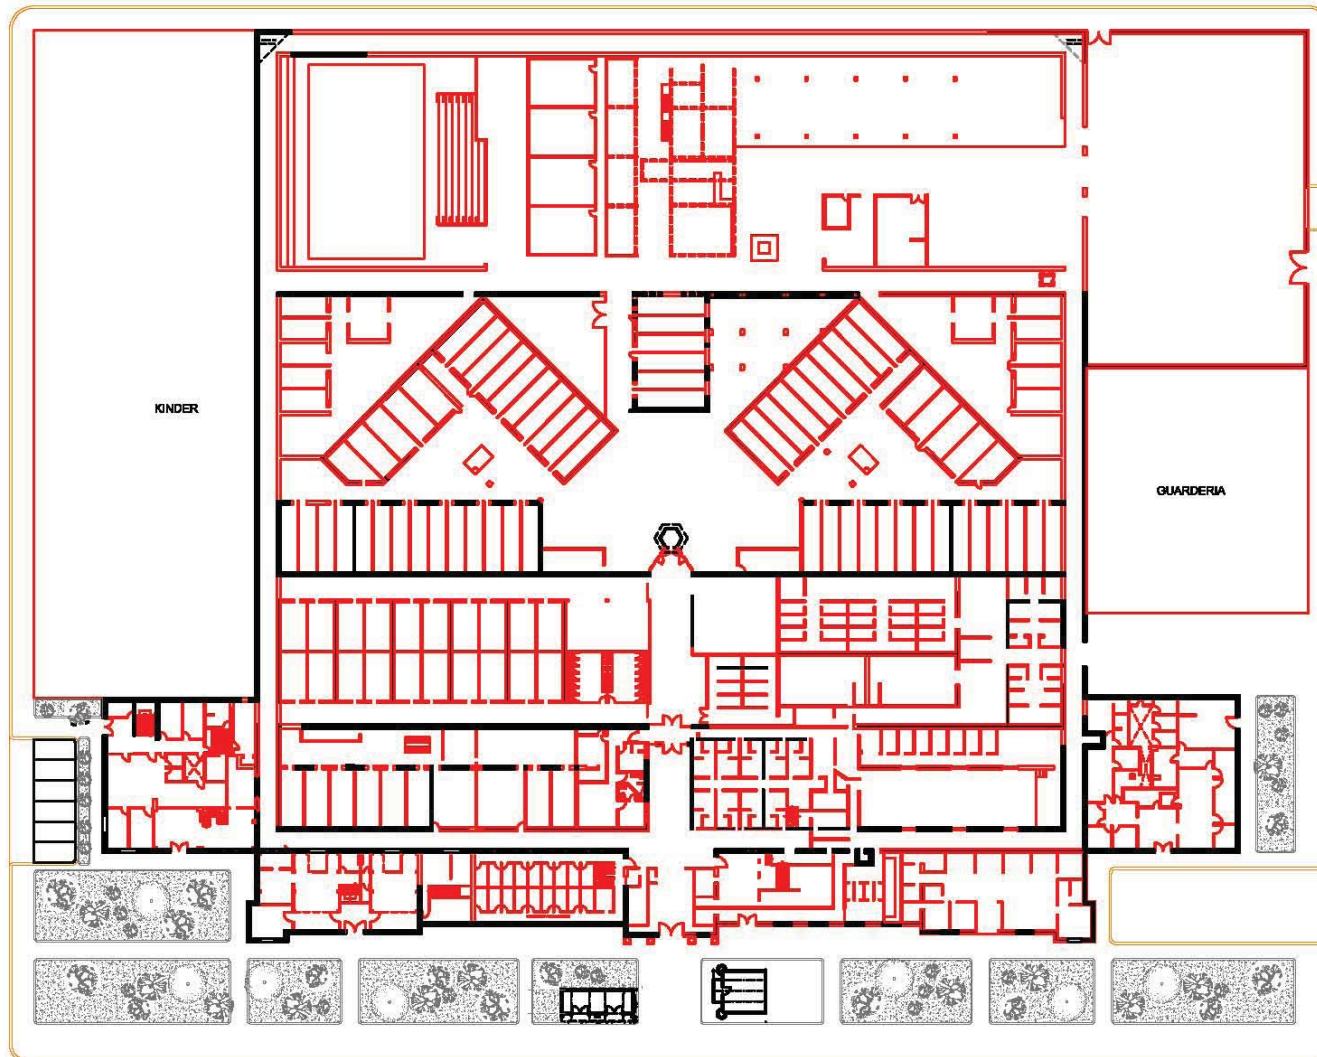
DEMOLICION	
PROYECTO	Museo / Oficinas INAH
FECHA	2017/02
PROYECTISTA	María Camacho Rotundo Hernandez Mendez Edgar
ESCALA	02 DEM

- MUROS CONSERVADOS
- MUROS PARA DEMOLICION
- BANQUETAS

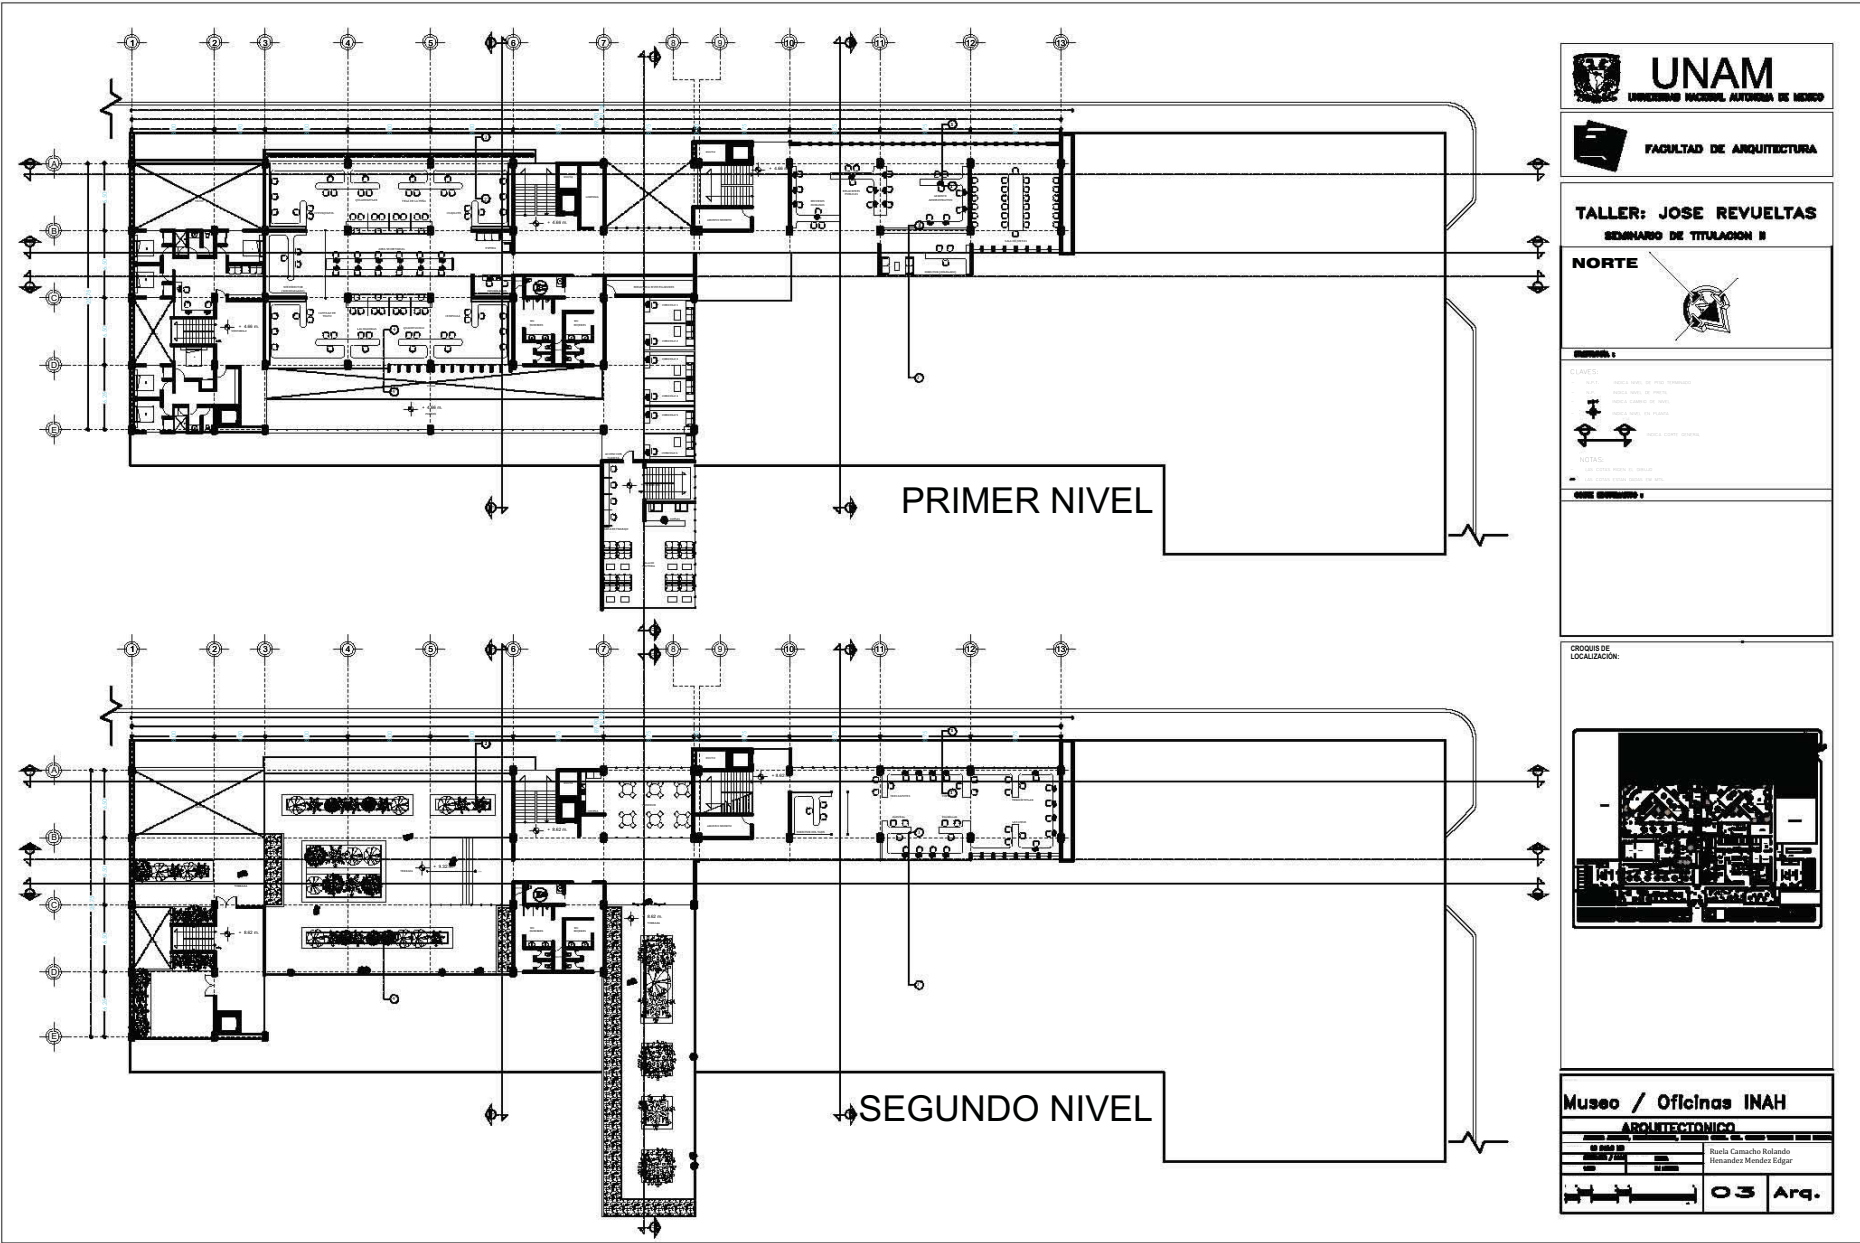
PRIMER NIVEL

SEGUNDO NIVEL
