UNIVERSIDAD NACIONAL AUTONOMA DE MEXICO

"ANÁLISIS DE PELIGROS Y RIESGOS NATURALES EN EL MUNICIPIO DE ATIZAPÁN DE ZARAGOZA, ESTADO DE MÉXICO, PARTICIPACIÓN DE LA INGENIERÍA CIVIL EN SU DETECCIÓN Y REMEDIACIÓN"

TESIS

INGENIERO CIVIL

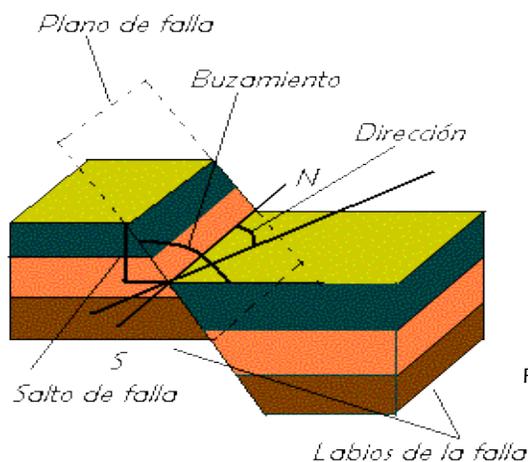
Fig. 1.1.- Elementos de una Falla Geológica

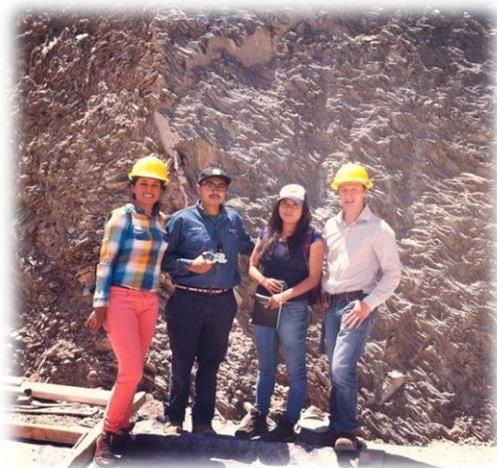
Fotografía 1.1.- Falla localizada en el fraccionamiento Rincón de la Montaña, Municipio Atizapán de Zaragoza, Edo. De Mexico

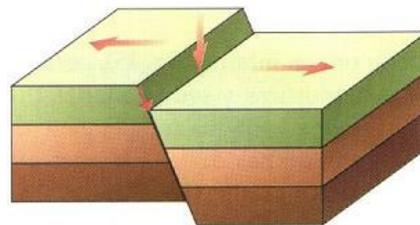
1.8.2.1 Fallas normales directa o de gravedad: cuando el bloque colgante o de techo se desplaza hacia abajo respecto al bloque yacente o de muro. El plano de falla es inclinado.

Fig.1.2.- Falla Normal

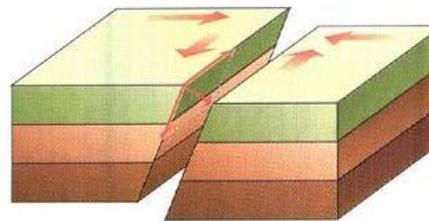
1.8.2.3 Falla oblicua o mixta: cuando el desplazamiento es oblicuo tanto al rumbo como a la dirección de buzamiento. Se describen simplemente como una combinación de la terminología de las anteriores.

Fig.1.4.- Falla Mixta

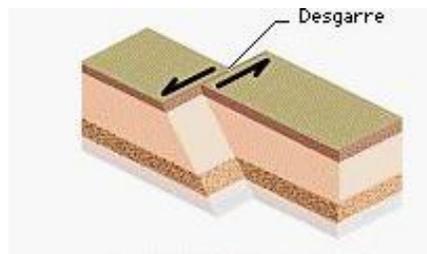
1.8.2.4 Falla de rumbo, en dirección, direccional, transcurrente o de desgarre: cuando el desplazamiento es horizontal y paralelo al rumbo de la falla.

Fig.1.5.- Falla de Desgarre

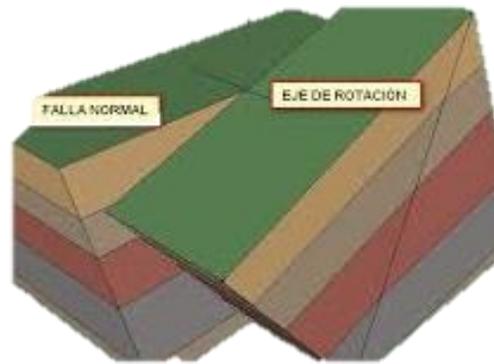
1.8.2.5 Falla rotacional: cuando ha habido una componente de rotación en el desplazamiento relativo entre los dos bloques separados por la falla. A su vez se pueden dividir en:

- *Falla en tijera*, cuando el eje de rotación es perpendicular al plano de falla.
- *Falla cilíndrica*, cuando el eje de rotación es paralelo al plano de falla. El plano de falla suele ser curvo.
- *Falla cónica*, cuando el eje de rotación es oblicuo al plano de falla. El plano de falla suele ser curvo.

Fig.1.6.- Falla de Rotacional

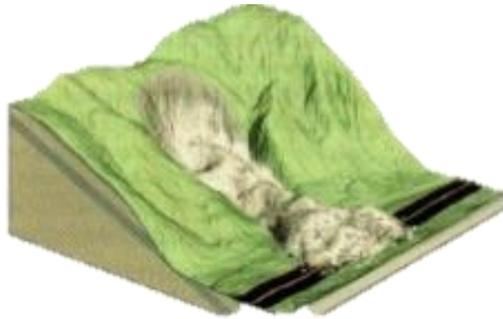
Es un movimiento de roca o material poco consolidado pendiente abajo a lo largo de una o varias superficies planas o cóncavas denominadas superficies de deslizamiento. (CENAPRED, 2006.)

Fig.1.7.- Deslizamiento en roca

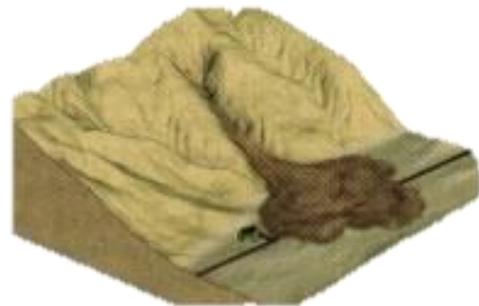
- 1.8.3.1.1 Flujo de derrubio:* son movimientos complejos que engloban Flujo de suelo y regolito que contiene una gran cantidad de agua. Es muy habitual en las regiones montañosas semiáridas y en las laderas de algunos volcanes.

Fig.1.8.- Flujo de Derrubio

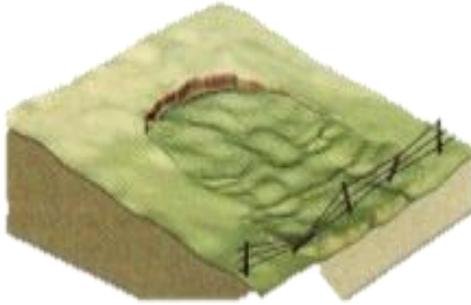
1.8.3.1.2 *Flujo de tierra:* Movimiento descendente del sedimento rico en arcilla y saturado de agua. Muy característico de las regiones húmedas (Tarbuck y Lutgens, 2005)

Fig.1.9.- Flujo de Tierra

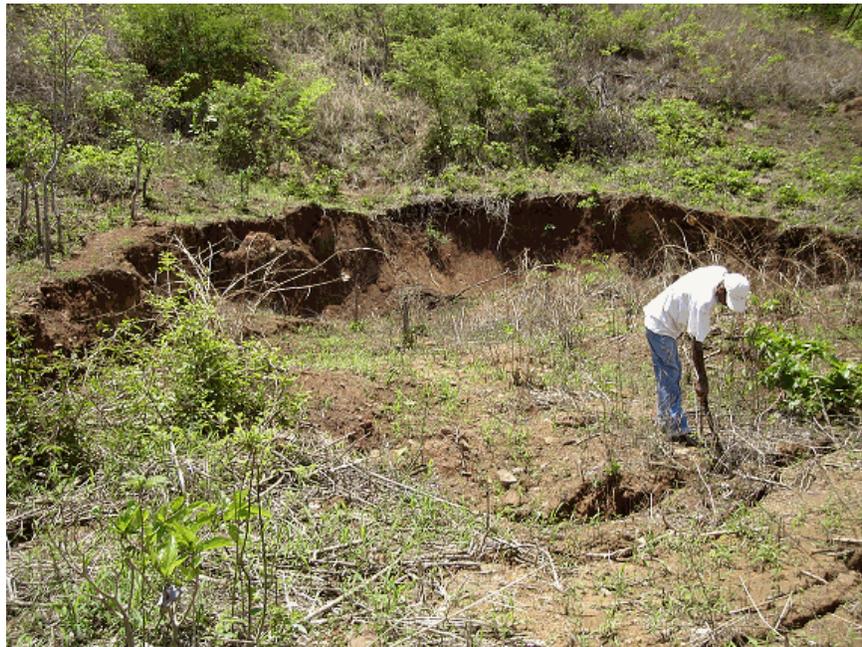
Movimiento vertical descendente de roca, suelo o material no consolidado

Fotografía 1.2.- Hundimiento de Tierra en el municipio de Atizapán de Zaragoza.

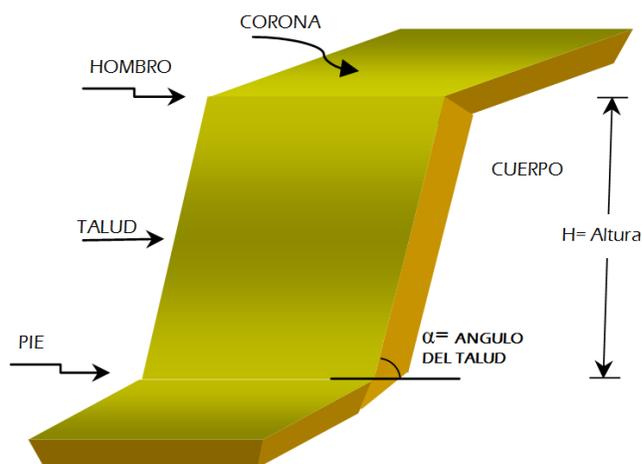
Las partes de las que consta un talud se muestran en la siguiente figura:

Fig.1.10.- Partes de un Talud

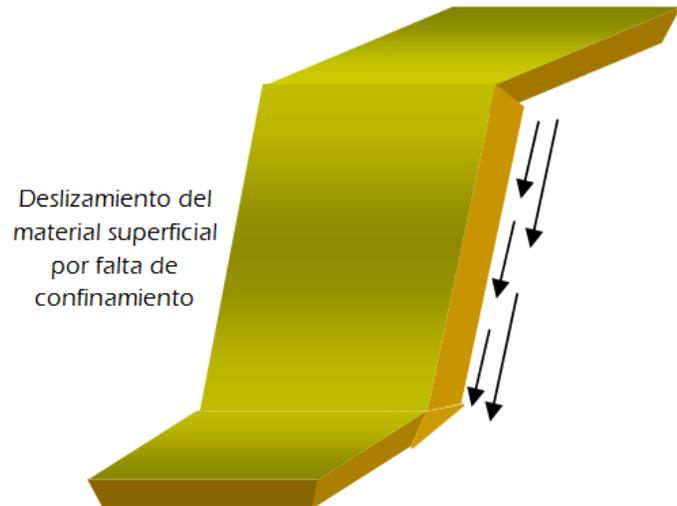
1.9.1.1 Fallas por deslizamiento superficial: las fuerzas naturales que existen cerca de la superficie inclinada del talud hacen que las partículas se deslicen en proporciones más grandes de terreno debido a la falta de presión normal confinante (Chávez J. M., 2006).

Fig. 1.11.- Falla por Deslizamiento Superficial en Talud

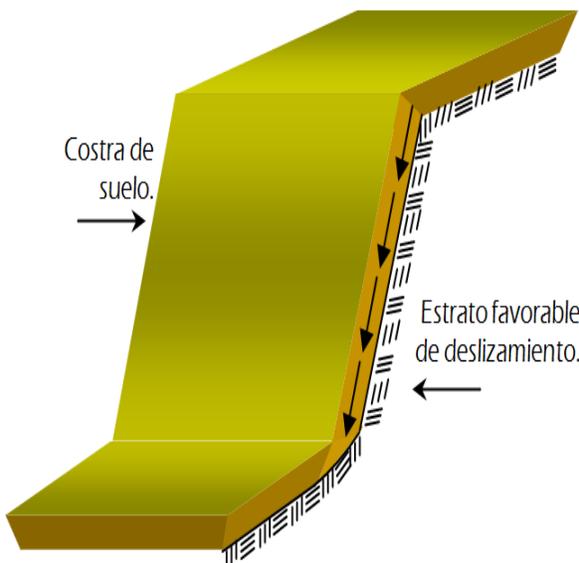
1.9.1.2 Falla por deslizamiento en laderas naturales sobre superficies de falla preexistentes: esta falla se da porque en las laderas naturales existen materiales que se encuentran en movimiento hacia abajo por un proceso de deformación bajo esfuerzo cortante en partes más profundas y que llega en muchas ocasiones a producir una verdadera superficie de falla.

Fig. 1.12.- Falla por Deslizamiento en Laderas Naturales en Talud

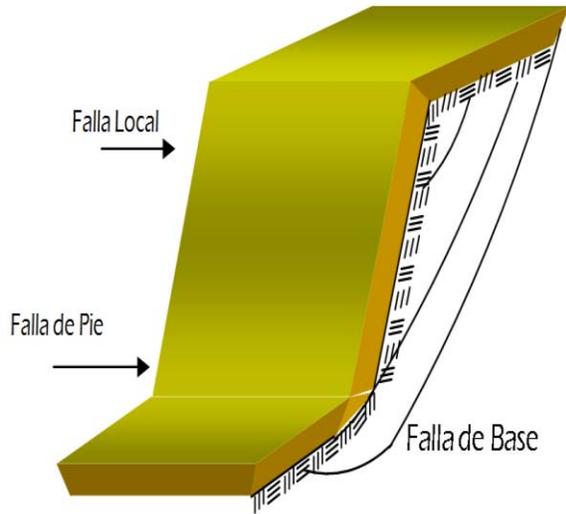
1.9.1.3.1 *Falla por rotación*; se define una superficie de falla curva o una superficie de deslizamiento a lo largo de la cual ocurre el movimiento del talud.

Fig.1.13.- Falla por Rotación en Talud

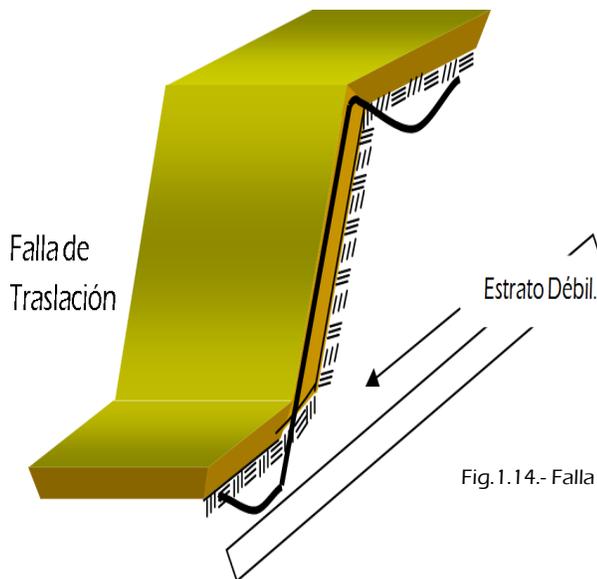
1.9.1.3.2 *Falla por traslación*: son las fallas que ocurren a lo largo de superficies débiles a un plano en el cuerpo del talud o en su terreno de cimentación; estos planos débiles suelen ser horizontales o muy poco inclinados respecto a la horizontal.

Fig.1.14.- Falla por Traslación en Talud

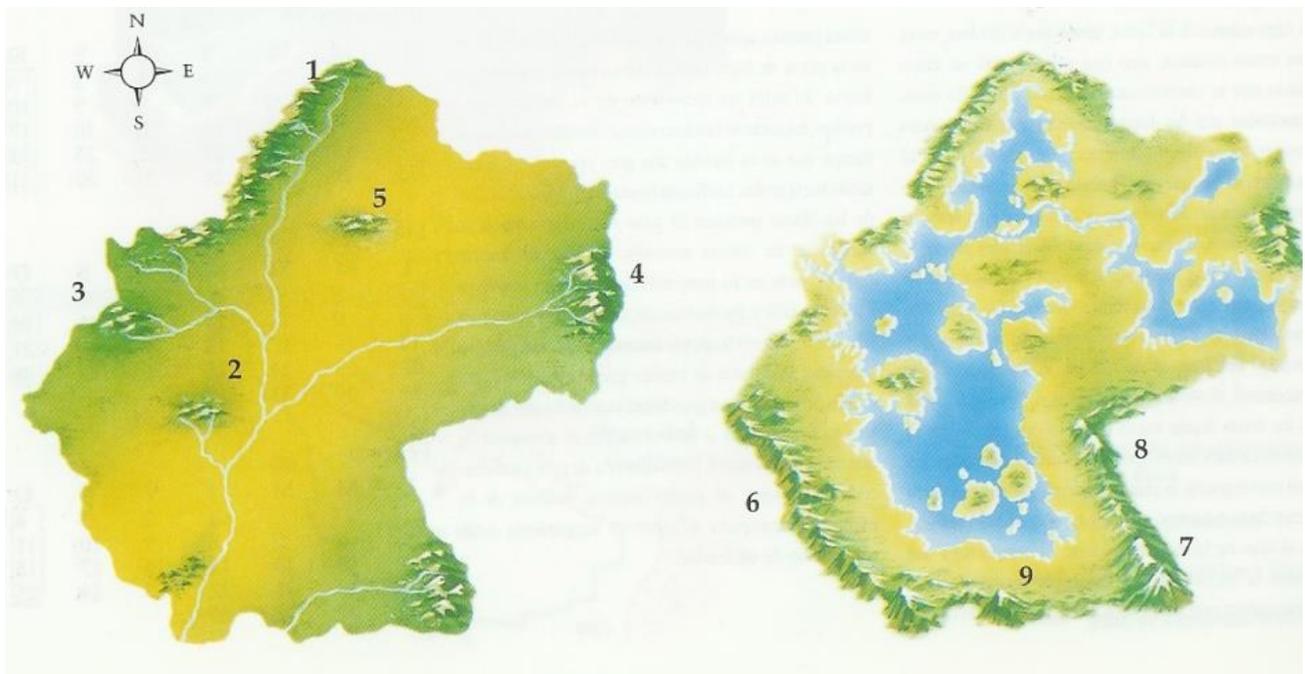
La Cuenca de México posee una interesante historia geológica. Para fines del Mioceno, hace unos catorce millones de años, como se puede apreciar en el mapa que se presenta, la actividad volcánica rindió sus primeros frutos: la Sierra de Pachuca (1), la de Guadalupe (2), la de Tepozotlán (3), la del Tepozán (4) y la de Las Pilas (5). Les seguirán, con cerca de diez millones de años, la Sierra de Las Cruces (6), que delimita la parte occidental de lo que hoy es la Cuenca de México y, al oriente, las primeras formaciones de la Sierra Nevada (7) y de la de Río Frío (8). Este amplio valle por donde circulaban varios ríos, quedó cerrado hace cerca de setecientos mil años, cuando una intensa actividad volcánica dio origen a la Sierra de Chichinautzin (9), privando al río Balsas de un afluente y formando una cuenca cerrada de cerca de 8 000 km². Al oriente, fruto de una serie de erupciones intermitentes a lo largo del Cuaternario, concluía la formación de la Sierra Nevada, en donde se levantan los conos del Popocatepetl y del Iztaccihuatl con sus fumarolas, dando a la cuenca el aspecto que se muestra en el mapa de la derecha y que es el que conocieron sus primeros pobladores. (Chávez, J. M., 2008).

Figura 2.2.- Cuenca de México (Chávez, J. M., 2008)

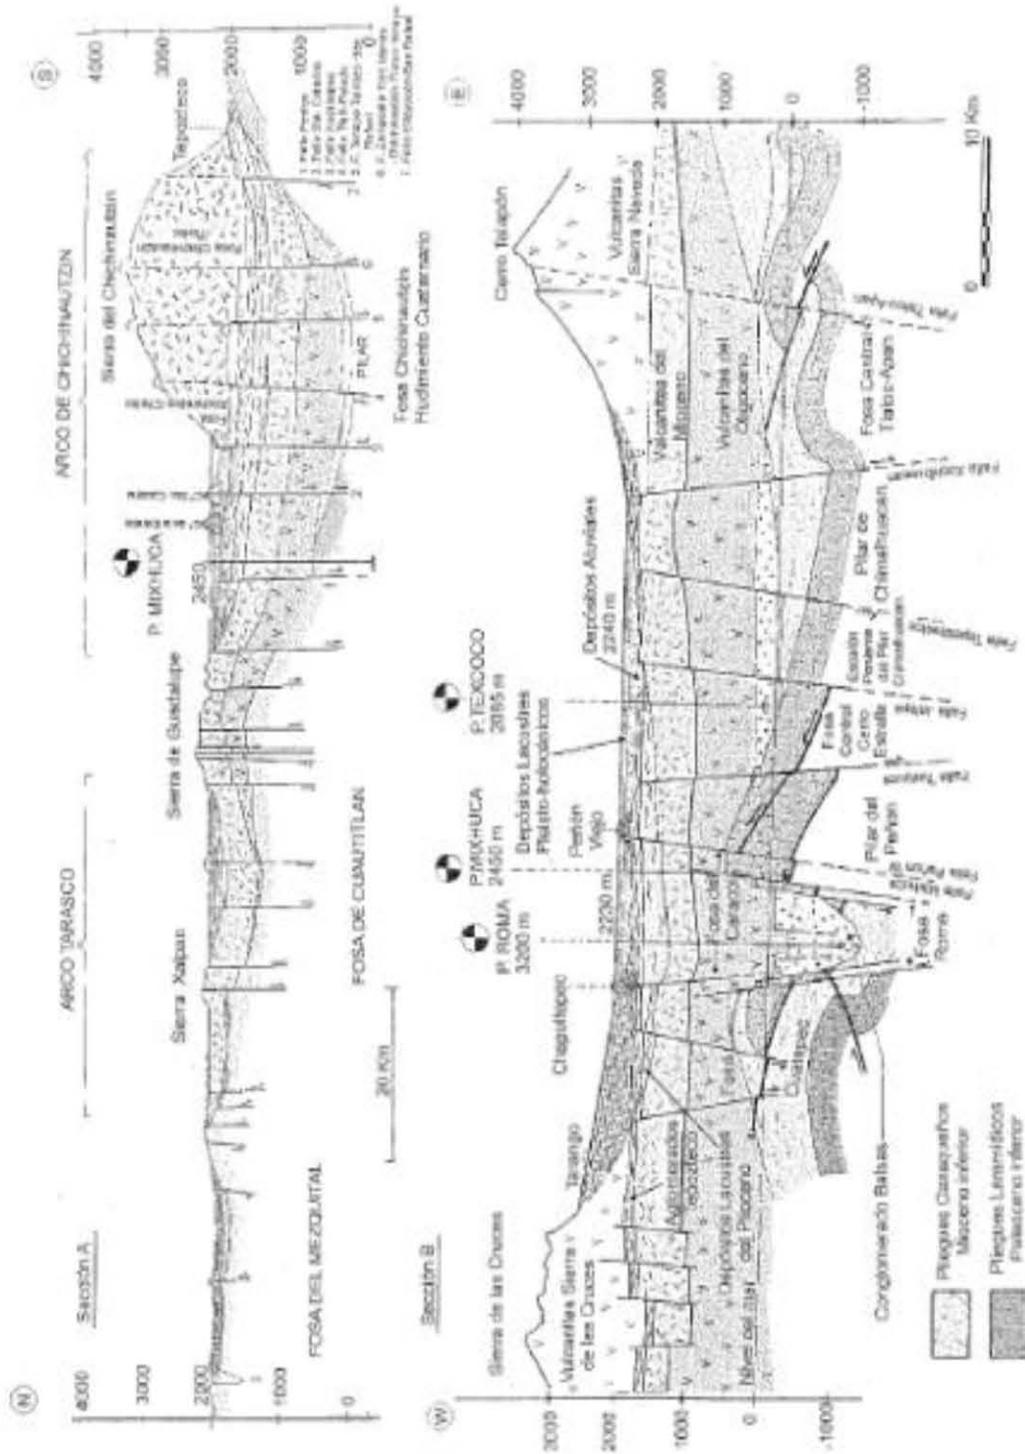
En la figura 2.3, en la parte superior, se observa un corte desde la fosa del Mezquital hasta el Tepozteco, aproximadamente 150 km de largo, con una dirección Norte-Sur, abarcando sierras como las de Xalpan y la de Guadalupe. En la imagen inferior, con sección Poniente-Oriente, que va desde la sierra de las Cruces hasta el cerro Telapon, incluye la parte de Chapultepec, Peñón Viejo, y se ve claramente la Formación Tarango, recordando que son depósitos volcánicos, también se muestran algunas fallas en dirección noreste, y contempla lo que ya se ha mencionado, tobas en las faldas de las sierras y depósitos aluviales en las partes bajas (Santoyo et al., 2005)

Figura 2.3 Corte Geológico de la Cuenca de México (Santoyo, 2005)

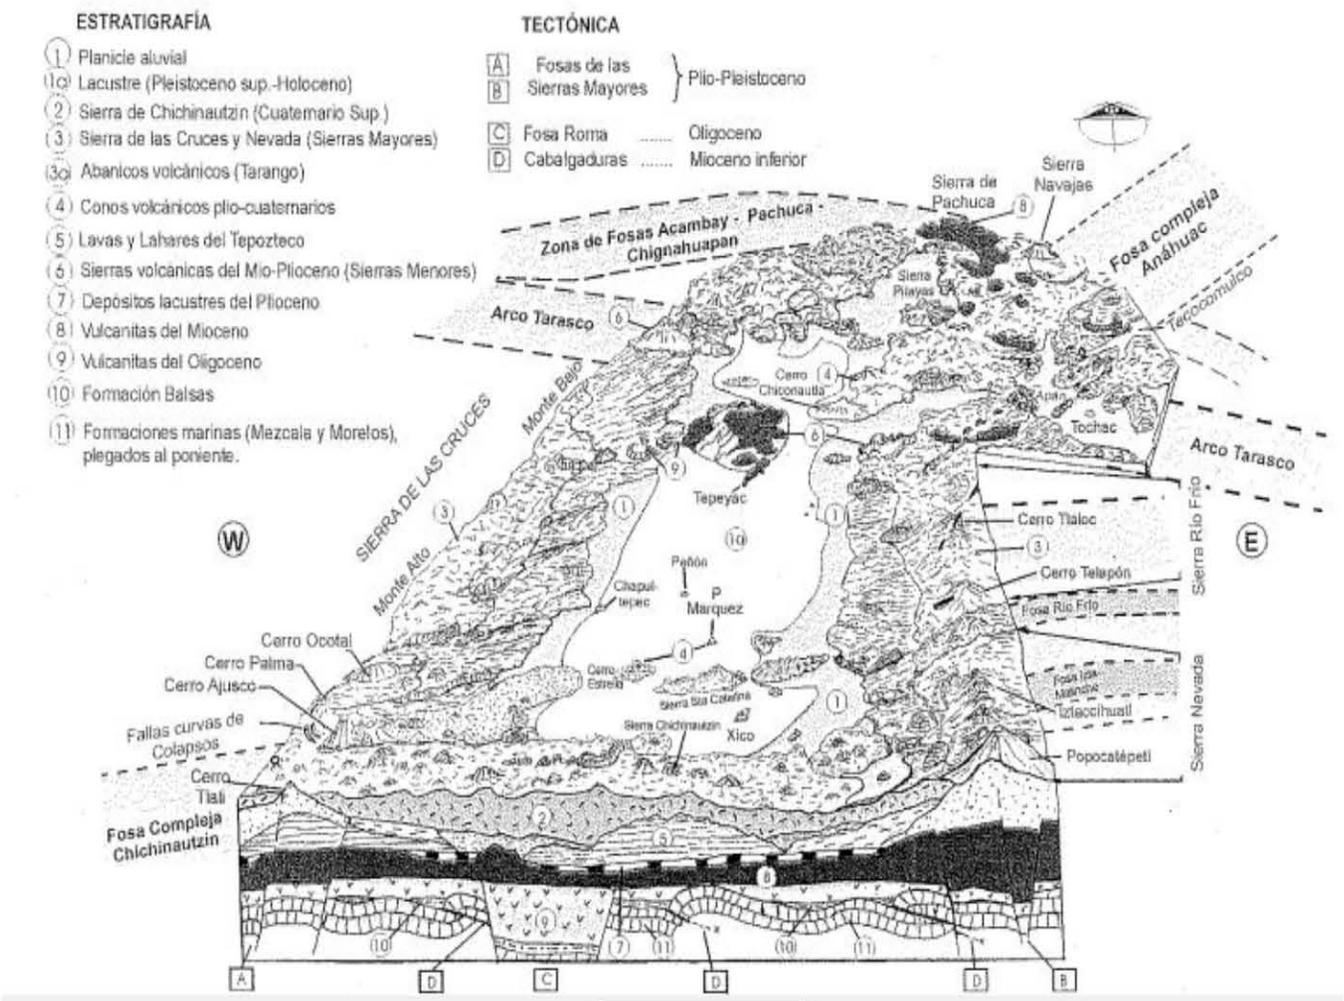
La figura 2.4 da una visión tridimensional de la cuenca, parte del volcán Chichinautzin hasta Pachuca, desde la sierra de las Cruces hasta la Sierra Nevada. En esta imagen aparecen también los arcos Tarasco y Chichinautzin y los colapsos del cerro San Miguel, muestra también la fosa Roma y un corte a lo largo de la sierra Chichinautzin la estratigrafía condensada de la cuenca. (Santoyo et al., 2005)

Figura 2.4 Visión Tridimensional de la Cuenca de México (Santoyo, 2005)

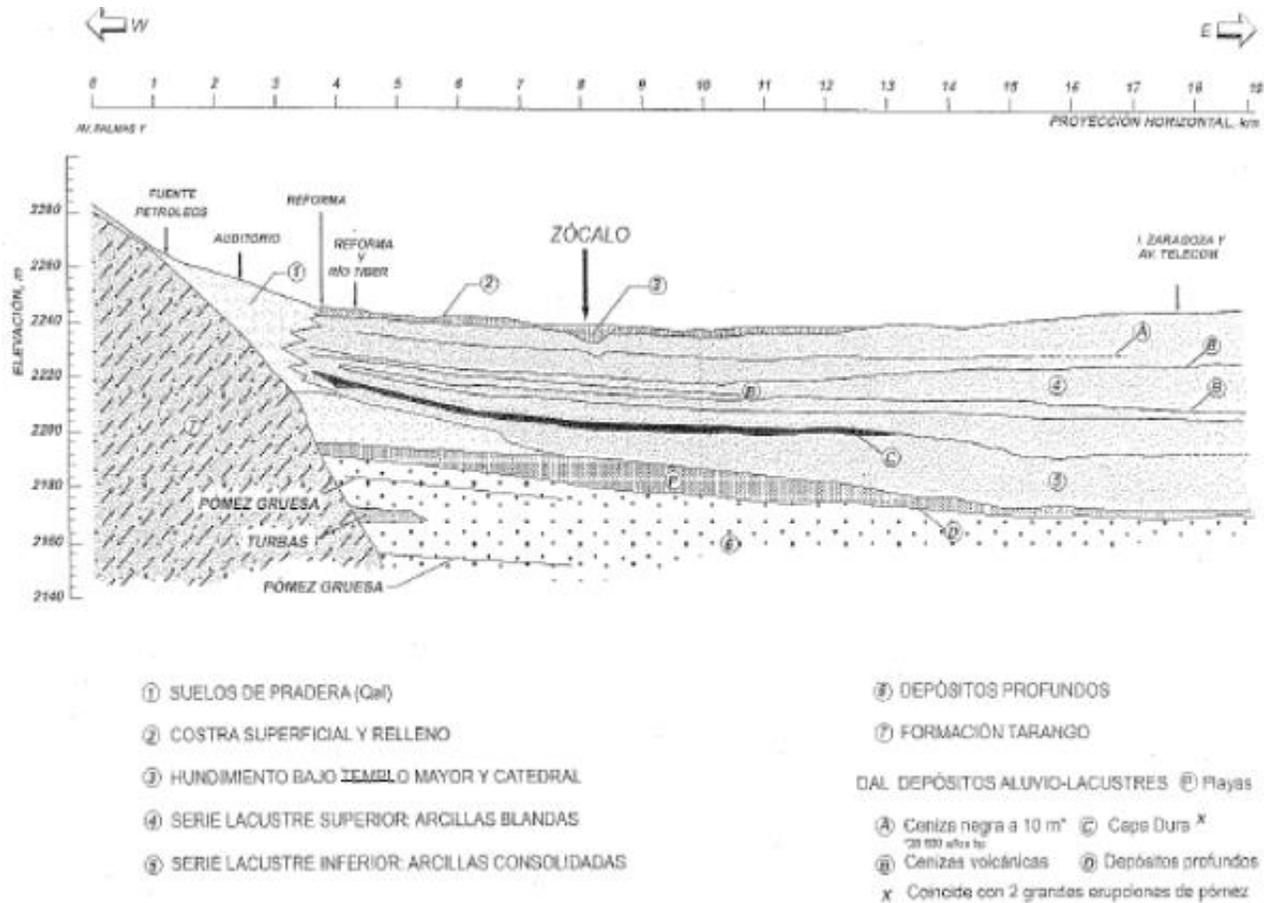
La figura 2.5 indica la estratigrafía del subsuelo de la Ciudad de México, clasificándola de la siguiente manera:

- A) arcillas superiores
- B) Capa dura
- C) arcillas inferiores consolidadas
- D) depósitos profundos

Figura 2.5 Estratigrafía del Valle de México (Santoyo, 2005)

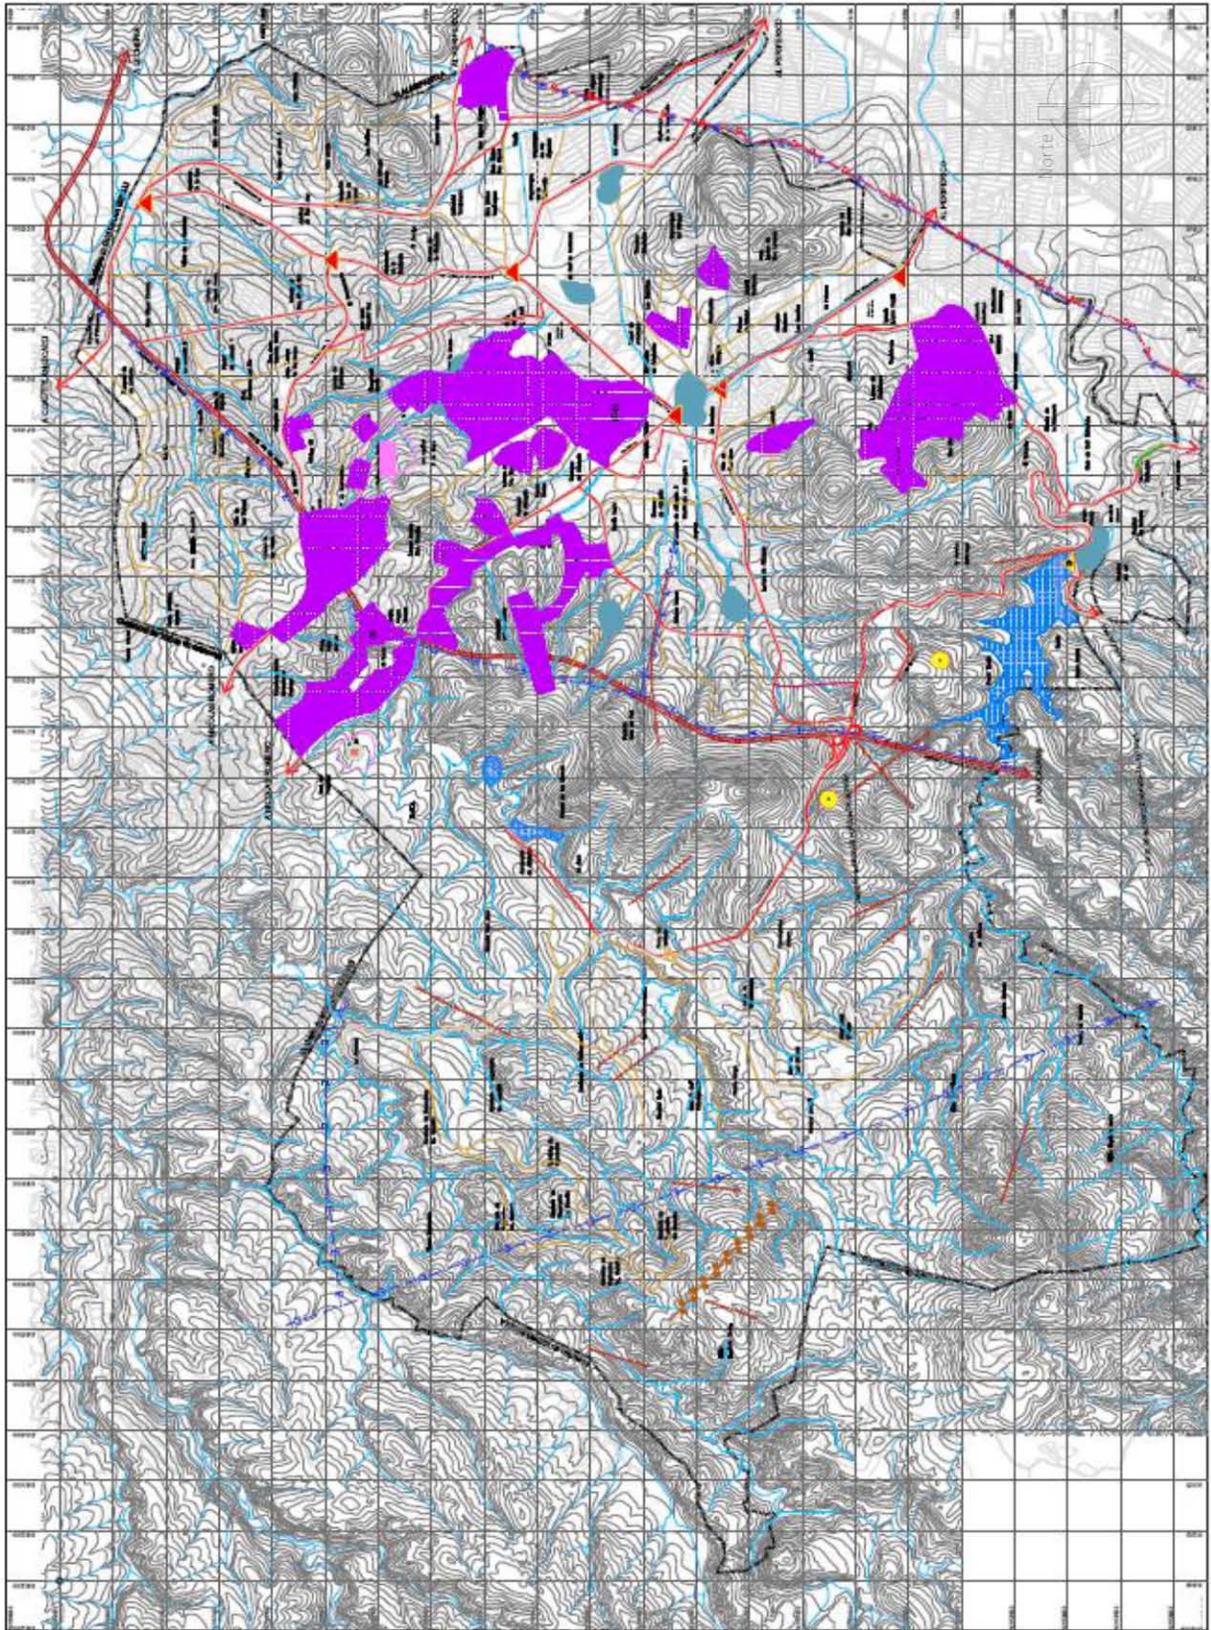
En el siguiente mapa (3.1) destacan las zonas minadas en la porción Oeste del Municipio de Atizapán identificadas en tonos oscuros. En la parte Sur- Oeste se observa la zona minada Calacoaya donde está la mina Guadalupe, cuyas excavaciones se muestran en la figura 3.2.

Figura.- 3.1 Zonas minadas en el Municipio de Atizapán de Zaragoza
(Mapa de Desarrollo Urbano de Atizapán de Zaragoza de 2003)

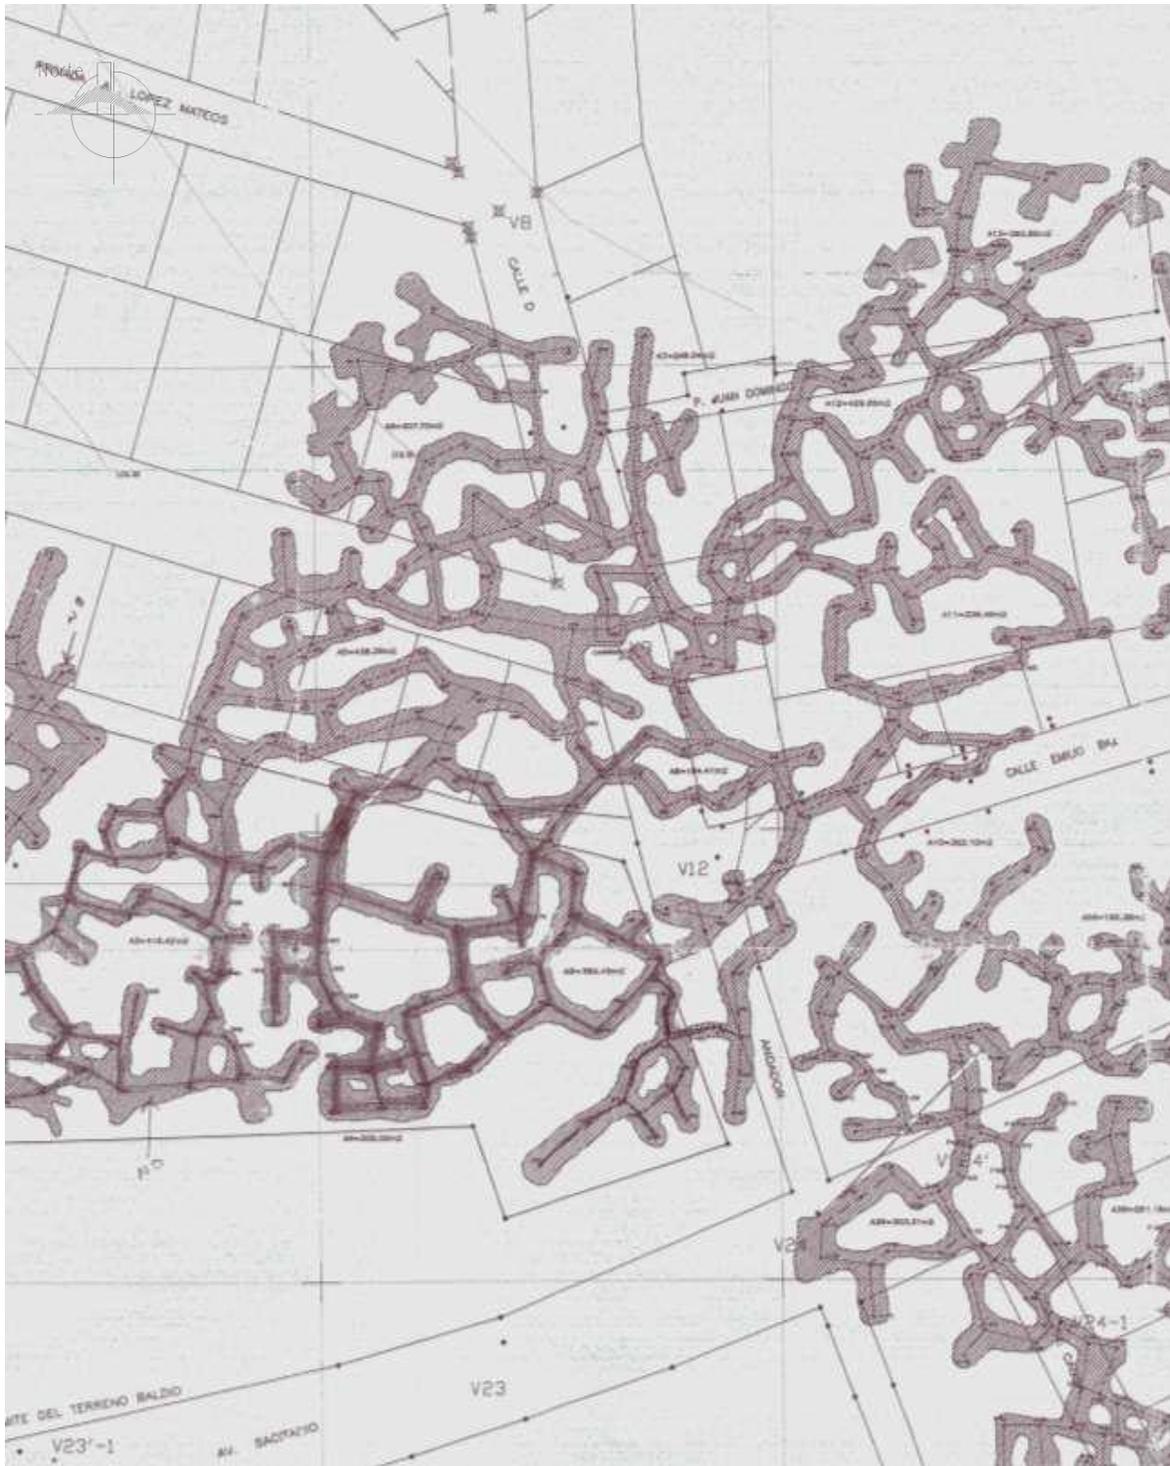
Figura 3.2. Cavidades en la colonia Lomas de Guadalupe de Atizapán de Zaragoza, Edo. de México.

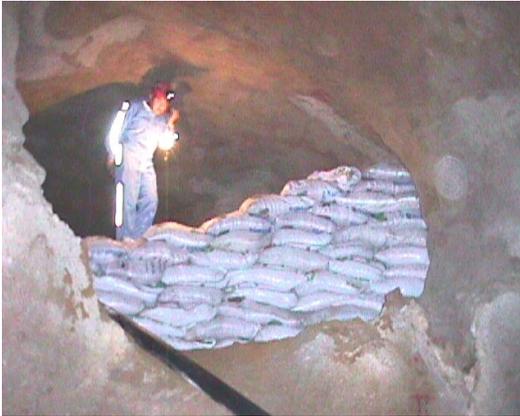
Fotografía 3.1

Para reducir los efectos de dicha situación, a lo largo de los años se han empleado distintos procedimientos tales como instalación de revestimientos, concreto lanzado, colocación de costales rellenos de arena (fotografías 3.1 y 3.2), inyección de lechadas cementantes basadas en cemento Portland principalmente, etcétera. Volver a rellenar con material

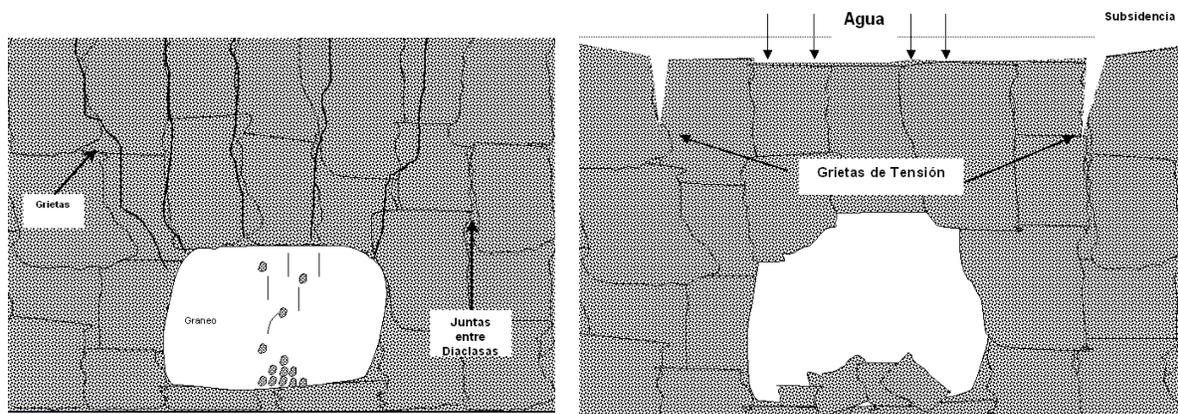
Figura 3.3.- El agua, principal agente en el colapso de minas.

A partir del desarrollo del Sistema de Protección Civil en los tres niveles de gobierno de nuestro país, algunas autoridades han asumido la situación como una responsabilidad gubernamental, toda vez que la existencia de minas en el subsuelo genera problemas que afectan al desarrollo social y económico de las comunidades, sin mencionar el riesgo para las vidas, para el patrimonio y para el entorno de cientos de familias (figura 3.3).

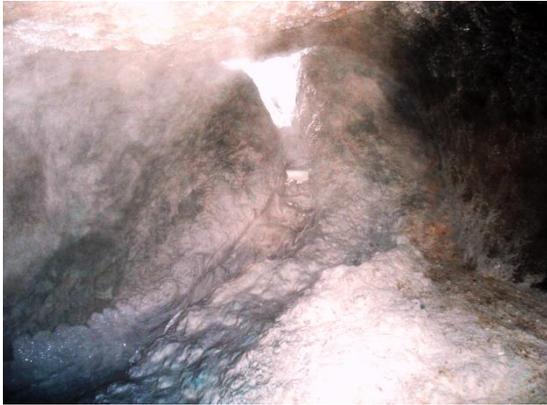
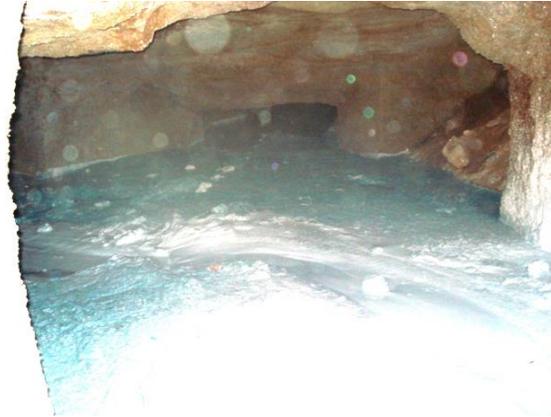
Fotos 3.3 y 3.4 Relleno de la mina Capulín- Montesol. Atizapán de Zaragoza, Edo. de Mex.

A partir de 1998 ha sido relleno el diez por ciento de las zonas minadas por medio de la inyección de este cementante (fotografías 3.3 y 3.4), reduciendo los costos en comparación con otros métodos y con una eficiencia mayor, debido a que el hidróxido de calcio y la perlita se obtienen en forma gratuita como subproducto o desecho de industrias de la zona.

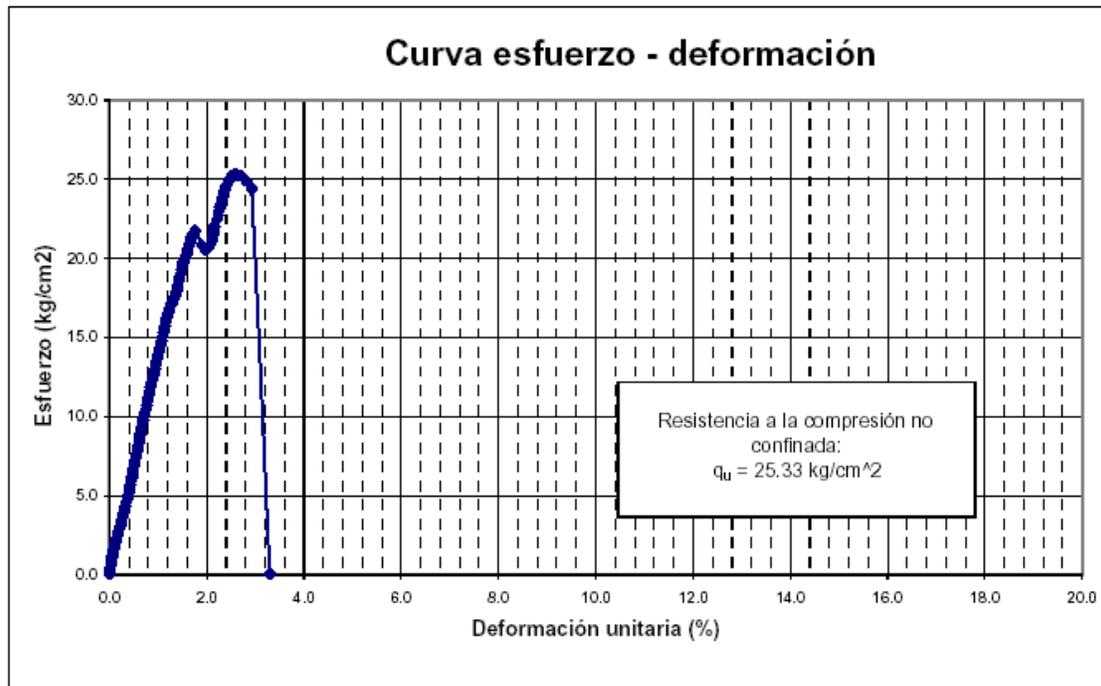
Figura 3.4.- Gráfica esfuerzo-deformación de la mezcla inyectada en las cavidades de Atizapán.

En pruebas de Compresión Simple realizadas en el laboratorio de Mecánica de Suelos de la FES Acatlán a varias muestras de la mezcla inyectada ya consolidada, se obtuvo una capacidad de carga de 25 kg/cm² en promedio antes de la falla, como se observa en las figuras 3.4 y 3.5 y en las fotografías 3.5 y 3.6 (Chávez, J.M., y Ortiz Hermosillo, R. E., 2010).

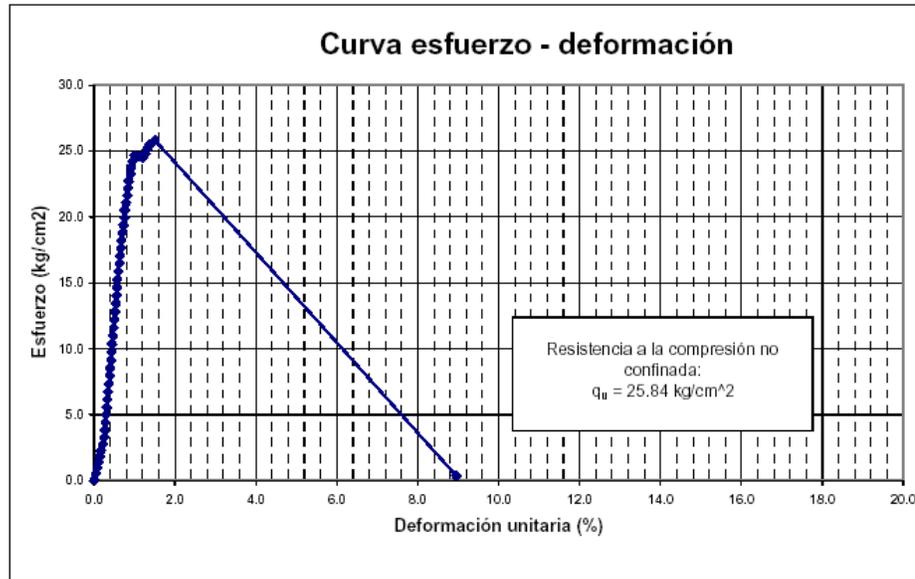
Figura 3.5.- Gráfica esfuerzo-deformación de la mezcla inyectada en las cavidades de Atizapán.

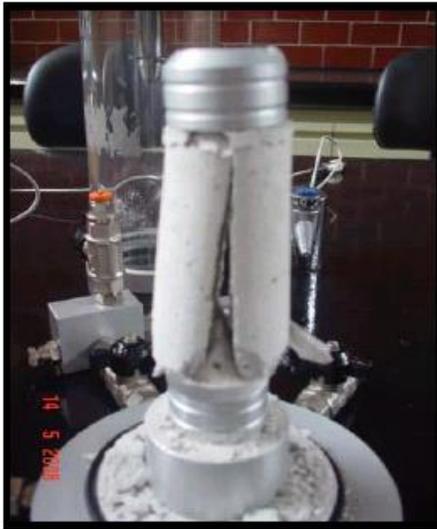
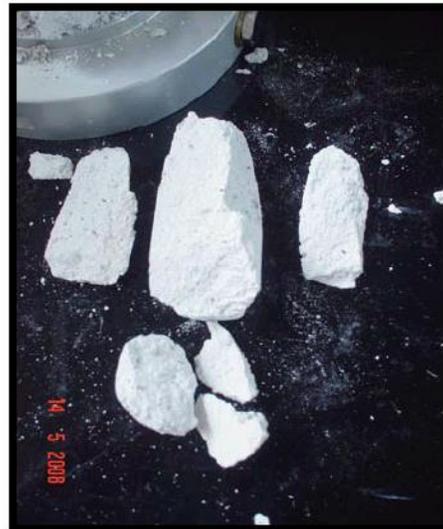
Fotos 3.5 y 3.6 Material inyectado en las cavidades de Atizapán después de la falla en pruebas de Compresión Simple.

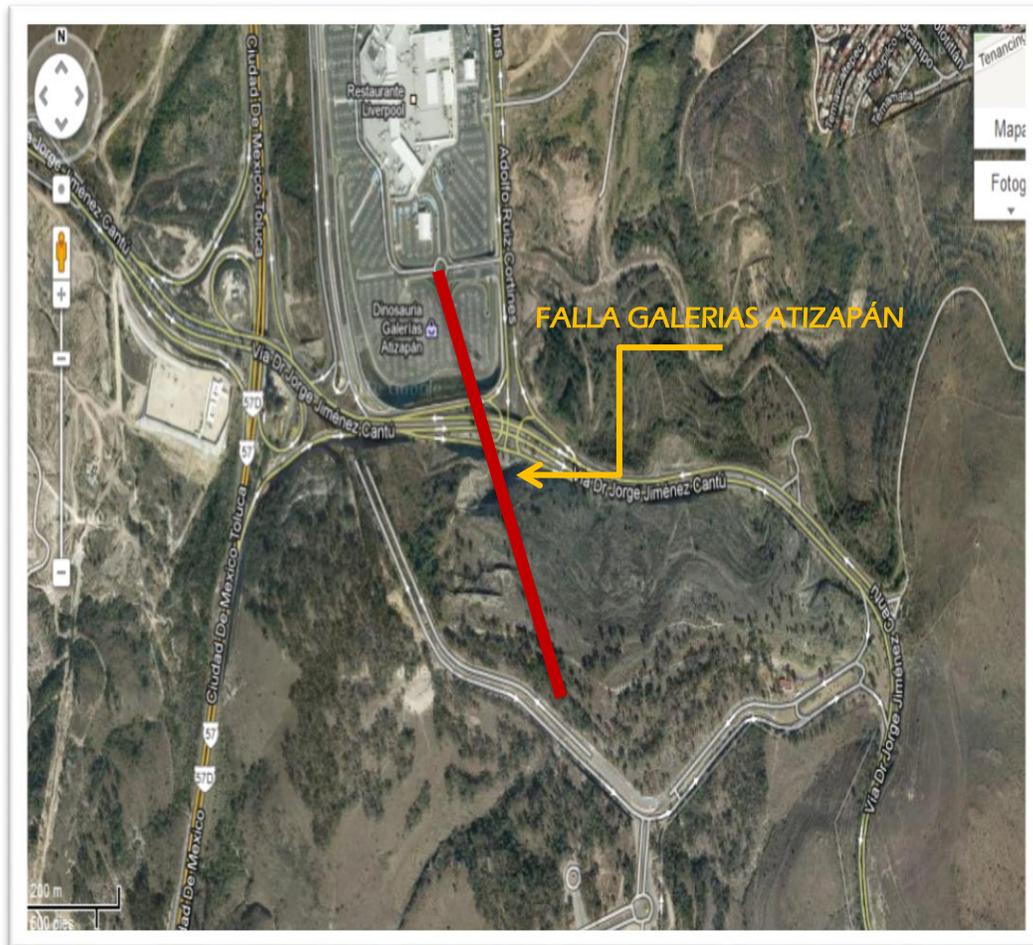
Figura 3.6 Vista en Imagen de Satélite de la Falla (León Roldan, 2013).

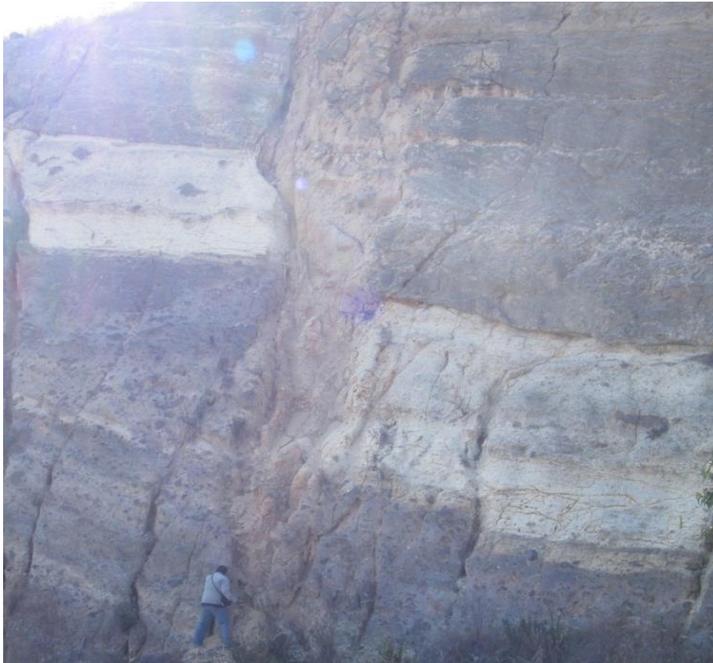
Ésta falla se encuentra ubicada en la intersección entre la autopista Chiluca-Madín y México Nuevo, enfrente del semáforo y está ubicada en las coordenadas $19^{\circ}32'40''$ N y $99^{\circ}16'21''$ W. Se muestra un salto de falla de aproximadamente 5m, por lo que es considerada como una falla importante; claramente se percibe el desplazamiento de los bloques debido a un horizonte de color amarillento, el cual se corta y continúa algunos metros más abajo.

Fotografía 3.7.- Salto de falla. (León Roldan, 2013)

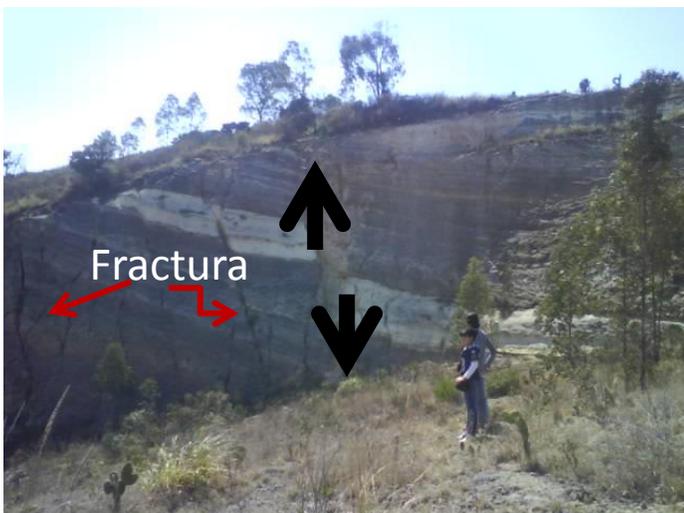
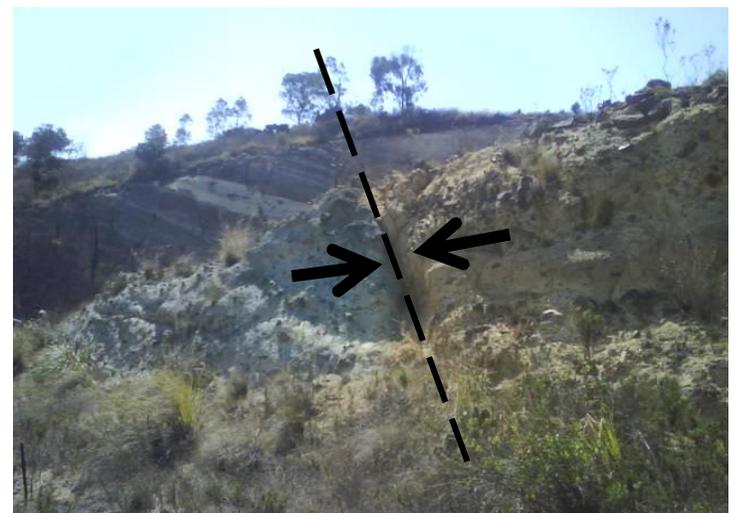
El terreno es una zona de fallas escalonadas que se reflejan en el lado opuesto de la cañada como el intervalo achurado que se encuentra delimitado a ambos lados por fracturas con aparente deslizamiento. En un talud ubicado al frente de la falla principal se percibe la continuación de la falla; este punto tiene las coordenadas $19^{\circ}32'41''$ N y $99^{\circ}16'22''$ W, por lo que la hace aún más importante.

Fotografías 3.8 y 3.9.- Falla principal y Reflejo de la falla en el talud ubicado al frente de la falla principal. (León Roldan, 2013)

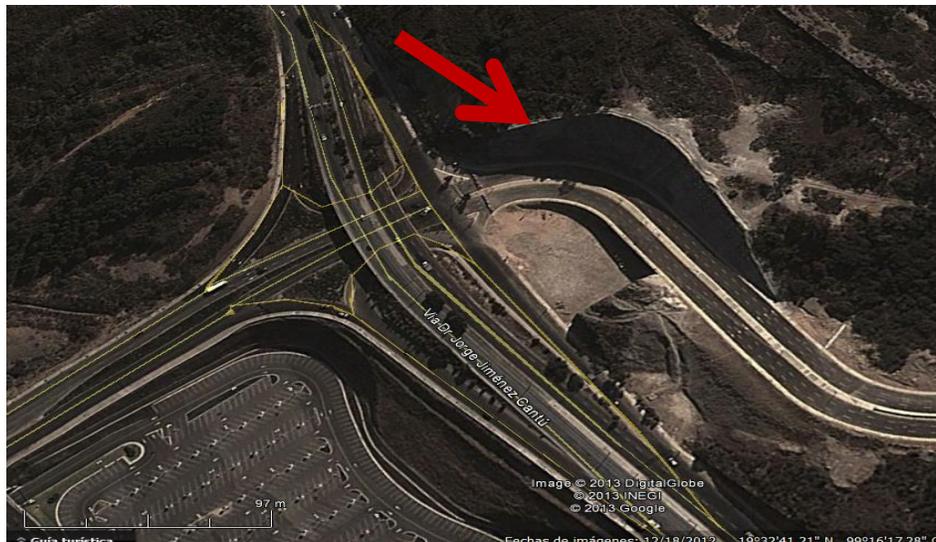
Figura 3.7 Imagen donde se muestra claramente la excavación del cerro donde se observaba la prolongación de la falla, así como el concreto lanzado que fue colocado para ocultar la falla. (León Roldan, 2013)

Es importante mencionar que tiempo después de realizar estos recorridos, el cerro donde se podía observar la prolongación de la falla fue excavado casi en su totalidad (abril-junio de 2012) y para ocultar la falla se le colocó concreto lanzado, pero también es importante decir que la falla sigue en el subsuelo, ya que tiene un salto de falla considerable. (León Roldan, 2013)

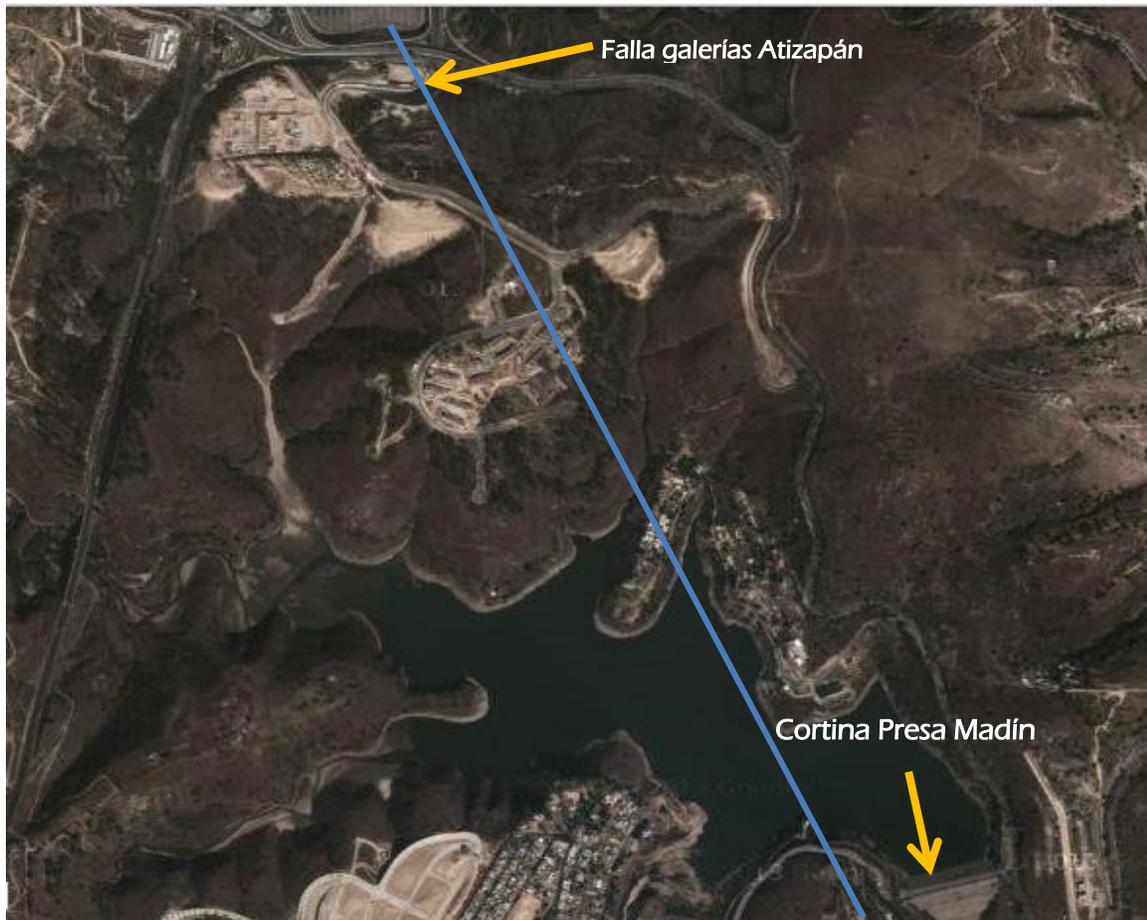
Al hacer una prolongación de la línea que atraviesa la falla podemos ver que no pasa por la cortina de la Presa Madín, aunque sí atraviesa una zona del embalse; esto no quiere decir necesariamente que la Presa representa un riesgo o que la falla llegue hasta esta área; pero nuevamente las autoridades deben tener muy en cuenta este punto.

Figura 3.8 Prolongación de la línea de Falla de Galerías Atizapán hasta la Presa Madín.
(León Roldan, 2013)

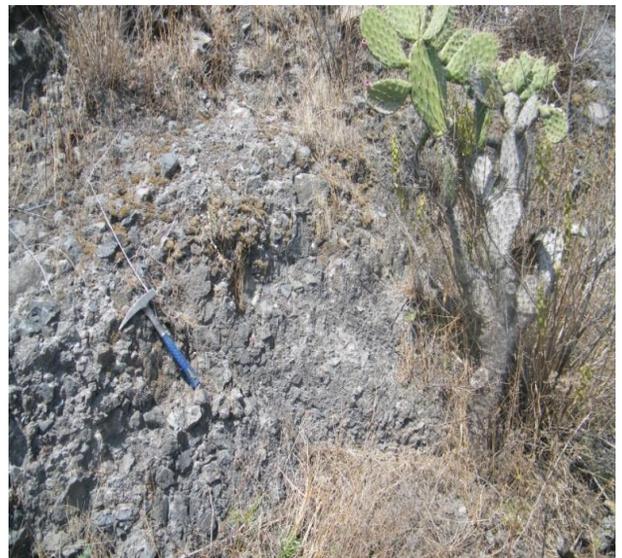
Son afloramientos de brechas volcánicas con un tamaño regular, fracturas donde se percibe un cambio de material entre tobas y lo que aparentemente es pumita. Los colores van del café claro-oscuro en las tobas y gris oscuro en las brechas volcánicas en las cuales se muestran algunos minerales dentro de ellas y a su vez muestran también señales de intemperismo debido a la exposición al medio ambiente.

Figura 3.10 Afloramiento de brechas volcánicas sobre el camino de terracería las coordenadas $19^{\circ} 33' 32''$ N y $99^{\circ} 16' 47''$ W (León Roldan, 2013)

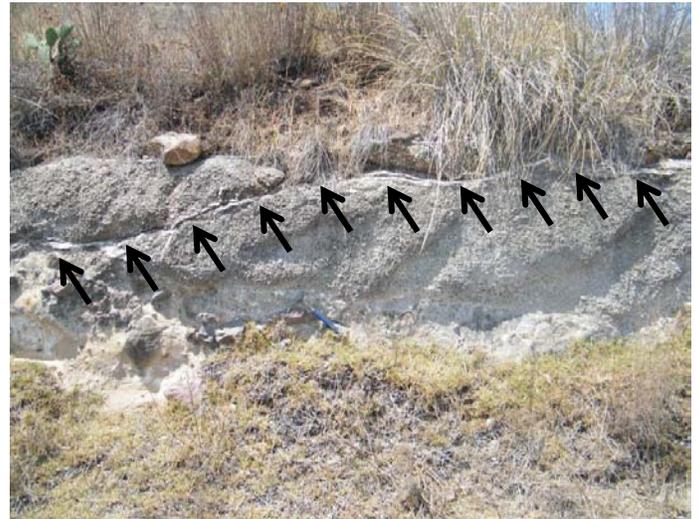
Figura 3.12 Imagen donde se muestra la formación de caliche ubicada sobre el camino de terracería, (León Roldan, 2013)

Aproximadamente a 50m de la cañada se encuentra un afloramiento de lahares marcando un contacto entre estos y una toba de grano grueso de tonalidades amarillentas y con horizontes delgados de 3 a 4cm de espesor de caliche.
