UNIVERSIDAD NACIONAL AUTONOMA DE MEXICO

"ANÁLISIS DE PELIGROS Y RIESGOS NATURALES EN EL MUNICIPIO DE ATIZAPÁN DE ZARAGOZA, ESTADO DE MÉXICO, PARTICIPACIÓN DE LA INGENIERÍA CIVIL EN SU DETECCIÓN Y REMEDIACIÓN"

TESIS

INGENIERO CIVIL

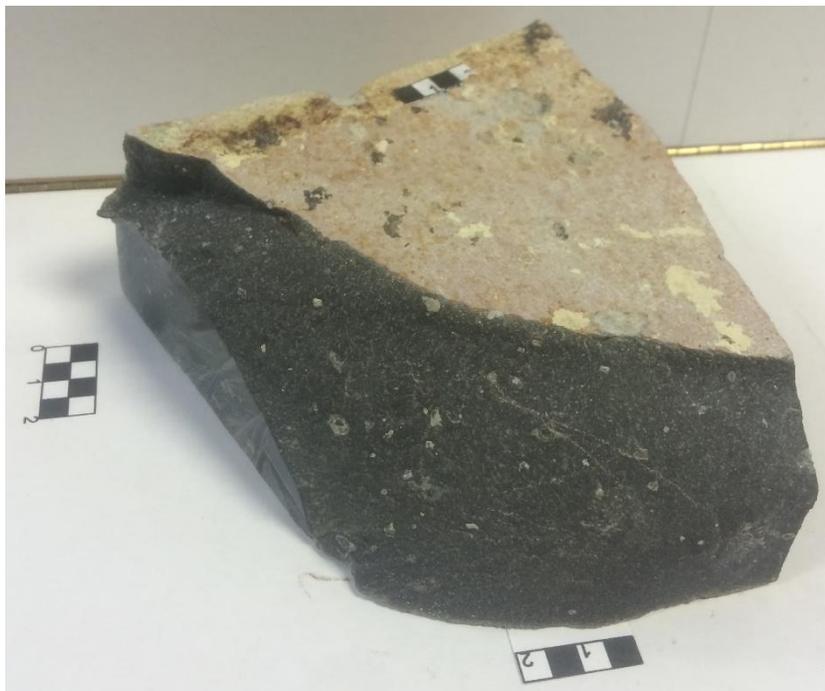
Figura 3.13.- Muestra de roca andesita de talud

El talud presenta una roca de color gris oscuro con cristales de plagioclasas sódicas de 3mm de largo como mineral esencial y augita como mineral accesorio principal (figura 3.13). El macizo rocoso se encuentra intensamente meteorizado y esto se refleja en sus cristales cuando se observan al microscopio, pues presentan alteraciones a minerales secundarios como arcillas u otros como óxidos de hierro que debilitan a la roca. Se observa en la fotografía de microscopio cristales grandes de plagioclasas rodeados de microlitos o pequeños cristales también de plagioclasas que fluyen alrededor de ellos mostrando el flujo común en un derrame volcánico de este tipo (figura 3.14)(Soriano, C., 2015)

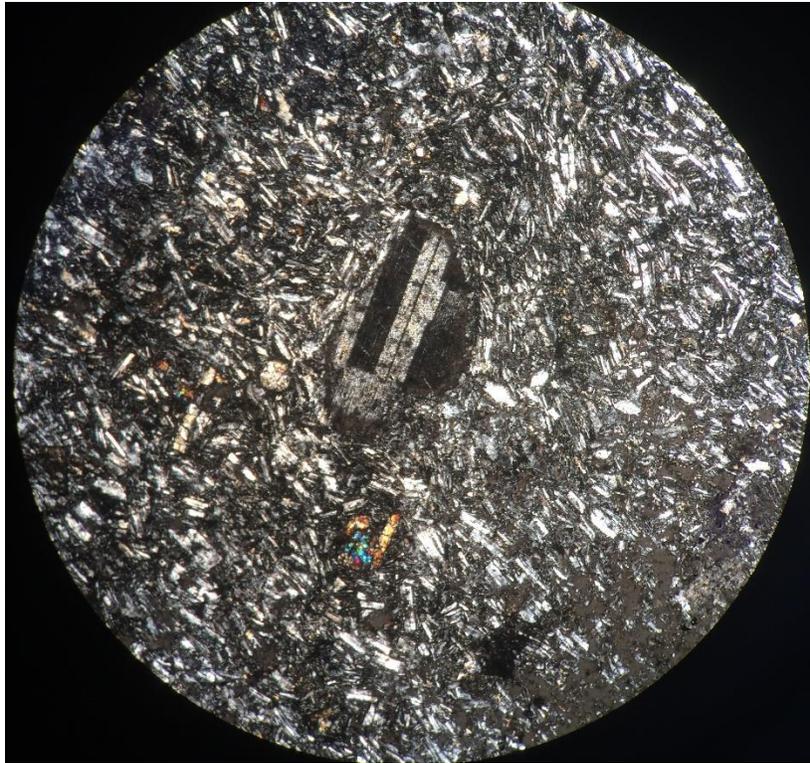
Figura 3.14.- Lamina delgada de la Muestra de la Figura 3.13

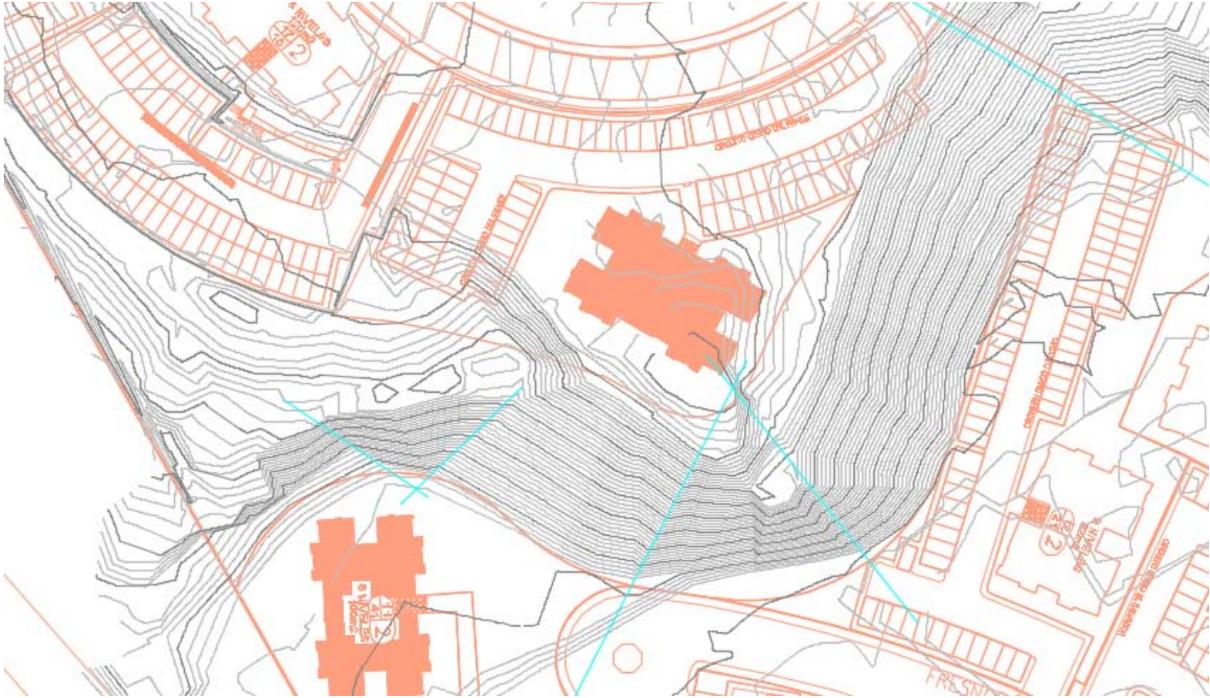
Figura 3.15.- Secciones del Talud

En general el talud presenta las mismas características, se secciono en 5 partes a lo largo, las cuales dependían del buzamiento de la cara del talud, posteriormente se decidió analizar la sección 1 debido a que en ésta se presenta el mayor riesgo ya que el edificio 41 se encuentra a unos 10 m de la cara del talud. (figura 3.16) (Soriano, 2015)

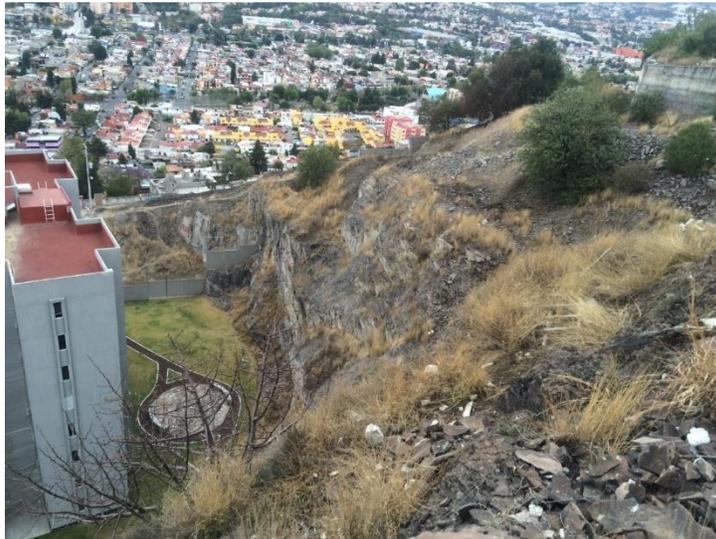
El talud fue producto de un corte en principio para generar el material necesario de los agregados de la planta de asfalto que antes existía en el sitio, posteriormente se nivelaron plataformas para dar forma a las terrazas sobre las cuales se construyeron los edificios.

Figura 3.16.- Talud de Estudio

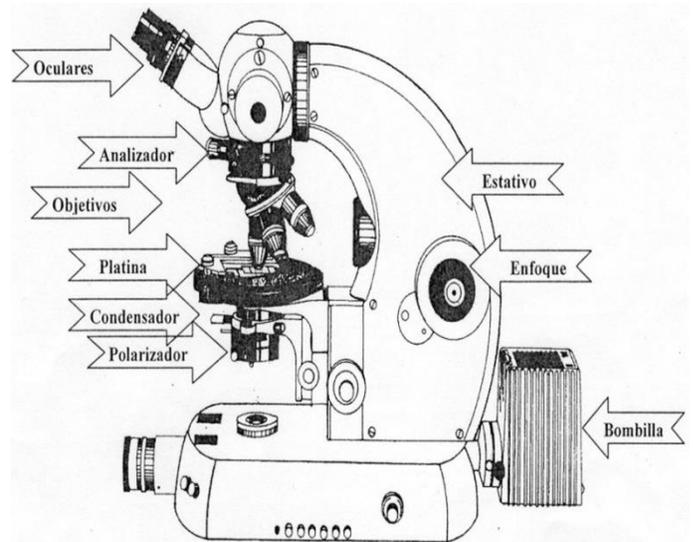
El sistema de lentes se parece en muchos aspectos al de los microscopios compuestos comunes, pero tiene varias modificaciones que incrementan su utilidad para el estudio de los minerales. Las características más distintivas son los dispositivos polarizante y analizador, situados respectivamente debajo y encima de la platina. Otros elementos característicos son la platina giratoria, la lámina de yeso, la cuña de cuarzo y el compensador. (León Roldan, 2013)

Figura 4. 11 Partes de un microscopio polarizante. (Chávez, 2006.).

El microscopio polarizante se emplea universalmente para examinar los minerales transparentes (figura 4.11). Se utiliza para estudiar los granos minerales, rocas y otros cristales. Es particularmente utilizado para determinar las propiedades ópticas de los cristales individuales o agregados y en la interpretación de texturas y relaciones varias de las sustancias naturales o artificiales, tal y como aparecen en las secciones delgadas.

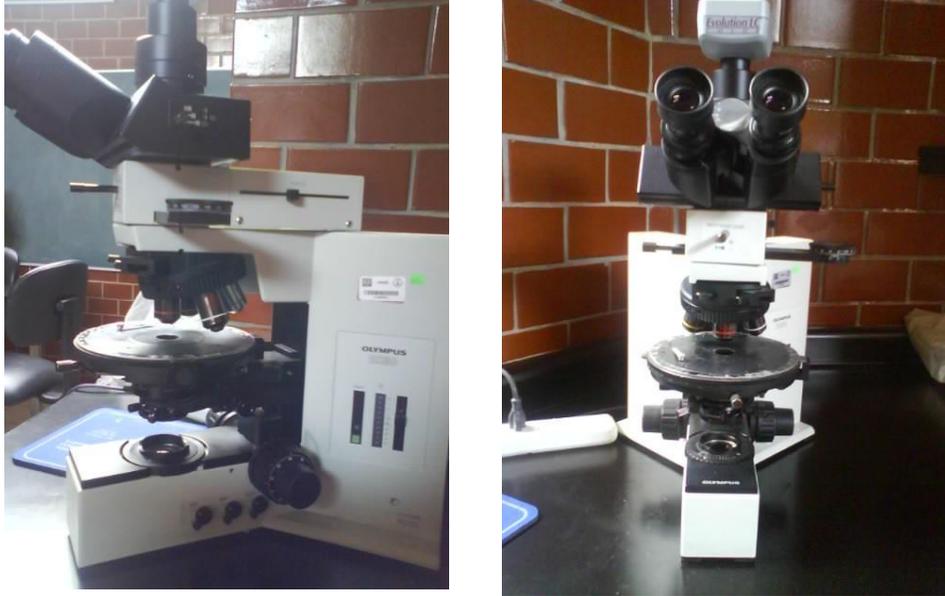
Figura 4. 12 Microscopio Polarizante del Laboratorio de Geología de la FES Acatlán (León Roldan, 2013)

En el laboratorio de Geología de la Unidad de Posgrado de la Facultad de Estudios Superiores Acatlán, se cuenta con un microscopio polarizante, el cual es utilizado por los estudiantes para la identificación y clasificación de las rocas ensayadas; a continuación se muestran algunas imágenes del mismo (figura 4.12).

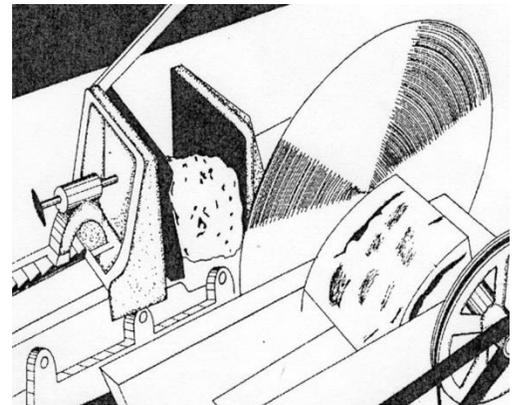
Empleando sierras metálicas que contengan polvo de diamante embebido en el canto, pueden efectuarse cortes rápidos y precisos.

Figura 4. 13 Ejemplo de una sierra mineralógica. (Chávez, 2006.).

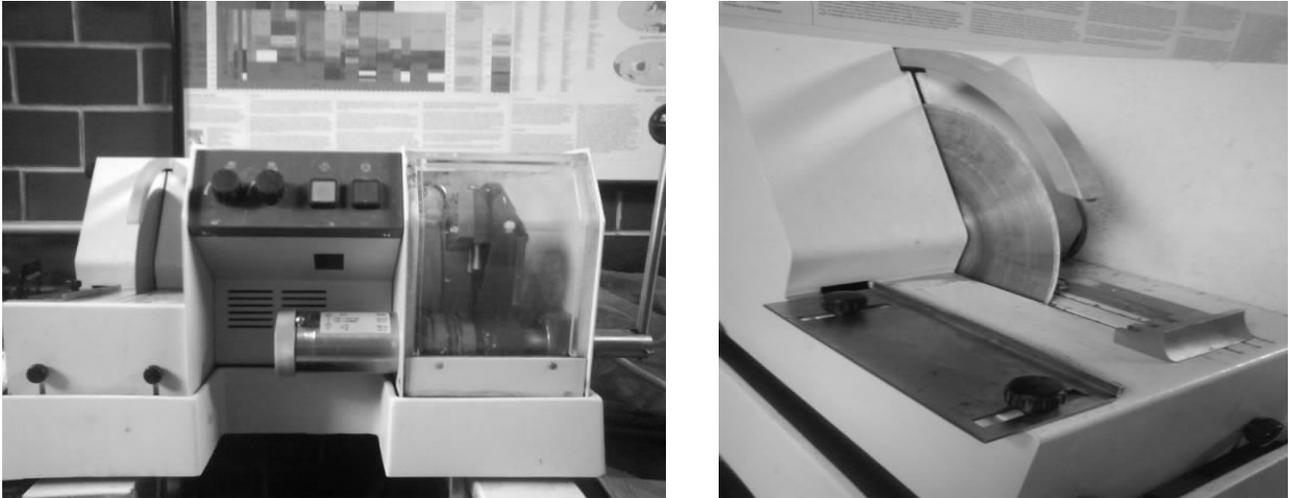
Figura 4. 14 Sierra Cortadora de rocas del laboratorio de Geología de la FES Acatlán (León Roldan, 2013).

En el laboratorio de Geología de la Unidad de Posgrado de la Facultad de Estudios Superiores Acatlán, se cuenta con una sierra de este tipo; a continuación se muestran algunas imágenes de la misma (figura 4.14).

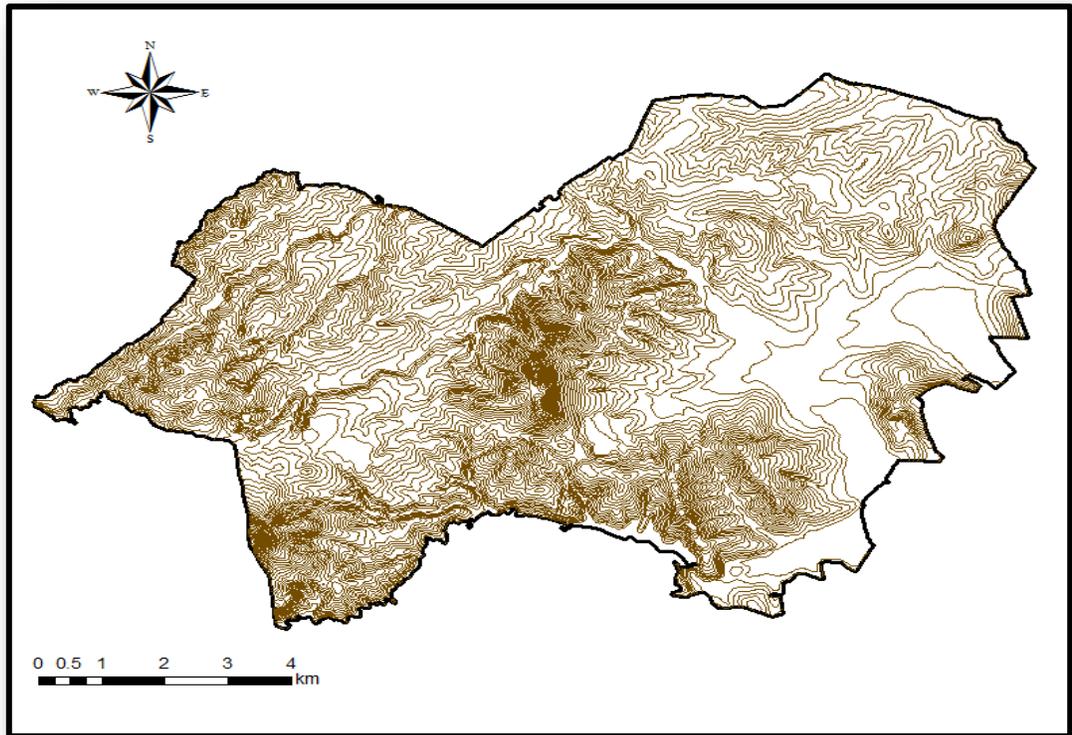
Mapa 4.1.- Mapa Topográfico del Municipio de Atizapán de Zaragoza

Interpretación de la topografía: este mapa nos fue útil para observar de forma representativa las características naturales del área por medio de signos convencionales sobre una superficie plana, así como las medidas horizontales y las elevaciones respecto al nivel del mar. Este mapa fue generado en el programa ArcGis bajando las curvas de nivel de la página de internet del INEGI, generando así un mapa topográfico, como el que se muestra (mapa 4.1)

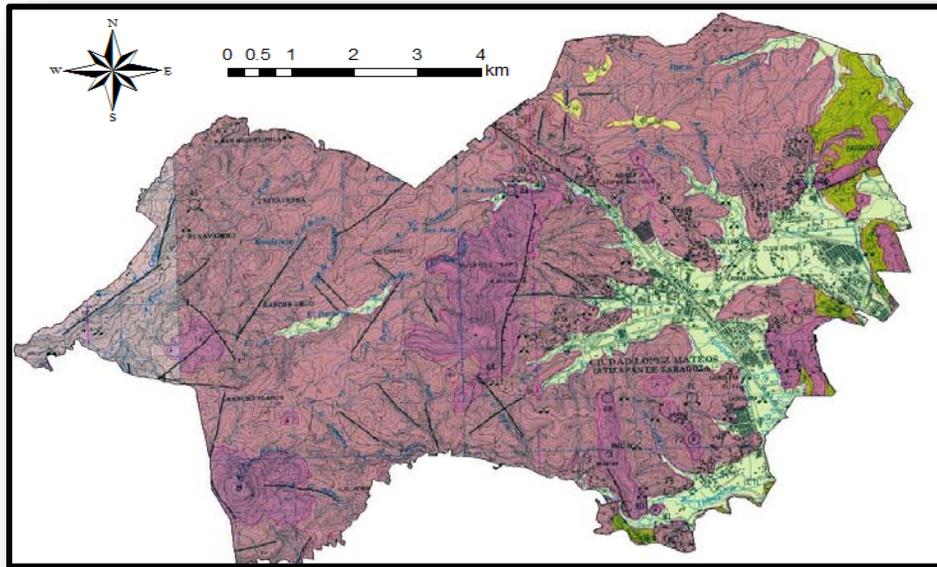
Mapa 4.3.- Mapa Geológico del Municipio de Atizapán de Zaragoza extraído y compilado de la carta geológica Cuautitlán E-14-A-29 tercera impresión 2002

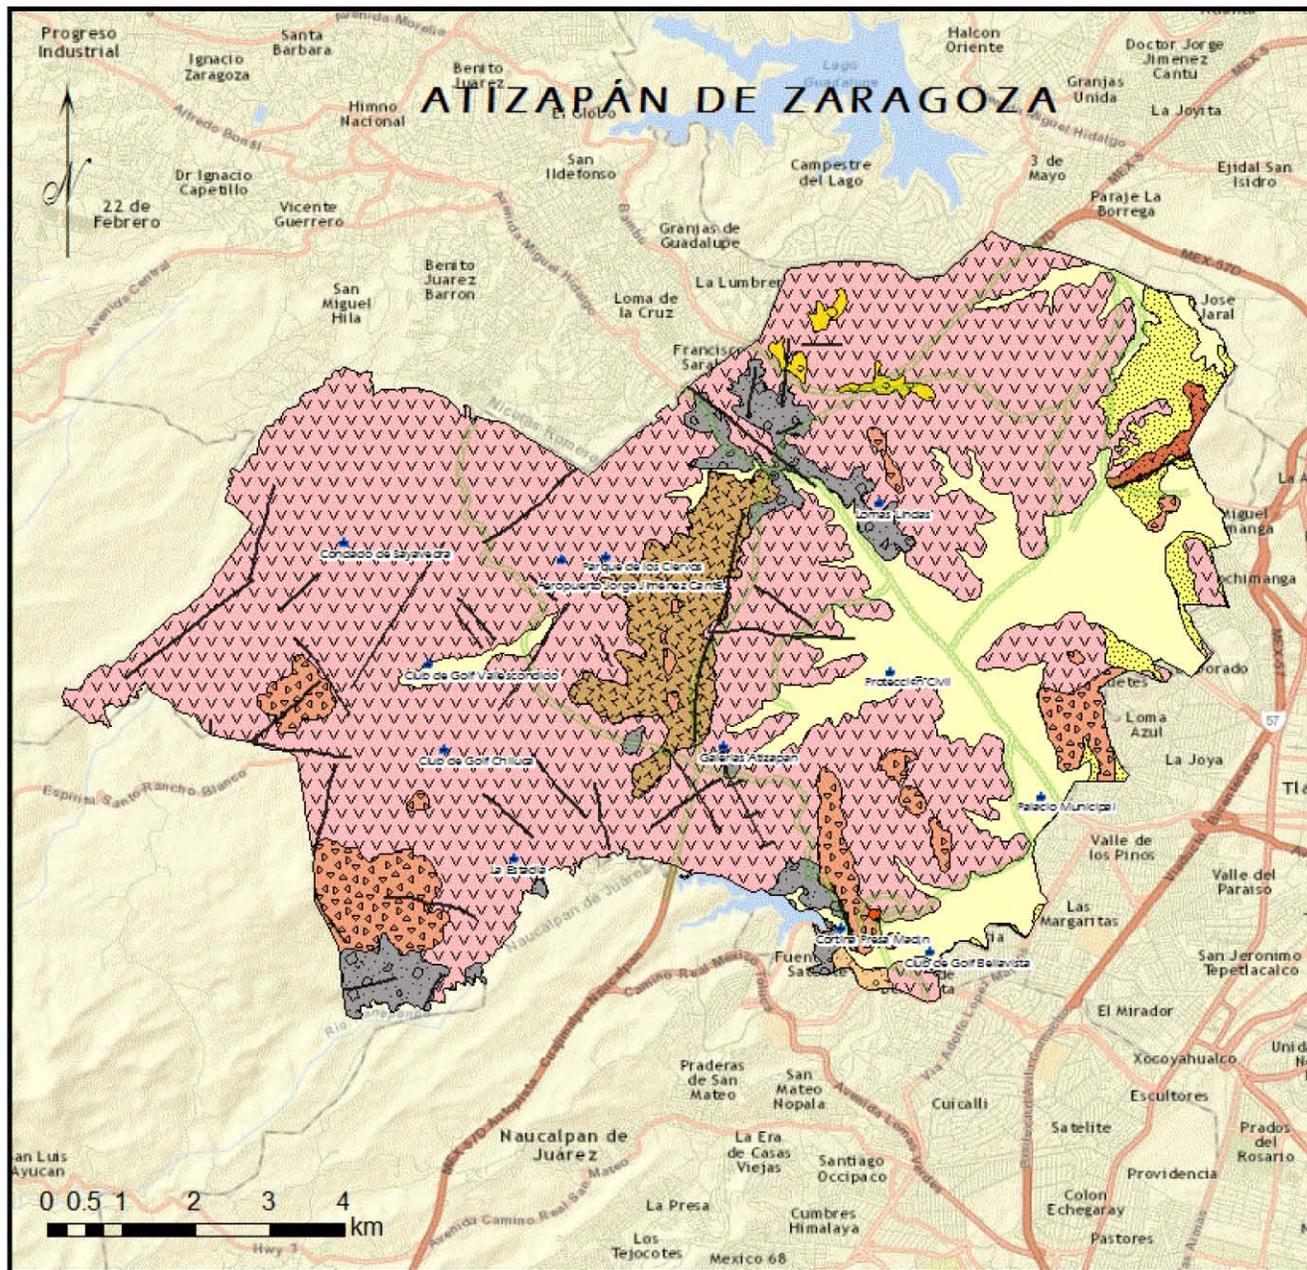
En el límite Este del municipio se marca una falla normal que afecta a las andesitas del Mioceno (Igei- Mioceno) (mapa 4.6).

En lo que respecta a las estructuras geológicas, las fallas son de tipo normal y no son frecuentes, destaca la de la falda Este del cerro la Biznaga marcada por el INEGI con una longitud de aproximadamente 3 km con dirección N -S y buzamiento al E. Afecta a brechas volcánicas y andesitas y se encuentra paralela directamente a la autopista Chamapa- Lechería. Esta estructura se cruza al sur del territorio del municipio cerca de la Plaza Galerías Atizapán con otra falla normal cartografiada por nuestro equipo de trabajo, la cual se extiende hacia el embalse de la presa Madin.

Al límite Oeste del municipio en los últimos afloramientos de Andesita se encuentra una falla de tipo normal con una longitud aproximada de 1.5 km, con orientación NW-SE y que buza hacia el NE, que según la ubicación en el mapa del INEGI afecta a tobas de la Formación Tarango y a las andesitas.

Al límite noreste, cerca del cerro Barrientos se encuentra otra falla normal con longitud aproximada de 1 km con orientación NE – SW y buzamiento hacia el SE que afecta a andesitas y areniscas.

Hacia el Oeste del cerro de La Biznaga se encuentran varias fracturas, de las cuales una de ellas fue determinada como falla normal cerca del club de golf Valle Escondido y afecta a andesitas.

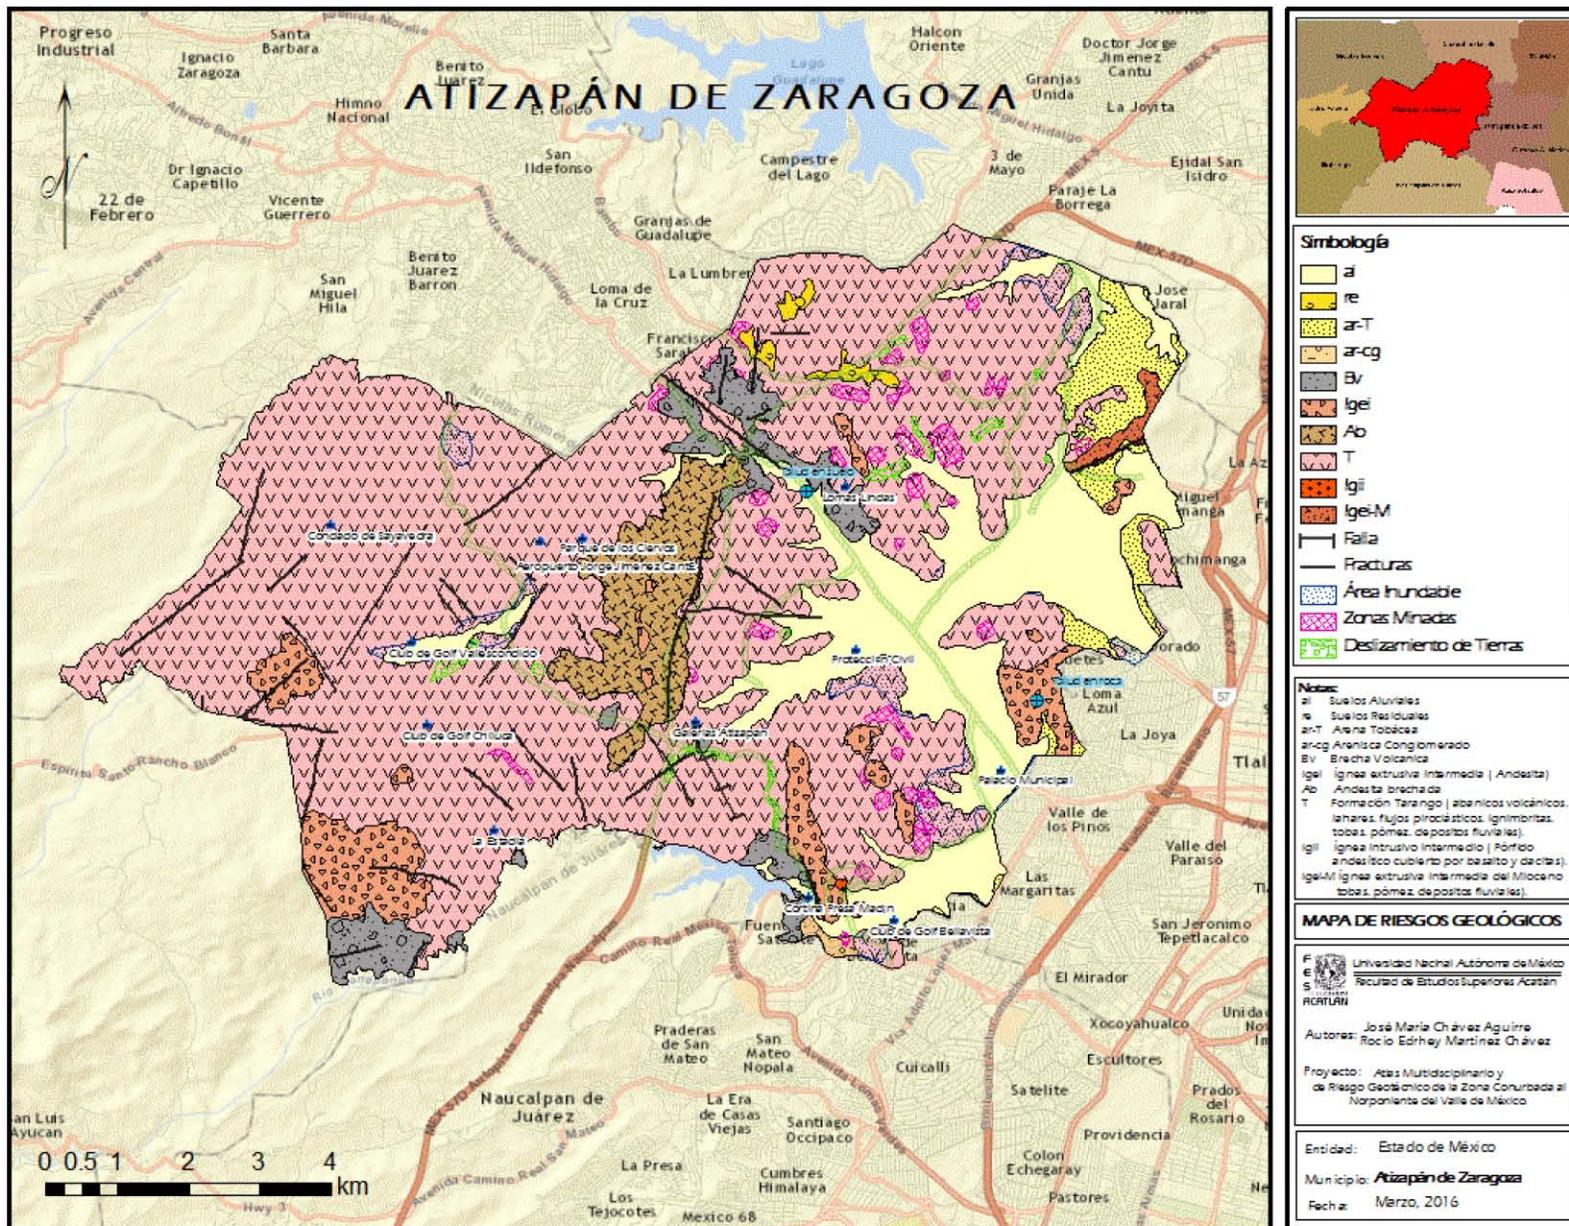
Mapa 4.7

La descripción y ubicación de las demás zonas o sitios de riesgo geológico mostrados en el mapa se detallan en el capítulo 3 (anterior).

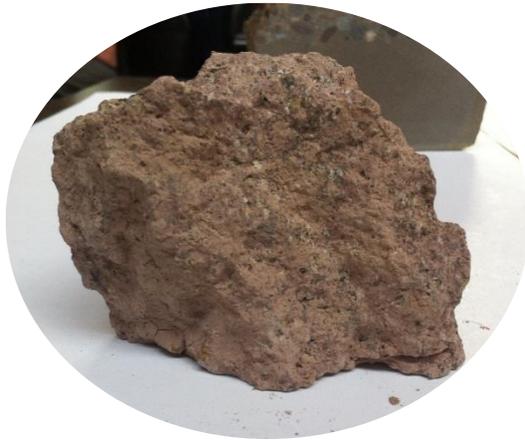
Fig. 5.1 .- Fotos de la Muestra 16

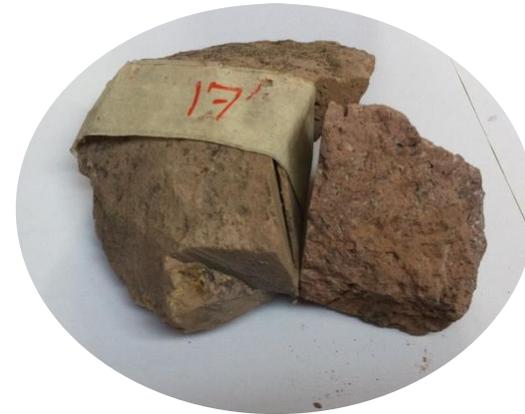
Fig. 5.1 .- Fotos de la Muestra 17

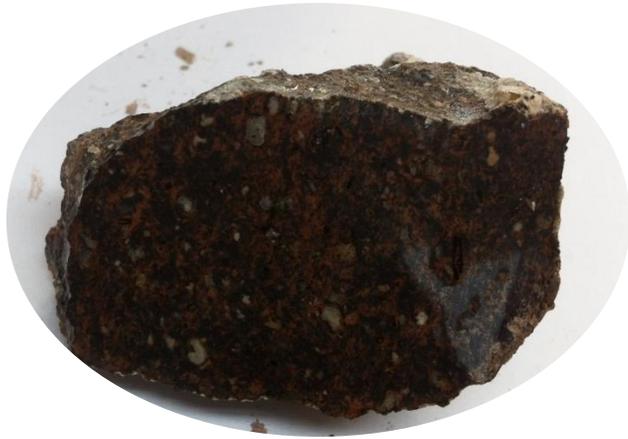
Fig. 5.3.- Fotos de la Muestra 18

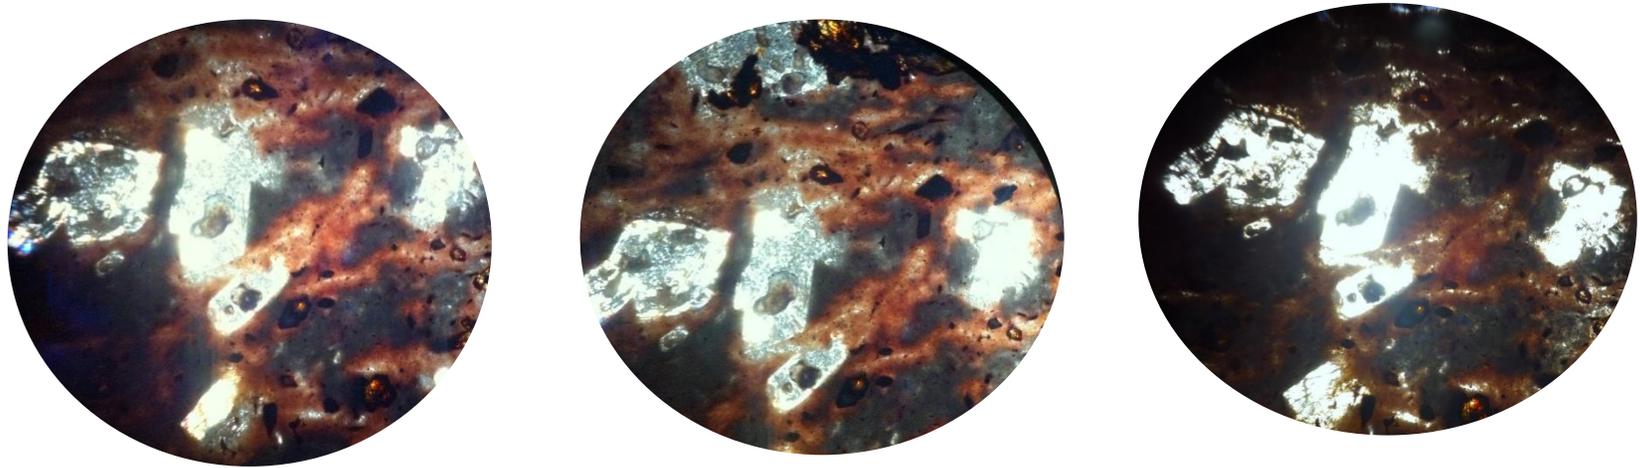
Anexo 2. Fotomicrografías de las muestras seleccionadas para realizar las laminillas delgadas y observadas al microscopio:

Fig. 5.1 .- Fotos de la Muestra 17

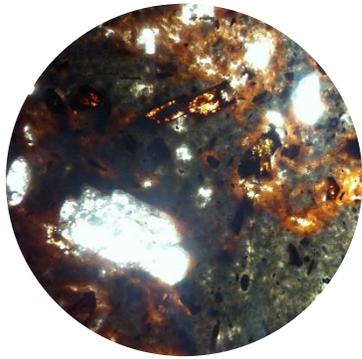
Fig. 5.2 .- Fotos de la Muestra 18

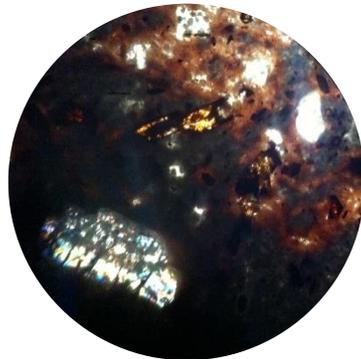
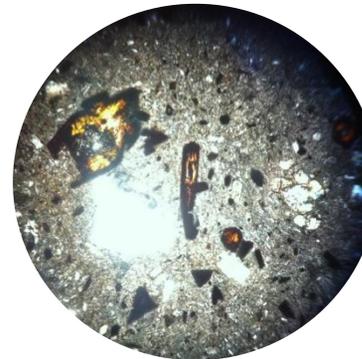
Fig. 5.3 .- Fotos de la Muestra 19

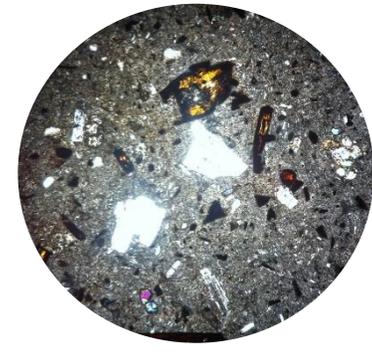
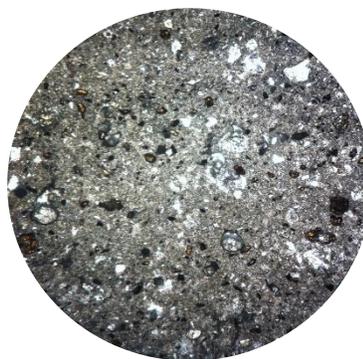
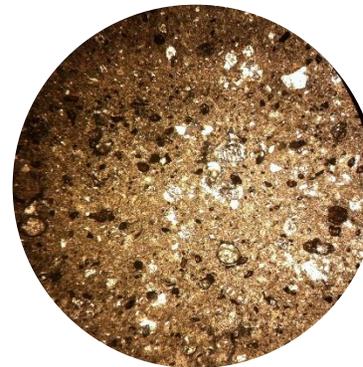
Fig. 5.4 .- Fotos de la Muestra 20

20	19.55848	-99.28130	Muestra color gris. Roca compuesta por cristales de plagioclasa y de maficos (ferromagnesianos) bien conservados. Sin al intensa oxidación de hierro de las muestras anteriores. Textura ligeramente porfídica en una matriz afanítica con leve orientación que manifiesta flujo.	Existencia de cristales fragmentados de plagioclasa y de maficos como al hornblenda en una matriz de microlitos también de plagioclasa y maficos. Así mismo se observa brechamiento intenso.	Andesita intensamente fracturada similar a la de "Rincón de la montaña"	Andesita Brechada
----	----------	-----------	---	--	---	-------------------
