UNIVERSIDAD
NACIONAL
AUTÓNOMA
DE MÉXICO

Facultad
De
Arquitectura

TESIS QUE PARA OBTENER EL TÍTULO DE ARQUITECTO
PRESENTA :
LUIS ARTURO ZAMORA ESTRADA

MUSEO REGIONAL IGNACIO ALLENDE
VERACRUZ; MÉXICO.

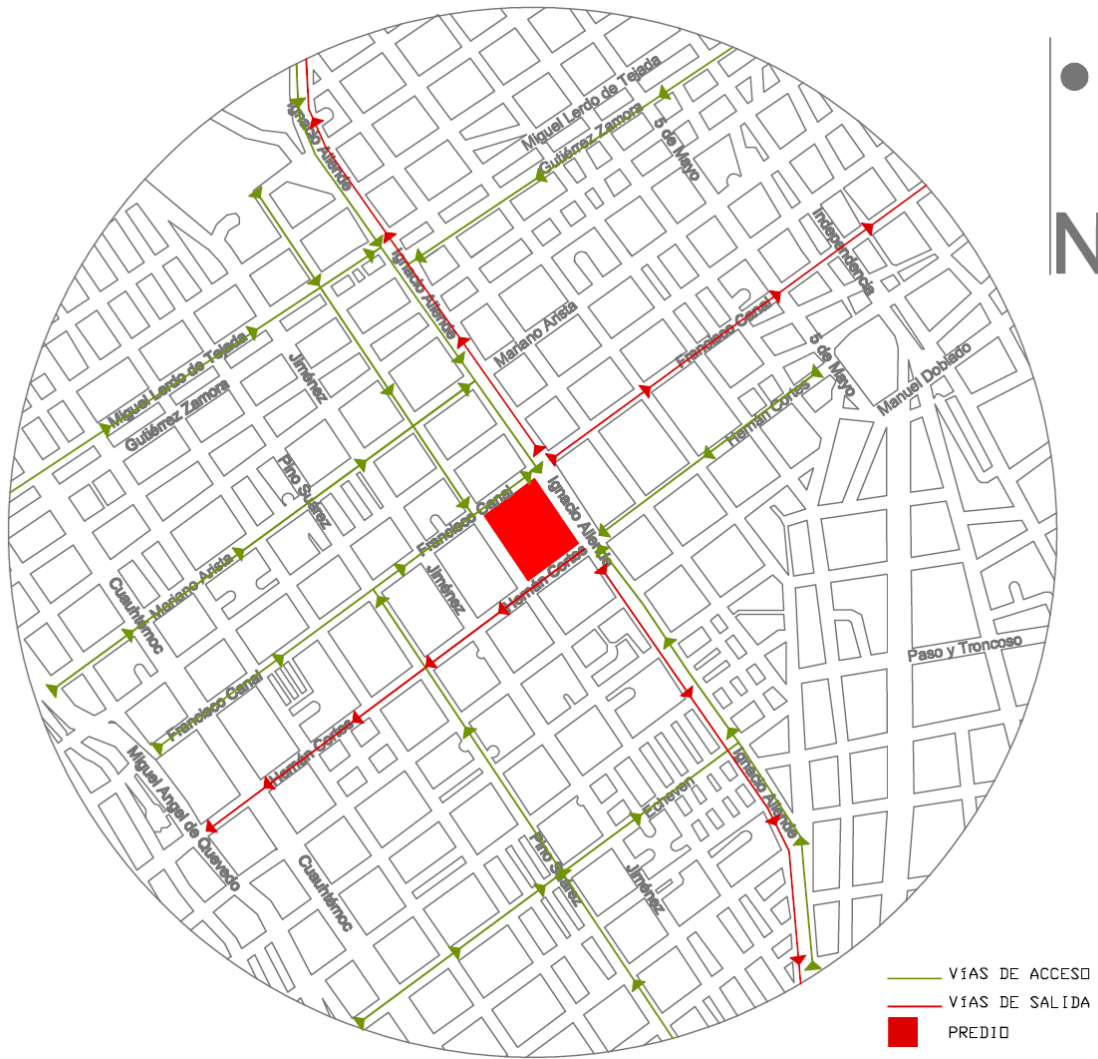
Principales vías de comunicación.

El Penal se encuentra ubicado sobre una de las avenidas principales de la Ciudad.

En cuanto al transporte público encontramos una parada de autobús frente al Penal. Así como 2 rutas de autobuses, una sobre la Avenida Ignacio Allende y la otra sobre la calle Hernán Cortés.

Las calles a su alrededor presentan poco aforo vehicular, lo cual beneficia el acceso. El aforo vehicular no es un problema para el acceso

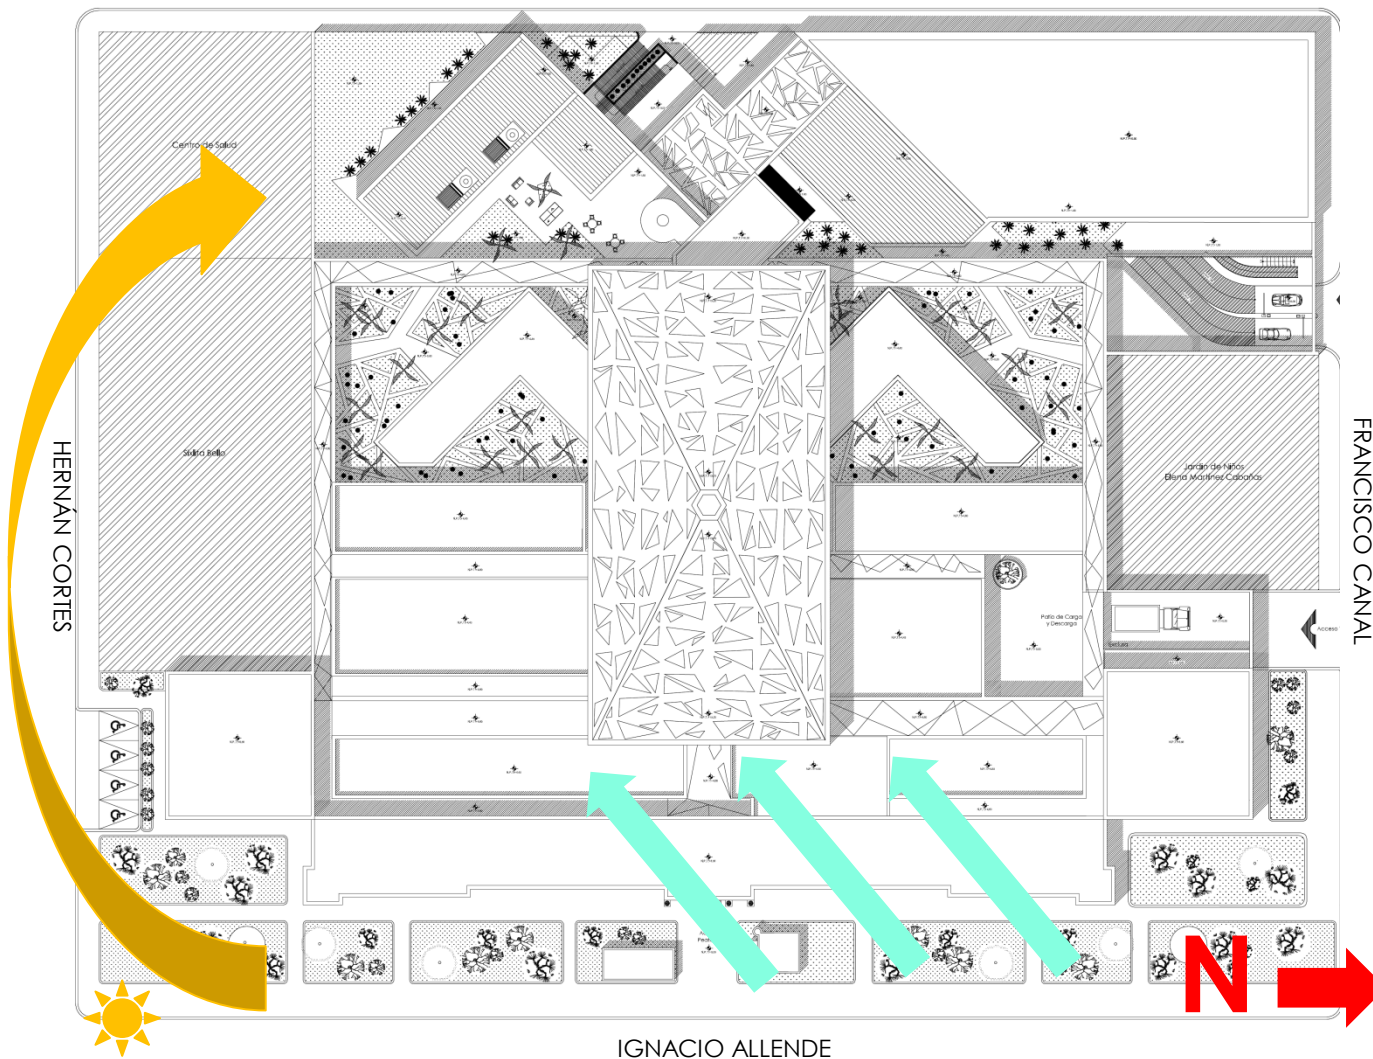
Factores Físico-Ambientales

CLIMA. Su clima es tropical cálido.

TEMPERATURA. Media anual de 25.3 grados centígrados.

PRECIPITACIÓN PLUVIAL. Media anual de 1500 mm.

RELIEVE. Plano, pendiente menor al 5%.

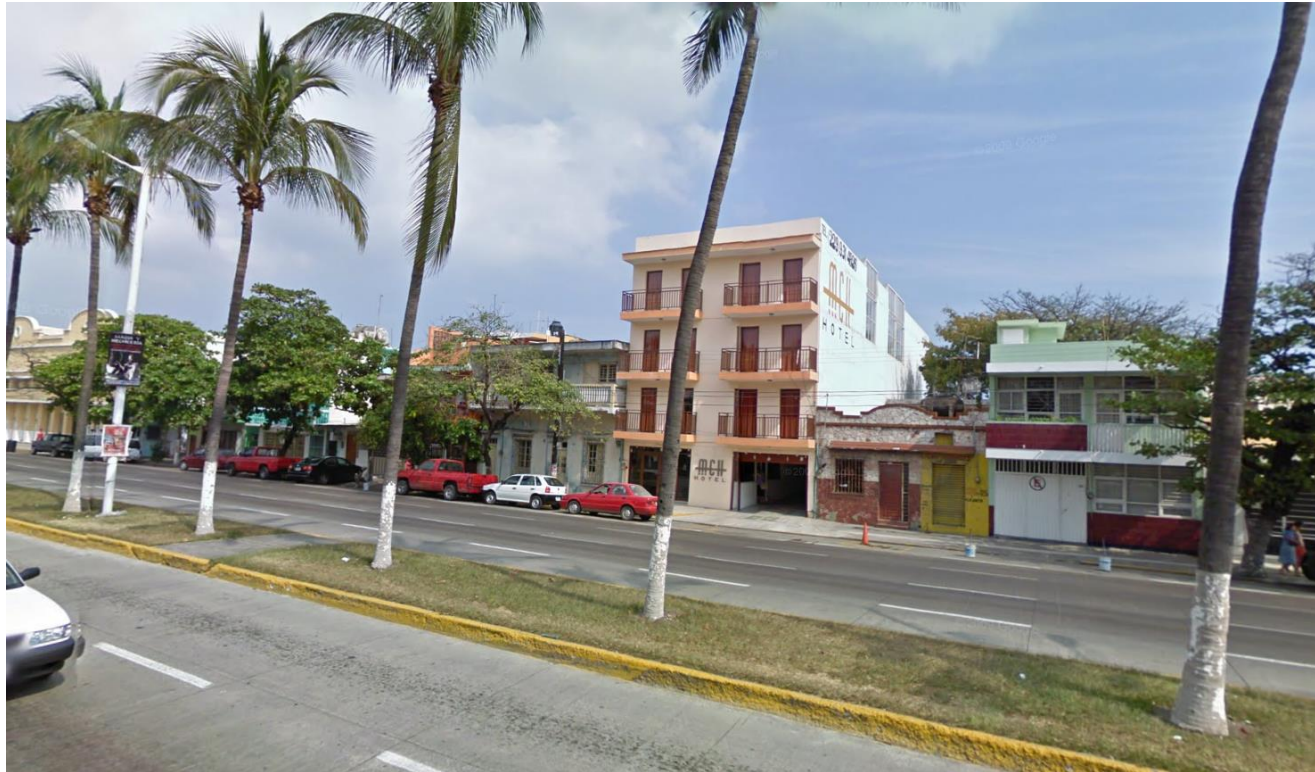
ESCALA

Escala regular, en la zona la gran parte de los edificios son de 1 a 2 niveles.

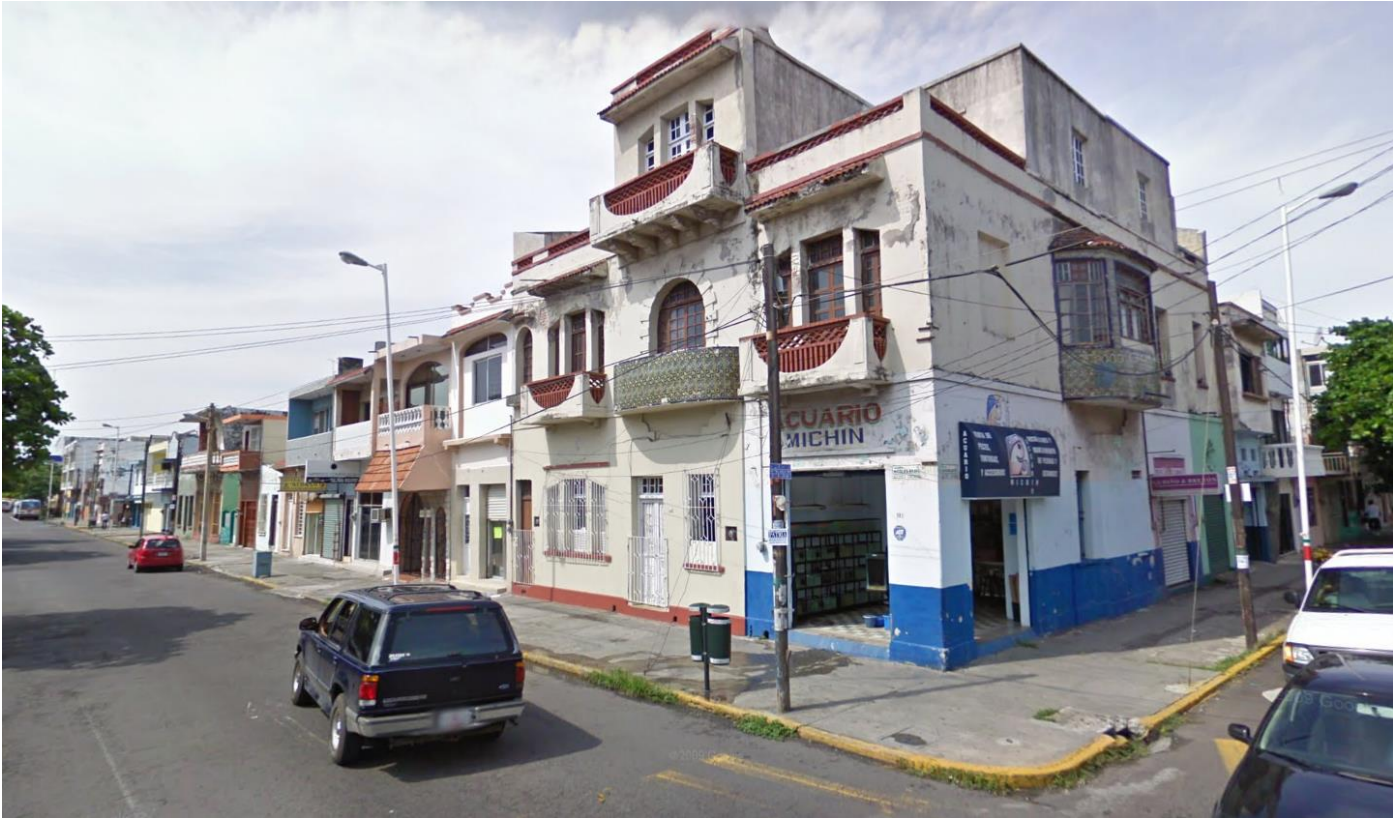
PROPORCIÓN

Predominan el macizo sobre el vano.

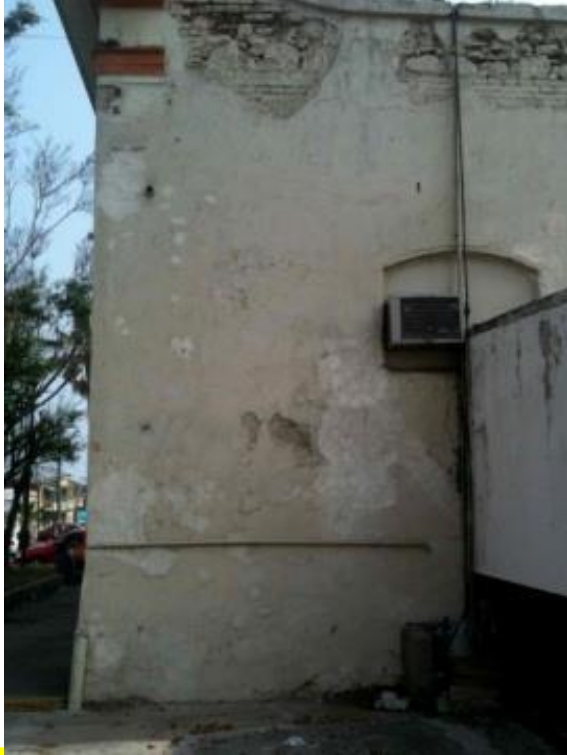
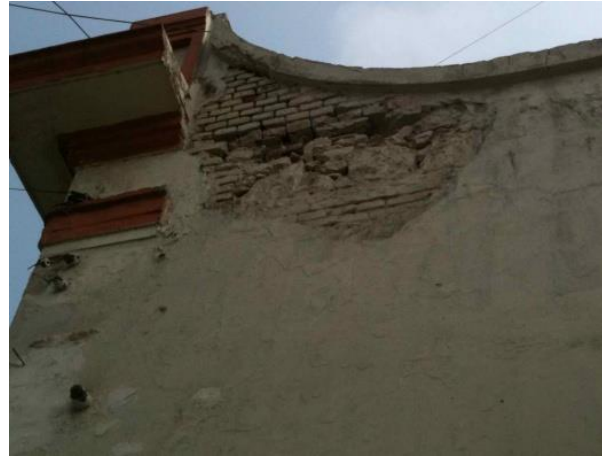
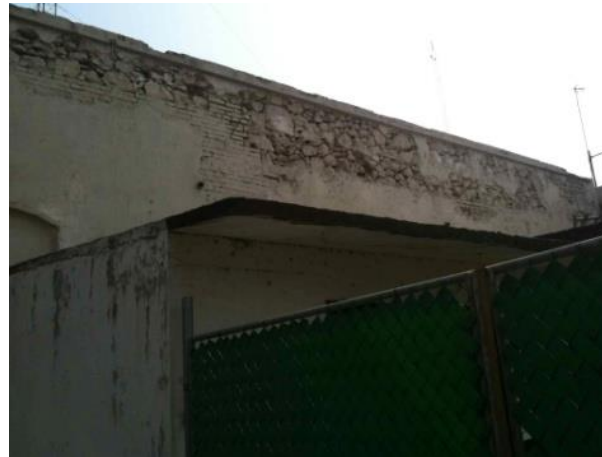
Sistema Constructivo:

El edificio que actualmente existe, el cual alojaba el antiguo Penal "Ignacio Allende" es una estructura de un solo nivel en toda su extensión.

El sistema constructivo se encuentra resuelto mediante muros de carga de mampostería mixta, en el cual se puede observar tabique y piedra muca, unidas principalmente con Argamasa y/o mortero probablemente de cal-arena.

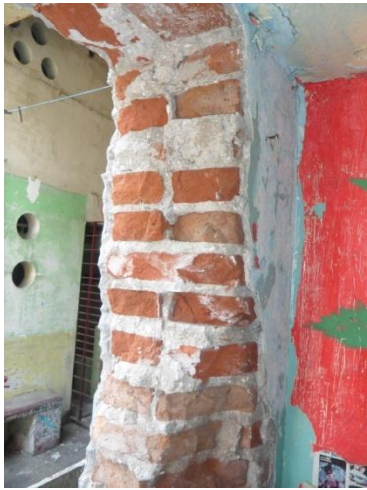
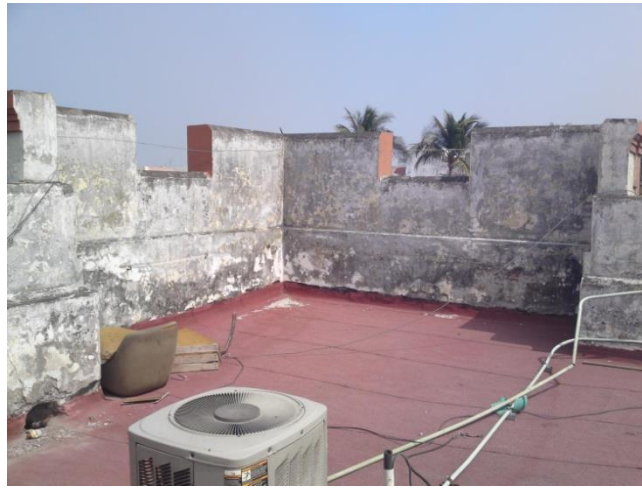
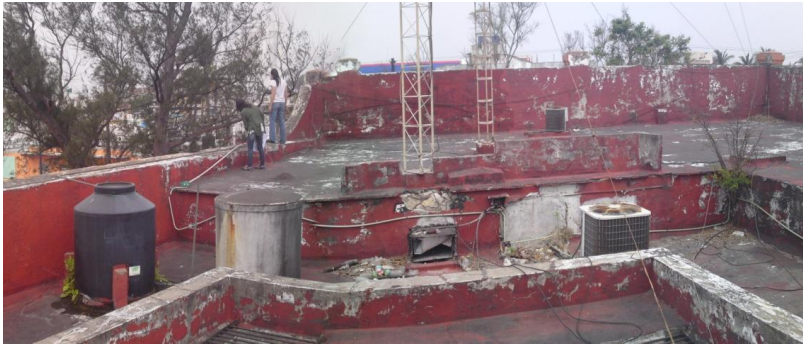
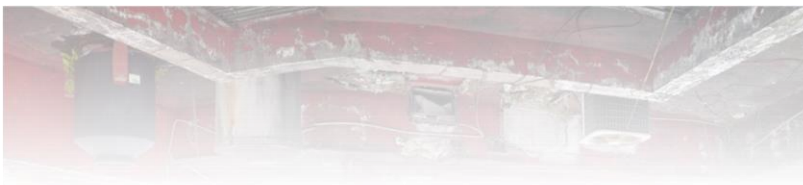
Los muros de carga se encuentran configurados mediante muros dobles aparentemente sin cuatrapeado.

Con respecto a las cubiertas, estas se encuentran estructuradas mediante diferentes materiales y sistemas como:

- Losa de concreto armado
- Cubierta ligera de lámina galvanizada
- Bóveda Catalana

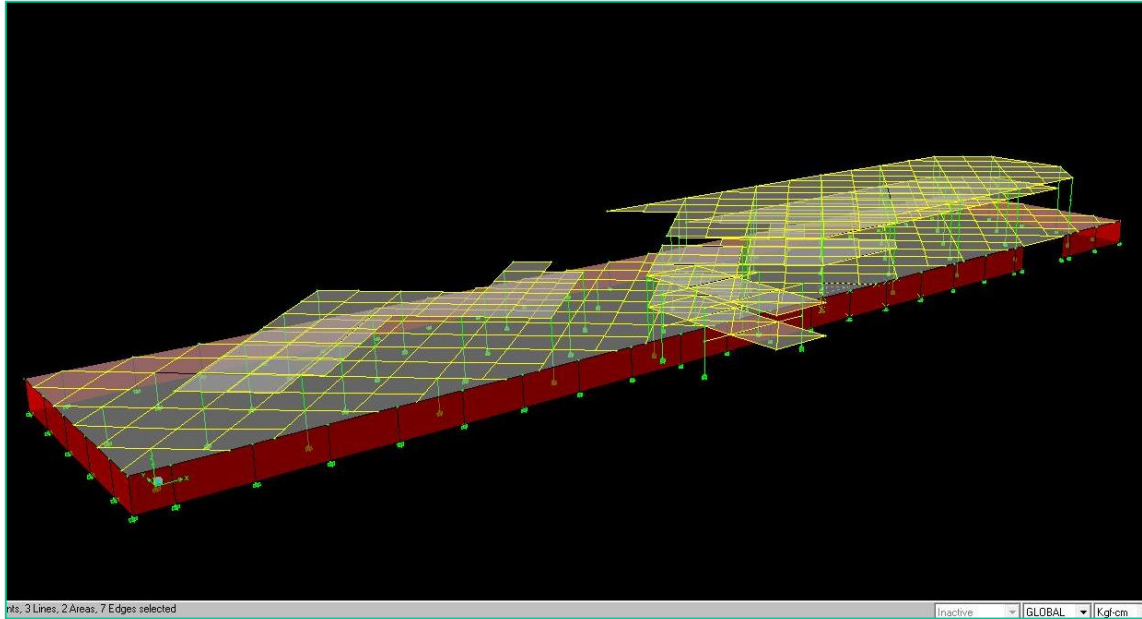
Sistema Constructivo:

El edificio nuevo proyectado, se trata de una estructura compuesta por tres volúmenes independientes ligados estructuralmente en algunas secciones, los cuales comparten el mismo nivel de sótano.

El sistema constructivo elegido para el nuevo edificio, fue el de Marcos Rígidos.

El sistema de entrepisos se tiene proyectado sea mediante losas de concreto reforzado en doble parrilla en ambos lechos.

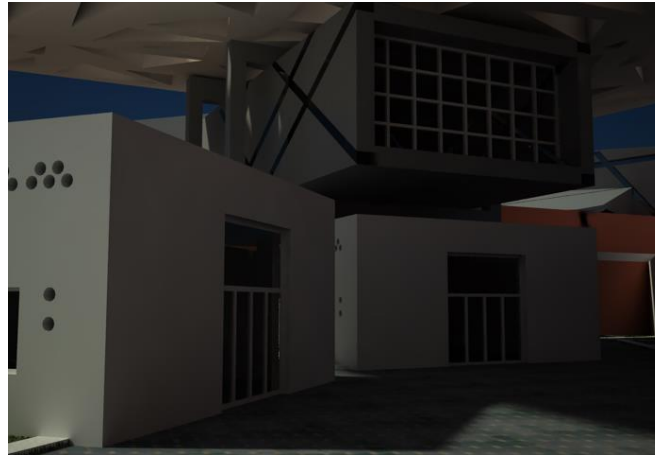
Las losas se diseñaran para comportarse como losas perimetralmente apoyadas en vigas o trabes.

El apoyo perimetral será mediante vigas principales las cuales se encuentran conectadas directamente a los elementos verticales del edificio.

Independiente a estas vigas principales, las losas tendrán apoyos intermedios mediante vigas secundarias, que tendrán la función de aumentar la rigidez de la losa evitando deformaciones importantes

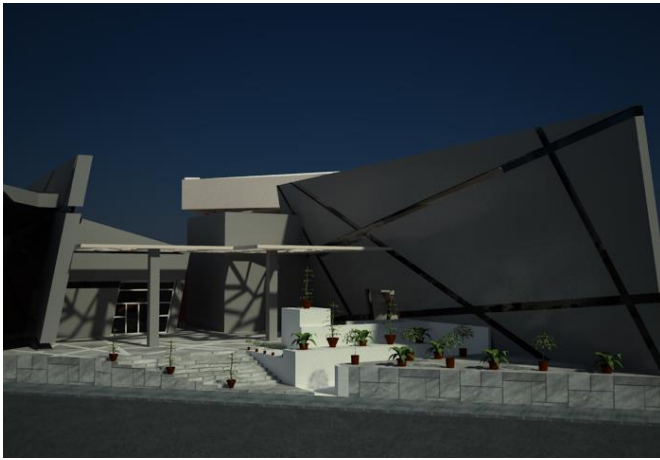
Los elementos verticales están conformados por columnas de concreto reforzado de sección cuadrada, mediante los cuales se transmitirán las cargas de los edificios en forma descendente hasta llegar al nivel de cimentación.

En el nivel de sótano, la estructura contará con Muros de Contención que servirán para apoyar parte de las cargas verticales, pero su función principal será la de contener el empuje lateral del suelo que se encontrará a su alrededor.

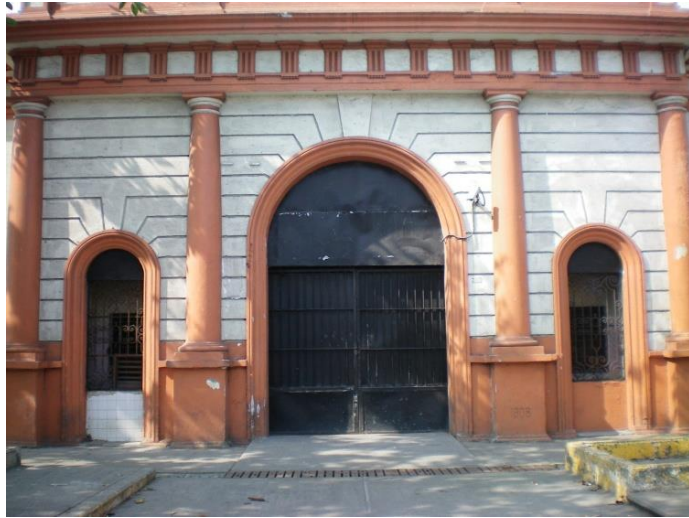
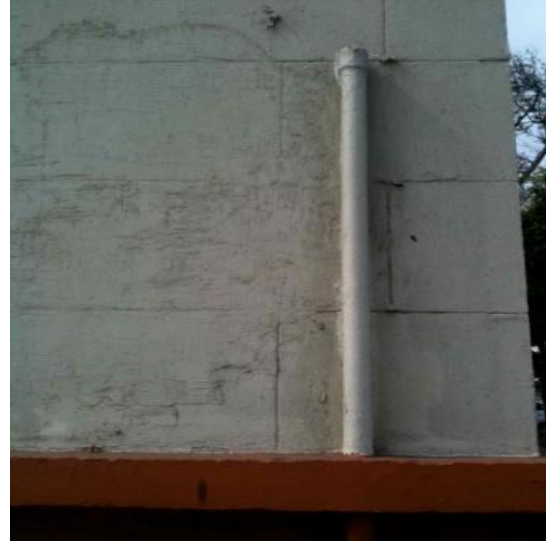
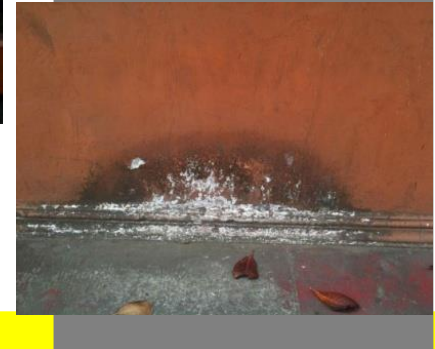
Daños en Fachada
La fachada y primer
crujía muestra
deterioros en
acabado y a cusa
de la humedad,
tanto por
encharcamientos,
como por bajadas
de agua mal
colocadas.

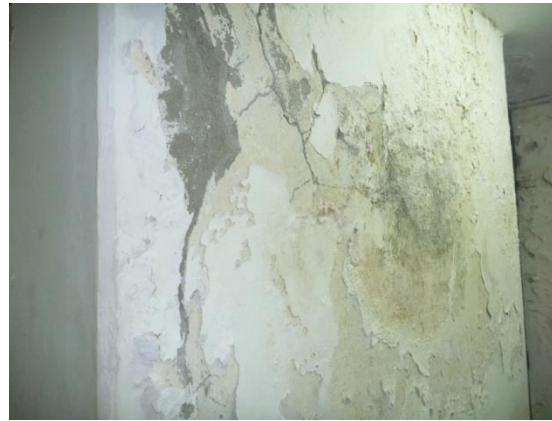
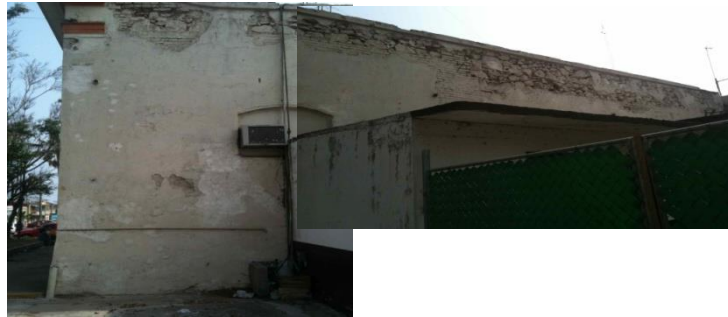
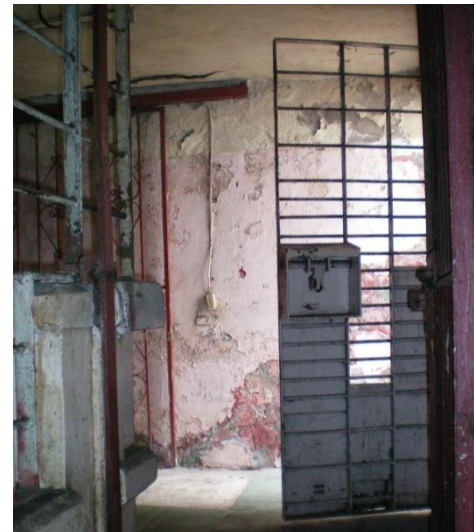
Daños de Interiores:

Los principales daños en los interiores es acusa de la falta de la humedad y filtraciones de presentan la losas, así como el escurrimiento en muros lo que ha ocasionado la caída de los aplanados en muros y que estos presenten moho.

La causa del deterioro en los interiores, es el nulo mantenimiento a las azoteas con lo que se a ocasionado estancamientos de agua y al no tener una bueno impermeabilización se ha favorecido las filtraciones.

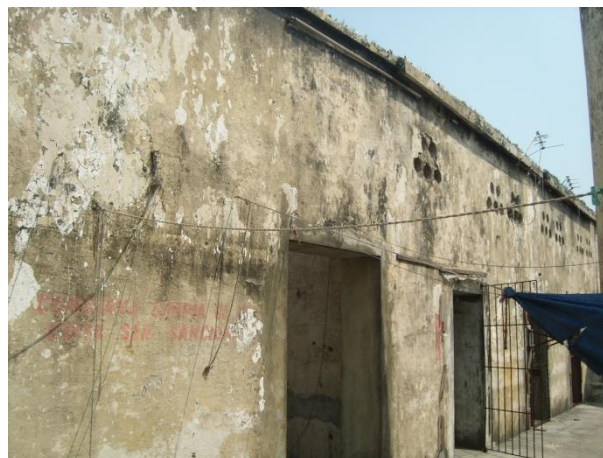
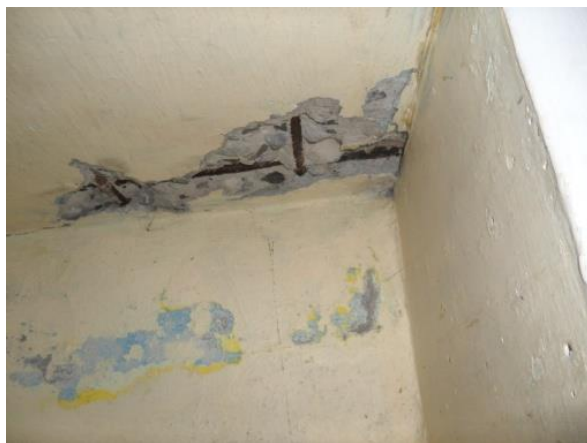
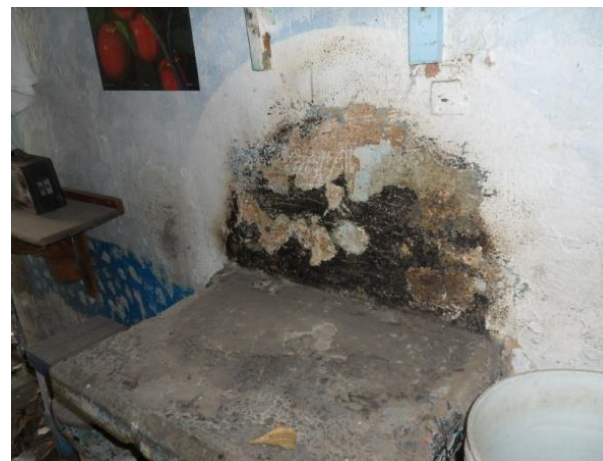
Daños de Interiores:

En las crujiás interiores se presentan los mismos daños, humedad y presencia de moho tanto en el interior como en el exterior de los muros.

Así como filtraciones de agua en losas, presentando ya un desgaste avanzado de los armados de las losas.

Aunado a esto tenemos el poco mantenimiento al cableado eléctrico y al red de tubería hidráulica y sanitaria.

Por otro lado las tuberías no han sido reparadas en un largo tiempo lo que ha generado inundaciones en algunas zonas. Es indispensable atender estos aspectos y crear un plan de mantenimiento correctivo como parte del proyecto de rehabilitación.

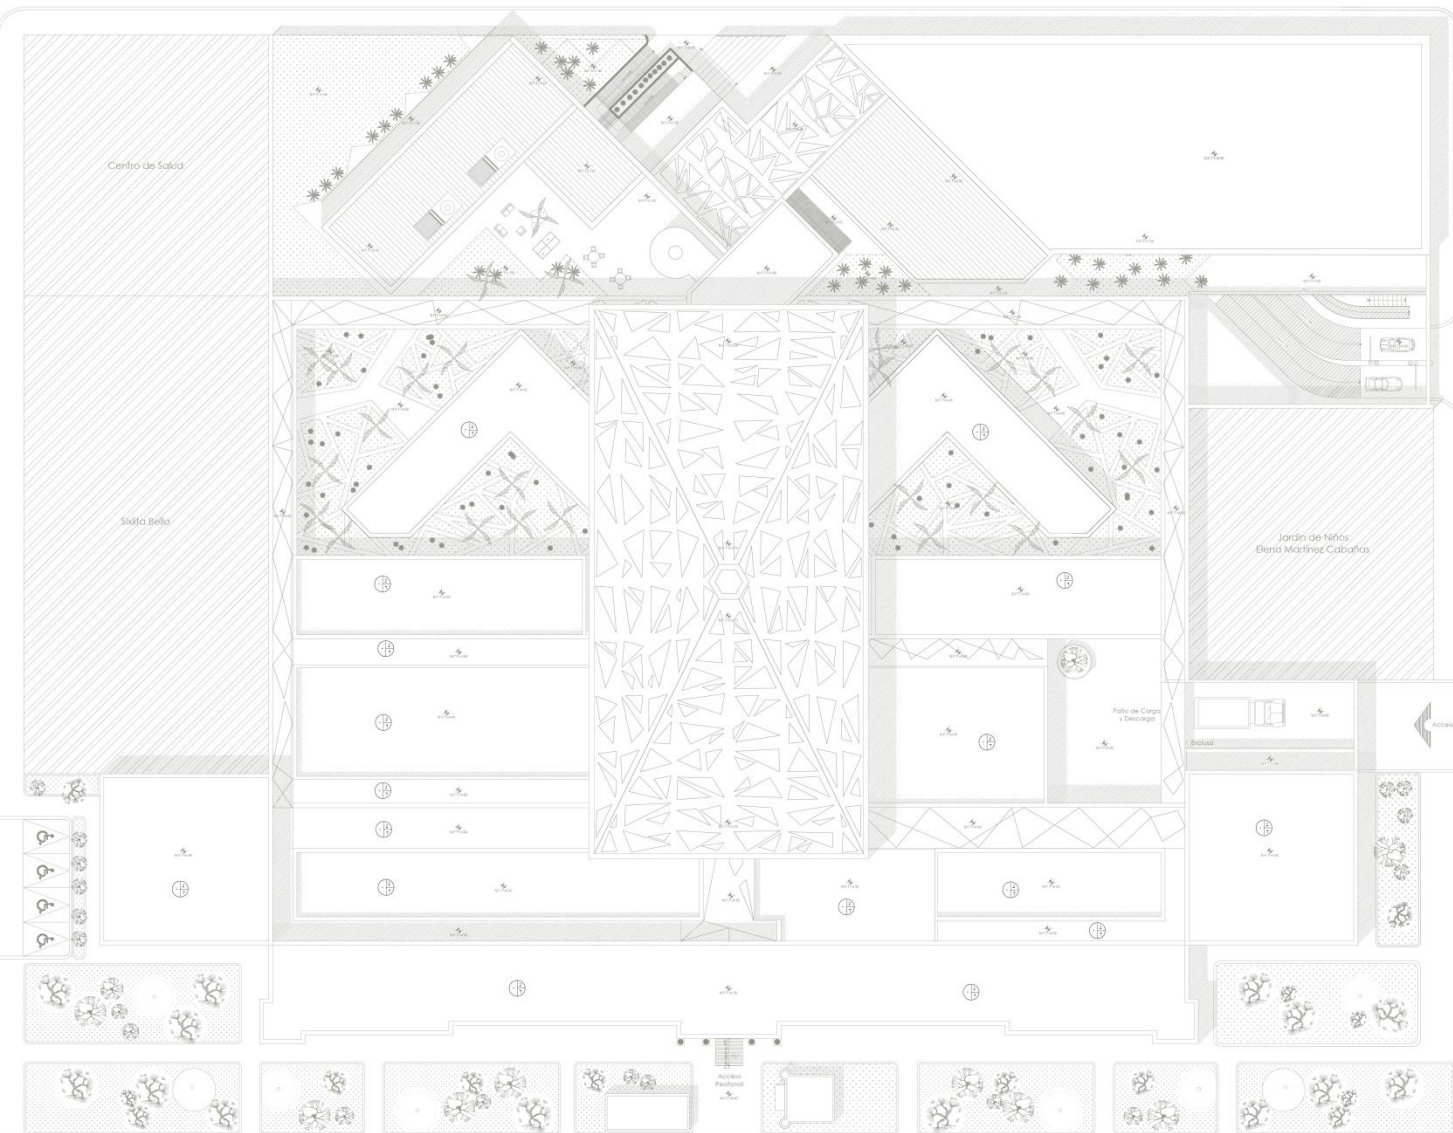
Especificaciones de Acabados		
MUROS	CAMBIO DE MATERIAL EN MUROS Y ZOCLOS	A - MATERIAL BASE B - ACABADO INTERMEDIO C - ACABADO FINAL
1	MURO EXISTENTE	
2	APLANADO FINO DE MORTERO CEMENTO ARENA 1 : 3	
3	MURO DE TABLAROCA DE 10 cm. DE ESPESOR	
4	PINTURA VINIL - ACRILICA, COMEX VINEMEX - BLANCO	
5	SERIELES (D)	
6	AZULEJO RECUBRE 45 X 45	
7	BASTIDOR PARA RECIBIR ALUCOBON	
8	PLACAS DE ALUCOBON	
9	PINTURA VINIL - ACRILICA, COMEX VINEMEX - ROSA	
10	BLOQUES DE CONCRETO 10 X 20 X 40	
11	ESTRUCTURA	
12	PINTURA VINIL - ACRILICA, COMEX VINEMEX - TERRACOTA	
PISOS	CAMBIO DE MATERIAL EN PISOS	A - MATERIAL BASE B - ACABADO INTERMEDIO C - ACABADO FINAL
1	FIRME DE CONCRETO F _c = 150 kg/cm ²	
2	FIRME EXISTENTE REPARADO	
3	DRISLA (Piso de Madera)	
4	CONCRETO ESTAMPADO	
5	SELLADOR ACRILICO POSTERIOR AL ESTAMPADO DE CONCRETO	
6	LOSETA TRAFICO PESADO	
7	IMPERMEABILIZACION DE AZOTEAS	
TECNO	CAMBIO DE MATERIAL EN PLAFONES	A - MATERIAL BASE B - ACABADO INTERMEDIO C - ACABADO FINAL

1	APLANADO FINO (EXISTENTE), REPARACIONES	
2	LOSA ARMADA DE CONCRETO	
3	PINTURA VINIL - ACRILICA, COMEX VINEMEX - BLANCO OSTION - 764	
4	PINTURA VINIL - ACRILICA, COMEX VINEMEX - EXTERIOR BLANCO OSTION - 764	
5	ESTRUCTURA DE ACERO	
6	RECUBRIMIENTO ANTI-OROSIVO	
7	ALUCOBON	
8	IMPERMEABILIZACION DE AZOTEAS	
9	APLANADO FINO

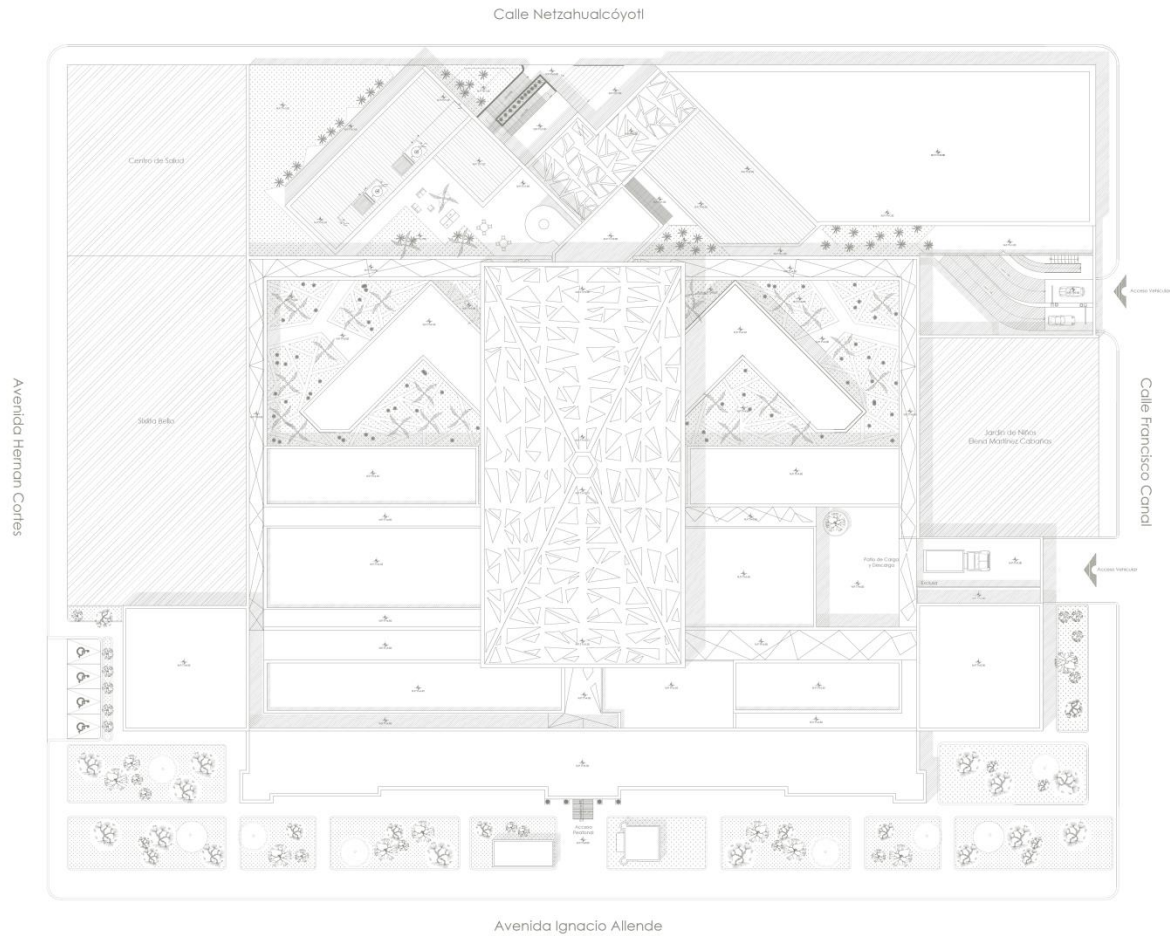
H-01

- TUBERÍA DE AGUA FRÍA
- TUBERÍA DE AGUA CALIENTE
- C.A.T. COLUMNA DE AGUA FRÍA
- C.A.C. COLUMNA DE AGUA CALIENTE
- R.C.A.T. BOMBA COLUMNA DE AGUA FRÍA
- R.C.A.C. BOMBA COLUMNA DE AGUA CALIENTE
- S.C.A.T. BOMBA COLUMNA DE AGUA FRÍA
- S.C.A.C. BOMBA COLUMNA DE AGUA CALIENTE
- M. MÓDULO
- LADRILLO
- PAV. PIEDRA
- VED. VED.
- CERRAMIENTO

PLANTA DE AZOTEA

INSTALACIÓN HIDRÁULICA

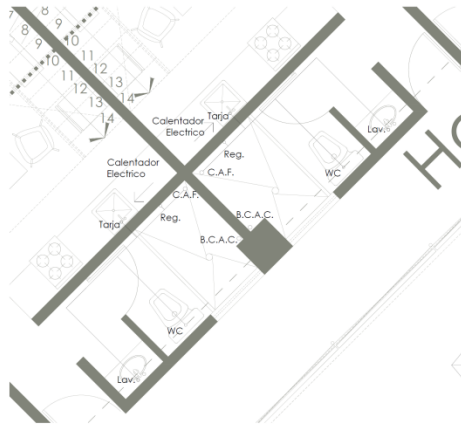
NORTE **H-07**

Habitaciones para Investigadores

- TUBERIA DE ALTA PRESION
- TUBERIA DE BAJA PRESION
- C.A.F. COLUMNA DE ALTA PRESION
- C.A.C. COLUMNA DE BAJA CALIBRE
- B.C.A.C. BAJA COLUMNA DE ALTA PRESION
- B.C.A.C. BAJA COLUMNA DE BAJA CALIBRE
- T.C.A.T. TUBO COLUMNA DE ALTA PRESION
- T.C.A.C. TUBO COLUMNA DE BAJA CALIBRE
- WC WATCER
- Lav. LAVABO
- Reg. REGISTRO
- Reg. REG.
- Reg. REGISTRO ELECTRICO

Plano
HABITACIONES PARA INVESTIGADORES
INSTALACION HIDRAULICA
