CULTURARIUM

Reutilización del Ex Convento de Jesús María
en el Centro Histórico de la Ciudad de México

Tesis para obtener el título de Arquitecto que presenta:
Víctor Hugo Sandoval Sánchez

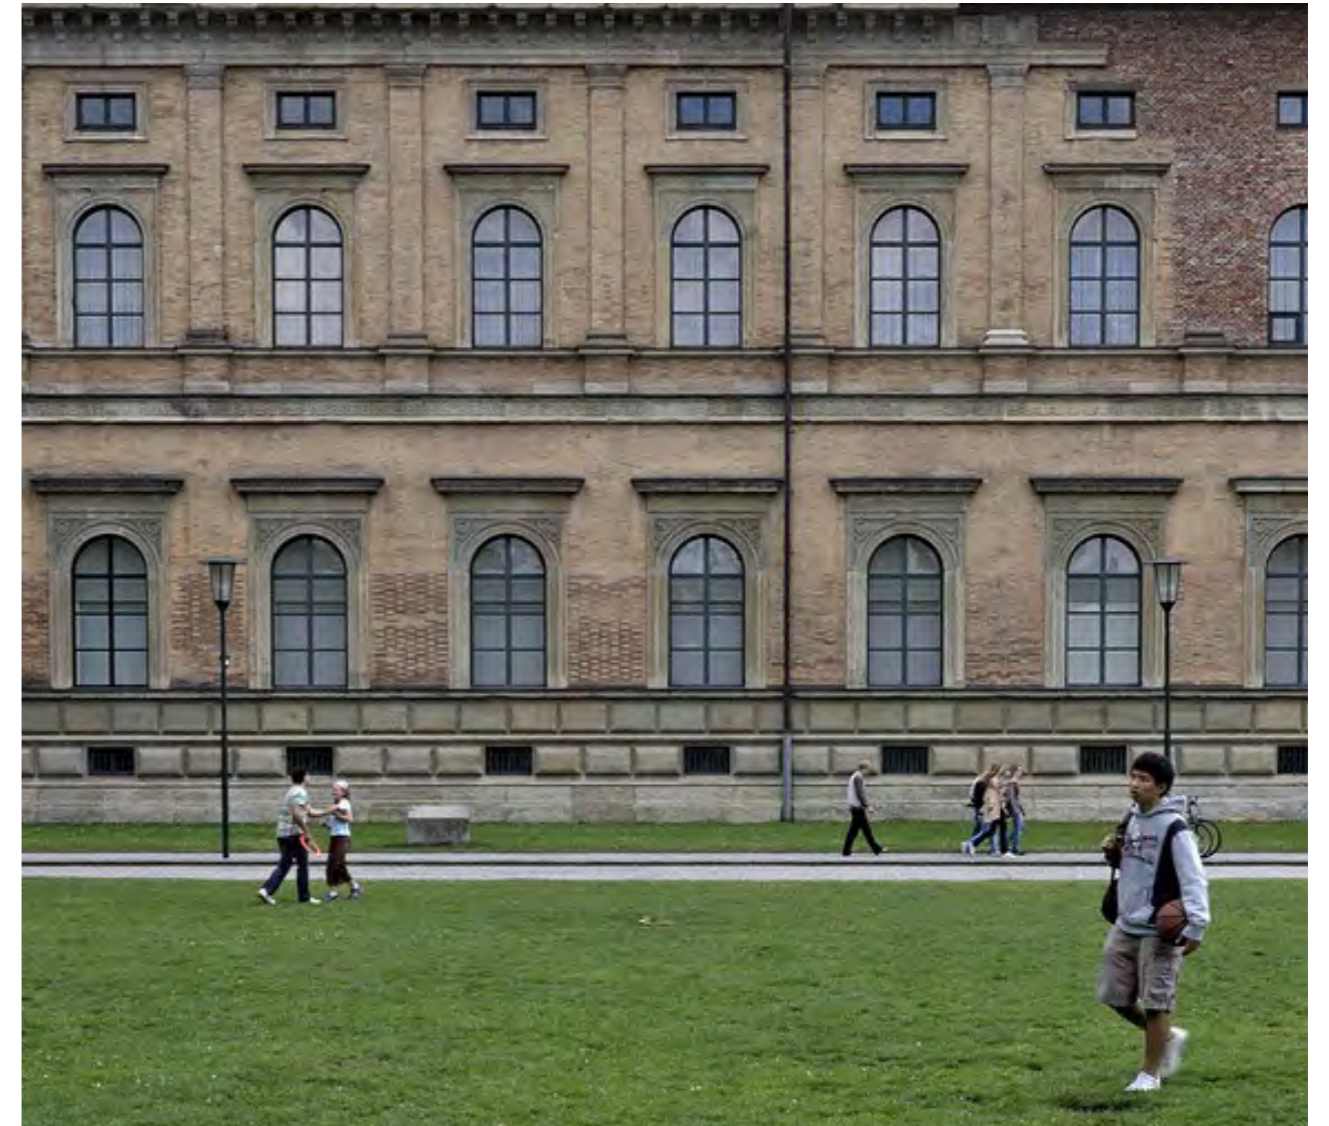
Figura 4. Vista Exterior de fachada original de Leo Von Klenze con intervención de Hans Döllgast. Recuperado de: https://img.kalleswork.net/Klenze_Doellgast-Alte_Pinakothek/

- Figura 4.** Vista Exterior de fachada original de Leo Von Klenze con intervención de Hans Döllgast. Recuperado de: (https://img.kalleswork.net/Klenze_Doellgast-Alte_Pinakothek/).

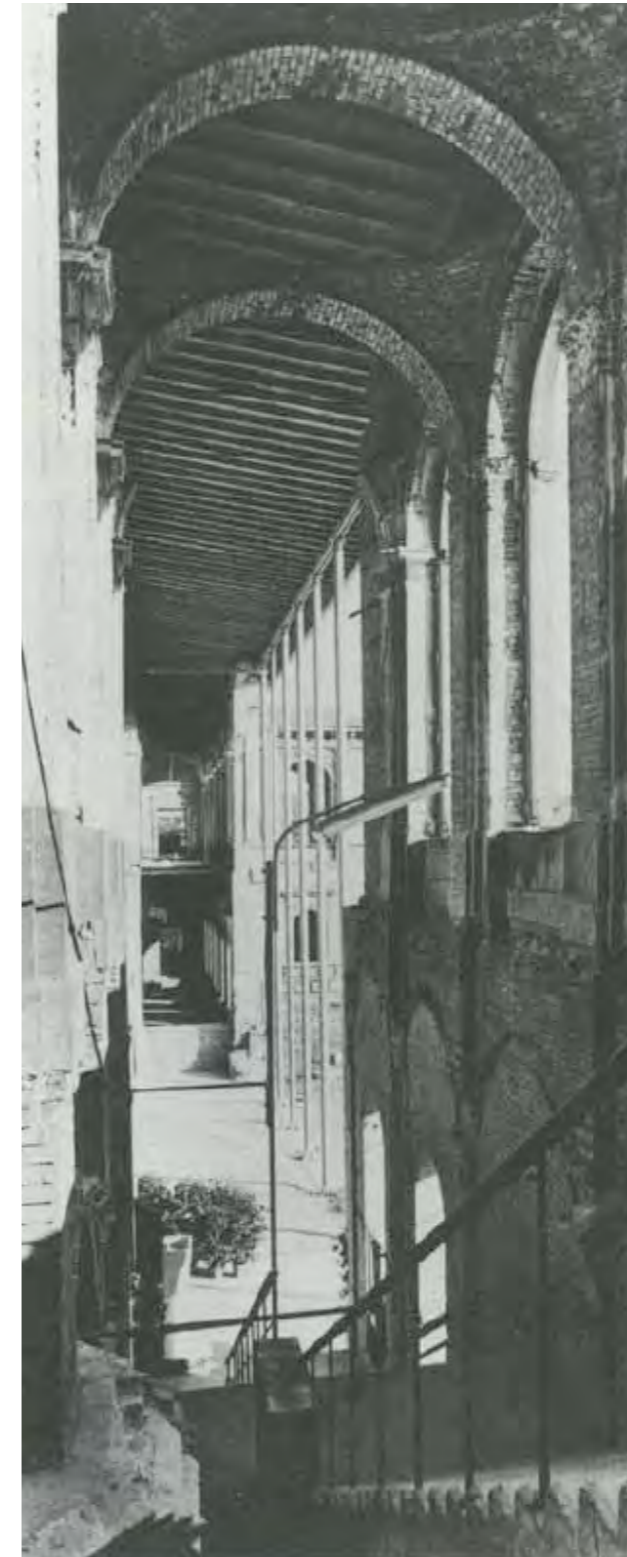
Comparativa en alzado, mostrando la fachada original de von Klenze y la reconstrucción de Hans Döllgast

a) Diseño de cubierta, b) Distinción de materiales de construcción, c) Reinterpretación de elementos formales, d) Implementación de sistema constructivo contemporáneo para la reconstrucción

Figura 6. Escalera de Hans Döllgast en 1954. Recuperado de: Blauel, Bernhardt, (1991), *Hans Döllgast. 1871-1974*, The Architecture Foundation, Londres.

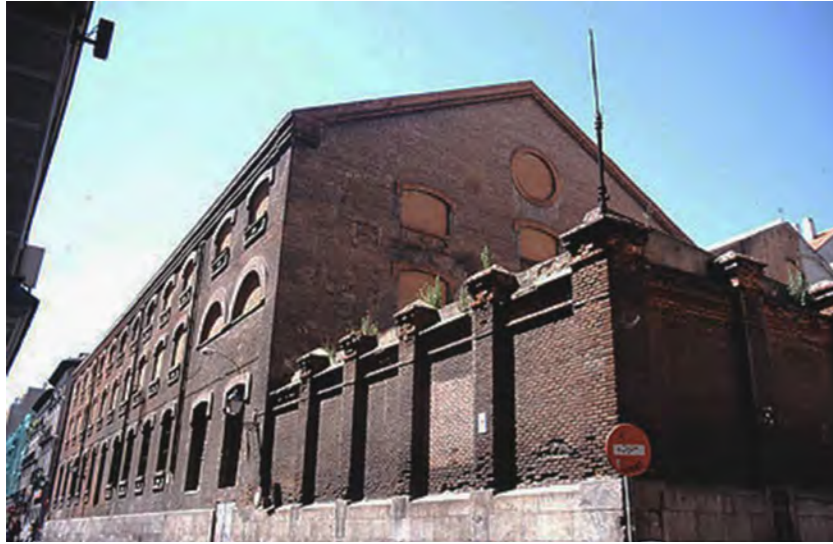
Figura 8. Anónimo. *Vista de la central eléctrica (S/F)*
 Recuperado de: Blog Arquitectura Espectacular (<http://arquitecturaespectacular.blogspot.mx/2010/10/caixa-forum.html>)

- Figura 8.** Vista de la central eléctrica. Recuperado de: Blog Arquitectura Espectacular (<http://arquitecturaespectacular.blogspot.mx/2010/10/caixa-forum.html>).

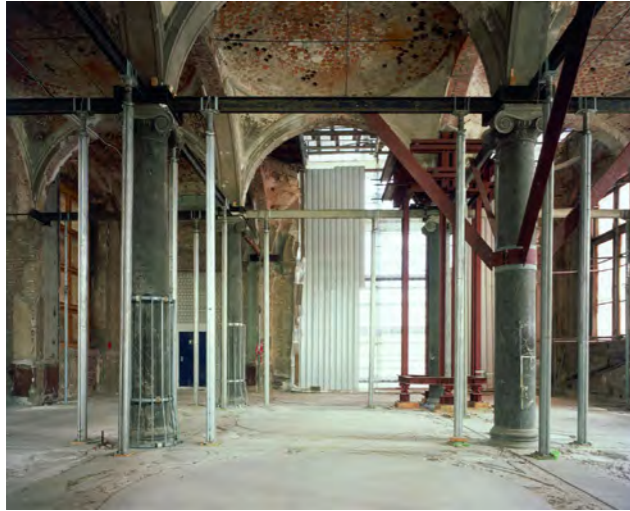
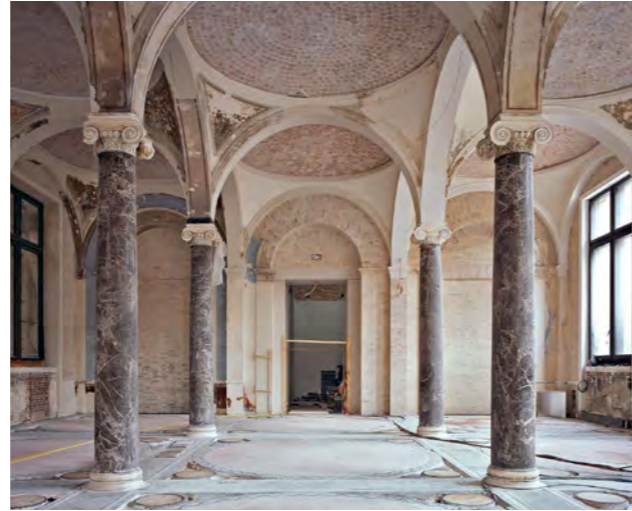
Figuras 12 y 13. Antes y después de la restauración y complemento de uno de los salones en el museo. Recuperado de David Chipperfield Architects (<http://davidchipperfield.com>)

- Figura 11.** Caixa Forum desde el camellón de Paseo del Prado. Recuperado de: David Chipperfield Architects (<http://davidchipperfield.com>).
- Figuras 12 y 13.** Antes y después de la restauración y complemento de uno de los salones en el museo. Recuperado de: David Chipperfield Architects (<http://davidchipperfield.com>).

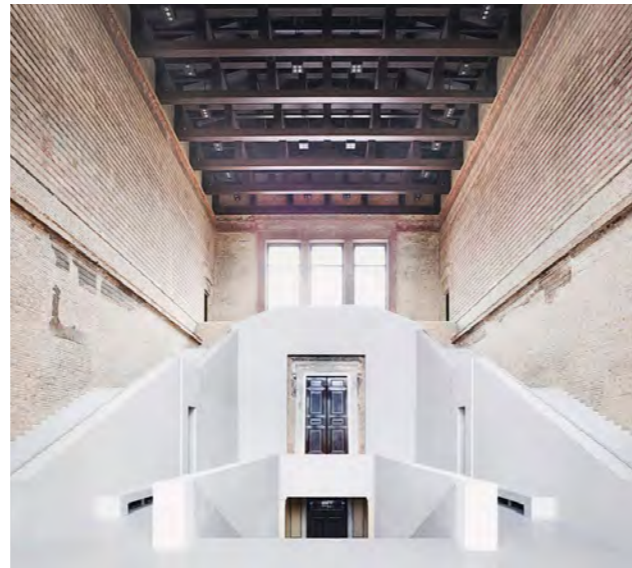
Figuras 14 y 15. Antes y después de la restauración y complemento de la galería vestibular con escaleras. Recuperado de David Chipperfield Architects (<http://davidchipperfield.com>)

- Figuras 14 y 15.** Antes y después de la restauración y complemento de la galería vestibular con escaleras. Recuperado de: David Chipperfield Architects (<http://davidchipperfield.com>).

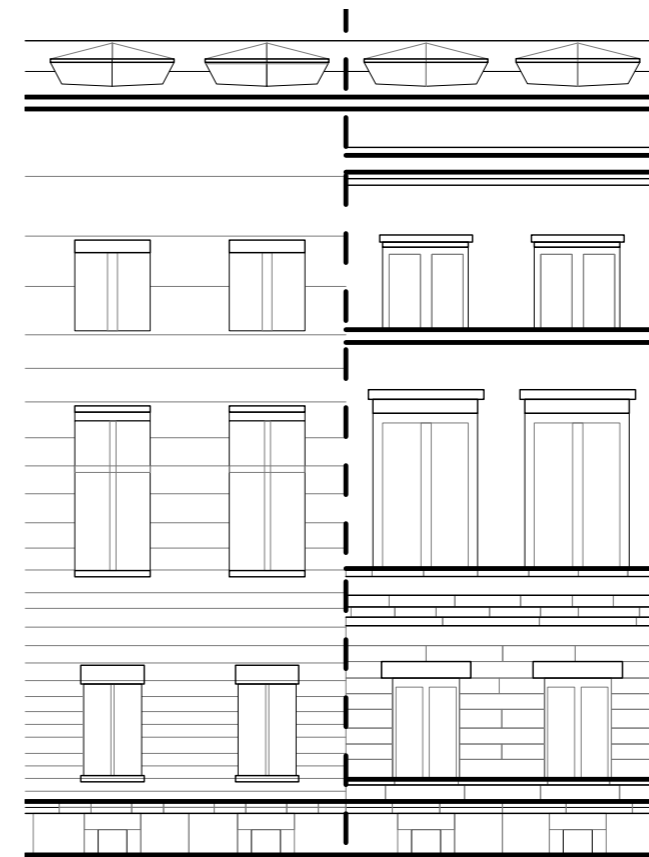
Reinterpretación de la idea formal, buscando que lo nuevo refleje lo perdido sin imitarlo.

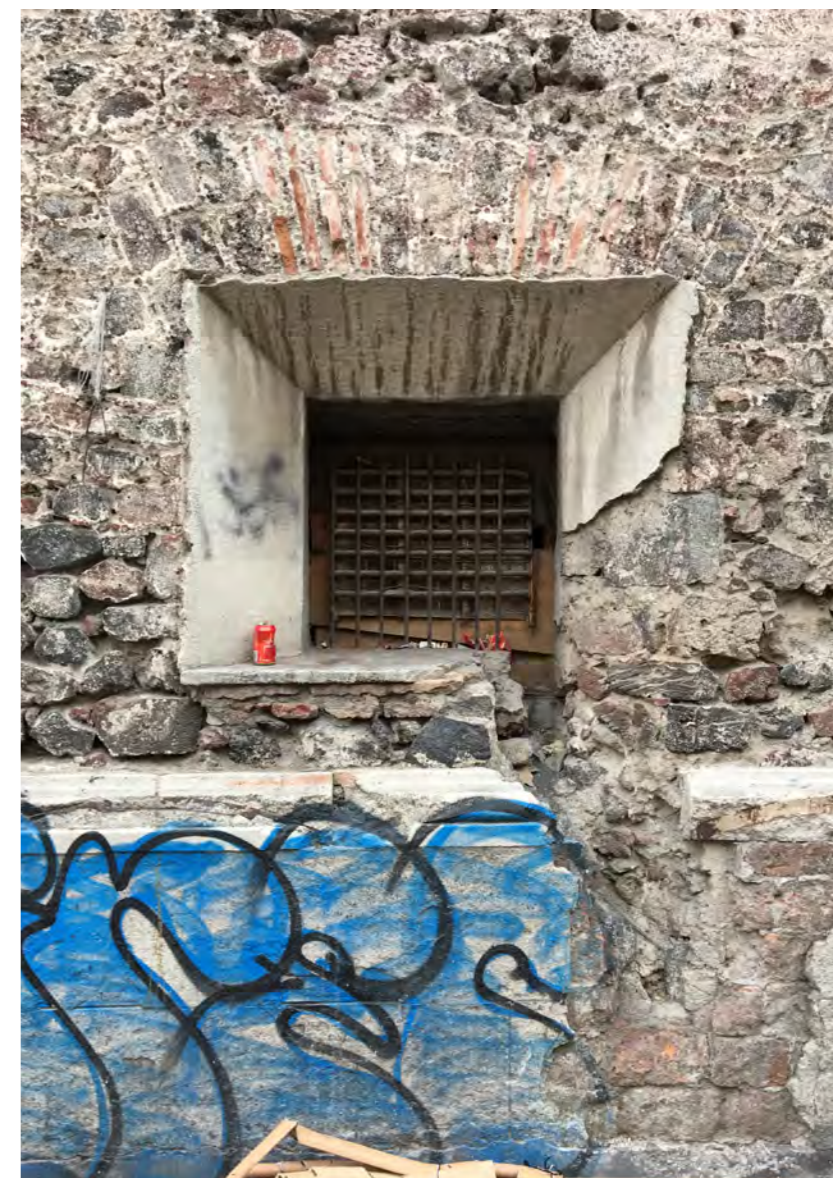
Figura 37. Fotografía de un vano en la fachada oriente, donde las grietas, la diferencia de materiales y grafitis crean una percepción mayor de descuido, 2018, Elaboración propia

El deterioro en muros, acabados, cornisas y balcones es evidente, las grietas en estos elementos aumentan la percepción del estado de en el que se encuentra.

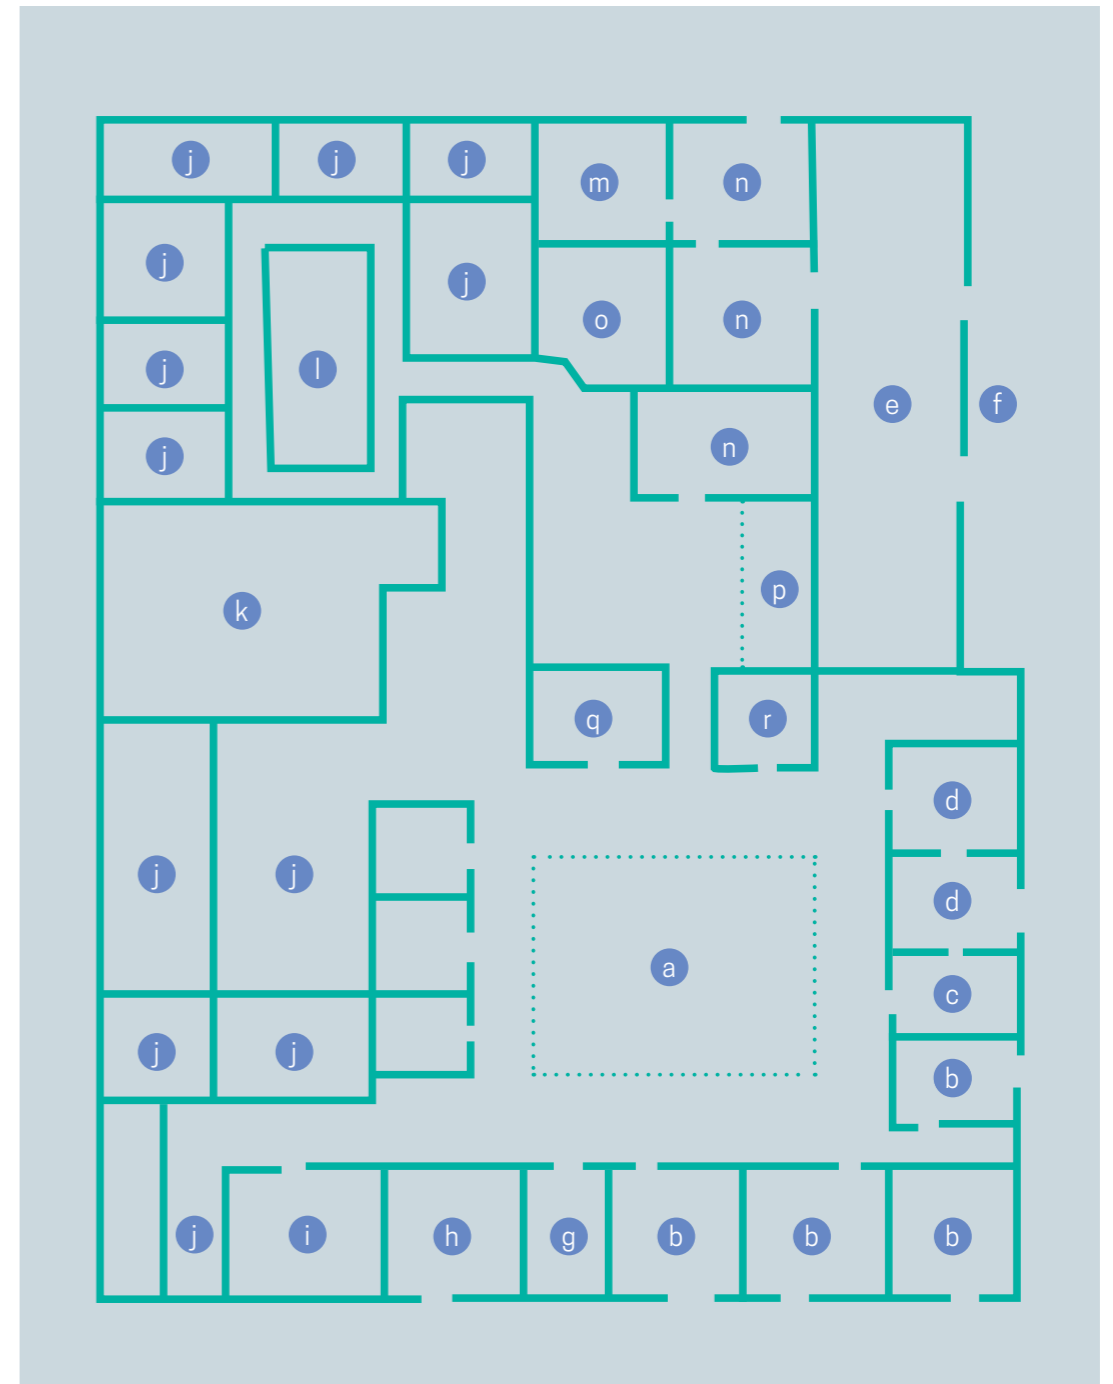
Figura 41. Plano de zonas en el convento de Jesús María. Elaboración Propia.

a. Patio principal, b. Reja, c. Torno, d. Portería, e. Iglesia, f. Cementerio, g. Lugares comunes, h. Cuarto del mozo, i. Enfermería, j. Celda, k. Casa particular, l. Colegio de niñas, m. Chocolatero, n. Sacristía, o. Patio, p. Confesionarios, q. Refectorio, r. Capilla de monjas

- Figura 40.** Plano del convento de Jesús María en la Ciudad de México. Fototeca de la Coordinación Nacional de Monumentos Históricos del INAH.
- Figura 41.** Víctor H. Sandoval, Plano de zonas en el convento de Jesús María. Elaboración Propia.

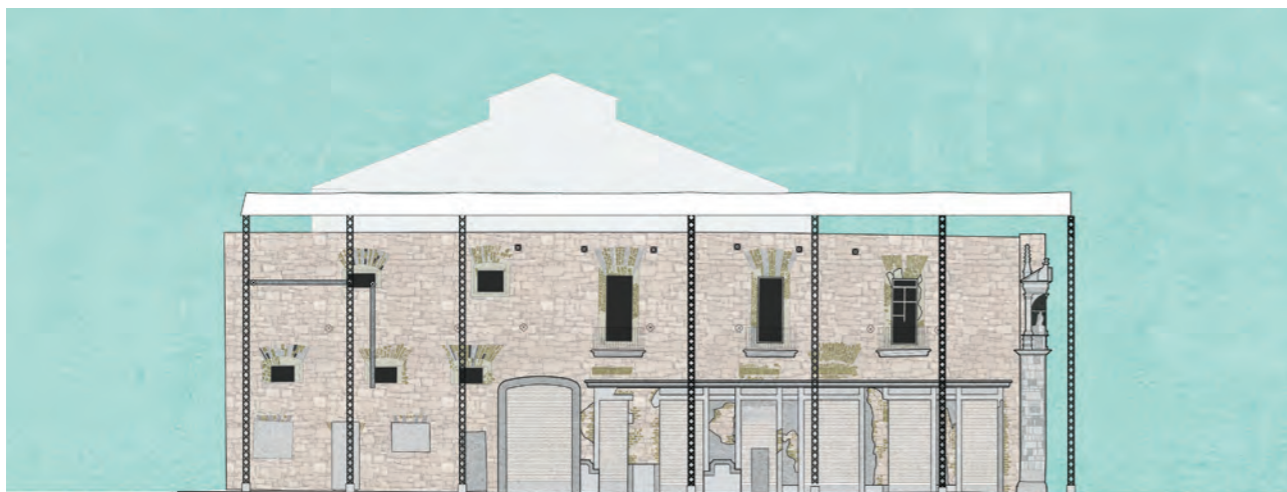
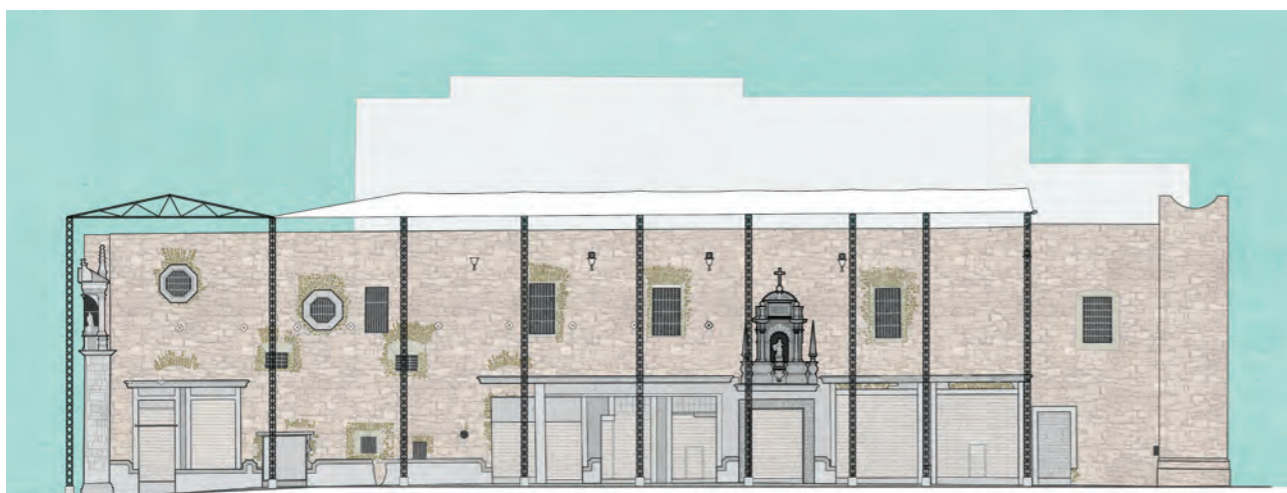
TEMPLO Y EX CONVENTO DE JESÚS MARÍA
Estado Actual Fachada Corregidora / Sur

TEMPLO Y EX CONVENTO DE JESÚS MARÍA
Estado Actual Fachada Jesús María / Oriente

Figura 43. Gráfico de estado actual en fachada Sur y Oriente del ex convento.

Ver Planos de Estado Actual (EA06 y EA06) en el anexo

- Figura 42.** Víctor H. Sandoval, 2018. Gráfico de estado actual e intervenciones anteriores en planta del ex convento.
- Figura 43.** Víctor H. Sandoval, 2018. Gráfico de estado actual en fachadas Sur y Oriente del ex convento.

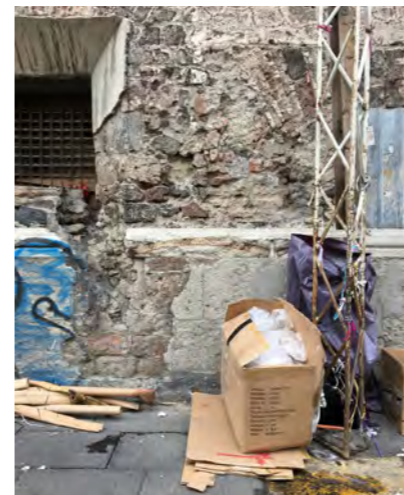
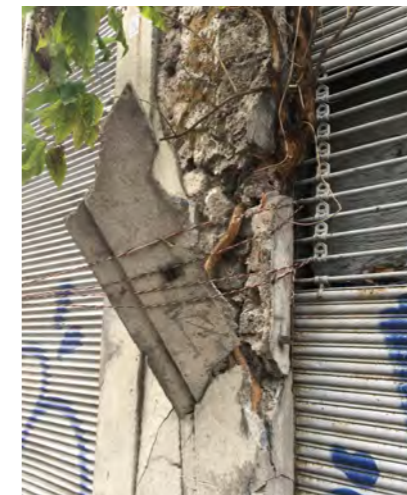
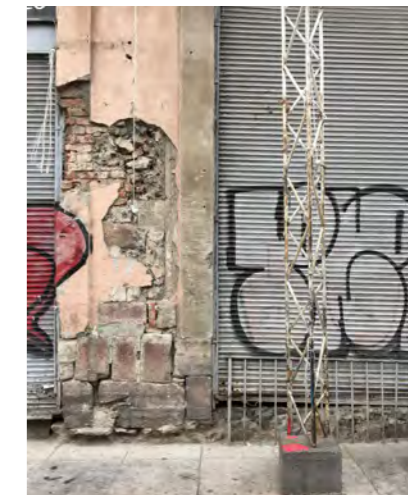
Figuras 44, 45 y 46. Víctor Sandoval. Fotografías de estado actual en fachada del edificio en la fachada de Corregidora y Jesús María, 2018. En éstas fotografías se pueden observar las afectaciones en los acabados de la fachada, y de igual forma, la basura acumulada por comerciantes a lo largo de la calle.

- Figuras 44, 45 y 46.** Víctor H. Sandoval, 2018. Estado actual de fachada del edificio en las calles Corregidora y Jesús María.
- Figuras 47, 48 y 49.** Víctor H. Sandoval, 2018. Estado actual de fachada del edificio en las calles Corregidora y Jesús María.

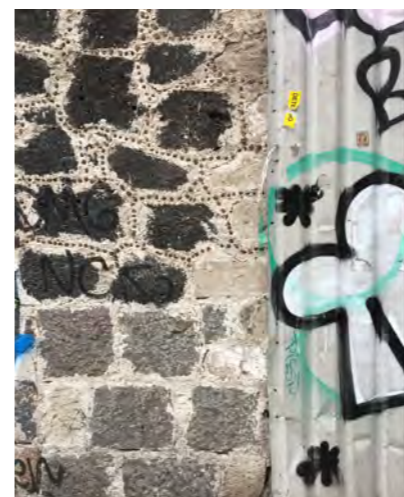
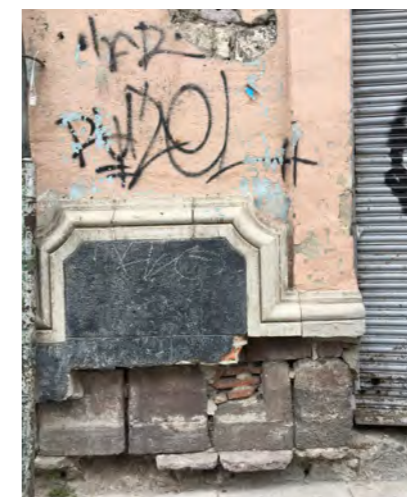
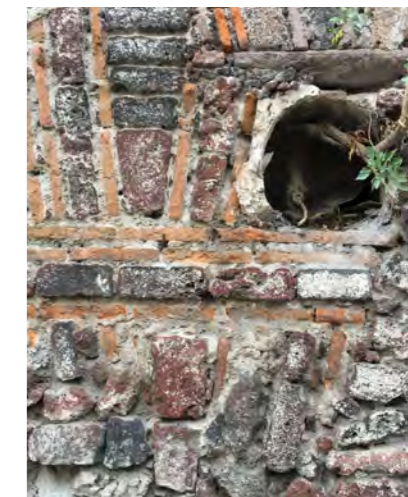
Figuras 47, 48 y 49. Víctor Sandoval. Fotografías de estado actual en fachada del edificio en la fachada de Corregidora y Jesús María, 2018. Los daños más evidentes son causados por los hundimientos diferenciales en el suelo y el graffiti sobre rocas y láminas

En ambas fachadas del edificio se hace evidente el deterioro en sus materiales a través del daño o la pérdida de elementos decorativos, acabados y elementos divisorios de seguridad.

Estos acabados de muros exteriores e interiores, cornisas, pretilas, postigos y ventanas sufren un daño mayor a causa de tres aspectos relevantes. El primero y más incuestionable, el abandono junto con la falta de mantenimiento; segundo, por la vegetación parásita en muros, causada por la humedad y exposición continua a la intemperie; y tercero, por la acción de las actividades diarias alrededor del inmueble que afectan su composición e imagen.

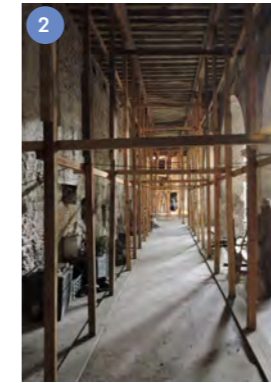
2 Galería sur. Vista hacia el poniente mostrando el apuntalamiento de refuerzo

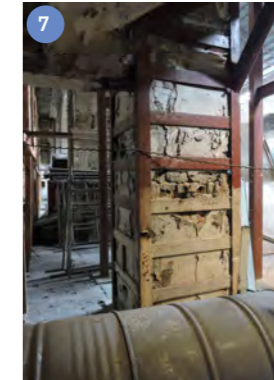
7 Columna reforzada por el deterioro estructural

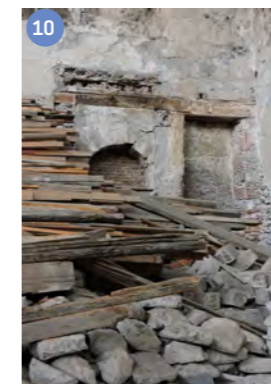
10 Vista del vanos tapiados al fondo del antiguo escenario con material

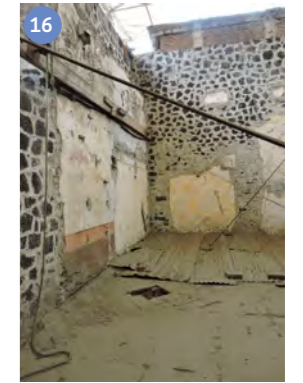
Tensores al extremo poniente del local sur

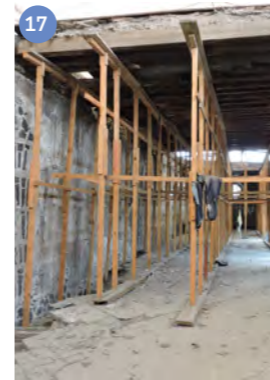
Galería oriente. Vista hacia el sur con apuntalamiento

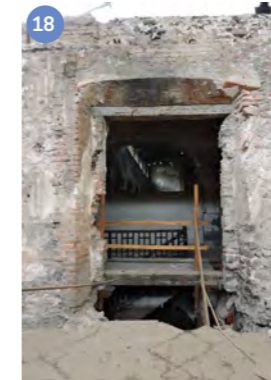
Vista del daño del entepiso y vanos en el local sur

Vista del daño del entrepiso y vanos en el local sur

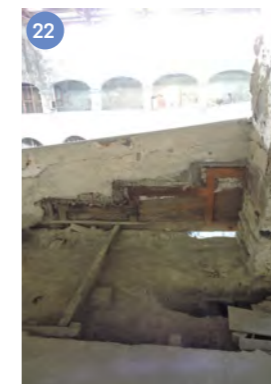
Vista de daño en entepiso y construcción del pretil en la galería poniente

Vista de daño en entrepiso y construcción del pretil en la galería poniente

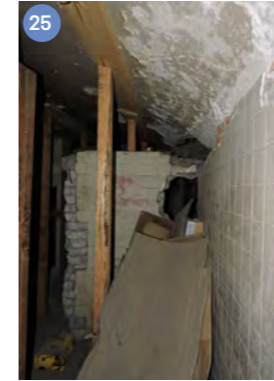
Vista norte-sur del interior del local este desde las escaleras actuales

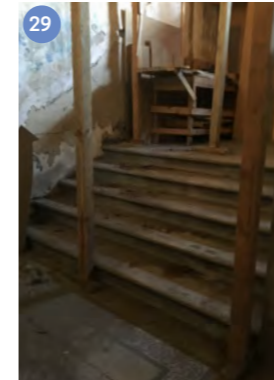
Galería oriente. Vista hacia el sur con apuntalamiento

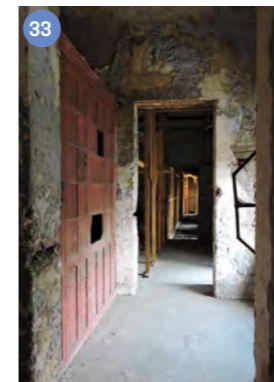
Galería poniente. Vista hacia el norte mostrando la clausura interior

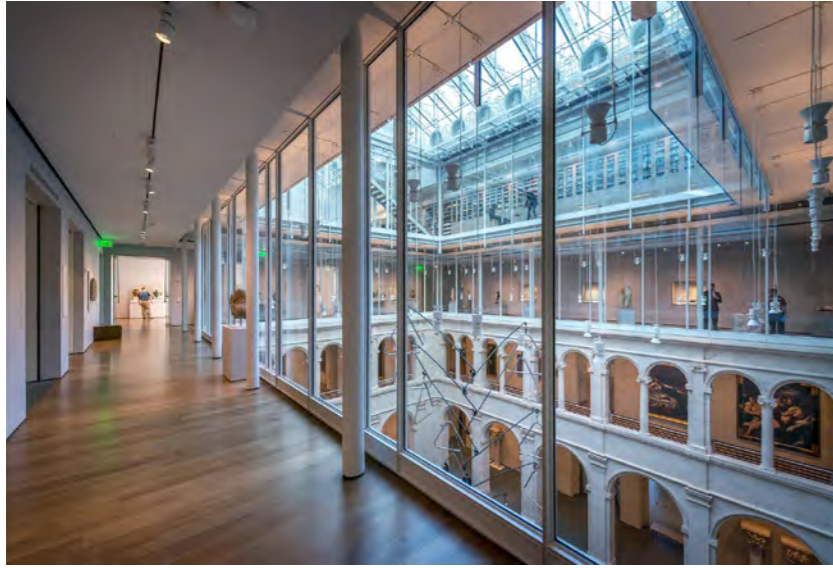
Figura 63. Interior del tercer nivel, vista hacia el patio. Recuperada de Divisare.com (<https://divisare.com/projects/332051-renzo-piano-building-workshop-payette-pygmalion-karatzas-harvard-art-museums>)

- Figura 63.** Interior de tercer nivel, vista hacia el patio.
- Figura 64.** Interior de cuarto nivel, vista sobre pasillo.
- Figura 65.** Fachada exterior de proyecto donde se observa la interacción de edificios.

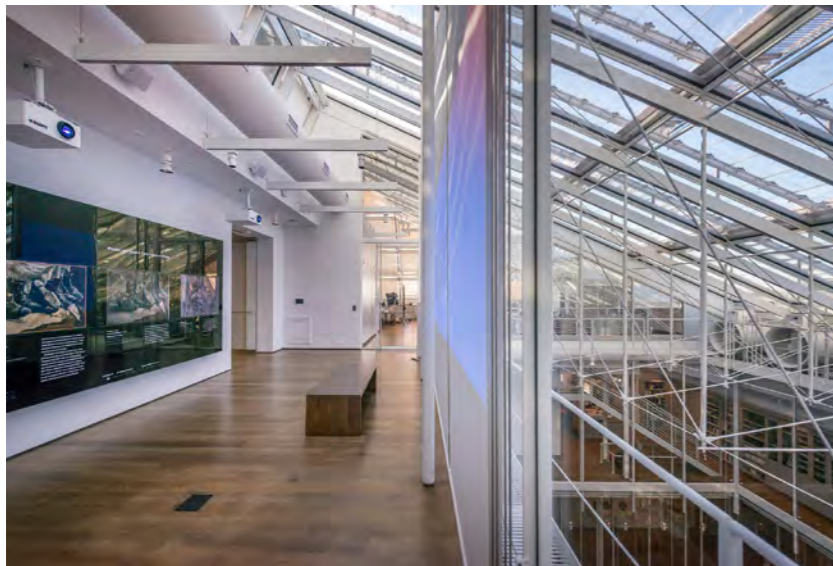
Figura 64. Interior del cuarto nivel, vista hacia el pasillo. Recuperada de Divisare.com (<https://divisare.com/projects/332051-renzo-piano-building-workshop-payette-pygmalion-karatzas-harvard-art-museums>)

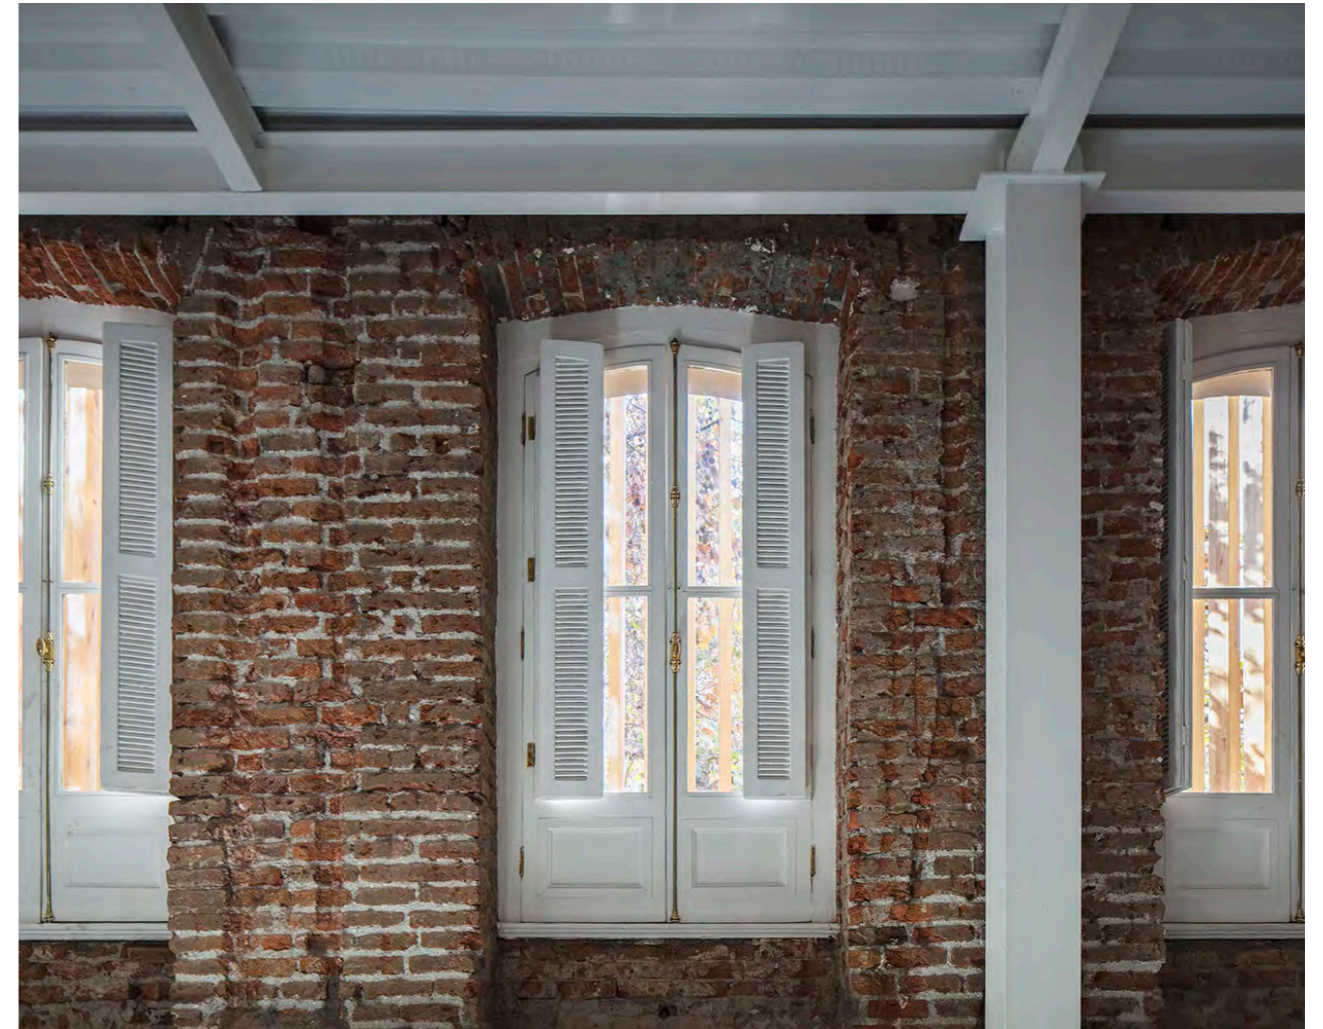
Figura 67. Contraste entre muro original de mampostería y estructura.

Las acciones de liberación de añadidos en los muros parcialmente dañados evidencian la materialidad por la que se encuentran contruidos originalmente, donde junto con el añadido de una estructura blanca de acero, enmarca la antigüedad del palacio y resuelve las necesidades espaciales del centro cultural sin tocar lo preexistente.

- Figura 66.** Vista de la intervención en el patio interior del complejo. Recuperada de la página web Metalocus.es.
- Figura 67.** Contraste entre muro original de mampostería y estructura.

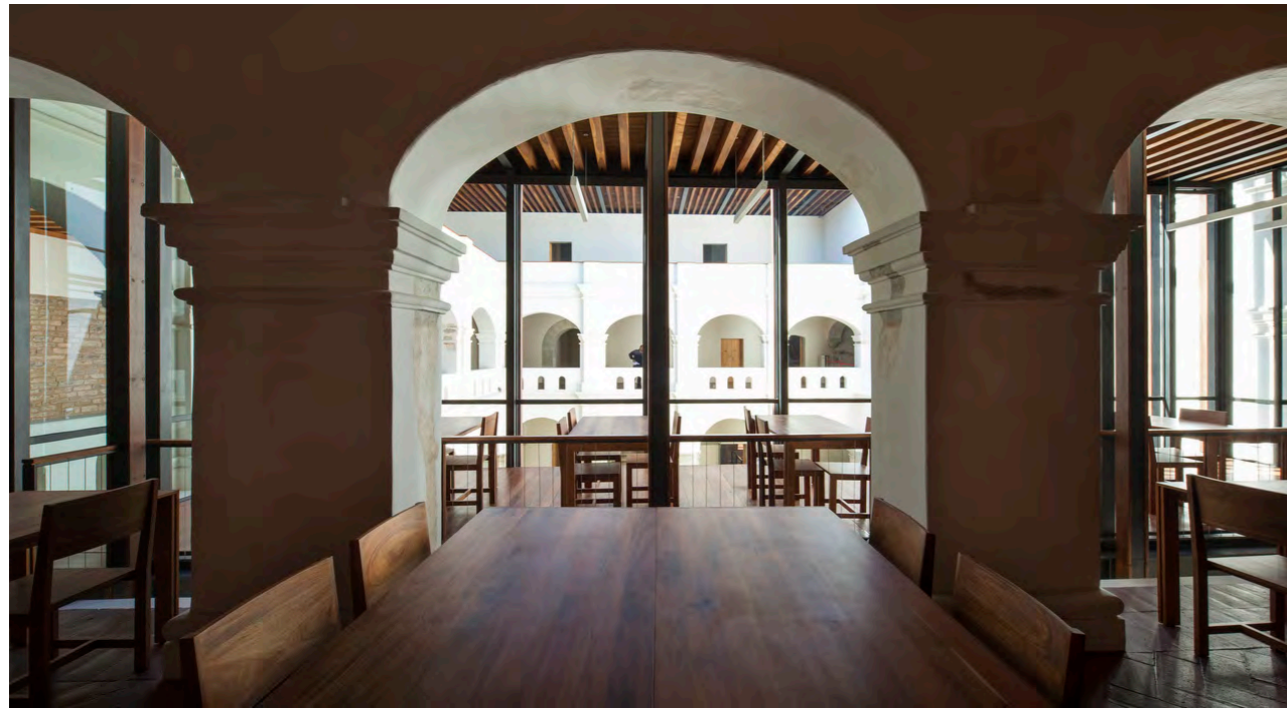
Este espacio agregado, amplía la superficie útil en tres niveles, satisfaciendo la necesidad programática de una biblioteca especializada y la zona de lectura dividida en dos zonas, la interior dentro de la preexistencia, y la exterior en la sección contemporánea añadida; así como un área de exposiciones en planta baja.

Figura 72. Luis Gordo. Interior de extensión contemporánea destinada para la zona de consulta de la biblioteca especializada.

- Figura 72.** Luis Gordo, Interior de extensión contemporánea destinada para la zona de consulta de la biblioteca especializada.
- Figura 73.** Luis Gordo, Corredores en terraza.

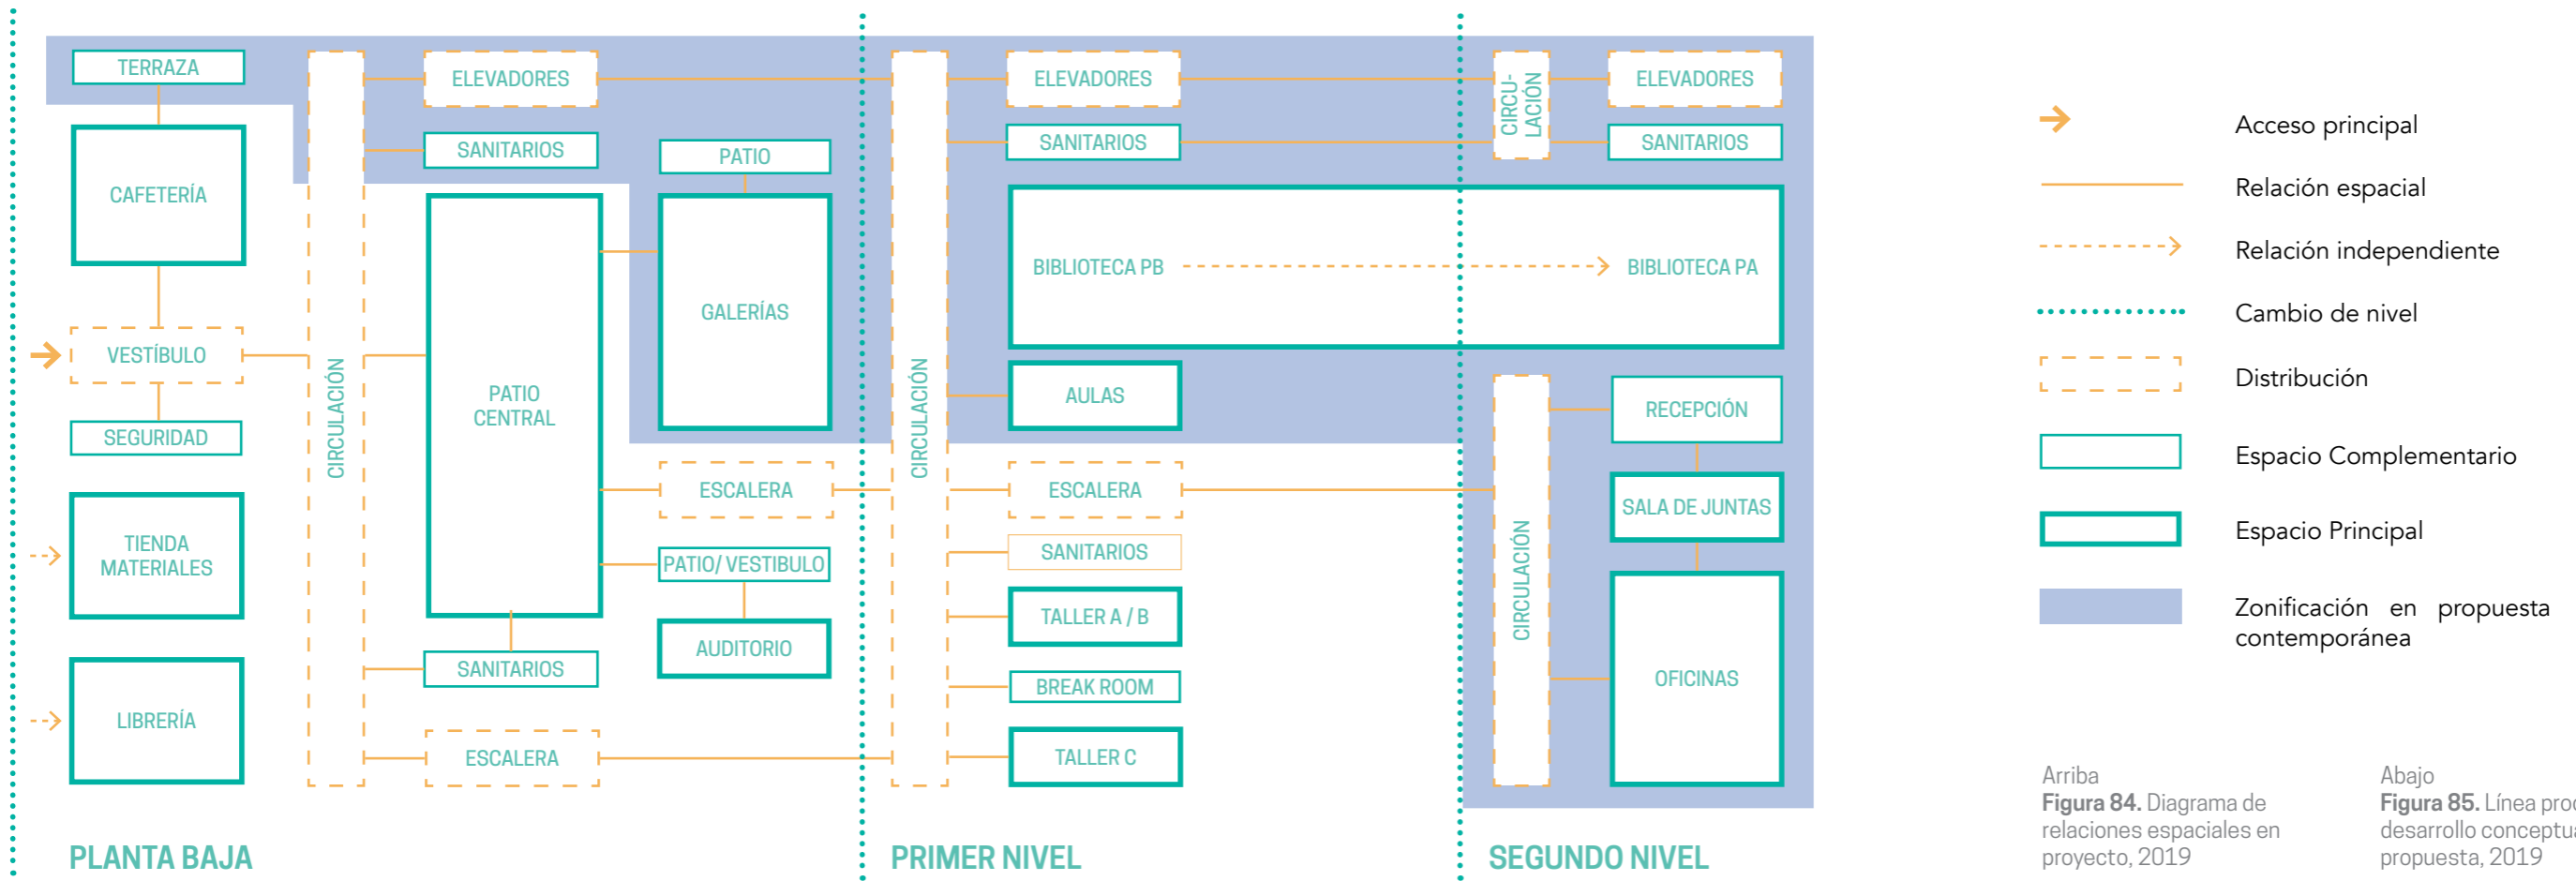
Arriba
Figura 84. Diagrama de relaciones espaciales en proyecto, 2019

- Figura 83.** Croquis conceptual de zonificación en sección transversal.
- Figura 84.** Diagrama de relaciones espaciales en el proyecto.
- Figura 85.** Línea de proceso de desarrollo de la propuesta.

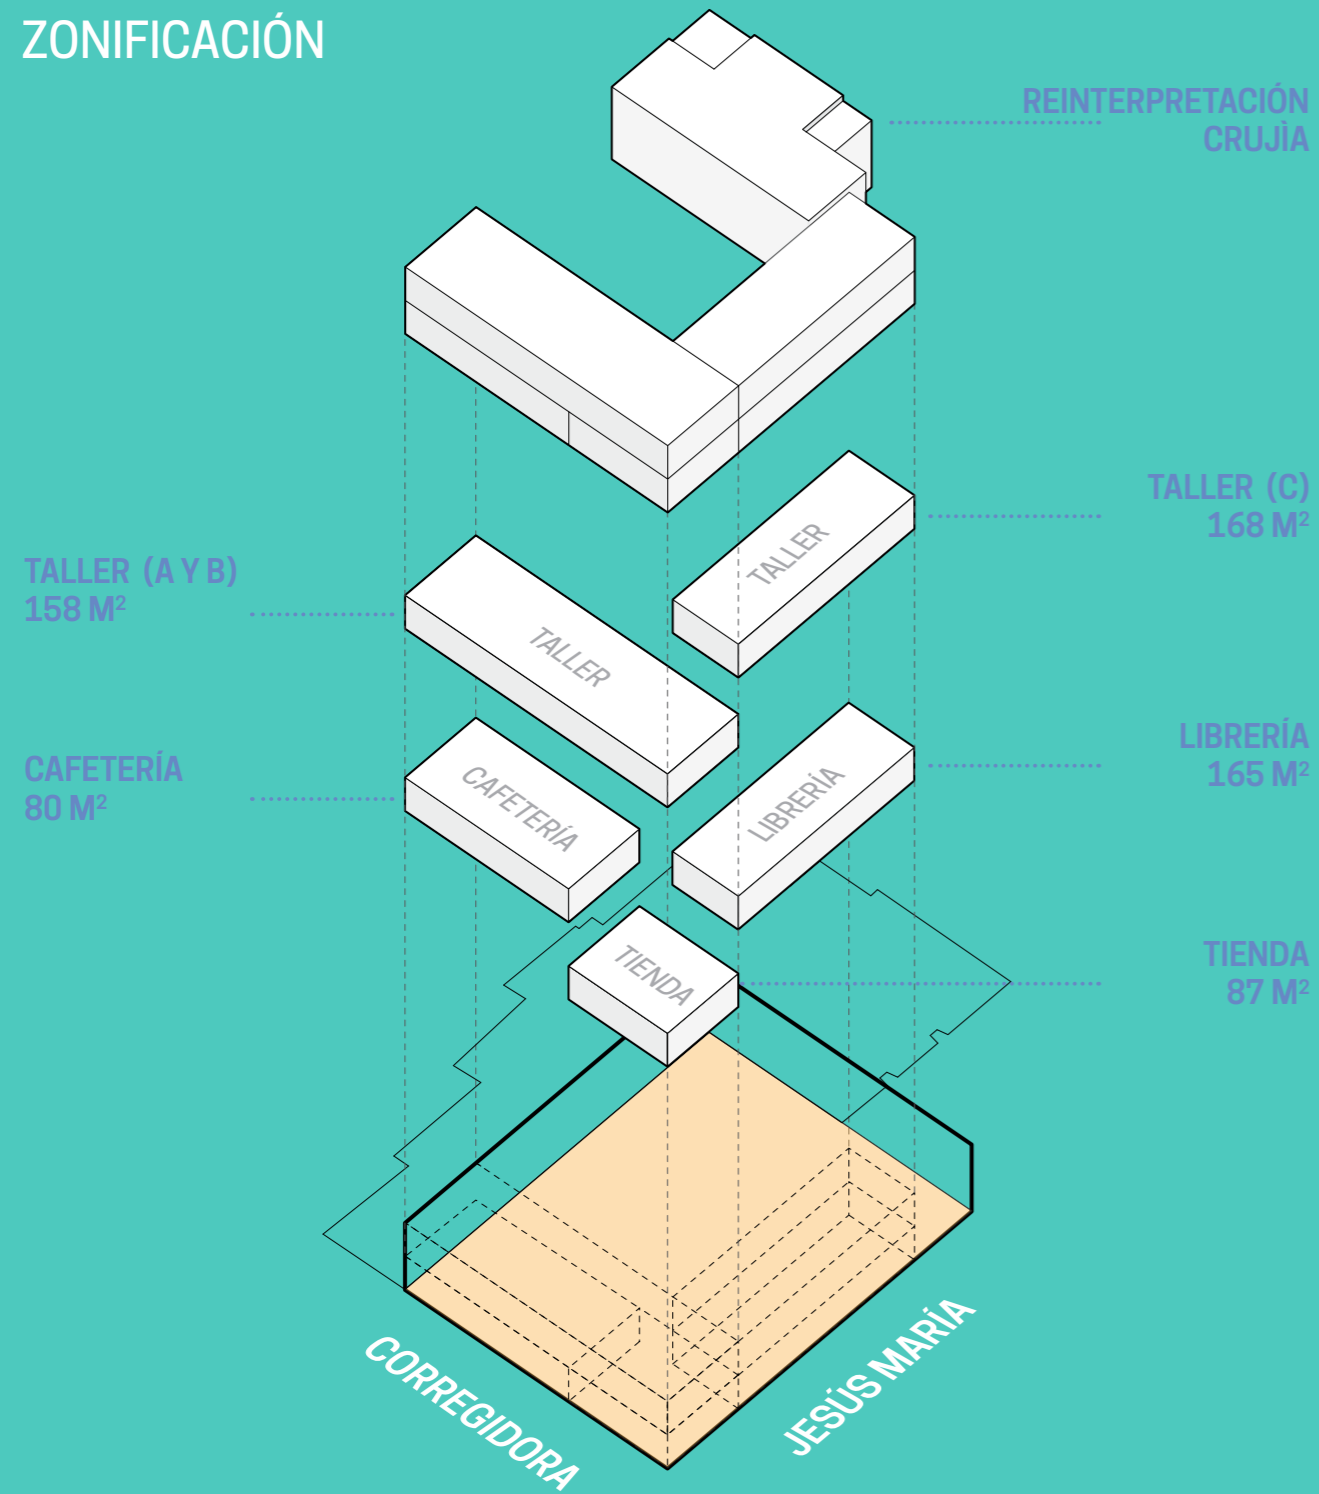
Los hundimientos diferenciales que manifiesta el inmueble representan complicaciones al planear la reutilización del edificio. Como consecuencia de esto, se busca aprovechar las particularidades en la diferencia de niveles. Es así que, como solución a la pérdida de la crujía norte, se busca la construcción de ésta, a través de materiales ligeros, tomando en cuenta la composición y ritmo de las arcadas del patio.

Figura 89. Zonificación volumétrica del Subsistema 1

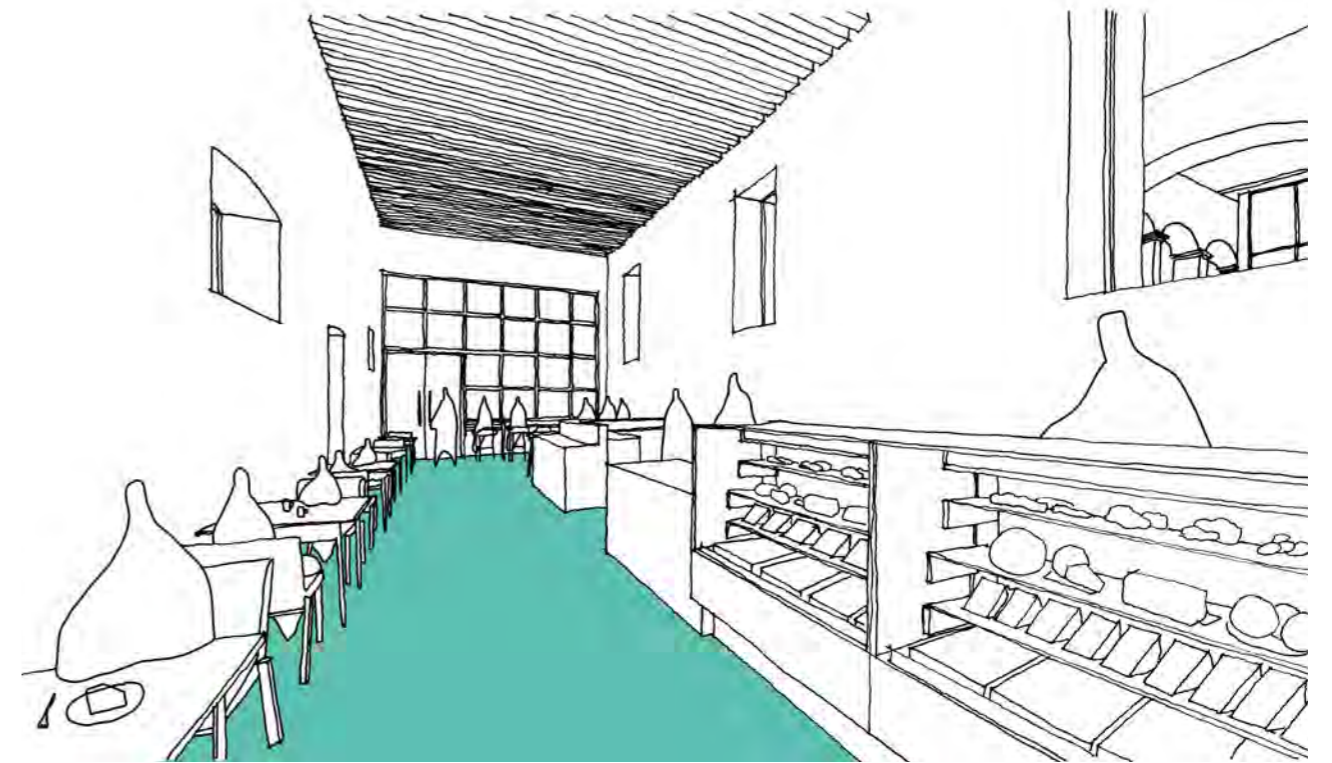
Figura 93. Vista de la cafetería, croquis

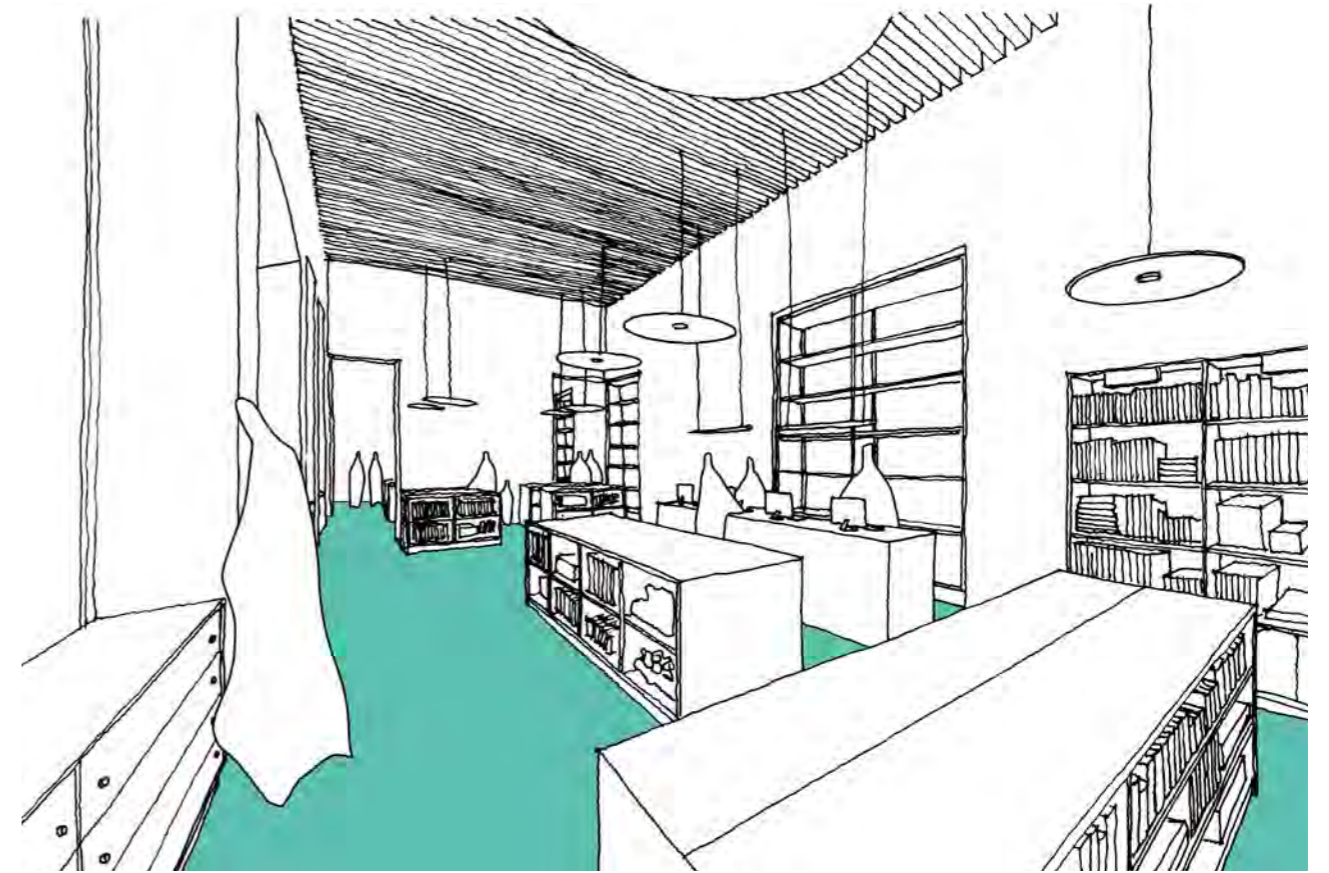
Figura 99. Vista de la Librería, croquis

En la sección oriente sobre la calle de Corregidora, se ubica la Librería, aprovechando el acceso existente marcado por la hornacina del ex convento.
