CULTURARIUM

Reutilización del Ex Convento de Jesús María
en el Centro Histórico de la Ciudad de México

Tesis para obtener el título de Arquitecto que presenta:
Víctor Hugo Sandoval Sánchez

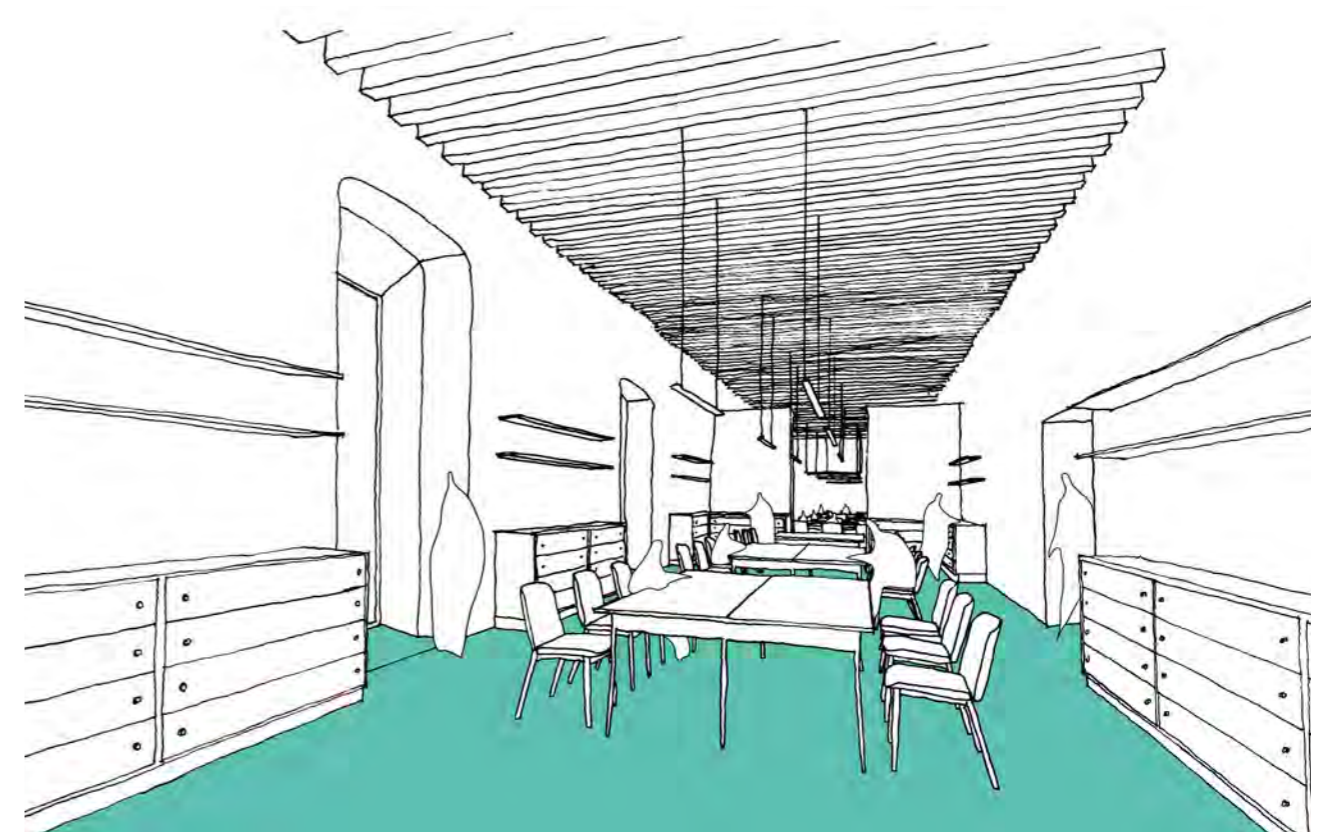
Figura 102. Vista de la Taller C, croquis

La configuración rectangular permite la interacción de profesores y alumnos, así como la presencia de vanos en planta alta proporciona la iluminación necesaria para el trabajo de taller.
