Universidad Nacional Autónoma de México

Facultad de Arquitectura

**CENTRO MULTIDISCIPLINARIO “EX HACIENDA CUSI”,
NUEVA ITALIA MICHOACÁN**

Tesis que para obtener el título de arquitecto presenta:

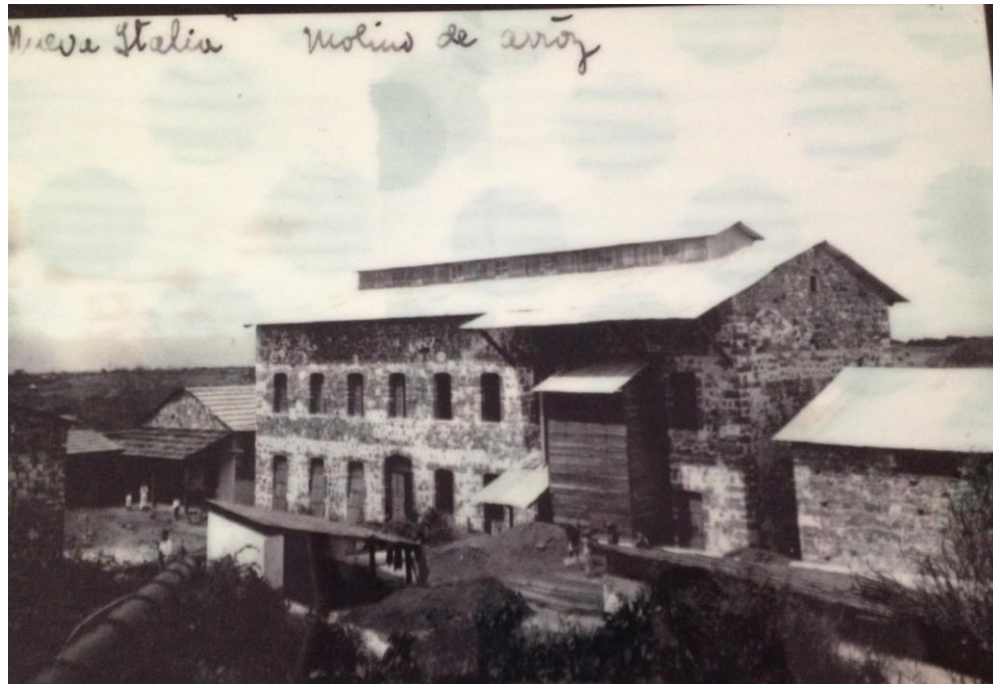
Imagen 1. Molino de Arroz, Hacienda Cusi.

Imagen 1. Salazar G. (2015). Molino de Arroz, Hacienda Cusi en Seminario de Titulación.

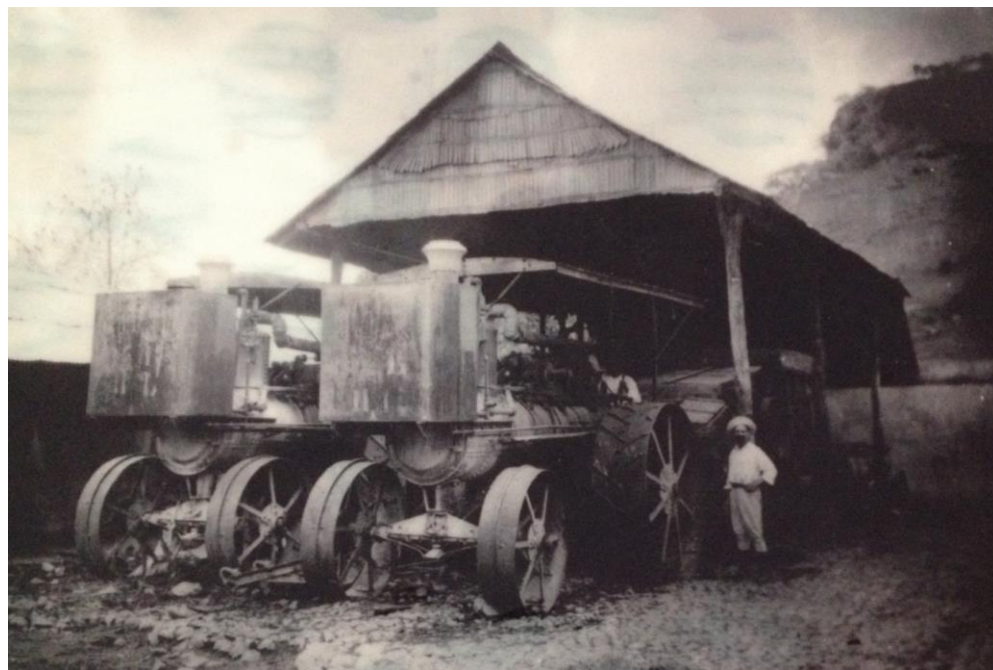
Imagen 2. Maquinaria agrícola, Hacienda Cusi.

Imagen 2. Salazar G. (2015). Maquinaria agrícola, Hacienda Cusi en Seminario de Titulación.

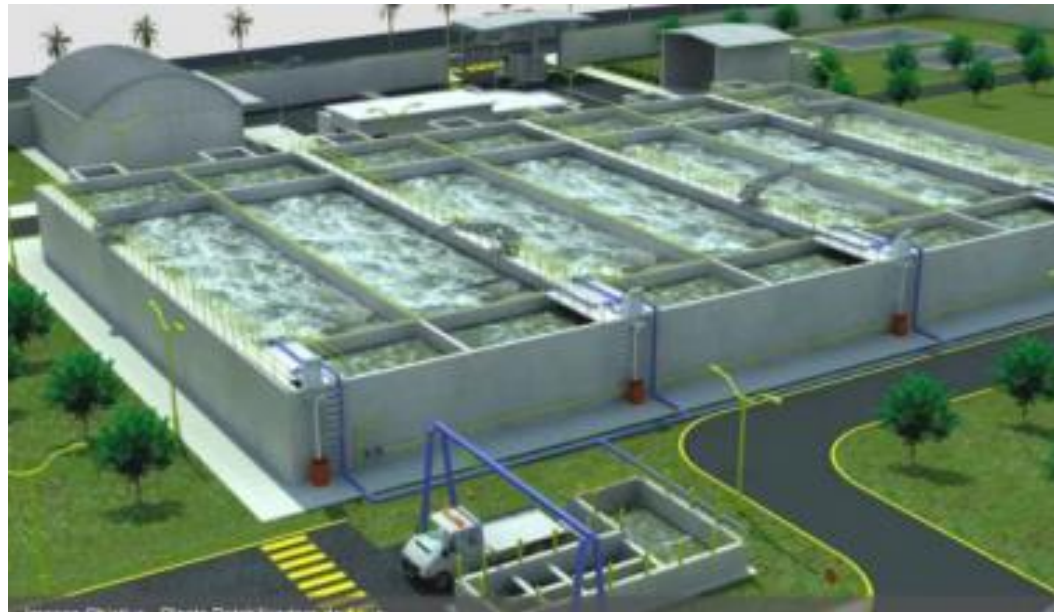
Se propone la construcción de una planta de tratamiento de aguas residuales para posteriormente conducir parte de estas aguas a plantas potabilizadoras y usarla como agua de riego en las zonas de cultivo

Imagen 46 Planta potabilizadora de agua (imagen objetivo) tomada de: <https://646.photobucket.com/albums/uu185danorehl/10.jpg>

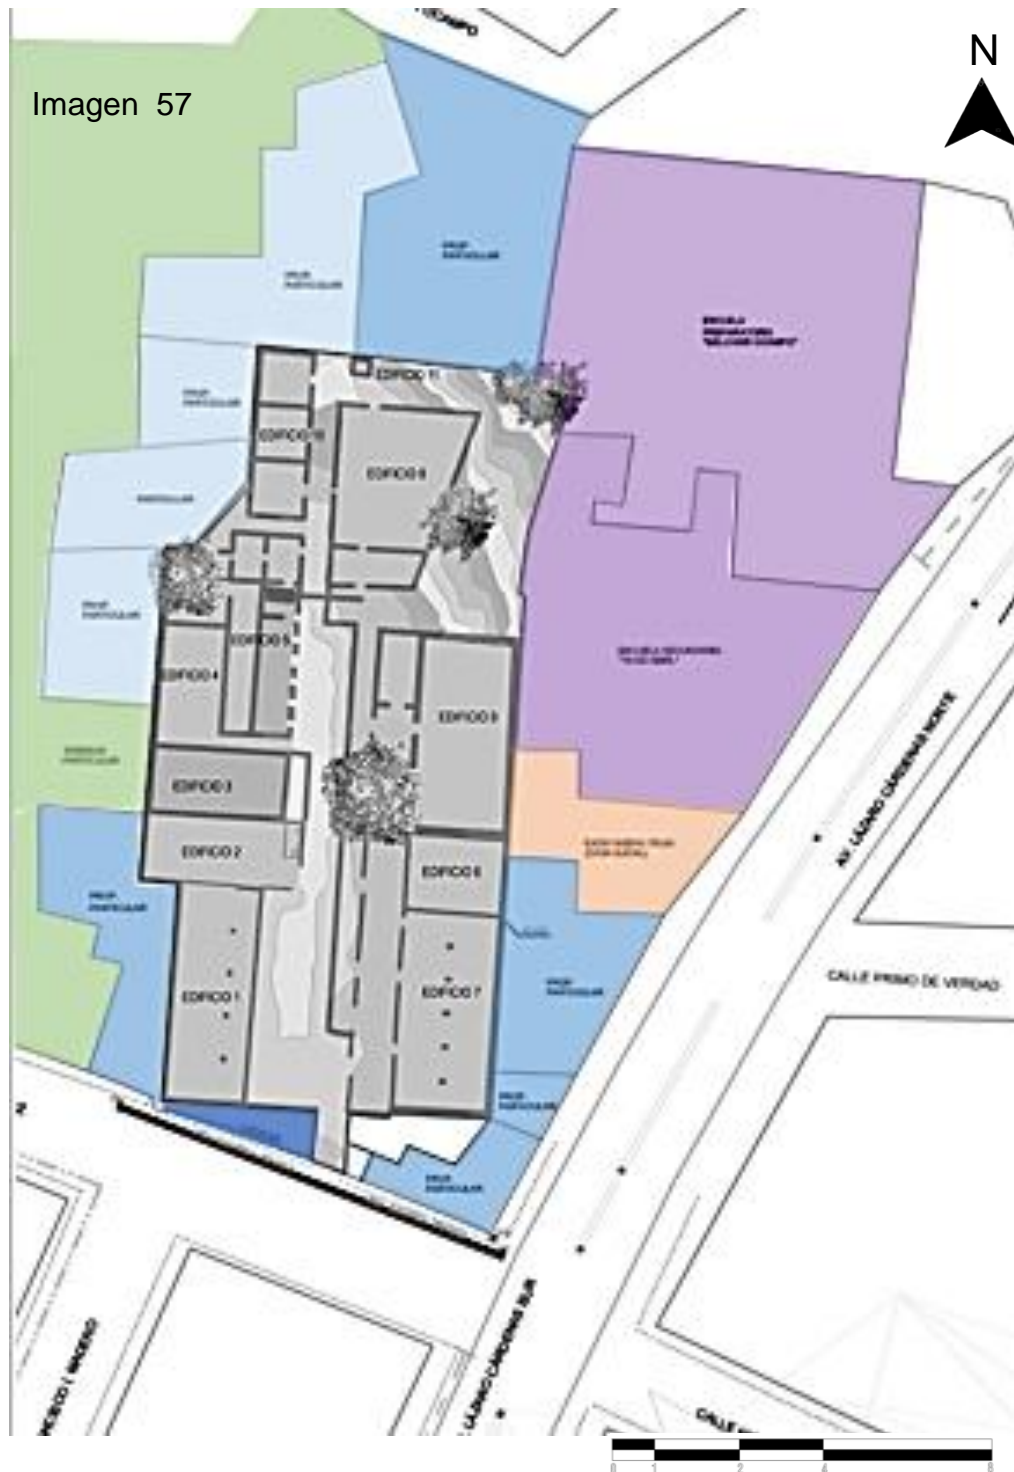
El uso de suelo que rodea al predio es principalmente habitacional con comercio en la parte de abajo y equipamiento de tipo administrativo y educacional.

- Equipamiento Educación
- Equipamiento Administrativo
- Comercio
- Habitacional con comercio
- Habitacional
- Terreno Particular

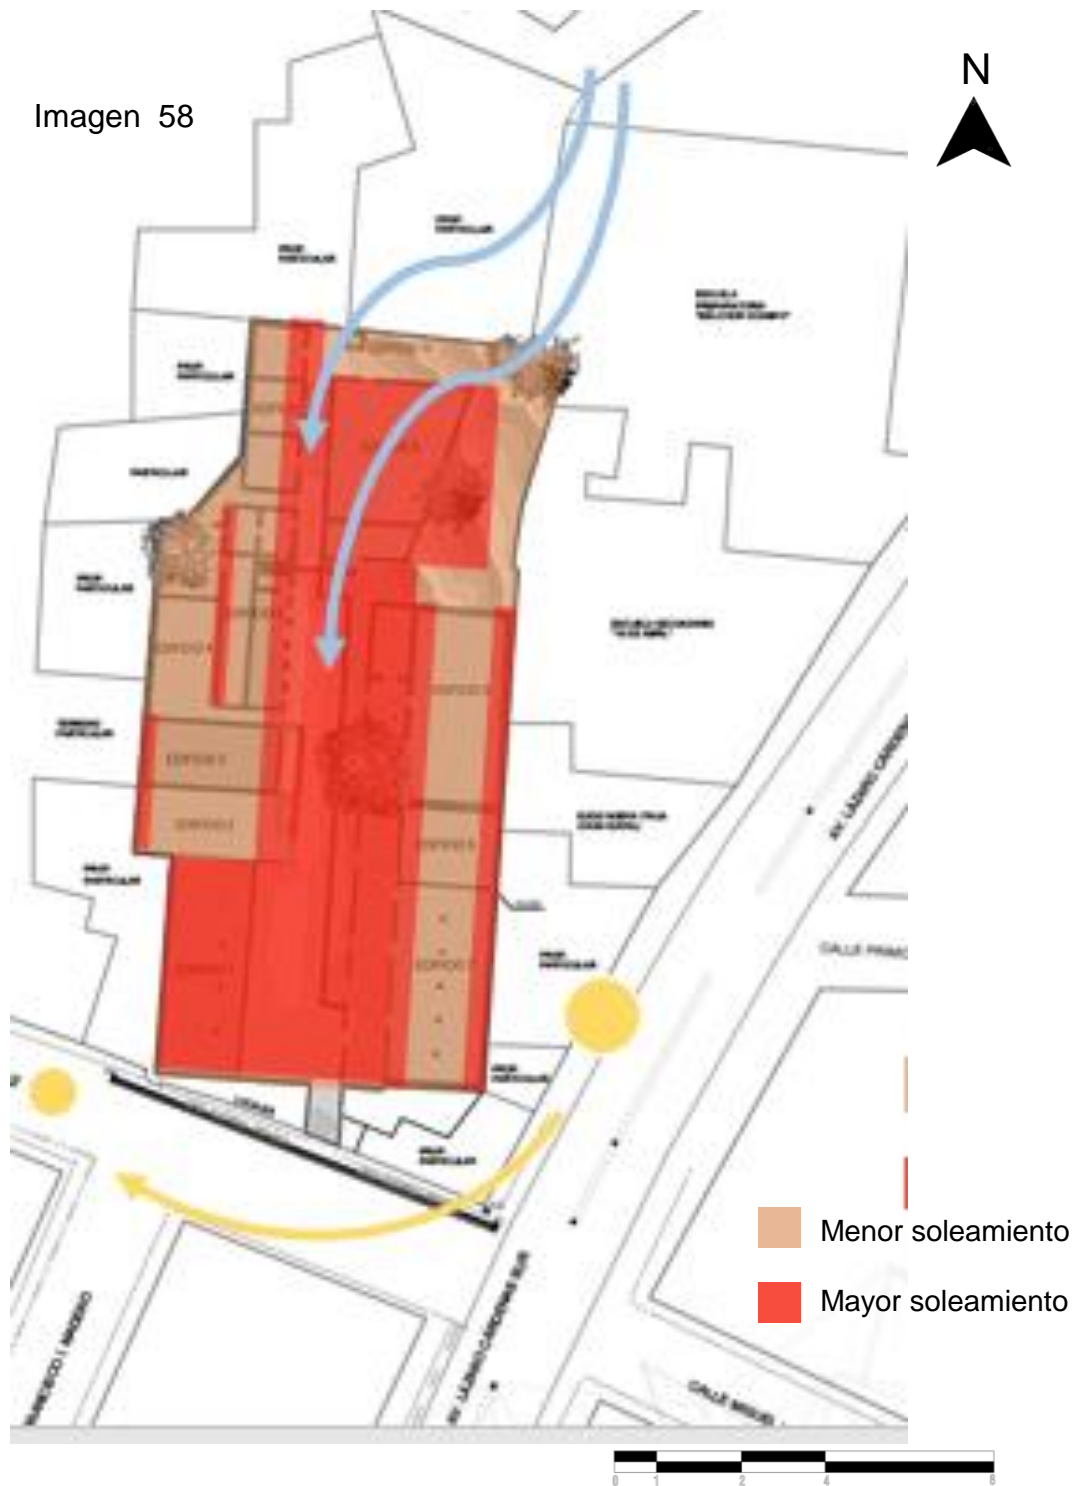
Imagen 58 Orientación Ex hacienda Cusi,

El predio se encuentra a una altura de aprox. 400 m.s.n.m. con vientos dominantes fluidos, los vientos dominantes provienen en primavera y verano del oeste y suroeste; mientras en otoño e invierno lo hacen del norte. Los vientos de mayor intensidad tienen una velocidad de 40.7 km/h

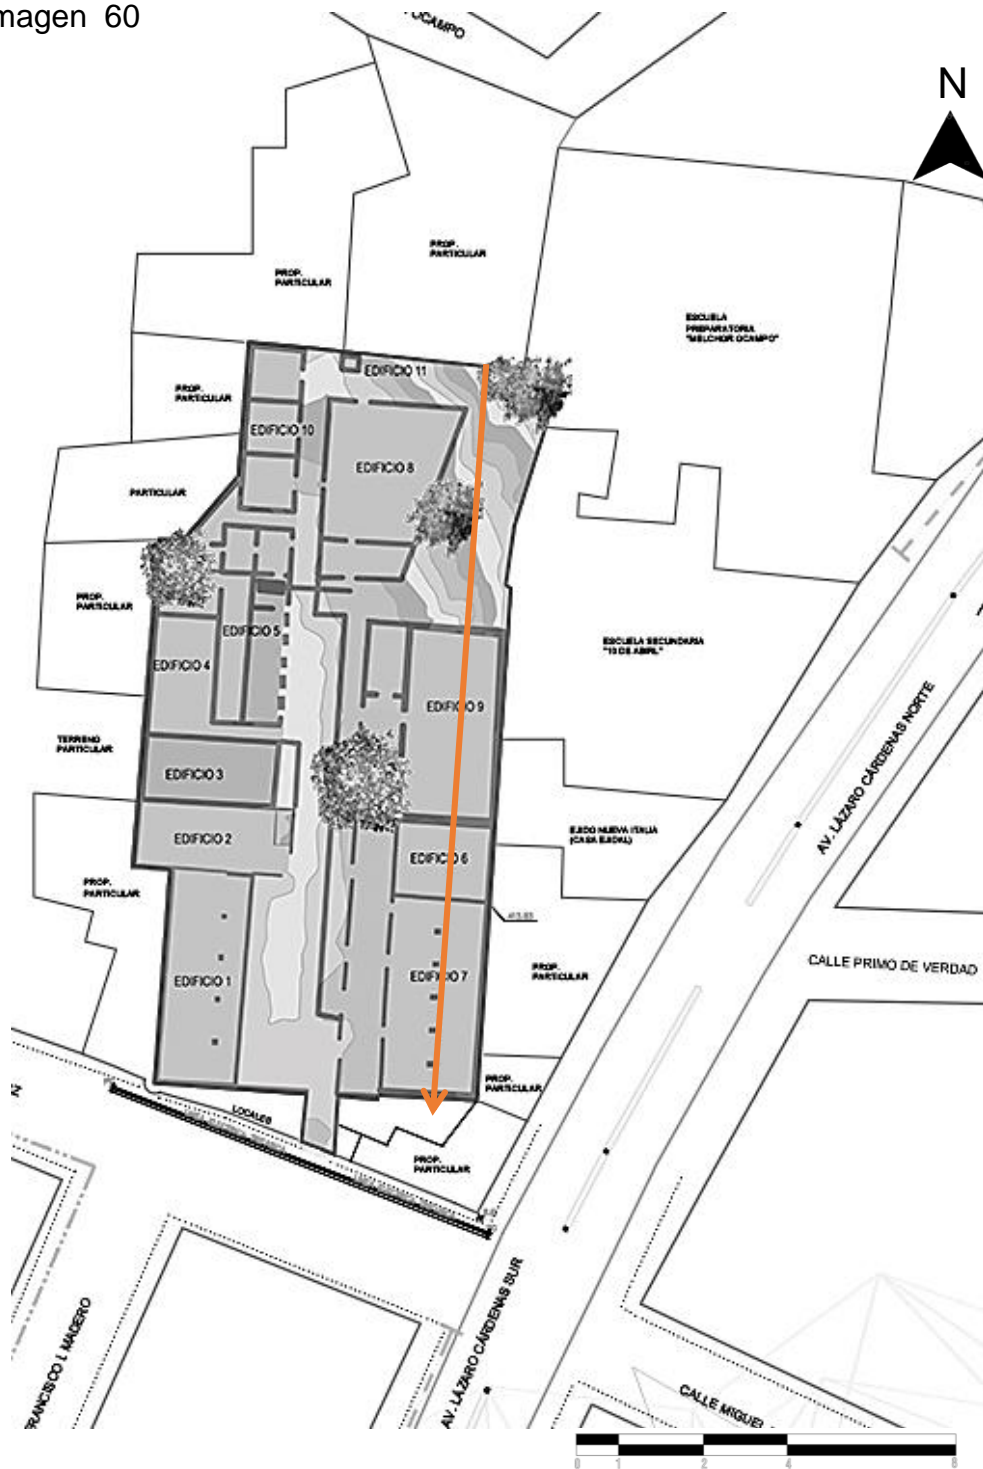
Imagen 60 Tipo de suelo Ex hacienda Cusi,

El tipo de suelo es vertisol, esto representa un suelo de transición, los materiales superficiales son de materia orgánica con el suelo firme a una profundidad aproximada de 1 m.

Las pendientes del terreno va de 0 metros nivel de calle hasta + 7 metros en el fondo del terreno, la pendiente se da en las plazas aunque no es muy notoria la inclinación, (plazas y edificios con piso de concreto, en mal estado).

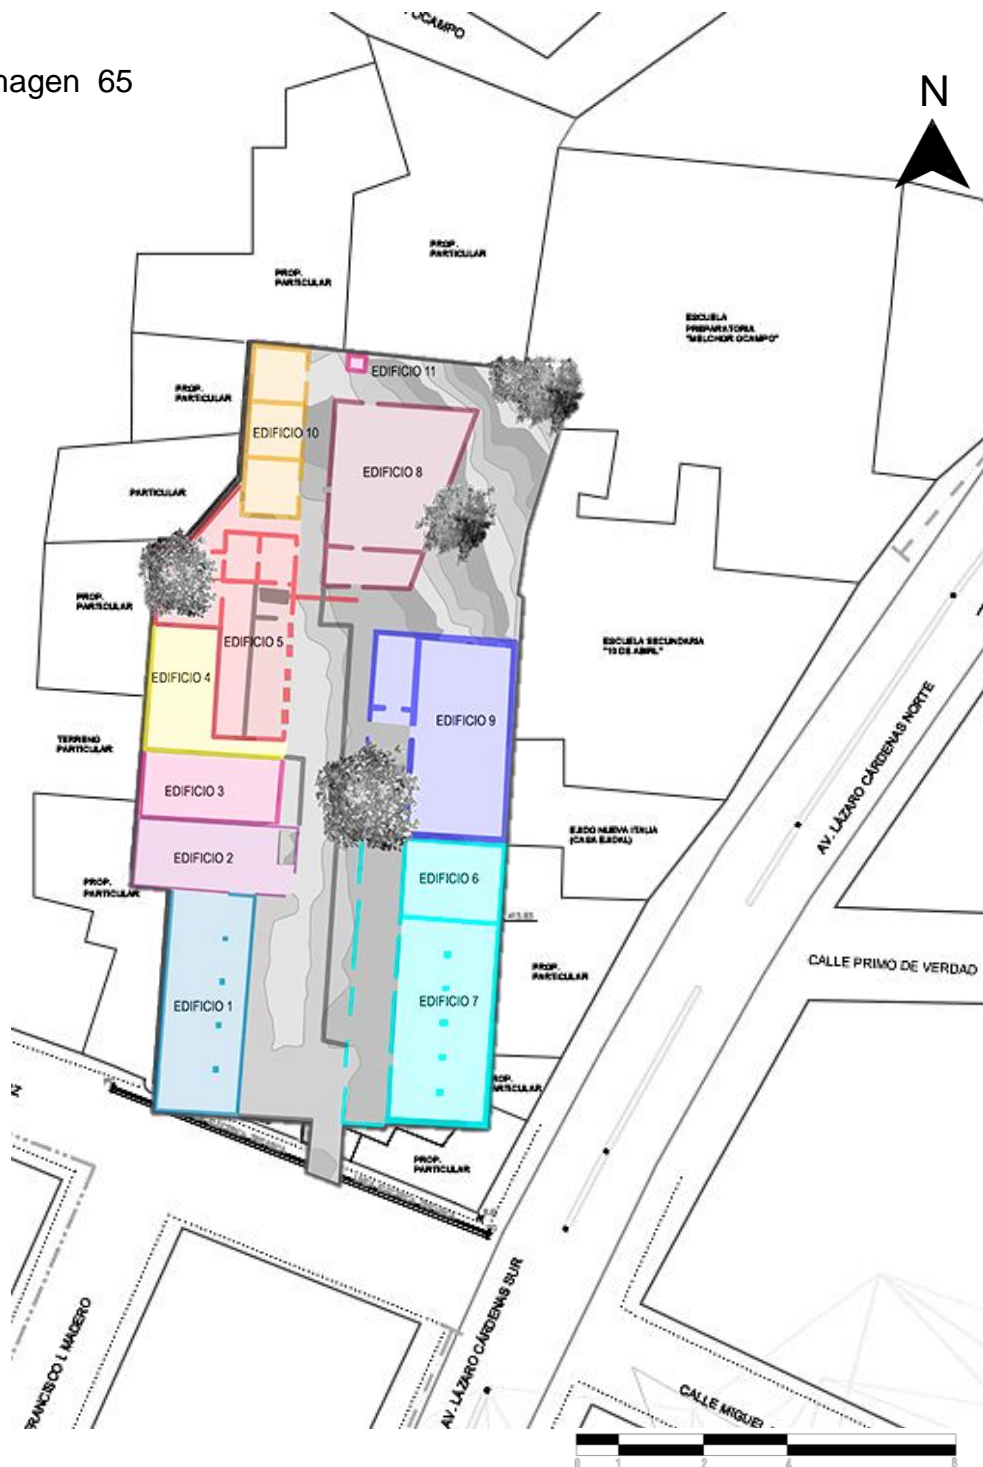
La hacienda tiene 11 edificios con mayor y menor jerarquía.

Todo el conjunto presenta daños estructurales y algunos desplomes o derrumbes por el estado de abandono en el que se encuentra, todos los repellados y pintura son casi inexistentes, además que los techos se colapsaron o están en riesgo inminente.

Imagen 65 Análisis de edificios existentes Ex hacienda Cusi

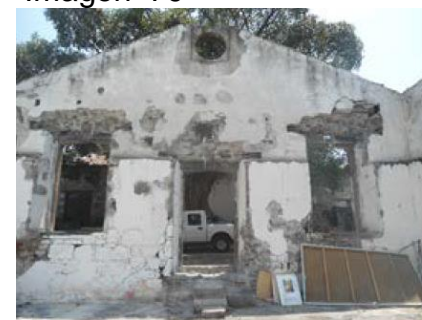
El edificio tiene un daño estructural medio, se pueden restaurar los muros existentes, los vanos no son suficientes para generar una buena ventilación e iluminación.

Imagen 79 Icas. (2016) Vestigios edificio 3 Ex Hacienda Cusi. (Fotografía)

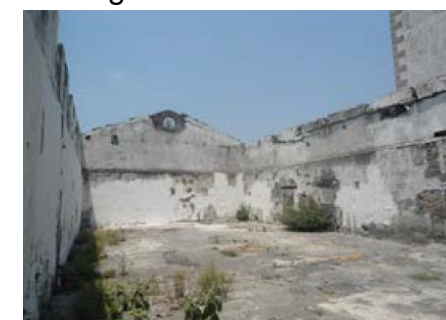
Imagen 80 Icas. (2016) Vestigios edificio 3 Ex Hacienda Cusi. (Fotografía)

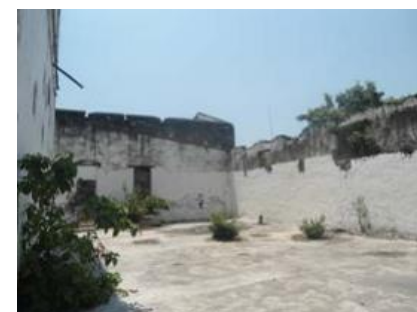
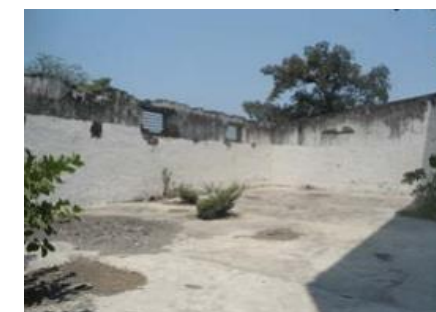
Imagen 83 Icas. (2016) Vestigios edificio 4 Ex Hacienda Cusi. (Fotografía)

Imagen 84 Icas. (2016) Vestigios edificio 4 Ex Hacienda Cusi. (Fotografía)

Imagen 85 Icas. (2016) Vestigios edificio 4 Ex Hacienda Cusi. (Fotografía)

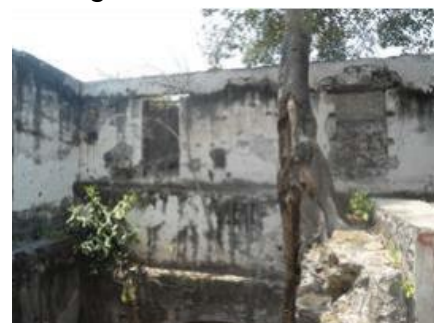
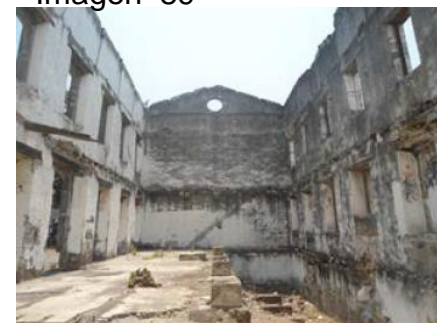
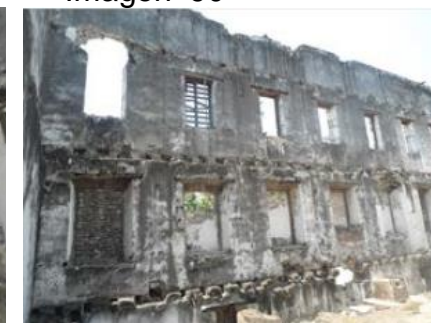
Imagen 88 Icas. (2016) Vestigios edificio 5 Ex Hacienda Cusi. (Fotografía)

Imagen 89 Icas. (2016) Vestigios edificio 5 Ex Hacienda Cusi. (Fotografía)

Imagen 90 Icas. (2016) Vestigios edificio 5 Ex Hacienda Cusi. (Fotografía)

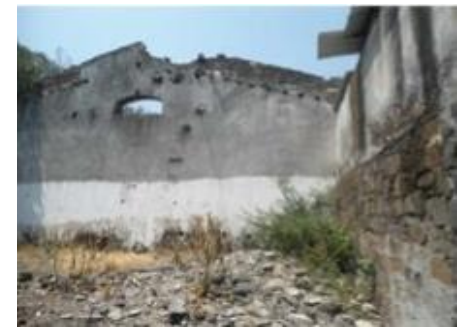
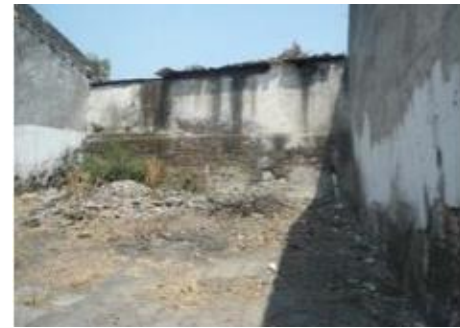
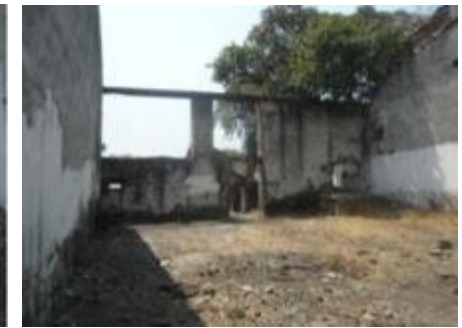
Imagen 93 Icas. (2016) Vestigios edificio 6 Ex Hacienda Cusi. (Fotografía)

Imagen 94 Icas. (2016) Vestigios edificio 6 Ex Hacienda Cusi. (Fotografía)

Imagen 95 Icas. (2016) Vestigios edificio 6 Ex Hacienda Cusi. (Fotografía)

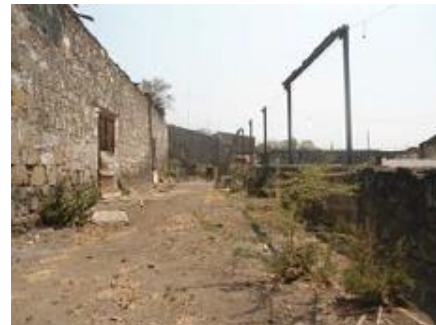
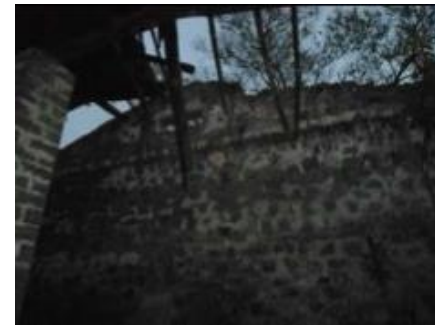
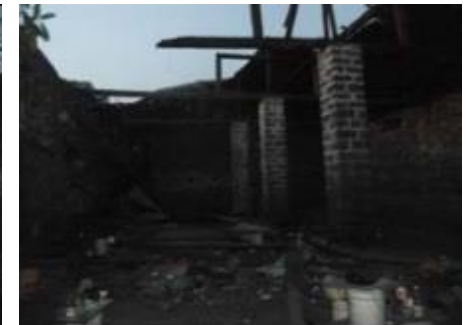
Imagen 98 Icas. (2016) Vestigios edificio 7 Ex Hacienda Cusi. (Fotografía)

Imagen 99 Icas. (2016) Vestigios edificio 7 Ex Hacienda Cusi. (Fotografía)

Imagen 100 Icas. (2016) Vestigios edificio 7 Ex Hacienda Cusi. (Fotografía)

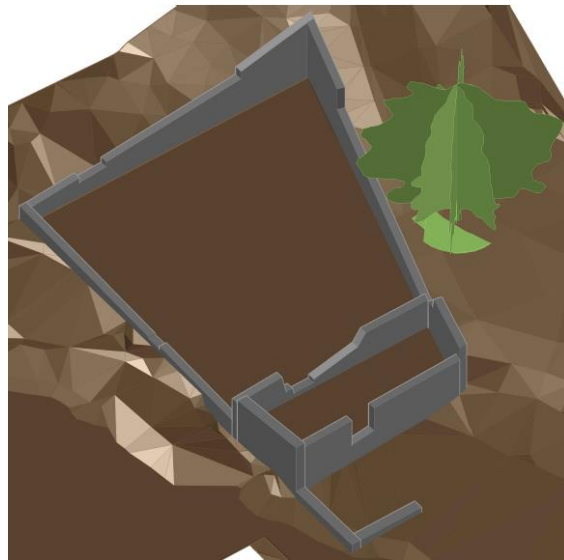
Imagen 102 Edificio 8 Vista 3D Ex hacienda Cusi

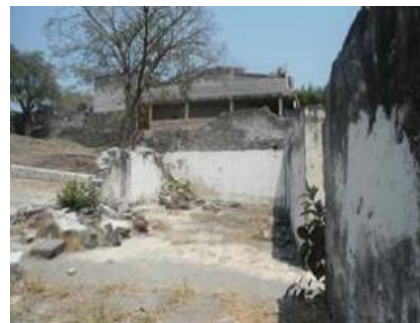
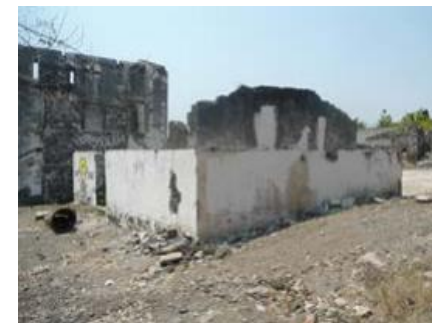
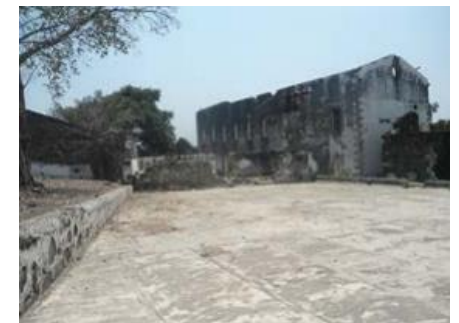
Imagen 103 Icas. (2016) Vestigios edificio 8 Ex Hacienda Cusi. (Fotografía)

Imagen 104 Icas. (2016) Vestigios edificio 8 Ex Hacienda Cusi. (Fotografía)

Imagen 105 Icas. (2016) Vestigios edificio 8 Ex Hacienda Cusi. (Fotografía)

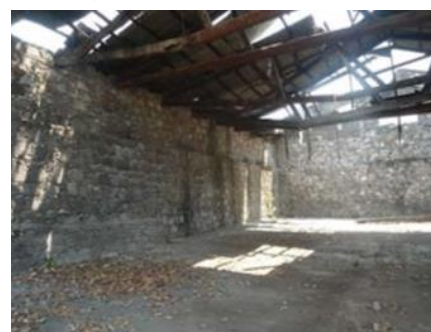
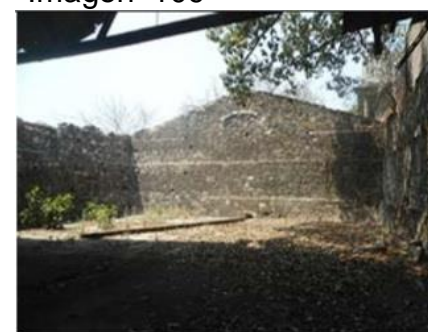
Imagen 108 Icas. (2016) Vestigios edificio 9 Ex Hacienda Cusi. (Fotografía)

Imagen 109 Icas. (2016) Vestigios edificio 9 Ex Hacienda Cusi. (Fotografía)

Imagen 110 Icas. (2016) Vestigios edificio 9 Ex Hacienda Cusi. (Fotografía)

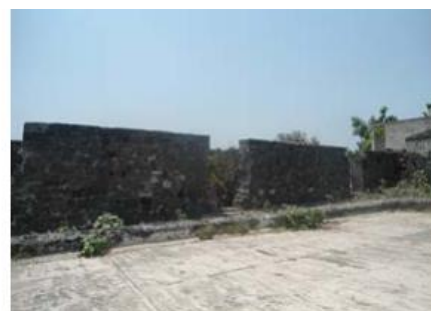
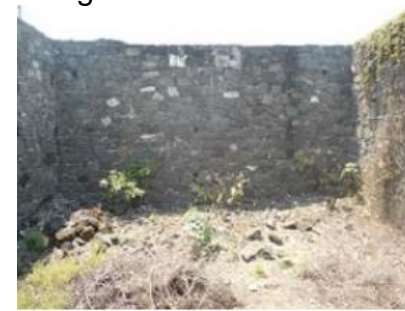
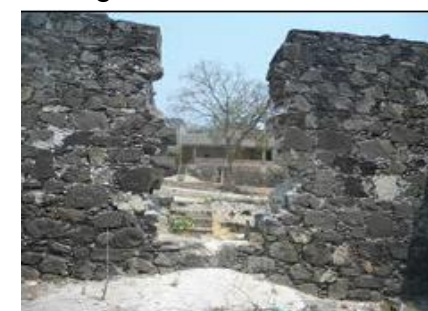
Imagen 113 Icas. (2016) Vestigios edificio 10 Ex Hacienda Cusi. (Fotografía)

Imagen 114 Icas. (2016) Vestigios edificio 10 Ex Hacienda Cusi. (Fotografía)

Imagen 115 Icas. (2016) Vestigios edificio 10 Ex Hacienda Cusi. (Fotografía)

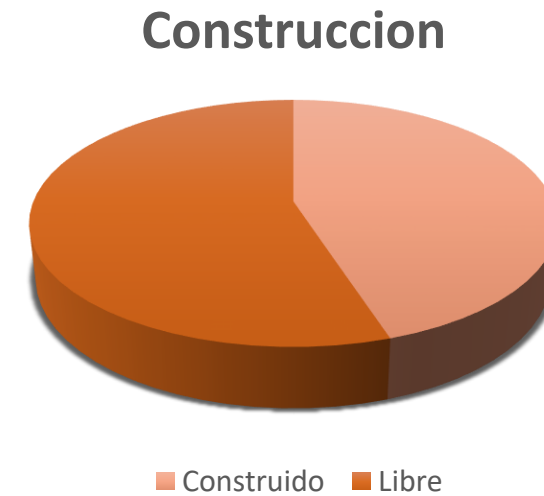
Imagen 117 Grafica comparativa de área libre y construcción Ex hacienda Cusi

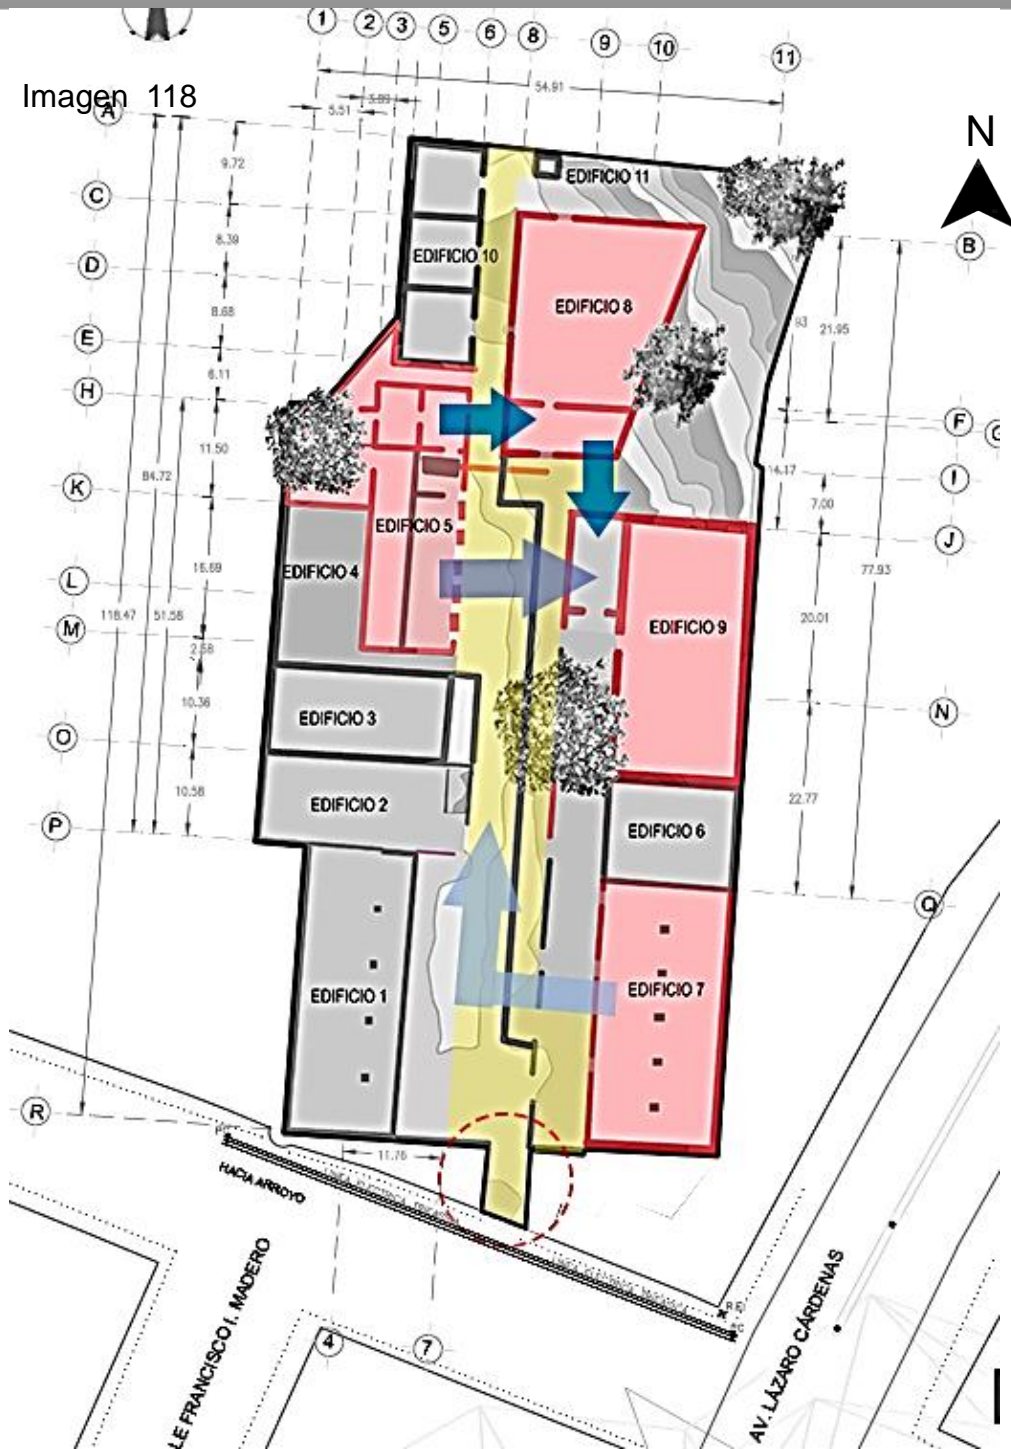
Hacienda Cusi: Edificios característicos.

Edificios distintivos en el conjunto que dominan en su emplazamiento a través de su forma y posición topográfica.

Generan barreras visuales a partir de diferentes planos y su relación entre sí que distingue su jerarquía dentro del espacio.

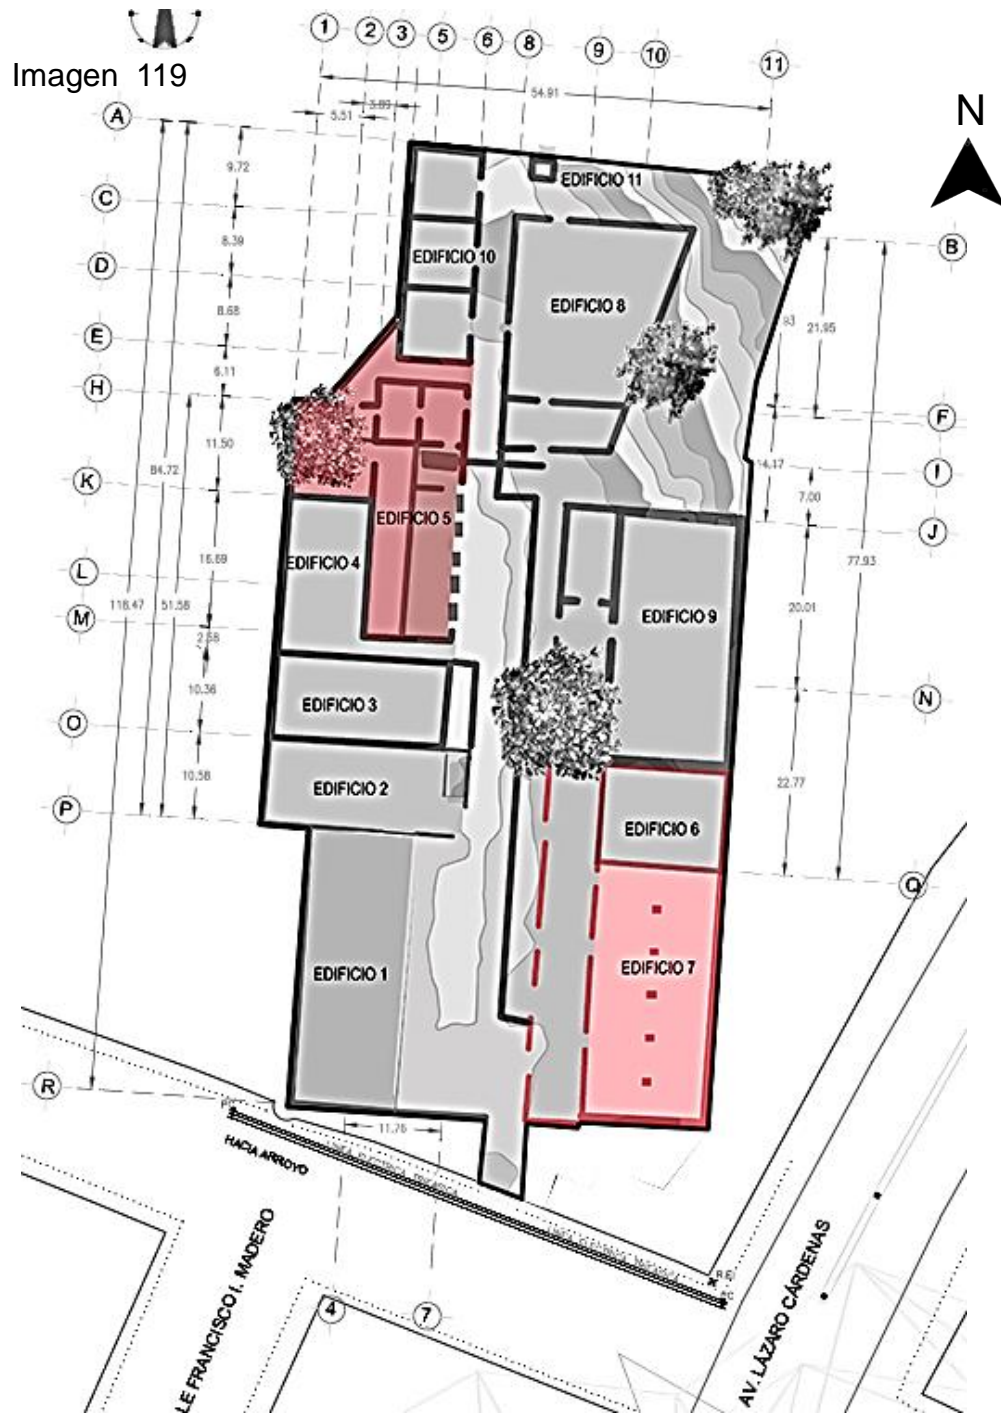
Imagen 119 Relación de edificios característicos

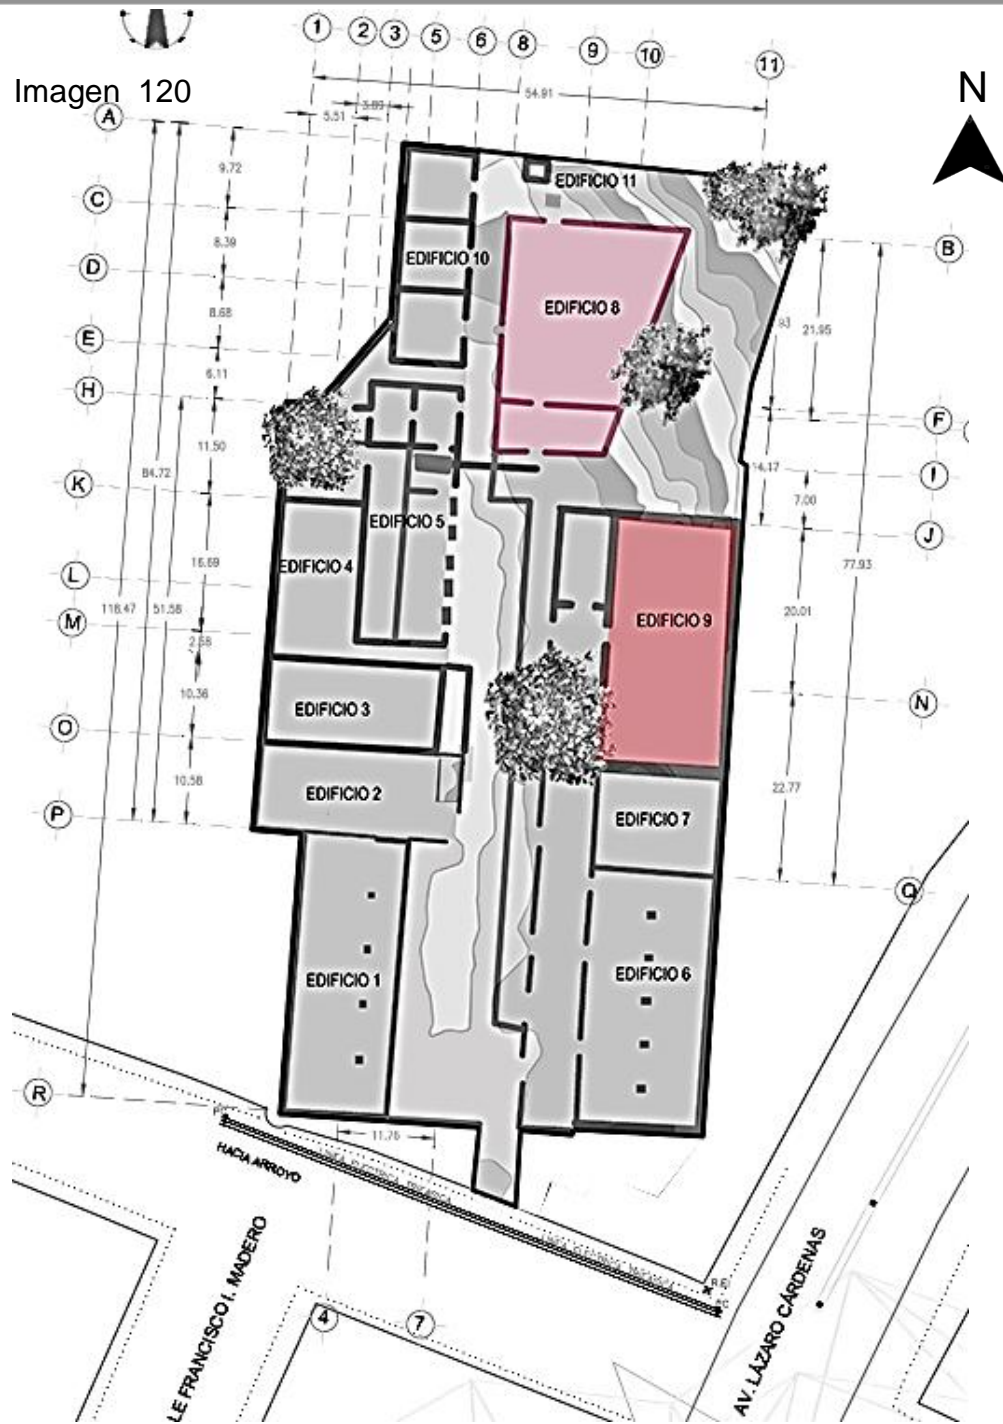
Imagen 120 Relación de edificios característicos Ex hacienda Cusi,

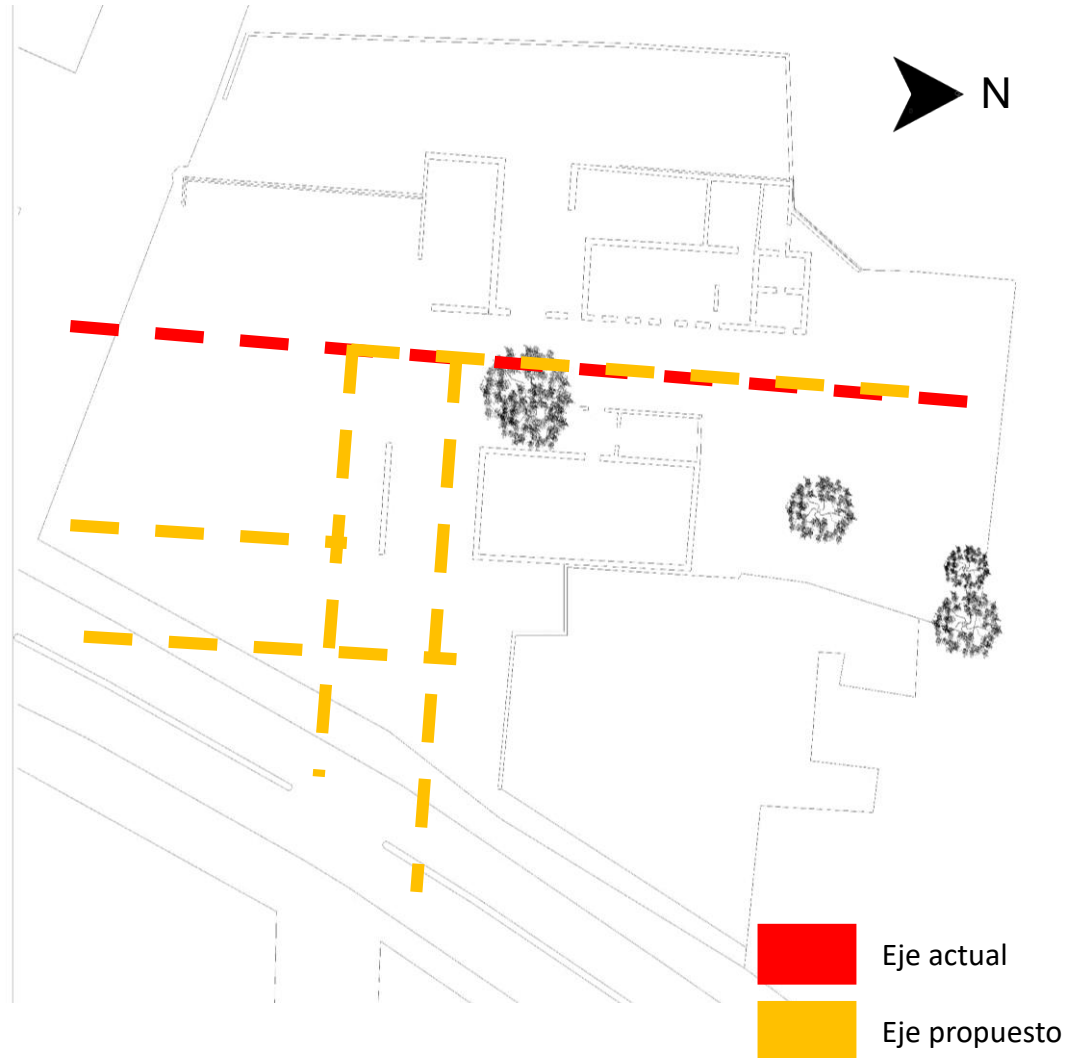
Imagen 129 Ejes de composición, Centro multidisciplinario Ex hacienda Cusi,

A partir del diseño de conjunto se pretende generar una conexión visual con los elementos que impulsarán económicamente el centro, como un restaurante, locales comerciales y actividades recreativas; esta conexión será por medio de la vegetación, cambio de planos y elementos construidos. El generar sensaciones será prioridad expresiva y constructiva por medio de los materiales de la zona

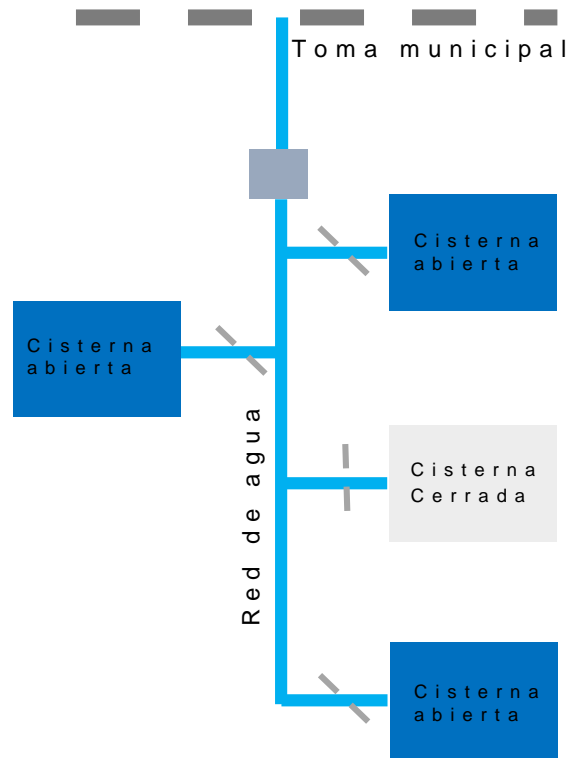
Imagen 168 Diagrama esquemático de red, Centro multidisciplinario Ex hacienda

El proyecto de la instalación hidráulica se iniciará desde la toma municipal, alimentando las cisternas que alimentarán todos los tinacos y estos, a su vez, alimentarán todo el conjunto.

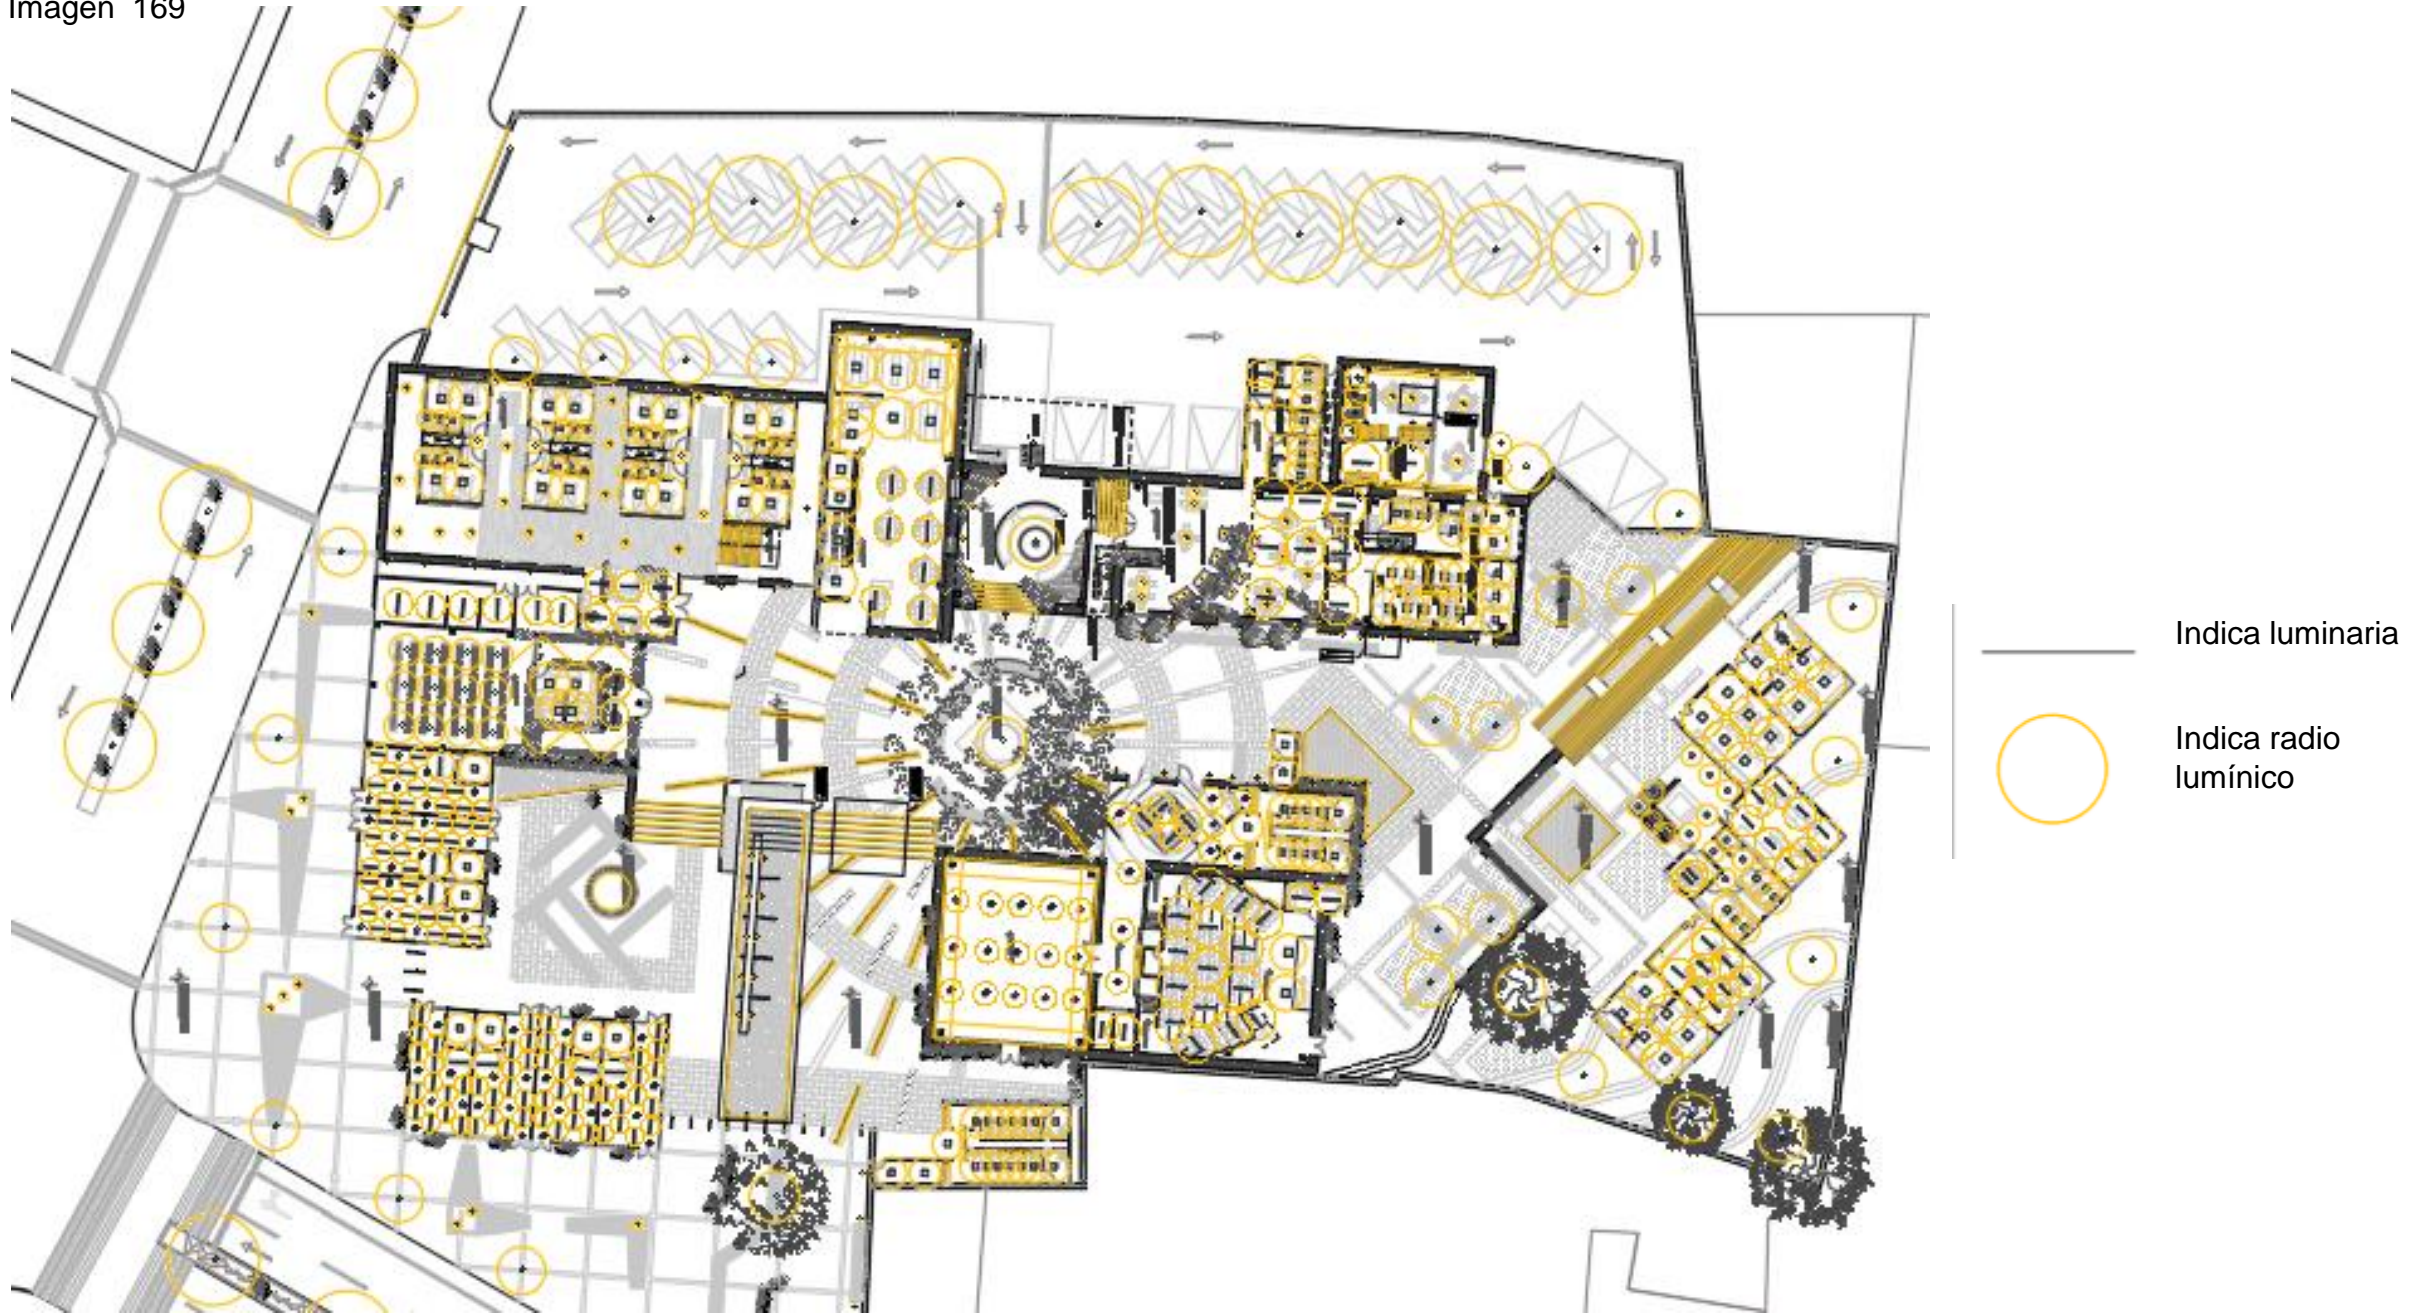
Imagen 171 Planta de conjunto de Iluminación, Centro multidisciplinario Ex hacienda Cusi.

Como Iluminación general en todo el edificio se emplearán lámparas principalmente de LED integrando la instalación con los techos, muros y pisos.
