Universidad Nacional Autónoma de México

Facultad de Arquitectura

**CENTRO MULTIDISCIPLINARIO “EX HACIENDA CUSI”,
NUEVA ITALIA MICHOACÁN**

Tesis que para obtener el título de arquitecto presenta:

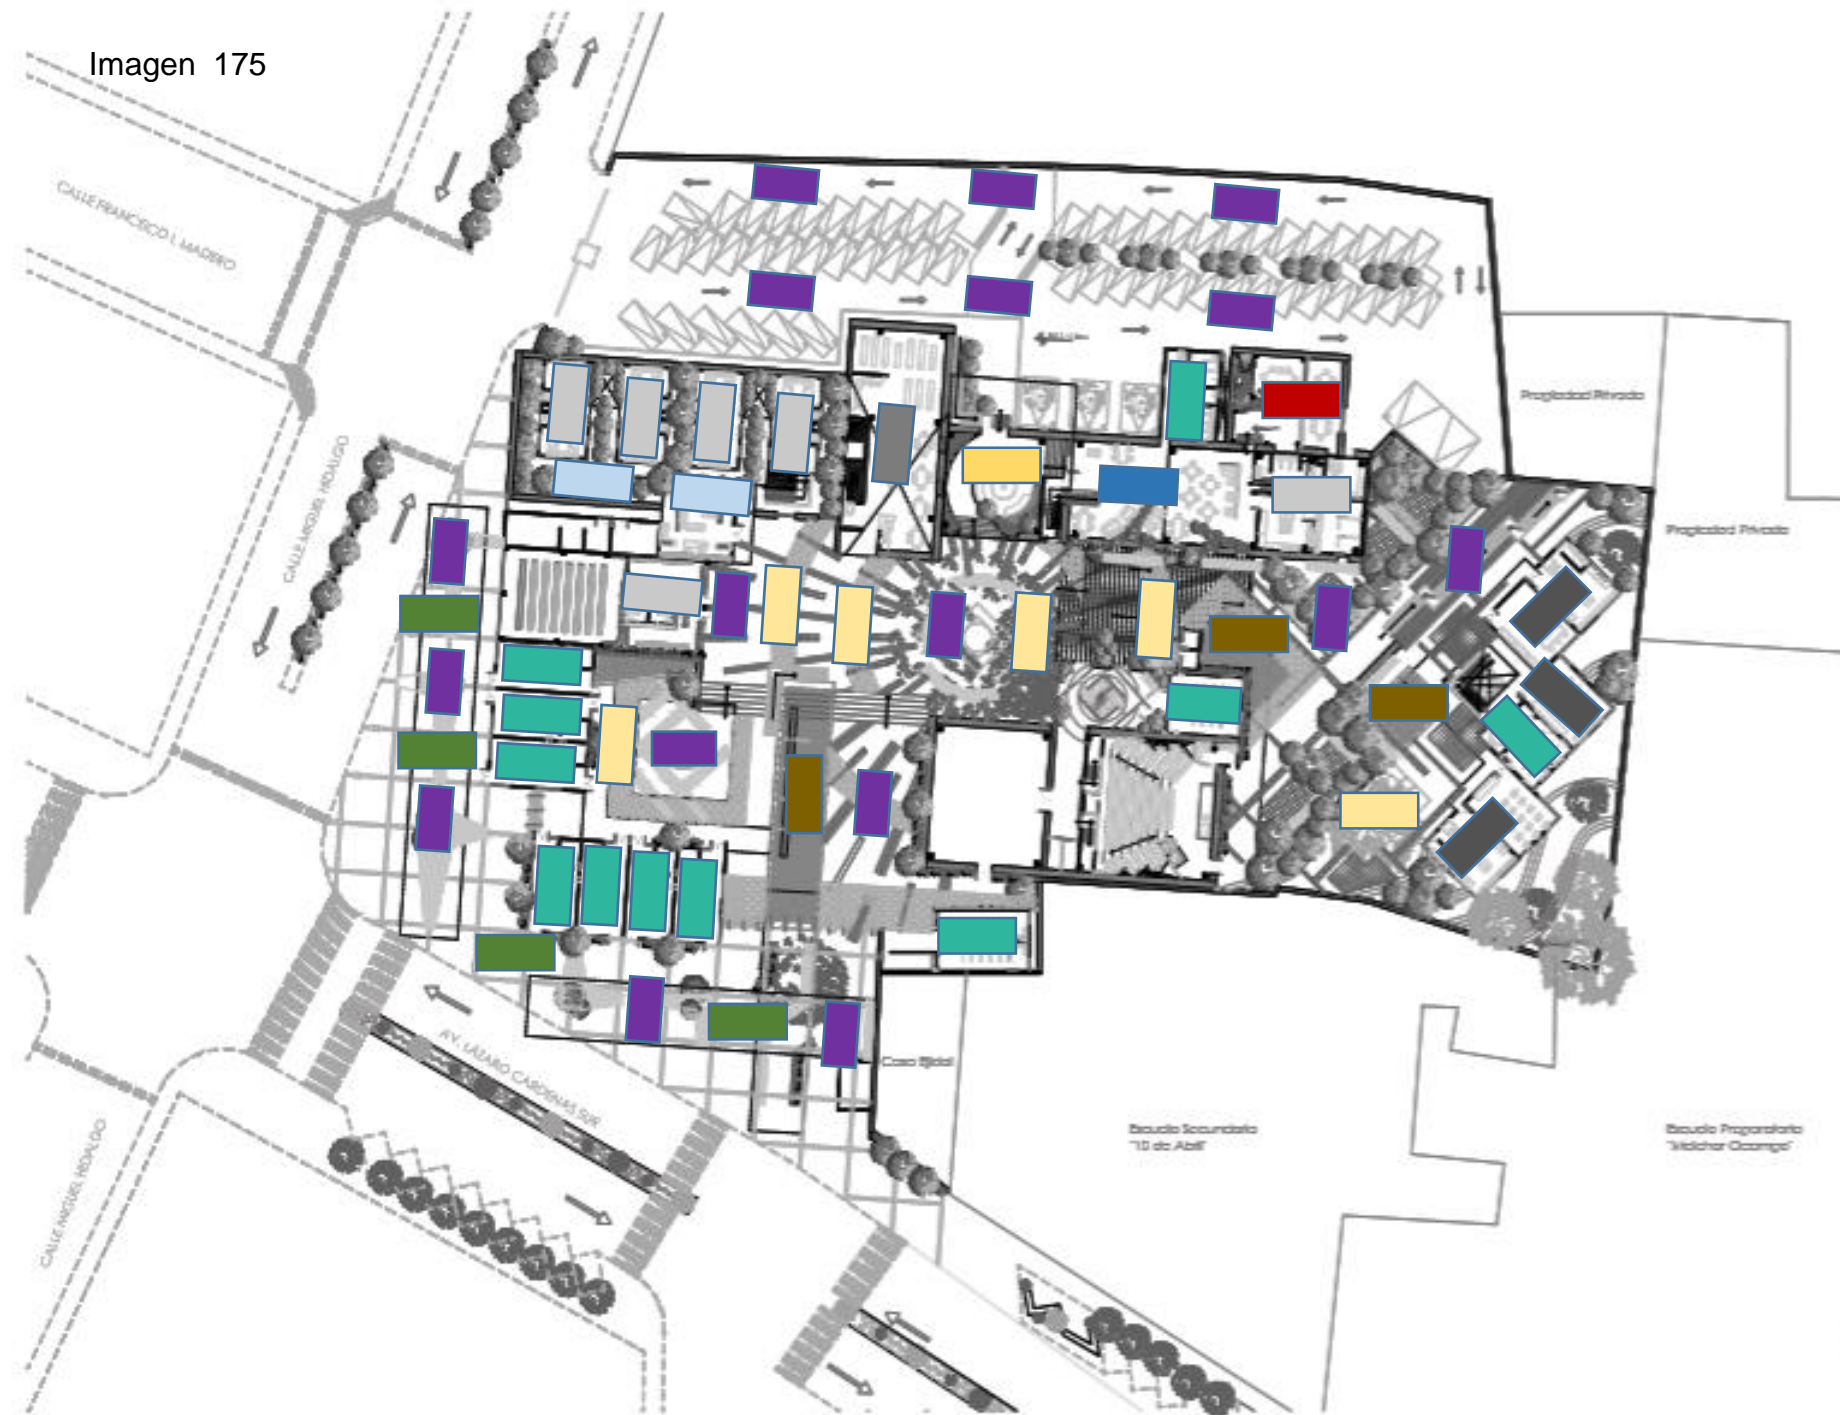
Maderas

- Madera Chechén
- Madera Tzalam
- Madera Barí

Imagen 175 Planta de conjunto de Acabados en pisos, Centro multidisciplinario Ex hacienda Cusi.

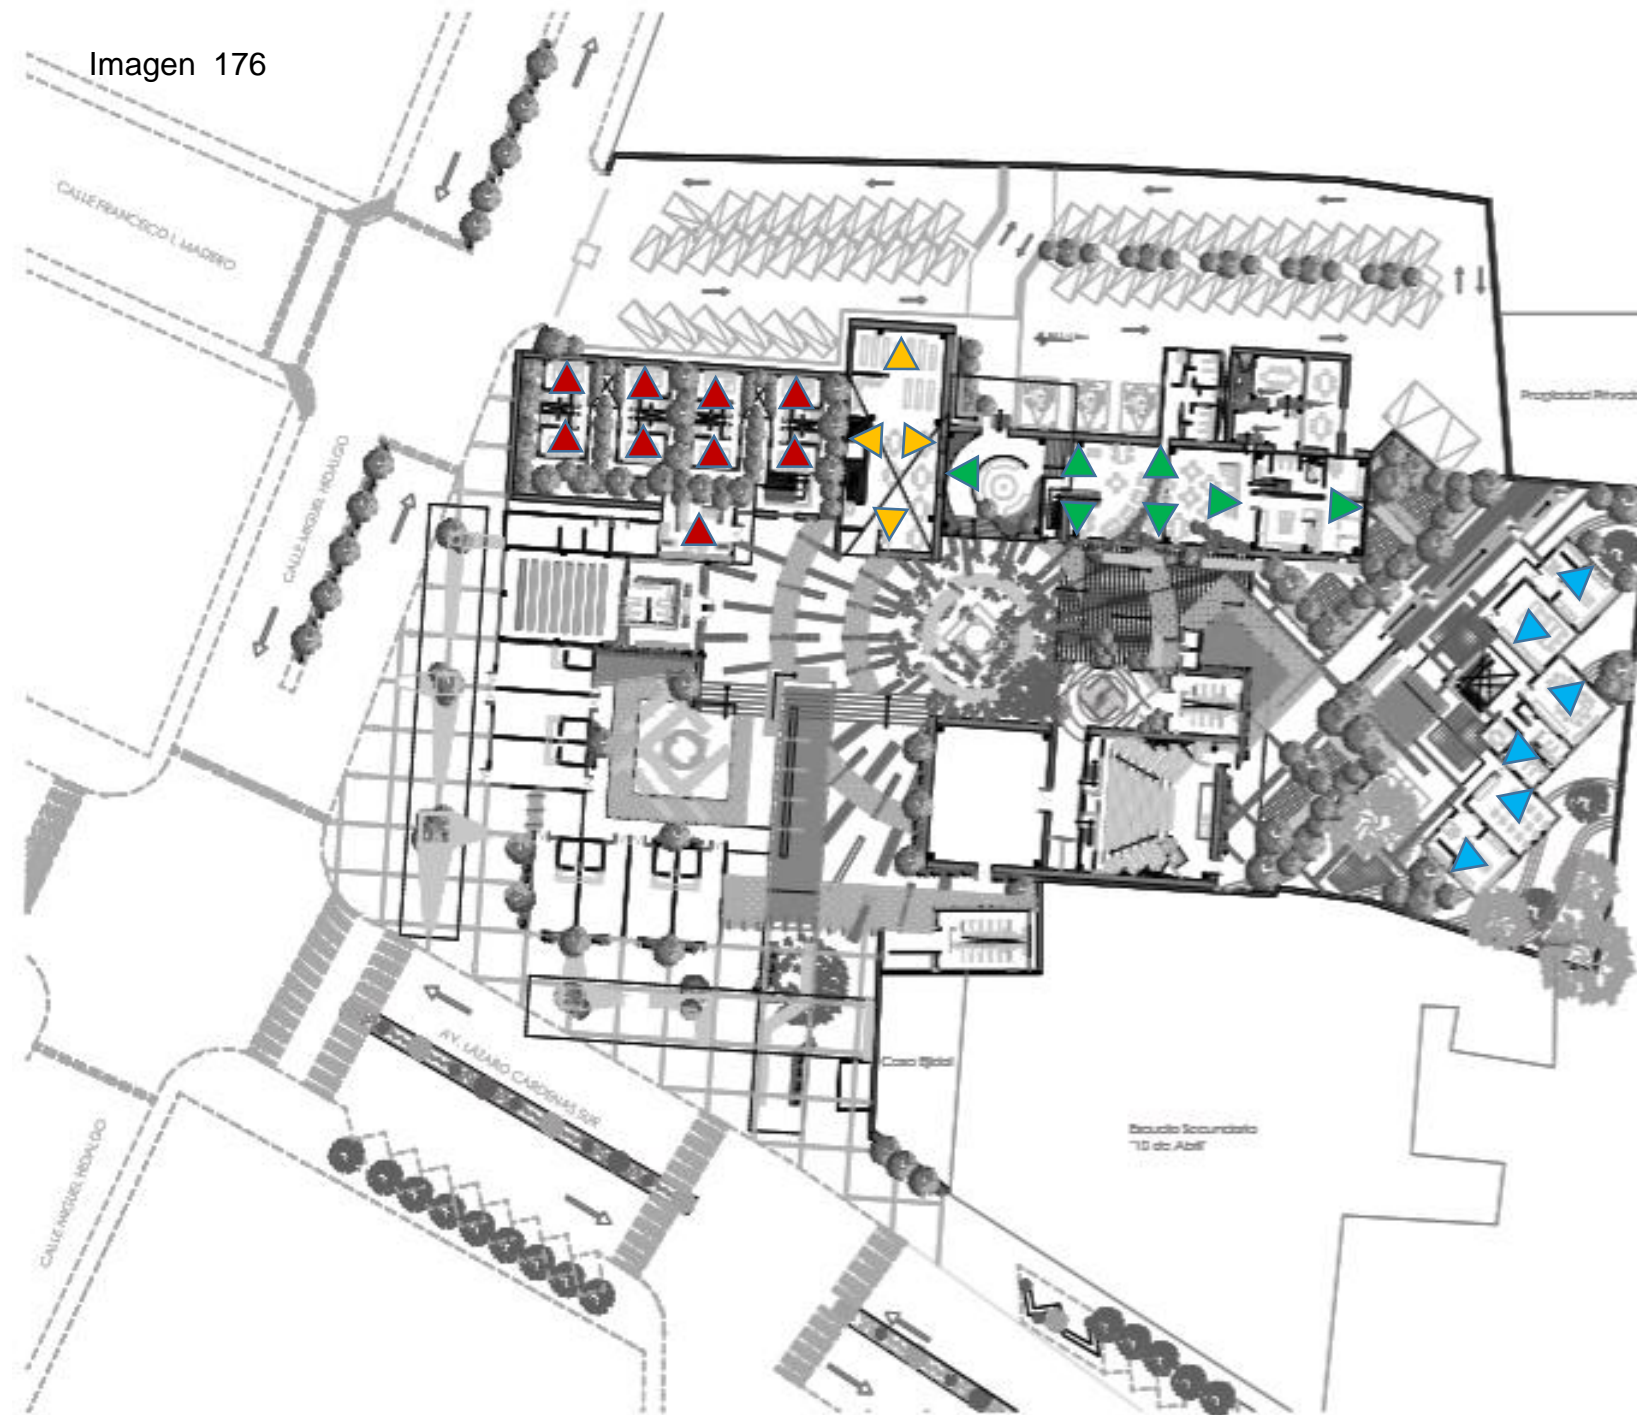
Hospedaje

- Muros exteriores: Madera Primavera
- Muros Interiores: Mármol crema marfil HI STD
- Fachada: Piedra de sitio con base a los muros existentes
Muro de tabique con recubrimiento y acabado de concreto aparente

Imagen 176 Planta de conjunto de Acabados en muros, Centro multidisciplinario Ex hacienda Cusi.

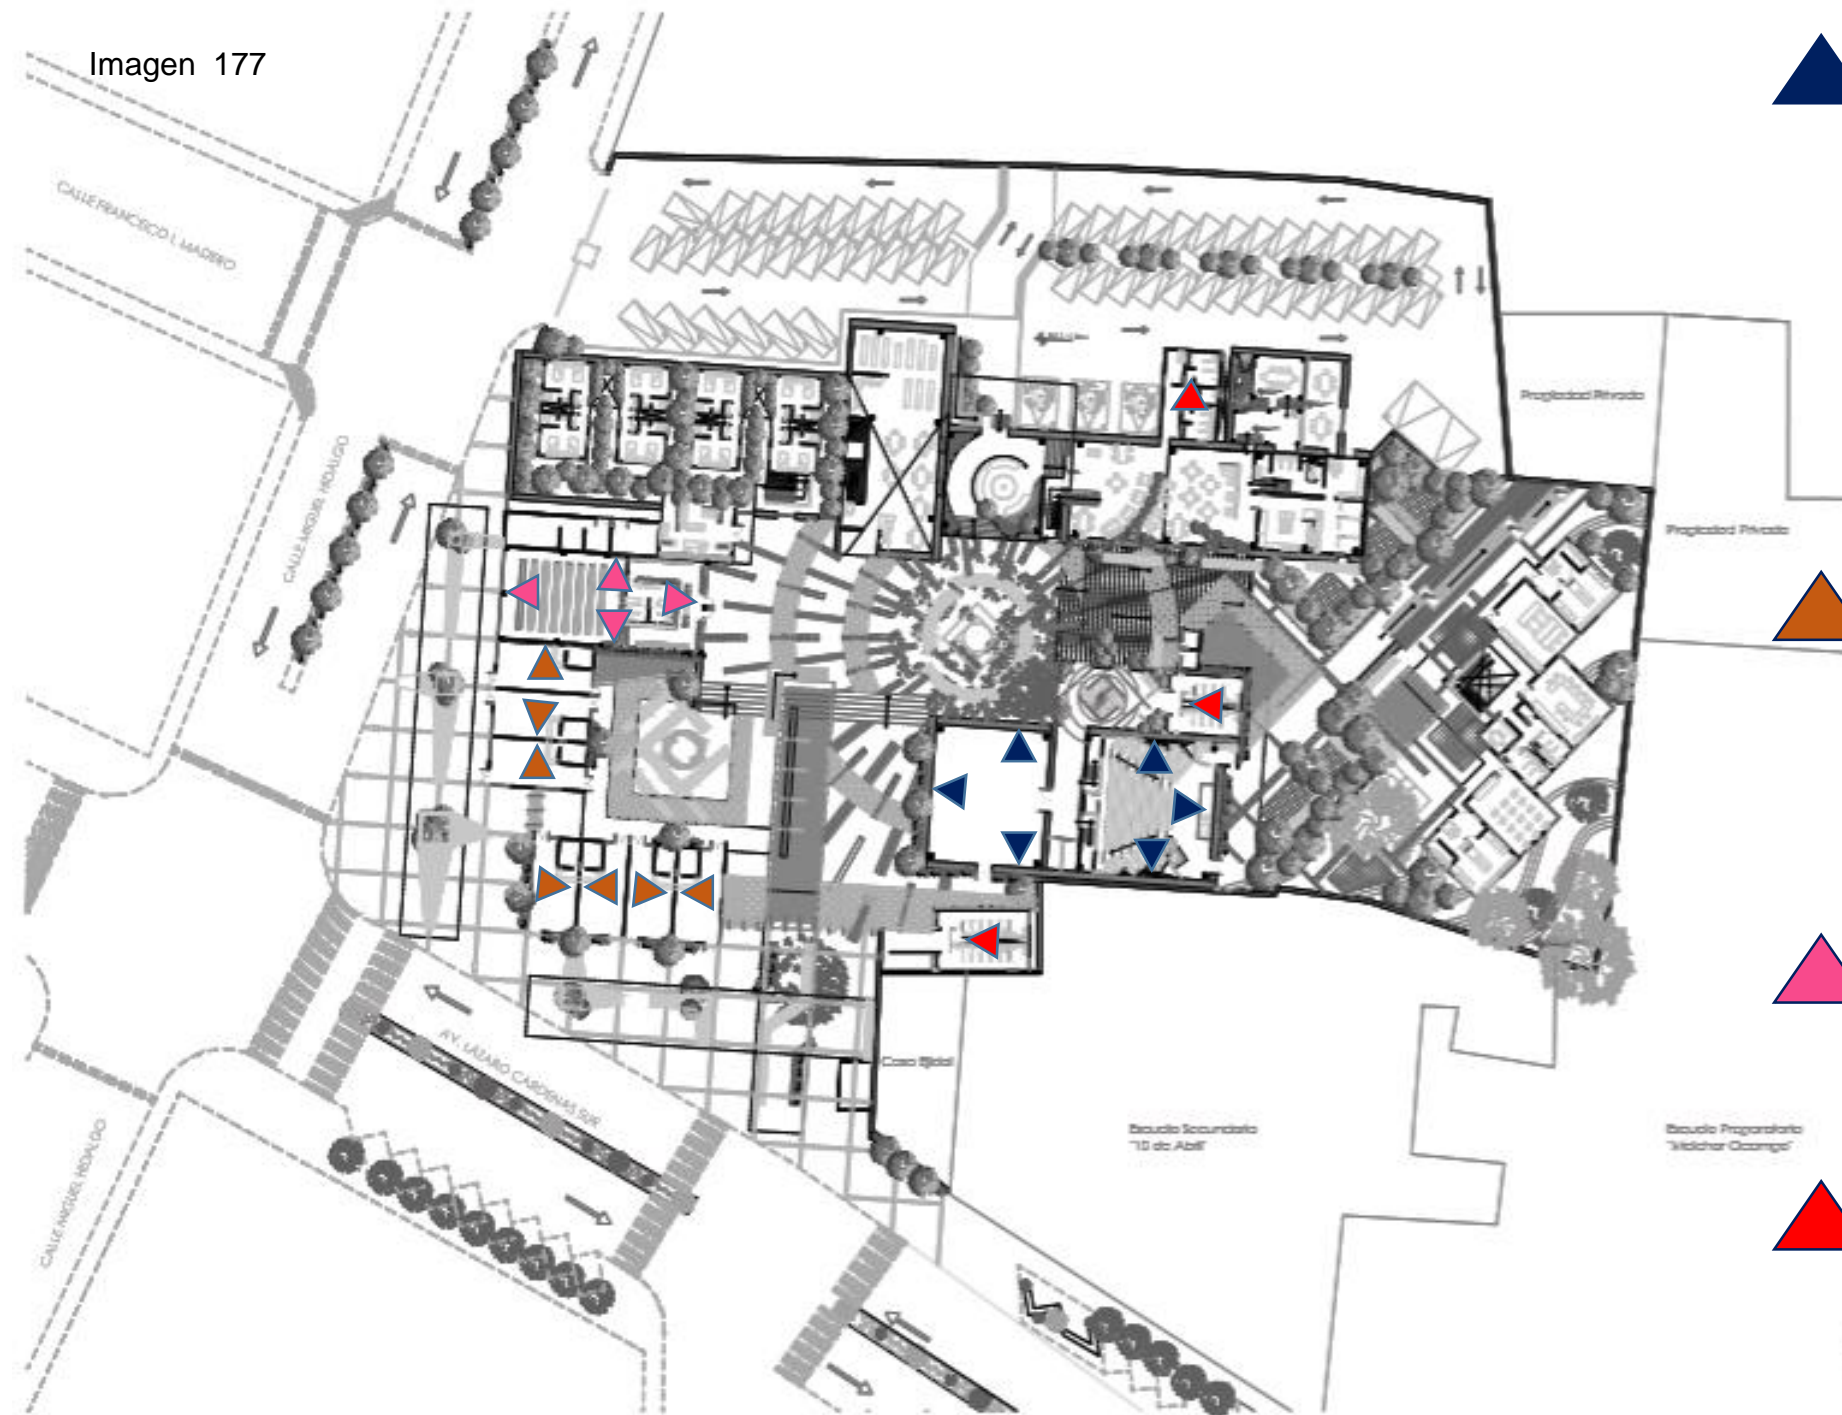
Auditorio y Aula de usos Múltiples

- Muros exteriores: Madera Primavera
- Muros Interiores: Mármol crema marfil HI STD
Ladrillo decorativo Southem Antique color café con detalles en cereza y canela
- Fachada: Piedra de sitio con base a los muros existentes
Muro de tabique con recubrimiento y acabado de concreto aparente

- Muros exteriores: Ladrillo decorativo Chisholm Trial
- Muros Interiores: Mármol crema marfil HI STD

Imagen 177 Planta de conjunto de Acabados en muros, Centro multidisciplinario Ex hacienda Cusi.

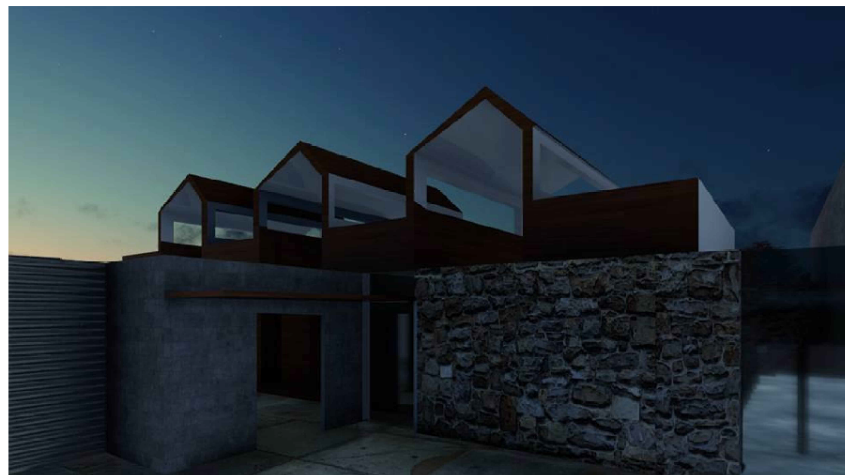
Iluminación Hospedaje
