CONJUNTO PAYNO

Conjunto de Uso Mixto e Intervención Urbana

Ubicación: Colonia Obrera, Cuauhtémoc, Ciudad de México

Tesis que para obtener el título de Arquitecta presenta:
Mancilla Aguilar Jimena

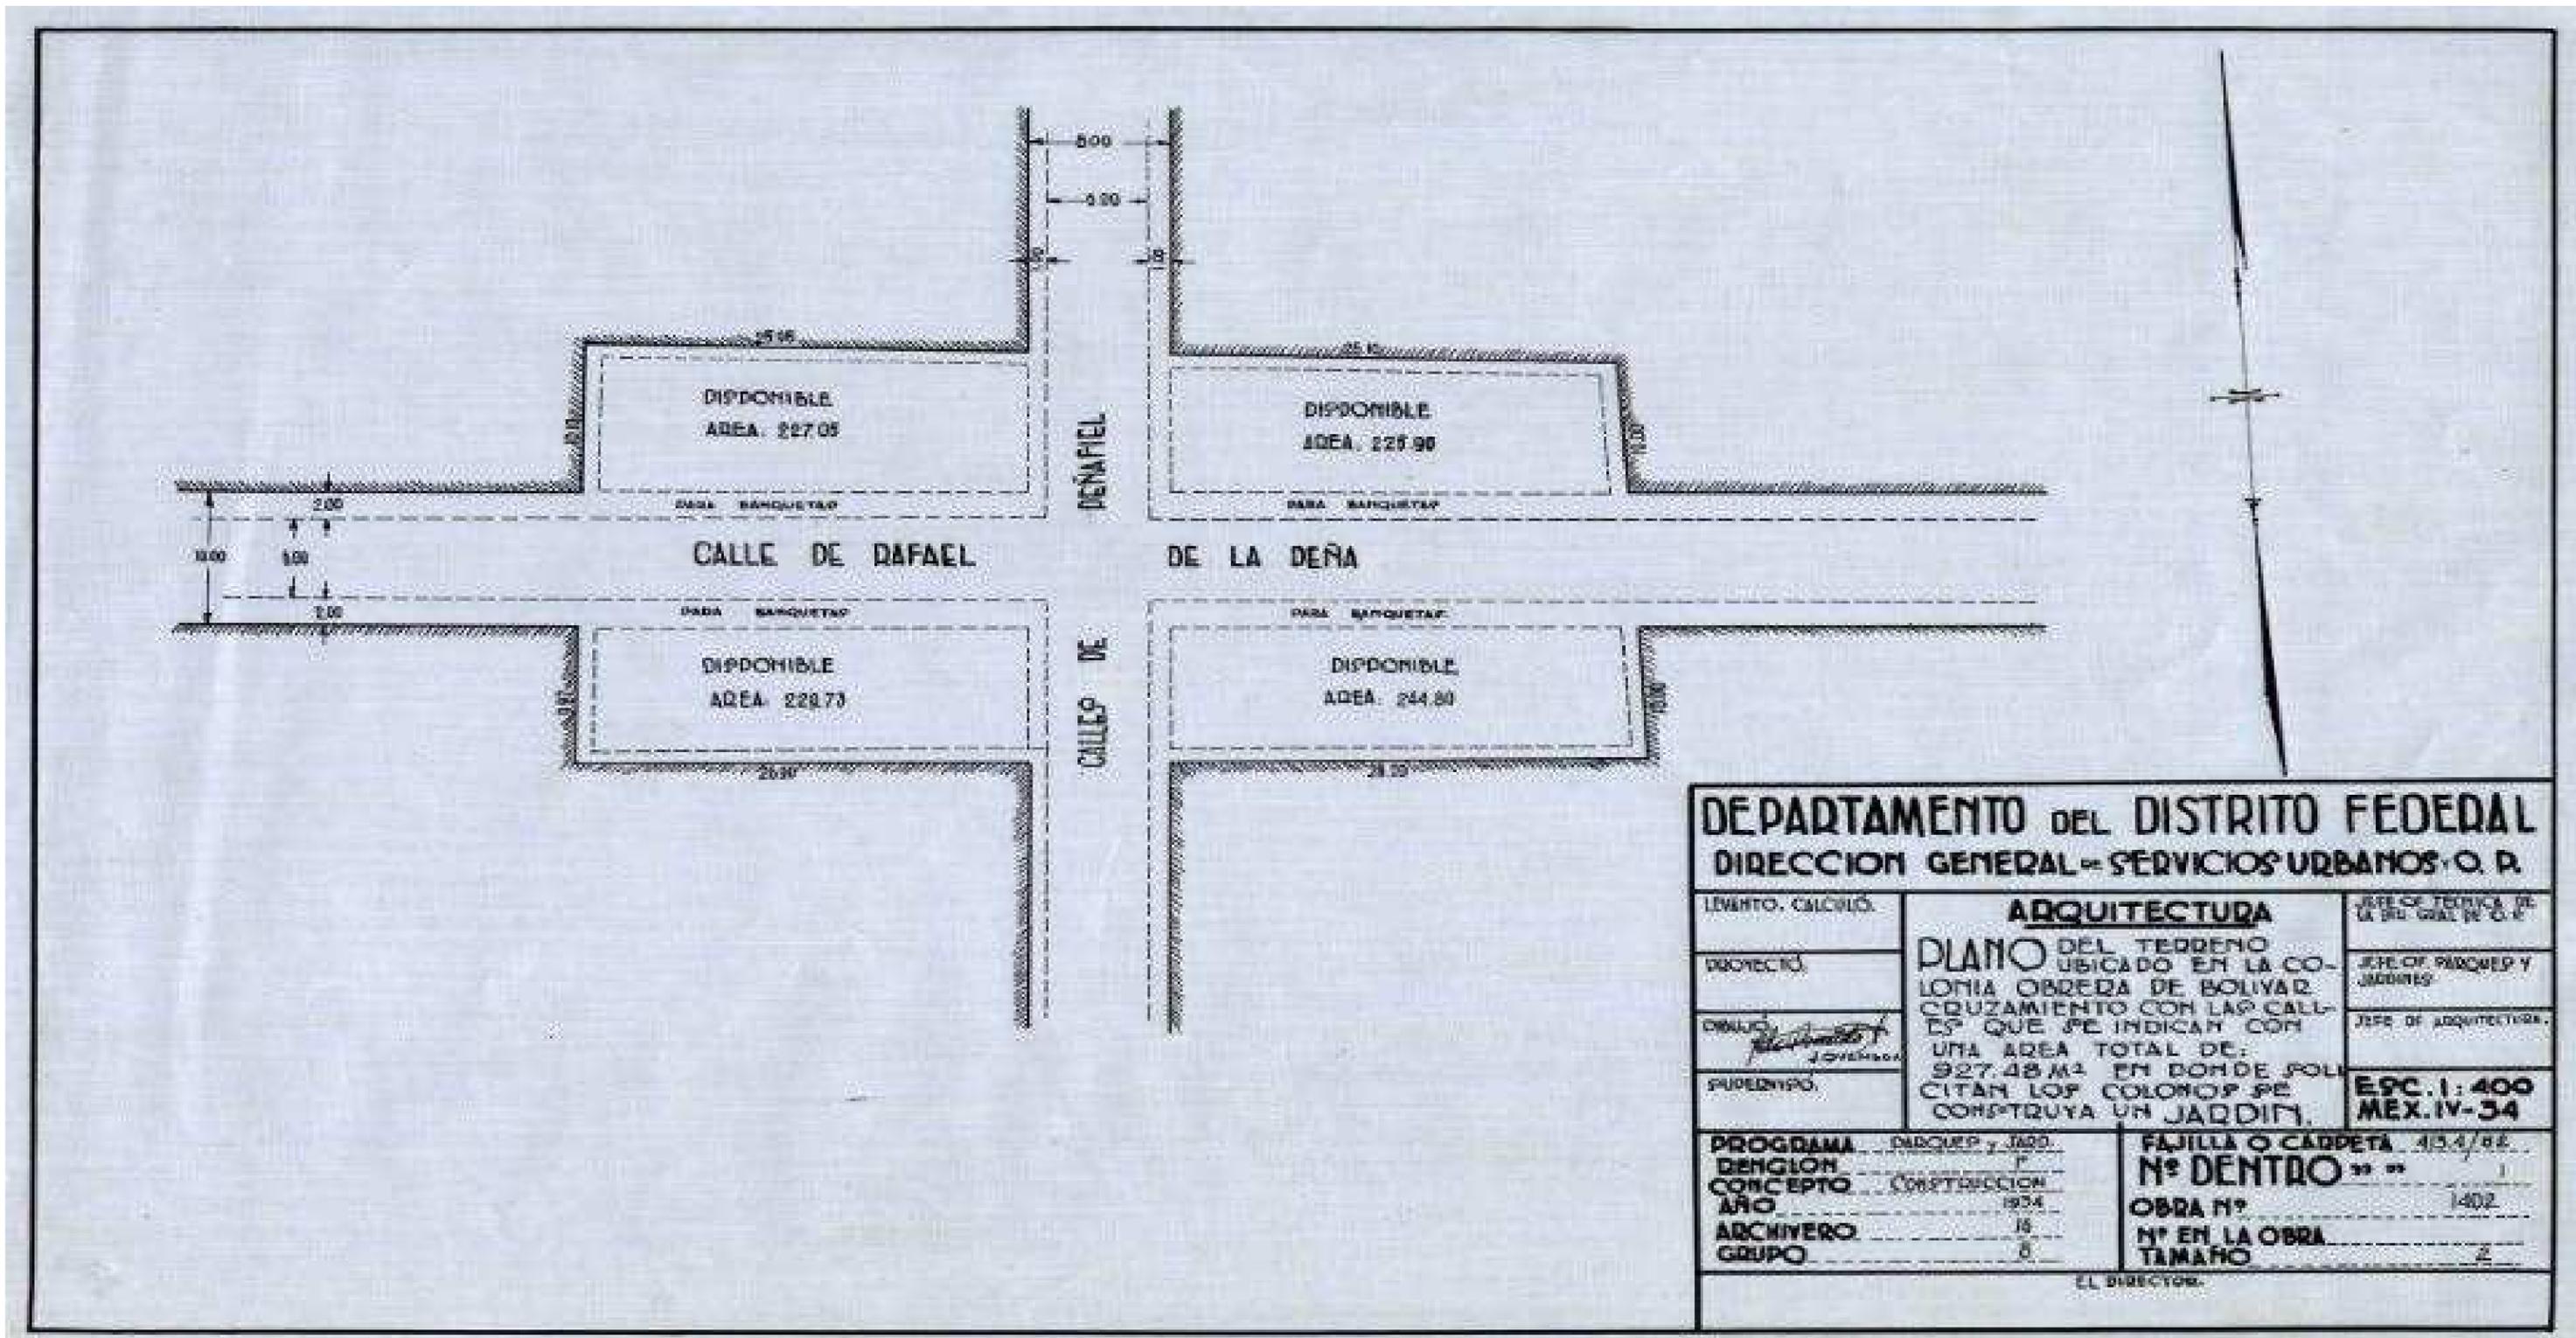
Imagen 8: Planos del Diseño de Parque Peñafiel
Rafael Ángel de la Peña.
Fuente: Archivo Histórico de la Ciudad de México

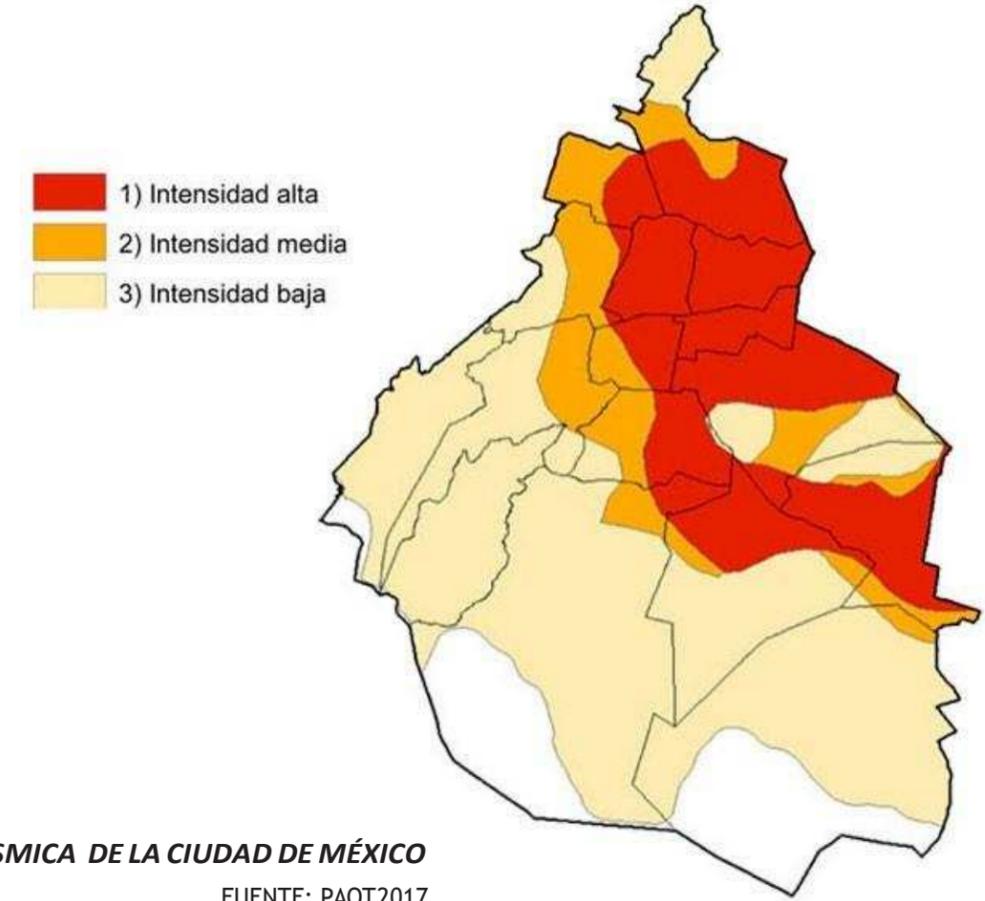
Imagen 10: ZONA SISMICA DE LA CIUDAD DE MÉXICO
FUENTE: PAOT2017

Por su ubicación geográfica en la zona centro de la Ciudad de México cuenta con todas las características de un suelo arcilloso lacustre en el que el Manto friático se ubica por debajo a una profundidad que va entre 0.30 mts a 1.5 mts de profundidad por lo que provoca que en los meses con mayor precipitación pluvial aumente el nivel del agua y se convierta en un riesgo para los habitantes, El tipo de suelo corresponde a la Zona III según el reglamento de Construcciones del Distrito Federal.

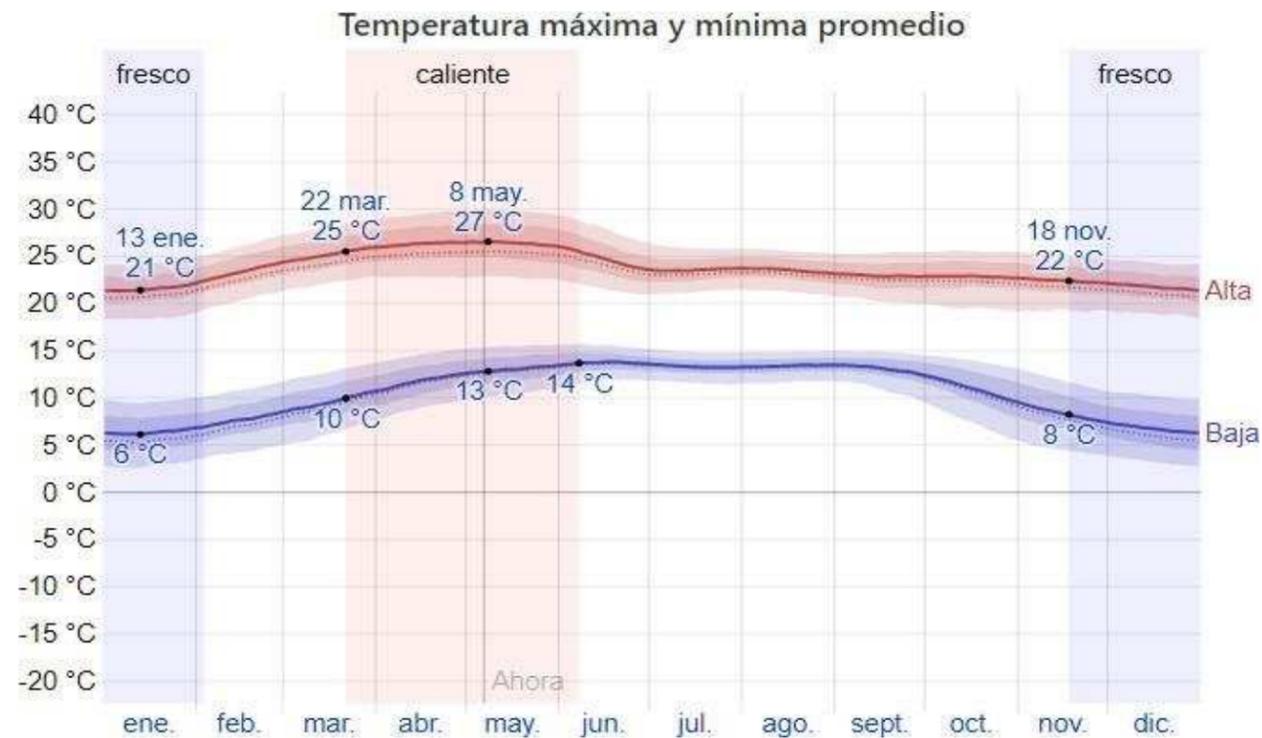
Imagen 11: Gráfica de Temperatura promedio Colonia Obrera
Promedio Anual, Heather Spark 2018

En la zona de estudio la temperatura promedio es de 19 °C en el año, cuenta con una Precipitación pluvial promedio de entre 600 a 1,300 milímetros.

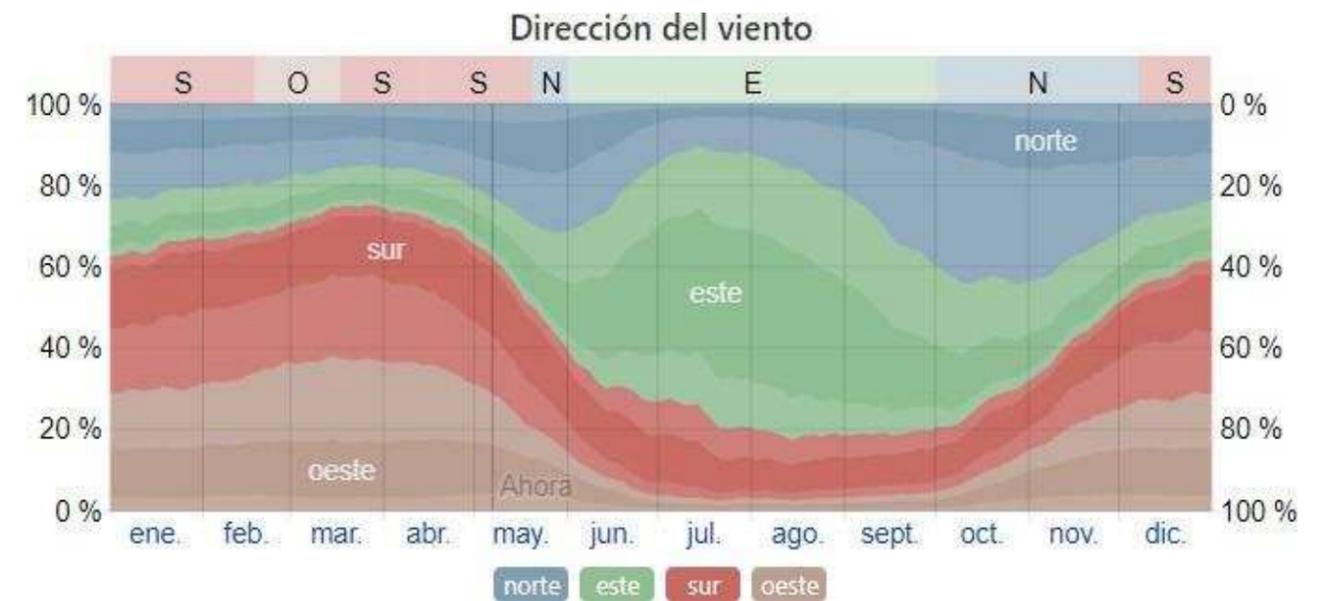
Imagen 12: Dirección de los Vientos en la Alcaldía Cuauhtémoc
CDMX Promedio Anual, Heather Spark 2018

Los vientos Dominantes provienen principalmente del Noreste de la Ciudad de México.

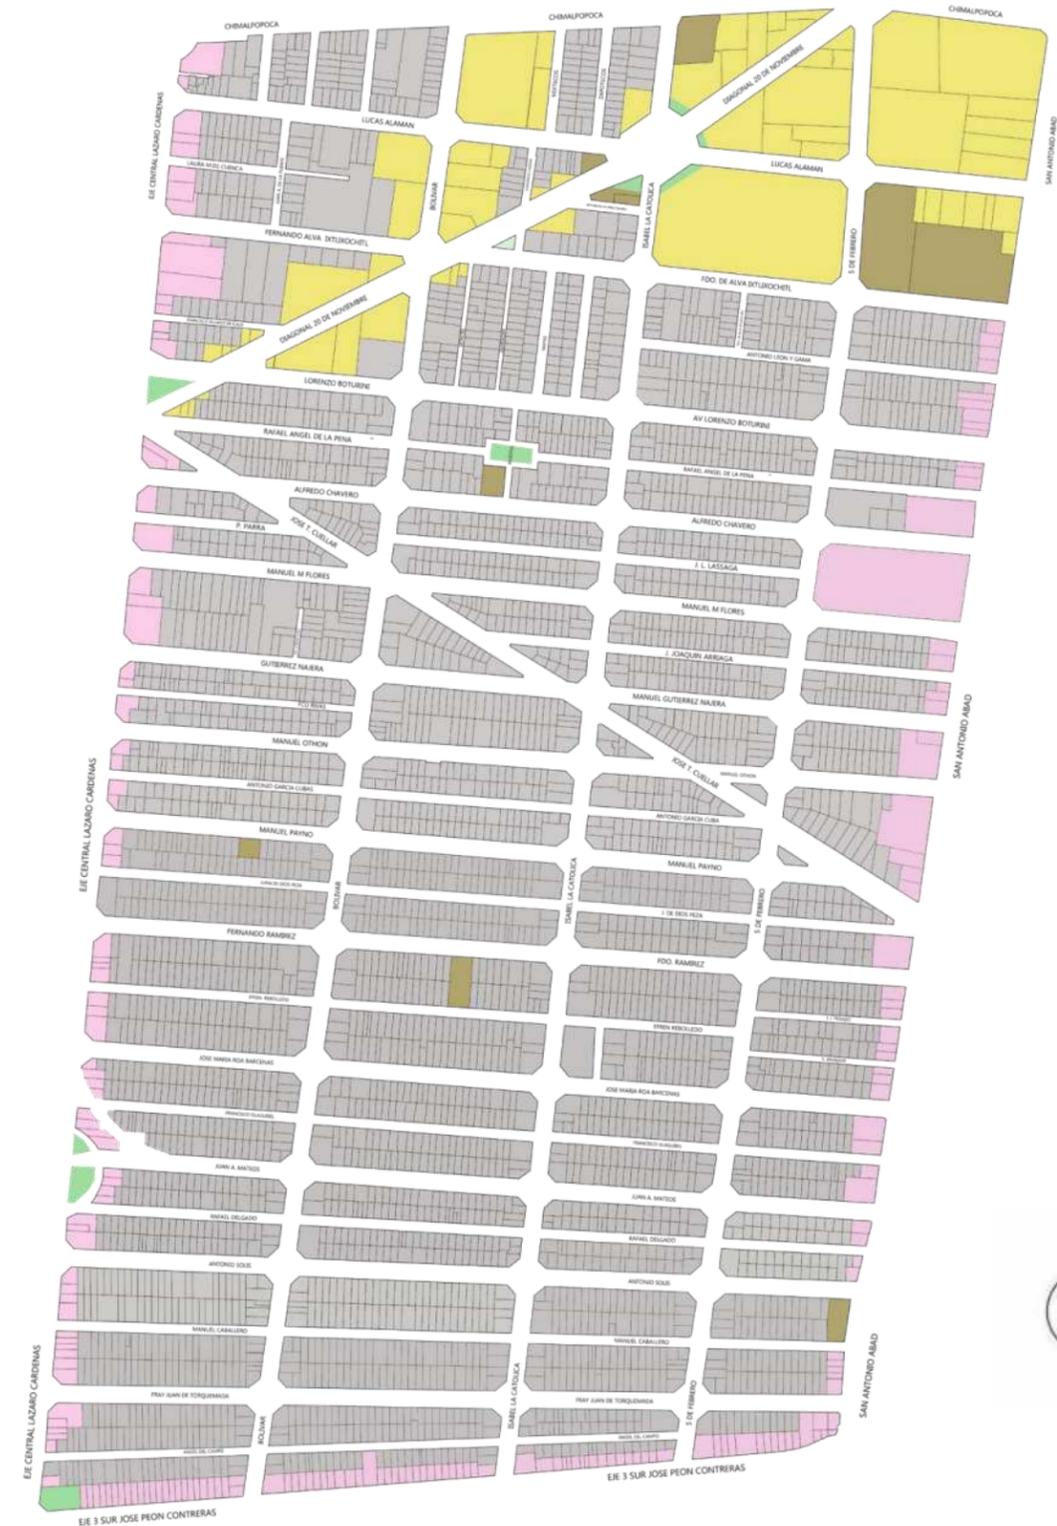
Imagen 19: Usos de Suelo-Colonia Obrera, Elaboración Propia 2018
 Sitio Web: <https://www.semovi.cdmx.gob.mx/>

En el área de estudio existen distintos usos de suelo en el que predomina el uso de **suelo habitacional con comercio en planta baja** el cual representa el 59.34% del Total de la Colonia y estos predios está permitido construir hasta 4 niveles y cumpliendo con el 20% de área libre; Por otro lado, el uso de suelo que también destaca el uso **habitacional con oficinas** que representa el 16.17% estas principalmente están orientadas a las avenidas primarias que rodean a la colonia como son Calzada de Tlalpan, Eje 3 Sur y Eje Central Lázaro Cárdenas según la norma de Ordenamiento de Suelo se tiene permitido construir hasta 8 niveles dejando un 20% de área libre, los predios que tienen **uso de suelo Mixto** su ordenamiento de usos de suelo indican que está permitido construir hasta 7 niveles con 20% Área libre, Para el uso de suelo de **Equipamiento** se tiene permitido construir de 5 a 7 niveles máximo dejando 20% de Área libre.

Total, de Hectáreas	Porcentaje de Áreas
Habitacional c/ Comercio	101.66	59.34%
Habitacional c/ Oficinas	27.70	16.17%
Habitacional Mixto	14.06	8.21%
Equipamiento	24.03	14.03%
Espacio Abierto	3.85	2.25%
TOTAL	171.31	100%

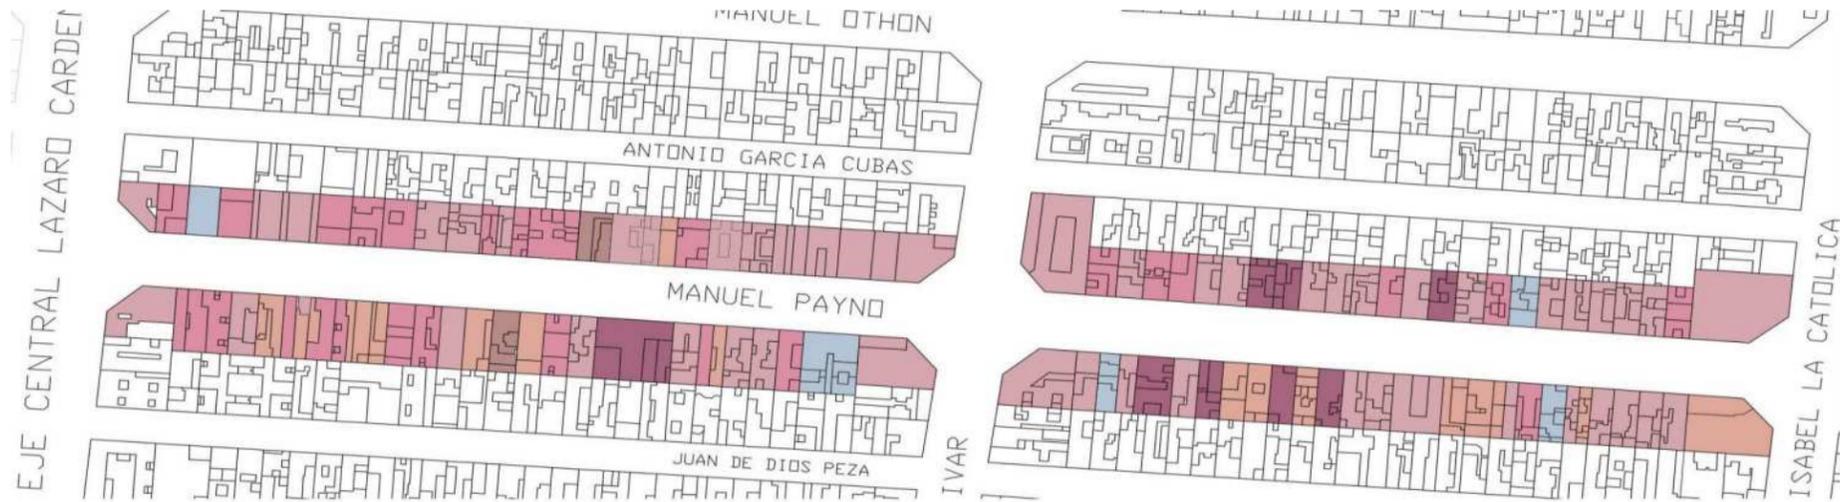
Imagen 30: Esquema de Niveles Construidos por Predio. Elaboración Propia 2018 Fuente: Visita al

Para el análisis de un estudio más detallado de las calles correspondientes, se realizaron visitas de campo para obtener un registro muy puntual de las características físicas y constructivas de cada predio, en específico los niveles construidos con los que cuenta cada uno de los predios.

Cada predio fue comparado según sus características con los niveles permitidos en el sistema de la Secretaría de Desarrollo Urbano y Vivienda (SEDUVI) por lo que concluimos que esta vialidad cuenta con un 97% de Uso de suelo "Habitacional con Comercio en PB", Por lo tanto, el 2% restante representa el uso de suelo "Comercial" y el 1% Equipamiento.

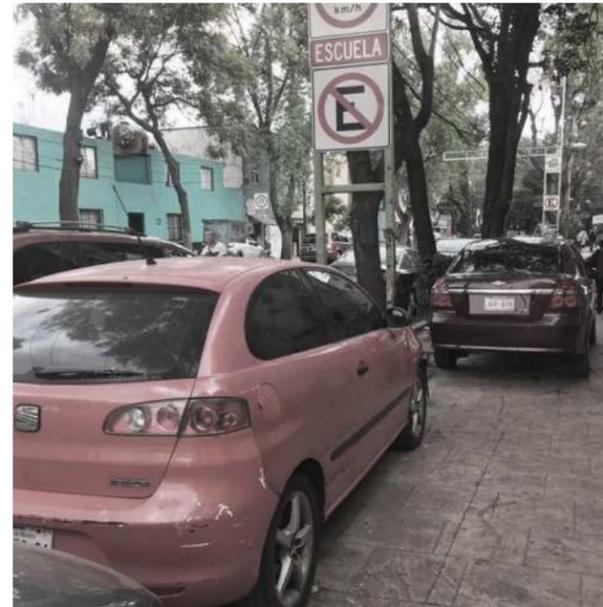
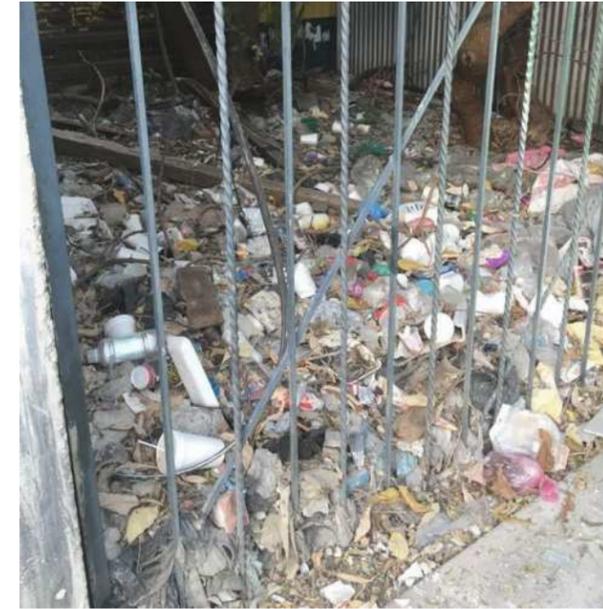
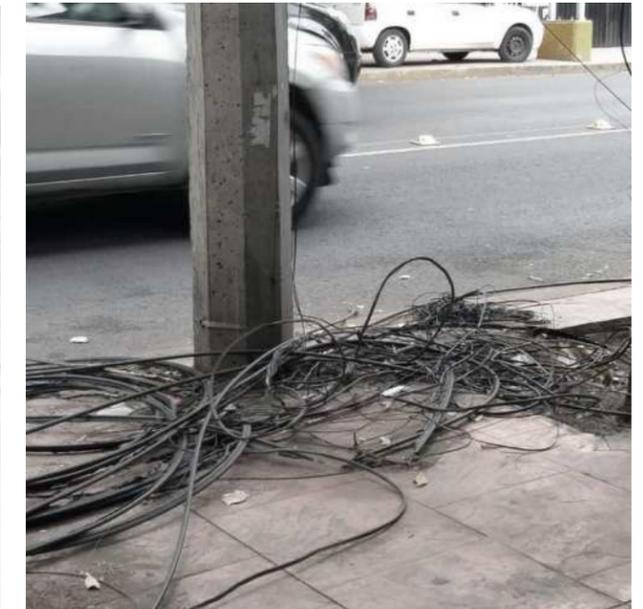
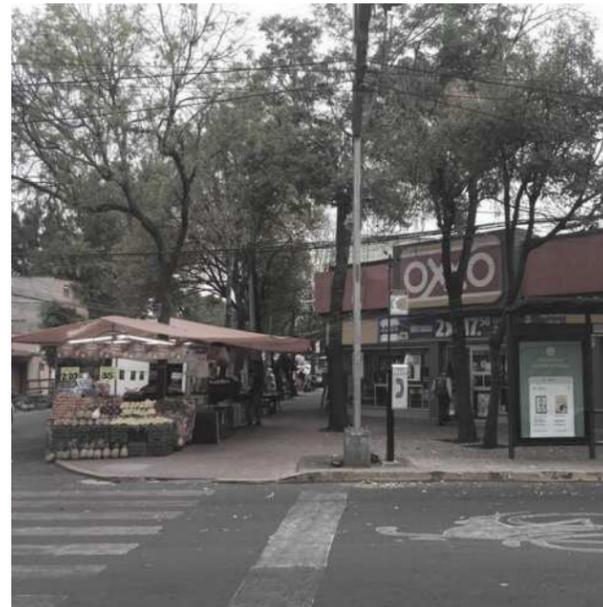
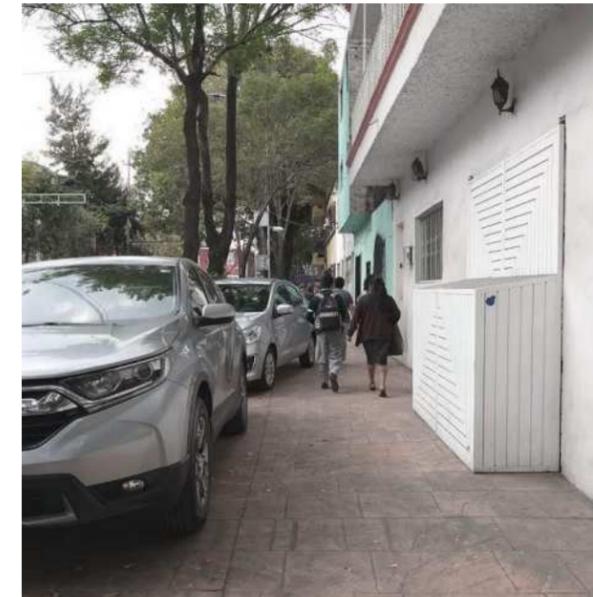
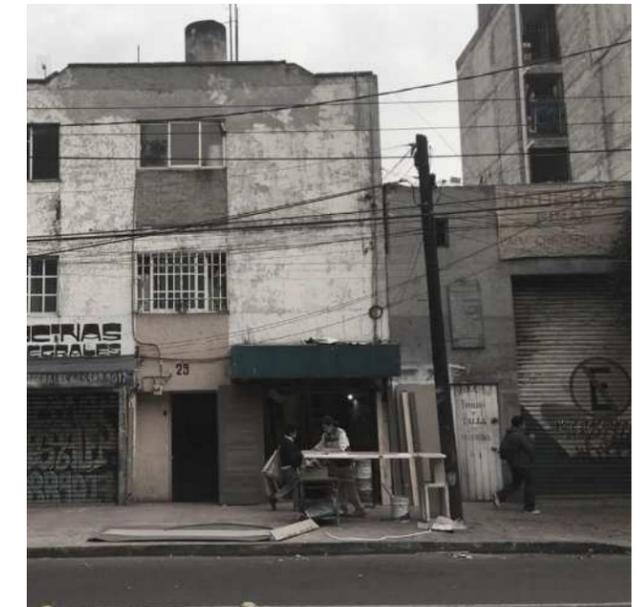
Imagen 32: PROBLEMATICAS CALLE MANUEL PAYNO

1. Falta de estacionamiento vehicular: Es notable que en todo este tramo los habitantes por falta de estacionamiento invaden las banquetas e incluso intervienen los portones para expandir sus estacionamientos.

2. Apropiación de Banquetas: Para los comercios establecidos en su mayoría son talleres en los que su espacio no es suficiente y se expanden a trabajar sobre el paso peatonal bloqueando el paso en banquetas y jardineras.

3. Cables Caídos o expuestos sobre el paso peatonal: Por falta de atención técnica de empresas de telecomunicaciones o de electricidad es notable que existen rollos de cables que están caídos sobre el paso peatonal y esto pone en riesgo a la comunidad por cortos y conexiones expuestas.

4. Comercio Informal: Debido a que no es permanente estos se ubican principalmente en zonas de alta afluencia para venta de comida rápida y materias primas, también existe un alto índice de obstrucción en las calles aledañas a Manuel Payno.

5. Tiraderos Clandestinos: Por la falta de educación y de la recolección de basura, es notable que existen diferentes predios en los que con el tiempo las personas han ido creando tiraderos clandestinos

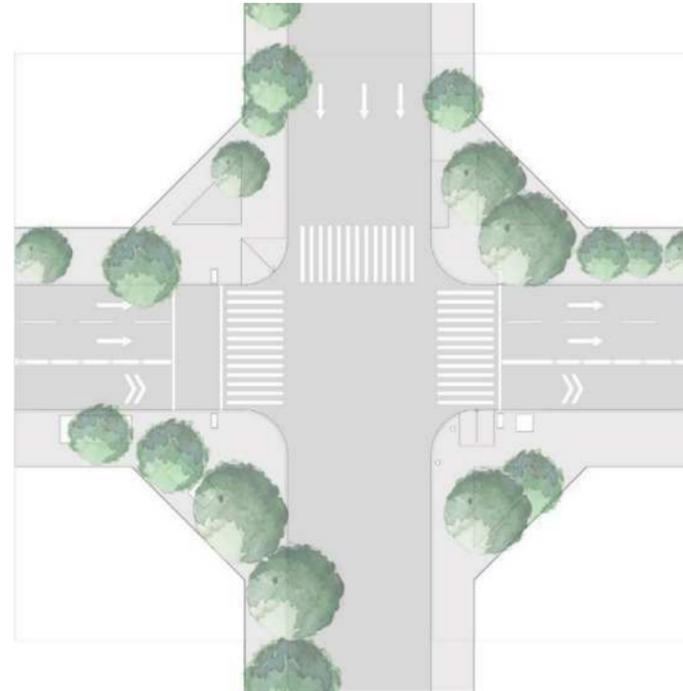
Imagen 38: Cruce Actual de Calle Manuel Payno Y Calle Bolívar
Elaboración Propia

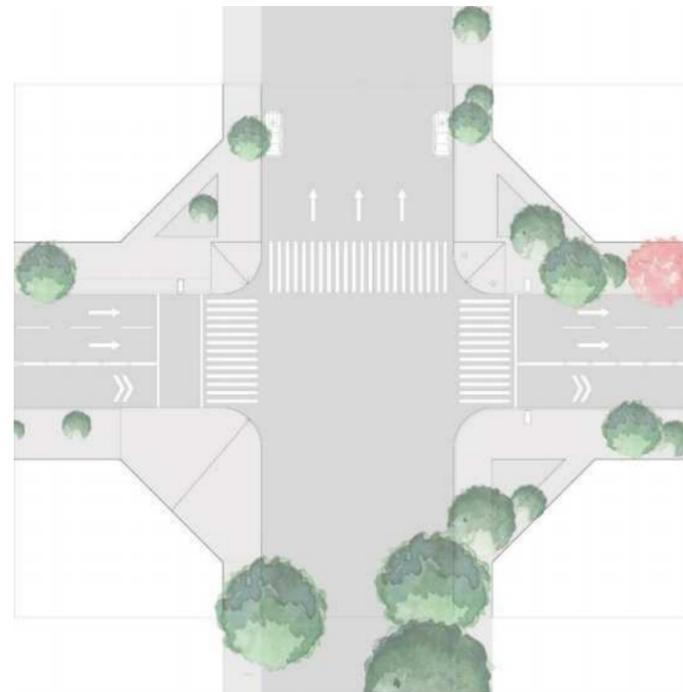
Imagen 40: Cruce Actual de Calle Manuel Payno e Isabel La Católica
Elaboración Propia

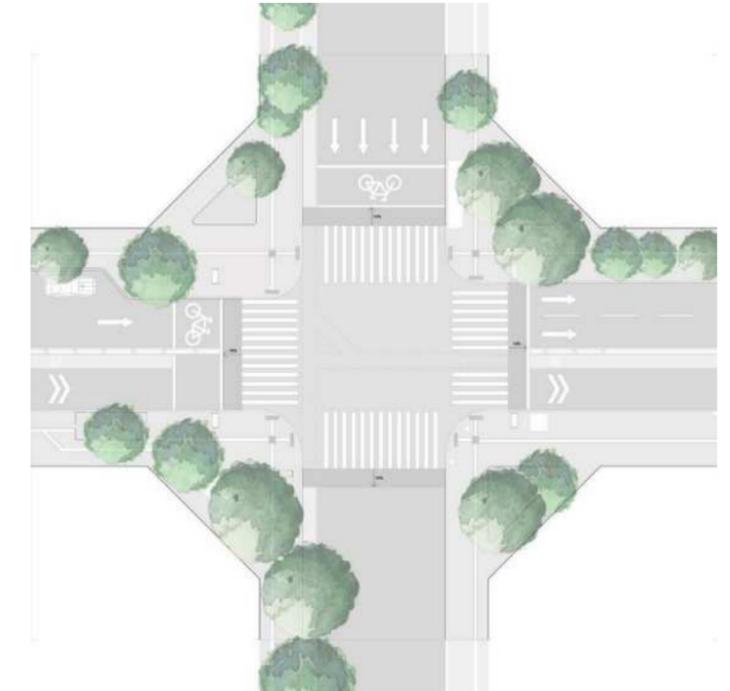
Imagen 39: Propuesta de Intervención de Calle Manuel Payno y Calle Bolívar
Elaboración Propia

1. Rediseño de rampas para acceso universal
2. Colocación de Bolardos
3. Sustitución de Semaforización y señalización vertical.
4. Sustituir o retirar mobiliario urbano obsoleto o en mal estado.
5. Rediseñar Jardineras
6. Mejorar el balizamiento de los cruces y la vialidad completa
7. Añadir una ciclovía entre los carriles vehiculares y el carril del trolebús con bolardos y señalización horizontal.

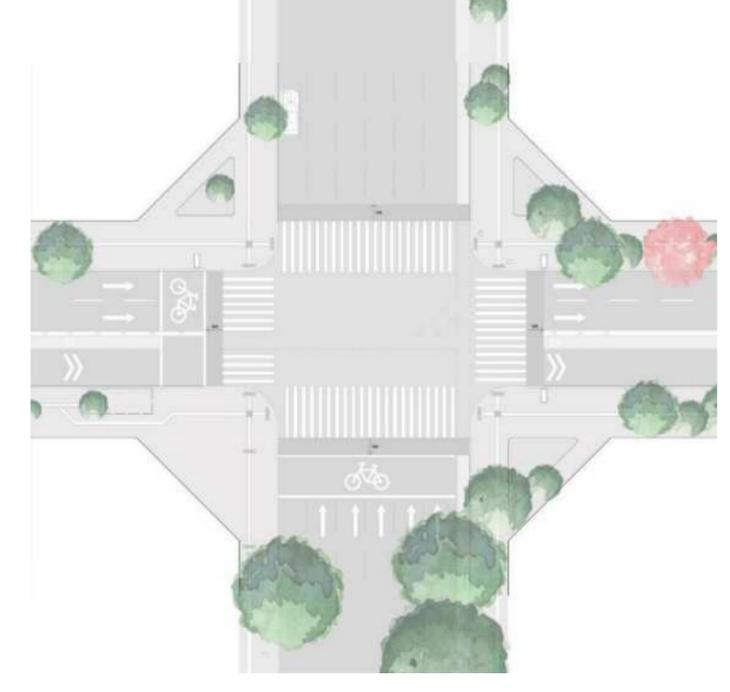
Imagen 41: Propuesta de Intervención de Calle Manuel Payno e Isabel La Católica
Elaboración Propia

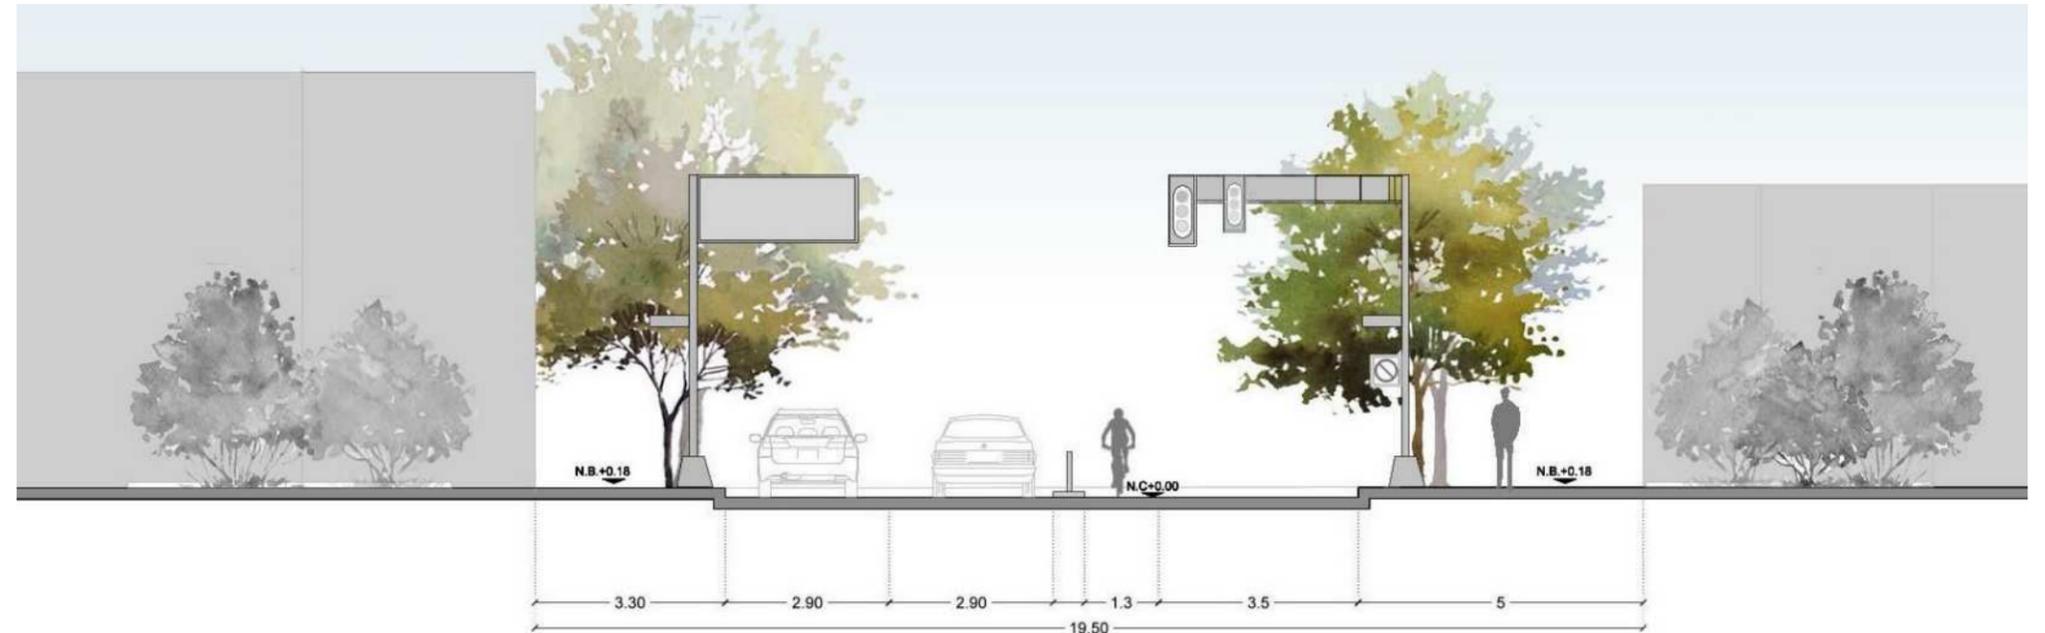
En esta propuesta vialidad observamos que la sección de la calle mide alrededor de los 11 mts de ancho y cuenta con 3 carriles para flujo vehicular y uno exclusivo para trolebús, Como propuesta reajustaremos los carriles y banquetas, De modo que se respetarían los dos carriles existentes para los vehículos, un carril de trolebús y uno mucho más estrecho de 1.30 mts de año para únicamente el uso de la bicicleta.

Imagen 42: Propuesta de Sección Transversal de Calle Manuel Payno

Esta intervención implicaría realizar trabajos de balizamiento, colocación de bolardos necesarios para el libre tránsito, nueva señalización vertical y horizontal, semaforización peatonal y vehicular.

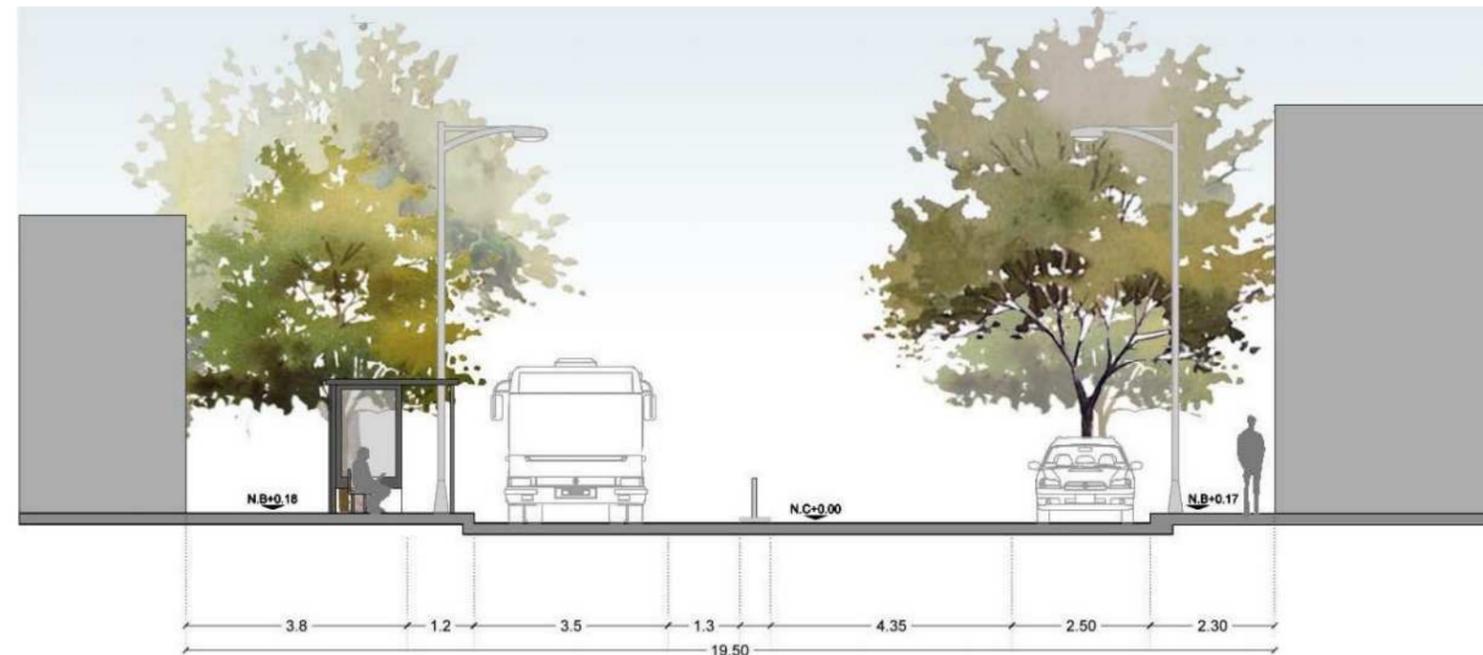
Imagen 43: Propuesta de Sección Transversal de Calle Bolívar

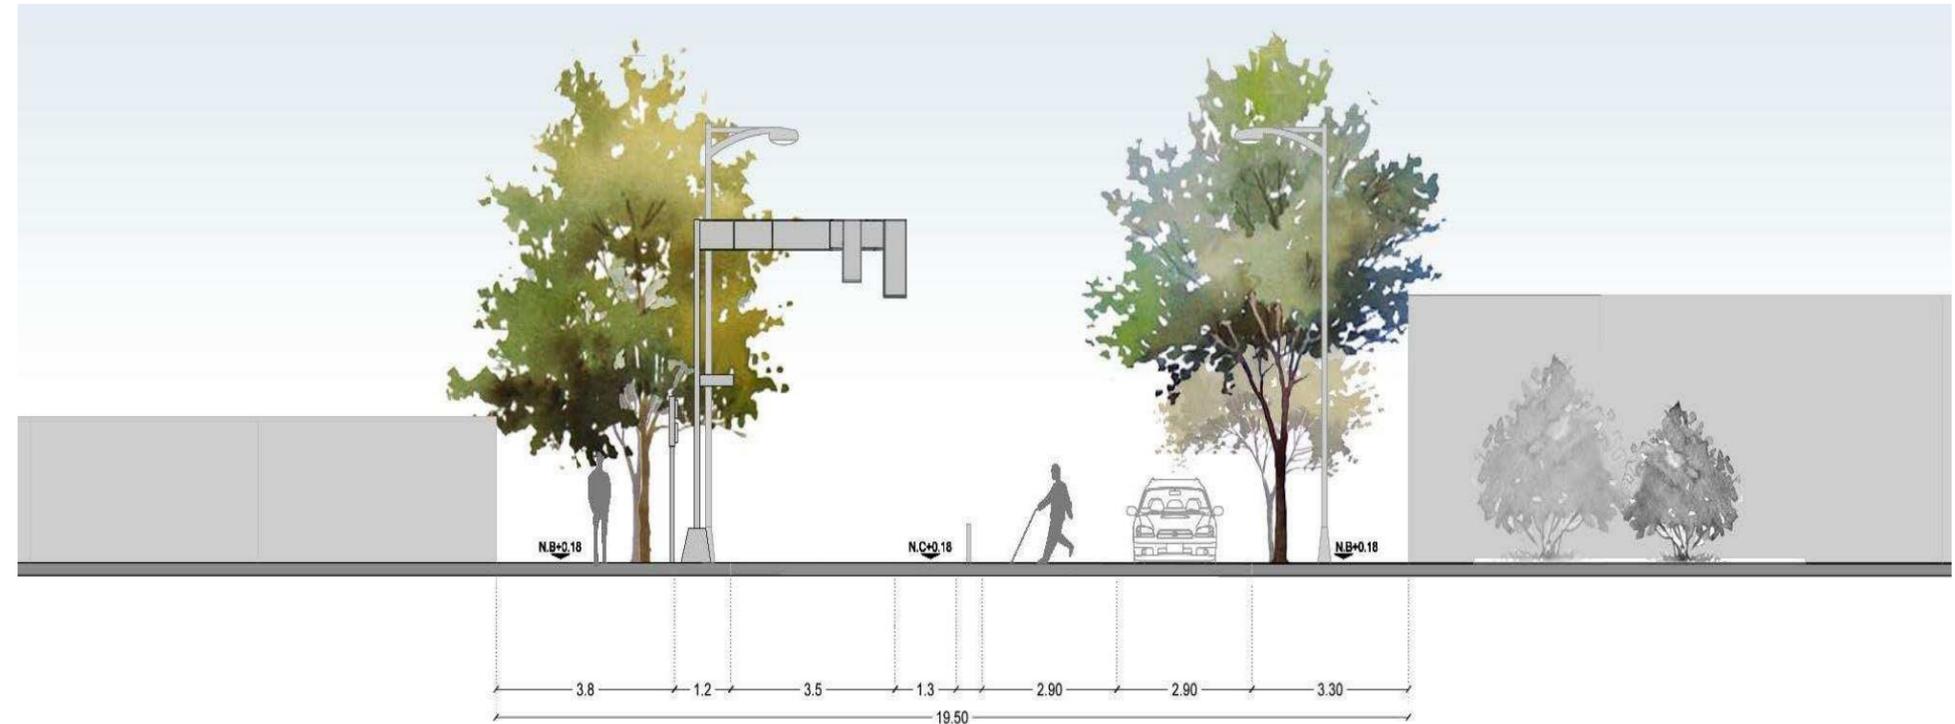
Es importante considerar el alto índice de inseguridad ya que la percepción del peatón no es la misma en el día como la que se tiene en la noche ya que existen elementos urbanos que generan puntos ciegos que favorecen a las actividades delictivas y estos se pueden evitar interviniendo el espacio de forma correcta por eso se propone podar la vegetación y mejorar el diseño de jardineras para ampliar el campo de visión del peatón, quitar mobiliario urbano obsoleto que no facilite el libre tránsito, también crear bahías de estacionamiento a los costados de la calle con un rediseño de banquetas y guarniciones, también sustituir las luminarias de alógeno por luminarias LED con tecnología fotovoltaica.

Imagen 44: Propuesta de Sección Calle Manuel Payno con Sentido A Eje Central
Esquema de Elaboración Propia (2019)
Colonia Obrera, Ciudad de México.

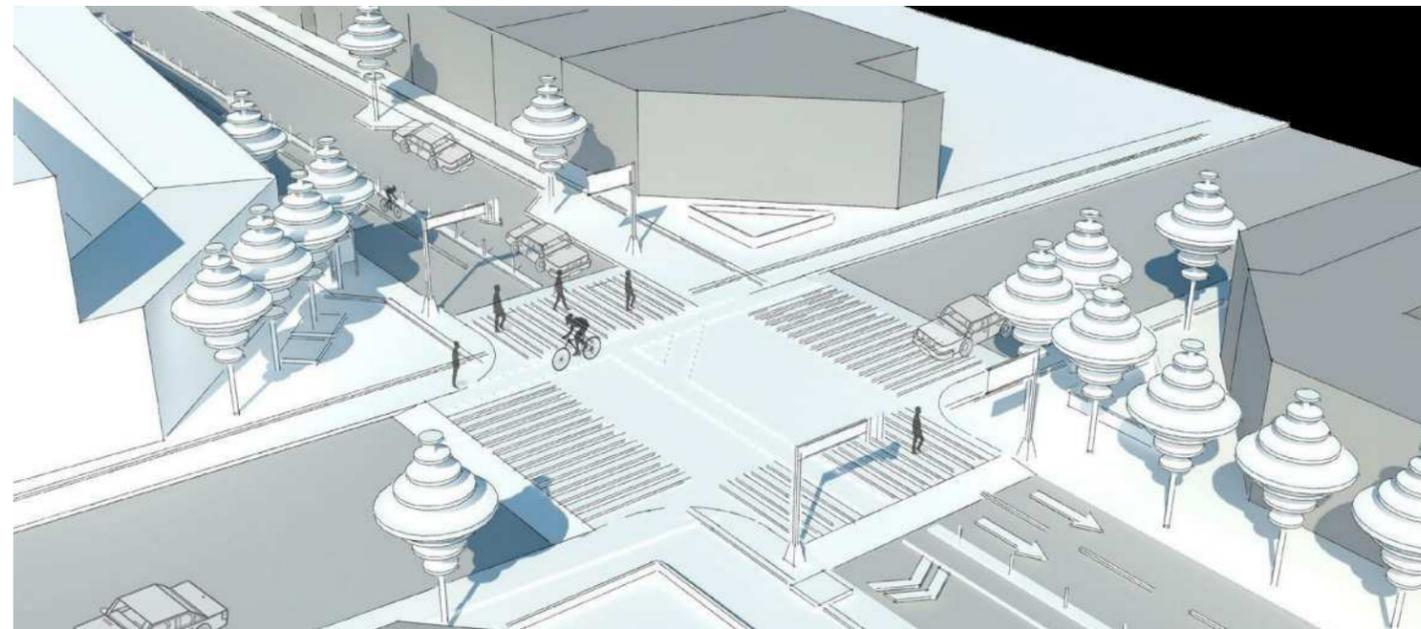
Imagen 45: Propuesta de Cruceo en Calle Manuel Payno y S. Bolívar
Esquema de Elaboración Propia (2019)
Colonia Obrera, Ciudad de México.

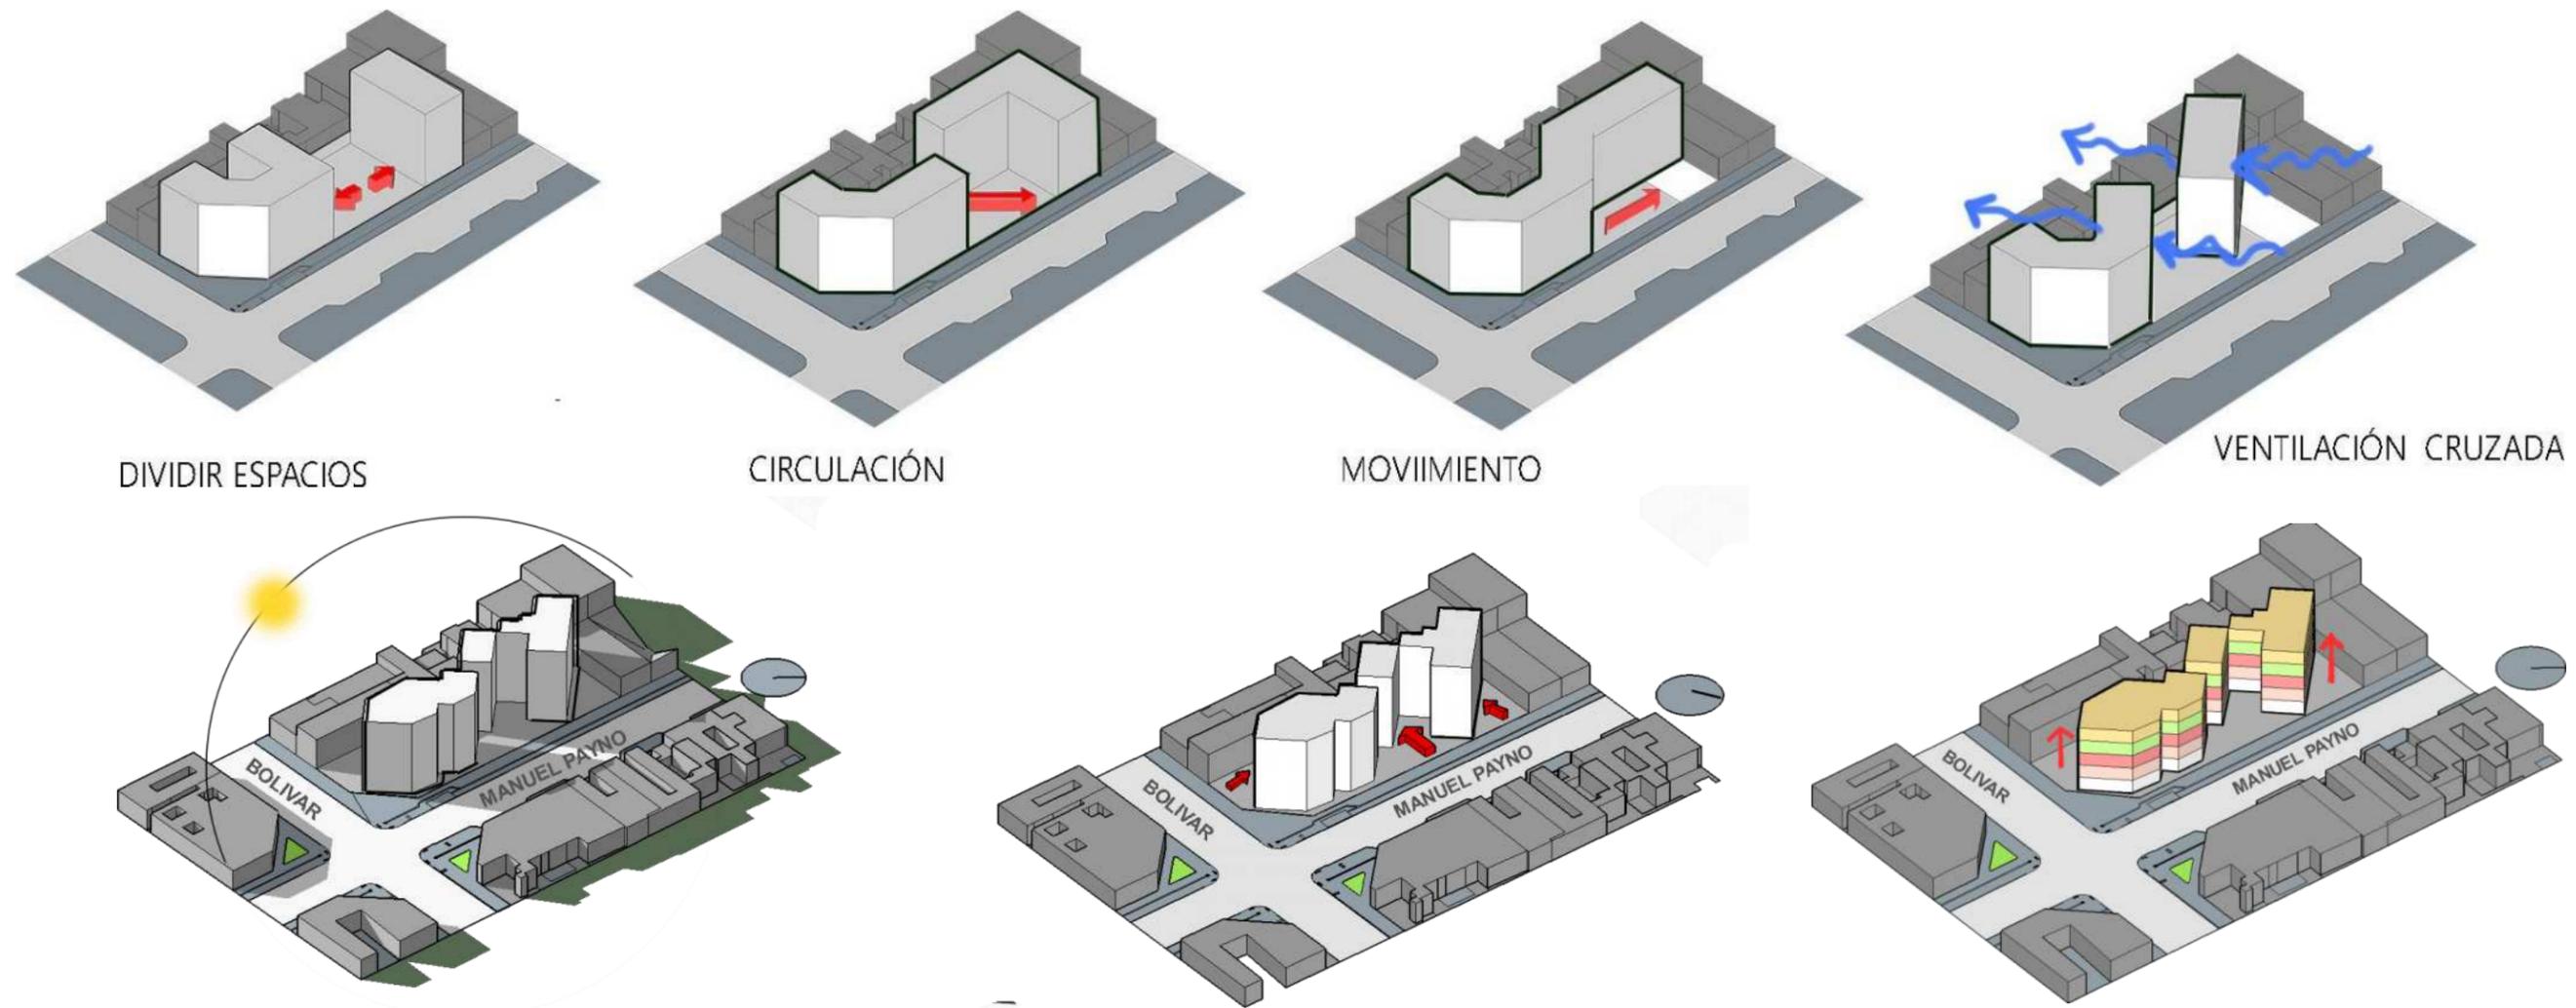
Por su ubicación , tenemos dos accesos favorables en la que principalmente domina la calle Manuel Payno Eje 2 Sur por ser la avenida por la que te tiene mayor flujo vehicular es considerada para dirigir la Fachada Principal, de esta manera la Calle S. Bolívar la consideramos como la calle secundaria por la que se encontrará el acceso principal para vehículos , Para favorecer el espacio público la planta baja será considerada como plaza pública para que se pueda acceder por ambas calles ,para mejorar la circulación de los usuarios dentro de la plaza se aplicarán los accesos de forma dinámica ,de esta manera favorecemos a la ventilación cruzada en el interior de las viviendas para obtener mejor iluminación y favorecer las distintas vistas que tendrá el conjunto.

Imagen 49: ESQUEMAS CONCEPTUALES
ÁREA PÚBLICA DEL CONJUNTO
Elaboración Propia 2018

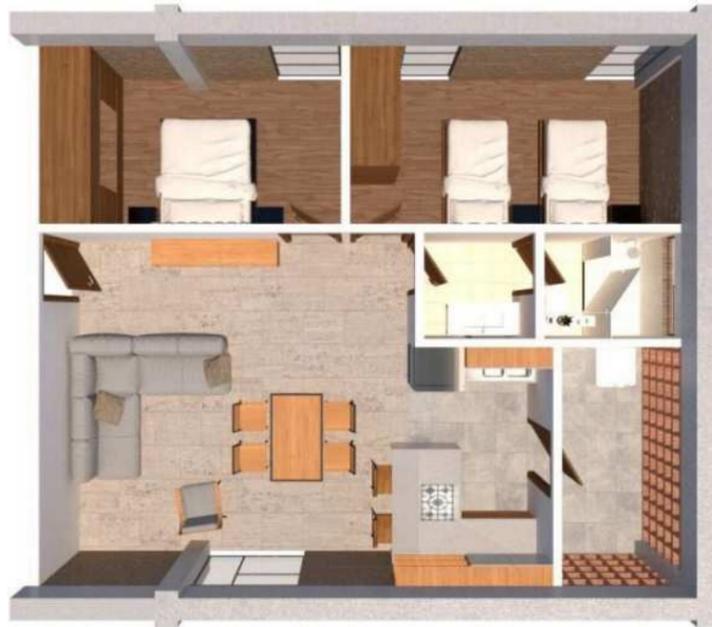
PLANTA TIPO 1- 68.5 M2

DEPARTAMENTO TIPO 1	M2
SALA /COMEDOR	26 m2
COCINA	7.49 m2
BAÑO	5.44 m2
HABITACIÓN 1	11.79 m2
HABITACIÓN 2	10.77 m2
Patio de Servicio	5.64 m2

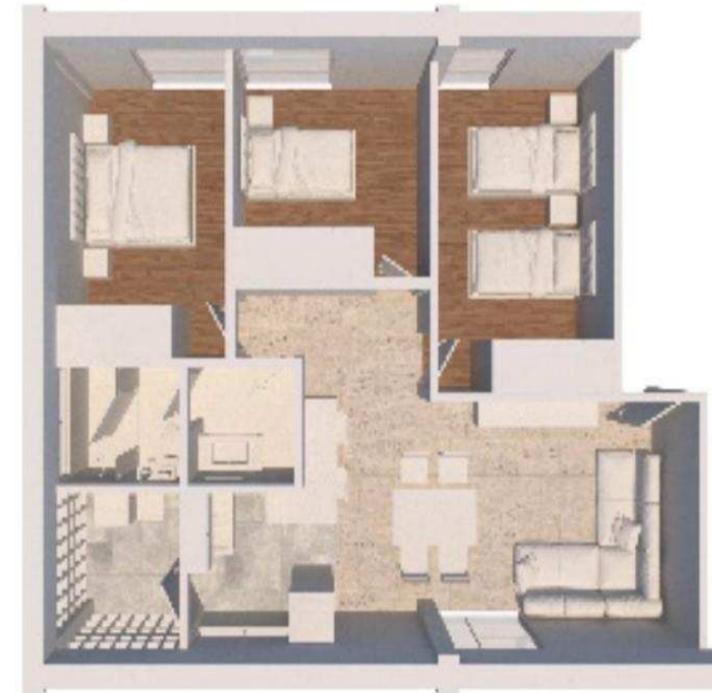
PLANTA TIPO 2- 71 M2

DEPARTAMENTO TIPO 2	M2
SALA /COMEDOR	24.53 m2
COCINA	7.49 m2
BAÑO	5.56 m2
HABITACIÓN 1	10.63 m2
HABITACIÓN 2	9 m2
HABITACIÓN 3	11.63 M2
Patio de Servicio	5.64 m2
