CONJUNTO PAYNO

Conjunto de Uso Mixto e Intervención Urbana

Ubicación: Colonia Obrera, Cuauhtémoc, Ciudad de México

Tesis que para obtener el título de Arquitecta presenta:
Mancilla Aguilar Jimena

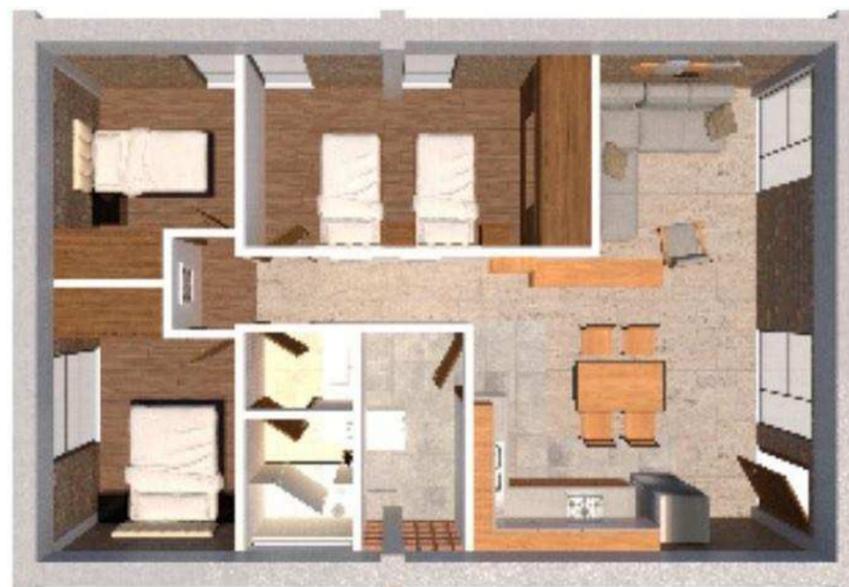
PLANTA TIPO 3- 81 M2

DEPARTAMENTO TIPO 3	M2
SALA /COMEDOR	20.14 m2
COCINA	6 m2
BAÑO	4.5 m2
HABITACIÓN 1	8.7 m2
HABITACIÓN 2	10.77 m2
HABITACIÓN 3	13 m2
Patio de Servicio	4.34 m2

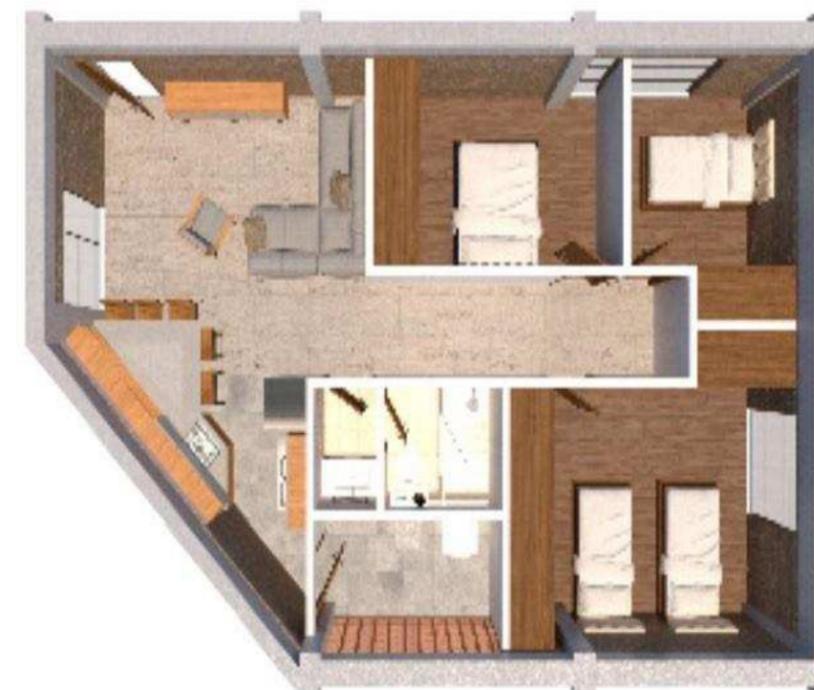
PLANTA TIPO 4- 80 M2

DEPARTAMENTO TIPO 4	M2
SALA /COMEDOR	12.6 m2
COCINA	8.0 m2
BAÑO	4.48 m2
HABITACIÓN 1	9.9 m2
HABITACIÓN 2	7.64 m2
HABITACIÓN 3	15.51 m2
Patio de Servicio	4.8 m2

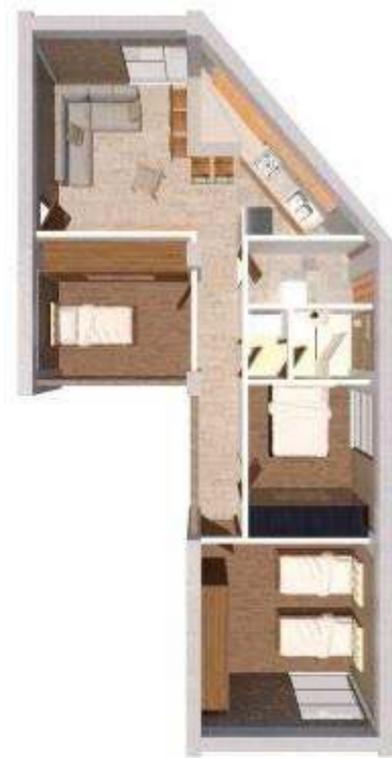
PLANTA TIPO 5-81 M2

DEPARTAMENTO TIPO 5	M2
SALA /COMEDOR	14.28 m2
COCINA	8 m2
BAÑO	4.2 m2
HABITACIÓN 1	10.33 m2
HABITACIÓN 2	9.27 m2
HABITACIÓN 3	14.87 m2
Patio de Servicio	3.8 m2

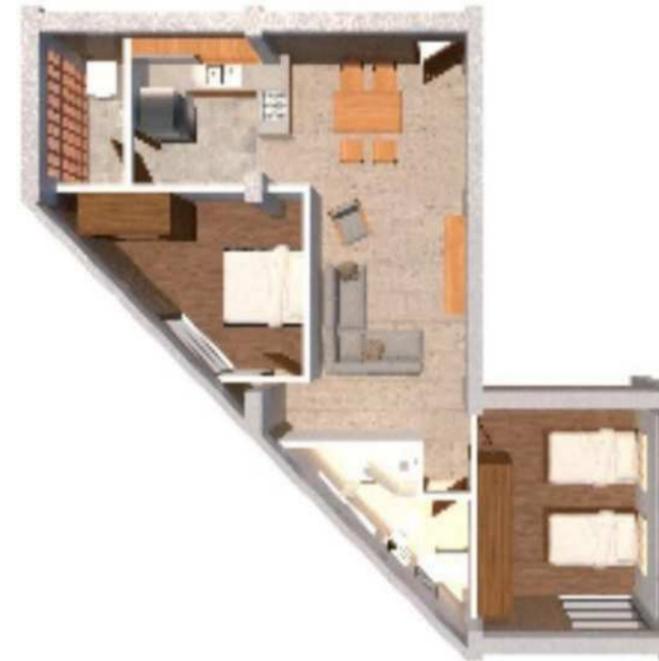
PLANTA TIPO 6-71 M2

DEPARTAMENTO TIPO 6	M2
SALA /COMEDOR	19.43 m2
COCINA	6.65 m2
BAÑO	5.29 m2
HABITACIÓN 1	10.33 m2
HABITACIÓN 2	12.93 m2
Patio de Servicio	3.01 m2

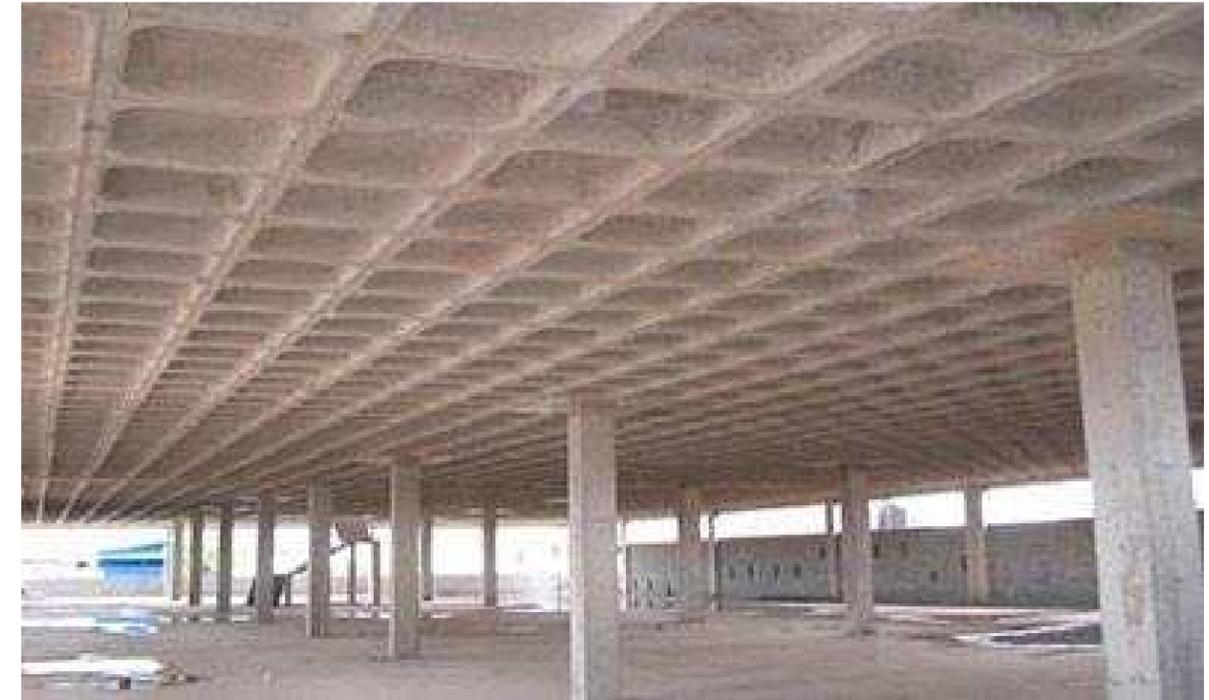
Imagen 51: LOSA RETICULAR
Fotografía tomada en sitio
Autor: ATEX 2017

Losa Reticular

La losa reticular se caracteriza por sus amplios vanos; Se cuenta con una pequeña área masiva en la región de los pilares, alrededor del 20% del área total siendo nervada en el resto. Cuando los esfuerzos son máximos la losa es maciza, en donde son más pequeños es nervada, Sé optó su uso para los entresijos de cada nivel ya que permite librar claros mucho más extensos a 20 m. de largo sin tener que colocar columnas de por medio, además permite que la losa sea mucho más ligera.

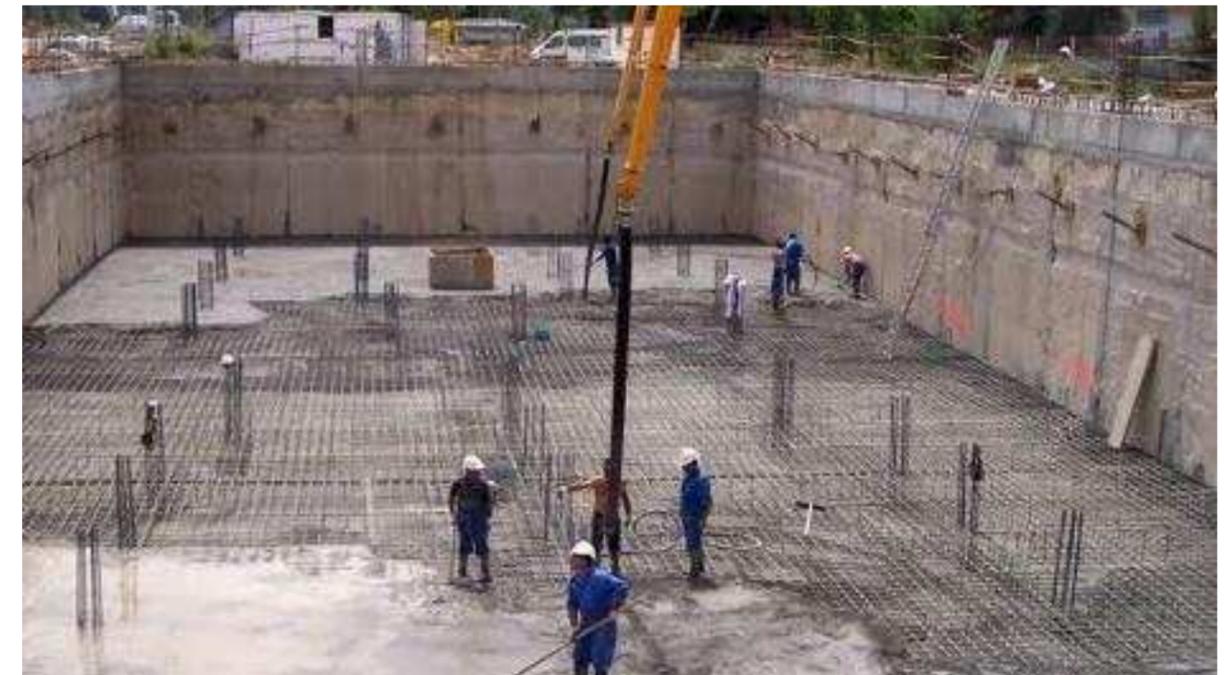
Imagen 52: CAJÓN DE CIMENTACIÓN PROYECTO CSS
Fotografía tomada en sitio
Autor: Jennifer Villatoro

Cajón De Cimentación

Este tipo de subestructuras son principalmente aplicadas cuando el suelo donde se construirá es de tipo lacustre o arcilloso ya que permite que transmita las cargas de forma homogénea y garantiza estabilidad evitando daños estructurales y no estructurales como lo son en las colindancias.

En nuestro proyecto es bastante favorable ya que el tipo de suelo presenta hundimientos considerables a lo largo de los años y de esta manera igualmente podemos generar 2 cisternas, una de agua potable y otra de agua tratada por lo que esta subestructura contará con 2 funciones importantes.

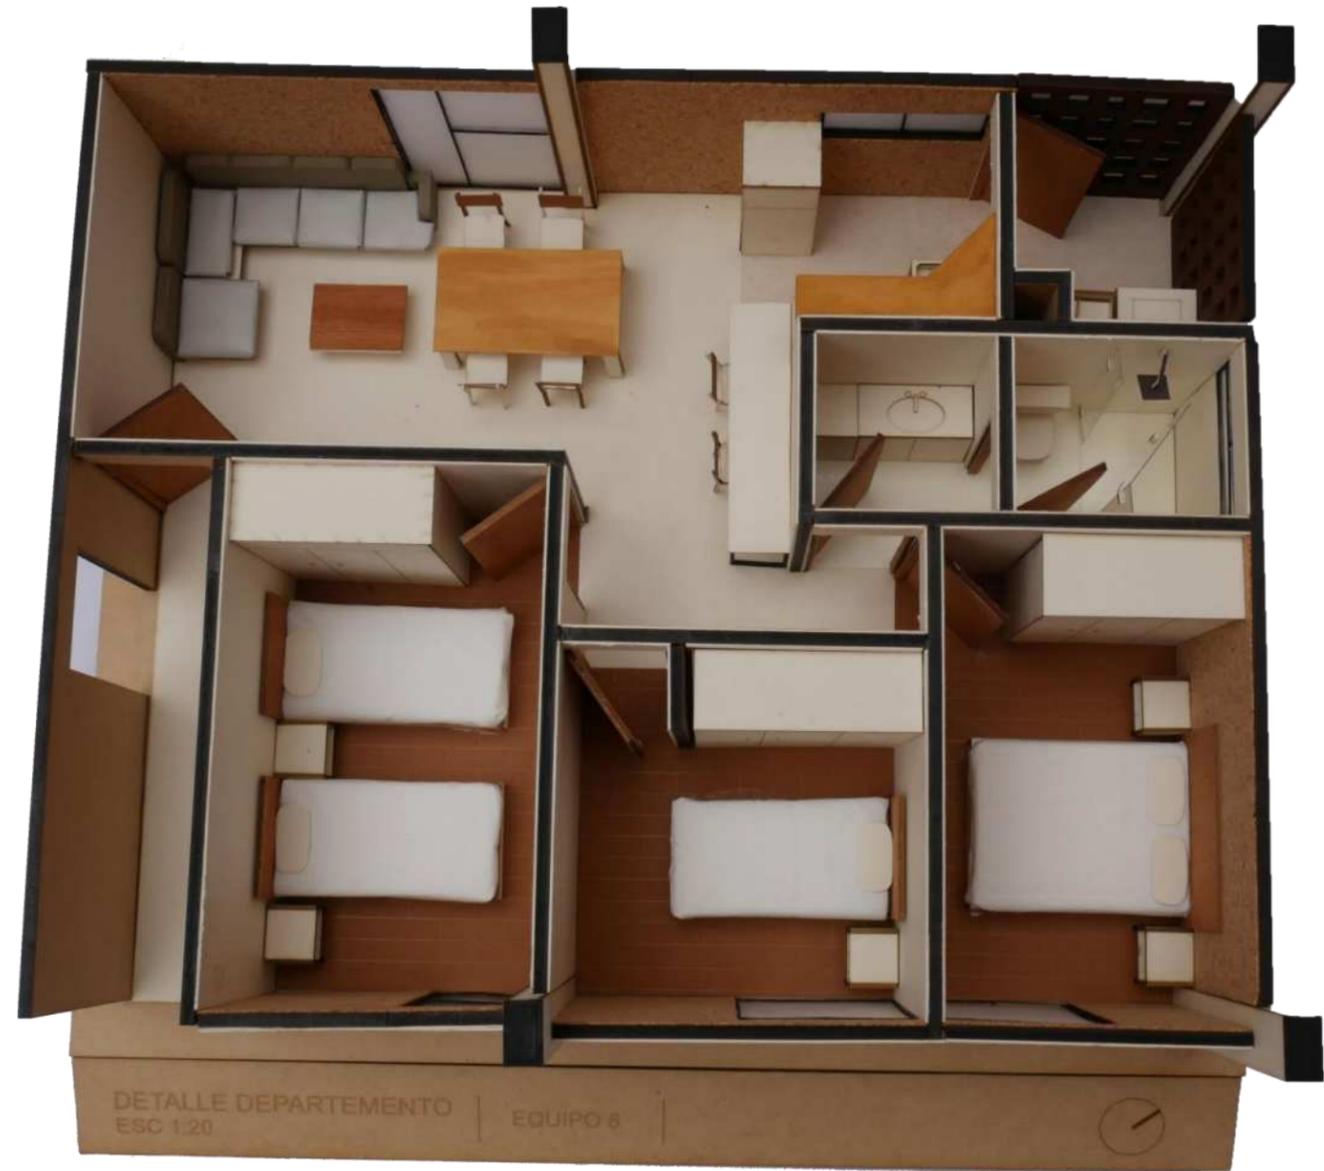
Imagen 56: REPRESENTACIÓN DE PLANTA TIPO 2

Fotografía de Maqueta (2019)
Material: MDF, Madera Balsa, Batería

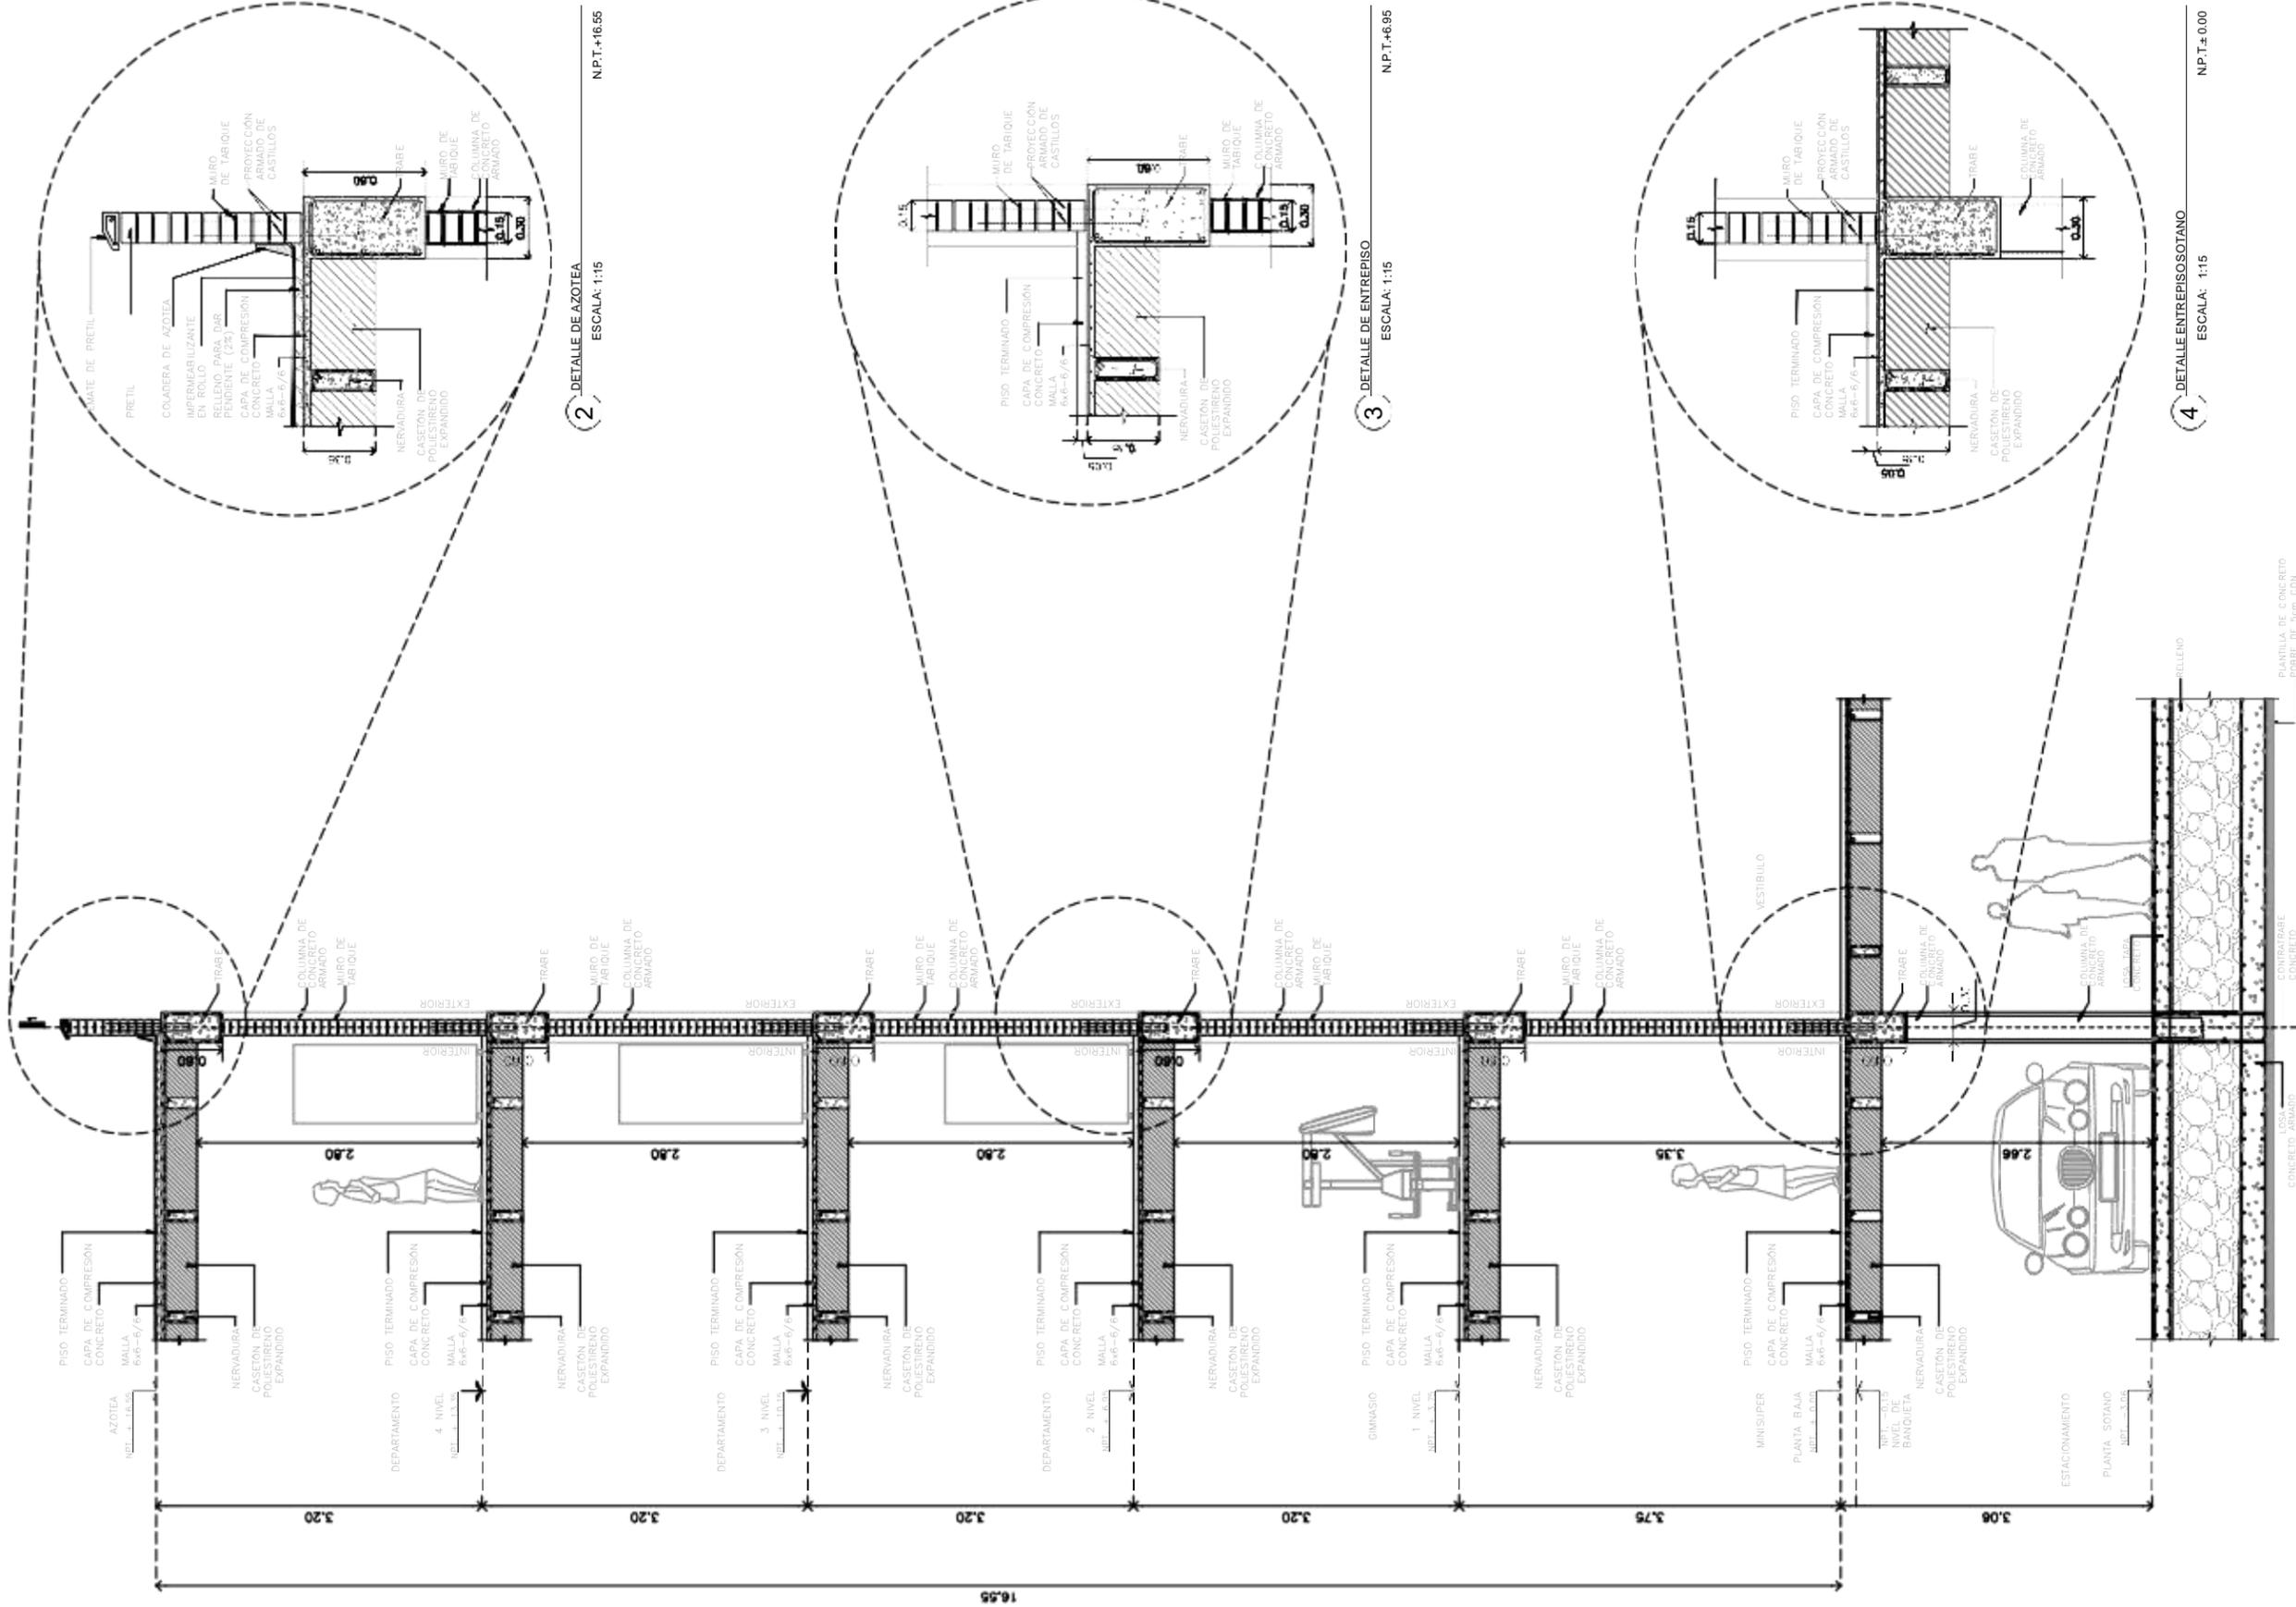
1 CORTE POR FACHADA
ESCALA: 1:30

2 DETALLE DE AZOTEA
ESCALA: 1:15
N.P.T.+6.55

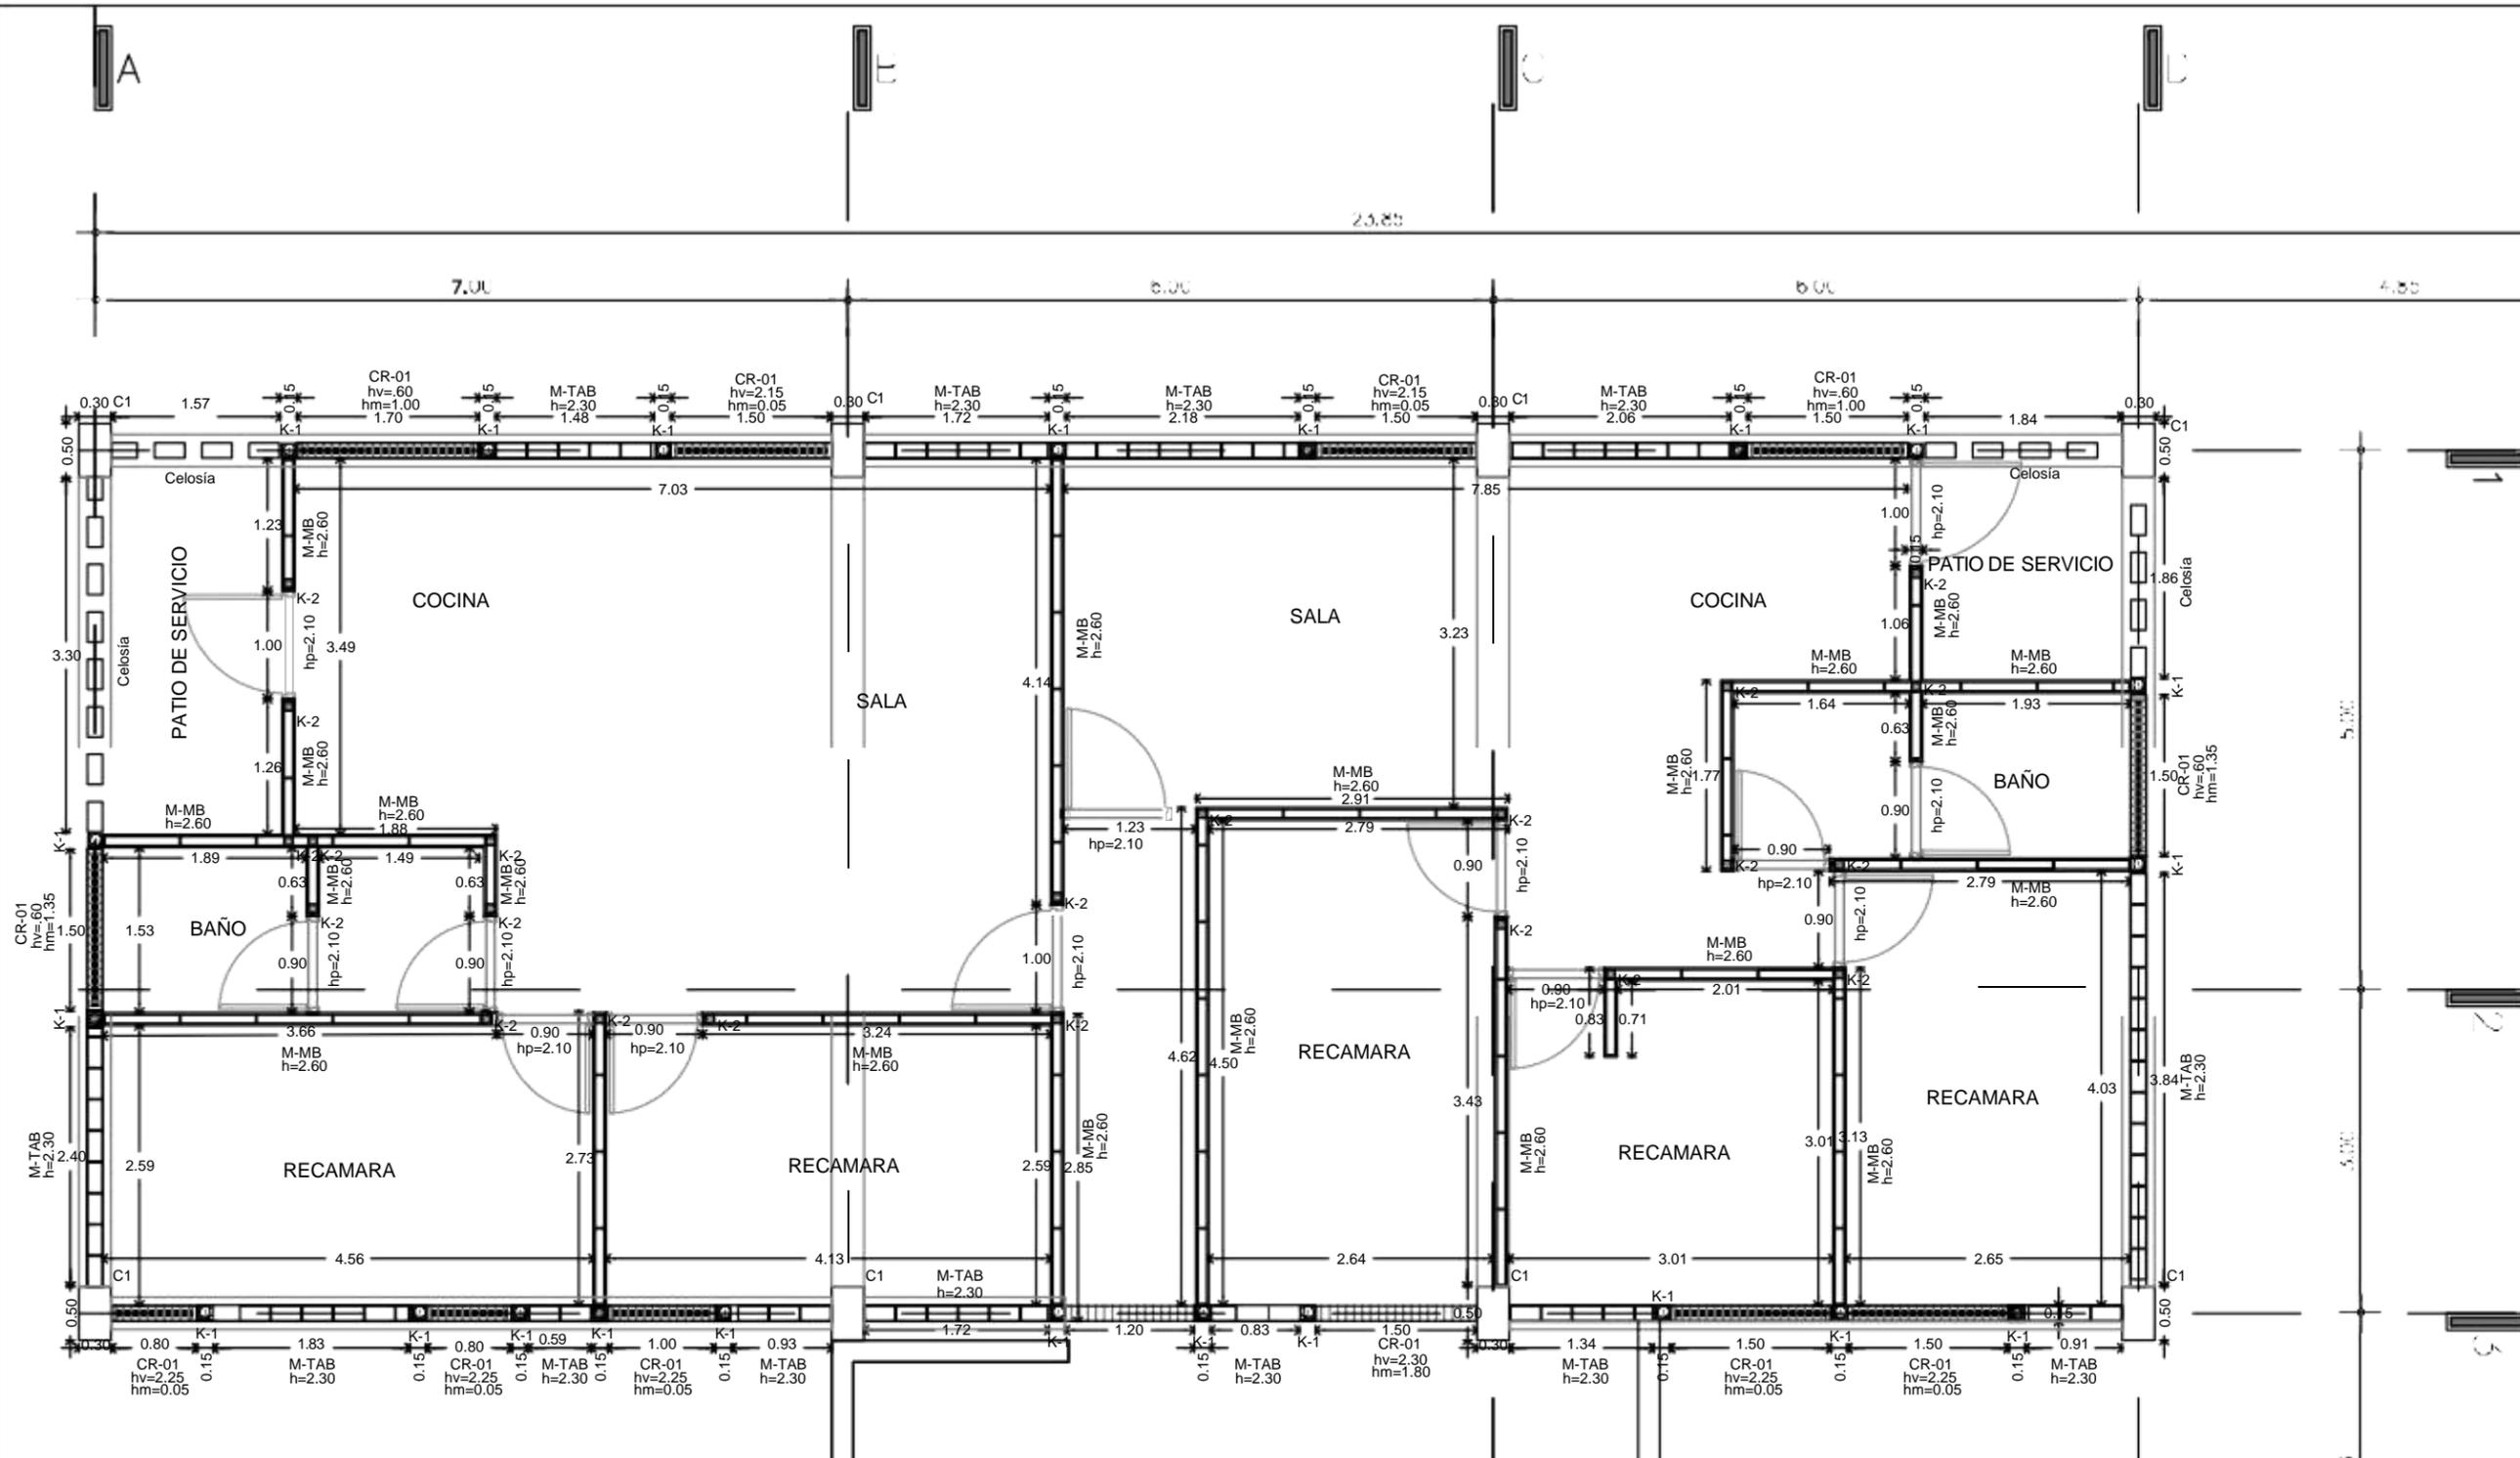
1 PLANTA TIPO EDIFICIO A 1
 1 2 4 1:30 N.P.T.+/- 0.00

ESPECIFICACIONES	
SIMBOLOGÍA	DESCRIPCIÓN
	INDICA CADENA DE CERRAMIENTO DE 14 X 14 cms. DE CONCRETO ARMADO. LA ALTURA DE TOMARLA A PARTIR DEL NIVEL SUPERIOR DEL FRASE O NIVEL LECHO ALTO DE LOSA.
	INDICA CIVTEL PARA CERRAMIENTO DE VANO. LA ALTURA DE TOMARLA A PARTIR DEL NIVEL SUPERIOR DEL FRASE O NIVEL LECHO ALTO DE LOSA.
	INDICA COLUMNA DE 30 X 80 cms. DE CONCRETO ARMADO COLOR APARENTE.
	INDICA CASTILLO DE 15 X 15 cms. DE CONCRETO ARMADO, ACABADO OUVIN. ALTURA VARIABLE ACORDE A MURO.
	INDICA CASTILLO AHOGADO CON UNA COLUMNA EN MURO DE MEGABRICK.
	MURO DE 15 cms. DE ESPESOR DE ANCHO DE MEGABRICK. REVESTIDO INTERIORES CON UN TERNO CEMENTO ARENA EN PROPORCIÓN 1:3
	MURO DE 12 cms. DE ESPESOR DE MEGABRICK DE 8 CON REVESTIMIENTO DE YESO, CON PINTURA GYPSO 012-01, MARCA COMEX.

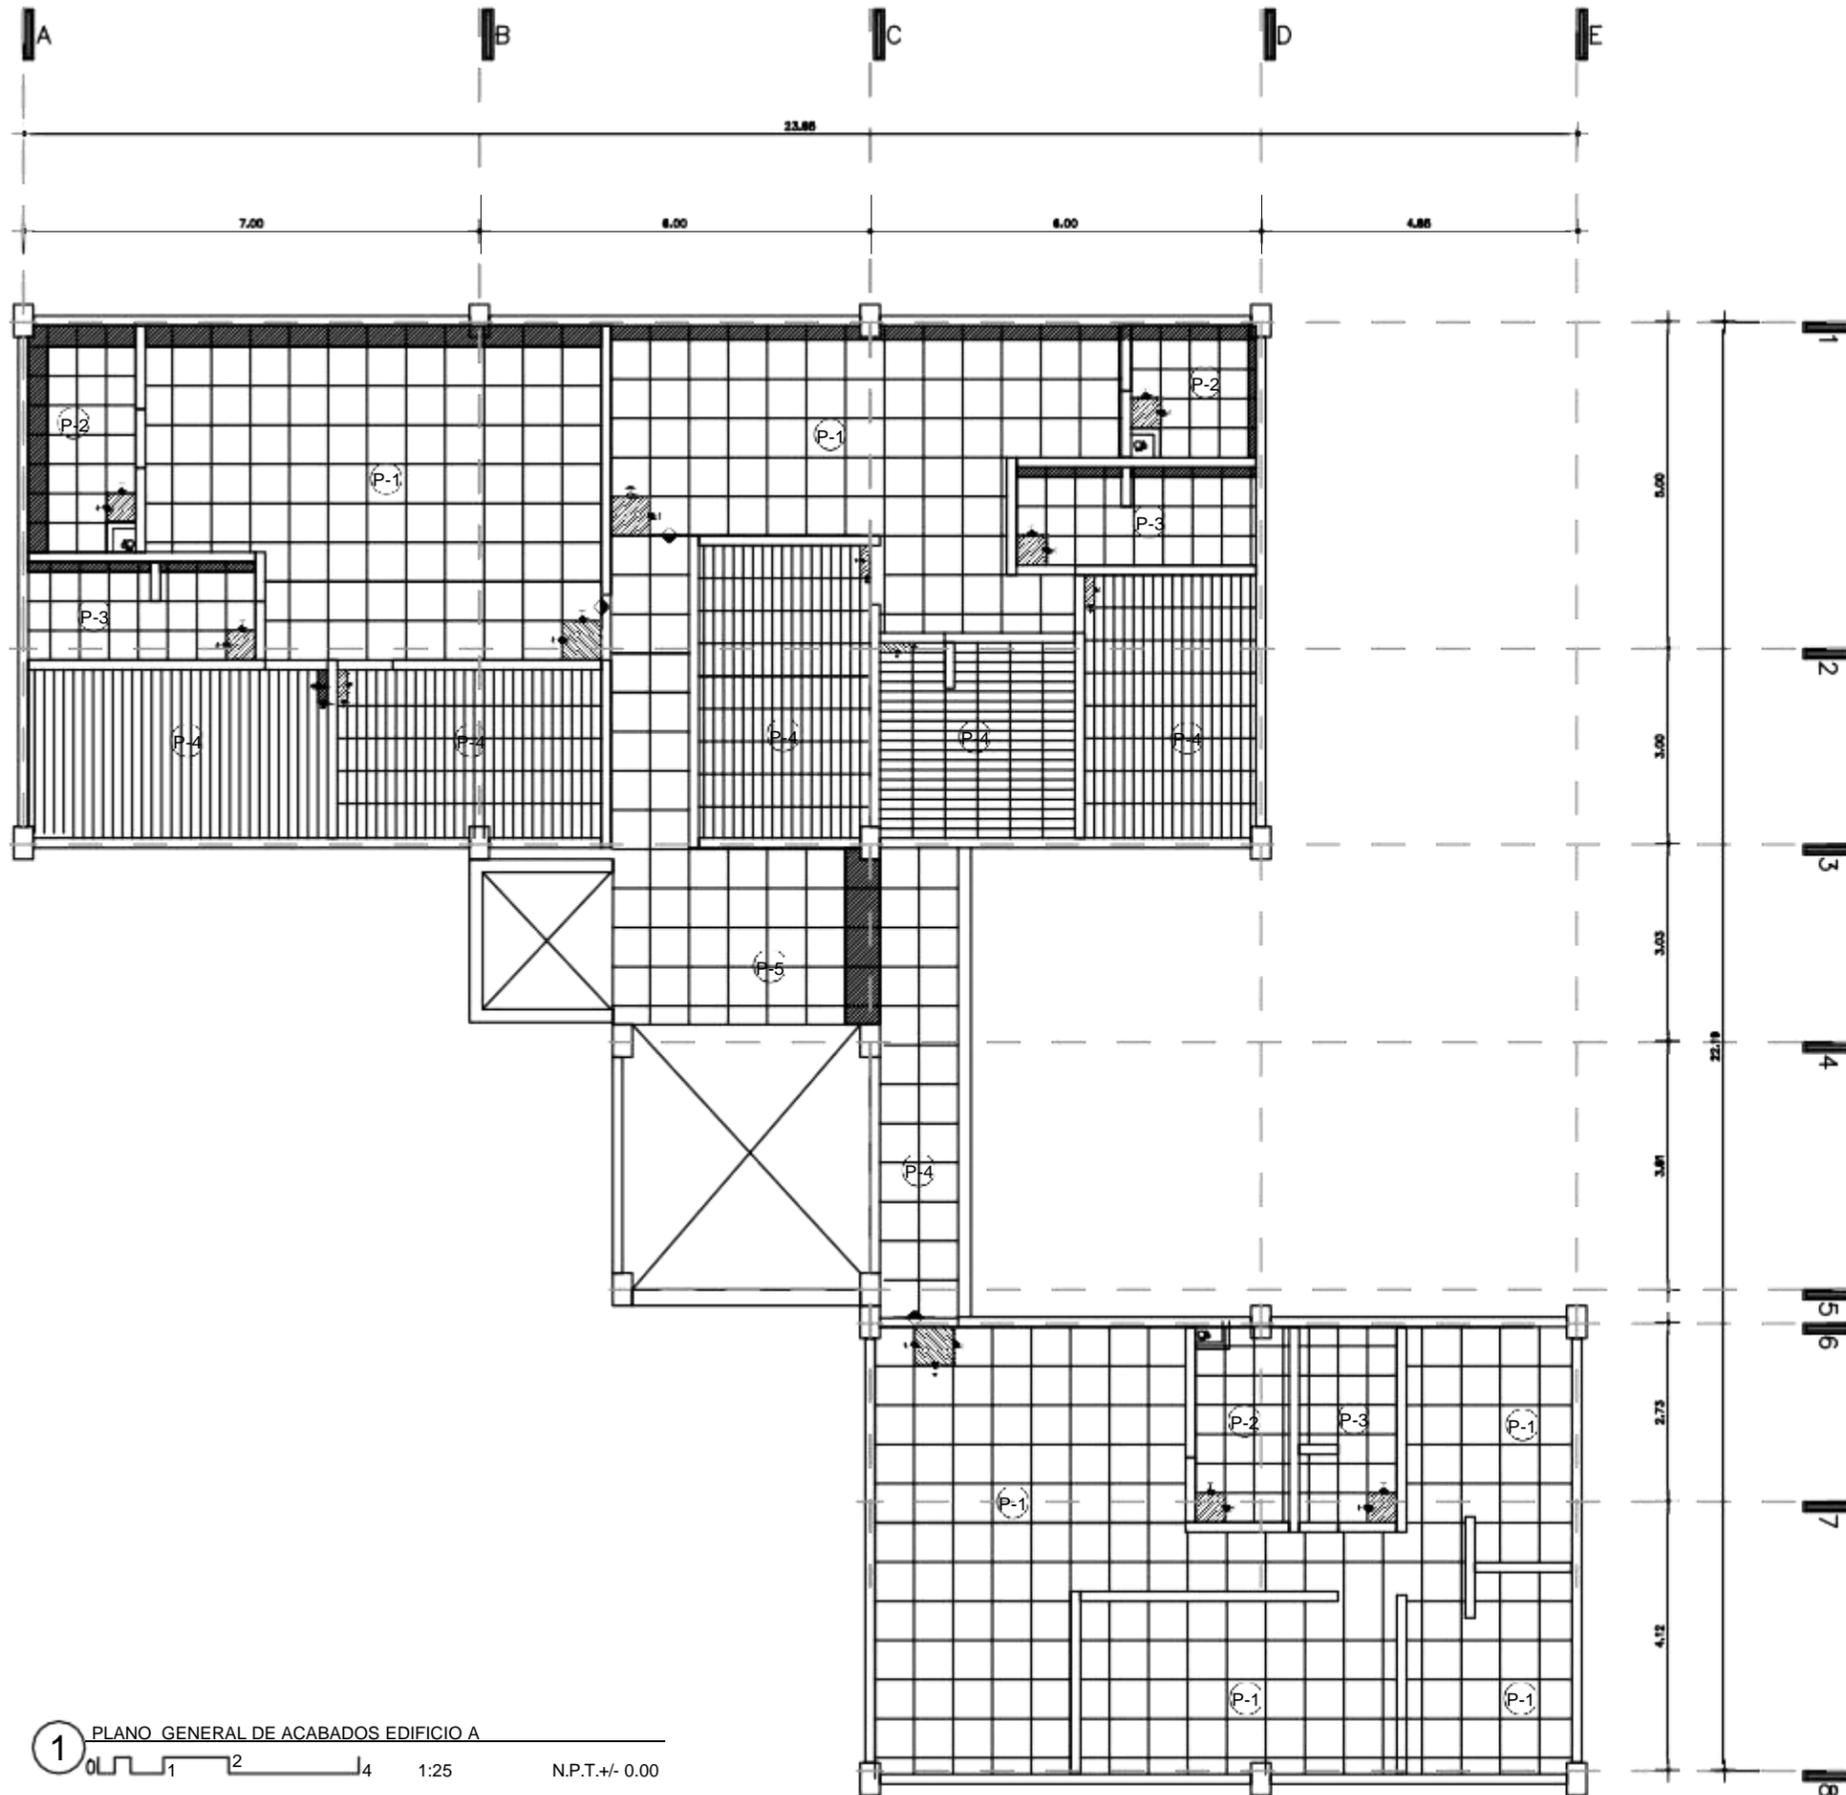
1 PLANO GENERAL DE ACABADOS EDIFICIO A
 1 2 4 1:25 N.P.T.+/- 0.00

LOSETA CERÁMICA BRUNEI GRAY	Asentado con Adhesivo Crest blanco o similar. Loseta Cerámica marca Interkeramic, o equivalente en calidad Modelo :Brunei Gray Apariencia: Piedra Acabado: Mate Color : Gris Dimensiones:60cm x 60 cm y 1 cm espesor Presentación 1.44m2/caja
	LOSETA CERÁMICA GENOVA	Asentado con Adhesivo Crest blanco o similar. Loseta Cerámica marca Interkeramic, o equivalente en calidad Modelo :Genova Apariencia:Mármol Acabado: Mate Color : Blanco Dimensiones:45cm x 45 cm y 1 cm espesor Presentación 1.60 m2/caja Pzas por caja:10
	LOSETA CERÁMICA RECINTO	Asentado con Adhesivo Crest blanco o similar. Loseta Cerámica marca Interkeramic, o equivalente en calidad Modelo :Recinto Apariencia:Piedra Acabado: Antiderrapante Resistente al rayado, al manchado y a sustancias químicas Color : Gris Dimensiones:45cm x 45 cm y 1 cm espesor Presentación 1.60 m2/caja Pzas por caja:10
	LOSETA CATANIA AVORIO	Asentado con Adhesivo Crest blanco o similar. Loseta Cerámica marca Interkeramic, o equivalente en calidad Modelo :Catania Apariencia:Mármol Acabado: Brillante Resistente al rayado, Color : Gris Dimensiones:45cm x 45 cm y 1 cm espesor Presentación 1.44 m2/caja Pzas por caja:4

Piso para recámara. Lugano Bruno15x50 (cafe) Apariencia de madera . 13 piezas por caja. 203.78 pesos xcaja, 209.01 por m2

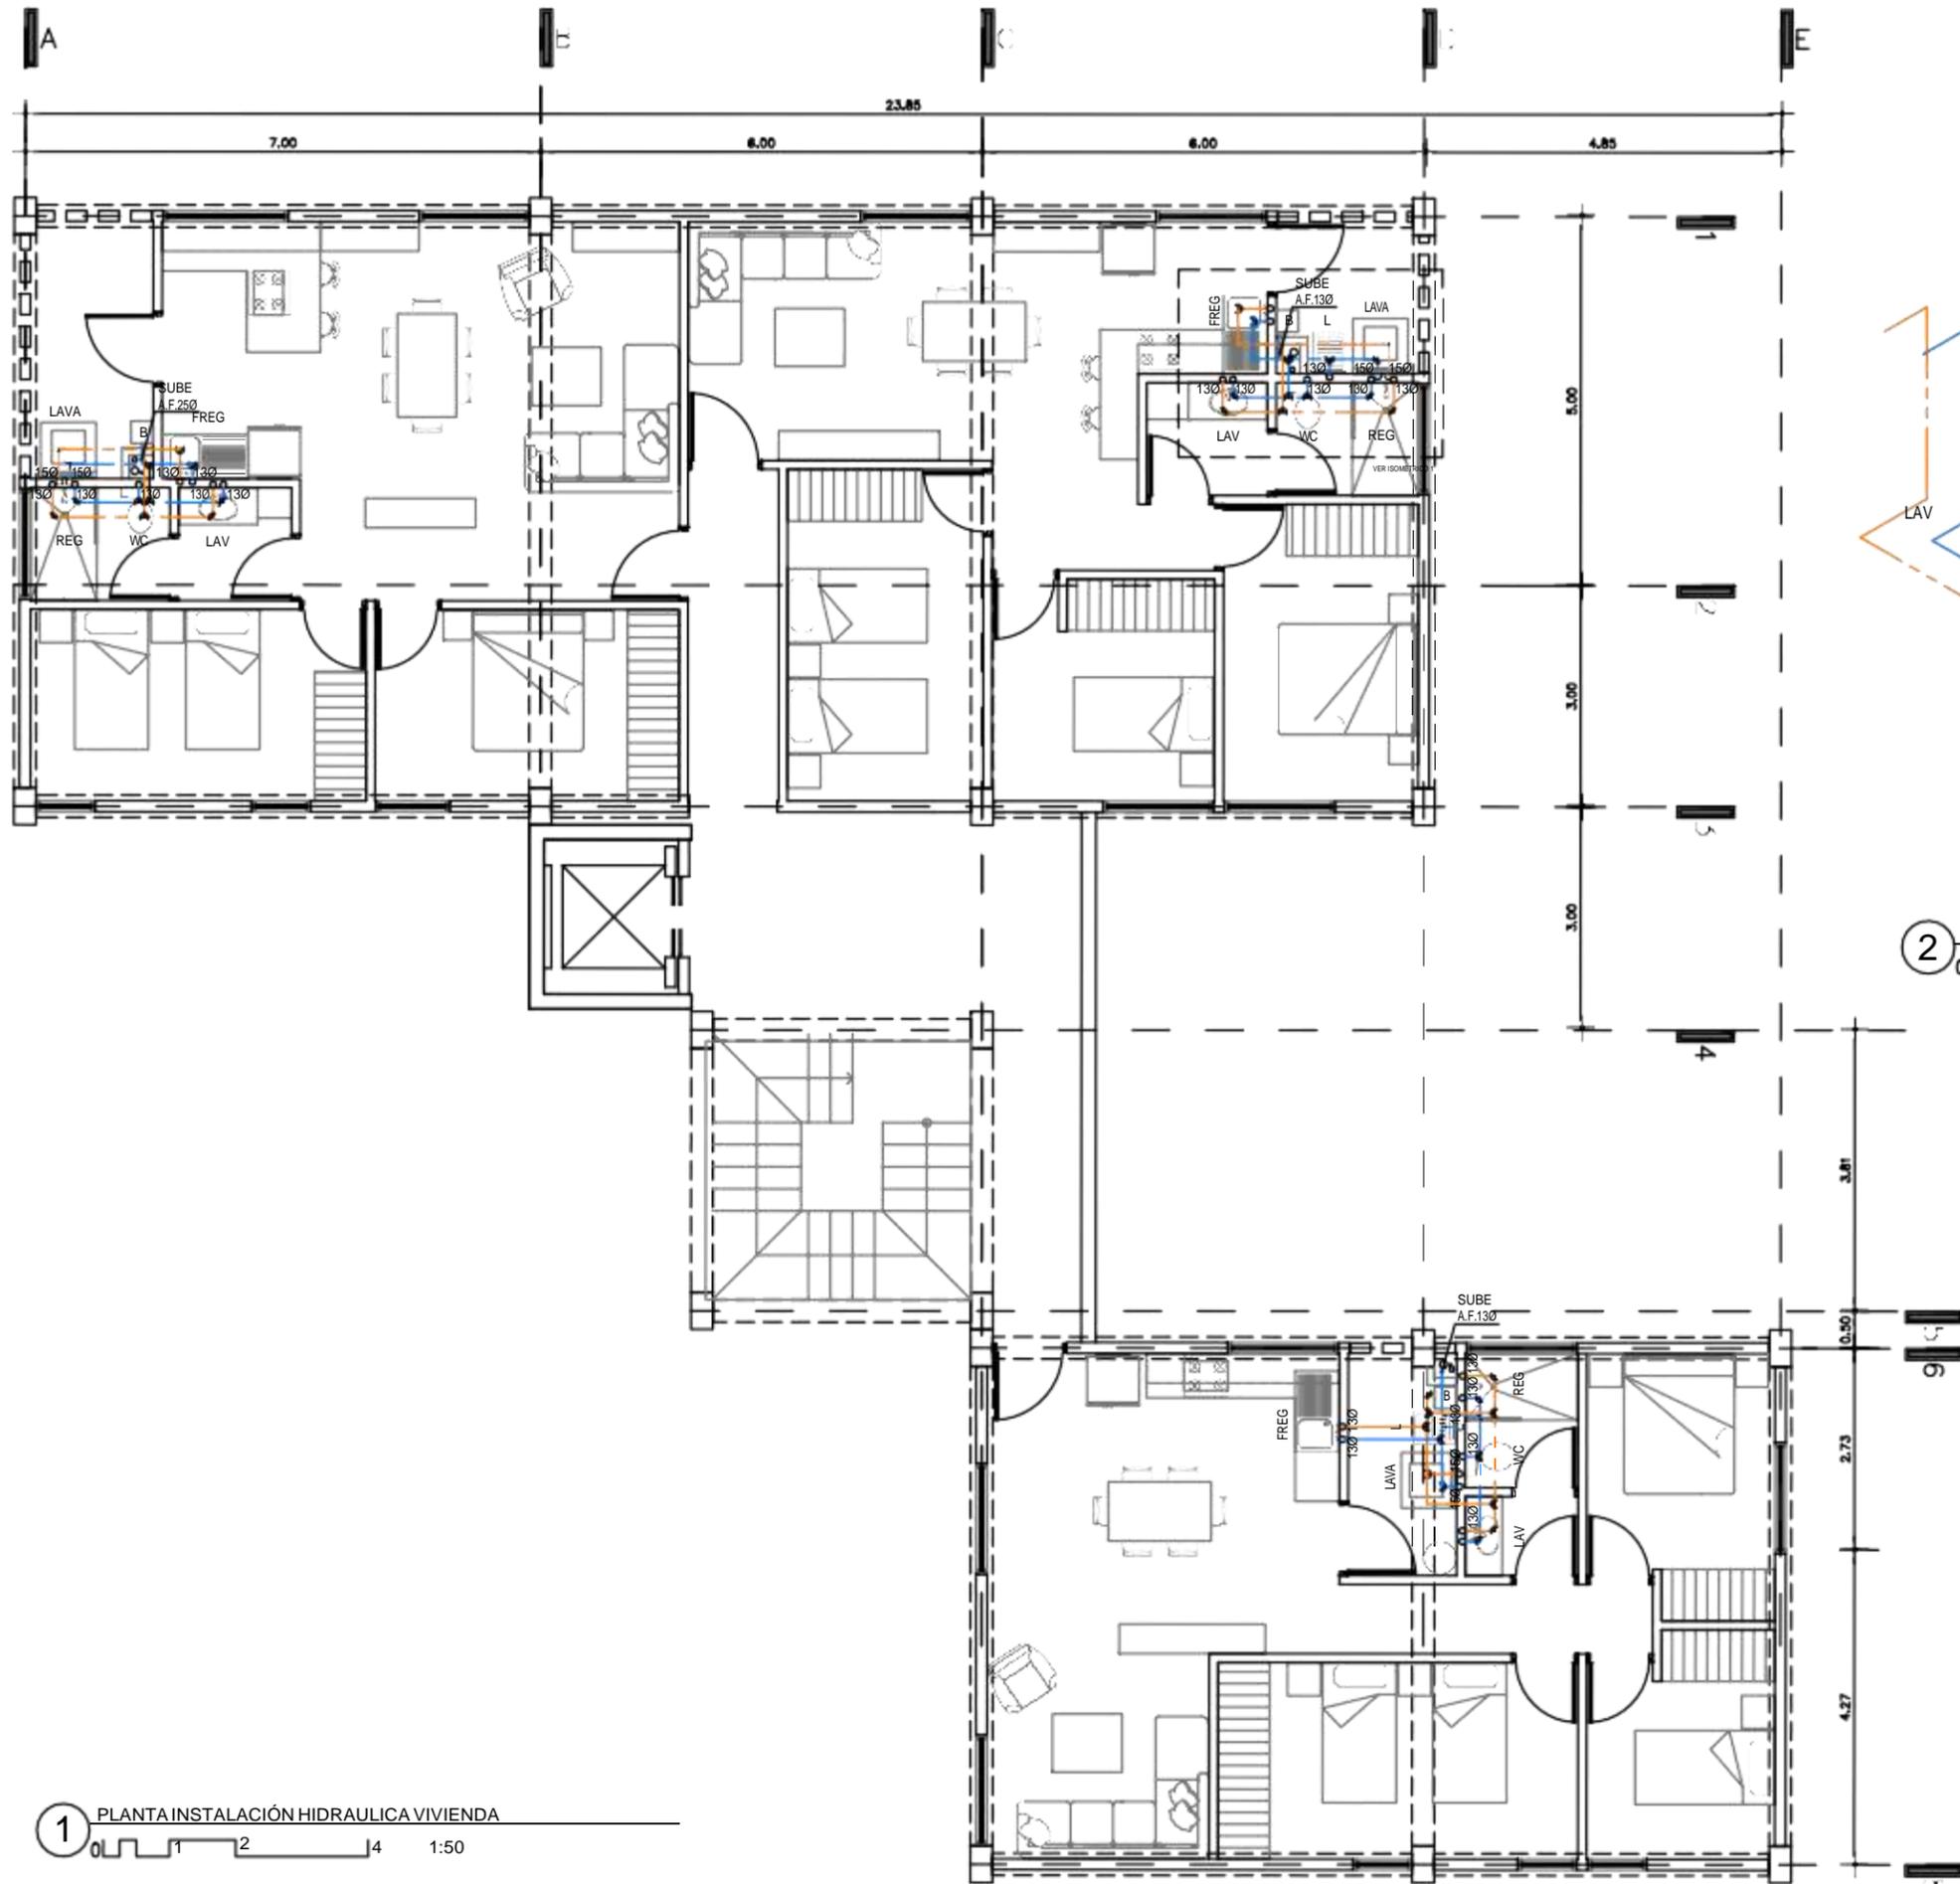
1 PLANTA INSTALACIÓN HIDRAULICA VIVIENDA
 0 1 2 4 1:50

- NOTA:**
- LOS DIAMETROS ESTAN INDICADOS EN mm.
 - PLANO VALIDO UNICAMENTE PARA INSTALACIONES.
 - LAVA- LAVADORA
 - LAV- LAVABO
 - L- LAVADERO
 - WC- INODORO
 - FREG-FREGADERO
 - REG- REGADERA
 - WC- INODORO
