CONJUNTO PAYNO

Conjunto de Uso Mixto e Intervención Urbana

Ubicación: Colonia Obrera, Cuauhtémoc, Ciudad de México

Tesis que para obtener el título de Arquitecta presenta:
Mancilla Aguilar Jimena

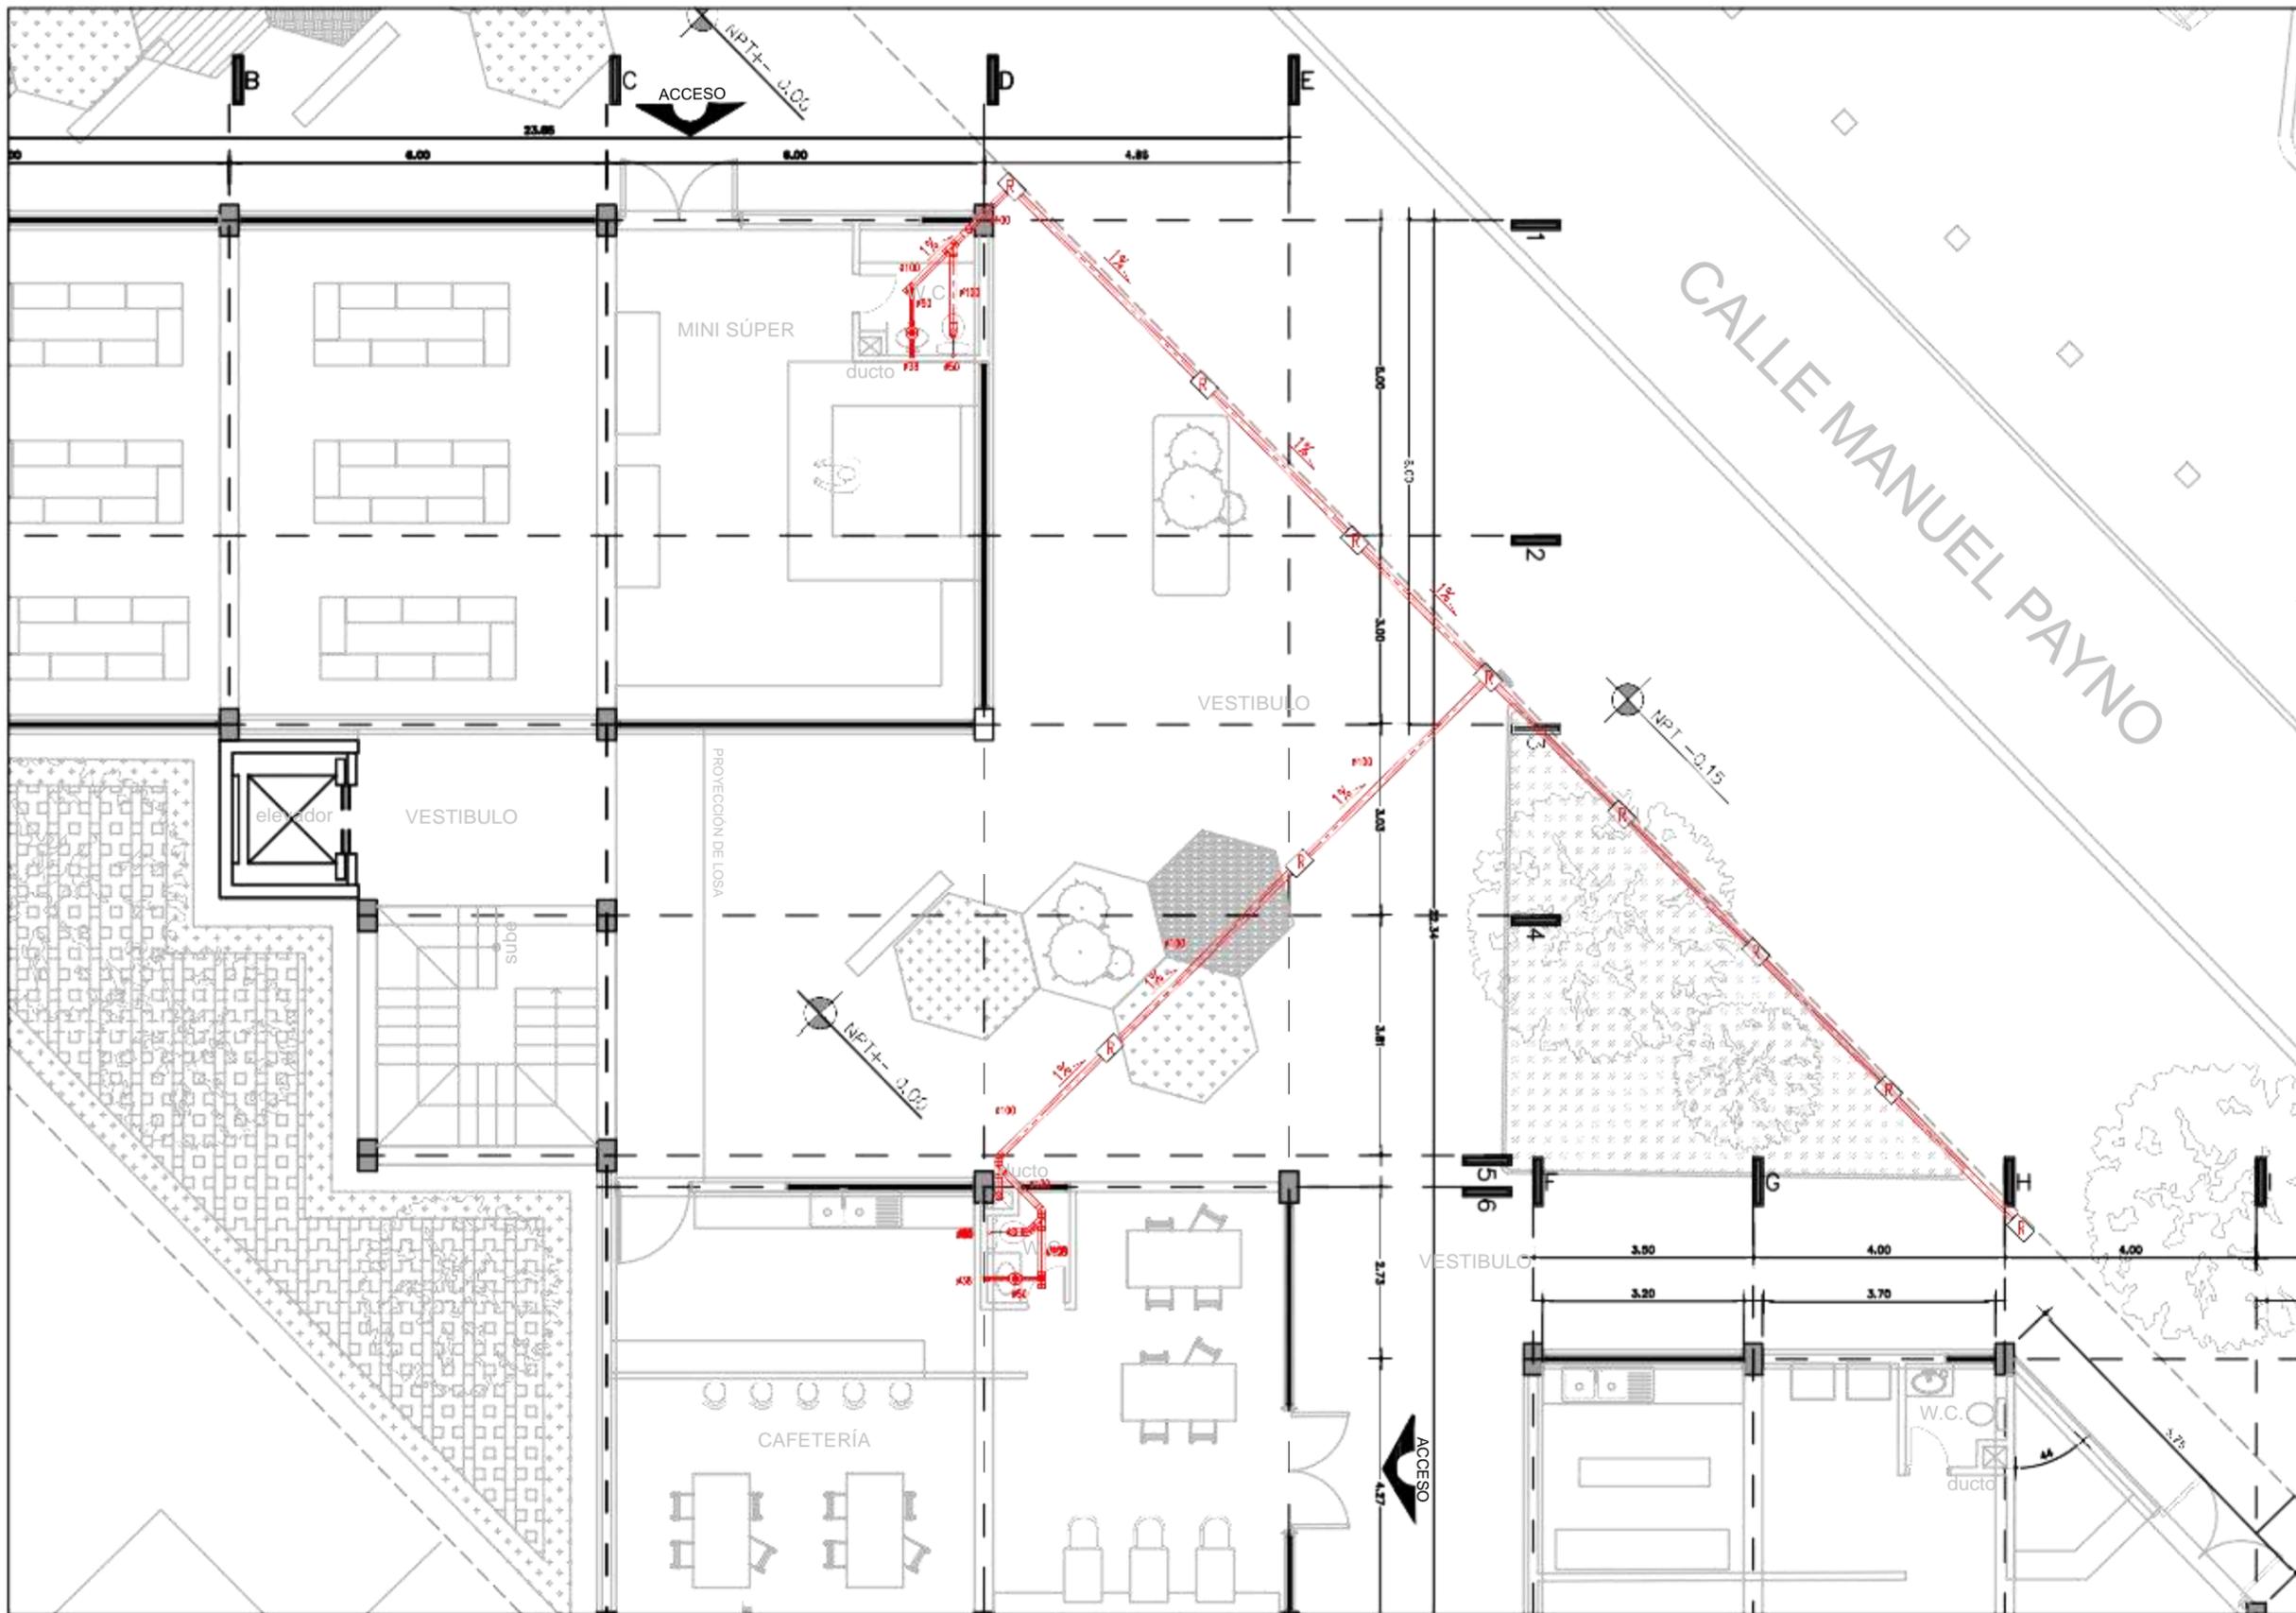
Contenido:
INSTALACION SANITARIA PB

- NOTAS GENERALES**
- TUBERIA DE DESAGÜE PVC SANITARIO NORMADO
 - COLADERA HELVEX MODELO INDICADO
 - YEE SENCILLA
 - CODO 45°
 - SALIDA DE INODORO CON VENTILACION TRASERA
 - COLADERA HELVEX MODELO INDICADO
 - B.A.N. BAJADA DE AGUAS NEGRAS
 - T.R. TAPON REGISTRO

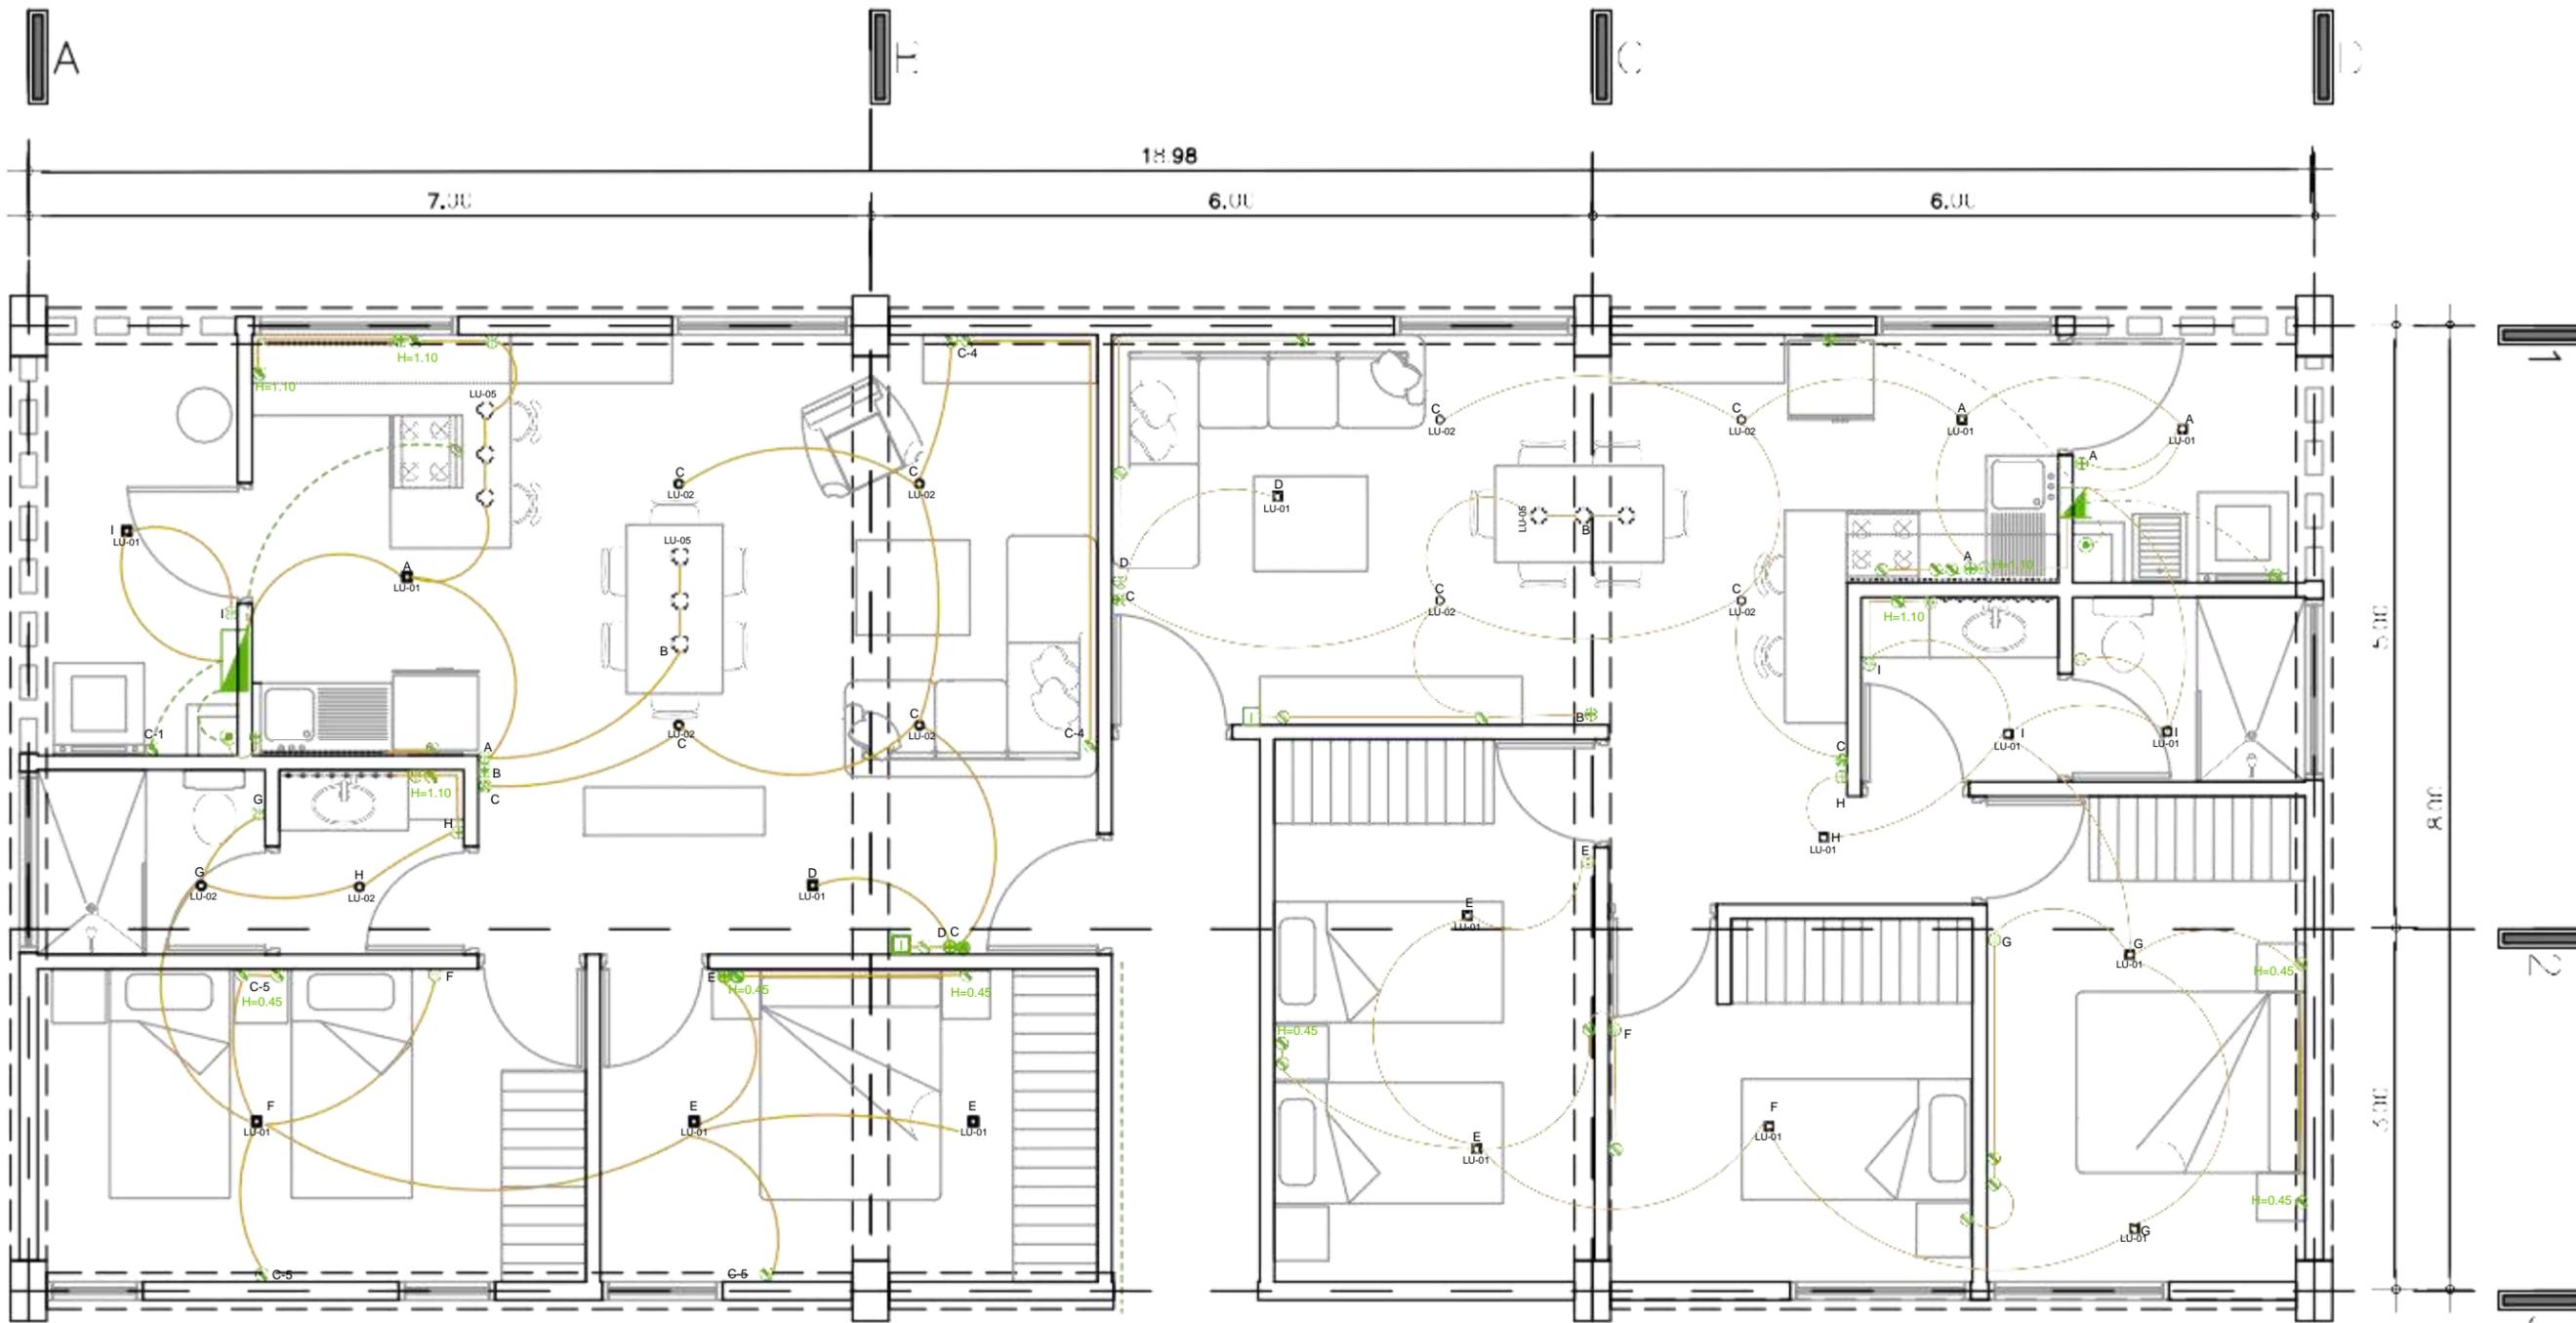
1 PLANTA INSTALACIÓN ELÉCTRICA VIVIENDA 1
0 1 2 4 1:27

2 PLANTA INSTALACIÓN ELÉCTRICA VIVIENDA 2
0 1 2 4 1:27

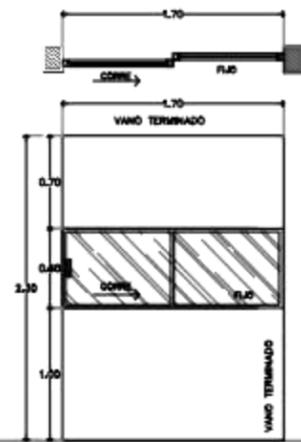
VISTA INTERIOR DESDE VIVIENDA

Cancelería de aluminio color negro con acabado lacado para colocar cristal templado de 3mm para armar una hoja fija y la otra corrediza a la derecha con sistema tipo embudo mini para línea de 2".

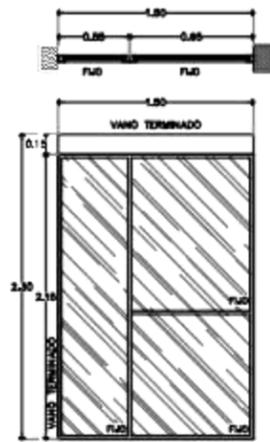
VISTA INTERIOR DESDE SALA/COMEDOR

Cancelería de aluminio color negro con acabado lacado para colocar cristal templado de 3mm para armar una hoja fija.

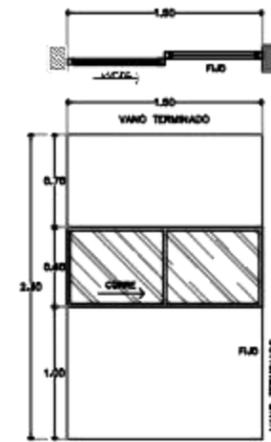
VISTA INTERIOR DESDE CUCINA

Cancelería de aluminio color negro con acabado lacado para colocar cristal templado de 3mm para armar una hoja fija y la otra corrediza a la derecha con sistema tipo embudo mini para línea de 2".

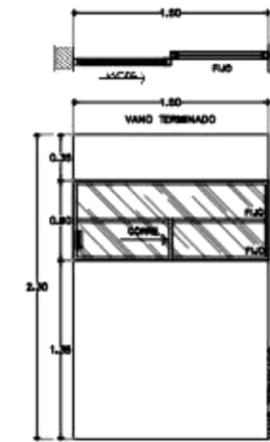
VISTA INTERIOR DESDE BAÑOS

Cancelería de aluminio color negro con acabado lacado para colocar cristal templado de 3mm para armar tres secciones dos fijas y una corrediza hacia la derecha con sistema tipo trampa de estante.

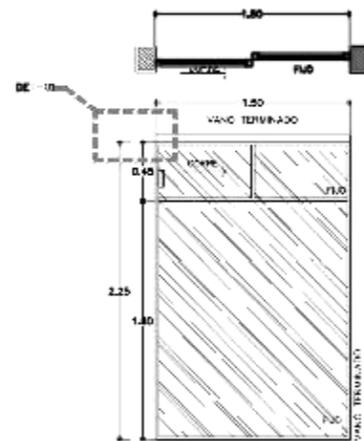
VISTA INTERIOR DESDE VIVIENDA

Cancelería de aluminio color negro con acabado lacado para colocar cristal templado de 3mm para armar una hoja fija y la otra corrediza a la izquierda con sistema tipo embudo mini para línea de 2".

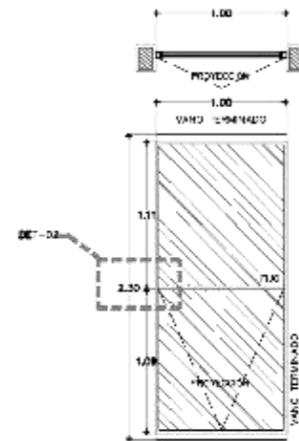
VISTA INTERIOR DESDE RECAMARA

Cancelería de aluminio color negro con acabado lacado para colocar dos secciones de cristal templado de 3mm para abrir tipo batiente, Jacó para ventana de proyección.

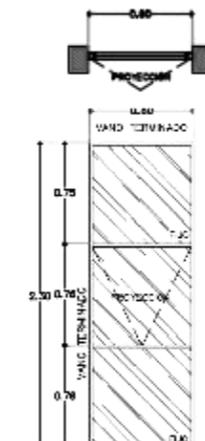
VISTA INTERIOR DESDE RECAMARA

Cancelería de aluminio color negro con acabado lacado para colocar tres secciones de cristal templado de 3mm para abrir tipo batiente, Jacó para ventana de proyección.

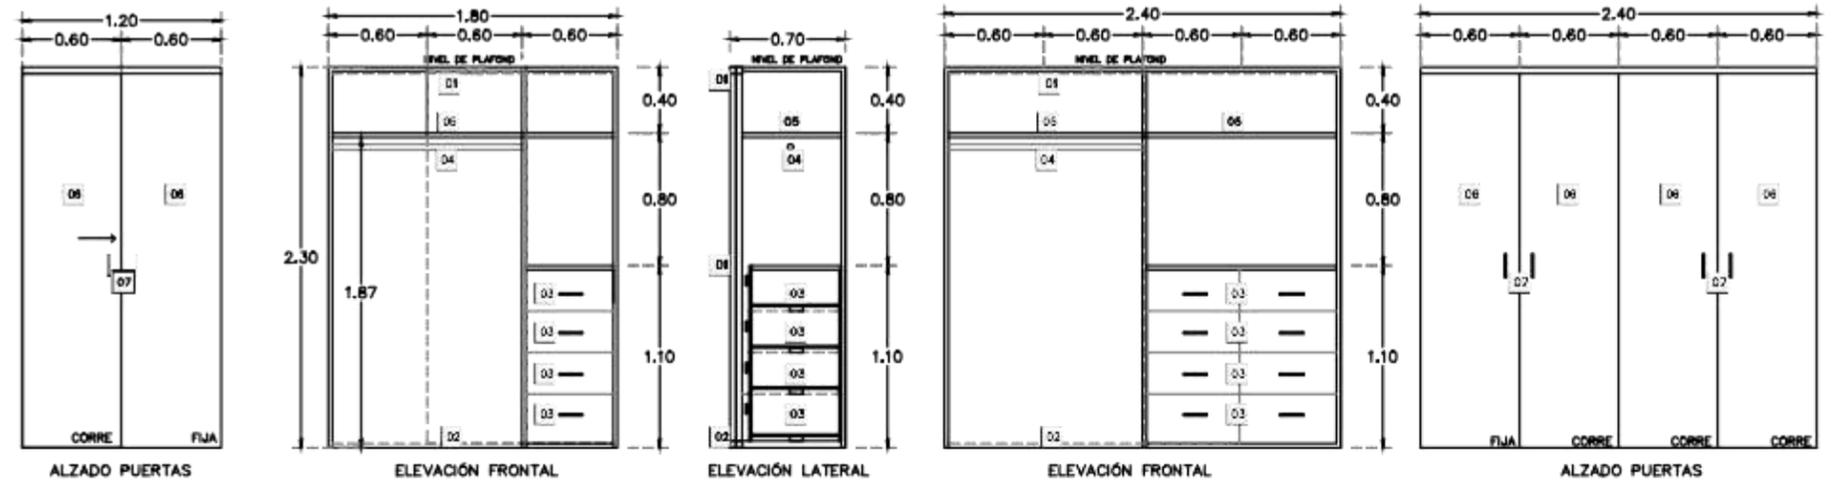
- HERRAJE HAWA SWISS PARA LA INSTALACION DE PUERTA CORREDIZA DE MADERA SET DE CARRIOS TOPES Y PERFIL DE ALUMINIO PARA PUERTA RIEL PORTANTE SUPERIOR DE ALUMINIO

- HERRAJE HAWA SWISS PARA LA INSTALACION DE PUERTA CORREDIZA DE MADERA SET DE CARRIOS TOPES Y PERFIL DE ALUMINIO PARA PUERTA RIEL INFERIOR DE ALUMINIO
- CAJON DE TRIPAY ENCHAFADO DE 1" Y BASE DE 1" INSTALADO CON CORREDERAS DE MONTAJE INFERIOR PARA CAJON MARCA CYMSA MODELO C10399 DE 68MM DE LARGO EXTENSION 1/2 GAP DE CARGA 16 KG

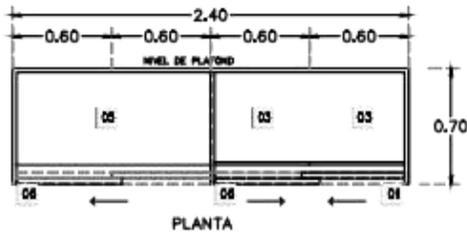
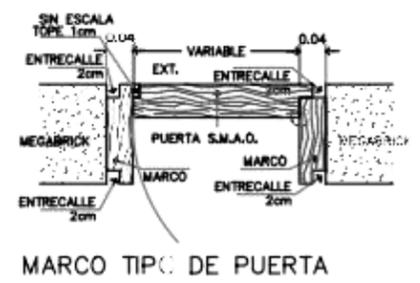
- REPISA DE TRIPLAY DE 1" ENCHAFADA INSTALADA CON TORNILLOS DE 1"
- PUERTA DE MADERA DE TRIPLAY DE 1" DE ESPESOR ENCHAFADA INSTALADA CON BISAGRAS DE 110" MARCA CYMSA MONTADAS CON TAQUETES

- CALAFATEO MUEBLES 100% WOOD EN TUBO ALUMINIO MARCA CYMSA ENAMALADO CON TORNILLO COCABLE M4 X 27mm
