**Obra nueva para la Construcción de 14 Departamentos, 2da.
Cerrada de Zaragoza No. 11 Col. Buenavista,
Alcaldía Cuauhtémoc, Ciudad de México.**

**REPORTE PROFESIONAL
QUE PARA OBTENER EL TÍTULO DE
ARQUITECTO**

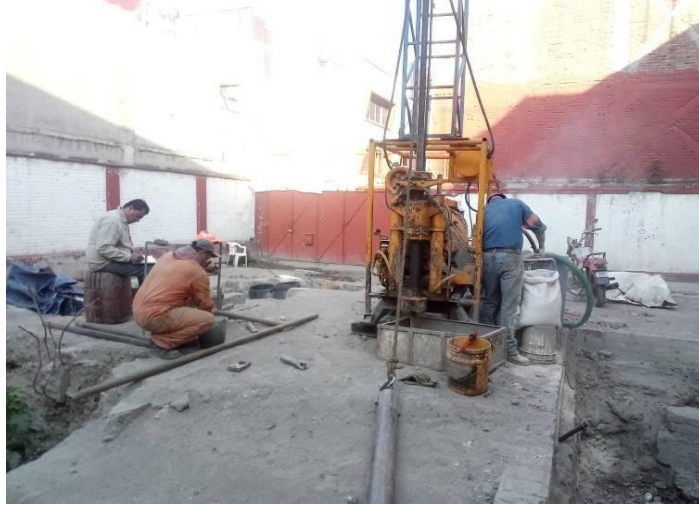
Imagen 01. Posicionamiento de la máquina.

Inicio de trabajos, empleando barras AW, martinete de 67 kg y penetrómetro estándar de media caña.

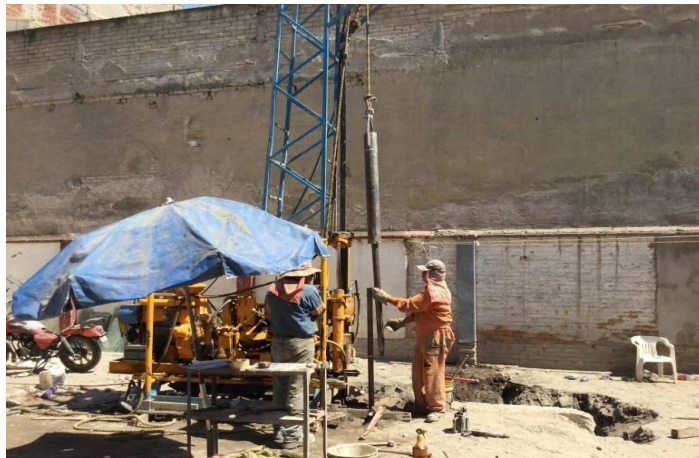
Imagen 03. Colocación de extensión para perforar .

Prueba de penetración estándar, empleando un martinete de 67 kg que se deja caer libremente desde una altura de 76cm, contando el número de golpes necesarios para penetrar los primeros 15 cm, a 30 cm centrales y los últimos 15 cm.

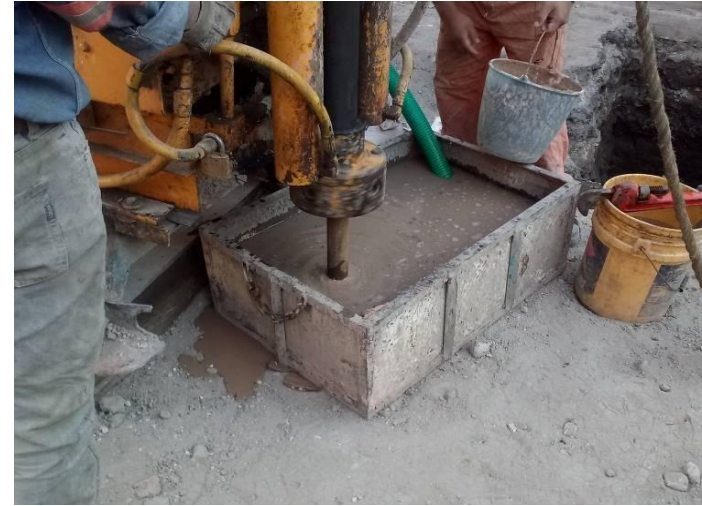
Imagen 02. Perforación de pozo con lodo bentónico.

Cárcamo de recirculación del lodo bentónico de alta densidad, utilizado para estabilizar la perforación.

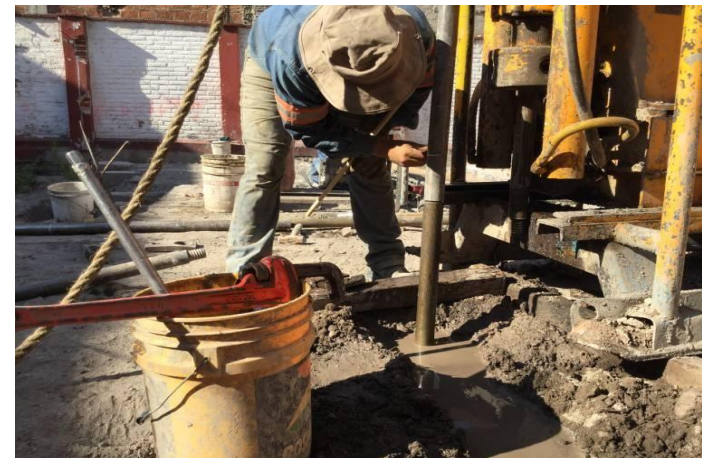
Imagen 04. Referencias, de muestras a cada 15- 30 cm

Marcado en tramos de 15 – 30 cm en el muestreo de media caña (penetrómetro estándar) para referenciar el número de golpes necesarios para su hincado, a su vez se recupera una muestra alterada.

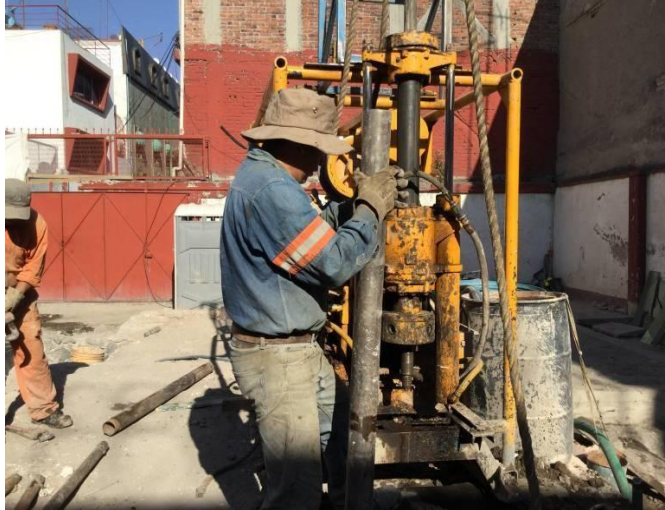
Imagen 05. Posicionamiento del segundo pozo

Debido a la presencia superficial de rellenos en estado suelto no controlado se requirió la instalación de un ademe.

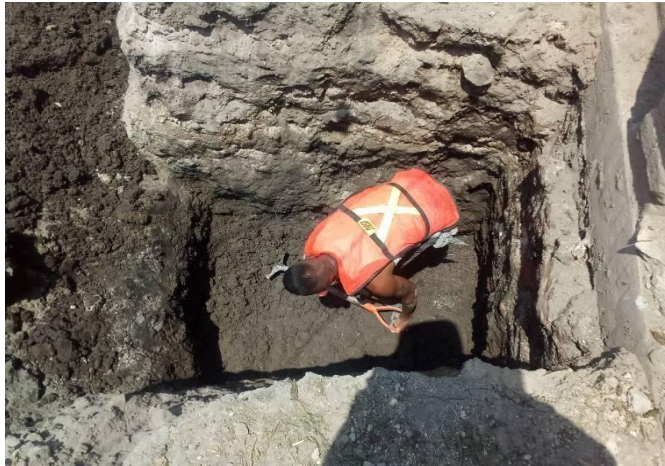
Imagen 07. Excavación de pozo manual

Trabajos de excavación en el pozo a cielo abierto (PCA) n° 1 donde se detecto un espesor de 1.72m de relleno continuando un estrato de arcilla blanda.

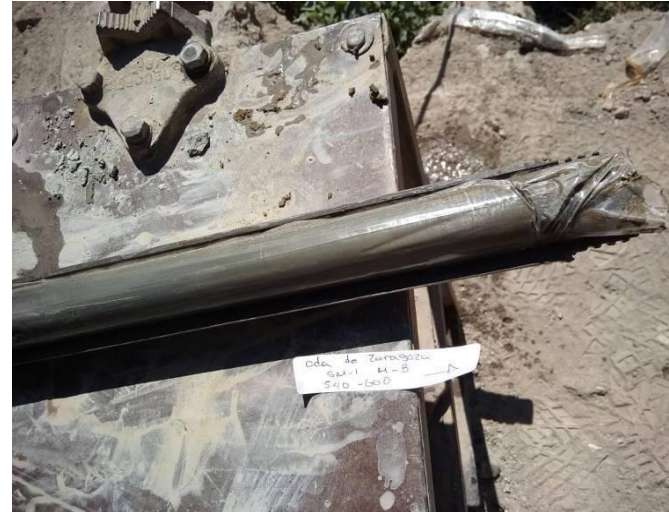
Imagen 06. Muestra, con nota de referencia

Muestra alterada obtenida con el penetrómetro estándar debidamente encamisada para no perder humedad.

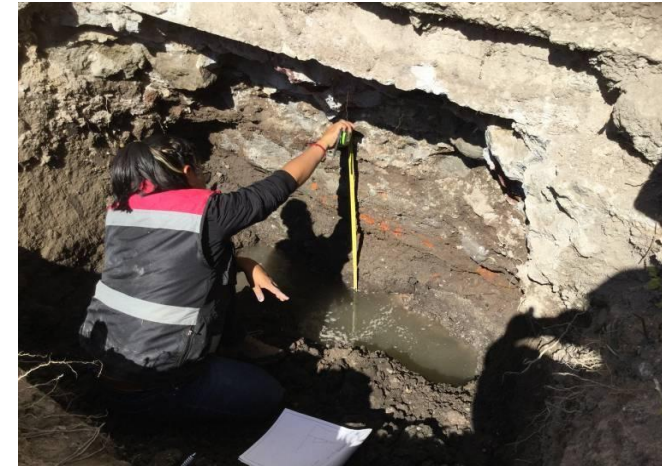
Imagen 08. Distinción de estratos

Trabajos de identificación de los estratos localizados.

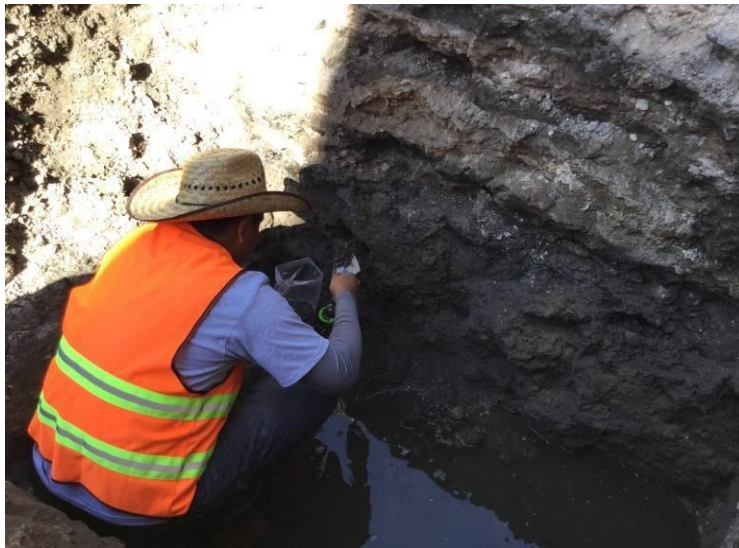
Imagen 09. Adquisición de estratos
Obtención de muestras alteradas.

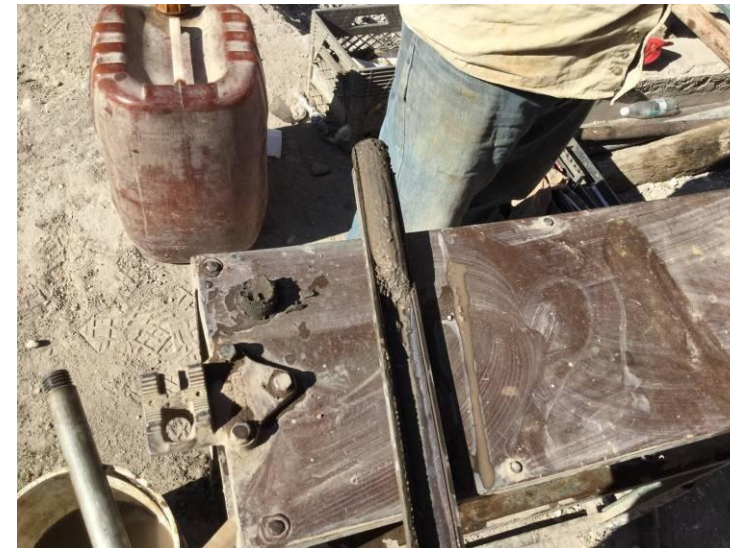
Imagen 10. Unificación de pruebas
Identificación en campo de las muestras alteradas obtenidas con el penetrómetro estándar.

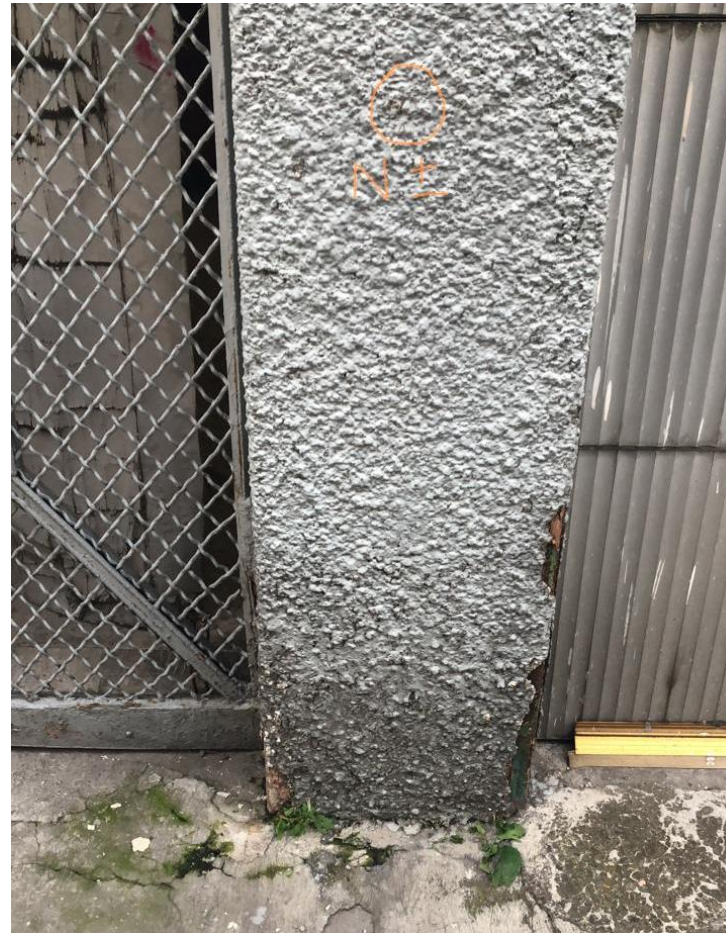
Imagen 02. Banco de nivel, marcado en castillo colindante.

Refiere la imagen 02, al nivel o marca que se sacó, a la altura de 1 m, con base al nivel de baqueta terminado.

Rige la marca para el posicionamiento y colocación de las placas de acero a la misma altura, y que estén alienadas entre ellas, este nivel es lo más parejo que pudimos encontrar en la calle, ya que el resto de la calle presenta hundimientos.

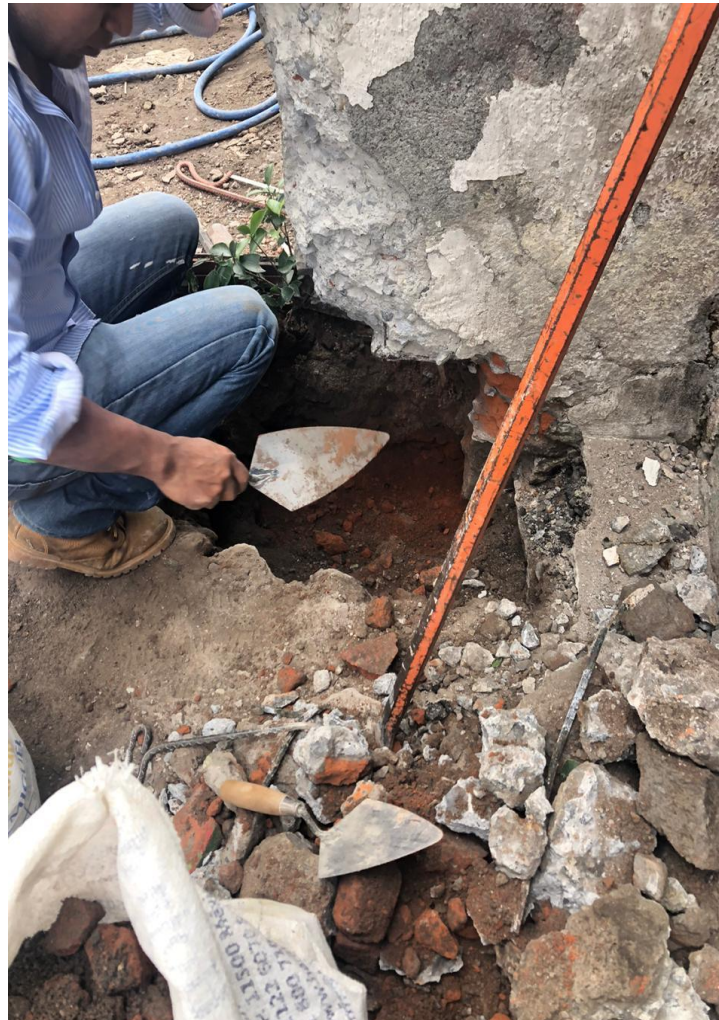
Imagen 03. Excavación manual y perfilado .

Al supervisar la excavación, me pude dar cuenta que a diferentes profundidades se encontró, relleno y piedra braza, de este modo se propuso hacer un vano de .77 X .40 cm y de alto se cambió a .70 cm con la finalidad de que la placa entrara con su soporte sin ningún problema.

De igual forma se resolvió compactando y perfilando la tierra, para que tuviera forma y no fuera un hoyo nada más, se trató de que fuera rectangular, al igual que entrara la pieza de acero dejándola alineada, ya que sería de referencia para las siguientes piezas.

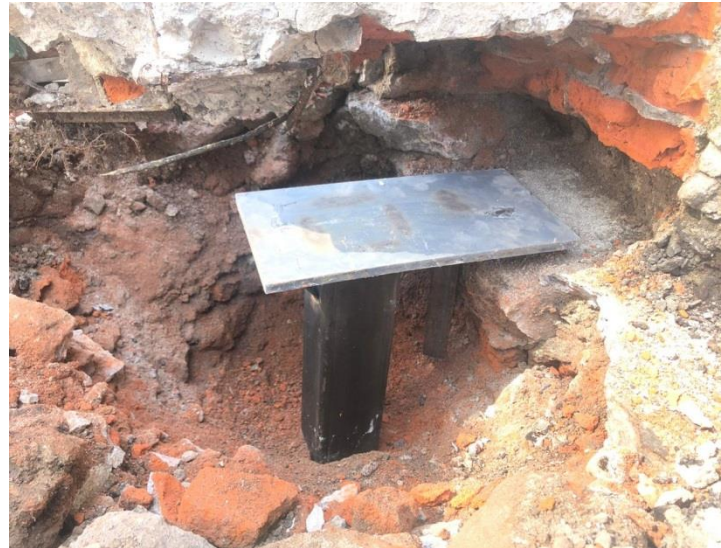
Imagen 04. Posicionamiento de placa de acero.

En cuanto a las placas de acero, se dejaron alineadas y al mismo nivel, asimismo se colaron cada una de las bases dejándolas a una profundidad de .70 cm.

De esta forma se colocaron las tres placas, como se muestra en el plano, se tuvo un poco de problema, ya que el terreno se encuentra a desnivel, se excavó más con respecto a las otras placas, dejando la placa a nivel, se corroboró trasladando la paloma de nivel a este punto para supervisar que las tres bases se encuentran a la misma profundidad.

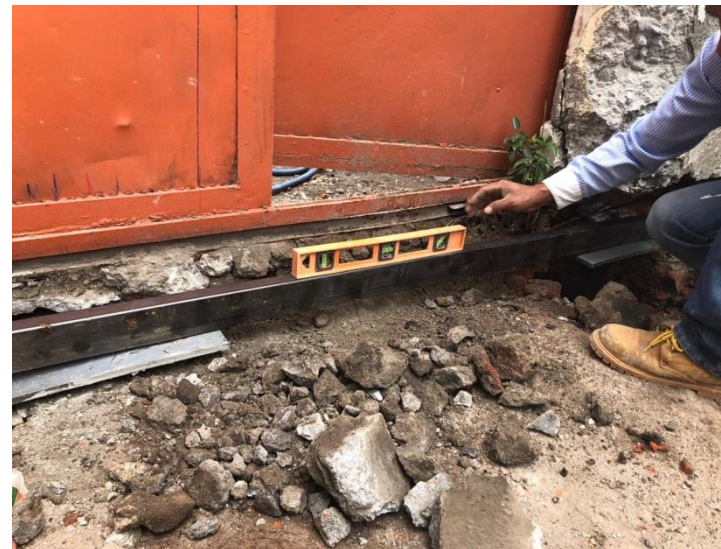
Imagen 05. Nivelamiento de placa

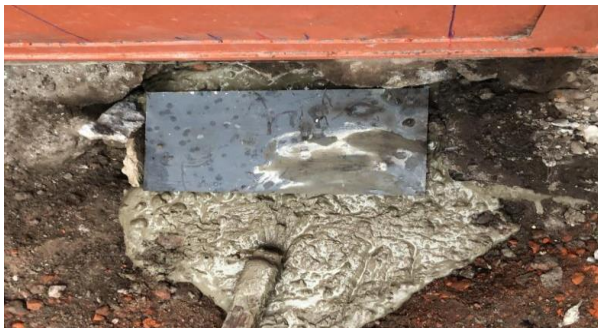
Imagen 07. Colado de la primera base de acero en proceso de colado.

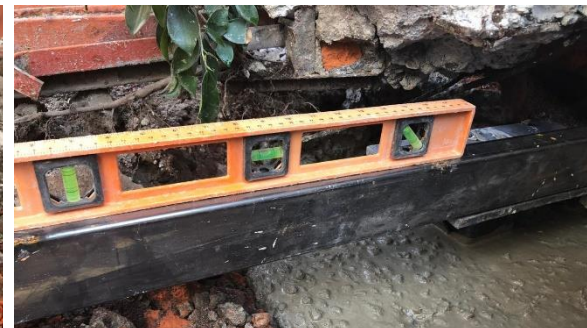
Imagen 08 Verificación de nivel con nivel de mano.

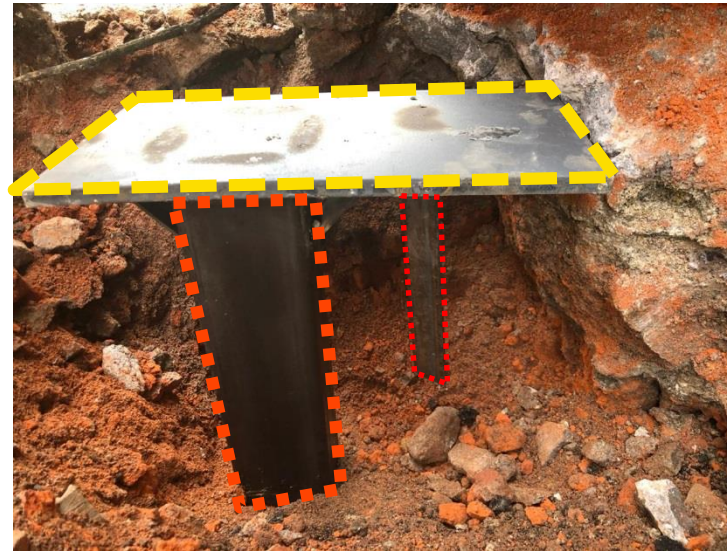
Imagen 09. Descripción de la base.

De esta forma se coloca la base, el soporte principal de la puerta está hecho de lo siguiente:

- Base de acero de 20 x 30 cm, 2 cm de grosor cal. Estructural.
- - - PTR rectangular de 1x1 estructural cal.12, .30 cm de largo soldado a la base de acero.
- 1 ángulo (Li) de 1 pul. estructural de 20 cm de largo soldado a la base de acero Estructural.

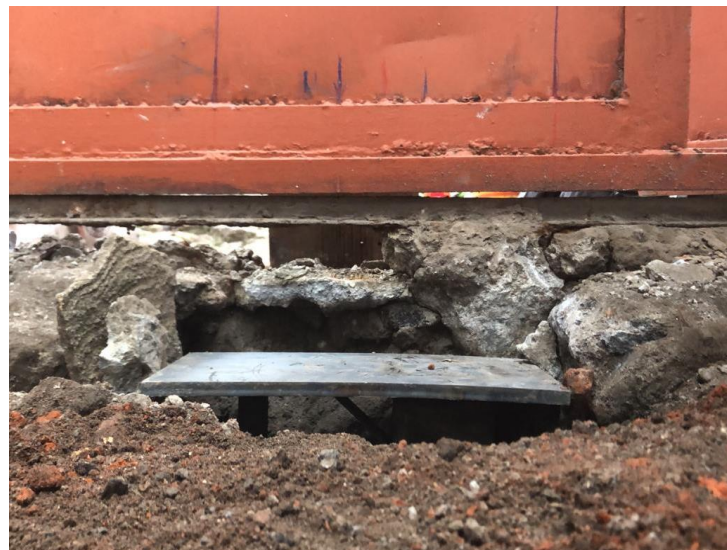
Imagen 10. posicionamiento de base de acero.

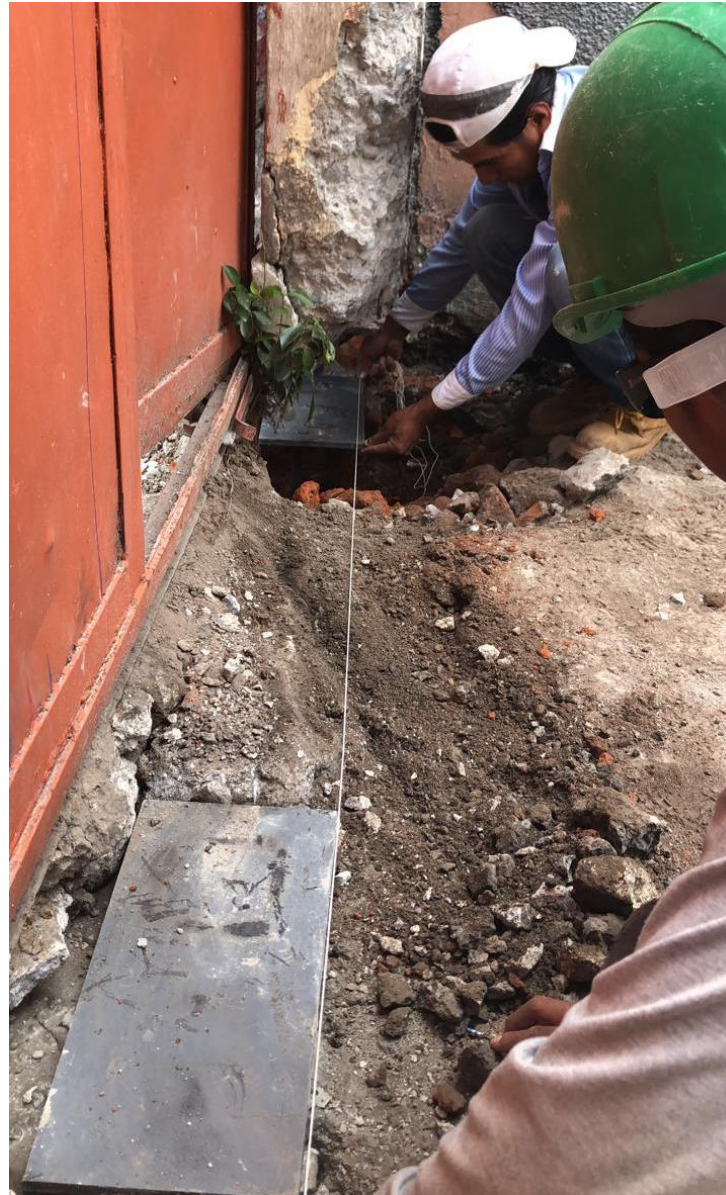
Imagen 11. Alineación de las placas.

Finalmente se colocaron las tres bases, para la puerta, donde posteriormente se colocará el zaguán, quedando rígidas en la parte inferior y manteniéndolas a 5 cm arriba del N.P.T.

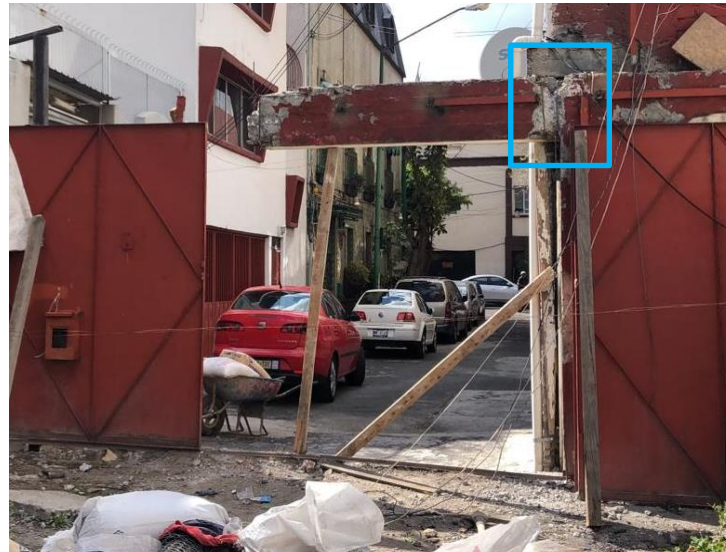
Imagen 12. Varillas expuestas, para iniciar el chaqueteo .

El proceso para el derribo de la trabe fue el siguiente: se descubrieron las varillas, como se refleja en la imagen 12, luego se cortaron con cortadora de esmeril y se amarraron unas cuerdas para dar cinco jalones para el derribo de esta trabe.

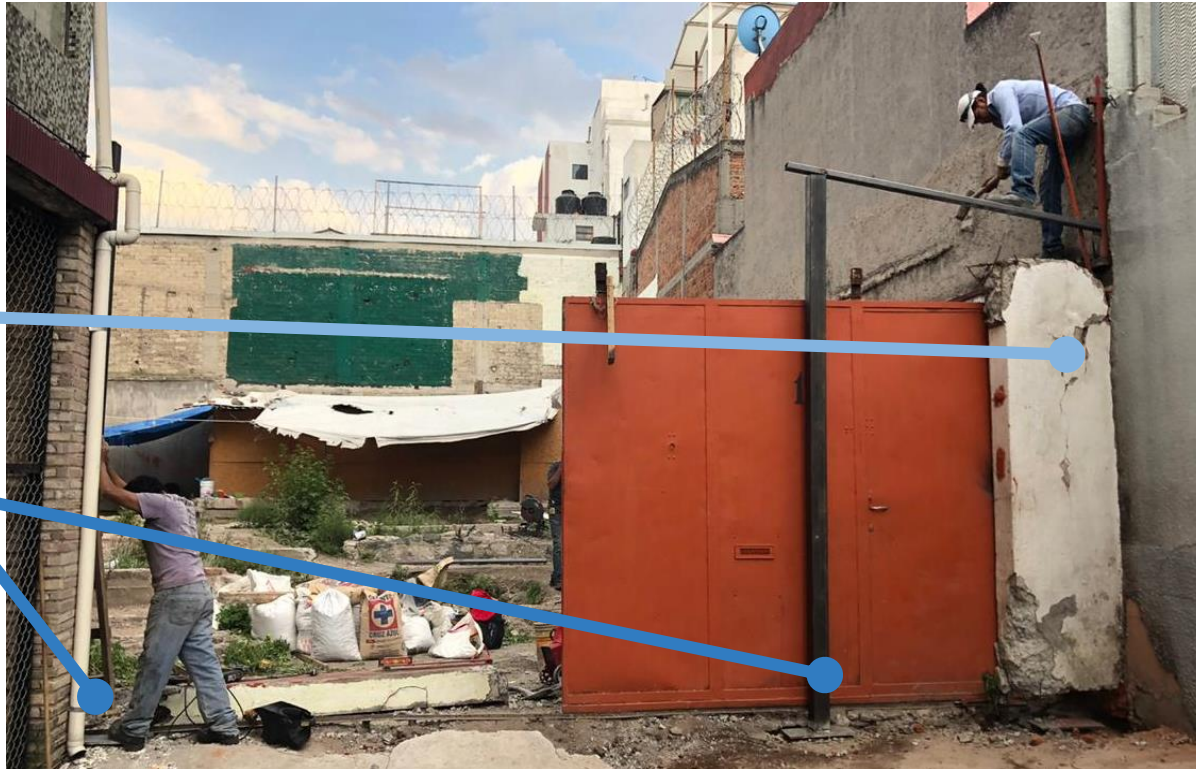
Imagen 14. identificación, de avance con respecto al zaguán .

Para ir concluyendo el proceso del cambio de zaguán, podríamos destacar que ya se van hincando los PTR, esto consiste en tener la base de acero colada e ir soldando los PTR, se trabaja en el tramo más largo para que nos de tiempo de ir demoliendo la columna con precaución para prevenir accidentes.

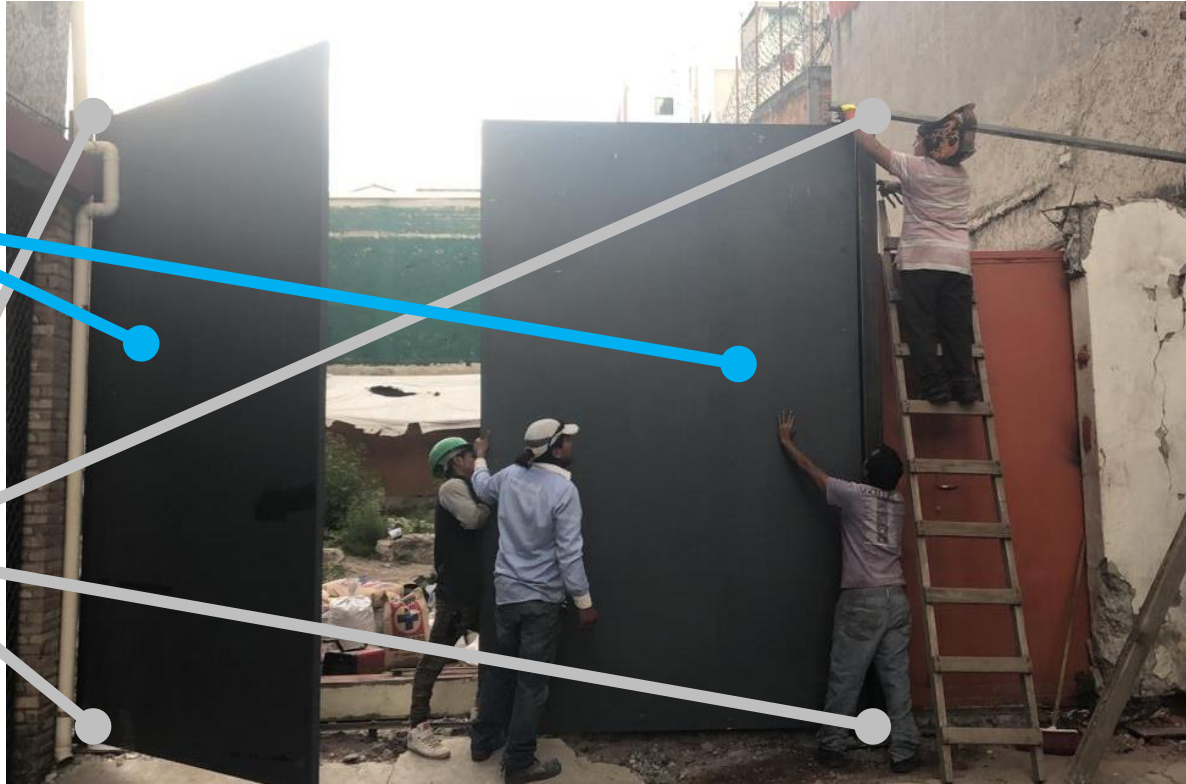
Puerta de acero de 3.20 x 2.05 m.

Bisagras de 4 balines en forma de círculo, para que el portón abra, tanto adentro como para afuera.

Imagen 15. Colocación de hojas de acero, donde se dará el acceso vehicular .

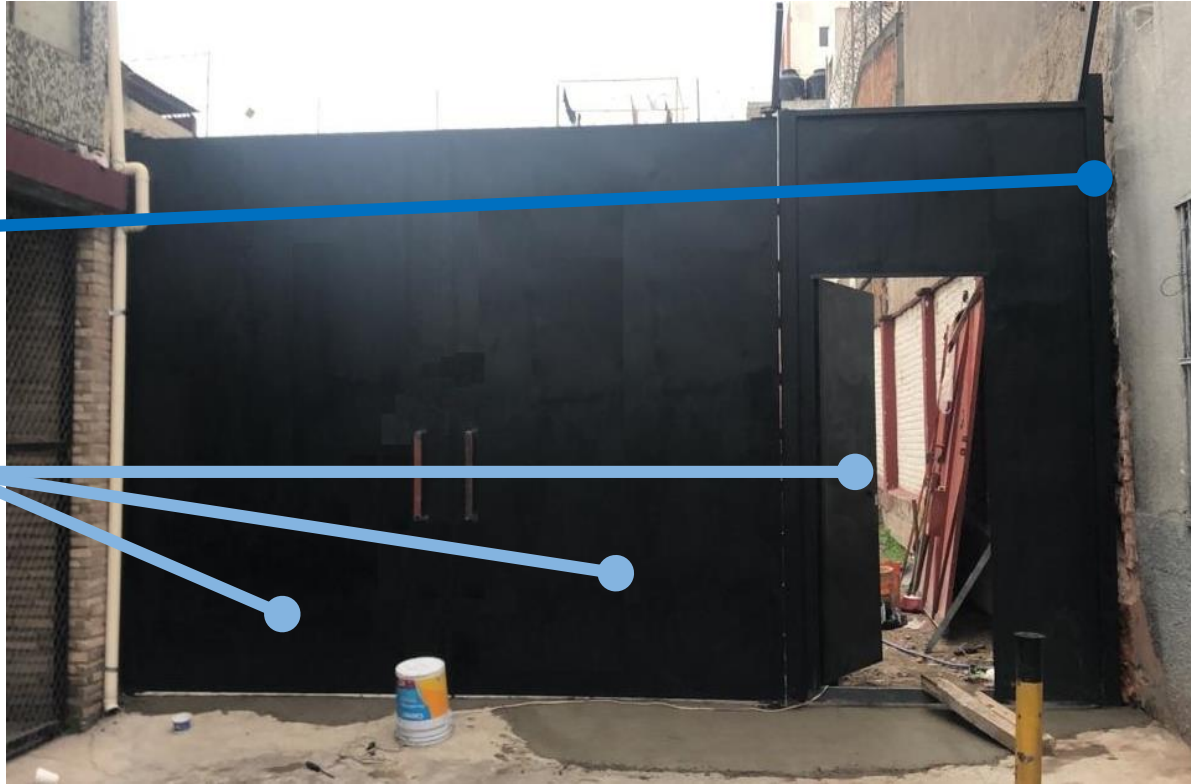
Se hincó el PTR faltante # 3 correspondiente a lo que será el acceso peatonal.

La puerta es del mismo material de acero, es de 2.10 X 1 m.

Imagen 16. Finalización de la colocación del zaguán.

Este es el resultado final, del zaguán, tiene acceso peatonal y acceso de camiones para carga y descarga. Se le puso una mano de praimer y una mano de pintura negra de Comex.

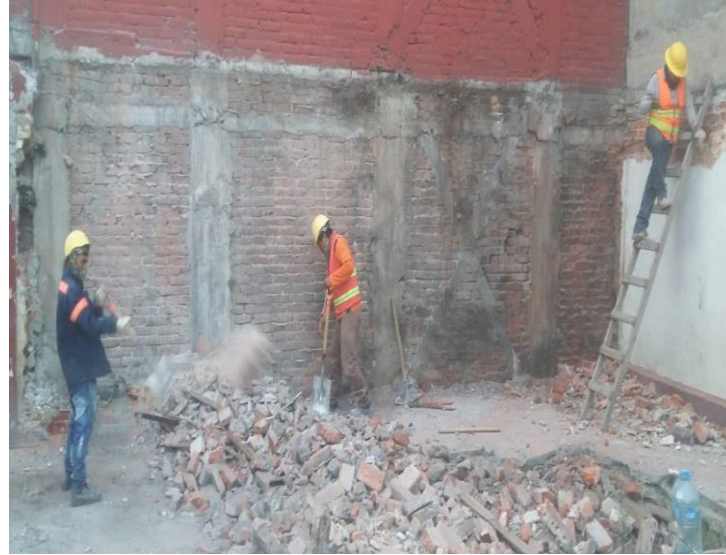
Iniciando la demolición marcada en plano, con los ejes 9 – 1 y Q – P, el cascajo que se va acumulando servirá para rellenar los hoyos que fueron ocasionados por el INAH, de esta forma se prevén accidentes.

Imagen 17. Demolición de muro colindante.

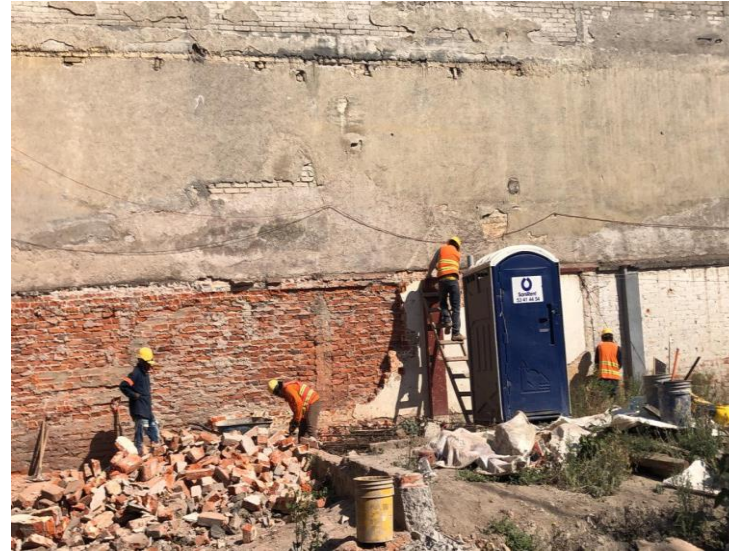
Durante esta primera fase en el proceso de demolición, en los ejes K – P, también existe un poco de cimentación de la antigua casa, de esta forma se avanza en muro y en la cimentación, de tal forma que se acarrea el cascajo a los hoyos, para que el terreno no tenga factores de riesgo.

Imagen 19. Avance en los ejes P-K.

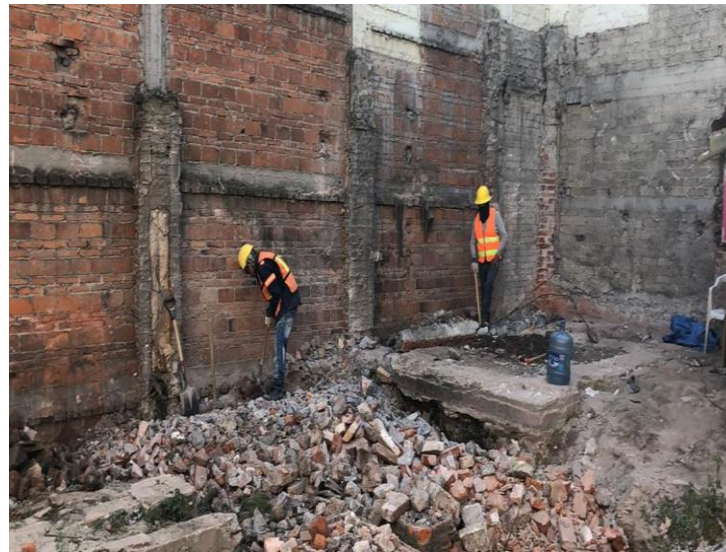
Estos trabajos consisten en despegar el muro, con la bayoneta, si estos muros se caen con ese chaqueteo proporcionado con la bayoneta esta bien y si no, se tendrá que desmantelar con maceta y cincel de arriba hacia abajo, en algunas ocasiones se usa el pico para ir jalándolos.

Imagen 22. Desmantelando dala de desplante.

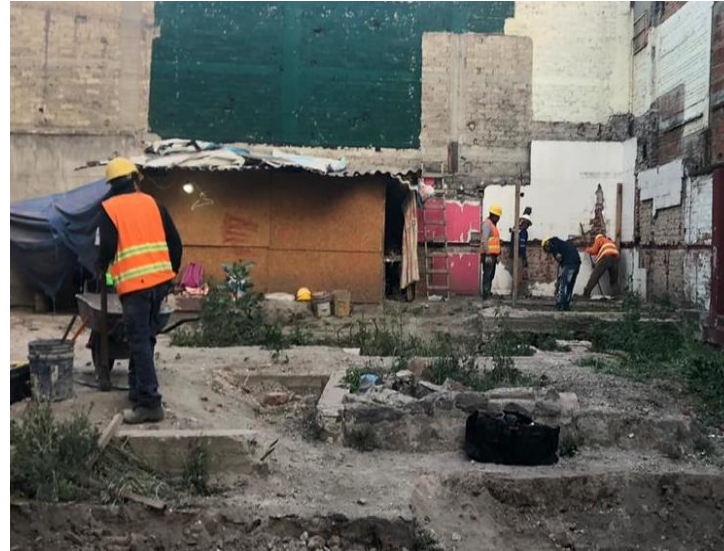
Aplicando el mismo procedimiento que corresponde a la etapa uno demolición, la mano de obra y las herramientas utilizadas son las mismas, en este proceso de tumbar los muros perimetrales, se trabaja y se previenen algunos daños o fisuras que podamos provocar por el derrumbe de un muro, se hace el proceso de manera minuciosa, cabe mencionar que del lado derecho, el muro esta despegado 2.5 cm y eso facilita más el proceso, al igual que se tiran en tramos de 2.50 m. por precaución.

Imagen 22. Demolición de muro en ejes 10 – 14.

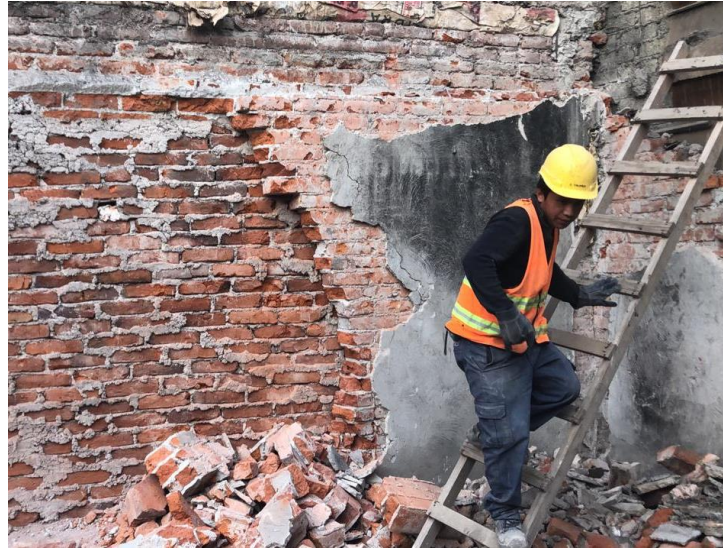
En este último tramo faltante, se presentaron algunos problemas en muros, ya que estaban unidos ambos muros por el paso del tiempo, tanto el de colindancia como el del predio, en este proceso se utilizó cincel y maceta, dándole golpes muy minuciosos con el fin de derrumbar el muro y sin perjudicar las colindancias.

Imagen 24. Demolición, con maceta y cincel

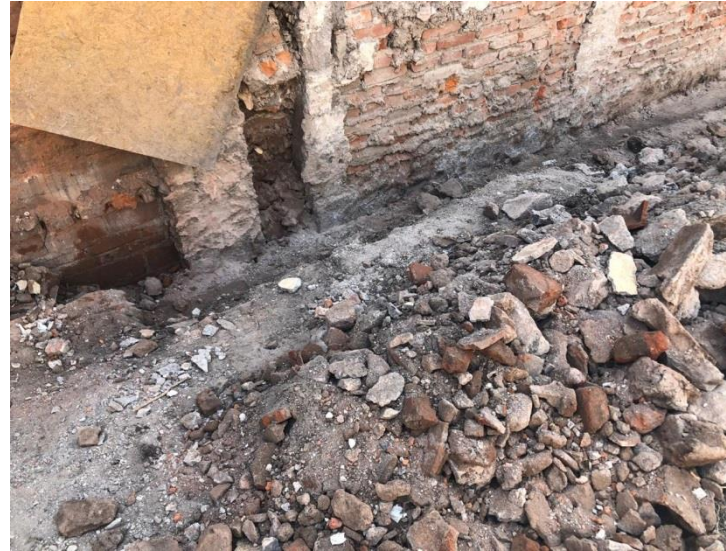
Imagen 27. Demolición de dala de desplante.

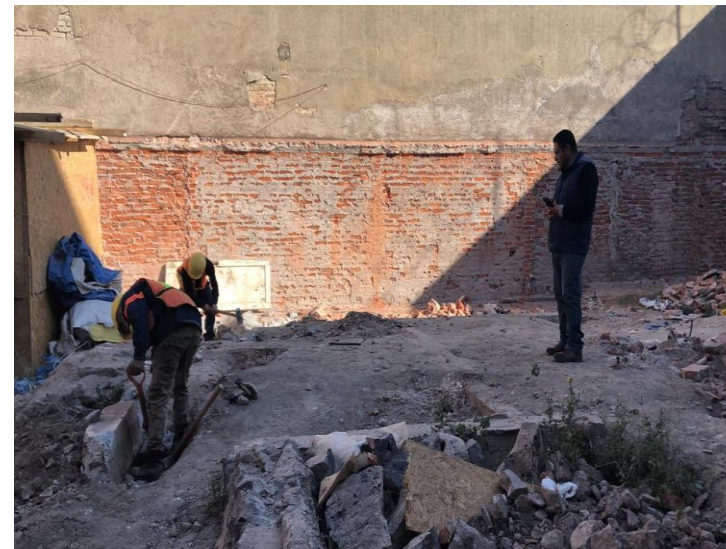
Imagen 28. Demolición de trabe.

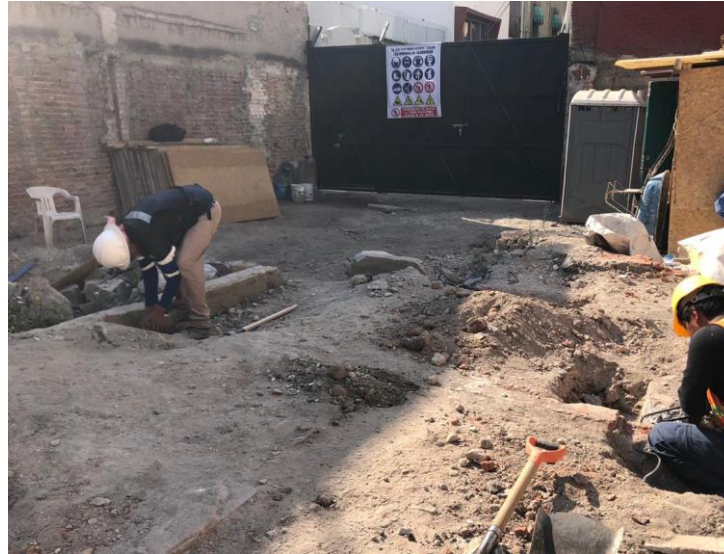
Este trabajo se desarrolla, primero excavando para poder descubrir el dado o trabe de cimentación, luego demolerla fuera de su posicionamiento, al igual que en la demolición de muro seguimos con las mismas herramientas que son, bayoneta, cincel, maceta, pico y pala, esta dala de cimentación existente es demasiado profunda, el proceso se va volviendo lento, debido a que los trabajos de descubrimiento de dala o trabe, es muy tardado.

Imagen 29. Descubrimiento de trabe.

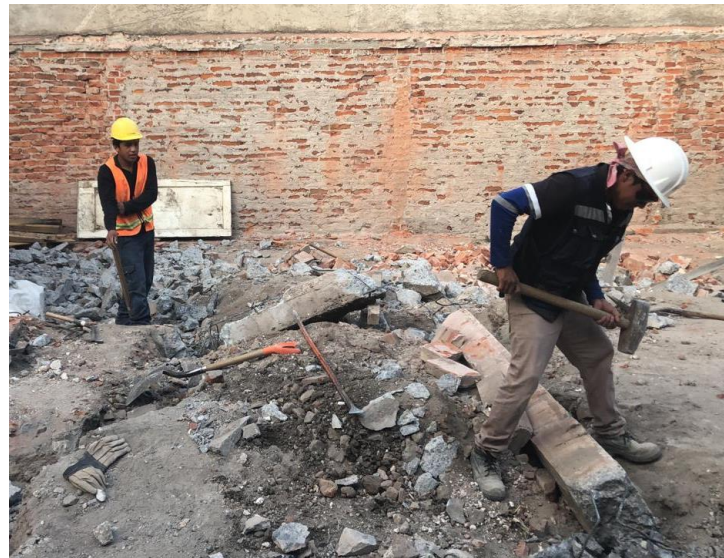
Imagen 30. Demolición de trabe .

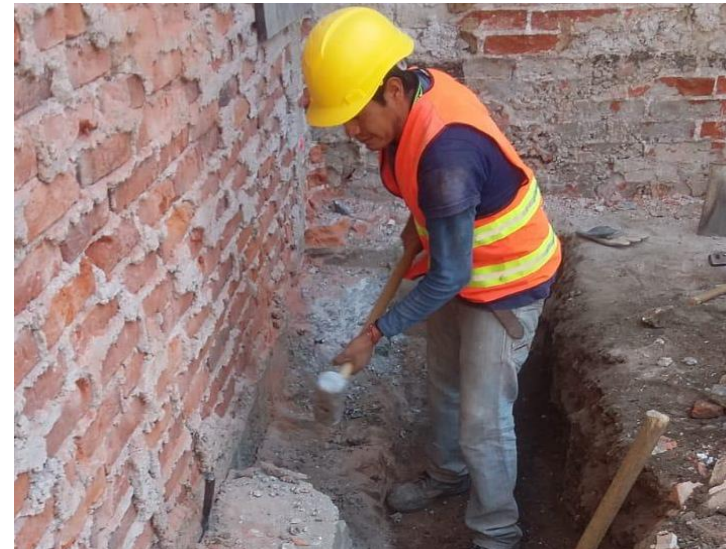
Con el paso del tiempo, la colindancia dejo de existir, ya que el cúmulo de tierra y la lluvia de estos años, más los sismos desaparecieron la colindancia, perjudicándonos para el avance ya que el muro izquierdo fue muy laborioso quitarlo pero se logro, y en esta fase dos estamos desmantelando la dala, es un concreto armado demasiado rígido que normalmente se usa para desplantar un muro.

Imagen 32. Demolición de dala de desplante.

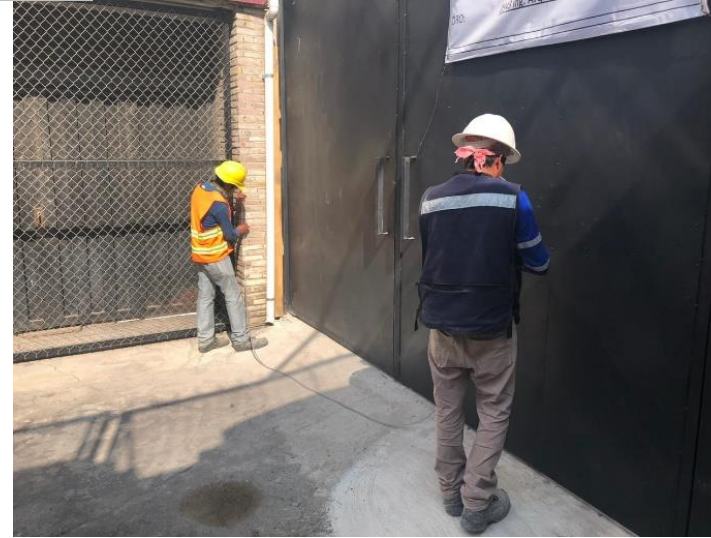
La referencia en la que nos basamos es la misma que se utilizó para la colocación del zaguán, se corrobora y se traslada al interior del predio en los cuatro puntos del terreno trazando una poligonal.

Imagen 01. Trasladando el nivel

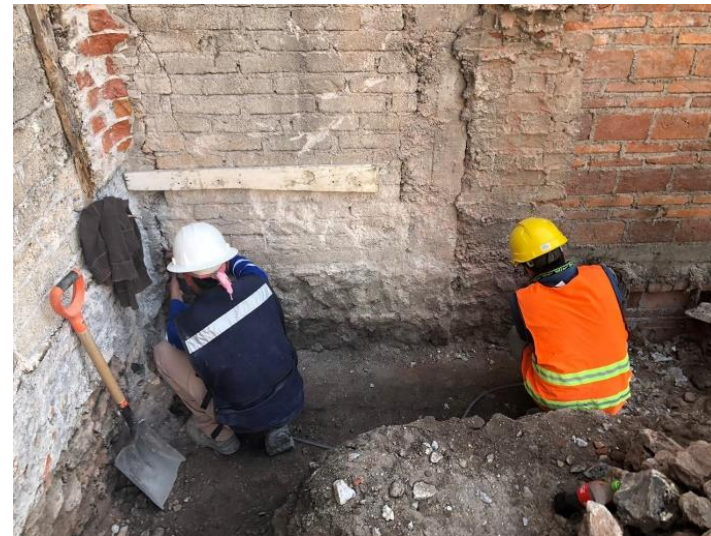
Estas referencias o palomas de nivel se pintan en los muros colindantes ya que nos servirán para referenciar el nivel de excavación al que tenemos que llegar.

Imagen 02. Colocación de banco de nivel en el terreno.

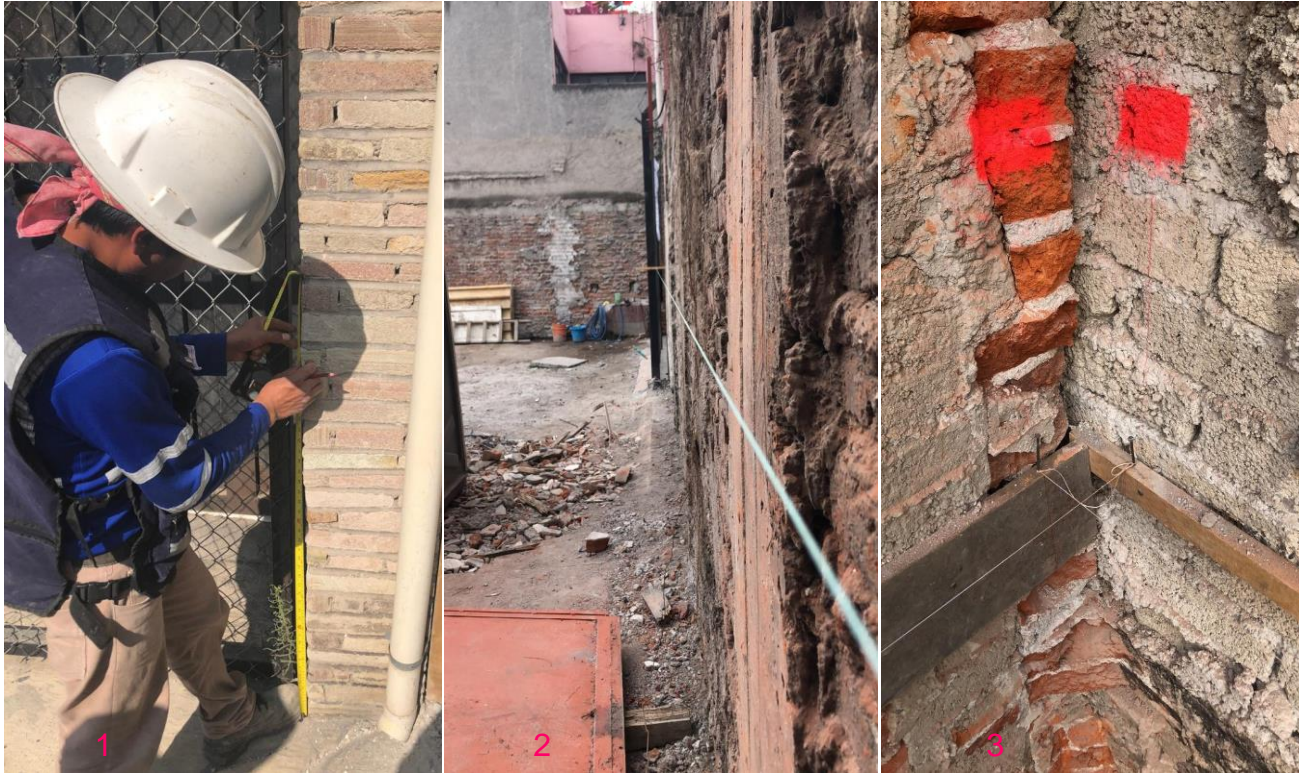
Es necesario, ir revisando el nivel de profundidad, que se va excavando, para llegar al marcado en planos estructurales, así mismo se van dejando referencias a 1m para guiarnos a que profundidad nos encontramos, todo esto basándonos en el N.P.T., se cuenta con el plano 01, donde describe a que profundidad se debe iniciar la compactación de tierra y cuantos metros de excavación tiene que ser.

Imagen 04
Visualización del reventón a 1 metro del N.P.T.

Imagen 05
Referencias de nivel, marcadas en muro.

El propósito de haber trasladado los niveles es poder referenciarlos dentro del terreno, en los muros los ejes estructurales, con el objetivo de señalar específicamente donde se excavará más, con el fin de prevenir los cárcamos de agua.

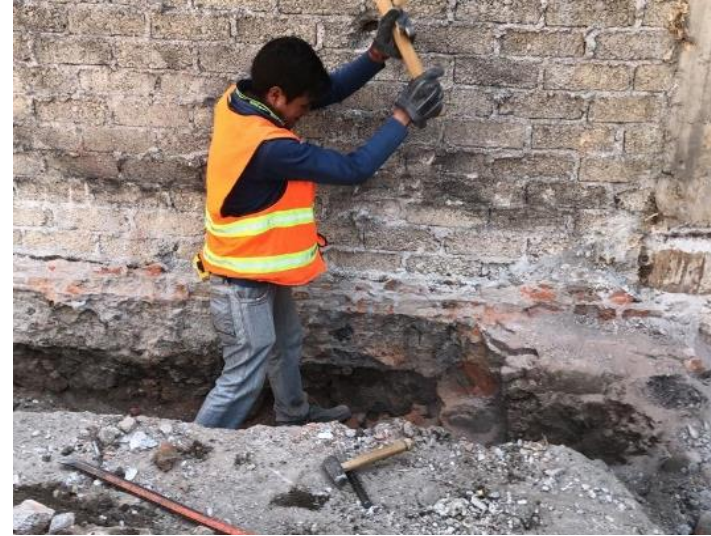
Imagen 06. Demolición de dala.

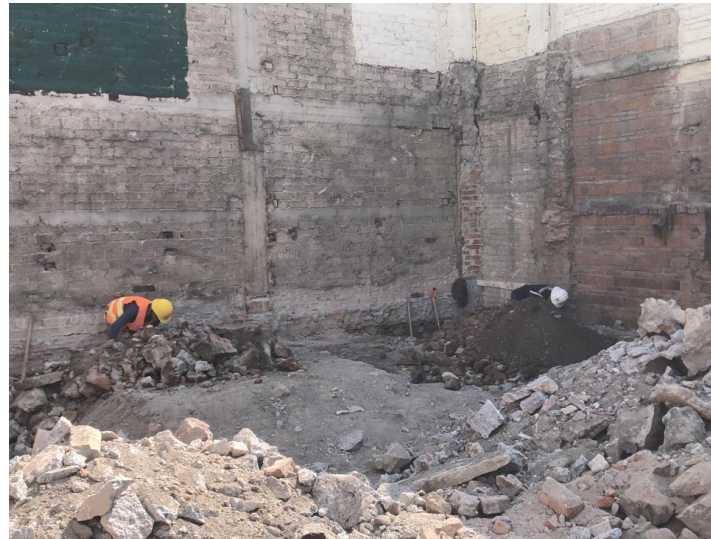
Imagen 07. Acumulación de cascajo.

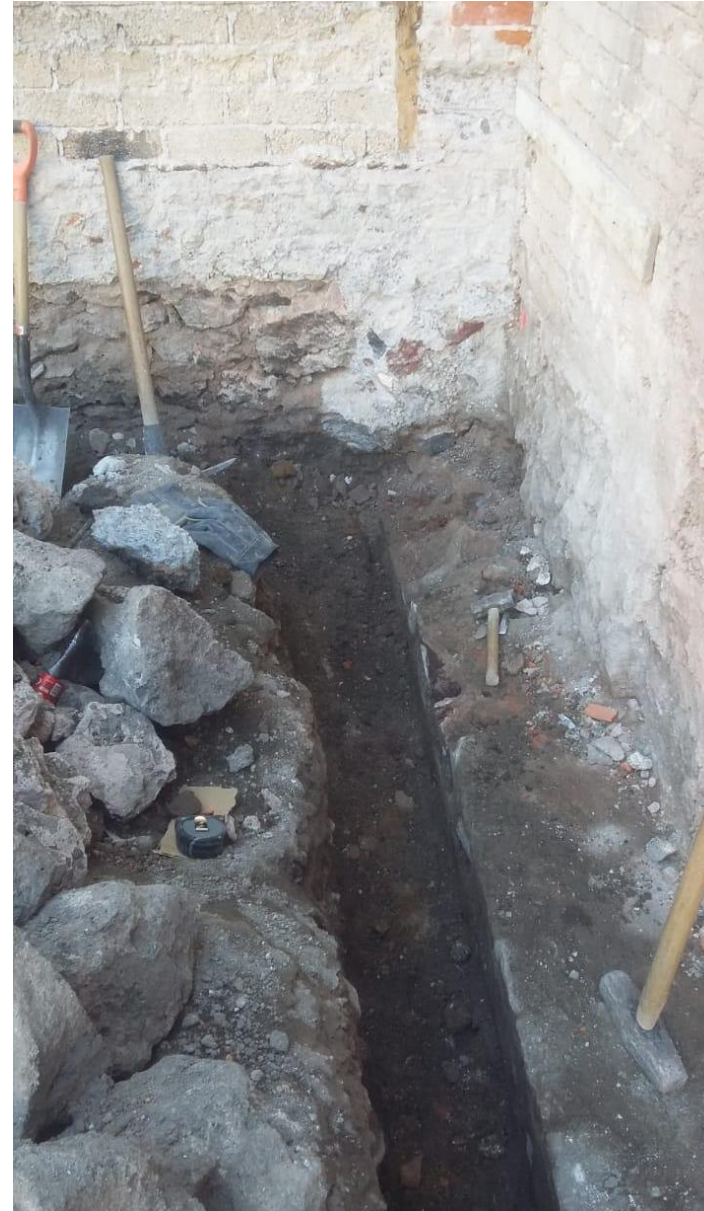
Realizar una zanja a .80 m, despegada del muro, para ir demoliendo la dala encontrada.

Imagen 08. Descubrimiento de dala de desplante.

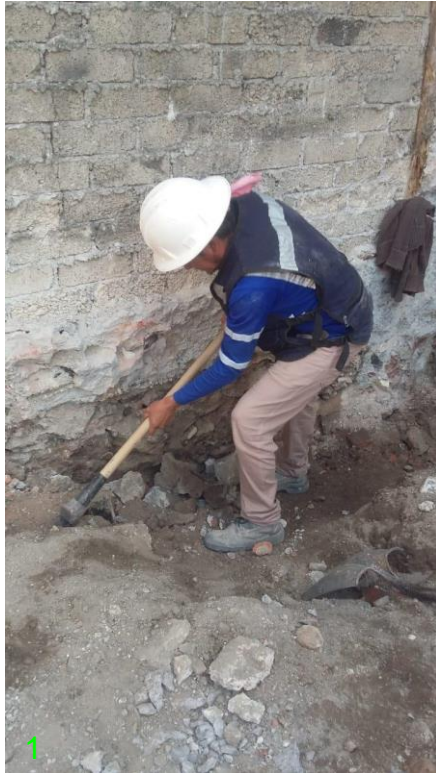
Imagen 09

Aflojando la tierra, para poder dar inicio a la excavación manual.

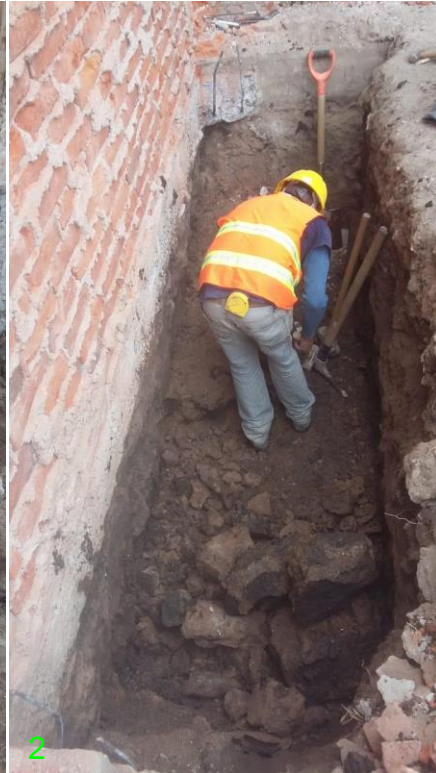
Imagen 10

Excavación a -1.80 m debajo del N.P.T.

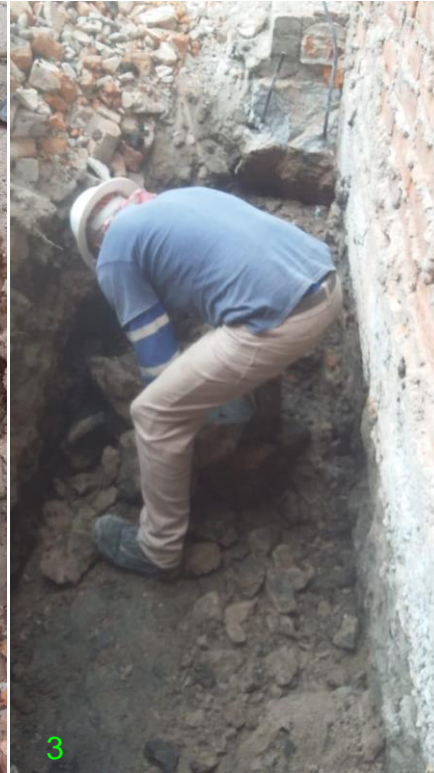
Imagen 11

Acarreo de escombros.

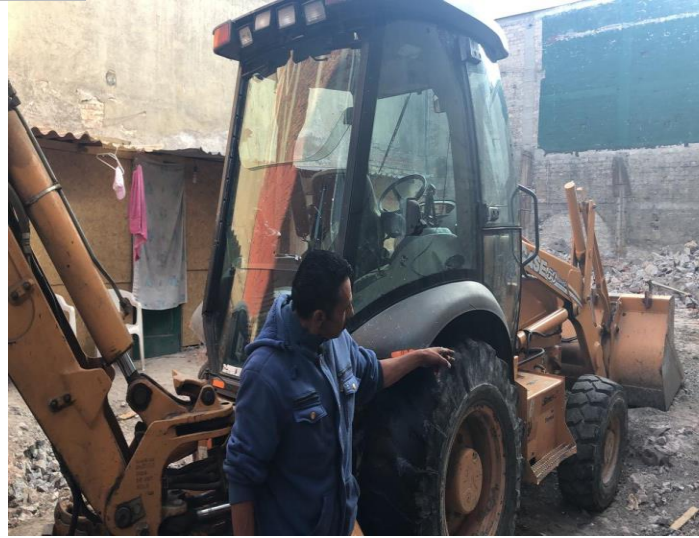
Imagen 12. Llegada de la excavadora .

La retroexcavadora también conocida como “mano de chango” o “pachara”, es una máquina de combustión interna, es utilizada para realizar excavaciones en una gran variedad de terrenos, la cual trabaja enterrando un cucharón o pala con la que extrae tierra o materiales depositados en el suelo, posteriormente los arrastra y los deposita en su interior. Esta máquina no debe ser confundida con una excavadora ya que el alcance y capacidad de su brazo articulado son para diferentes necesidades, una es para construcción ligera y la otra para pesada, pero las dos son utilizadas para excavar.

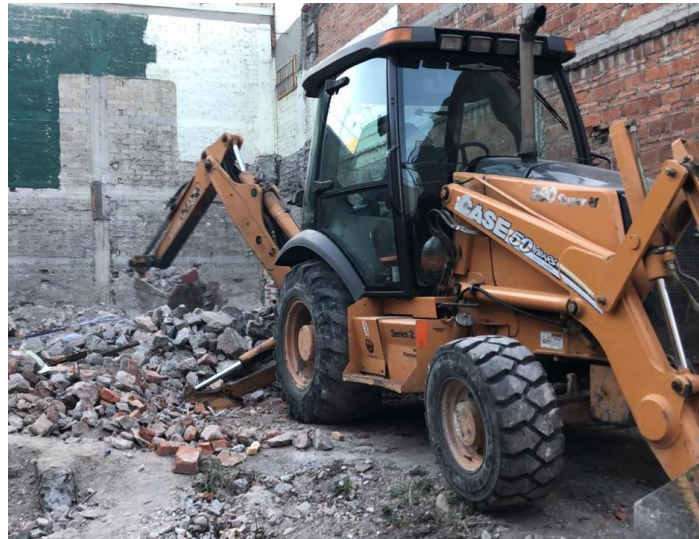
Imagen 13. Excavando en el 1ª.
