**Obra nueva para la Construcción de 14 Departamentos, 2da.
Cerrada de Zaragoza No. 11 Col. Buenavista,
Alcaldía Cuauhtémoc, Ciudad de México.**

**REPORTE PROFESIONAL
QUE PARA OBTENER EL TÍTULO DE
ARQUITECTO**

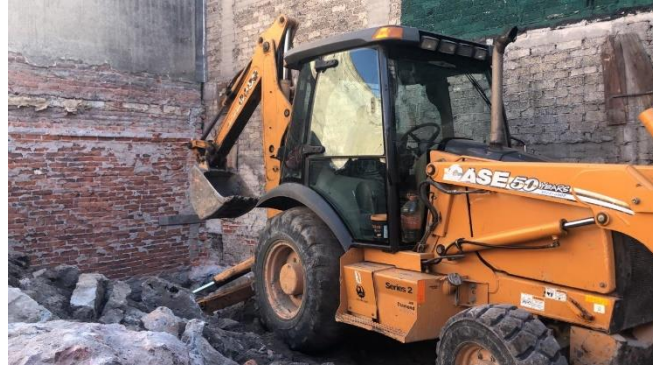
Imagen 16. Parando trabajos con máquina

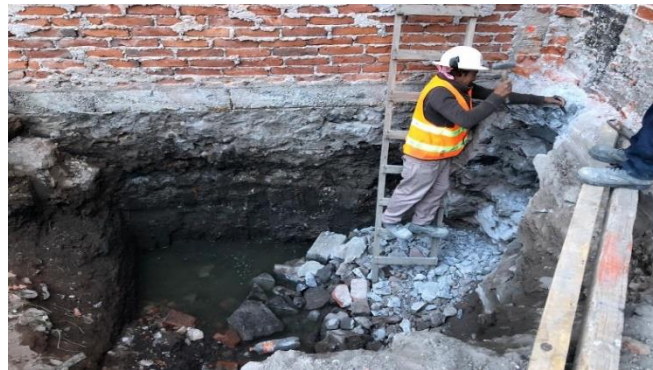
Imagen 17. Sacando el agua para continuar la excavación.

A la profundidad de -2.60 m, se presentó el N.A.F. colindante, en esta área esta saliendo bastante agua de las cimentaciones colindantes, es por eso que propuse hacer dos cárcamos uno en cada orilla a -3 m, con la finalidad de guiar el agua y así poder trabajar.

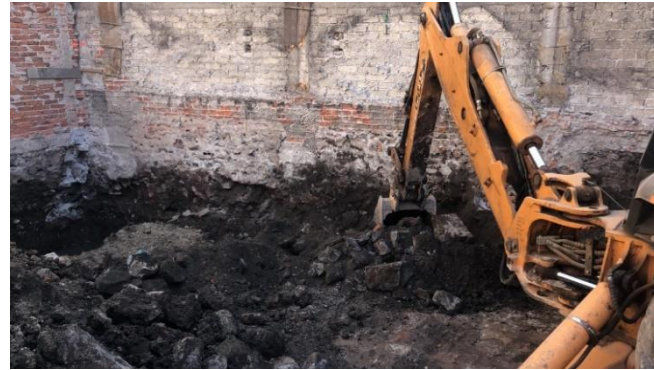
Imagen 18. Excavando en el 1c.

Excavando en el frente marcado en color verde de acuerdo al plano, que consta en 1C izquierda y derecha, de esta manera se trata de llegar a los -2.50 m, esto va con relación al 1b y 1a que consta en mantener la misma profundidad, para que tengan un tramo más amplio, abarcando del eje 1 al 14. Excavando en el sentido lineal y cuidando uno de los aspectos de la afinación de tierra y la profundidad, se presenta una fuerza de trabajo de dos parejas y un cabo, cada pareja se contempla en cada cuadrado como se muestra en el plano, con el fin de seguir trabajando en esta medida de los -2.50 m llegando al objetivo.

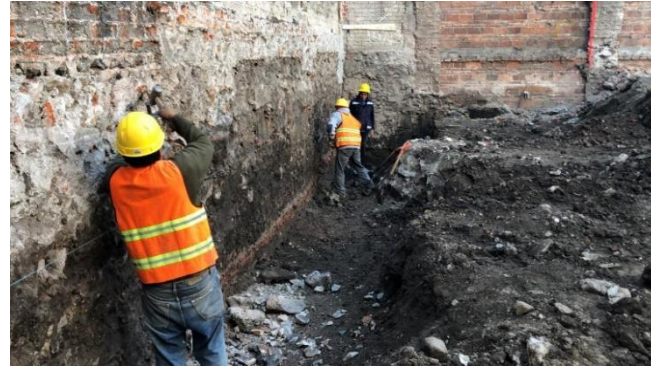
Imagen 19. Trabajos entre ejes 3 – 12.

Se trabaja con dos parejas en los tramos señalados en amarillo, ya que los tramos señalados en verde están a -2.50m, sé excava en los ejes del 3 al 12, para mantener la misma profundidad, el tramo es muy extenso para tan poco personal, por lo que sé sugiere incrementar la plantilla, para salir en tiempo con respecto al programa de obra y así se ejecutarán los trabajos más rápido.

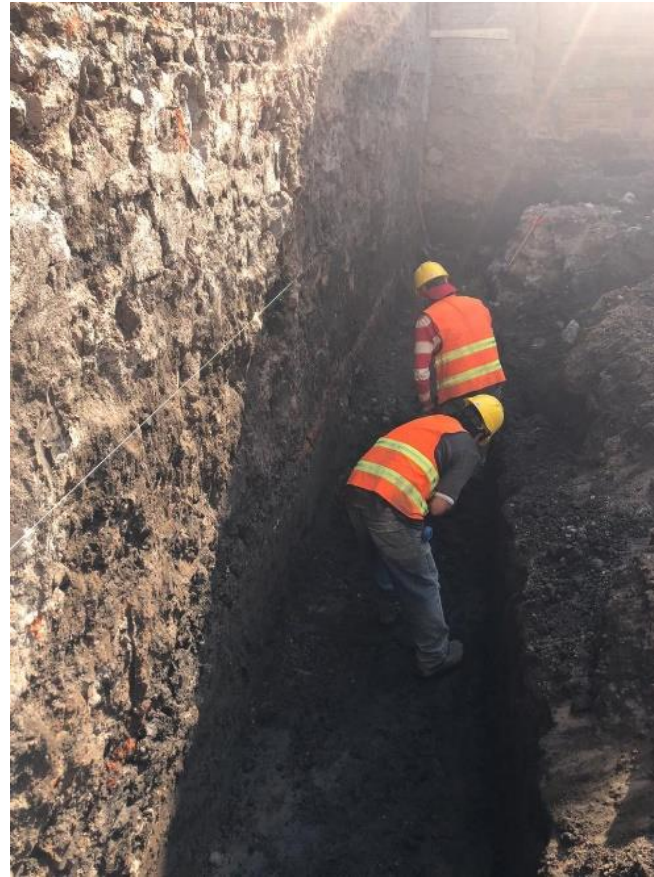
Imagen 20. Excavando a - 2.60, en el área marcada en verde.

Se excavó un total de 38.44 m³ el cual es el primer tramo en proceso de excavación al que llegamos a la profundidad de -2.60 m (PROMEDIO) y nos falta excavar -2.85 m, para llegar a la profundidad requerida del nivel de plantilla -5.45 m de este primer tramo, sigue saliendo agua en colindancias pero en los costados es más constante.

Se propone bombear el agua con dos becerros que se ubicarán en los cárcamos, son unas bombas de agua, que permitirán de manera constante desalojar el agua y seguir trabajando de tal forma que la pasaremos a un cárcamo central que tendrá una profundidad de -7 m, aquí la acumularemos para que permita que la gente rinda los m² que se tienen considerados avanzar.

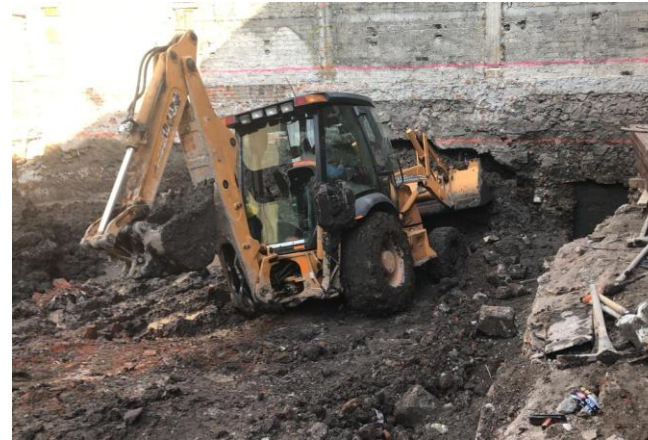
Imagen 21. Compactando la tierra, donde se origino el deslave.

Al estar trabajando el área en azul, con el afine de tierra y excavando los 15 cm por debajo de la cimentación colindante, se presentó un deslave de cimentación en el terreno, ocasionando que parte del tramo que teníamos abierto se deslavara, ahora tendría que tomar dos decisiones, la primera: lo dejamos para el final o segunda: atacábamos enseguida.

Lo resolví, compactando toda la tierra que teníamos acumulada en ese momento, con el objetivo de meterla ahí donde ocurrió el socavón, se compacto con la máquina, de tal forma que la máquina rodara ahí para tener mejor compactación, se comento en la junta, y se decidió que ese tramo se dejara para el final de la primera etapa de excavación.

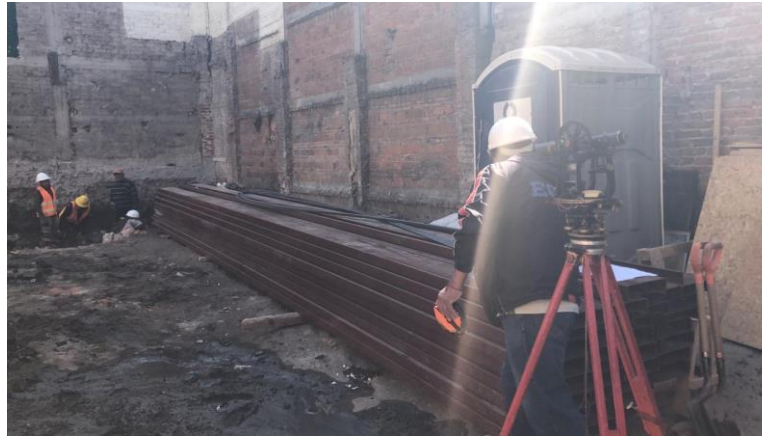
Imagen 22. Trazando el eje 6

Se les comento en una junta a los coordinadores del proyecto, que era de manera urgente que nos trazaran los ejes, los topógrafos para verificar el nivel de excavación, mandaron traer a una pareja de topógrafos para la realización del trabajo, ellos se encargaron, de colocar los ejes que rigen a los planos estructurales ya que posteriormente iniciaremos con las plantillas y CCT del proyecto.

El objetivo de los Ingenieros topógrafos es pintar los ejes en los muros perimetrales para que sean visibles, también que indiquen donde estaba la tierra y que verifiquen los bancos de nivel.

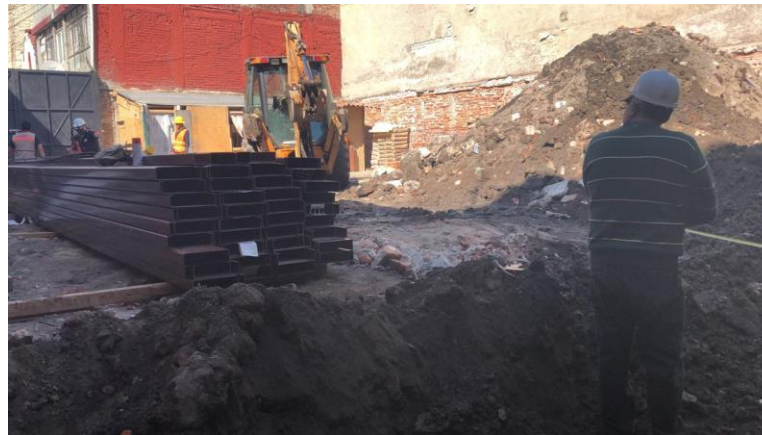
Imagen 23. Verificación de los bancos de nivel .

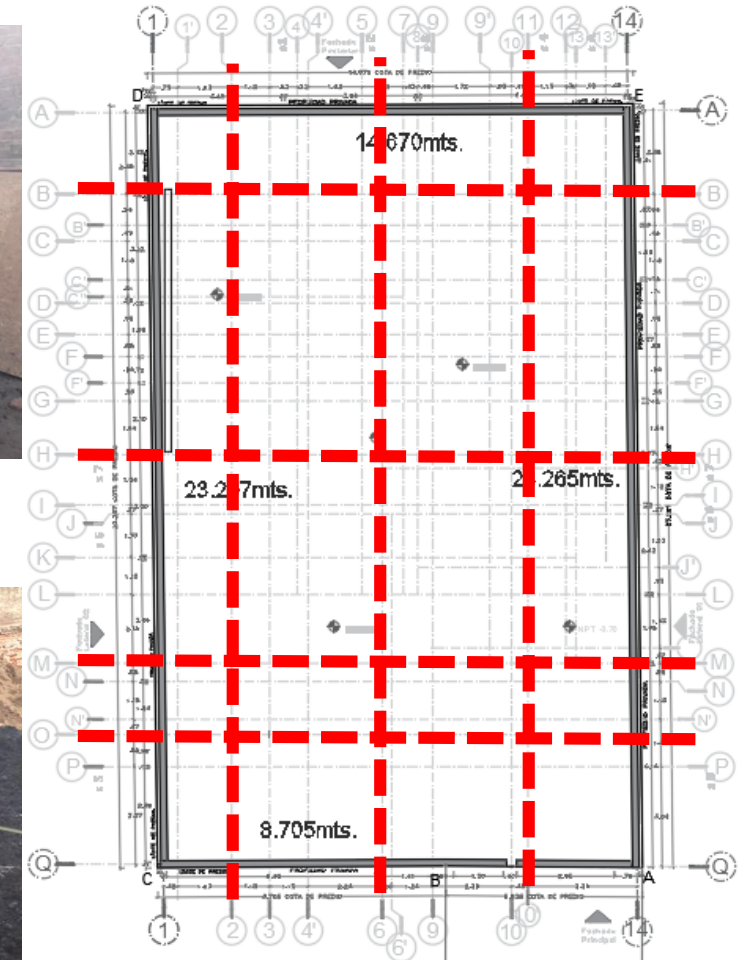
--- Visualización del marcado de ejes.

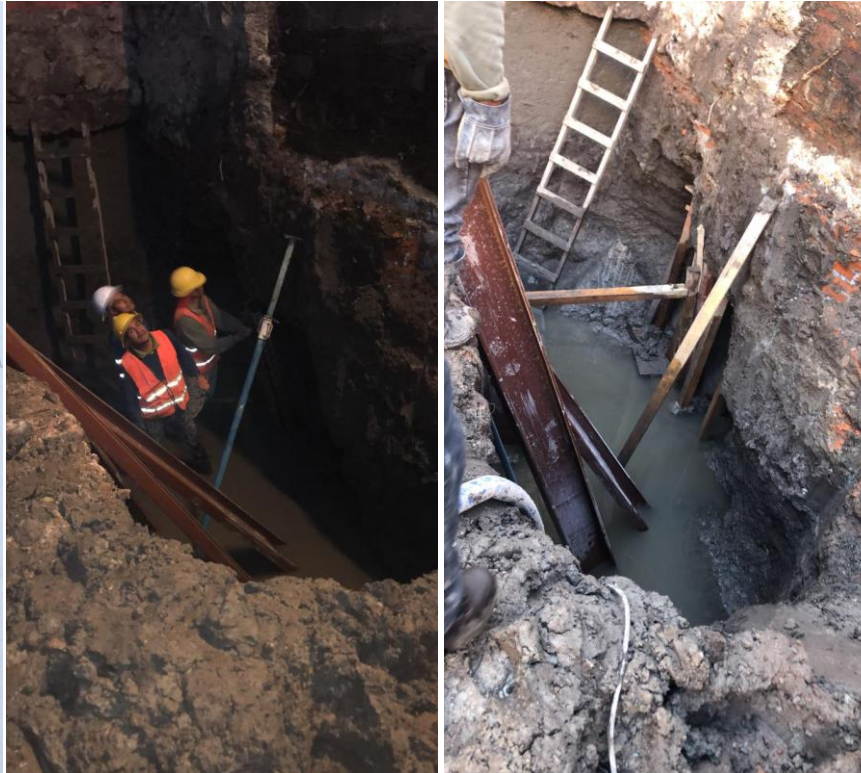
Imagen 29

Fue lo primero que se atacó al otro día.

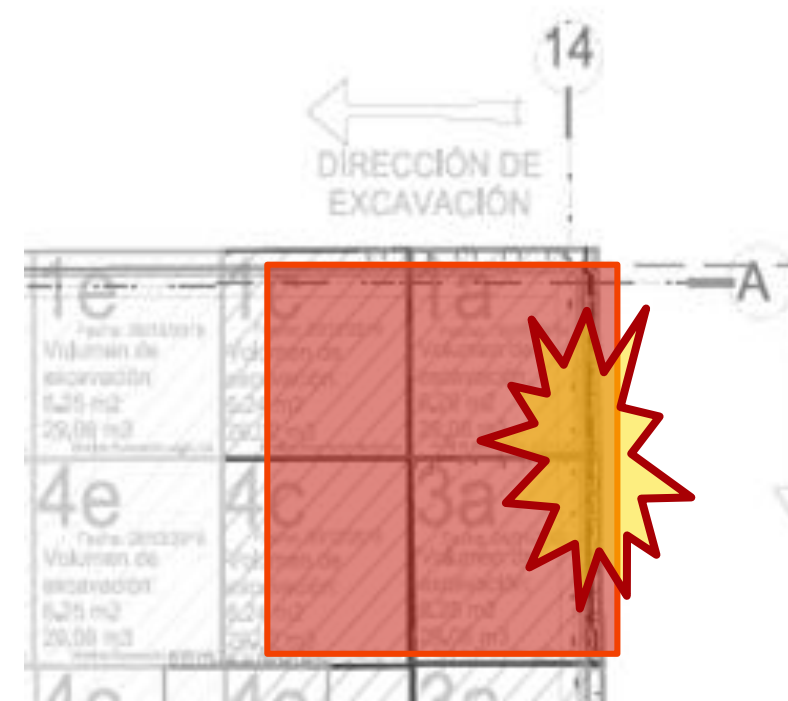
Imagen 28. Explicación grafica del derrumbe.

Se derrumbó la tierra debajo de la cimentación colindante, se cayó parte de la cimentación de piedra braza, este daño fue ocasionado por la falta de agua en la tierra, eso quiere decir: que ya se esta secando el terreno se necesita prevenir este tipo de factores para no causar un accidente, el total de sacado de tierra en esta excavación es de 27.60 m³, en esto se considera lo que se tenia anteriormente con respecto al volumen de tierra. Resolví este incidente apuntalando con los montenes de acero, la parte inferior de la cimentación colindante metiéndolo a 1m del paño de muro colindante y no arriesgando a la gente.

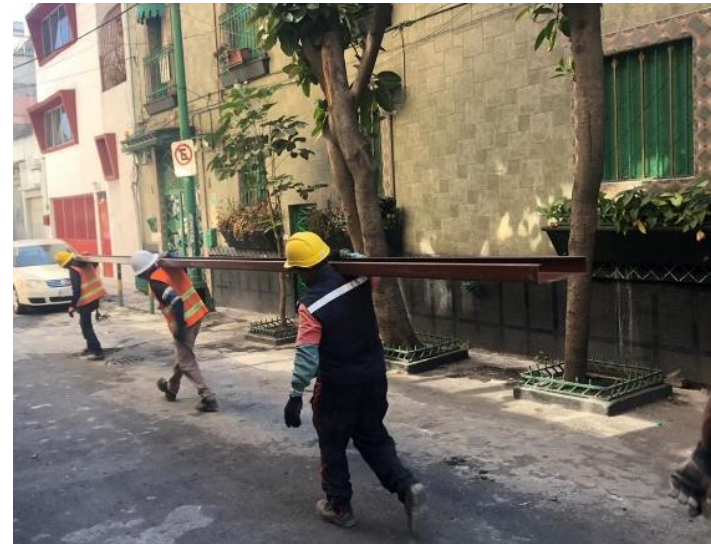
Imagen 01. Cargando el monten para el terreno.

Llegó una plataforma abierta conteniendo 50 pzas. de montenes metálicos de 20 m. de largo.

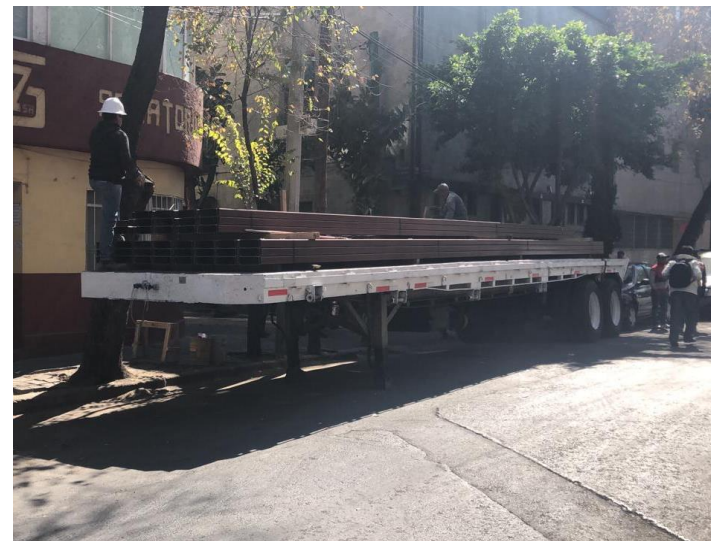
Imagen 02. Descargando plataforma de montenes .

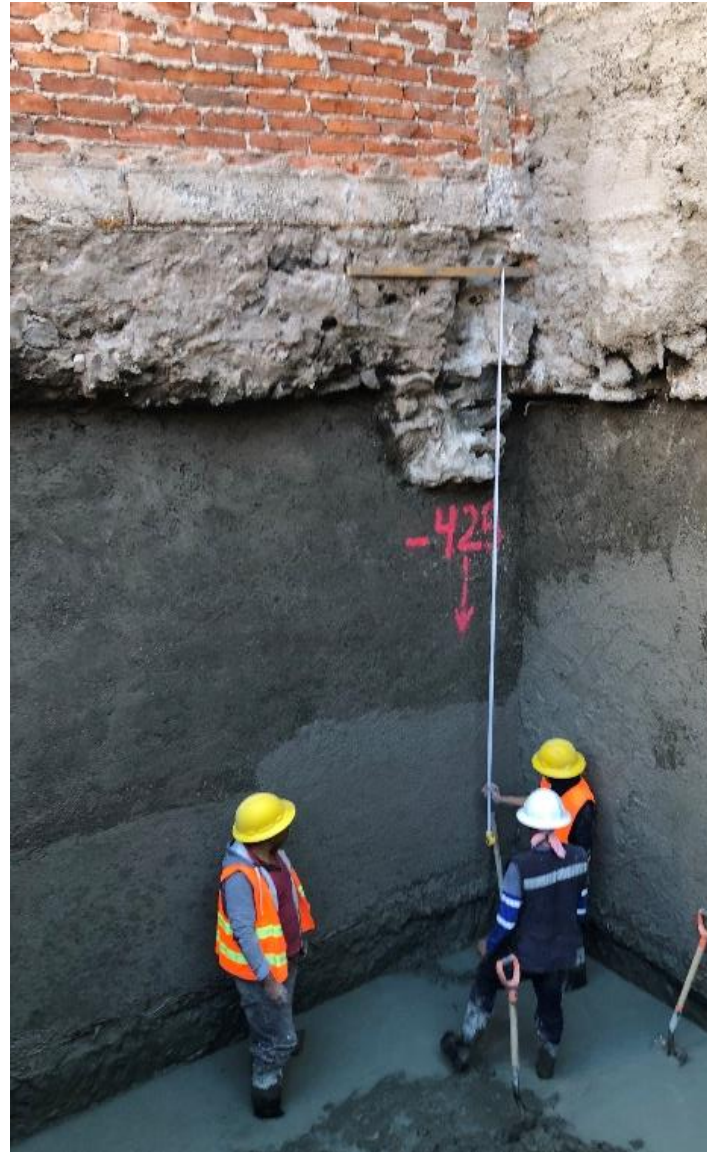
Imagen 05. Corroborando el nivel de excavación.

Corroborando nivel de excavación

Corroborando el nivel en el que vamos y marcándolo para que sepan los trabajadores a que nivel deben de llegar entre los ejes A-B, ya que es muy importante saber el nivel correspondiente de la plantilla, para que se desplanta las CCT de los ejes 1-A.

Se traza la medida a la que estará la CCT, también se realizan los trabajos de bombeo de agua con becerros, como se aprecia en la foto, el agua les llega a la pantorrilla y está situación atrasa el avance, se corrobora el nivel de plantilla para CCT terminada, como lo marcan los planos.

Imagen 05: Tomada por Gabriel Galicia / *Corroborando nivel de excavación, Lugar 2da. cerrada de Zaragoza, Alcaldía Cuauhtémoc, Año 2020.*

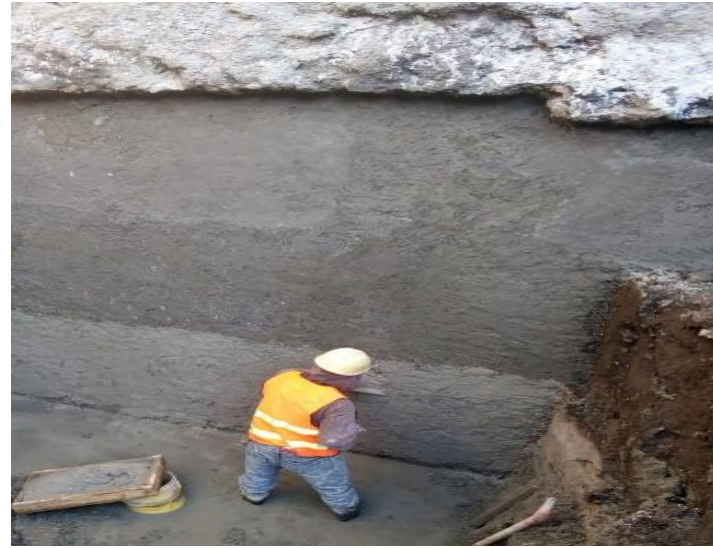
Imagen 06. Zarpeo, para dar paso al tabla estacado.

Resolví el iniciar un tramo con dos parejas, una entró al vano marcado para avanzar con el proceso de malla de gallinero y zarpeo, la otra esta habilitando el material que se utilizará en el eje A, hasta el momento vamos trabajando de buena forma y se puede avanzar. La máquina realizó el vano más amplio para no correr riesgos de desprendimiento de tierra, el trabajo que se realiza, como se puede observar en la foto es el del zarpeo, que consiste en aventar la mezcla ya preparada, tapando la malla de gallinero.

Imagen 06 al 07: Tomada por Gabriel Galicia / *Zarpeo y colocación de malla, Lugar 2da. cerrada de Zaragoza, Alcaldía Cuauhtémoc, Año 2020.*

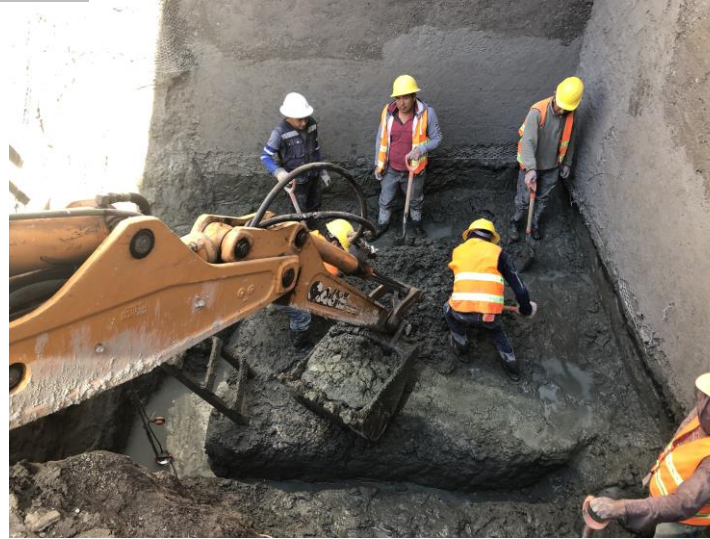
Imagen 08. Apoyándonos con el bote de la excavadora.

Se trabaja con dos parejas y un cabo en el vano señalado en el plano de color amarillo, para ejecutar los trabajos de afine del terreno, para seguir avanzando y llegar al profundidad de la plantilla de cimentación.

Se resolvió paleando la tierra al bote de la excavadora para así llegar al nivel de plantilla establecido.

Imagen 08 y 09: Tomada por Gabriel Galicia / *Excavación para el sistema de tabla estacado, Lugar 2da. cerrada de Zaragoza, Alcaldía Cuauhtémoc, Año 2020.*

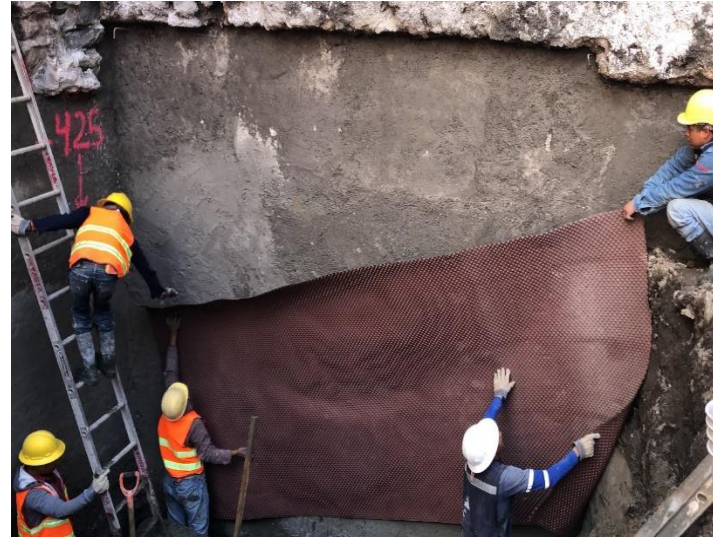
Imagen 10. Colocación de membrana atlas.

Una vez terminando de la colocación de malla de gallinero y del zarpeo, se procede a la colocación de la membrana atlas, colocándola en sentido horizontal como muestra la foto y el plano que marca la ubicación del trabajo; esta membrana atlas tiene como función el impedir el paso y brote del agua, la cual se sujetará con unas estacas de varilla de 3/8 y de largo 1.50m, enterrando a 1.40m las estacas ya que los .10 m restantes son del dobles del gancho que sujetará la malla y el monten estructural.

Imagen 10 y 11: Tomada por Gabriel Galicia / *Colocación de membrana atlas, Lugar 2da. cerrada de Zaragoza, Alcaldía Cuauhtémoc, Año 2020.*

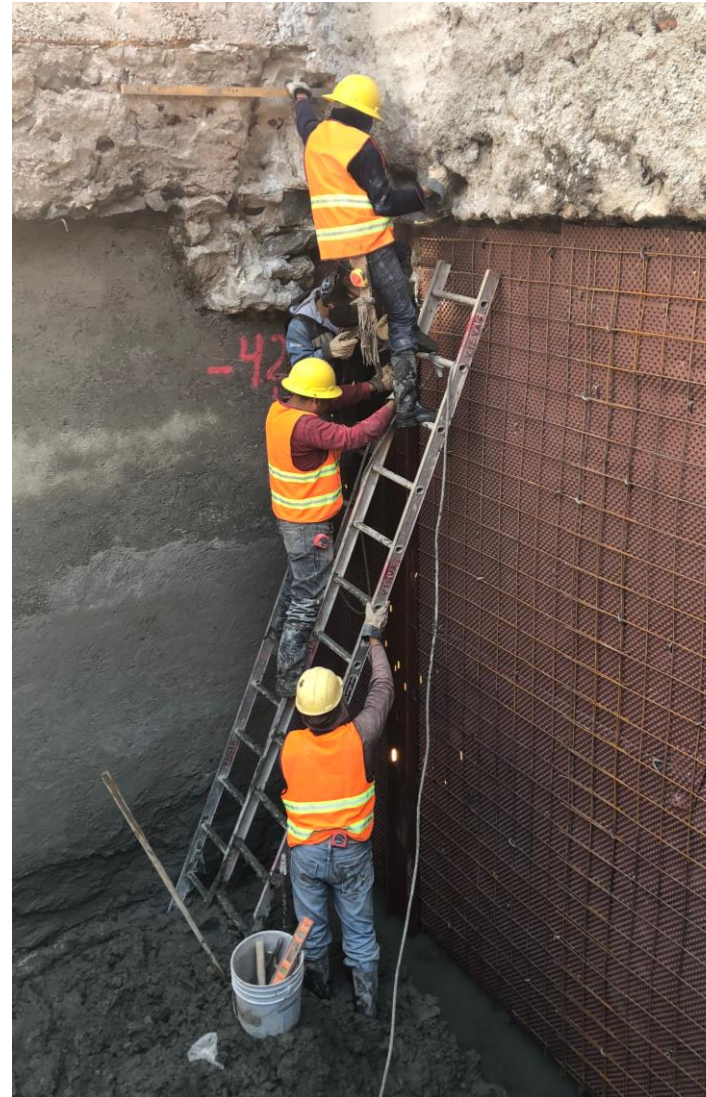
Imagen 12. Colocación de malla estructural de 6x6.

Ya teniendo resuelto el problema del agua con el cárcamo provisional, que es bombeado por el becerro, llegamos a la parte de la protección perimetral que consiste en la colocación de la malla de 6 x 6 estructural.

La membrana alta se metió en dos tramos uno arriba y otro abajo los dos son de 3.50 m, empalmándolas la de arriba con la de abajo y cortando al ras de la cimentación colindante, ahora se coloca la malla estructural igual en dos tramos y tenemos un traslape de .30 cm el cual se cortará para reducirlo a .10 m, sostiene la malla con unos puntos de soldadura a las estacas colocadas con la membrana, el agua se esta conteniendo con el cárcamo y se bombea al drenaje público.

Imagen 12 : Tomada por Gabriel Galicia / *Colocación de malla estructural, Lugar 2da. cerrada de Zaragoza, Alcaldía Cuauhtémoc, Año 2020.*

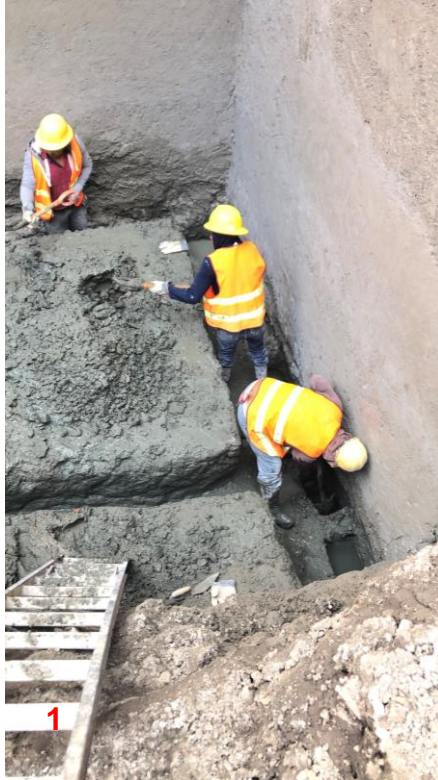
Excavación para la CCT.

Imagen 13 al 15 : Tomada por Gabriel Galicia / *Inicio del tabla estacado, Lugar 2da. cerrada de Zaragoza, Alcaldía Cuauhtémoc, Año 2020.*

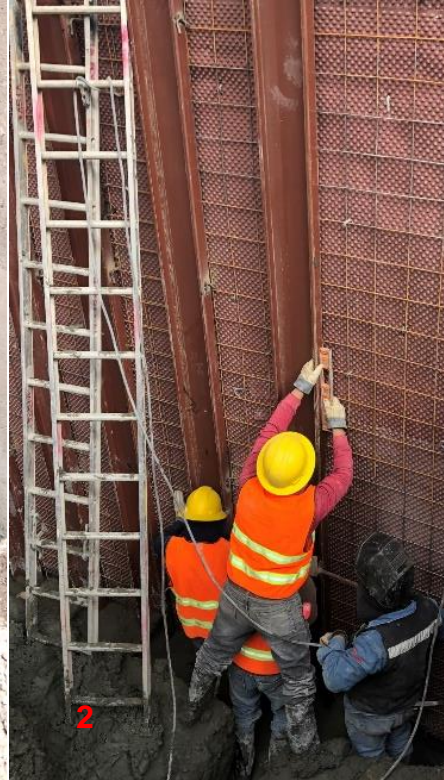
Imagen 14

Nivelación de los montenes estructurales.

El plomeo del monten fue en tres puntos, a lo largo de todo el monten .

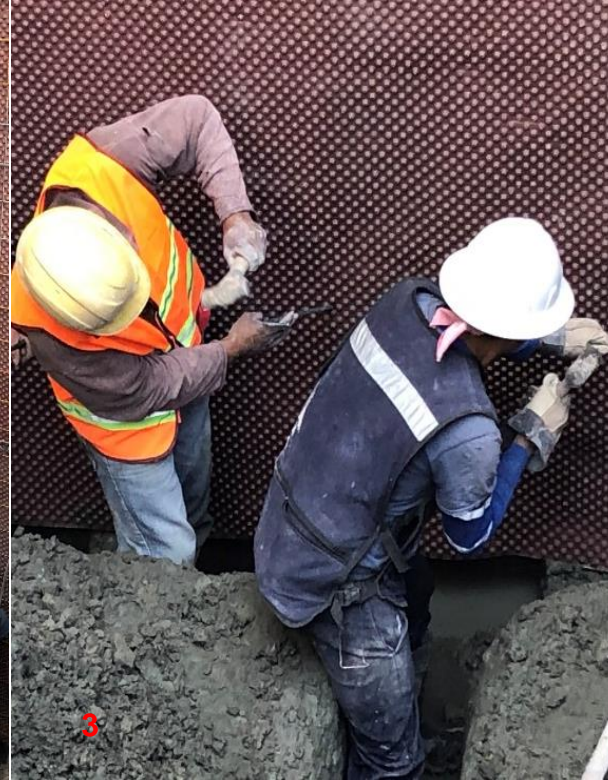
Imagen 15

Clavado de estacas, de 1.50m para sostener la membrana altas .

El clavado de estacas sostendrá tres cosas, la membrana atlas, la malla y el monten estructural.

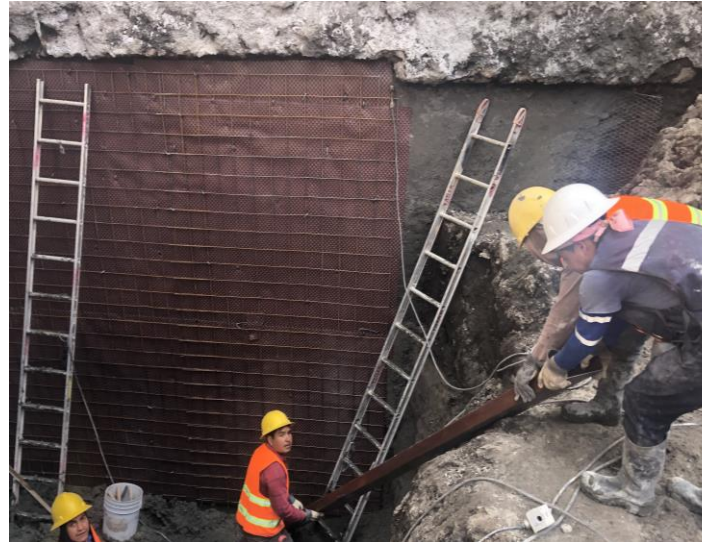
Imagen 16. Bajando el monten estructural .

Los montenes se van colocando a una distancia de .60 cm partiendo del eje del monten o sea a la mitad de la pieza de acero; el plano de Autocad marca que el despiece del monten del eje A, va separado .35 cm del eje uno ya que en este eje se coloca un monten totalmente pegado al ángulo de 90°.

Imagen 16 y 17: Tomada por Gabriel Galicia / *Colocación de monten y sujetando monten con estacas, Lugar 2da. cerrada de Zaragoza, Alcaldía Cuauhtémoc, Año 2020.*

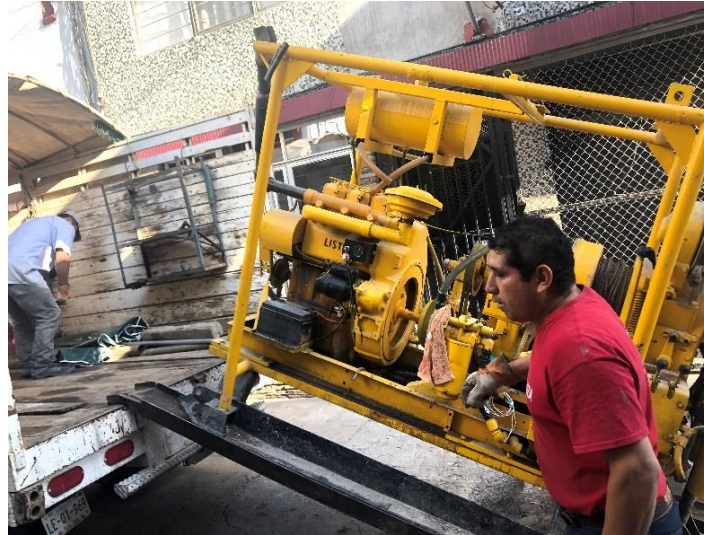
Imagen 18. Descarga de perforadora de pozos.

El manto freático es muy constante y ya rebosó el pozo de -3 m que tenemos, porque el agua brota a razón de 1 lt. cada 9 segundos, por eso la urgencia de que llegara el equipo de bombeo; está cuadrilla del equipo de bombeo propone hacer 11 pozos, consulte esta propuesta con mi empresa y fue rechazada. Yo hice una propuesta que fue aceptada por mi empresa y que más adelante la describo.

Imagen 18: Tomada por Gabriel Galicia / *Descarga de perforadora de pozos, Lugar 2da. cerrada de Zaragoza, Alcaldía Cuauhtémoc, Año 2020.*

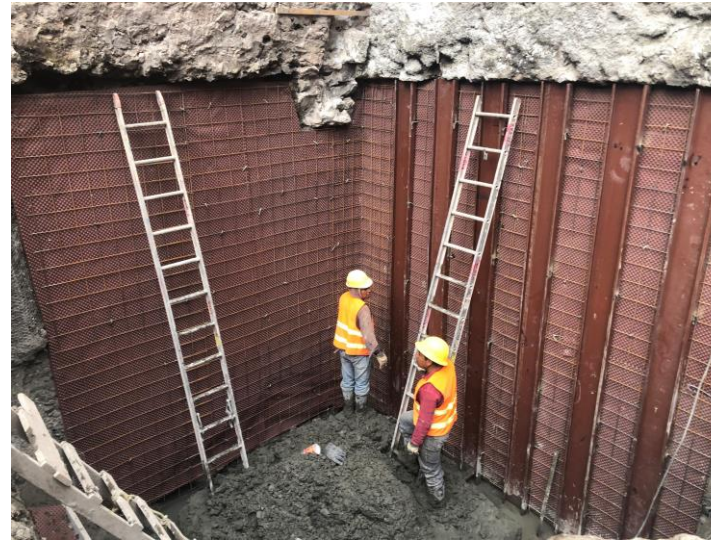
Imagen 19. Terminando el eje A con membrana en sentido horizontal.

Después de la colocación de montenes se coloca una segunda malla electro solada para dar paso al concreto lanzado; para el lado izquierdo se colocó la malla atlas pero en sentido vertical.

Imagen 19 y 20: Tomada por Gabriel Galicia / *Trabajando en eje A – 1 , Lugar 2da. cerrada de Zaragoza, Alcaldía Cuauhtémoc, Año 2020.*

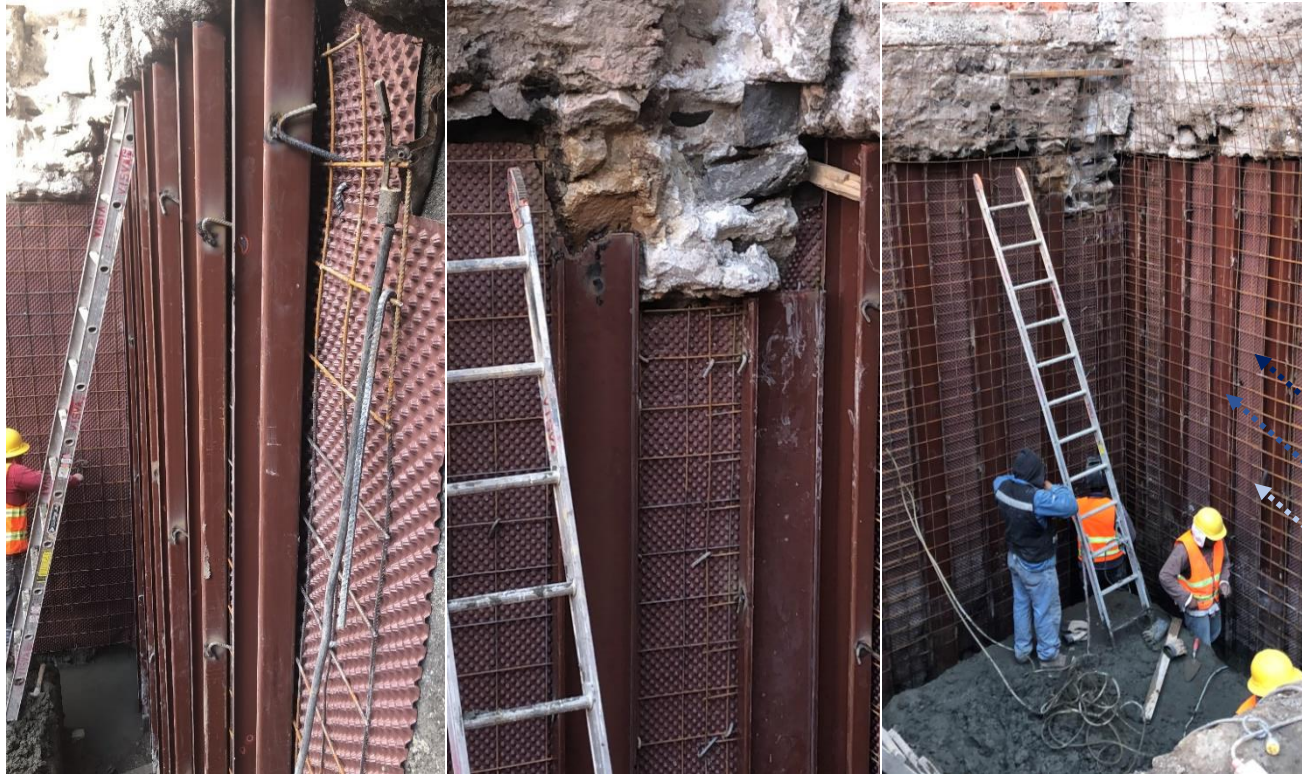
Imagen 22

Detalle de monten para ajustar cimentación.

Imagen 21 al 23: Tomada por Gabriel Galicia / *Detalles de sujeción de monten, Lugar 2da. . cerrada de Zaragoza, Alcaldía Cuauhtémoc, Año 2020.*

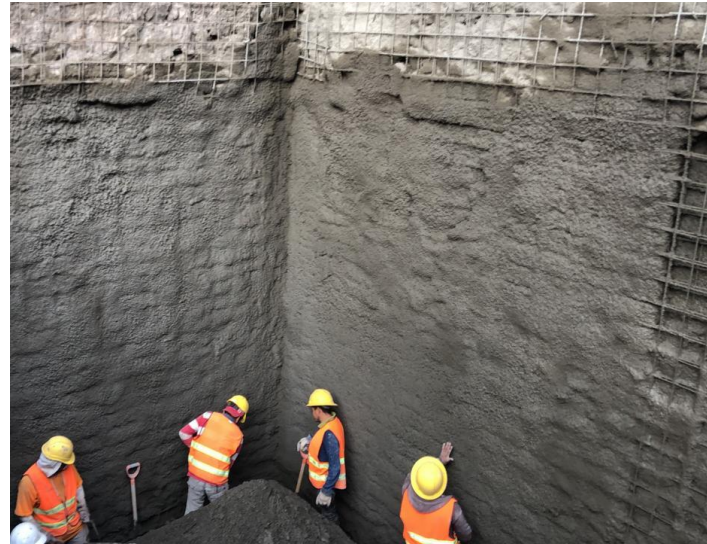
Imagen 24. Sin aprobación del concreto lanzado .

En mi opinión el concreto lanzado no es una opción, ya que necesitamos cubrir la malla electro soldada mínimo con 2 cm de espesor, por que en muchos lados no quedo ni uniforme, ni con el espesor requerido y hubo mucho desperdicio de material; es por eso que creo que se debió colar en el sitio; pero la última palabra es del Ing. Arturo Hernández, que es el DRO.

Se llevó acabó una junta, donde expresé mi opinión y después de realizarse un recorrido aprobaron mi idea por lo tanto cambió el proceso y ahora se cimbra y cuela en sitio.

Imagen 24 y 25: Tomada por Gabriel Galicia / *Lansado de contreto , Lugar 2da. cerrada de Zaragoza, Alcaldía Cuauhtémoc, Año 2020.*

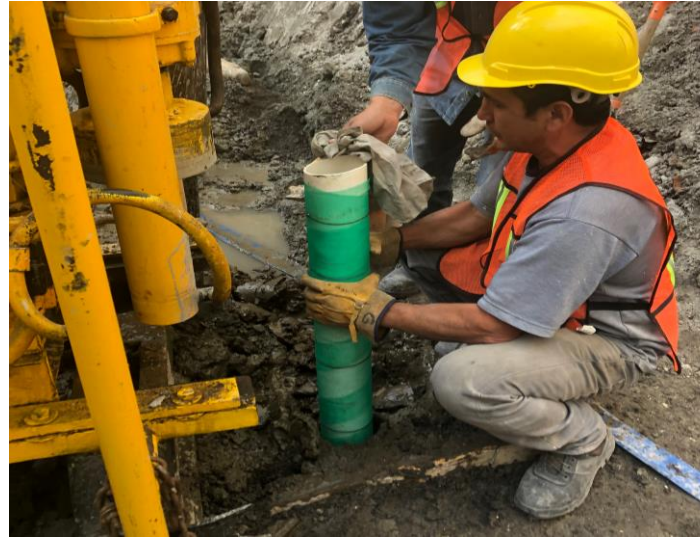
Imagen 26. Tubo de PVC, para colocación de bomba misil.

Con los ejes ya marcados en los muros perimetrales y basándonos en los planos estructurales, se trabaja en la perforación y ubicación en un plano impreso, con el objetivo de definir el posicionamiento de los pozos de absorción. De esta forma se tratará de mantenerlos durante todo el proceso de construcción, se piensa en su ubicación para posicionar la perforadora, dentro del análisis de ubicación, el DRO, nos indica donde servirían mejor, ya que de la profundidad del pozo su mitad es el radio, que abarcará para que disminuya el agua, por ejemplo excavamos -50 m y el radio que abarca es de 25 m, pero aquí no podemos dar esa profundidad, ya que presentaríamos más socavones, entonces la profundidad que decidí a la que se excavará es de -12 m, pero estos 12 m se consideran desde el NPT.

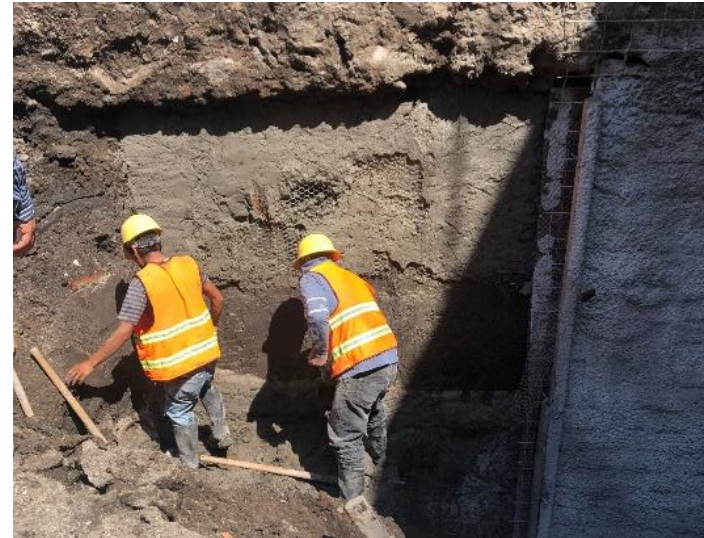
Imagen 28. Zarpeo en los ejes B-C´

Del otro lado se excavó con máquina y justo en este tramo se trabaja con dos parejas, una que rasca o excava los .20cm debajo de la cimentación y la otra pareja les habilita los materiales que se colocarán en el tramo del eje B – C´ abarcando 4.20 m.

Se resolvió con el incremento de la fuerza de trabajo y la prevención en el habilitado de los materiales en la zona del ángulo y también se recimento con piedra braza parte de esta zona donde ocurrió el derrumbe, se incrementará la fuerza de trabajo, siempre y cuando se abra más tramo.

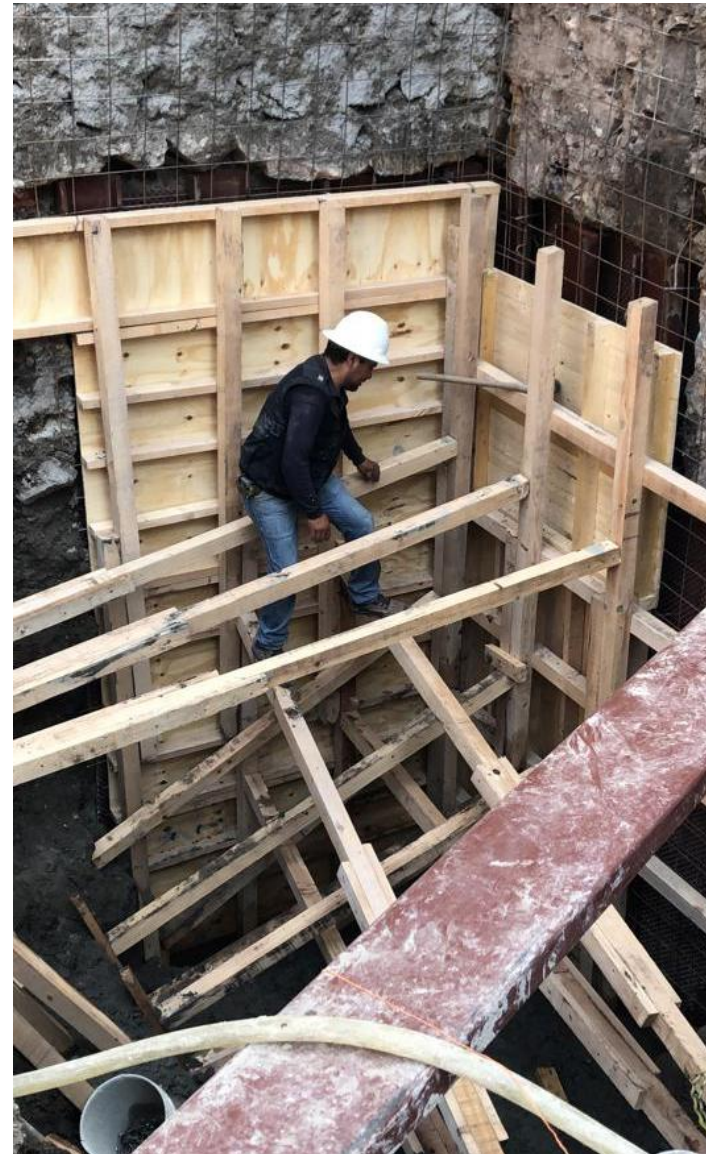
Se trabaja en el cimbrado del muro, se hicieron varios procesos para este cimbrado que consisten en lo siguiente: se agrando el vano con la máquina de excavación, fué con el fin de no cortar tantos polines y quedara una serie de escalones para troquelar, se hicieron unos marcos para sostener a las hojas de triplay, se atravesó un monten sin cortar ya que servirá para colocar una especie de tarima y se pueda pasar con las cubetas e ir colando manualmente, así mismo se realizó una artesa para hacer la revoltura.

Este colado tiene como objetivo, que se cuele la escuadra completa y que no sea por secciones, de esta forma quedará más rígida la escuadra con respecto a la protección a colindancia.

Imagen 30. Proceso de colado entre los ejes 14-A.

Imagen 30: Tomada por Gabriel Galicia / *Cimbrado del eje 14 – A, Lugar 2da. cerrada de Zaragoza, Alcaldía Cuauhtémoc, Año 2020.*

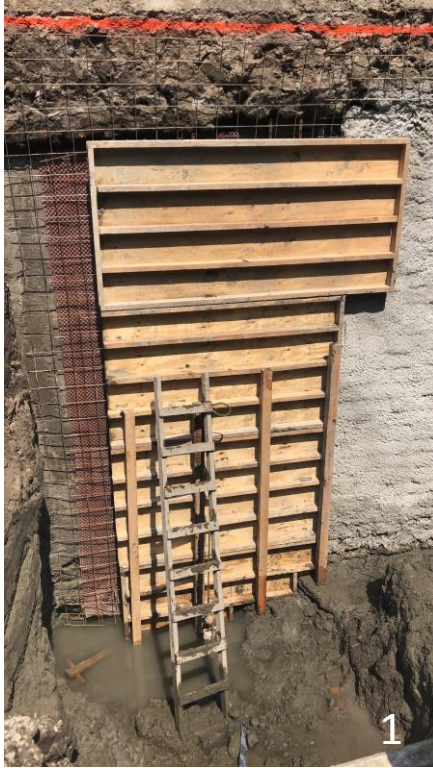
Listo para troquelar .

Imagen 32 al 34: Tomada por Gabriel Galicia / *Aputalación de muros P. C, Lugar 2da. cerrada de Zaragoza, Alcaldía Cuauhtémoc, Año 2020.*

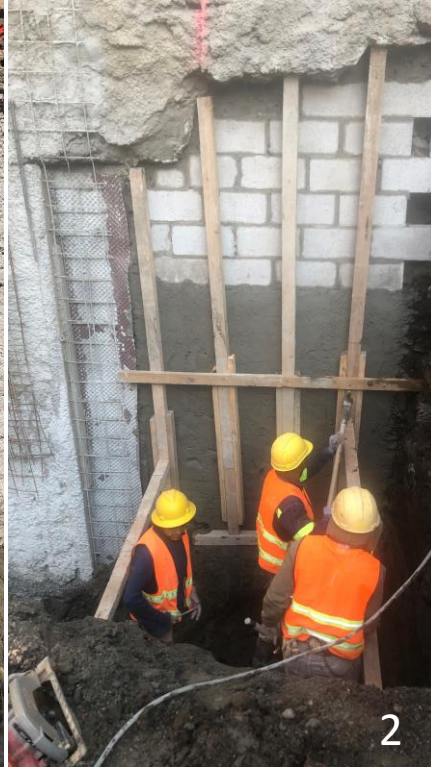
Imagen 33

Apuntalamiento por debajo de la cimentación colindante.

El apuntalamiento que se realizó en la zona donde se derrumbó la cimentación, fue a propuesta mía y del DRO, se tomó como base este proceso, por si se presentaban más derrumbes.

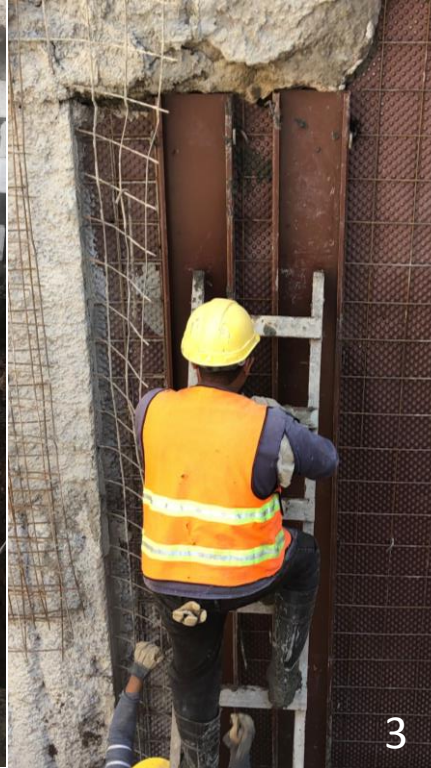
Imagen 34

2 montenes a 10 cm entre ellos .

El despiece de montenes en lugar del derrumbe fue realizado así como muestra la imagen a 10 cm cada monten para reforzar la zona.

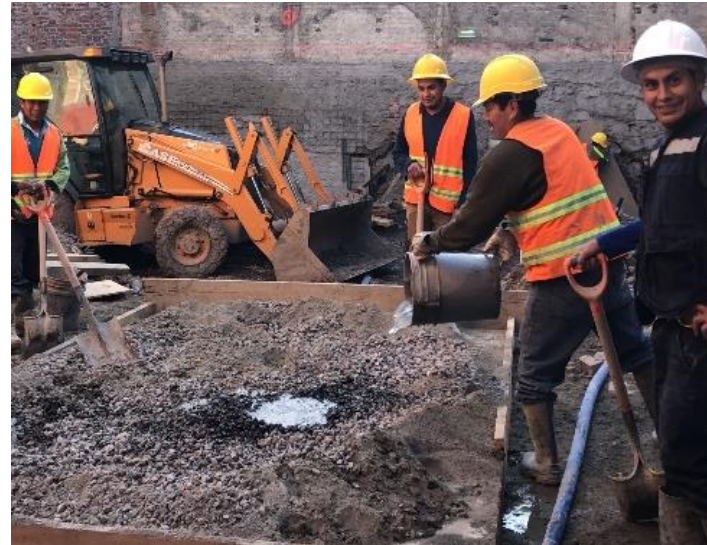
Imagen 35. Preparando el concreto de $f'c=100$.

Imagen 35 y 36: Tomada por Gabriel Galicia / *Preparativos para colar muro de P. C, Lugar 2da. cerrada de Zaragoza, Alcaldía Cuauhtémoc, Año 2020.*

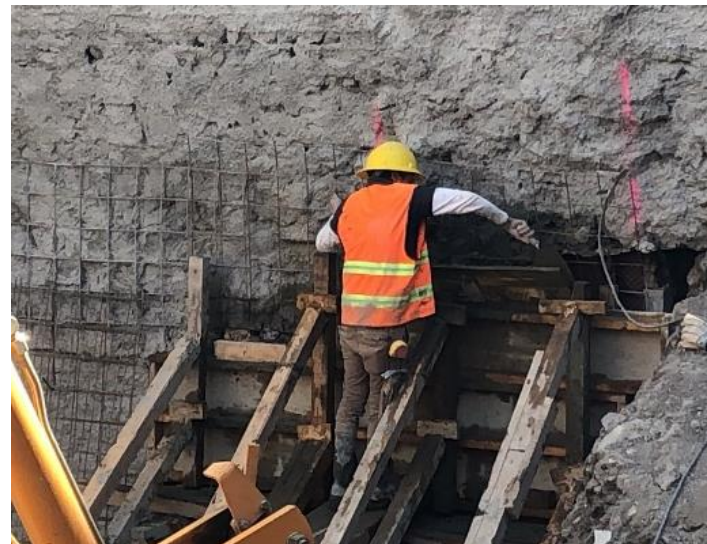
Imagen 36. Colando los muros de protección a colindancia.

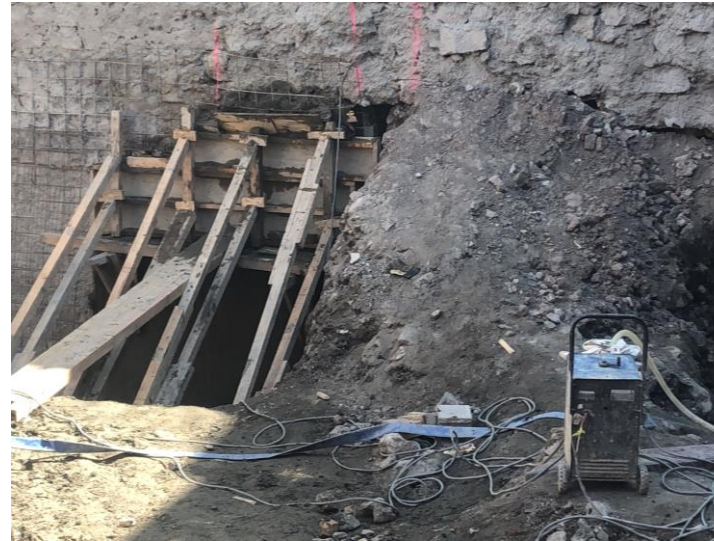
Imagen 37. Fase final P.C.

Imagen 37 y 38: Tomada por Gabriel Galicia / *Procesos de cimbrado de muro y colado de muro, Lugar 2da. cerrada de Zaragoza, Alcaldía Cuauhtémoc, Año 2020.*

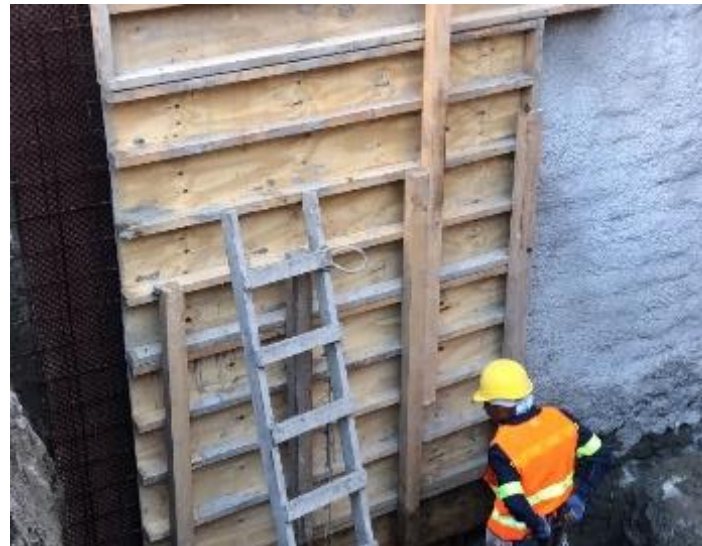
Imagen 38. Cimbrado de muro.

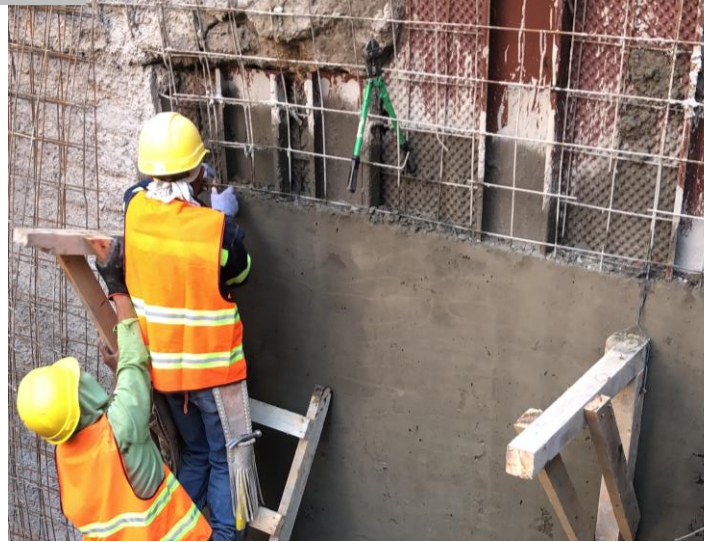
Imagen 39. Cimbrado de ajuste de muro.

Imagen 39 y 40: Tomada por Gabriel Galicia / *Cimbrado ajuste y proceso de colado, Lugar 2da. cerrada de Zaragoza, Alcaldía Cuauhtémoc, Año 2020.*

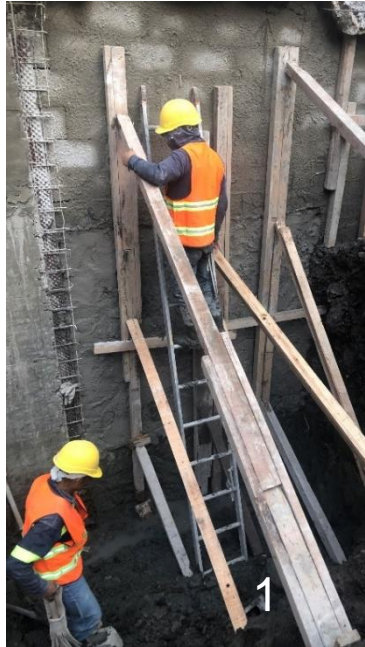
Imagen 41

En la parte del derrumbe se reforzó la cimentación con la elaboración de un muro de block gris hueco, se coló dentro del block, luego se excavó para seguir con el proceso de malla de gallinero y zarpeo en este lugar se dejaron ahogados cuatro polines en sentido vertical y dos en sentido horizontal, se llevó a cabo el proceso de acuerdo a los planos.

En el muro de block, también se realiza el zarpeo.

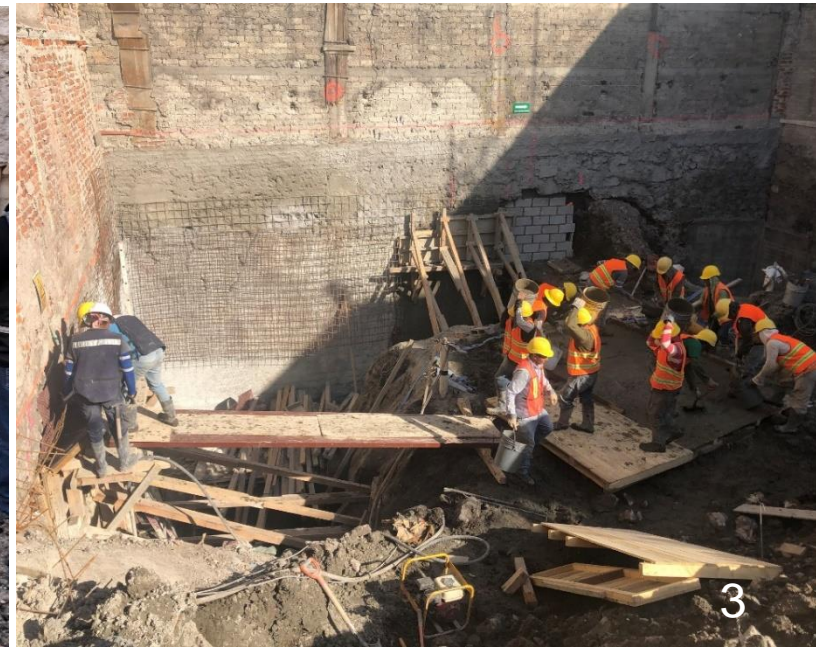
Imagen 42

Se prepara el tramo, donde ocurrió el derrumbe.

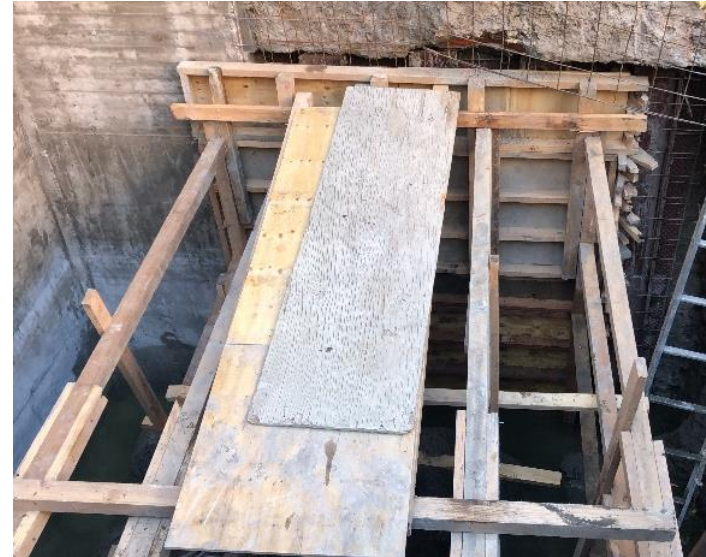
Imagen 44. Cimbrado de tabla estacado (LADO DERECHO).

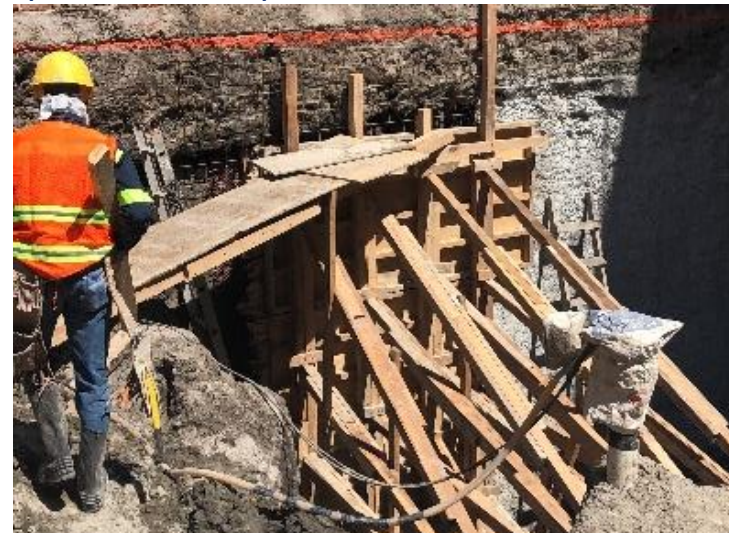
Imagen 45. Andamio para colar muro de P.C. (LADO IZQ).

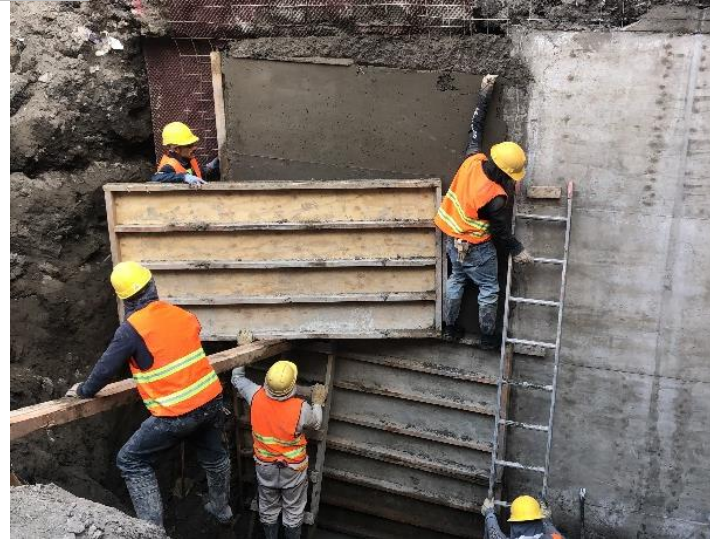
Imagen 46. Descimbrado muro de tabla estacado.

Imagen 46 y 47: Tomada por Gabriel Galicia / Descimbrando de muro y colocación de tarimas, Lugar 2da. cerrada de Zaragoza, Alcaldía Cuauhtémoc, Año 2020.

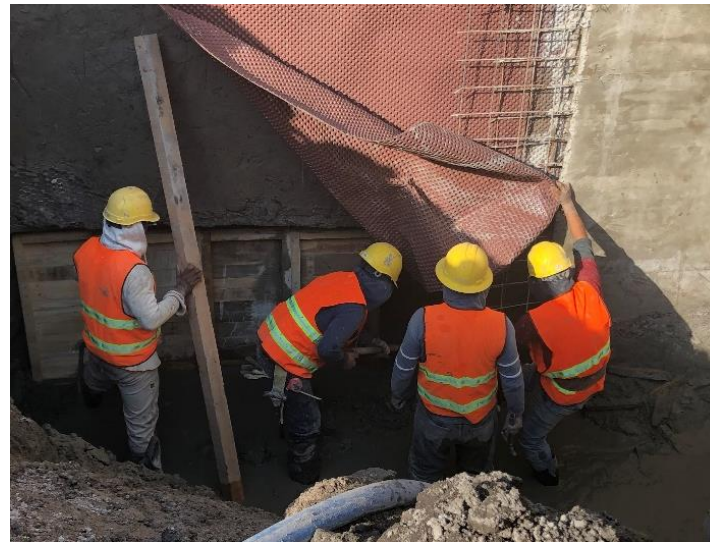
Durante el proceso de excavación no se presentó ningún percance, pero ya trabajando en el proceso de colocación de malla de gallinero y zarpeo, se desprendió la tierra, lo cual quiere decir que se esta secando el terreno con el sistema de pozos de absorción, este desprendimiento se resolvió colocando cinco tarimas de un 1.00m X .50 m, se colocaron los montenes dejando la zona apuntalada.

Imagen 47. Colocación de tarimas por desprendimiento de tierra.
