**Obra nueva para la Construcción de 14 Departamentos, 2da.
Cerrada de Zaragoza No. 11 Col. Buenavista,
Alcaldía Cuauhtémoc, Ciudad de México.**

**REPORTE PROFESIONAL
QUE PARA OBTENER EL TÍTULO DE
ARQUITECTO**

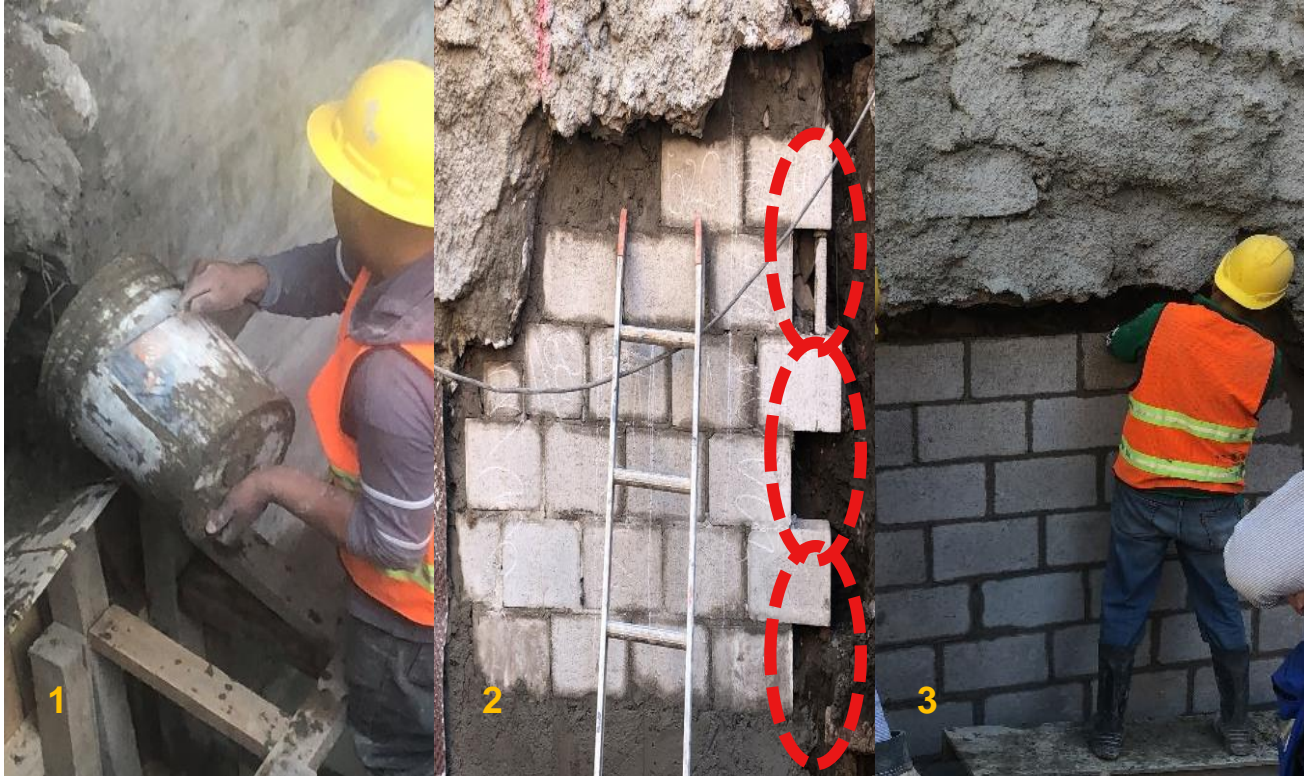
Imagen 49

Muro de tabique dejando los vanos del traslape para continuar el otro.

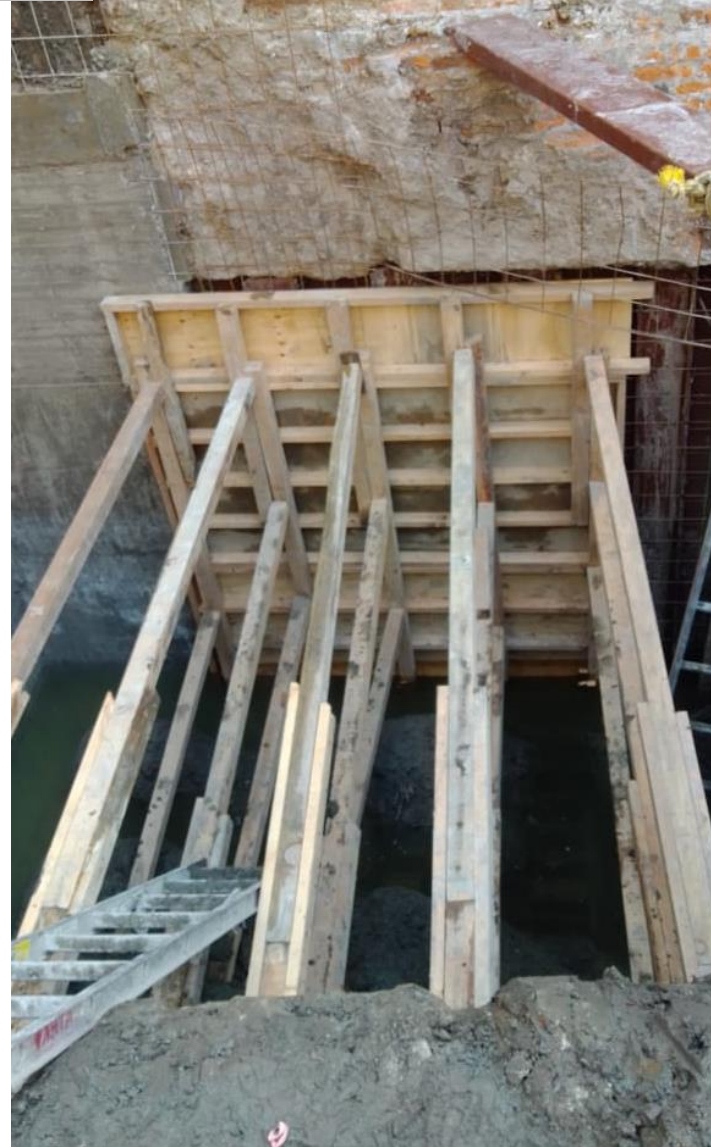
La cimentación del lado derecho, se encuentra a -2.30 m, aquí cabe señalar que la cimentación tiene una variante por que estábamos trabajando a -5.45m y aquí en sitio se presenta una altura de 3.45 m , la altura para cortar el monten es de 5.30 m estos .30 serán los que tendrán la punta para que se puedan enterrar los montenes.

Imagen 51. Cimbrado de muro a P.C.

Imagen 51: Tomada por Gabriel Galicia / Cimbrado de muro lado derecho, Lugar 2da. cerrada de Zaragoza, Alcaldía Cuauhtémoc, Año 2020.

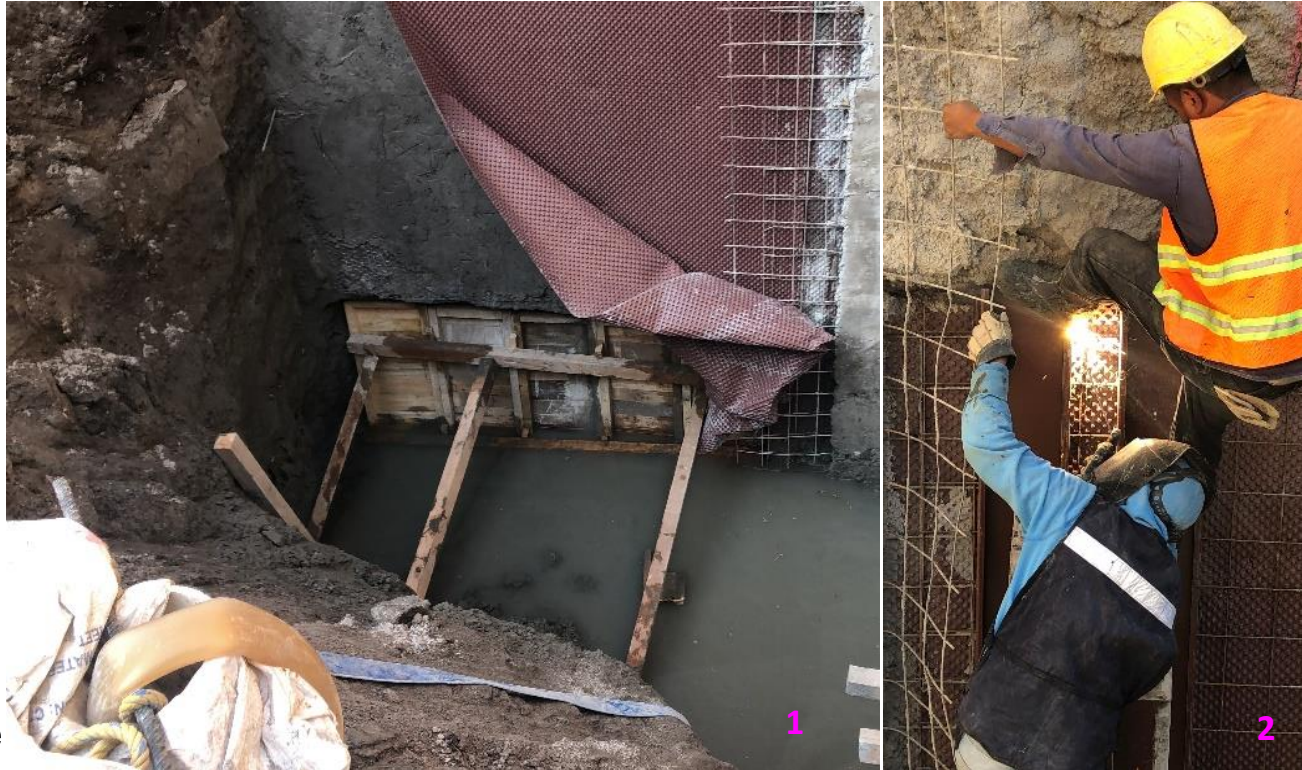
Imagen 53

Soldando monten estructural al ancla de sujeción.

Soldán el monten estructural al igual que se ancla para rigidizar este lado donde se presentó el socavón entre los ejes 5-9.

Imagen 52 y 53: Tomada por Gabriel Galicia / *Colocación de tarimas y soldando monten*, Lugar 2da. cerrada de Zaragoza, Alcaldía Cuauhtémoc, Año 2020.

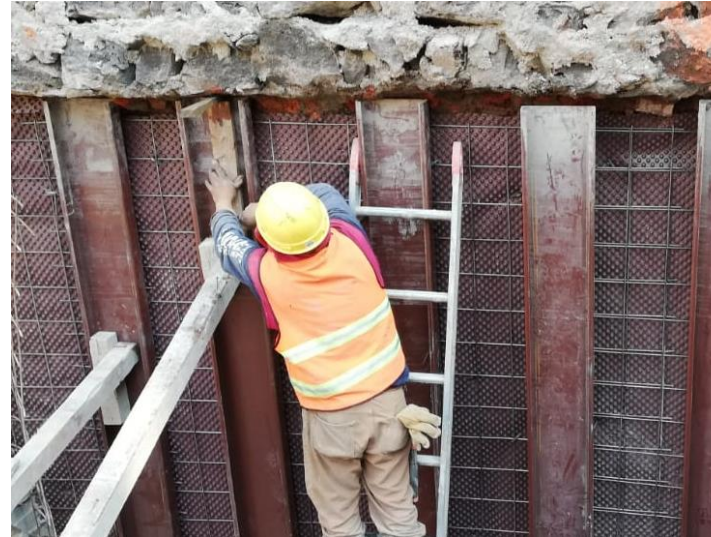
Se están hincando los montenes de acero con ayuda de la excavadora, el objetivo es proteger debajo de la cimentación colindante y perimetral, para que no exista un empuje lateral y dañe los muros definitivos del proyecto; con este sistema propuesto por el DRO. Ing. Arturo Hernández se pretenden prevenir hundimientos y empujes laterales ya sea causados por sismos o por el NAF.

Imagen 55. Colocación de montenes estructurales.

Imagen 55 y 56: Tomada por Gabriel Galicia / *Colocación de monten y colocación de tarimas*, Lugar 2da. cerrada de Zaragoza, Alcaldía Cuauhtémoc, Año 2020.

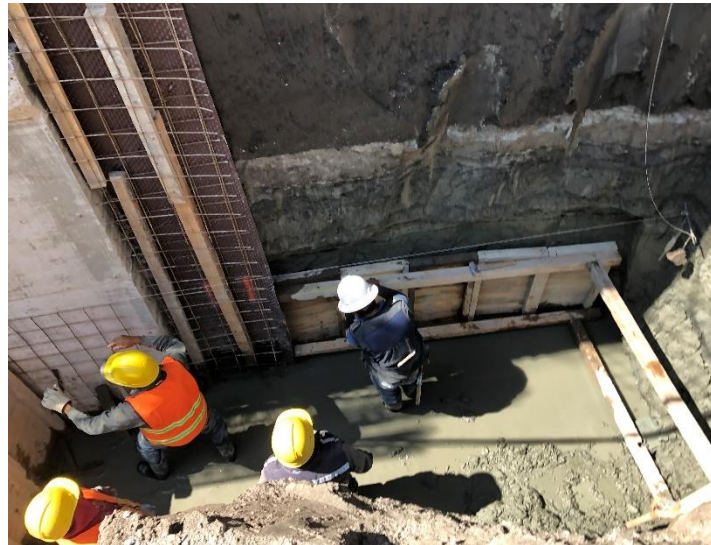
Se complicó un poco en la parte baja a nivel de cisterna, ya que se colocaron cinco tarimas en forma vertical como si fuera tierra.

Imagen 56. Desprendimiento de tierra y colocación de tarimas.

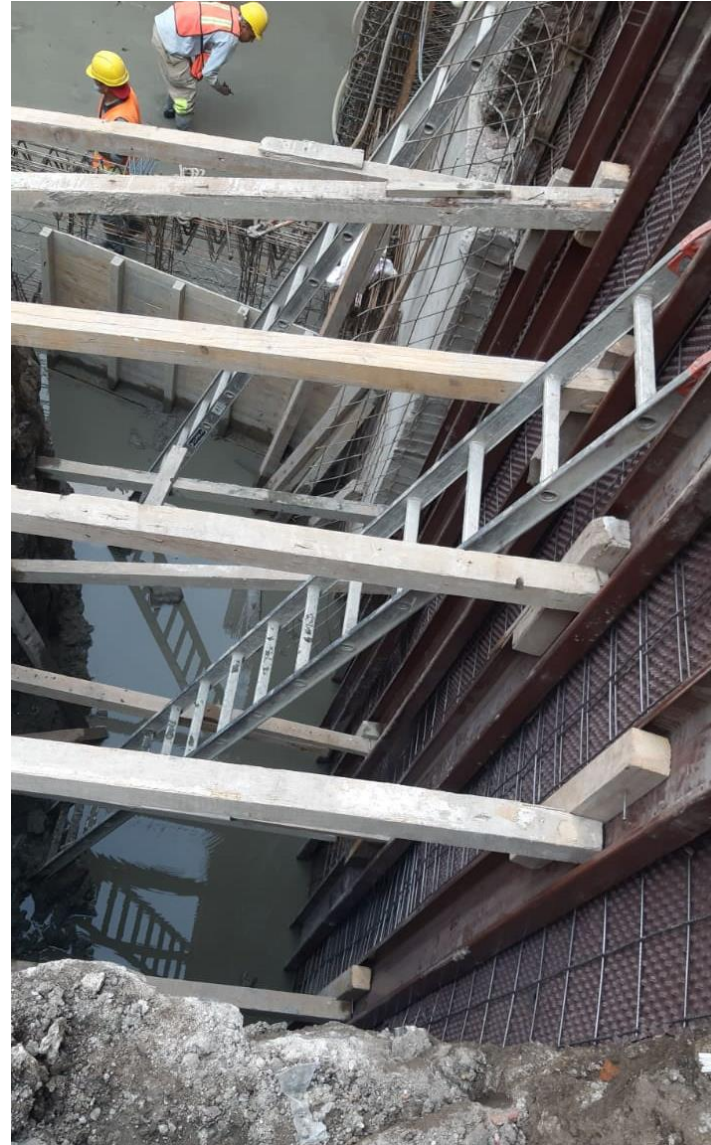
Imagen 57. Apuntalando montenes .

Imagen 57 : Tomada por Gabriel Galicia / *Apuntalando montenes*, Lugar 2da. cerrada de Zaragoza, Alcaldía Cuauhtémoc, Año 2020.

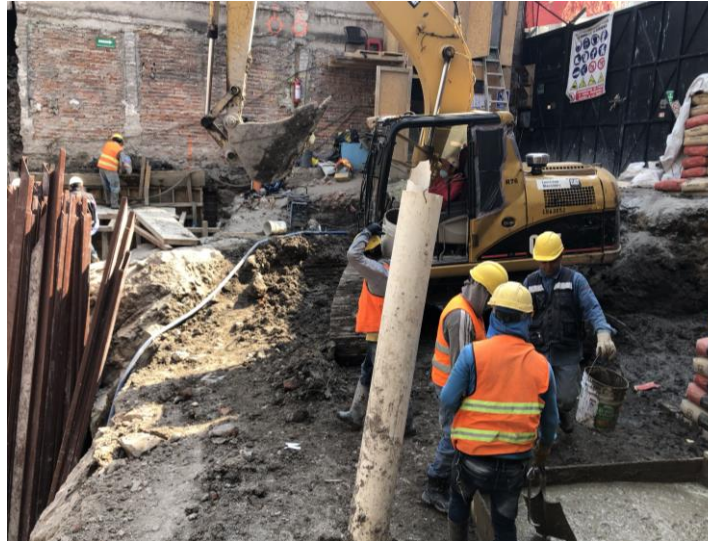
Imagen 58. La máquina ayuda al acarreo de montenes.

Imagen 58 y 59: Tomada por Gabriel Galicia / *La máquina ayuda a colocación de montenes y a malla estructural*, Lugar 2da. cerrada de Zaragoza, Alcaldía Cuauhtémoc, Año 2020.

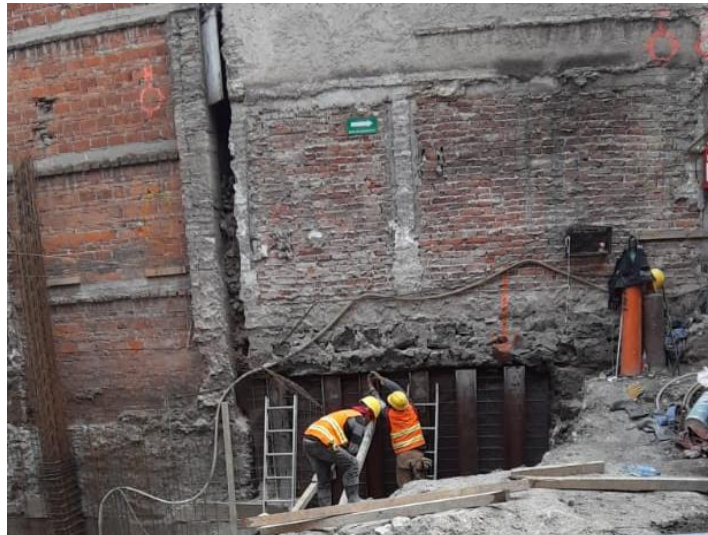
Imagen 59. Colocación de malla electro soldada.

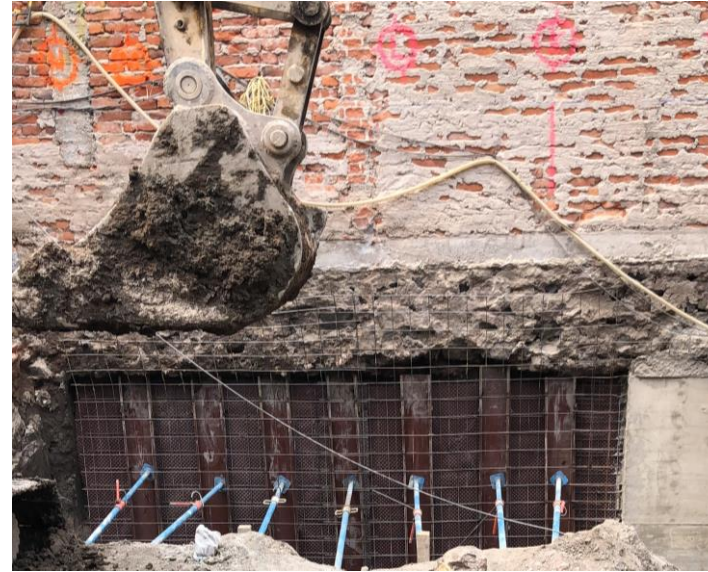
Imagen 60. Acabando con el proceso de colocación de montenes .

Imagen 60 y 61: Tomada por Gabriel Galicia / *Concluyendo colocación de montenes y preparando tarima para cimbrar*, Lugar 2da. cerrada de Zaragoza, Alcaldía Cuauhtémoc, Año 2020.

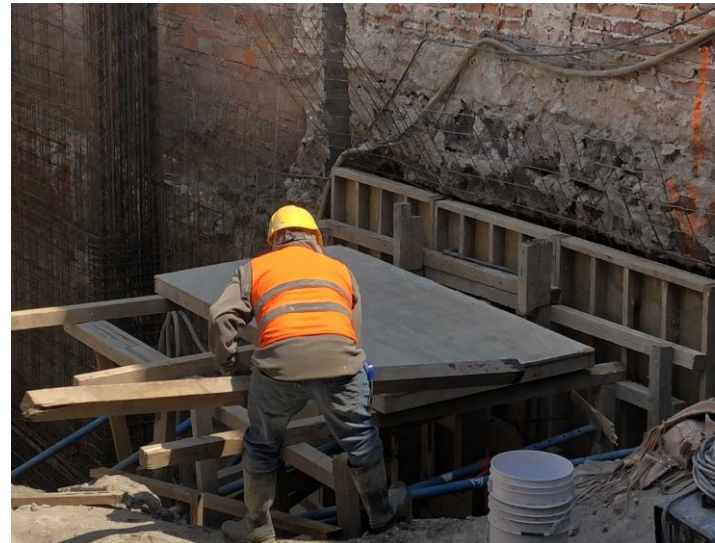
Imagen 61. Preparando tarimas para cimbrar .

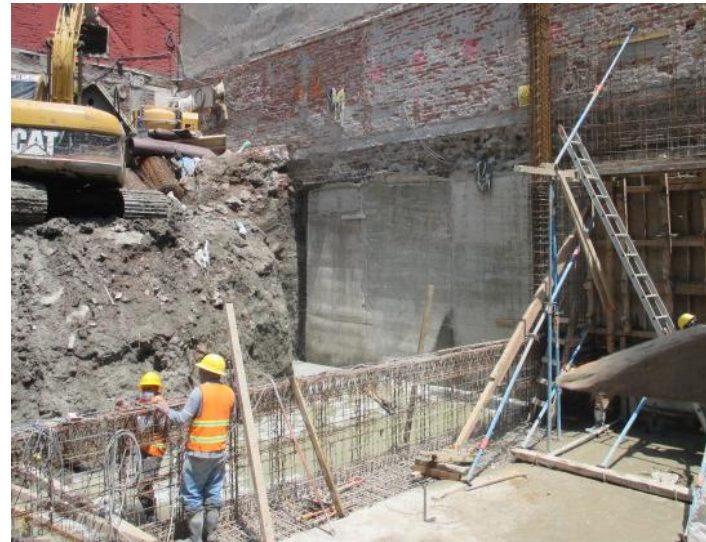
Imagen 62. Se llegó al eje M con protección a colindancia.

Imagen 62 y 63: Tomada por Gabriel Galicia / *Llegando al eje M y colando el muro amarillo* , Lugar 2da. cerrada de Zaragoza, Alcaldía Cuauhtémoc, Año 2020.

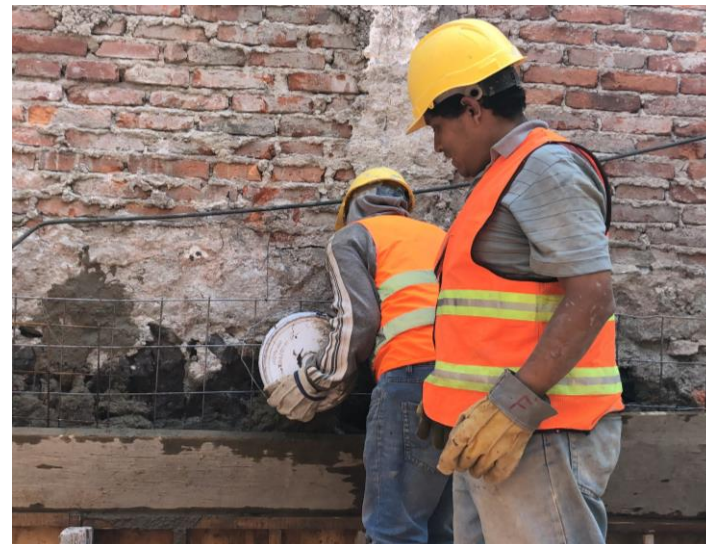
Imagen 63. Colando el muro en amarillo.

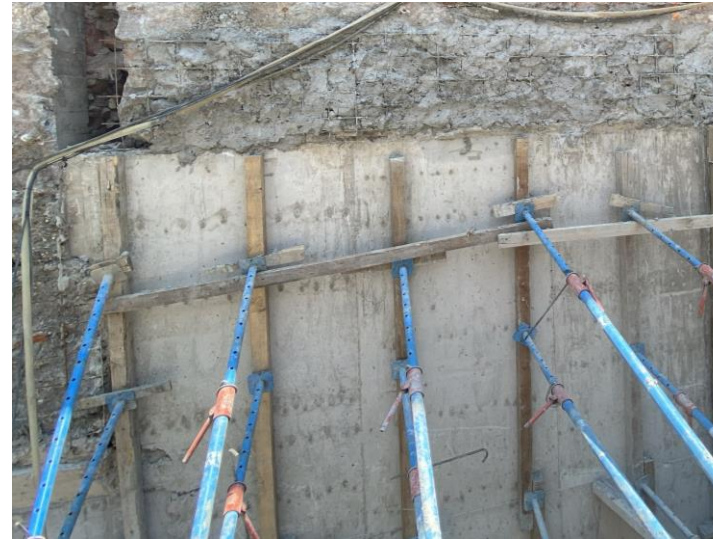
Otros acuerdos fueron que llenáramos costales de grava para evitar desmoronamientos de tierra en el talud, que es la zona marcada en color café del plano, así mismo se colocaron troqueles de acero en los lugares donde no estaba descimbrado y se colocaron polines de madera en lo ya descimbrado.

Imagen 64. Apuntalando con troqueles de acero.

Imagen 64 y 65: Tomada por Gabriel Galicia / *Apuntalando con troqueles de acero y aseguramiento de obra*, Lugar 2da. cerrada de Zaragoza, Alcaldía Cuauhtémoc, Año 2020.

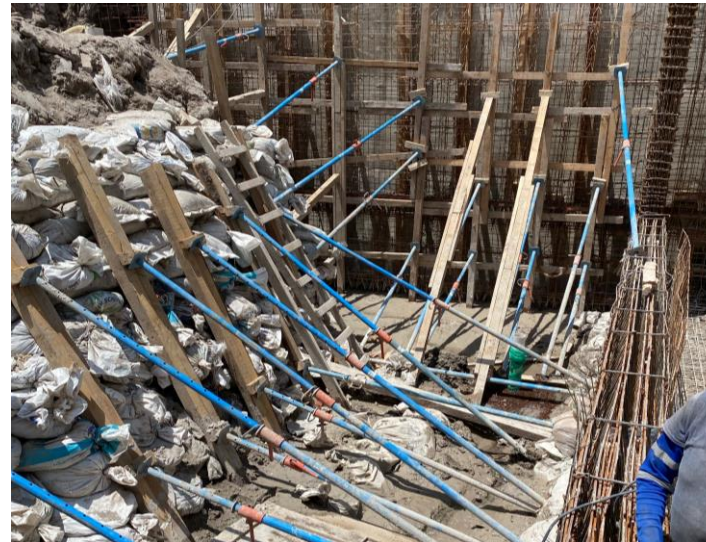
Imagen 65. Aseguramiento de obra con costales y apuntalamiento de acero .

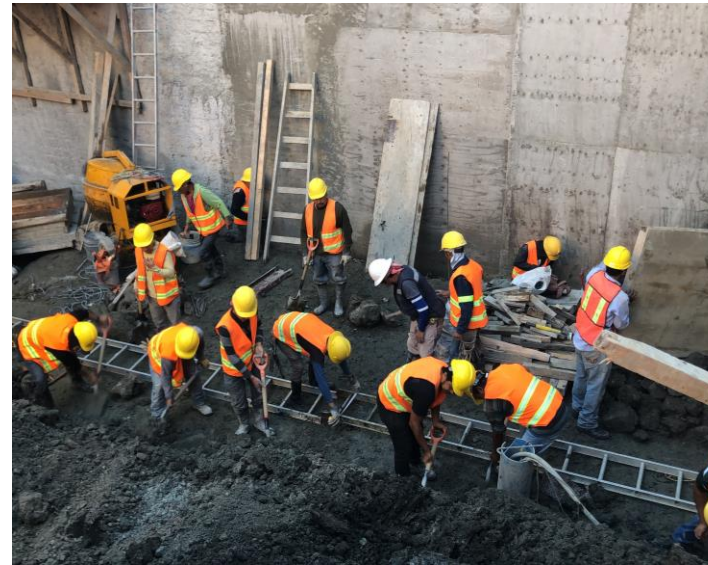
Imagen 01. Afine y compactación de tierra .

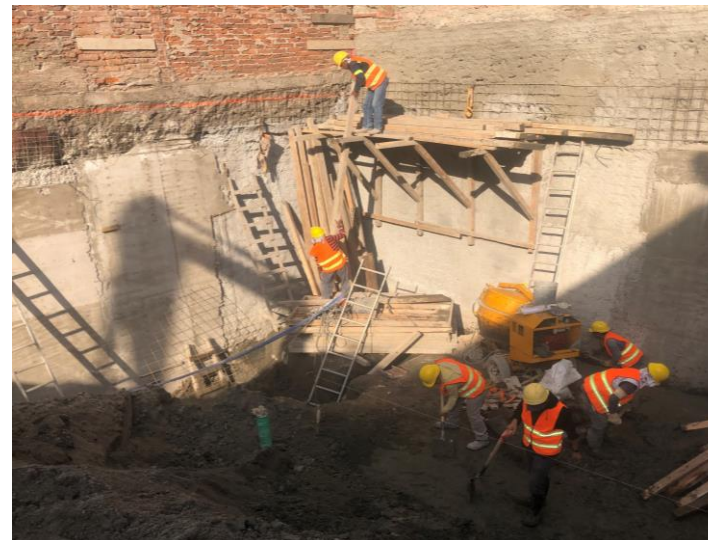
El terreno esta un tanto reducido, por eso que se realizan caballetes en el muro colindante para subir parte de la cimbra que por el momento no se utiliza.

Imagen 02. Caballete aéreo en muro colindante .

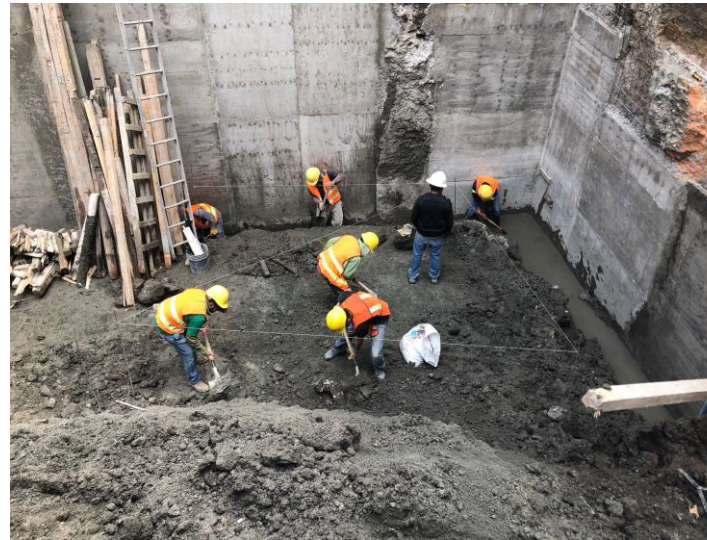
Ya ejecutando el afine y la compactación, se realiza el trazo de una poligonal que consiste en colocar estacas cada 3 m, se coloca el reventón que es un hilo guía con referencia a 1.15m con respecto al afinamiento de tierra ya que esa separación entre la tierra y el flexómetro será cubierto de concreto $f'c=100$, formando la plantilla de desplante.

El agua esta emergiendo, es porque se desconectó el pozo, momentáneamente (durante dos horas) para trazar la poligonal y que no estorbaran las mangueras, después de esto se vuelva a conectar.

Imagen 03. Afine de tierra y poligonal marcada

Imagen 03 Tomada por Gabriel Galicia / *Afine de tierra y poligonal*, Lugar 2da. cerrada de Zaragoza, Alcaldía Cuauhtémoc, Año 2020.

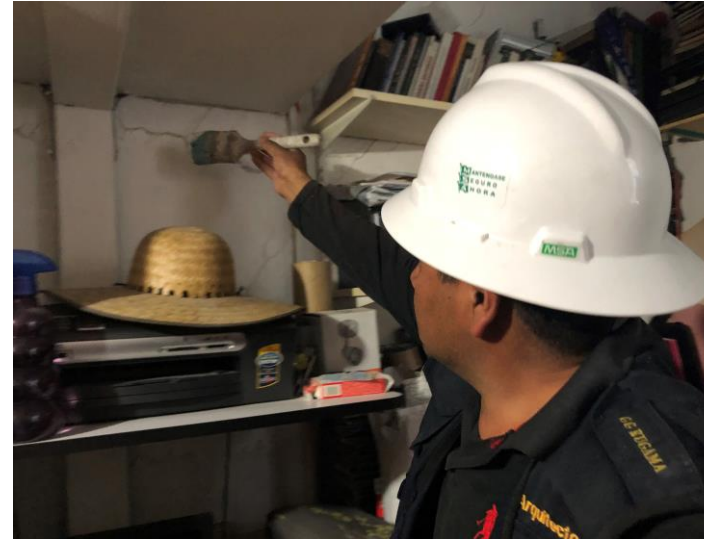
Imagen 04. Colocando testigos .

La colocación de testigos, tiene como objetivo saber el comportamiento del muro, y cuanto se va abriendo la fisura, los vecinos alegan que fue a causa de la demolición, se les mostraron unas fotos de como están los muros dentro del predio y que no presenta ningún muro grietas, si la grieta es más de 1 m de largo los testigos se colocan a cada 30 cm.

Imagen 04 y 05: Tomada por Gabriel Galicia / *Colocación de testigos*, Lugar 2da. cerrada de Zaragoza, Alcaldía Cuauhtémoc, Año 2020.

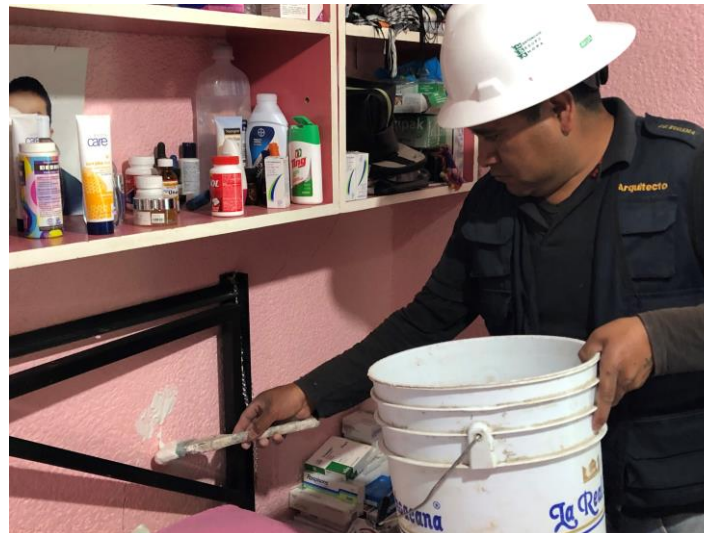
Imagen 05. Colocación del testigo 22

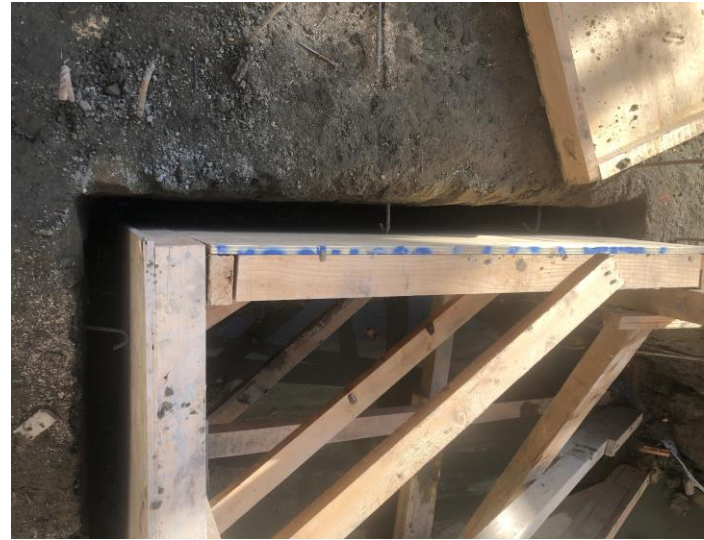
Imagen 06. Cimbrado para plantilla del eje A.

Imagen 06 al 07: Tomada por Gabriel Galicia / *Cimbrado para plantilla del eje A y plantilla CCT*, Lugar 2da. cerrada de Zaragoza, Alcaldía Cuauhtémoc, Año 2020.

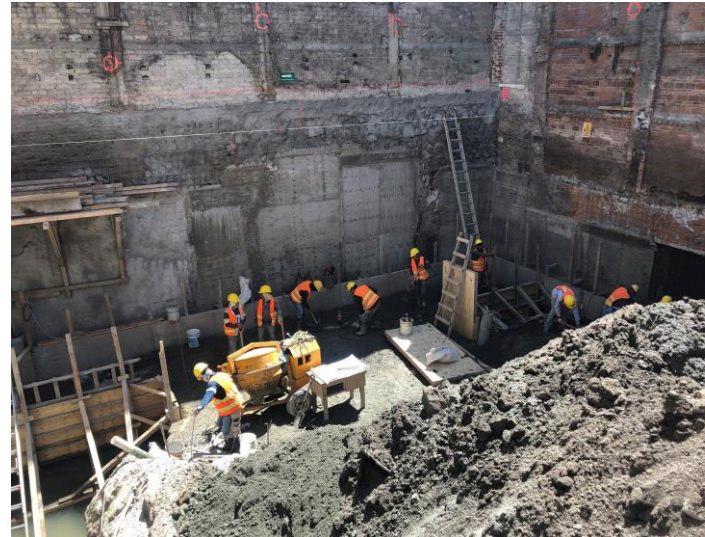
Imagen 07. Cimbrando para colar plantilla y plantilla de CCT

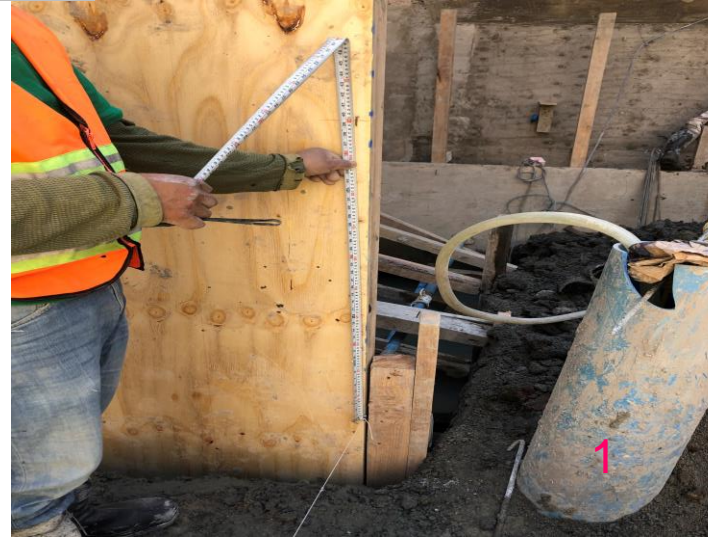
Ajustando últimos detalles, se corroboran todos los reventones que se colocaron, el objetivo es encontrar el nivel de plantilla, al igual que el reventón nos muestra el límite donde llegará el concreto. Donde se encuentran los pozos su frontera ya esta lista es un PVC de 8".

Imagen 08. Referencia a un metro.

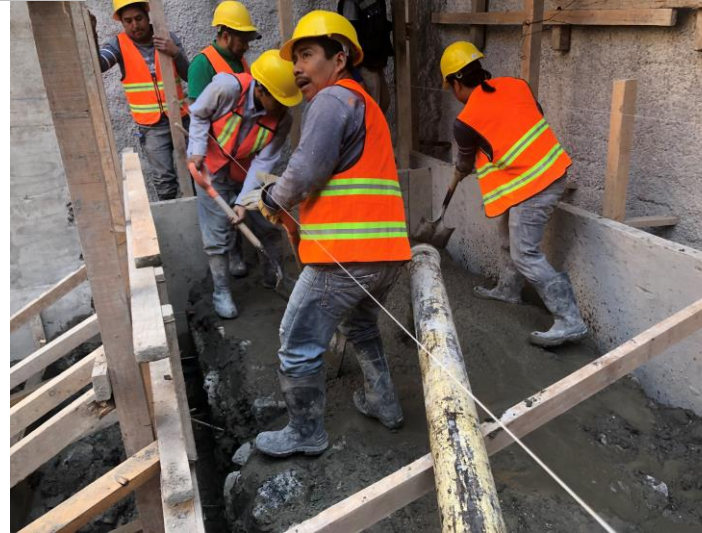
Todo fue muy puntual con respecto a la bomba y a la olla de concreto, fueron 2 ollas cada una de 5 m³.

Imagen 10. Vaciado de concreto.

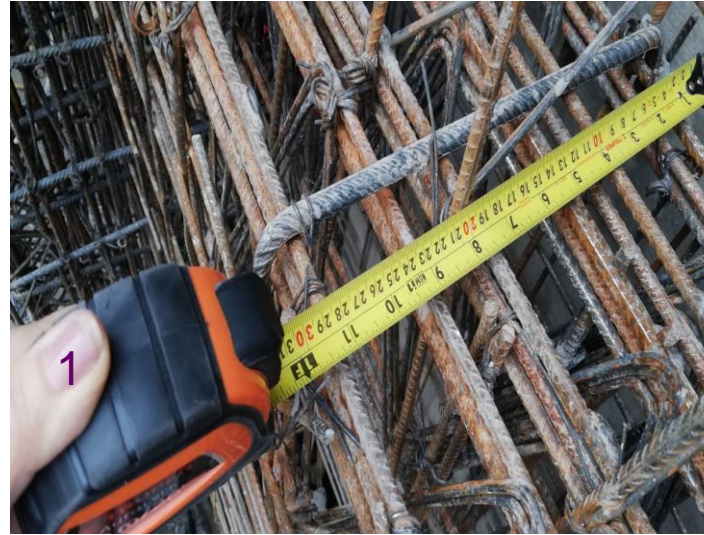
Se descimbra y se limpian los excesos que pudieron haber quedado después del colado, al igual que se acomoda el material para su pronta ejecución, cabe mencionar que es el armado de la CCT del eje A, el cual mide 14.28 m de largo y vienen dos tramos de 7.40m los . 40cm es el empalme, que consiste en juntar una con otra para que sea un trayecto corrido y se cumpla con la distancia requerida. Sin ningún problema se bajo el material y se fue acomodando para su colocación y ejecución.

Imagen 12. Midiendo la CCT armada.

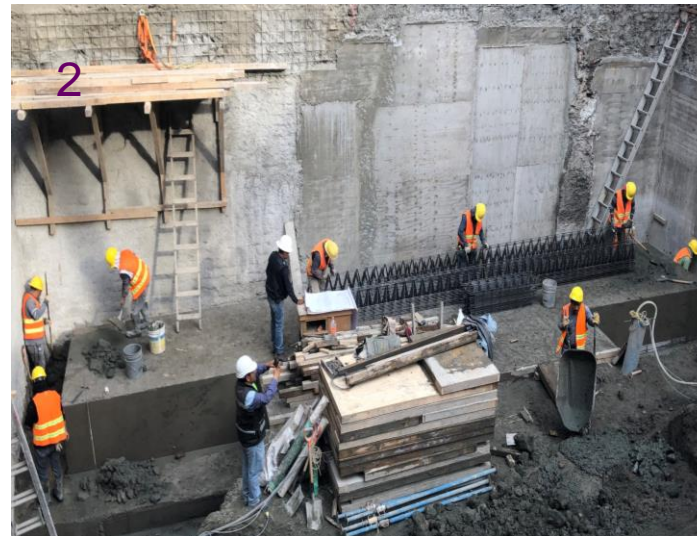
Imagen 13. Realización de la CCT del eje A.

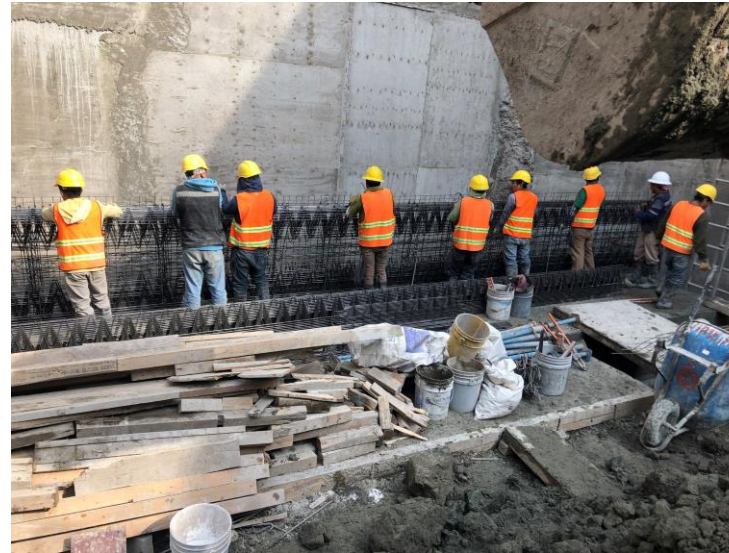
Se complicó un poco en localizar en la obra las piezas que se utilizarán, pero la construcción de la CCT fue demasiado rápido, la fuerza de trabajo para el armado fue de cuatro parejas, se dividieron a lo largo de CCT, ya se esta finalizando el armado por que están poniendo las piezas finales de la parte superior y están habilitando la malla estructural que va en ambos lados.

Todo se va sujetando con alambre para que no se mueva, a que me refiero, que la malla se sujeta con alambre la unión de triángulos y el varillin, el objetivo es que no se mueva nada.

Imagen 14. Elaboración de la parte superior de la CCT.

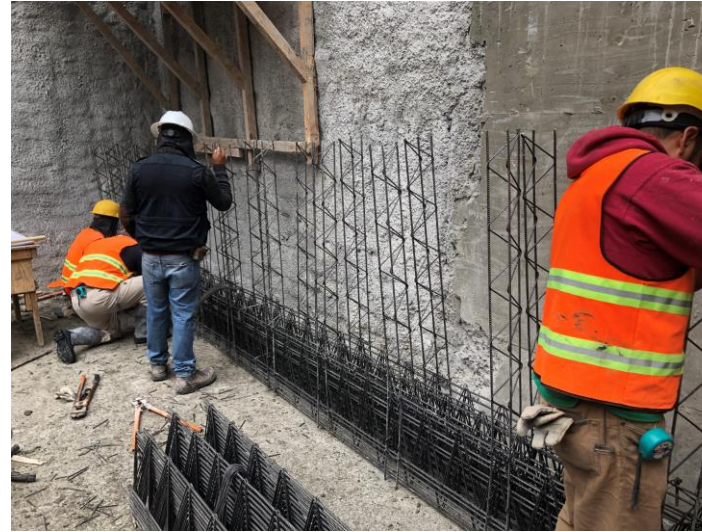
El sistema de estructura se llama TRIDICEL 3000 es un sistema nuevo, muy práctico y eficiente ya que se va ensamblando con los espesores que se van necesitando de acuerdo al proceso a base de triángulos se van poniendo uno encima del otro (son 3 ensambles de triángulos), apoyándonos en los planos y en las tablas que nos dió el DRO en las cuales explican que triángulo de alto va al principio en medio y hasta el final.

Imagen 15. CCT en su lugar y elaboración de muro

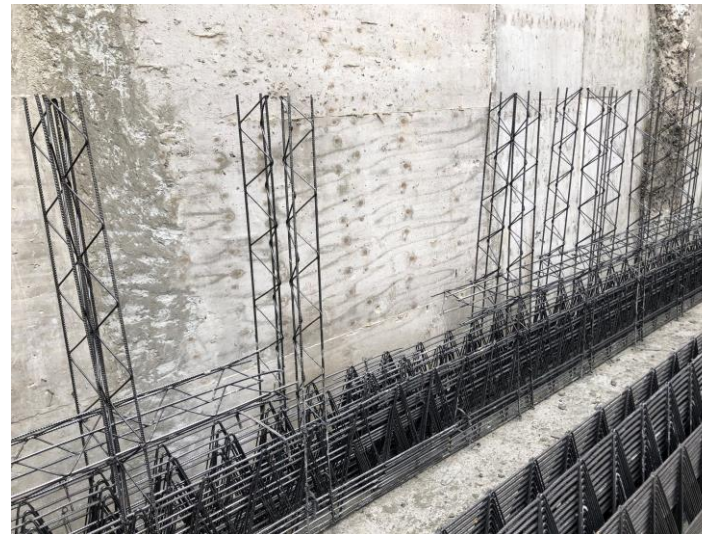
Imagen 16. Armado de muro colindante

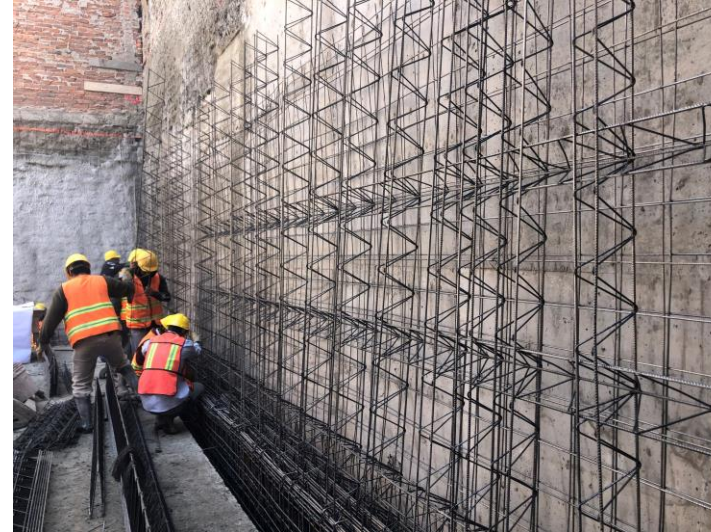
La distribución de castillos esta considerada como viene referenciada en los planos de Autocad, el cual marca un total de 39 castillos, inicia con una columna y después un castillo @ .49m luego al eje 1-4 van @ .40 m, del eje 4-7 van @ .20 m, del 7 al 13 van de .40m el último tiene que quedar a .59 m de la columna.

Imagen 18. Proceso de muro tridicel 3000.

Imagen 18 y 19: Tomada por Gabriel Galicia / *Proceso del muro tridicel y se corta dos tirangulo para el empalme*, Lugar 2da. cerrada de Zaragoza, Alcaldía Cuauhtémoc, Año 2020.

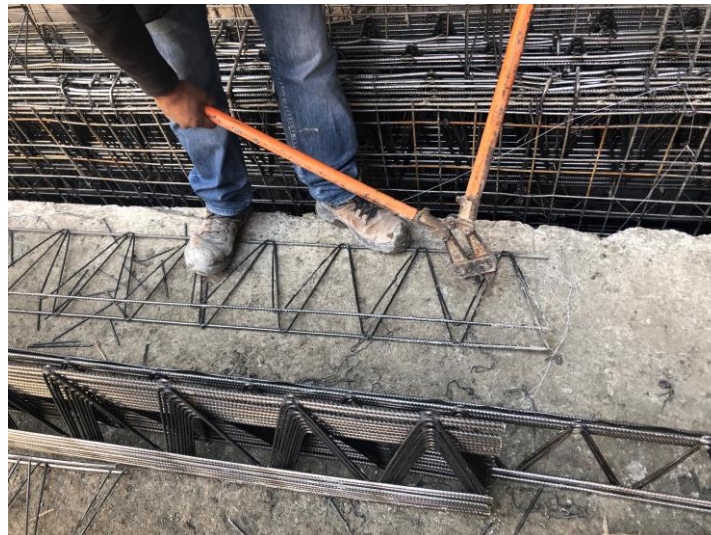
Imagen 19. Se cortan dos triángulos para el empalme.

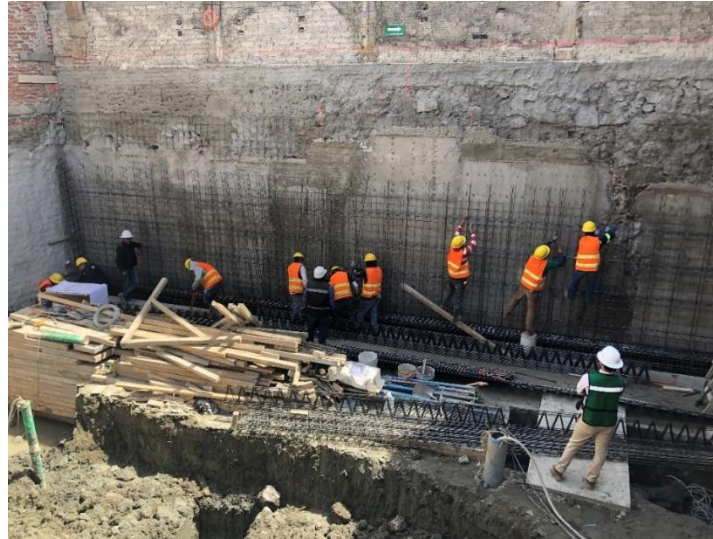
En mi experiencia los detalles no son muy explícitos, ya que la nota de referencia es totalmente lo contrario, se colocan tres armaduras en sentido horizontal y 39 castillos en sentido vertical, esto es el semisótano, la altura de entre piso aquí es de 2.35 m, el cual ya vamos mal, ya que el armado que irá en losa es de 2.20 m, más 2 cm de recubrimiento ya nos queda la altura de 2.18 m, esto si es un problema.

Imagen 20. En proceso de armado de muro.

Imagen 20: Tomada por Gabriel Galicia / *En proceso de amado de muro*, Lugar 2da. . cerrada de Zaragoza, Alcaldía Cuauhtémoc, Año 2020.

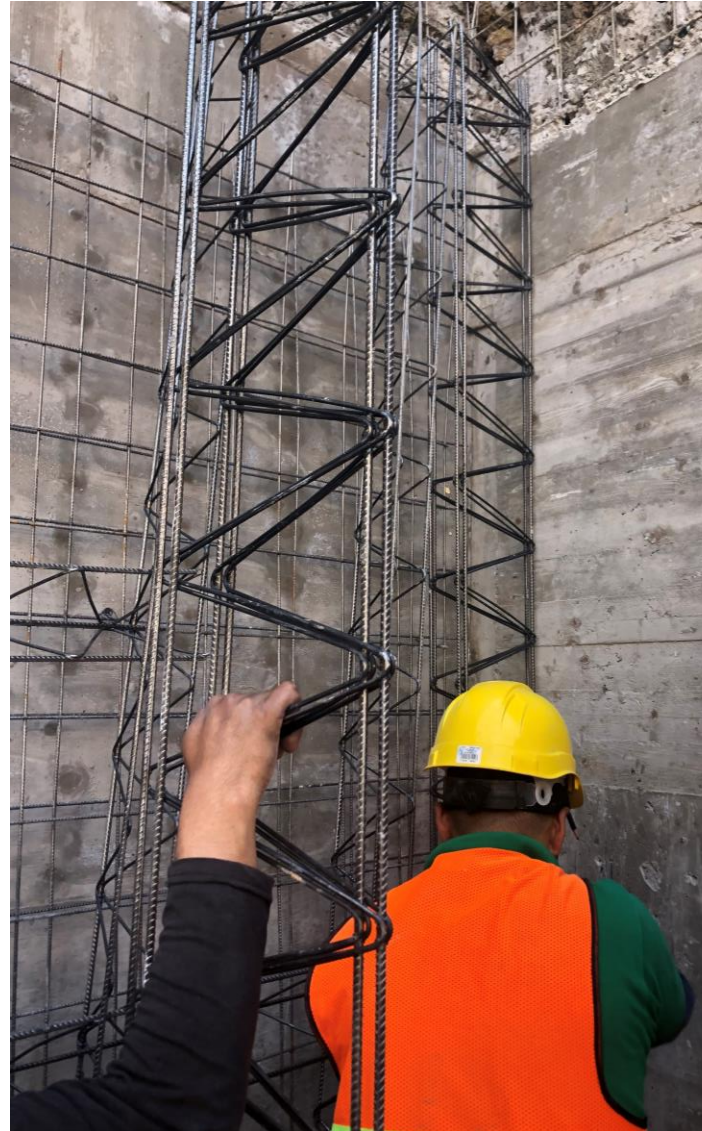
Consistió en agarrar dos tramos de 3.20 m cada uno, el triángulo tiene una H.2999 m y se invierten (en sentidos opuestos las puntas) amarrados con alambre, soldándole una escuadra de malla estructural de 8 cuadros cada cuadro es de 6X6cm fue aprobado este detalle y puesto en bitácora de obra.

Imagen 21. Armado de columna con una tira de triángulos invertidos.

Ya posicionada la CCT, se procede al armado de muro estructural, en el área marcada en azul es donde se trabaja, el castillo es esta tira de triángulos que se aprecia en la foto 21, que mide 2.50 m empalmando .20 m en la CCT y sujetándose con alambre.

Imagen 21: Tomada por Gabriel Galicia / *Armado de columna con una tira de triángulos invertidos*, Lugar 2da. cerrada de Zaragoza, Alcaldía Cuauhtémoc, Año 2020.

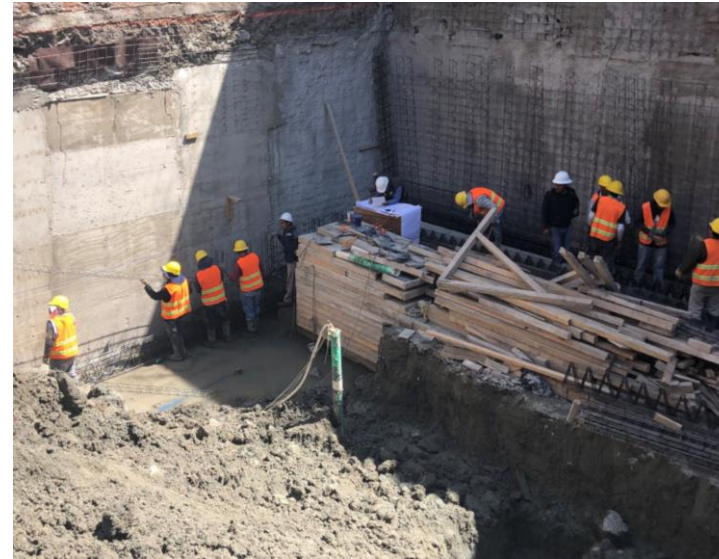
Imagen 23. Trabajando la CCT del eje 1.

Imagen 23 y 24: Tomada por Gabriel Galicia / *Trabajando la CCT eje 1 y antes de la hora de comer ya estaba quedando*, Lugar 2da. cerrada de Zaragoza, Alcaldía Cuauhtémoc, Año 2020.

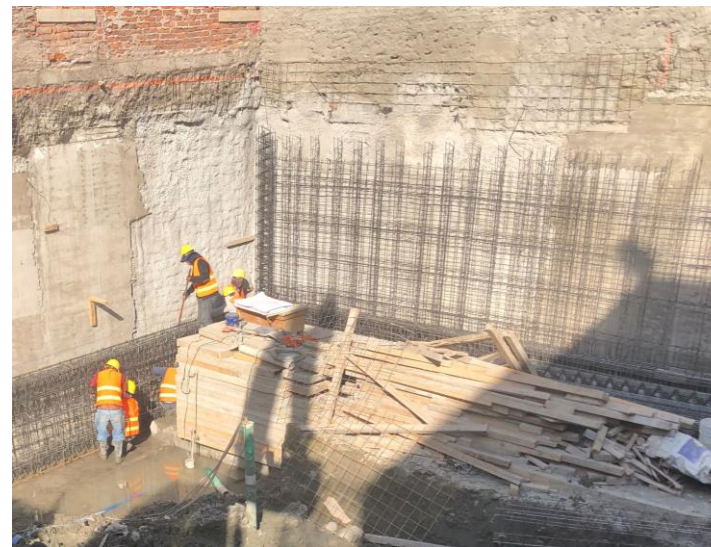
Imagen 24. Antes de la hora de comer ya quedó la CCT del eje 1.

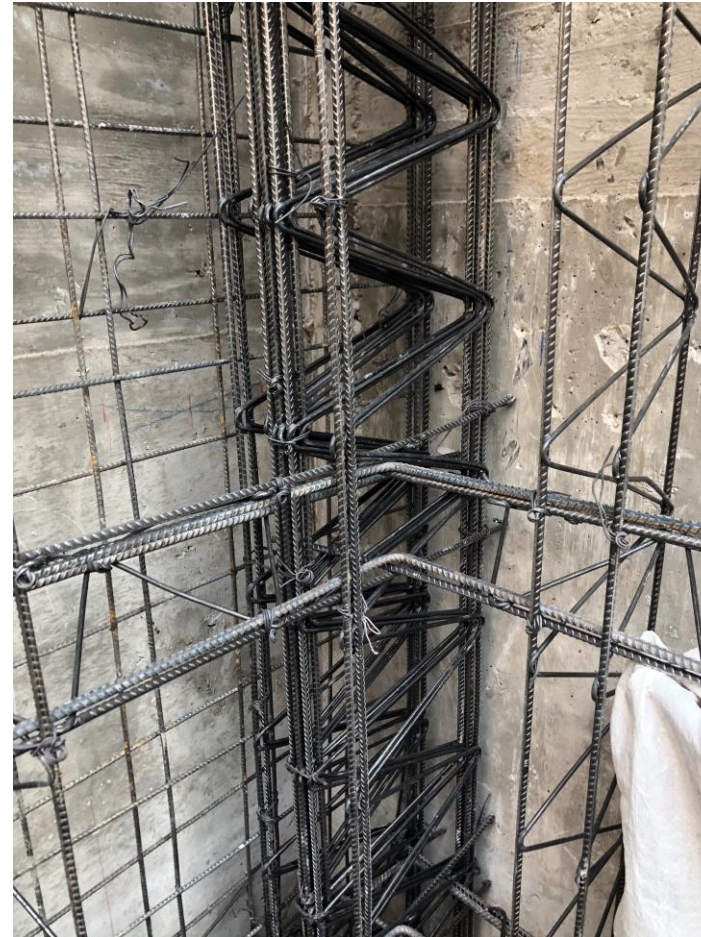
En el recorrido nos corrigieron el proceso de refuerzo de las columnas marcadas en el plano de la derecha, ya que el ejemplo en planos no es tan explícito, tomando en cuenta que es detalle tipo, fue así como quedó aprobado por el DRO., únicamente falta la malla electro soldada de la parte delantera y esas varillas en escuadra o ángulo de 90 ° están soldadas para garantizar mayor rigidez al empuje del terreno.

Imagen 25. Columna del eje 14 y A con refuerzo en horizontal .

Imagen 25: Tomada por Gabriel Galicia / *Columna del eje 14 con refuerzo horizontal*, Lugar 2da. cerrada de Zaragoza, Alcaldía Cuauhtémoc, Año 2020.

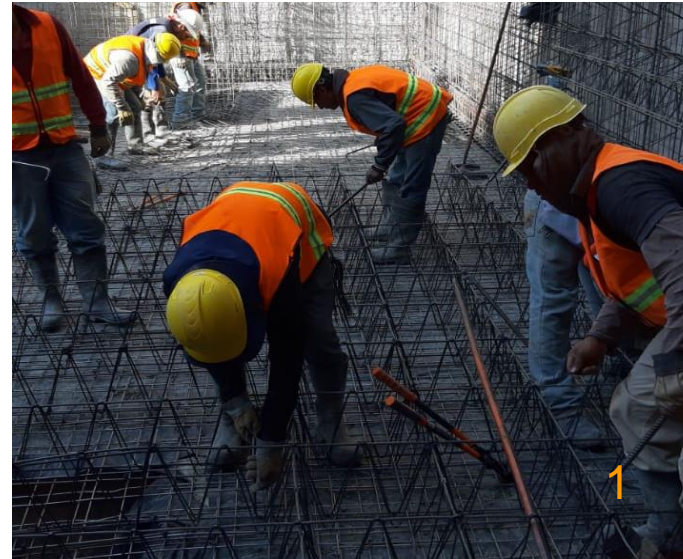
La foto del lado derecho describe el proceso de armado de la losa estructural, se realizó en varios pasos:

- 1 plantilla de $f'c=100$
- 2 colocación de Polietileno de alta densidad.
- 3 Malla estructural cal. 4, de 6x6'
- 4 colocación de la estructura a base de tridicel :
 Armadura transversal AT3K – 2799 7.40m. @ .40m. Total de piezas 18
 Armadura transversal AT3K – 2999 4.30m. @ .40m. Total de piezas 30
- 5 colocación de malla estructural 6x6' / 4-X4

Imagen 26. Proceso de elaboración de losa

Imagen 26 y 27: Tomada por Gabriel Galicia / *Proceso de elaboración de losa y vista de CCT del eje 1*, Lugar 2da. cerrada de Zaragoza, Alcaldía Cuauhtémoc, Año 2020.

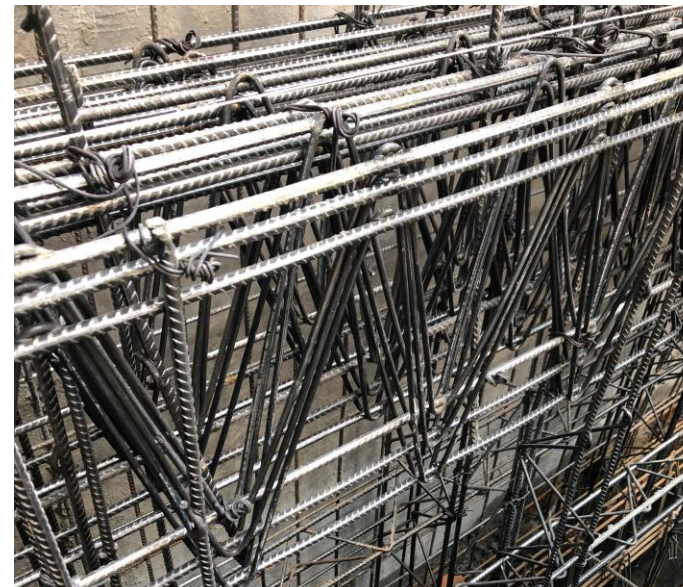
La foto muestra el acero y el proceso finalizado de la CCT-2 tipo para los ejes 1-14 del A y ejes N-Q del 10 :

- 1- AT3K2999 + 27999; 6.00 Y 7.40 m 12 y 24 piezas
- 2- AT3K2999 + 12999; 1.10 @ .60 m 44 piezas
- 3- AT3K2999 + 10999; 6.70 Y 7.40 m refuerzo central 4 piezas

Imagen 27. Vista de la CCT del eje 1.

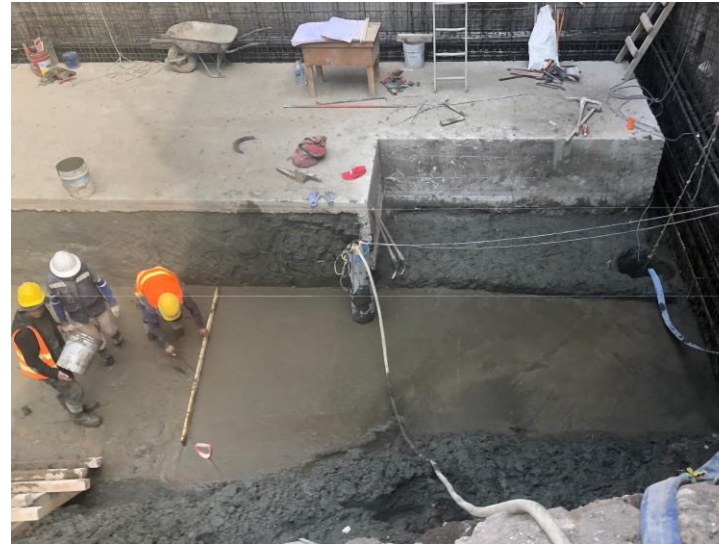
El nivel de plantilla de cisterna es de -5.57 m, porque se descuentan los .15cm de plantilla, los .35cm del armado de losa y .2 cm de recubrimiento quedando 5.05 m como marcan los planos estructurales de cisterna.

Imagen 28. Nivelación de plantilla de para el desplante del armado de losa del cárcamo.

Imagen 28 y 29: Tomada por Gabriel Galicia / *Nivelación de la plantilla para carcamo y colando losa de desplante*, Lugar 2da cerrada de Zaragoza, Alcaldía Cuauhtémoc, Año 2020.

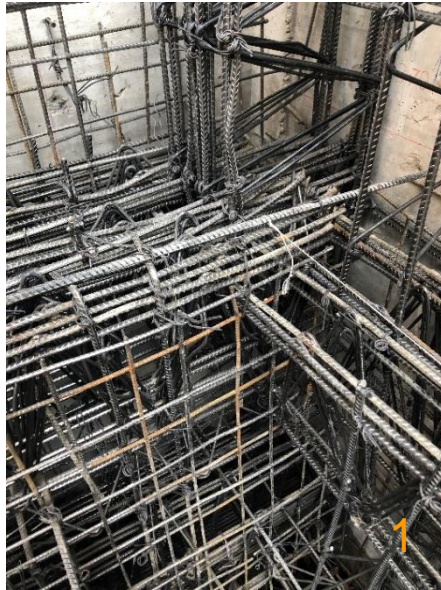
Imagen 31

CCT y desplante de
muro

Imagen 30 al 33: Tomada por Gabriel Galicia / *Detalles del proceso del armado de losa*, Lugar 2da. cerrada de Zaragoza, Alcaldía Cuauhtémoc, Año 2020.

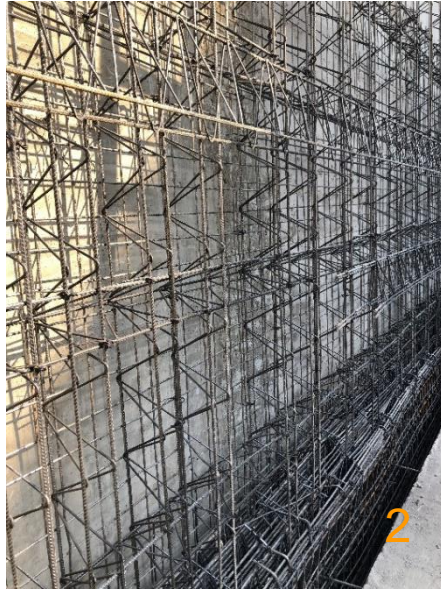
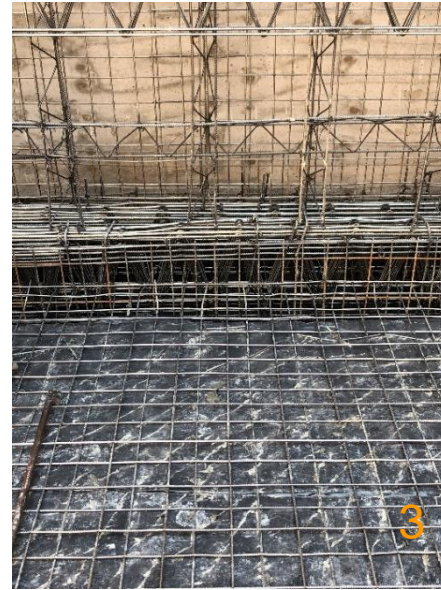
Proceso final del
armado de losa, CCT y
desplante de muro.

Detalles del proceso de armado de losa y CCT

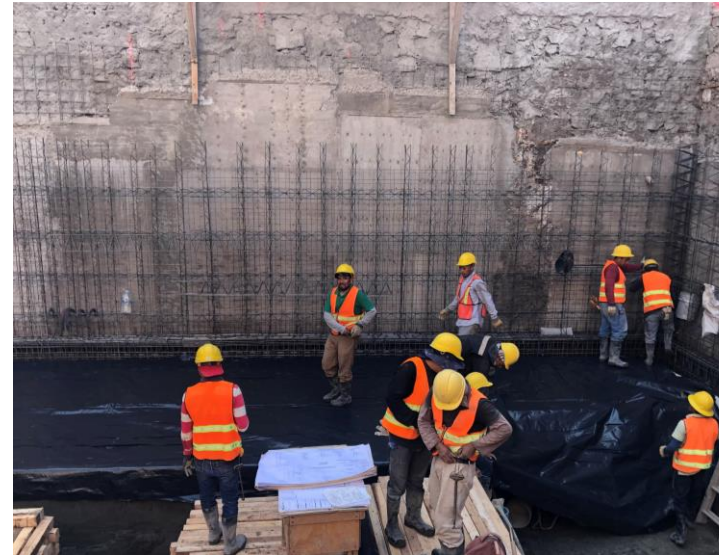
Imagen 33. Colocación de polietileno.

Imagen 34 y 35: Tomada por Gabriel Galicia / *Colocación de polietileno y malla estructural*, Lugar 2da. cerrada de Zaragoza, Alcaldía Cuauhtémoc, Año 2020.

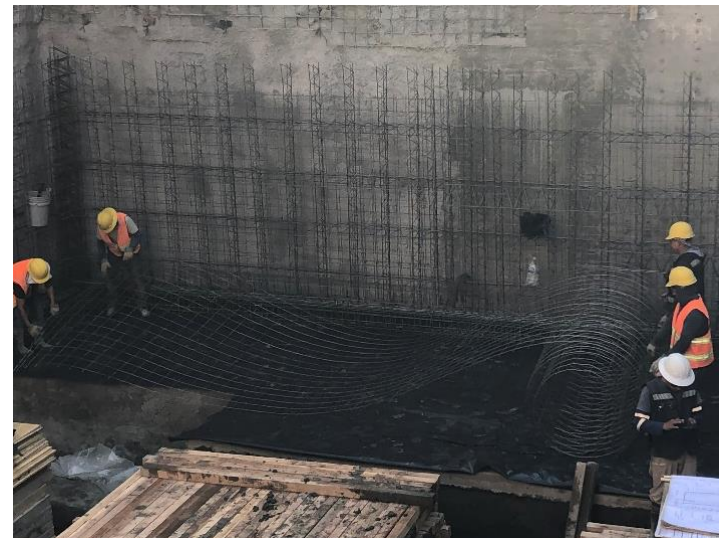
Imagen 34. Colocación de la malla estructural.

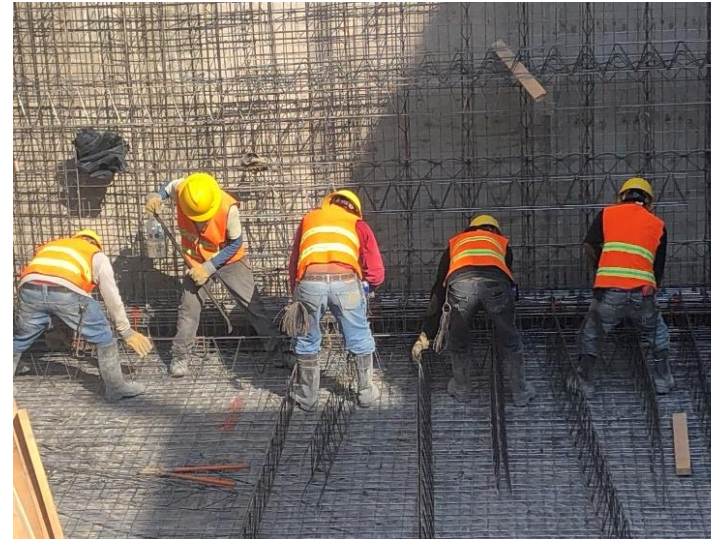
Imagen 35. Colocación del armado en sentido vertical, armado de losa semi sótano.

Imagen 36 y 37: Tomada por Gabriel Galicia / *Colocacion del armado en sentido vertical y sentido horizontal*, Lugar 2da. cerrada de Zaragoza, Alcaldía Cuauhtémoc, Año 2020.
