**Obra nueva para la Construcción de 14 Departamentos, 2da.
Cerrada de Zaragoza No. 11 Col. Buenavista,
Alcaldía Cuauhtémoc, Ciudad de México.**

**REPORTE PROFESIONAL
QUE PARA OBTENER EL TÍTULO DE
ARQUITECTO**

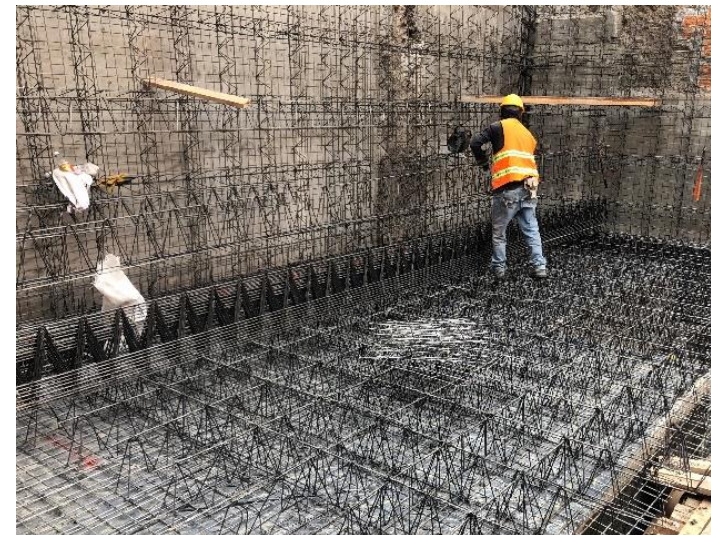
Imagen 36. Armado de losa en sentido horizontal.

Imagen 36 y 37: Tomada por Gabriel Galicia / *Colocacion del armado en sentido vertical y sentido horizontal*, Lugar 2da. cerrada de Zaragoza, Alcaldía Cuauhtémoc, Año 2020.

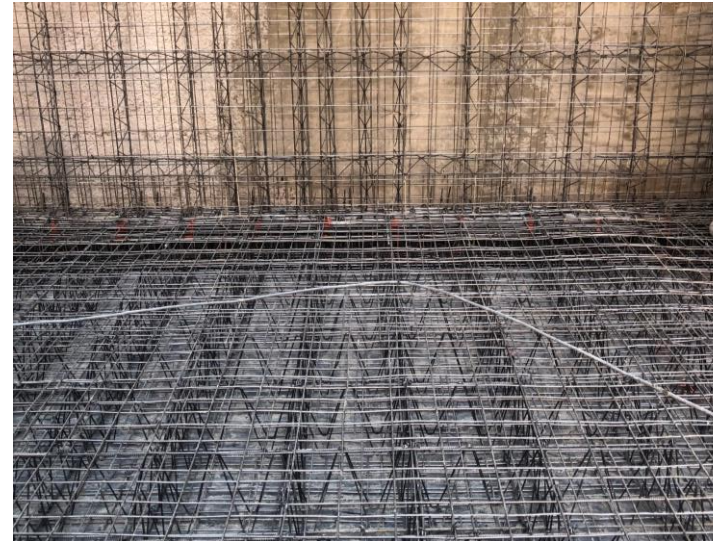
Imagen 37. Vista del armado de losa final

Imagen 38 y 39: Tomada por Gabriel Galicia / *Vista del armado final losa semi sotano*, Lugar 2da. cerrada de Zaragoza, Alcaldía Cuauhtémoc, Año 2020.

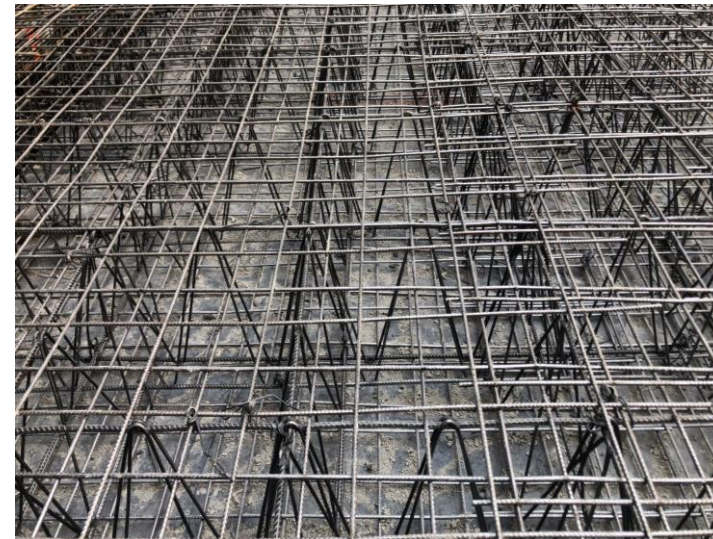
Imagen 38. Vista de izquierda a derecha de losa armada.

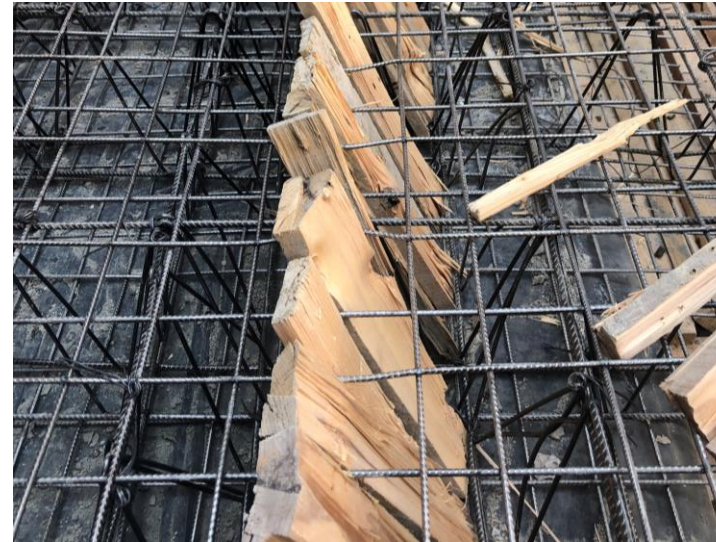
Se resolvió de esta forma con desperdicios de madera, los cuales también se utilizan para los muros de protección a colindancia se les dicen astillas, no es una forma geométrica pero sirve de tapón para que no salga el concreto.

Imagen 39. Frontera 45° con astillas de madera.

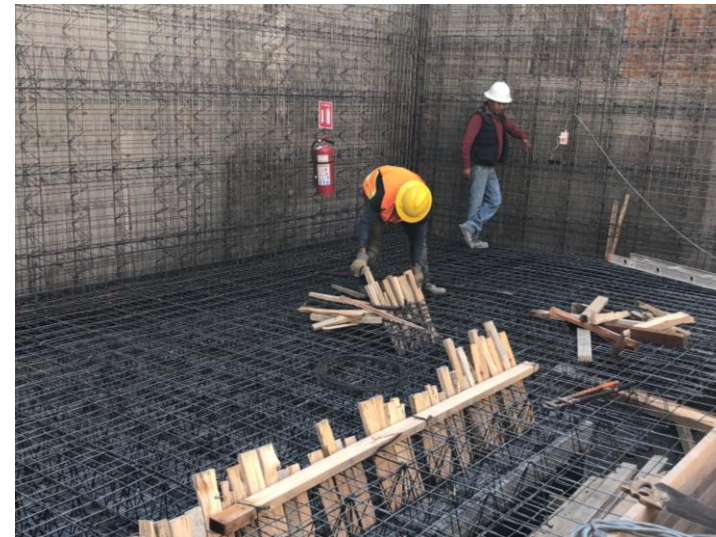
Imagen 40. Foto donde muestra que se parten polines para sacar las astillas.

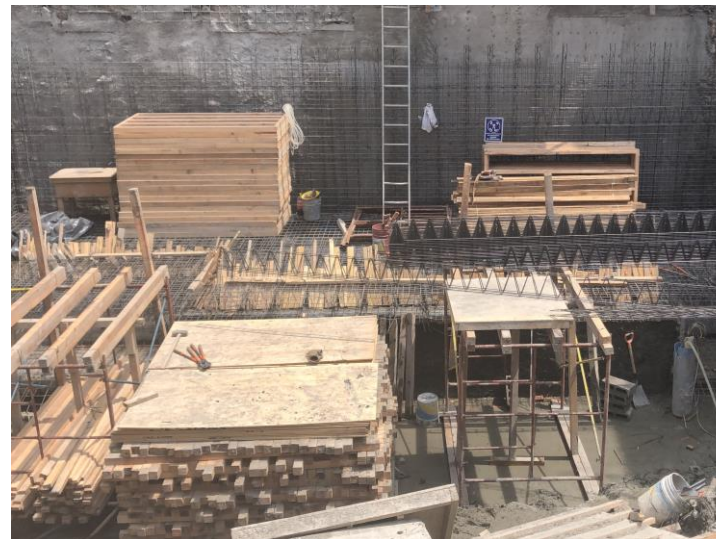
La finalidad de una buena logística en un predio tan chico es que no este el material regado, lo resolví con pedir andamios y colocar el material sobre ellos, abajo estará la cimbra y toda la madera, arriba estará la estructura que ocuparemos en la losa de cisterna.

Imagen 42. El resultado de tener buena logística y saber acomodar el material.

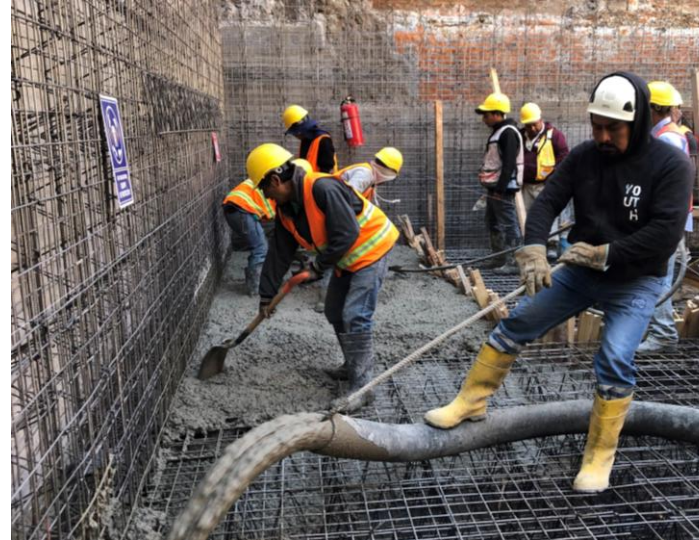
Siguiendo con el proceso y avance de obra, programe la olla con una bomba estacionaria, con lo mínimo de tubería de 50 m y la olla transporta un concreto premezclado de estructura clase "I" estructural de $F'c = 250 \text{ kg/cm}^2$, t.m.a. $\frac{3}{4}$ " revenimiento 18, bombeable con 2 % de impermeabilizante de línea.

Imagen 43. Inicio del colado de losa.

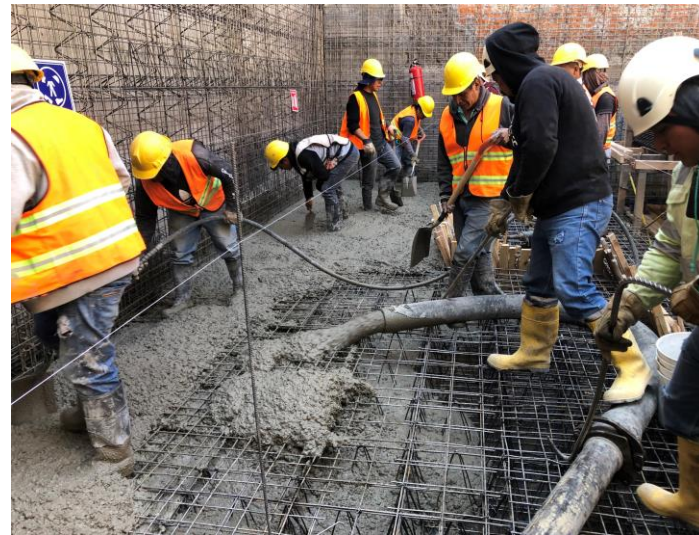
Se colaron 25 m³ las áreas contempladas son: losa estructural que es lo marcado en verde, CCT. de los ejes A y 1-14 que es lo marcado en naranja, no hubo ningún problema, se limpió la bomba dentro de la obra, las ollas se pidieron con intervalos de 40 min. pero llegaron una tras otra sin ningún problema.

Imagen 44. 2da. Olla en proceso de colado.

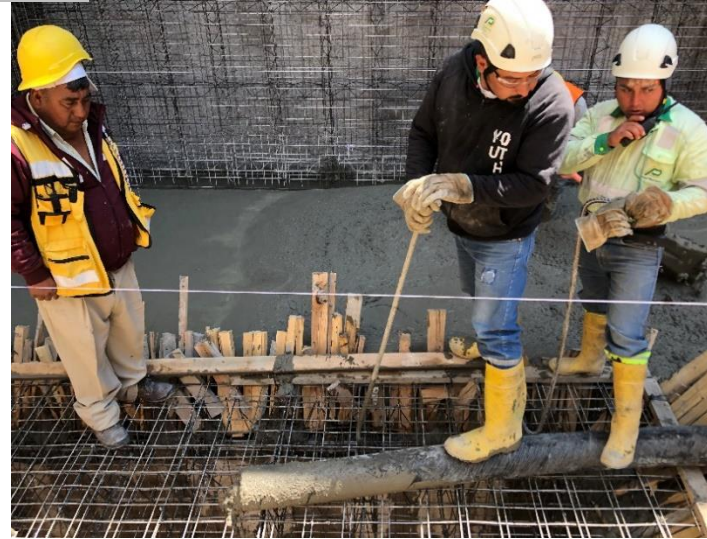
Imagen 45. Finalizando colado

- Imagen 45 y 46: Tomada por Gabriel Galicia / Finalizando colado y inicio de pulido de losa, Lugar 2da. cerrada de Zaragoza, Alcaldía Cuauhtémoc, Año 2020.

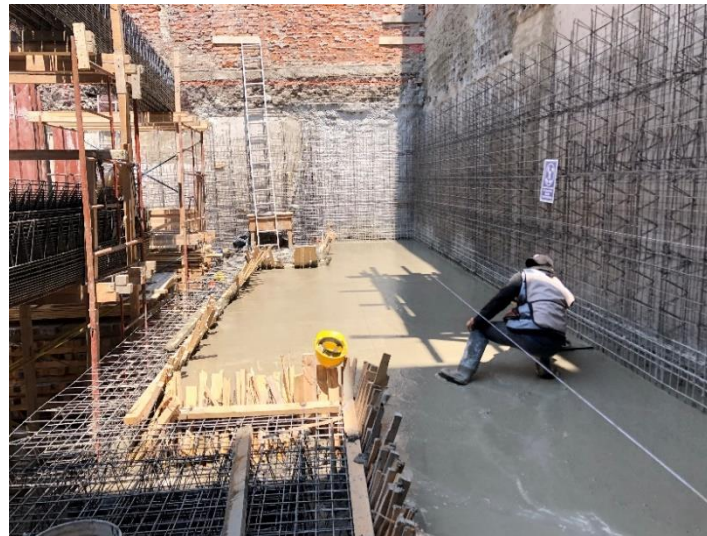
Para este trabajo del pulido de losa entra una pareja uno es el que corrobora que el reventón se encuentre a nivel y al oficial únicamente se le informa el nivel de piso terminado que tiene que estar con base a la referencia del reventón.

La foto muestra el proceso para que la losa este pulida, en experiencia personal, jamás había visto que fuera manual normalmente se usa un helicóptero pulidor de losa, pero como el tramo es bastante pequeño es por eso que se realiza de forma manual.

Después del colado, se deja reposar 10 minutos el concreto y entraron a pulirlo, para este trabajo se necesitaron: 2 cubetas de agua y una cuchara o llana metálica, para dar el acabado pulido; la textura que se dejara final es lisa.

Imagen 46. Inicio de pulido de losa.

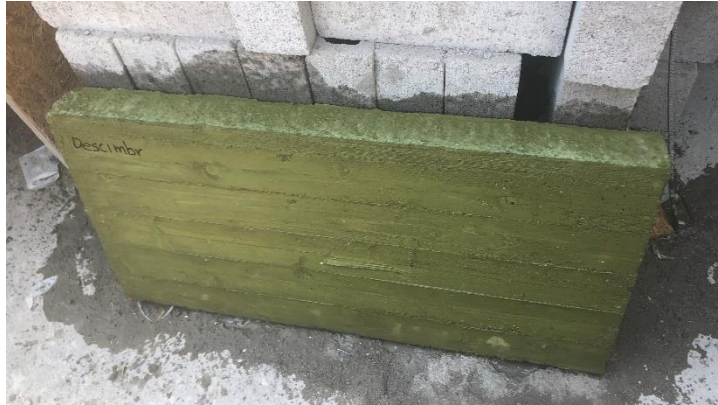
Imagen 47. Muestra con el concreto de los muros aparentes que irán al sótano y semisótano.

- Imagen 47 al 49: Tomada por Gabriel Galicia / *Muestra de concreto , astillas para colar*, Lugar 2da. cerrada de Zaragoza, Alcaldía Cuauhtémoc, Año 2020.

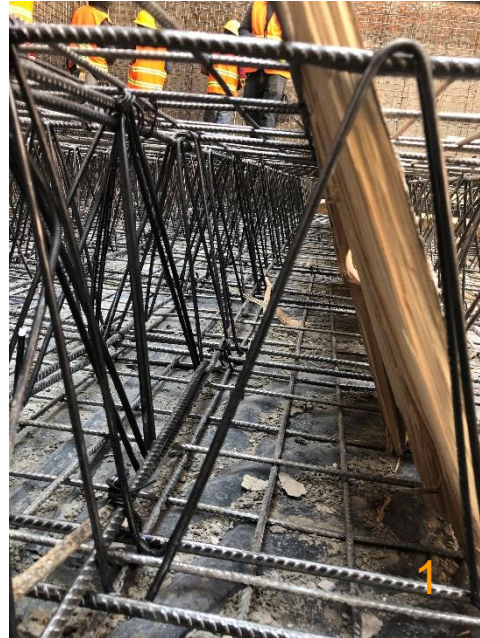
Imagen 48. Armado con cimbra o frontera para colar.

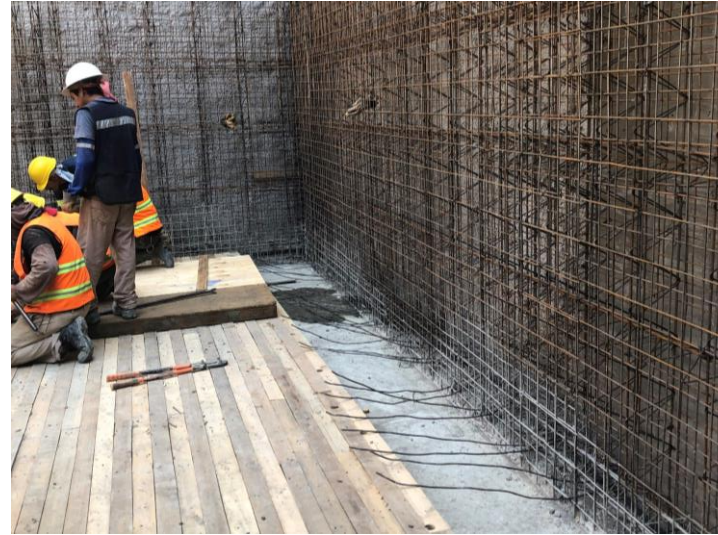
Las medidas que manejamos se cortan de 2 a 3 cm, .70 cm, 1.40 m y 2.10 m, esta modulación forma una especie de escalera o da la impresión, pero es de una forma escalonada que hace lucir al muro y hace resaltar el acabado, el objetivo es que se vea un muro corrido, sin marcas de que fue cimbrado por partes, ya que por eso se tomó la decisión de probar con este primer muro, el cimbrado de muro corrido.

Imagen 50. Terminando la cimbra corrida.

- Imagen 50 y 51: Tomada por Gabriel Galicia / *Terminando la cimbra corrida y visualización de la textura*, Lugar 2da. cerrada de Zaragoza, Alcaldía Cuauhtémoc, Año 2020.

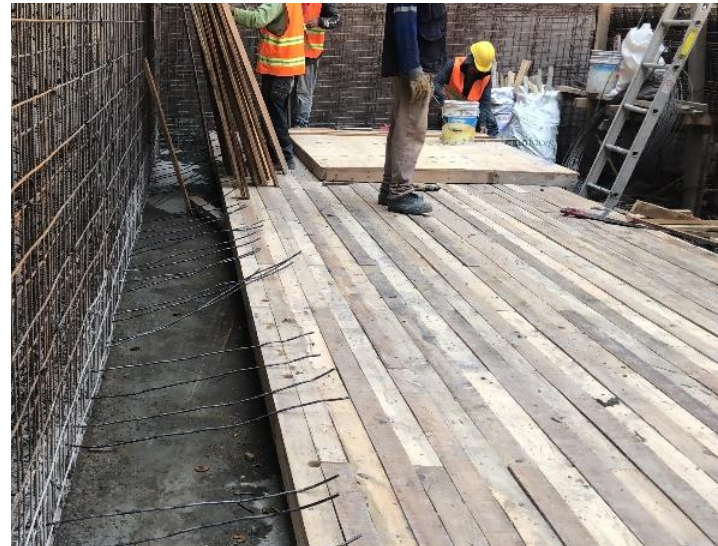
Imagen 51. Visualización de la textura que dejará la cimbra.

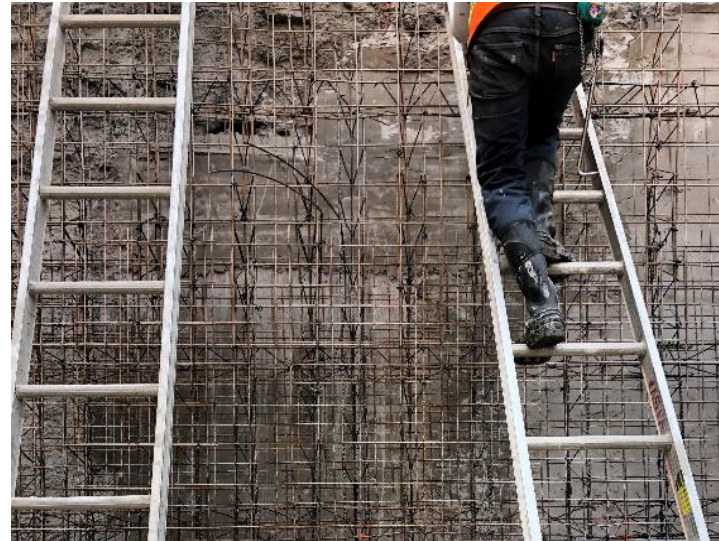
La zona marcada en verde y naranja es donde nos dijo el DRO, que hacen falta los castillos, ya nos actualizaron únicamente el plano de castillos para ejecución y ahora si son 47, se identificó la zona y la modulación y se pondrán los castillos faltantes.

Imagen 52. Colocación de castillos faltantes.

- Imagen 52 y 53: Tomada por Gabriel Galicia / *Colocación de castillos faltantes*, Lugar 2da. cerrada de Zaragoza, Alcaldía Cuauhtémoc, Año 2020.
- Imagen 54 y 55: Tomada por Gabriel Galicia / *Colocacion del uncel colindante* , Lugar 2da. cerrada de Zaragoza, Alcaldía Cuauhtémoc, Año 2020.

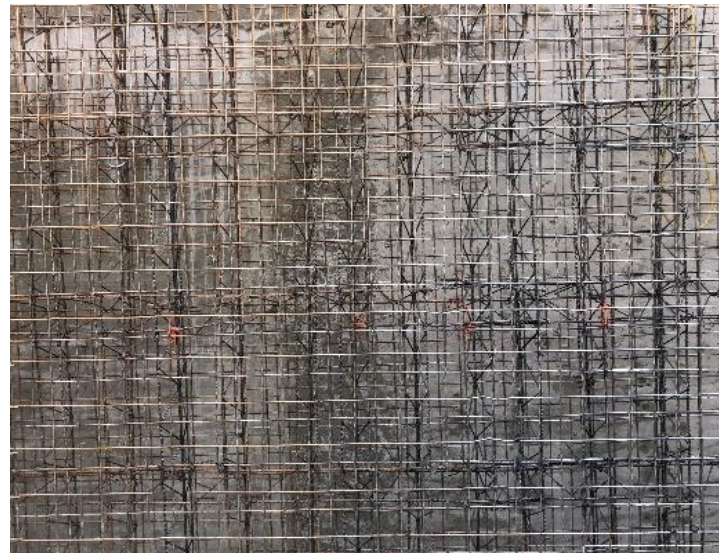
Imagen 53. Se marca donde están los castillos que hacían falta.

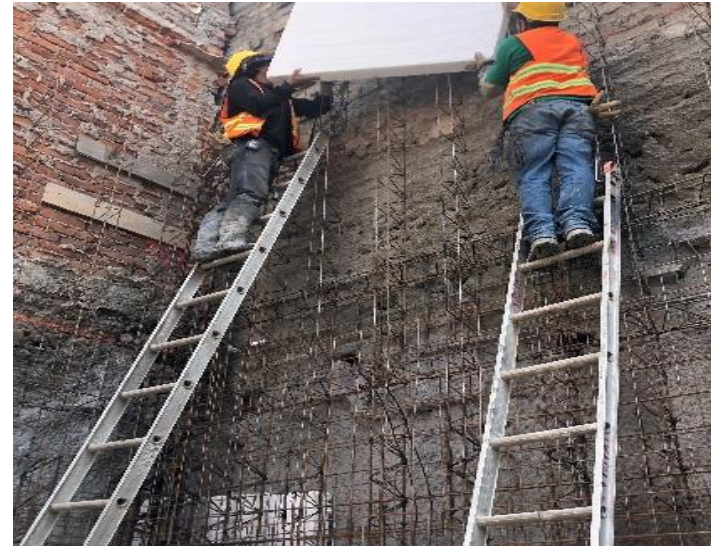
La solución consiste en meter polietileno ahogado, se le denomina como cimbra muerta, la cual no se ocupará simplemente se desintegrará, quedando y respetando el margen entre predios llamado colindancia, como lo marca el reglamento de construcción, este detalle puede variar ya que la poligonal trazada en el predio no consta de un ángulo de 90° en ninguna de las 4 colindancias.

El unisel se desintegrará con gasolina y la gasolina se evaporará, el plástico nos ayudará a contener el agua debajo del concreto y con esto evitar que se disperse y ayudará para que se cubra bien el acero (estructura de tridicel 3000).

Imagen 54. Colocación del unisel.

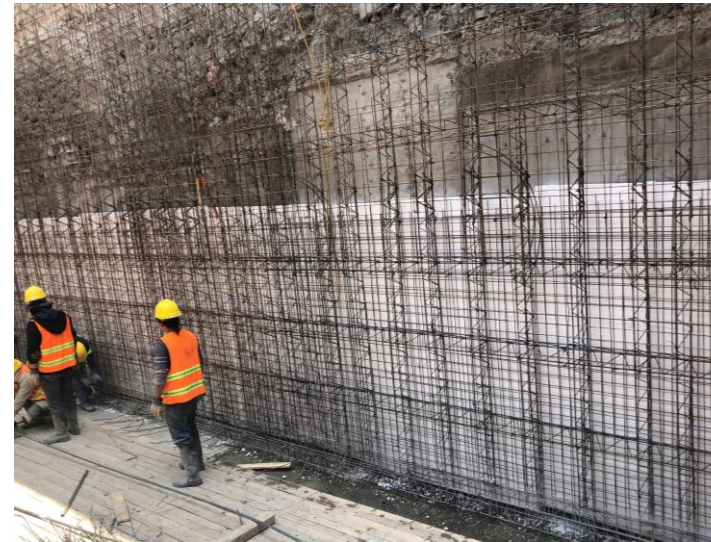
Imagen 55. Afinando algunos detalles con respecto al unisel.

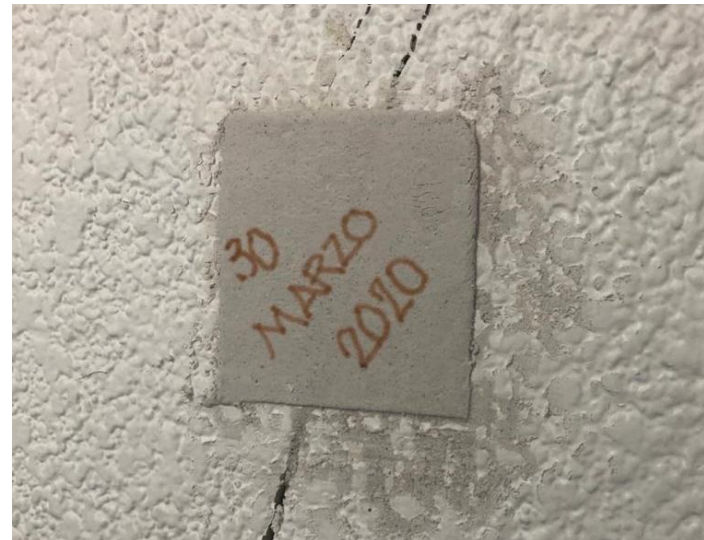
La colocación de testigos, tiene como objetivo saber el comportamiento del muro, y cuanto se va abriendo la fisura, los vecinos alegan que fue a causa de la demolición, se les mostraron unas fotos de como están los muros dentro del predio y que no presenta ningún muro grietas, si la grieta es más de 1 m de largo los testigos se colocan a cada 30 cm.

Imagen 57. Colocación de testigos.

- Imagen 56 y 57 : Tomada por Gabriel Galicia / *Visita a viviendas colindantes y colocación de testigos*, Lugar 2da. cerrada de Zaragoza, Alcaldía Cuauhtémoc, Año 2020.

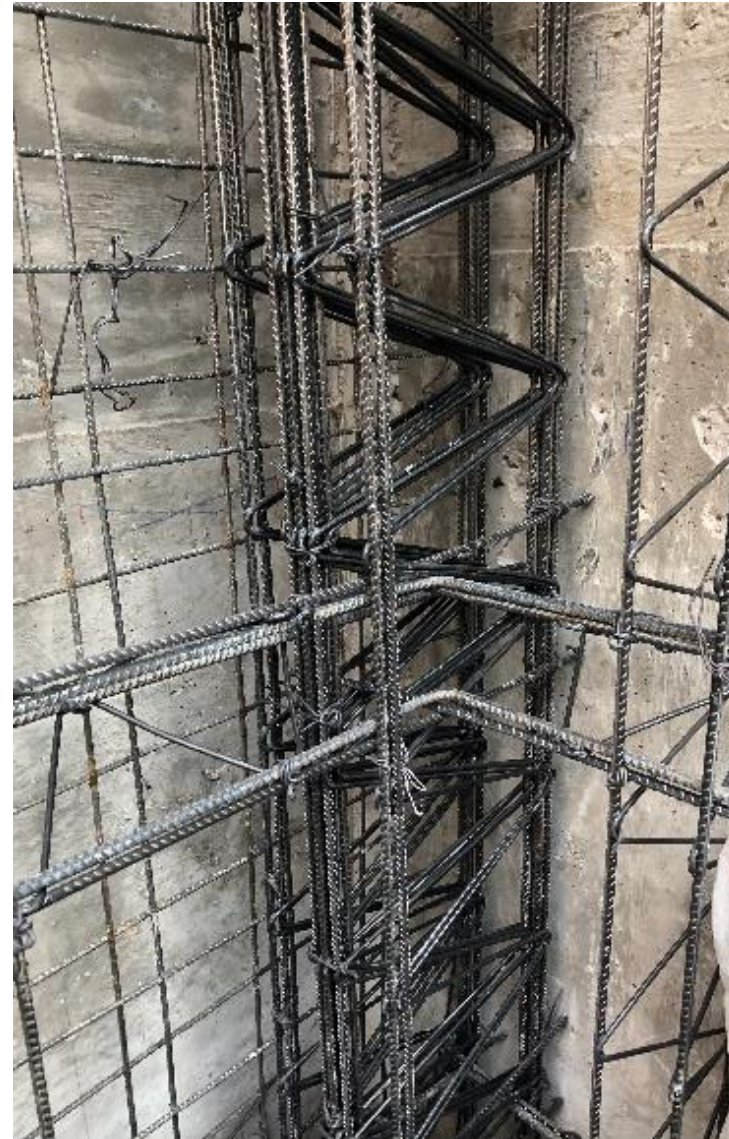
Imagen 58. Detalle en obra, aprobado por DRO.

- Imagen 58 : Tomada por Gabriel Galicia /Detalle en obra y aprobacion del DRO, 2da. cerrada de Zaragoza, Alcaldía Cuauhtémoc, Año 2020.
- Imagen 59: Tomada por Gabriel Galicia / *Realización como marca el detalle de planos* , Lugar 2da. cerrada de Zaragoza, Alcaldía Cuauhtémoc, Año 2020.

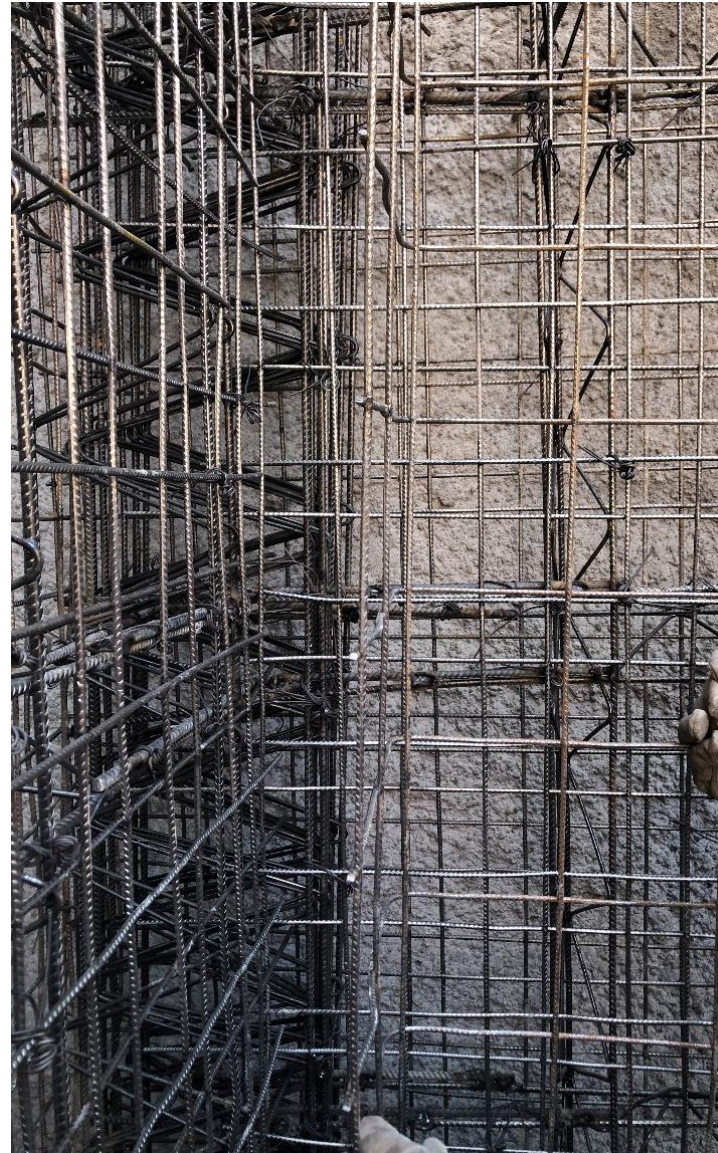
El detalle actualizado marca, que en ambos lados, enfrente y atrás, se tiene que colocar la malla estructura del 6X6 cm, explica el detalle en planos el anclaje en muros y que también se tienen que colocar separadores de 2 cm, esta ejecución se realiza tal cual marca la actualización de planos, nos llevamos un poco más de tiempo , pero si vamos armando como tiene que ser.

Imagen 59. Realización como marca el detalle de planos.

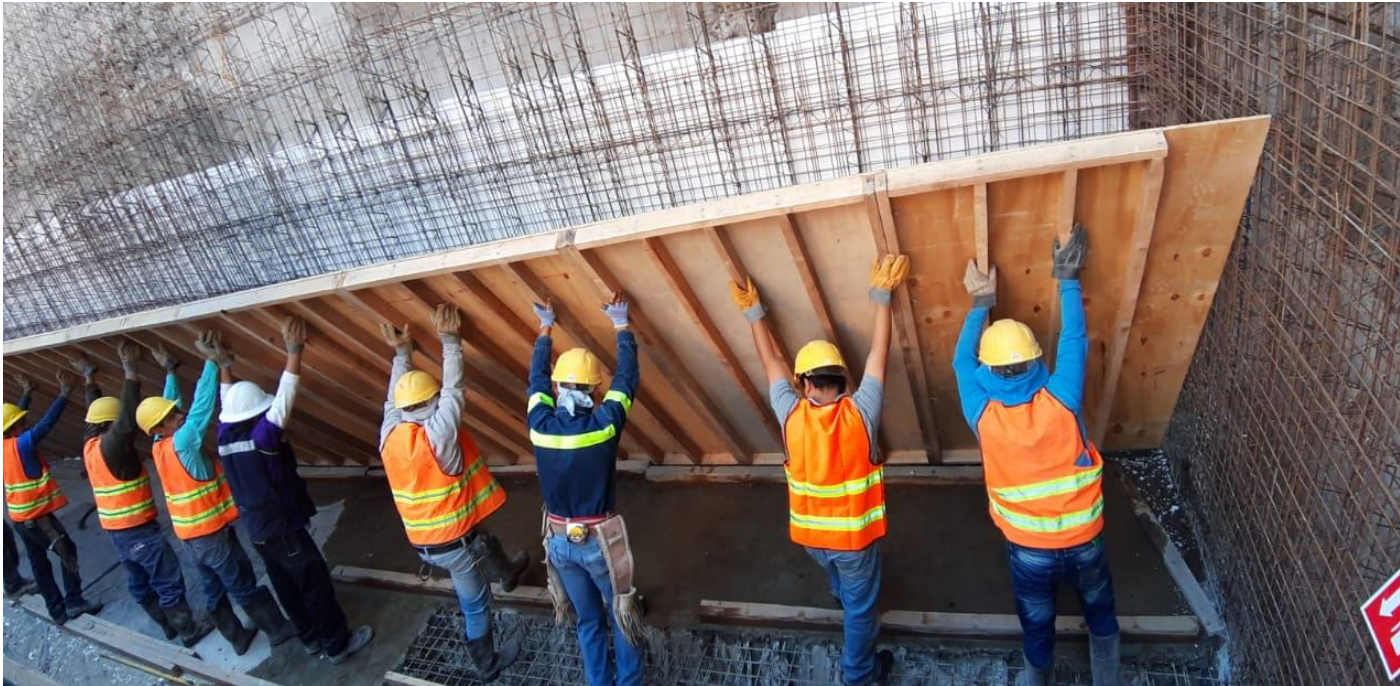
Imagen 61.
Colocación del
desmoldante.

- Imagen 60 y 61: Tomada por Gabriel Galicia / *Colocación de cimbra corrida y colocacion del desmoldante*, Lugar 2da. cerrada de Zaragoza, Alcaldía Cuauhtémoc, Año 2020.

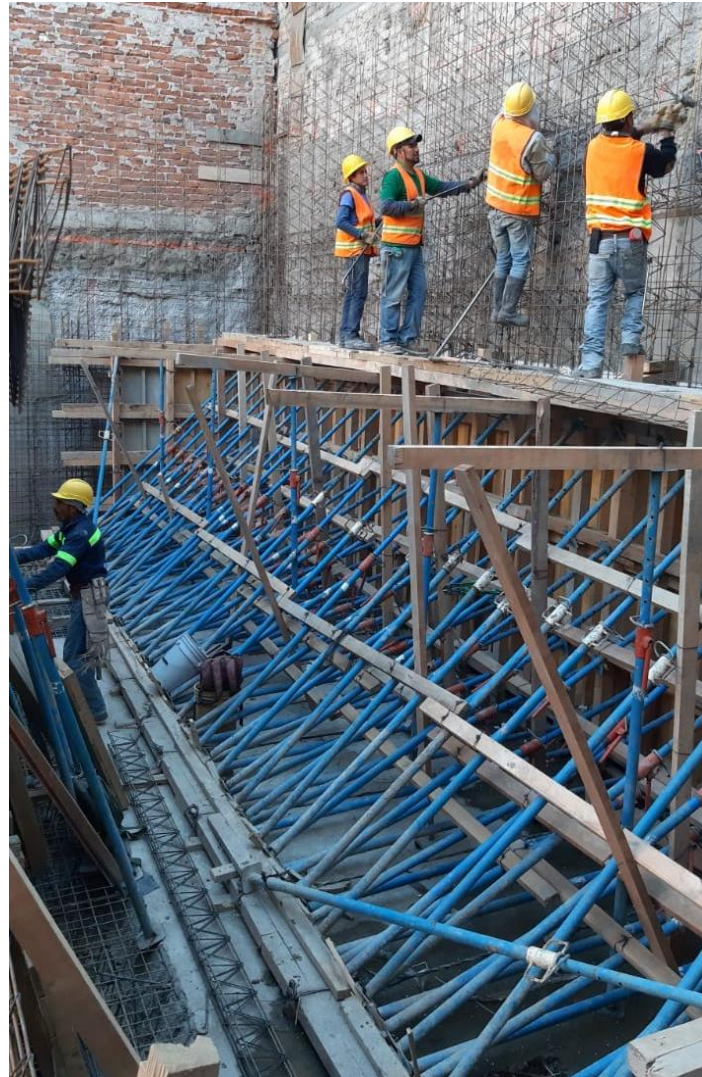
Los tramos que se colaron son eje 1-14 del A hasta llegar al eje y C, a este tramo se le conoce como el tramo en " U " invertida.

Imagen 62. Cimbrado el tramo en U invertida para colar.

- Imagen 62: Tomada por Gabriel Galicia / *Cimbrando el tramo de U ivetida paracolar*, Lugar 2da. cerrada de Zaragoza, Alcaldía Cuauhtémoc, Año 2020.
- Imagen 63: Tomada por Gabriel Galicia / *Colando el muro estructural* , Lugar 2da. cerrada de Zaragoza, Alcaldía Cuauhtémoc, Año 2020.

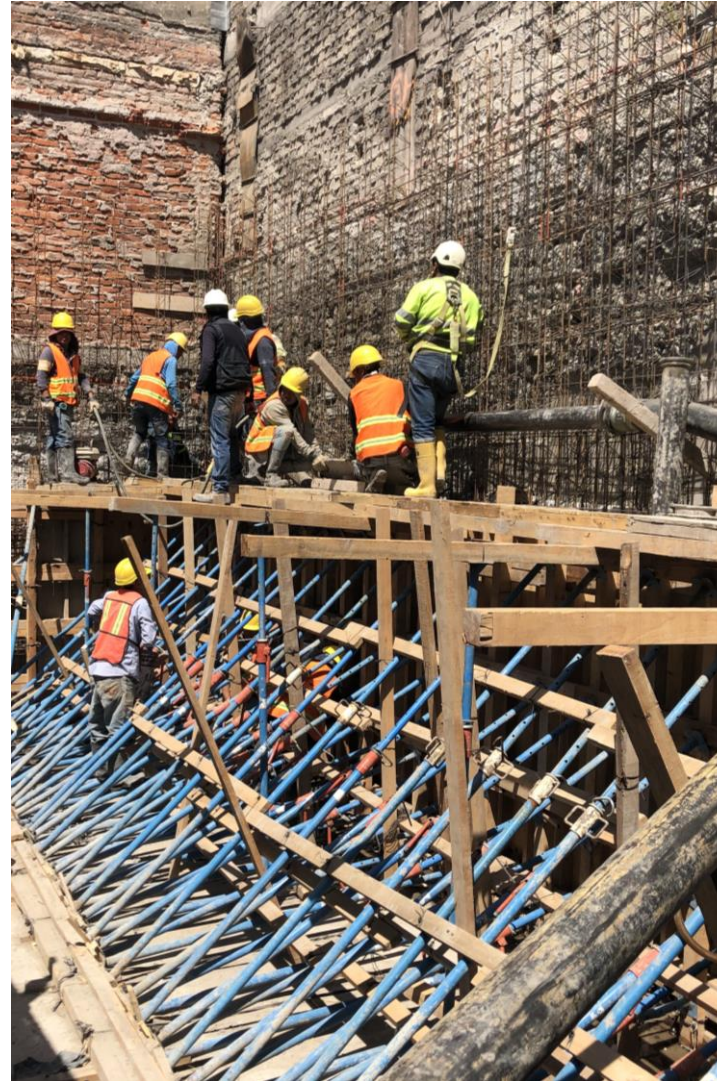
Se coló un tramo de 13 m³, con un concreto estructural de $f'c=250$, revenimiento 18 con 2 % de impermeabilizante.

Colado de muro estructural

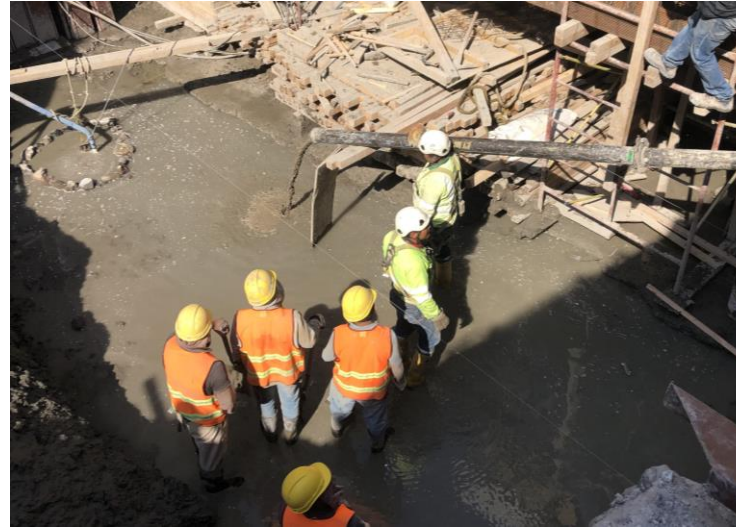
Se tuvo precaución con los pozos de absorción, ya que estos pozos no se pueden retirar, fue por eso que se recogieron las mangueras, para no estropear el paso de los bomberos de Cemex, y se protegió para que no le cayera concreto, se retirará la protección provisional del pozo y se conecta el misil en forma de lápiz para continuar con el proceso para disminuir el N.A.F. y así continuar con los trabajos de armado.

Imagen 64. Se cambia la tubería, para iniciar el proceso de colado de la plantilla como se muestra en planos.

- Imagen 64 y 65: Tomada por Gabriel Galicia / Se cambia la tubería para iniciar plantilla vaciando concreto para plantilla, Lugar 2da. cerrada de Zaragoza, Alcaldía Cuauhtémoc, Año 2020.

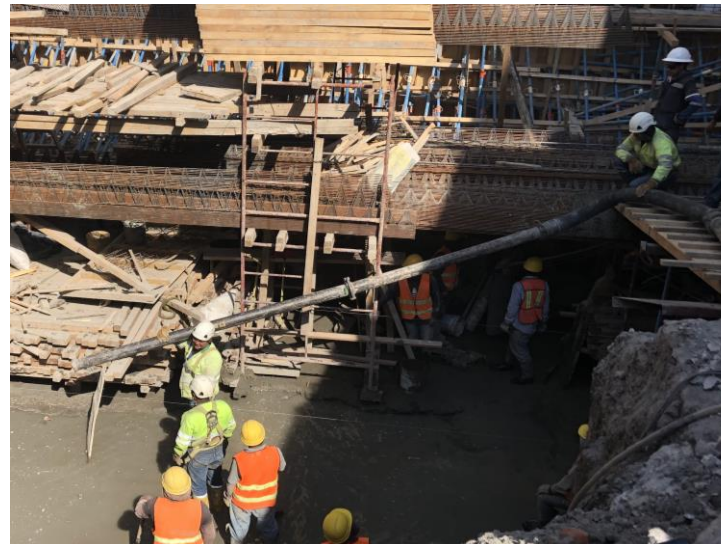
El área referenciada se encuentra entre los ejes D – H del 1-14 se coló la plantilla, para dar comienzo y preparar el material para la elaboración de losa de cisterna.

Imagen 65. Vaciado de concreto para plantilla.

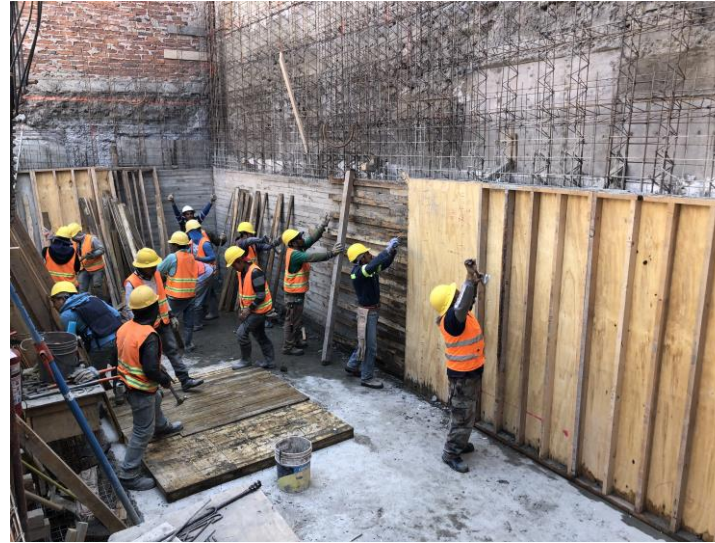
Imagen 66. Descimbrando el muro estructural.

- Imagen 66 y 67: Tomada por Gabriel Galicia / *Descimbrando muro estructural y acabado final* , Lugar 2da. cerrada de Zaragoza, Alcaldía Cuauhtémoc, Año 2020.

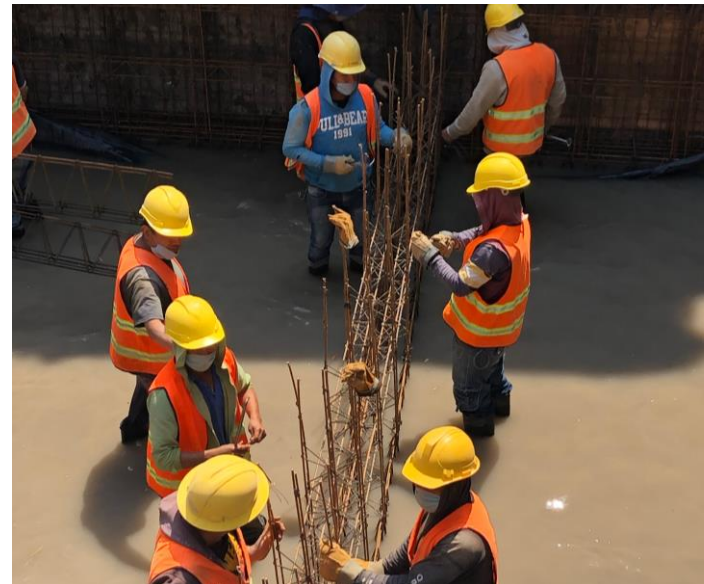
Imagen 69. Proceso de armado CCT eje 9'.

- Imagen 68 y 69: Tomada por Gabriel Galicia / *Inicio de la CCT 9 y proceso de armado*, Lugar 2da. cerrada de Zaragoza, Alcaldía Cuauhtémoc, Año 2020.

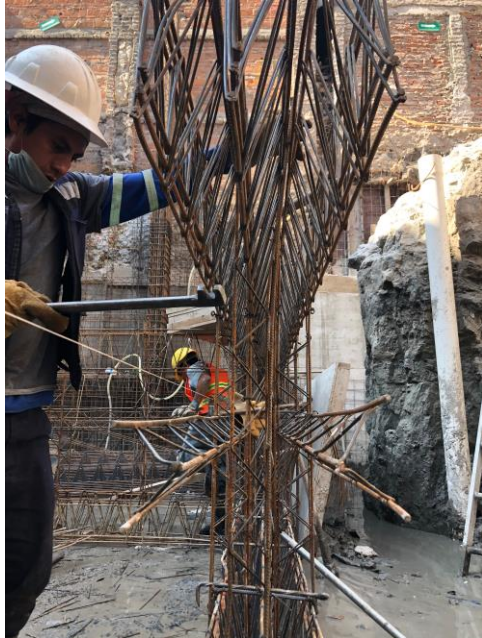
Imagen 71. Proceso de armado CCT eje H.

El trabajo que se esta realizando es el armado de la CCT del eje H, se tienen tres frentes abiertos, pero se atacan dos de armado, un frente esta realizando la continuación del eje 1 y los que concluyan la losa se irán a la continuación de la CCT del eje 14.

- Imagen 70 y 71 : Tomada por Gabriel Galicia /Vista frontal de CCT y Proceso de armado CCT, Lugar 2da. cerrada de Zaragoza, Alcaldía Cuauhtémoc, Año 2020.

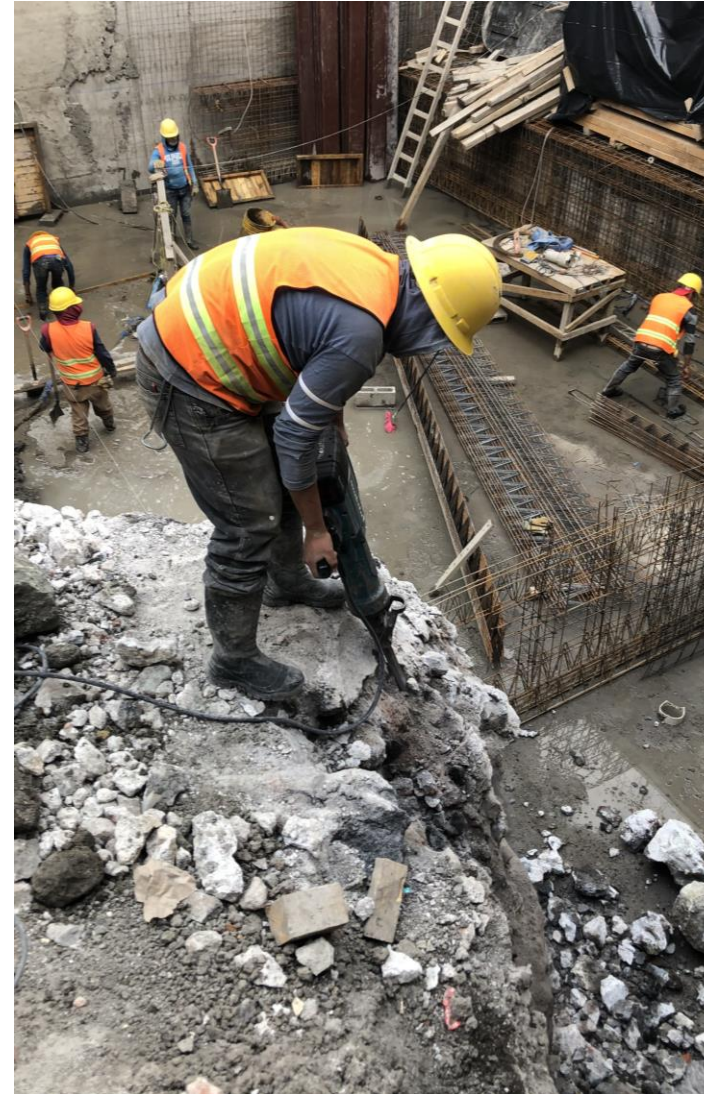
Se va excavando y así se les va dando tramo con respecto a los ejes centrales, la excavadora lo puede hacer, pero no la pondremos en movimiento, para prevenir quejas de los vecinos; la solución fue traer una rompedora manual para demoler lo que queda de cimbra y que se encontraba enterrada.

Demolición de la cimentación antigua, con mucha precaución ya que se tiene un frente realizando colocación y armado de las CCT eje 14 y H.

Imagen 73. Demolición de cimentación para colocación de CCT.

- Imagen 72: Tomada por Gabriel Galicia / *Vista del armado de la CCT del eje H*, Lugar 2da. cerrada de Zaragoza, Alcaldía Cuauhtémoc, Año 2020.
- Imagen 73: Tomada por Gabriel Galicia / *Demolición de cimentación*, Lugar 2da. cerrada de Zaragoza, Alcaldía Cuauhtémoc, Año 2020.

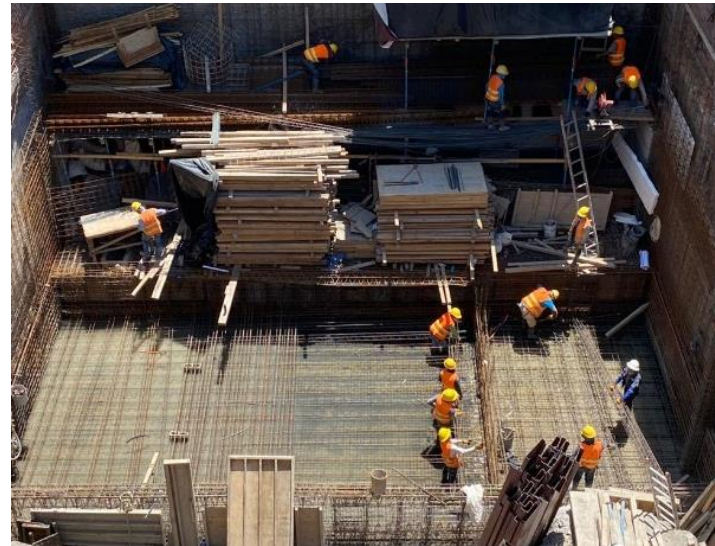
Tablero derecho en el sentido transversal tenemos que van las armaduras de 4.20m y en el sentido longitudinal van las armaduras de 6.60m, esto corresponde a los entre ejes 9 - 14.

Tablero izquierdo, son unas armaduras de 9.80m de largo en el sentido horizontal y en el sentido vertical son unas armaduras de 9m de largo que se cortarán a 6.30m en el tramo que corresponde al eje C'-H.

Imagen 74. Vista aérea de la obra, en proceso de armado de losa.

- Imagen 74: Tomada por Gabriel Galicia / *Vista Aerea de la obra en proceso, de armado de losa* Lugar 2da. cerrada de Zaragoza, Alcaldía Cuauhtémoc, Año 2020.

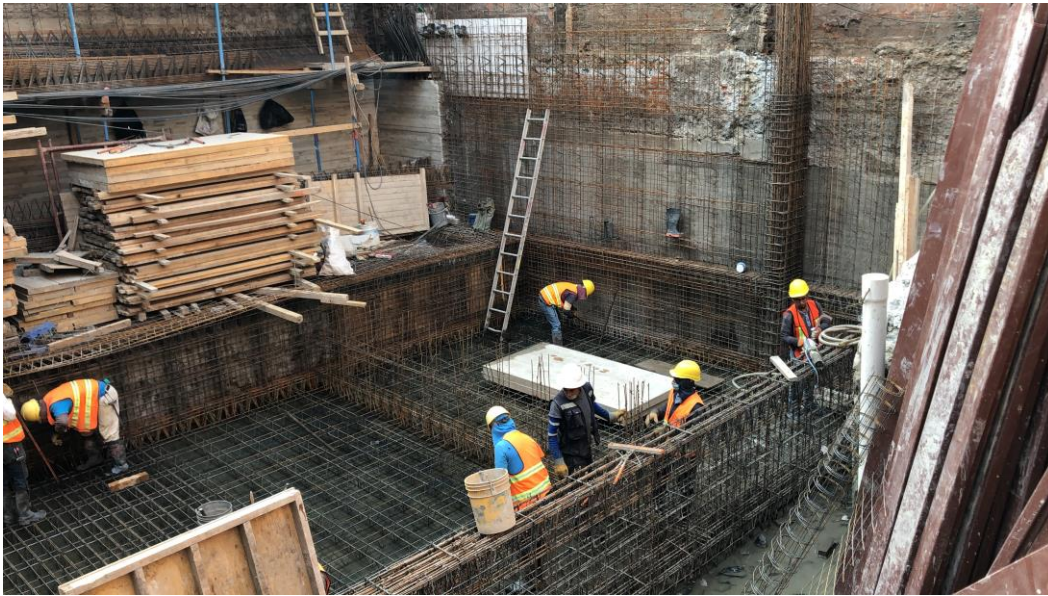
- Armado de losa de cimentación
- Transversal
- Longitudinal

Imagen 75. Proceso de armado de losa de cisterna.

Se armó dos veces y fue por que el detalle esta muy pequeño y no me percate en el sentido de las vigas van en V nosotros las pusimos en A ya se corrigió .

¿Porqué se armó arriba?, fue porque estorba el talud de excavación y las piezas no se doblan para nada, se consultó con el DRO. Ing. Arturo Hernández Figueroa y la solución que dio fue: armar arriba y después doblar las puntas hacia arriba, luego dejar caer el armado de losa, ya teniéndolo abajo y posicionado se enderezan las puntas para sujetarse, fue el mejor resultado para el tablero de la derecha.

- Imagen 75: Tomada por Gabriel Galicia / *Proceso de armado de losa de cisterna*, Lugar 2da. cerrada de Zaragoza, Alcaldía Cuauhtémoc, Año 2020.
- Imagen 76: Tomada por Gabriel Galicia / *Armado de losa parte inferior* , Lugar 2da. cerrada de Zaragoza, Alcaldía Cuauhtémoc, Año 2020.

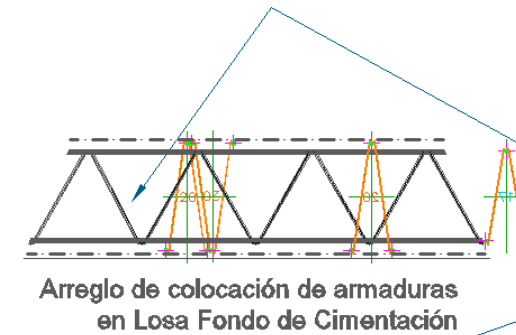
DOBLE ARMADURA LONGITUDINAL
AT3K-20999; 6.40m, @40 en la
LOSA FONDO TOTAL 54 PIEZAS

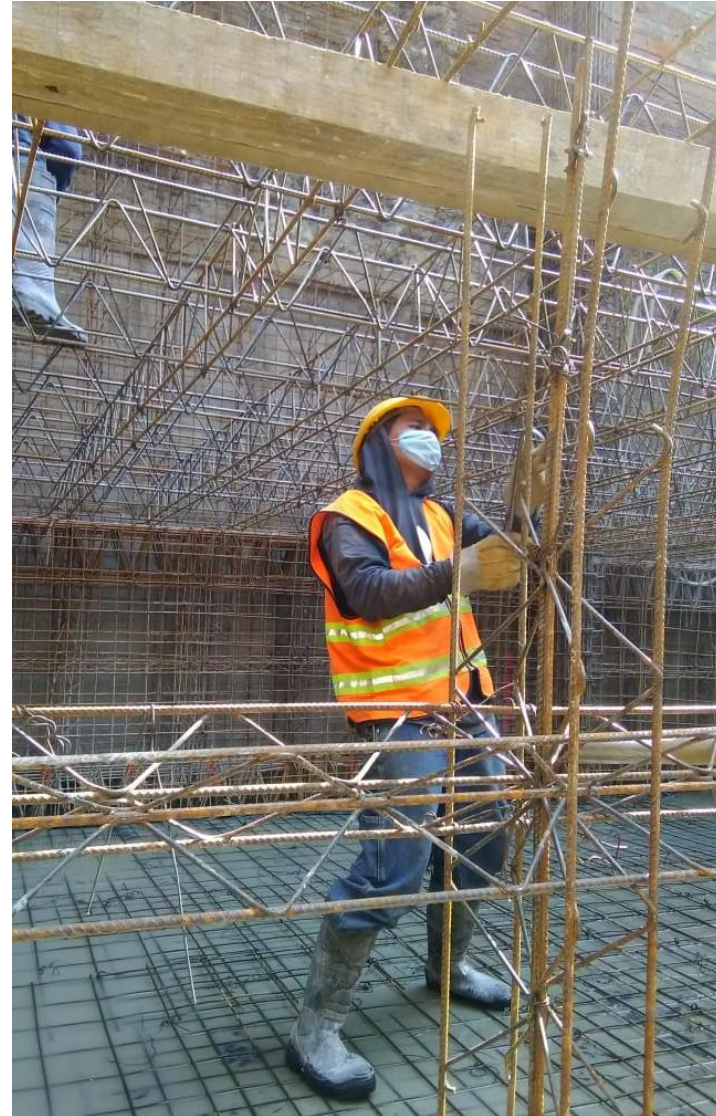
Se armó la losa en la parte superior de las CCTs, fue muy rápido el armado y a lo que nos enfrentamos fue; que se ganó tiempo, se visualizaba mejor el proceso del armado, se doblarán las puntas para ir bajando de un lado y ya estando el armado posicionado se enderezaron las puntas.

El posicionamiento se resolvió; primero bajando el lado derecho de la losa, una vez abajo, se procedió a bajar el otro lado, ya teniendo el armado al nivel y posicionado, se desdoblaron las puntas y se metieron en la CCT 9' y en la CCT 14 para sujetarlas como marca el plano.

Imagen 76. Armado de la losa sobre las CCT 9' y 14.

Imagen 77. Armado de losa entre los ejes 1-9'.

El armado de la losa fue en su posición, a diferencia de la otra, esta inició con el armado transversal, que es la armadura más larga y que marcan que son 15 pzas. después se colocaron los armados longitudinales que son 35 pzas. estas piezas se están posicionando en su lugar.

En esta losa las que están ya sujetas a la CCT1 es la armadura transversal, se meten las 35 pzas. longitudinales ya teniéndolas todas dentro, ubicadas en su lugar, se cuentan y se marcan con aerosol naranja.

- Imagen 77: Tomada por Gabriel Galicia /*Armado de losa entreejes 1 – 9'*, Lugar 2da. cerrada de Zaragoza, Alcaldía Cuauhtémoc, Año 2020.

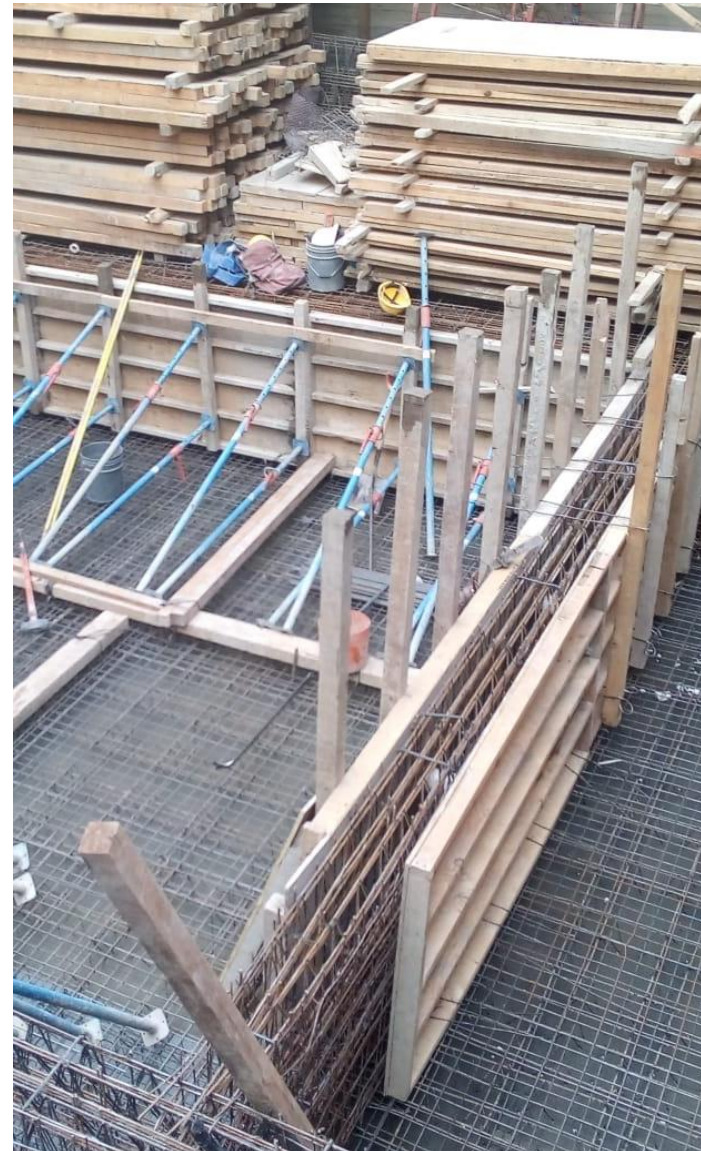
Colocación sin ningún problema, el tramo correspondiente al eje C y la continuación de la CCT del eje 1 y del eje 14, también se coló la CCT 1 del eje 9' todo fue muy puntual, no se tuvo ningún problema las ollas llegaron a tiempo, respetando sus intervalos de 40 minutos.

Se dejó a .60cm con respecto al eje H, ya que así nombran las notas de planos para construcción.

Imagen 78. Cimbrado de CCT 1, 9 y 14.

Imagen 78: Tomada por Gabriel Galicia / Cimbrado de la CTT eje 9', Lugar 2da. cerrada de Zaragoza, Alcaldía Cuauhtémoc, Año 2020.

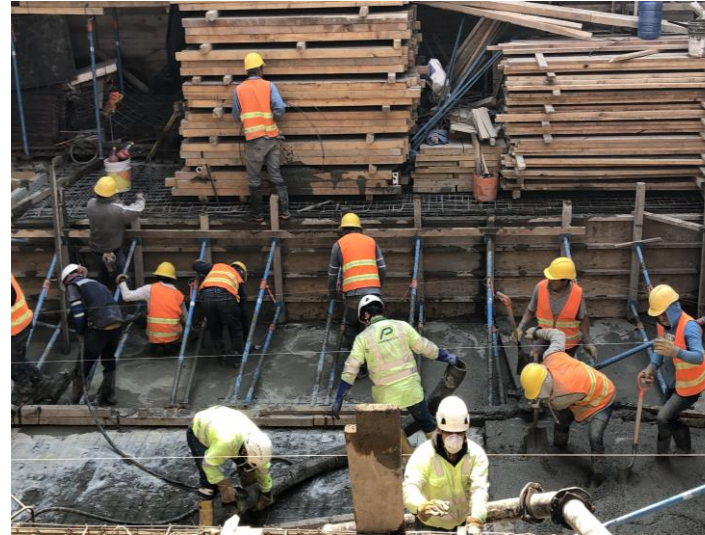
Se empezó a colar el eje 1 CCT, posteriormente, se siguió con la CCT del eje C, luego se continuó colando con la losa entre ejes 1 – 9, se coló la CCT 9' se siguió con la CCT C en los ejes del 9' al 14, luego se procedió a colar la CCT eje 14 y finalizamos con la losa de cisterna.

Imagen 79. Colando losa de cisterna.

Imagen 79 y 80: Tomada por Gabriel Galicia / Colado losa de cisterna y CCT *del eje 9'*, Lugar 2da. cerrada de Zaragoza, Alcaldía Cuauhtémoc, Año 2020.

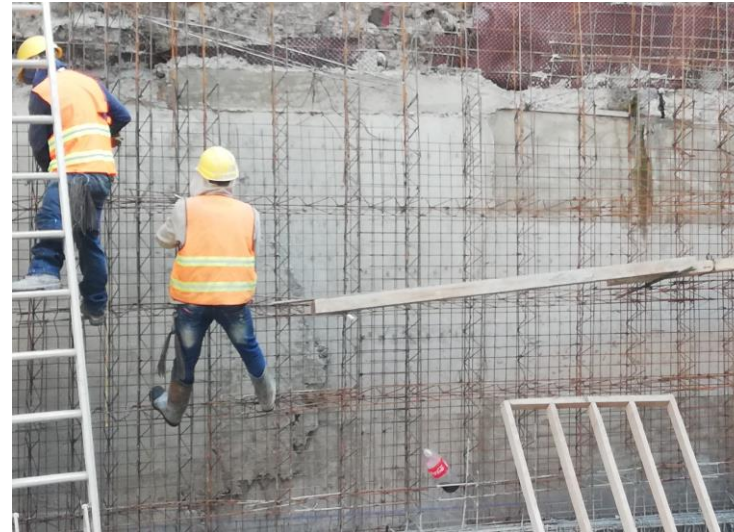
Trabajo del armado y continuación del muro de semisótano del eje 1 y eje 14.

Imagen 81. Realización de los muros de entre ejes C-G.

Imagen 81 y 82: Tomada por Gabriel Galicia / Realización de muro y perspectiva del muro , Lugar 2da. cerrada de Zaragoza, Alcaldía Cuauhtémoc, Año 2020.

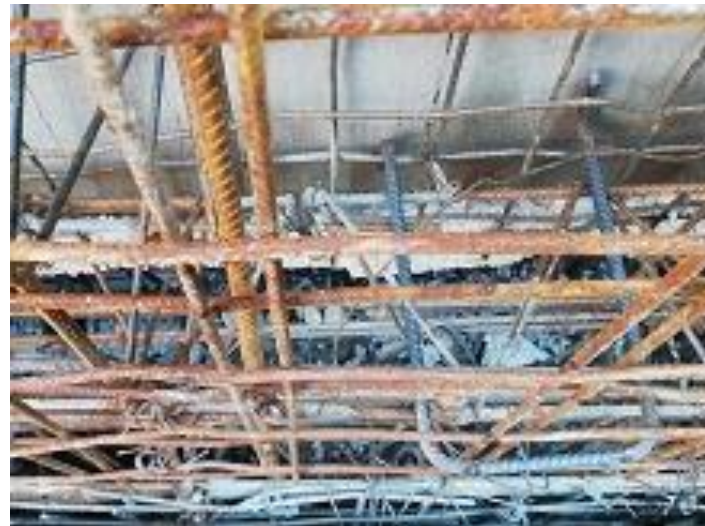
Imagen 82. Perspectiva del muro.

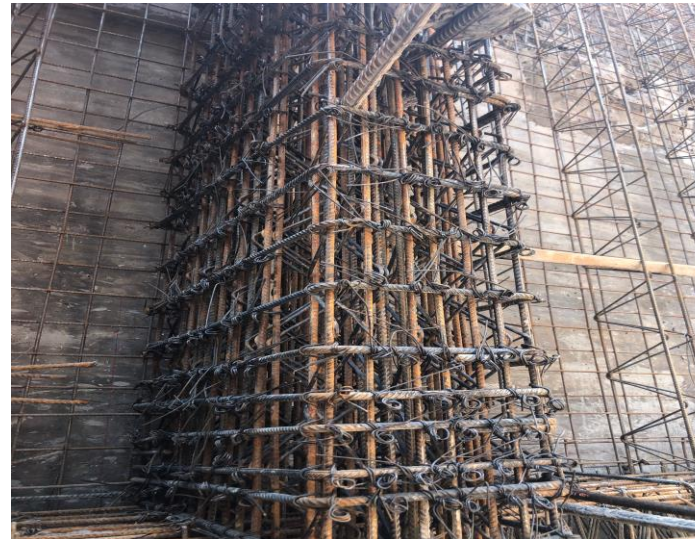
Se trabajó sin ningún problema con la elaboración de la columna, se trabaja muy rápido con el sistema tridicel 3000.

Imagen 83. Realización de columna eje H.

Imagen 83 y 84: Tomada por Gabriel Galicia / *Realización de columnas del eje H y vista frontal del eje G*, Lugar 2da. cerrada de Zaragoza, Alcaldía Cuauhtémoc, Año 2020.

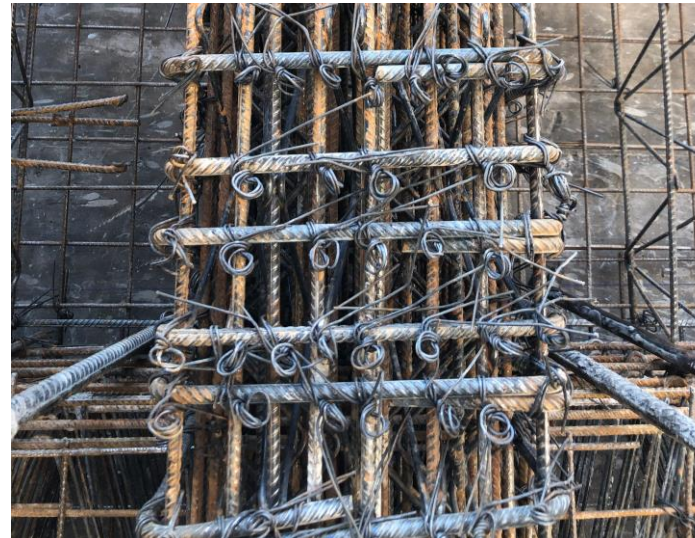
Imagen 84. Vista frontal del armado de la columna del eje G.
