**Obra nueva para la Construcción de 14 Departamentos, 2da.
Cerrada de Zaragoza No. 11 Col. Buenavista,
Alcaldía Cuauhtémoc, Ciudad de México.**

**REPORTE PROFESIONAL
QUE PARA OBTENER EL TÍTULO DE
ARQUITECTO**

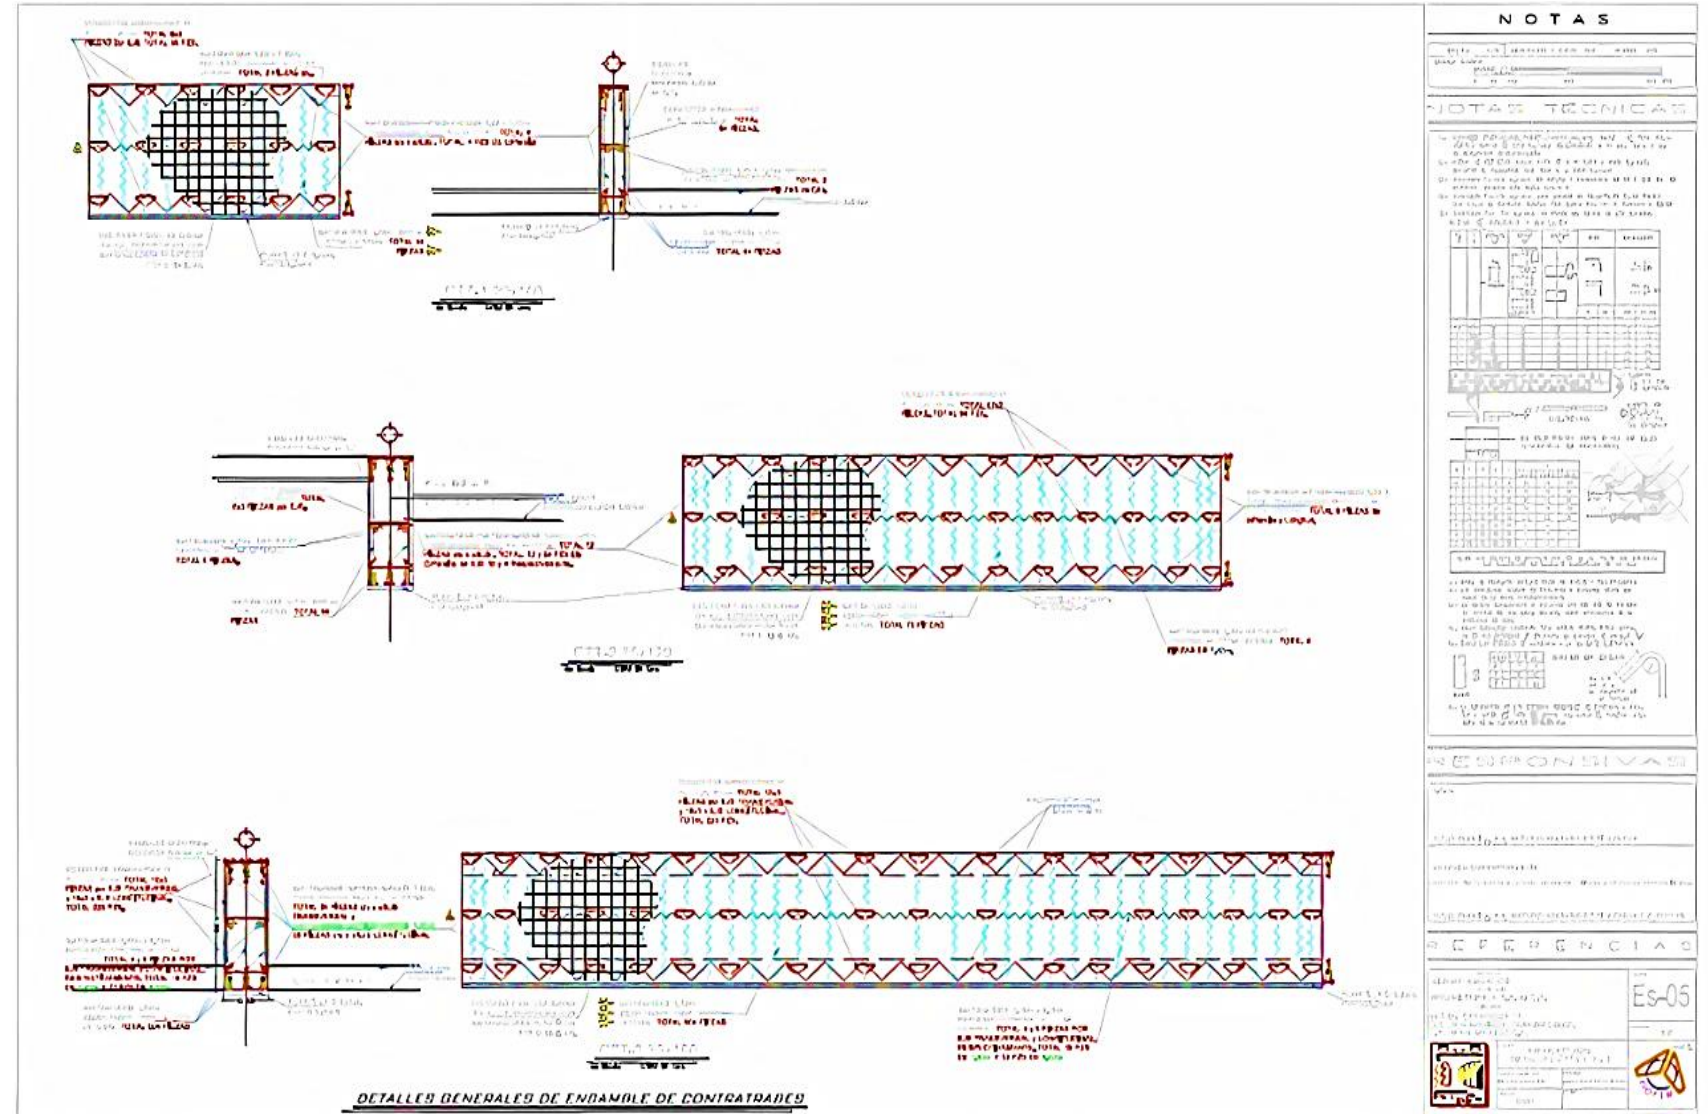
Plano estructural de Detalles

Son los detalles de elaboración de muro.
