Tesis que para obtener el Título de Arquitecta presenta

La Antigua Fábrica de Puros “La Prueba”

en el Centro Histórico de Veracruz

y su rehabilitación para un uso contemporáneo

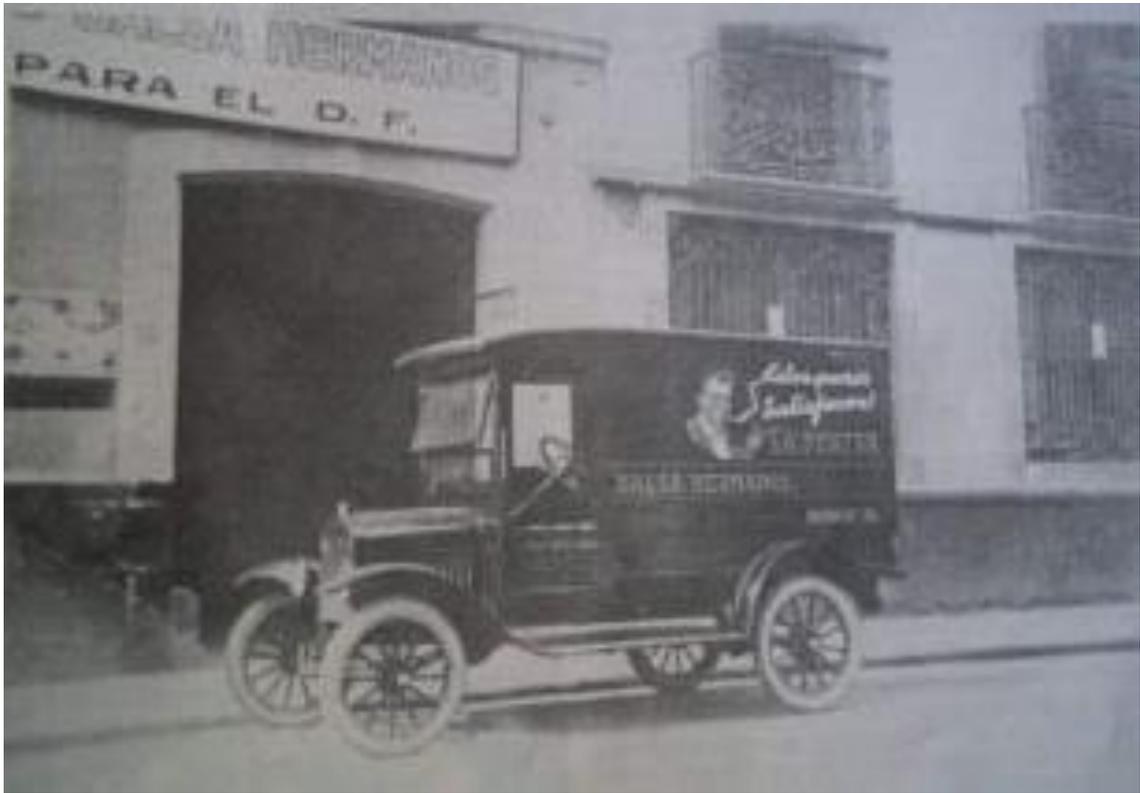
*Ilustración 5 Vista del acceso principal de la Fábrica de Puros “La Prueba” y frente a esta una camioneta repartidora de la fábrica de 1918. [Fotografía de Fotografías históricas de Veracruz] (Veracruz. 2018) Escenas cotidianas. Veracruz, México.*

En cuanto a la distribución estructural y espacial de la fábrica se pueden apreciar 2 pisos: la planta baja era destinada a oficinas, almacenes y el área de empaque y en el segundo piso se llevaba a cabo las operaciones de la industria.

En planta baja se ubicaba la oficina, departamento de empaque y almacenes para el tabaco en ramo. En el primer nivel se encontraba la manipulación de la empresa: dos grandes salones llamadas galerías, con más de 350 tabaqueros, un salón para el rezagado, otro para el despallado, otro amplio para el fileteado y el último destinado a la selección de los puros. Se consideraba que elaboraba diariamente 50 mil puros.

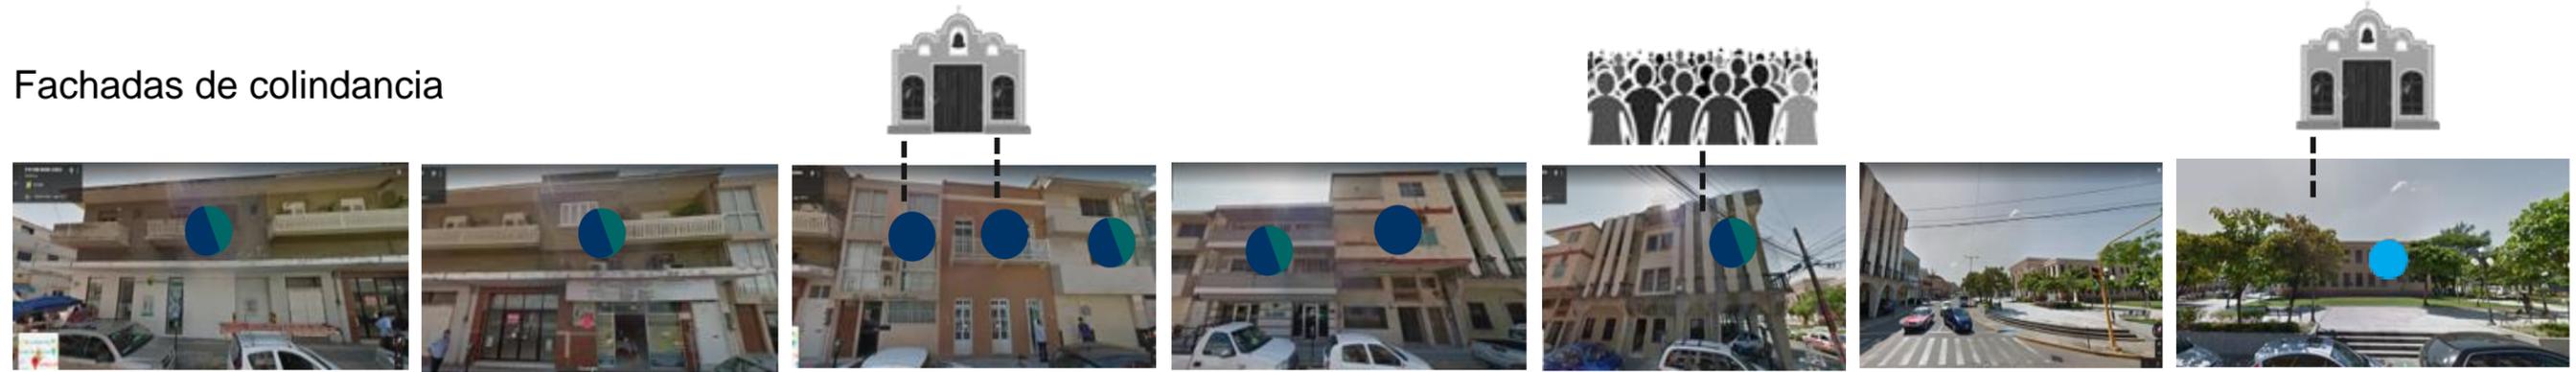
Calle Benito Juárez (entre Av. 5 de Mayo y Av. Miguel Hidalgo) Google. (s.f.) [ Toma Street view de Veracruz, México en Google maps] Recuperado el día 13 de marzo de 2019 de <https://www.google.com/maps/@19.2002017,-96.1407477,3a,75y,155.06h,90t>

Los inmuebles catalogados como históricos ya no conservan su fachada clásica y presentan alteraciones en la misma, como la apertura de nuevos vanos, protección de herrería y manguitería de aluminio. Por otra parte, el Parque Ciriaco Vázquez ha tenido varias remodelaciones.

Por último, el inmueble ubicado en la esquina de la calle Benito Juárez y Av. Miguel Hidalgo se considera de valor arquitectónico ya que la sociedad es quien se lo ha otorgado.

En el resto de los inmuebles se mantiene la altura de seis metros, algunos de dos niveles con doble altura en planta baja y otros de 3 niveles. Los materiales que predominan son pintura sobre aplanado.

Todos mantienen un uso de suelo mixto (en planta baja comercio y en los siguientes niveles habitacional).

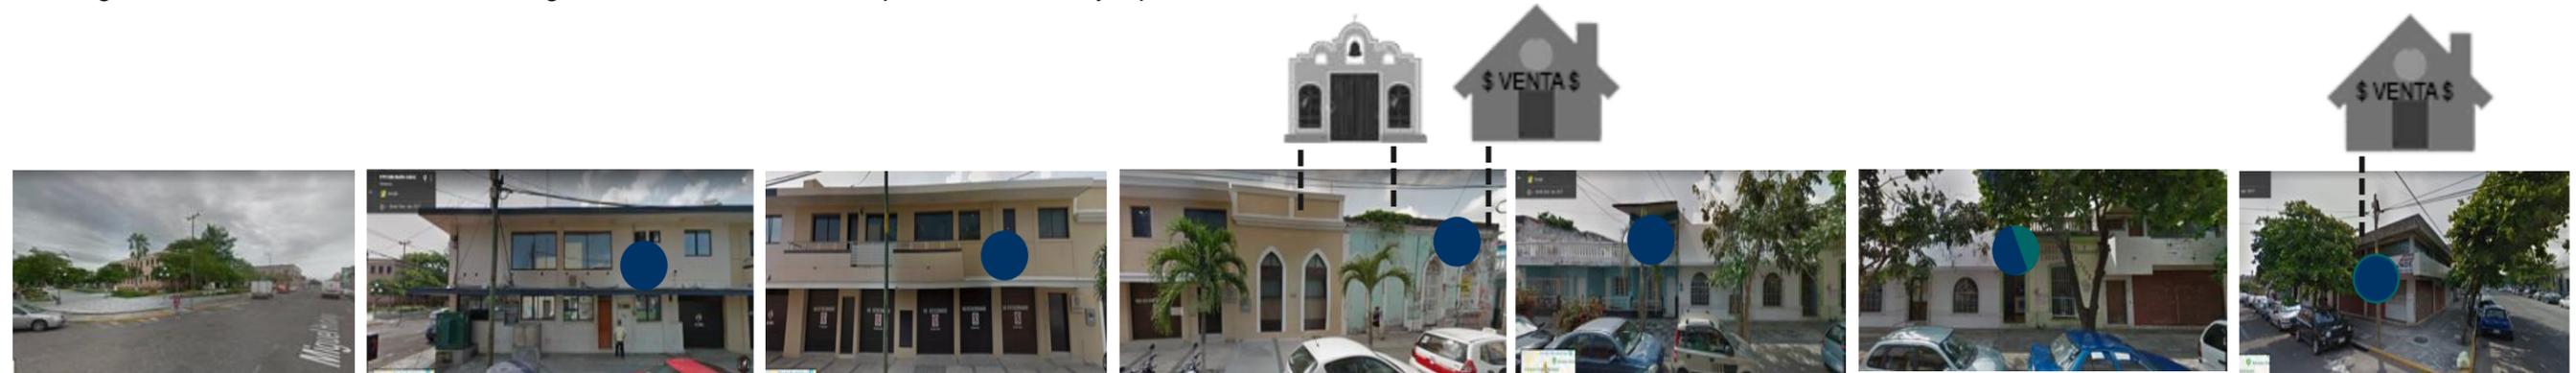
Calle Benito Juárez (entre Av. Miguel Hidalgo y Av. Nicolás Bravo) Google. (s.f.) [ Toma Street view de Veracruz, México en Google maps] Recuperado el día 13 de marzo de 2019 de <https://www.google.com/maps/@19.2002017,-96.1407477,3a,75y,155.06h,90t>

Los inmuebles catalogados como monumentos históricos tienen las siguientes características:

1. Inmueble de un nivel de doble altura. La fachada presenta dos vanos de iluminación con arco apuntado y sobre estos una cornisa y un pretel liso.

2. Inmueble de un nivel de doble altura. Presenta cuatro vanos de arco apuntado; ubicándolos de izquierda a derecha los primeros dos están tapiados, el siguiente funciona como acceso y el último como vano de iluminación, cuentan con protección de barrotes de madera. El inmueble está en venta y la fachada, presenta desprendimiento de acabados y crecimiento de maleza a causa de la falta de mantenimiento.

En el resto de los inmuebles se mantiene la altura de seis metros, algunos de 2 niveles y otros de 1 solo nivel con doble altura. Los materiales que predominan son pintura sobre aplanado.

En su mayoría presentan uso habitacional, a excepción de uno que es habitacional/mixto y otro ubicado en la esquina de Av. Nicolás Bravo que es de uso comercial y está en venta.

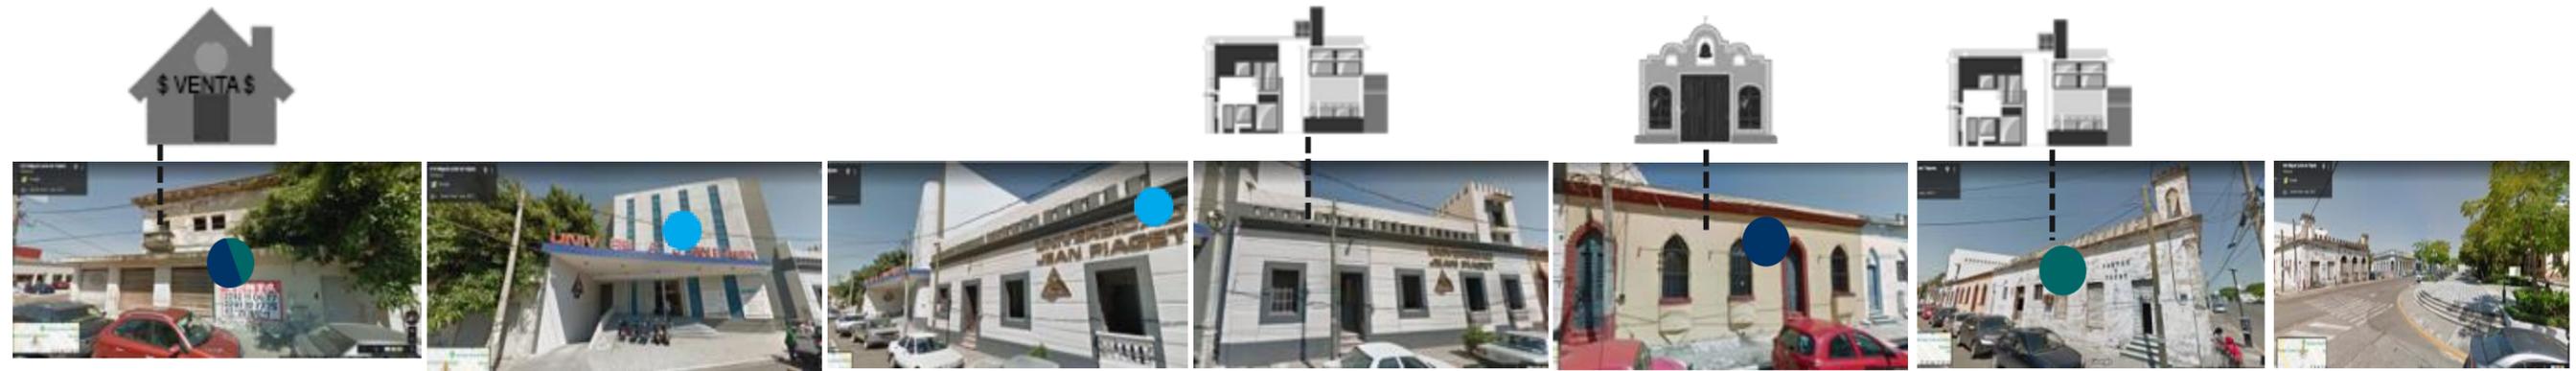
Calle Miguel Lerdo de Tejada(entre Av. Nicolás Bravo y Av. Miguel Hidalgo) Google. (s.f.) [ Toma Street view de Veracruz, México en Google maps] Recuperado el día 13 de marzo de 2019 de <https://www.google.com/maps/@19.1981154,-96.1422831,3a,75y,30.19h,90t>

En la esquina de Av. Nicolás Bravo se encuentra un inmueble de uso mixto puesto en venta el cual se encuentra en muy malas condiciones, colindando con este se ubica la Universidad privada Jean Piaget.

Los inmuebles catalogados tienen las siguientes características:

1. La Universidad se compone por un edificio contemporáneo de cuatro niveles que está conectado al interior a otro inmueble del S.XX catalogado que es de un solo nivel de doble altura, este último tiene una fachada horizontal con guardapolvos, cinco vanos y un pretil calado. Ubicados los vanos de izquierda a derecha, el primero funciona como vano de iluminación, el siguiente como acceso, el tercero como vano de iluminación y los últimos dos como balcones, todos cuentan con un reborde liso.

2. El siguiente inmueble catalogado como histórico es de un solo nivel de doble altura. Presenta una fachada de proporción horizontal con cinco vanos de arco apuntado y con reborde; ubicados de izquierda a derecha el primero funciona como acceso, los siguientes dos como vanos de iluminación, el cuarto como acceso y el último como vano de iluminación. Remata con una cornisa.

3. Inmueble de un solo nivel de doble altura. La fachada de proporción horizontal muestra siete vanos de arco apuntado, ubicados de izquierda a derecha el primero funciona como acceso, el siguiente como vano de iluminación, el tercero como acceso, los siguientes tres como vano de iluminación y cuentan con una cortina metálica. El último vano funciona como acceso y presenta de igual manera una cortina metálica. Remata con un pretil calado y en la esquina una pequeña torre que funciona como nicho. La fachada se encuentra en muy mal estado, presenta desprendimiento en acabados y humedad. A lo largo de esta sección se contabilizó el siguiente mobiliario urbano: 1 poste de teléfono, 3 postes de luz, 1 elemento vegetal y 1 poste de luminaria.

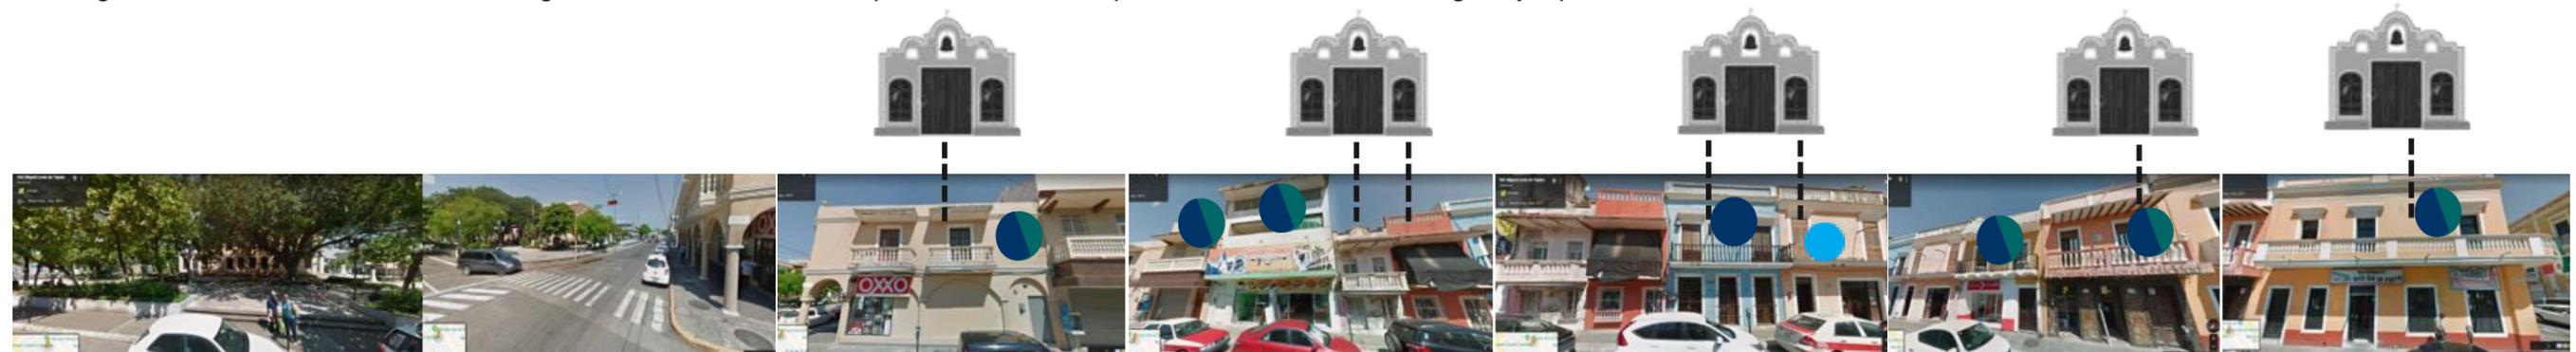
Calle Miguel Lerdo de Tejada(entre Av. Francisco I. Madero y Av. 5 de Mayo) Google. (s.f.) [ Toma Street view de Veracruz, México en Google maps] Recuperado el día 13 de marzo de 2019 de <https://www.google.com/maps/@19.1981154,-96.1422831,3a,75y,30.19h,90t>

Los inmuebles catalogados tienen las siguientes características:

1. El primer inmueble presenta dos niveles y en planta baja doble altura. En la parte que da hacia la Av. Francisco I. Madero muestra una arquería de medio punto. En planta baja se observan locales comerciales y los arcos de la fachada están tapiados, además sobre estos se ubica una cornisa. En planta alta se observan dos vanos con reborde liso y balcón, sobre estos un parasol y posteriormente una cornisa y remata con un pretil macizo.

2. Inmueble de dos niveles. En planta baja presenta dos vanos rectangulares, a la izquierda se ubica el acceso y a un costado de este un vano de iluminación con herrería de protección. En planta alta un balcón con dos vanos rectangulares que sirven de iluminación, sobre estos se observa un parasol y remata con un friso mixtilíneo.

3. Se observa una fachada de proporción vertical de dos niveles. En planta baja de lado izquierdo un vano de iluminación y a un costado el acceso, ambos tienen un reborde liso. En planta alta un balcón y sobre este un parasol, posteriormente un pretil calado.

4. Se observa un inmueble de dos niveles, la planta baja es de doble altura y muestra tres vanos que funcionan como acceso. Sobre estos un balcón con dos vanos rectangulares de iluminación que tienen un parasol en cada uno. Remata con una cornisa y un pretil macizo.

5. Uso: Hotel. Presenta dos niveles. En planta baja un vano de acceso de proporción vertical y junto a este otro vano de proporción 1:1, ambos cuentan con reborde liso. En planta alta un balcón con dos vanos de iluminación. Posteriormente una cornisa y remata con un pretil calado.

6. Presenta dos niveles. En planta baja un vano de proporción 1:1 y junto a este un vano de acceso de proporción vertical. En planta alta un balcón con dos vanos de iluminación, posteriormente sobresale una techumbre inclinada con teja, en esta misma se observa tubo de pvc.

7. La fachada presenta dos niveles. En planta baja tres vanos de acceso, sobre estos un balcón que muestra dos vanos de iluminación rectangulares con reborde liso y sobre estos un parasol. Remata con un Pretil macizo, del cual sobresale un tubo de pvc.

8. La fachada de proporción horizontal presenta dos niveles. En planta baja muestra dos vanos de acceso y tres de iluminación rectangulares con reborde liso. Sobre estos un balcón que se extiende a la fachada que dobla la esquina, presenta tres vanos de iluminación con reborde liso y un parasol sobre estos. Remata con una cornisa y un pretil macizo.

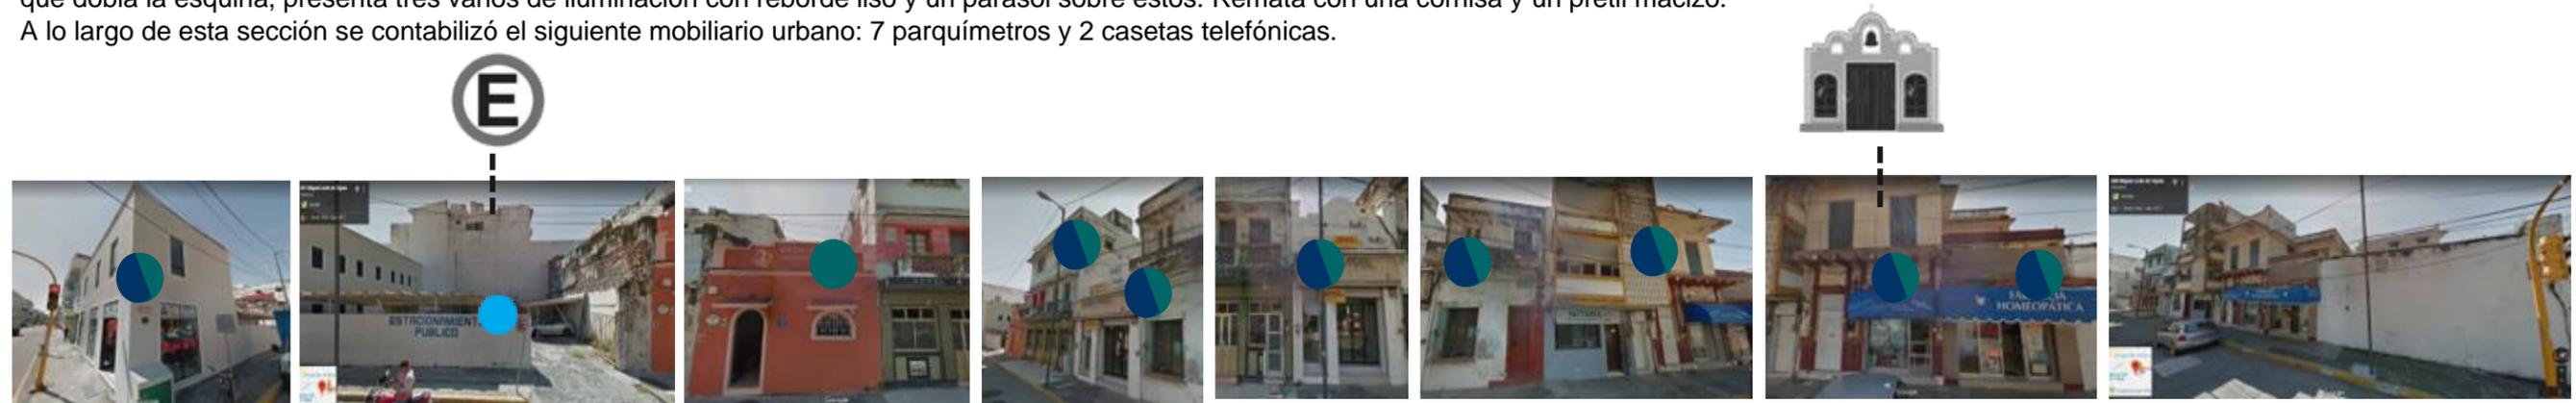
Calle Miguel Lerdo de Tejada(entre Av. 5 de Mayo y Av. Francisco I. Madero) Google. (s.f.) [ Toma Street view de Veracruz, México en Google maps] Recuperado el día 13 de marzo de 2019 de <https://www.google.com/maps/@19.1994936,-96.1401475,3a,75y,144.56h,97.24t>

Los inmuebles catalogados tienen las siguientes características:

Algunos inmuebles parece que al momento de la construcción quisieron copiar el estilo arquitectónico de las construcciones del otro lado de la calle colocando vanos de arco de medio punto o remates mixtilíneos ya que estos son inmuebles históricos.

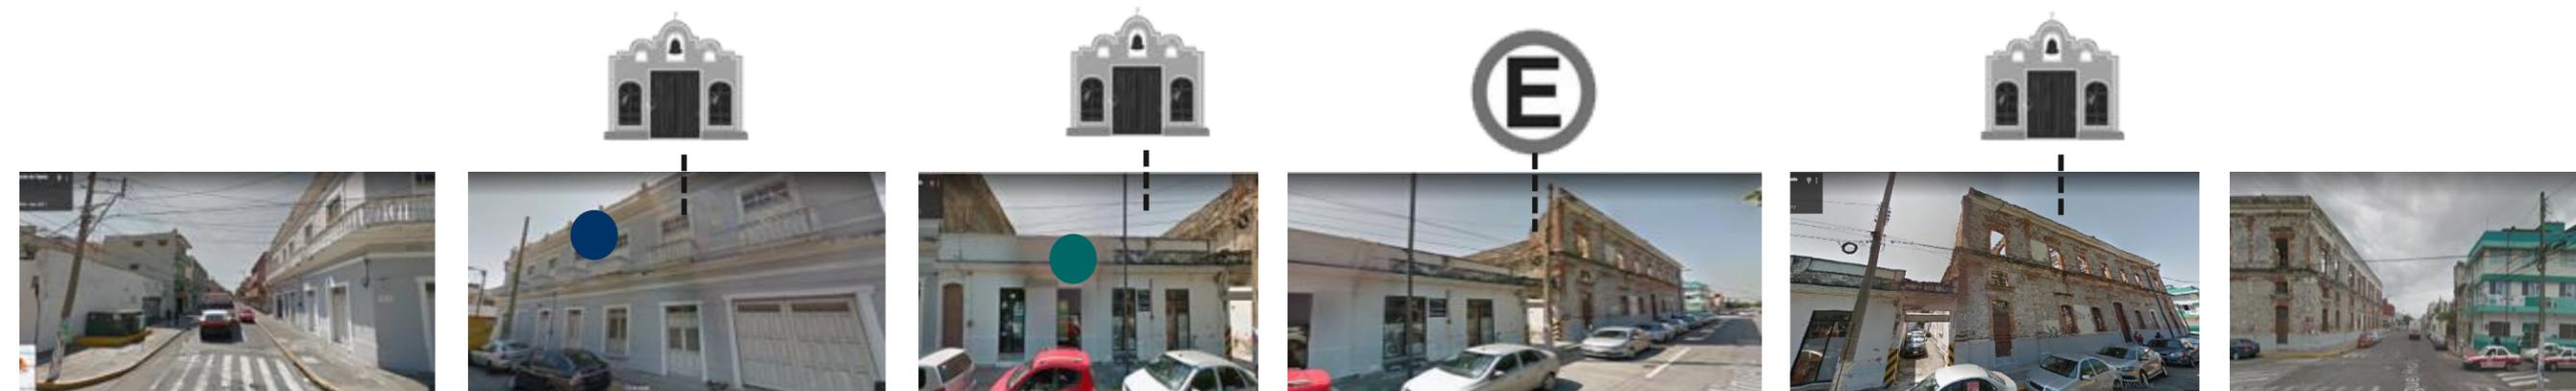
Calle Miguel Lerdo de Tejada(Av. Francisco I. Madero y Av. Miguel Hidalgo) Google. (s.f.) [ Toma Street view de Veracruz, México en Google maps] Recuperado el día 13 de marzo de 2019 de <https://www.google.com/maps/@19.1994936,-96.1401475,3a,75y,144.56h,97.24t>

Los inmuebles catalogados como monumentos históricos tienen las siguientes características:

1. Presenta una fachada horizontal. En planta baja ubicándolos de izquierda a derecha el primer vano corresponde a un acceso, el siguiente se encuentra tapiado, los siguientes dos igual son accesos, seguido de un vano de iluminación y un último de proporción cuadrangular que funciona como acceso; todos presentan un reborde liso. Sobre los vanos un friso liso y una cornisa, posteriormente siete vanos de iluminación con balcón y sobre estos un friso liso y una cornisa. Remata con un pretil calado con jarrones.
2. La fachada de un solo nivel, presenta un vano de arco escarzano y los siguientes cuatro de forma rectangular, remata con una cornisa y un pretil macizo. A lo largo de esta sección se contabilizó el siguiente mobiliario urbano: 1 poste de luz, 1 poste de teléfono y 2 postes de luminaria.

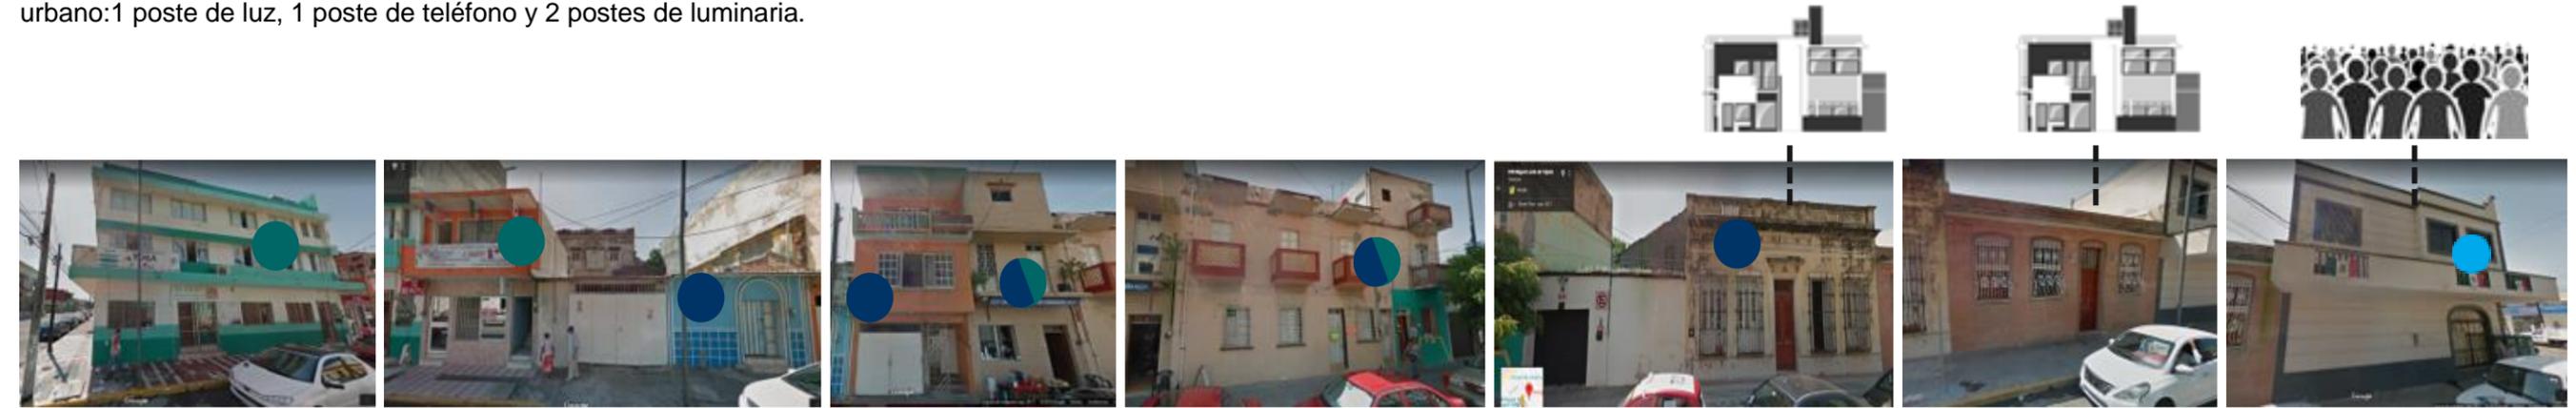
Calle Miguel Lerdo de Tejada (entre Av. 5 de Mayo y Av. Francisco I. Madero) Google. (s.f.) [ Toma Street view de Veracruz, México en Google maps] Recuperado el día 13 de marzo de 2019 de <https://www.google.com/maps/@19.1985534,-96.1415996,3a,75y,307.32h,99.06t>

Los inmuebles catalogados tienen las siguientes características:

1. El inmueble es de una sola planta de doble altura. La fachada presenta cinco vanos rectangulares, situándose en el eje central el acceso y sobre este una cornisa, se observa sobre estas decoraciones que simulan un arco escarzano y las ventanas cuentan con herrería como protección. Remata con una cornisa y un pretil macizo. La falta de mantenimiento a la fachada es evidente pues se nota desprendimiento de acabados y humedad.
2. El inmueble es de una sola planta de doble altura. La fachada presenta dos vanos rectangulares de iluminación, posteriormente el acceso y por último otro vano de iluminación se observa sobre estas decoraciones que simulan un arco escarzano. Remata con una cornisa y un pretil macizo.

El inmueble ubicado en la esquina de Av. Francisco I. Madero se identifica como otro campus de la Universidad privada Jean Piaget, por lo que la sociedad le ha otorgado cierto valor al edificio a pesar de ser Contemporáneo. Se observa que se trató de incorporar el estilo arquitectónico predominante de la zona centro a este inmueble. En esta sección es donde se observan más inmuebles que sobrepasan los 6m de altura. A lo largo de esta sección se contabilizó el siguiente mobiliario urbano: 1 poste de teléfono, 1 poste de luz, 1 elemento vegetal y 3 postes de luminaria.

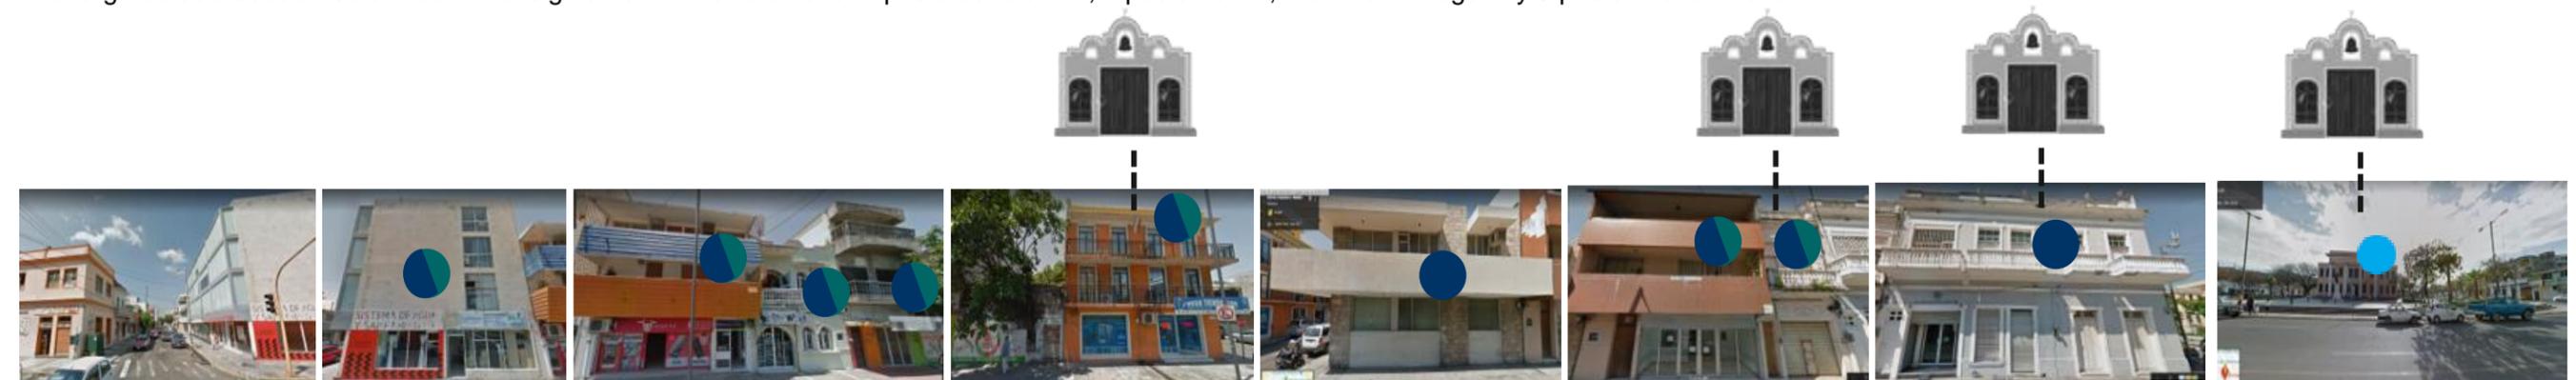
Av. Francisco I. Madero (entre calle Mario Molina y calle Benito Juárez) Google. (s.f.) [ Toma Street view de Veracruz, México en Google maps] Recuperado el día 13 de marzo de 2019 de <https://www.google.com/maps/@19.1982416,-96.1401356,3a,75y,309.38h,85.72t>

Los inmuebles catalogados tienen las siguientes características:

- En esta sección es donde el cambio de alturas es muy radical ya que la mayoría tiene de tres a cuatro (contando planta baja como el primer nivel), además de presentar diferentes estilos arquitectónicos, resaltando Algunos de los considerados como monumentos.

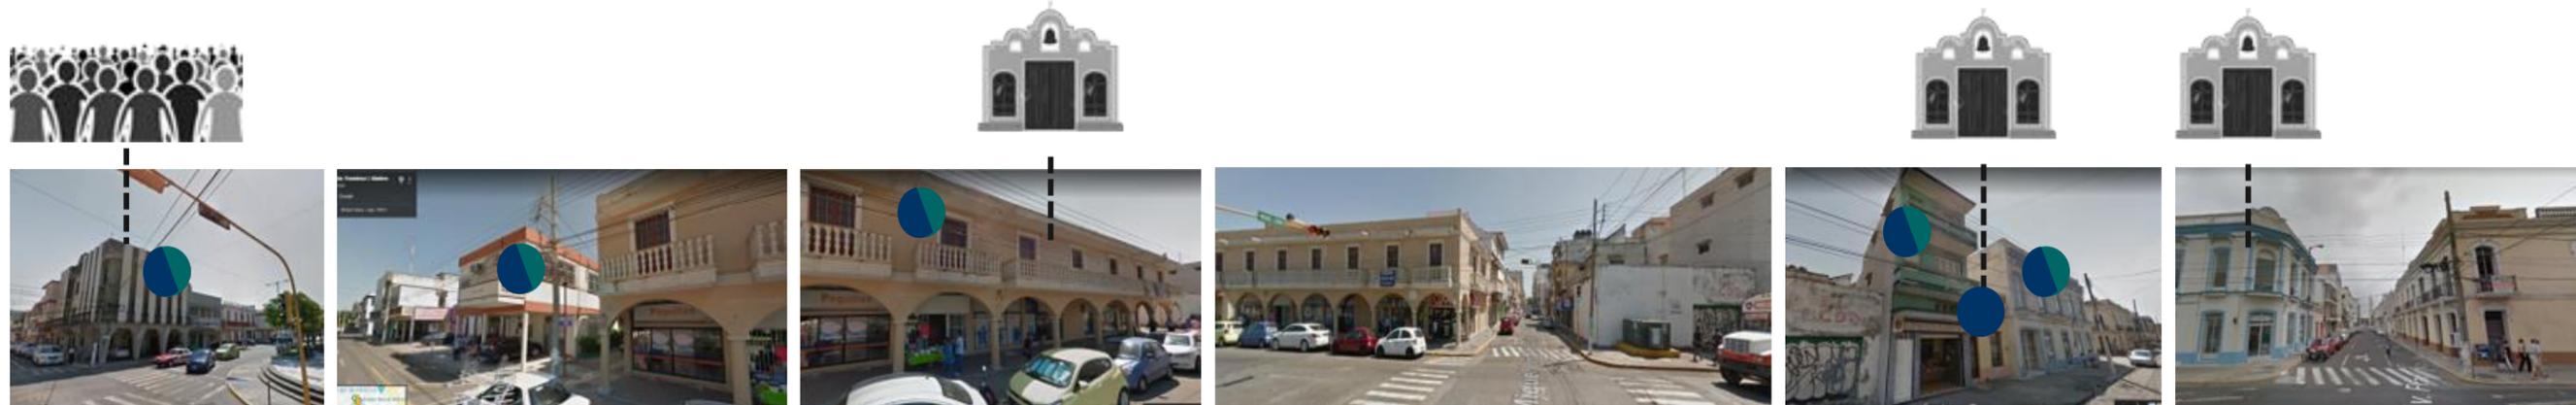
Av. Francisco I. Madero (entre calle Benito Juárez y calle Manuel Gutiérrez Zamora) Google. (s.f.) [ Toma Street view de Veracruz, México en Google maps] Recuperado el día 13 de marzo de 2019 de <https://www.google.com/maps/@19.1997854,-96.1412976,3a,75y,145.43h,90t>

Los inmuebles catalogados tienen las siguientes características:

Las alturas en esta sección van de 8 a 10m, todos presentan dos niveles a excepción de uno que cuenta con tres. En planta baja todos presentan comercio y en los siguientes niveles habitacional.

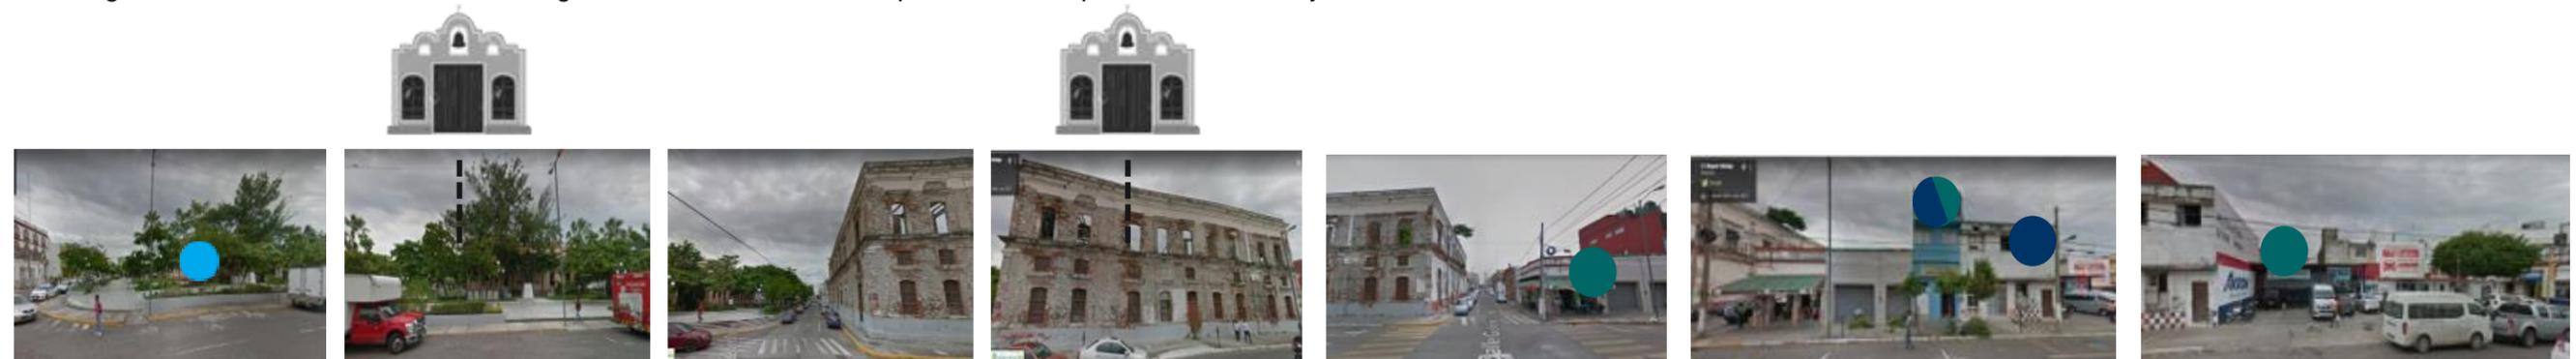
Av. Miguel Hidalgo (entre calle Benito Juárez y calle Mario Molino) Google. (s.f.) [ Toma Street view de Veracruz, México en Google maps] Recuperado el día 13 de marzo de 2019 de <https://www.google.com/maps/@19.1997854,-96.1412976,3a,75y,145.43h,90t>

Los inmuebles catalogados históricos son el Parque Ciriaco Vázquez y La Antigua Fábrica de Puros “La Prueba”

En esta sección se identifican inmuebles con dos niveles de 5m de altura. En planta baja todos presentan comercio y en los siguientes niveles uso habitacional, de igual manera en este tramo es donde se nota más la falta de integración de las fachadas con el contexto histórico arquitectónico del centro.

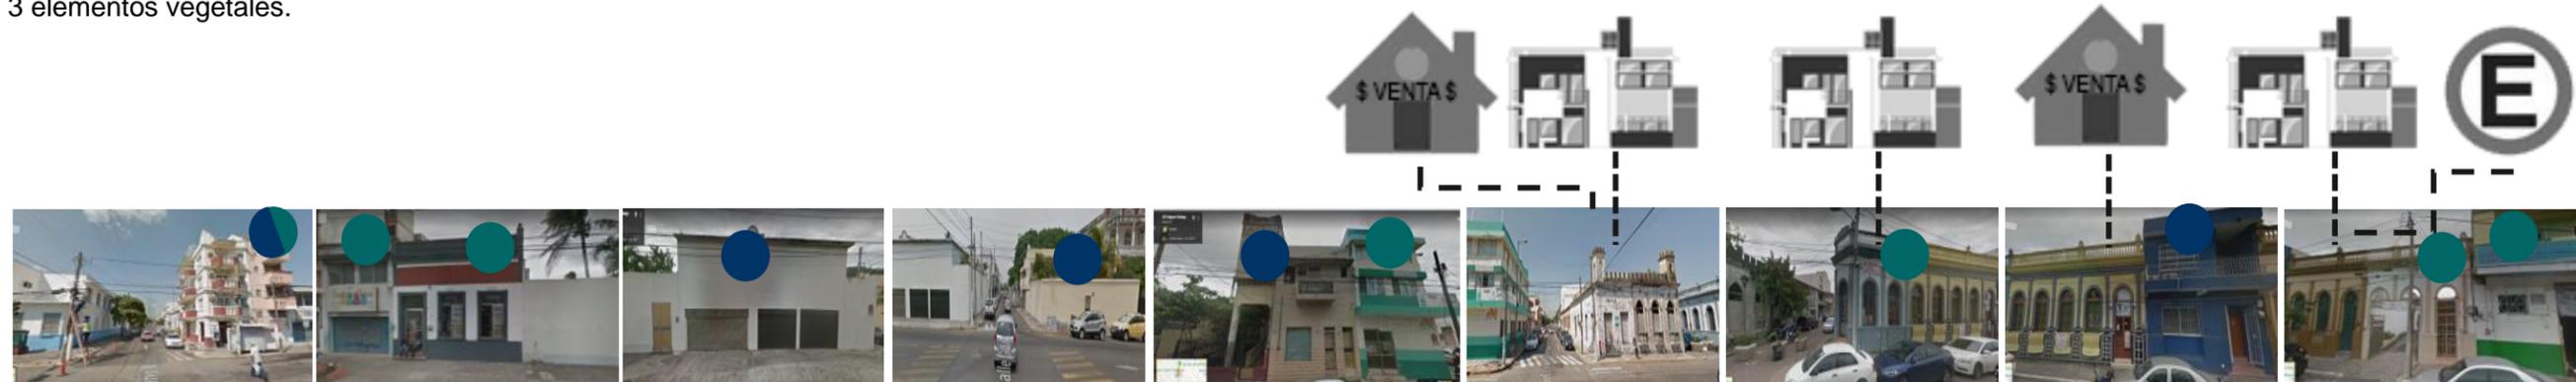
Av. Miguel Hidalgo (entre calle Mario Molino y calle Benito Juárez) Google. (s.f.) [ Toma Street view de Veracruz, México en Google maps] Recuperado el día 13 de marzo de 2019 de <https://www.google.com/maps/@19.1991685,-96.1421094,3a,75y,279.33h,90.4t>

Los inmuebles catalogados tienen las siguientes características:

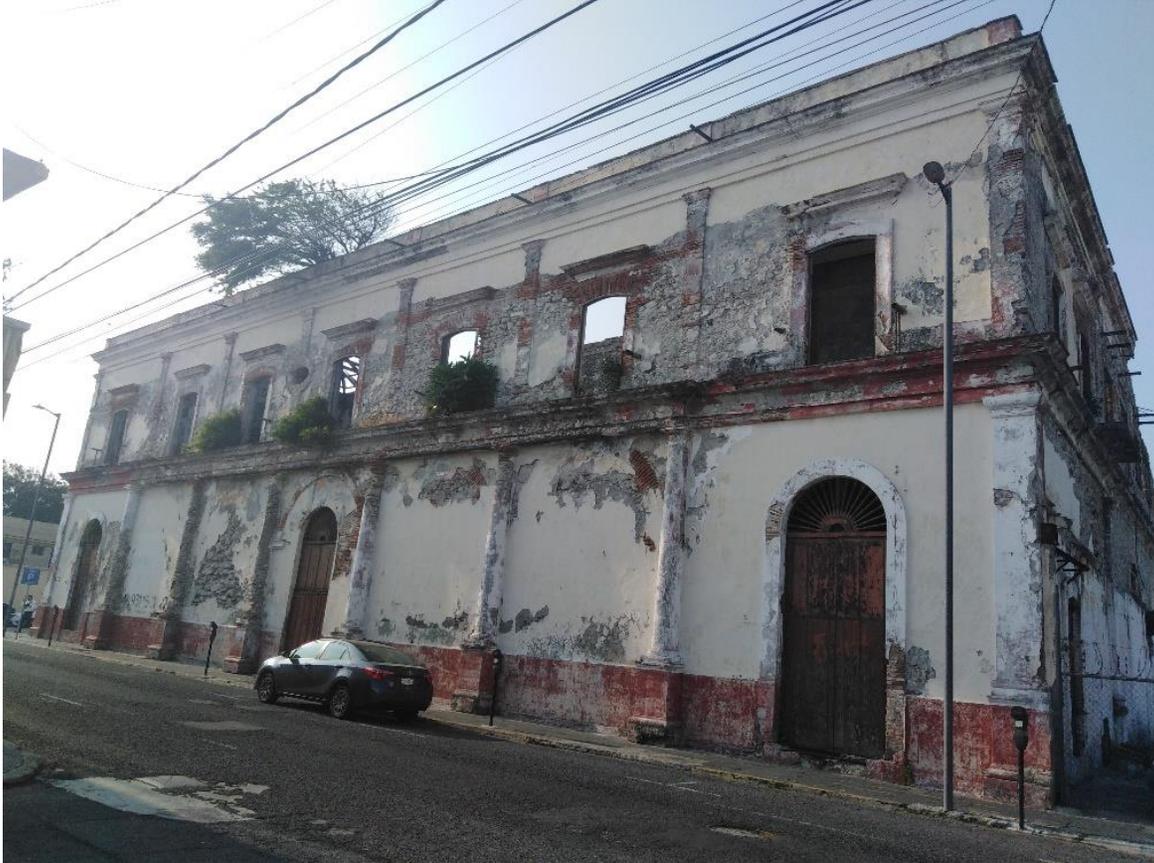
*Ilustración 12 Fachada norte sobre calle Gutiérrez Zamora. Alcántara N. (2019) Fábrica de Puros “La Prueba”*

La fachada de proporción horizontal presenta dos niveles. En planta baja se observa una doble altura, presenta un guardapolvo y tres vanos de arco de medio punto con reborde liso que funcionan como acceso. A lo largo de la fachada hay ocho pilastras adosadas de estilo clásico y sobre estas una cornisa mixtilínea.

En planta alta presenta siete vanos de arco escarzano con reborde liso y sobrejambas que rematan con una moldura cada uno, entre cada vano se ubica una pilastra adosada que sigue el mismo eje que las de planta baja. La fachada remata con un friso y una cornisa.

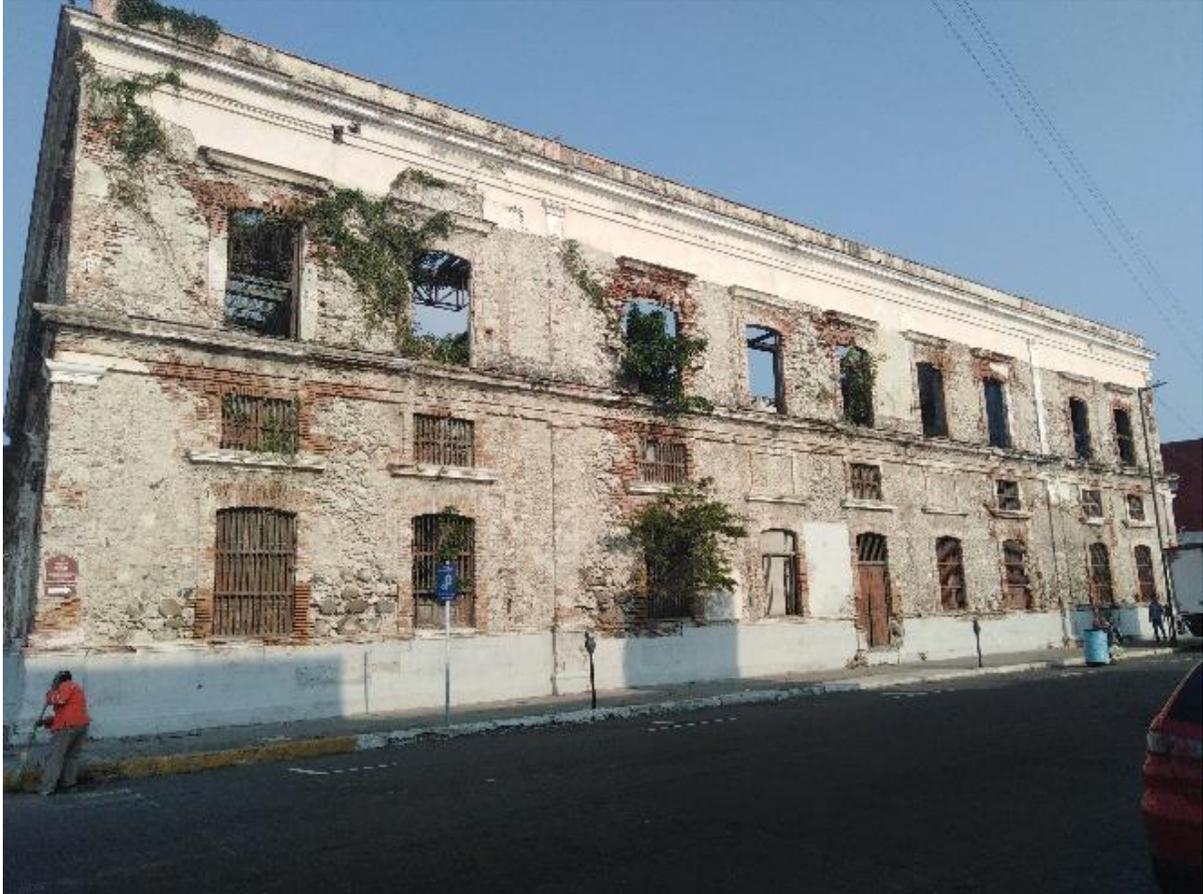
*Ilustración 13 Fachada sur sobre Av. Miguel Hidalgo.*

La fachada de proporción horizontal muestra una doble altura en planta baja. Presenta un guardapolvo y nueve vanos de arco escarzano, de los cuales el que se ubica en el eje central es el acceso y los demás son de iluminación. Sobre cada uno se encuentra una moldura seguido de otro vano de proporción 2:1, posteriormente una cornisa.

La planta alta cuenta con nueve vanos de iluminación de arco escarzano, sobre cada uno se ubica una moldura y la fachada remata con una cornisa.

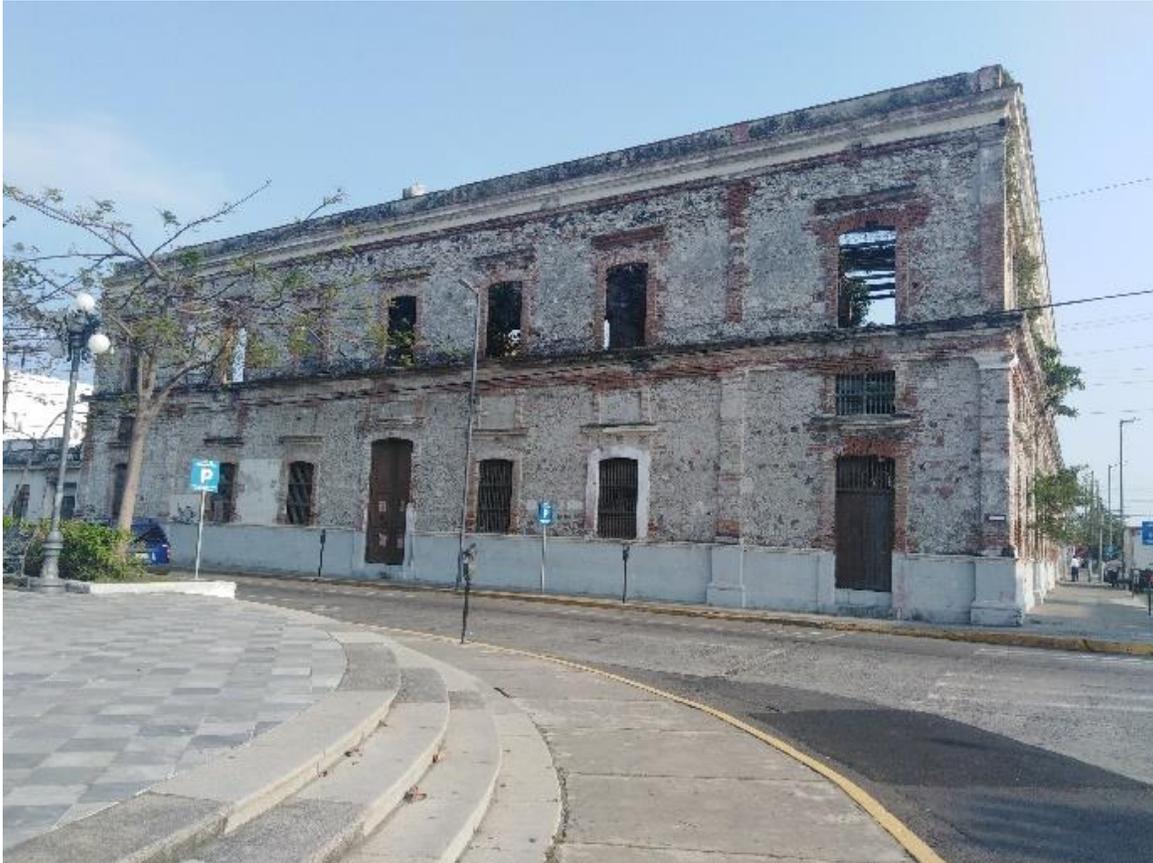
*Ilustración 14 Fachada oeste sobre calle Lerdo de Tejada.*

Se observa una fachada de proporción horizontal de dos niveles. En planta baja muestra un guardapolvo y tres accesos de arco escarzano ubicándose uno al centro y los otros dos en cada extremo de la fachada. Entre los accesos presenta una pilastra adosada y junto a estos, dos vanos de iluminación de arco escarzano. Todos los vanos presentan un reborde. Sobre estos se ubica una moldura seguido de otro vano de proporción 2:1, posteriormente una cornisa.

La planta alta cuenta con siete vanos de iluminación de arco escarzano con reborde, sobre cada uno se ubica una moldura y la fachada remata con una cornisa.

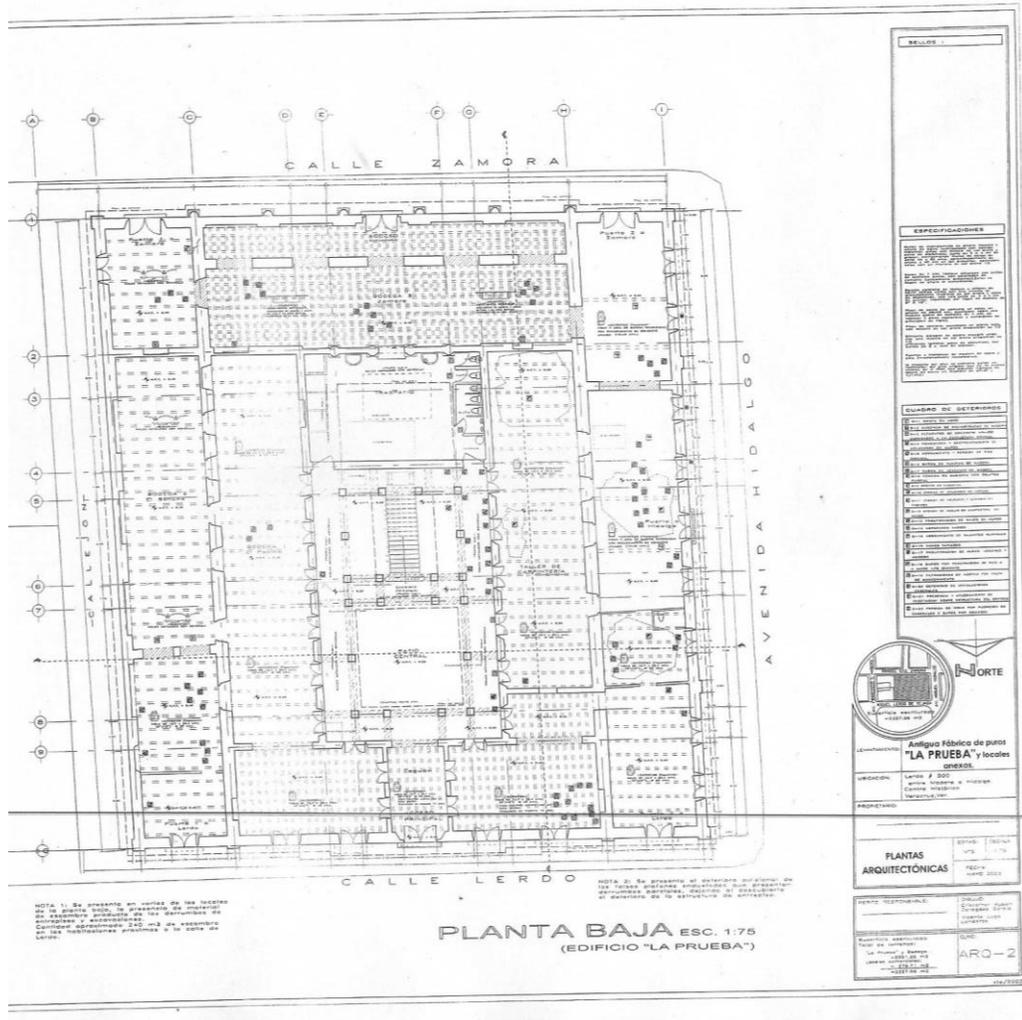
Ilustración 15 Plano de la Antigua Fábrica de Puros. Dibujo de Zaragoza C. y Lugo V. Recuperado de: Historia de la fábrica de puros "la Prueba" de Marta García de Benaglio

Con base a este plano del año 2003 y la visita al sitio, se logró hacer un nuevo levantamiento del estado actual de la fábrica, ya que el deterioro que ha presentado en estos años ha modificado el interior.

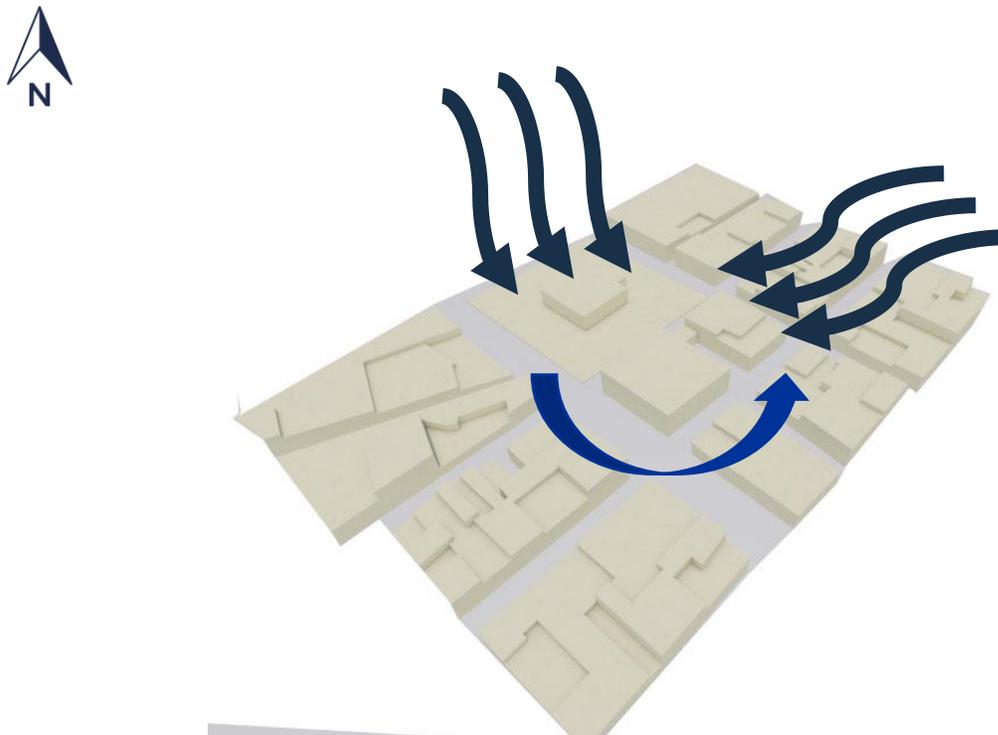
Ilustración 17 Analisis bioclimático (recorrido solar y vientos dominantes) Alcantara N. (2019) Copiado de plano de Programa de ordenamiento, mejoramiento y revitalización del Centro Histórico de Veracruz.

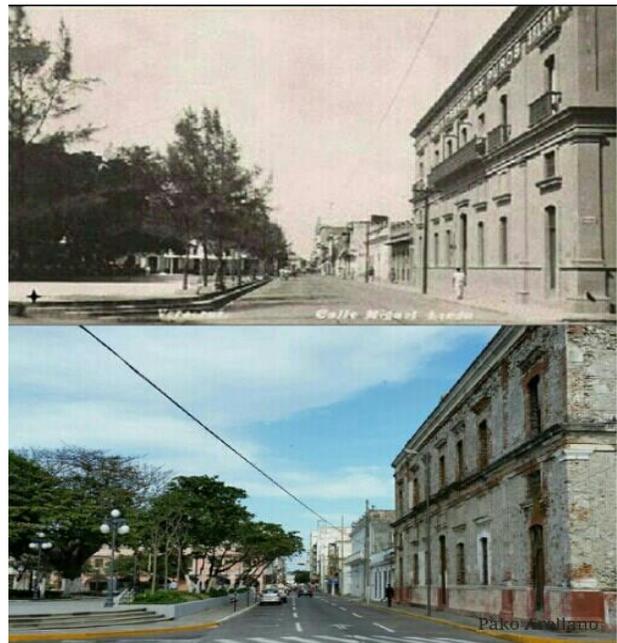
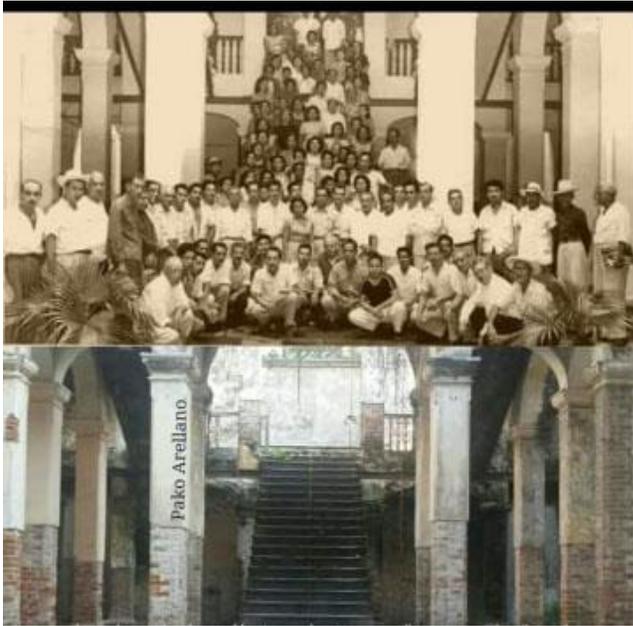
Esta fotografía fue tomada al interior de la fábrica, en el vestíbulo frente a las escaleras que conducían al segundo nivel.

La primera fotografía fue tomada en el año 1950 y la segunda en el año 2017, teniendo 67 años de diferencia, sólo presenta en algunas partes desprendimiento de recubrimientos y la exposición a la intemperie de parte de la estructura, de hecho aún se observan los barandales de madera, a pesar de que esta ya está podrida y en mal estado aún siguen de pie.

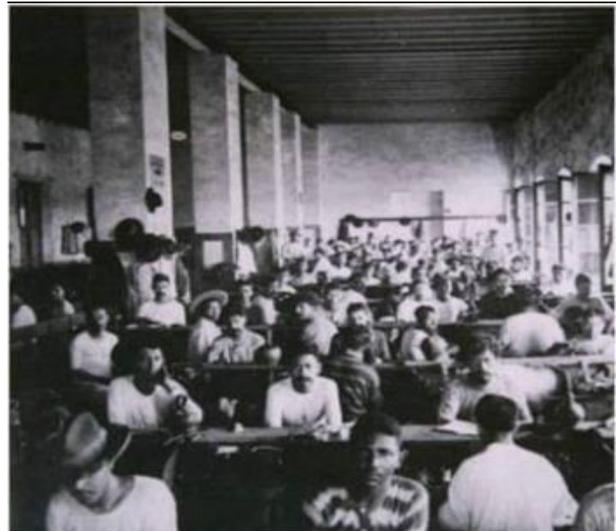
Esta fotografía fue tomada al interior de la fábrica, en el segundo nivel, espacio que pertenecía a las llamadas “galeras”

Se desconoce el año de la primera toma, pero la segunda pertenece a 2017. Aquí son más evidente los cambios que presenta, pues esta ya no cuenta con losa de entepiso y losa cubierta, además de presentar en algunas partes desprendimiento de recubrimientos y la exposición a la intemperie de parte de la estructura (muros, columnas y viguería de madera de soporte de losas).
