Tesis que para obtener el Título de Arquitecta presenta

La Antigua Fábrica de Puros “La Prueba”

en el Centro Histórico de Veracruz

y su rehabilitación para un uso contemporáneo

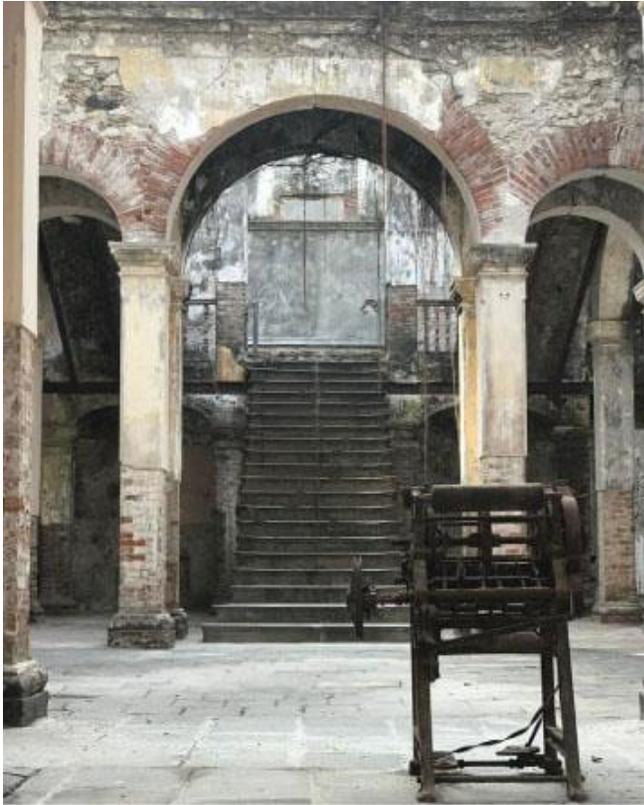
Vista del vestíbulo hacia las escaleras que llevan al primer nivel, las cuales están enmarcadas por una arquería de medio punto.

Puede notarse el desprendimiento de los acabados y parte del material de la estructura de los arcos y las columnas que es tabique rojo. También puede observarse la presencia de humedad.

En primer plano de la fotografía se observa una máquina de pelado y reserva de tabaco de los años 90's.

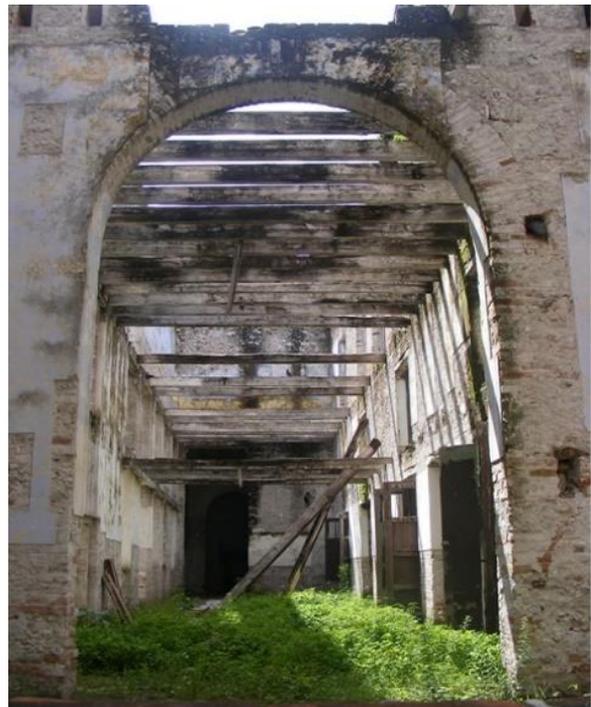
Se observa un arco de medio punto, de aproximadamente 5 metros de altura. Presenta desprendimiento de los acabados, humedad y crecimiento de naturaleza en su interior.

Al igual muestra parte de la estructura de vigas de madera que sostenían la losa de entpiso. Dichas vigas presentan humedad y algunas están podridas.

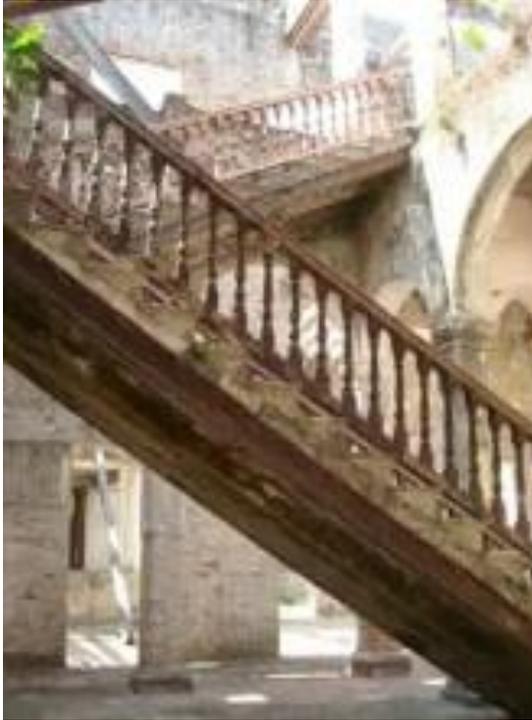
Vista lateral de las escaleras del vestíbulo. La protección de madera que presenta se encuentra en muy malas condiciones como putrefacción del material, humedad y crecimiento de naturaleza, debido a que se encuentra a la intemperie.

La estructura de los escalones presenta desprendimiento del recubrimiento.

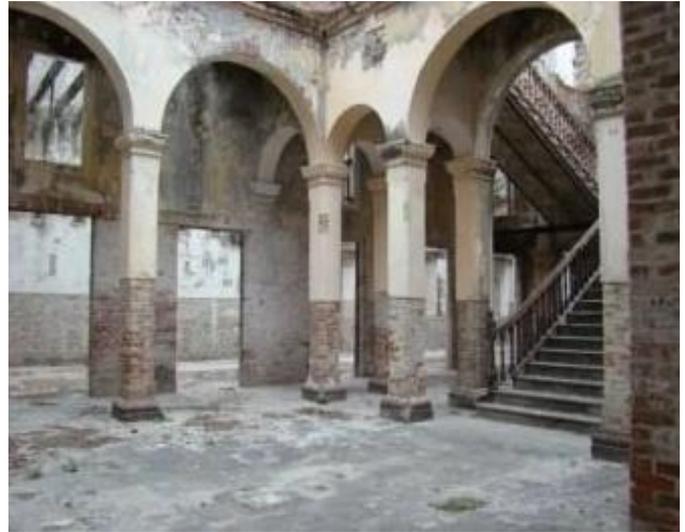
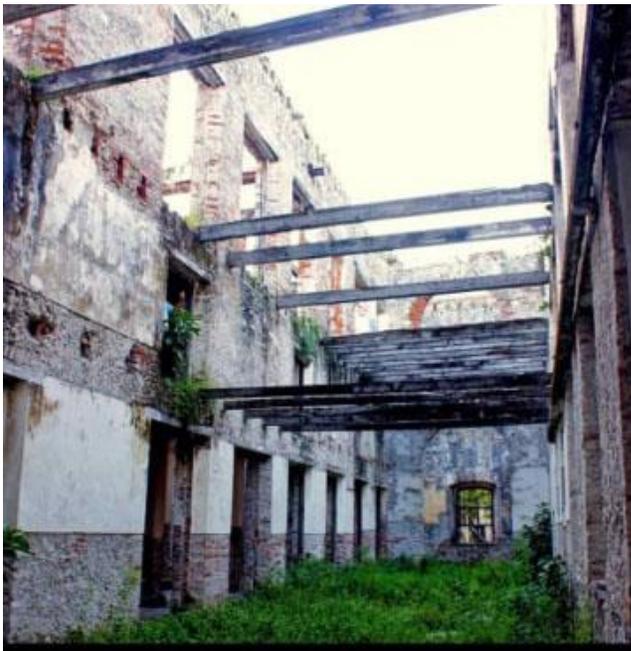
Vista de la crujía noroeste (fachada que se encuentra hacia la calle Manuel Gutiérrez Zamora)

Se observan varios vanos rectangulares. Los muros muestran desprendimiento de acabados y en algunos partes tabique rojo. En esta zona la presencia de naturaleza invasiva es más notoria.

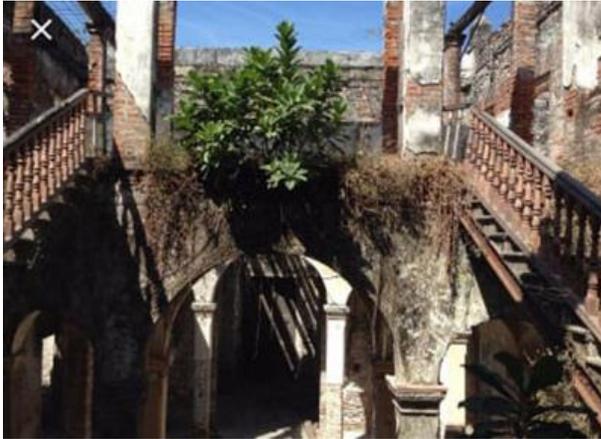
*Ilustración 32 Desconocido. (28 de febrero de 2019) Veracruz a través del tiempo. Ciudad de Veracruz, México. Facebook. Recuperado de <https://www.facebook.com/groups/133940819971788/>*

Vista desde el descanso de la escalera hacia el primer nivel. Aquí se logra ver parte de los dos niveles, en planta baja la arquería y el vestíbulo y en planta alta se logra ver la estructura de los galerones.

La protección de madera de las escaleras está completa a pesar de sus malas condiciones. Se observa la presencia de naturaleza invasiva y el tabique rojo que presentan las columnas.

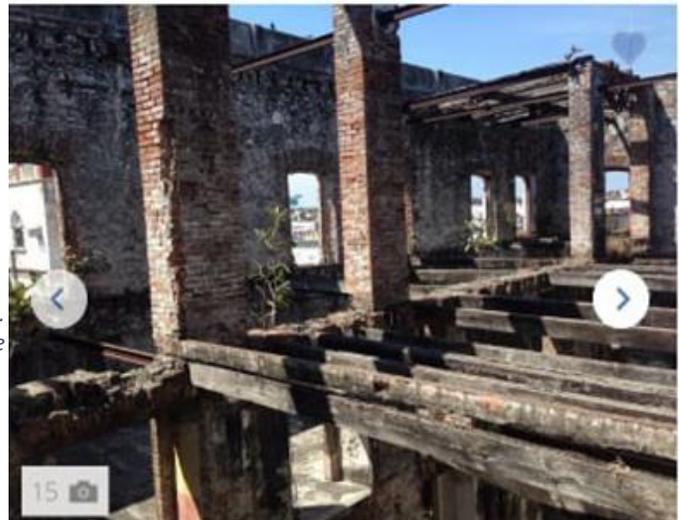
Vista desde planta alta, hacia la fachada norte del inmueble. En esta sección son muy pocas las vigas de madera que aun que dan en pie. Las columnas de tabique rojo muestran desprendimiento de este material y como en las imágenes anteriores es notable la presencia de naturaleza invasiva.

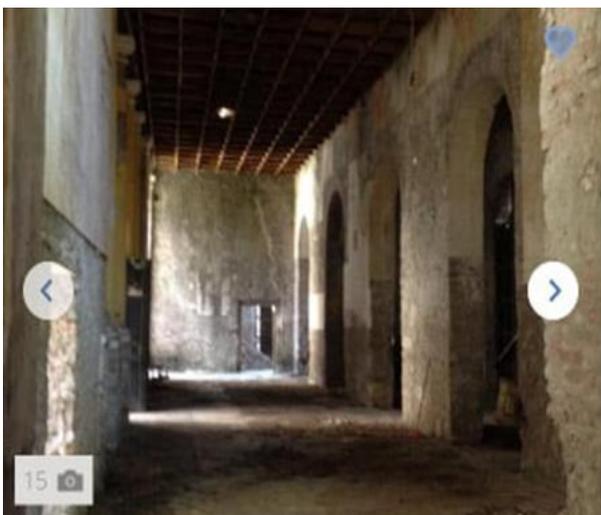
Se desconoce la ubicación de esta zona. Se observa parte de la cubierta con un entramado de vigas de madera. En esta sección los muros aun presentan el recubrimiento en su mayoría.

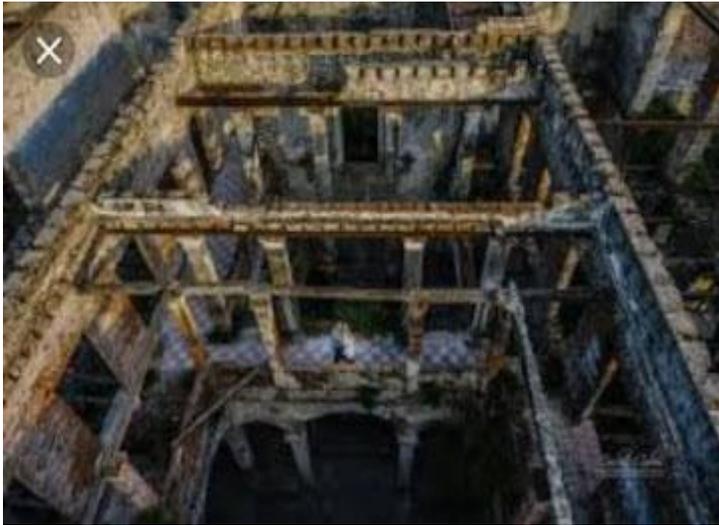
Vista aérea del patio y planta alta del inmueble.

Se observa la estructura y parte de la cubierta con un entramado de vigas de madera. En esta sección los muros ya no cuentan con el acabado.

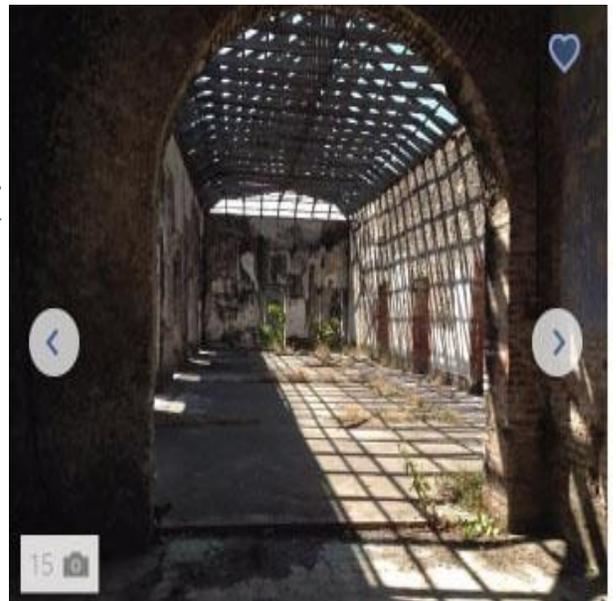
Esta es una de las pocas secciones que aún conserva la estructura de cubierta. Las vigas de madera están acomodadas a modo de ser una cubierta a dos aguas, por lo cual, no existía otro piso sobre esta.

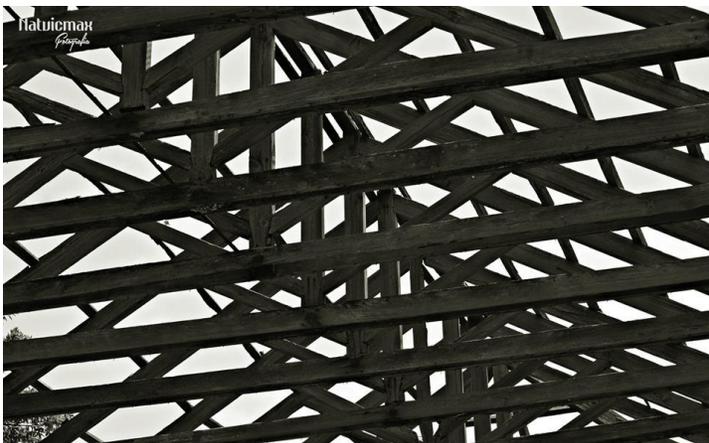
*Ilustración 37 Valenzuela V. (28 de febrero de 2019) Veracruz a través del tiempo. Ciudad de Veracruz, México. Facebook. Recuperado de <https://www.facebook.com/groups/133940819971788/>*

Detalle de la estructura a dos aguas.

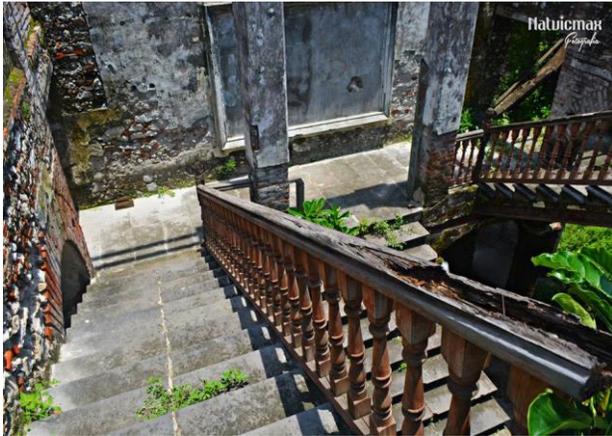
*Ilustración 38 Valenzuela V. (28 de febrero de 2019) Veracruz a través del tiempo. Ciudad de Veracruz, México. Facebook. Recuperado de <https://www.facebook.com/groups/133940819971788/>*

Vista desde el descanso de la escalera en primer nivel hacia planta baja.

En el muro de la izquierda se observa el desprendimiento del tabique rojo, además la protección de madera de las escaleras se ve más deteriorada en esta sección.

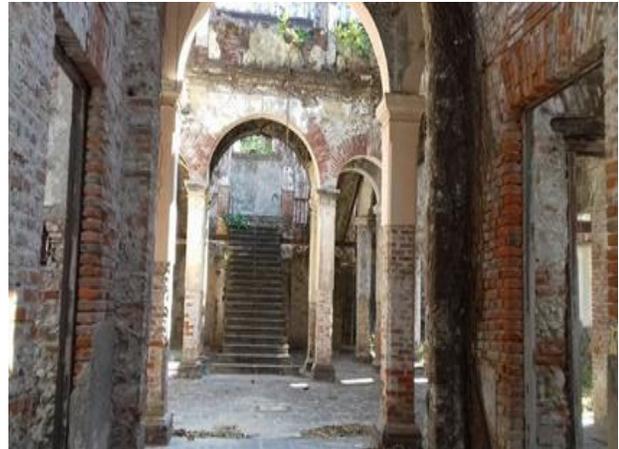
*Ilustración 39 Moreno G. (11 de abril de 2019) Veracruz a través del tiempo. Ciudad de Veracruz, México. Facebook. Recuperado de <https://www.facebook.com/photo.php?fbid=1720107061343197&set=pcb.1884032831629236&type=3&theater>*

Vista desde la puerta de acceso hacia el vestíbulo.

Se observan los vanos rectangulares de lado y lado que aún conservan parte del marco de madera de sus puertas.

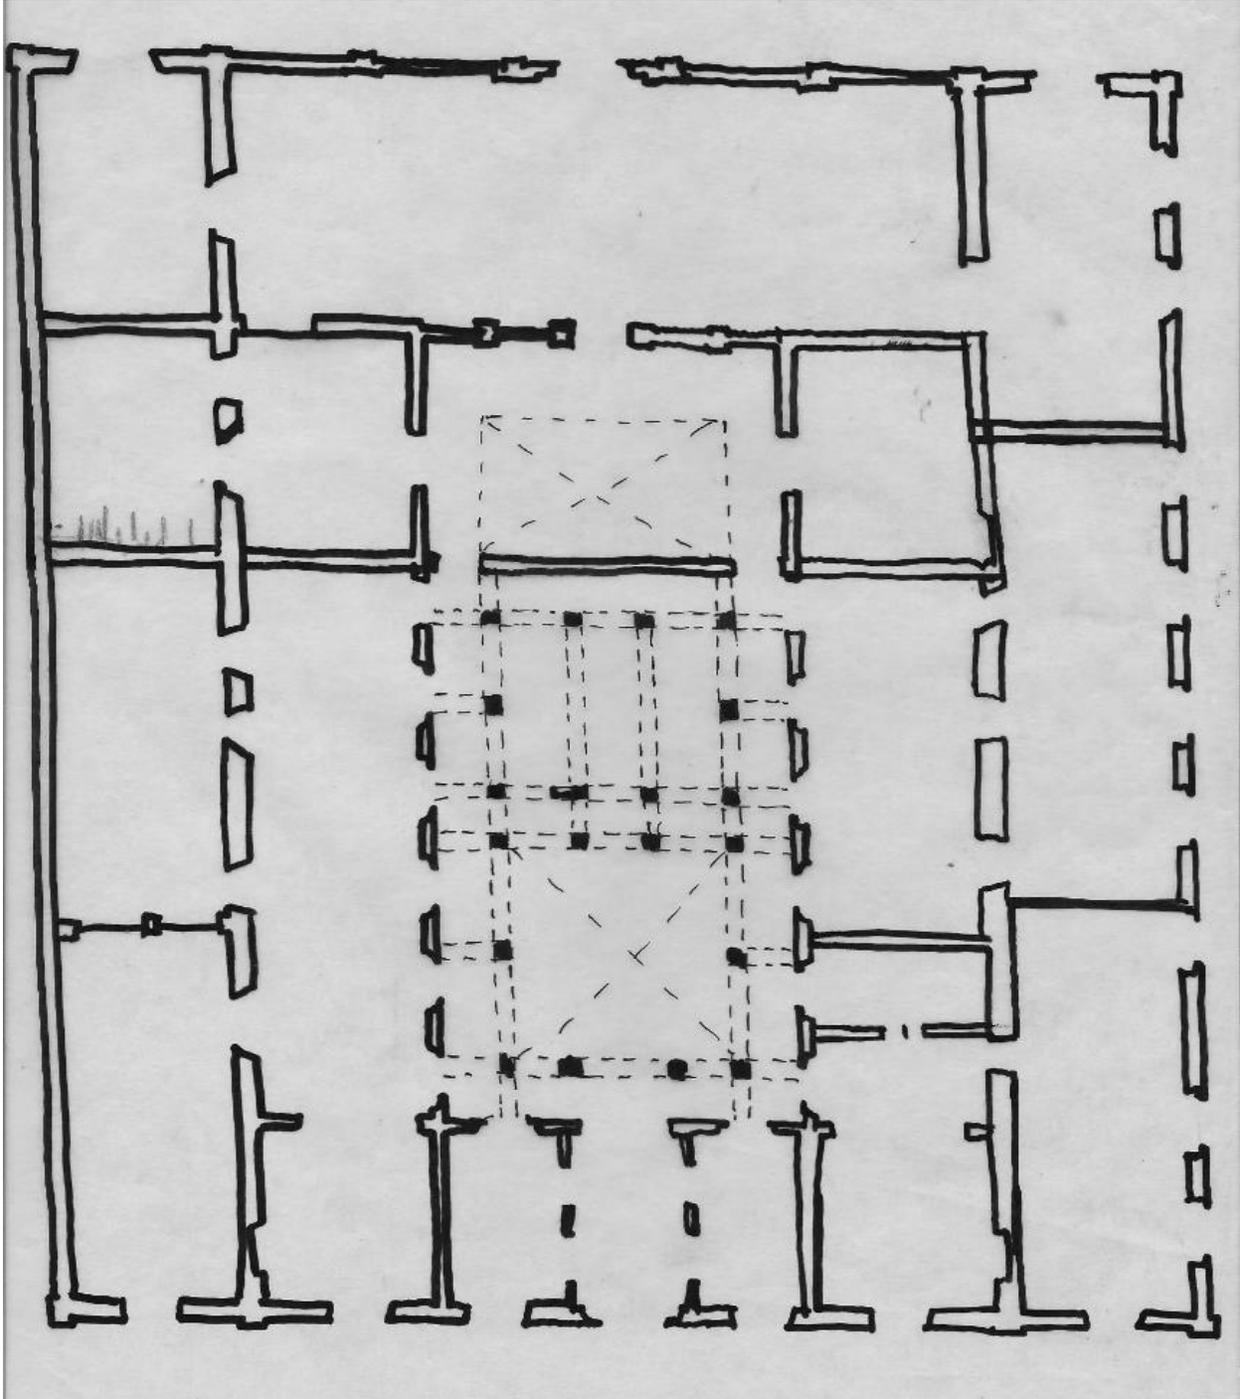
*Ilustración 52 Estado actual de la Antigua Fábrica de Puros (planta baja). 2019*

Con base a este plano del año 2003 y la visita al sitio, se logró hacer un nuevo levantamiento del estado actual de la fábrica, ya que el deterioro que ha presentado en estos años ha modificado el interior.

Con esta actualización de los planos de la fábrica, se comenzó a hacer una zonificación.

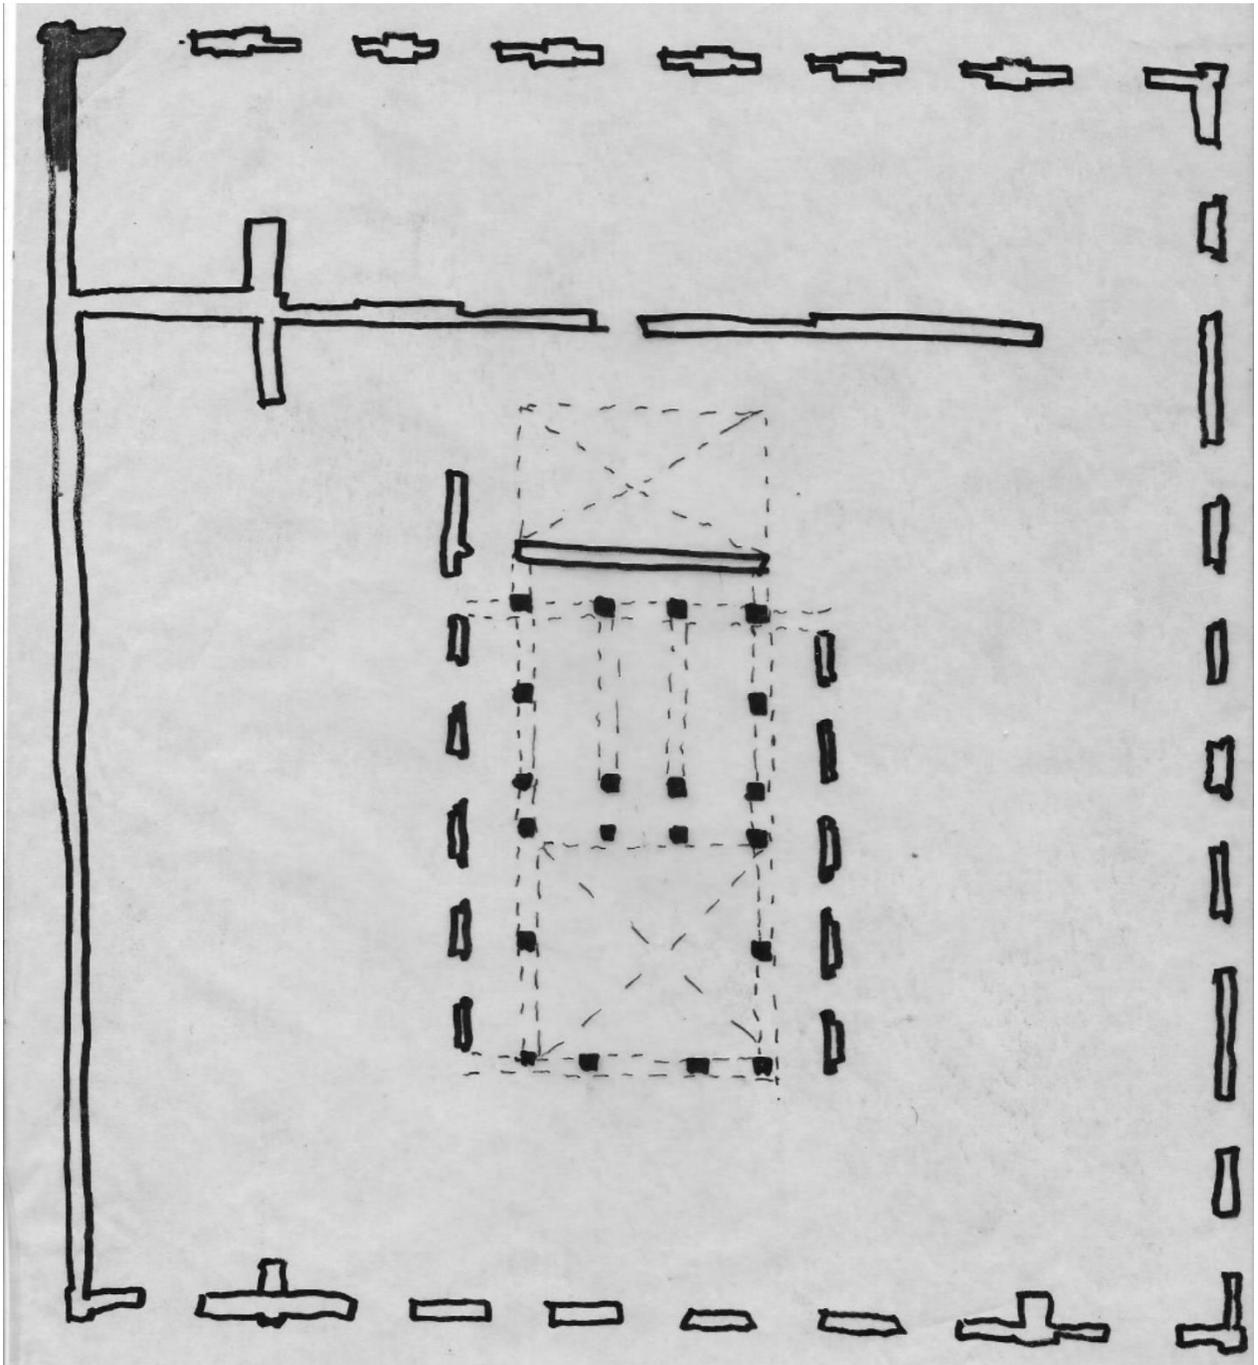
Ilustración 53 Estado actual de la Antigua Fábrica de Puros (planta alta). 2019

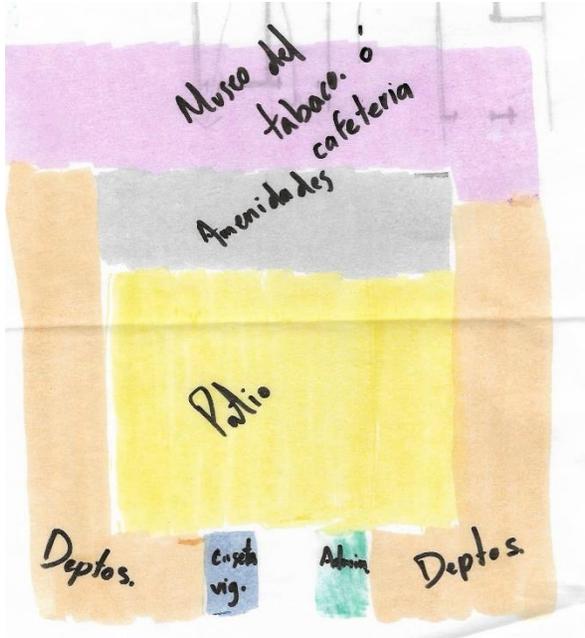
Primer propuesta de zonificación

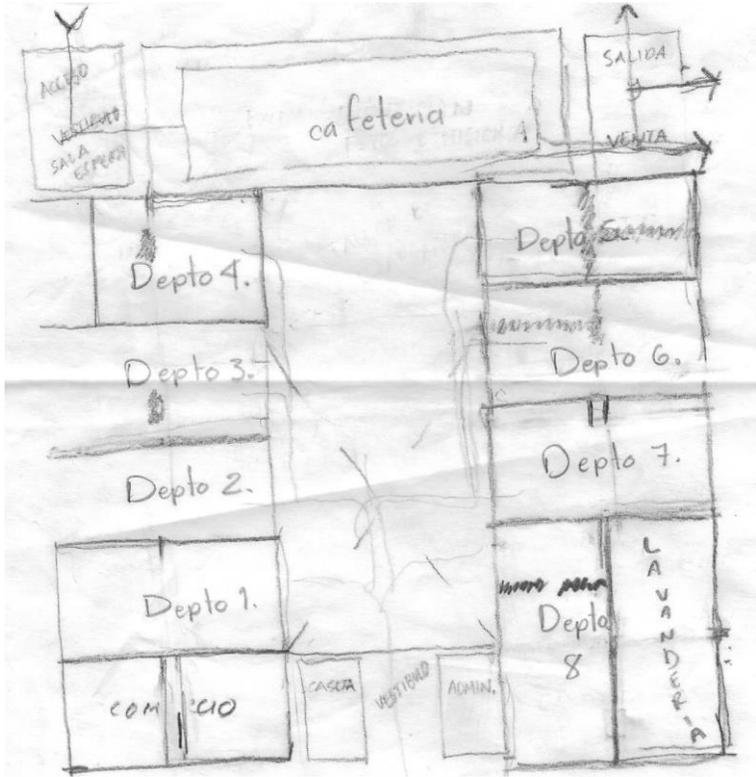
Segunda propuesta de zonificación

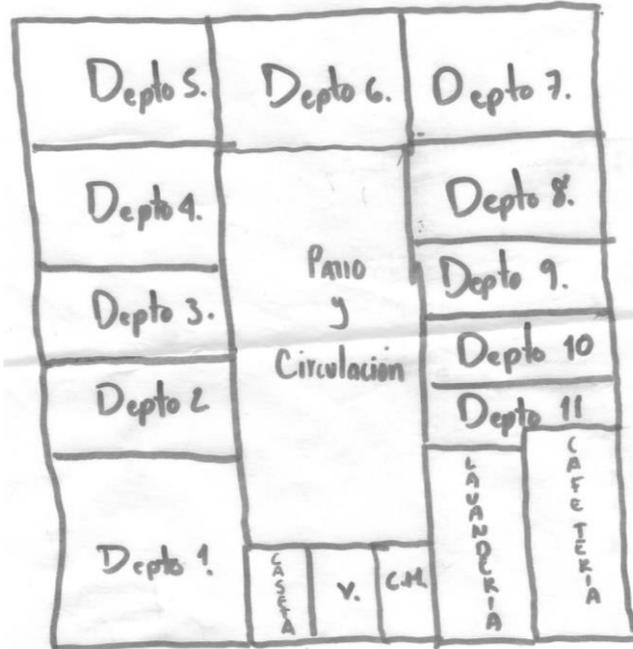
Tercera propuesta de zonificación

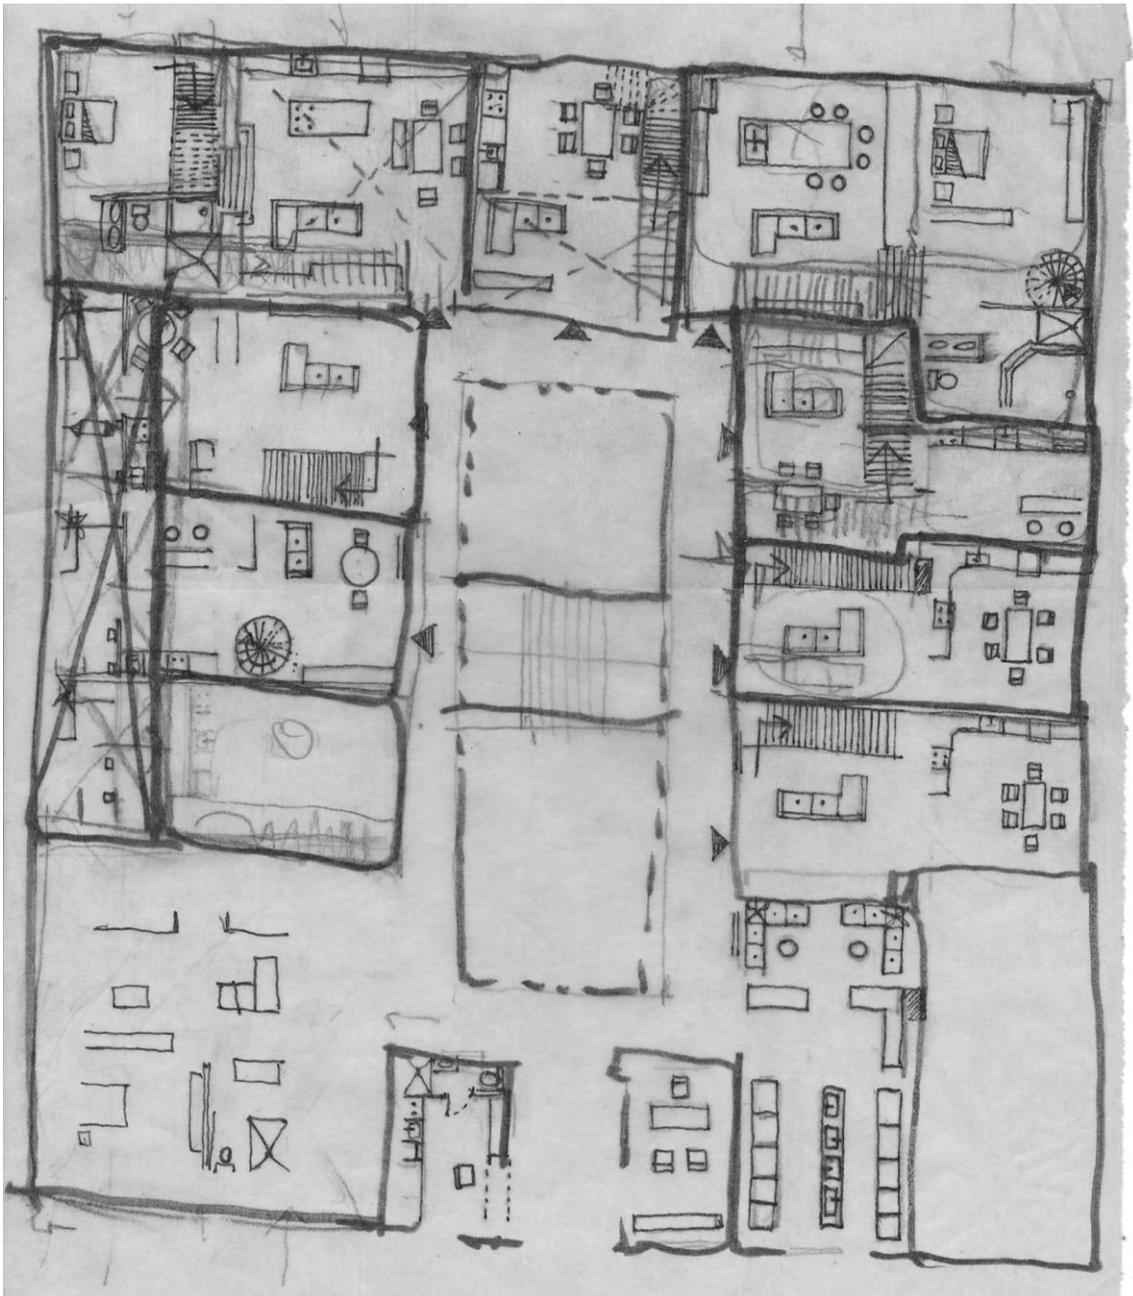
Ultima zonificación y propuesta de amueblado en los departamentos

Ilustración 54 Amueblado primeras ideas (Planta baja)

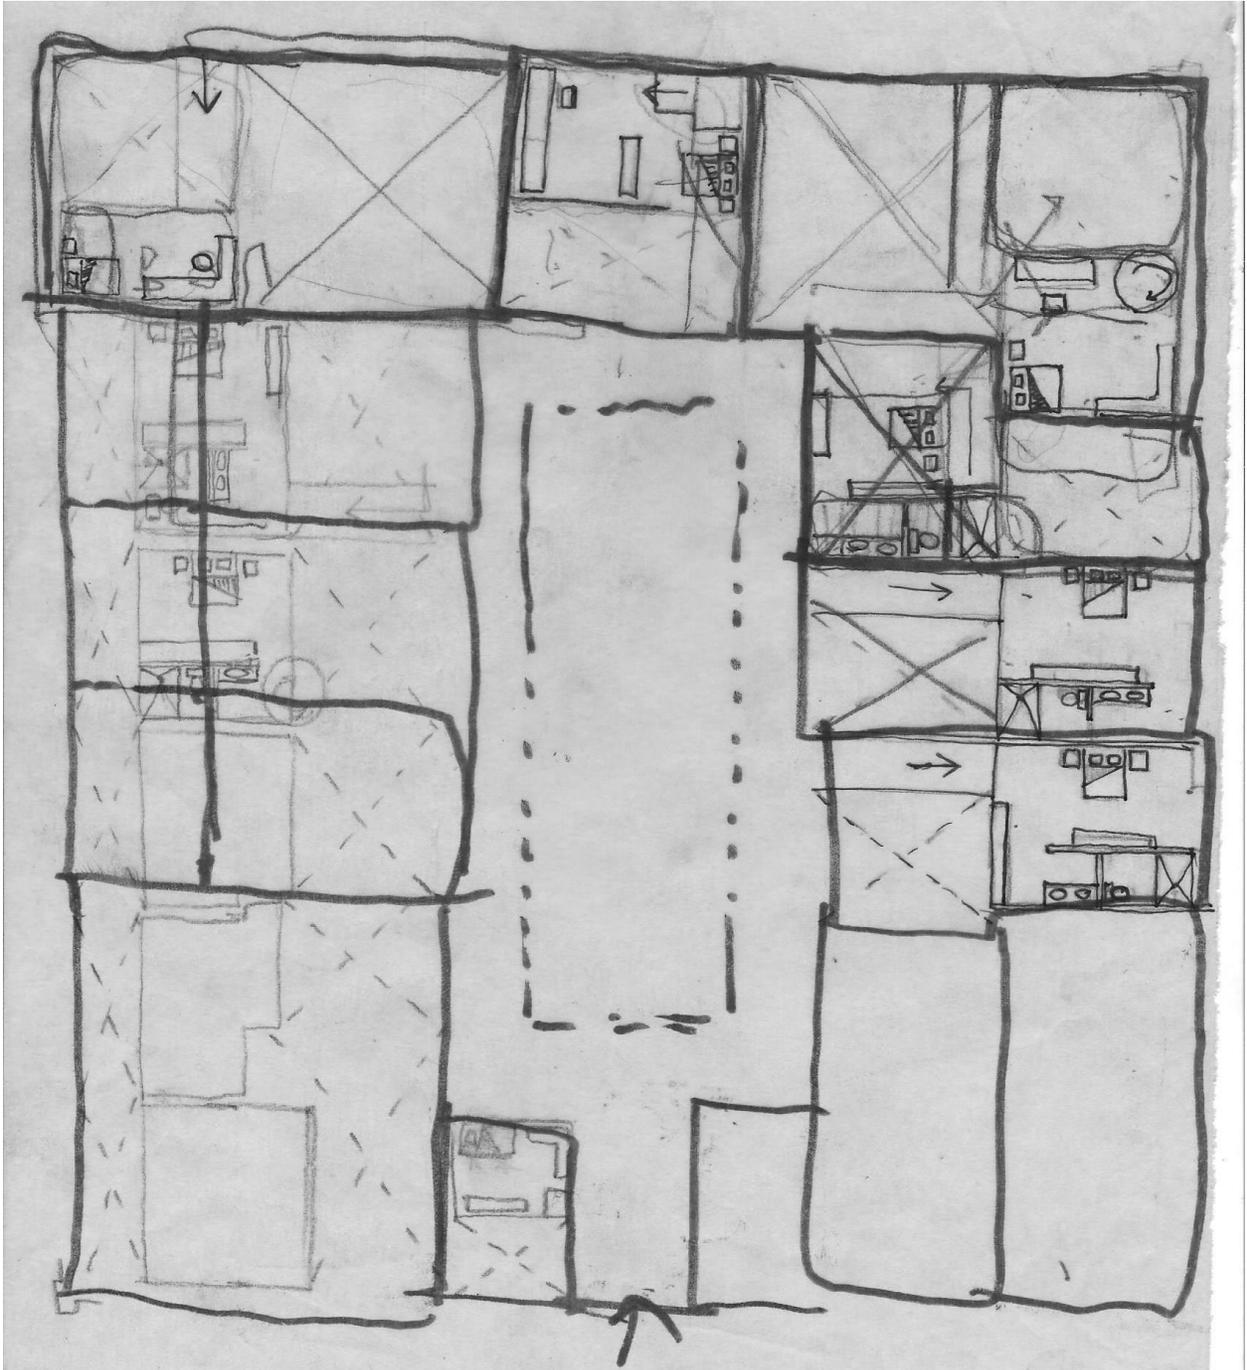
*Ilustración 55 Amueblado primeras ideas (Mezanie)*

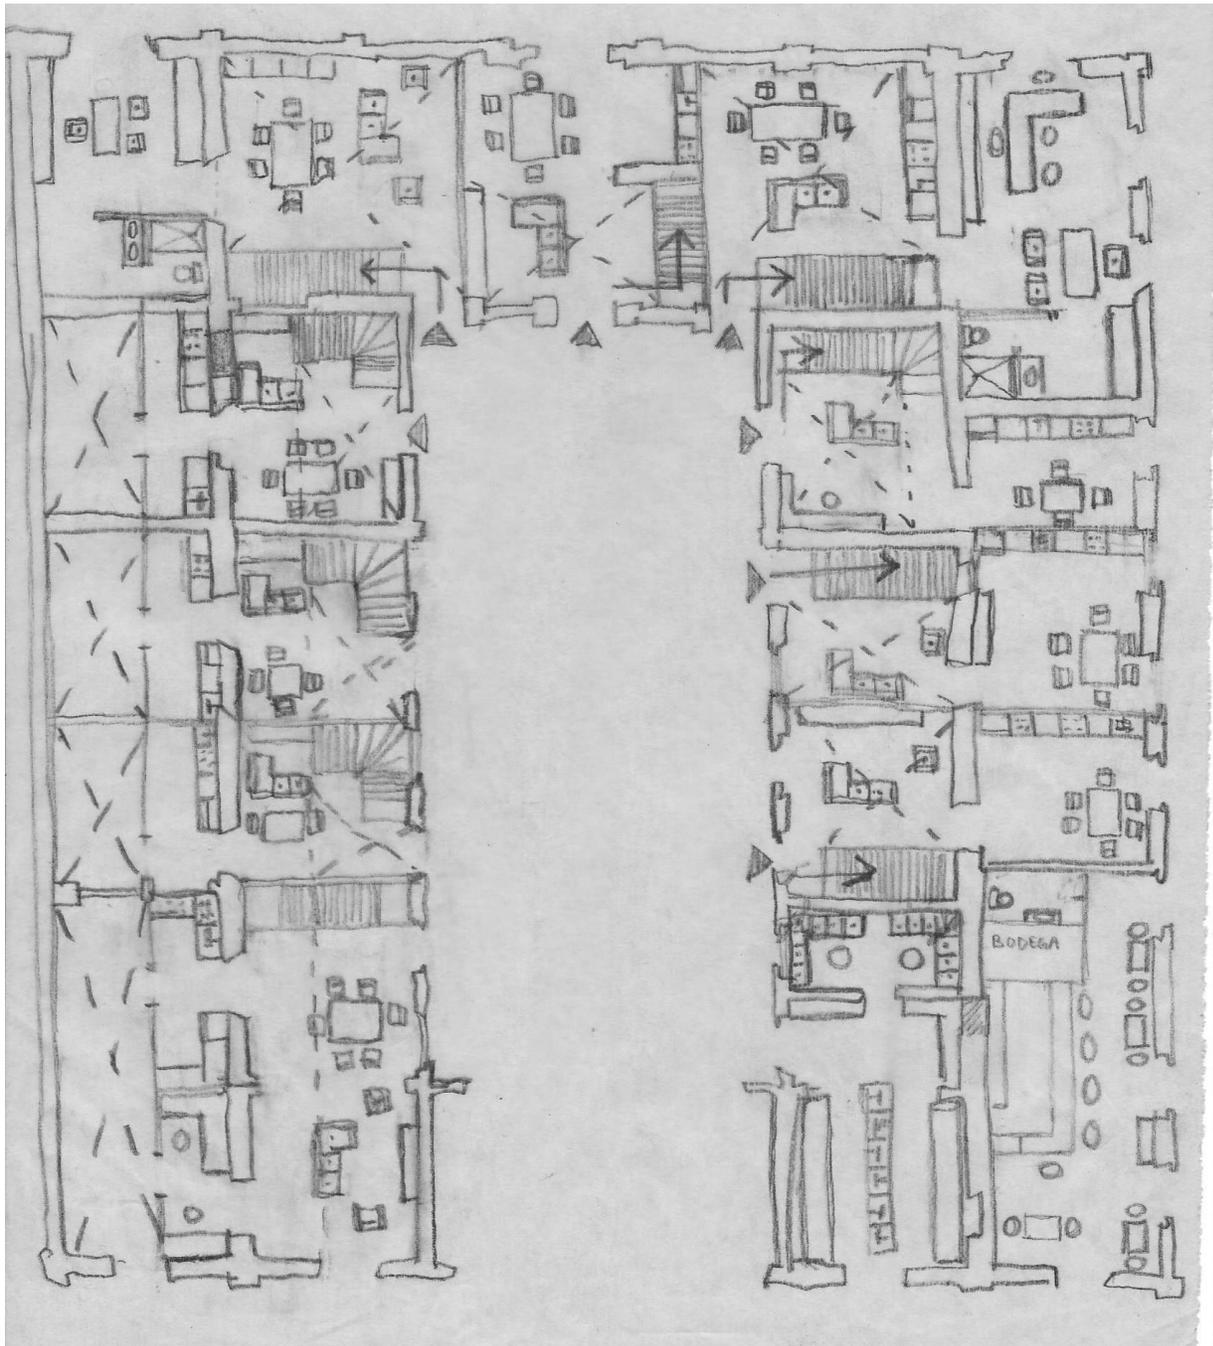
Ilustración 56 Amueblado (planta baja)

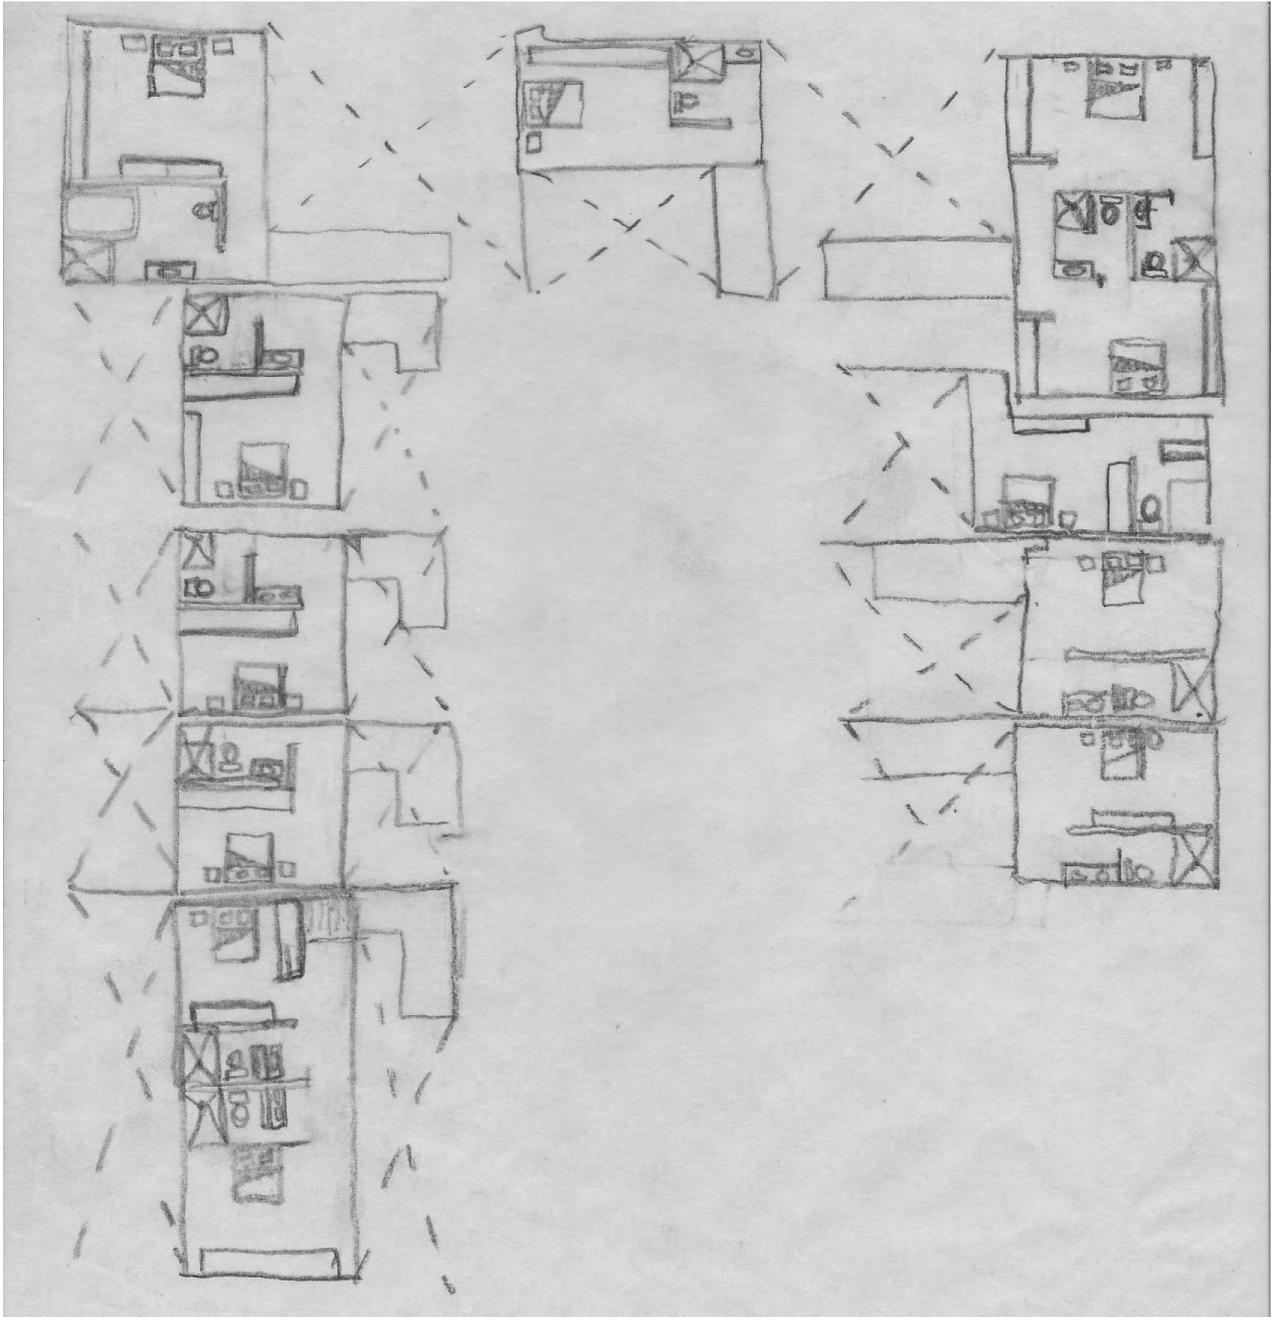
Ilustración 57 Amueblado (planta mezanie)

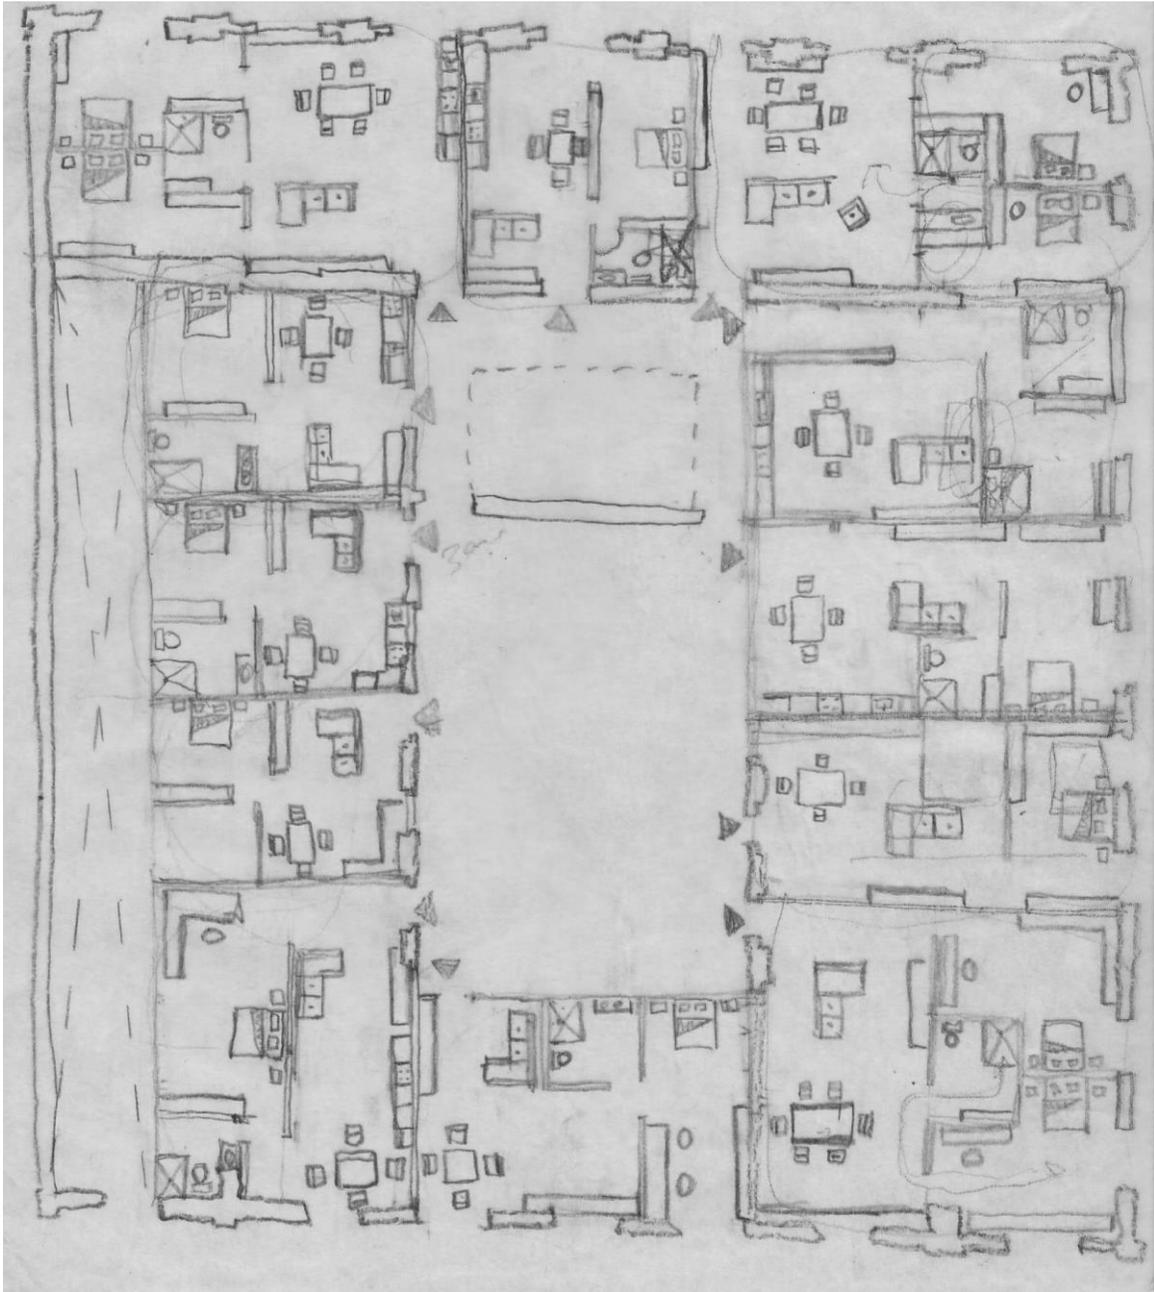
*Ilustración 58 Amueblado (planta alta)*

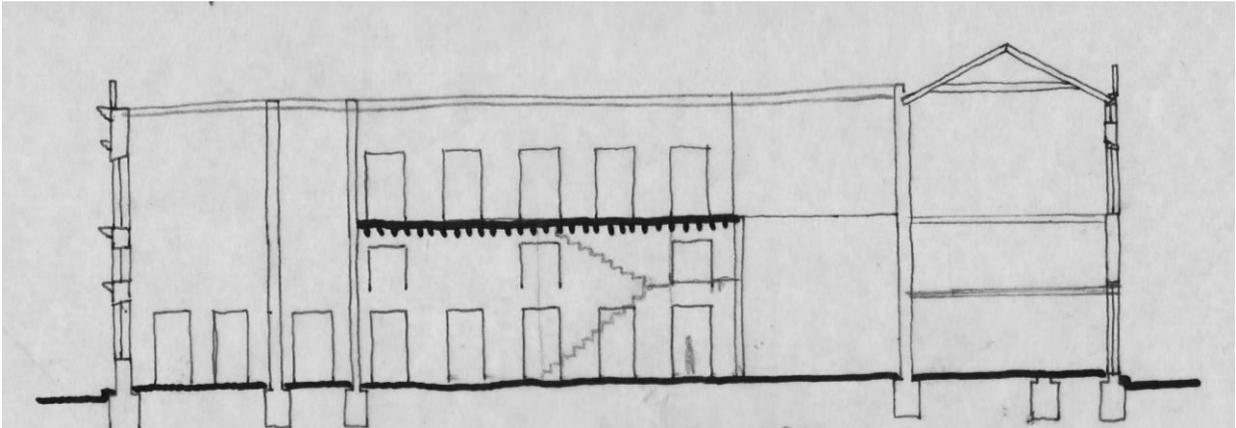
Propuesta en cortes para entresijos

*Ilustración 59 Corte transversal*

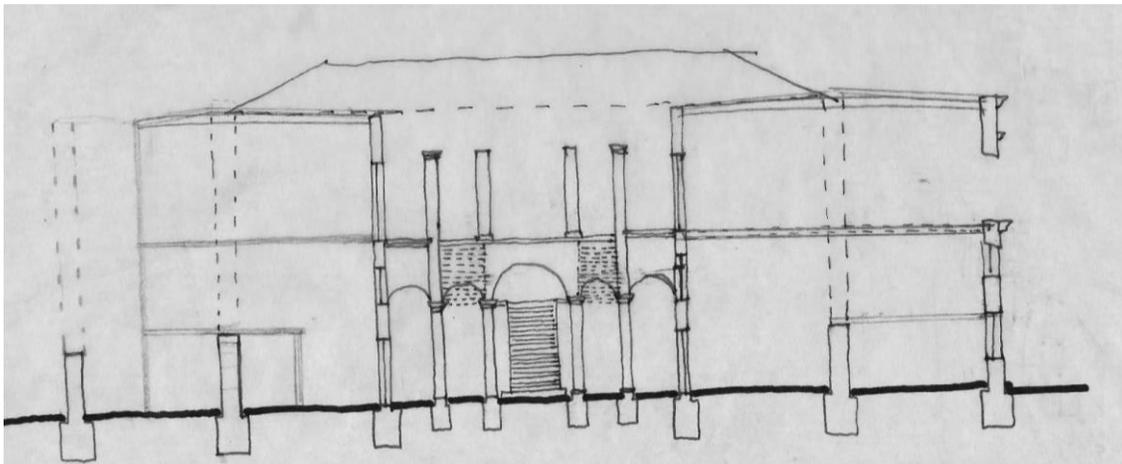
*Ilustración 60 Corte longitudinal*
