Tesis que para obtener el Título de Arquitecta presenta

La Antigua Fábrica de Puros “La Prueba”

en el Centro Histórico de Veracruz

y su rehabilitación para un uso contemporáneo

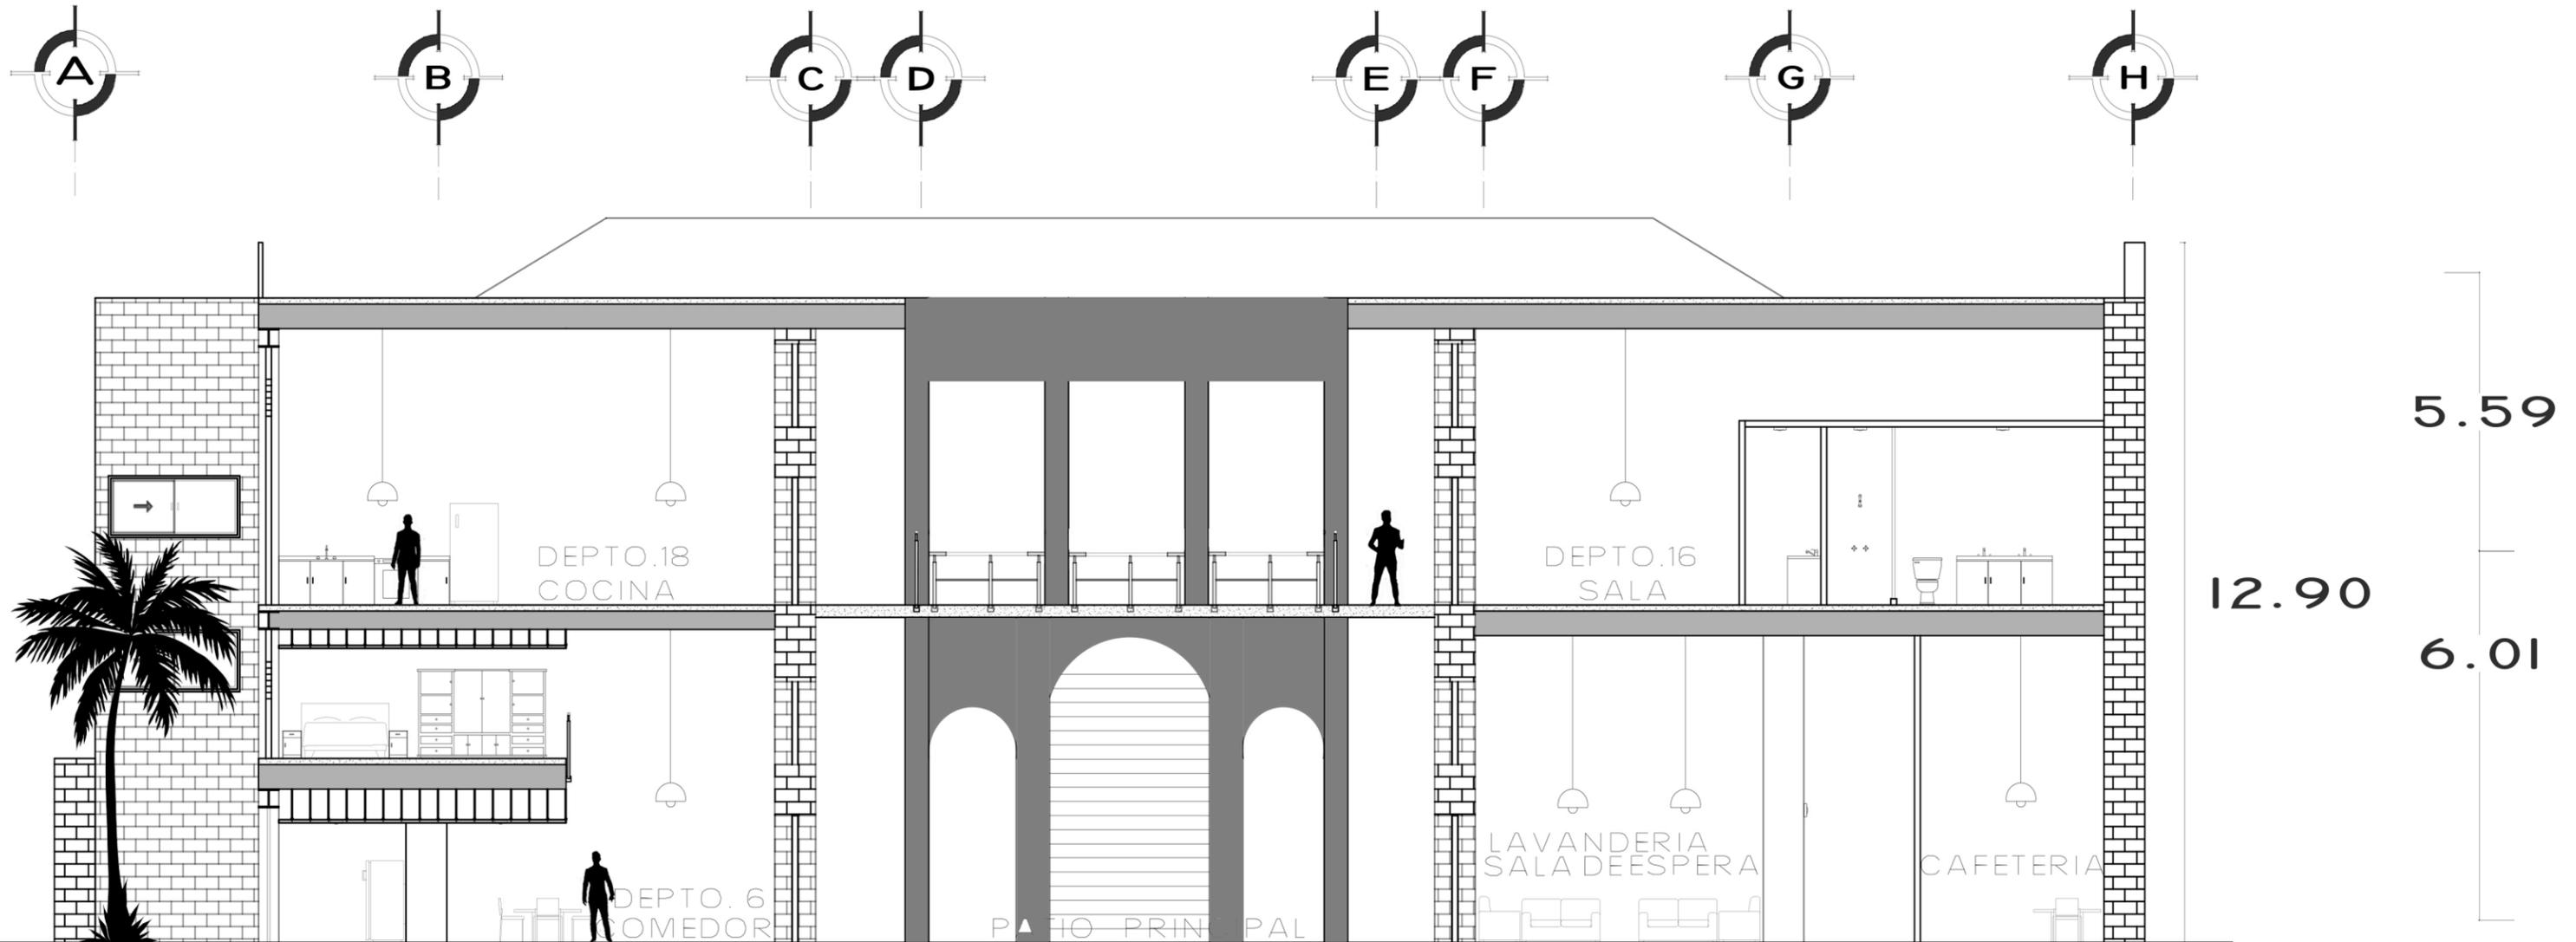
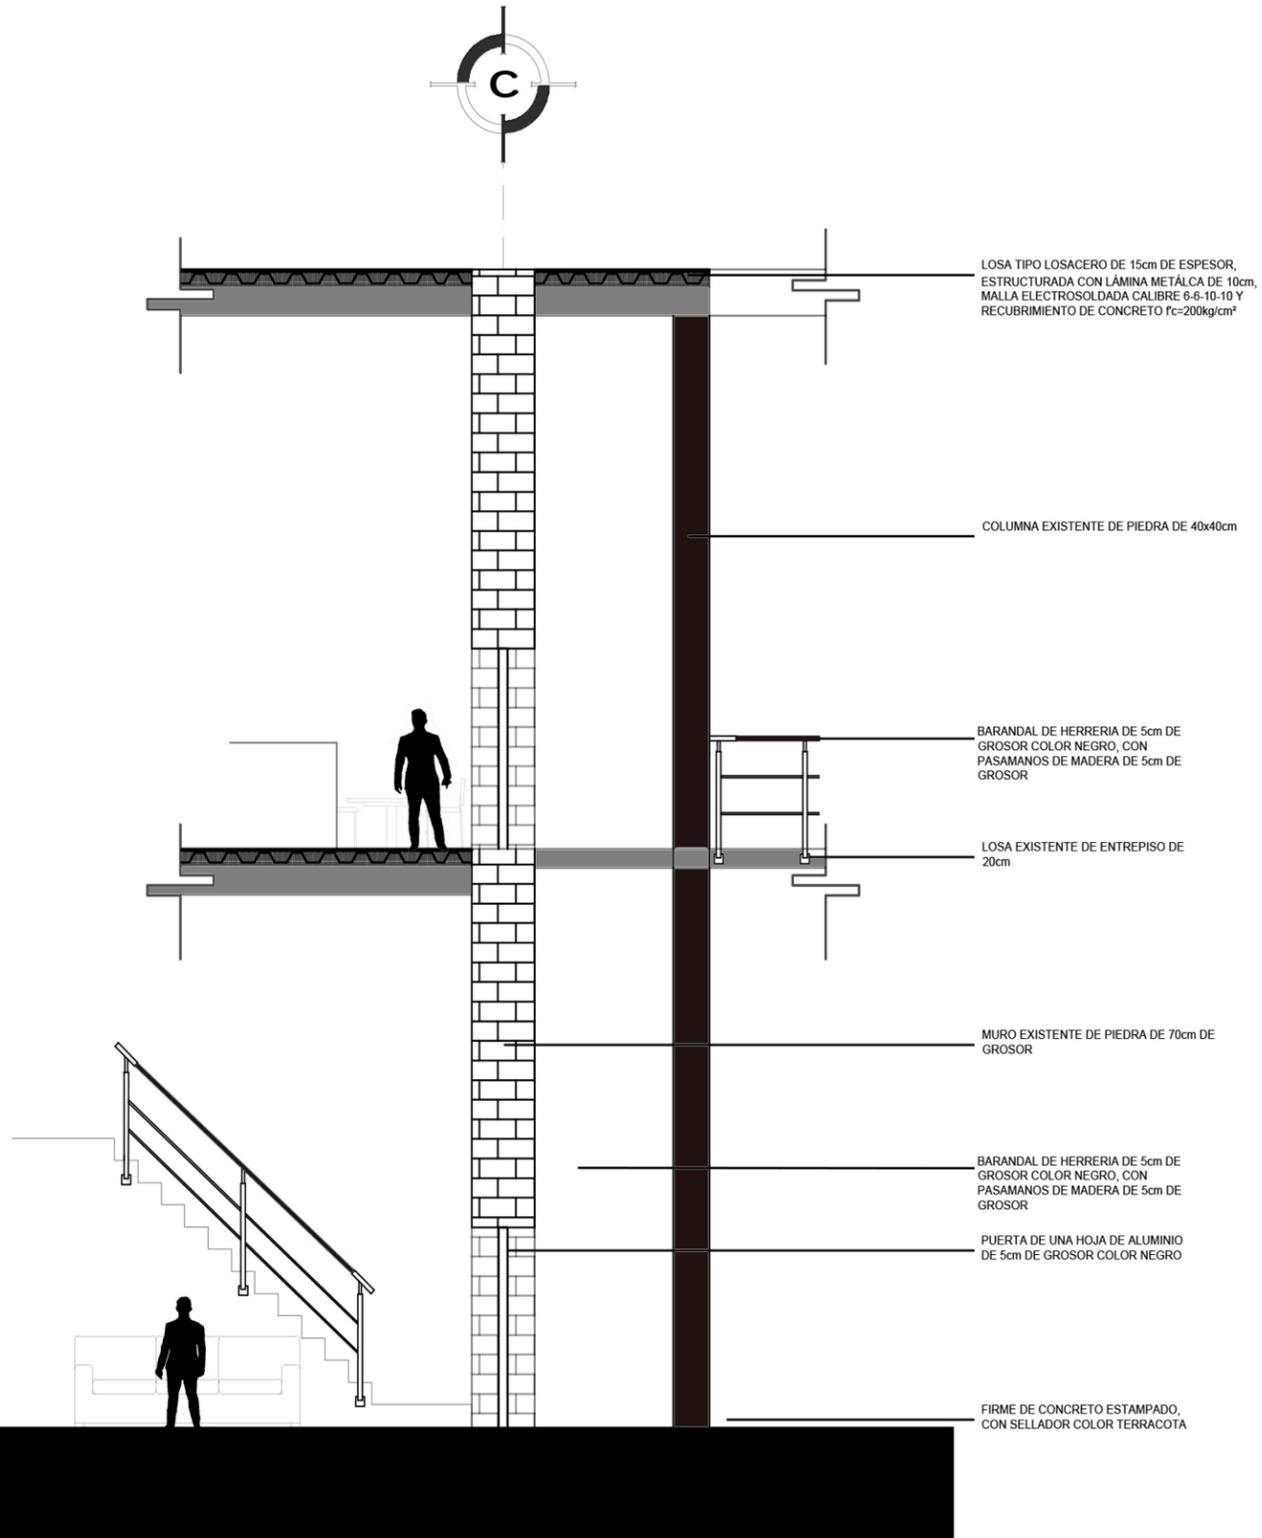
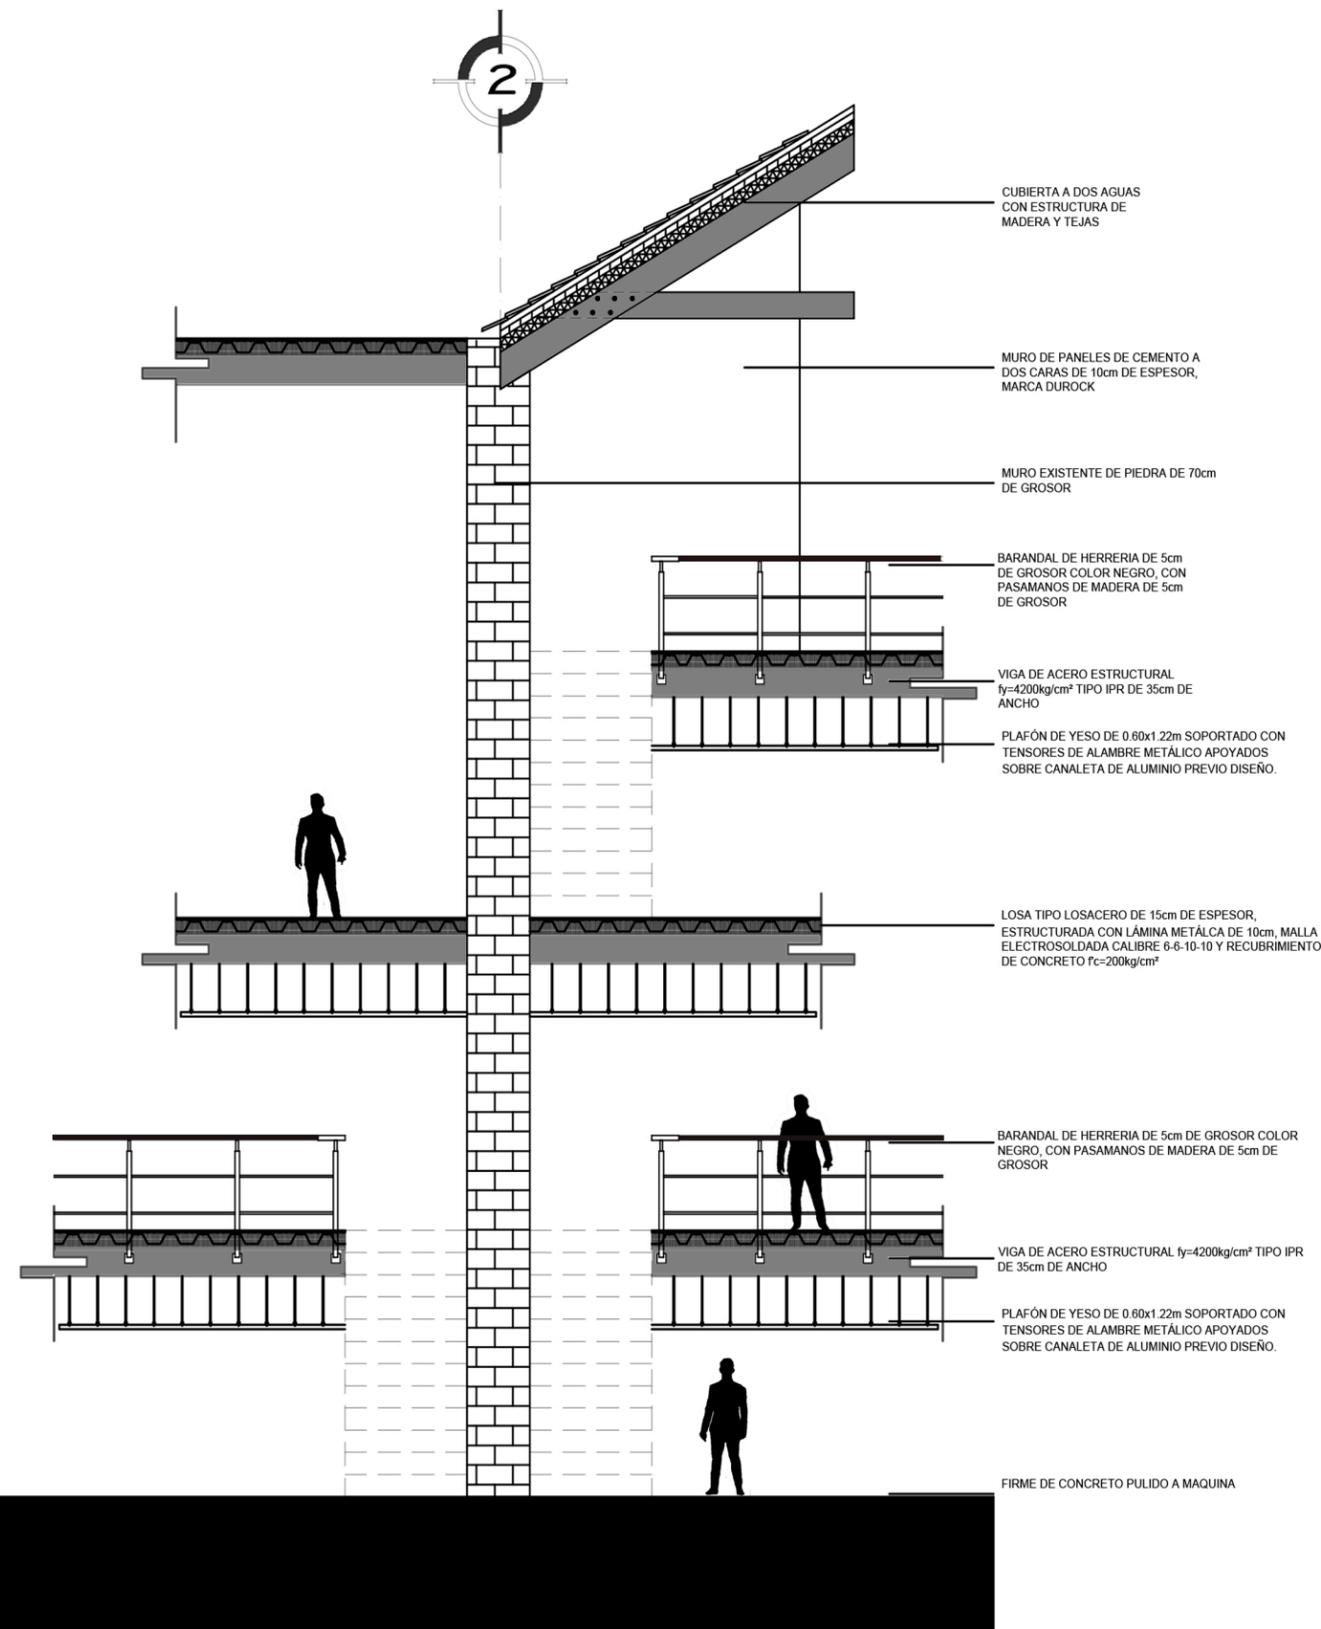
CORTE A-A'

LOSA TIPO LOSACERO DE 15cm DE ESPESOR, ESTRUCTURADA CON LÁMINA METÁLICA DE 10cm, MALLA ELECTROSOLDADA CALIBRE 6-6-10-10 Y RECUBRIMIENTO DE CONCRETO  $f_c=200\text{kg/cm}^2$

COLUMNA DE ACERO ESTRUCTURAL  $f_y=4200\text{kg/cm}^2$  TIPO IPR DE 35cm DE ANCHO

FIRME DE CONCRETO PULIDO A MAQUINA

PLAFÓN DE YESO DE 0.60x1.22m SOPORTADO CON TENSORES DE ALAMBRE METÁLICO APOYADOS SOBRE CANALETA DE ALUMINIO PREVIO DISEÑO.

LOSETA CERAMICA MARCA INTERCERAMIC MODELO ACADIA TREMONT BROW DE 33x35 cm ASENTADO CON PEGAZULEJO DE LA MISMA MARCA, JUNTAS DE 2mm COLOCADA A PARTIR DE 90cm DE ALTURA HASTA 170 cm DE ALTURA

MURO EXISTENTE DE PIEDRA DE 70cm DE GROSOR

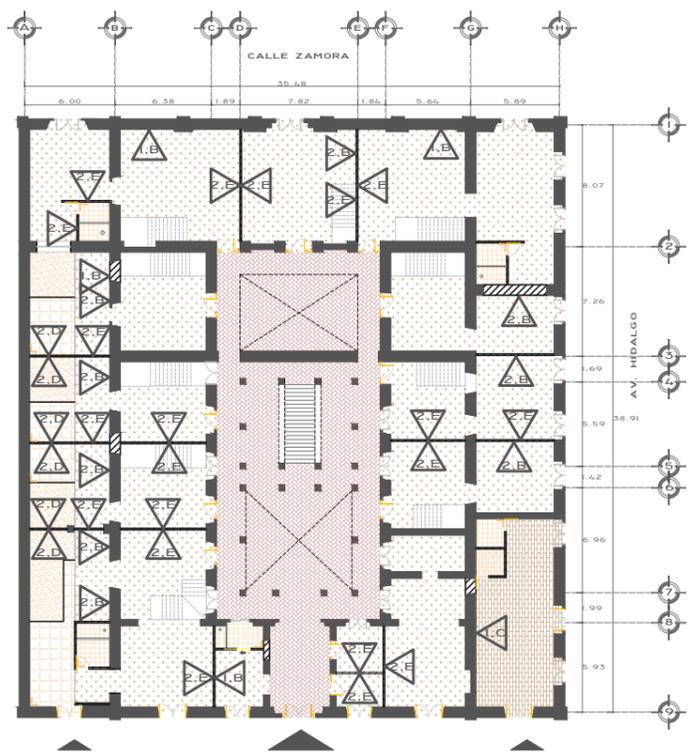
PLANTA BAJA

PISOS	
CONCEPTO	
	FIRME DE CONCRETO PULIDO CON UN ESPESOR DE 10 CH, ACABADO PULIDO A MÁQUINA, CONCRETO F' C/A 200kg/cm <sup>2</sup> , REFORZADO CON MALLA ELECTROSOLDADA
	FIRME DE CONCRETO ESTARADO CON UN ESPESOR DE 10 CH, CONCRETO F' C/A 200kg/cm <sup>2</sup> , REFORZADO CON MALLA ELECTROSOLDADA, SELLADOR DE COLOR TERRACOTA
	LOSETA CERÁMICA MARCA INTERCERAMIC MODELO GENOVA BLANCO O EQUIVALENTE DE 40 X 40 CH ASENTADO CON PEGAZULEJO DE LA MISMA MARCA O SIMILAR, JUNTAS DE 2MM
	LOSETA CERÁMICA MARCA INTERCERAMIC MODELO FORESTER BARRA O EQUIVALENTE DE 7.5 X 9' CH ASENTADO CON PEGAZULEJO DE LA MISMA MARCA O SIMILAR, JUNTAS DE 2MM
	LOSETA CERÁMICA MARCA INTERCERAMIC MODELO AMALFI STONE O EQUIVALENTE DE 40 X 40 CH ASENTADO CON PEGAZULEJO DE LA MISMA MARCA O SIMILAR, JUNTAS DE 2MM
	PASTO NATURAL EN TAPETE, MARCA PASTO EN ROLL, MODELO KIRUYO (PENNISETUM-CLANDESTINUM) DE 52.5 X 4.0 CH
MUROS	
CONCEPTO	
	MURO EXISTENTE DE PIEDRA, ESPESOR DE 70CH (PREVIAMENTE TRATAMIENTO APLICADO)

MURO DE PANELES DE CEMENTO A DOS CARAS DE 10CH DE ESPESOR, MARCA DUROCK O EQUIVALENTE, COLOCADO SOBRE ESTRUCTURA POSTES Y CANALES DE LÁMINA POSTES COLOCADOS SOBRE AISLANTE TERMOACÚSTICO DE FIBRA DE VIDRIO DE 2MM DE ESPESOR
	LOSETA CERÁMICA MARCA INTERCERAMIC MODELO EPIKA CLASSIC LIGHT MIX O EQUIVALENTE DE 20 X 20 CH ASENTADO CON PEGAZULEJO DE LA MISMA MARCA O SIMILAR, JUNTAS DE 2MM
	LOSETA CERÁMICA MARCA INTERCERAMIC MODELO ACADIA WINTER WHITE O EQUIVALENTE DE 33 X 33 CH ASENTADO CON PEGAZULEJO DE LA MISMA MARCA O SIMILAR, JUNTAS DE 2MM, COLOCADA A PARTIR DE ALTURA 90 CH HASTA ALTURA 170 CH
	LOSETA CERÁMICA MARCA INTERCERAMIC MODELO ATELIER SQUARE O EQUIVALENTE DE 45 X 90 CH ASENTADO CON PEGAZULEJO DE LA MISMA MARCA O SIMILAR, JUNTAS DE 2MM
	LOSETA CERÁMICA MARCA INTERCERAMIC MODELO ACADIA WINTER WHITE O EQUIVALENTE DE 33 X 33 CH ASENTADO CON PEGAZULEJO DE LA MISMA MARCA O SIMILAR, JUNTAS DE 2MM

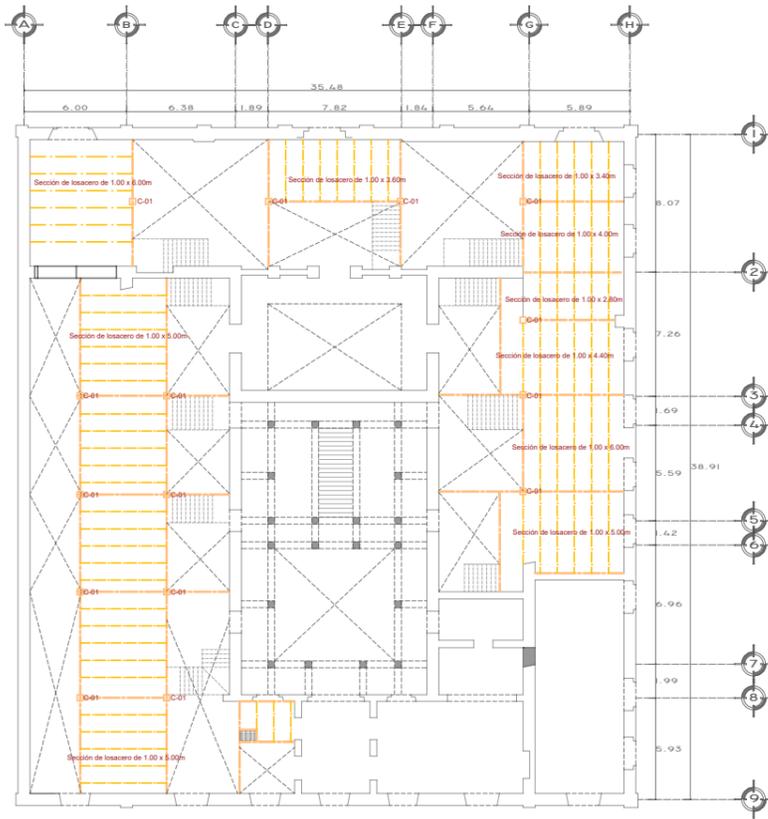
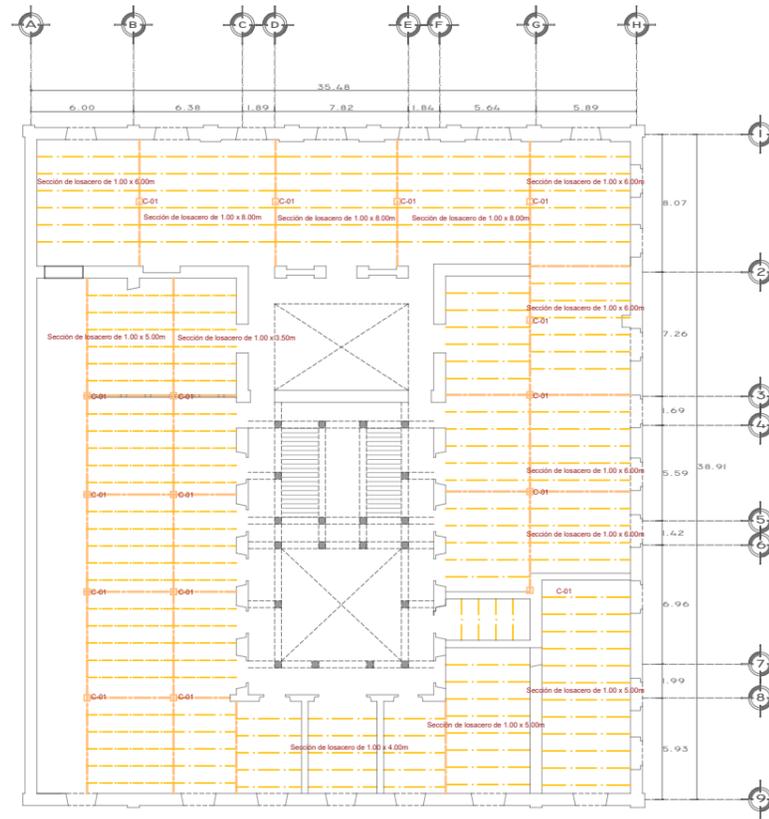
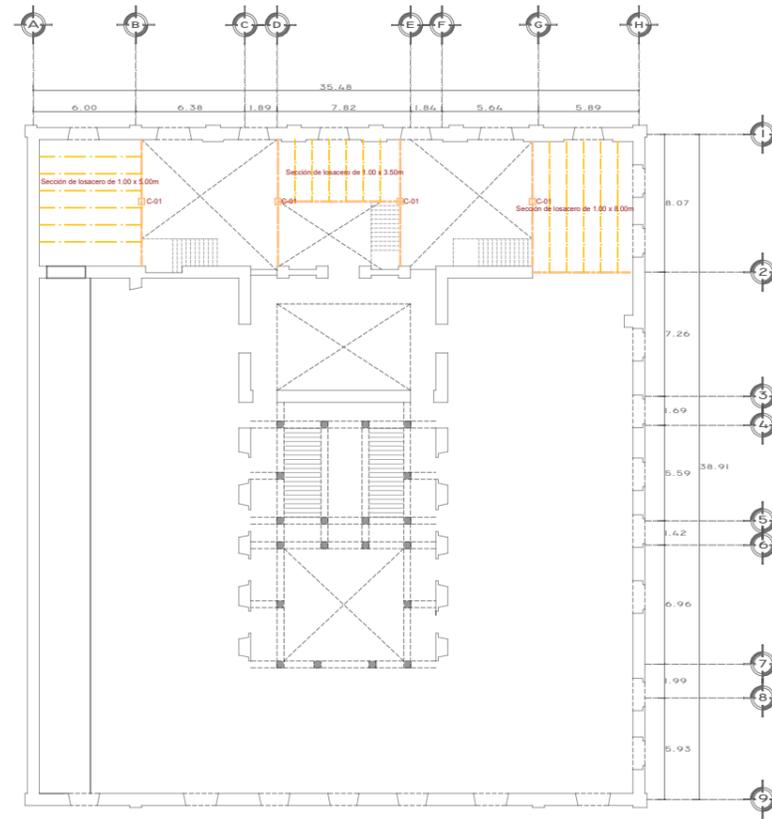
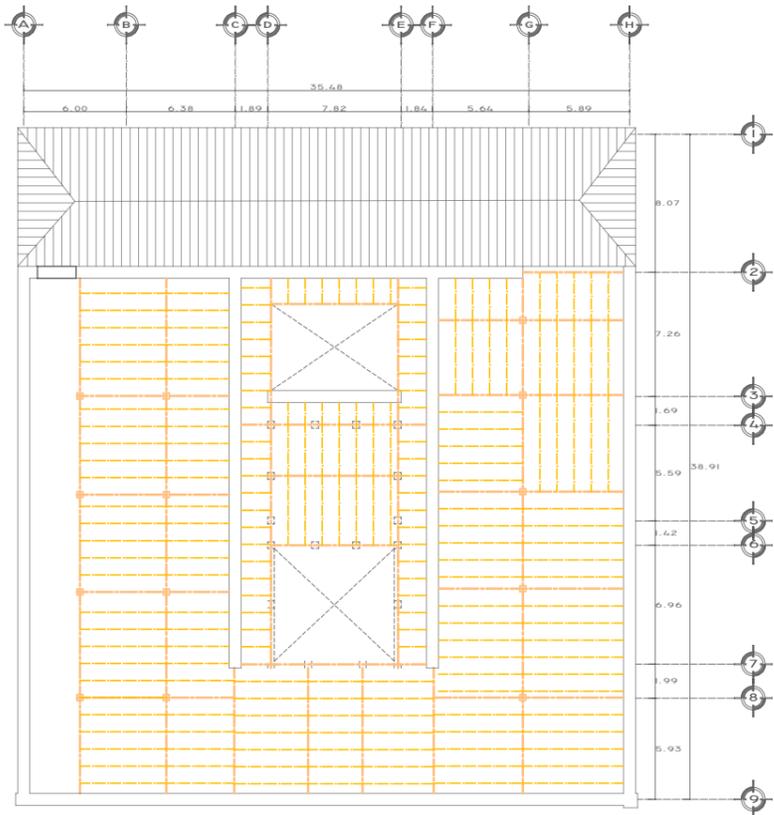
**PLANO ESTRUCTURAL**

- EJES
- ACCESO
- PROYECCIONES
- SECCIONES DE LAMINA DE LOSACERO
- VIGA DE ACERO
- COLUMNA DE ACERO

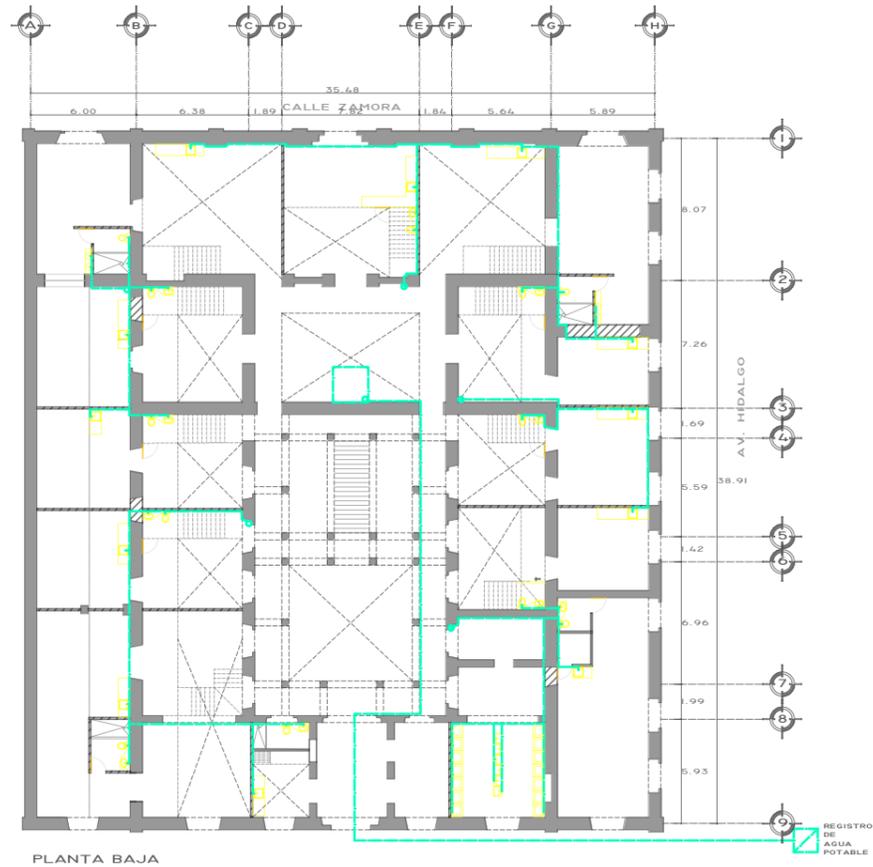
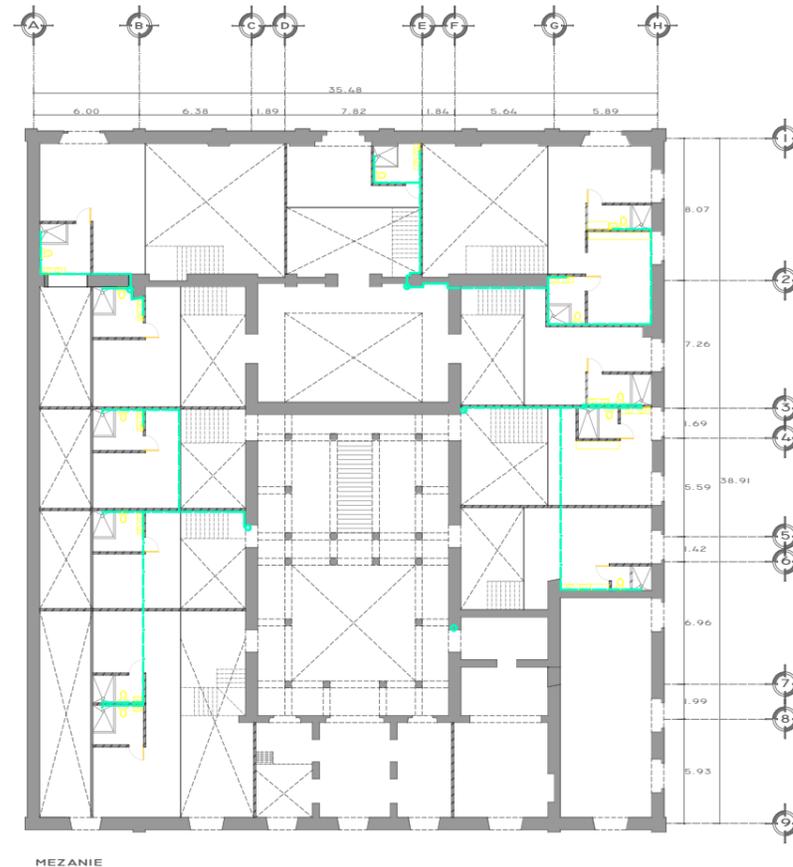
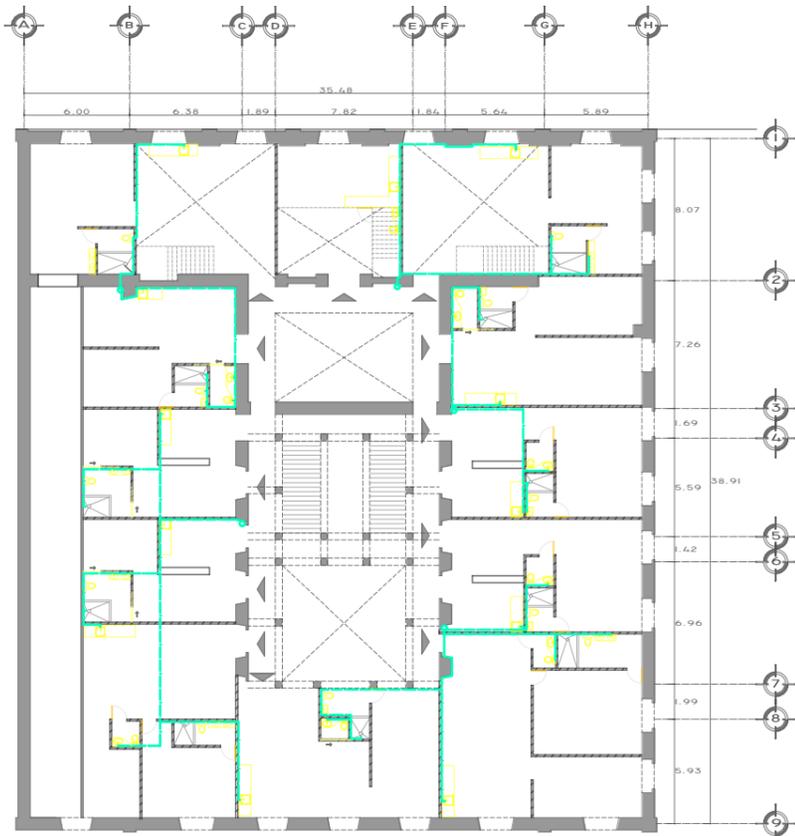
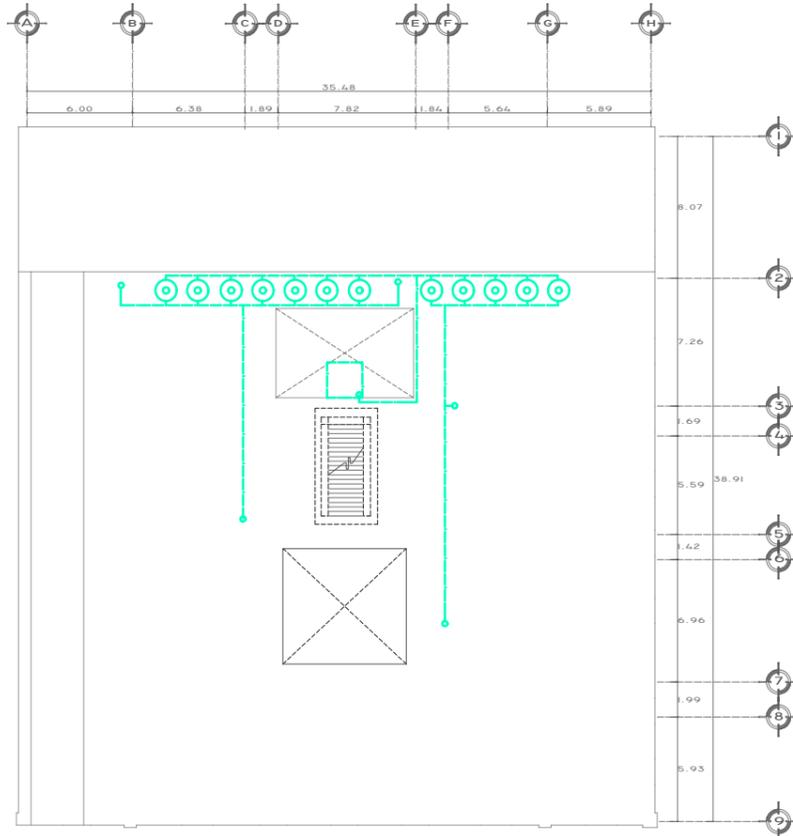
- EJES
- ACCESO
- PROYECCIONES
- INSTALACIÓN HIDRAULICA
- REGISTRO HIDRAULICO
- CISTERNA

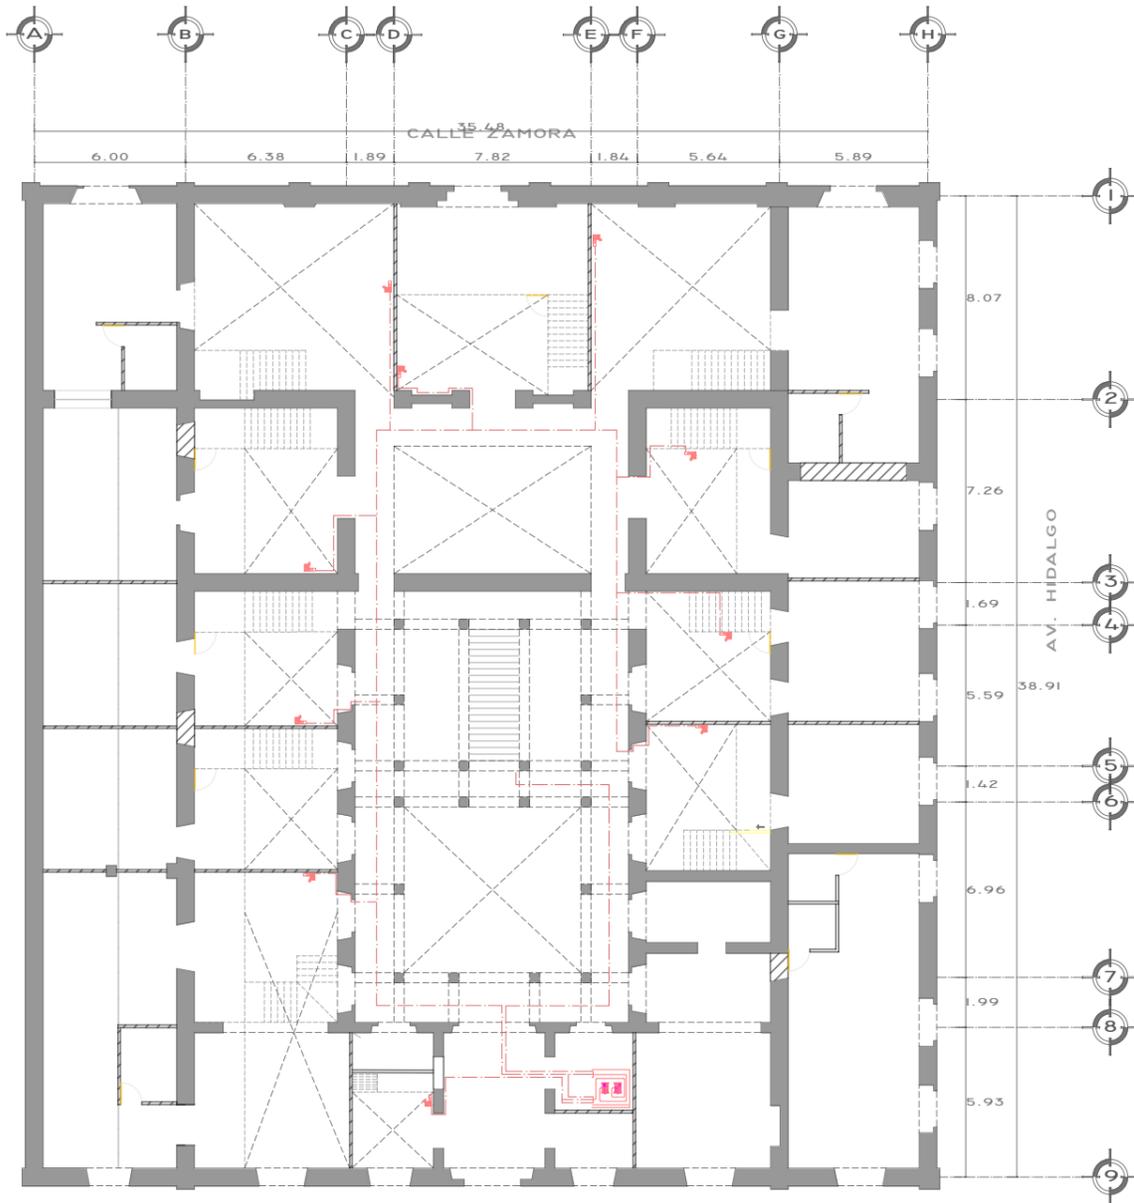
PLANTA BAJA

- INSTALACIÓN DE VOZ Y DATOS
- ☒ SITE
- ☎ TELEFONO Y MODEM

**PLANO**  
**I. VOZ Y DATOS**

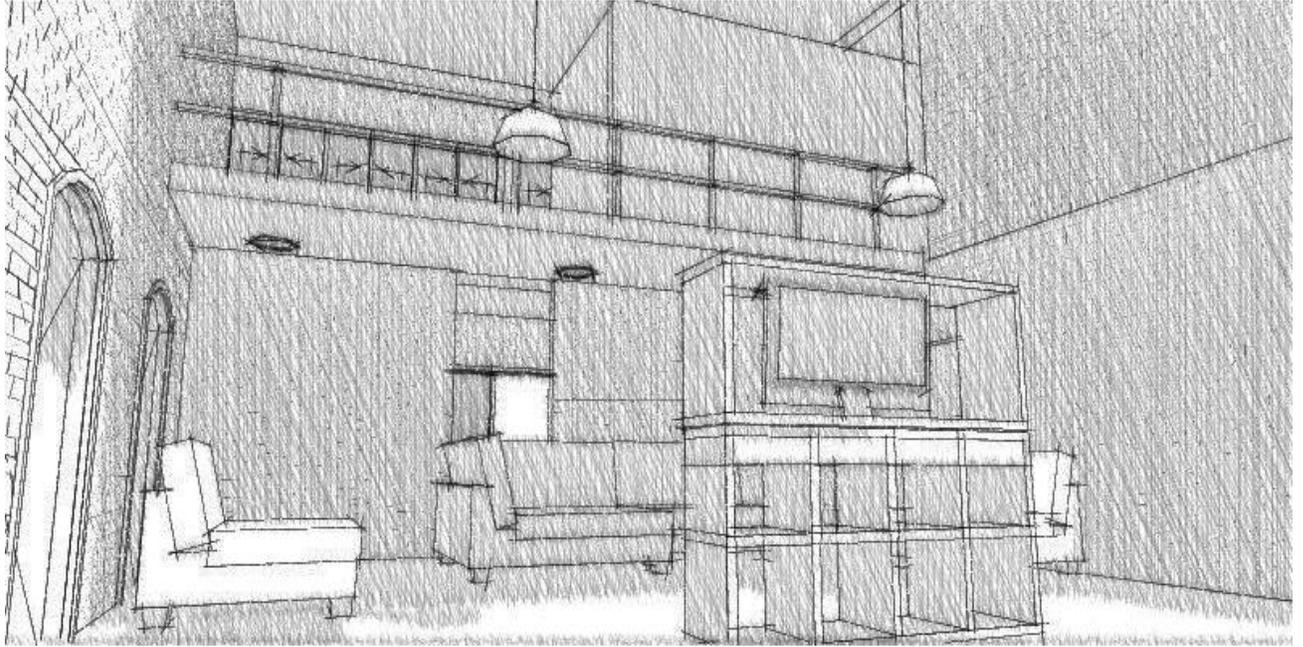
*Ilustración 61 Boceto de vista depto. 6*

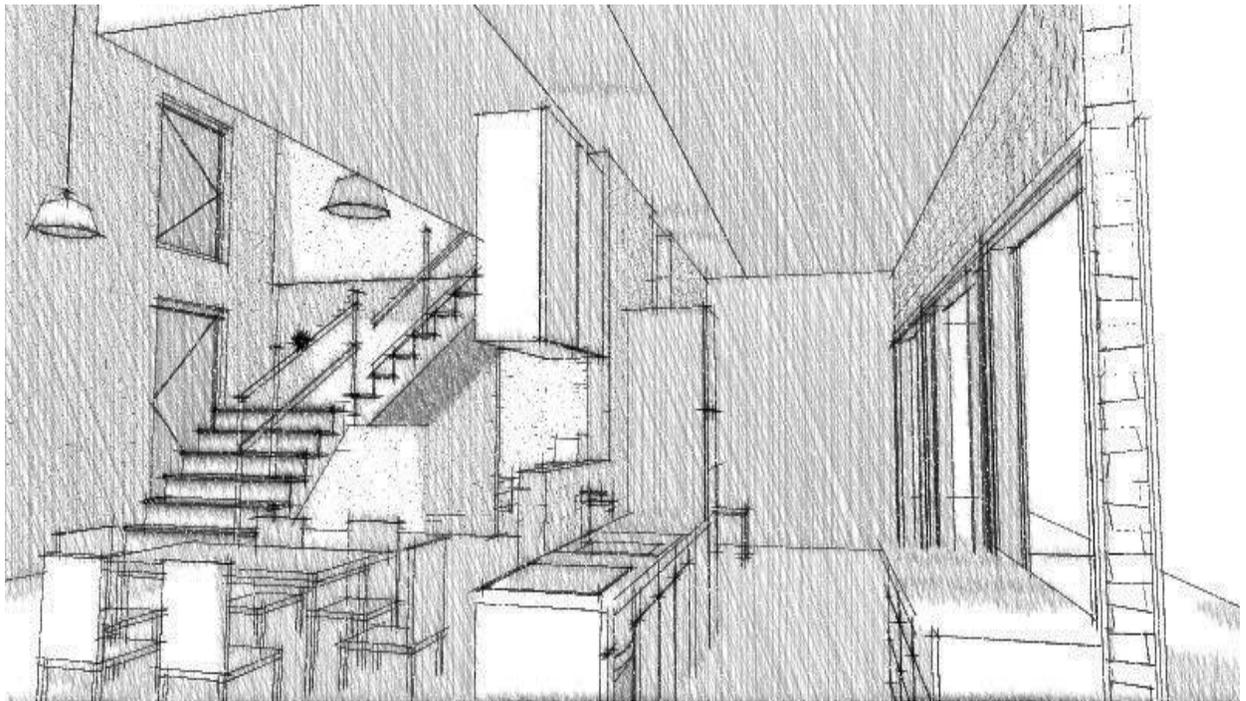
*Ilustración 62 Boceto de vista depto. 6*

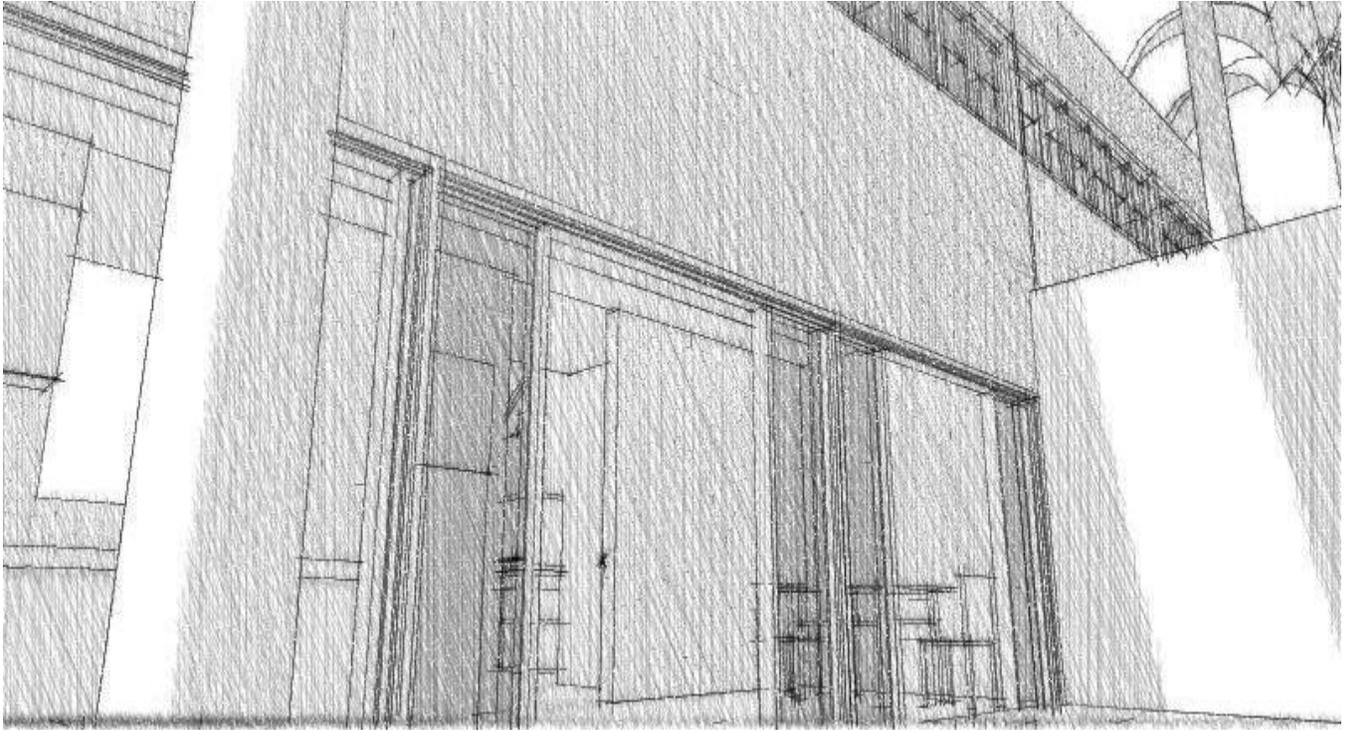
*Ilustración 63 Boceto de vista depto. 7*

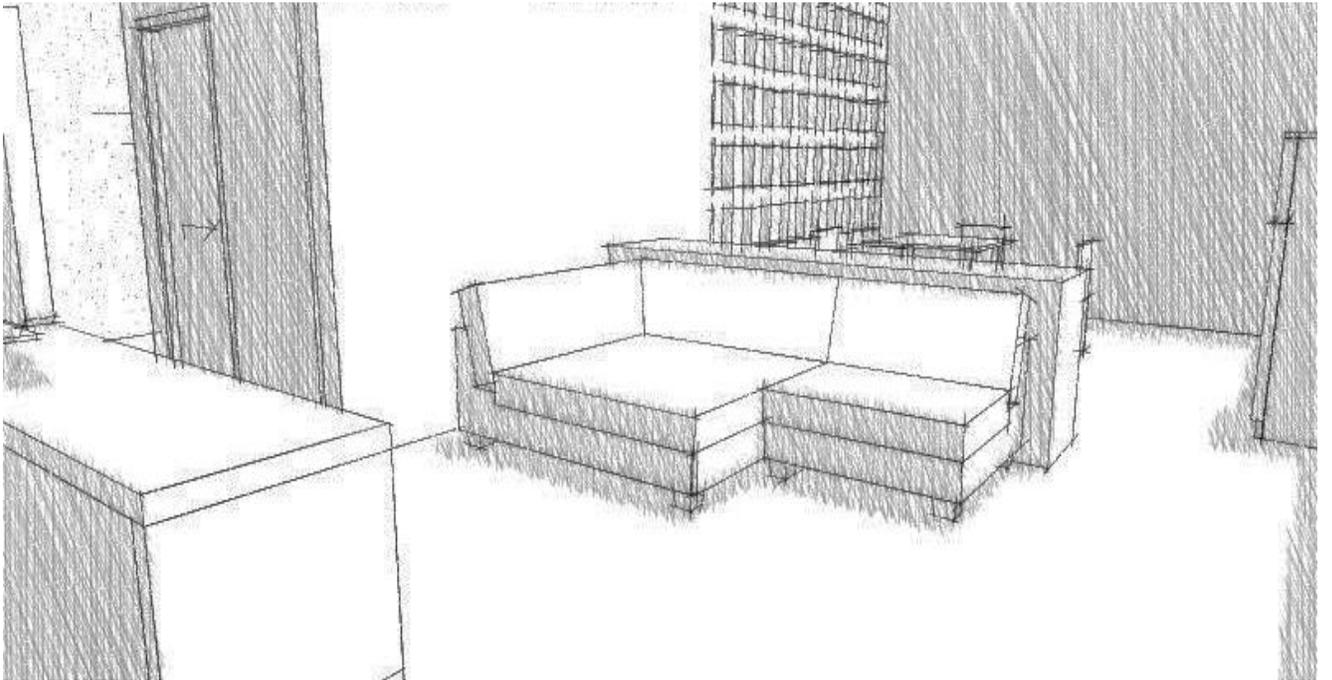
*Ilustración 64 Boceto de vista depto. 14*

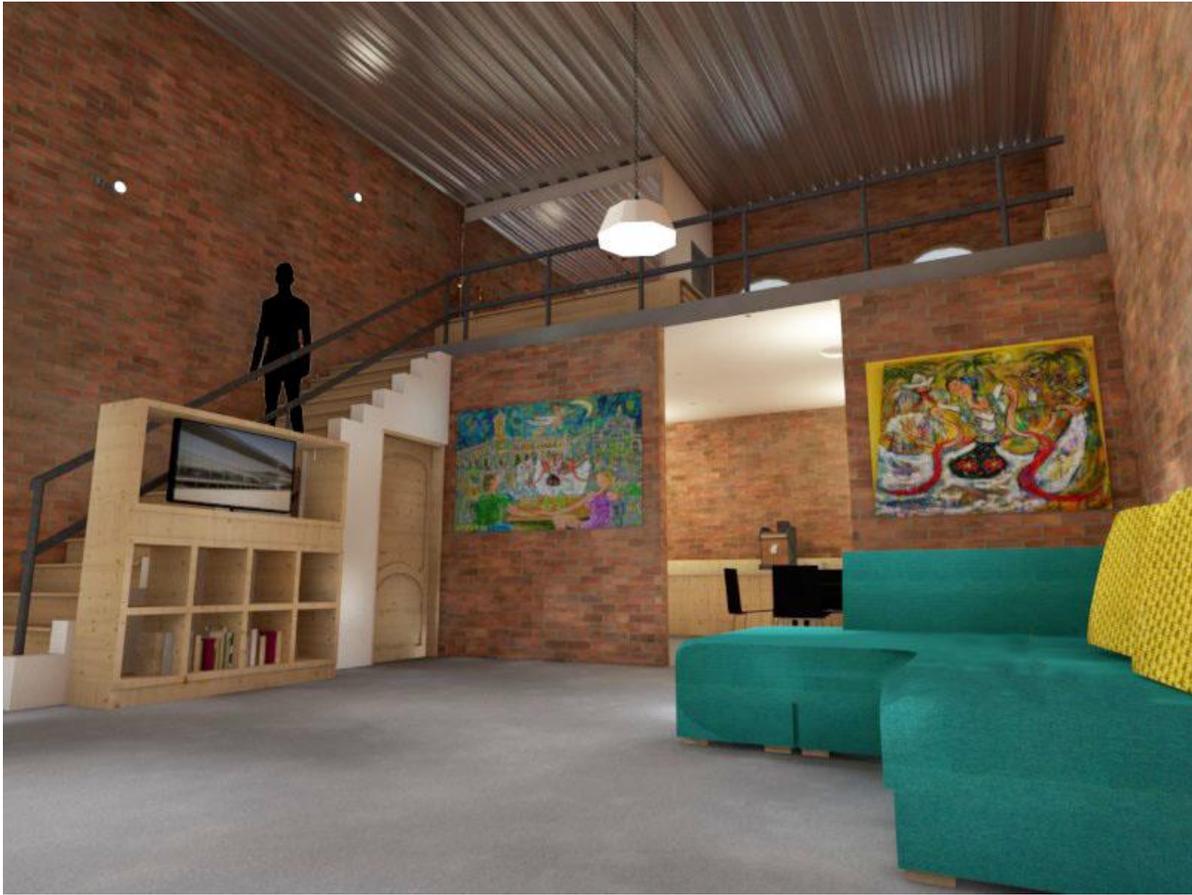
*Ilustración 65 Render de vista de Depto. 3*

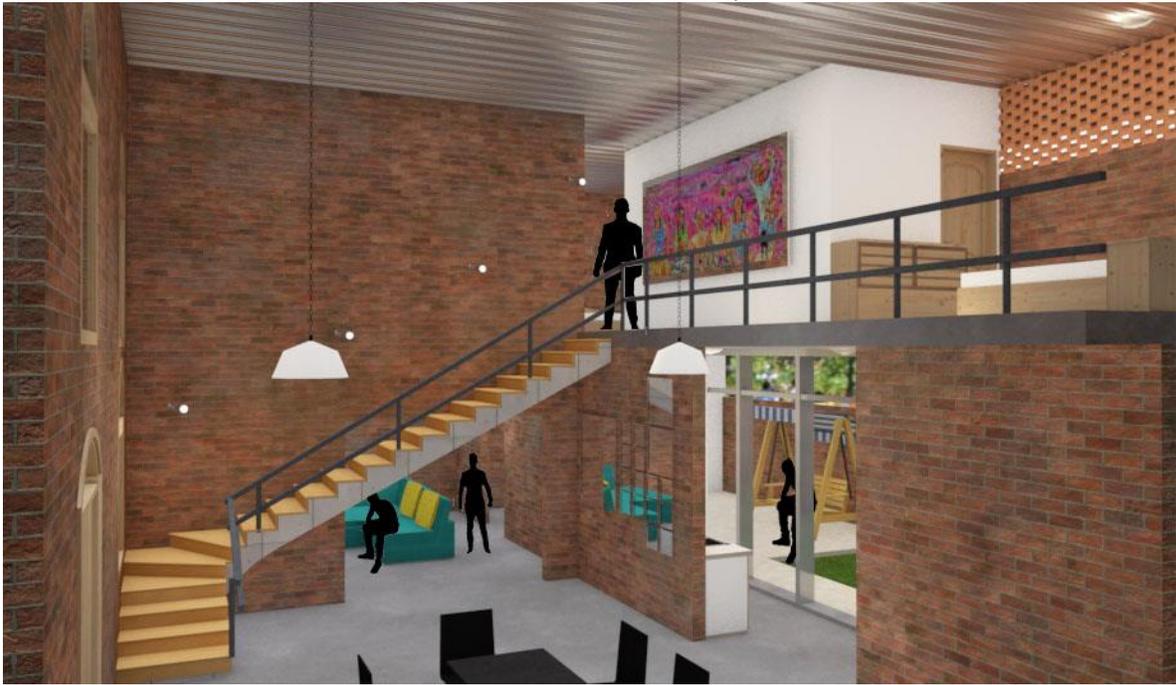
*Ilustración 66 Render de vista Depto.6*

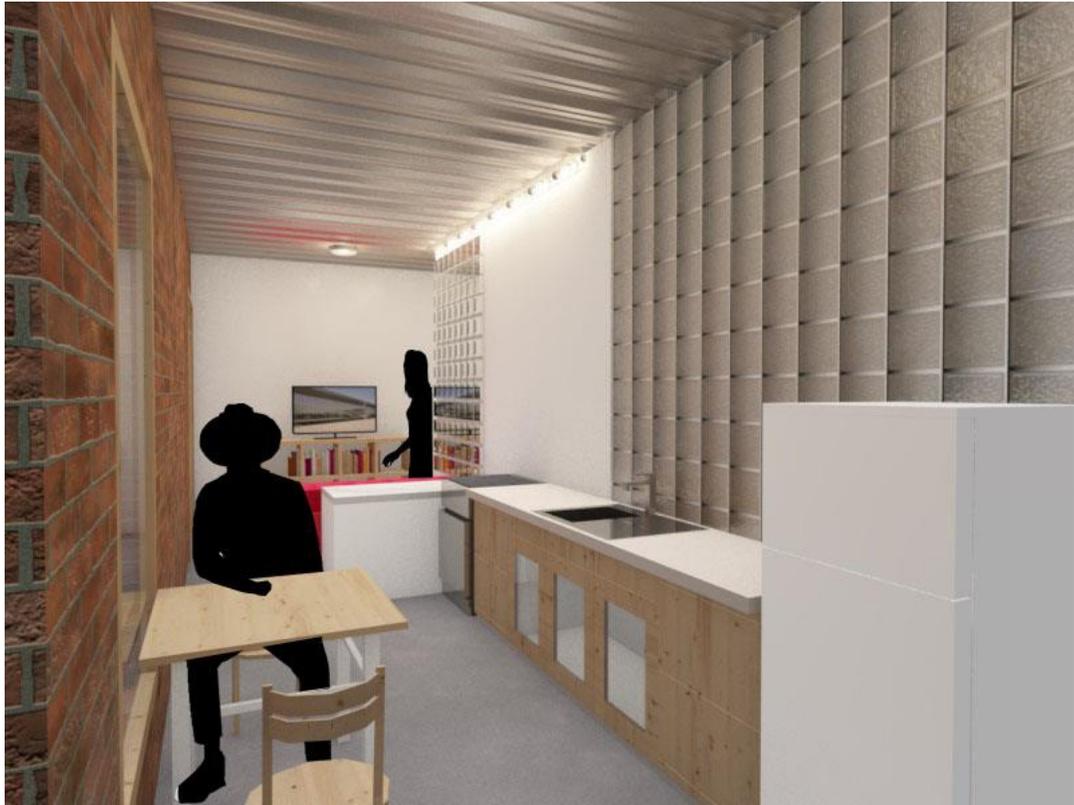
*Ilustración 67 Render de vista Depto. 15*

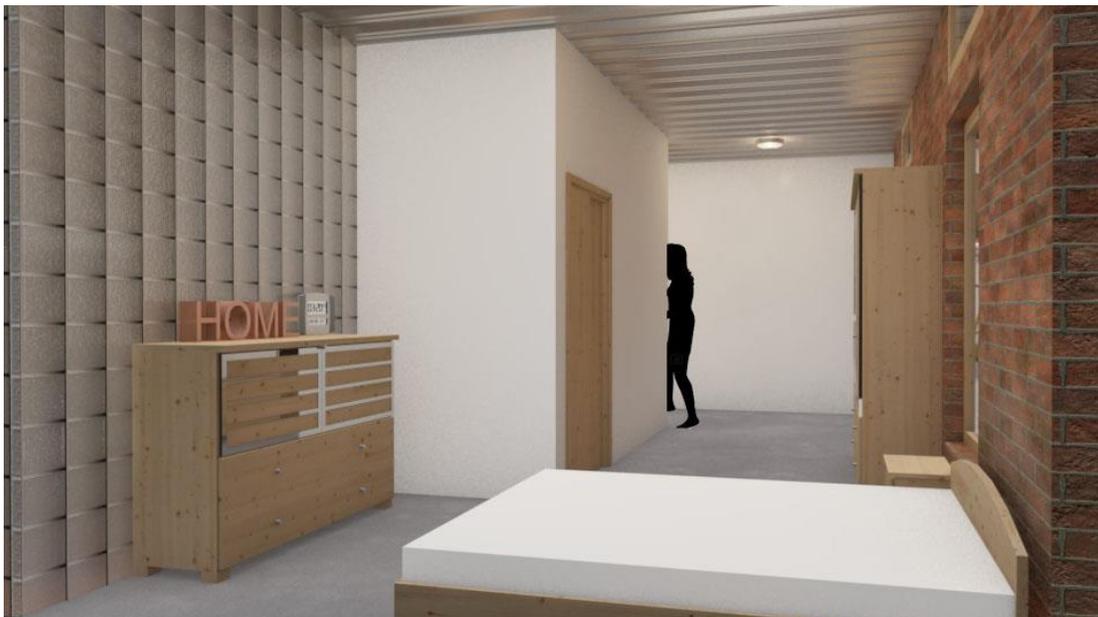
*Ilustración 68 Render de vista Depto. 15*
