UNIVERSIDAD NACIONAL AUTÓNOMA DE MÉXICO

**EFFECTO DEL TAMAÑO DE ÁNGULO EN EL
COMPORTAMIENTO SÍSMICO DE COLUMNAS DE
CONCRETO ENCAMISADAS CON ELEMENTOS
METÁLICOS**

TESIS

Que para obtener el título de
Ingeniera Civil

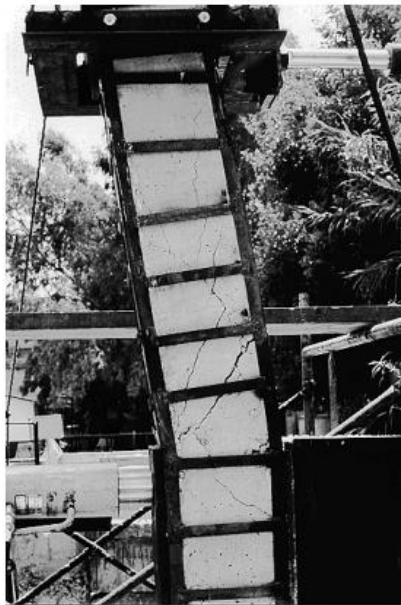
Fig. 1.1.4 Modelo y falla típica (González, 2007)

En cuanto a los resultados experimentales es descrito por los autores que el comportamiento de la mayoría de los especímenes fue similar, compartiendo que las fallas fueron provocadas por tensión diagonal, con deformaciones laterales que muestran un grado de ductilidad significativo. Prácticamente en todos los modelos se formaron grietas inclinadas cerca de la zona de empotramiento que se prolongaron y aumentaron en ancho conforme la prueba avanzó. La Fig. 1.1.4 muestra una columna ensayada en la investigación con una falla típica.

Los resultados del proyecto arrojaron que la soldadura tuvo un buen desempeño al no tener falla alguna en los ángulos o soleras, sin embargo, en el concreto se presentaron las fallas en los extremos de la grieta inclinada.

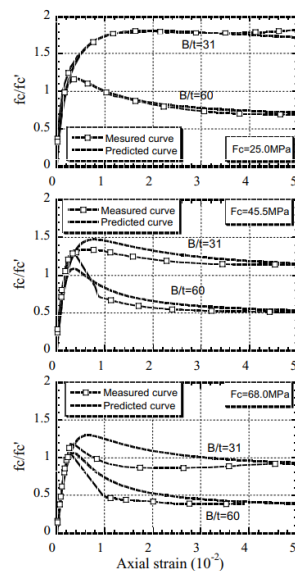
Fig. 1.1.8 Comparación entre los resultados experimentales y los derivados del modelo propuesto (Sakino, 2000)

En cuanto a los resultados obtenidos, fue propuesto un modelo carga axial-deformación, en el que se pudieron predecir estas relaciones del concreto encamisado, utilizando cuatro parámetros: resistencia máxima del concreto confinado (f_{cc}'), deformación máxima a la carga máxima y dos parámetros propios de la curva, pudiendo estos cuatro parámetros determinarse a través del valor de f_c' , el espesor del encamisado metálico (t) y el esfuerzo de fluencia en tensión del acero (f_{yt}). Las formulaciones obtenidas, fueron verificada en 39 especímenes de diversas investigaciones realizadas en Japón. A continuación se muestran las gráficas descritas anteriormente y modelos de la curva carga-deformación.

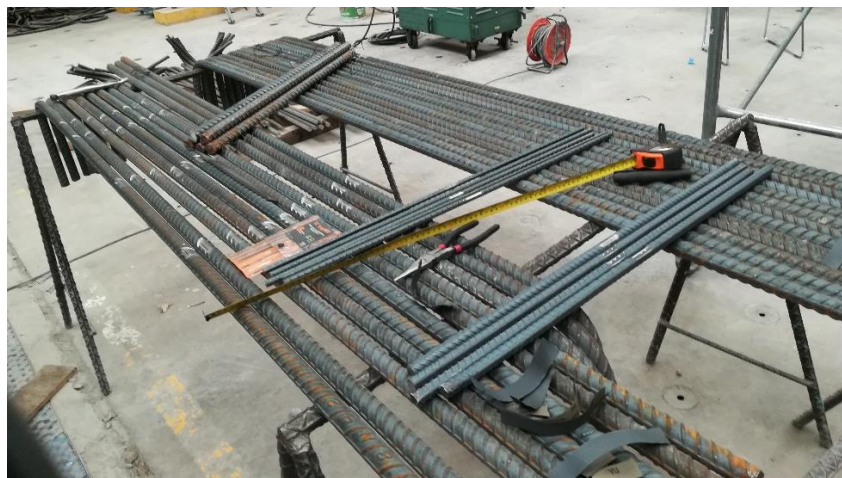
Fig. 2.5.1 Barras de acero sobre caballetes metálicos (Instituto de Ingeniería, 2021 - 2023)

Las barras de refuerzo transversal y longitudinal se doblaron y cortaron a la medida requerida para el armado. Esta acción permitió planificar la ubicación estratégica de los deformímetros. Una vez planificada la ubicación, se procedió a marcar con un plumón permanente la medida requerida. El siguiente paso fue colocar las barras a trabajar en un área adecuada. Las barras se aseguraron sobre caballetes metálicos para evitar movimientos no deseados (Fig. 2.5.1).

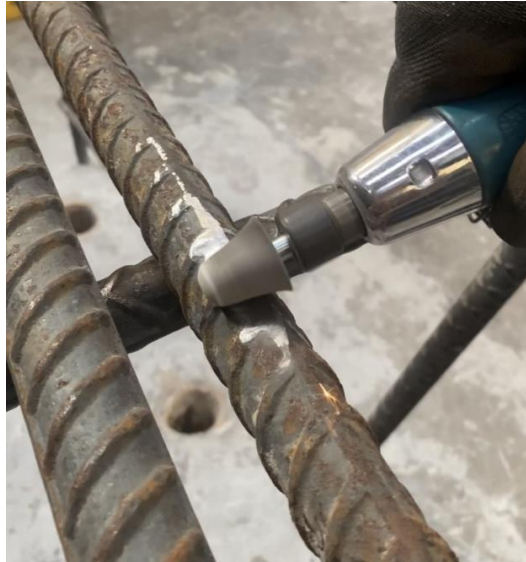
Fig. 2.5.2 Desbaste de la corrugación de una barra (Palma, 2022 - 2023)

Posteriormente, se procedió al desbaste de barras corrugadas, proceso que consiste en eliminar la superficie corrugada de las barras de acero, dejando una superficie lisa. Para ello, se utilizó una herramienta rotativa tipo Dremel con un cabezal de lija de grano fino para no dañar el acero. Se realizó el desbastado hasta que se libró un área de aproximadamente 3 cm, sitio donde fueron colocados los dispositivos. En la Fig. 2.5.2 se muestra la etapa de desbaste de las barras de acero.

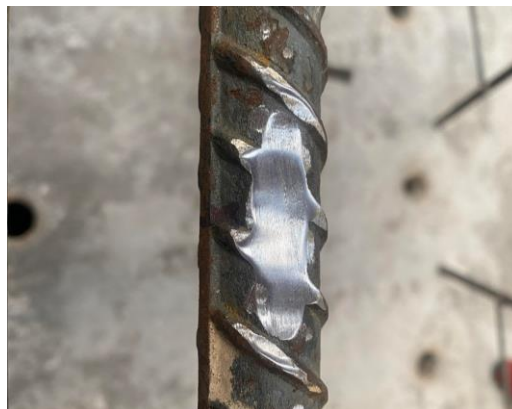
Fig. 2.5.3 Acabado de la barra después del desbaste (Palma, 2022 - 2023)

Seguido, se utilizaron limas para metal con las que se pudo dar un acabado más uniforme y sin textura a la zona de colocación del strain gauge, sin embargo, únicamente con las limas no se obtuvo el acabado espejo y sin ralladuras que se necesita, lo que se puede observar en la Fig. 2.5.3. Por lo que se procedió a pulir el área con lijas del agua de las siguientes denominaciones y números:

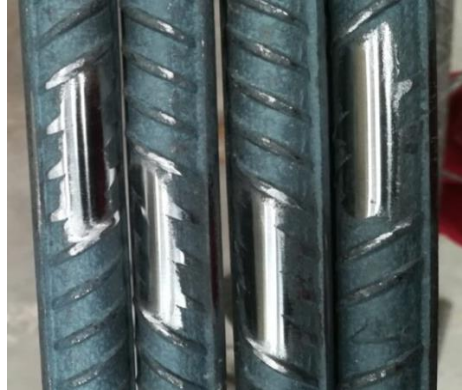
En la Fig. 2.5.4 se observa el acabado logrado con tipo espejo con una superficie extremadamente lisa, alto nivel de brillo, uniformidad en el acabado y sin porosidades.

Fig. 2.5.4 Acabado tipo espejo (Alcocer, y otros, 2022)

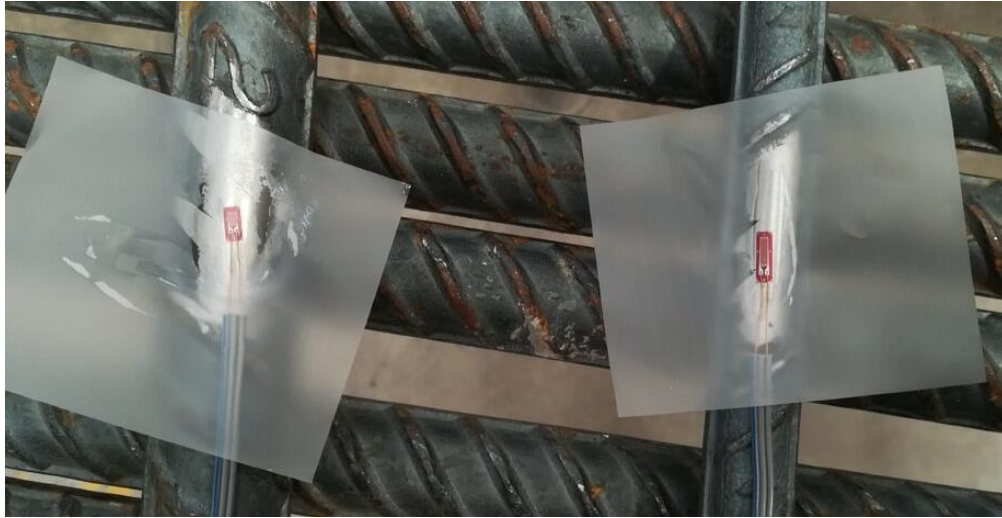
Fig. 2.5.5 Pegado de strain gauge (Instituto de Ingeniería, 2021 - 2023)

Las cajas de deformímetros contienen un paquete de hojas transparente que auxilian en la colocación de los dispositivos, estas hojas se deben tener preparadas. Para empezar la colocación de deformímetros se debe contar con el kit especial de pegado que consta de un frasco de catalizador (A) y uno de pegamento (B), es necesario contar con ambos, pues la sustancia A, activa la B. Para comenzar, es necesario retirar la cubierta protectora del strain gauge y posicionarla en la ubicación deseada para cerciorar que esta sea correcta. A continuación, se aplica una gota de catalizador en la parte inferior del deformímetro, seguida de la aplicación de una gota de pegamento en la misma área. Usando las hojas transparentes como guía, se ejerce presión con un dedo sobre el deformímetro durante al menos 30 s en la barra. En la Fig. 2.5.5 se muestra la colocación del strain gauge hasta este paso.

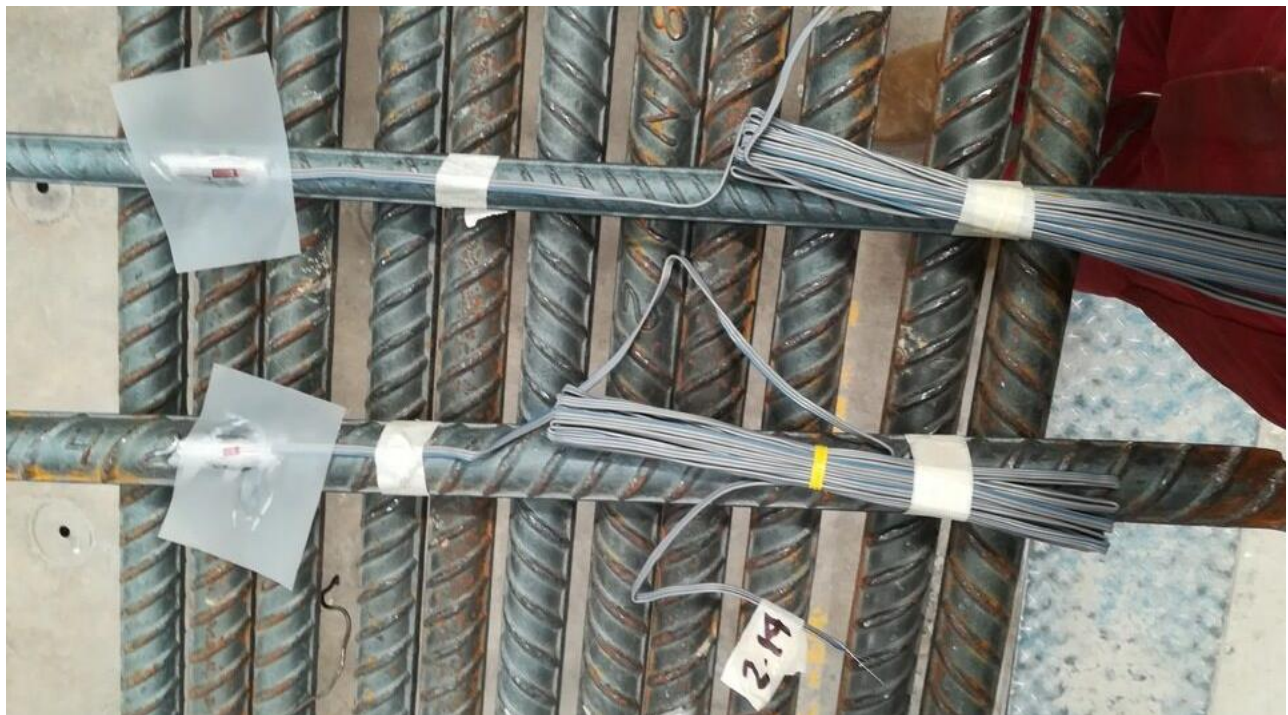
Para que los cables de los dispositivos no interfieran con futuras actividades, se enrollan y se pegan a la barra con *masking tape*. (Fig. 2.5.6)

Fig. 2.5.6 Cables de deformímetros (Instituto de Ingeniería, 2021 - 2023)

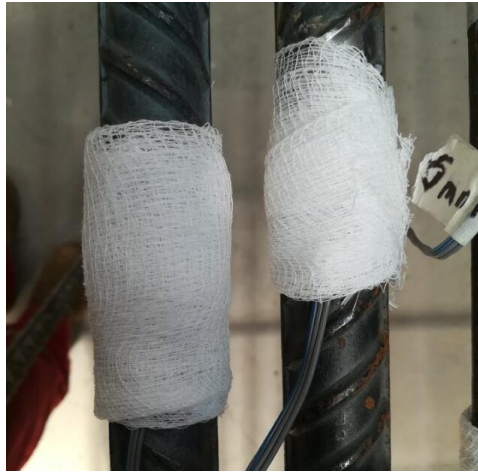
Fig. 2.5.7 Barras envueltas en gasas (Instituto de Ingeniería, 2021 - 2023)

Al ser barras de refuerzo internas, se busca proteger los deformímetros, pues debido a su sensibilidad son susceptibles a sufrir daños durante el colado o el ensayo, por lo que envuelve con cinta de aislar, cinta vulcanizadora y gasas

en este orden, posteriormente se aplica resina para fijar completamente (Obsérvese las Fig. 2.5.7 y Fig. 2.5.8).

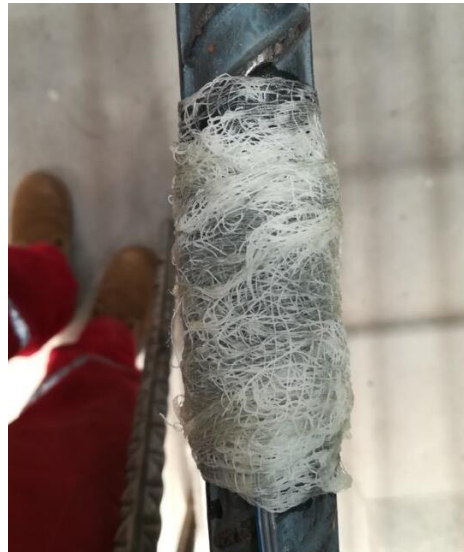
Fig. 2.5.8 Barra envuelta en gasa y con resina aplicada (Instituto de Ingeniería, 2021 - 2023)

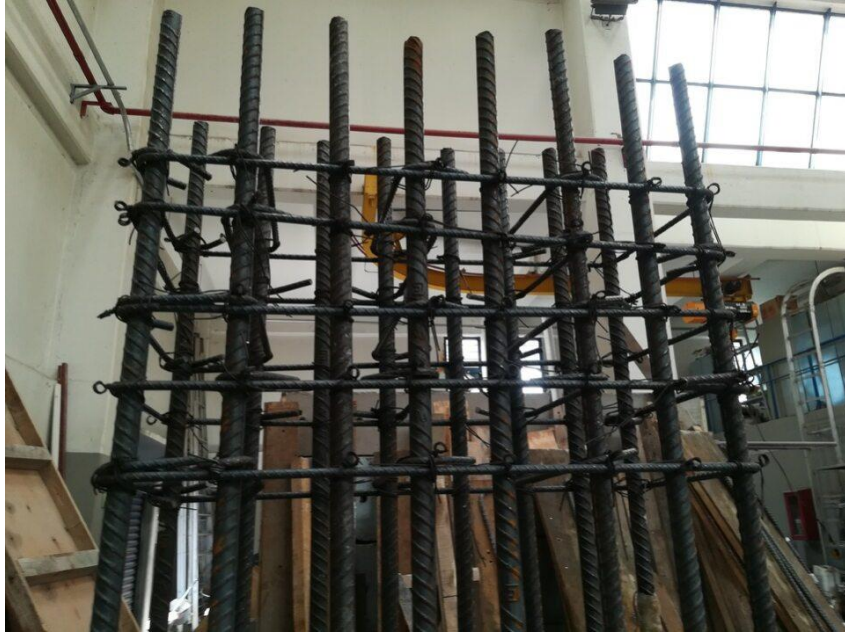
Fig. 2.5.11 Detalle de los estribos en el armado de la columna (Palma, 2022 - 2023)

En cuanto al armado correspondiente a las columnas se tuvo especial cuidado en no dañar la instrumentación en las barras y estribos. El primer paso fue a la colocación de las barras longitudinales y la verificación de sus medidas de acuerdo con la disposición del acero de refuerzo. Una vez posicionadas adecuadamente se situaron y aseguraron los estribos (Fig. 2.5.11). Después se midieron las distancias entre los elementos del armado para verificar que coincidieran con las requisiciones y finalmente se dio por terminada esta etapa (Fig. 2.5.12) del proceso constructivo.

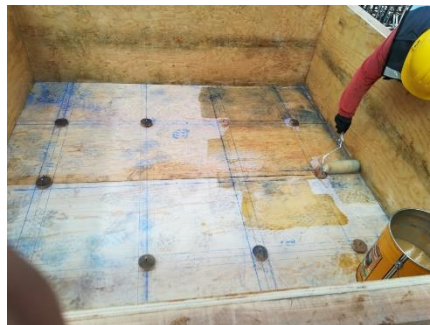
Fig. 2.5.13 Aplicación de aceite desmoldante en la cimbra (Instituto de Ingeniería, 2021 - 2023)

La base de la cimbra fue formada por dos hojas de triplay de $\frac{3}{4}$ " , donde se trazaron e hicieron los orificios de los tubos de PVC por los que se hizo el postensado de los especímenes con la losa. Para evitar que el concreto se adhiriera a la cimbra, se aplicó aceite desmoldante sobre la superficie de la cimbra antes de verter el concreto, ayudando a crear una barrera que impidió la adherencia del concreto (Fig. 2.5.13). Después de que todas las caras fueron debidamente engrasadas se hizo la colocación y sujeción de los barrotes y polines, así como las hojas de triplay que formaron el cajón de madera de la zapata (Fig. 2.5.14). Fue usado alambión para poder asegurar todos los elementos.

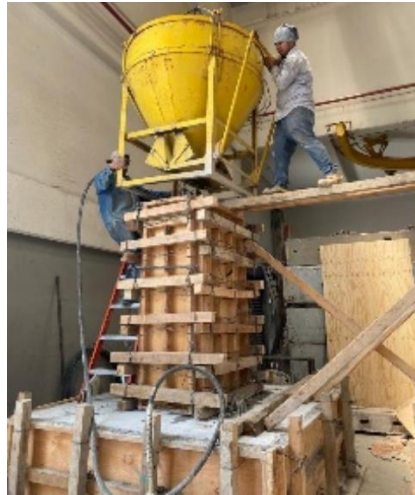
Fig. 2.5.18 Colado de las columnas (Palma, 2022 - 2023)

Al pasar 3 d del colado de las zapatas, se realizó el proceso de colado para las columnas, el cual se llevó a cabo con ayuda de una bacha para vaciar y distribuir el concreto de manera controlada en áreas específicas durante el proceso de construcción, facilitando el alcance de la altura necesaria. De igual manera, el procedimiento se llevó a cabo a cabo en capas, repitiendo el mismo proceso de vibrado que en el colado de las zapatas. En la siguiente figura (Fig. 2.5.18), se muestra el colado con auxilio de la bacha.

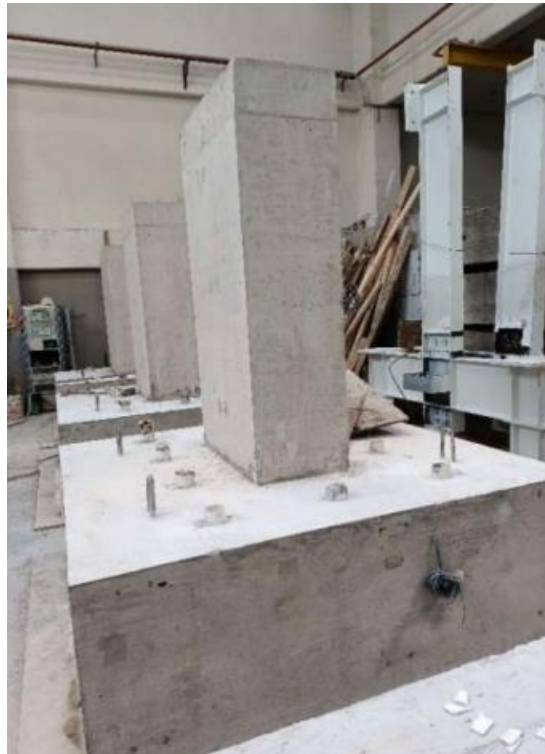
Fig. 2.5.19 Especímenes curados y fraguados (Instituto de Ingeniería, 2021 - 2023)

Los modelos se descimbraron después de 7 d a partir del colado de las columnas. Se verificó que la instrumentación interna estuviera en buenas condiciones mediante el uso de un multímetro. Finalmente, en la siguiente imagen (Fig. 2.5.19) se observan los especímenes después de todo su proceso constructivo exceptuando elementos externos como el encamisado y su instrumentación.

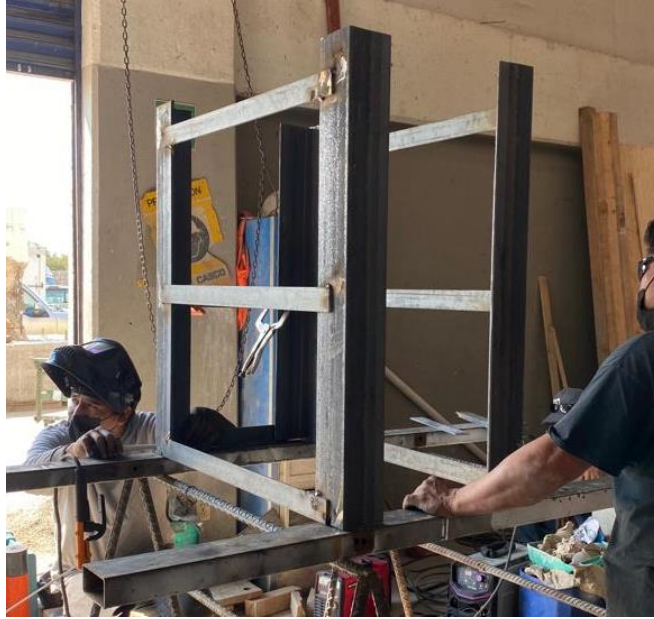
Fig. 2.5.22 Proceso constructivo del encamisado metálico (Palma, 2022 - 2023)

Las siguientes imágenes muestran el proceso constructivo de los encamisados de acero (Fig. 2.5.22).

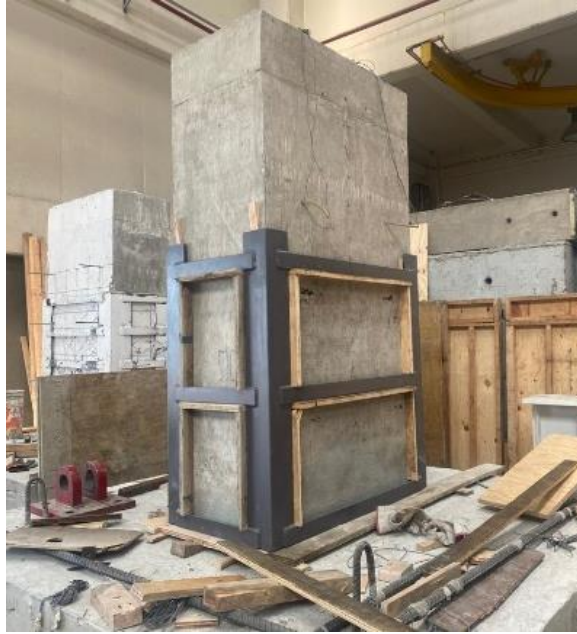
Fig. 2.5.26 Proceso constructivo de la colocación del grout (Palma, 2022 - 2023)

En la siguiente figura (Fig. 2.5.26) se muestra el proceso de la colocación de la cimbra y el grout.

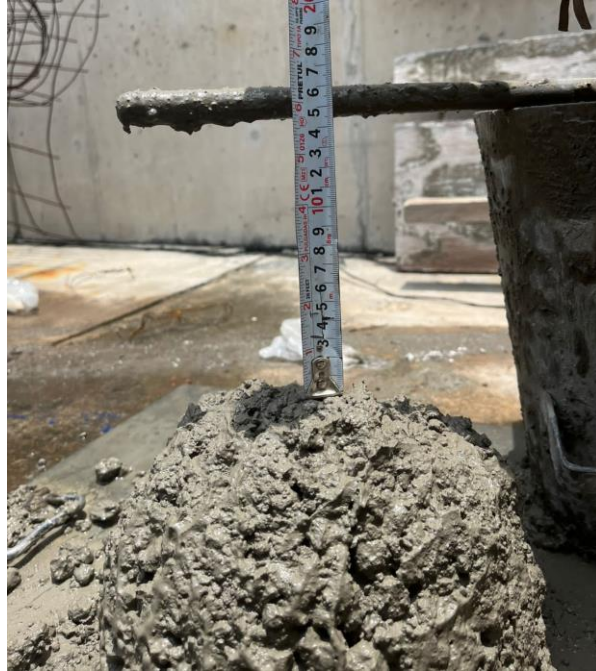
Fig. 2.6.1 Prueba de revenimiento (Instituto de Ingeniería, 2021 - 2023)

Se concluyó que las pruebas fueron satisfactorias siguiendo con los requerimientos de los materiales mencionados en 2.3.1 Materiales. En la Fig. 2.6.1 se muestra la medición de la segunda prueba.

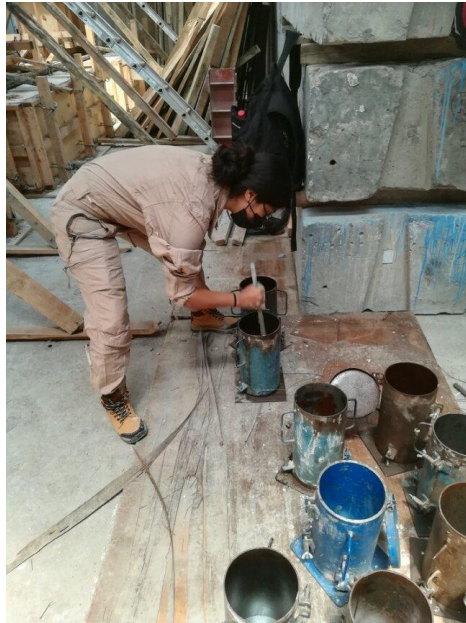
Fig. 2.6.2 Elaboración de cilindros de concreto (Instituto de Ingeniería, 2021 - 2023)

En este proceso llevado a cabo con el concreto en estado fresco, no se obtienen resultados. Seguido, en la Fig. 2.6.2 se muestra una imagen del proceso de elaboración de cilindros. Fueron elaborados 3 muestras por elemento a probar (3 cilindros por zapata y 3 por columna).

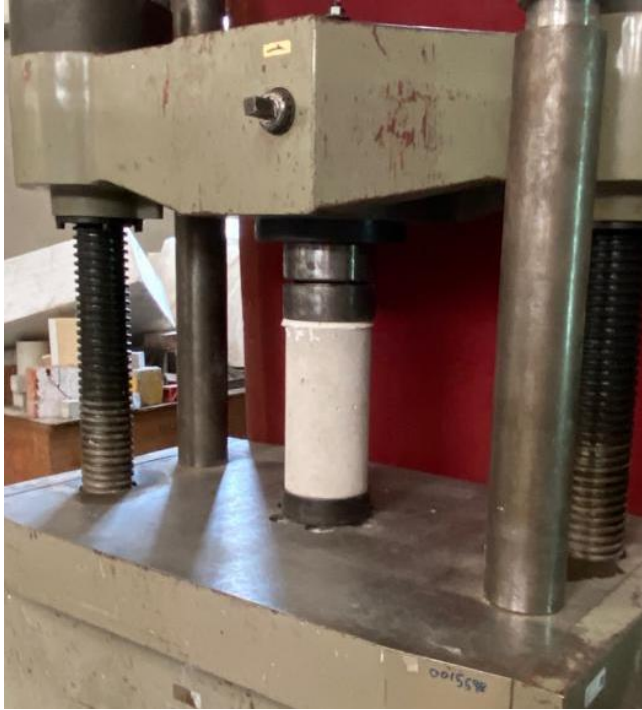
Fig. 2.6.3 Cilindro colocado para ser probado a compresión (Palma, 2022 - 2023)

Las siguientes figuras (Fig. 2.6.3, Fig. 2.6.4 y Fig. 2.6.5) muestran las probetas cilíndricas en las pruebas de compresión en el concreto:

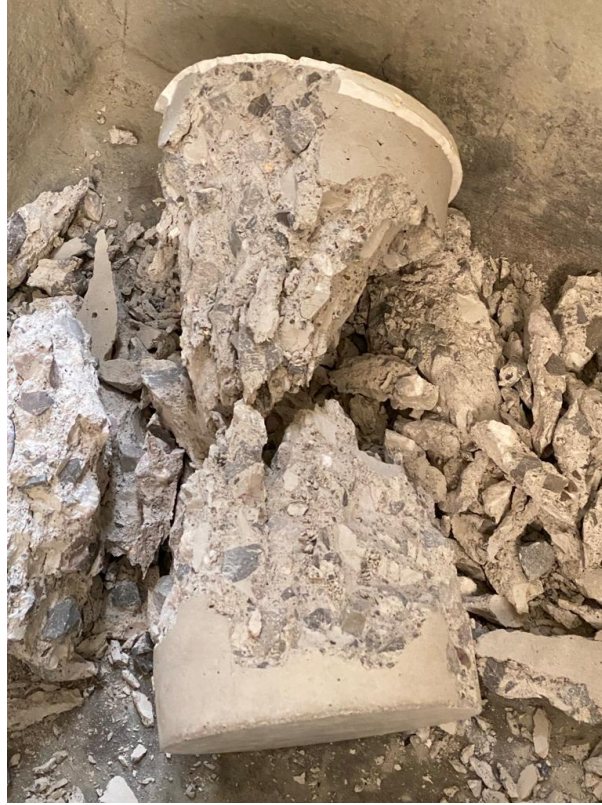
Fig. 2.6.5 Probeta cilíndrica con conos formados en ambos sentidos (Palma, 2022 - 2023)

El modo de falla del cilindro (Fig. 2.6.5) llevó a la conclusión que las probetas fueron realizadas correctamente.

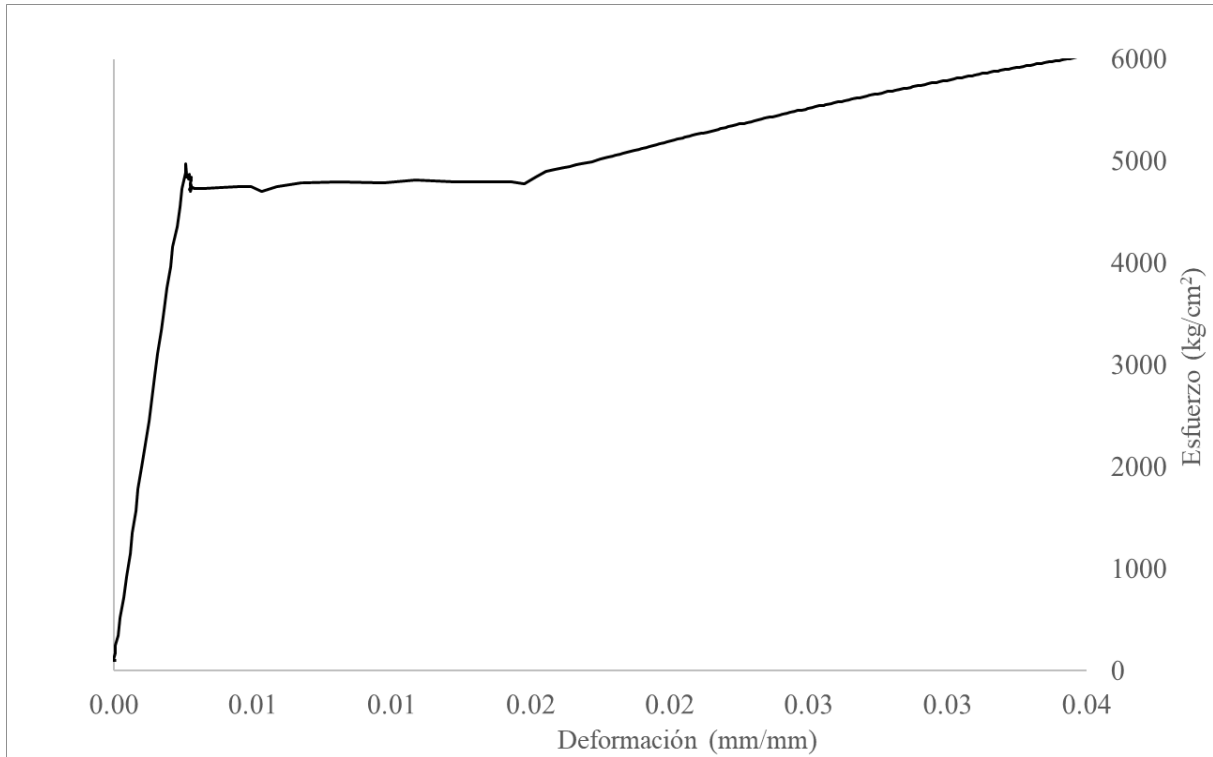
De igual manera, los deformímetros colocados en las barras y los resultados arrojados por la máquina universal permitieron la construcción de las curvas esfuerzo-deformación que se muestran a continuación (Fig. 2.6.6, Fig. 2.6.7, Fig. 2.6.8, Fig. 2.6.9 y Fig. 2.6.10):

Fig. 2.6.9 Curva esfuerzo-deformación Probeta 1 - Barra #3

Fig. 2.6.10 Curva esfuerzo-deformación Probeta 2 - Barra #3

El valor obtenido de la deformación en la fluencia del acero fue registrado y transformado a microdeformaciones mediante la multiplicación del valor obtenido por 10^6 . Para obtener los límites de las microdeformaciones que se tomaron para el análisis de los deformaciones en el punto de fluencia se hizo el promedio de todos los valores obtenidos, obteniendo un valor de 2300 microdeformaciones con unidades de (mm/mm).

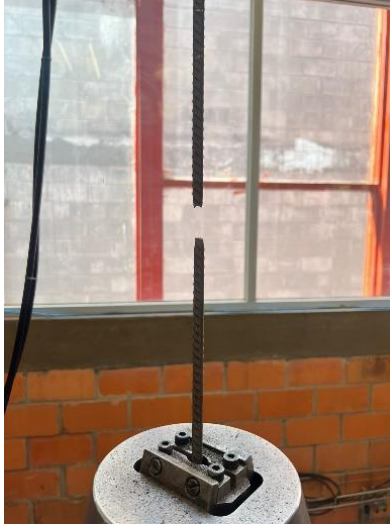
Fig. 2.6.11 Falla en la probeta a tensión (Instituto de Ingeniería, 2021 - 2023)

La siguiente figura (Fig. 2.6.11) ilustra la falla de una barra del No. 3 al término de la prueba a tensión a la que sometida:

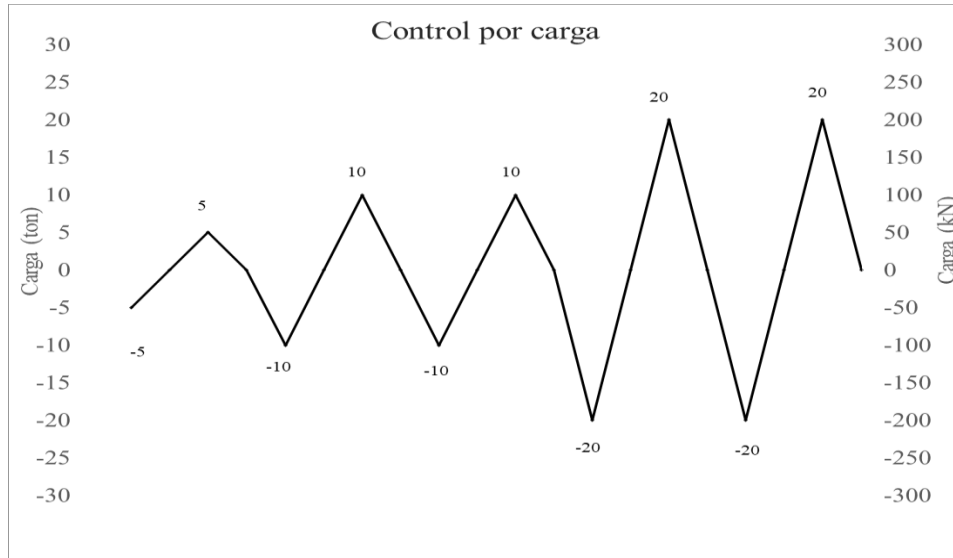
Fig. 2.8.1 Control por carga (Palma, 2022 - 2023)

La historia de carga consistió en la aplicación cíclica alternada de carga lateral con incrementos al término de cada ciclo hasta llegar a la falla. Los dos tipos de controles tanto por carga y por desplazamiento fue aplicada a los especímenes, primeramente la de carga comenzando con la aplicación de un ciclo de 5 t, seguido dos ciclos de 10 t y dos ciclos de 20 t. Al finalizar el control por carga, comenzó el control por desplazamiento (distorsión), aplicando dos ciclos de carga para cada valor de distorsión comenzando con una distorsión de 0.5% e incrementando en 0.5% al término de cada dos ciclos.

A continuación se observa la historia controlada por carga (Fig. 2.8.1) y desplazamiento (distorsión) (Fig. 2.8.2):

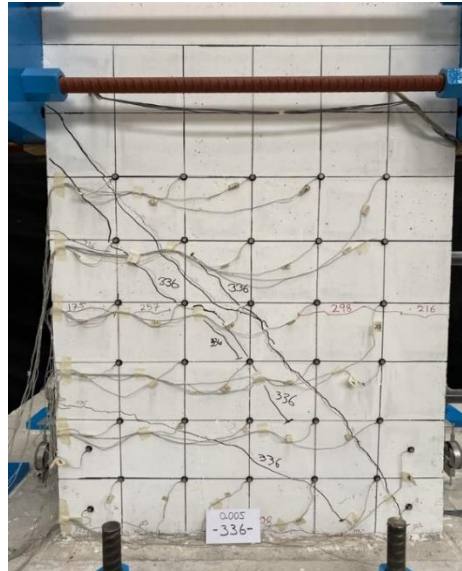
En el primer semiciclo (Fig. 3.3.2) con distorsión de 0.5%, se observaron las primeras grietas inclinadas con espesor de 2.6 mm que atravesaban prácticamente las tres regiones de estudio en la cara norte.

Fig. 3.3.2 Columna O (R=0.5%) (Instituto de Ingeniería, 2021 - 2023)

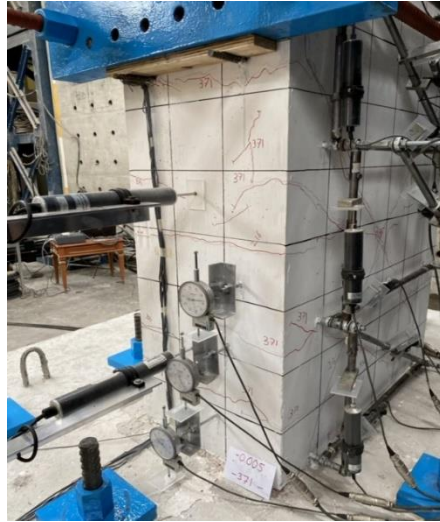
En el pico inmediato siguiente (Fig. 3.3.3 y Fig. 3.3.4) se observó la aparición y extensión de grietas inclinadas y horizontales en la cara oeste. Se notó la continuidad de grietas nacientes en la cara sur en las caras laterales. De igual manera, en la cara norte se observaron grietas inclinadas en ambos sentidos con espesor de hasta 0.15 mm, las cuales cortan prácticamente toda el área de estudio de la columna.

Fig. 3.3.3 Columna O vista lateral ($R=-0.5\%$) (Instituto de Ingeniería, 2021 - 2023)

Fig. 3.3.4 Columna O ($R=-0.5\%$) (Instituto de Ingeniería, 2021 - 2023)

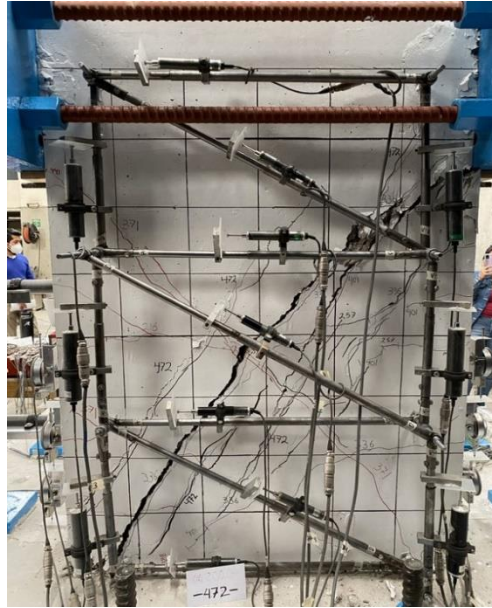
Después de llegar a la siguiente pausa en 0 t rumbo al siguiente pico se escuchó un crujido proveniente del concreto, el cual resultó en la abertura de las grietas principales hasta en 12 mm en las caras norte y sur que se midió en el primer semiciclo con distorsión de 1% (Fig. 3.3.6 y Fig. 3.3.7).

Fig. 3.3.6 Columna O cara norte ($R=1\%$) (Instituto de Ingeniería, 2021 - 2023)

Fig. 3.3.7 Column O cara sur (R=1%) (Instituto de Ingeniería, 2021 - 2023)

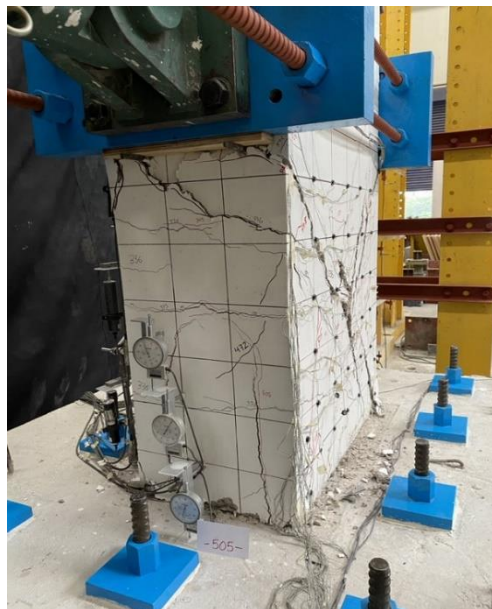
En las dos siguientes pausas, en la primera con distorsión de -1% (Fig. 3.3.8) y la segunda en cero t de carga se observaron grietas de hasta 18 mm y 13 mm, respectivamente. De igual manera, en la cara este era más evidente el daño que en la cara oeste.

Fig. 3.3.8 Column O vista lateral (R=-1%) (Instituto de Ingeniería, 2021 - 2023)

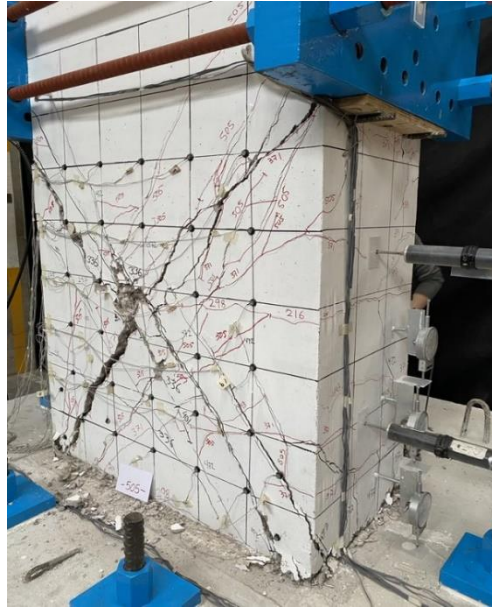
Fig. 3.3.9 Columna O pausa en 0 t posterior a R=-1% (Instituto de Ingeniería, 2021 - 2023)

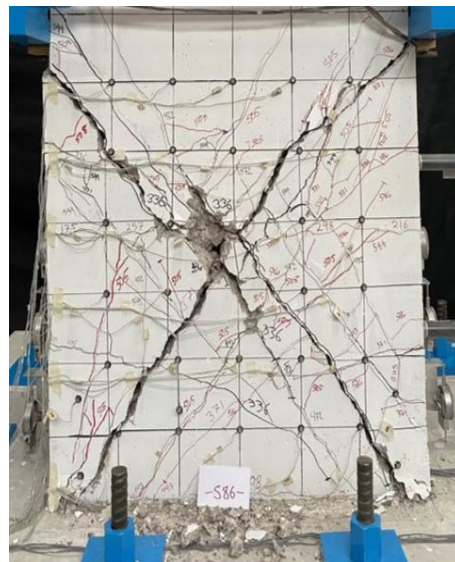
Para los semiciclos con distorsión de 1.5% (Fig. 3.3.10) tanto en positivo como en negativo, eran evidentes y con una abertura de hasta 10 mm las grietas principales formando una cruz. Se pudo notar el corte de bloques de concreto que posteriormente se desprendieron de la columna. El mayor daño del espécimen se concentró en el centro del elemento.

Fig. 3.3.10 Columna O (R=1.5%) (Instituto de Ingeniería, 2021 - 2023)

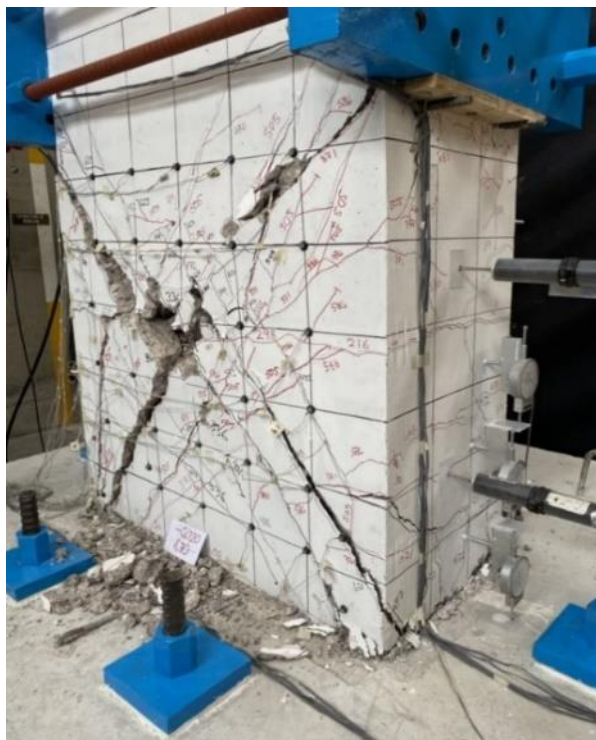
En la pausa con distorsión de -2% (Fig. 3.3.12 y Fig. 3.3.13) se midieron las grietas con mayor espesor a lo largo de toda la prueba con 21 mm, principalmente en la cara norte. El desprendimiento de concreto en el centro de la columna fue considerable, el comportamiento de la cara norte se replicó en la cara sur. También se observó la aparición y extensión de desprendimiento de concreto en las caras laterales del espécimen.

Fig. 3.3.12 Column O cara norte ($R=2\%$) (Instituto de Ingeniería, 2021 - 2023)

Fig. 3.3.13 Column O cara oeste ($R=2\%$) (Instituto de Ingeniería, 2021 - 2023)

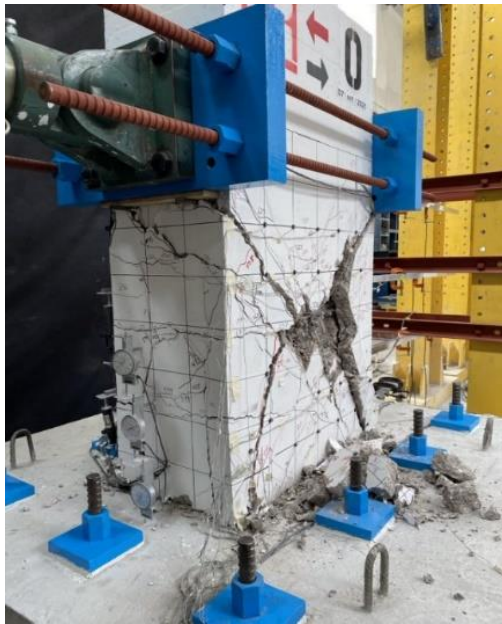
En la cara este (Fig. 3.3.16) el mayor daño fue observado en la parte superior, siendo la grieta con mayor abertura continuidad de las grietas principales en sentido negativo de la cara norte.

Fig. 3.3.16 Estado final del daño Columna O cara este (Instituto de Ingeniería, 2021 - 2023)

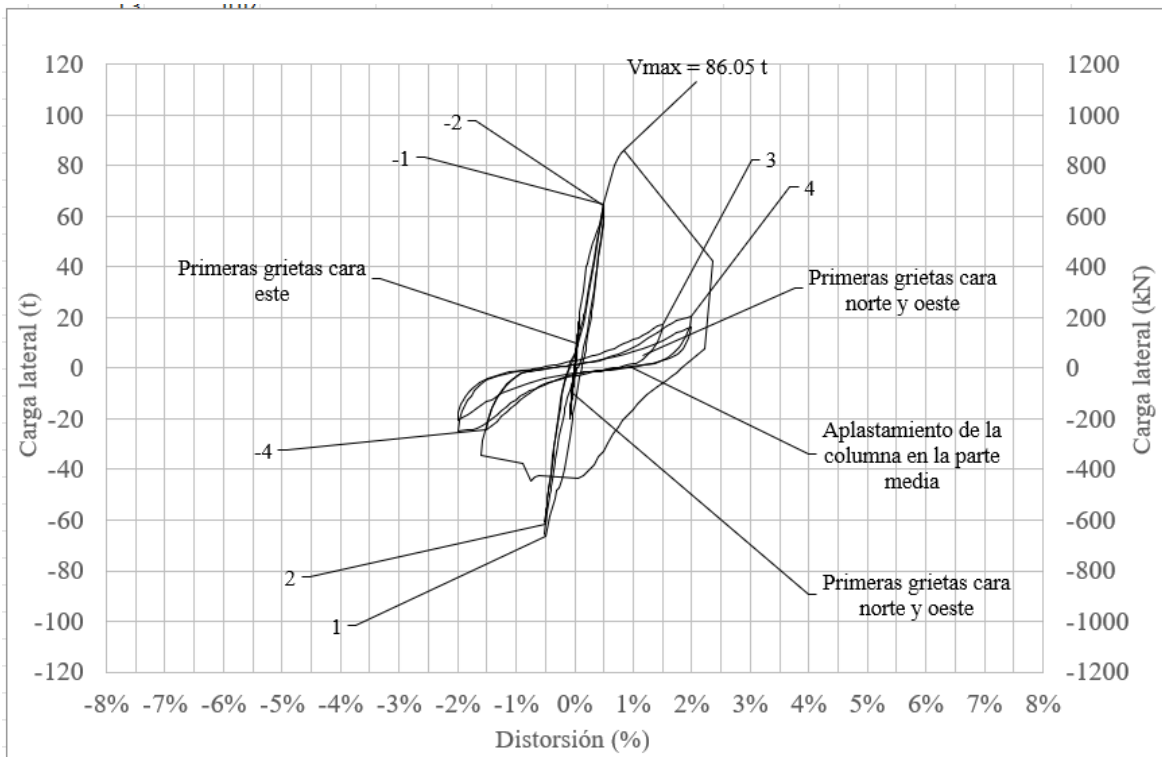
La siguiente figura (Fig. 3.3.18), corresponde a la misma gráfica, sin embargo se incluyen los hitos más importantes, así como semiciclos que destacaron a

lo largo de la prueba. Se aprecia en el gráfico una simetría notable. Las primeras grietas se manifestaron durante el semiciclo negativo con una carga de 10 t. En la Figura 3.3.18 se puede notar una disminución significativa en la rigidez después de completar el segundo ciclo. La resistencia máxima se registró a 86.05 t en el primer semiciclo, con una distorsión del 1%. En el semiciclo negativo inmediato ($R=-1\%$) posterior a haber alcanzado la resistencia máxima, la columna experimentó una pérdida del 50% en comparación con su valor máximo, lo que lleva a suponer que el espécimen falló de manera inminente después de alcanzar su punto más alto de resistencia. Por último, la resistencia en el último pico, correspondiente a un semiciclo negativo de la prueba, se situó en 20.65 t, lo que representó una pérdida de 76% en comparación con la resistencia máxima.

Fig. 3.3.18 Curva histerética detallada - Columna O

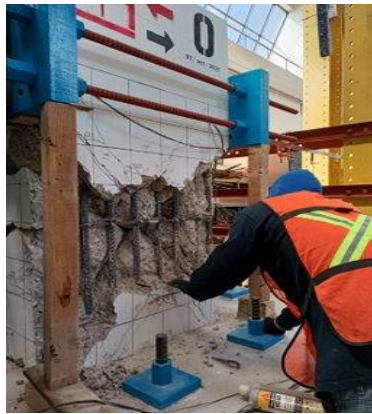
En la Fig. 3.3.24 y Fig. 3.3.25 se observa el procedimiento inicial de la rehabilitación de la columna.

Fig. 3.3.24 Columna OR previo a la rehabilitación (Instituto de Ingeniería, 2021 - 2023)

La columna "OR" que por sus siglas significan Original Reparada, fue la columna "O" rehabilitada posterior al primer ensayo. El método de reparación fue primeramente la identificación y remoción de los bloques de concreto no adheridos al elemento monolítico, así como los desprendidos en la prueba, esto con la finalidad de limpiar la zona y mantener libre el área en la que se realizó la reparación. Posterior a la limpieza, se procedió a la inyección de resina epoxi en las grietas que se encontraban aún en el área de concreto, posteriormente se realizó el colado con grout.

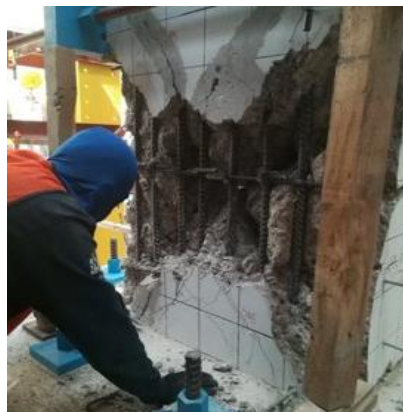
Fig. 3.3.25 Inicio del procedimiento de rehabilitación - Columna OR (Instituto de Ingeniería, 2021 - 2023)

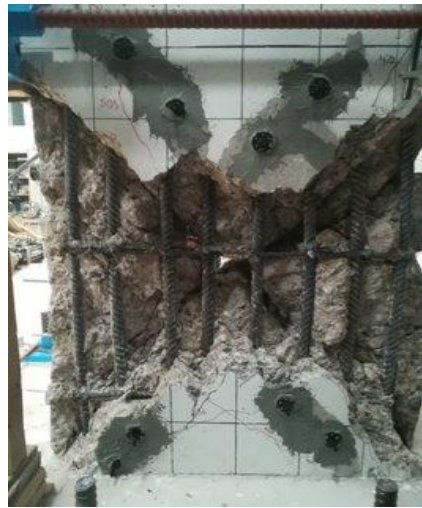
Se llevó a cabo la inyección de grietas con una presión de 40 psi (2.8 kg/cm²). Este proceso se inició desde la boquilla inferior de cada grieta y para después ascender para inyectar en la boquilla superior inmediata. Durante la inyección, la resina fluía rápidamente hacia el interior del centro de la columna, lo que impidió llenar completamente toda la grieta con resina epoxi (Fig. 3.3.26 y Fig. 3.3.27).

Fig. 3.3.26 Primeros pasos de la rehabilitación - Columna OR (Instituto de Ingeniería, 2021 - 2023)

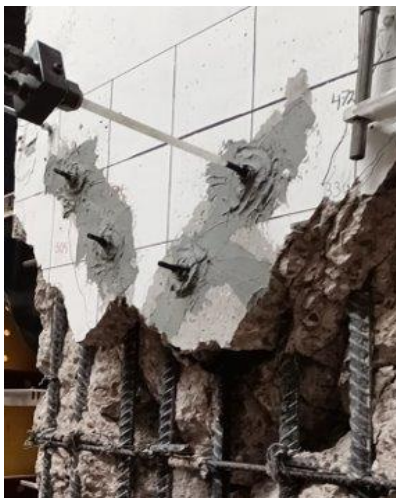
Fig. 3.3.27 Inyección de grietas - Columna OR (Instituto de Ingeniería, 2021 - 2023)

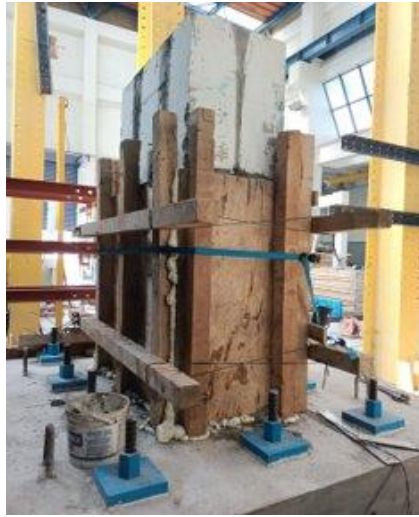
El área donde se realizó el colado del grout (Fig. 3.3.29) tenía una textura rugosa que benefició su unión con el concreto de la columna. Posterior a la inyección y sellado de las grietas, se cimbró y se colaron 208 L de grout fluido. Después del colado (Fig. 3.3.30), se realizó el proceso de curado por 21 días.

Fig. 3.3.30 Columna después del colado - Columna OR (Instituto de Ingeniería, 2021 - 2023)

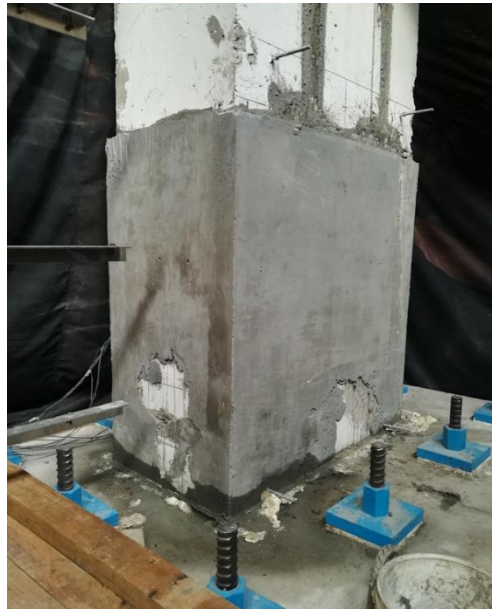
En la siguiente figura (Fig. 3.3.31) se observa el resultado de rehabilitación de la ahora columna OR.

Fig. 3.3.31 Resultado de la rehabilitación - Columna OR (Instituto de Ingeniería, 2021 - 2023)

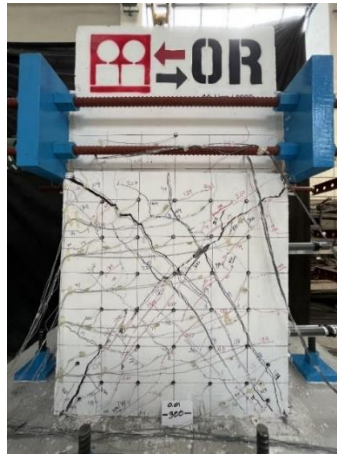
Previo al pico con 1% de distorsión se observó el leve desprendimiento de concreto en la cara norte, fenómeno que fue constante para la prueba a partir de ese momento. A la llegada de la pausa en pico, las grietas inclinadas que formaron la equis en la cara norte alcanzaron sus aberturas máximas, siendo de 3.8 mm la mayor en sentido negativo, mientras que en sentido negativo tuvo un grosor de 3.6 mm.

Fig. 3.3.46 Extensión de agrietamiento (R=1%) - Columna OR (Instituto de Ingeniería, 2021 - 2023)

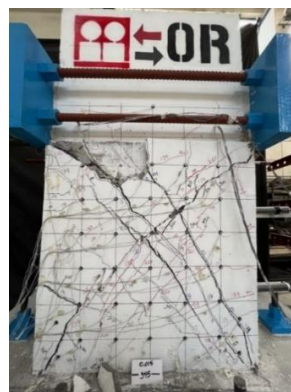
En el incremento con distorsión de 1.5% (Fig. 3.3.47 y Fig. 3.3.48) fue evidente el daño en la columna, lo cual se vio reflejado en el desprendimiento de concreto de las caras norte y sur, centrándose el daño en la parte central de la columna. En la siguiente imagen se puede observar el daño descrito anteriormente.

Fig. 3.3.47 Cara norte (R=1.5%) - Columna OR (Instituto de Ingeniería, 2021 - 2023)

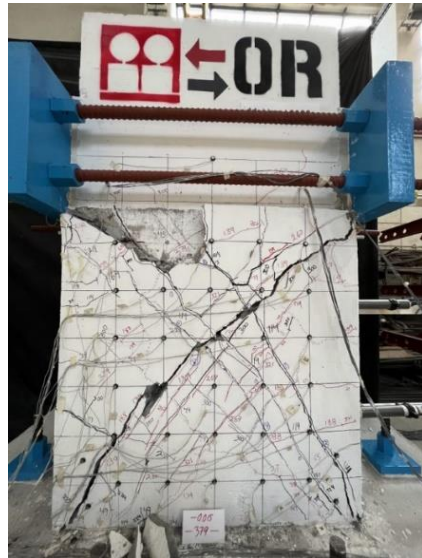
En la pausa del semiciclo con distorsión negativa de 1.5% (Fig. 3.3.49) el grosor de las grietas aumentó considerablemente llegando hasta 13 mm y el daño en la columna ya no sólo era evidente en el centro del espécimen.

Fig. 3.3.49 Semiciclo ($R=-1.5\%$) - Columna OR (Instituto de Ingeniería, 2021 - 2023)

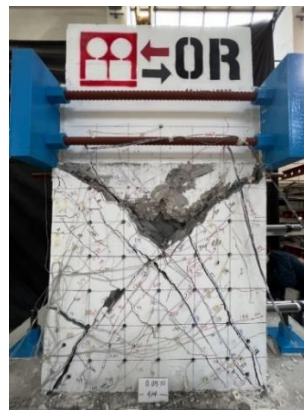
Fue en la repetición de la distorsión negativa de 1.5% cuando se observó el desprendimiento de concreto en bloques, haciendo que el daño fuera severo para este momento de la prueba. Cabe mencionar que a partir de este semiciclo y por la caída del concreto, la mayoría de las grietas de control fueron inmedibles, por lo que se decidió seguir con la prueba, pero sin medir el espesor de éstas. Para las caras laterales la prueba continuó con el cierre en carga cero y abertura de grietas en los picos, siendo el daño no comparable con el de las caras frontales, que replicaban el comportamiento una con otra (Fig. 3.3.50).

Fig. 3.3.50 Daño en el espécimen (R=1.5%(2)) - Columna OR (Instituto de Ingeniería, 2021 - 2023)

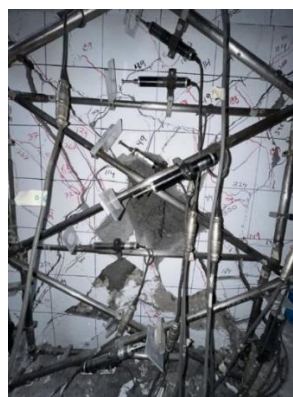
En la distorsión negativa a 2% (Fig. 3.3.51) se observó el descubrimiento de acero de refuerzo en la cara sur, esto debido al daño presentado en el concreto.

Fig. 3.3.51 Acero de refuerzo expuesto (R=-2%) - Columna OR (Instituto de Ingeniería, 2021 - 2023)

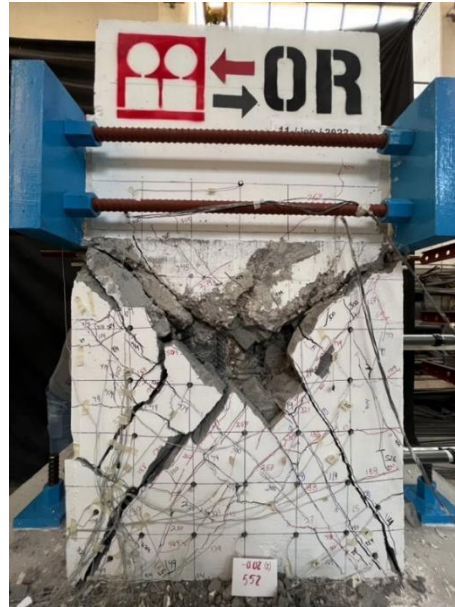
El mismo comportamiento del semiciclo de -2% fue replicado en la cara norte en la repetición del pico negativo de -2% (Fig. 3.3.52), lo cual mostró la falla evidente de la columna y el daño que sufrió la columna.

Fig. 3.3.52 Cara norte ($R=-2\%$ (2)) - Columna OR (Instituto de Ingeniería, 2021 - 2023)

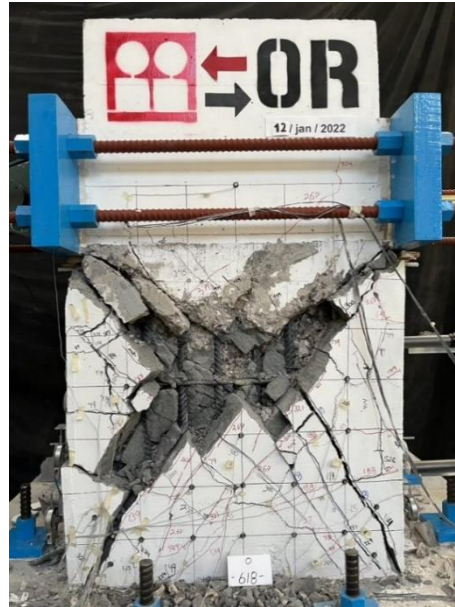
Fig. 3.3.53 Estado final cara norte - Columna OR (Instituto de Ingeniería, 2021 - 2023)

La prueba fue concluida al llegar a la distorsión negativa a 2.5% y después a carga cero. Las fotografías tomadas al término de la prueba permitieron observar un notable deterioro en el núcleo de la columna. Las grietas eran inmedibles, pues atravesaban completamente el centro, permitiendo una visión clara desde la cara norte hasta la cara sur del centro de la columna. Además, se observaba la presencia de desprendimientos de trozos de mortero fluido en ambas caras de la columna. En las caras laterales, el agrietamiento fue menor, pero también era considerable, pues parte de las grietas más relevantes eran continuación de las existentes en las caras frontales.

Se produjo una falla por corte debido a la amplia separación del refuerzo transversal y a su limitada capacidad de deformación. Cabe destacar que este comportamiento fue muy similar a la columna O, a pesar de que la

columna OR fue rehabilitación del espécimen probado previamente. En las siguientes imágenes (Fig. 3.3.53, Fig. 3.3.54, Fig. 3.3.55 y Fig. 3.3.56) se observan todas las caras de la columna en esta etapa de la prueba.

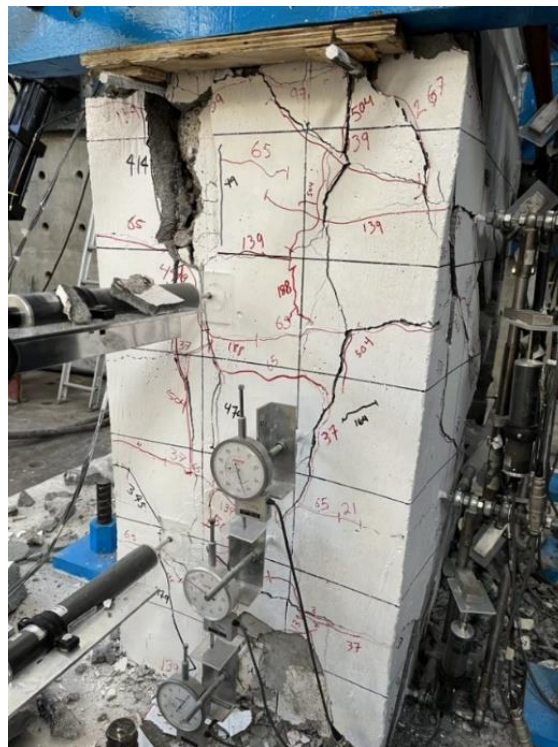
Fig. 3.3.56 Estado final cara oeste - Columna OR (Instituto de Ingeniería, 2021 - 2023)

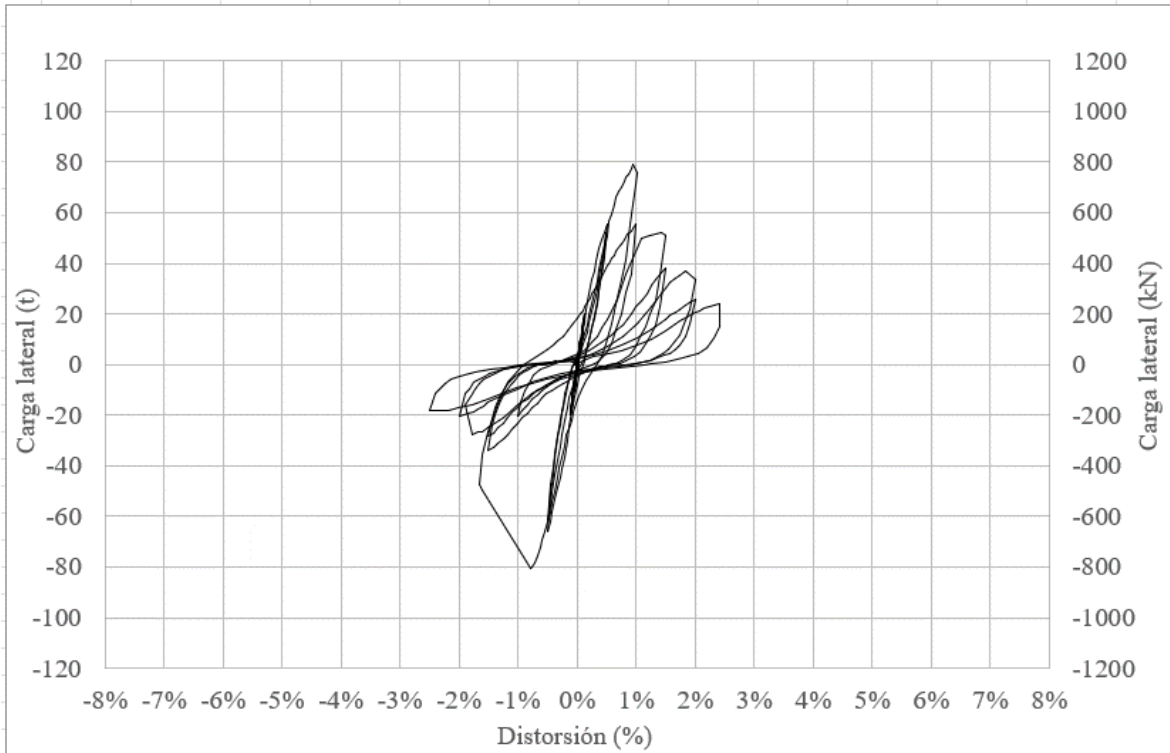
En la Fig. 3.3.57 se muestra la curva carga lateral-distorsión de la columna. Se observa una curva con lazos poco amplios al inicio de la prueba. El espécimen O* fue llevado a un semiciclo con distorsión máxima de 2.5%.

Fig. 3.3.57 Curva histerética general - Columna OR
