UNIVERSIDAD NACIONAL AUTÓNOMA DE MÉXICO

**EFFECTO DEL TAMAÑO DE ÁNGULO EN EL
COMPORTAMIENTO SÍSMICO DE COLUMNAS DE
CONCRETO ENCAMISADAS CON ELEMENTOS
METÁLICOS**

TESIS

Que para obtener el título de
Ingeniera Civil

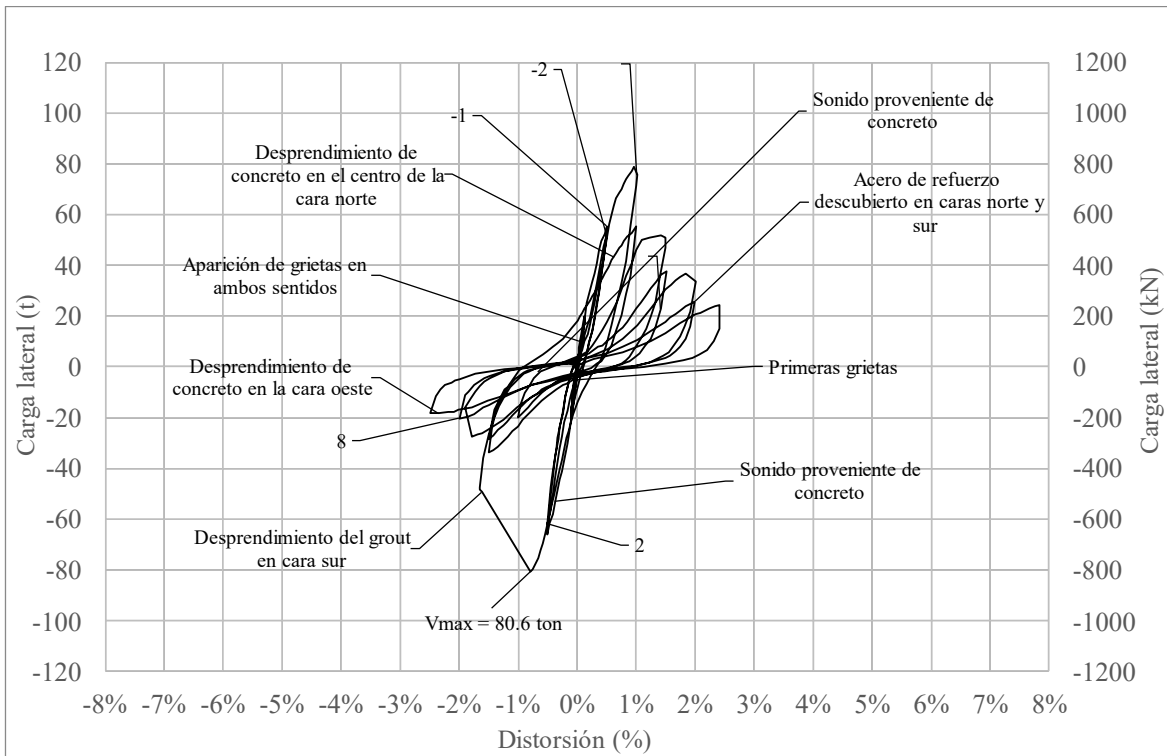
La siguiente figura (Fig. 3.3.58), al igual que la anterior grafica la distorsión en porcentaje contra la carga lateral aplicada al espécimen a lo largo de la prueba, la diferencia radica en la inclusión de los acontecimientos más importantes los cuales son incluidos en comentarios. Se observa una curva simétrica en toda la prueba a excepción del lazo que correspondió al semiciclo donde la columna alcanzó su resistencia máxima, lo cual ocurrió inmediatamente después del desprendimiento de grout en la columna sur. Las primeras grietas aparecieron en el primer semiciclo negativo con -5 t. Se aprecia de la curva que se tuvo una pérdida de rigidez después de los primeros ciclos por distorsión; sin embargo, fue hasta que alcanzó una distorsión de 1% cuando comenzó a ser evidente. La resistencia máxima a la

que llegó el modelo fue de 80.6 t en el semiciclo con distorsión positiva de 1%, en el pico inmediato de distorsión se tuvo una pérdida de la resistencia de 31%, por lo que se concluye la columna OR falló después de haber alcanzado su resistencia máxima. Al término de la prueba, cuando fue aplicado un semiciclo con distorsión de 2.5% la última carga que resistió fue de 18.25 t, lo que significó una pérdida de la resistencia de 77%.

Fig. 3.3.58 Curva histerética detallada - Columna OR

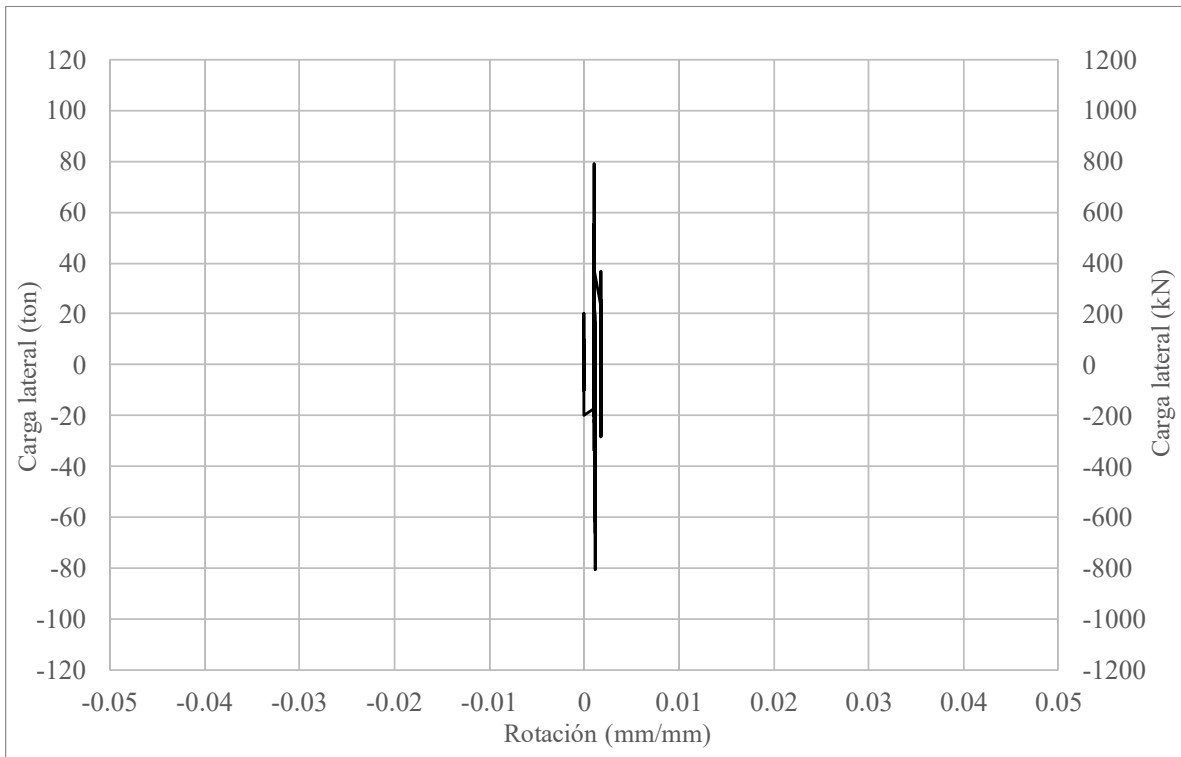
En este apartado se describen los parámetros medidos en la base de la columna y de la zapata, midiendo la rotación y el deslizamiento. La rotación de la zapata (Fig. 3.3.66) fue medida en la base de las caras laterales por un par de deformímetros de carátula colocados en cada una de ellas. En cuanto al deslizamiento de la columna (Fig. 3.3.67), éste fue medido en la parte superior de la zapata, donde se registraron los datos por medio de un transductor de desplazamiento. La configuración de los dispositivos externos colocados se puede observar con mayor detalle en la sección 2.9.1.

El valor máximo de la rotación obtenido en la zapata fue de 0.0018 mm/mm, valor muy cercano a cero, lo cual nos observa que la medición de este parámetro fue cercana a 0 en toda la prueba. El deslizamiento de la zapata máximo registrado fue de 0.155 mm, lo que indica un desplazamiento pequeño en esta sección.

Fig. 3.3.66 Rotación en la zapata - Columna OR

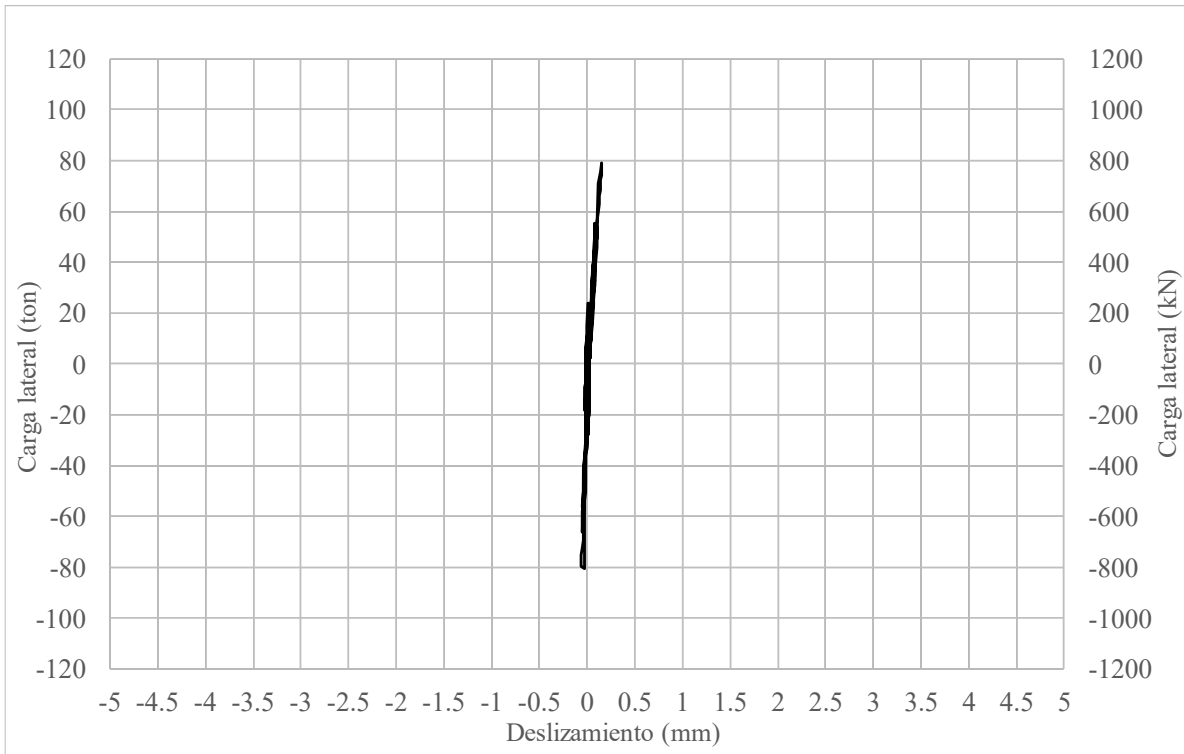
Fig. 3.3.67 Deslizamiento en la base de la columna - Columna OR

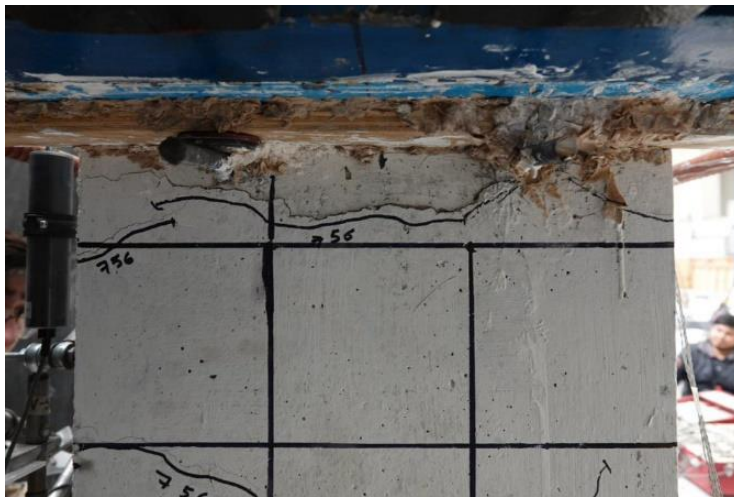
En la distorsión negativa de 1% (Fig. 3.3.73) se pudo apreciar el aplastamiento de concreto en los extremos. De igual manera, se observó el daño en la parte superior de las caras laterales principalmente en la cara este (Fig. 3.3.74), justo debajo de la posición de los gatos y las placas con las que se sostuvo la celda de carga. Cabe mencionar que, en este pico, las grietas tuvieron un espesor en la cara norte de hasta 2.8 mm. En la esquina noroeste se observó el inicio de desconchamiento del concreto en la base de la columna (Fig. 3.3.75).

Fig. 3.3.74 Daño en cara este - Columna O* (Instituto de Ingeniería, 2021 - 2023)

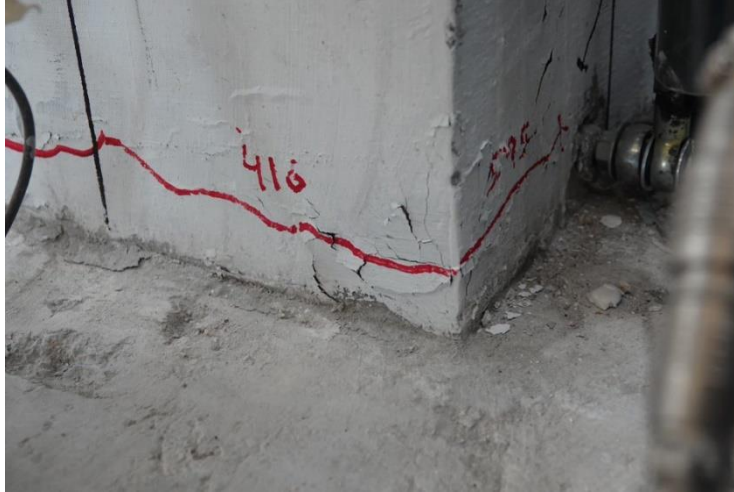
Fig. 3.3.75 Desconchamiento de concreto en la base - Columna O* (Instituto de Ingeniería, 2021 - 2023)

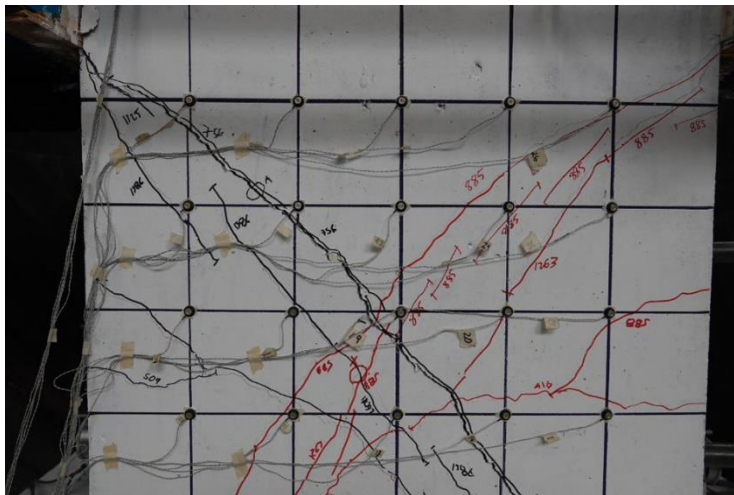
La pausa con distorsión de 1% permitió apreciar la formación y extensión de nuevas grietas, así como del aumento del grosor de las grietas existentes. Durante la pausa del pico de -1% (Fig. 3.3.76), se notó la formación de grietas con la misma trayectoria en sentido opuesto y mismo comportamiento que la pausa inmediata anterior. En la cara norte las grietas alcanzaron espesores de 4 mm, mientras que en las caras laterales el máximo fue de 0.8 mm.

Fig. 3.3.76 Aparición y extensión de grietas ($R=-1\%$) - Columna O* (Instituto de Ingeniería, 2021 - 2023)

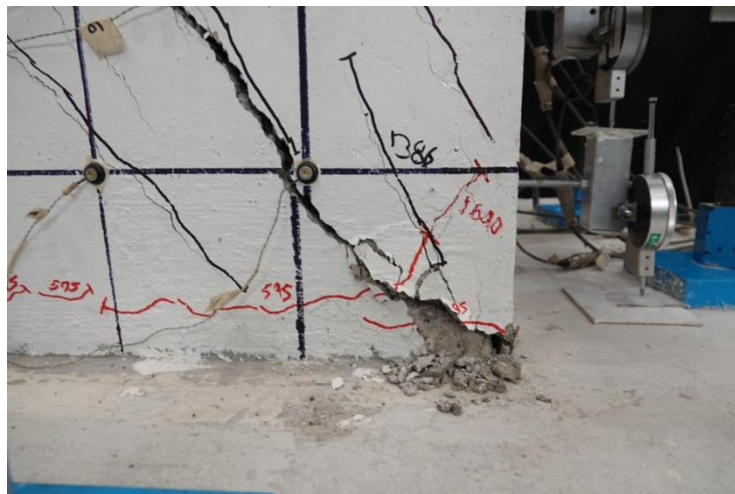
columna de extremo superior este a extremo inferior oeste tuvo un incremento visible y medible en su espesor (Fig. 3.3.79), alcanzando hasta 8 mm. En el extremo inferior de la columna en el nacimiento de la grieta se apreció el aplastamiento y desprendimiento de concreto. También se notó como el incremento de la grieta norte mencionada se extendió en la cara este provocando el desprendimiento de concreto (Fig. 3.3.80 y Fig. 3.3.81).

Fig. 3.3.80 Aplastamiento de la columna - Columna O* (Instituto de Ingeniería, 2021 - 2023)

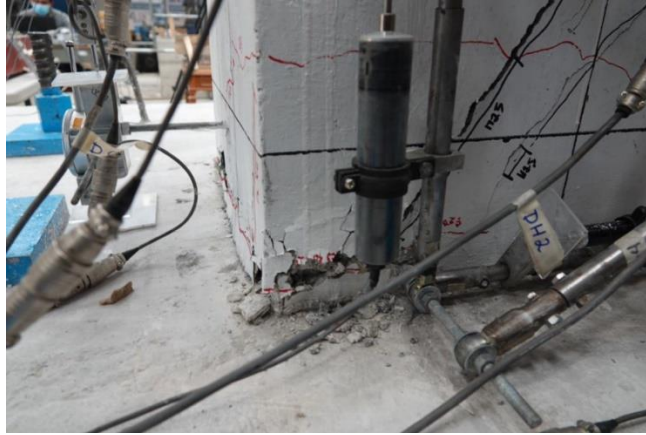
Fig. 3.3.81 Daño en la base de la columna - Columna O* (Instituto de Ingeniería, 2021 - 2023)

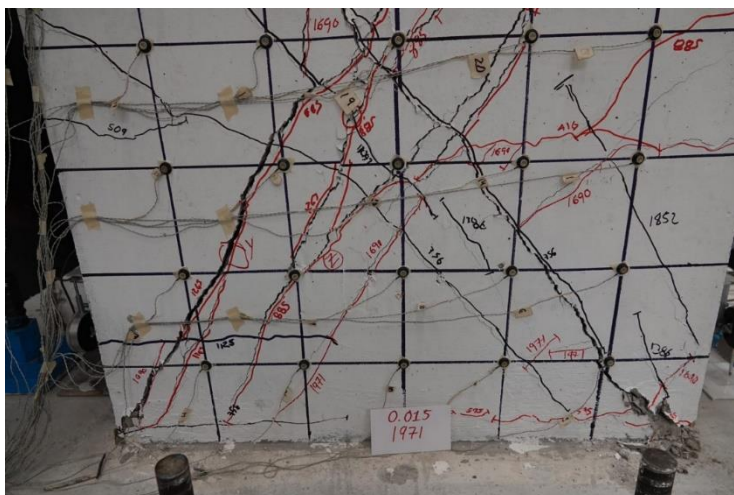
Fig. 3.3.83 Aplastamiento de la columna - Columna O* (Instituto de Ingeniería, 2021 - 2023)

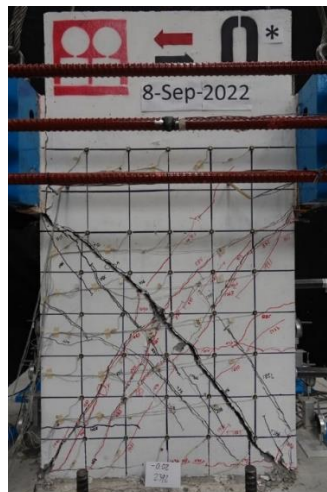
Fig. 3.3.86 Deslizamiento de la columna ($R=2\%$) - Columna O* (Instituto de Ingeniería, 2021 - 2023)

Posteriormente la siguiente pausa correspondió al incremento negativo del 2% de desplazamiento (Fig. 3.3.86), donde se observó en la cara norte el deslizamiento del concreto de aproximadamente 1 cm, lo cual se apreció visualmente en la cuadrícula.

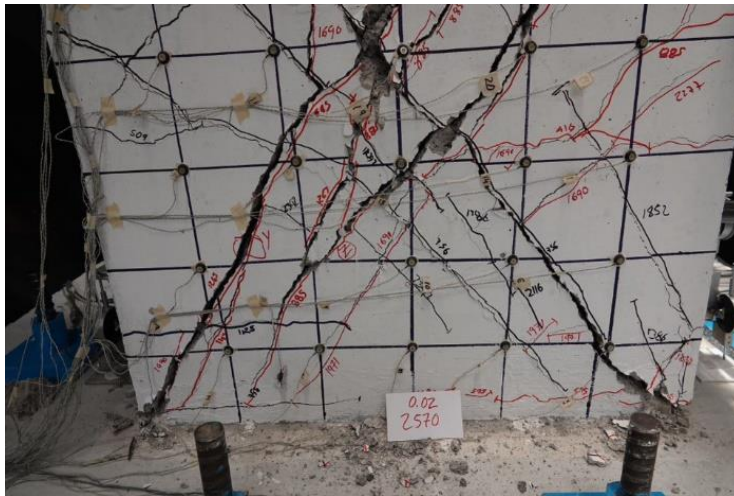
Fig. 3.3.88 Daño en la base de la columna ($R=2\%$) - Columna O*

Después de la pausa anteriormente mencionado se llegó a 0 t de carga, y al empezar el semiciclo para llegar a 2% de distorsión positiva se escuchó un sonido proveniente del concreto, lo cual fue atribuido a la abertura de un estribo. Al llegar a la pausa en la distorsión de 2% (Fig. 3.3.87, Fig. 3.3.88, Fig. 3.3.89 y Fig. 3.3.90) se dejaron de medir las grietas debido al daño a este momento de la prueba. En esta pausa se pudo observar el acero de refuerzo expuesto en la cara este.

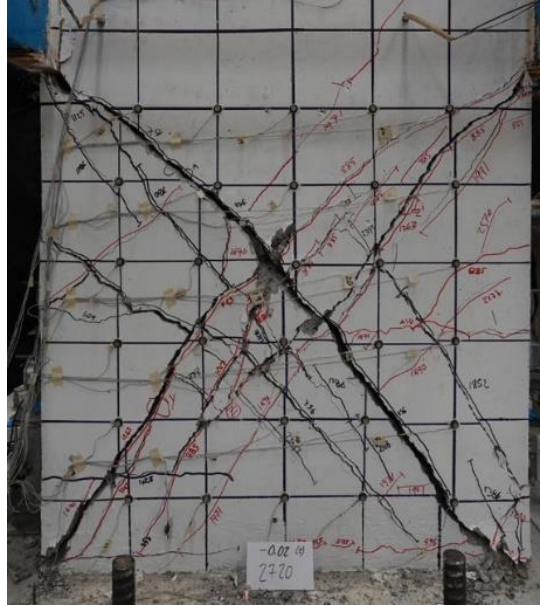
Fig. 3.3.91 Cara norte ($R=2\%(2)$) - Columna O* (Instituto de Ingeniería, 2021 - 2023)

La prueba llegó a 0 t de carga, después comenzó el siguiente semiciclo negativo correspondiente a la distorsión del 2% se escucharon dos sonidos debidos al daño en el concreto. A la llegada de la pausa, se retiraron deformímetros colocados en la cara sur debido al daño en la columna. Las siguientes imágenes muestran el daño en esta distorsión en las cuatro caras de la columna (Fig. 3.3.91, Fig. 3.3.92, Fig. 3.3.93 y Fig. 3.3.94). La Fig. 3.3.92 muestra el efecto de grietas por hendimiento en la cara este.

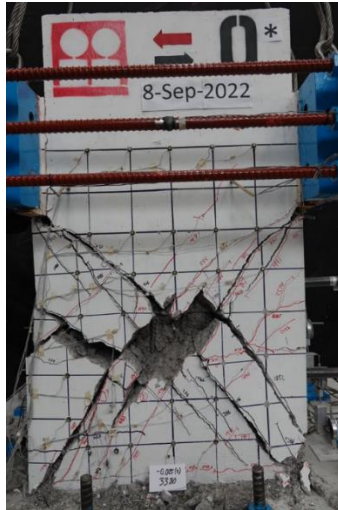
Fig. 3.3.95 Cara norte (R=-2.5%) - Columna O (Instituto de Ingeniería, 2021 - 2023)*

A continuación, se muestran imágenes en el último semiciclo negativo con la distorsión de 2.5% (Fig. 3.3.95, Fig. 3.3.96, Fig. 3.3.97 y Fig. 3.3.98), el cual también correspondió a la última pausa previo al término de la prueba.

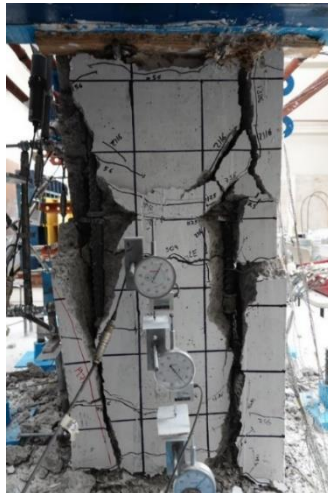
Fig. 3.3.96 Cara este (R=-2.5%) - Columna O (Instituto de Ingeniería, 2021 - 2023)*

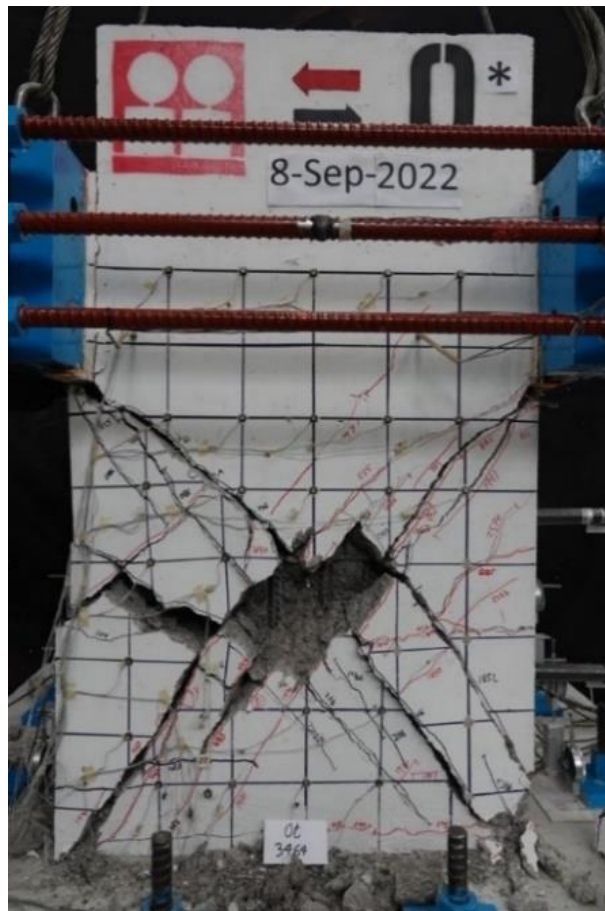
Fig. 3.3.99 Estado final cara norte - Columna O* (Instituto de Ingeniería, 2021 - 2023)

En las siguientes imágenes se observa el estado final del espécimen, donde las grietas son inmedibles debido al daño. Se notó la fragmentación de la columna en bloques de concreto principalmente en la cara norte y sur. También se observó el aplastamiento del concreto y la extensión de grietas principales en las caras frontales hacia las laterales. El daño se concentró en el centro de la columna en todas las caras, pudiéndose observar el acero de refuerzo de la columna.

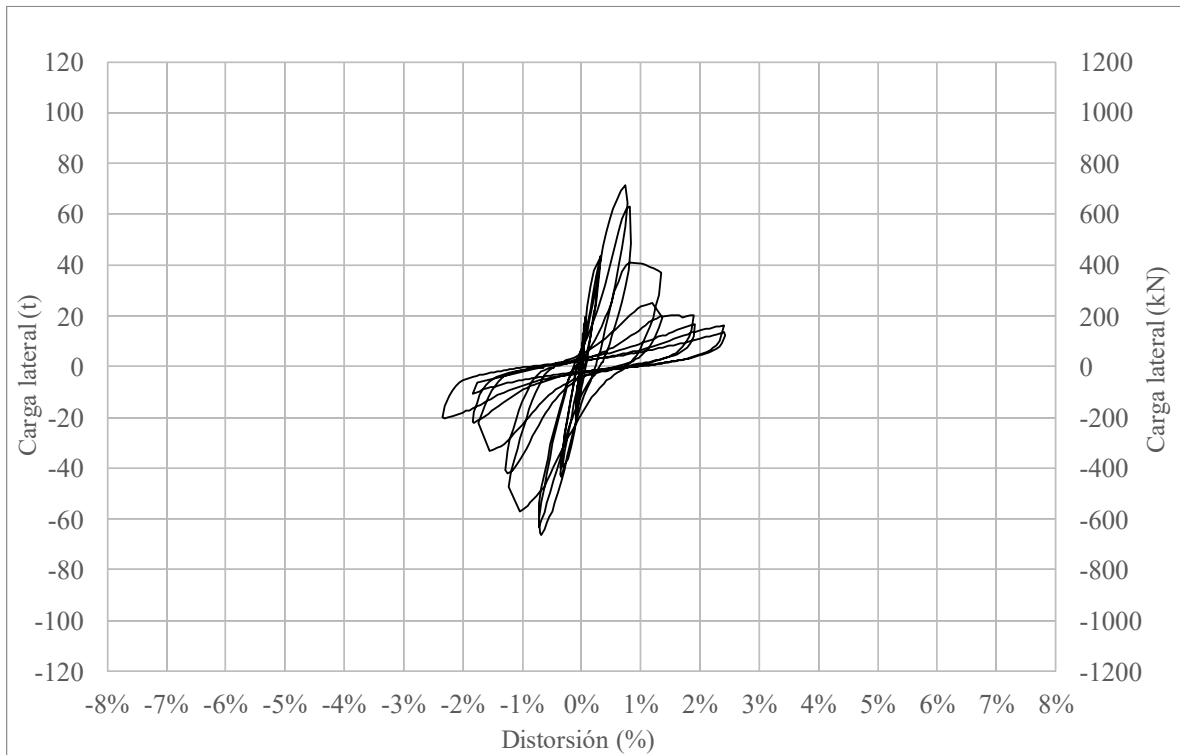
La curva histerética general de la columna O* se aprecia en la Fig. 3.3.103 donde se grafica la distorsión contra la carga lateral aplicada. Los primeros ciclos se observan con poca variación en la amplitud de los lazos histeréticos, sin embargo, esto cambia a lo largo de la prueba. La mayor distorsión aplicada al espécimen fue de 2.5%.

Fig. 3.3.103 Curva histerética general - Columna O*

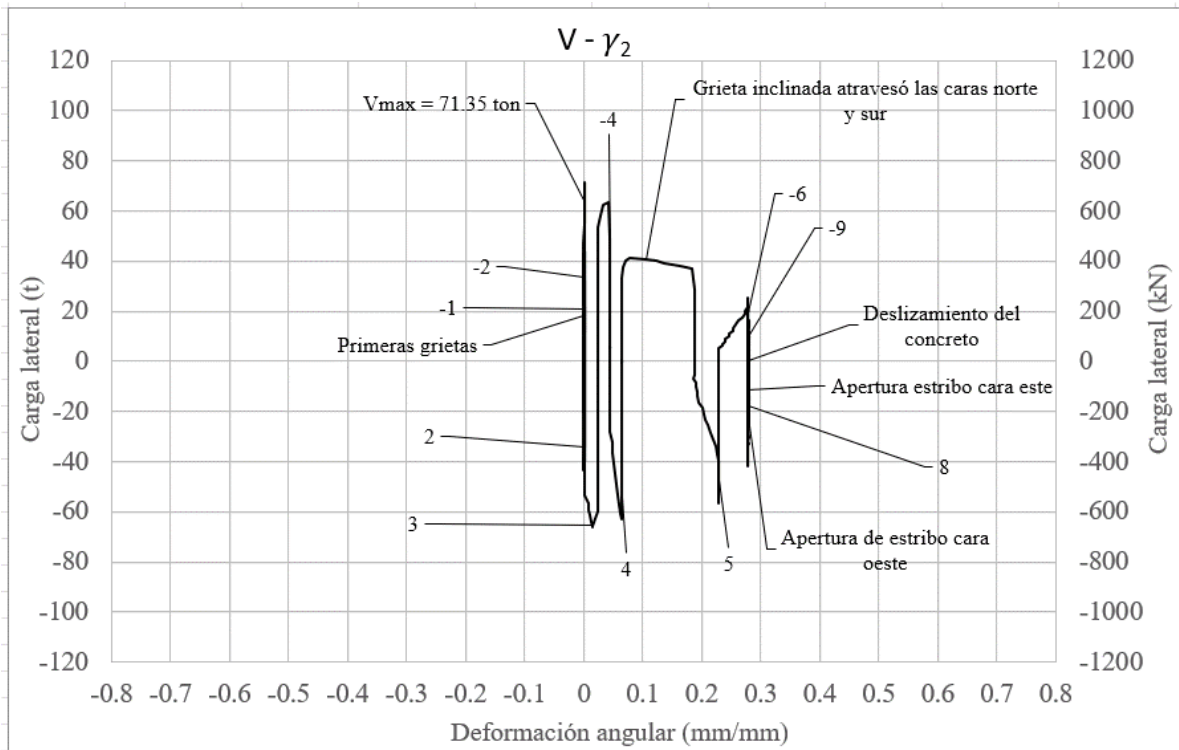
Fig. 3.3.109 Deformación angular región 2 - Columna O*

La región 2 (Fig. 3.3.109) es en la que se presentaron las mayores deformaciones angulares con un valor máximo de 0.279 mm/mm que se alcanzó en el semiciclo -6 con distorsión de -1.5% y se mantuvo hasta el final de la prueba. El comportamiento de la región es el más estable de las tres regiones.

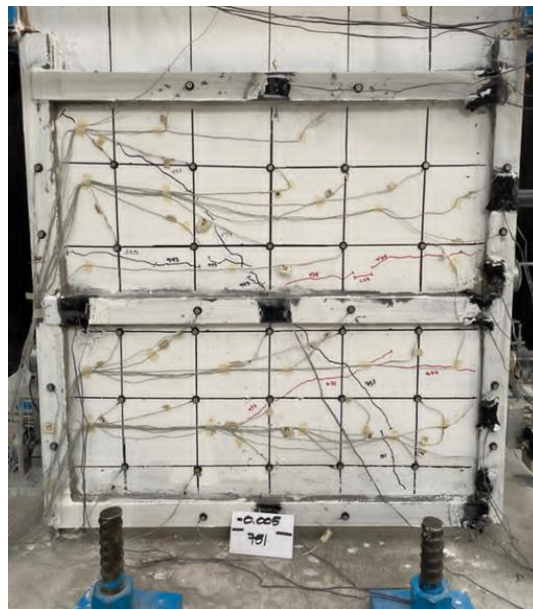
Fig. 3.3.112 Primera aparición de grietas ($R=-0.5\%$) - Columna C-2 (Instituto de Ingeniería, 2021 - 2023)

Las primeras grietas inclinadas se presentaron (Fig. 3.3.112) en la distorsión de -0.05% , también en esta misma pausa, se observaron grietas propias de la zapata y en el área de 3 cm entre la columna y la zapata (Fig. 3.3.113).

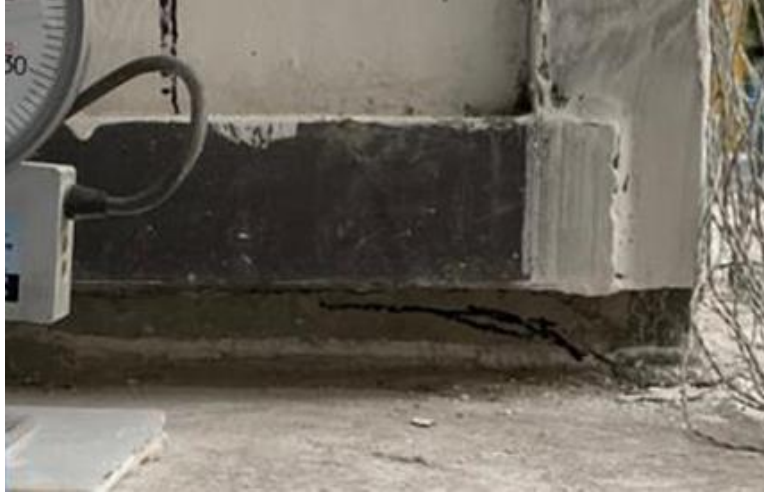
Fig. 3.3.113 Agrietamiento en la base de la columna - Columna C-2 (Instituto de Ingeniería, 2021 - 2023)

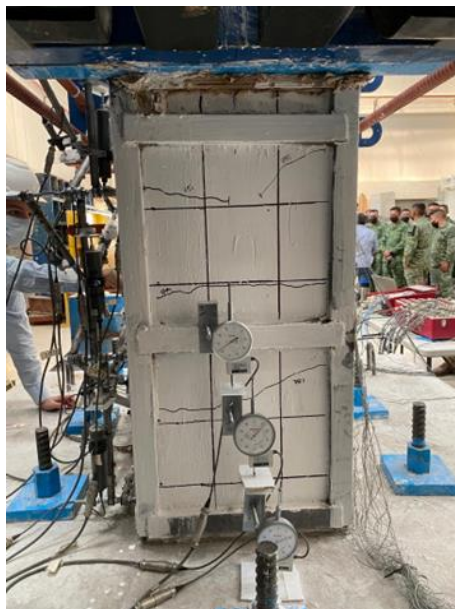
Fig. 3.3.115 Primeras grietas en la cara este - Columna C-2 (Instituto de Ingeniería, 2021 - 2023)

Para la pausa del semiciclo con distorsión 0.05%, se apreció la presencia de grietas inclinadas en ambos sentidos (Fig. 3.3.114), las cuales alcanzaron hasta 0.15 mm de espesor. En cuanto a las caras laterales (Fig. 3.3.115 y Fig. 3.3.116), se observaron las primeras grietas con espesores de hasta 0.1 mm.

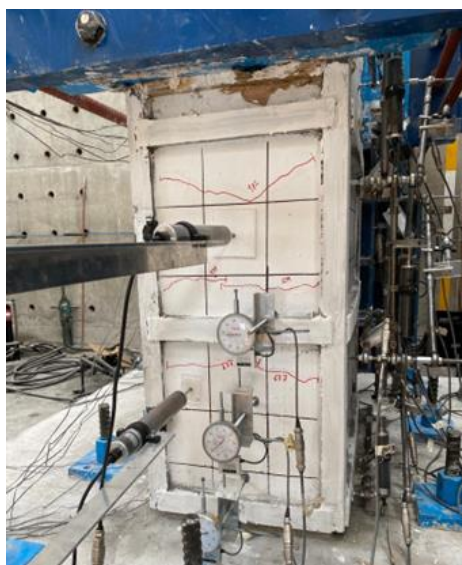
Fig. 3.3.116 Primeras grietas en la cara oeste - Columna C-2 (Instituto de Ingeniería, 2021 - 2023)

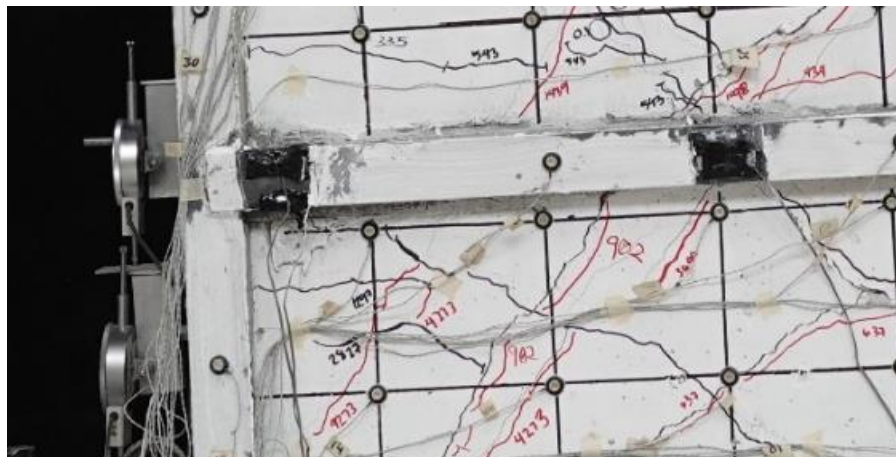
La prueba continuó con normalidad hasta la pausa en cero t de carga, la cual fue posterior a la repetición del semiciclo positivo con distorsión de 2.5%. En dicha pausa, se observó una aparición considerable de grietas en la cara este y desprendimiento en la pintura a base de cal en la solera intermedia de la cara norte.

Fig. 3.3.123 Desprendimiento de pintura a base de cal - Columna C-2 (Instituto de Ingeniería, 2021 - 2023)

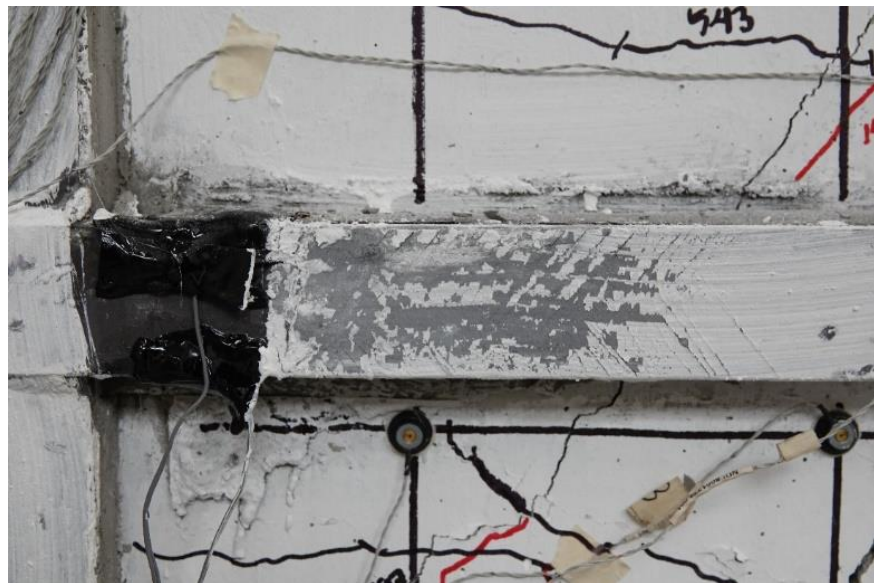
Fig. 3.3.126 Desprendimiento de pintura a base de cal en la solera - Columna C-2 (Instituto de Ingeniería, 2021 - 2023)

En cuanto a la pausa de la distorsión de 3% (Fig. 3.3.125), se puede observar el desprendimiento considerable en la pintura a base de cal en la solera intermedia de la cara norte (Fig. 3.3.126). Cabe mencionar que, en la misma solera intermedia de la cara principal, en el grout comprendido entre la columna y el encamisado metálico se observan grietas (Fig. 3.3.127), que resultan del nivel de daño a este punto de la prueba. Se presume una aparente abertura de los estribos en la cara sur. Las grietas de la cara norte tuvieron un espesor de hasta 7 mm en este punto de la prueba.

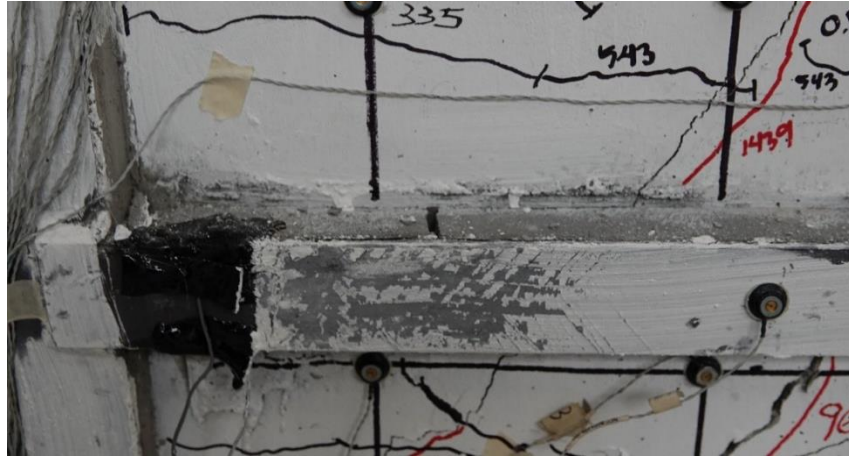
Fig. 3.3.127 Agrietamiento del grout en la solera intermedia - Columna C-2 (Instituto de Ingeniería, 2021 - 2023)

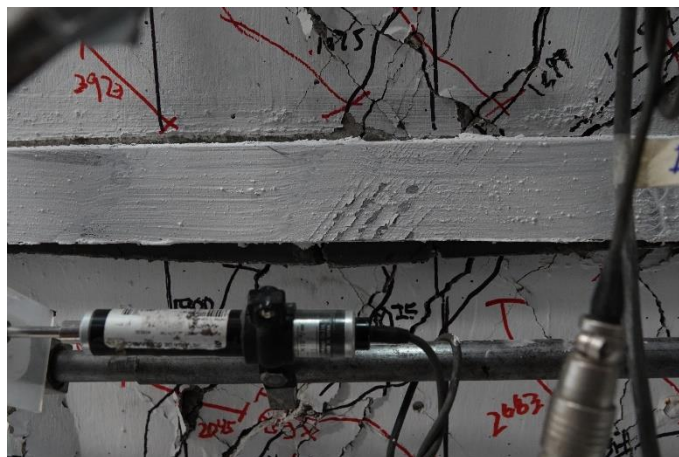
Para la repetición de la distorsión negativa correspondiente a -3% , las grietas alcanzaron mediciones en las grietas principales en sentido negativo de 5 mm, mientras que en el sentido positivo hasta de 6 mm. Lo más destacado en esta pausa fue el notable desprendimiento de grout en la solera intermedia de la cara sur (Fig. 3.3.128 y Fig. 3.3.129), en la zona del desprendimiento del grout se observó la concentración del daño de la columna, lo que se muestra en las siguientes imágenes.

Fig. 3.3.128 Grout cara sur - Columna C-2 (Instituto de Ingeniería, 2021 - 2023)

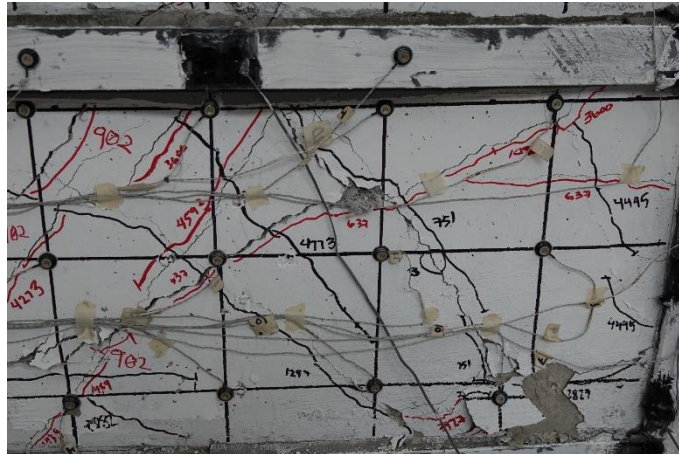
Fig. 3.3.131 Daño en cara norte - Columna C-2 (Instituto de Ingeniería, 2021 - 2023)

El espécimen no presentó algún cambio notable en la repetición de la distorsión positiva de 3%, sin embargo, después de este semiciclo se llevó la prueba a cero t de carga. En ese momento de la prueba, en la cara norte se replicó el comportamiento de la cara sur, pues se observó el deslizamiento grout-solera en la solera intermedia, así como una acumulación de daño en la zona en que ocurrió esto. En los extremos de la misma solera de la cara norte, se pudo observar el casi total desprendimiento de la pintura a base de cal en esta parte del elemento.

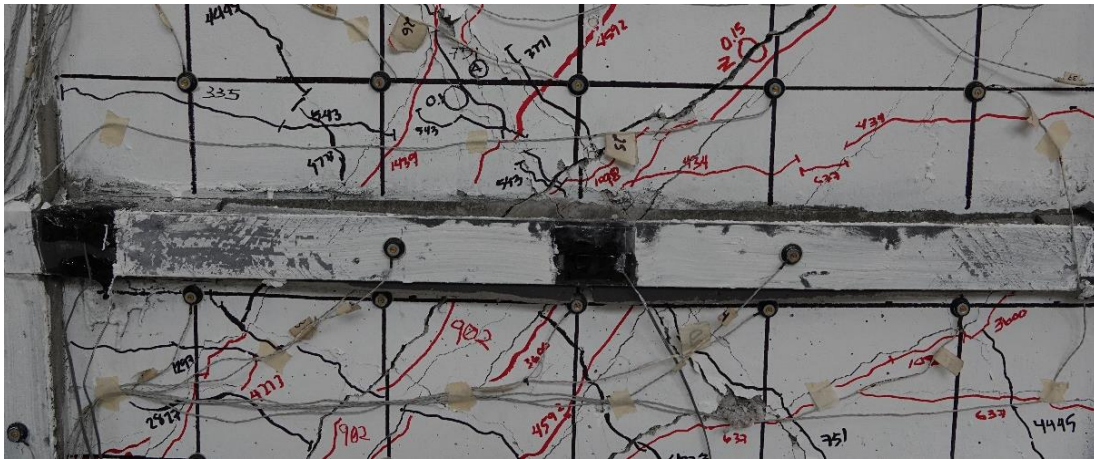
Fig. 3.3.132 Grout cara norte - Columna C-2 (Instituto de Ingeniería, 2021 - 2023)

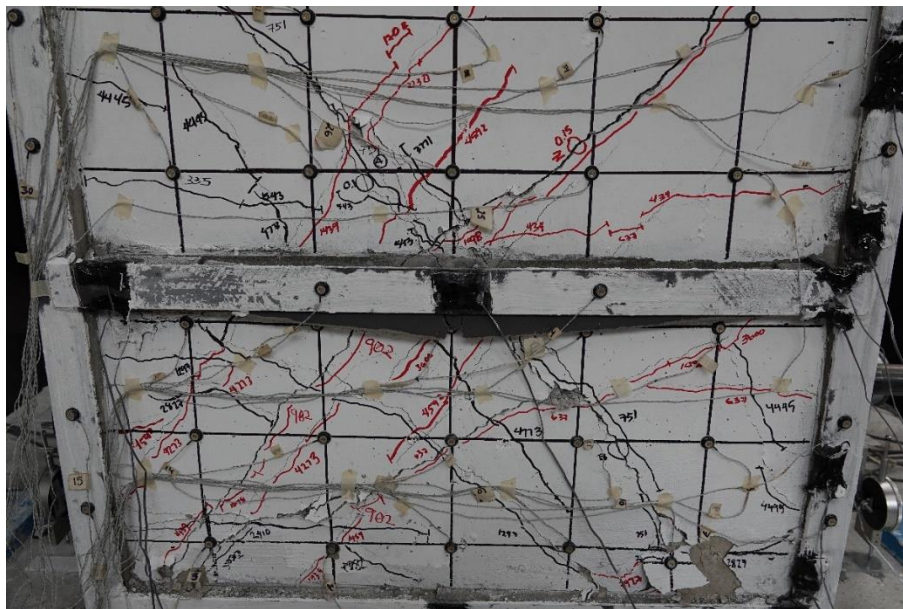
Fig. 3.3.133 Desprendimiento de grout cara norte - Columna C-2 (Instituto de Ingeniería, 2021 - 2023)

Conforme el agrietamiento creció, el concreto se expandió y las soleras se alargaron, provocando el agrietamiento transversal del grout porque no tuvo la capacidad de deformación del nuevo ancho de las soleras, lo que finalmente hizo que el grout se deslizará y finalmente se desprendiera.

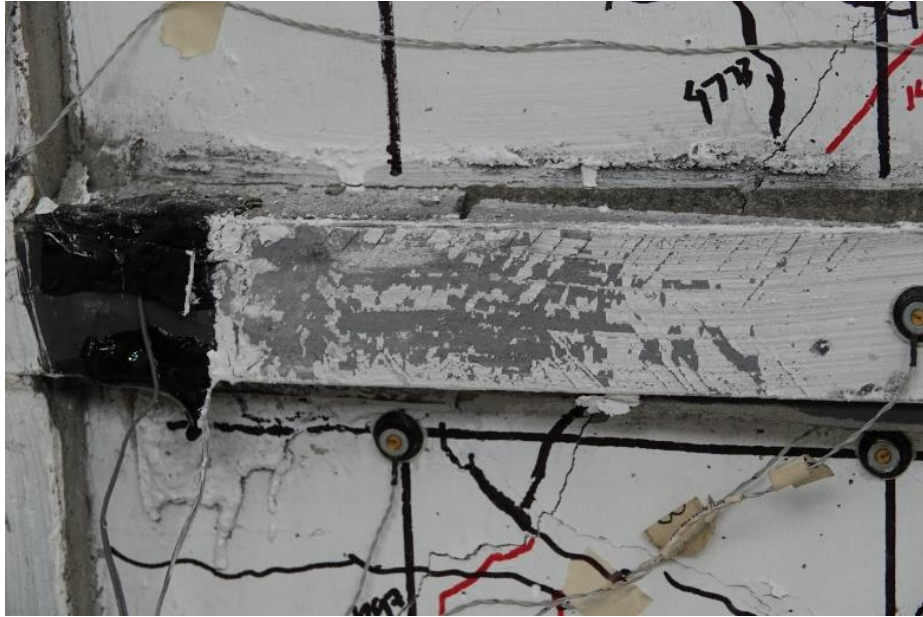
Fig. 3.3.134 Desprendimiento de pintura a base de cal - Columna C-2 (Instituto de Ingeniería, 2021 - 2023)

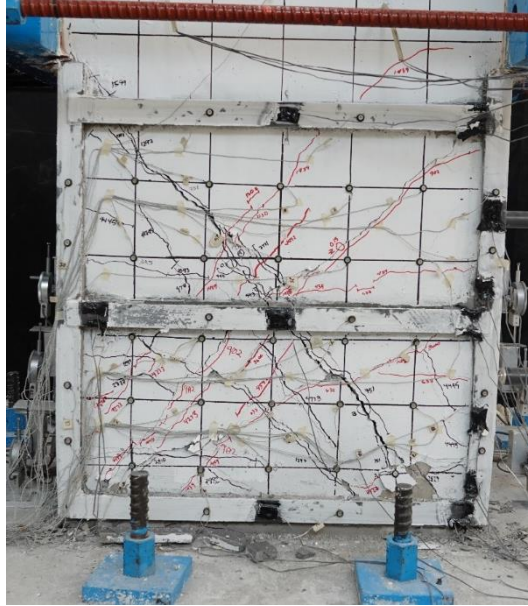
La siguiente pausa correspondió a un incremento negativo de -3.5%, donde no se observó particularidad alguna. Fue hasta después de la distorsión de 3.5%, a la llegada de cero t de carga (Fig. 3.3.137) donde se observó por primera vez el desprendimiento de concreto en las caras laterales. Las caras norte y sur alcanzaron aberturas de grietas de 9 y 6 mm respectivamente, mientras que en la cara este alcanzaron espesores de hasta de 2 mm.

Fig. 3.3.137 Daño después de la distorsión de- 3.5% - Columna C-2 (Instituto de Ingeniería, 2021 - 2023)

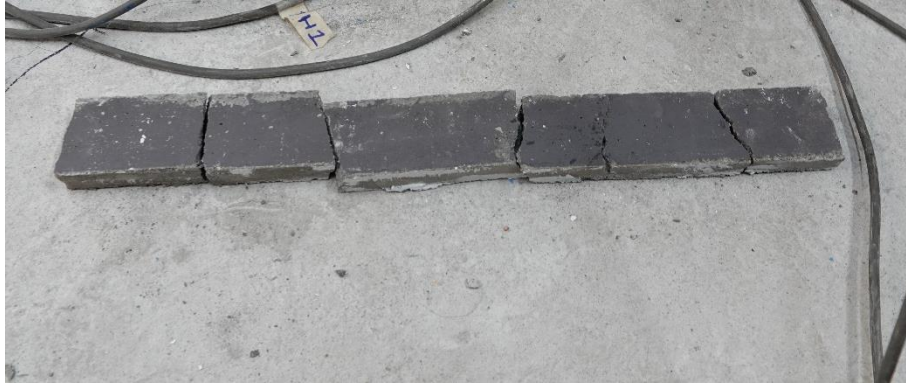
Fig. 3.3.141 Grout desprendido - Columna C-2 (Instituto de Ingeniería, 2021 - 2023)

Para el semiciclo inmediato positivo con distorsión de 3.5% (Fig. 3.3.138), el grout que unía la solera intermedia de la cara norte con la columna se desprendió en su totalidad (Fig. 3.3.139, Fig. 3.3.140 y Fig. 3.3.141). Al igual que en la cara sur (Fig. 3.3.142), se retiró debido al daño que podía ocasionar a los instrumentos.

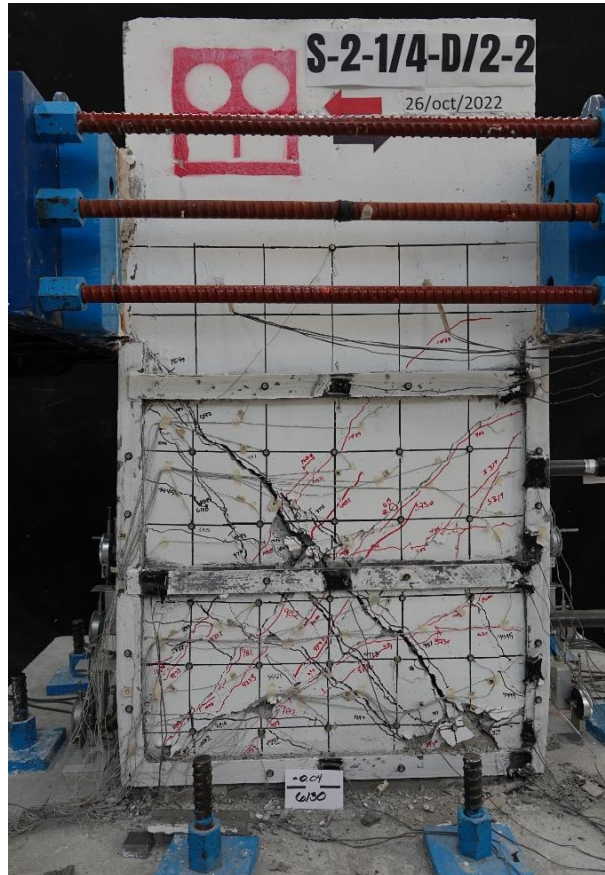
En el semiciclo con distorsión negativa de -4% (Fig. 3.3.143, Fig. 3.3.144, Fig. 3.3.145 y Fig. 3.3.146), se observó el desprendimiento de concreto, el daño se concentraba en la parte inferior de las grietas principales de cortante, así como en el centro de la columna. Para este punto, la grieta de control en sentido negativo de la cara norte ya no era medible, por lo que se deja de

Fig. 3.3.143 Cara norte ($R=-4\%$) - Columna C-2 (Instituto de Ingeniería, 2021 - 2023)

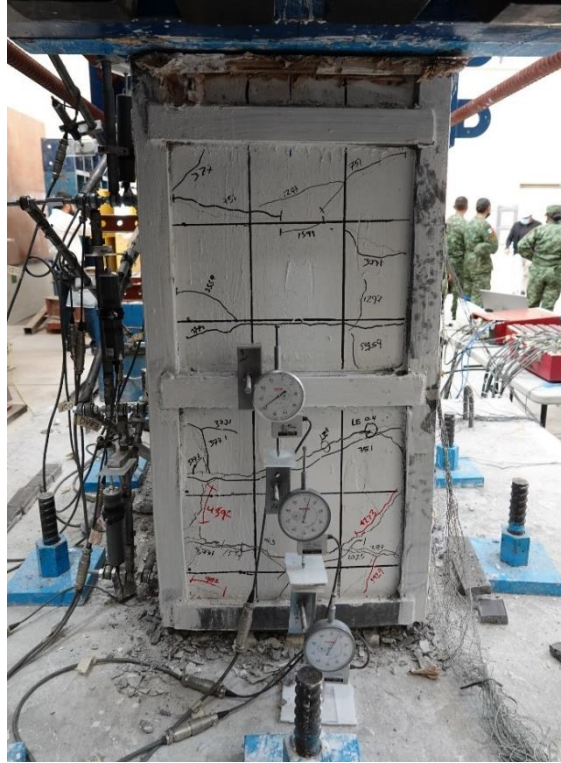
Fig. 3.3.144 Cara este ($R=-4\%$) - Columna C-2 (Instituto de Ingeniería, 2021 - 2023)

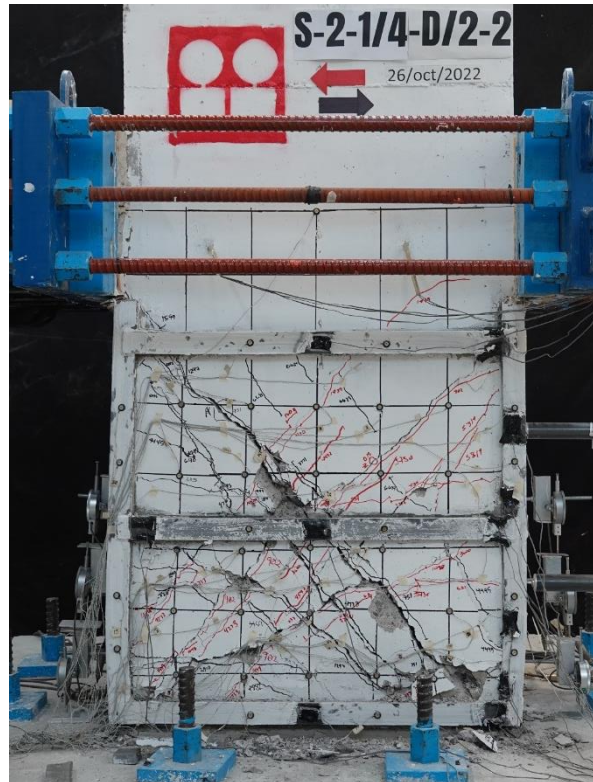
En la pausa con cero t de carga después del semiciclo con repetición de la distorsión negativa de -4% (Fig. 3.3.149), se observó desprendimiento de concreto en la parte noroeste entre los ángulos y las soleras. En la cara norte las grietas alcanzaron 9 mm de espesor y las caras laterales hasta 0.4 mm.

Fig. 3.3.149 Cara norte en carga cero después de la repetición de -4% - Columna C-2 (Instituto de Ingeniería, 2021 - 2023)

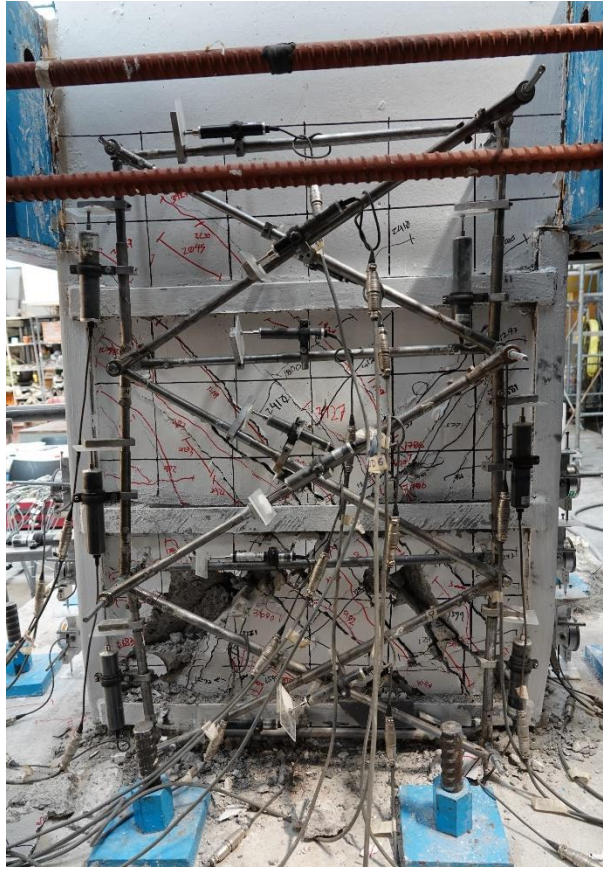
Fig. 3.3.152 Cara sur ($R=4\%(2)$) - Columna C-2 (Instituto de Ingeniería, 2021 - 2023)

En el semiciclo con repetición de la distorsión positiva correspondiente a 4% (Fig. 3.3.150), se retiraron algunos transductores de desplazamiento debido a la falta de carrera de estos. La cara norte alcanzó grietas de hasta 8 mm y las laterales de 0.5 mm. Se observó el desprendimiento de concreto en la cara sur (Fig. 3.3.152), de igual manera, se apreció mayormente el confinamiento que el encamisado aporta a la columna, principalmente en la zona de los ángulos inferiores, área comprendida debajo de las soleras intermedias de las cuatro caras de los especímenes (Fig. 3.3.151, Fig. 3.3.155 y Fig. 3.3.156). En cuanto a la pintura a base de cal, se observó la presencia de grietas a lo largo de todas las soleras intermedias en las caras norte y sur.

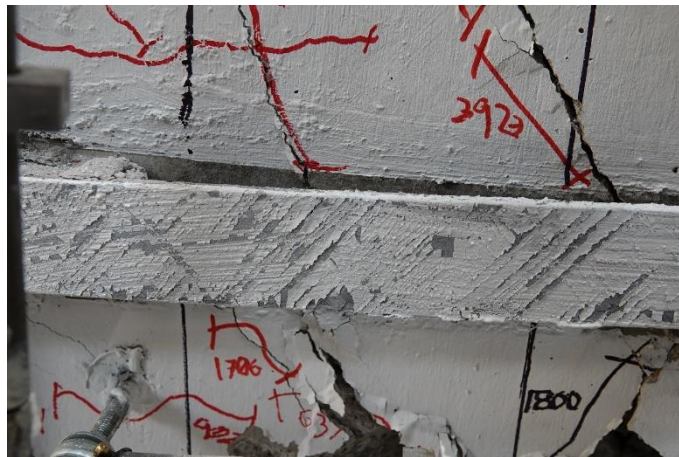
Fig. 3.3.153 Solera intermedia cara sur ($R=4\%(2)$) - Columna C-2 (Instituto de Ingeniería, 2021 - 2023)

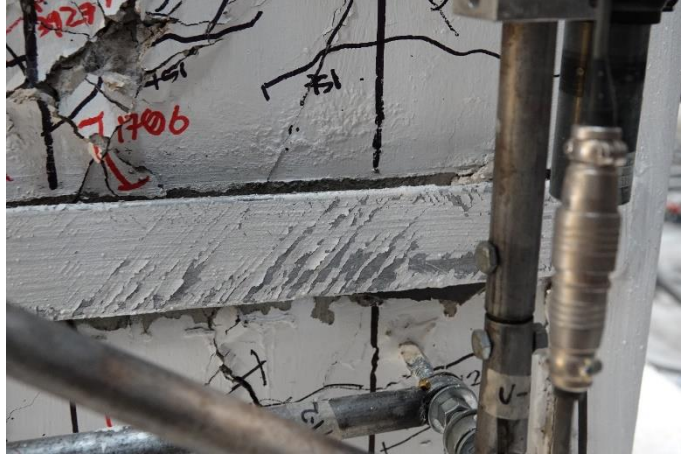
Fig. 3.3.154 Solera intermedia cara sur ($R=4\%(2)$) - Columna C-2 (Instituto de Ingeniería, 2021 - 2023)

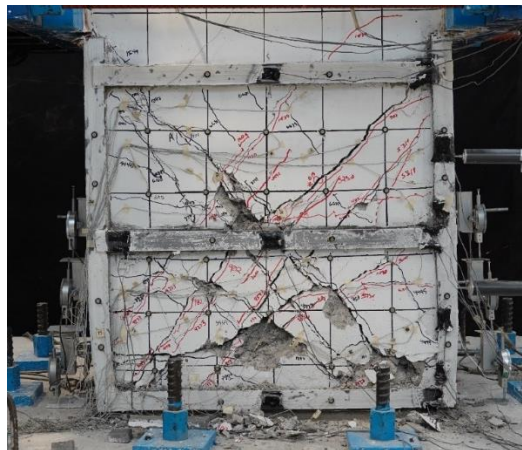
En la pausa inmediata con carga de cero t (Fig. 3.3.157), se midieron las grietas principales con 8 y 3 mm en la cara norte, mientras que en las caras laterales, se mantuvieron de 0.5 mm, medida que fue igual a la distorsión de la repetición positiva de 4%. El desprendimiento de concreto en las caras norte y sur fue en aumento en este semiciclo.

Fig. 3.3.157 Carga en cero posterior a los semiciclos de 4% - Columna C-2 (Instituto de Ingeniería, 2021 - 2023)

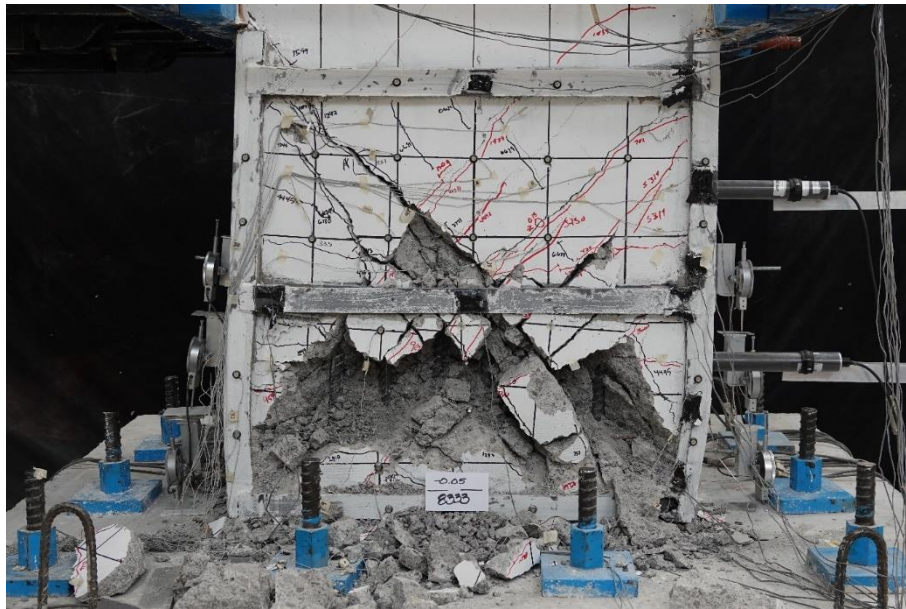
Para la distorsión negativa de -5%, se escuchó un sonido proveniente del desprendimiento del concreto. Debido al daño presentado en el ensaye, diversos instrumentos de medición fueron retirados. Las grietas de control de la cara norte llegaron a 1.6 cm, mientras que las cargas laterales llegaron a 0.5 mm. Comparado con las distorsiones anteriores, se observa un daño severo, pues el desprendimiento del concreto en la cara norte en el área donde el encamisado cubre a la columna fue a tal grado que el acero de refuerzo del espécimen era visible.

De igual manera, se observó, como la columna se encontraba mayormente inclinada al lado oeste, esto debido al aplastamiento de concreto en la base.

Fig. 3.3.158 Cara norte (R=-5%) - Columna C-2 (Instituto de Ingeniería, 2021 - 2023)

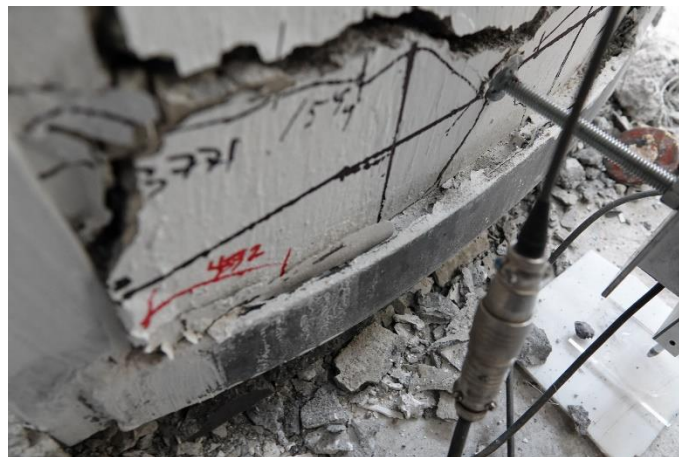
En la cara este de la misma distorsión de -5% se observó la contención del concreto a través de la camisa, la cual presentó una flexión fuera de plano de las soleras intermedias e inferiores, así como de la parte inferior a las soleras intermedias de los cuatro ángulos, denotando el confinamiento que aporta la camisa de elementos metálicos.

Fig. 3.3.160 Flexión fuera de plano de solera en cara este - Columna C-2 (Instituto de Ingeniería, 2021 - 2023)
