UNIVERSIDAD NACIONAL AUTÓNOMA DE MÉXICO

**EFFECTO DEL TAMAÑO DE ÁNGULO EN EL
COMPORTAMIENTO SÍSMICO DE COLUMNAS DE
CONCRETO ENCAMISADAS CON ELEMENTOS
METÁLICOS**

TESIS

Que para obtener el título de
Ingeniera Civil

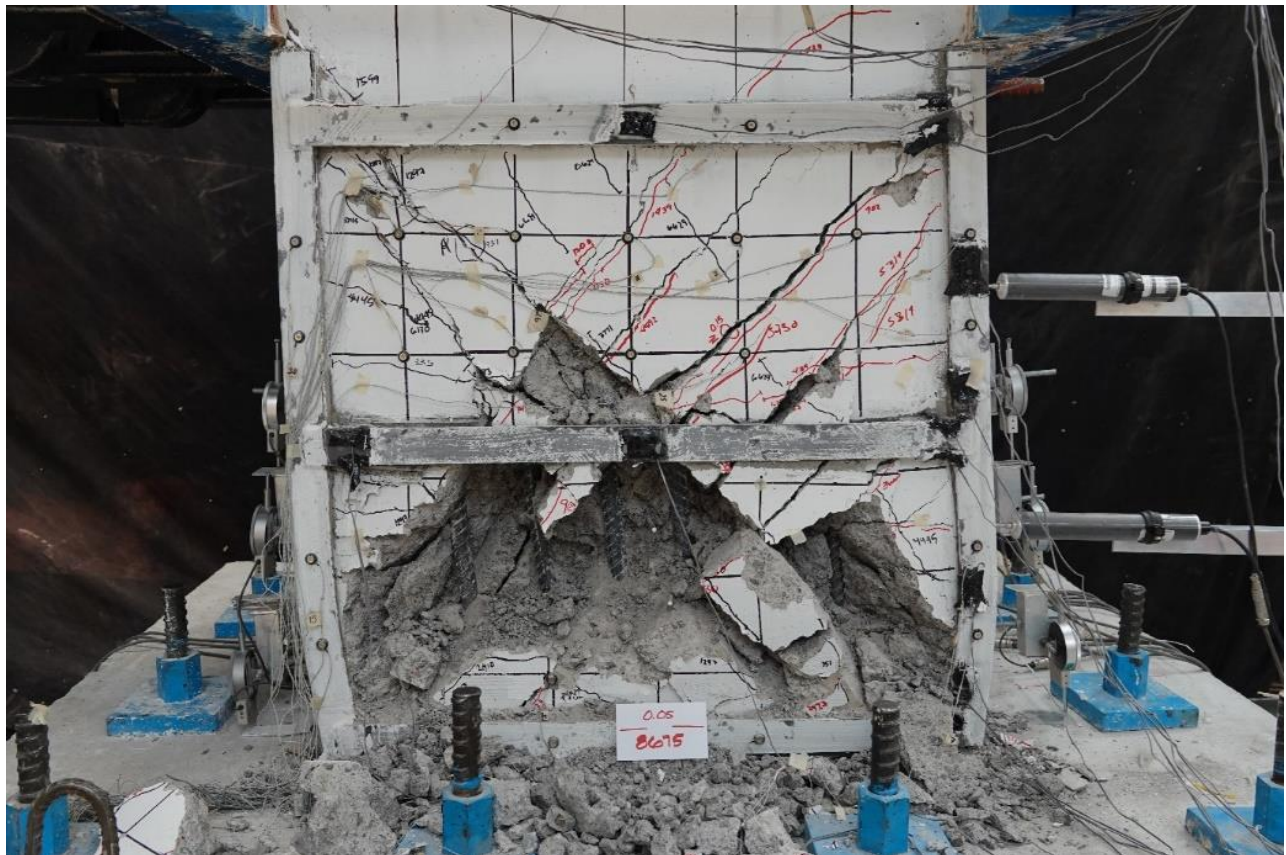
Las grietas de control de la cara norte (Fig. 3.3.161) llegaron a 9 mm en la distorsión de 5%, mientras que en las caras este y oeste (Fig. 3.3.162 y Fig. 3.3.164) de 1.5 y 1.25 mm respectivamente.

Fig. 3.3.161 Cara norte ($R=5\%$) - Columna C-2 (Instituto de Ingeniería, 2021 - 2023)

Antes de la llegada a la pausa correspondiente a la distorsión positiva de 5%, se escuchó un sonido el cual se sospecha provino de un estribo. Para este semiciclo se observó la deformación de los ángulos, sin embargo, el daño en estos se notó mayormente en los ángulos noroeste y sureste de la columna. El desprendimiento de concreto continuó y fue más visible en las caras norte sur (Fig. 3.3.163) y este, pues el lado oeste fue el que presentó menor daño a este punto de la prueba.

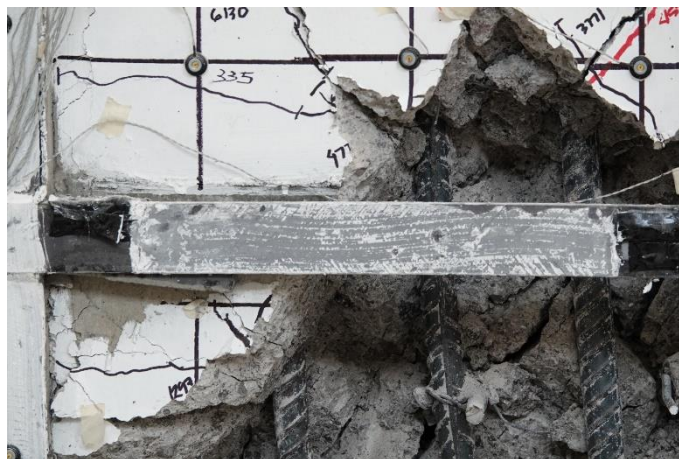
Fig. 3.3.166 Detalle en solera y acero expuesto - Columna C-2 (Instituto de Ingeniería, 2021 - 2023)

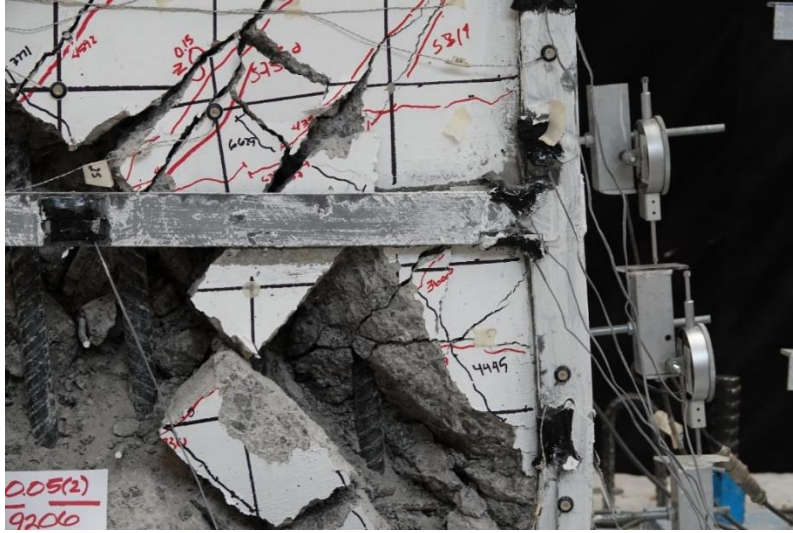
Fig. 3.3.167 Detalle en solera intermedia sección noroeste - Columna C-2 (Instituto de Ingeniería, 2021 - 2023)

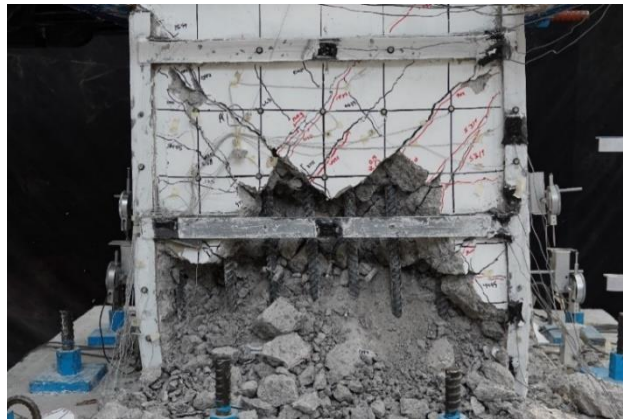
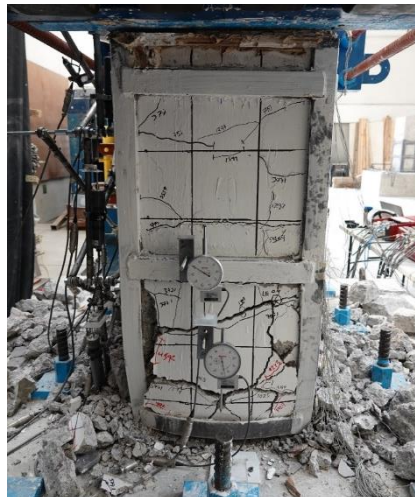
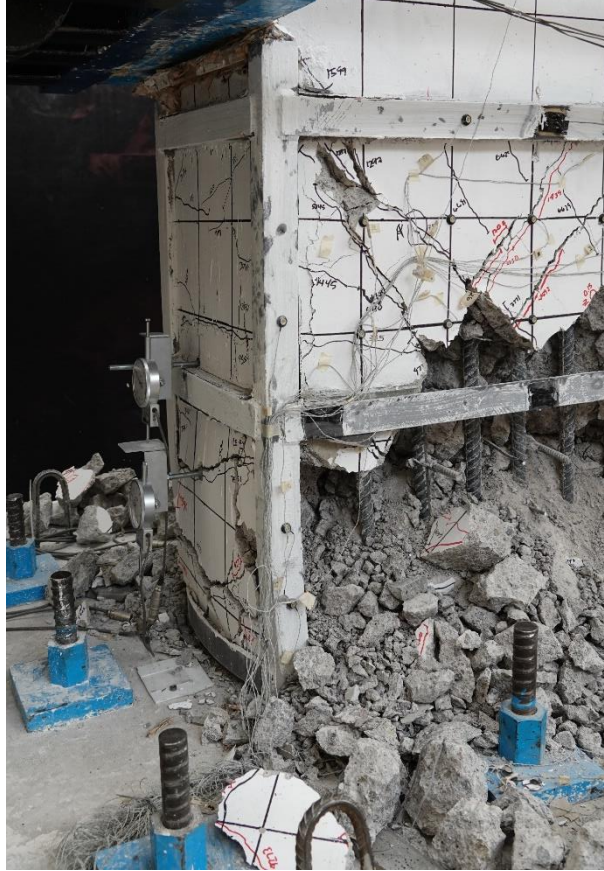
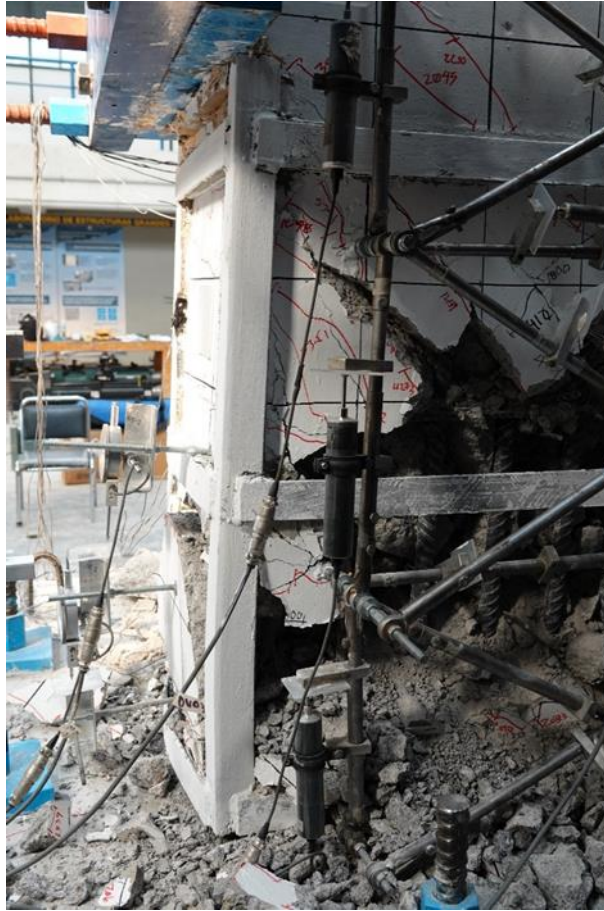
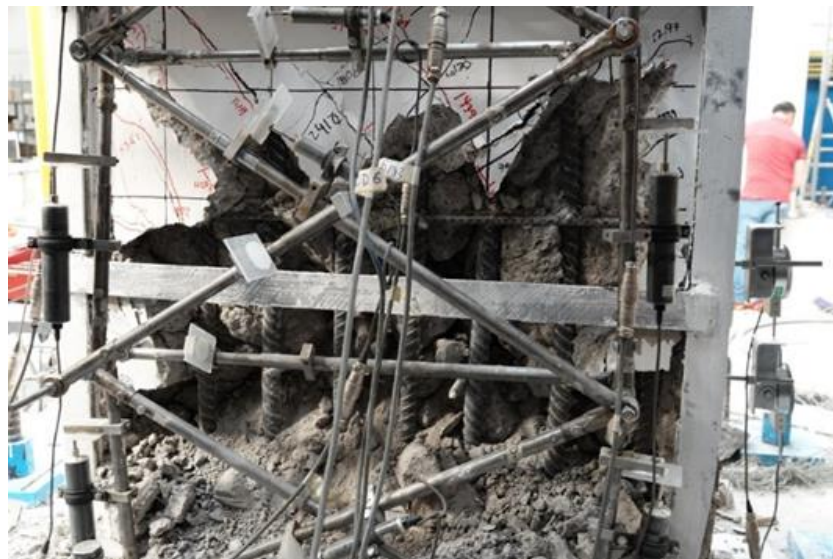
A continuación, se presentan imágenes (Fig. 3.3.169, Fig. 3.3.170, Fig. 3.3.171, Fig. 3.3.172, Fig. 3.3.173 y Fig. 3.3.174) que muestran el estado final del ensayo a su término.

Se pueden observar fracturas en el concreto en todas las caras, sin embargo el daño se concentró en las caras norte, este y sur. La columna se encontraba recargada hacia la cara oeste, debido al aplastamiento del concreto. En las caras norte y sur el acero de refuerzo era visible y el desplazamiento de las soleras y ángulos en un tercer plano fue notorio.

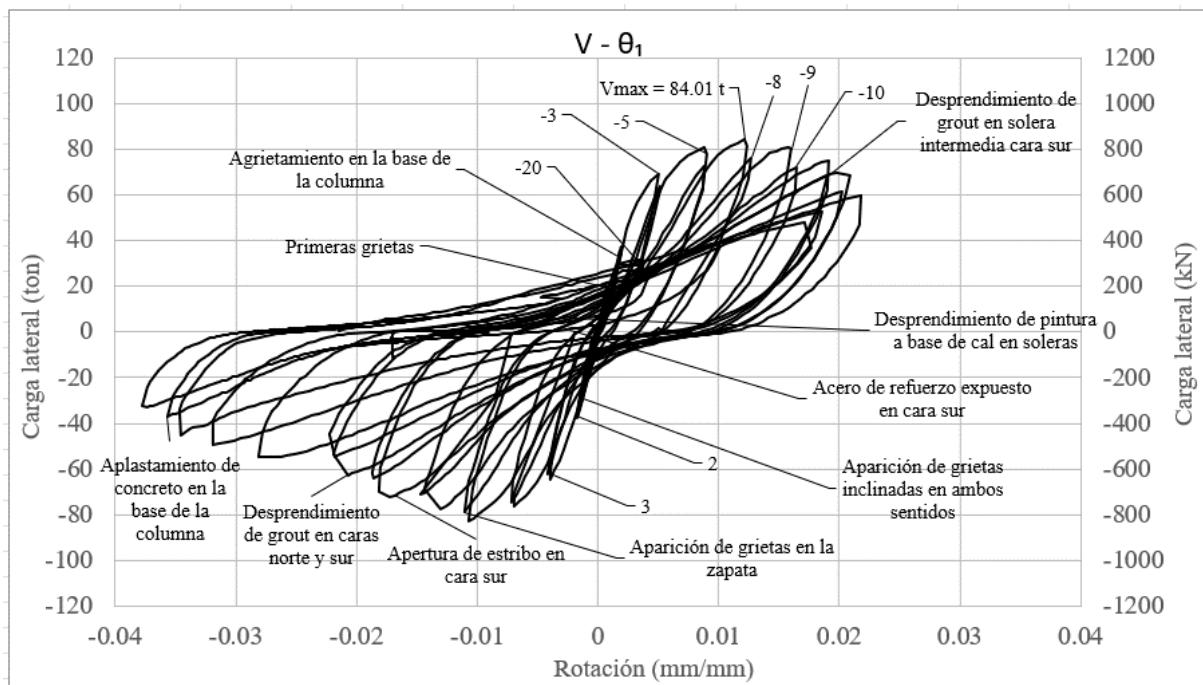
Primeramente se hará la descripción de la región 1 (Fig. 3.3.177), donde se observó una curva con lazos histeréticos amplios, los mayores valores estuvieron orientados a la parte negativa de la gráfica. Se apreció una pérdida de la rigidez a partir del término del control por carga de la columna. El valor máximo de la rotación registrado fue de 0.038 mm/mm, el cual se obtuvo en el primer semiciclo positivo con 0.5% de distorsión.

Fig. 3.3.177 Rotación de la región 1 - Columna C-2

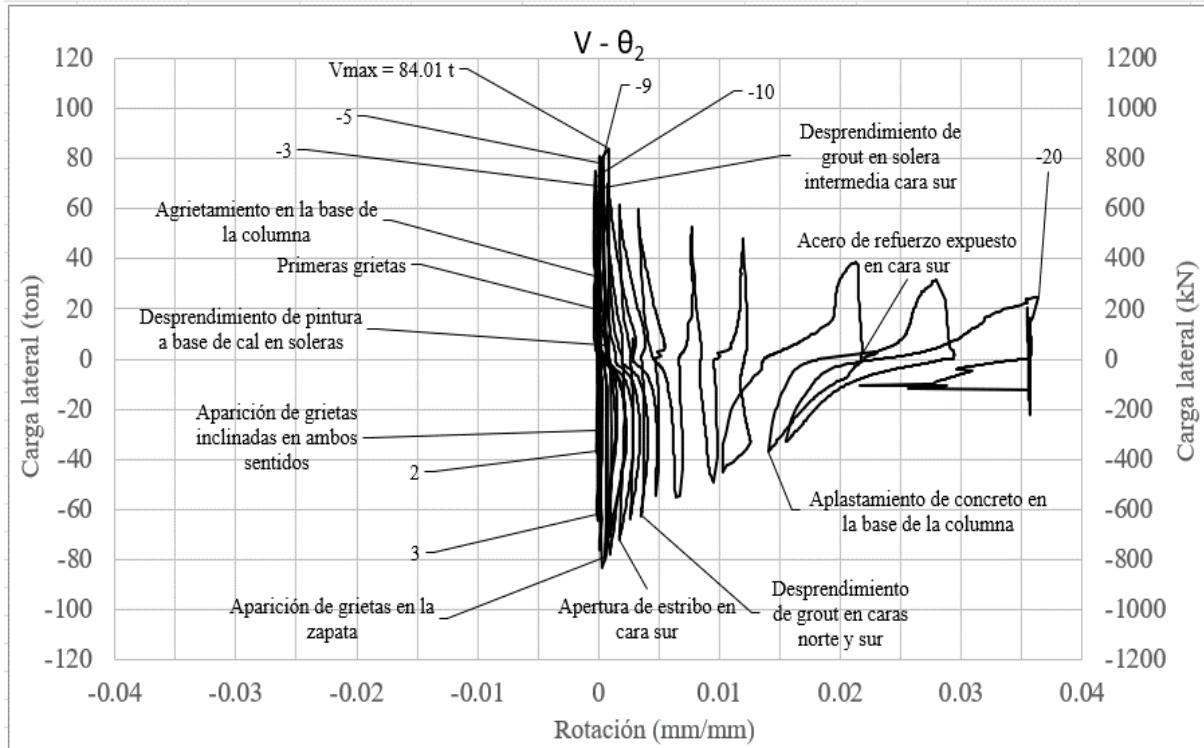
La rotación de la segunda región correspondiente a la columna C-2 se observa en la Fig. 3.3.178. La curva obtenida fue poco simétrica respecto a la anterior, se aprecia que los valores de esta sección estuvieron orientados al lado derecho y que los valores negativos alcanzados fueron muy cercanos a cero, únicamente durante el control por carga. La rigidez observada se mantuvo hasta el ciclo 9 con distorsión de 2.5%. El valor máximo obtenido en las rotaciones fue de 0.036 mm/mm en la distorsión de 5%.

Fig. 3.3.178 Rotación de la región 2 - Columna C-2

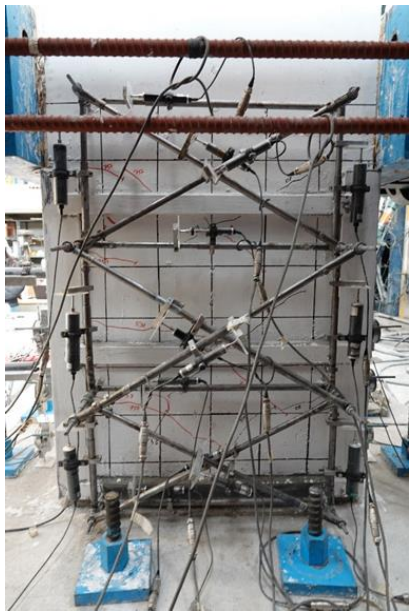
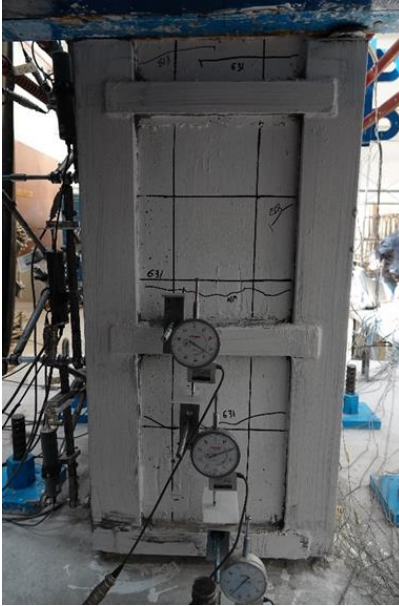
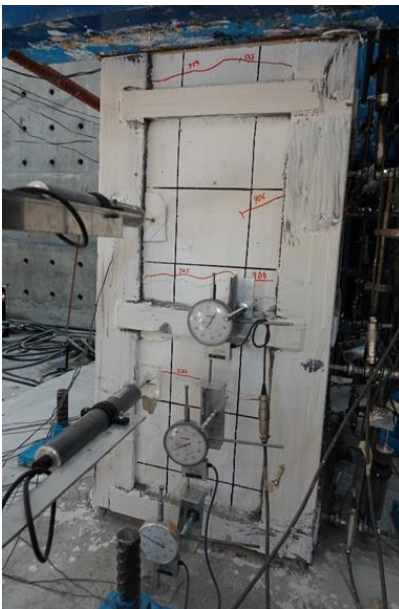
Al iniciar el control por distorsión del espécimen, se observó que en el semiciclo negativo de -0.5% se registraron dos grietas inclinadas pronunciadas, las cuales se denominaron las primeras grietas de control; A con espesor de 0.6 mm y Z con espesor de 0.5 mm. Se observó en el pico con distorsión positiva de 0.5% que el comportamiento de la cara norte es replicado en la cara sur, así como el de la cara este en la oeste.

Fig. 3.3.187 Cara norte ($R=0.5\%$) - Columna C-4 (Instituto de Ingeniería, 2021 - 2023)

Fig. 3.3.188 Cara sur ($R=0.5\%$) - Columna C-4 (Instituto de Ingeniería, 2021 - 2023)

Fig. 3.3.189 Cara este ($R=0.5\%$) - Columna C-4 (Instituto de Ingeniería, 2021 - 2023)

Fig. 3.3.190 Cara oeste ($R=0.5\%$) - Columna C-4 (Instituto de Ingeniería, 2021 - 2023)

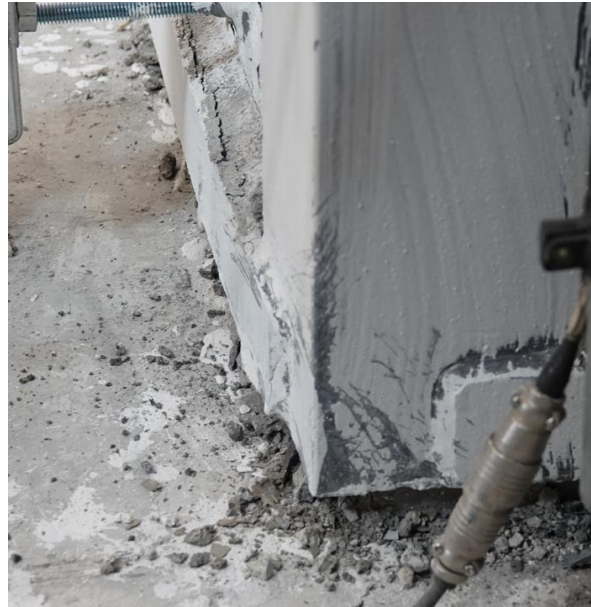
En el semiciclo positivo con distorsión de 3% , se escuchó un leve crujido del concreto, para este momento, las grietas tenían anchos de hasta 1.25 mm . De igual manera, se observaron las primeras grietas en la zapata (Fig. 3.3.193),

así como también el primer desprendimiento comprendido entre el grout y la solera inferior de la cara sur.

Fig. 3.3.193 Evolución del daño (R=3%) - Columna C-4 (Instituto de Ingeniería, 2021 - 2023)

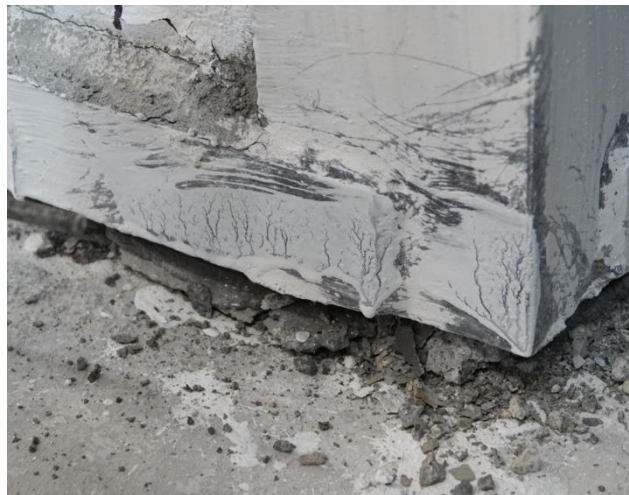
En la Fig. 3.3.194 se observó aplastamiento en la base de la columna, lo cual fue más evidente conforme la prueba avanzó.

Fig. 3.3.194 Aplastamiento de la columna (R=3%) - Columna C-4 (Instituto de Ingeniería, 2021 - 2023)

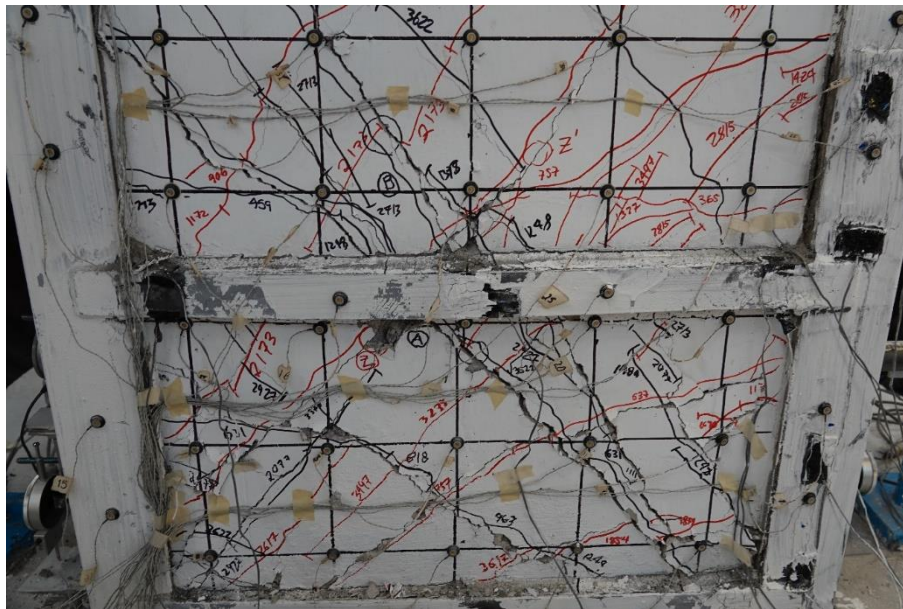
En la siguiente pausa (Fig. 3.3.200 y Fig. 3.3.201) se apreció la deformación en las soleras, así como la separación comprendida entre la columna y el grout de la solera intermedia.

Fig. 3.3.200 Cara norte pausa posterior a $R=-4.5\%$ - Columna C-4 (Instituto de Ingeniería, 2021 - 2023)

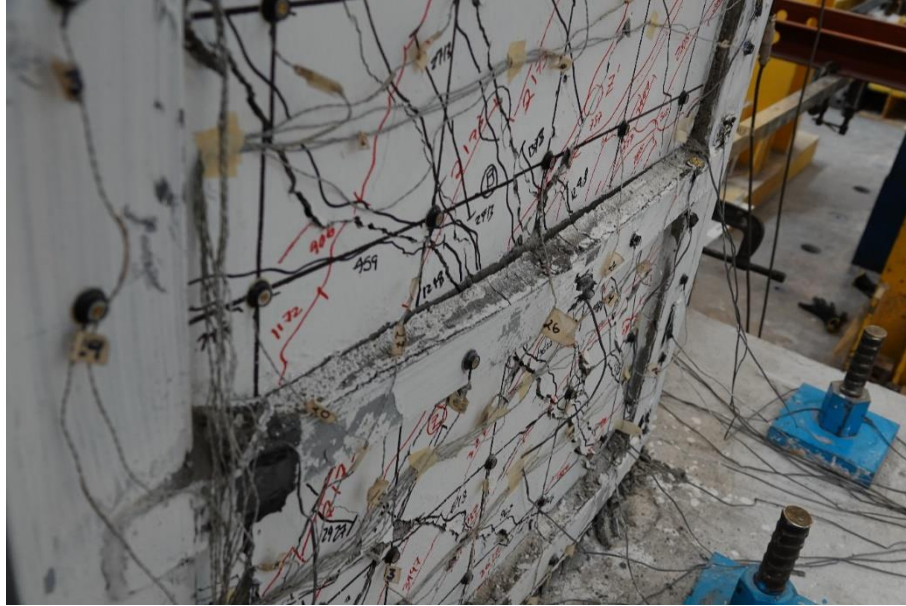
Fig. 3.3.201 Deformación en solera intermedia cara norte - Columna C-4 (Instituto de Ingeniería, 2021 - 2023)

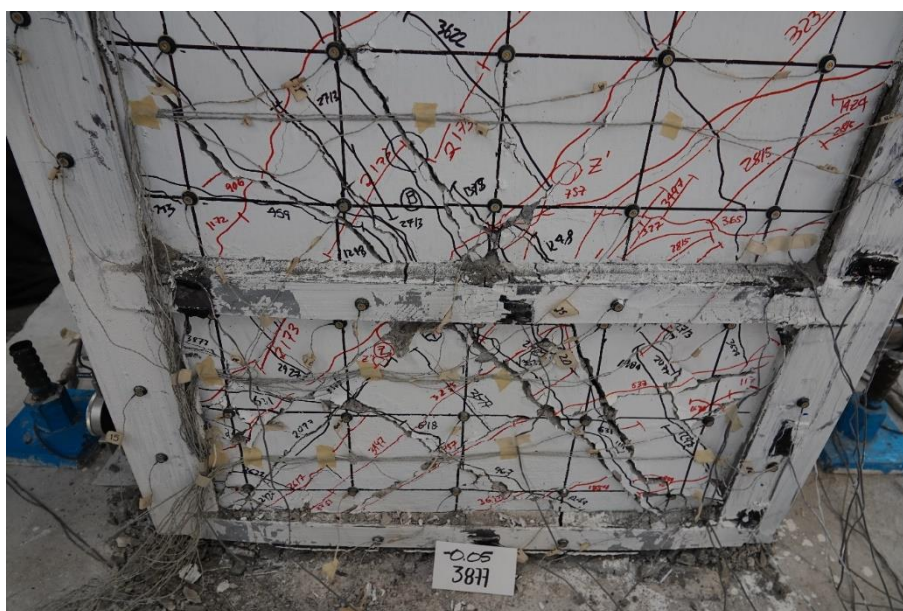
A partir del primer semiciclo con deformación de -5%, la grieta de control Z fue inmedible debido al daño en la zona que estuvo relacionado con el desprendimiento de concreto en la zona de medición. Otro acontecimiento notable es que, para esta pausa, la solera y el grout que tuvieron un desplazamiento considerable en el eje z anteriormente, se observaron sin dicha separación entre la columna y el grout.

Fig. 3.3.203 Estado del grout (R=-5%) - Columna C-4 (Instituto de Ingeniería, 2021 - 2023)

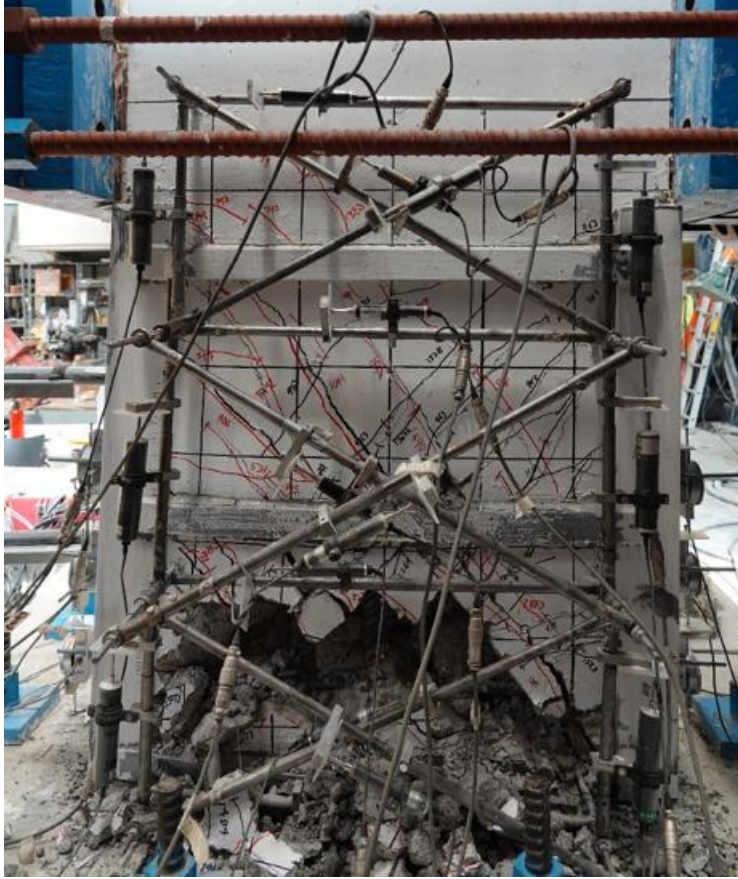
Para el primer ciclo de 5.5% (Fig. 3.3.204 y Fig. 3.3.205), se observó que el sonido previo atribuido a una barra longitudinal provino de la solera inferior en la cara sur (Fig. 3.3.206 y Fig. 3.3.207), pues ésta se fracturó debido al efecto de la carga lateral aplicada y a la colocación de una barra roscada en ella.

Fig. 3.3.205 Cara sur ($R=5.5\%$) - Columna C-4 (Instituto de Ingeniería, 2021 - 2023)

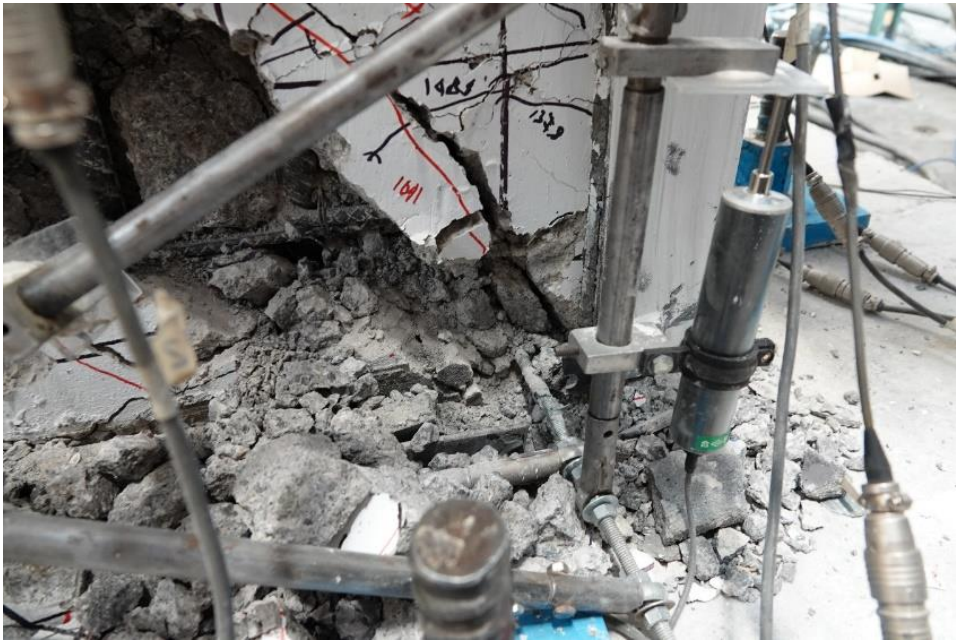
$$P_{falla} = 4.8 \text{ cm}^2 * 5098.28 \frac{\text{kg}}{\text{cm}^2} = 24\,471.74 \text{ kg} = 24.47 \text{ t}$$

Fig. 3.3.206 Detalle en la fractura de la solera - Columna C-4 (Instituto de Ingeniería, 2021 - 2023)

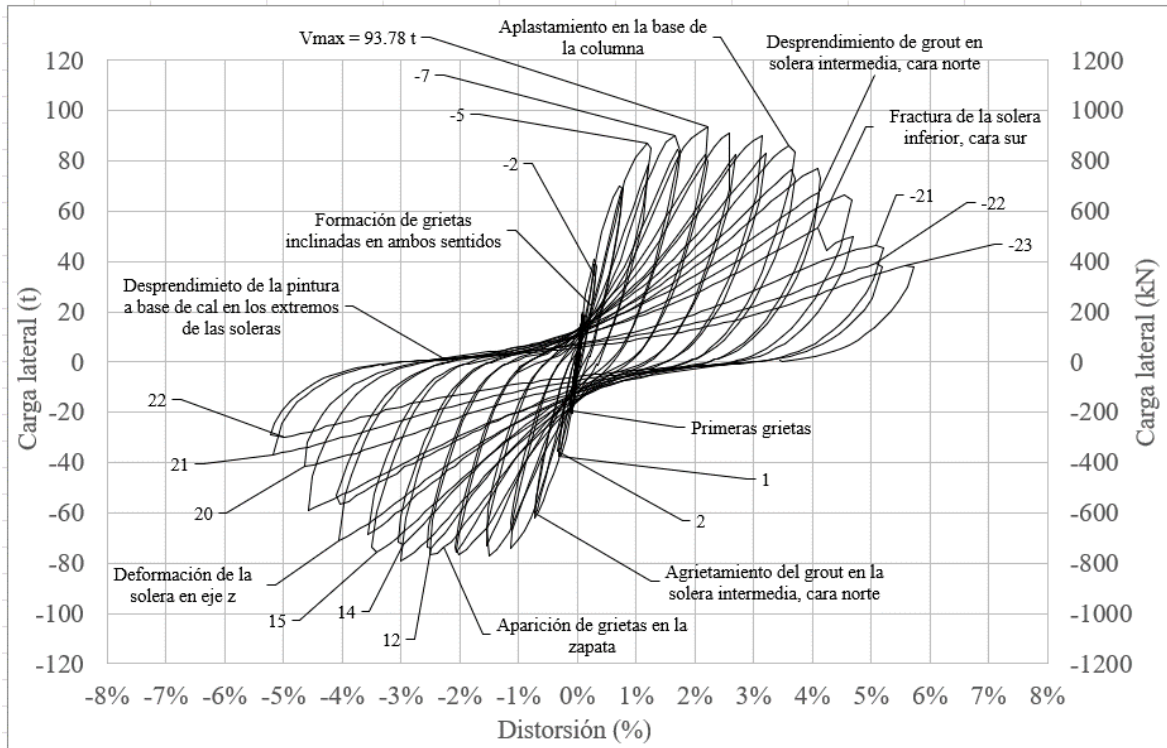
La siguiente curva (Fig. 3.3.214) es la misma que la anterior con la diferencia que incluye comentarios haciendo referencia a los hitos y los semiciclos más destacados observados. En cuanto a la simetría de la curva histerética se aprecian lazos muy similares en sus partes positivas y negativas. Las primeras grietas de la columna aparecieron en el semiciclo positivo con carga de 20 t. Fue hasta la aparición de grietas inclinadas en ambos sentidos en la pausa con distorsión negativa de 0.5% cuando se notó la pérdida de rigidez en la columna y los lazos histeréticos comenzaron a ser más amplios. En la curva se observó una anomalía en la parte positiva que se debió a la fractura de la solera inferior en la cara sur ocurrida antes de alcanzar el segundo semiciclo negativo con distorsión de -5.5%. La resistencia máxima registrada fue de 93.78 t en el primer semiciclo con distorsión negativa de -2.5%, en el semiciclo inmediato se registró una pérdida de resistencia del 21% respecto a la máxima. La carga última alcanzó un valor de 38.2 t, lo que representó una pérdida de 59% comparada con la resistencia más alta registrada.

Fig. 3.3.214 Curva histerética detallada – Columna C-4

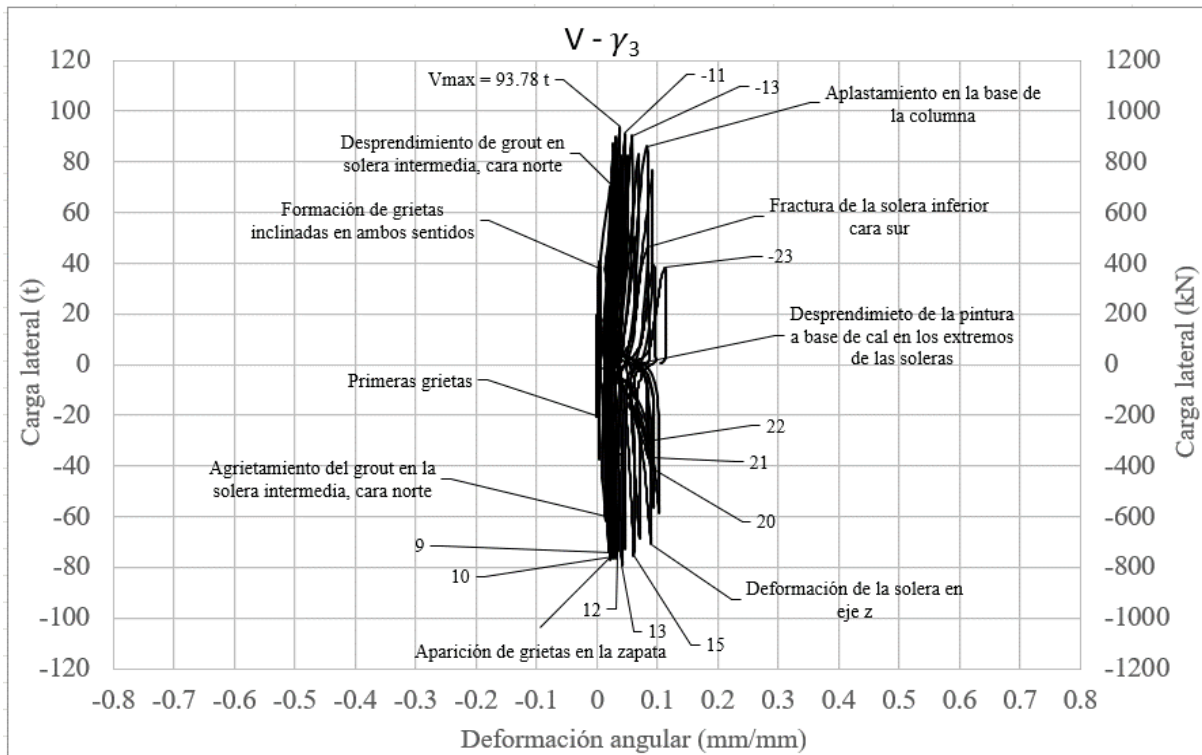
La región 3 de la columna se muestra en la Fig. 3.3.220, donde el mayor valor de la deformación angular obtenido fue de 0.114 mm/mm en el último semiciclo aplicado en toda la prueba el cual tuvo una distorsión negativa de -6%. Se observó una curva con lazos muy estrechos y con los menores valores de la columna correspondientes a este parámetro.

Fig. 3.3.220 Deformación angular región 3 - C-4

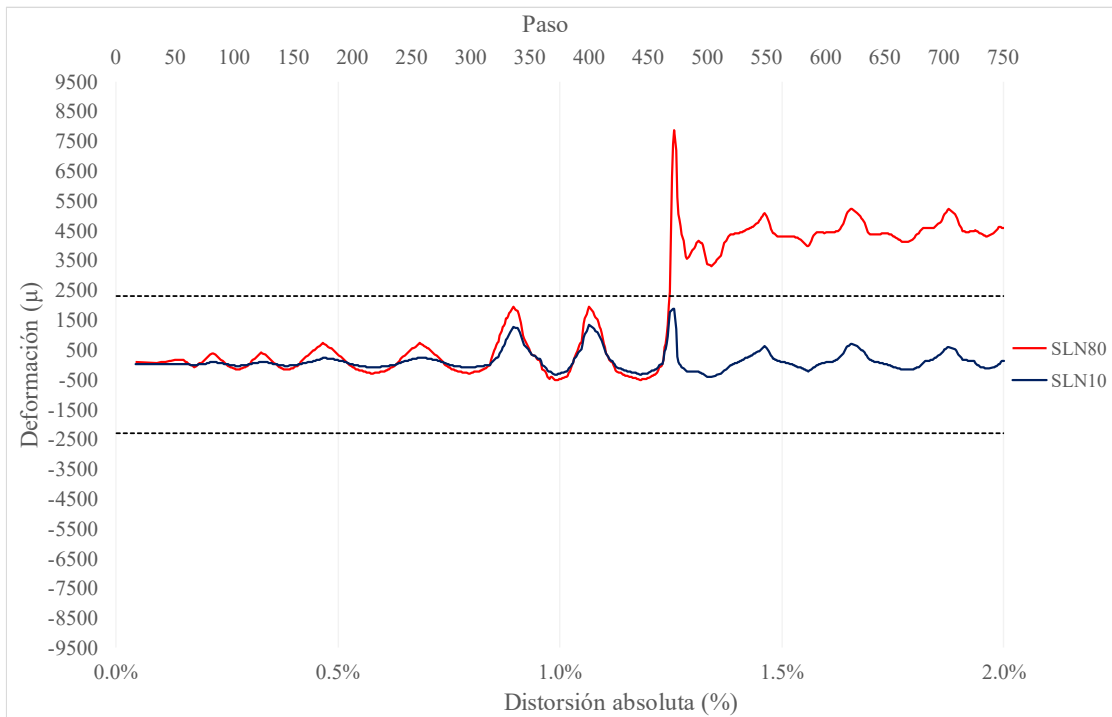
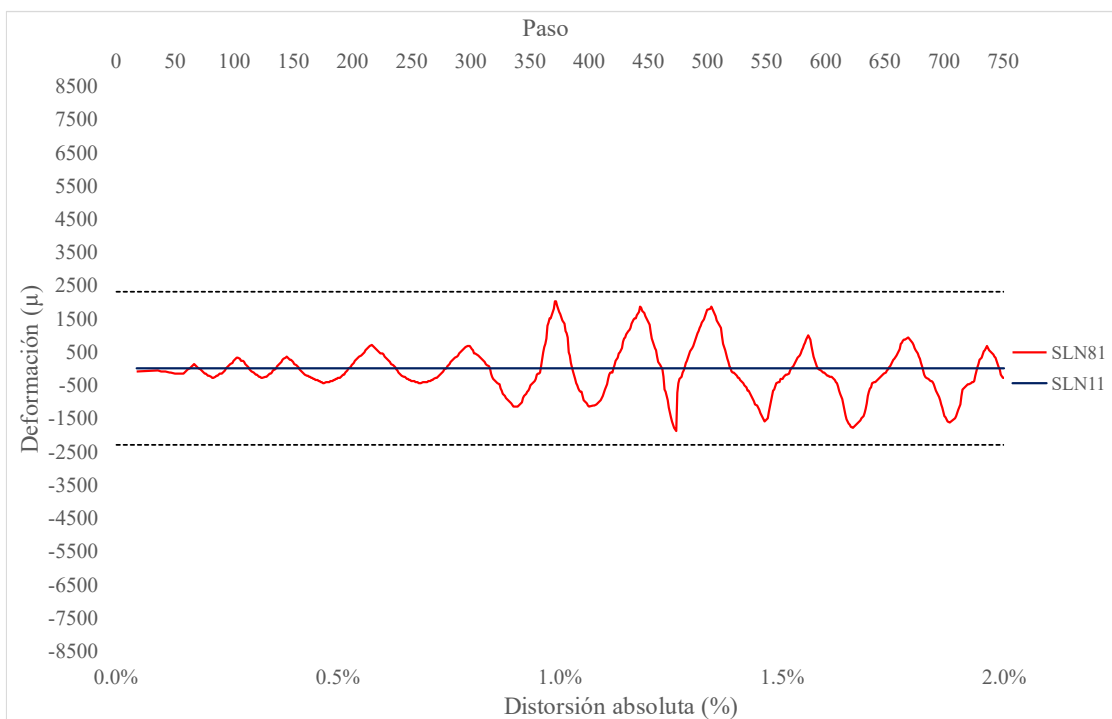
A continuación se observan las gráficas correspondientes a las deformaciones de los deformímetros internos mencionados en 4.2. En caso de que ninguno del par de instrumentos por gráfica haga mediciones, no se hará inclusión de dichas curvas. Después de la inserción de las gráficas se incluirá una tabla resumen donde se indicará cuales deformímetros internos fluyeron.

Fig. 4.3.3 Deformaciones SLN80 - SLN10 – Columna O

Fig. 4.3.4 Deformaciones SLN81 - SLN11 – Columna O

Fig. 4.3.5 Deformaciones SLS60 - SLN30 – Columna O

Fig. 4.3.6 Deformaciones SLN82 - SLN12 – Columna O

Fig. 4.3.7 Deformaciones SLN83 - SLN13 – Columna O

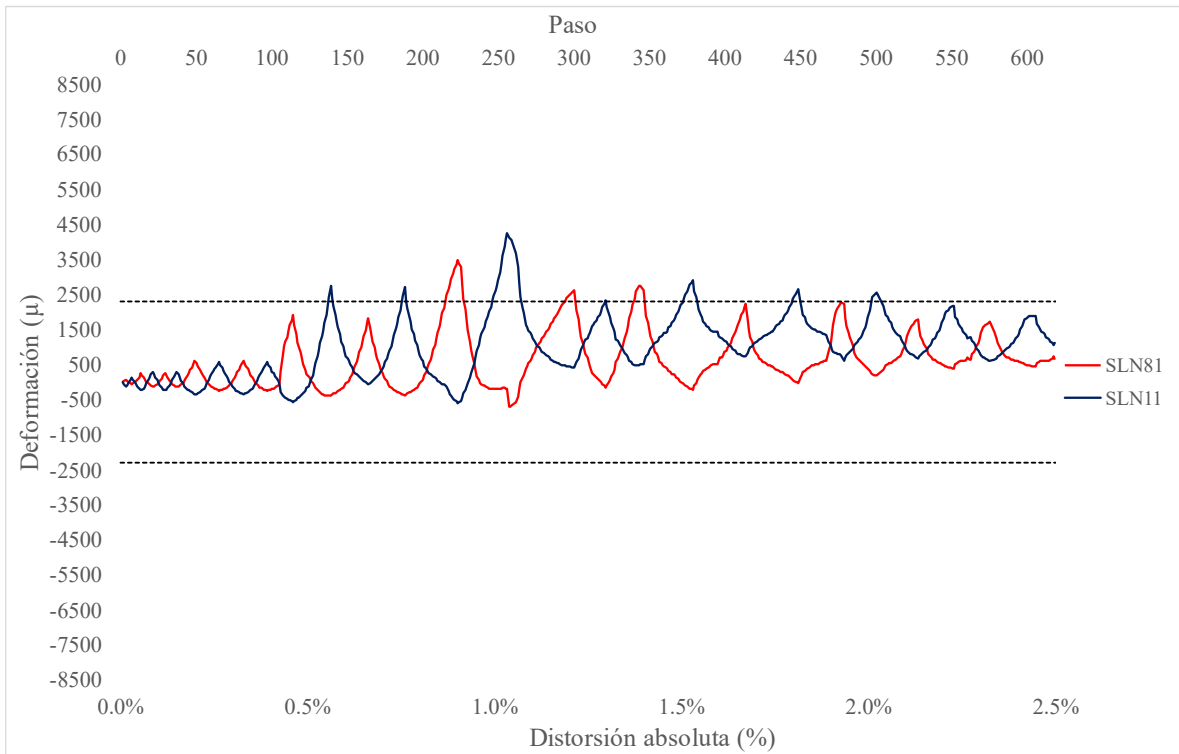
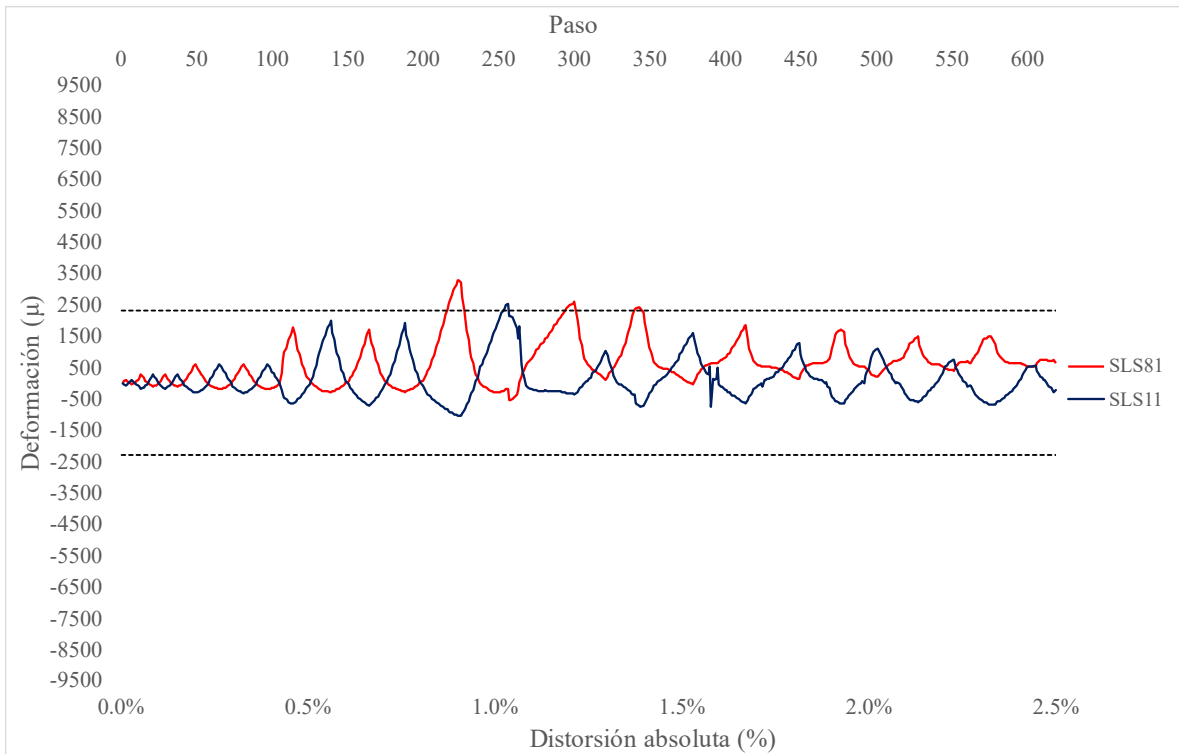
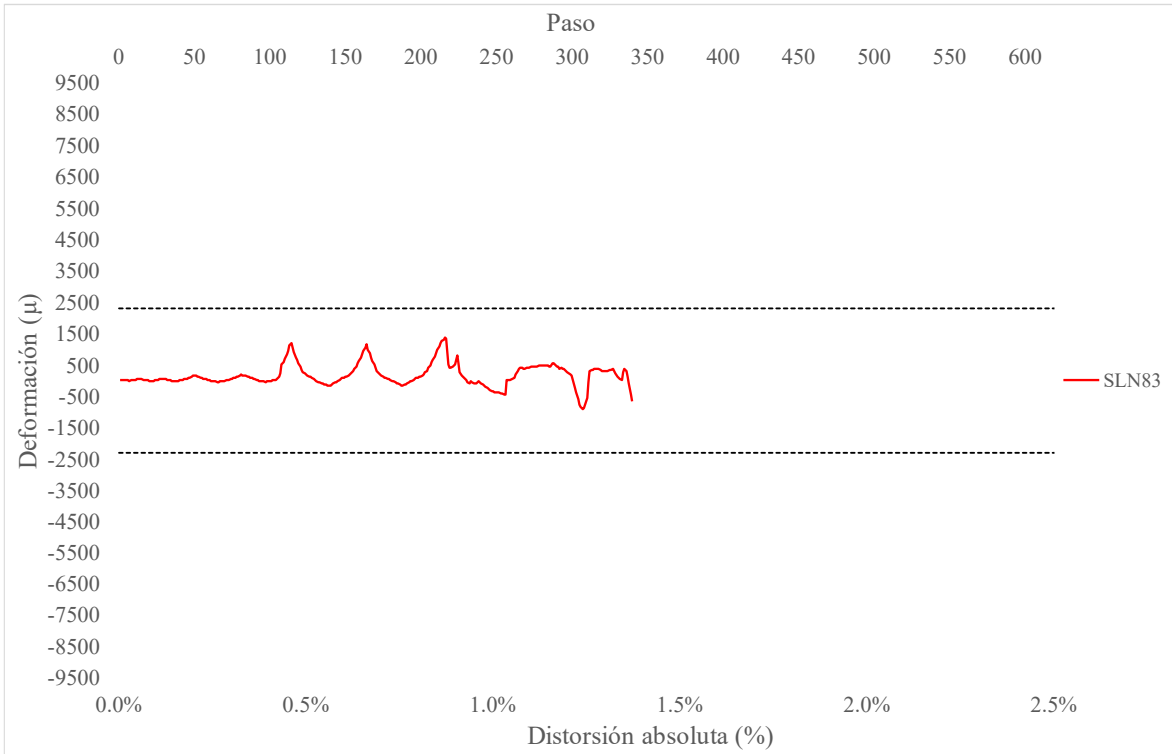
A continuación, se muestran las gráficas correspondientes a los pares de deformímetros internos comparables descritos en 4.2. En la última parte de esta sección se incluirá un resumen sobre la primera fluencia del acero y la distorsión en la que se presentó.

Fig. 4.4.3 Deformaciones SLN80 - SLN10 – Columna OR

Fig. 4.4.4 Deformaciones SLN81 - SLN11 – Columna OR

Fig. 4.4.5 Deformaciones SLN60 - SLN30 – Columna OR

Fig. 4.4.6 Deformaciones SLS81 - SLS11 – Columna OR

Fig. 4.4.7 Deformaciones SLN83 - SLN13 – Columna OR

Fig. 4.4.8 Deformaciones STN1 - STS1 – Columna OR

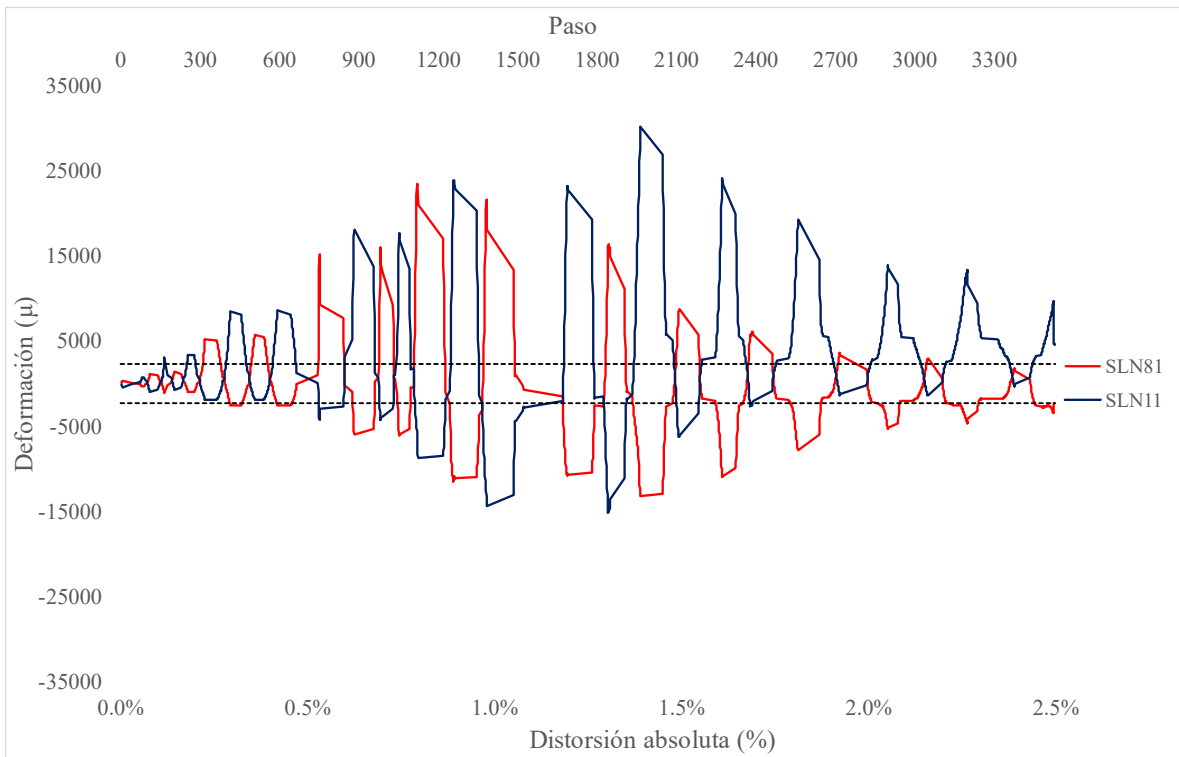
Fig. 4.5.4 Deformaciones SLN81 - SLN11 – Columna O*

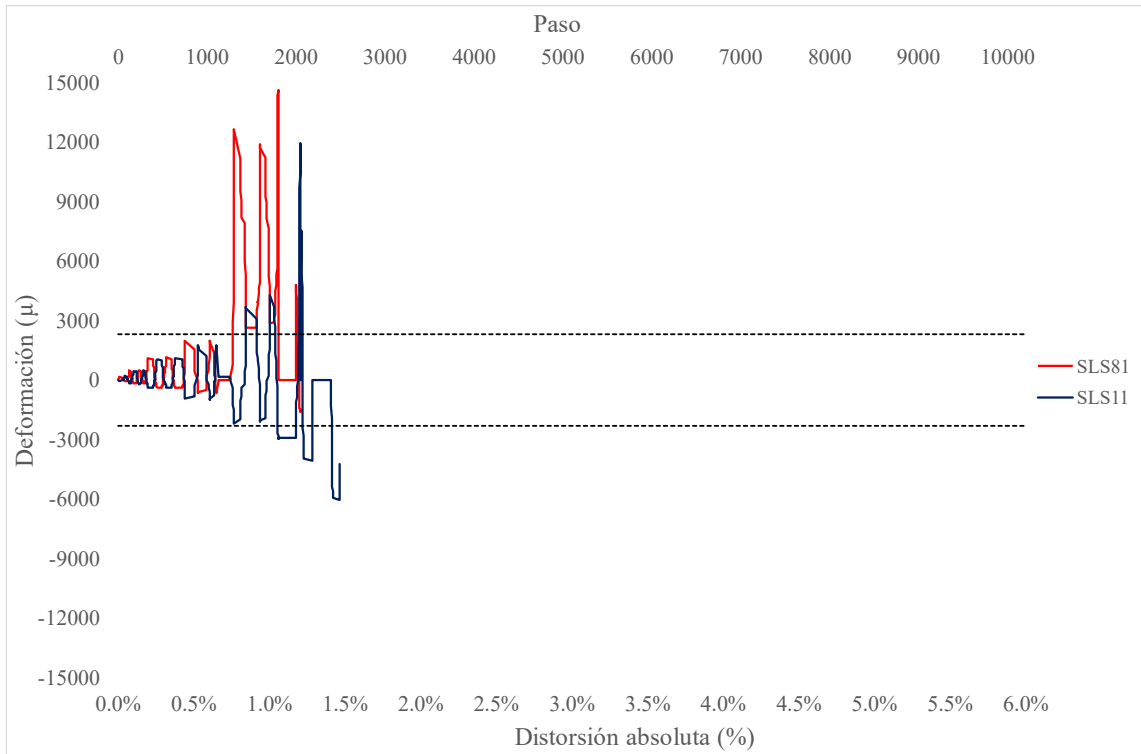
Fig. 4.6.7 Deformaciones SLS81 - SLS11 – Columna C-2

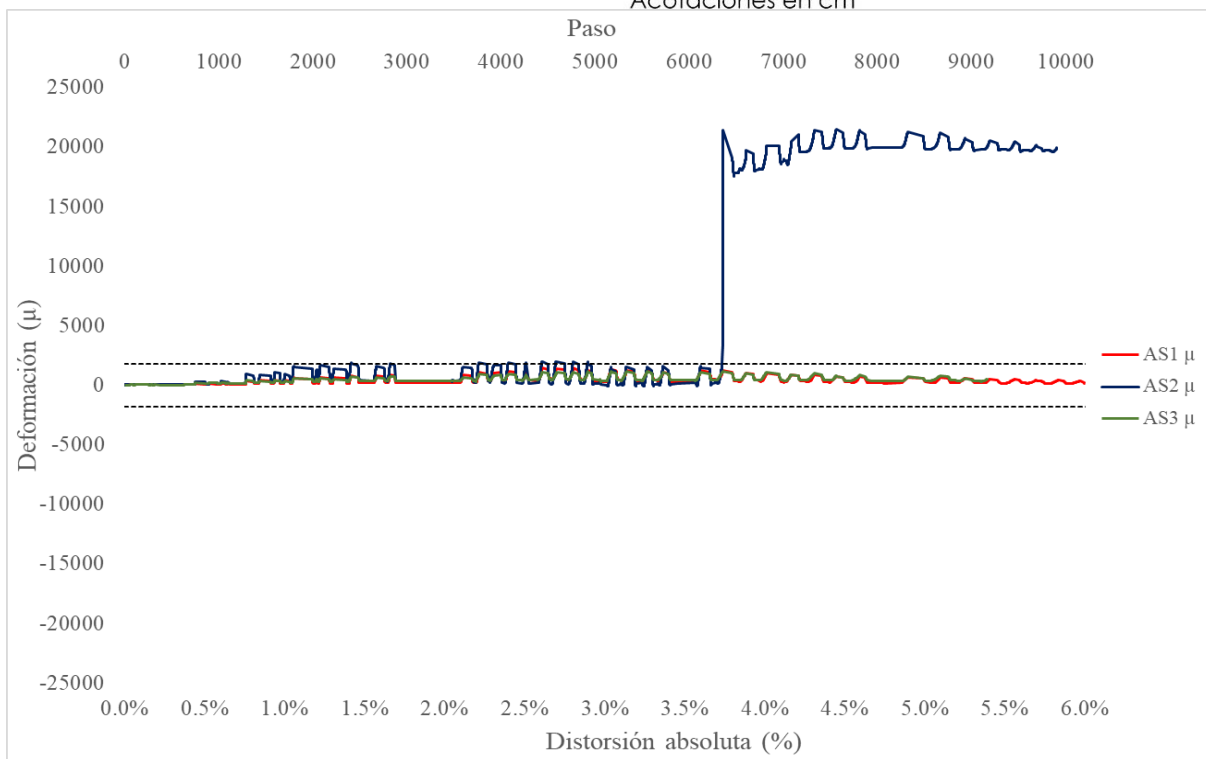
Seguido, se incluyen las gráficas que indican el comportamiento de los deformímetros comparables y diagramas que permiten entender de mejor manera la ubicación de cada instrumento.

Fig. 4.6.12 Deformaciones AS1-AS2-AS3 – Columna C-2

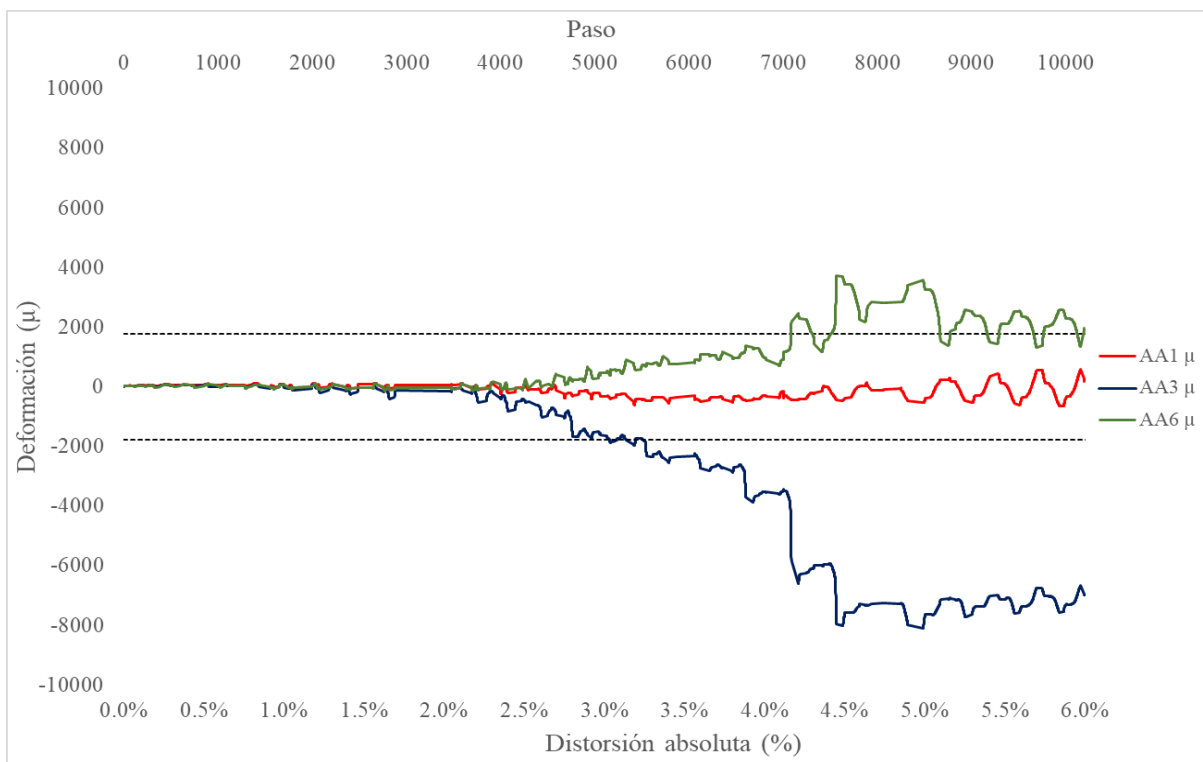
Fig. 4.6.13 Deformaciones AA1-AA3-AA6 – Columna C-2

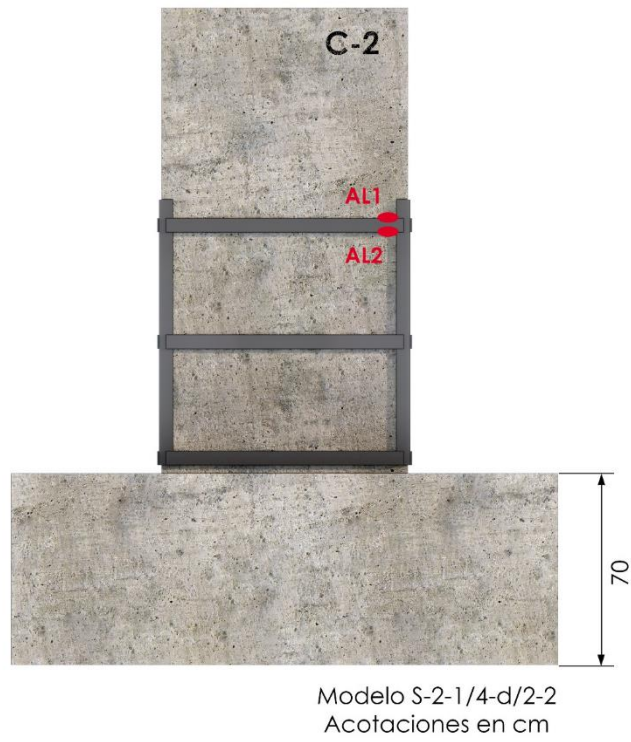
Fig. 4.6.15 Deformaciones AL1-AL2 – Columna C-2
