UNIVERSIDAD NACIONAL AUTÓNOMA DE MÉXICO

**EFFECTO DEL TAMAÑO DE ÁNGULO EN EL
COMPORTAMIENTO SÍSMICO DE COLUMNAS DE
CONCRETO ENCAMISADAS CON ELEMENTOS
METÁLICOS**

TESIS

Que para obtener el título de
Ingeniera Civil

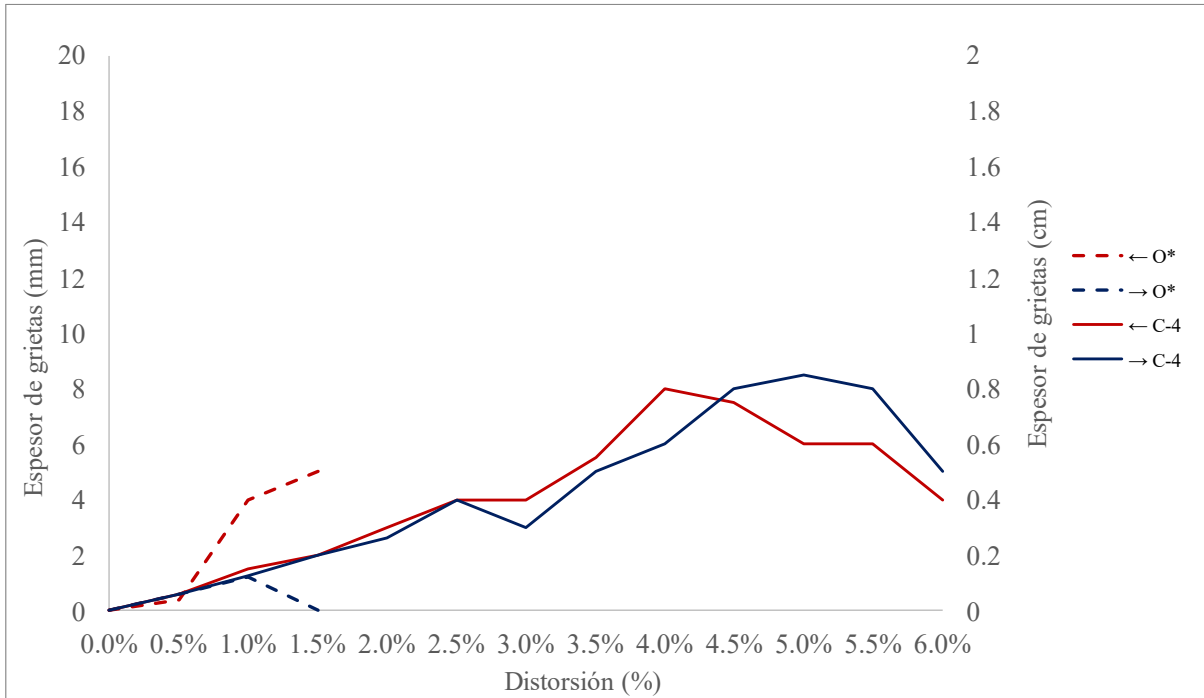
Fig. 4.7.20 Evolución agrietamiento cara norte - Columna C-4 y Columna O*

Las siguientes figuras (Fig. 4.7.20 y Fig. 4.7.21) muestran las curvas realizadas de los datos obtenidos en la bitácora de la columna C-4.

Se transformaron los valores de la distorsión a absolutos y tanto en mm como en cm es que se acotaron las gráficas que incluyeron información del agrietamiento en la cara norte y en las caras laterales.

Los registros de las mediciones de los espesores de grietas en todas las caras se hicieron hasta el término de la prueba en la distorsión correspondiente al 6%, fue la única de las 5 columnas analizadas en las que fue posible.

Se pudo apreciar que los valores de los espesores de las grietas fueron mayores que O*, pero menores que C-2.

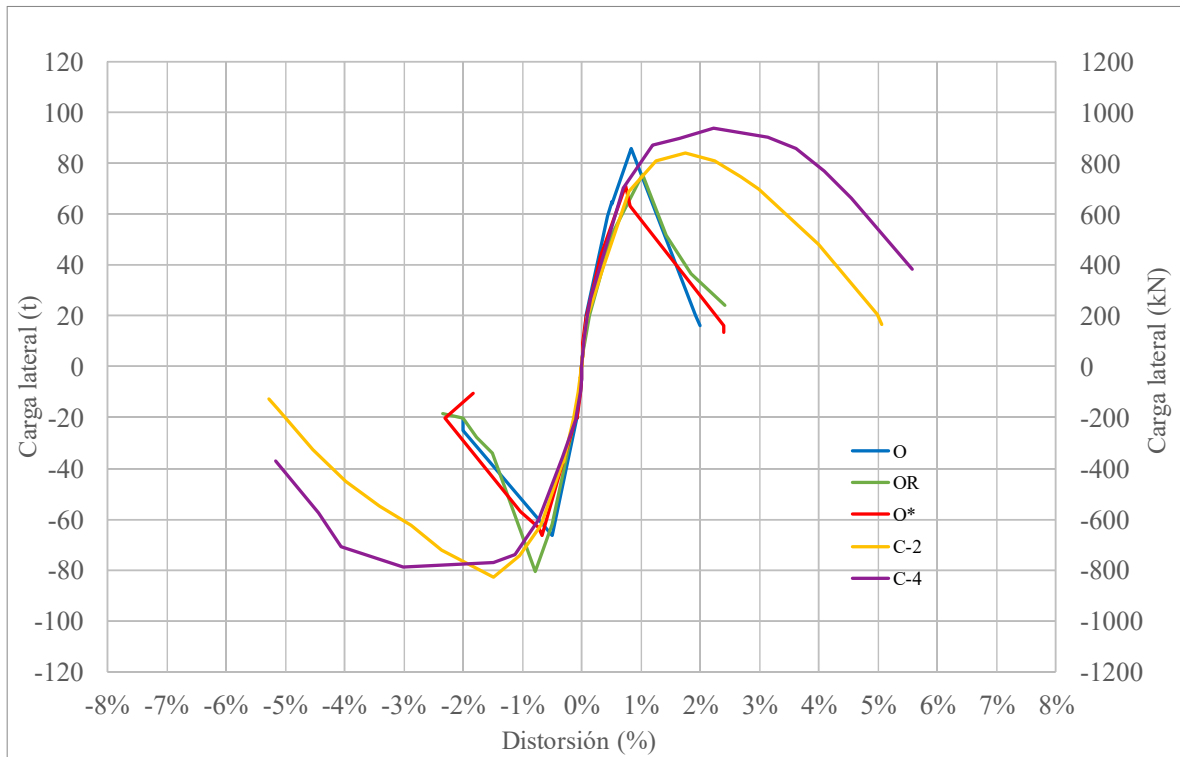
Fig. 5.2.1 Envoltorio de los especímenes

A continuación se presentan las envoltentes de respuesta de cada curva histerética registrada al graficar carga lateral en t y distorsión en porcentaje. Las envoltentes de las curvas definen el límite externo del conjunto de datos. En términos más simples, son curvas que rodean o encapsulan a otras curvas, abarcando los límites extremos o máximos de los datos, mostrando el límite máximo o mínimo de sus variaciones.

Son útiles para visualizar la tendencia general o el comportamiento extremo de un conjunto de datos representados. En la Fig. 5.2.1 se muestran las cinco curvas de las columnas ensayadas para el fin de esta tesis. De igual manera, en la Tabla 61 se incluyen los valores de la resistencia máxima de cada espécimen.

En la gráfica anterior, se apreciaron tres etapas del comportamiento de los modelos ensayados. La primera etapa, demostró una relación directa entre la carga aplicada y la distorsión, culminando poco después de la aparición de las primeras grietas. La fase intermedia se distingue tras la formación de esas primeras grietas y coincide con la resistencia máxima del modelo. La tercera fase se caracterizó por las deformaciones después de haber alcanzado la resistencia máxima a la que se sometieron los especímenes, marcando así una disminución en la resistencia de estos.

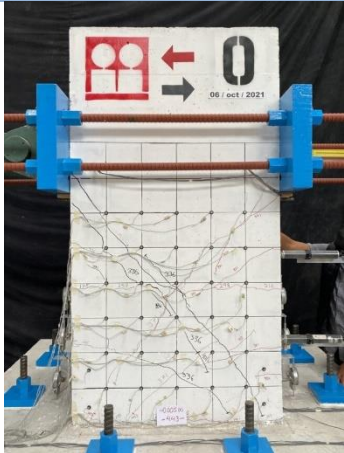
Distorsión (%)	$V_{m\acute{a}x}$ (t)	Estado del da\~{n}o
0.5%	66.28

Tabla 62. Evolución de la resistencia – Columna O

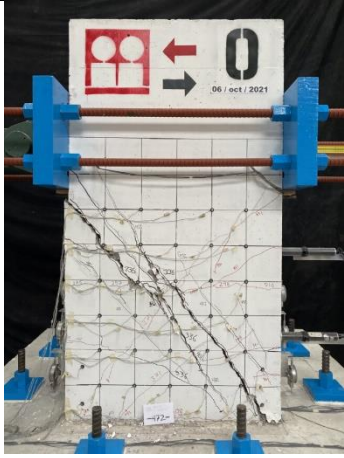
Distorsión (%)	$V_{m\acute{a}x}$ (t)	Estado del da\~{n}o
1%	86.05

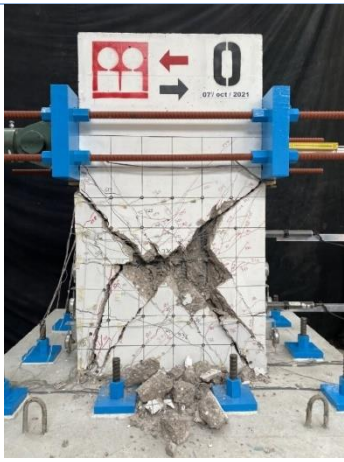
Estado final del da\~{n}o	-

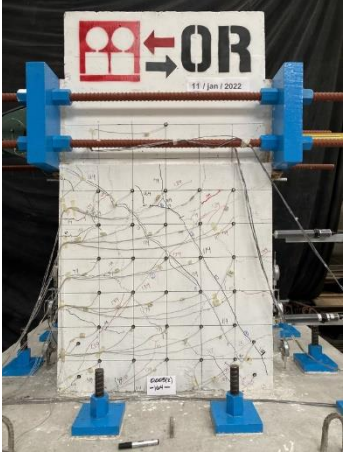
Distorsión (%)	V _{máx} (t)	Estado del daño
0.5%	66.15

Tabla 63. Evolución de la resistencia - Columna OR

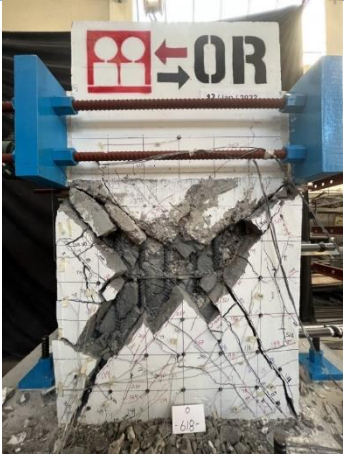
Estado Final	-

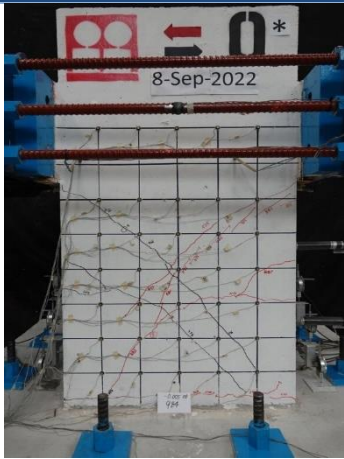
Distorsión (%)	V _{máx} (t)	Estado del daño
0.5%	43.64

Tabla 64. Evolución de la resistencia - Columna O*

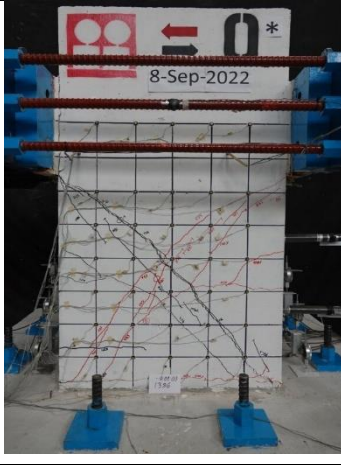
Distorsión (%)	$V_{\text{máx}}$ (t)	Estado del daño
1%	71.35

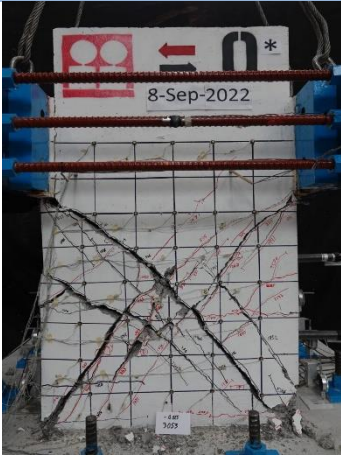
2.5%	20.33

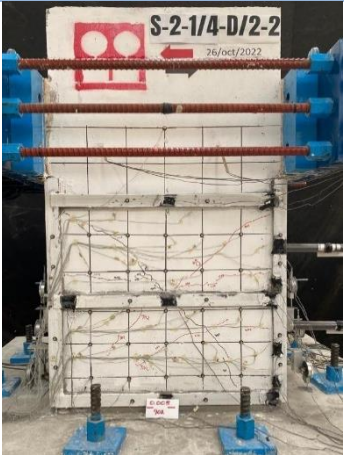
Distorsión (%)	V _{máx} (t)	Estado del daño
0.5%	37.64

Tabla 65. Evolución de la resistencia - Columna C-2

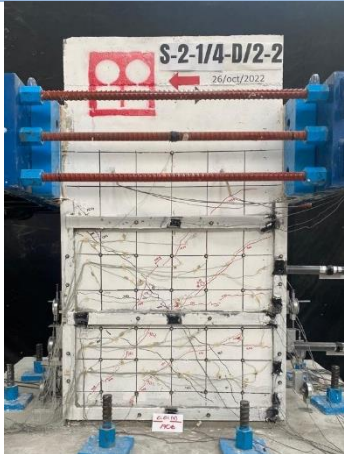
1%	69.06

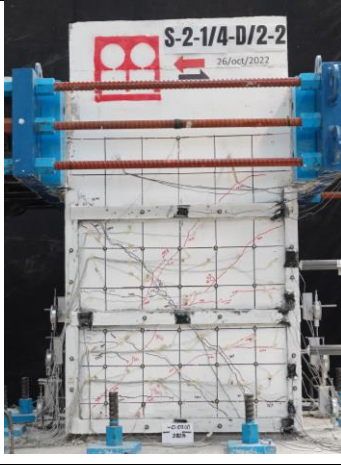
Distorsión (%)	$V_{\text{máx}}$ (t)	Estado del daño
2%	84.01

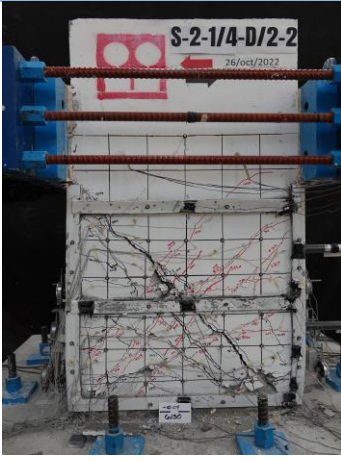
4%	59.59

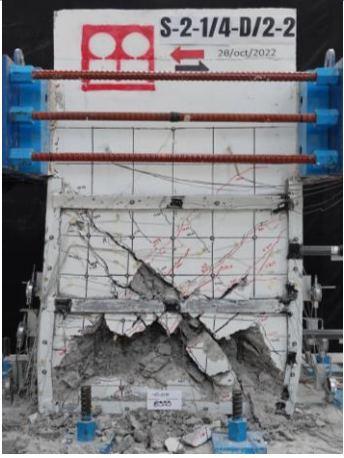
Distorsión (%)	$V_{\text{máx}}$ (t)	Estado del daño
5%	32.84

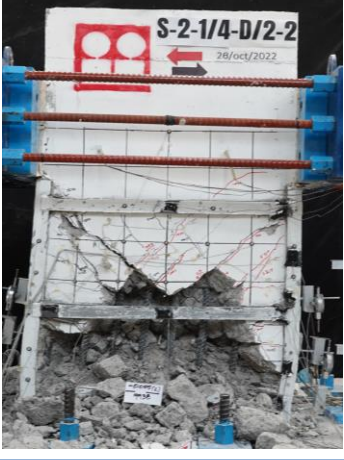
6%	13.13

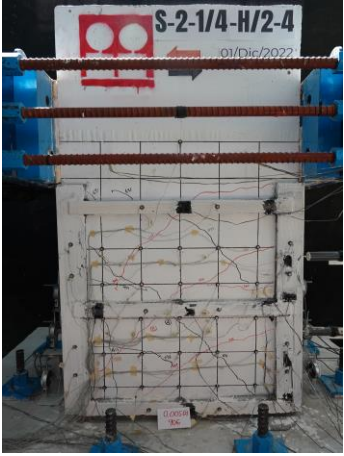
Distorsión (%)	$V_{\text{máx}}$ (t)	Estado del daño
0.5%	40.79

Tabla 66. Evolución de la resistencia - Columna C-4

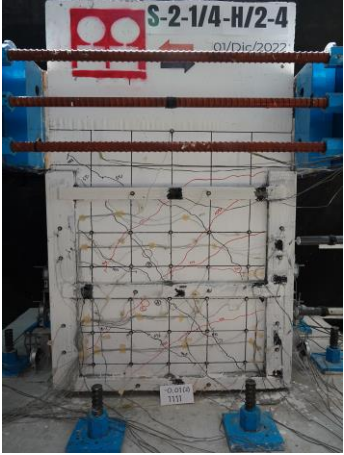
1%	70.21

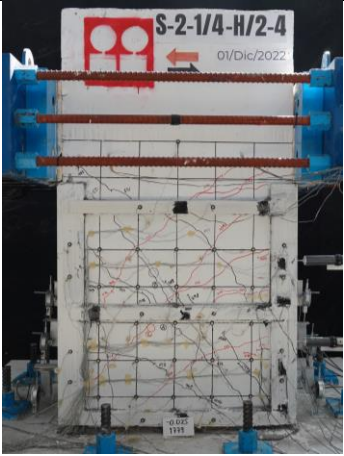
2.5%	93.78

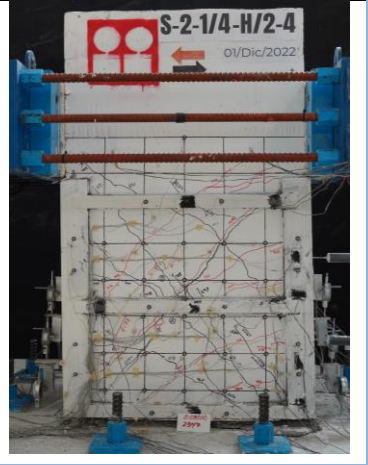
Distorsión (%)	$V_{m\acute{a}x}$ (t)	Estado del da\~{n}o
3%	91.18

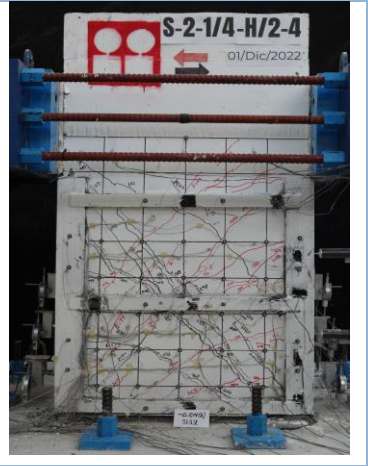
4%	86.03

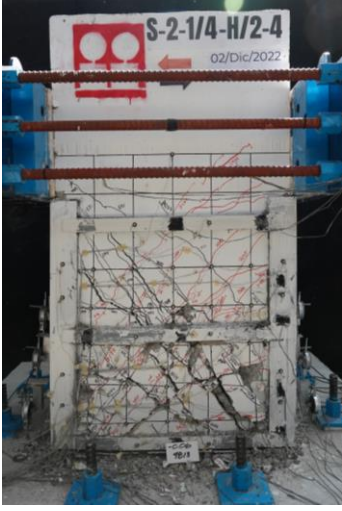
Distorsión (%)	$V_{m\acute{a}x}$ (t)	Estado del da\~{n}o
6%	38.19

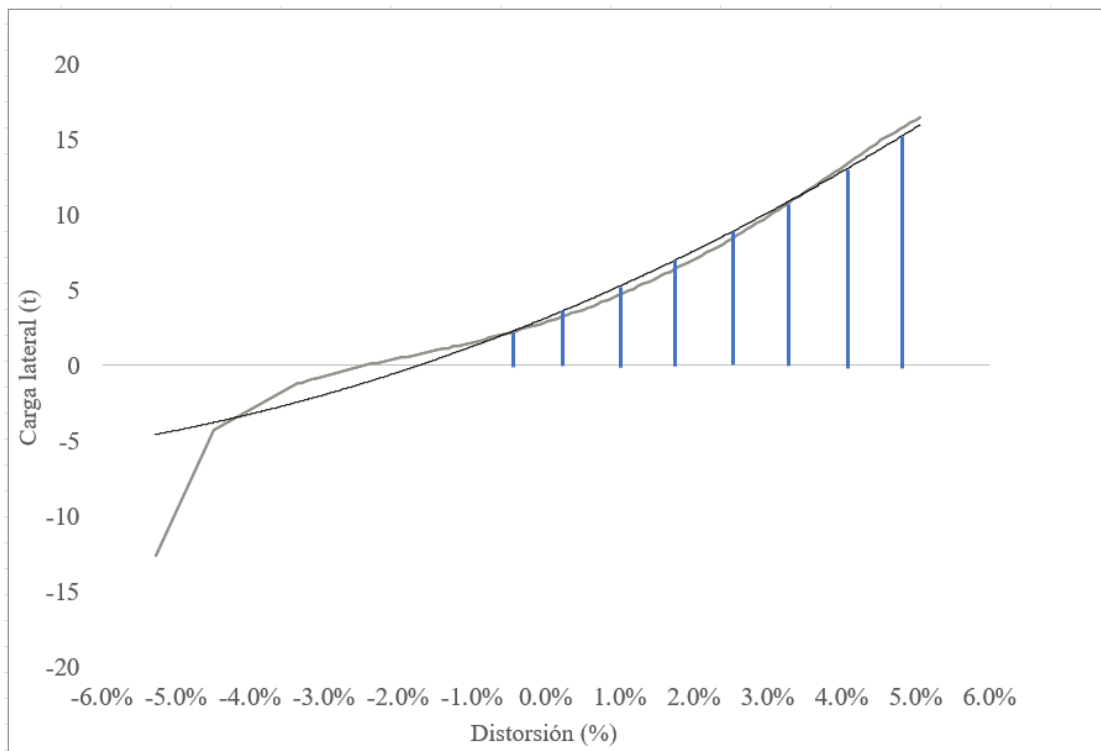
$$\int_0^{0.050690516} 1033.64x^2 + 201.7x + 3.13 = 0.45169 \text{ t} * \text{mm}$$

Fig. 5.4.4 Primera parte del área bajo la curva 1 – Disipación de energía

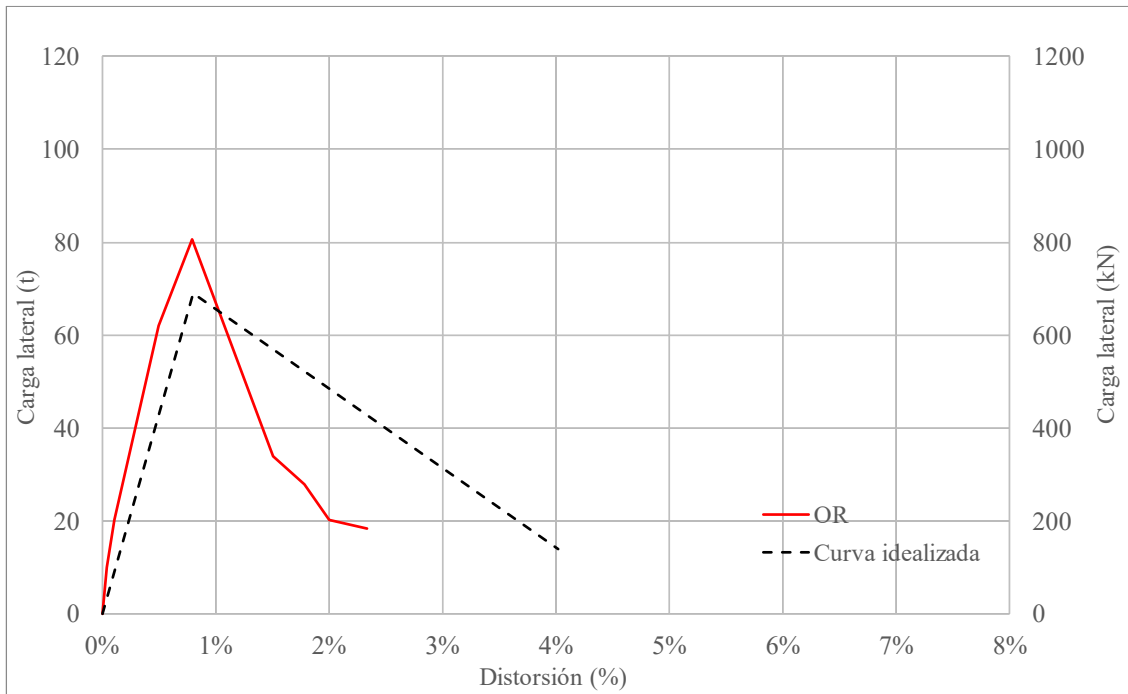
Fig. 5.5.4 Curva idealizada - Columna OR

Las gráficas muestran que existen similitudes muy cercanas entre las columnas idealizadas y las columnas encamisadas, sin embargo, las columnas originales fueron las que presentaron las mayores variaciones.

La falla de esta columna fue por cortante como se observa en la gráfica correspondiente de la sección 5.5. La pérdida de la resistencia después de haber alcanzado su valor máximo fue muy pronunciada, sin embargo al llegar a la distorsión de 1.5%, la pérdida no fue súbita, sino paulatinamente.

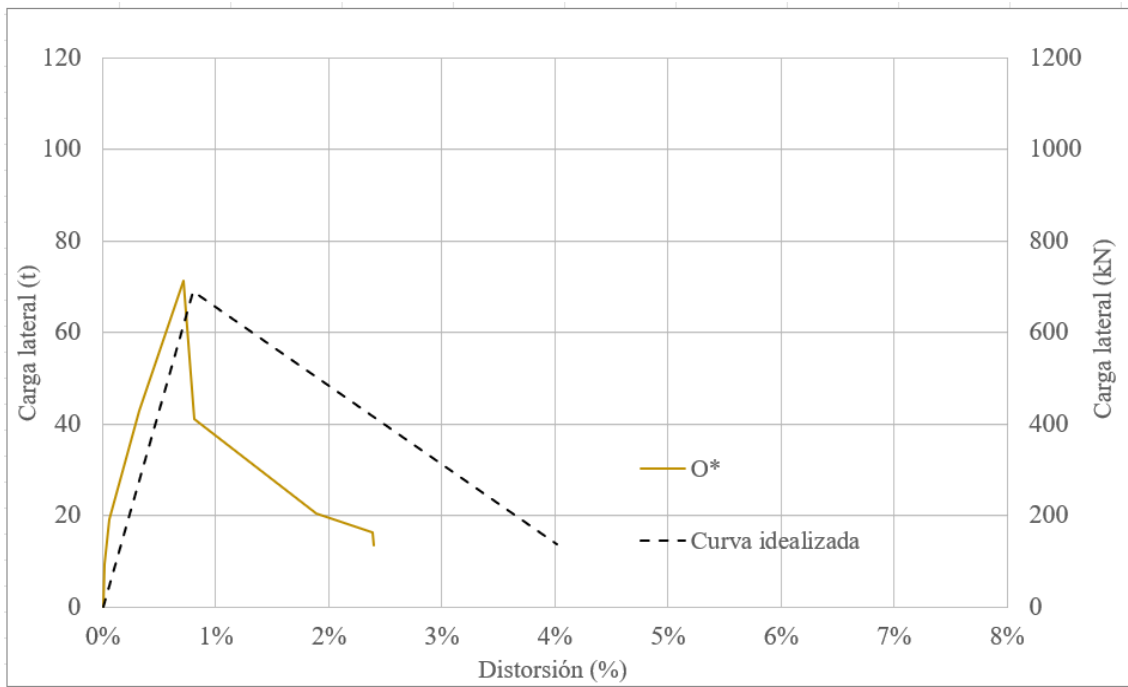
Fig. 5.5.5 Curva idealizada - Columna O*

El tipo de falla presentado en este modelo fue por cortante, ya que después de alcanzar su resistencia máxima los valores registrados cayeron abruptamente, sin embargo, después de la distorsión de 1%, la resistencia registrada se mantuvo estable.

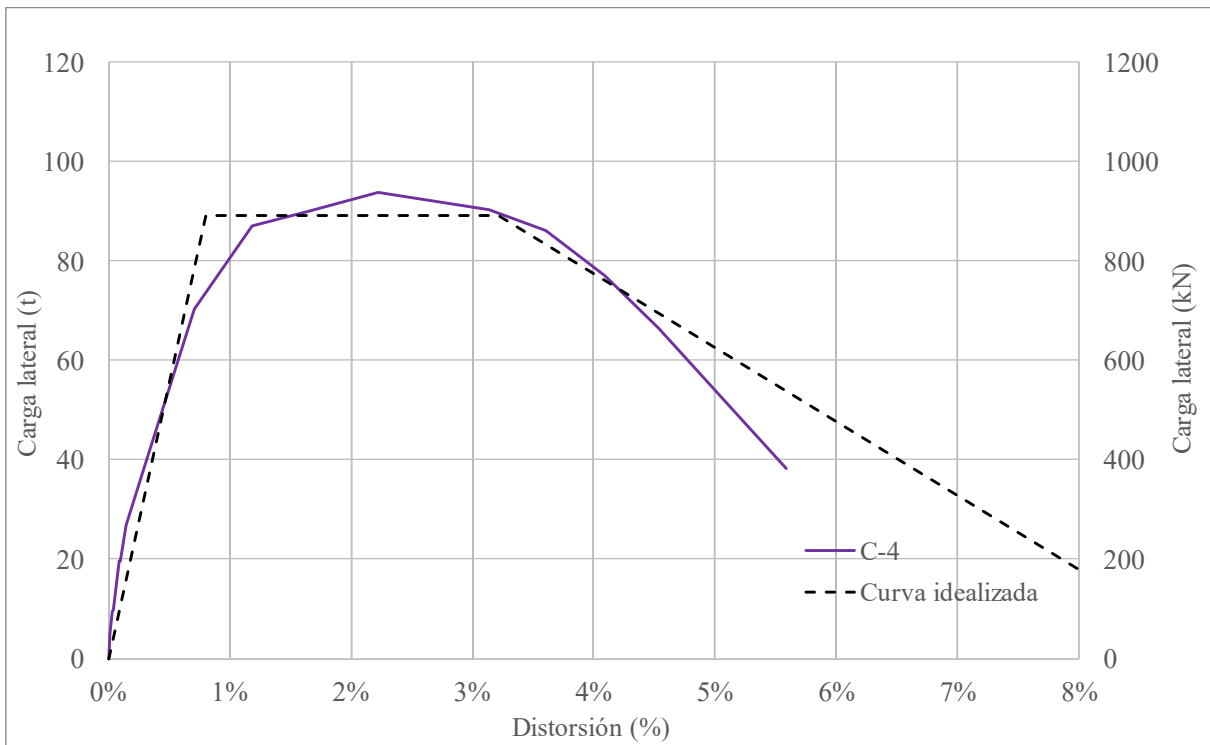
Fig. 5.5.7 Curva idealizada - Columna C-4

Por último, el modo de falla del espécimen C-4 fue por flexo cortante, siendo de las dos columnas encamisadas el tipo de falla más evidente, pues después de haber alcanzado su mayor resistencia la pérdida de resistencia en los ciclos posteriores fue paulatinamente, como se observa en la gráfica correspondiente a esta columna en la sección 5.5.
