OBRAS HIDRAULICAS EN MEXICO.

ABASTECIMIENTO DE AGUA POTABLE

HASTA EL PORFIRIATO

TESIS

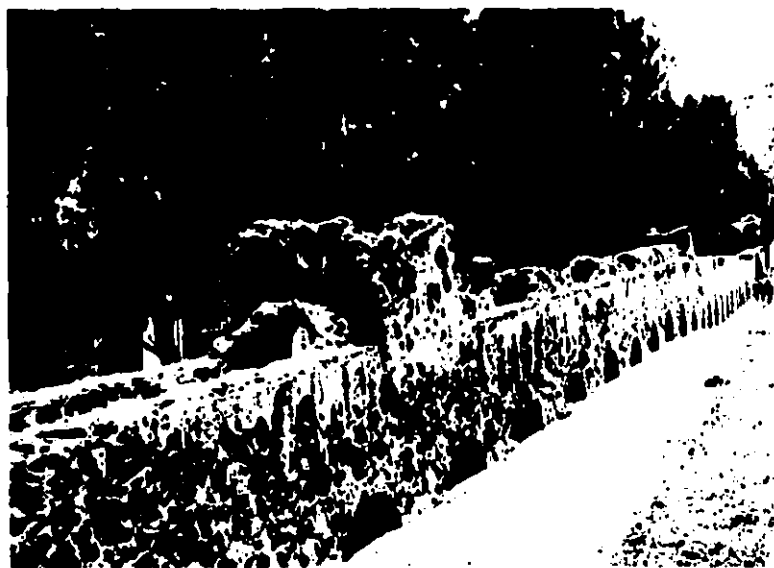
Figura 29. Atarjea cubierta en partes

La atarjea tenía dimensiones variables, aunque en gran parte medía 50 cm de altura por 40 de ancho (fig 28). Además, en partes iba cubierta como lo muestra la fig 29.

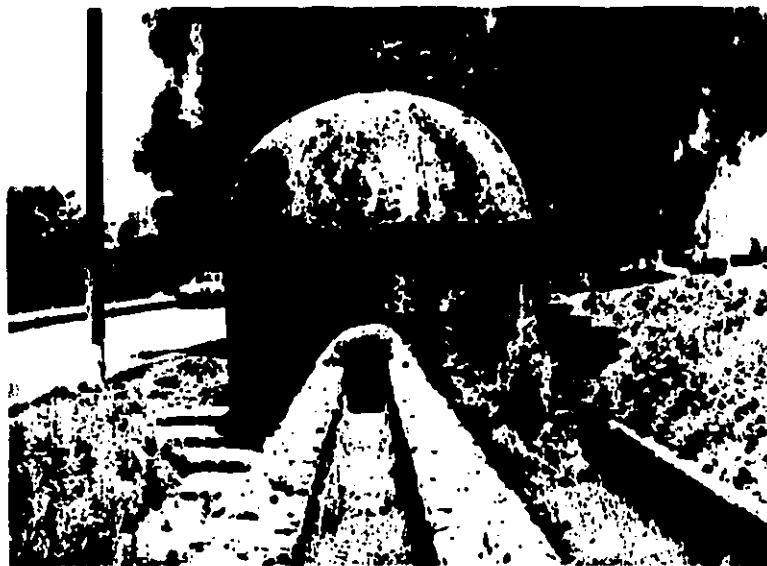
Figura 30. Desarenador del acueducto de Guadalupe

Las pozas o reposaderas (fig 30), como se les llama en las inscripciones, no eran otra cosa que desarenadores, es decir, "tenían por objeto retener la arcilla, arena y demás substancias extrañas, sedimentos a los que se daba salida en la parte baja por medio de un tapón" (78). Estas se construyeron generalmente en los cambios de dirección del acueducto. Sería interesante conocer el origen de estos dispositivos, que pudieron ser de influencia europea, o bien fueron sugeridos por el gran contenido de sedimento que acarrea el río de Tlalnepantla. Sea como fuere, resultaron muy efectivas para posar las materias insolubles, los insectos y restos vegetales llevados por la corriente del acueducto; en cambio, formaban depósitos en la misma corriente, que fermentaban y producían materiales orgánicos solubles, cuyo mal olor que se percibía al vaciar el lodo del depósito (79).

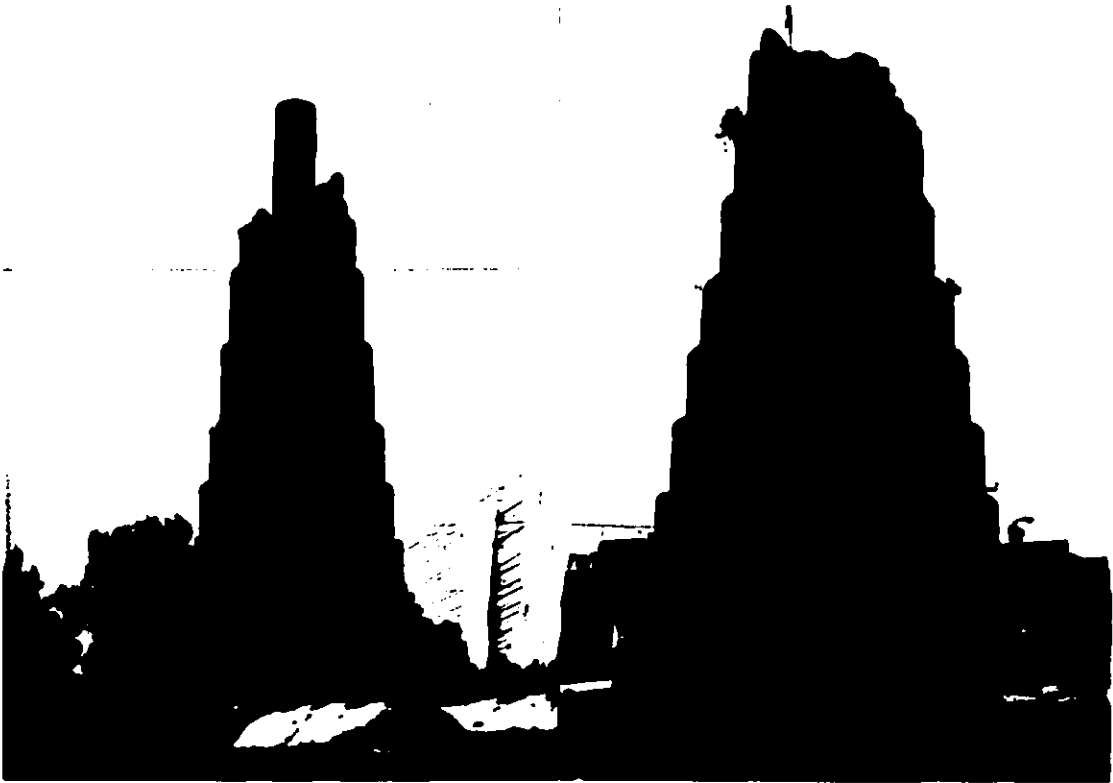
Figura 21. Torres "quizá usadas" como respiraderos

Las torres, "construidas de ruda sillería, sobre planta circular, y exteriormente de ocho cuerpos escalonados, miden en su base ocho metros de diámetro y alcanzan una altura de poco más de veintitrés; por dentro se hallan provistas de una escalera en espiral, también de piedra, en torno de un macizo cilíndrico, cuyo eje atraviesa un tubo de barro cocido. Naturalmente, como las torres van disminuyendo de diámetro a medida que se elevan, las escaleras se convierten en exteriores, en la del oriente al nivel séptimo cuerpo, y en la occidental al del quinto" (fig 36) (123).

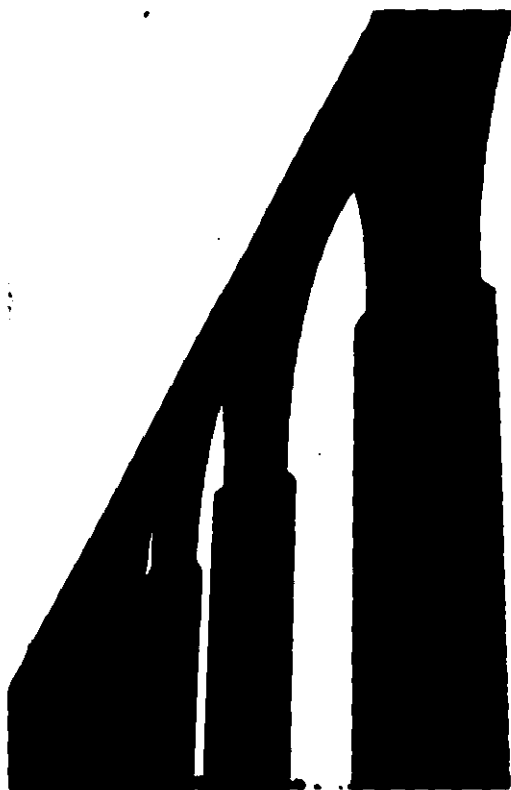
Figura 40. Arcos del acueducto de Zempoala

sea una proporción extraordinariamente esbelta para una obra en piedra" (146) (fig 40).

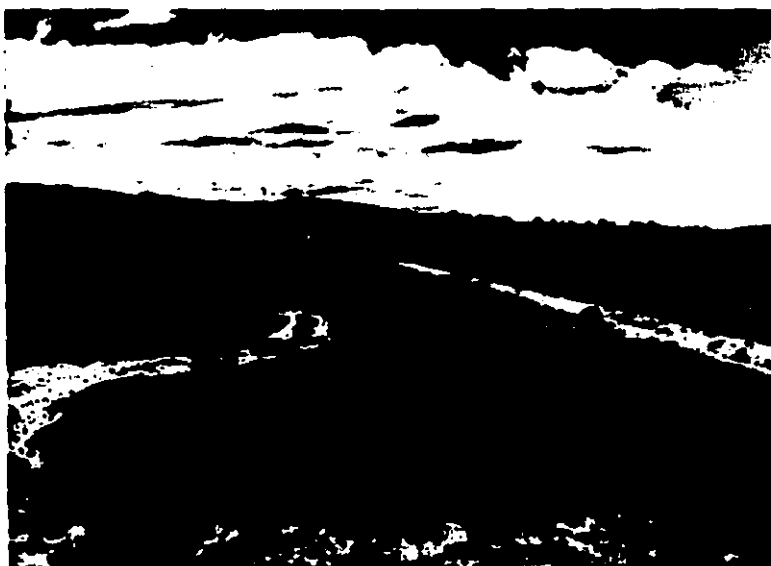
Figura 41. Atarjea cubierta del acueducto de Zempoala
