**RECOMENDACIONES DE CONSTRUCCIÓN PARA
EDIFICACIONES UBICADAS EN ZONAS DE ALTA SISMICIDAD**

**Tesis para optar por el Grado de
INGENIERO CIVIL**

Ciudad Universitaria, Octubre 2009

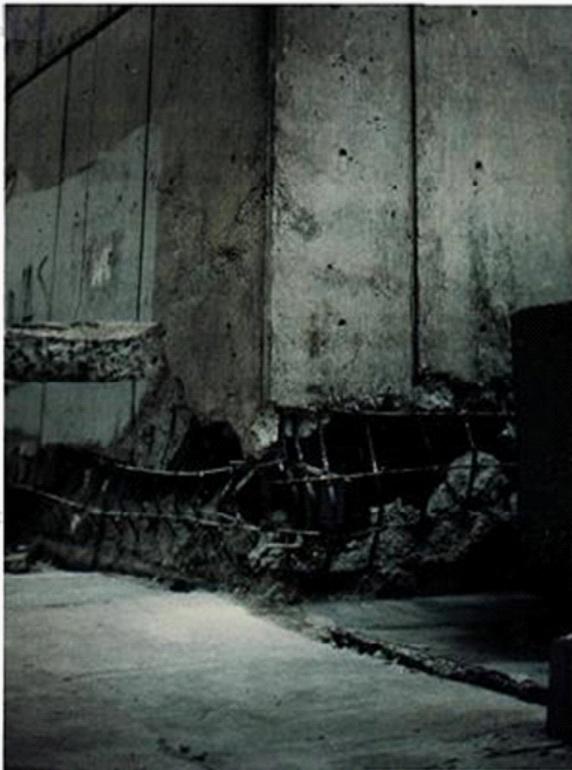
Estructura resistente. Falla al cortante del suelo

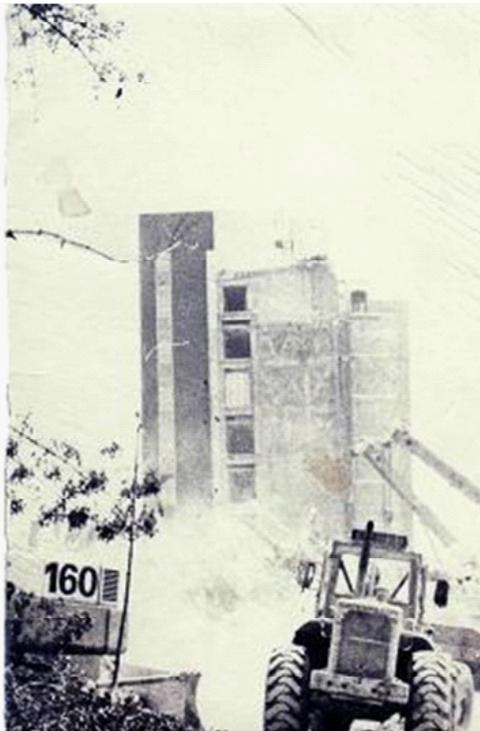
Fallas de suelo. Afectación parcial a estructura

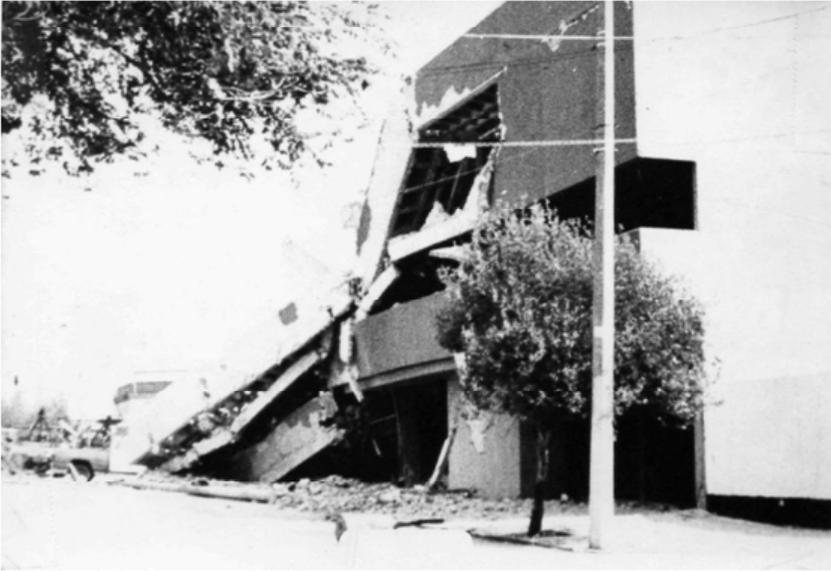
Volteo parte superior del edificio.
Cambio brusco de sección

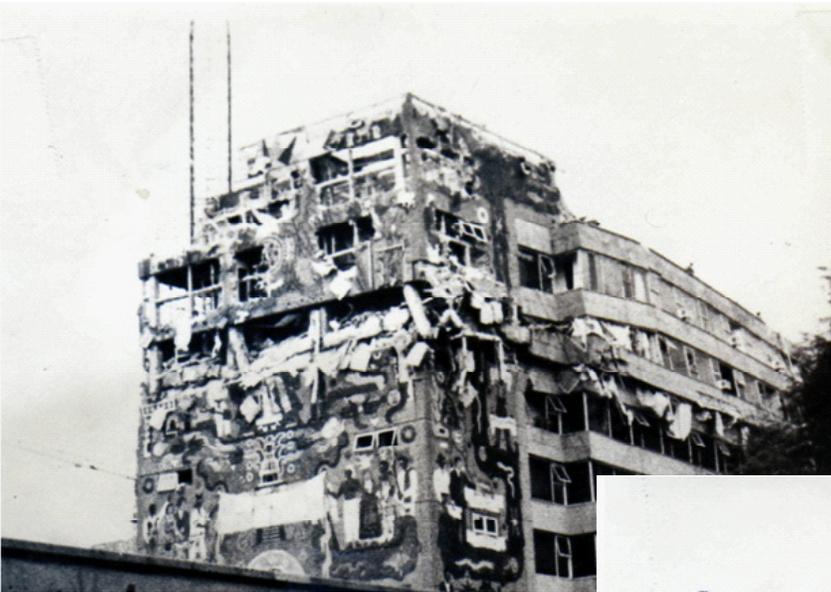
Centro SCOP Amplio espacio urbano anexo. Altura 10 pisos

Fallas estructurales en cuatro niveles superiores

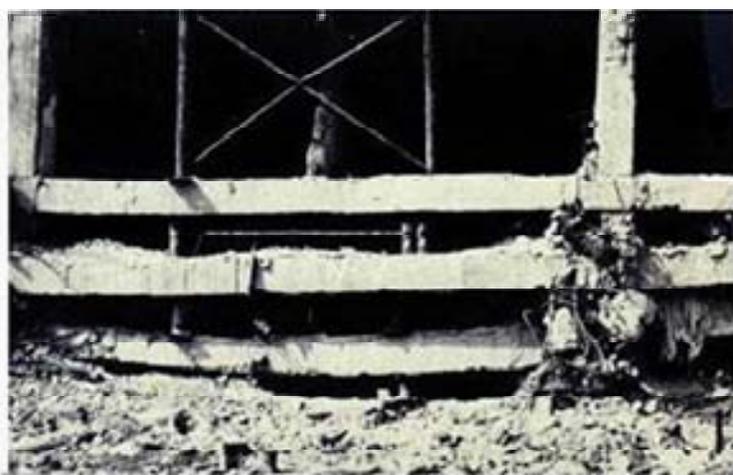
Destrucción total de columnas por flexo compresión.

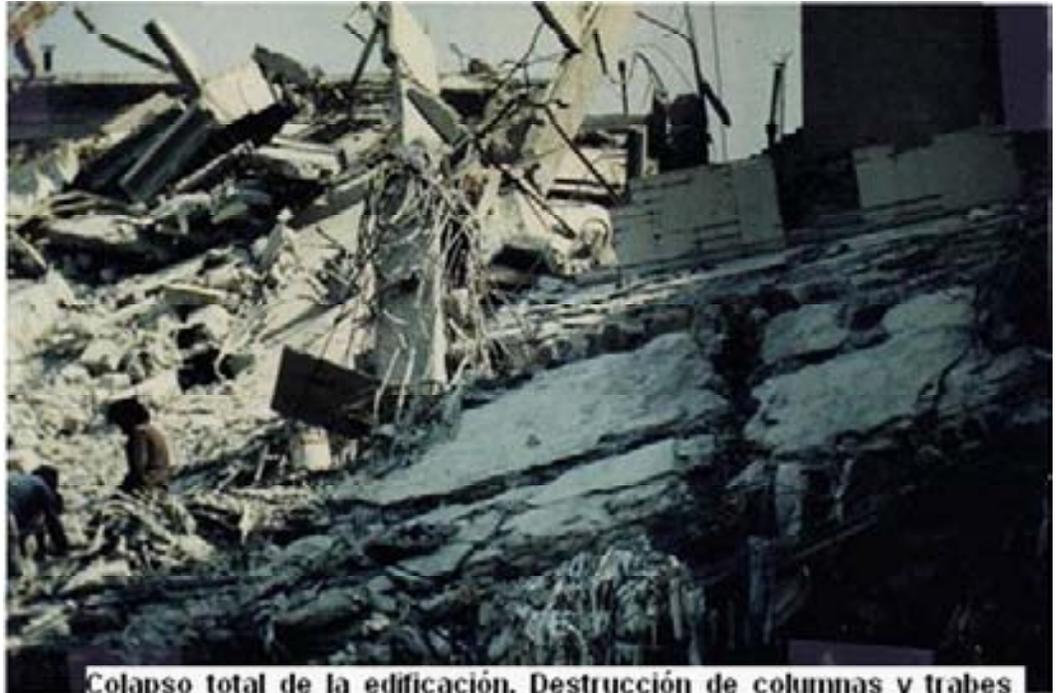
**Colapso total de la edificación. Destrucción de columnas y traves
Falla de los nudos "rígidos Columnas y traves permanecen**

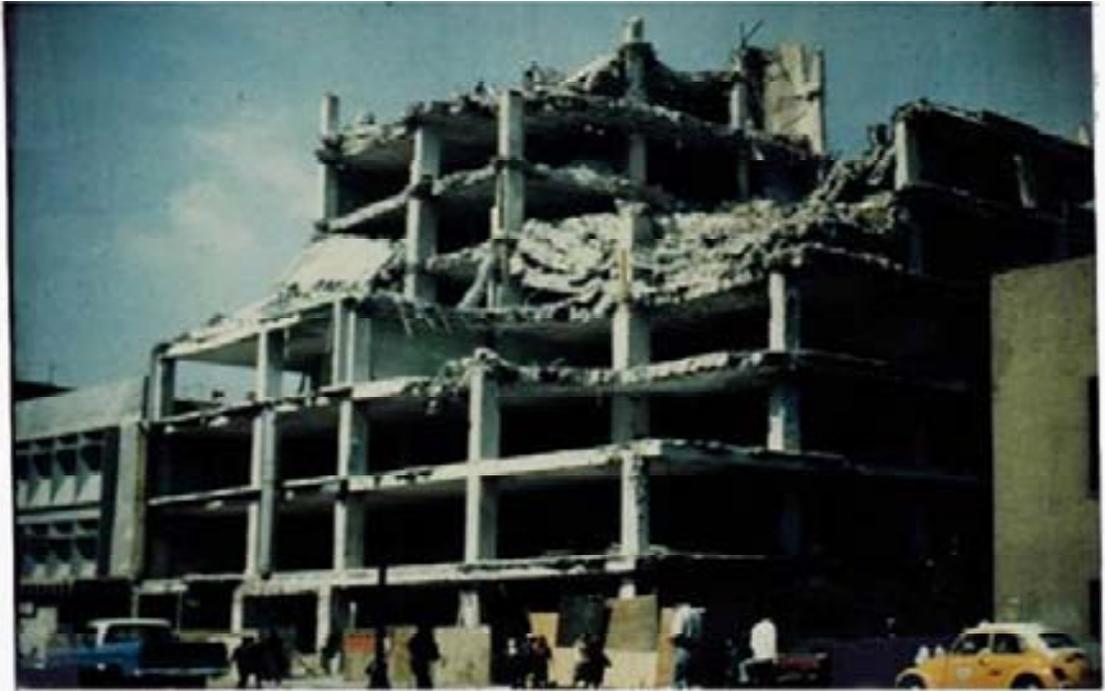
**Clapso por torsión 5 pisos superiores. Núcleo servicios excéntrico
10 pisos Reestructuración del edificio y puesta en operación. Con 6**

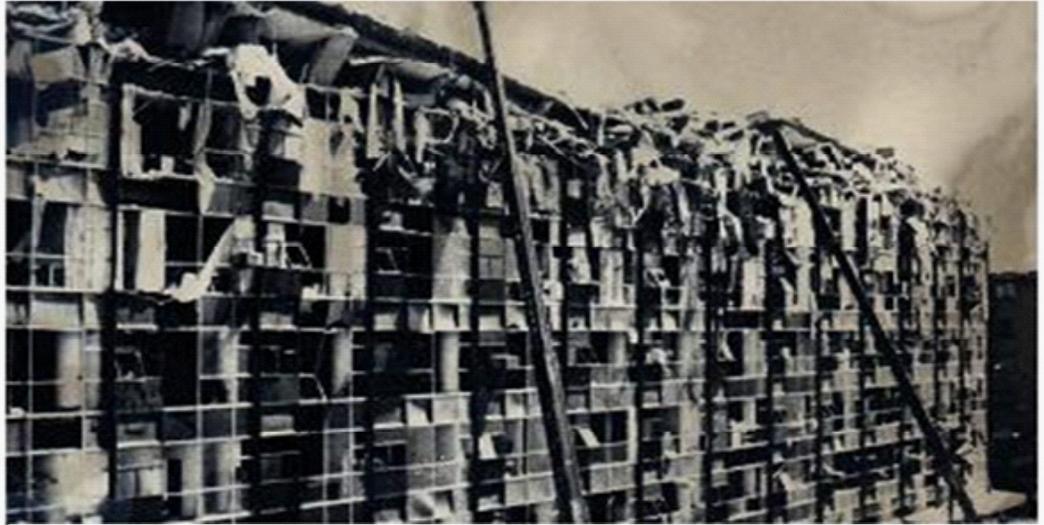
**Gran espacio abierto en Plaza de la República Altuta 10 niveles
Reestructuración y puesta en marcha con alturas variables 4 a 6
pisos**

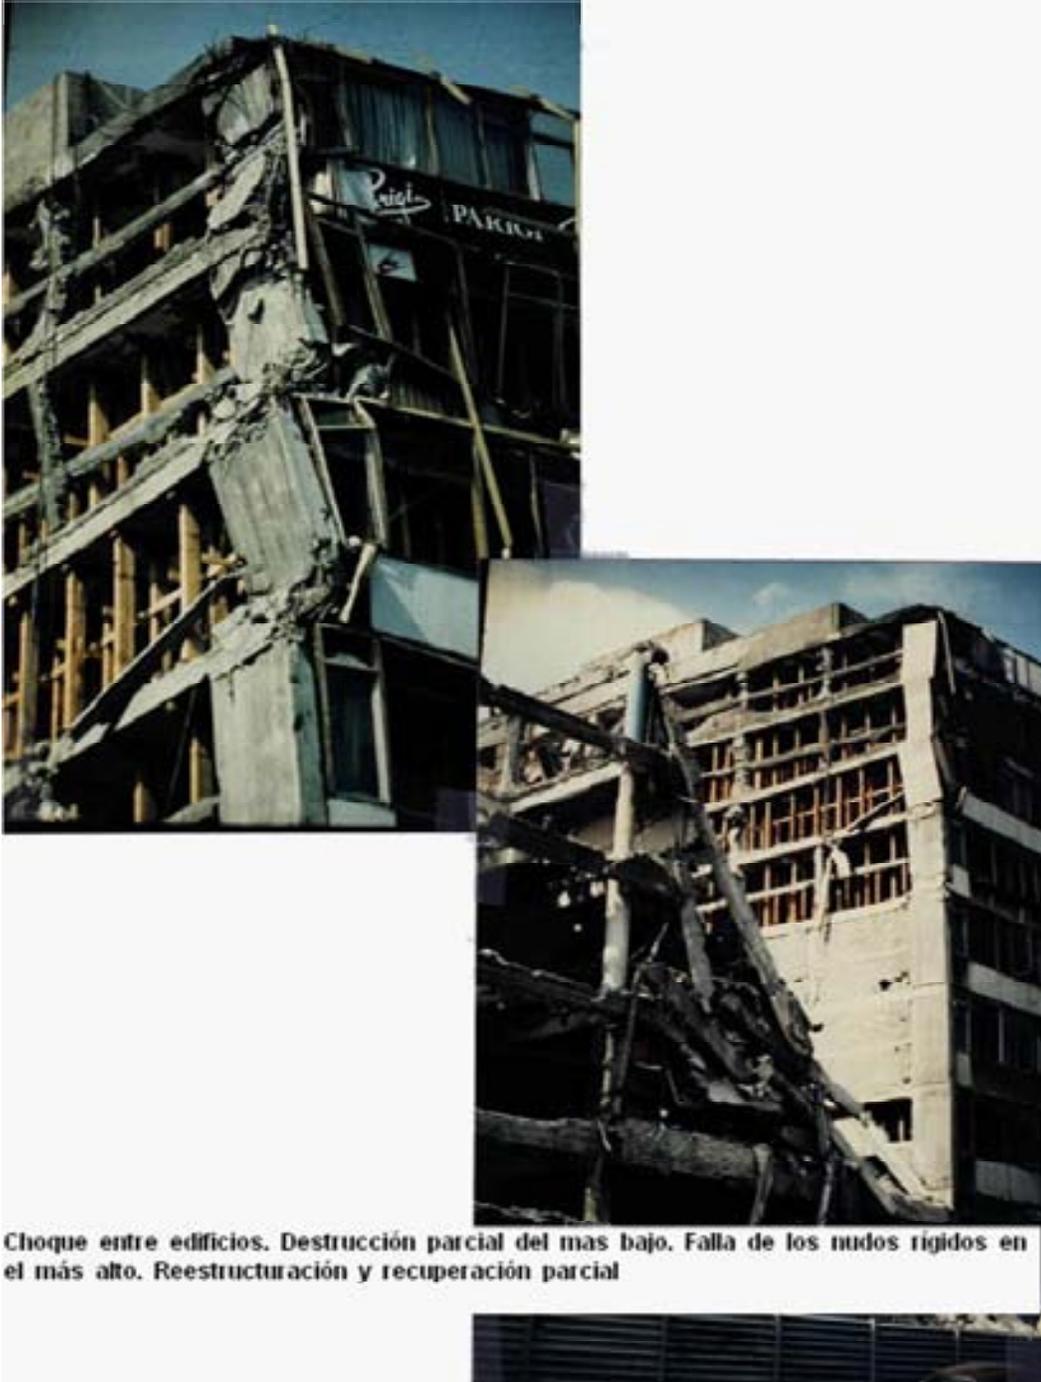
Choque entre edificios. Destrucción parcial del mas bajo. Falla de los nudos rigidos en el más alto. Reestructuración y recuperación parcial

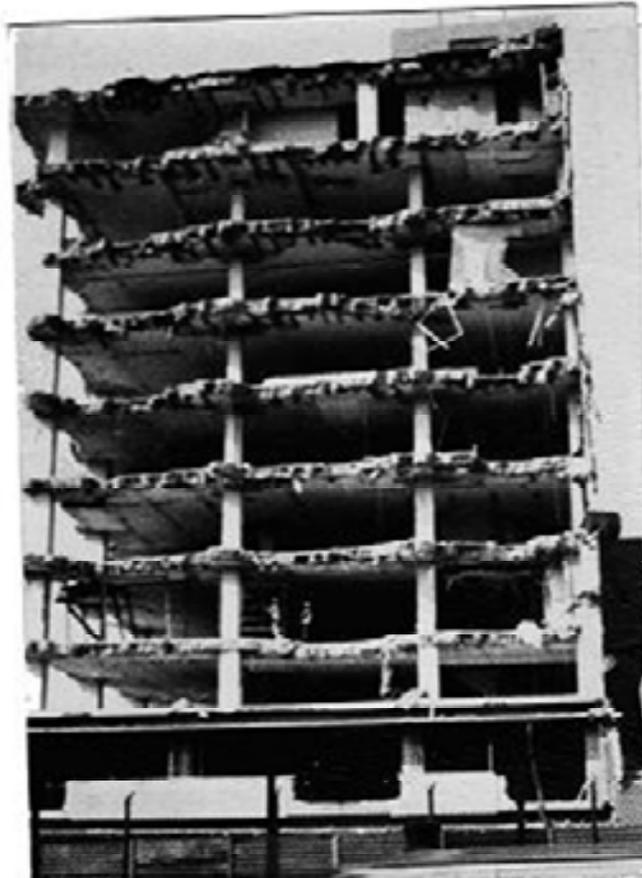
Dstrucción por torsión en los marcos exteriores de una estructura de 10 niveles con núcleo rígido excéntrico. Amplio espacio al frente

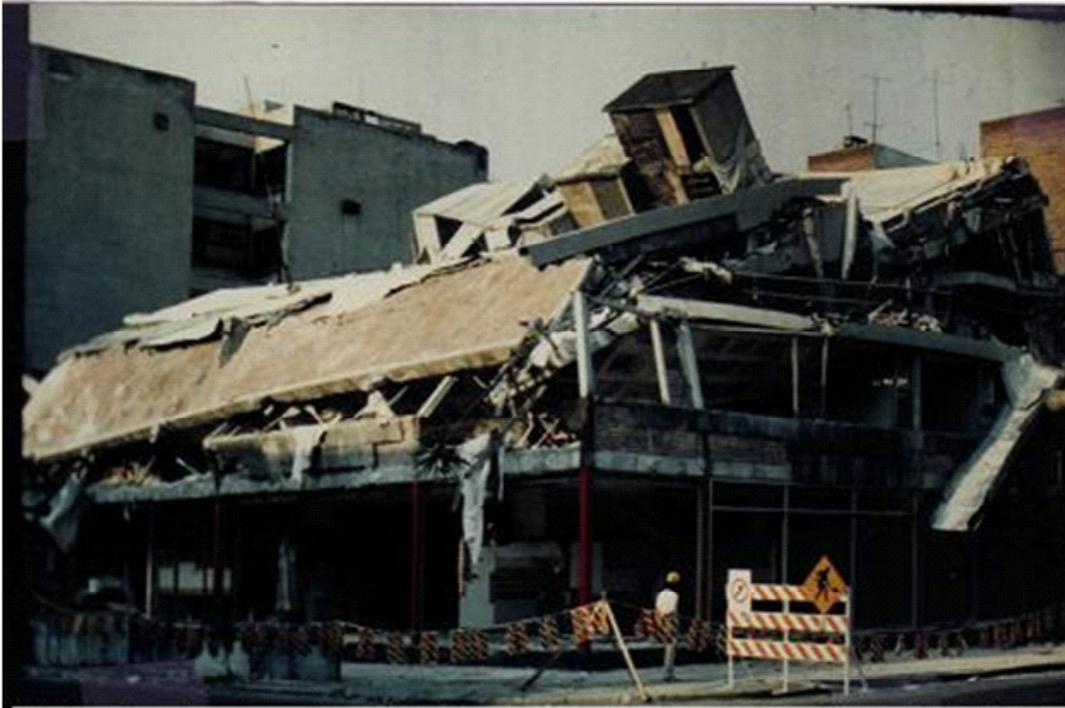
Falla estructural por torsión. Permanece núcleo rígido Altura 7 niveles. Destrucción parcial de estructura por falla de columnas en choque.

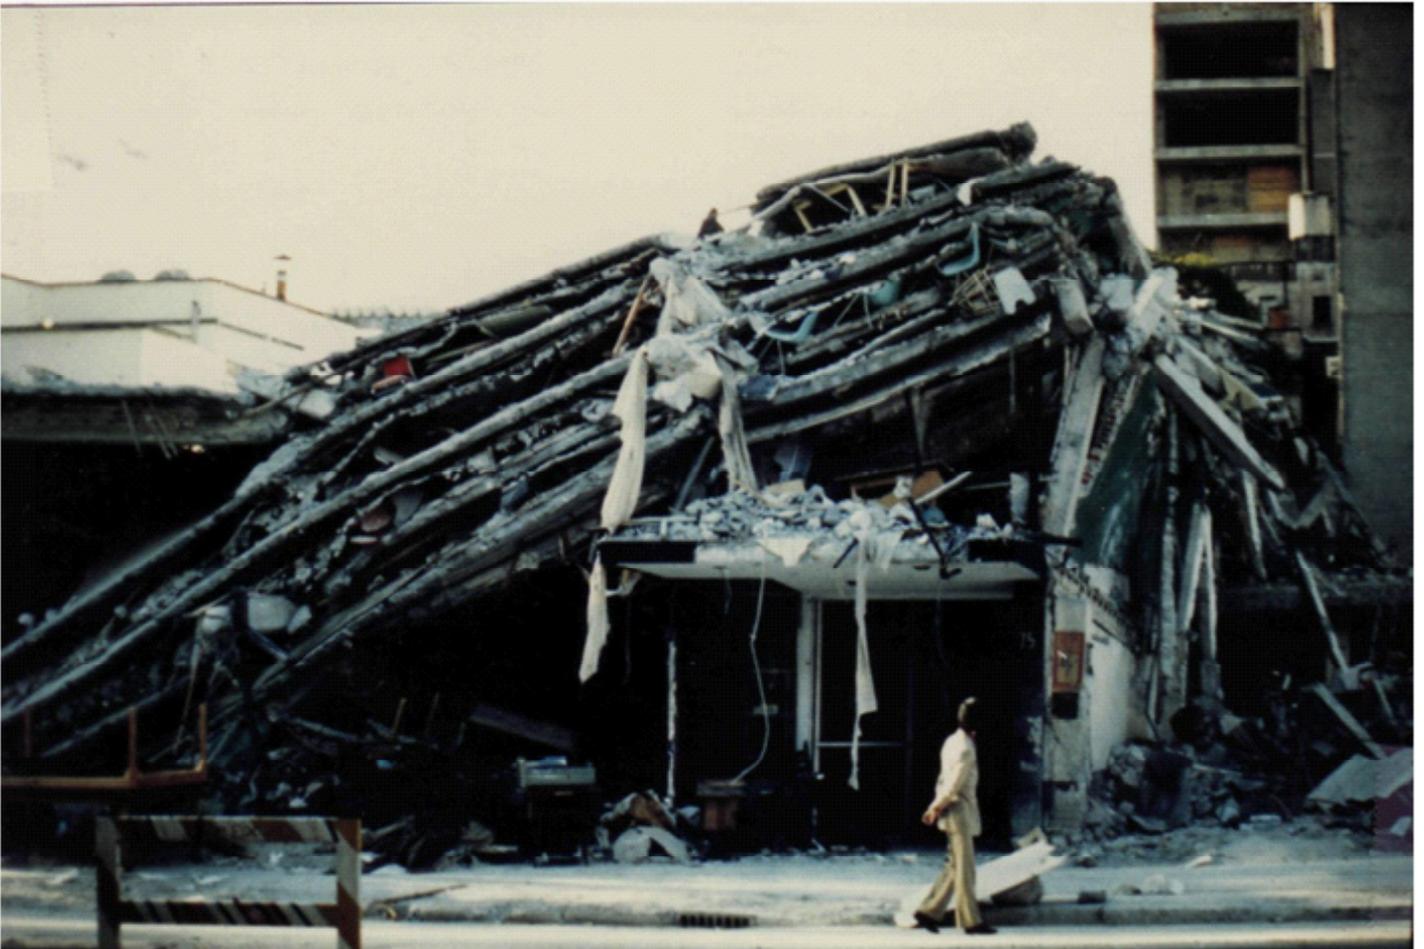
Falla masiva de columnas y destrucción de pisos superiores

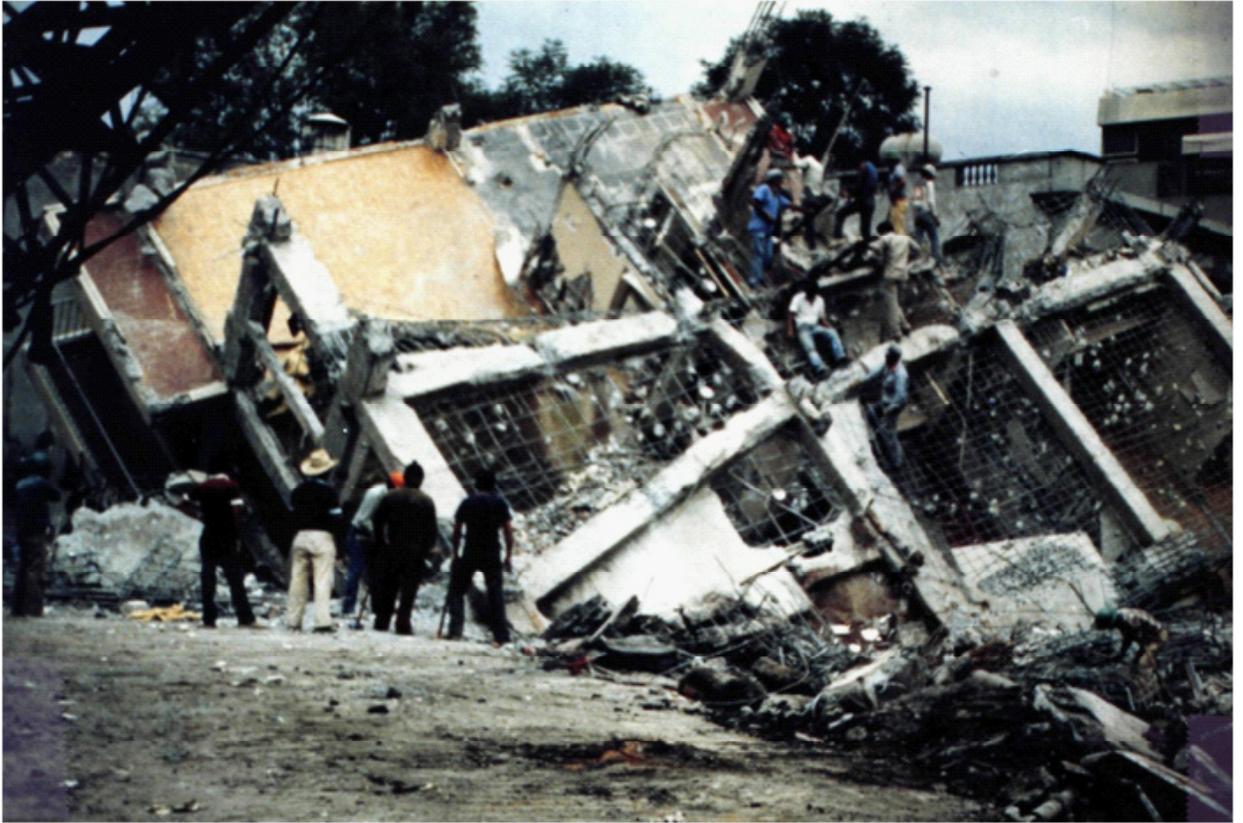
Edificio 10 pisos frente espacio abierto. Falla de pilotes de fricción

Desplome total de la estructura. Falla junta pilotes - cimentación -

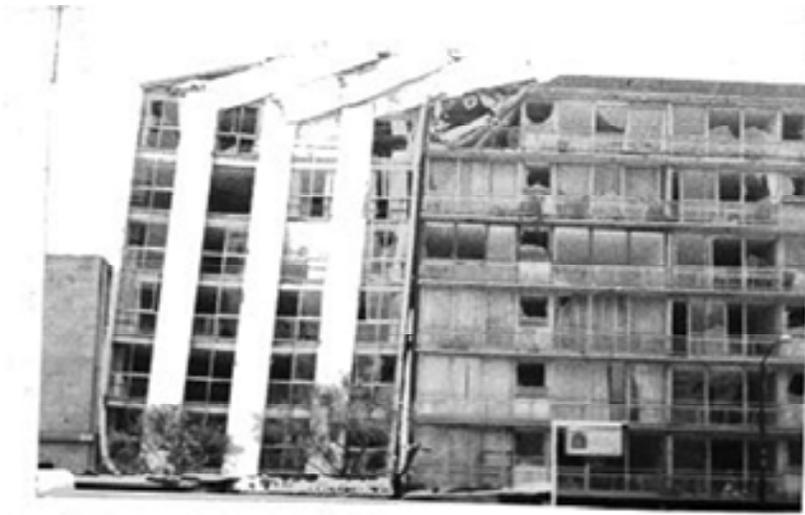
Clara destrucción pisos superiores del edificio alto 9 en choque con 6.

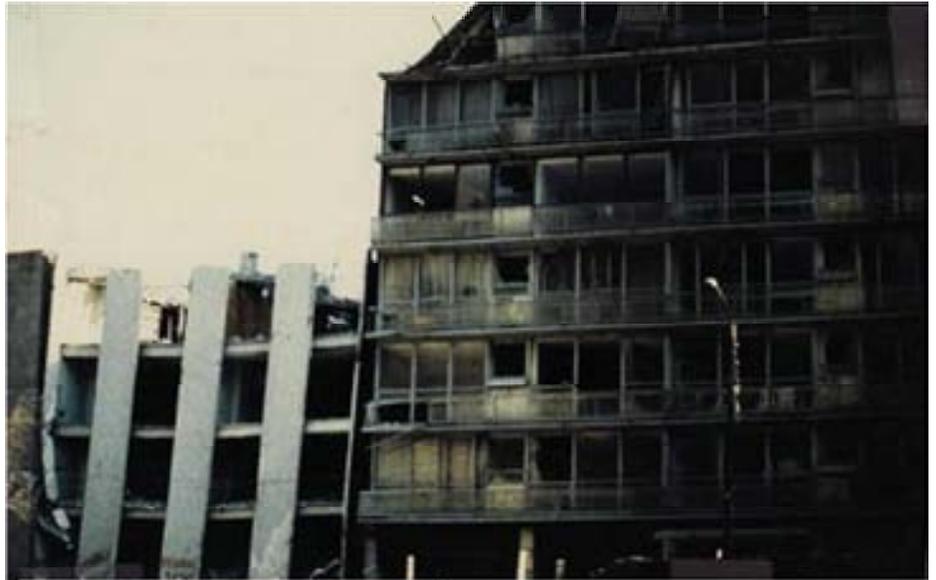
Choque entre edificios. Destrucción importante en marcos colindantes

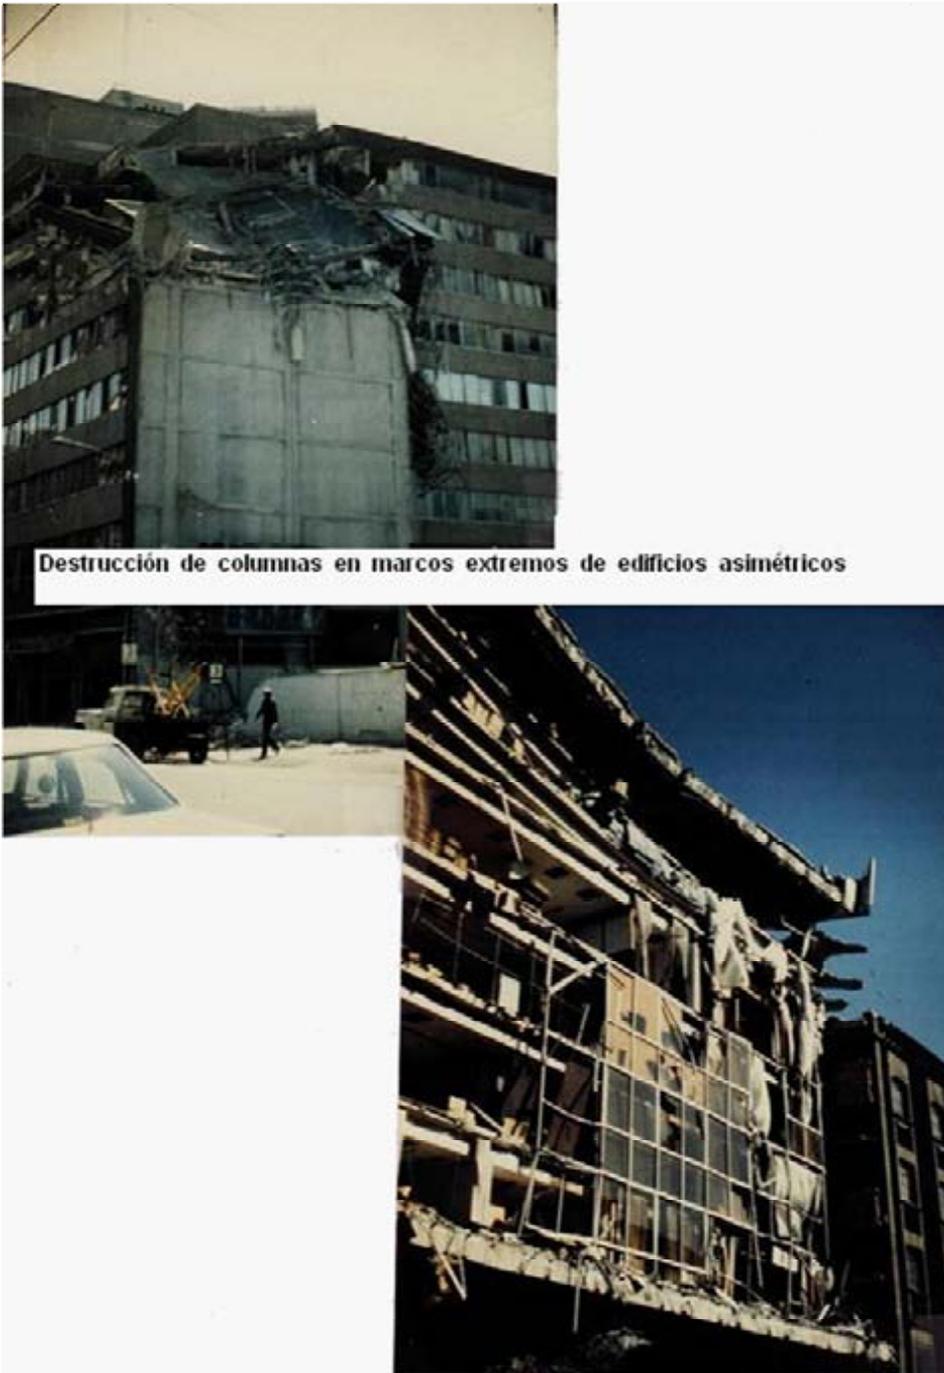
Destrucción de columnas en marcos extremos de edificios asimétricos

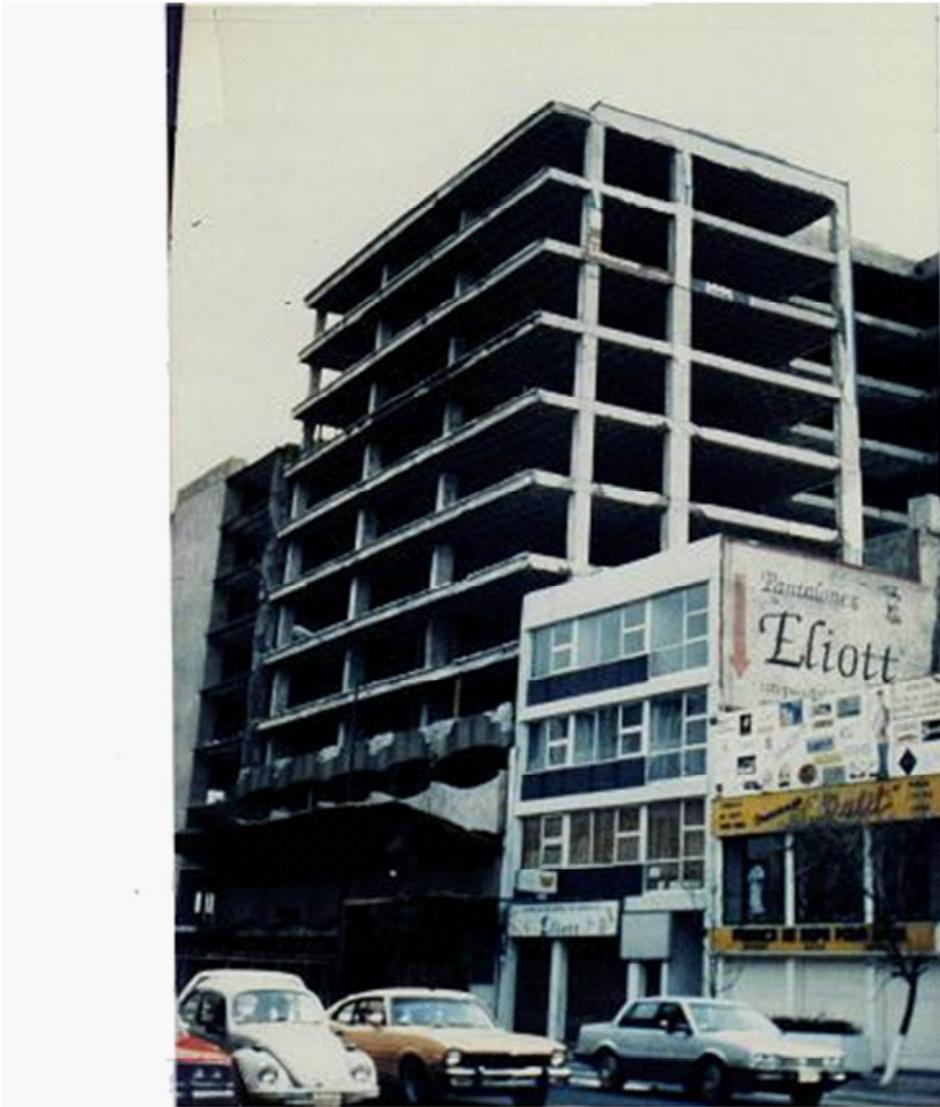
Edificaciones aparentemente sanas debieron ser reforzadas en nudos
