# UNIVERSIDAD NACIONAL AUTÓNOMA DE MÉXICO

ANÁLISIS ESTRUCTURAL DE LAS ZONAS  
TOPOGRÁFICAMENTE ALTAS DEL DISTRITO FEDERAL PARA  
EVALUAR ÁREAS SUSCEPTIBLES DE CONTAMINACIÓN

T E S I S

QUE PARA OBTENER EL TÍTULO DE  
INGENIERA GEÓLOGA

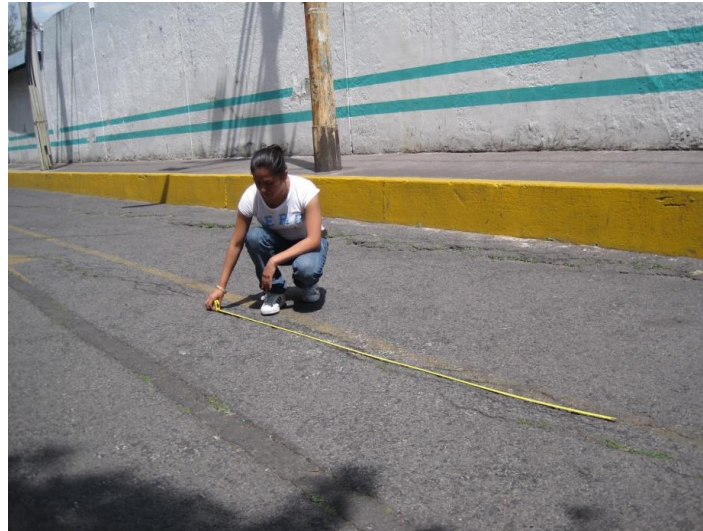
Se midió la longitud de cada una de las fracturas (Figura 1.6) que se encontraban dentro de las áreas locales seleccionadas.

Figura 1.6 Con un flexómetro se midió la longitud de las fracturas.

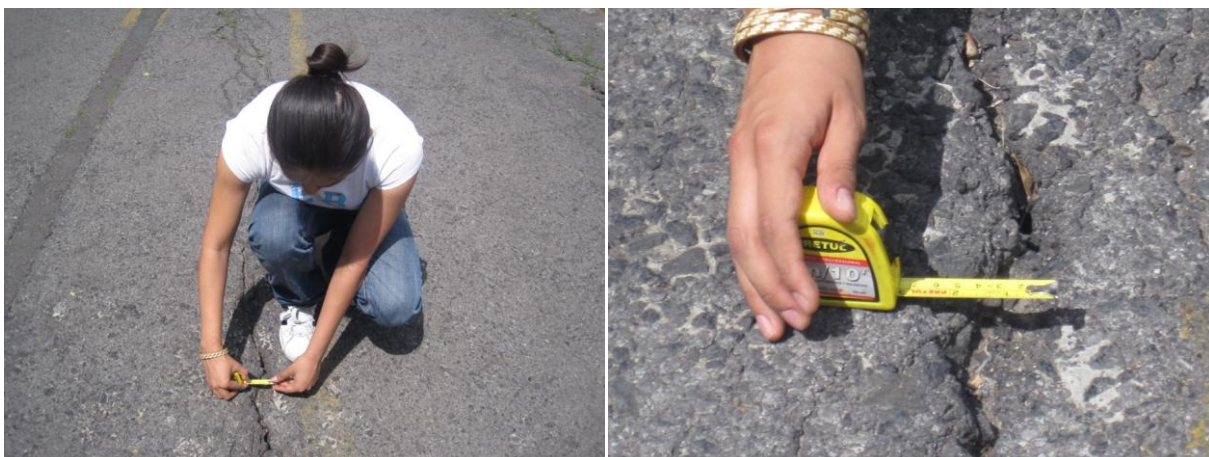
Mediante la utilización de un flexómetro o una regla se midió la abertura de cada una de las fracturas (Figura 1.6), localizadas en las áreas locales donde se trabajó.

Figura 1.7 Medición de la abertura de una fractura.

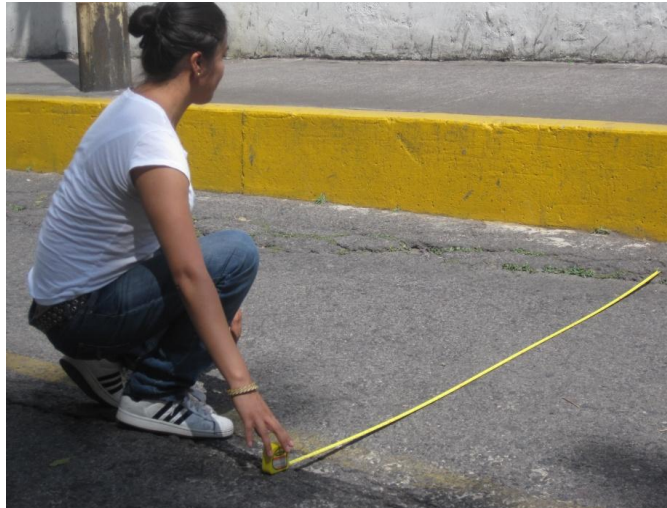
Otro de los datos medidos fue el espaciamiento (Figura 1.8) entre cada una de las fracturas.

Figura 1.8 Medición de la distancia entre fracturas.

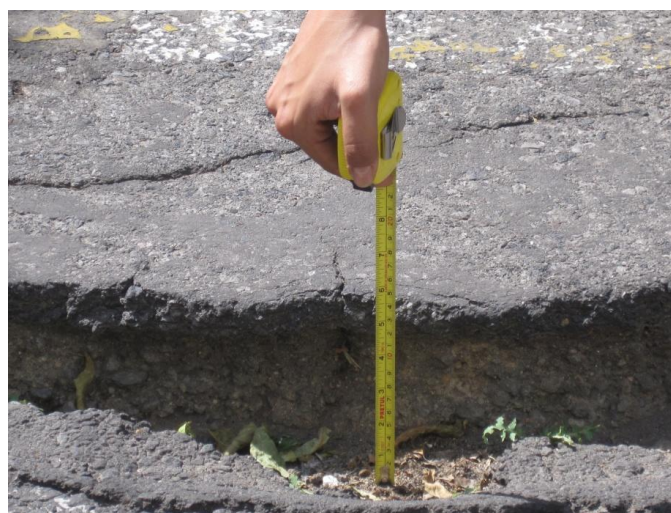
En el caso de fallas se midió el desplazamiento vertical (Figura 1.9) entre los bloques de piso y techo.

Figura 1.9 Medición del desplazamiento vertical.

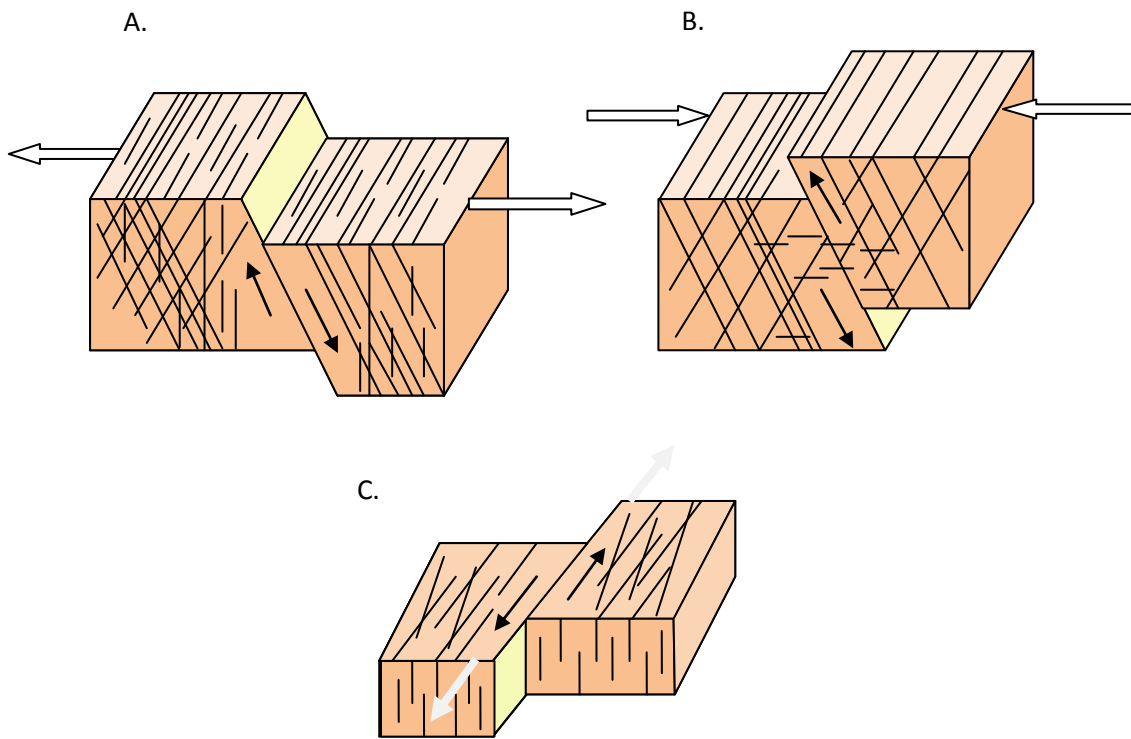
En la figura 3.3 se muestran de forma esquemática las fracturas que acompañan a las fallas normales, inversas y laterales, que no son sino las discontinuidades características de esfuerzo de compresión o de cizalla. En el caso de un sistema que origina compresión, aparece además de los planos conjugados paralelos a las fallas inversas, una familia de planos paralelos a la dirección en que actúa la componente principal del esfuerzo.

Figura 3.3 Sistemas de fracturas asociadas a fallas normales (A), inversa (B), lateral (C).

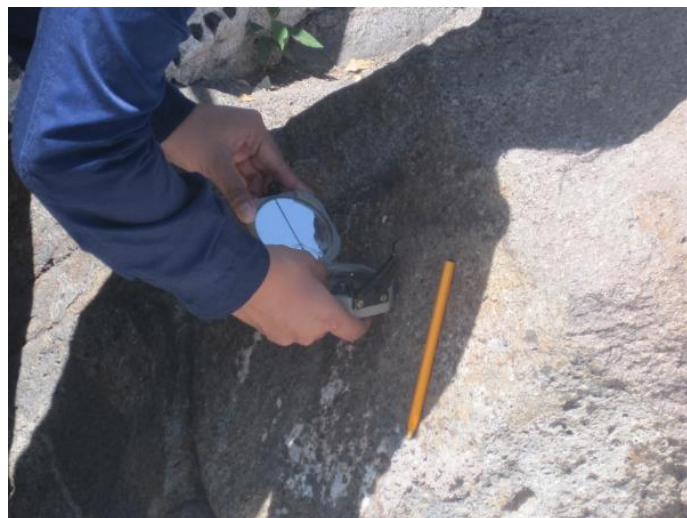
Figura 3.12 Medición de rumbos de fracturas en el sector norte del cerro del Tepeyac.

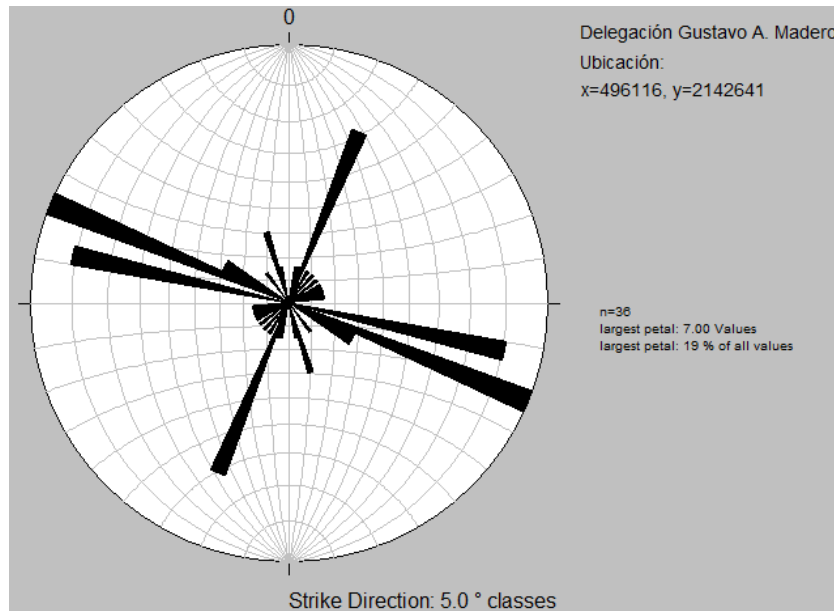
logró mediante la elaboración de una roseta de rumbos (Figura 3.19). En la gráfica se muestra que existen dos direcciones preferenciales N65°W y N15°E.

Figura 3.19 Roseta de rumbos de fracturas medidas en la Delegación Gustavo A. Madero.

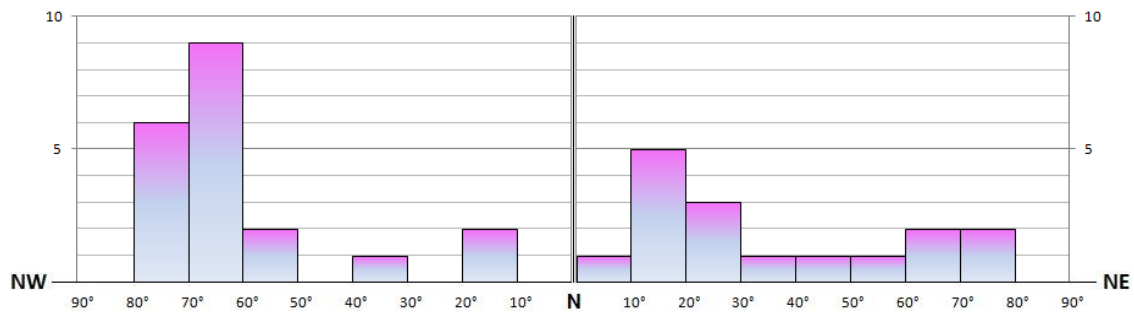
Para ver la información medida de forma cuantitativa se elaboró un histograma, (Figura 3.20), se puede observar que el mayor número de datos se concentra en los intervalos (60°-80°) NW y en (10°-30°) NE. Lo cual coincide con la información obtenida en la roseta de rumbos.

Figura 3.20 Histograma de rumbos de fracturas medidas en la Delegación Gustavo A. Madero.

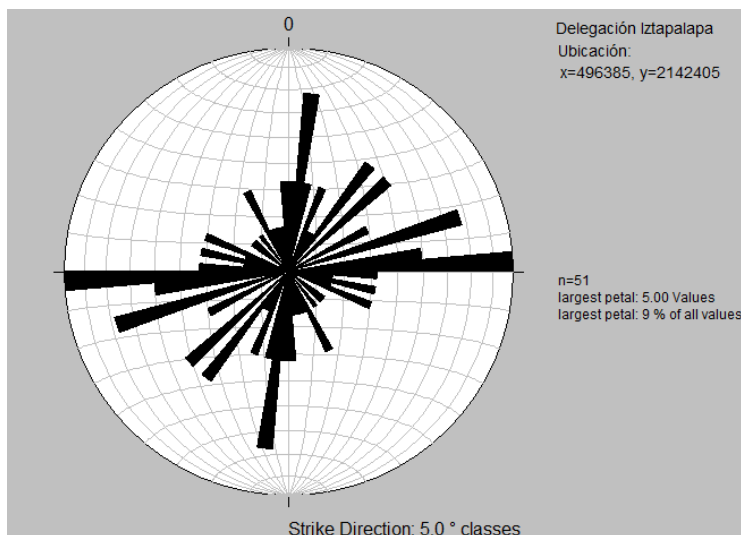
A continuación se muestra la distribución de datos graficada con la red estereográfica obtenida de la medición que se hizo del conjunto de fracturas que afectan al paquete rocoso, se presenta la roseta correspondiente a los rumbos (Figura 3.25). Se midieron un total de 51 discontinuidades, sus respectivos valores se presentan en el Apéndice 2-sitio 1 al final de este trabajo.

Figura 3.25 Roseta de rumbos de fracturas medidas en un afloramiento del Peñón del Marqués ubicado entre las calles Quetzal y Topiltzin.

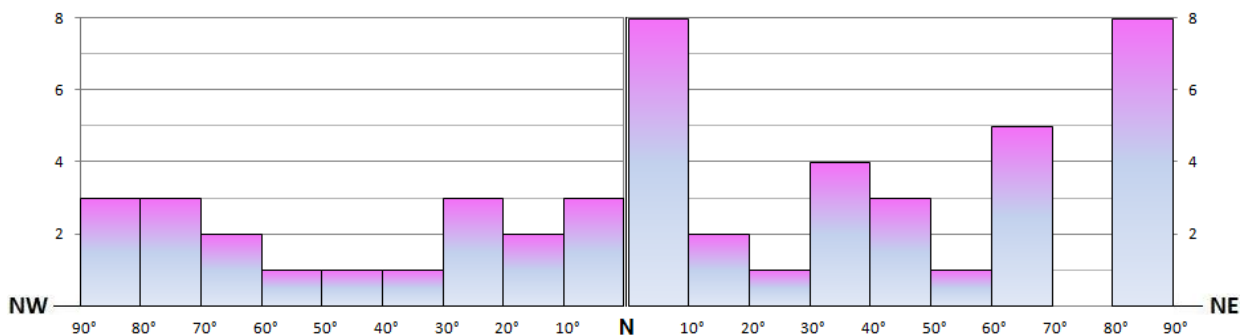
Para corroborar la información de la roseta de rumbos se elaboró el histograma correspondiente a los rumbos (Figura 3.26).

Figura 3.26 Histograma realizado con los rumbos.

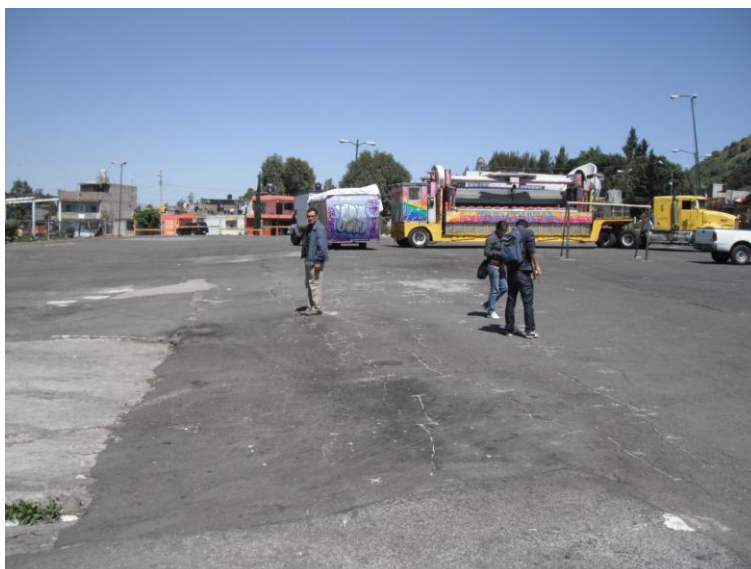
En este lugar se midieron fracturas que van asociadas a una falla normal de orientación N45°E (Figura 3.33).

Figura 3.33 Fotografía que muestra la falla que cruza por la explanada ubicada sobre la Av. Guelatao a un costado del Peñón del Marqués. También se aprecia el reencarpentamiento asfáltico.

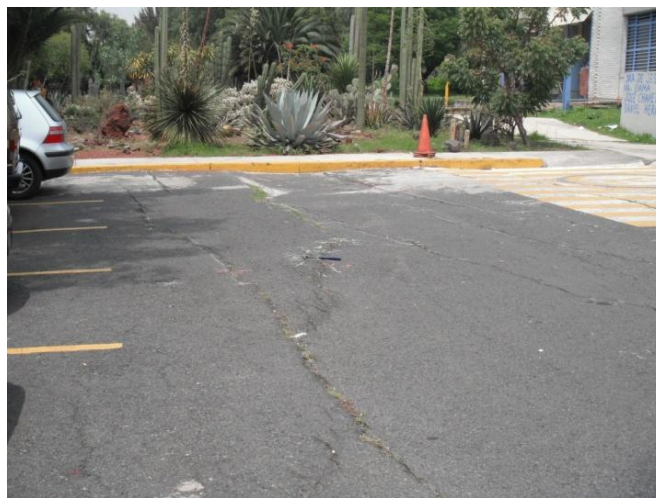
Figura 3.37 Fotografía que muestra el lugar donde fue demolida una construcción con daños irreparables causados por fracturas. En la actualidad es un jardín de cactáceas.

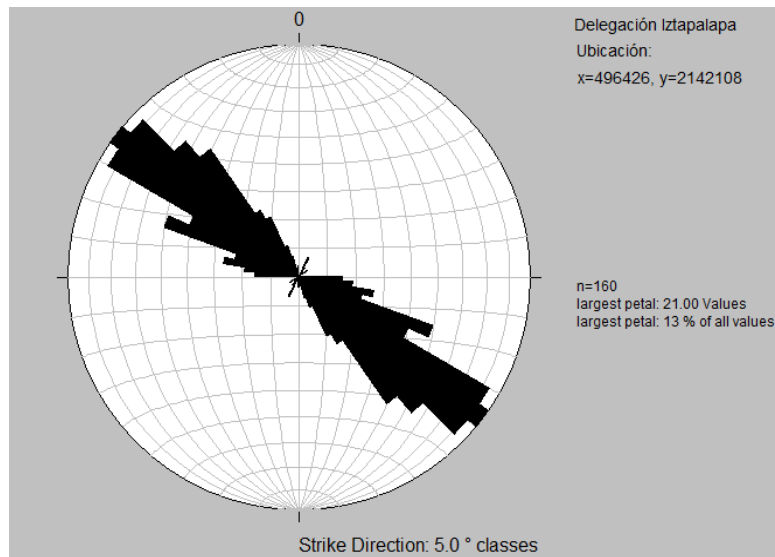
Figura 3.38 Roseta elaborada con los rumbos de fracturas medidas en la FES Zaragoza.

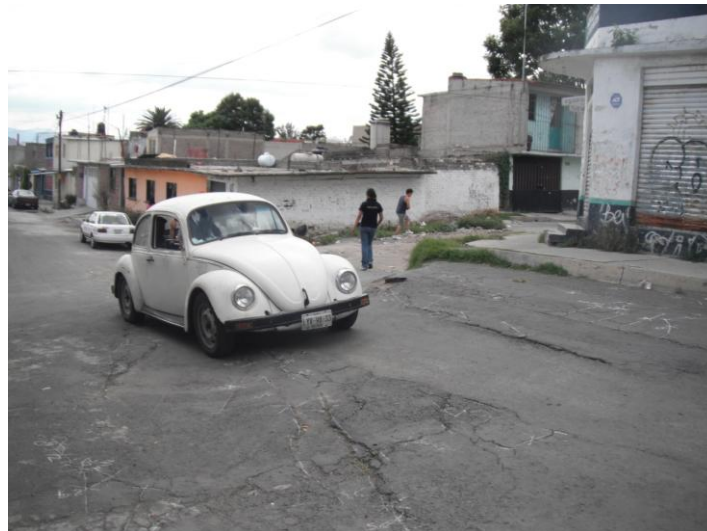
Figura 3.40 Fotografía de la calle Salvador Escalante en la que se observan los daños constructivos causado por las discontinuidades en el terreno.

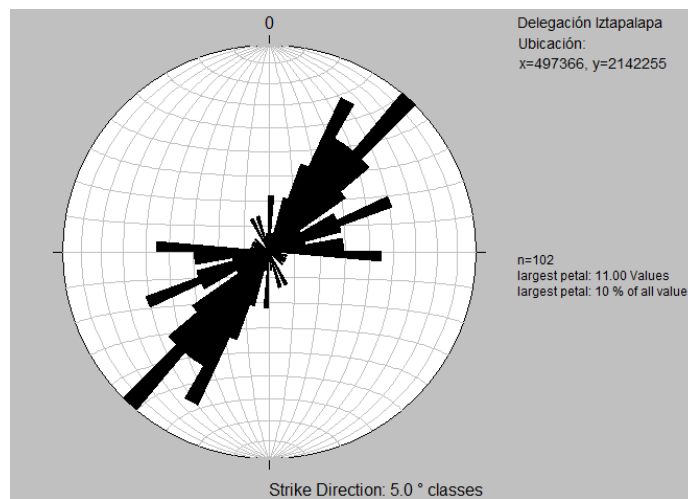
Figura 3.41 Roseta de rumbos de las fracturas medidas en la calle Salvador Escalante.

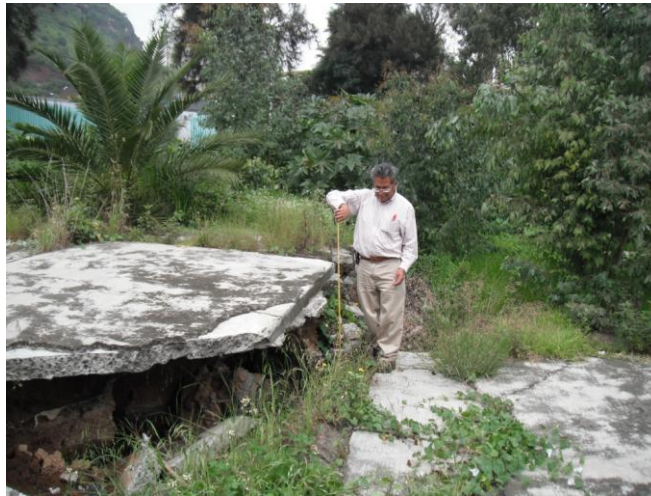
Figura 3.43 Fotografía de la falla que cruza en el estacionamiento de la escuela ubicada al NE del Peñón del Marqués.

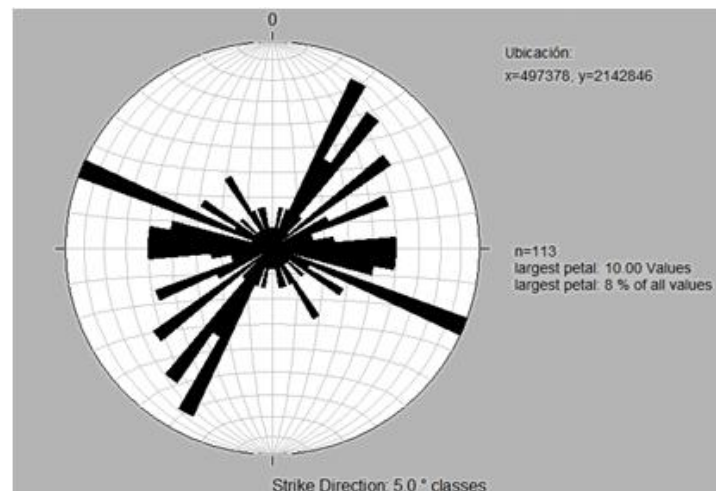
Figura 3.44 Roseta de los rumbos de fracturas medidas en el estacionamiento de la escuela a un costado de la Av. Zaragoza.

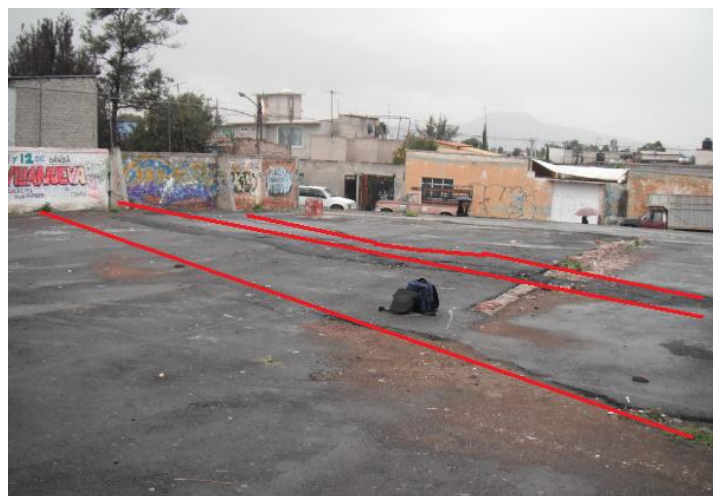
Figura 3.47 Fotografía de fracturas en una explanada en el pueblo San Juan Ixtayopan.

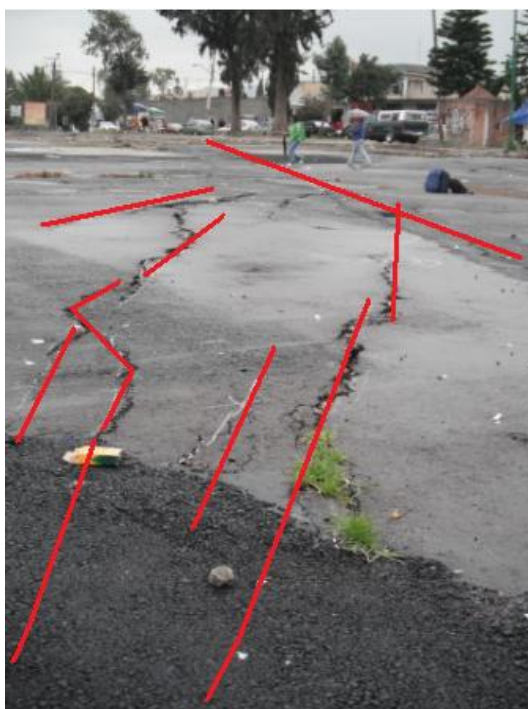
Figura 3.48 Fotografía de las principales fracturas medidas en una explanada del poblado de San Juan Ixtayopan.

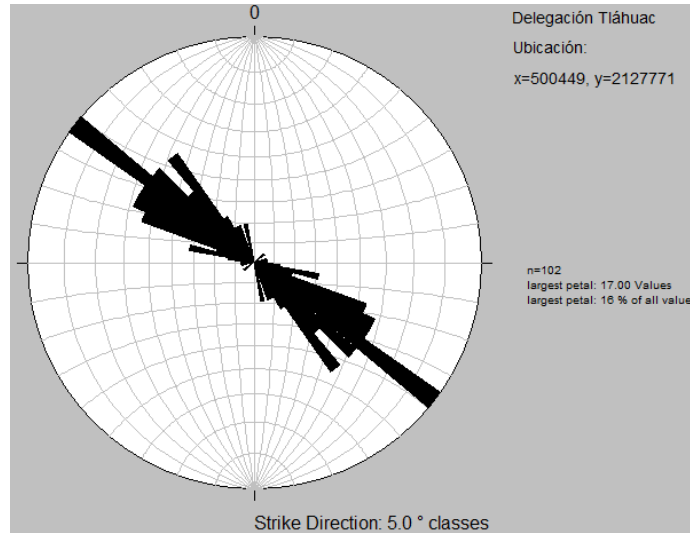
Figura 3.49 Roseta de rumbos de las fracturas medidas en el poblado de San Juan Ixtayopan.

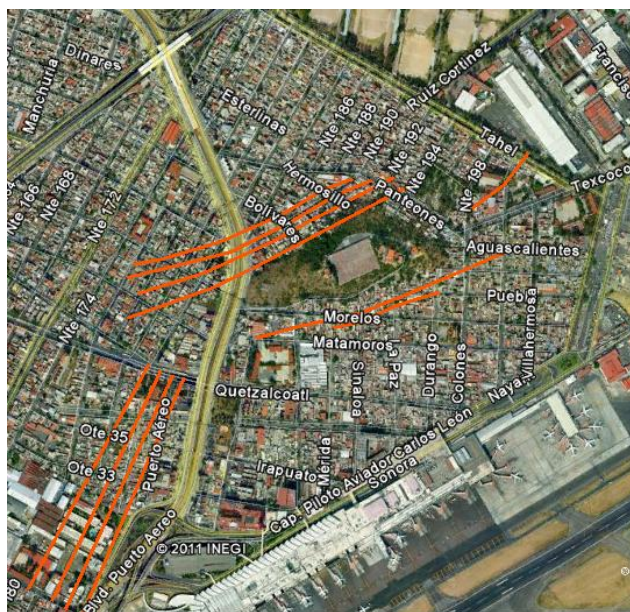
Figura 3.56 Fracturas que se alinean en el contorno del Peñón de los Baños.

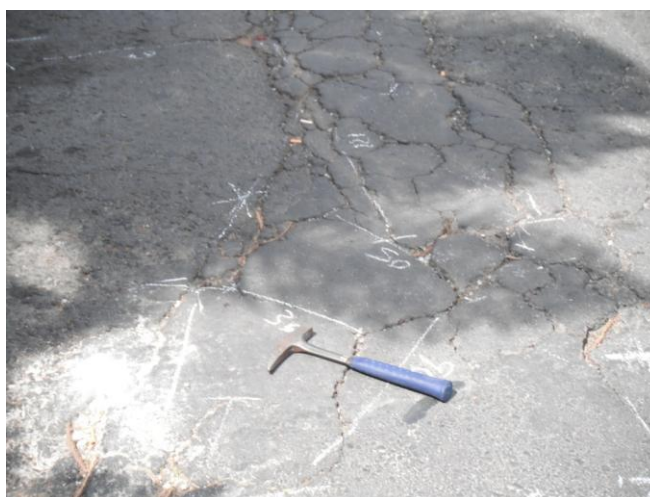
Figura 3.57 Fotografía del pavimento fracturado en la calle Emiliano Zapata.

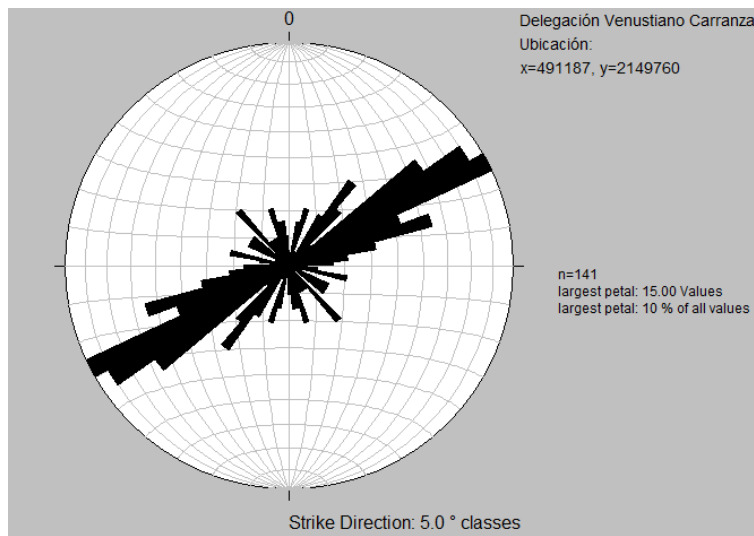
Figura 3.58 Roseta de rumbos correspondiente a las fracturas medidas en la calle Emiliano Zapata.

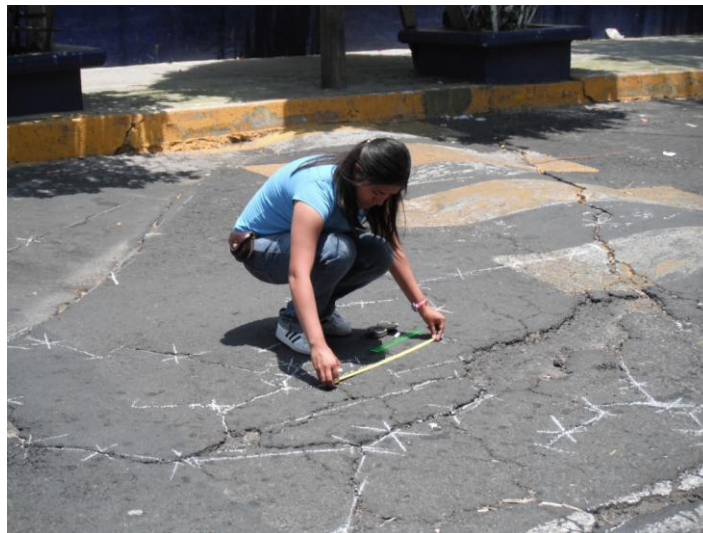
Figura 3.60 Pavimento fracturado en la calle Matamoros.

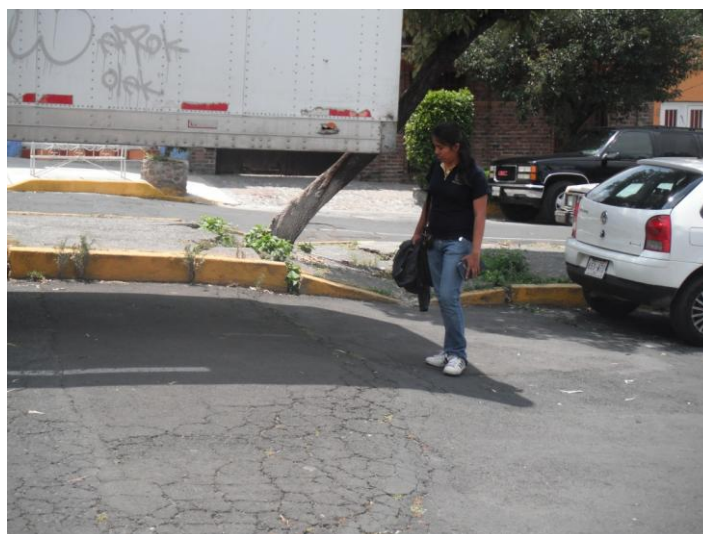
Figura 3.63 Pavimento fracturado en la calle Poniente 37, al SW del Peñón de los Baños.

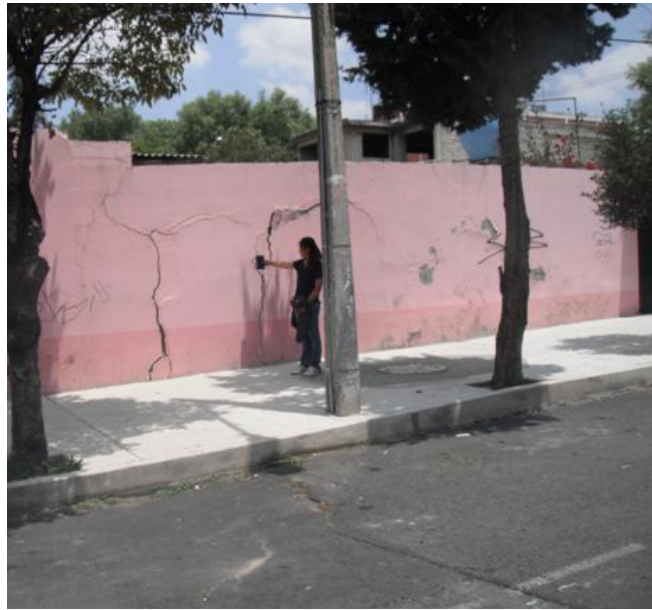
Figura 3.64 Barda de una vivienda fracturada en la calle Poniente 37, al SW del Peñón de los Baños.

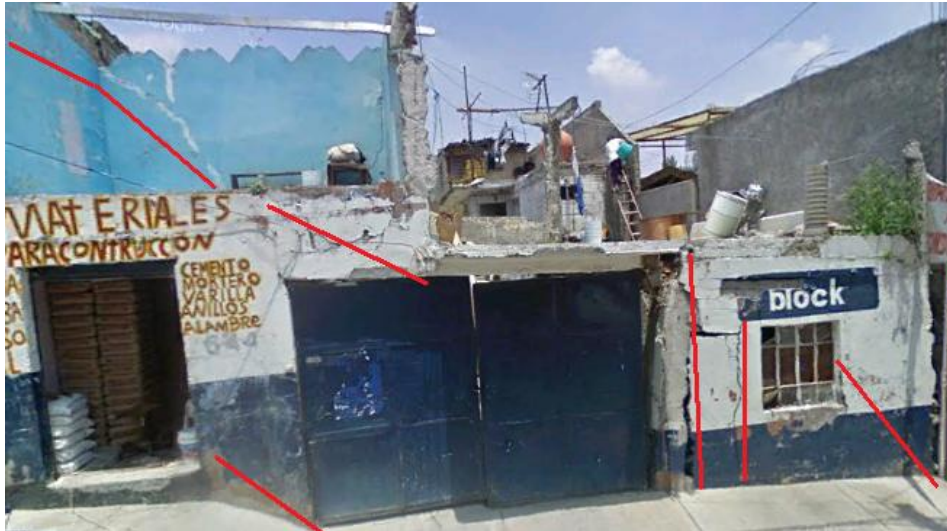
Figura 3.67 Vivienda de la calle Norte 194, afectada por el fracturas.

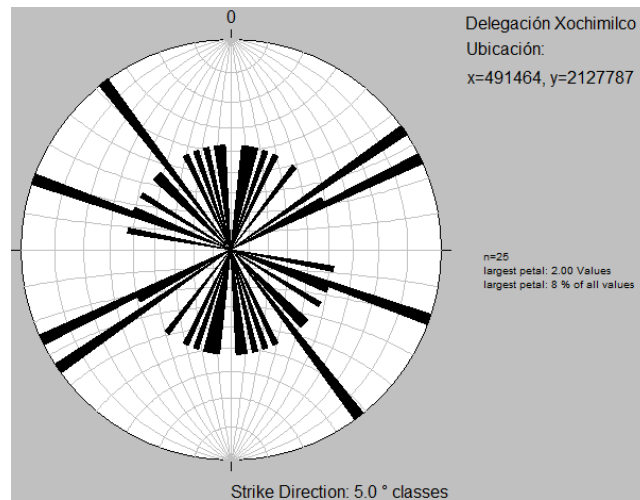
Figura 3.75 Roseta de rumbos de fracturas medidas en la carretera México-Tulyehualco.

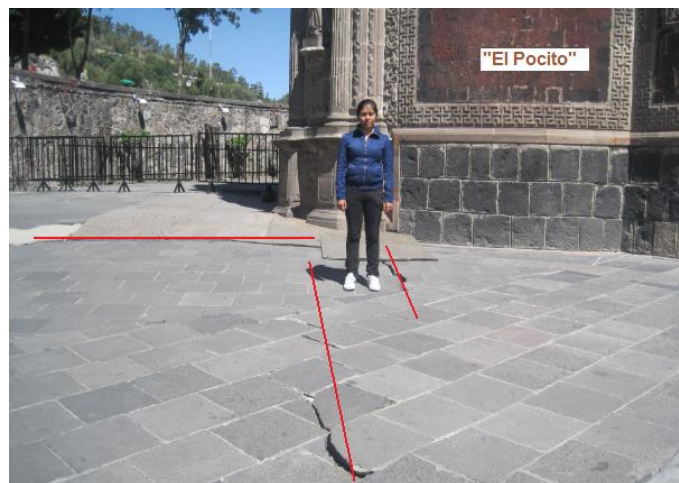
Figura 4.2 Fotografía de las diferentes familias de fracturas que se encuentran en el entorno y se extienden al templo “El Pocito”.

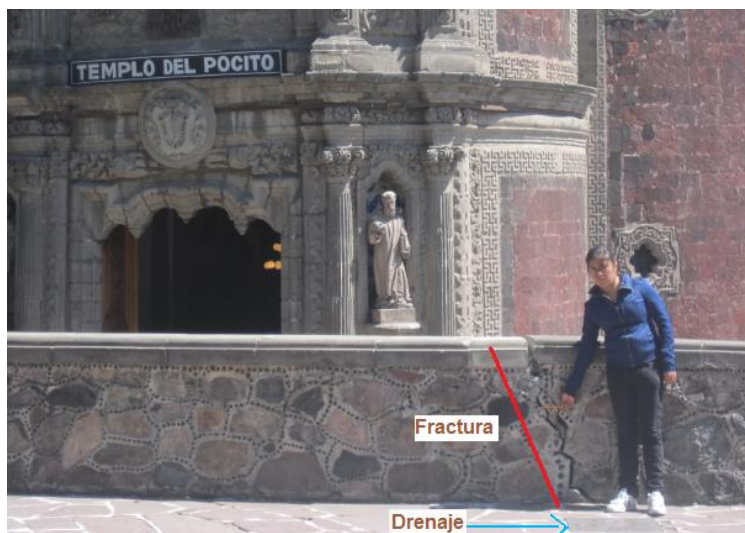
Figura 4.8 Ejemplo del fracturamiento del drenaje

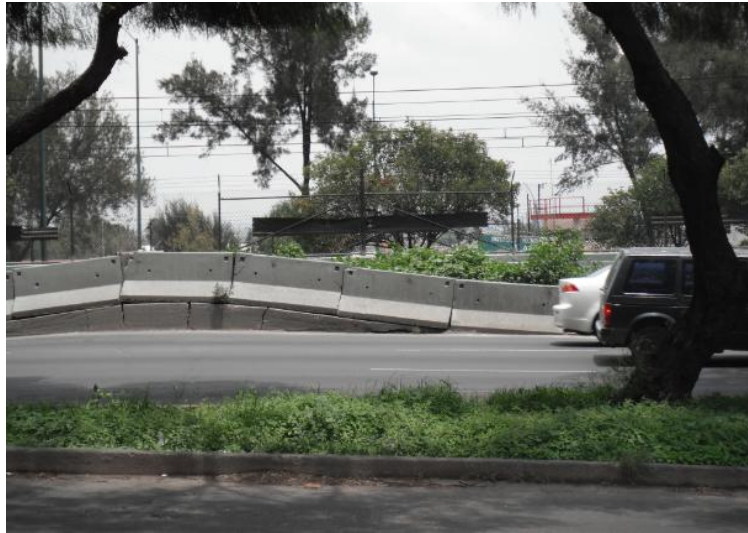
Figura 4.12 Fotografía que muestra la flexión en el muro de contención, que divide la zona de circulación vehicular del metro, en la calzada Ignacio Zaragoza.

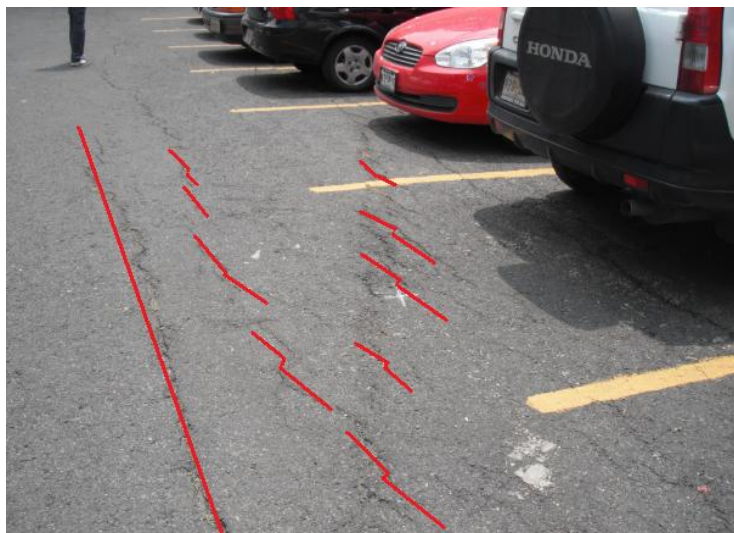
Figura 4.13 Fotografía de fracturas en echelón, en el estacionamiento para académicos de la FES Zaragoza.

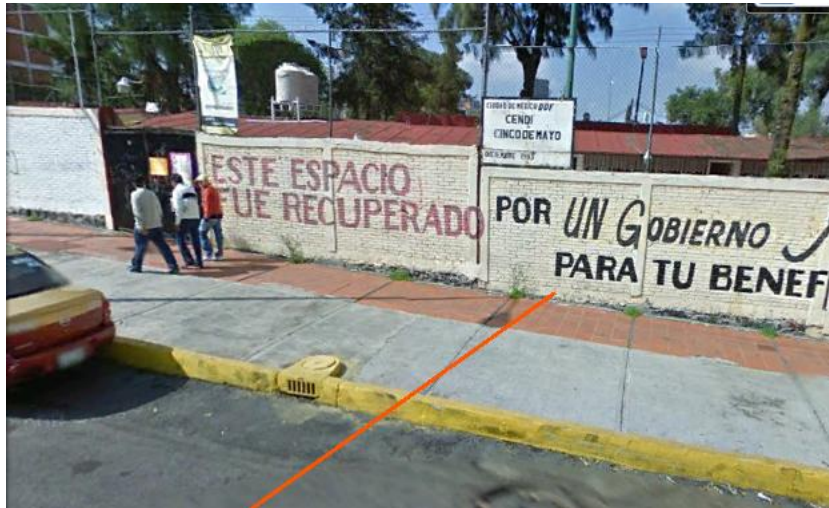
Figura 4.28 Fotografía del CENDEI afectado por los fracturamientos

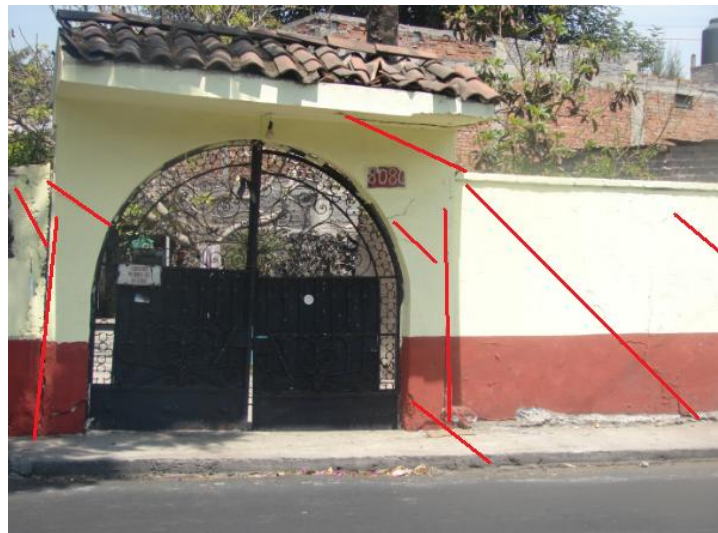
Figura 4.31 Fotografía de la fachada de una vivienda afectada por fracturamientos
