**UNIVERSIDAD NACIONAL
AUTÓNOMA DE MÉXICO**

**EVOLUCIÓN DE LAS CIMENTACIONES EN LA ZONA DE LAGO DE LA CIUDAD
DE MÉXICO.**

T E S I N A

**PARA OBTENER EL GRADO DE:
ESPECIALISTA EN GEOTÉCNIA**

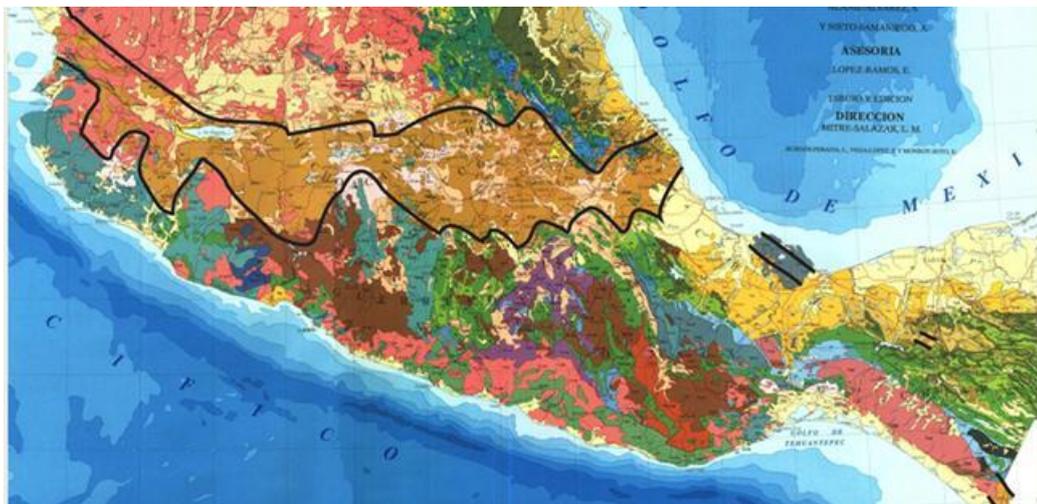
FIGURA 4. LOCALIZACIÓN DEL EJE NEOVOLCÁNICO TRANSVERSAL DENTRO DEL ENTORNO GEOLÓGICO MEXICANO. FEDERICO MOOSER.

La condición actual del relleno Cuaternario de la cuenca de México es el resultado de procesos geológicos, volcánicos y tectónicos que inician en el Terciario Medio, a mediados del Oligoceno. Es entonces que, de acuerdo con los conocimientos actuales, puede fijarse el comienzo de la subducción de la placa de Cocos en el Pacífico, debajo de la masa continental meridional de México brotaron a través de una gran fractura de la corteza terrestre llamada Fracturamiento Clarión, que cruza nuestro país desde el Océano Pacífico hasta el golfo de México, tal fractura es el origen del conocido eje Neovolcánico Transversal y es a lo largo de este eje donde se encuentran los más grandes edificios volcánicos del país, como son: el Volcán de Colima, el Nevado de Toluca, el Popocatepetl y así, hasta el Pico de Orizaba y el Volcán de San Martín en Catemaco. Este proceso creó primero la fosa de Acapulco, foco principal desde entonces de la elevada sismicidad del Sur de México y provocó el levantamiento de la Masa Central meridional. La placa de Cocos al hundirse hasta una profundidad de unos 100 km en el Manto Superior, produjo una primera faja volcánica representada entre otras por las vulcanitas en el área de Temascaltepec, Taxco, Iguala y probablemente Oaxaca. Posteriormente, posiblemente por un cambio en el ángulo de subducción (ángulo más suave), la disolución de la placa produjo los magmas que han constituido a partir del Mioceno Medio el gran conjunto de rocas volcánicas que forman la moderno Eje Neovolcánico Transversal. **Fig. 04.**

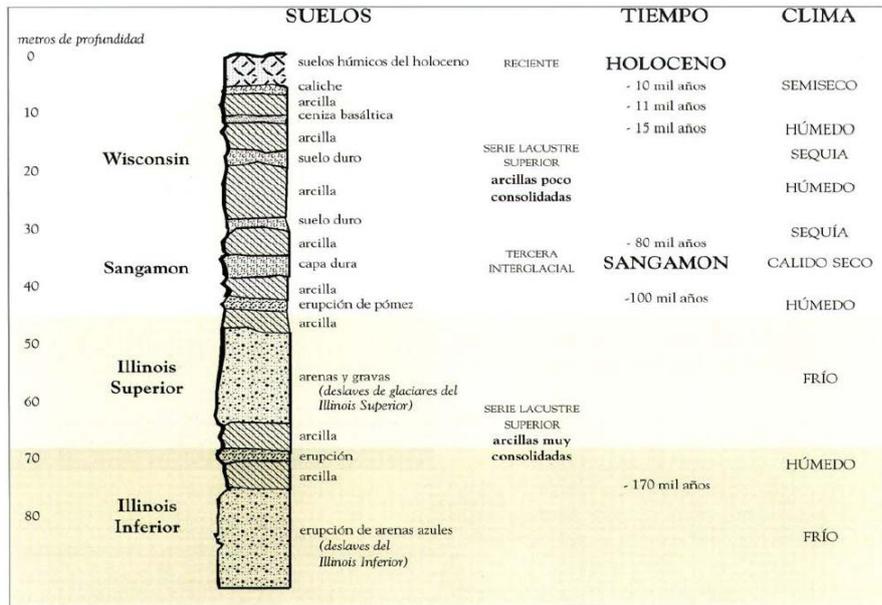
FIGURA 6. ESTRATIGRAFÍA DE LA PLANICIE LACUSTRE DE LA CIUDAD DE MÉXICO, Y SU RELACIÓN CON LOS CAMBIOS DE CLIMA. TAMEZ GONZÁLEZ.

La generación y depositación de las arcillas lacustres, que cubren a los depósitos permeables profundos, constituye un proceso geológico que se explica en la **figura 06**.

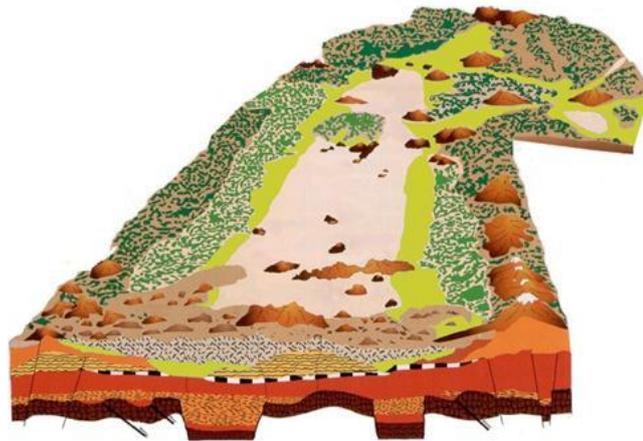
FIGURA 8. GEOLOGÍA Y MORFOLOGÍA DE LA CUENCA. FEDERICO MOOSER.

a) lagos formados en las partes bajas, que constituyeron vasos de evaporación y por ello fueron salobres; se trata de los lagos de Xaltocán y Texcoco.

b) lagos que se formaron al pie de la sierra de Chichinautzin, que fueron nutridos continuamente por manantiales prolíficos y que por ello fueron de agua dulce. **Fig. 08.**

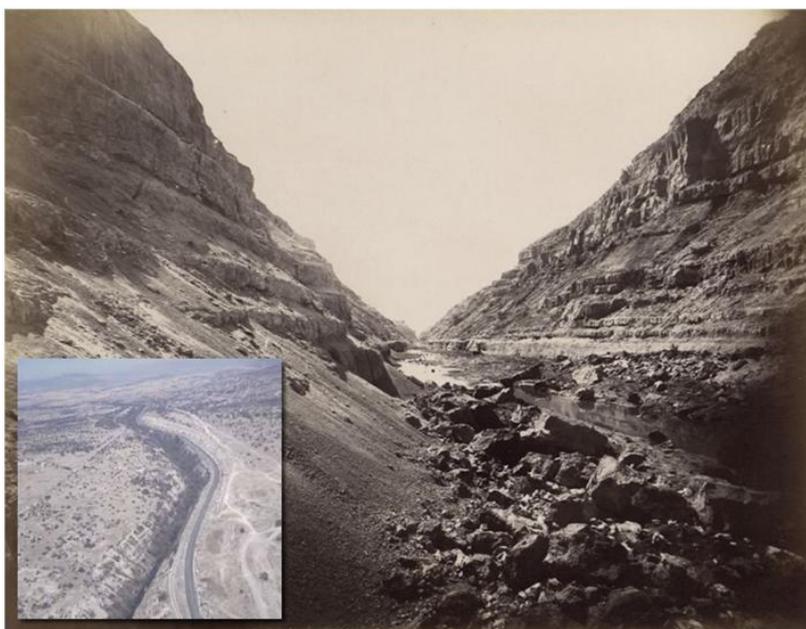
FIGURA 10. TAJO DE NOCHISTONGO. DDF.

excavó otro canal y otro socavón pequeño para aliviar la laguna de Zumpango. A esa estructura se le llamó el Canal de Guadalupe, pero desgraciadamente su eficiencia fue muy reducida. A pesar de las acertadas recomendaciones de Velázquez de León, se decidió abrir lo que quedaba de socavón y transformarlo en el tajo abierto de Nochistongo (**Fig. 10**). En 1789 se completó el tajo el cual funcionó con cierta eficiencia a partir de ese año. Finalmente se cumplió el propósito original de Enrico Martínez y las aguas del río Cuautitlán se desviaron hacia Nochistongo, sin llegar al sistema lacustre.

Como ya se mencionó, la pendiente del tajo no permitió aprovecharlo integralmente como elemento de desagüe por lo cual el problema persistió y apareció otro proyecto, el del Arq. Ignacio Castrera quién se encargó del plano regulador de la Ciudad y del drenaje del valle a comienzos del siglo XIX. A petición del Virrey Iturrigaray, Alexander von Humboldt revisó ese proyecto en 1804. El erudito alemán centró su interés en los aspectos hidráulicos y concluyó que "la ciudad correrá siempre riesgos, mientras no se abra un canal directo al lago de Texcoco". Sin embargo, el nivel topográfico del drenaje requerido era muy profundo, lo cual hacía de ese canal y ese túnel una obra prácticamente imposible de construir en aquella época y que por ello el peligro continuaría estando latente.

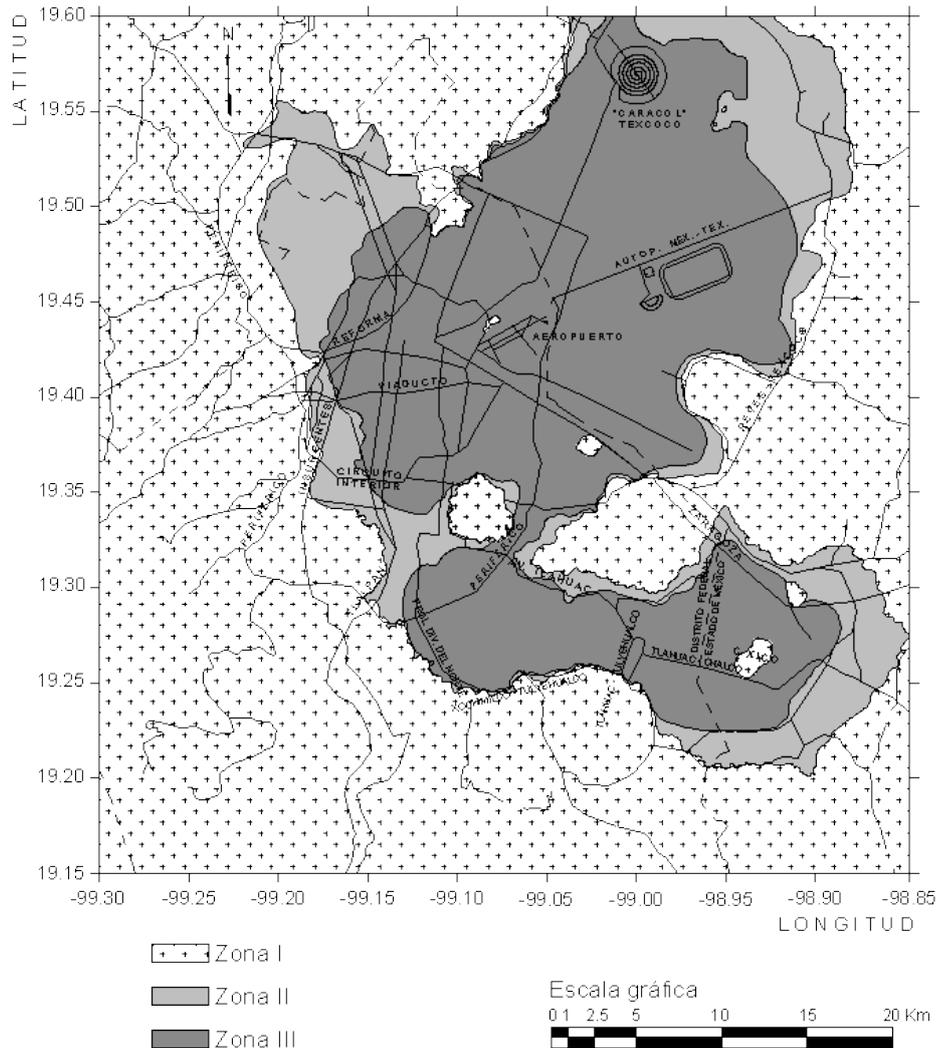
FIGURA 11. ZONIFICACIÓN GEOTÉCNICA DE LA CIUDAD DE MÉXICO, *RCDF NTCC 2004*.

Además de la diferencia entre las zonas de transición y el lago, en esta última es posible distinguir áreas atendiendo a la historia de cargas, ya sea por construcciones en la superficie, o bien, por alteraciones de la presión en los acuíferos inducidas por bombeo.

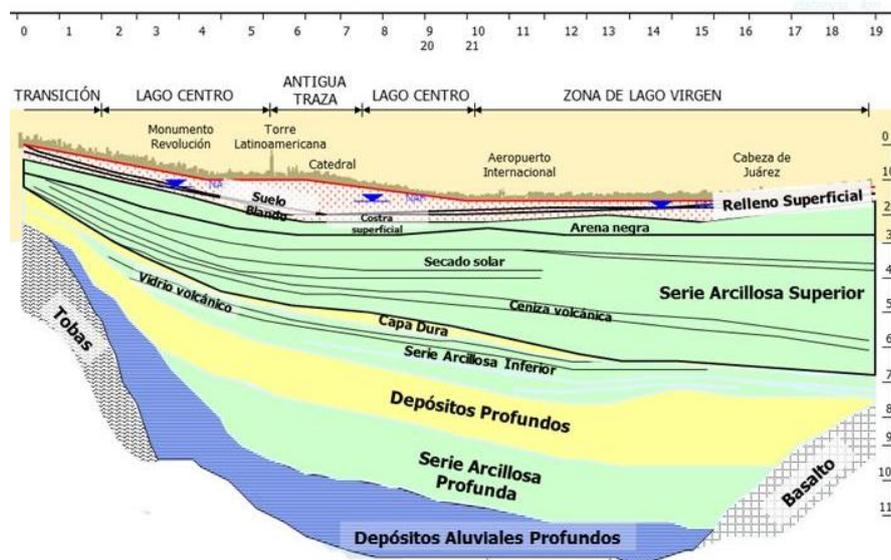
FIGURA 12. PERFIL ESTRATIGRÁFICO EN LA ZONA DE LAGO, CORTE PONIENTE-ORIENTE.

Depósitos Profundos (DP); Constituyen una serie de arenas y gravas aluviales limosas, cementadas con arcillas duras y carbonatos de calcio. La parte superior de estos depósitos, de 1 a 5 m, está más endurecida que la inferior, en donde se encuentran estratos menos cementados y hasta arcillas pre consolidadas. **Fig. 12.**

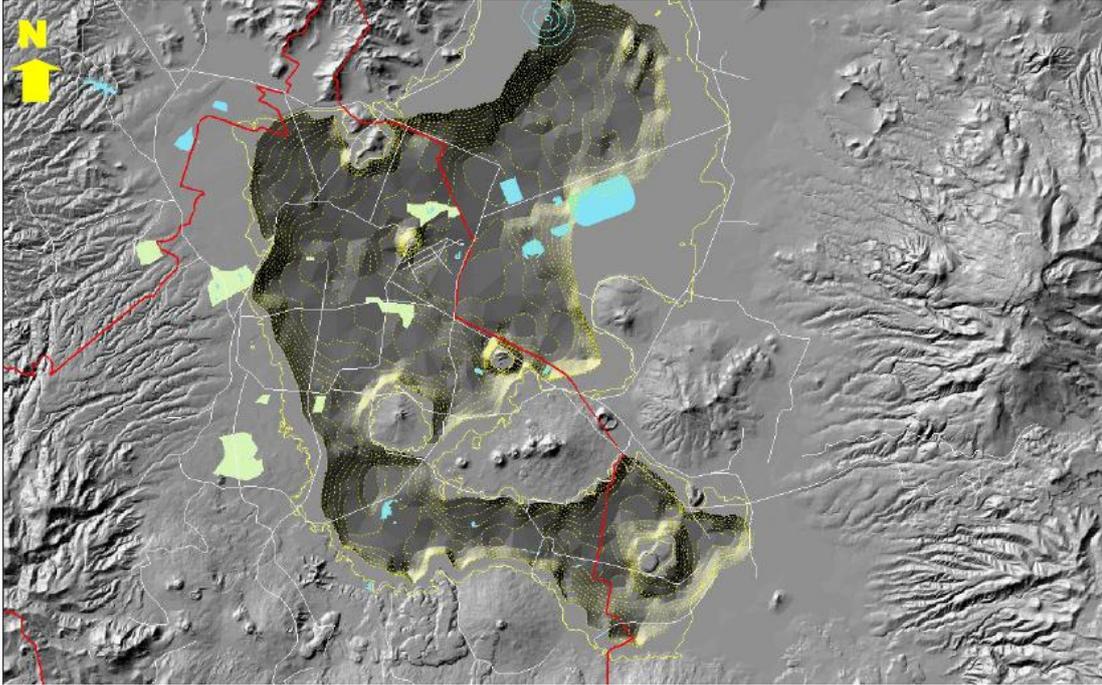
FIGURA 13. CONTORNOS DE LA ZONA LACUSTRE AFECTADA POR EL HUNDIMIENTO. PILOTEC.

A partir de la segunda mitad del siglo XX los ingenieros y arquitectos de la ciudad de México empezaron a advertir que las calles aparentemente se alzaban y los edificios quedaban más bajos. Como consecuencia de ello eran frecuentes las inundaciones en cada época de lluvias. Pero además de ello, también notaron que el nivel de aguas freáticas se estaba levantando en casi un metro. Esto genero una gran controversia técnica, en la que personajes de la época sostenían que la Ciudad de México se hundía. Para probarlo se realizaron nivelaciones topográficas de una retícula de puntos dentro de la ciudad, tomando como referencia la Tangente Inferior de la Piedra del Sol denominado como "TICA", que en ese entonces se encontraba adherido a la torre poniente de la Catedral Metropolitana, con la falsa hipótesis de que ese punto no sufría hundimientos. **Fig. 13.**

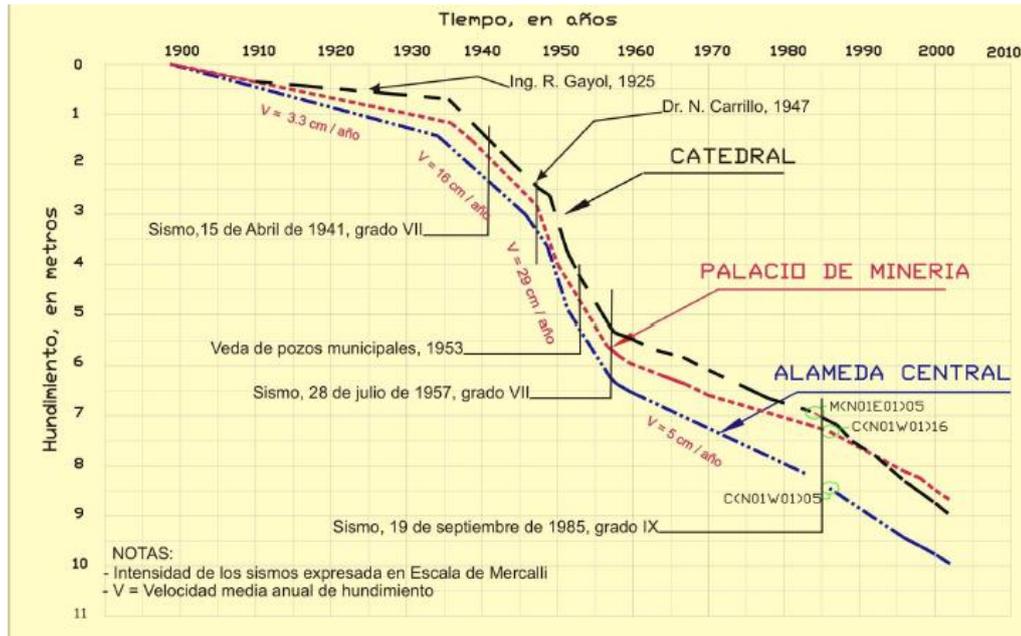
FIGURA 14. HUNDIMIENTO REGIONAL DE LA ZONA LACUSTRE. PILOTEC.

Para finales del siglo XIX los investigadores se percataron que el punto del nivel TICA se hundía también por lo cual se tuvo que buscar un banco de nivel nuevo con la certeza de que este nuevo punto no sufriera de hundimiento. Este nuevo nivel fue ubicado en la colona Atzacolco, cercano a Martín Carrera, con el cual se continuaron las nivelaciones. **Fig. 14.**

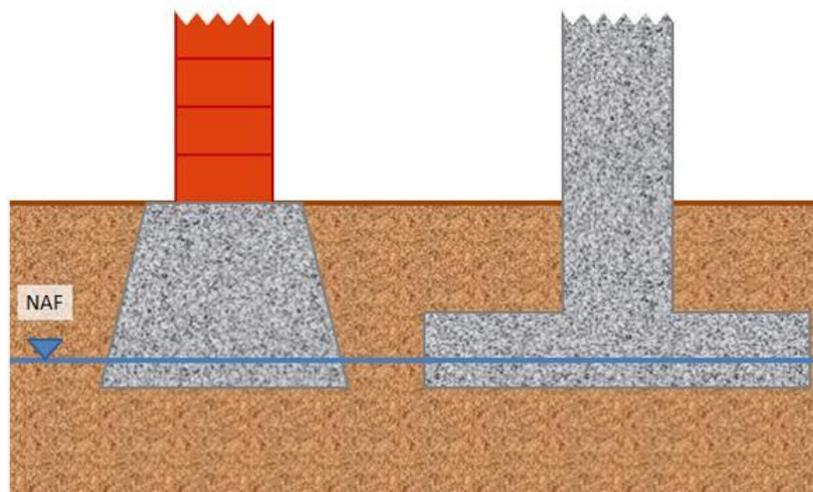
FIGURA 16. ZAPATAS DE CIMENTACIÓN. MARTÍNEZ OVIEDO.

En la zona de lago se pueden adoptar desplantadas sobre la costra superficial, para estructuras ligeras de dos a tres pisos de altura como máximo. Se podría decir que durante los sismos de 1985 tuvieron pocos problemas de comportamiento. **Fig. 16.**

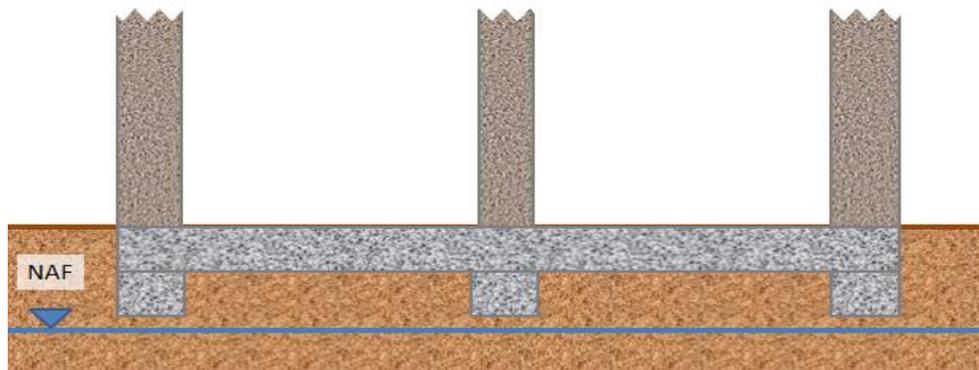
FIGURA 17. LOSAS DE CIMENTACIÓN. MARTÍNEZ OVIEDO.

b) Losas de cimentación; Una losa de cimentación es una zapata combinada que cubre toda el área que queda debajo de una estructura y que soporta todos los muros y columnas. Cuando las cargas del edificio son tan pesadas o la presión admisible en el suelo es tan pequeña que las zapatas individuales van a cubrir más de la mitad del área del edificio, es probable que la losa de cimentación sea más económica que las zapatas, (Peck, 1995). Las losas de cimentación se usan también para reducir el asentamiento de las estructuras situadas sobre depósitos muy compresibles. Se trata de cimentaciones someras que suelen complementarse con trabes construidas por arriba o por debajo de la losa. En la zona de lago existen edificios de tres y cuatro pisos cimentados así. En los sismos de 1895 muchos de ellos manifestaron problemas por la falta de rigidez del conjunto de trabes y losas. **Fig. 17.**

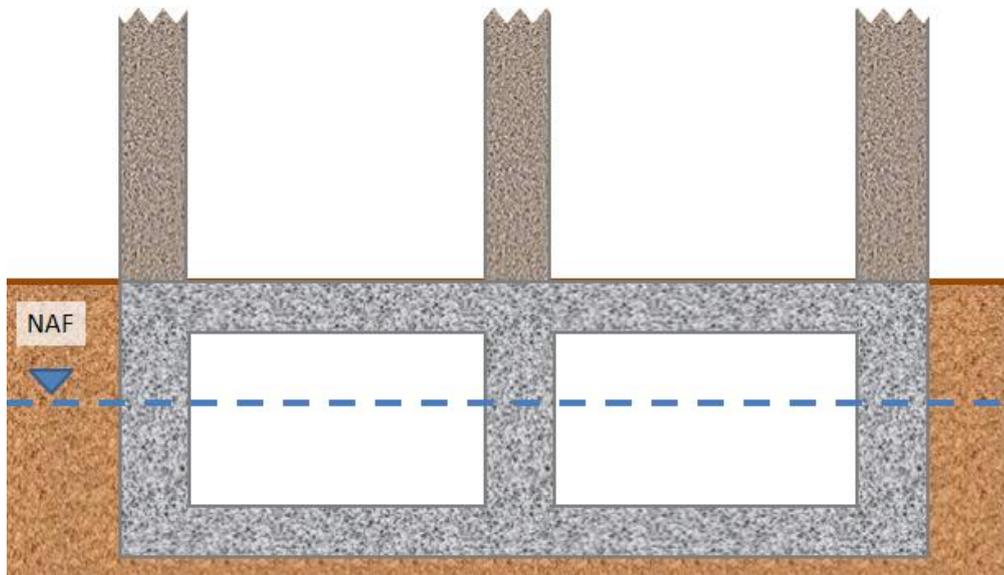
FIGURA 18. CAJONES DE CIMENTACIÓN. MARTÍNEZ OVIEDO.

o por aquellos debidos a distribuciones no uniformes de la deformidad del suelo (*Santoyo, 2005*). Es también importante mencionar que muchos de estos cajones se han construido con una losa superior de elementos fabricados (loseta y bovedilla), que carecen de la continuidad para formar un verdadero cajón estructural y por ello estas cimentaciones en realidad funcionan como losas simples de cimentación desplantadas a una mayor profundidad. Pocos edificios con este tipo de cimentación tuvieron problemas en los sismos de 1985, sin embargo, existen muchos centenares de ellos que tienen problemas de inclinación por la excentricidad de las cargas y exceso de peso no considerado en el diseño o bien, por hundimientos locales producidos por la existencia de árboles en la cercanía. **Fig. 18.**

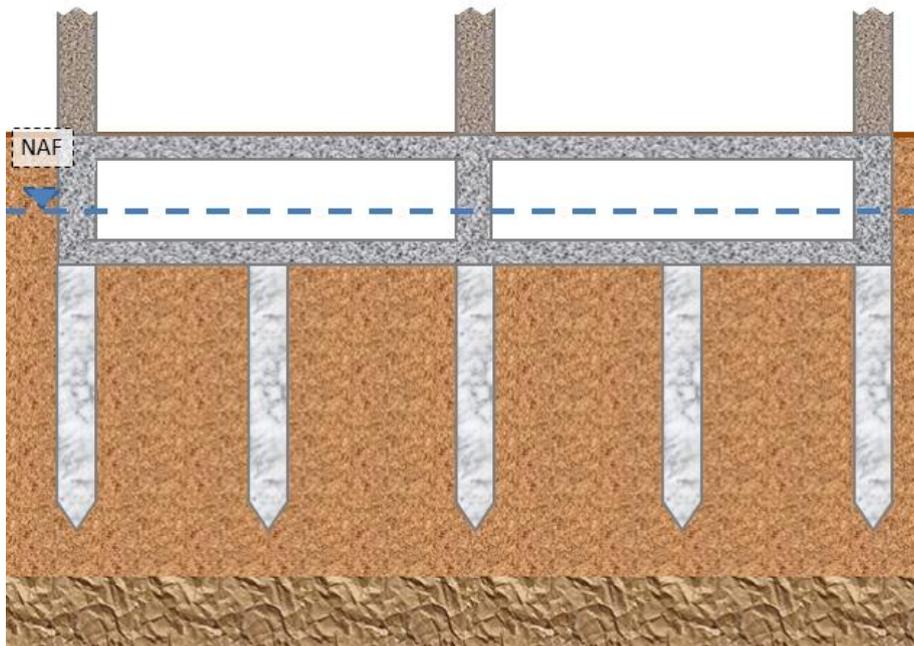
FIGURA 19. CAJONES Y PILOTES DE FRICCIÓN. MARTÍNEZ OVIEDO.

d) Cajones y Pilotes de Fricción. Se utilizan principalmente en estructuras de cinco a doce pisos, un enorme número de este tipo de estructuras utilizan este tipo de cimentación. Los criterios para diseñarlos difieren dependiendo de las deformaciones permisibles y, consecuentemente, de la función tanto de los pilotes como del cajón. En los detalles de diseño hay todas las soluciones posibles, desde casos desde con un escaso número de pilotes a otros con un número excesivo de ellos (*Santoyo, 2005*). En las normas técnicas complementarias para el diseño de cimentaciones del reglamento de construcciones de 1957 privaba un criterio conservador pero conducían a un número indefinido de pilotes. En las de 1972 se permitía un número audaz de pilotes, porque desatinadamente se aceptaba la combinación de capacidades de carga de la losa y los pilotes siendo que las deformaciones de ambos elementos son incompatibles. Las cimentaciones así diseñadas fueron las que más fallaron durante los sismos de 1985 y quedaron tan desprestigiadas que muchos se referían a ellas como cimentaciones con pilotes "de ficción". Las normas técnicas del reglamento de emergencia de 1985 reflejaron las incertidumbres respecto al comportamiento de los pilotes de fricción que privaban después de la catástrofe y, consecuentemente, resultaron ser demasiado conservadores pues condujeron a un excesivo número de pilotes. Las normas de 1990 conllevan a un número racional de pilotes. Estos pilotes ha recuperado su credibilidad y se han vuelto a utilizar con frecuencia, una que queda pendiente optimizar sus dimensiones. **Fig. 19.**

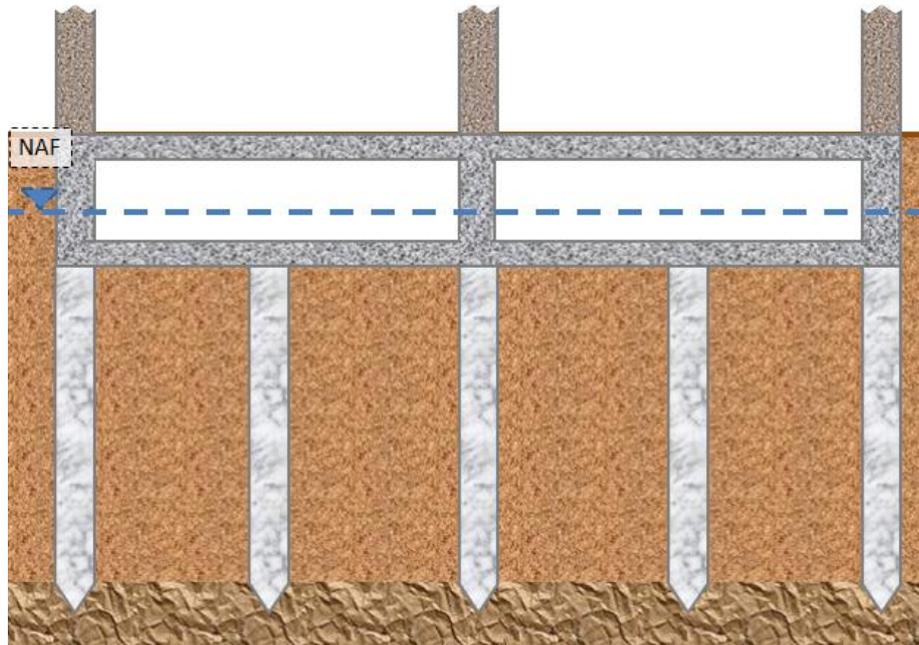
FIGURA 20. CAJONES Y PILOTES DE PUNTA. MARTÍNEZ OVIEDO.

e) Pilotes de Punta. Usualmente se empleaban para cimentar estructuras de más de once pisos. Entre 1900 y 1950 se construyeron muchos edificios cimentados en pilotes de madera, casi todos apoyados sobre la capa dura. A partir de 1945 los pilotes de punta se apoyaban en la capa dura, posteriormente en los años 60's, edificios de más de doce niveles fueron desplantados con pilotes apoyados desde los depósitos profundos (Santoyo, 2005). Muchos edificios cimentados con pilotes de punta a la capa dura tuvieron muchos problemas durante los sismos de 1985, porque su periodo de vibración coincidió con el del sismo, principalmente en edificios de 8 a 14 niveles. La mayor incertidumbre que se tiene en los pilotes de punta se tiene con la aparición del fenómeno de fricción negativa, el cual consiste en que el suelo en proceso de consolidación provocado al bombeo regional, se adhiere a fuste del pilote y lo arrastra hacia abajo, lo cual produce la disminución de la capacidad efectiva del pilote. De acuerdo con algunos criterios de análisis, resulta drástica esta reducción y según otros criterios es menor. Las dudas al respecto solo pueden aclararse experimentalmente. **Fig. 20.**

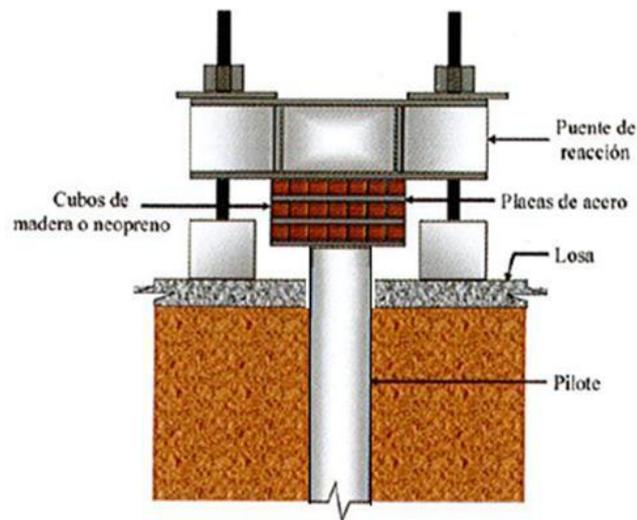
FIGURA 21. PILOTES DE CONTROL. GONZÁLEZ FLORES.

2) los aceros empleados en la estructura de control están casi siempre mal protegidos ante la corrosión de sótanos húmedos.

Estos defectos se sumaron en 1985 y dañaron a un buen número de edificios y centrales telefónicas donde se usaron de manera común. **Fig. 21.**

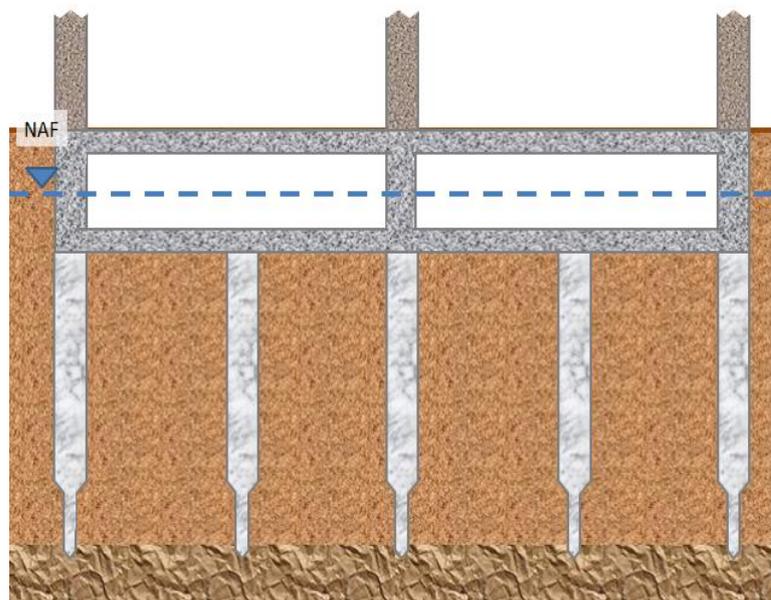
FIGURA 22. PILOTES DE PUNTA PENETRANTE, MARTÍNEZ OVIEDO.

g) Pilotes de Punta penetrante. Fueron inventados por el Dr. Daniel Reséndiz, el fuste de estos pilotes tiene un diámetro reducido en la punta y cerca de ella, suele ser un tubo de acero de 2.00 a 4.00 de longitud y de 10 a 20 cm de diámetro con una punta cónica de 60°. Teóricamente, la punta de estos pilotes se diseña al límite para lograr que penetren en la capa dura y así, a diferencia de los pilotes de punta convencional, aprovechar la capacidad de fricción positiva que se desarrolla en el fuste de sección reducida. Sin embargo, esta optimización está limitada por la dificultad de determinar con precisión la resistencia última al corte de la capa dura y su variación en el área del edificio (Santoyo, 2005). El resultado es un diseño que puede ser incierto y que ha dado por resultado el abandono de este sistema. Varios de los pocos edificios que fueron construidos así, sufrieron graves problemas durante los sismos de 1985 lo cual justifica que se deba vigilar el comportamiento de todos los edificios así cimentados. **Fig. 22.**

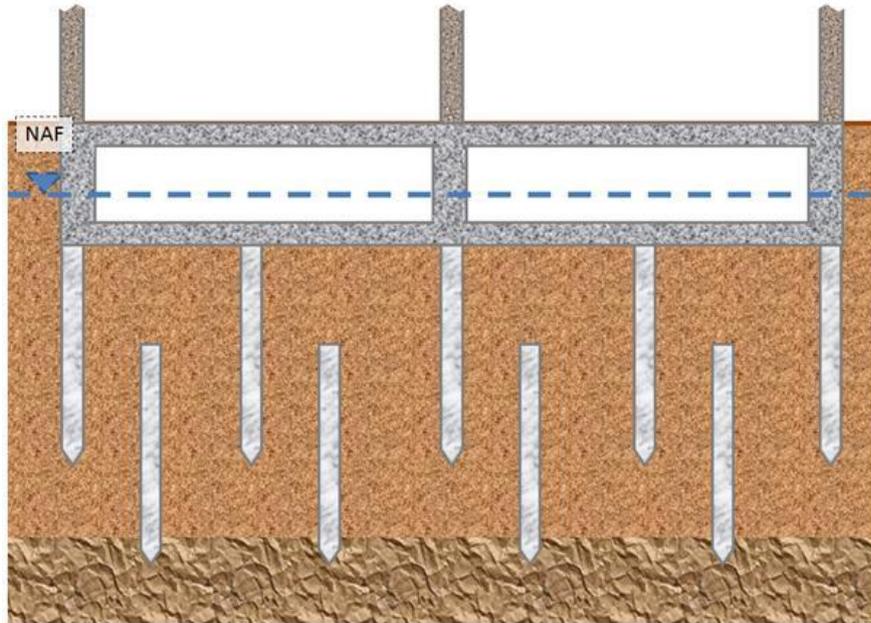
FIGURA 23. PILOTES ENTRELAZADOS, MARTÍNEZ OVIEDO.

h) Pilotes entrelazados. Este tipo de cimentación ha sido desarrollada por el Dr. Pablo Girault, quien los ideó y más los ha impulsado, este sistema se basa en el uso de pilotes de dos tipos. Los del primer tipo o "A", están ligados estructuralmente a la losa de cimentación y funcionan como pilotes convencionales de fricción positiva, mientras que los segundos, o tipo "B", se apoyan en un estrato duro y toman los arrastres producidos por la fricción negativa a través del fuste (Santoyo, 2005). **Fig. 23.**

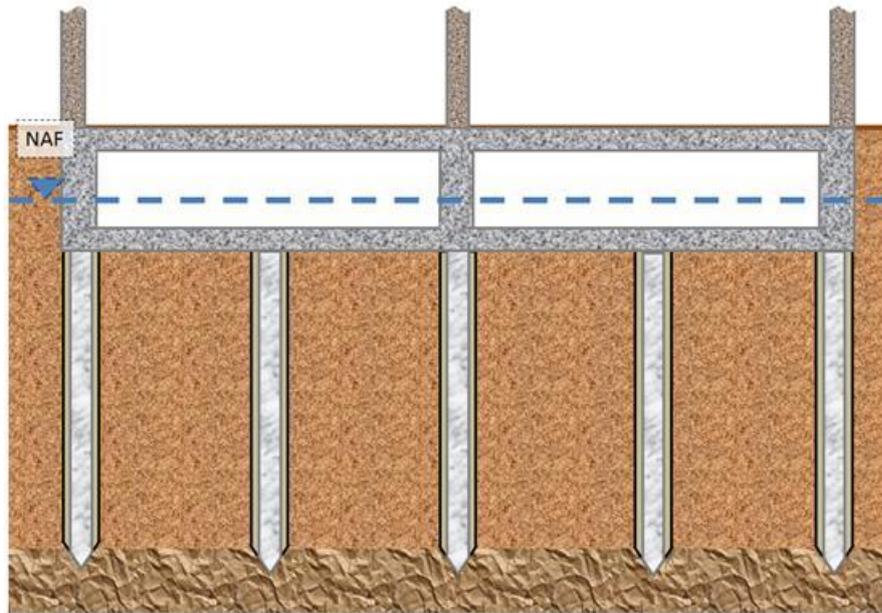
FIGURA 24. PILOTES CON FUNDA. MARTÍNEZ OVIEDO.

i) Pilotes con funda. Estos pilotes han sido utilizados para eliminar la fricción negativa que reduce la eficiencia de los pilotes de punta; se les puede describir como pilotes de concreto octogonales con una funda de neopreno y coples aislados de acero; entre la funda y el concreto se aplica una capa de grasa mineral. Esta solución es más confiable que la tradicional de recubrir la superficie de los pilotes de punta con una capa de asfalto, porque este material envejece sobre todo en presencia de agua (Santoyo, 2005). **Fig. 24.**

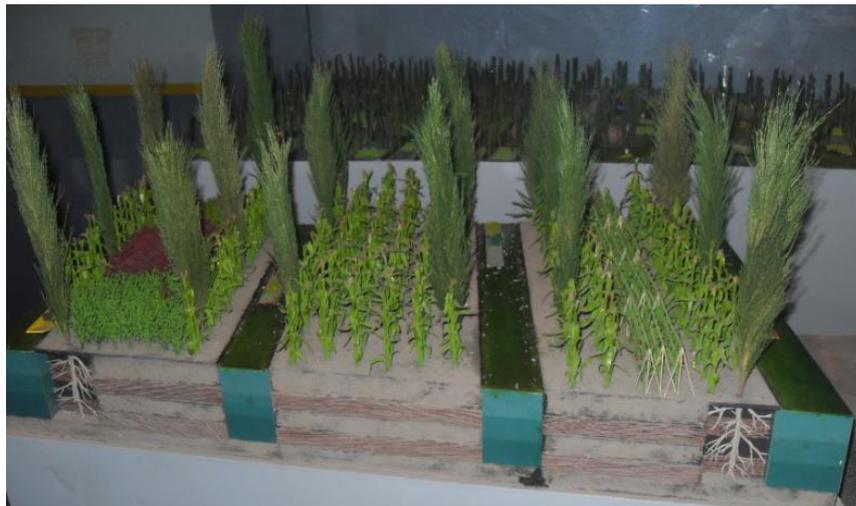
FIGURA 30. SISTEMA DE AGRICULTURA INTENSIVA A TRAVÉS DE CHINAMPAS. MUSEO DEL TEMPLO MAYOR.

combinación con otras técnicas como la irrigación por canales y la construcción de bancales, permitió sustentar una población muy densa. **Fig. 29 y 30.**

Las chinampas también permitieron el asentamiento humano para vivienda, por lo regular una chinampa era ocupada por una familia, la cual construía su vivienda típica mesoamericana en forma de chozas de madera, y el resto del área ocupada era destinada a la agricultura, la cual debía preservar y dar mantenimiento.

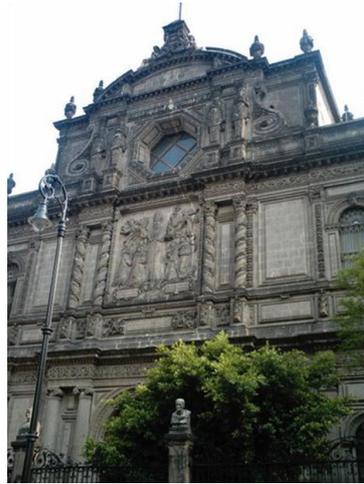
FIGURA 34. FACHADA DEL TEMPLO DE SAN AGUSTÍN. MARTÍNEZ OVIEDO.

Con este monitoreo se ha pronosticado que debido a la disminución de la presión piezométrica futura, permite afirmar que el muro oriente del Templo descenderá en promedio 0.6 m, mientras que el muro poniente de la capilla lo hará a razón de 1.6 m. Por su parte, el extremo norponiente del jardín se asentará del orden de 2.0 m.

Estos asentamientos provocarán incrementos en los desplomos de las pilastras a valores al 5.0 %, con el consecuente incremento de fisuras en la estructura y sobre todo la disminución de la seguridad del edificio, por ello se hace necesario adoptar alguna acción que al menos reduzca la magnitud de estas intolerables deformaciones. Se han estudiado dos alternativas posibles, la instalación de 240 pilotes de control, y que se ha decidido por optar, que consiste de endurecer su subsuelo con un mejoramiento masivo. **Fig. 34.**

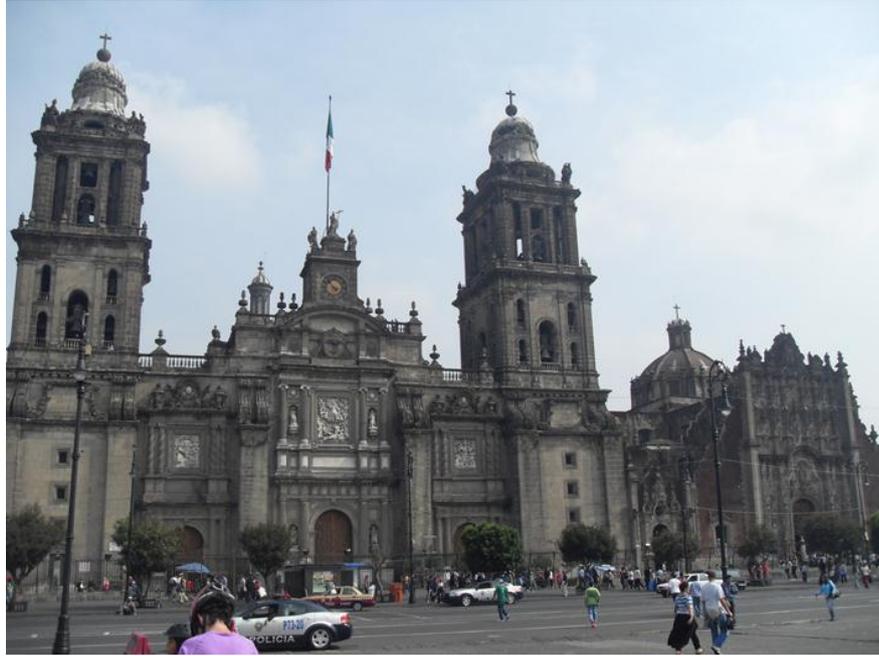
FIGURA 44. CATEDRAL Y SAGRARIO METROPOLITANO 2012. MARTÍNEZ OVIEDO.

Las correcciones logradas con la subexcavación después de casi cuatro y medio años de su inicio permitieron alcanzar las metas estructurales propuestas. Al detenerse la extracción de suelo, el hundimiento regional reanudará la generación de hundimientos diferenciales nocivos. Originalmente se había considerado que la subexcavación debería utilizarse periódicamente para reducir los nuevos hundimientos que aparecieran después de más de 25 años. **Fig. 44.**

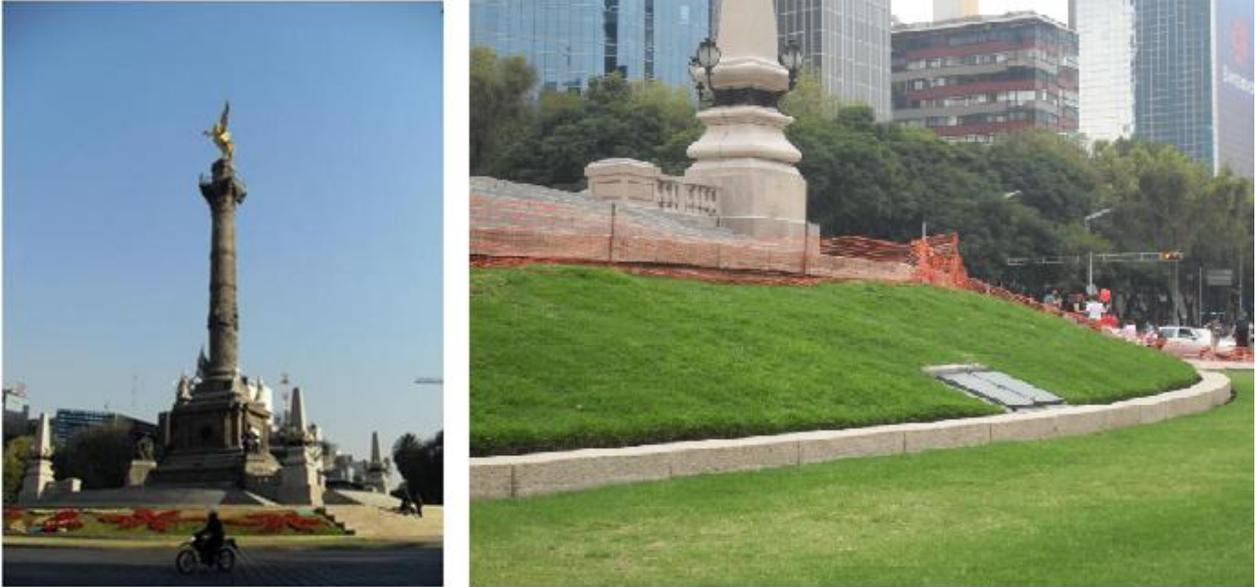
FIGURA 50. MONUMENTO EN LA ACTUALIDAD Y DETALLE TALUD AJARDINADO PARA DESNIVEL POR HUNDIMIENTO REGIONAL. MARTÍNEZ OVIEDO.

Esta condición origina que la columna tenga menor asentamiento que todos los edificios que lo circundan y por ello parece emerger y crecer lo cual se disimula con un jardín en talud, que también incrementa el peso sobre la cimentación. Actualmente el talud ha emergido más de 2 m de altura y sin duda seguirá creciendo. A pesar de todo esto, la seguridad del monumento seguirá siendo confiable. **Fig. 50.**

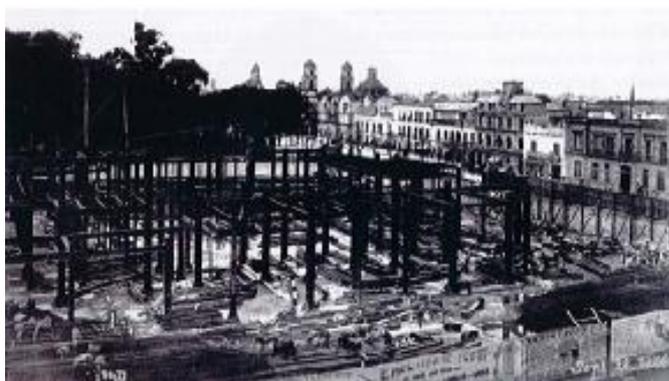
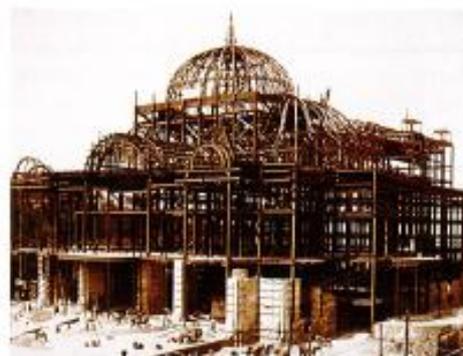
FIGURA 53. DETALLE DE ETAPAS CONSTRUCTIVAS DEL NUEVO TEATRO NACIONAL. ADAMO BOARI.

La **Fig. 53** muestra dicha tablestaca y el pozo artesiano de 270 m de profundidad, cuya tapa sirvió de referencia topográfica para evaluar el hundimiento regional y su profundidad de influencia. La figura también muestra el análisis simplificado que hizo Boari que para estimar que el Teatro se hundiría 1.461 m (*Santoyo, 1998*).

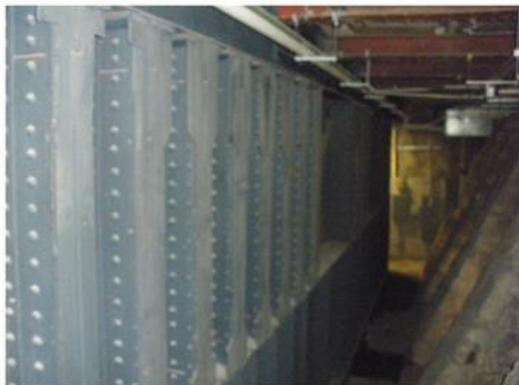
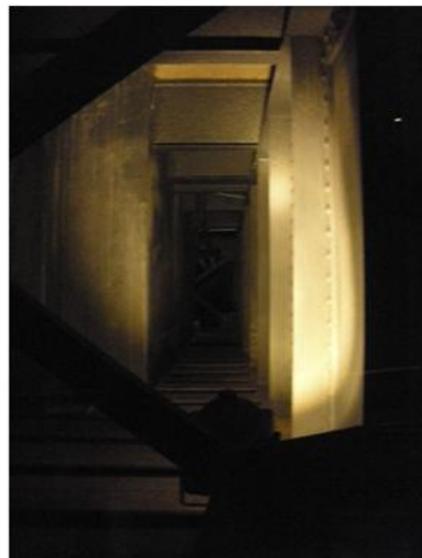
**FIGURA 60. PARRILLA DE ACERO EN CIMENTACIÓN DEL MONUMENTO A LA REVOLUCIÓN.
MARTÍNEZ OVIEDO.**

El terreno del Palacio se consolidó por 17,000 pilotes de madera y concreto, Sobre estos, en el área de la cúpula, se tendió una plataforma de concreto y sobre esta plataforma se construyó un emparrillado de vigas de acero. El primero se componía de 90 vigas de 0.30

metros de peralte por 45 metros de longitud; el segundo, en sentido contrario, de 60 vigas de 432 metros de longitud y más de 2 metros de peralte, con peso de 42 ton cada una; y el tercero de 42 vigas similares de 45 ton cada una. Estas traveses se transportaron desde Nueva York en tres partes y se ensamblaron en el terreno. **Fig. 60.**

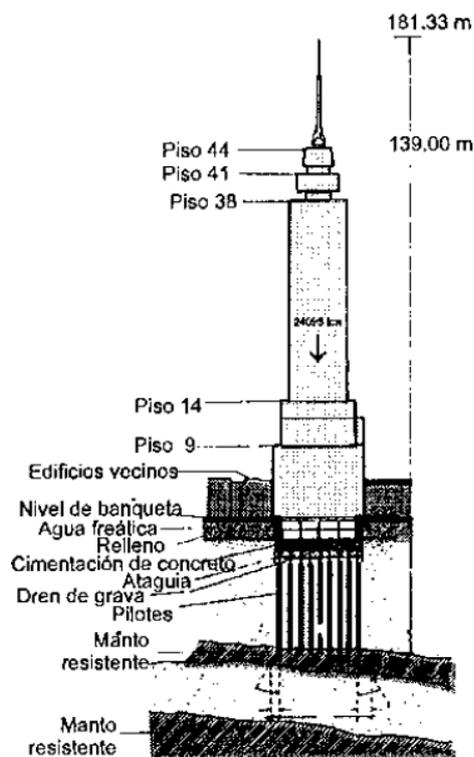
FIGURA 68. CIMENTACIÓN DE LA TORRE LATINOAMERICANA. SANTOYO VILLA.

La tablestaca perimetral le dio mucha seguridad a la excavación, que en su tiempo fue la de mayor profundidad, fue de madera tipo Wakefield, con puntas forradas con lámina de cobre. Se diseñó para seguridad de los edificios colindantes y pos su impermeabilidad permitió introducir en cuatro pozos el agua que se extraía, para evitar la expansión excesiva que se presenta en todas las excavaciones de la ciudad, la presión hidrostática en la arcilla subyacente se redujo por bombeo de pozos, drenando capas delgadas de arena que se encuentran intercaladas en la arcilla; para evitar los asentamientos en las zonas vecinas, el agua se inyectó por una zanja llena de grava a pozos de inyección situados inmediatamente después del lado exterior del tablestacado que contenía la excavación. El éxito obtenido en la ejecución de esta cimentación, sin dañar las estructuras adyacentes demuestra la potencialidad de la mecánica de suelos, (*Santoyo, 1998*).

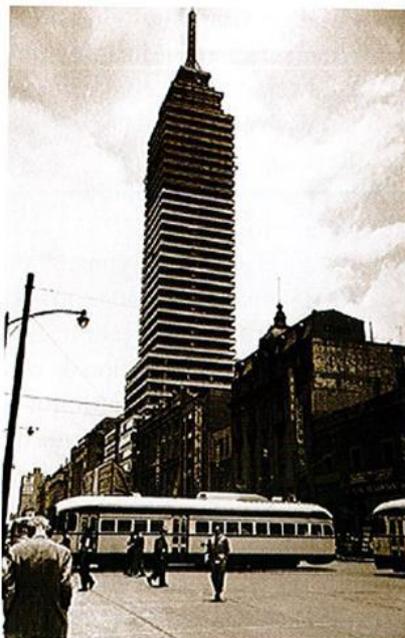
FIGURA 69. TORRE LATINOAMERICANA EN CONSTRUCCIÓN. AUVINET GUICHARD.

En el diseño de la cimentación de la Torre Latinoamericana se aplicó el "principio de sustitución de masas" (más conocido como flotación), considerando el desplante del cajón, aunque los pilotes fueron calculados para soportar la carga total, estos no trabajan en condiciones estáticas.

El peso total del edificio, incluyendo la cimentación es de 24,100 ton, esto se traduce a que en el desplante de la cimentación se transmite 24.1 ton/m². El análisis de supresión arrojó los siguiente; 10.0 ton/m² x 1,000 m² = 10,000 ton, mientras que para la fricción negativa en los muros es de 1,500 ton. **Fig. 69.**

El peso total de los 361 pilotes es de 2,200 toneladas con una fatiga en la punta de 34.5 ton/m².

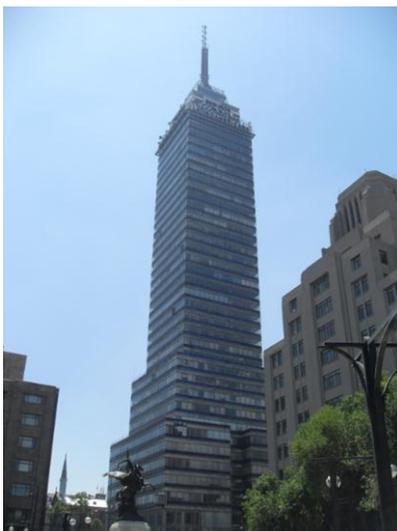
FIGURA 70. TORRE LATINOAMERICANA EN LA ACTUALIDAD. MARTÍNEZ OVIEDO.

- La losa de la planta baja está equipada con un sistema mecánico para ajustar su posición porque al estar apoyada la cimentación en pilotes de punta, al paso de los años por efecto del hundimiento regional ha comenzado a sobre salir del terreno general y de requerir de escalones de acceso, aunque esta emersión ha sido menor de lo esperado. Lo anterior se explica por la consolidación de la Segunda Formación Arcillosa, bajo la capa dura más la consolidación de estratos arcillosos de esta última. Aunque tampoco se descarta la posibilidad de la penetración gradual de los pilotes dentro de la capa dura.

La cimentación ha tenido un comportamiento satisfactorio durante los sismos de 1957 y 1985, demuestran que también su diseño sísmico es confiable. Considerando el reglamento actual, el diseño de una Torre similar conduciría a una cimentación apoyada en los depósitos profundos. **Fig. 70.**

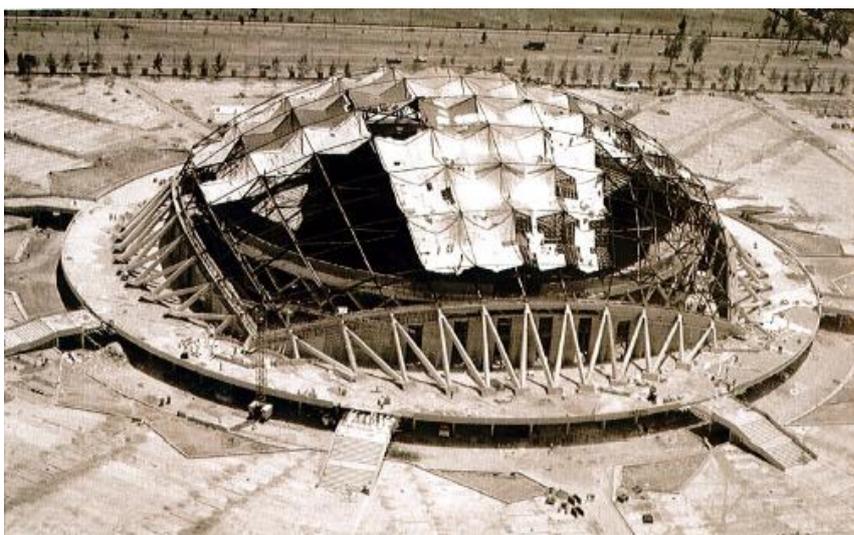
FIGURA 71. PALACIO DE LOS DEPORTES DURANTE SU CONSTRUCCIÓN. AUVINET GUICHARD.

Se trata de una estructura de planta circular de 180 m de diámetro con 77, 000 ton de peso. La cubierta, en forma de casquete esférico, descansa en dos sistemas de arcos circulares de acero apoyados en la zona perimetral de la cimentación. El predio elegido para la obra, en la Magdalena Mixhuca, se localiza en una de las zonas con suelos más compresibles de la zona de Lago. Para soportar la estructura se optó por una cimentación sobre 1, 407 pilotes de concreto con punta de acero apoyada en la primer capa dura. La losa nervada de la cimentación se diseñó con la idea de que se construyera una segunda línea de defensa, introduciéndose así una cierta redundancia que aumentaba considerablemente la confiabilidad de la cimentación. Se recomendó revisar el diseño estructural de la losa para asegurar que podría tomar por contacto prácticamente toda la carga de la estructura, aunque con esfuerzos en el acero próximos al de fluencia. Además, previendo que uno de los efectos de la fricción negativa en la porción superior de los pilotes sería la eventual eliminación de la presión de contacto entre losa y suelos, dicha losa se diseñó también para trabajar sin el soporte del terreno. Con objeto de evitar expansiones excesivas por descarga, la pista central fue lastrada con concreto. Para un buen control de la obra, se recurrió a las pruebas de campo y a la instrumentación. Se realizaron pruebas de carga en 35 pilotes. Además, se midieron los desplazamientos horizontales y verticales inducidos en el suelo por el hincado de pilotes, las excavaciones y las deformaciones del suelo y de la estructura y después de la construcción (Gabriel Auvinet, 2010). Por efecto de la hincado de pilotes, el terreno de la zona anular de las tribunas se elevó más de 15 cm.

Un compromiso adquirido por México en Baden-Baden, Alemania, en 1963, al solicitar y aceptar la organización de los Juegos Olímpicos de 1968, sometió a los Ingeniero Civiles una intensa presión para realizar en un plazo muy corto, las audaces obras que concibieron los arquitectos y las adaptaciones a las ya existentes. Entre las obras nuevas destacaron la Alberca y Gimnasio Olímpico y el Palacio de los Deportes. Este último, fue diseñado por el Arq. Félix Candela para albergar hasta 20, 000 personas durante las competencias de basquetbol. **Fig. 71.**

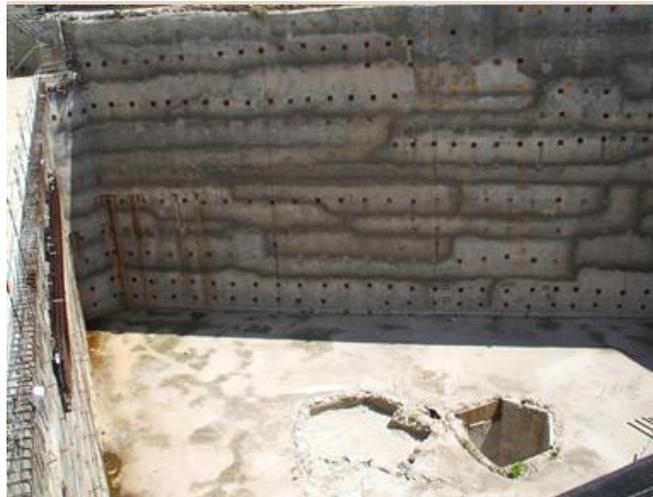
FIGURA 74. EXCAVACIÓN DE LA CIMENTACIÓN DE LA TORRE MAYOR. OSCAR HENRY.

El muro Milan de 60.00 cm fue complementado con un muro de acompanamiento de 20.00 cm, que fue colado despeus de la excavacion, completando el muro del cajon de cimentacion de 80.00 cm. **Fig. 74.**

Ademas del muro perimetral fueron construidos un par de muros intermedios para dividir el area de excavacion en tres partes, empleando tablestacas precoladas de 60 cm de peralte y 1.00 m de longitud, las cuales fueron colocadas mediante perforacion previa, a la misma profundidad que el muro perimetral, esto con el onjetivo de evitar expansiones exesivas durante la excavacion y la optimizacion del apuntalamiento disminuyendo la longitud de los perfiles metalicos requeridos.

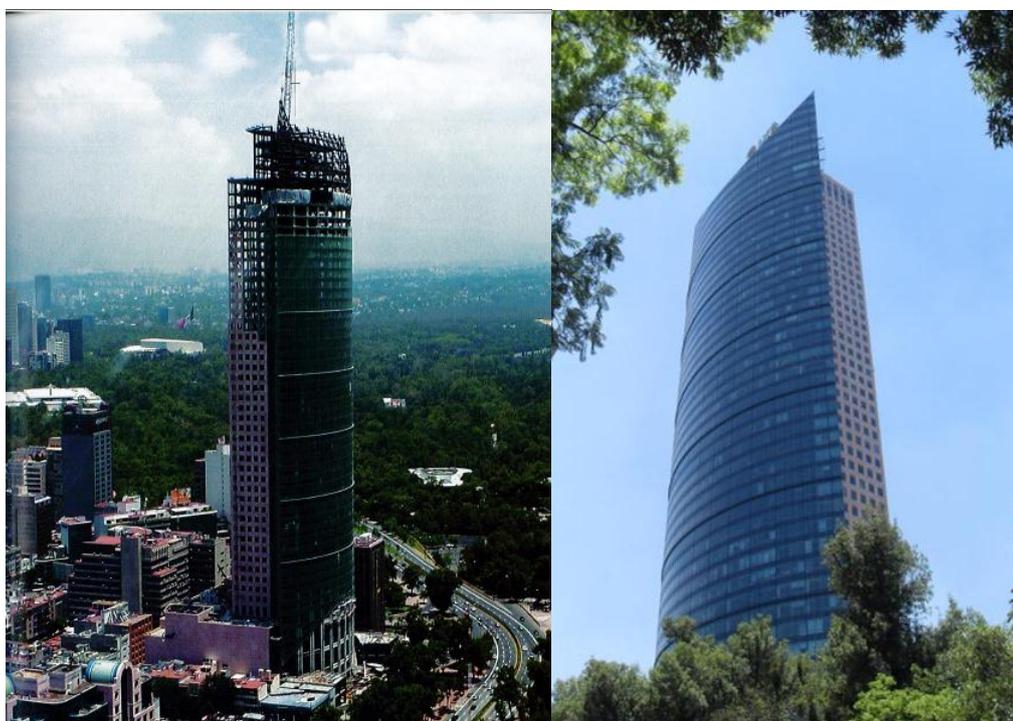
**FIGURA 75. TORRE MAYOR, VISTA DURANTE SU CONSTRUCCIÓN Y EN LA ACTUALIDAD. AUVINET
GUICHARD, MARTÍNEZ OVIEDO.**

La losa de cimentación tiene un volumen de concreto de 12,572 m³ y 1,526 toneladas de acero. **Fig. 75.**

- El volumen total excavado fue de 97,900 m³.
- 251 pilas construidas.
- 57 tableros de muro Milán construidos.
- 168 tablestacas precoladas.
