UNIVERSIDAD NACIONAL AUTÓNOMA DE MÉXICO

Proyecto de Readecuación de Espacios en el Ex - Penal Ignacio Allende, Veracruz, Veracruz. México

Tesis que para obtener el título de Arquitecto presenta:

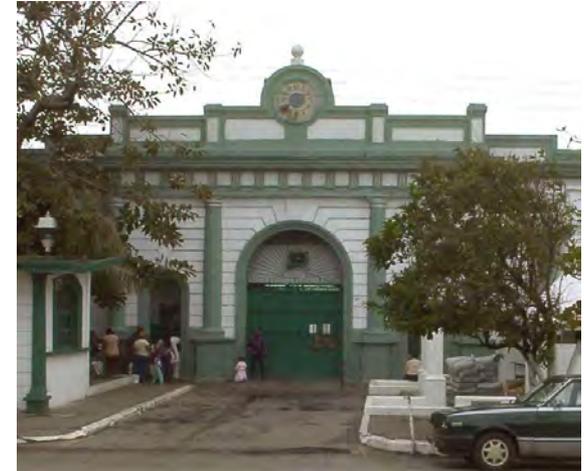
Fachada principal del Ex- Penal

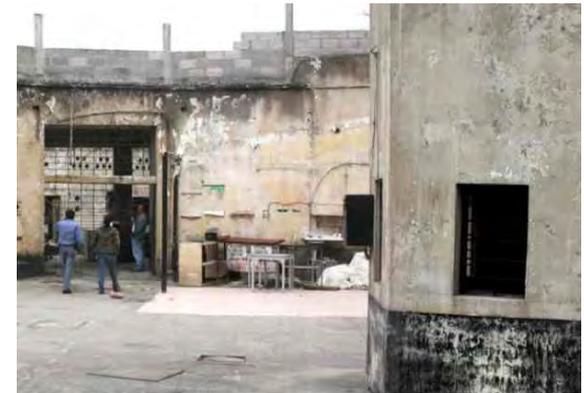
Vista interior de la torre panóptica

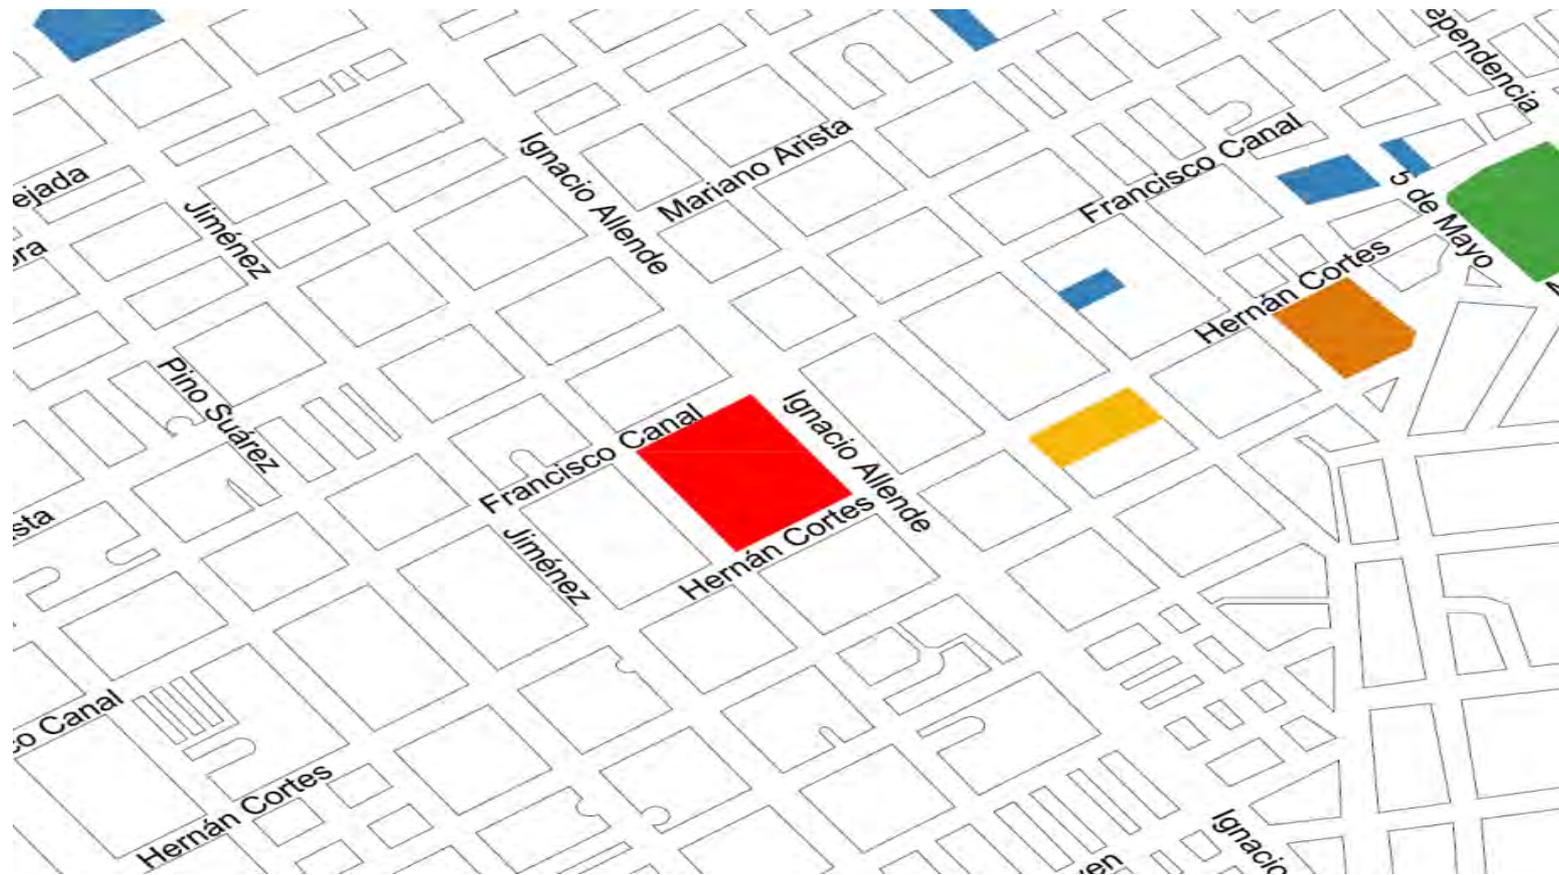
La traza esta formada por una retícula ortogonal claramente definida

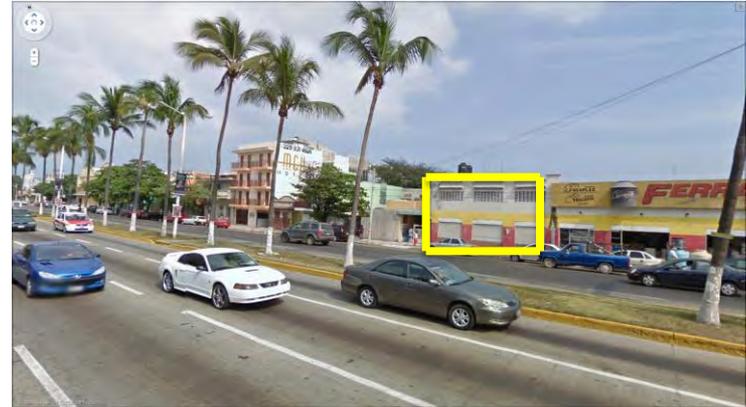
Las distancias entre los ejes compositivos no son iguales, aparentemente no existe un orden de diseño pero si un patrón compositivo urbano complementario.

Los ritmos horizontales que generan una percepción de amplitud espacial.

Ritmos y formas arquitectónicas

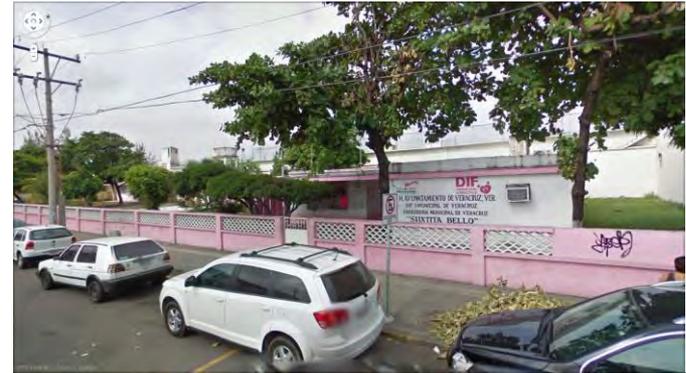
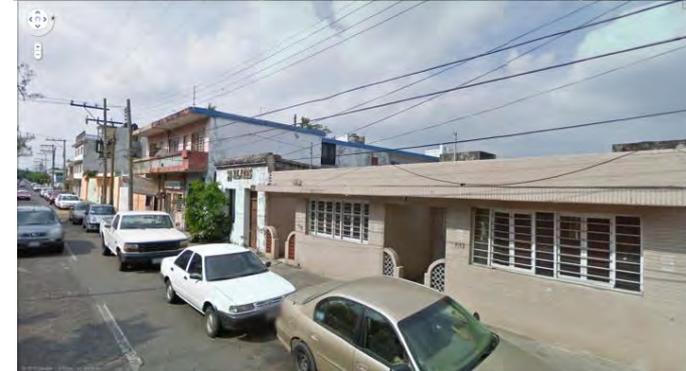
Uso de colores cálidos (amarillo y rojo) en inmuebles de uso comercial y colores neutros como blanco, beige y hueso en inmuebles de uso habitacional y equipamiento (principalmente escuelas de educación básica)

Colores y materiales de construcción

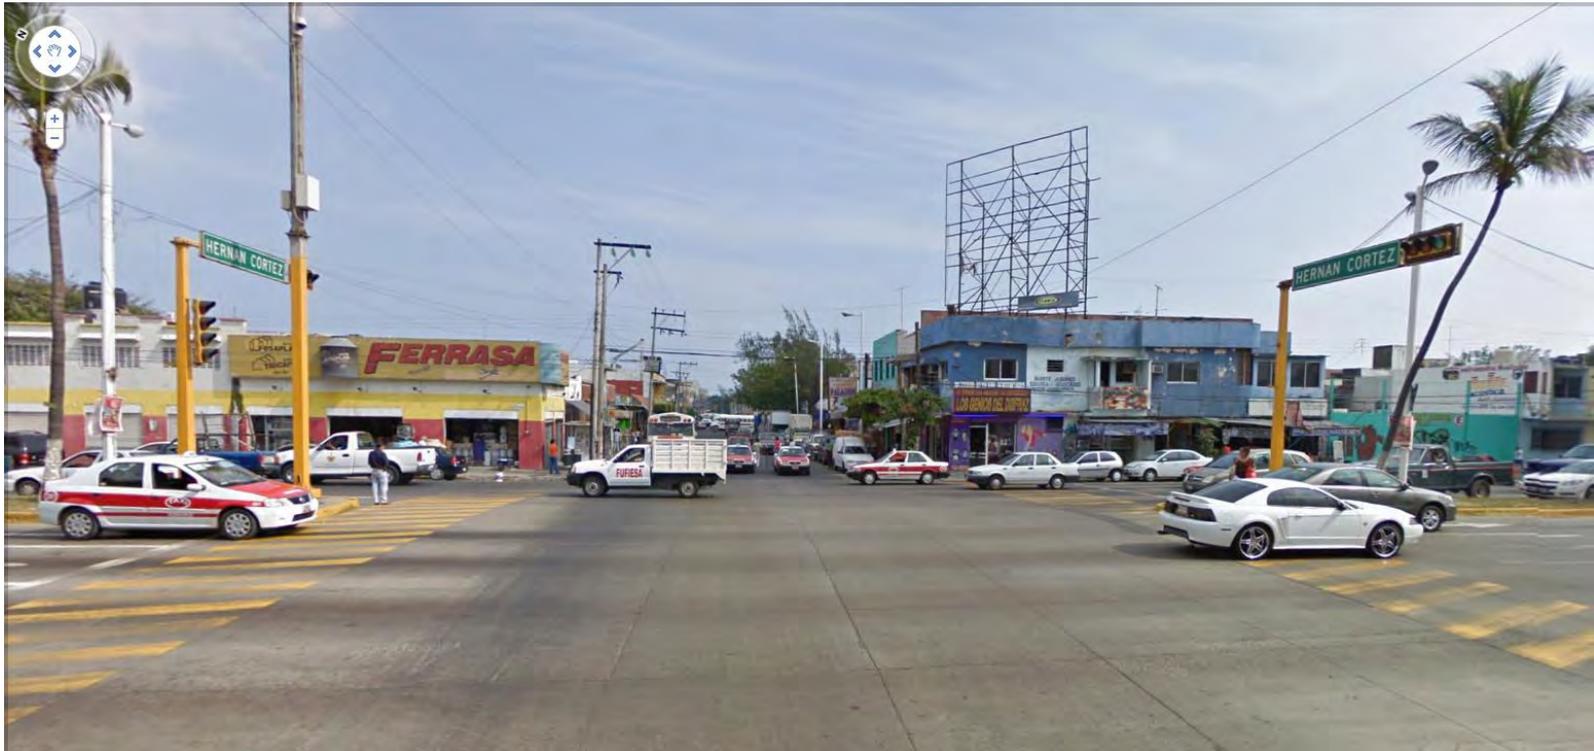
Vista Av. Ignacio Allende

Vista del cruce de Av. Ignacio Allende y Hernán Cortés. La avenida Ignacio Allende se caracteriza por ser de carácter comercial. Los edificios presentan fachadas muy divergentes entre sí.

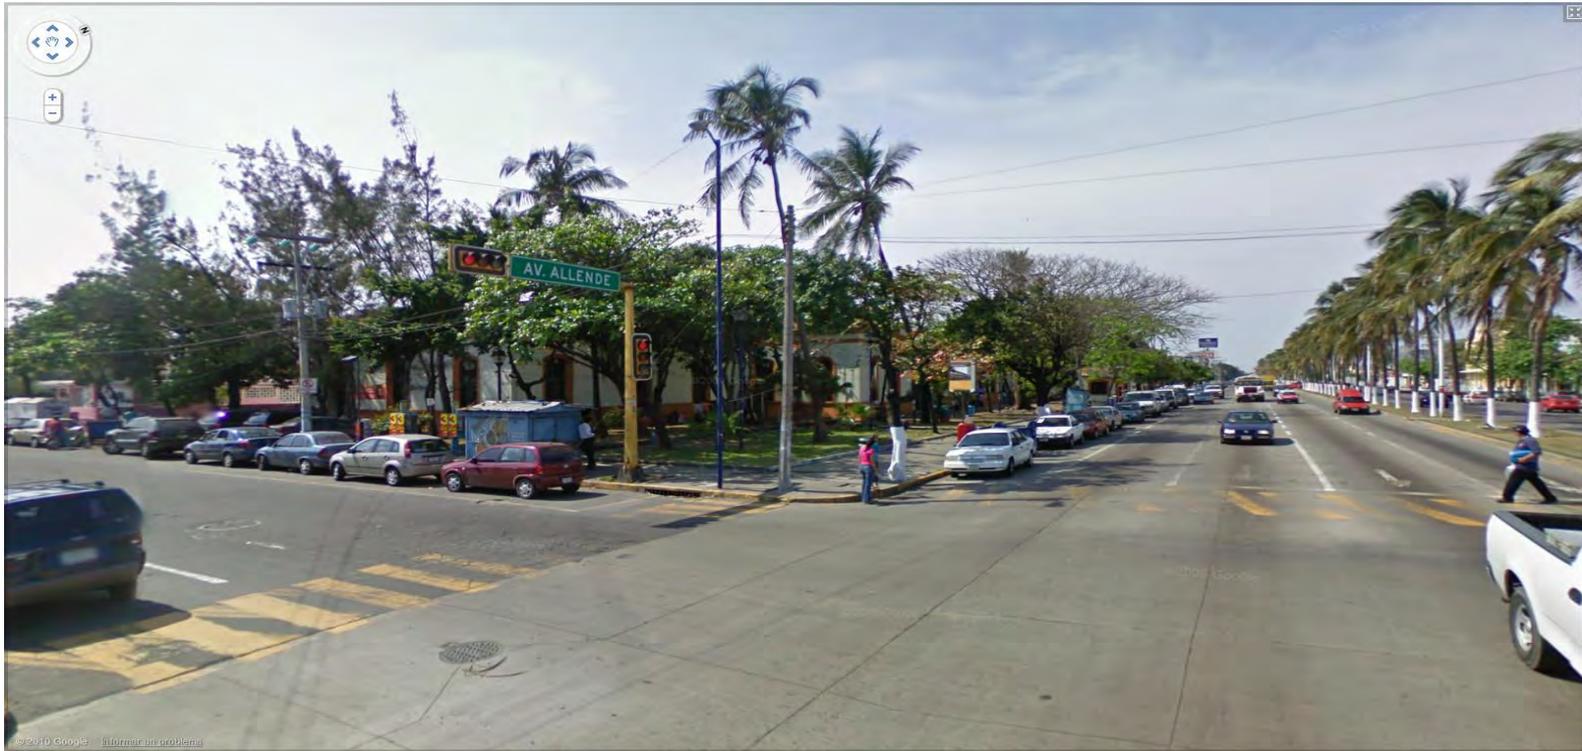
Vista Ex-Penal Ignacio Allende

Vista de la Av. Ignacio Allende hacia el Ex-Penal. La traza urbana es predominantemente reticular.

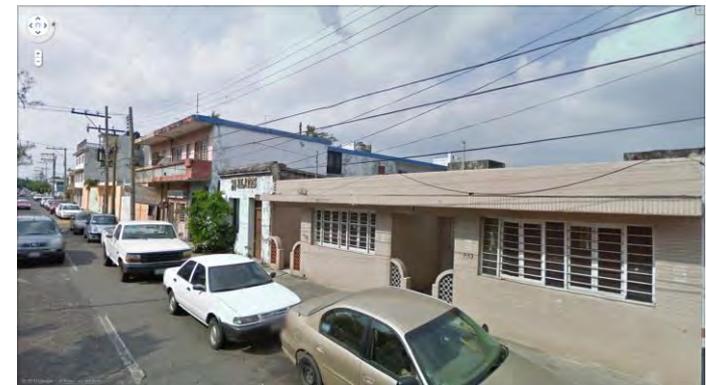
Se observa una traza reticular a partir de ejes ortogonales muy claros, la estructura y morfología urbana se percibe rígida y carece de recorridos dinámicos. Las formas arquitectónicas también son en su mayoría formas regulares de poca altura.

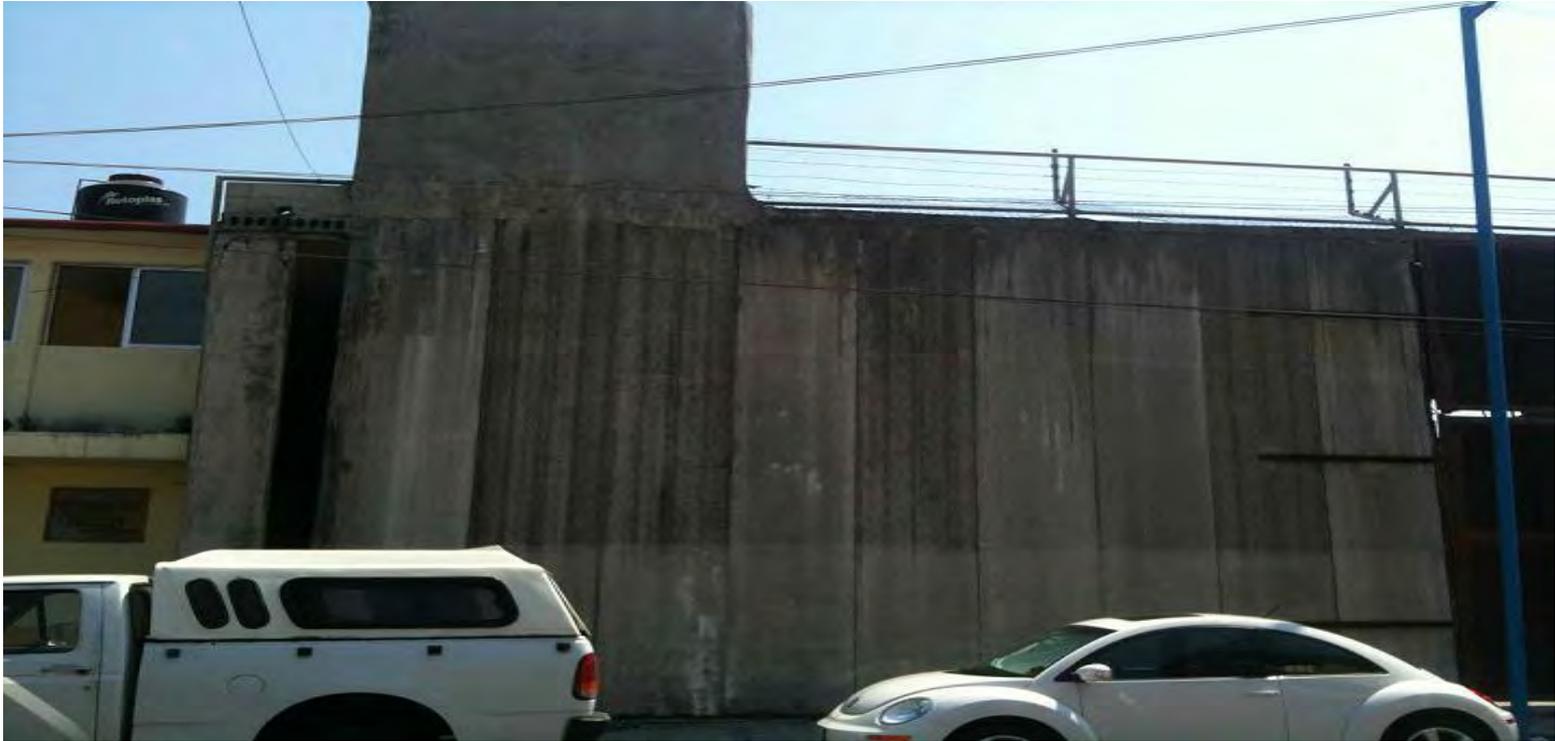
Muro de seguridad perimetral del Ex- Penal

Se puede observar que el nivel del muro de seguridad perimetral del Ex-Penal coincide con las alturas de los edificios colindantes.

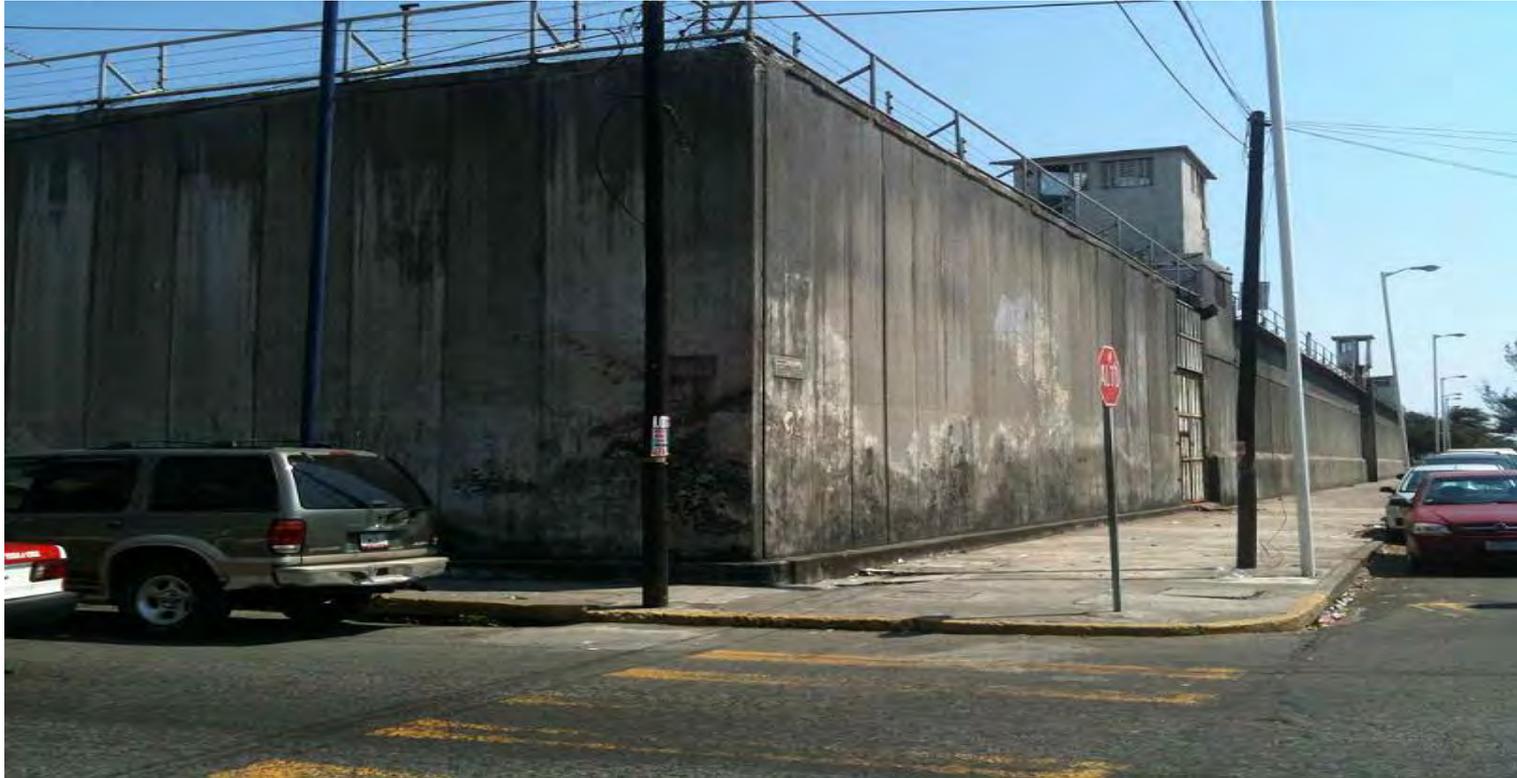
Muro de seguridad perimetral del Ex- Penal

La fachada del Ex Penal consiste en un muro a doble altura de concreto armado, en el cual, se pueden apreciar las torres de vigilancia a cada 40 metros.

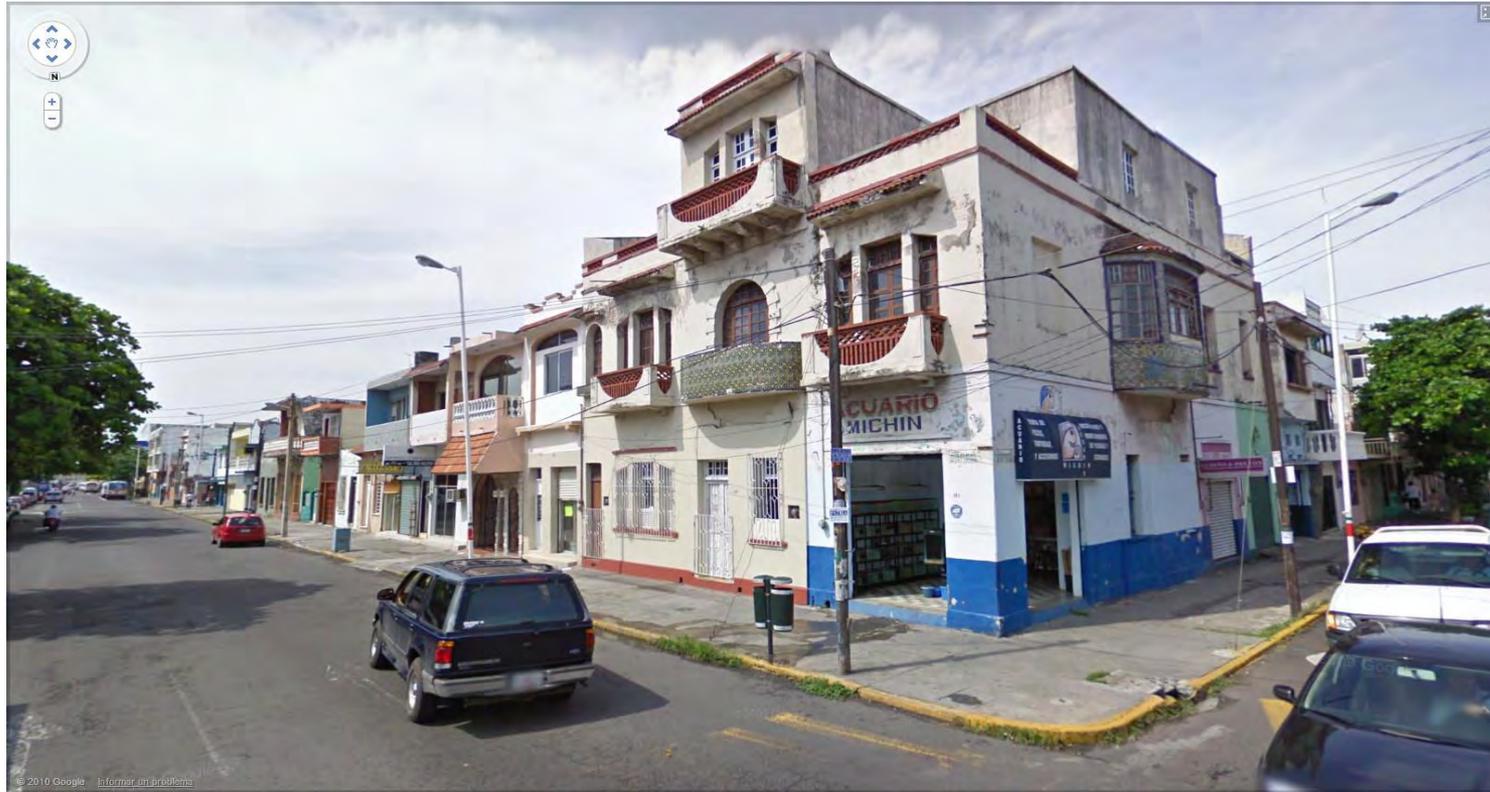
Vista de la Calle Hernán Cortés

En algunas zonas, la altura de los edificios es casi uniforme, conservando un estilo similar en el diseño de sus fachadas.

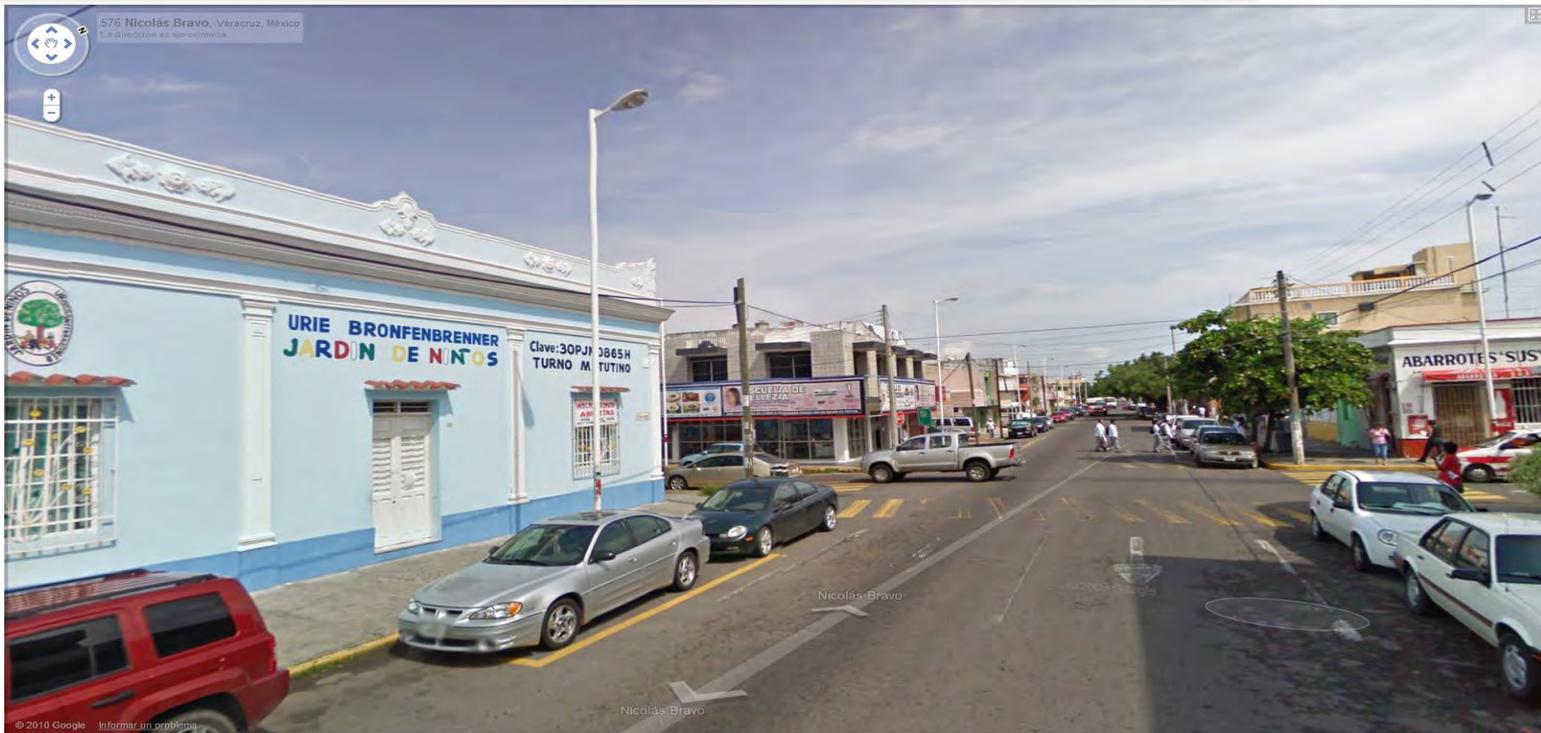
Vista de la Calle Netzahualcóyotl

Se puede apreciar en la imagen el equipamiento urbano como escuelas (en este caso un Jardín de Niños) y comercio principalmente. Infraestructura como las luminarias y el suministro de energía eléctrica vía aérea. Es en esta calle en donde se ubicará el nuevo edificio de oficinas y biblioteca del Instituto Nacional de Antropología e Historia del proyecto.

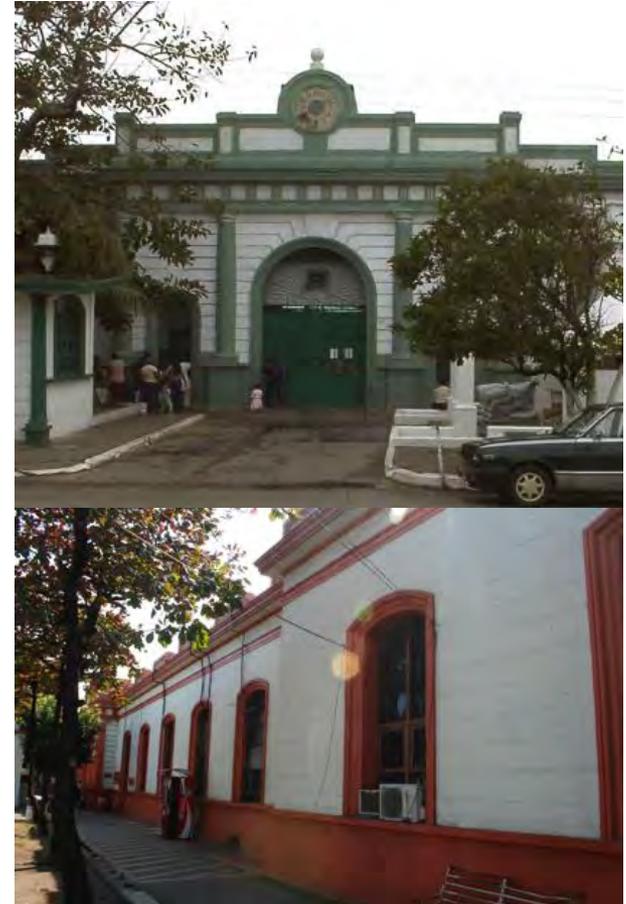
Cambios de color en pintura de fachadas.

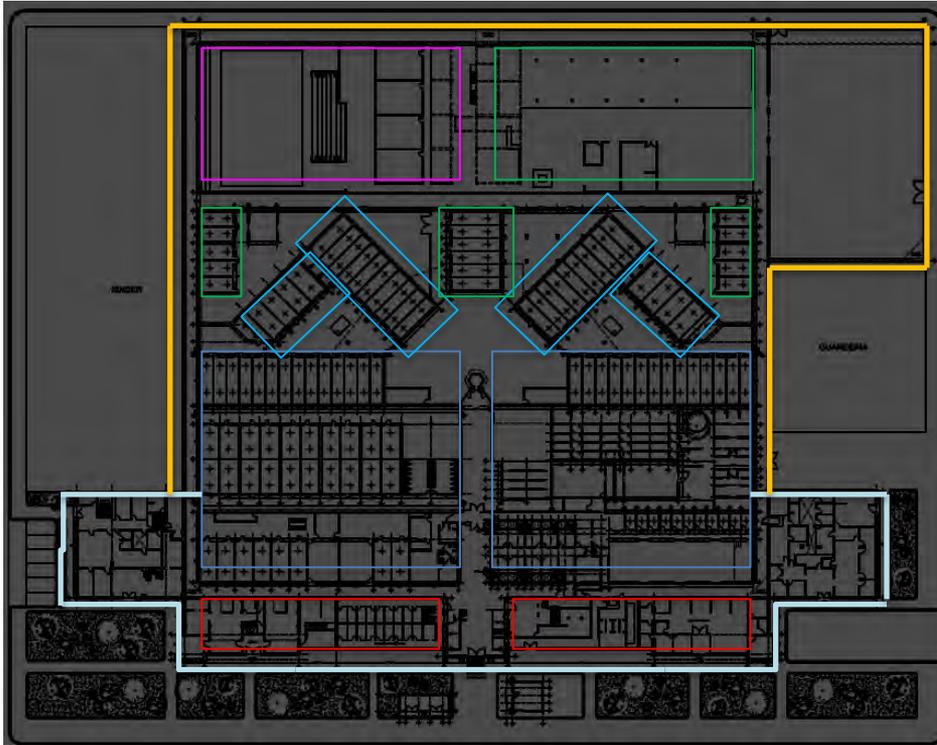
Ex-Penal Ignacio Allende

Muro de Tabique rojo recocido de 50cm de espesor.	1
Muro de Tabique rojo recocido de 17cm de espesor.	2
Muro de Tabique rojo recocido menor de 17cm de espesor (factible de demolición).	3
Muro de Block hueco de 12cm de espesor (factible de demolición).	4
Muro de concreto armado.	
Muro de piedra Muca de 50cm de espesor.	5
Columna de concreto armado	6

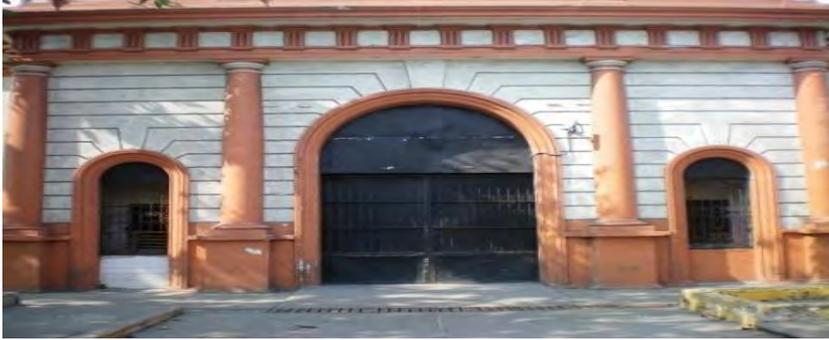
1 Fachada principal

El gráfico 1 muestra el acceso principal al ex-penal que tiene una altura total de 8 metros con un estilo ecléctico . El gráfico 2 muestra la fachada principal y data del año de 1902 con un acabado de piedra laminada. Los gráficos 3 y 4 muestran el interior del penal y se aprecian las celdas en donde alguna vez permanecieron los reos. Las presentes imágenes muestran el estado del edificio en el año 2011.

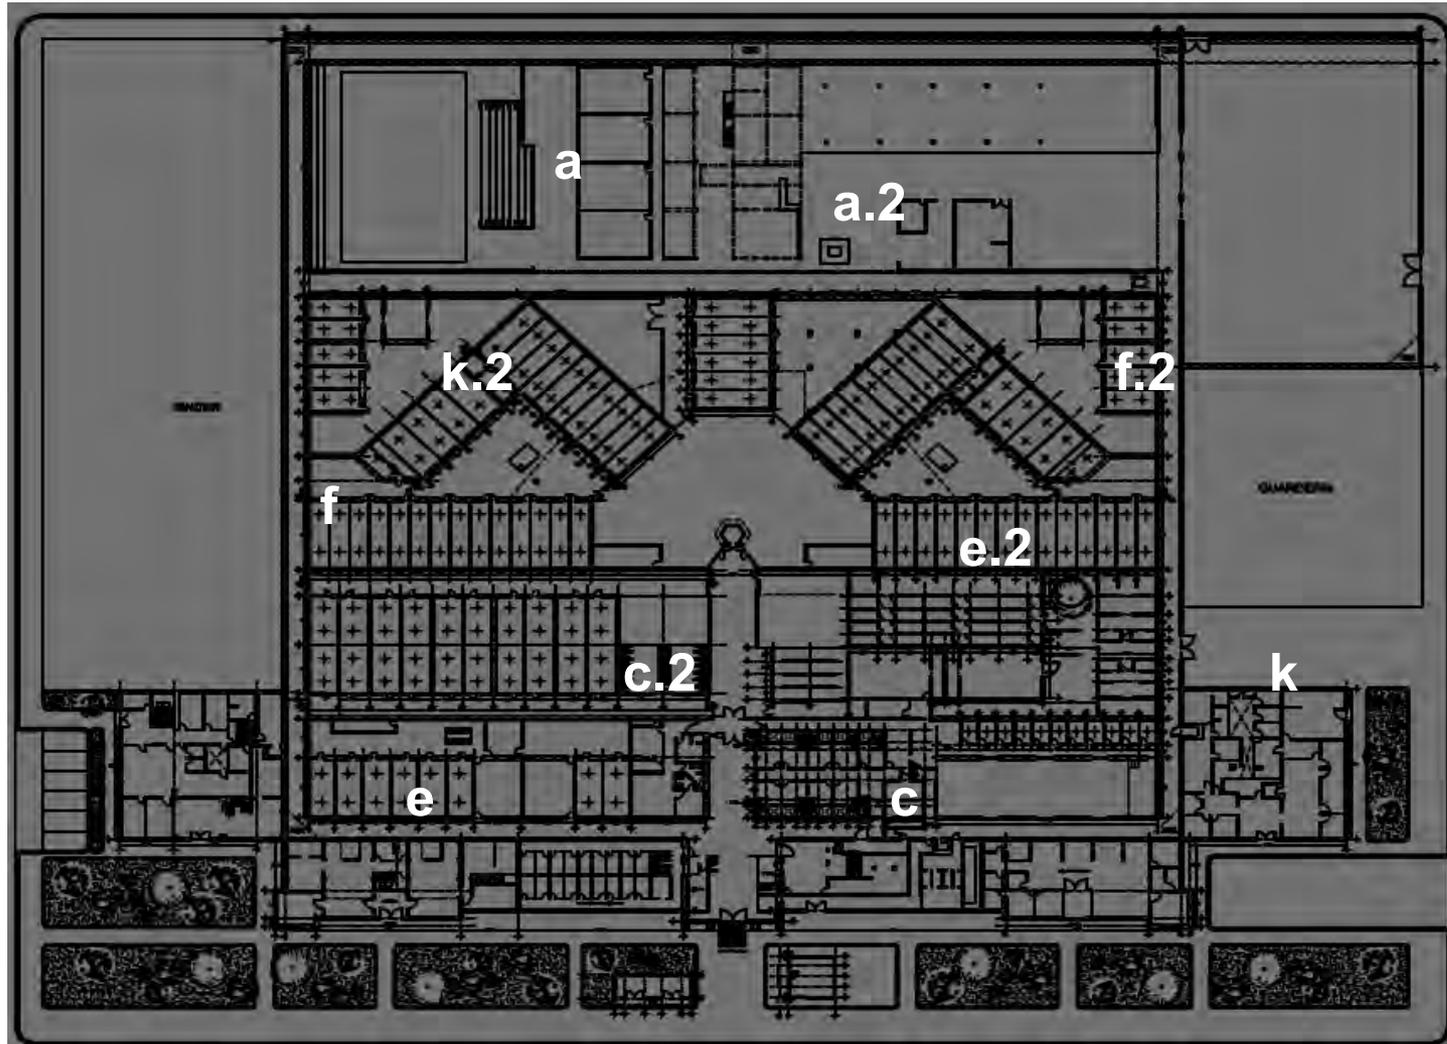
DAÑOS EN EL INMUEBLE

Nomenclatura	Tipología	Descripción tipo de deterioro
a	Agregados	Elemento o conjunto de elementos que se incorporan al monumento sin formar parte de la técnica original.
c	Humedad	Presencia de fuentes de evaporación en las superficies que implica una fuente de humedad manifiesta.
e	Grietas	Ruptura o separación de un material continuo, dependerá del estrato donde se marque, inicial, intermedio o final.
f	Ataque microbiológico	Presencia de organismos vegetales o animales parasitarios , algas, hongos, líquenes en zonas húmedas.
k	Desprendimientos	Material separado de la superficie en la que tenía contactos por varios puestos sin llegar a la pérdida.

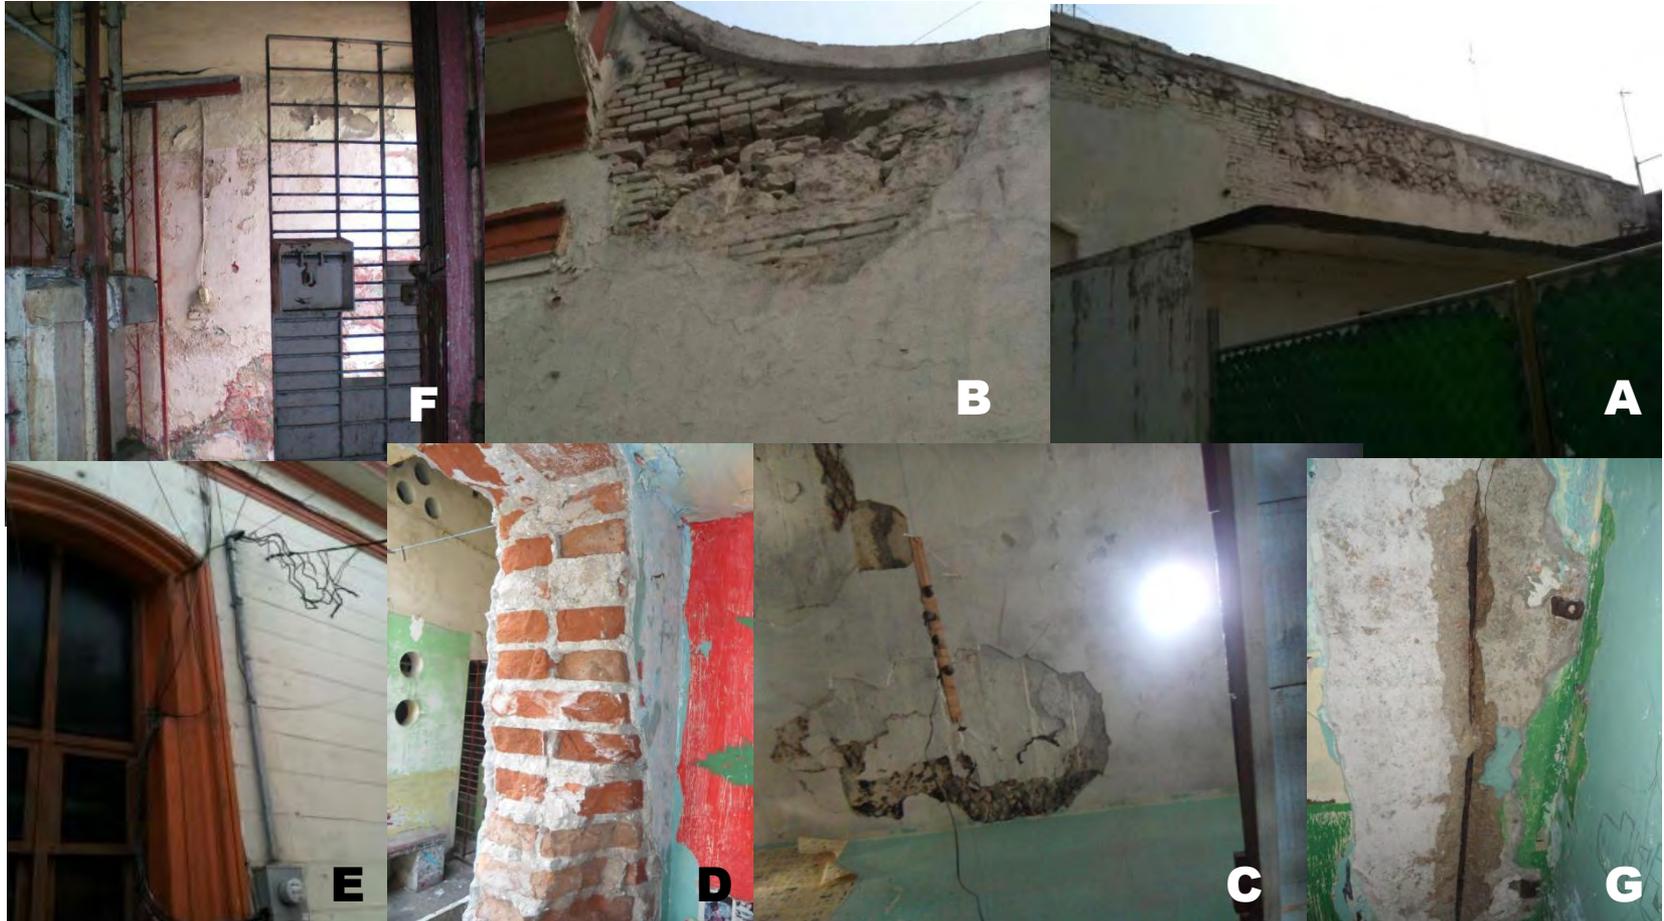
REPORTE FOTOGRÁFICO DE DAÑOS

**A) Faltantes B) Desprendimientos C) Humedad D) Oquedades E) Instalación Inadecuada
F) Intervención Con Cemento En Resanes G) Perdida Parcial De Aplanado**

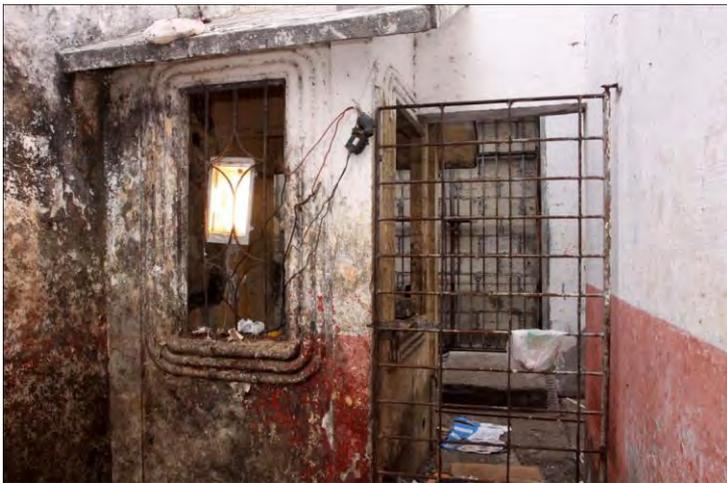
Vista interior Ex-Penal (estado actual)

Los muros muestran deterioro severo propiciado por corrosión y humedad siendo altamente inseguras para su función.

Los espacios son estrechos y mal delimitados, que propician un escaso y nulo flujo de aire para su ventilación, con escasa iluminación.

La Instalaciones eléctricas en general están en mal estado y expuestas.

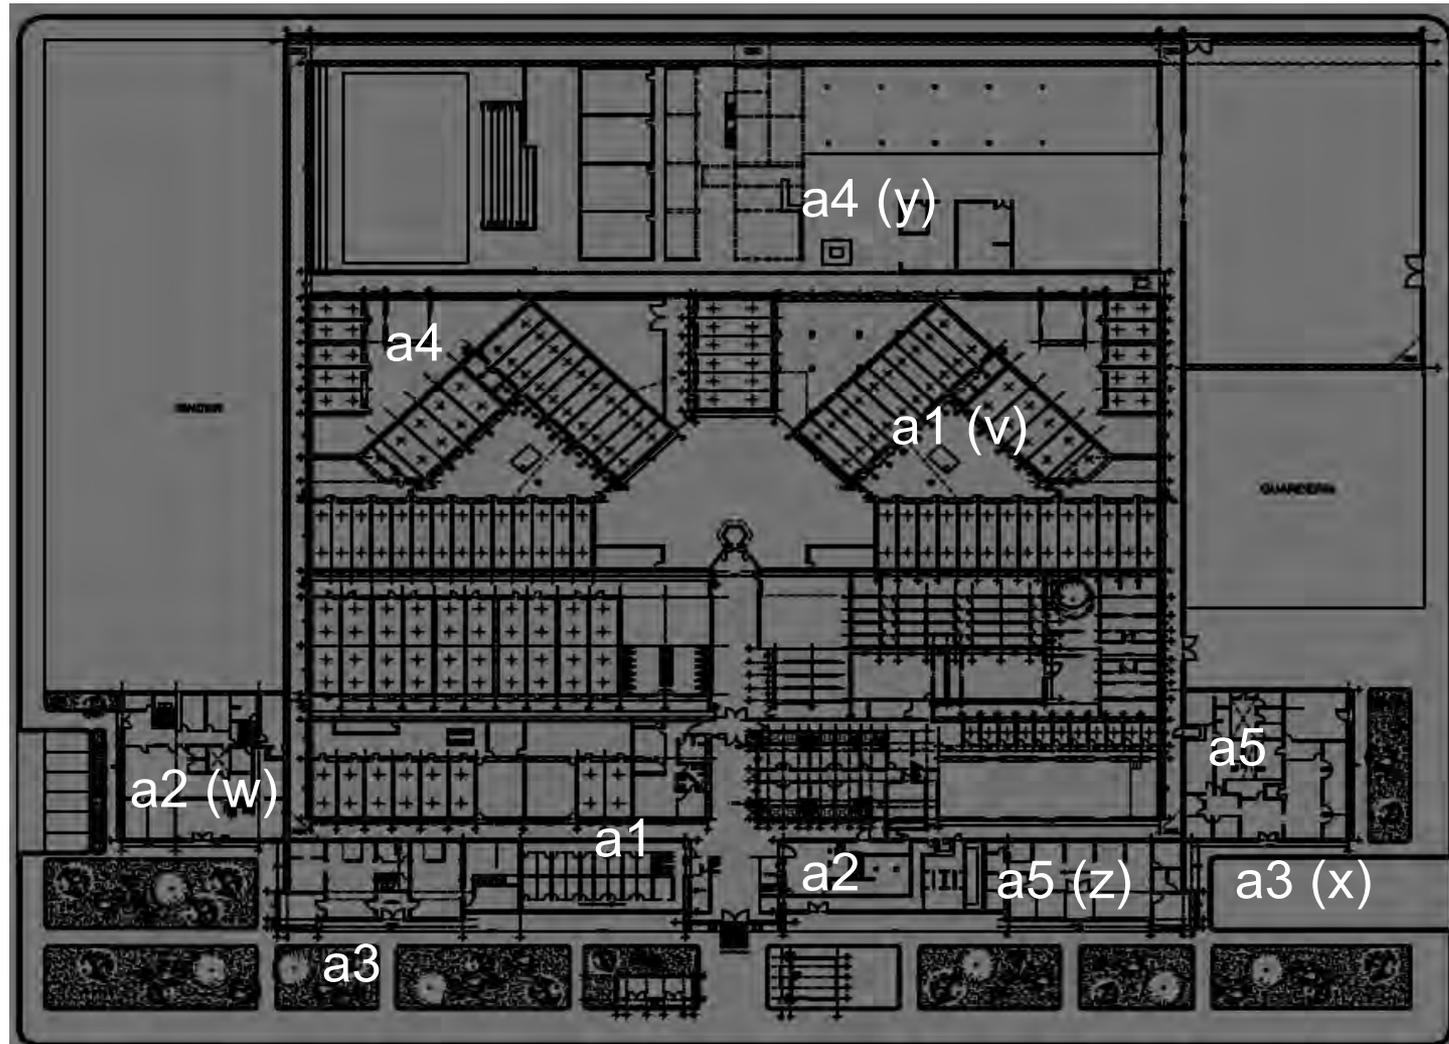
MODIFICACIONES EN EL INMUEBLE

Nomenclatura	Tipología	Descripción tipo de deterioro
a1	Escaleras	Escaleras ajenas al proyecto original
a2	Acabados	Modificación e implementación de acabados modernos
a3	Instalaciones	Comprende la instalación hidráulica y eléctrica que se muestra aparente.
a4	Habitaciones	Construcción de habitaciones ajenas al proyecto original.
a5	Muros	Agregado de muros improvisados de materiales recientes.

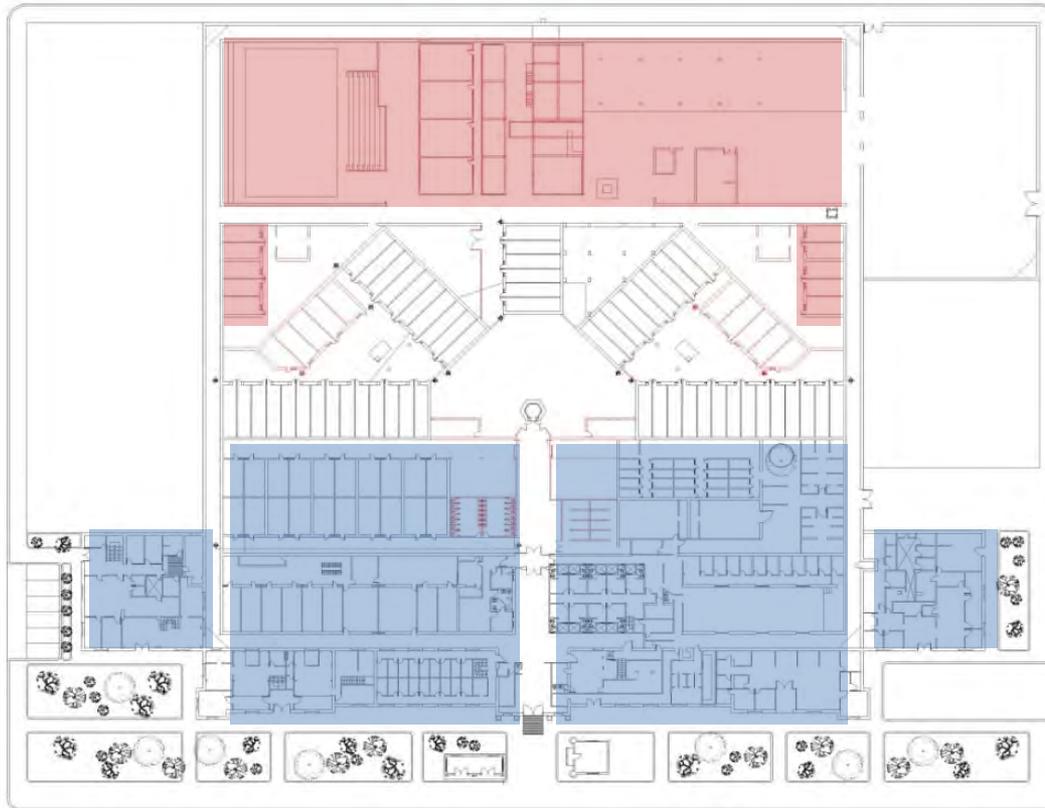
PROCESO DE REHABILITACIÓN

Aquí se muestran las zonas marcadas en azul donde se realizó una demolición parcial para dar lugar a los espacios museográficos y una zona en color rosa para un demolición total, para albergar el edificio de oficinas del Instituto Nacional de Antropología e Historia y el edificio de investigaciones y biblioteca.

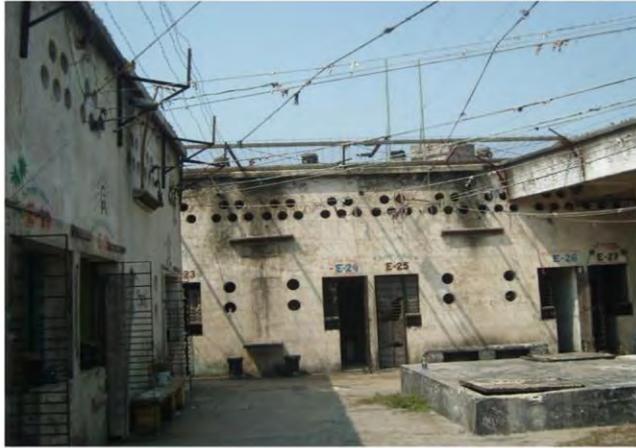
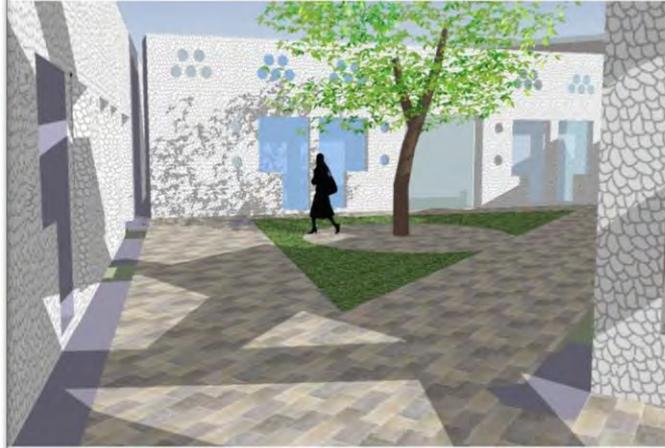
- Vista de las antiguas celdas de la prisión, remodelado y convertido en biblioteca infantil.

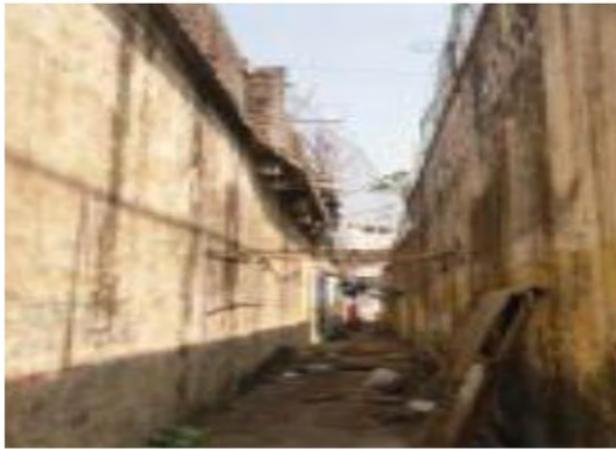
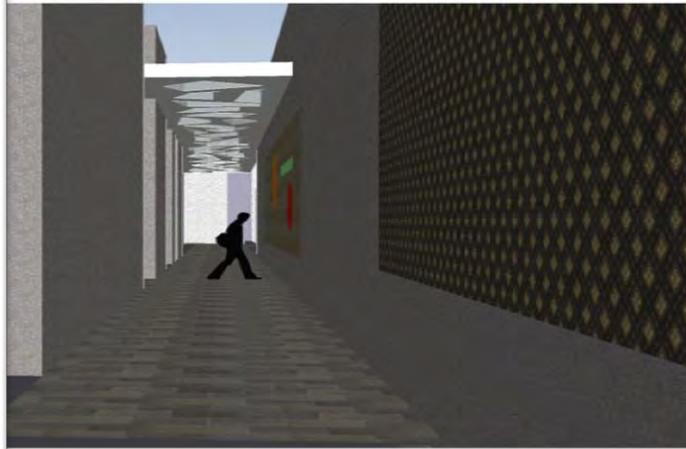
- Antiguo corredor de seguridad perimetral, transformado en un espacio para exhibir murales.

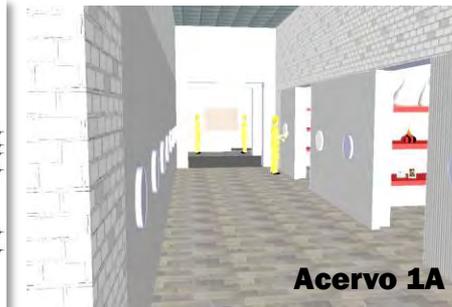
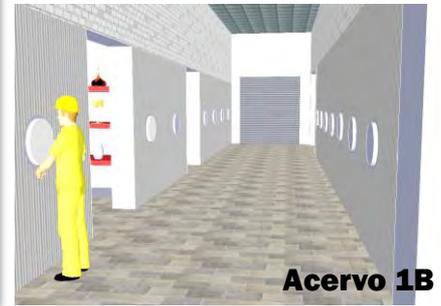
ÁREAS INTERIORES (ACERVO)

- Acceso independiente. Patio de maniobras para carga y descarga (448m²).
- 1444m² de acervo en dos niveles. El sótano nos brinda mayor seguridad.
- Estanterías metálicas móviles accionadas por volante.
- Construcción completamente nueva para dotarla de las más óptimas condiciones de iluminación, ventilación y humedad.
- Control de acceso y salida de piezas por medio de esclusas.

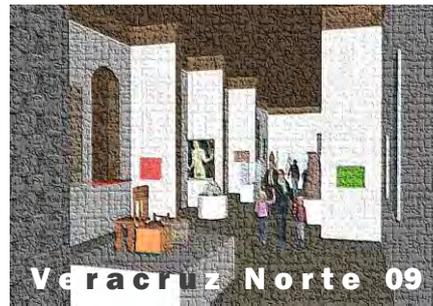
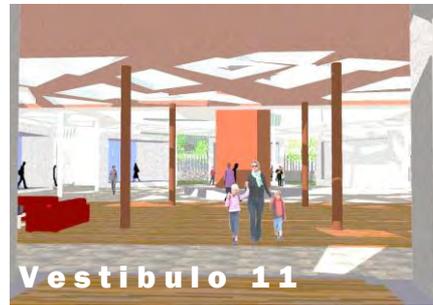
ÁREAS INTERIORES (SALAS DE EXPOSICIÓN)

- Exposiciones permanentes:
 - Arqueológicas
 - Etnográficas
- Áreas de descanso que permitan acortar recorridos.
- Vestíbulos como áreas de exposición.
- Fácil acceso para personas con discapacidad.

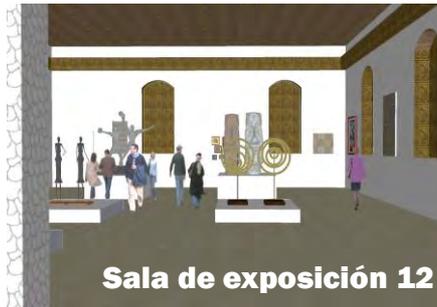
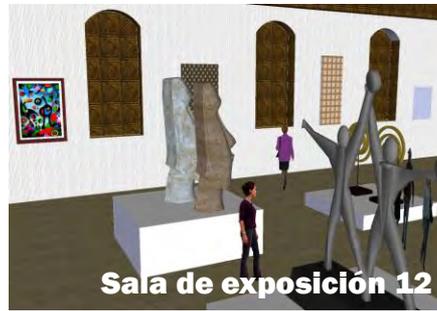
ÁREAS INTERIORES (SALAS DE EXPOSICIÓN)

- Salas temporales elemento cambiante, culminación del recorrido.
- Biblioteca vinculo edificio histórico y edificio nuevo.
- Descansos dentro de las mismas salas.
- Sala interactiva dotada con la más alta tecnología holográfica de exposición.

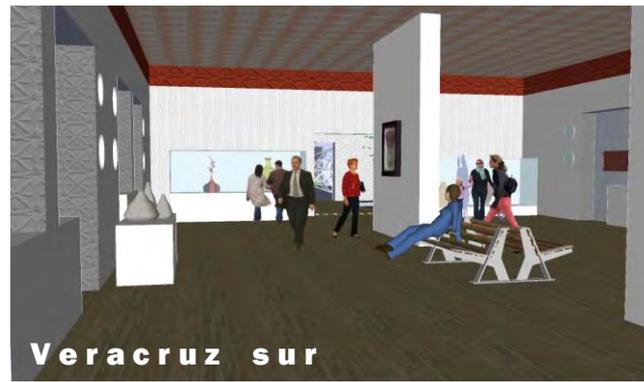
SALAS DE EXPOSICIÓN

- Trabes que sirven como plafón y para ocultar instalaciones.
- Retícula de paneles móviles.
- Conservación de muros mixtos originales.

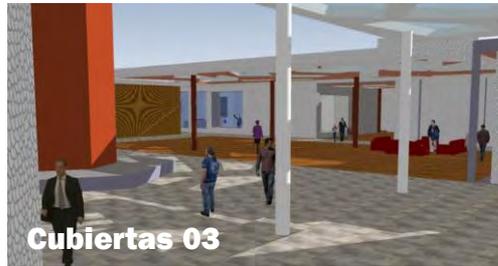
Cubiertas 03

- Estructura independiente.
- Cubiertas en los accesos de las salas.
- Sistema de ménsulas para reducir el número de apoyos.
- Estructura y cubiertas de concreto.

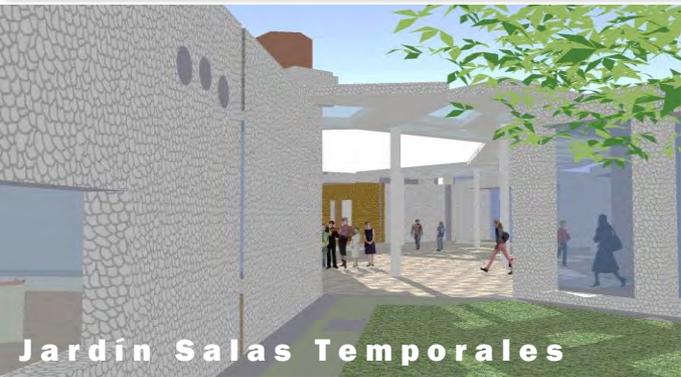
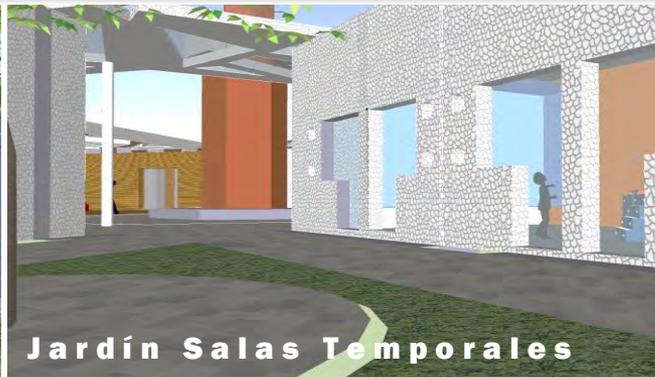
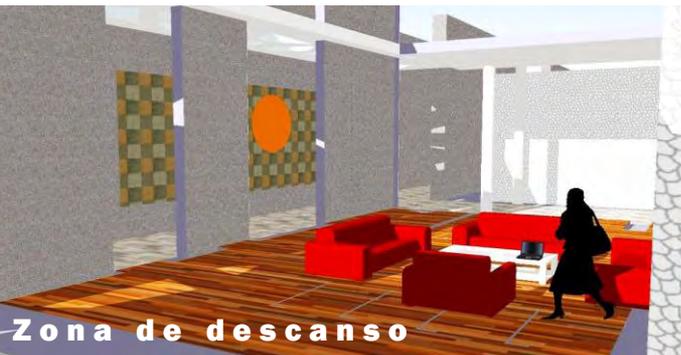
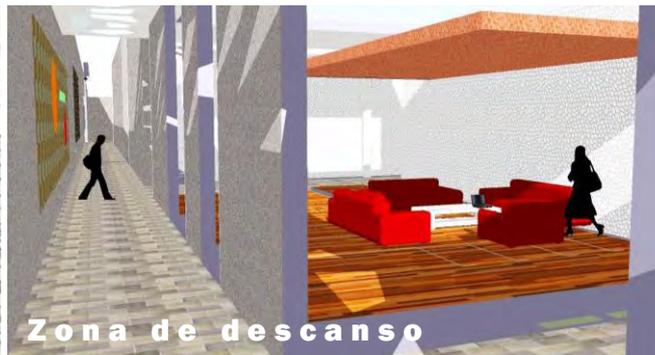
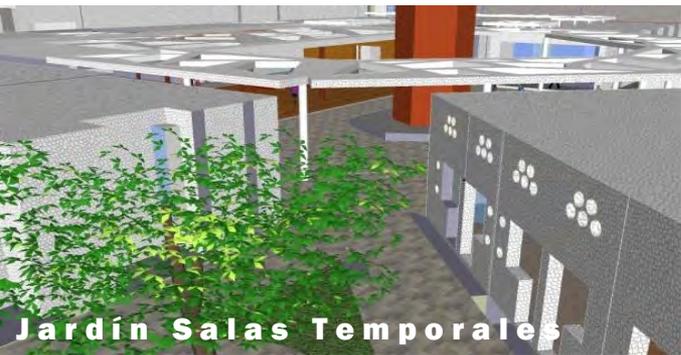
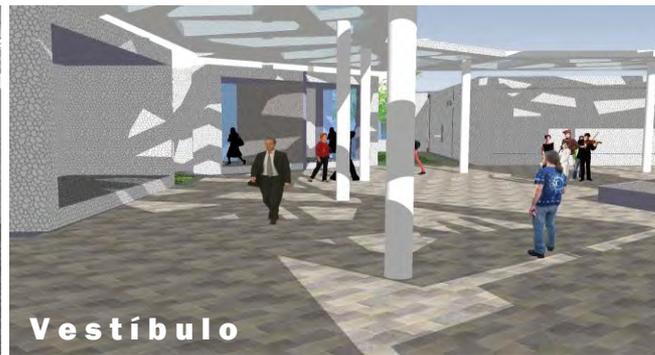
FACHADAS INTERIORES

- El entramado de las cubiertas propone un estilo contemporáneo.
- Elección de concreto translúcido para generar un efecto de positivo-negativo.
- Se conservan como parte fundamental del partido original del Ex-Penal las áreas de seguridad y las perforaciones superiores de las celdas.
