UNIVERSIDAD NACIONAL AUTÓNOMA DE MÉXICO

Proyecto de Readecuación de Espacios en el Ex - Penal Ignacio Allende, Veracruz, Veracruz. México

Tesis que para obtener el título de Arquitecto presenta:

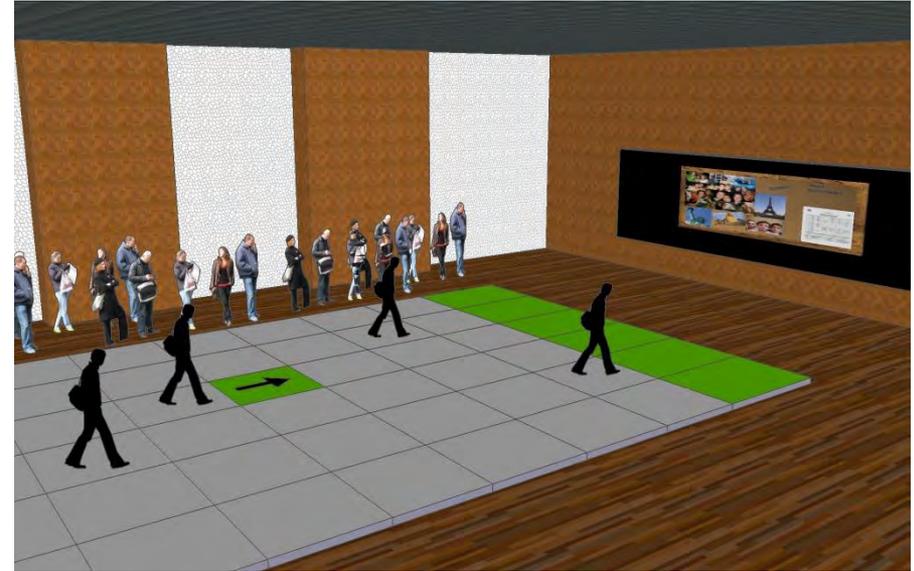
Consiste en un gran tablero a escala humana. Tiene seis carriles y está hecho de acrílico y módulos lumínicos.

Participan seis personas por turno. Estas deben estar pendientes a las preguntas que se les genere a través de una gran pantalla situada al frente de ellos. Si un participante contesta adecuadamente la pregunta, el tablero se ilumina de una luz verde y el participante avanza una casilla.

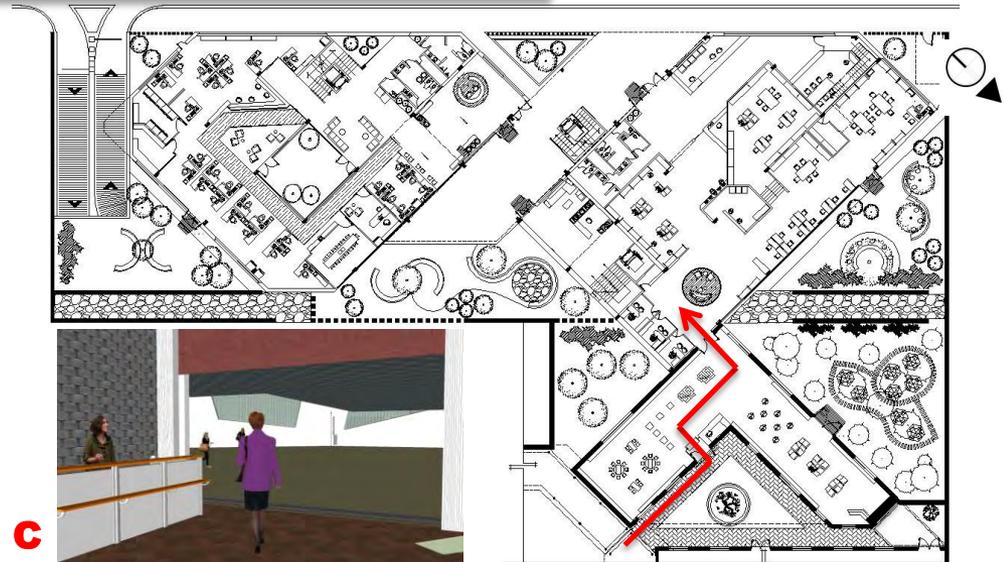
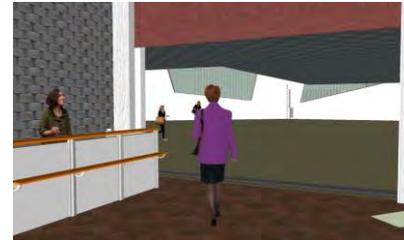
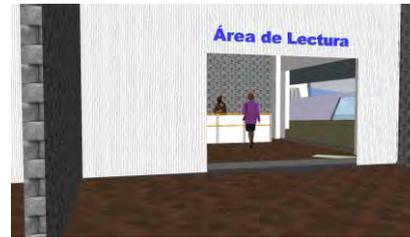
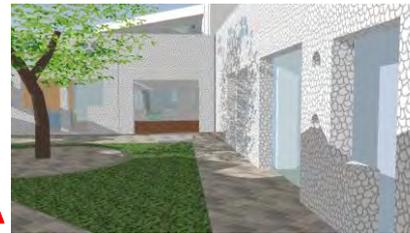
Acceso a la biblioteca desde el museo

El museo se vincula con el edificio nuevo a través de la biblioteca. El acceso de las oficinas es a través de la calle Netzahualcóyotl.

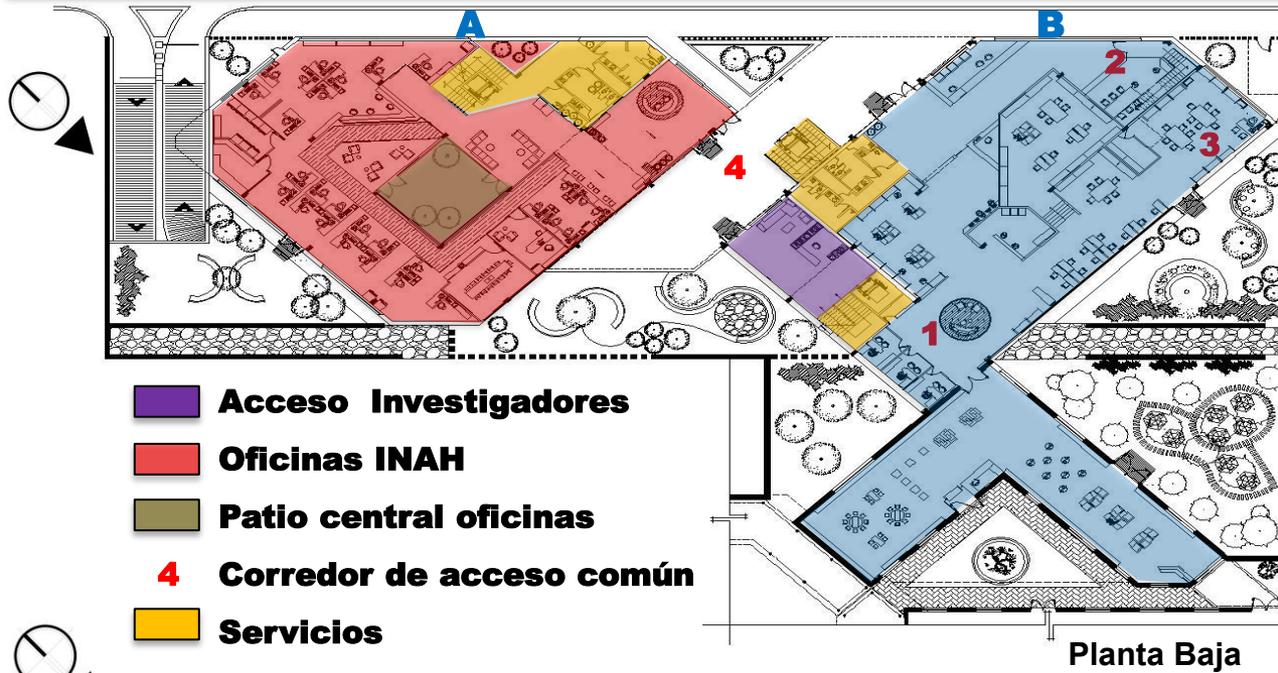
RELACIÓN DE ESPACIOS

- Biblioteca**
- 1 Administración**
- 2 Catalogación**
- 3 Fototeca y Hemeroteca**
- Cubículos Investigadores**
- Área Común Investigadores y Mantenimiento**

El edificio se divide en dos bloques: (A) para oficinas y (B) para biblioteca y cubículos de investigadores, este último se relaciona con el museo a través de la biblioteca de divulgación. A su vez, el bloque A es independiente del museo y contiene espacios destinados para empleados del INAH y contiguo a estos se encuentran las oficinas de la Dirección General de Museografía Subacuática en el segundo nivel.

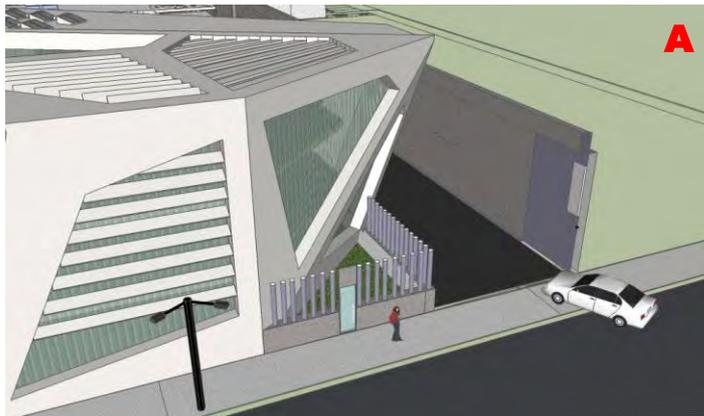
Acceso vehicular al estacionamiento subterráneo

Se decidió por un acceso y salida vehicular contiguas para dar lugar al cuarto de máquinas, indispensable para albergar la maquinaria de las tecnologías ambientales e instalaciones del edificio.

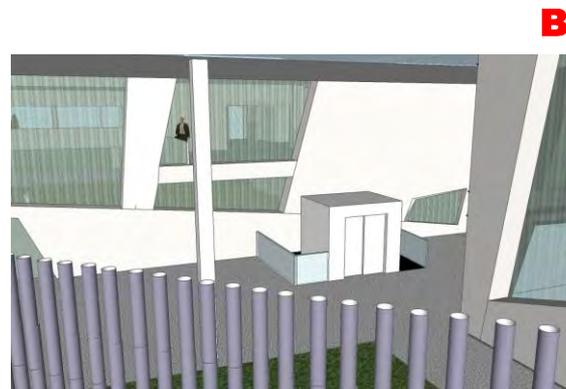
Acceso a la Planta Baja desde el estacionamiento

Los usuarios pueden ingresar a la Planta Baja por medio de un elevador y escaleras centrales.

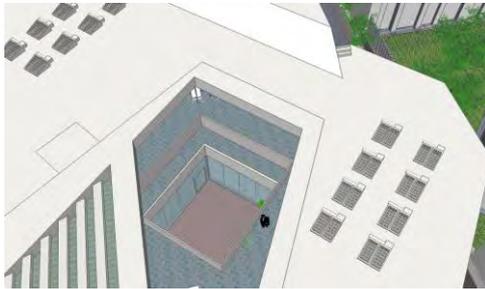
Espacio central libre

Las fachadas orientadas al este y al poniente así como la cubierta utilizan parasoles .

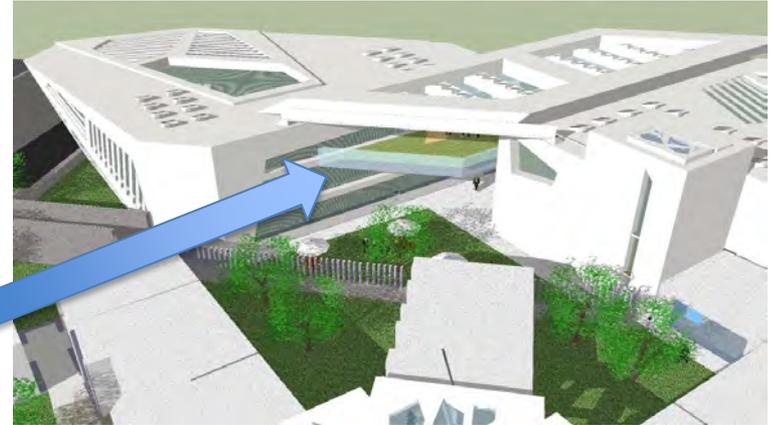
Vientos provenientes del este

Vientos dominantes provenientes del norte (septiembre a mayo) y del este (abril-agosto), se aprovechan en el diseño para el flujo a través del corredor verde central.

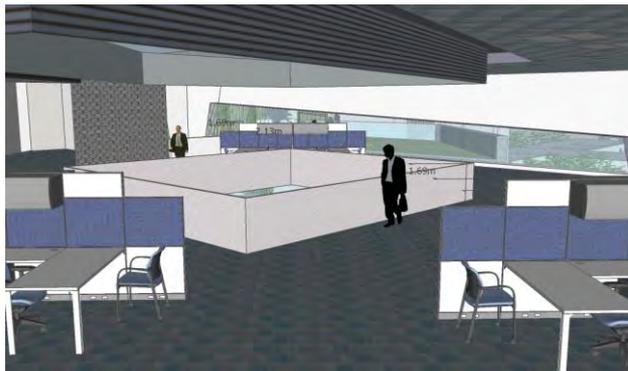
Flujo por el espacio libre central

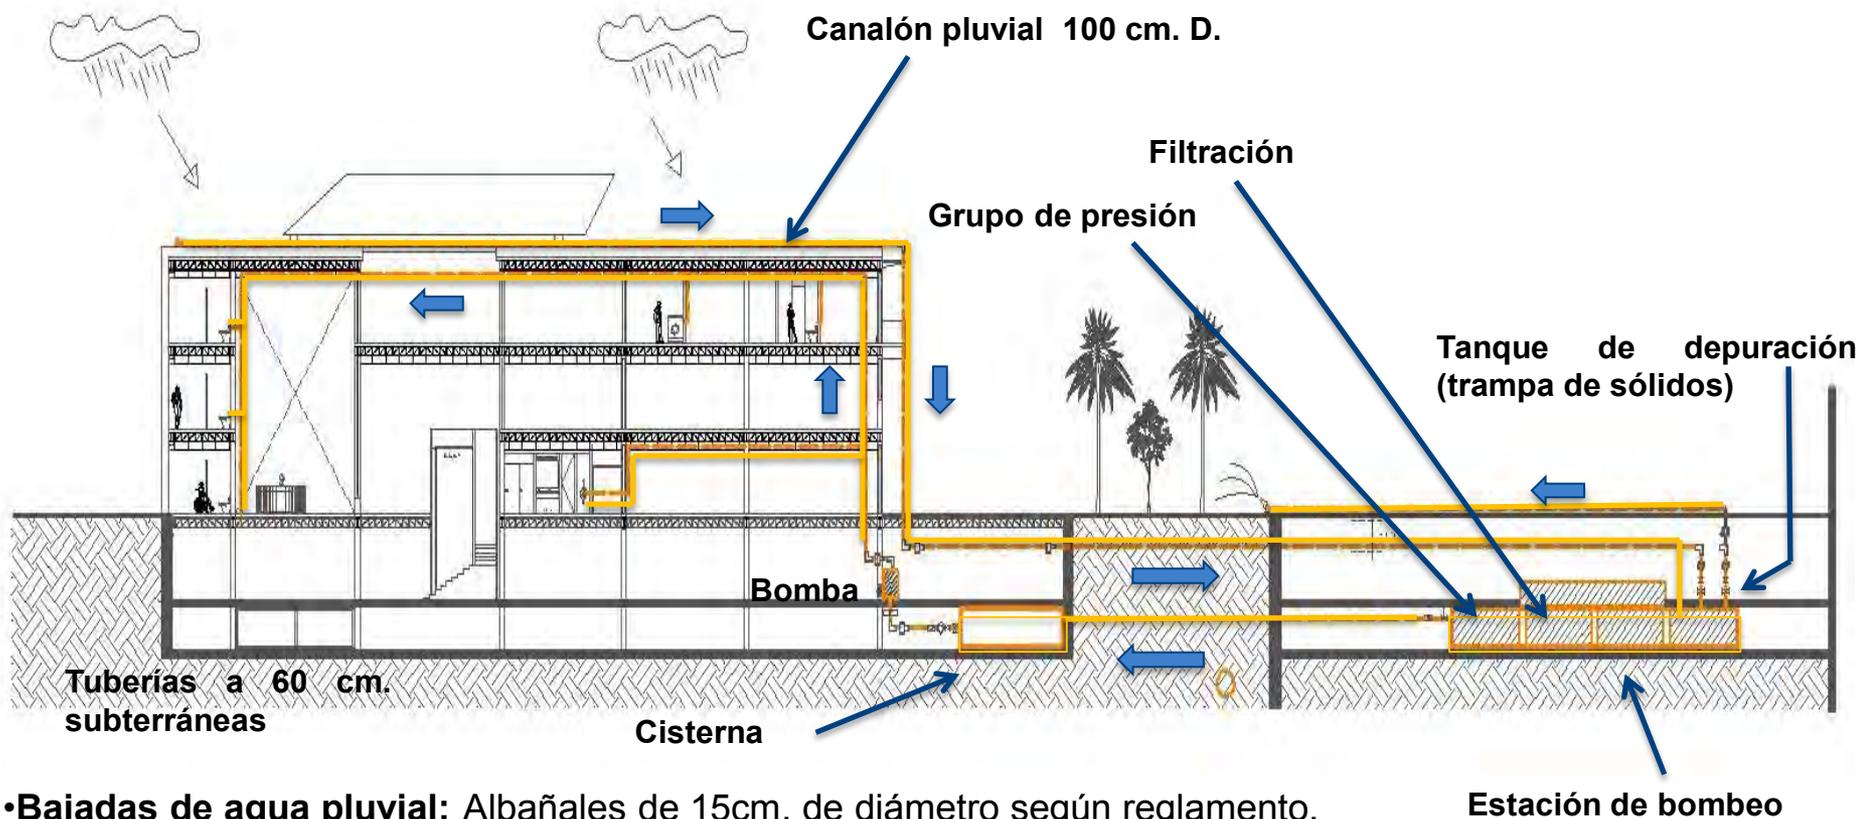
SISTEMA DE CAPTACIÓN PLUVIAL

- **Bajadas de agua pluvial:** Albañales de 15cm. de diámetro según reglamento.
- **Aprovechamiento:** Para escusados, mingitorios, suministro de agua fría para lavadoras y riego de jardines.
- **Precipitación pluvial de Veracruz:** 1694 mm media anual
- **Cisterna:** 29100 litros
- Posibilidad para consumo

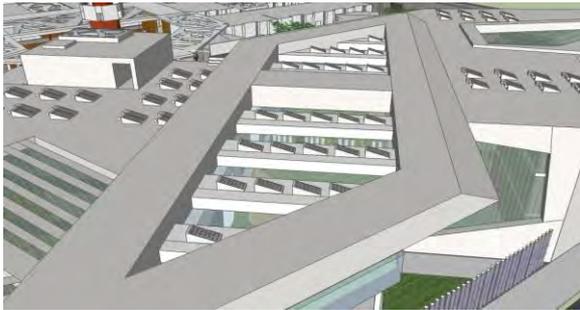
Paneles solares entre 10° y 18° inclinación dirigidos al sur

Consumo eléctrico edificio: 52262 w
Cantidad fotoceldas 80w c/u: 196
Energía solar: 15680 w
Ahorro: 30%

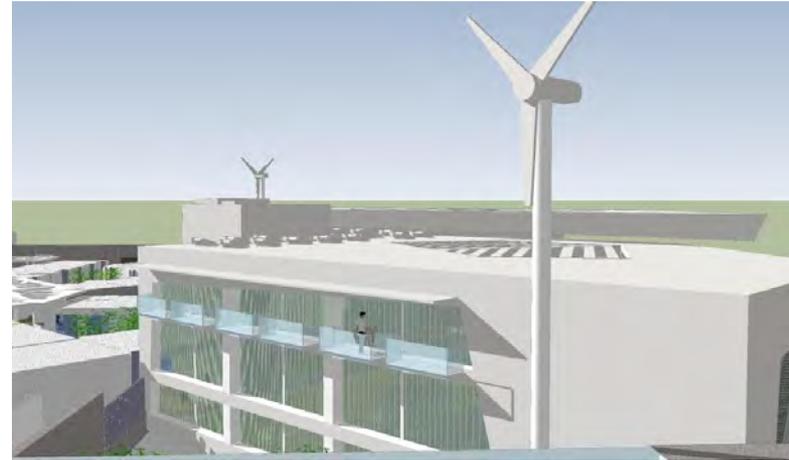
Vista Norte (Los Aéro-generadores no obstruyen ninguna visual ya que se encuentran frente a muros ciegos)

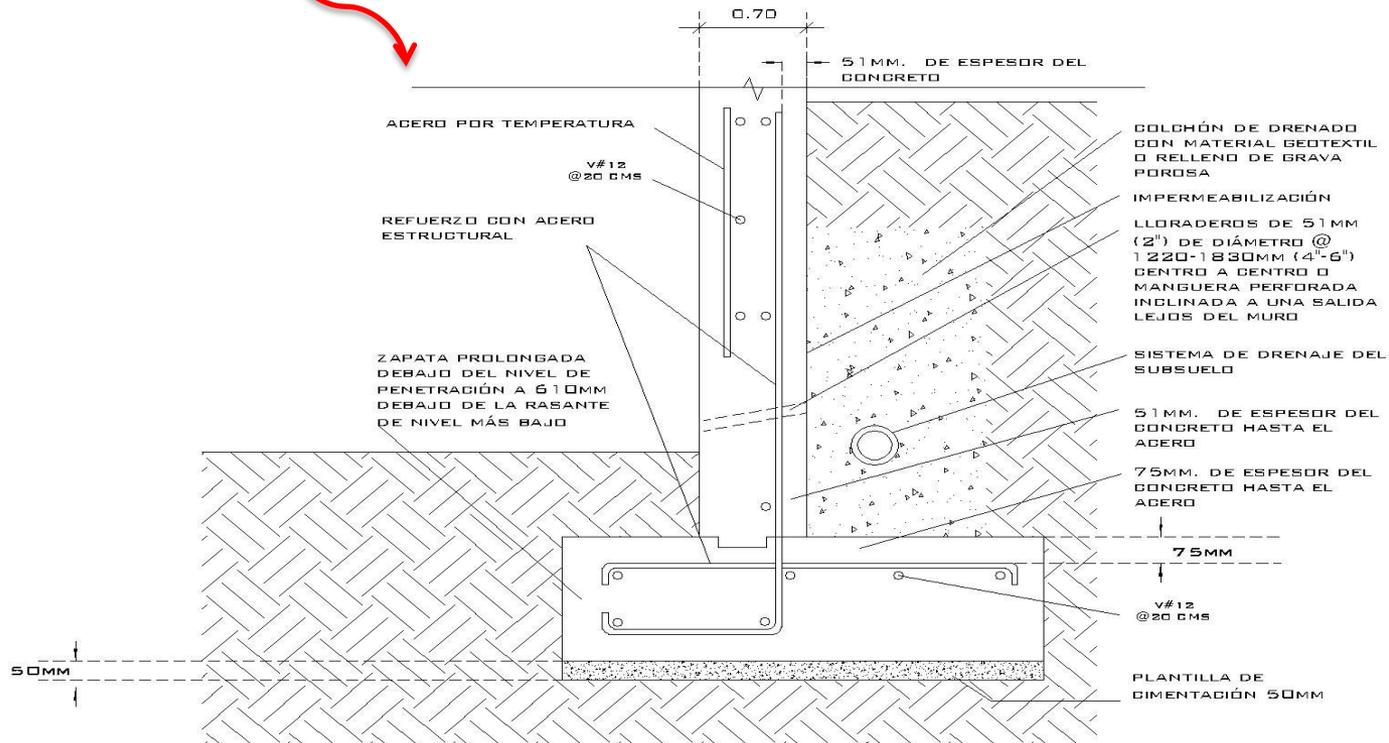
DETALLE 4

•Componentes de muro de cimentación perimetral longitudinal.

ARMADO MURO DE CIMENTACIÓN MC

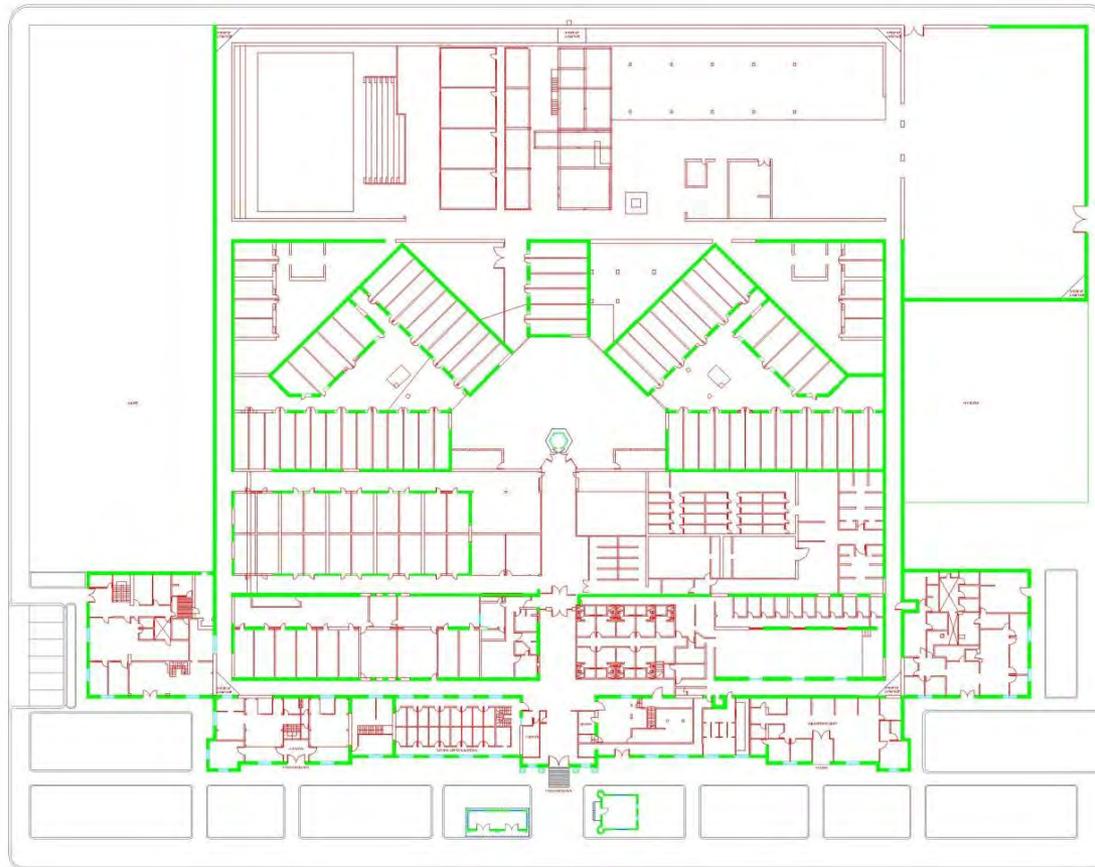
PLANO DE DEMOLICIONES MUSEO

- DEMOLICIONES
- MURDOS ORIGINALES

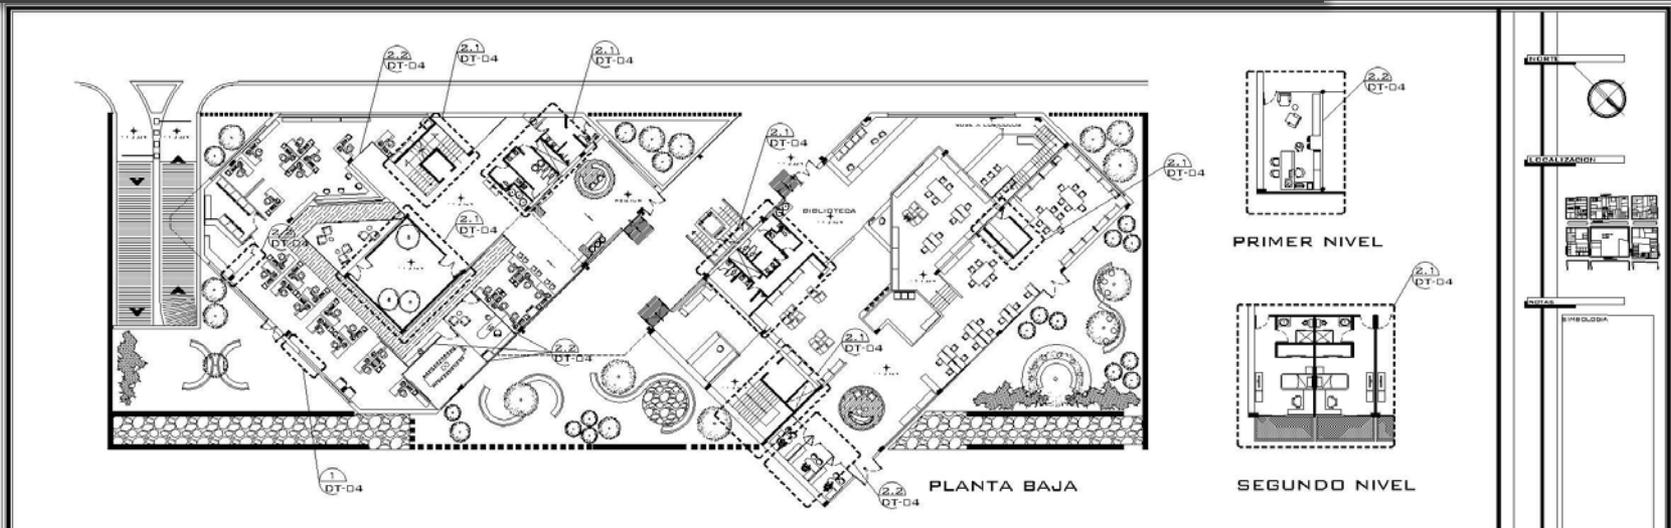
DETALLES MUROS Y PLAFONES EDIFICIO DE OFICINAS Y BIBLIOTECA

1 MUROS DE FACHADA S/ESCALA DT-04

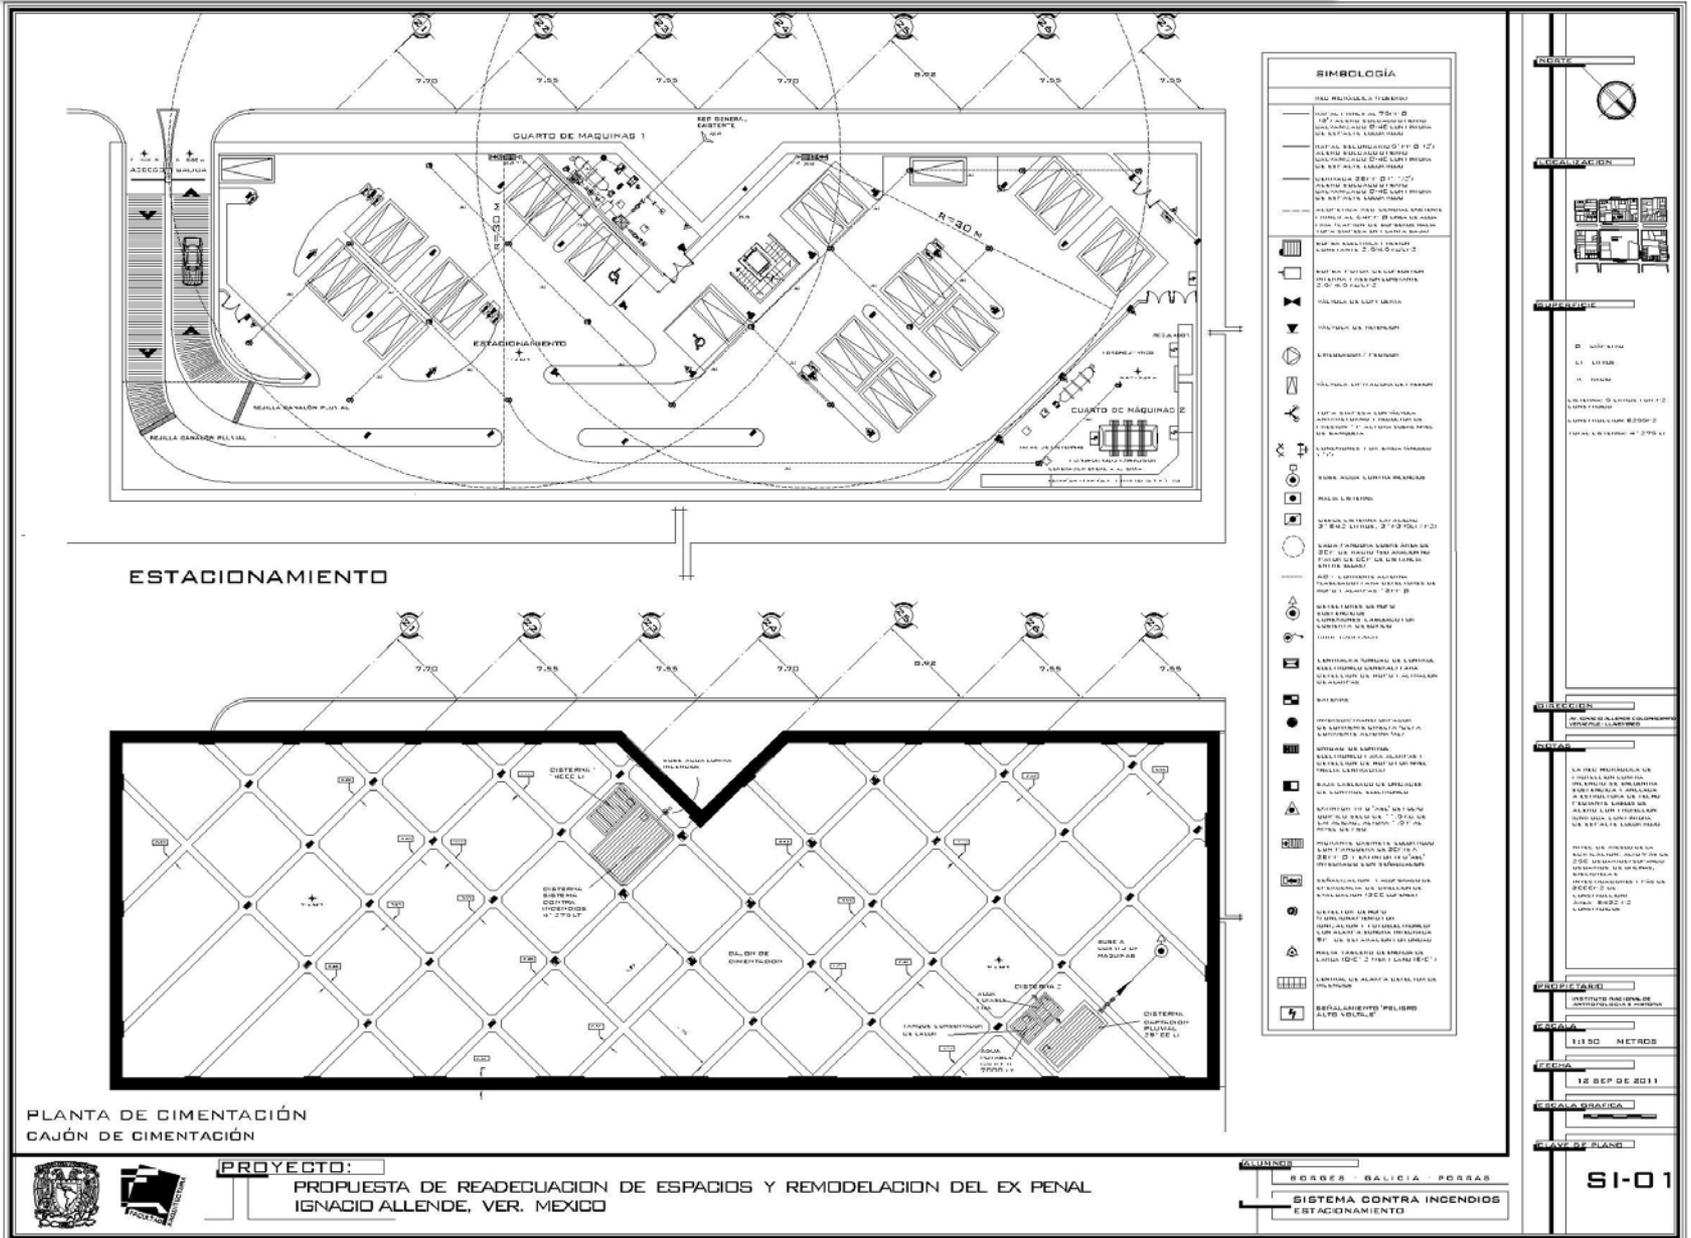
ESTACIONAMIENTO EDIFICIO DE OFICINAS Y BIBLIOTECA

PLANOS DE SISTEMA CONTRA INCENDIOS
