UNIVERSIDAD NACIONAL AUTÓNOMA DE MÉXICO

Análisis de fallas en cimentaciones para silos

TESIS:

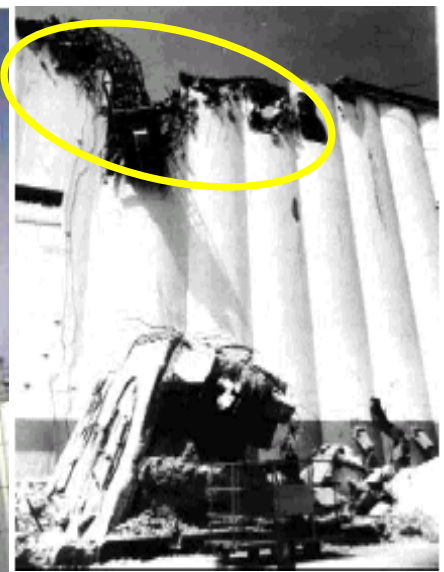
Fig. 3.3 Colapso de silo por fuerza sísmica en 1964, Lima Perú. Tomado de Ref. 2 “Causas de Daños y fallas en silos”

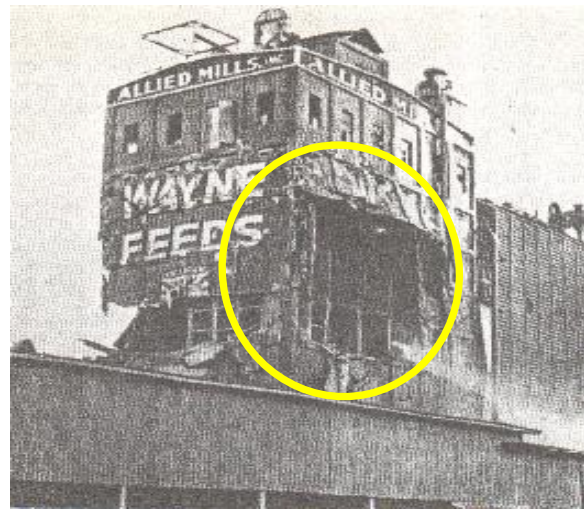
Fig. 3.7 Explosión en silo para harinas en Memphis, Tennessee (USA). Tomado de Ref. 5 “Silos”

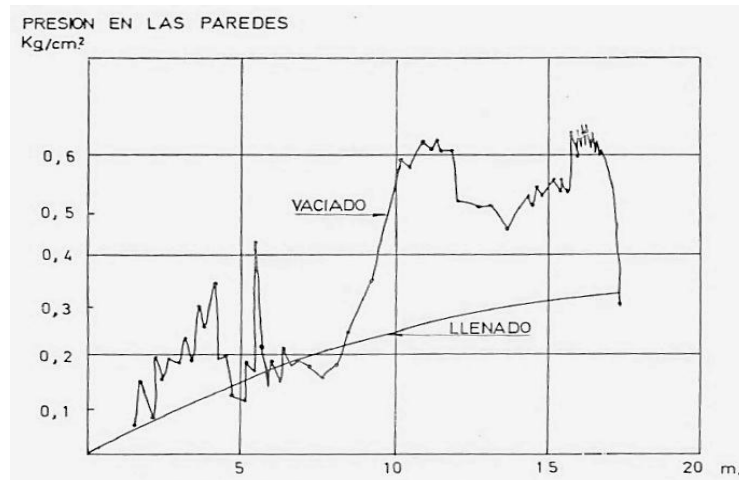
Fig. 3.9 Presiones sobre las paredes de un silo de concreto armado durante el llenado y vaciado. Tomado de Ref.4 “SILOS”

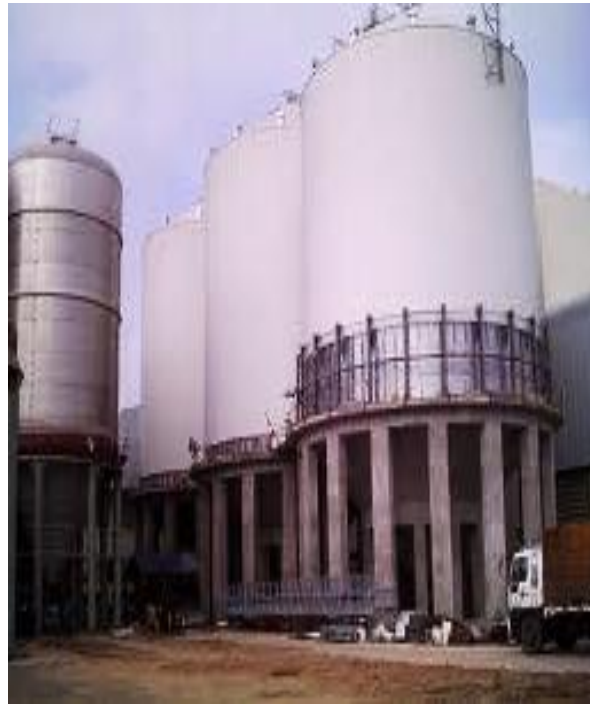
Fig. 5.5 Ejemplo de Losa de Cimentación para recibir batería de silos metálicos apoyados en columnas de concreto hidráulico. Tomado de Ref.4 “SILOS”

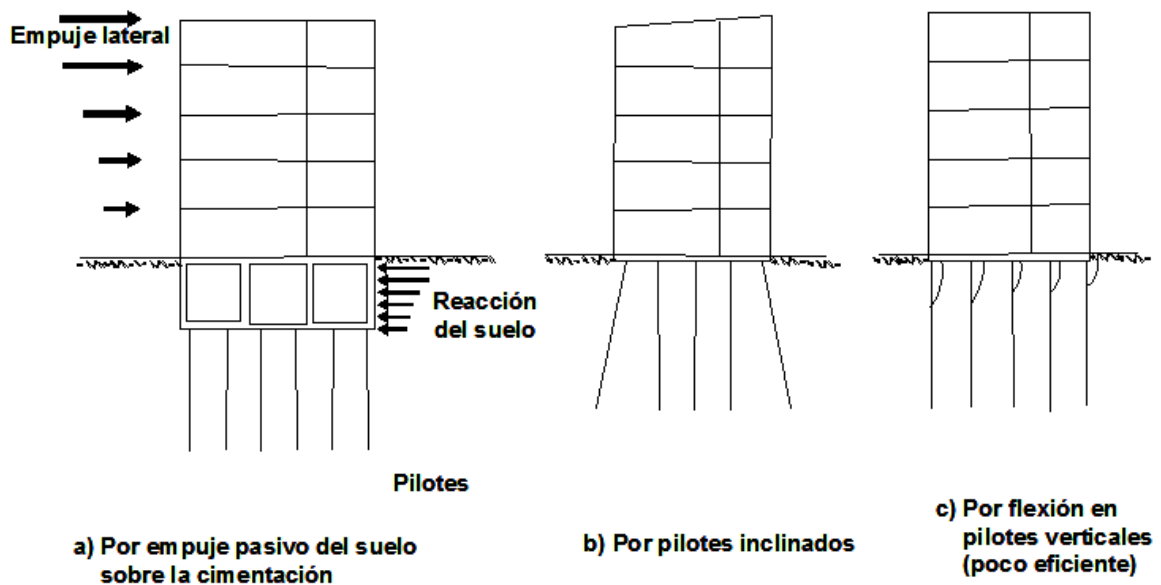
Fig. 5.14 Mecanismos para resistir cargas laterales importantes en cimentaciones piloteadas. Tomado de Ref. 7 "Diseño estructural"

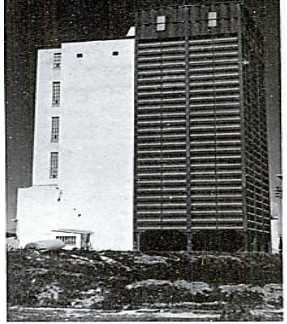
<p style="text-align: center;">Silo metálico multicelular para almacenamiento de cereales en la provincia de Llerida España, 1970</p>	<p style="text-align: center;">Asentamiento</p>	<p>Este es un caso típico en el que no se tomó un coeficiente de seguridad suficiente, por lo que estuvo a punto de alcanzarse la resistencia límite de apoyo, producirse la rotura del terreno y como consiguiente el hundimiento de la instalación.</p>

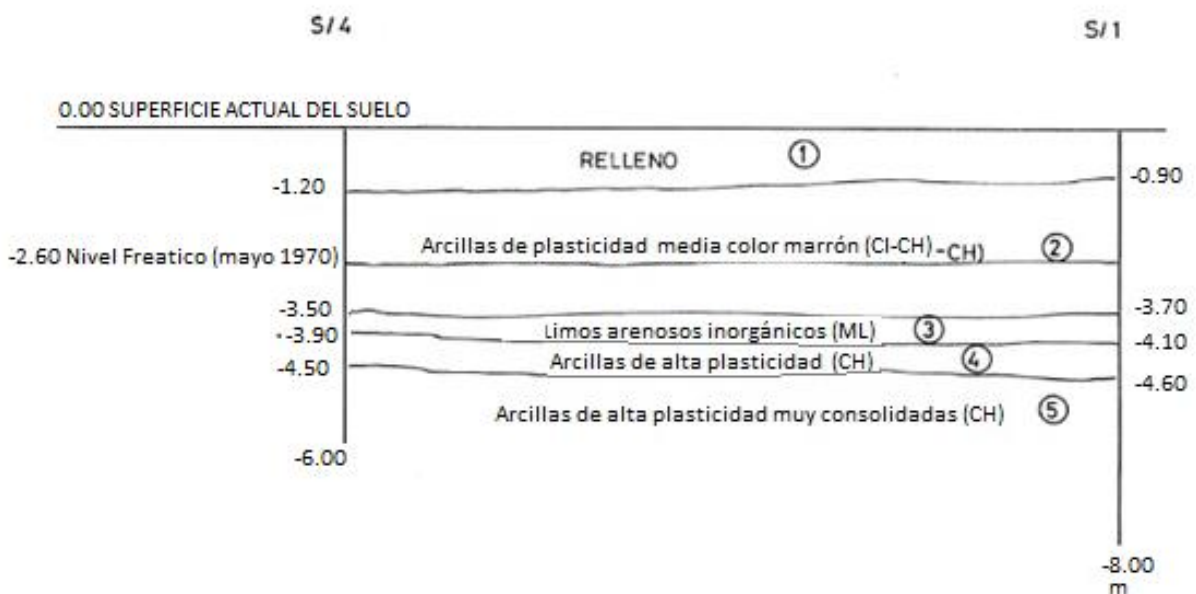
Fig. 6.15 Perfil Estratigráfico X-X'. Tomado de Ref.5 "SILOS"

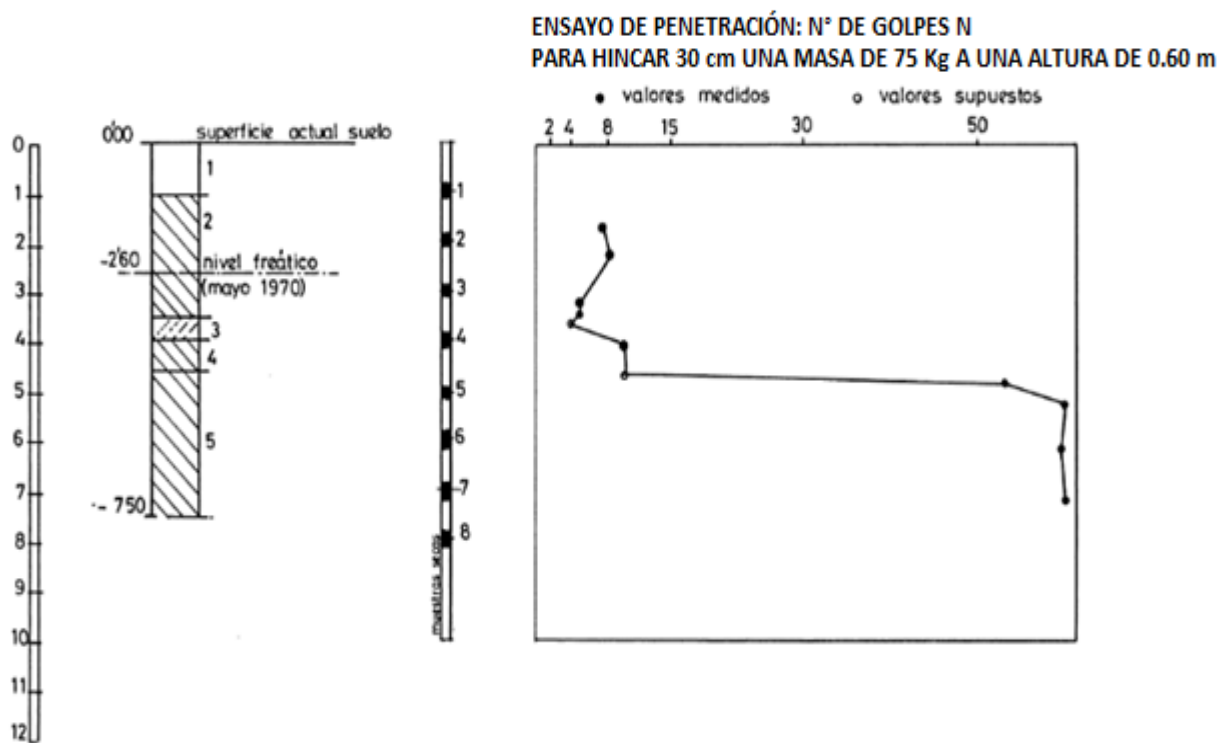
Fig. 6.17 Resultado de los ensayos de penetración. Tomado de Ref.5 "SILOS"

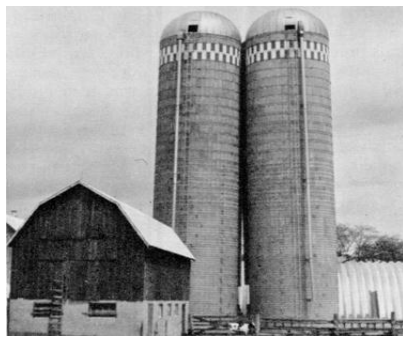
Fig. 6.23 Silos gemelos con presencia de asentamientos en la zona de superposición de presiones. Tomado de Ref. 19 “TOWER SILO FOUNDATIONS”

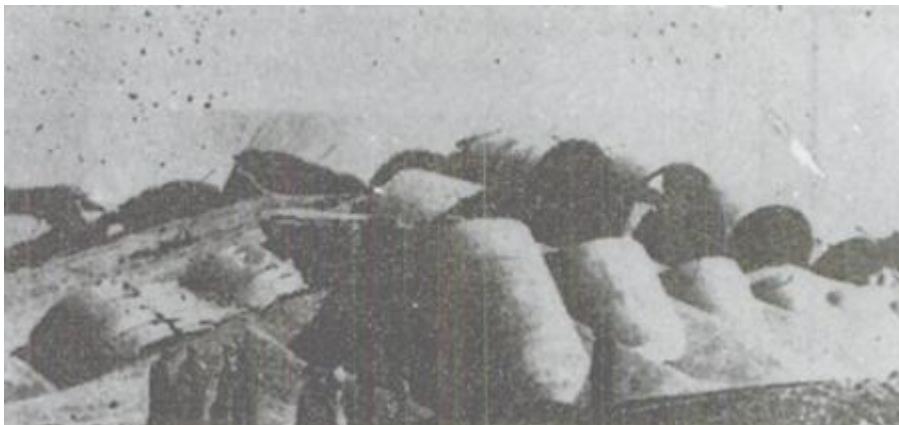
Fig. 6.28 Estado en que quedó el silo de Fargo, Dakota del Norte al fallar la cimentación. Tomado de Ref. 5 “Silos”

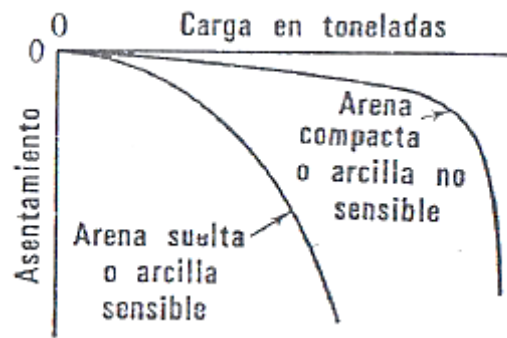
Fig. 7.1 Curvas de carga asentamiento. Tomado de Ref. 23 “Mecánica de Suelos y Cimentaciones”
