Caracterización tribológica de fundiciones de CuMgSn mediante
tribometría coaxial

TESIS

INGENIERO MECÁNICO

Ciudad universitaria, 2014

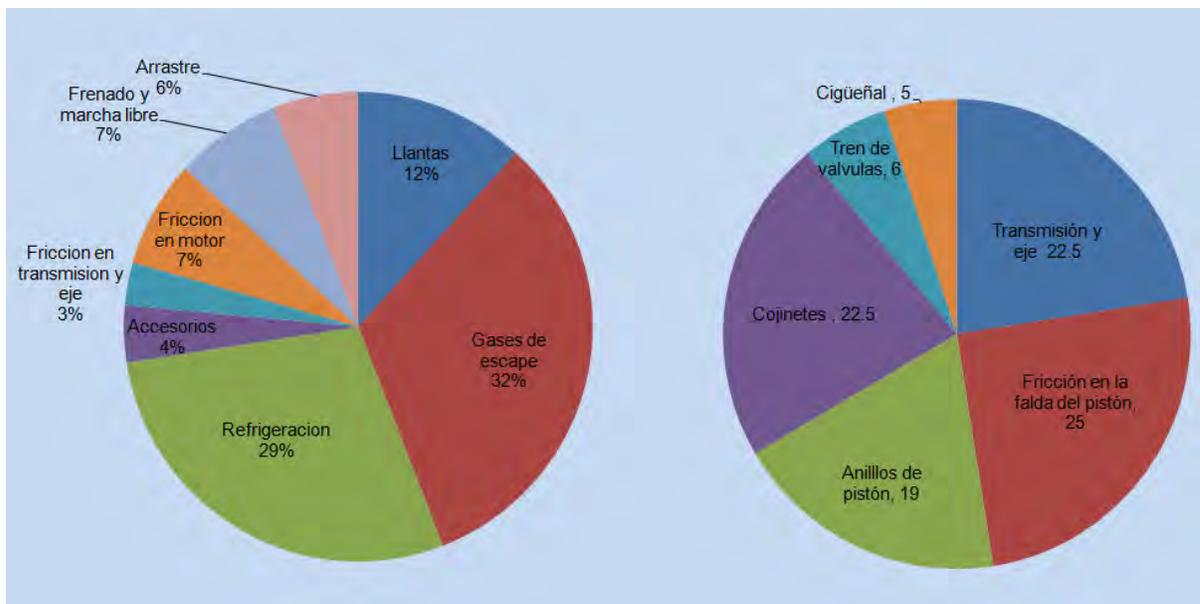
Figura 1.1 Distribución de energía de un vehículo ligero. En la gráfica circular del lado izquierdo se muestran las pérdidas debido a la aerodinámica, peso y térmicas. Del lado derecho se muestran las pérdidas que se generan por los elementos mecánicos debido a la fricción, y son piezas en donde se puede aplicar tribología [3].

La energía derivada de la combustión de un combustible se distribuye en un motor y en un sistema de tren de potencia como se puede observar en la figura 1.1. En un artículo publicado por Andersson [37] se mostró la distribución de energía de combustible para un automóvil de pasajeros de tamaño medio en el ciclo urbano. Sólo el 12% de la disposición de la energía en el combustible está disponible para accionar las ruedas, 15% se disipa en forma de energía mecánica, principalmente por pérdidas por fricción.

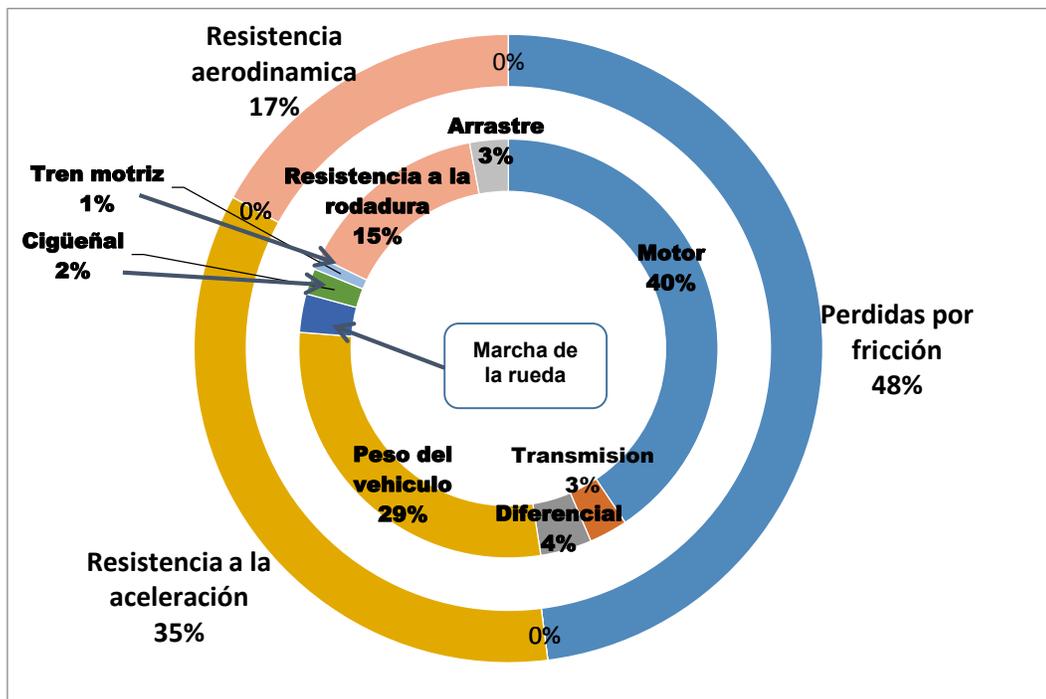
Figura 1.2 El consumo de energía desarrollado en un motor, Toyota Motors. En el gráfico circular exterior se muestran las diferentes pérdidas que se generan en un vehículo de combustión interna, cada porción exterior se desglosa en el círculo interior [3].

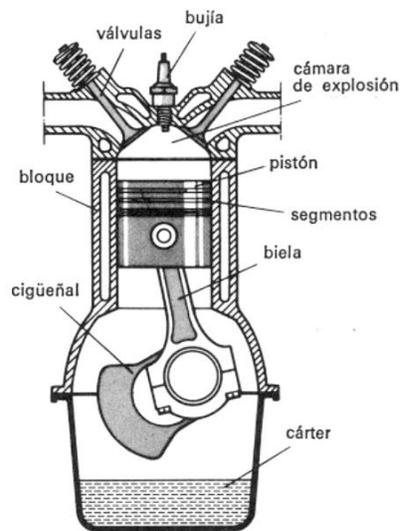
Figura 1.3 Principales componentes de un motor de combustión interna.

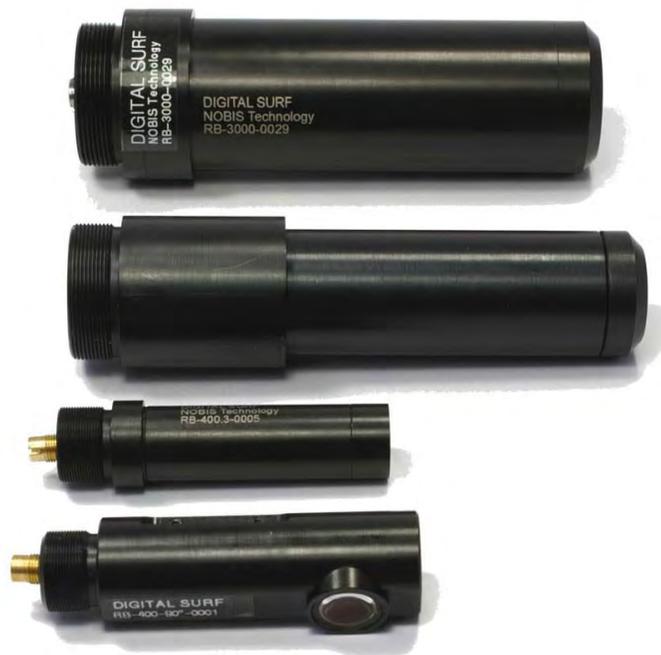
Figura 2.4 Ejemplos de plumas ópticas [29].

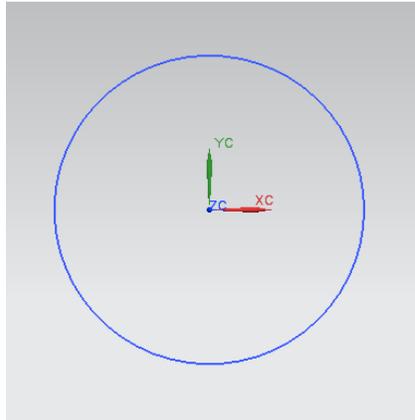
Figura 3.2 Sistema de coordenadas de probetas

Las probetas fueron marcadas para poder asignarles un sistema de referencia como se muestra en la figura 3.2.

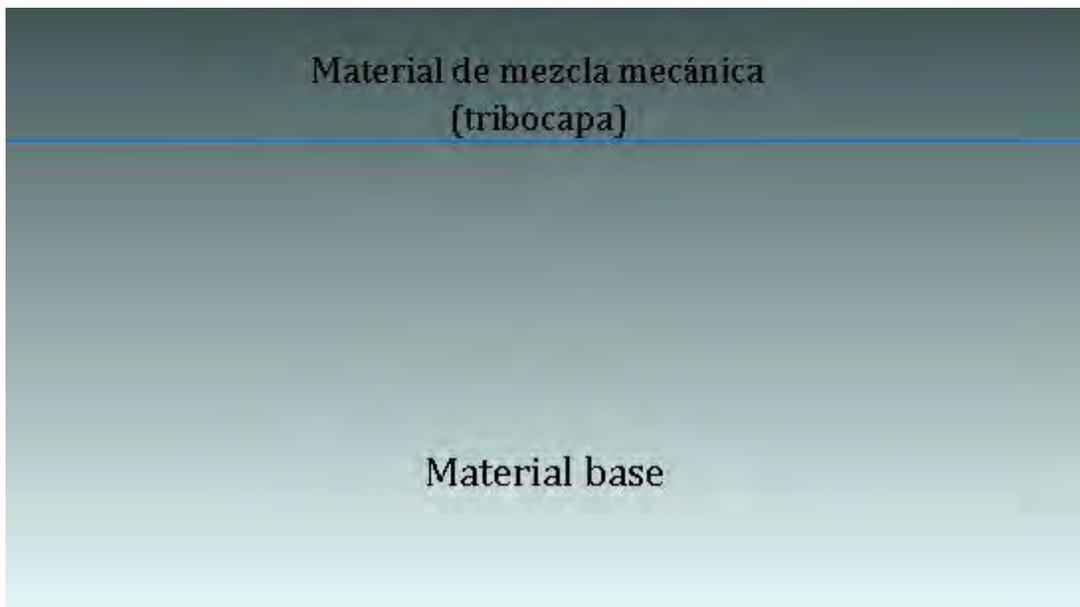
Figura 3.3 Esquema de la sección transversal

Después de caracterizar las superficies de las muestras se procedió a cortar las huellas de desgaste para observarlas de forma transversal y así poder caracterizar al material base de la tribocapa generada mediante el ensayo. Dicho corte se hizo con una cortadora de precisión procurando cortar la huella por mitad para poder garantizar que se encuentra en una zona visible a la tribocapa. Para este nuevo juego de probetas se llevó a cabo un montaje en resina epóxica de curado en frío con una preparación metalográfica usando lijas de malla 240, 360, 400, 500, 600 de la marca Fandeli® para después utilizar lijas 800/1200 y 1200/2400 de la marca Buehler® y finalmente con un paño. Posteriormente se les observó con microscopia electrónica de barrido a diferentes aumentos siguiendo el esquema de la figura 3.3. Dado que ya se había trabajado con este tipo de aleaciones también se consideró utilizar un ataque químico para poder observar la microestructura del material, esto se realizó con microscopia óptica en donde también se pueden observar muy buenas imágenes de la microestructura de fundición y la microestructura por deformación plástica.

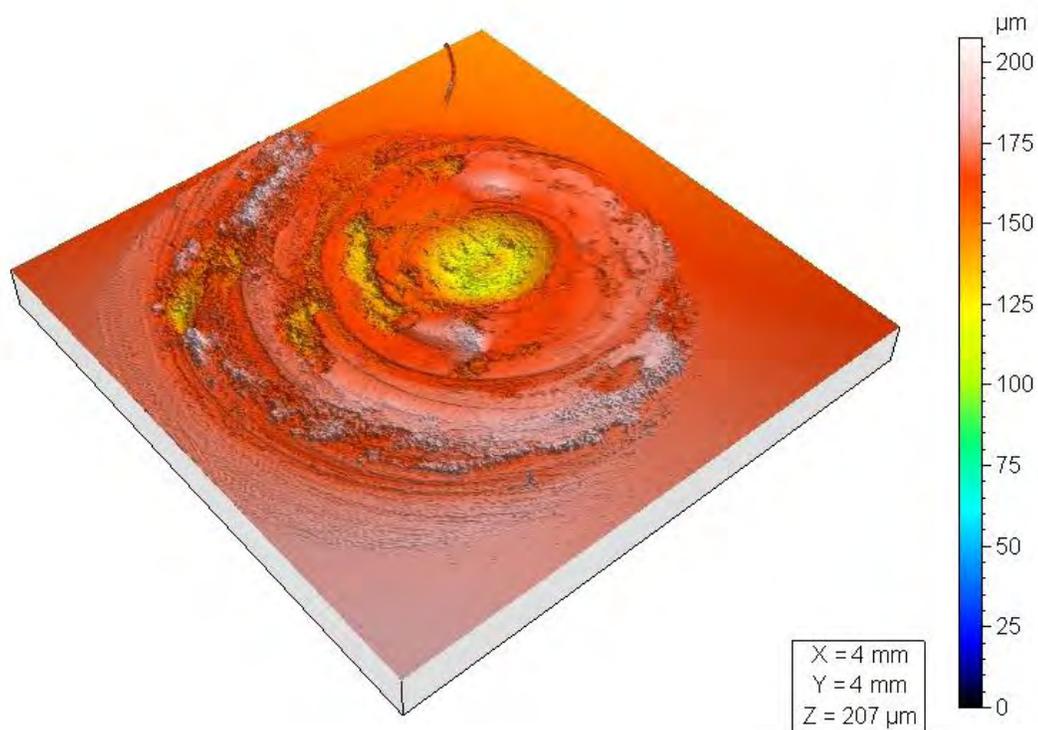
Figura 4.5 Perfil de una huella de ensayo tribológico Cu-1Mg-1Sn (10 minutos). Mechanical 3D®.

En la figura 4.5 se muestra el perfil de una huella de ensayo tribológico obtenida mediante perfilometría óptica en la que es posible ver el daño generado por el perno del tribómetro. Se pueden ver los desprendimientos de material debido a la abrasión entre ambos materiales, además de una excentricidad en la geometría de la huella.

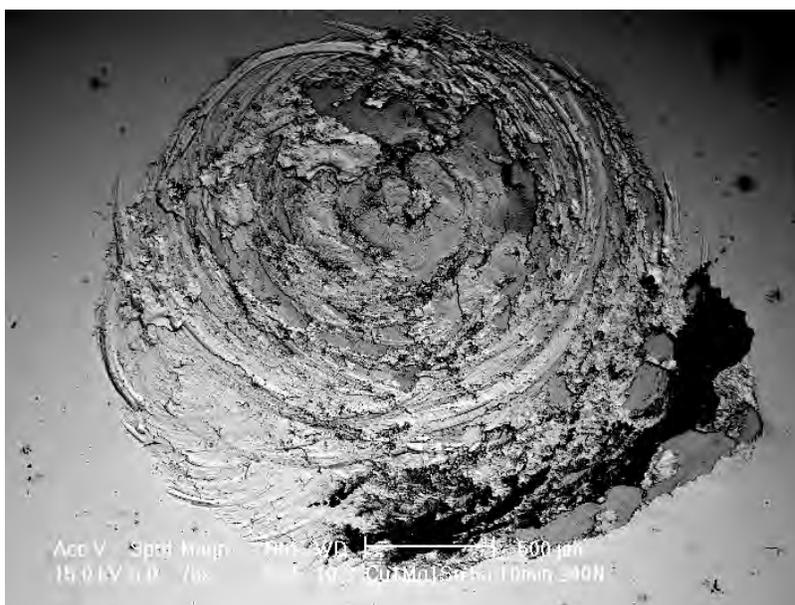
Figura 4.6 Superficie de un material Cu-1Mg-1Sn ensayado tribológicamente.

En la figura 4.6 se puede apreciar una de las huellas obtenidas mediante electrones retrodispersados. En dicha figura es posible observar una combinación de dos mecanismos de desgaste como lo es el abrasivo y el adhesivo, sobre todo en esta huella en la parte inferior derecha se observa una zona oscura que es el polvo abrasivo depositado.

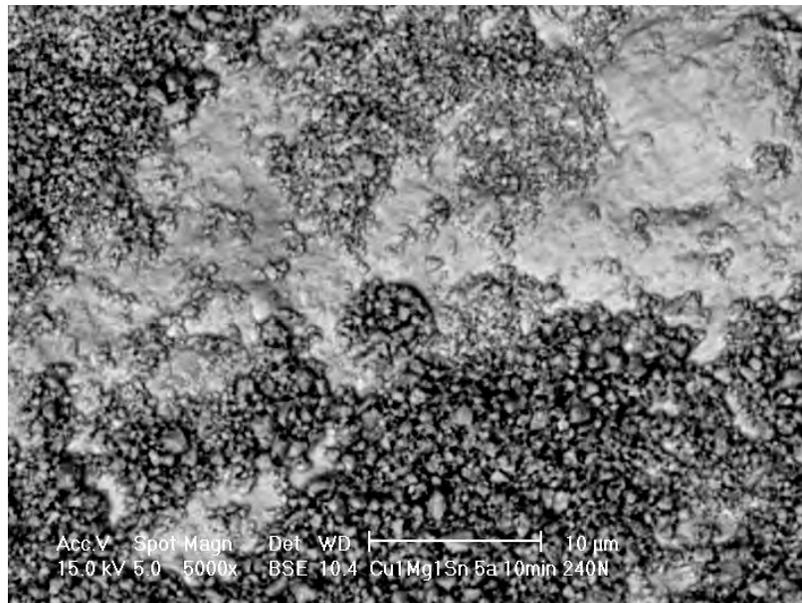
Figura 4.8 Polvo desprendido de un material Cu-1Mg-1Sn

Conforme se observa la probeta a mayores aumentos podemos verificar que en efecto es polvo abradido producto de la misma aleación como se muestra en la figura 4.7 y 4.8

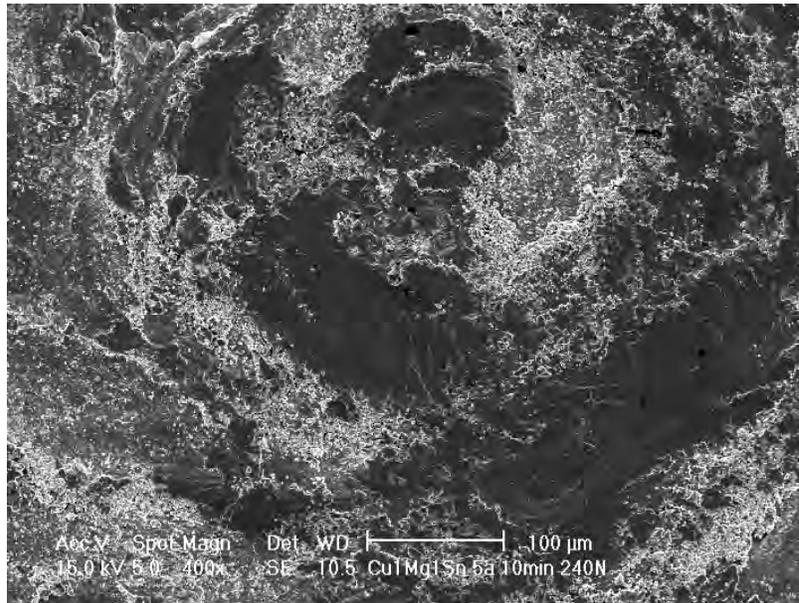
Figura 4.9 Probeta presenta grietas características de desgaste adhesivo.

Como se mencionó al inicio, en la probeta se presentaron dos mecanismos de desgaste. El desgaste adhesivo se muestra en la figura 4.9 en donde es posible observar grietas que caracterizan a este tipo de mecanismo. En el centro de la probeta, se muestra un área de dicho mecanismo de desgaste generado por el perno, cabe señalar que por la geometría del perno, el centro es el área de contacto permanente.

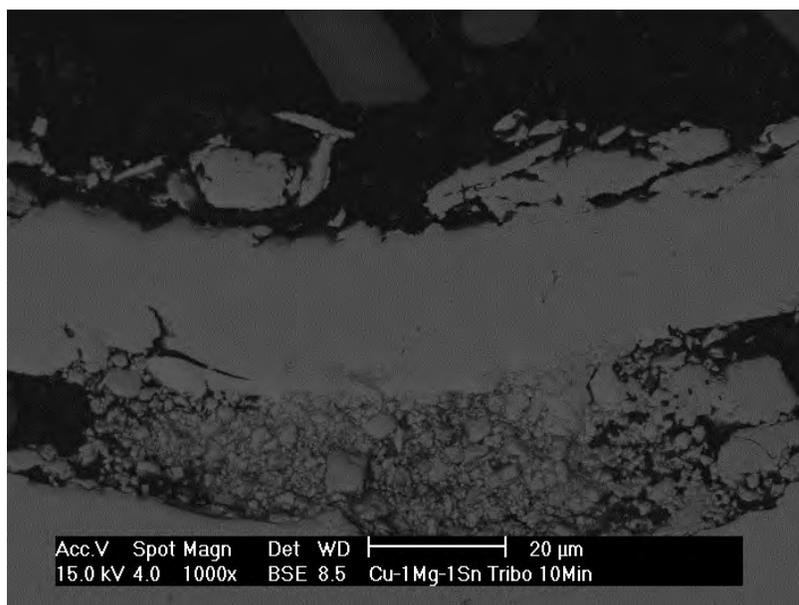
Figura 4.11 Capa depositada

A mayores aumentos se puede corroborar de qué se trata de polvo abrasivo producto de la misma aleación atrapado entre el material y la capa depositada como se muestra en la figura 4.11.

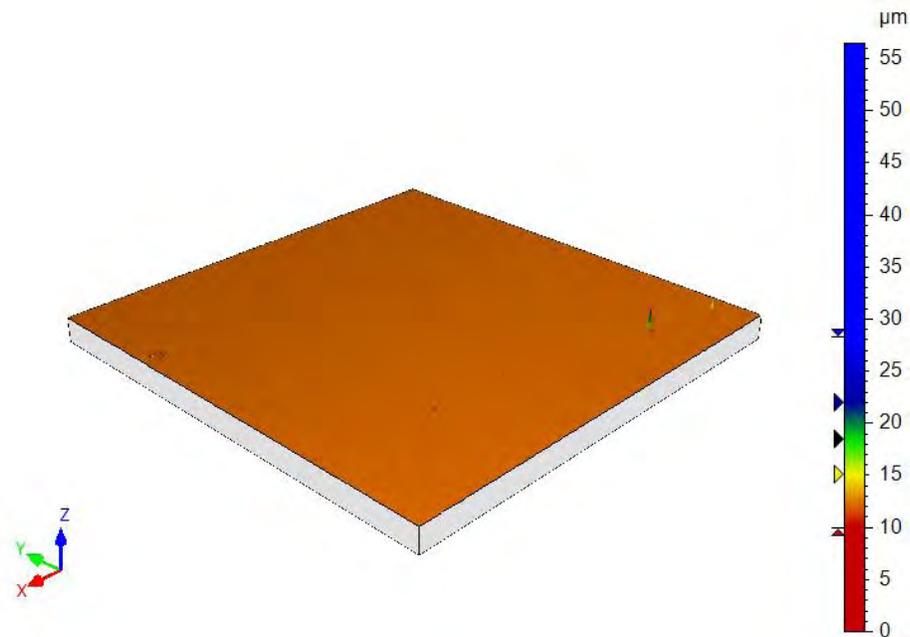
Figura 4.15 Perfil de material en 3D de una probeta Cu-5%Mg-1%Sn. Mechanical 3D®.

Para la evaluación del sistema Cu-5%Mg-1%Sn se realizó un estudio metalográfico para lograr un acabado espejo y posteriormente obtener los perfiles de rugosidad máxima y promedio previas al ensayo tribológico. Los perfiles medidos mediante perfilometría óptica se pueden observar en las figuras 4.14 y 4.15.

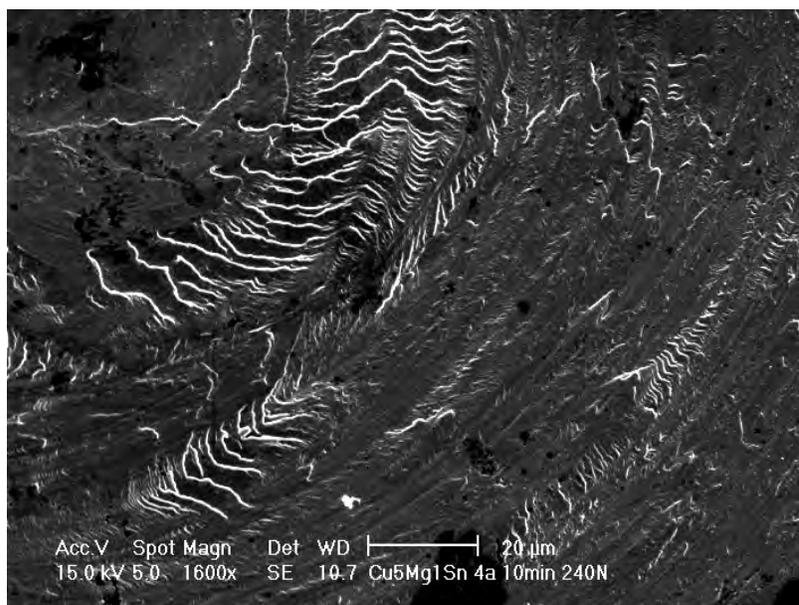
Figura 4.20 Material Cu-5Mg-1Sn presentando desgaste adhesivo.

En la figura 4.20 se muestra una zona de una probeta de material Cu-5Mg-1Sn que presenta grietas típicas que caracterizan un desgaste adhesivo.

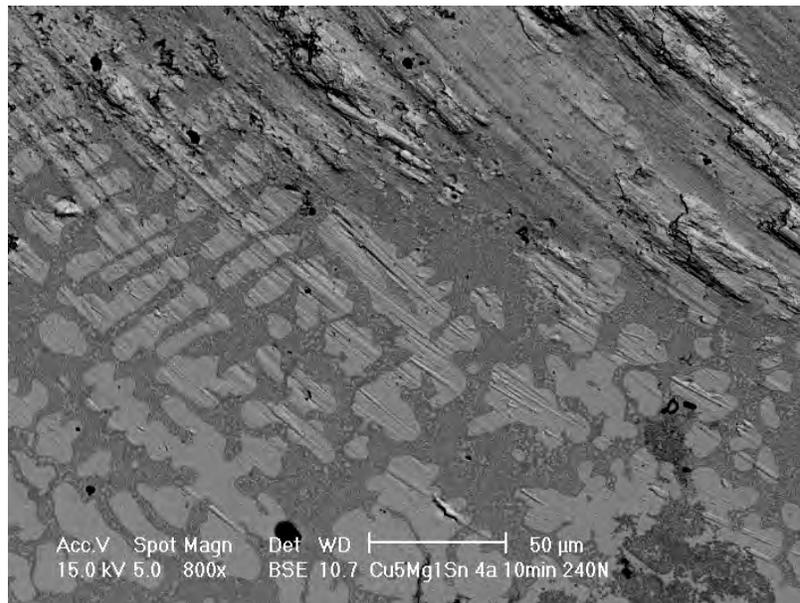
Figura 4.21 Frontera entre el material ensayado tribológicamente y el de origen.

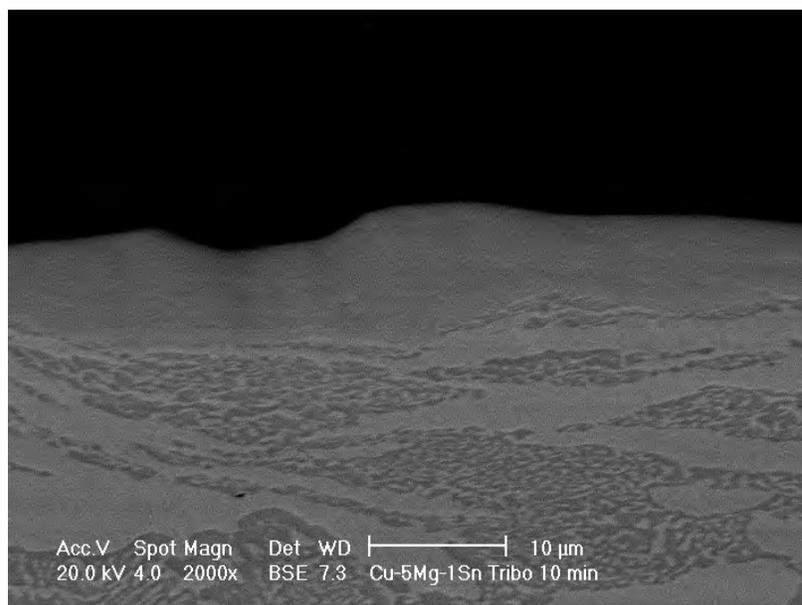
Figura 4.24 Formación de tribocapa después de 10 minutos de ensayo

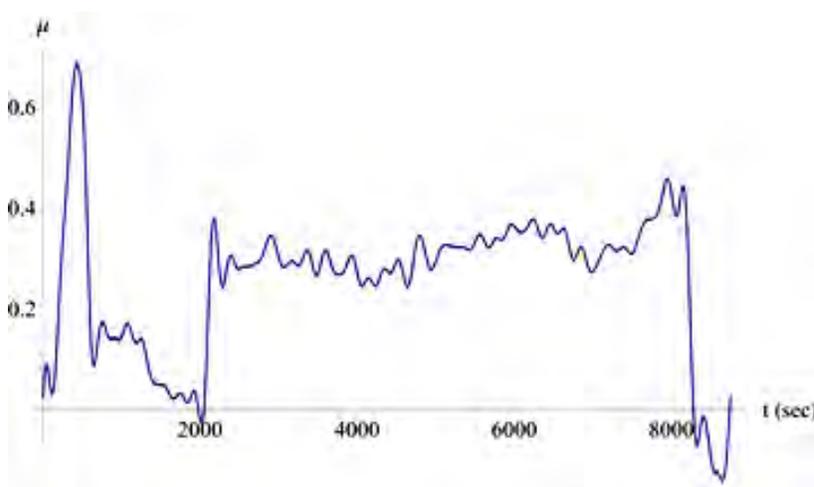
Figura 4.26 Evolución del coeficiente de fricción de la aleación Cu-5Mg-1Sn.

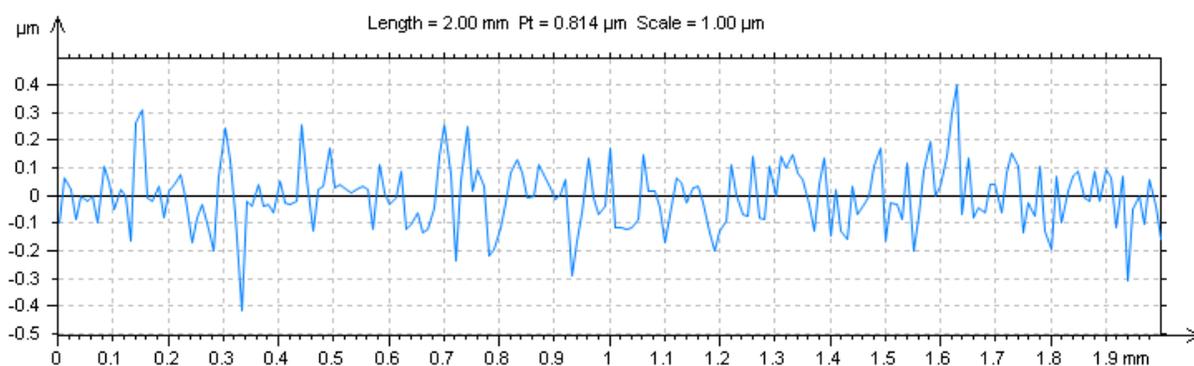
Figura 4.27 Perfil de rugosidad de una probeta Cu-5%Mg-5%Sn. Mechanical 3D®.

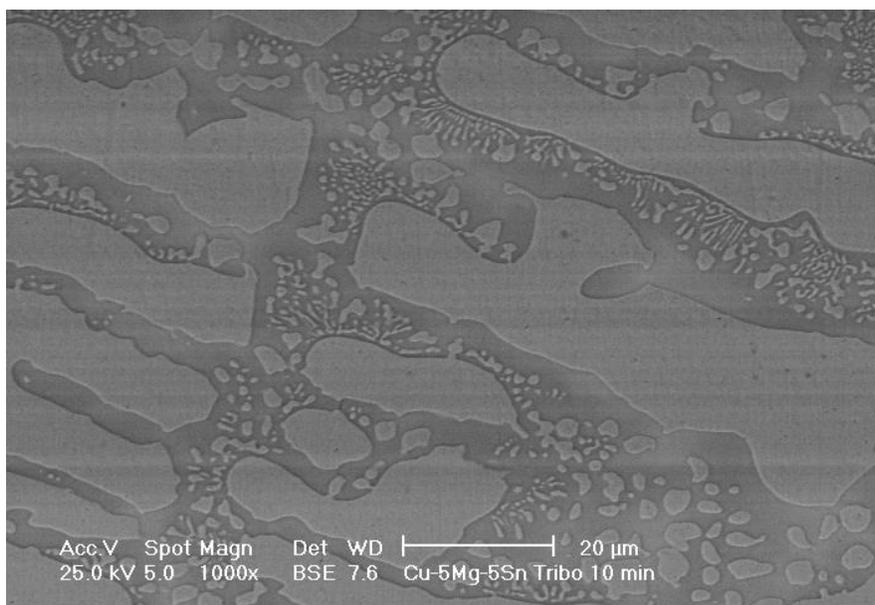
Figura 4.29 Microestructura de una Cu-5Mg-5Sn.

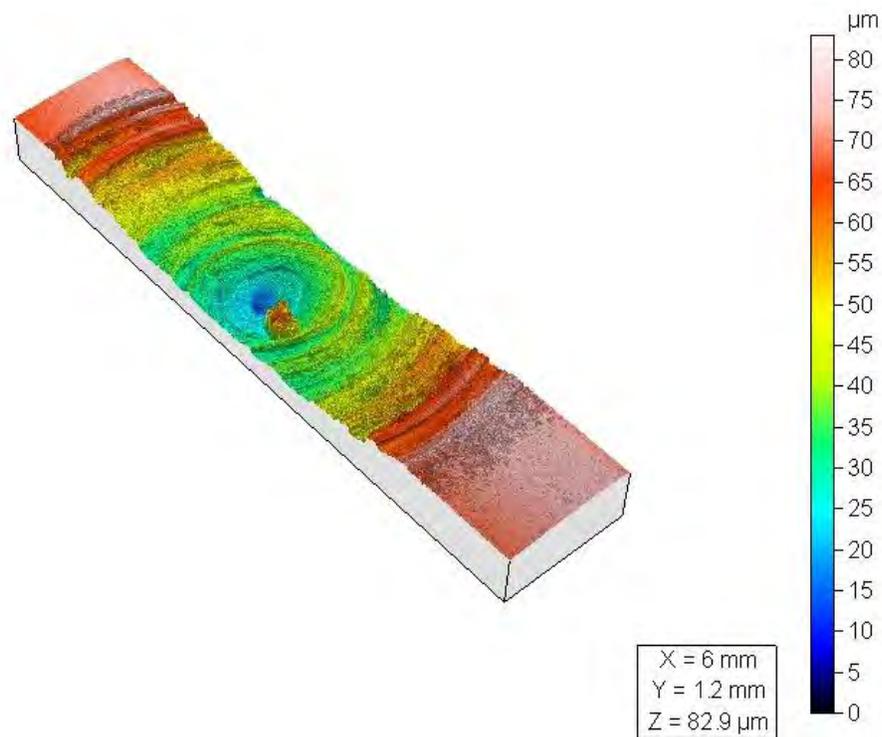
Ilustración 4.31 Perfil longitudinal de la zona de deformación en una probeta Cu-5%Mg-5%Sn (10 minutos). Mechanical 3D.

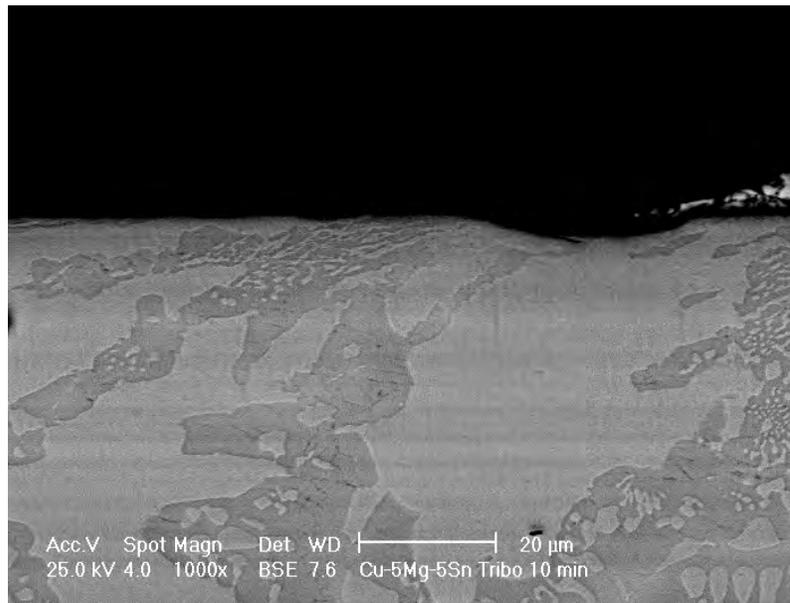
Figura 4.34 Indicios de flujo de material base.

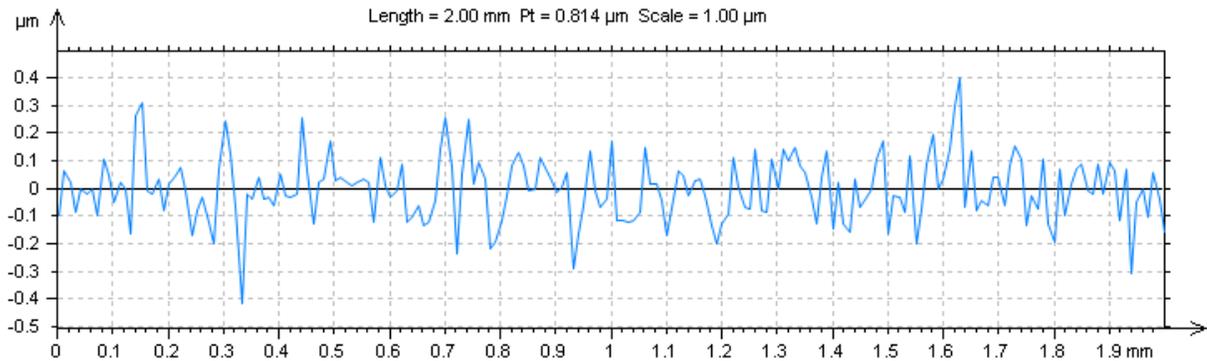
Figura 4.38 Perfil de rugosidad de una probeta Cu-1%Mg-5%Sn. Professional 3D®.

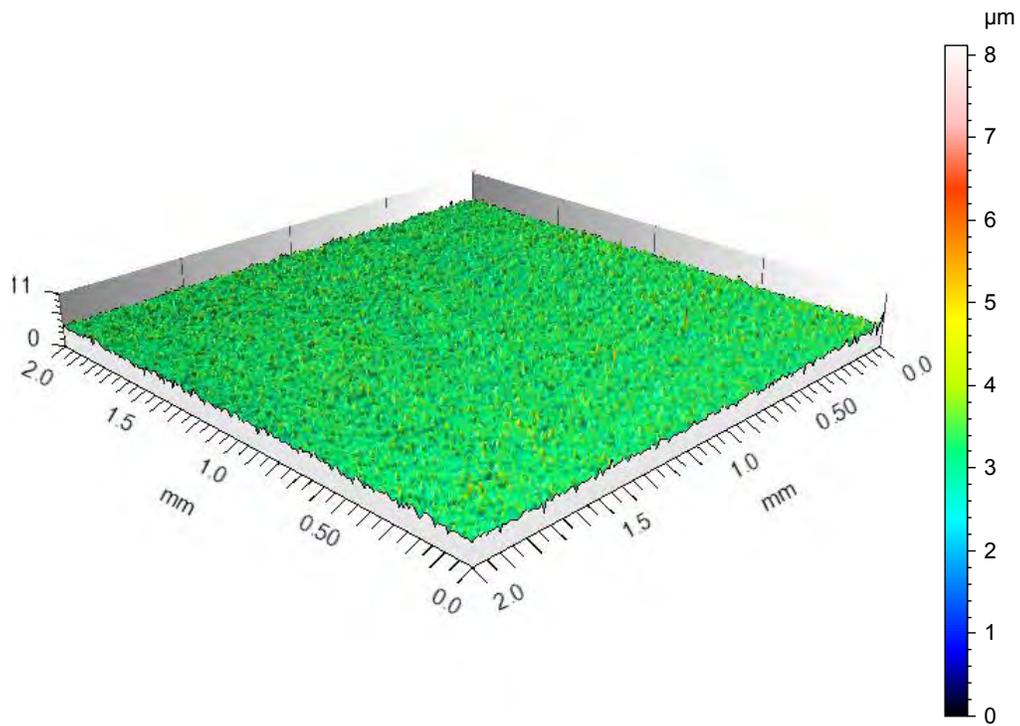
Figura 4.39 Vista isométrica del material de una probeta Cu-1%Mg-5%Sn. Mechanical 3D®.

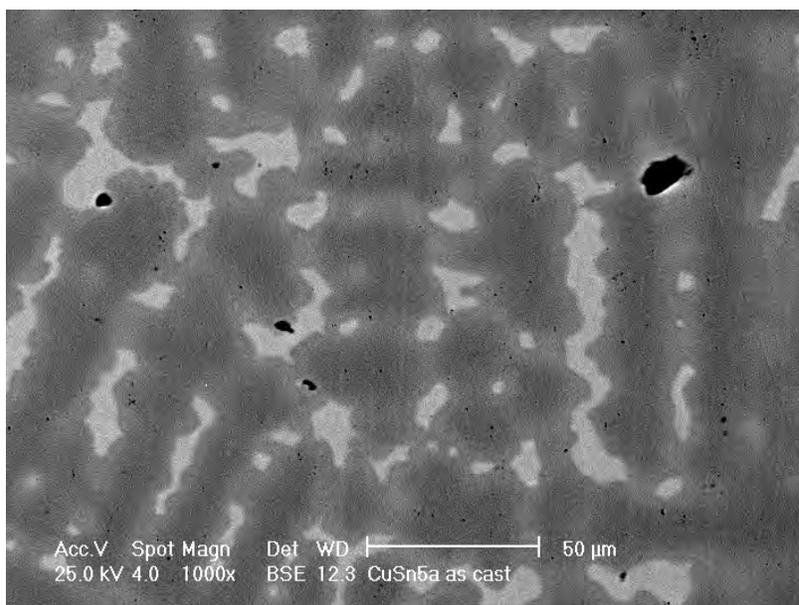
Figura 4.40 Microestructura de una aleación Cu1Mg5Sn

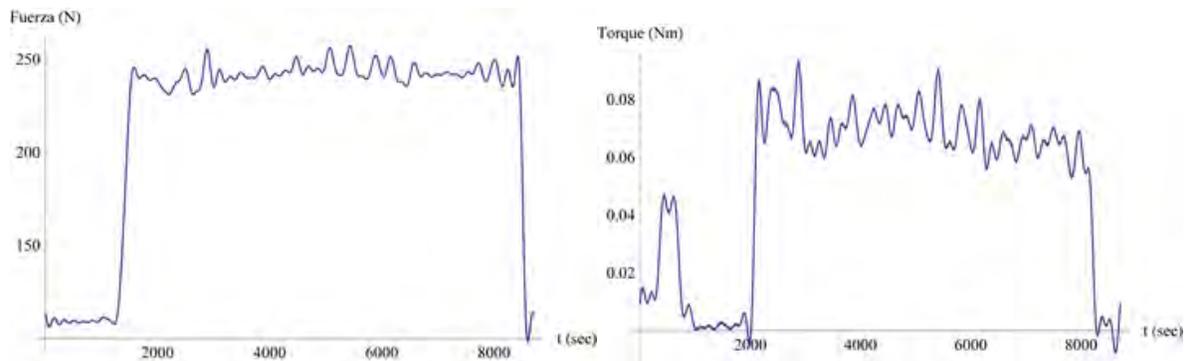
Figura 4.41 Graficas de carga y torque filtrada, para el ensayo 1, Cu-1%Mg-5%Sn (10 minutos). Mathematica®.

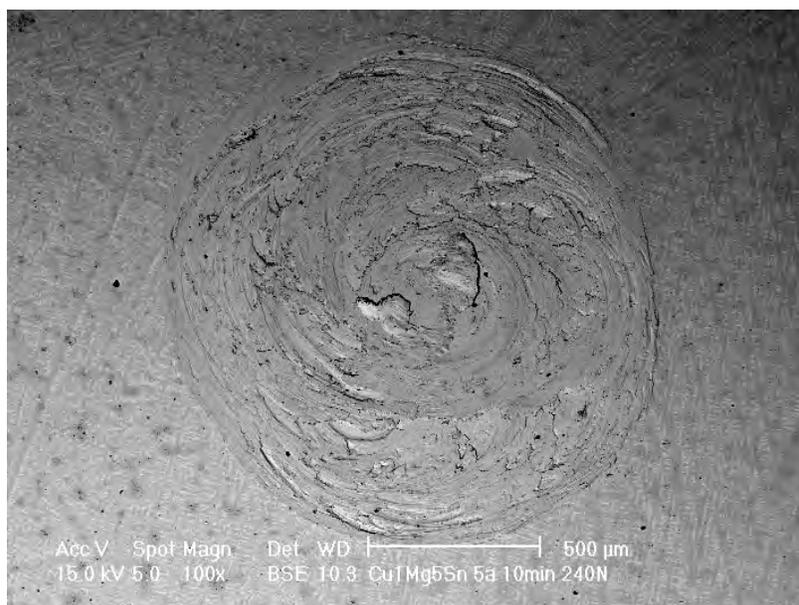
Figura 4.43 Huella de desgaste generada por el perno del tribómetro.

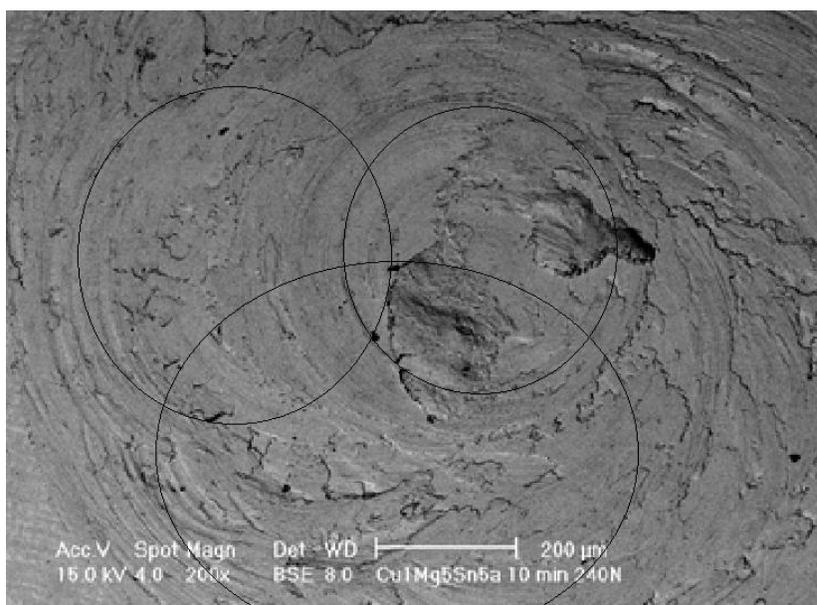
Figura 4.44 Superficie de material Cu-1Mg-5Sn ensayado tribológicamente con aparente cabeceo. En la imagen se han sobrepuesto algunas circunferencias, donde es posible observar los distintos centros que adoptó la huella de desgaste.

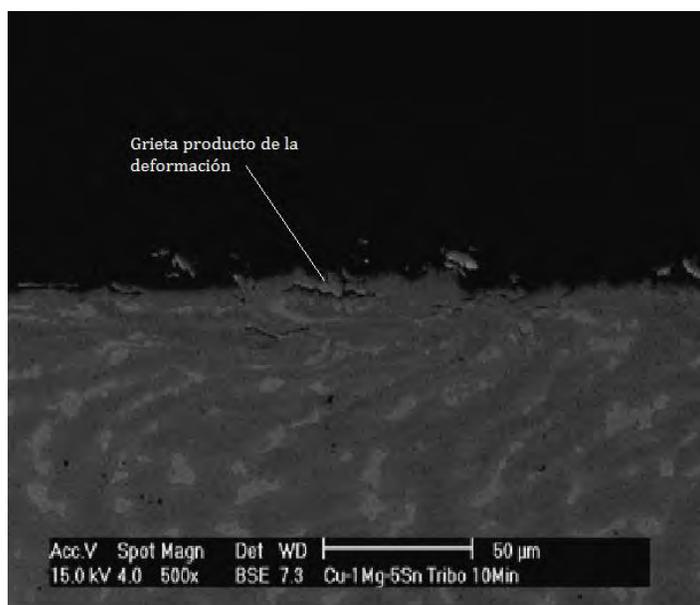
Figura 4.46 Flujo de material

En la figura 4.46 se muestra una zona de la sección transversal en donde se puede observar el patrón de flujo del material base que se hace más notorio conforme se acerca a la parte superior. También es posible observar una grieta producto de la deformación.

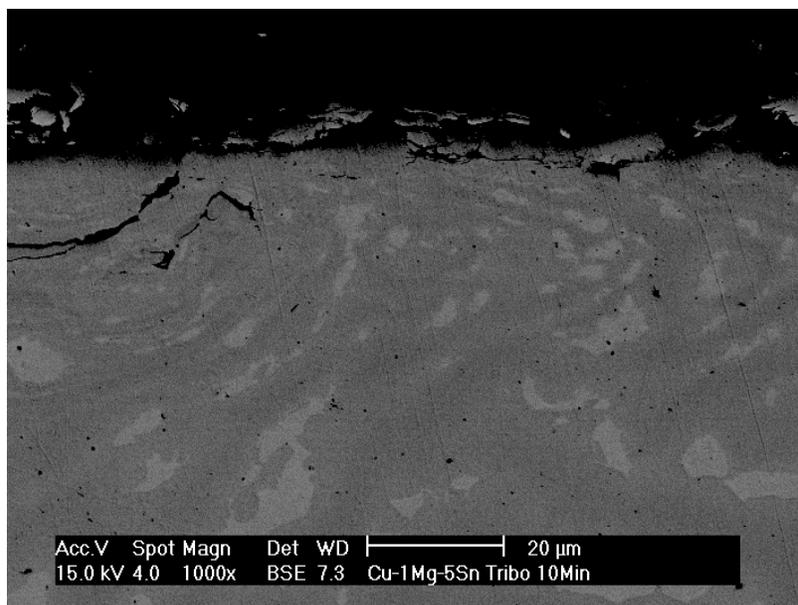
Figura 4.47 División de tribocapa debido a una macro grieta.

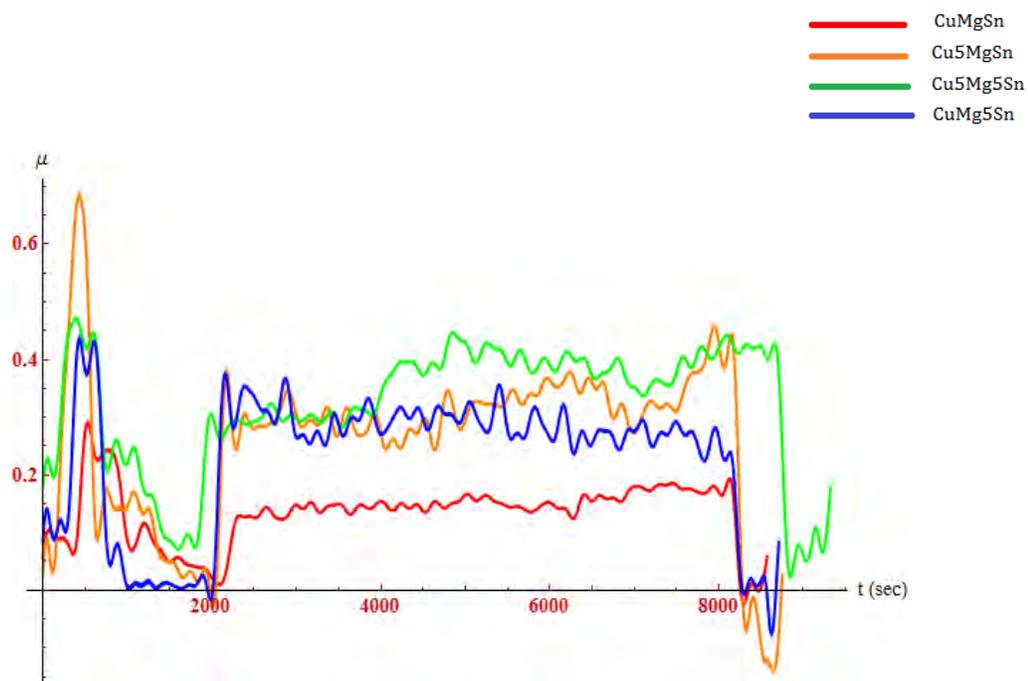
Figura 5.2 Coeficientes de fricción. En la figura se muestran los coeficientes de fricción de cada aleación, nótese que la aleación con un menor coeficiente de fricción es la CuMgSn.

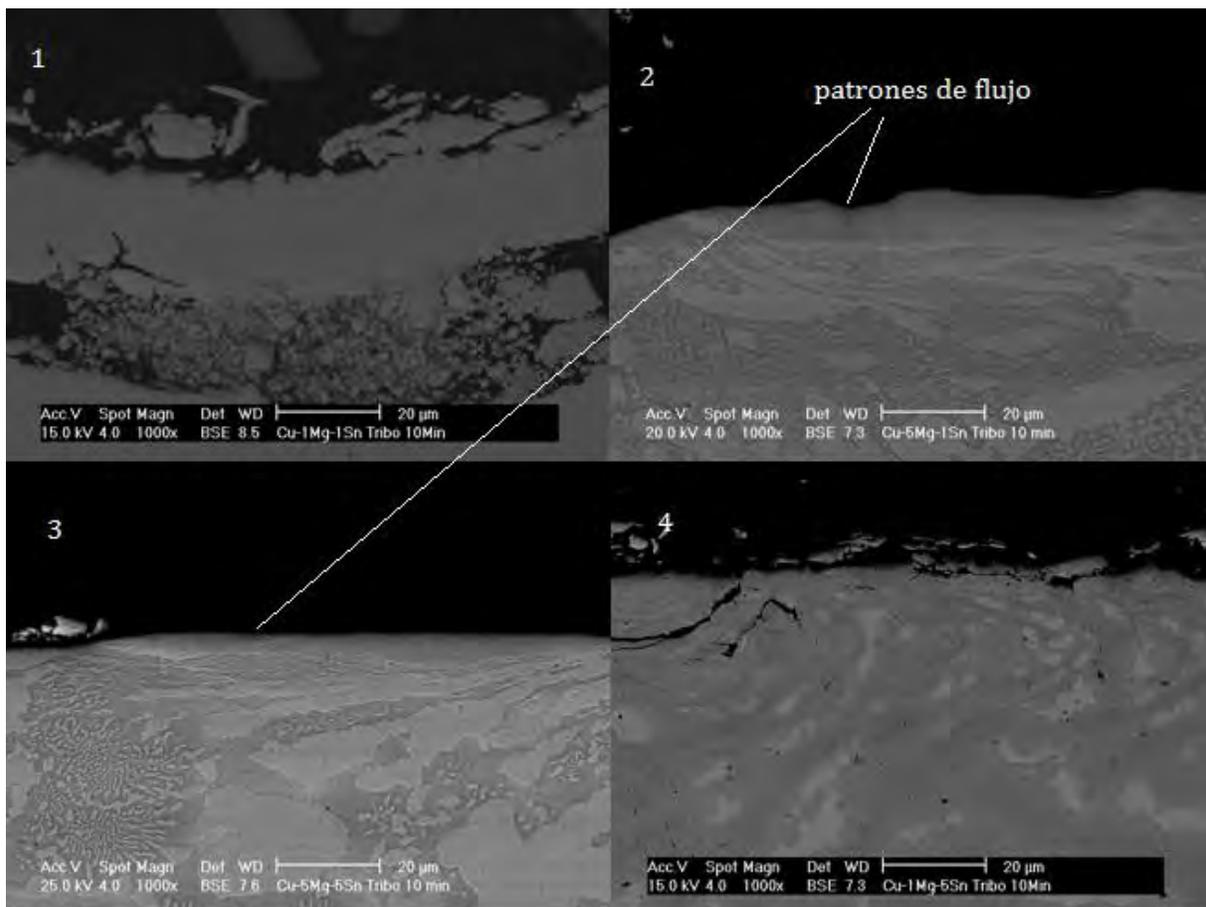
Figura 5.3 En la figura se muestran cada una de las aleaciones, todas a 1000X. Cabe señalar que en (2) y (3) se observa claramente una mezcla mecánica, posiblemente debido al mayor contenido de Mg.

En la observación de las secciones transversales y las superficies de contacto se puede notar que cada material tiene un comportamiento diferente siendo así que la aleación Cu-1Mg-5Sn tiene un comportamiento más del tipo adhesivo mientras que la aleación Cu-1Mg-1Sn muestra una superficie con un daño más severo y abrasivo.
