HACER MEZCLAS DE CAL EN DZIBANCHÉ DURANTE EL CLÁSICO TEMPRANO: LA
TEMPORALIDAD Y LA FUNCIÓN ARQUITECTÓNICA COMO DETERMINANTES

TESIS
PARA OPTAR POR EL GRADO DE:
MAESTRO EN ESTUDIOS MESOAMERICANOS

PRESENTA:
LUISA STRAULINO MAINOU

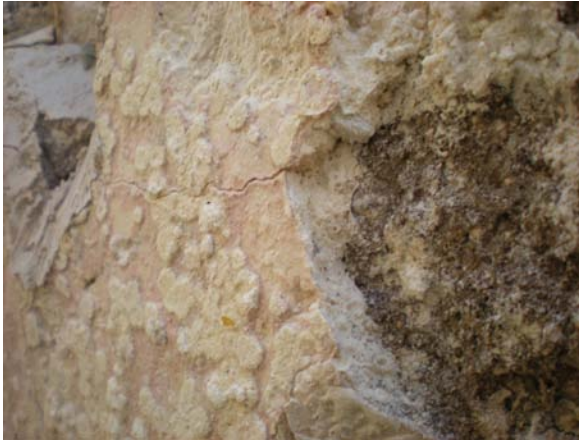
Ilustración 9: Repellado interior del edificio este, Pequeña Acrópolis. Fotografía: Luisa Straulino

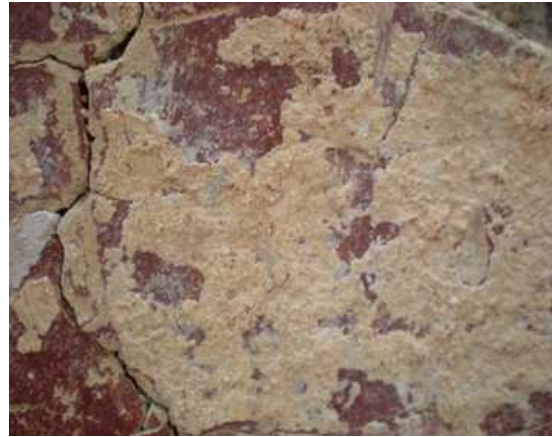
Ilustración 10: Repellado posterior con pigmento naranja muy deteriorado. Fotografía: Luisa Straulino

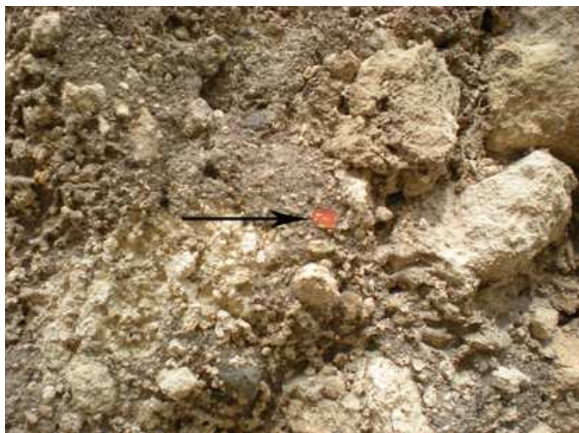
Ilustración 11: Tepalcate reutilizado en estuco gris. Fotografía: Luisa Straulino

heterogéneo donde se observan fragmentos verdes y amarillos. Está colocada sobre una capa de coloración gris muy gruesa y con agregados muy burdos que llegan a medir 1.5 cm, aproximadamente, entre ellos que se encuentran fragmentos de estuco rojo reutilizado (Il. 12) y tepalcates (Il. 11).

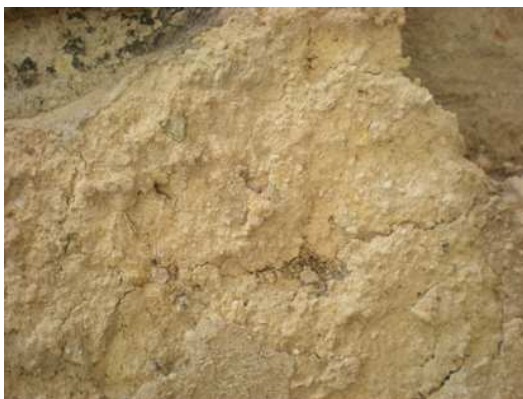
Ilustración 13: Superficie rugosa y pulverulenta. Repellado del interior del edificio este, Pequeña Acrópolis. Fotografía: Luisa Straulino.

Por lo que respecta a los estucos al interior del Edificio este que no presentan la protección de bóvedas o sus restos, cabe decir que exhibían una superficie muy rugosa y pulverulenta, con un grado de disgregación alto, que ha perdido la capa superficial de enlucido y se piensa que también alguna parte del volumen del repellado blanco (Il. 13). En ocasiones, cuando había escurrimientos que caían sobre ellos, también había presencia de microorganismos (posiblemente algas y/o cianobacterias) (Il. 14).

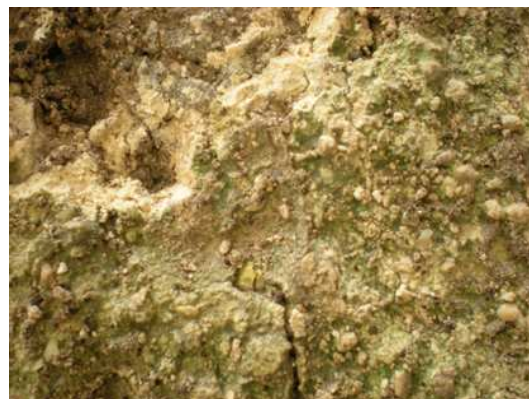
Ilustración 14: Repellado con biofilm ocasionado por escurrimiento. Estuco interior del edificio central, Pequeña Acrópolis. Fotografía: Luisa Straulino

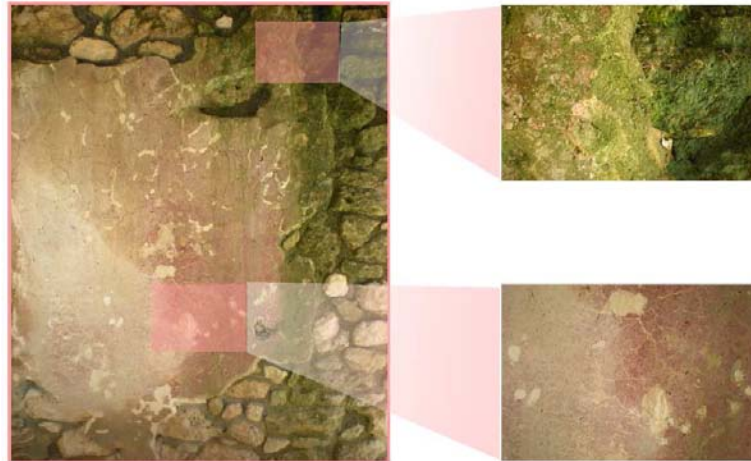
Ilustración 15: Repellado donde se observa una sección donde había escurrimientos continuos de agua. Arriba, detalle de microorganismos; abajo, detalle de sales en superficie. Edificio norte, Pequeña Acrópolis. Fotografías: Luisa Straulino.

Por otro lado, los estucos con capa pictórica roja no exhiben falta de cohesión. Sin embargo, donde hubo escurrimientos de agua, exhibían un biofilm de microorganismos (algas o cianobacterias) en el área donde el agua caía directamente y por el contrario, una capa de sales en superficie donde no lo hacía. Estos efectos de deterioro afectan tanto a la visibilidad de la capa pictórica, como a la estabilidad misma de la capa superior de los estucos (Il. 15).

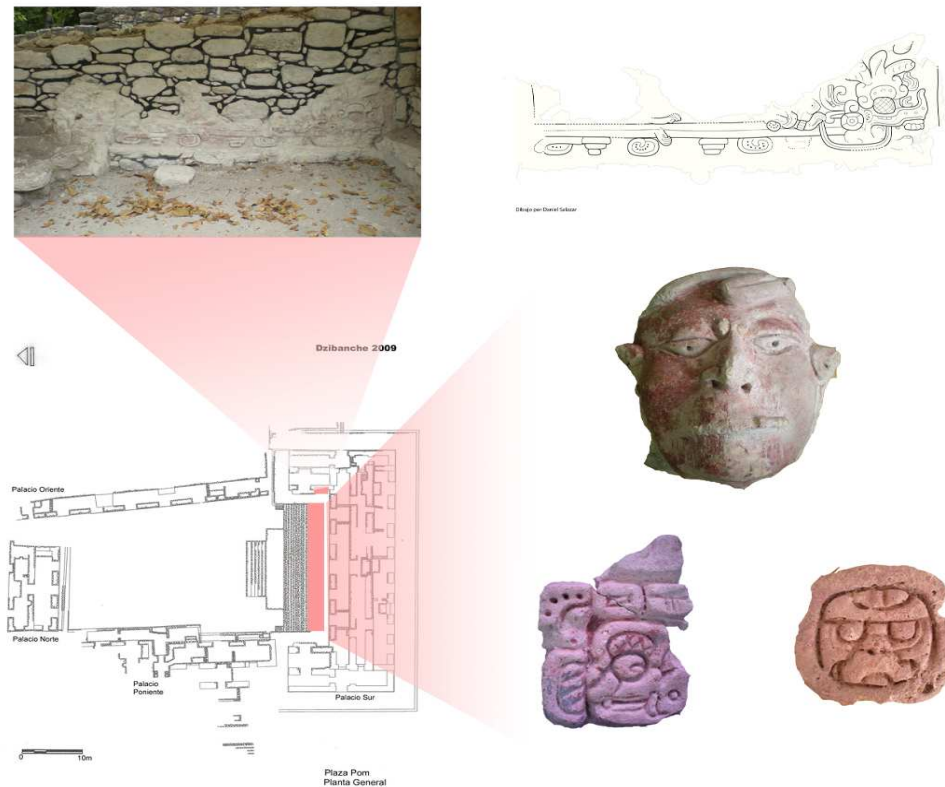
Ilustración 16: Restos de estuco de Plaza Pom; arriba, restos in situ; derecha: algunos de los estucos del derrumbe. Dibujo: Daniel Salazar Lama. Plano: Plano de Plaza Pom. Cortesía del Proyecto de Mantenimiento Emergente en las zonas arqueológicas de Dzibanché y Kohunlich. Fotografías: Luisa Straulino

El resto de los relieves en estuco se encontraron en derrumbe, pero por la cantidad y calidad del estuco, se puede decir que la fachada estaba profusamente decorada y posiblemente tenía un texto, ya que entre los restos recuperados se encuentran glifos, así como una serie de cabezas de personajes e indumentaria variada (Il. 16).

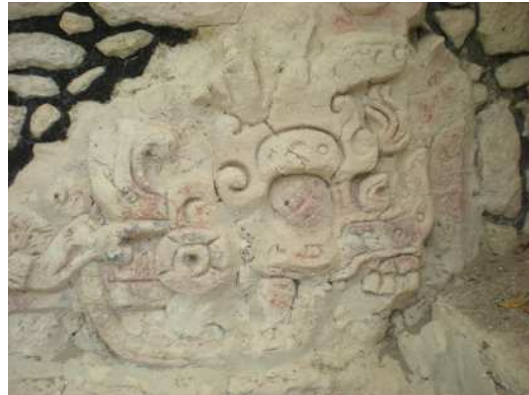
Ilustración 18: Detalle del estuco que permanece in situ. Puede observarse que está bien conservado aunque la policromía se ha desprendido en varios lugares. Fotografía: Luisa Straulino.

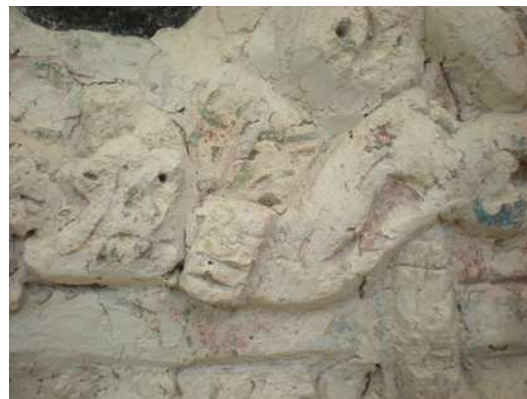
Ilustración 19: Detalle de estucos in situ. Se notan los resanes invadiendo parte del original. Fotografía: Luisa Straulino

sirvieron para mantener estable el relieve; no obstante, tenían una dureza extrema así como grietas, fisuras y desprendimientos. Por otro lado, invadían parte del estuco original lo que modificaba sus formas (Il. 19). Bajo el escalón de la entrada oriente del edificio hay unos

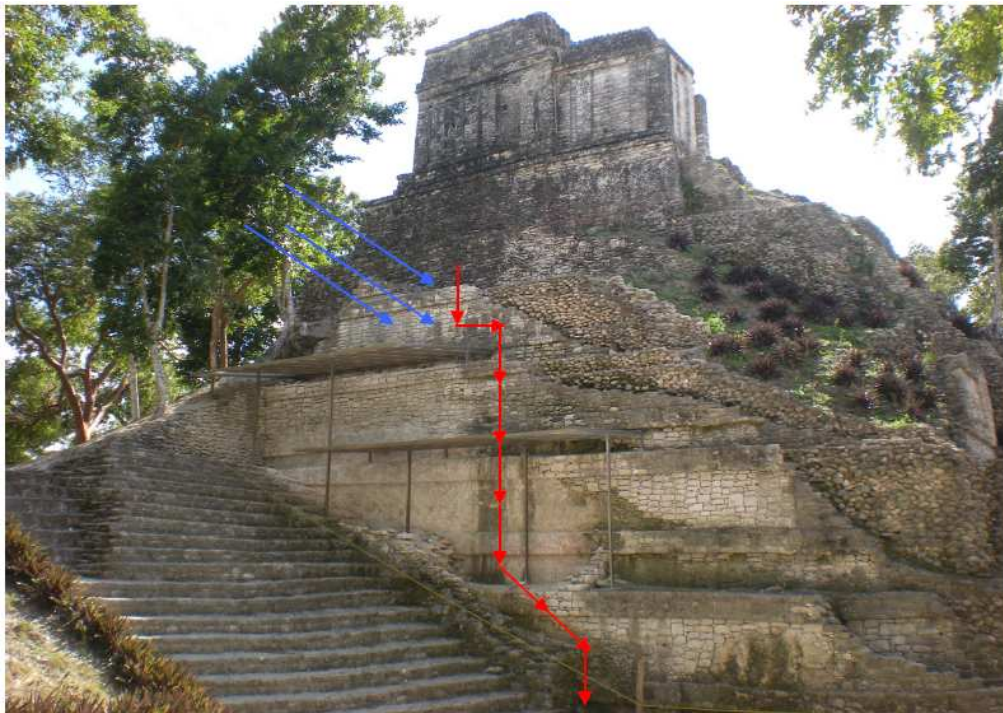
Ilustración 21: Trayecto de escurrimiento de agua en el basamento por colocación deficiente del techado.

Los techos de policarbonato que se habían colocado en 2010 para proteger al bajorrelieve de la incidencia de lluvia tenían fallas: el techo ubicado en el tercer cuerpo era más pequeño que el techo del segundo, hecho que provocaba que el agua escurriera a la mitad del último, el cual contaba además con el problema de estar separado del paramento unos 10 cm (probablemente con la intención de no colocarlo sobre el estuco que se conservaba en esta área), razón por la cual el agua que se escurría sobre los muros de los cuerpos superiores podía pasar fácilmente entre los paramentos y el techo ocasionando escurrimientos de importancia sobre el relieve de estuco.³³

Así se promovió un gran escurrimiento de agua que iba desde el cuarto cuerpo del basamento hasta el suelo, lo que afectó la mitad derecha del friso y en especial al segundo cuerpo del basamento que es el área que conserva una mayor cantidad de relieves de estuco. En este cuerpo la parte inferior fue la más atacada por el intemperismo en tanto que quedaron pocos restos de estuco ubicados cerca de fracturas que se habían formado con anterioridad, donde quedó un patrón en forma de “red” y una gran cantidad de estuco pulverizado a los pies de la estructura (II. 22).

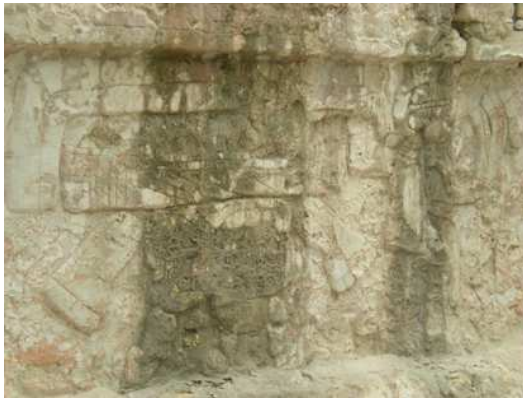
Ilustración 22: Sección húmeda con biofilm y karstificación.

Por otro lado, el estuco presenta grandes áreas de microkarst así como abrasión por el paso del agua: la microkarstificación y la abrasión son procesos diferentes y por lo tanto dejan efectos de deterioro específicos. La microkarstificación es un proceso de intemperismo químico que disuelve el carbonato calcio de manera parcial o selectiva, dejando una red de depresiones interconectadas (Il. 21), mientras la abrasión arrastra material de la superficie por procesos físicos.

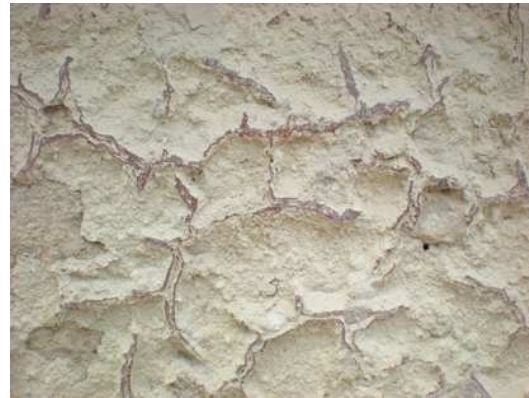
Ilustración 23: Deterioro en forma de red por disolución y pulverización por sales.

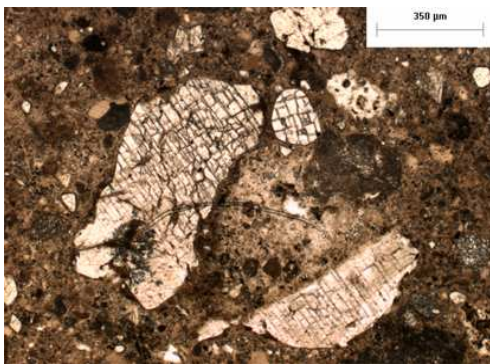
Il.37- Muestra12. Calcita cristalina, se nota el relieve óptico alto así como las fracturas de clivaje típicas de la calcita. Luz transmitida.

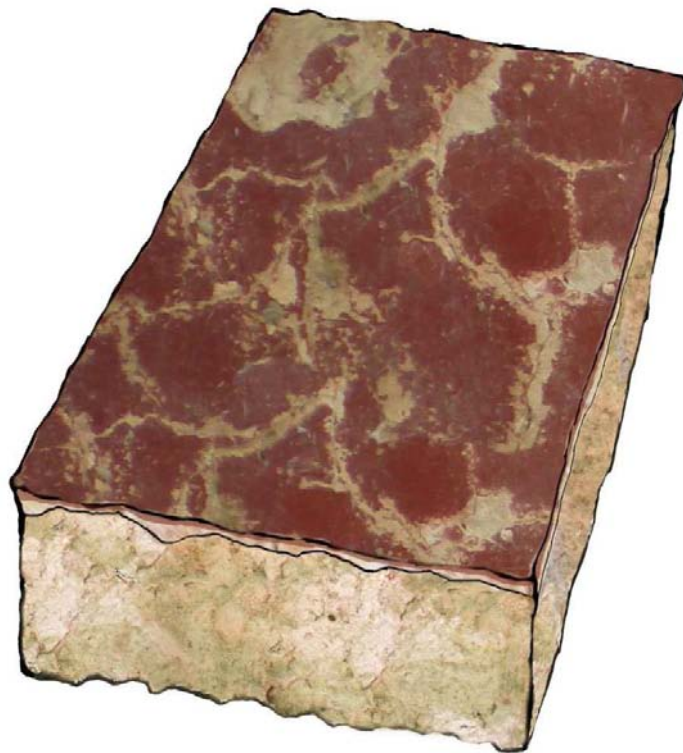
Ilustración 106: Tipo 4. De abajo a arriba: Repellado grueso blanco, con enlucido blanco y pigmento aplicado al fresco

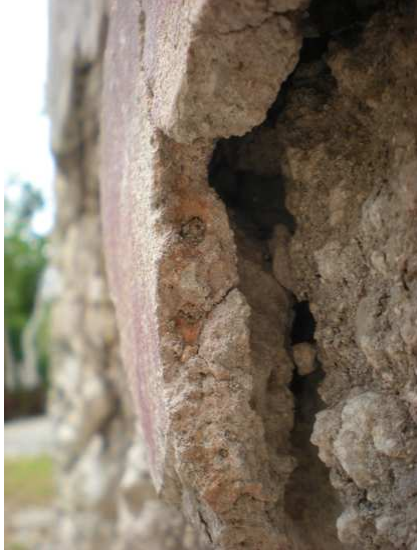
*Ilustración 109: Capa rojo anaranjado en los bordes de las roturas en los estucos.
Fotografía: Luisa Straulino.*
