Universidad Nacional Autónoma de México

FACULTAD DE ARQUITECTURA

TESIS PROFESIONAL

Vecindad en la col. Morelos Labradores ++ 79

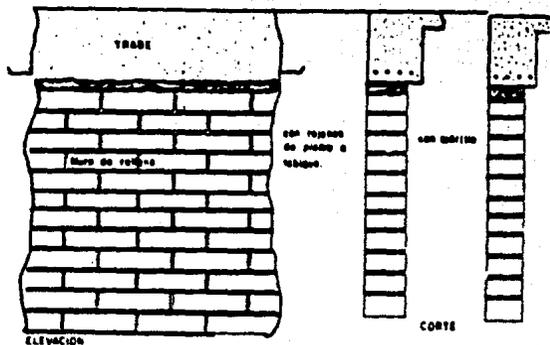
GRIETAS HORIZONTALES EN MUROS DE RELLENO EN ESTRUCTURAS

CAUSA: asentamiento del muro al fraguar el mortero
AREOLADO - esto ocasiona la grieta.

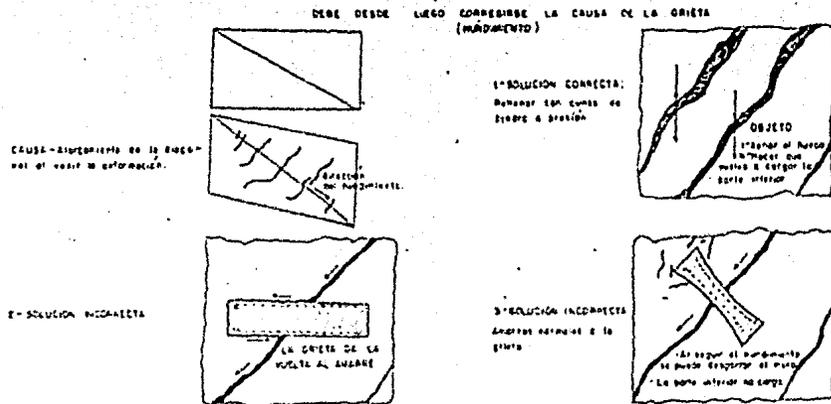
GRIETAS INCLINADAS

Este tipo de grietas se debe a deformaciones producidas por asentamientos desiguales en una construcción, y se puede decir que una línea perpendicular a la cuarteadura indicará casi exactamente el lugar del asentamiento. La forma de evilar que estas cuarteaduras sigan apareciendo, será la de investigar la causa de este asentamiento que, si se deba a fallas de terreno, podrá ser corregido ampliando la cimentación, en ese punto.

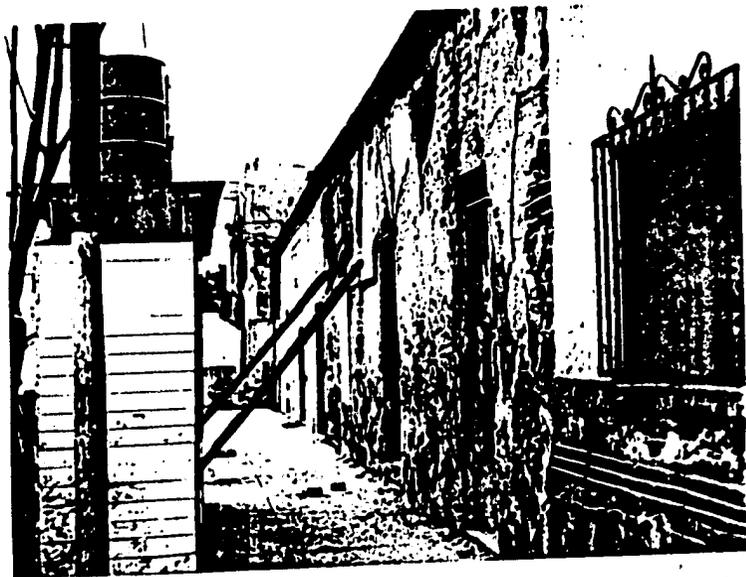
LA FACHADA DE LABRADORES 79 SE APUNTALA DEBIDO A UN POSI-
BLE DESPLOME POR CAUSA DEL SISMO.

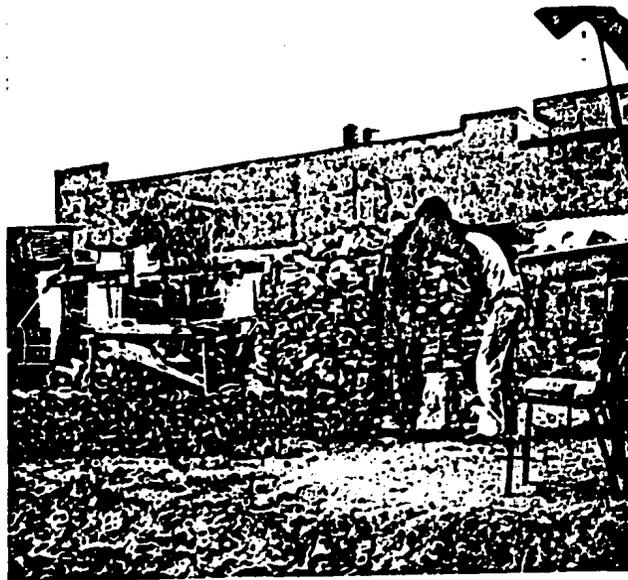
DESPUES DE LA LIMPIEZA DEL TERRENO, SE MEJORO CON TEPETATE EN LAS ZONAS DONDE SE UBICARAN LAS VIVIENDAS COMPACTANDOSE CON PISONES DE MANO.

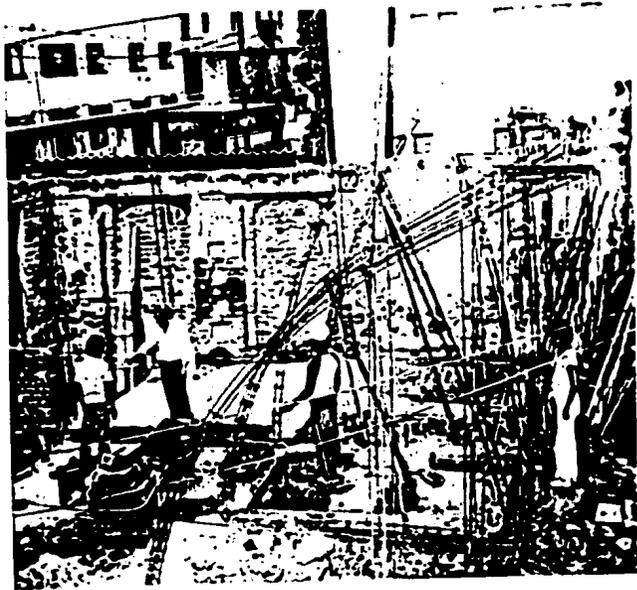
DESPLANTE DE MURO EN LAS CASAS QUE DAN HACIA LA
ESQUINA DE IMPRENTA Y LABRADORES

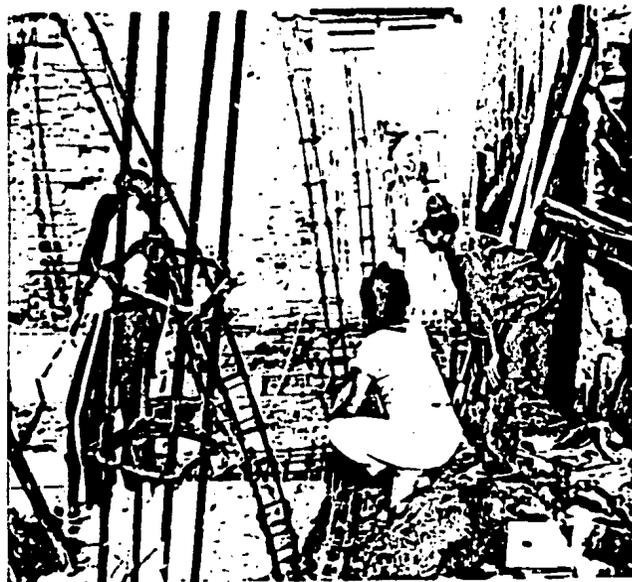
COLOCACION DEL ARMADO PARA LA CIMENTACION EN LA ZONA
DE SERVICIO Y ANCLAJE DE CASTILLOS.

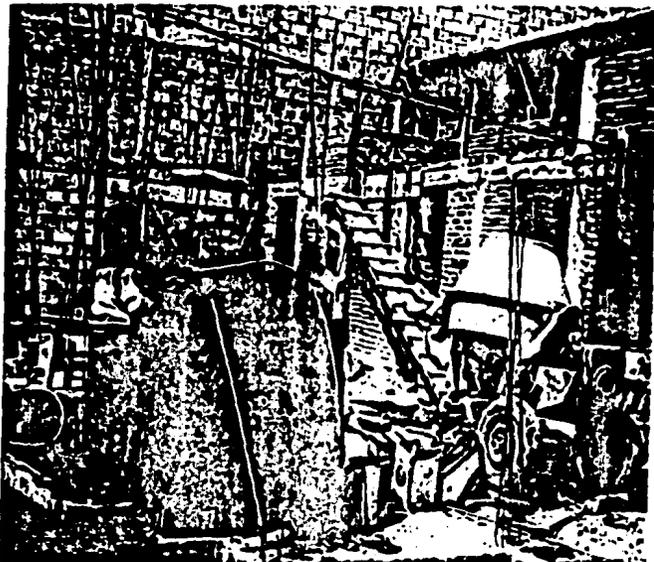
EL ALUMNO JOSE OSCAR MENDOZA SUPERVIZANDO QUE EL TABIQUE ROJO RECOCIDO PARA EMPLEARSE EN EL DESPLANTE DE MUROS DEL SIGUIENTE BLOQUE DE CASAS, ESTE PERFECTAMENTE HUMEDECIDO, Y EN BUENAS CONDICIONES YA DESPLANTADOS LOS MUROS SE CHECA QUE ESTEN A PLOMO Y EL ACABADO SERA APARENTE.

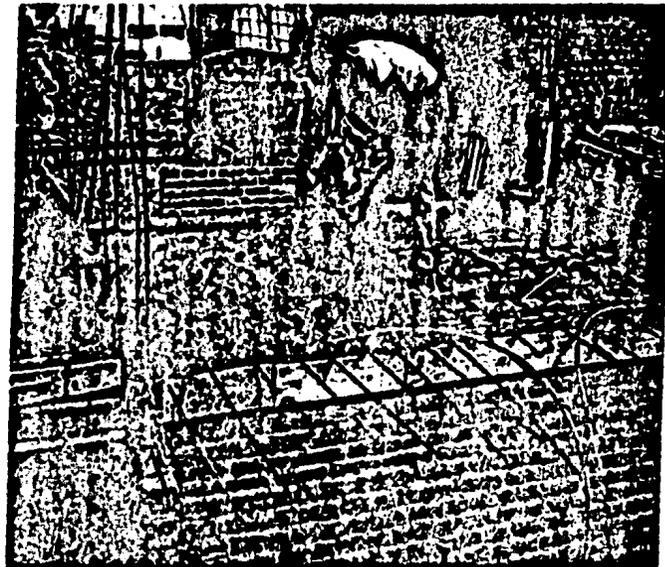
ARMADO Y COLOCADO DE LOSA PLANA EN LA ZONA DE SERVICIOS (COCINA, BAÑO) DEJANDO LAS PREPARACIONES DE LA INSTALACION ELECTRICA, UTILIZANDO UN CONCRETO $f'c= 200$ KG. CON UNA PROPORCION DE 1:3:4 Y UN REVENIMIENTO DE 16 CMS.

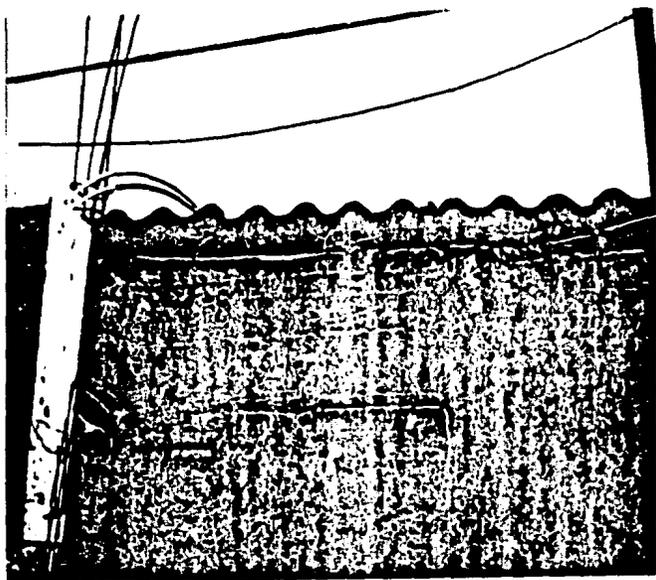
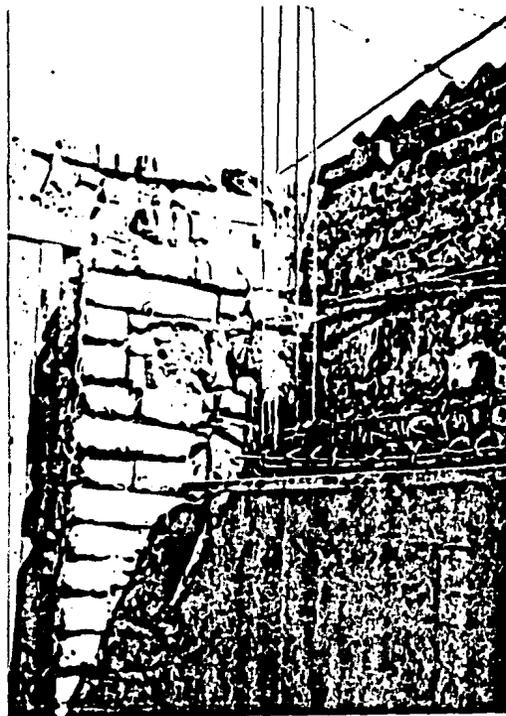
DETALLE DE TRABE Y CASTILLO QUE ADEMAS DE ESTRUCTURAR LA VIVIENDA NUEVA SIRVE PARA AMARRAR LA BANDA DE LA CALLE LABRADORES E IMPRENTA QUE SE LOGRO RESCATAR

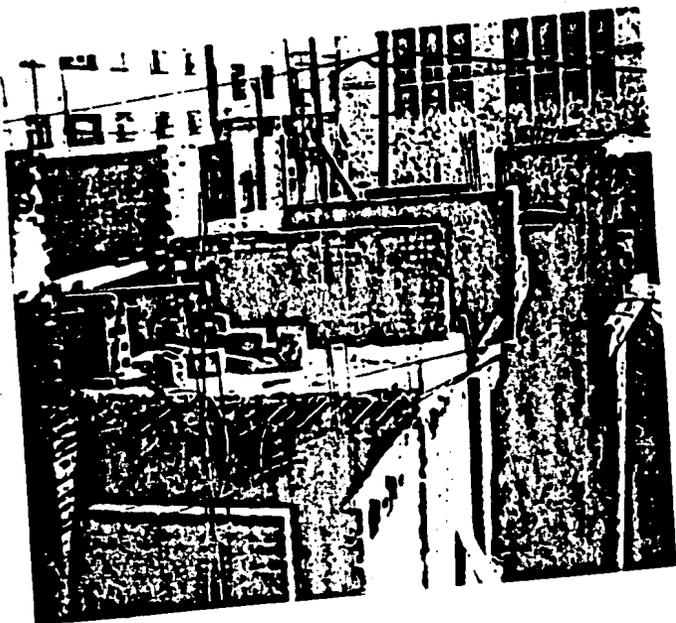
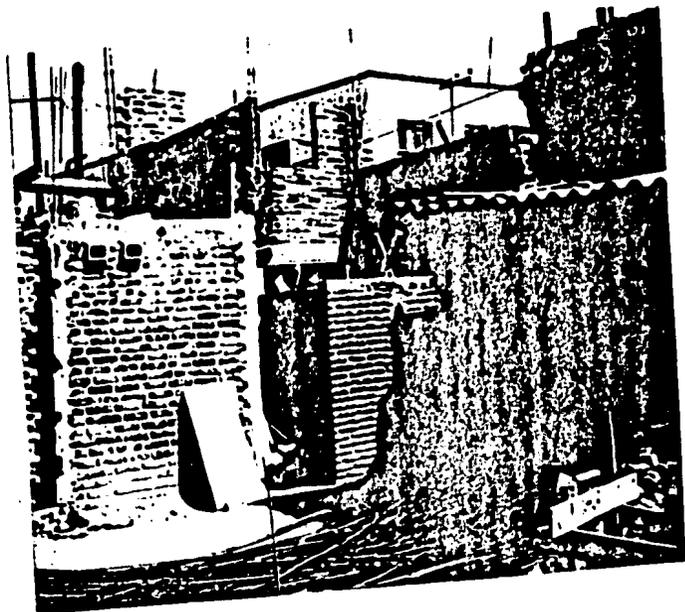
DESPLANTE DE MUROS BAJOS SOBRE LA LOSA PLANA DE SERVICIOS (COCINA Y BAÑO) QUE SERVIRA COMO TERRAZA.

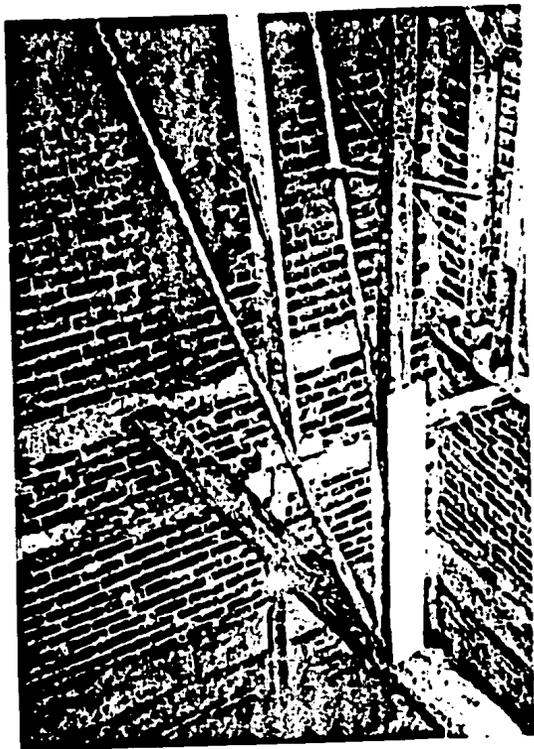
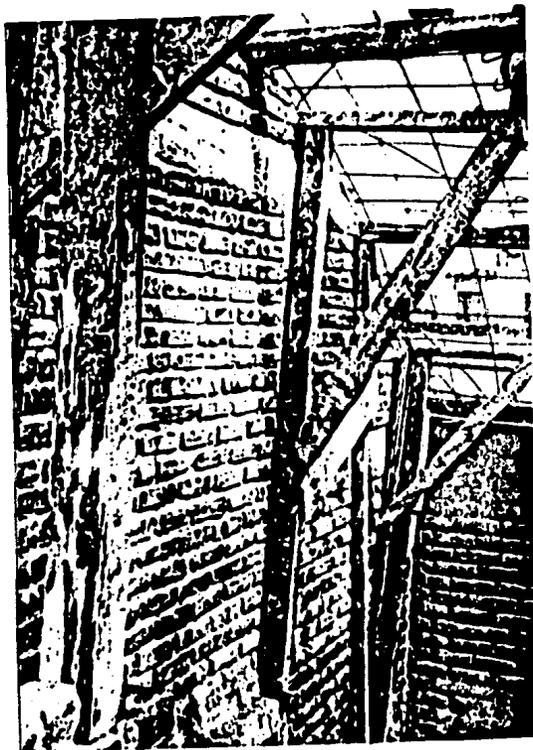
PUNTALES DE APOYO PARA SOSTENER EL ARMADO DEL GRAN GALPON.

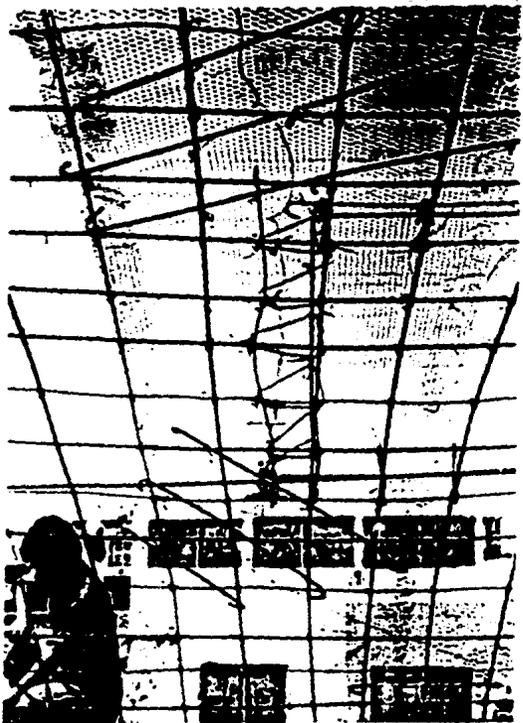
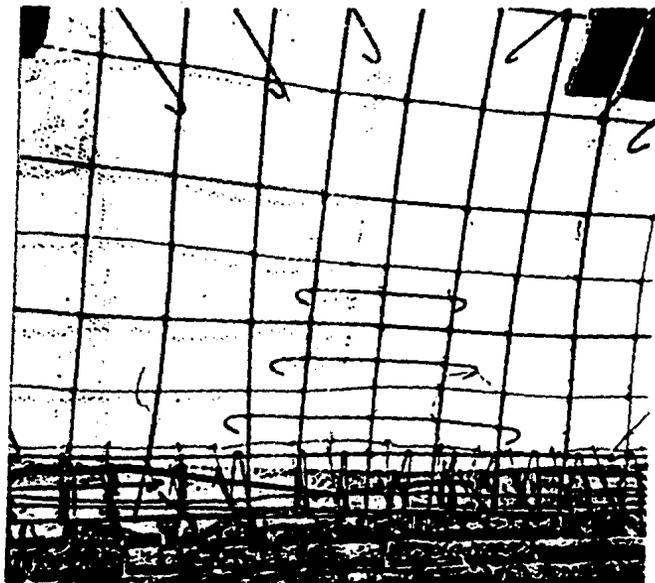
DETALLE DE REFUERZOS EN EL ARMADO DEL GRAN GALPON
EN EL CENTRO Y LA TRABE DE BORDE.

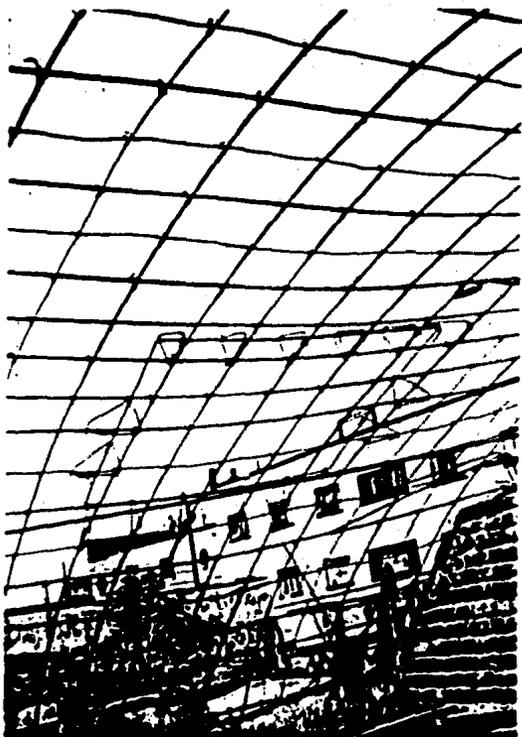
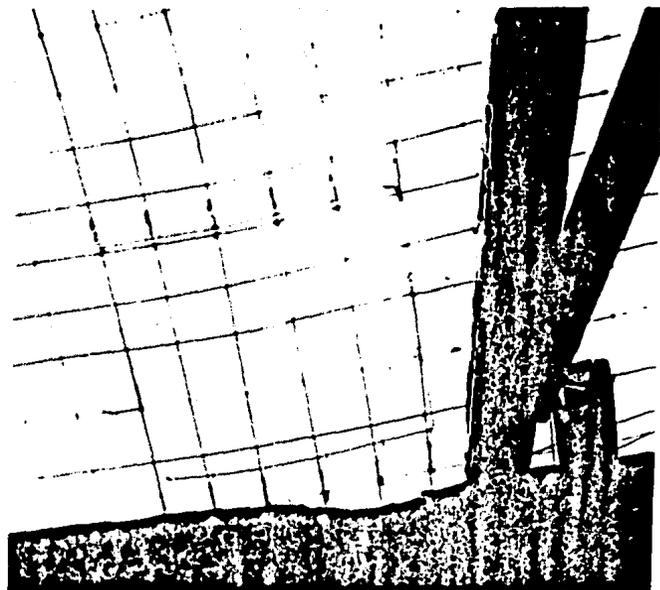
DETALLE DEL ARMADO DEL GRAN GALPON SE OBSERVA LA PREPARACION PARA LA LUCARNA.

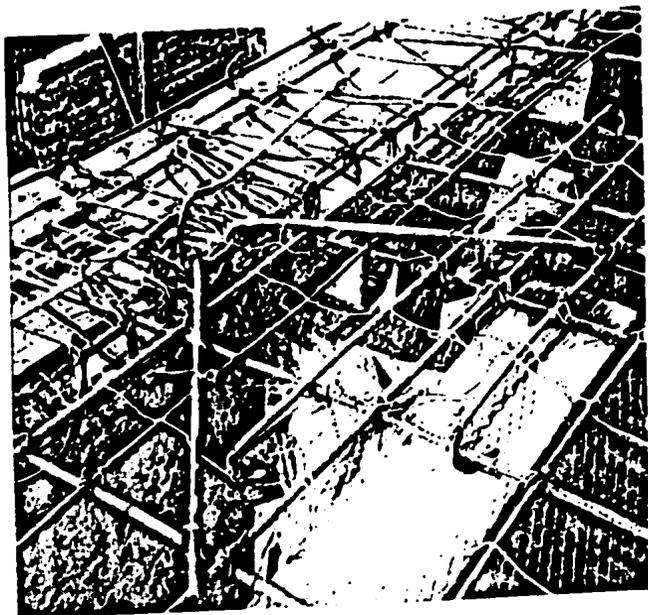
DETALLE DE LLEGADA DE VARILLAS DEL CASTILLO
AMARRANDOSE A LA TRABE DE BORDE Y CUBIERTAS
DETALLE DE BASTONES (VER PLANO ESTRUCTURAL)

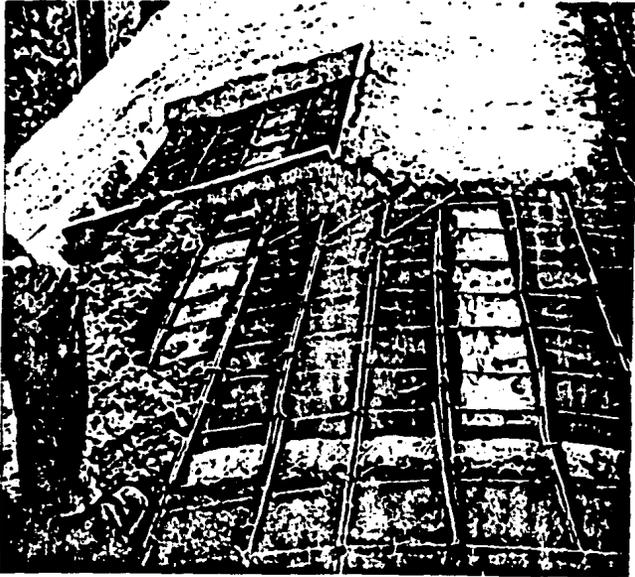
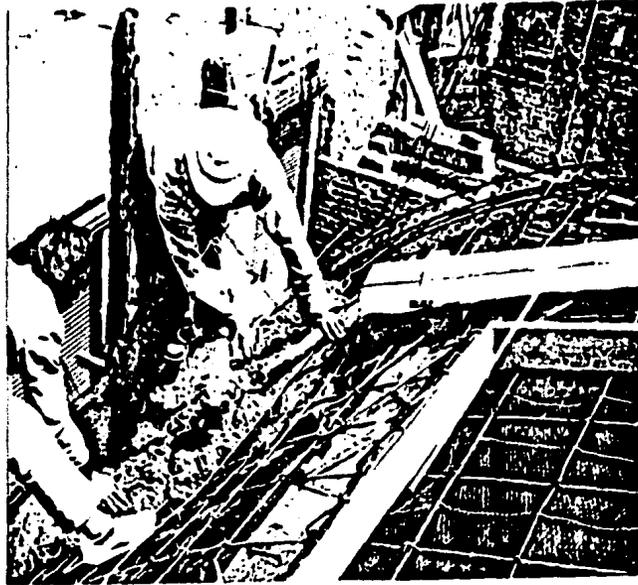
COLADO DEL GRAN GALPON USANDO UN, CONCRETO F'C= 200 KG. CM2 Y UNA PROPORCION DE 1:2:3 y 39 L.T. POR 1 SACO DE CONCRETO, Y UN REVENIMIENTO DE 6 CMS. YA QUE NO SE UTILIZA CIMBRA DE MADERA Y EL CONCRETO LO RECIBE EL METAL DESPLEGADO QUE VA POR DEBAJO DE LAS VARILLAS Y AMARRADO A ESTAS.

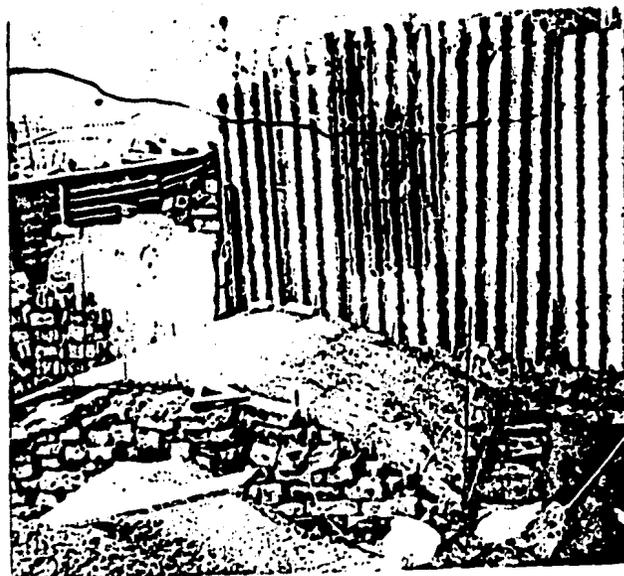
MOLDE HECHO DE TIERRA CON UNA CAPA DE 3 M. DE CONCRETO PARA HACER DOVELAS DE TABIQUE ARMADO.

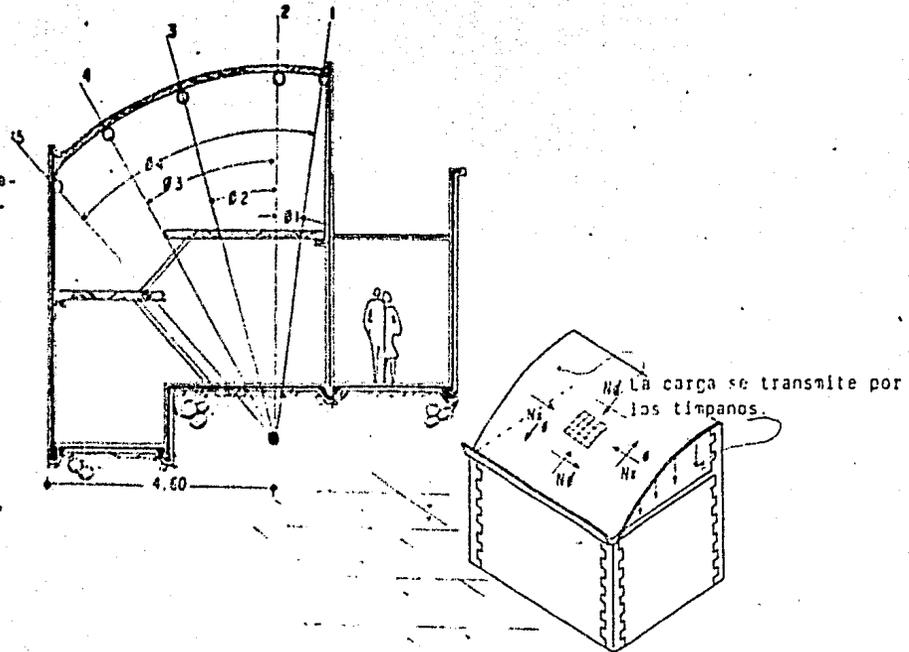
1.- Esquema de esfuerzos de una bóveda viga diptera -
según E. Torroja (Ser y razón de las formas Es-
tructurales).

Los puntos para el análisis, estarán separados con un
ángulo θ de 15° a partir del centro vertical de la -
circunferencia (Zenit), (puntos 2,3,4,5) y el punto
1 en el límite requerido por diseño con un ángulo por
determinar.

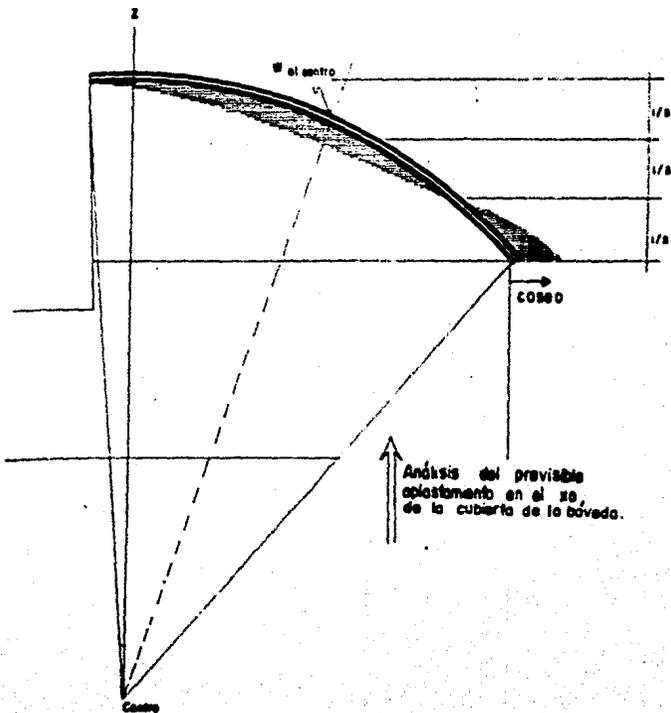
ADEMAS SI OBSERVAMOS EL COMPORTAMIENTO DE UN MODELO AL SOMETERLO A ESFUERZOS EXTRAORDINARIOS PRESENTA LAS SIGUIENTES FISURAS, BASICAMENTE EN EL BORDE INFERIOR Y EN LAS ESQUINAS (EXP. DE CONS. C.E.L.)

POR ELLO EL BORDE INFERIOR REQUIERE DE UN REFUERZO ADICIONAL QUE SE "LLEVE" LOS ESFUERZOS EXTRAORDINARIOS ALGUNOS TRATADISTAS ASEMEJAN EL ARMADO DEL BORDE INFERIOR (O FALDON) CON EL DE UNA TRABE.

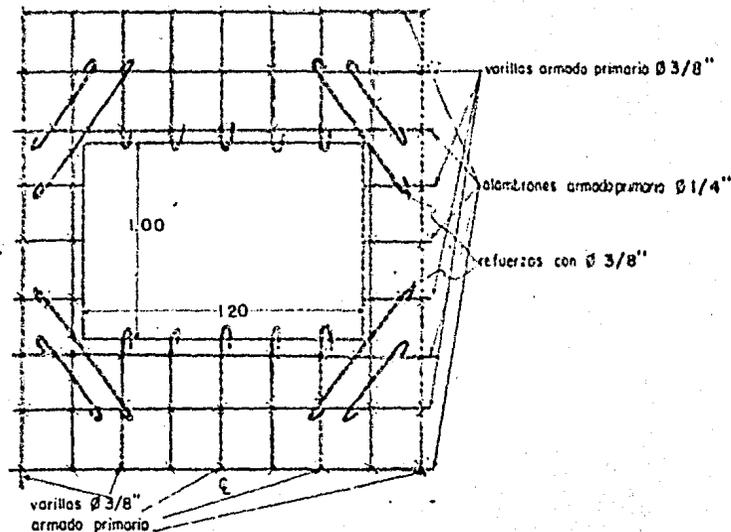
Finalmente nos referimos a la forma de construir la "Lucarna" el tejido de armado primario se deja completo y se cuela únicamente la bóveda respetando el hueco
