Universidad Nacional Autónoma de México

TESIS PROFESIONAL

Vecindad en la col. Morelos Labradores No. 79

1987

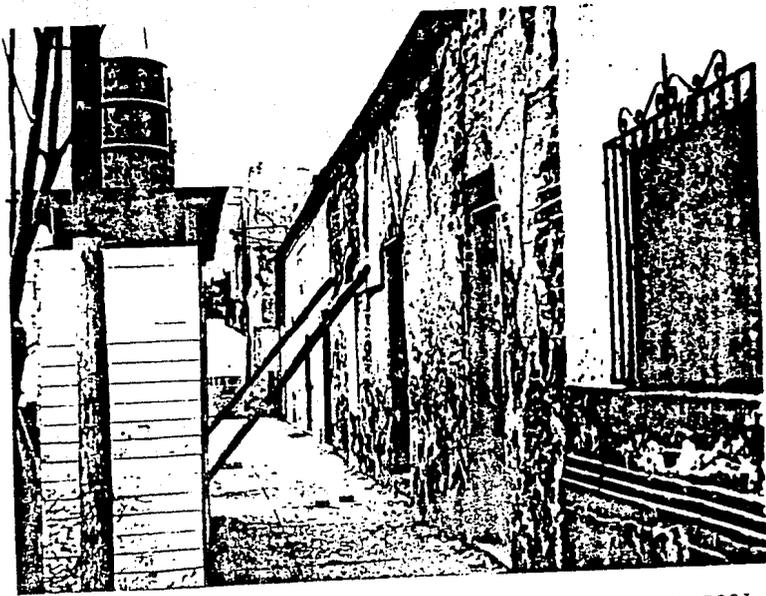
LA FACHADA DE LABRADORES 79 SE APUNTALA DEBIDO A UN POSI-
BLE DESPLOME POR CAUSA DEL SISMO.

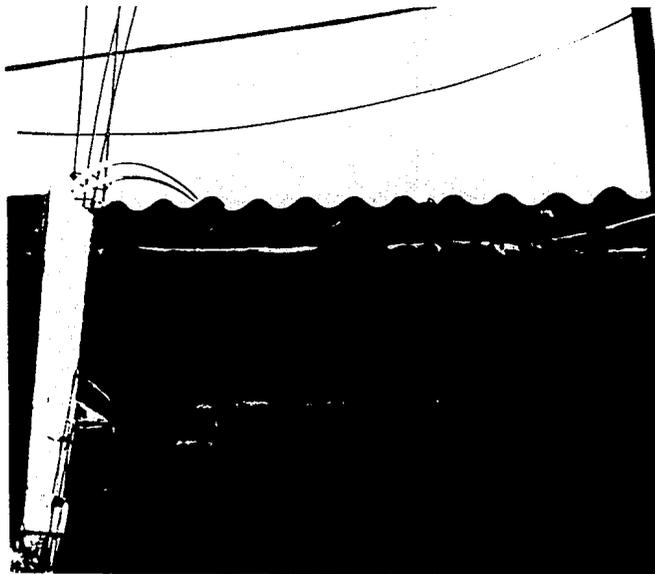
DETALLE DE TRABE Y CASTILLO QUE ADEMÁS DE ESTRUCTURAR LA VIVIENDA NUEVA SIRVE PARA AMARRAR LA BARRA DE LA CALLE LABRADORES E IMPRENTA QUE SE LOGRO RESCATAR

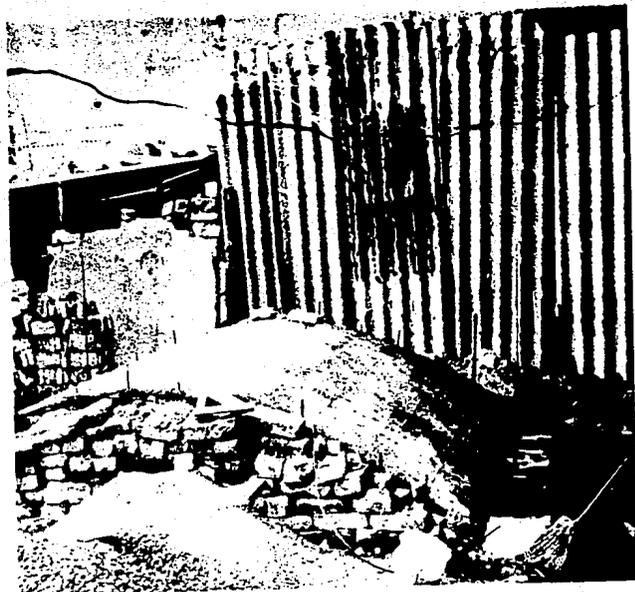
MOLDE HECHO DE TIERRA CON UNA CAPA DE 3CM. DE CONCRETO PARA HACER DOVELAS DE TABIQUE ARMADO.
