**UNIVERSIDAD NACIONAL AUTONOMA DE MEXICO
FACULTAD DE ARQUITECTURA**

CÉNTRO DE APOYO A VICTIMAS DE VIOLENCIA DOMESTICA

**TESIS PROFESIONAL PARA OBTENER EL TITULO
ARQUITECTO**

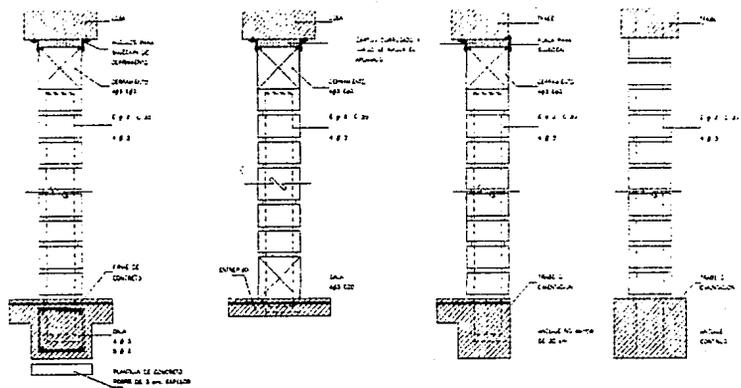
MUROS DE TABIQUE

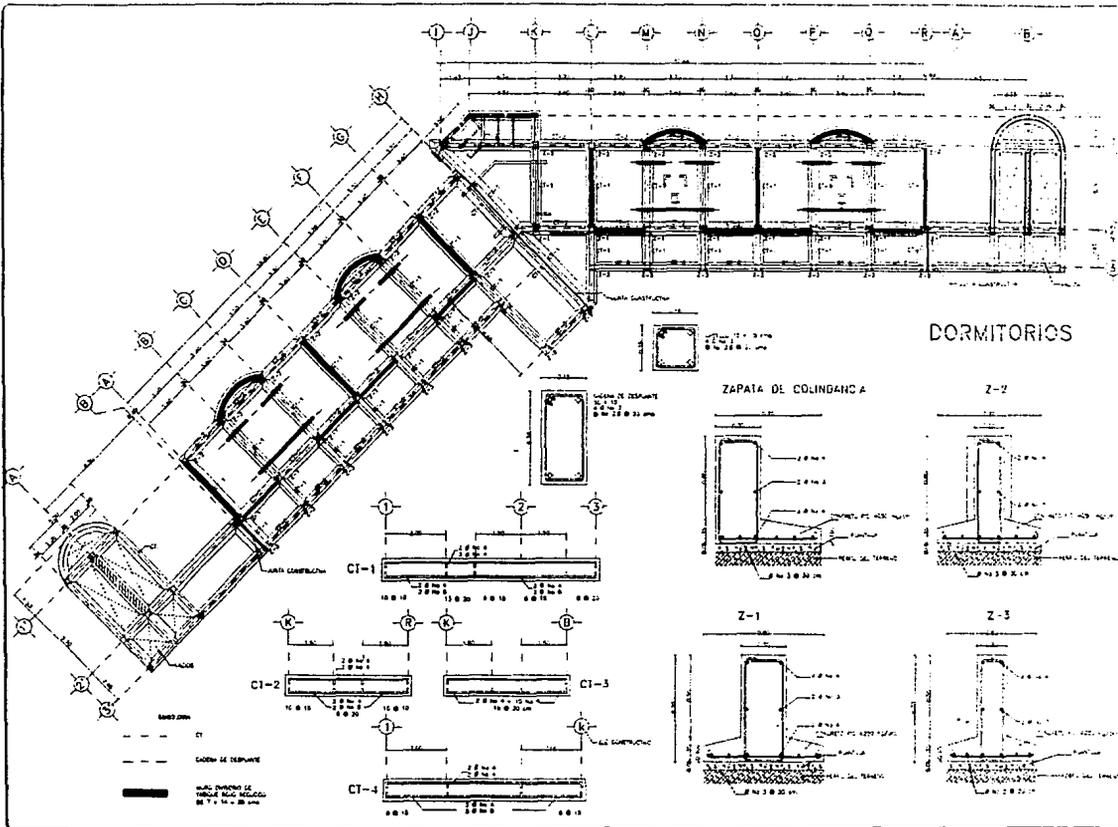
DORMITORIOS

ZAPATA DE COLGANCIA
