**VALIDACIÓN EXPERIMENTAL DE MODELOS  
ANALÍTICOS PARA EL ESTUDIO DEL  
COMPORTAMIENTO SÍSMICO DE ESTRUCTURAS  
HISTÓRICAS**

**T E S I S**

**DOCTOR EN INGENIERÍA**

INGENIERÍA CIVIL – ESTRUCTURAS

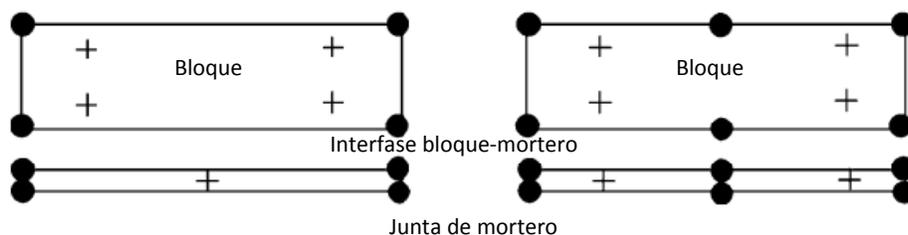
sólidos y en las juntas; en las interfase bloque-mortero se utilizan comúnmente elementos especiales con la finalidad de representar el deslizamiento y separación entre las superficies que delimitan el mortero y las piezas de ladrillo (Figura 2.4). Este tipo de modelado es complejo y requiere bastante información de parámetros característicos que son difíciles de obtener y es recomendable sólo en estudios detallados del comportamiento inelástico de estructuras simples.

Figura 2.4. Micromodelo con elementos discontinuos (Adaptado de Giordano, 2002)

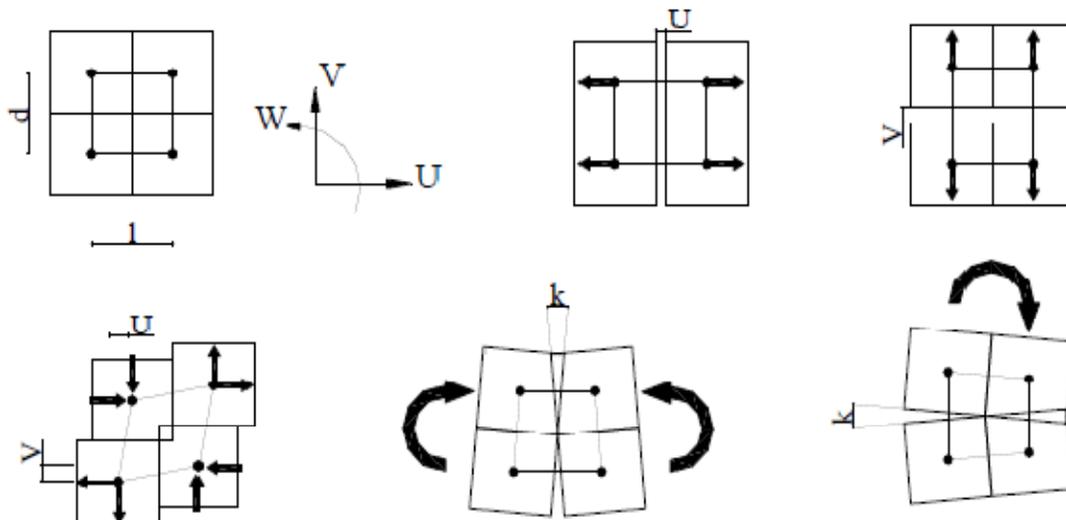
Estos métodos generalmente se centran en estudiar una parte de la estructura, basándose en un estudio del comportamiento de la interacción de los bloques que conforman esta subestructura. Este método se aplica a estructuras de mampostería que resisten fuerzas en su plano como un ensamble de elementos rígidos con dos desplazamientos lineales y una rotación (Peña, 2001). Los elementos rígidos se conectan entre sí mediante tres puntos (resortes inelásticos), dos axiales separados entre sí para tomar en cuenta los momentos, y uno de cortante. La mampostería es considerada como un material deformable, pero esta deformación se concentra en los puntos de conexión, mientras que el elemento en sí es indeformable (rígido). En otras palabras, los puntos de conexión representan las características mecánicas del material, pero al mismo tiempo representan la capacidad del modelo para tomar en cuenta la separación o deslizamiento entre elementos (Figura 2.5).

Figura 2.5. Elementos rígidos, (Peña y Casolo, 2003)

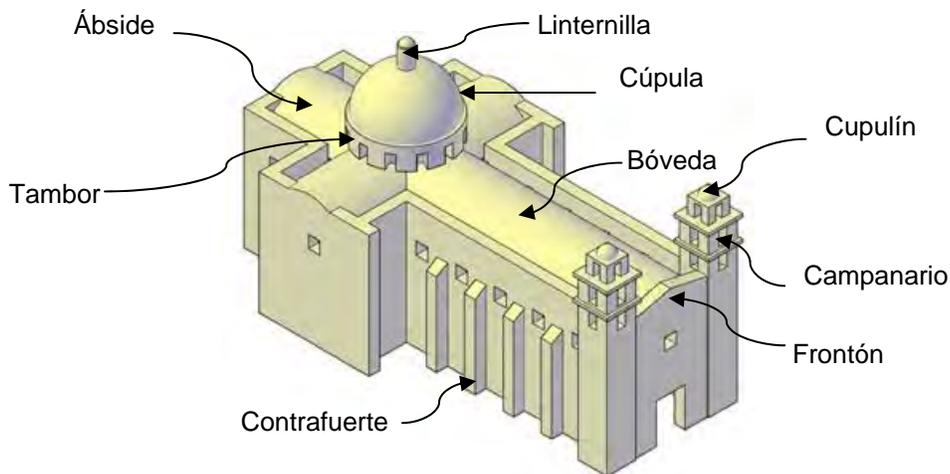
En los siglos XVI al XVIII se construyeron tres clases de templos: de una nave, criptocolaterales y de tres naves. Los templos de una nave son los más comunes de los construidos durante esta época. Estos están compuestos esencialmente por presbiterio, coro y sotocoro. Su estructura está formada por muros gruesos de mampostería, con pocas aberturas y reforzados por un sistema de contrafuertes. Los elementos estructurales más comunes de un templo se presentan en la Figura 2.6.

Figura 2.6. Principales elementos estructurales de un templo típico colonial.

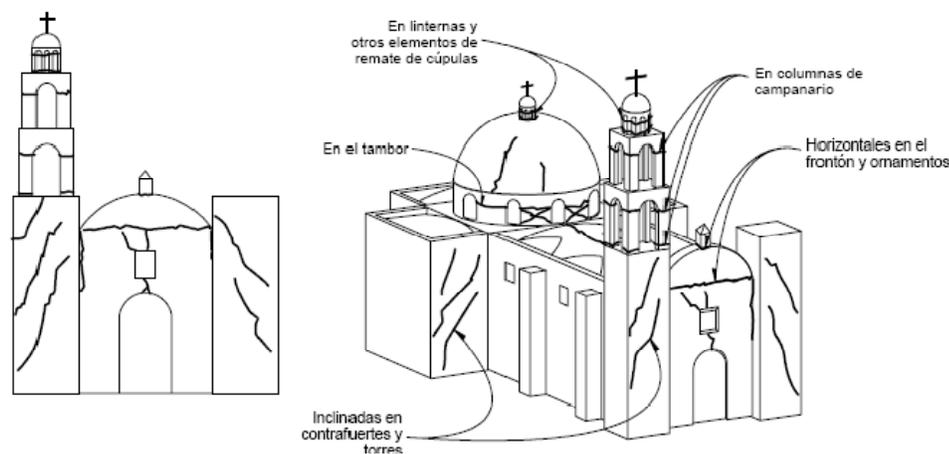
**Torres.** Los campanarios son los elementos más susceptibles de daño por ser muy esbeltos y flexibles; ante la acción de los sismos suelen presentar grietas horizontales en la base y a nivel de imposta de las columnas, grietas en los arcos que sirven de dintel entre las columnas de apoyo. En el cuerpo principal de la torre llegan a aparecer grietas diagonales a lo largo de dicho cuerpo yendo de arriba hacia abajo, debidas al efecto de las fuerzas cortantes que son transmitidas por la vibración de los campanarios. También pueden presentarse grietas verticales en la unión con la fachada, principalmente en la parte superior. Es frecuente que los campanarios lleguen al colapso ante sismos fuertes. (Figura 2.7)

**Fachada.** La fachada es una pared alta y pesada con poca conexión con el resto del templo. Esto propicia su vibración en dirección perpendicular a su plano, como un voladizo, provocando en algunas ocasiones una separación incipiente entre la fachada y el resto del templo debido al mismo fenómeno. Con frecuencia el frontón presenta un agrietamiento por flexión horizontal en su base, a nivel de cubierta. También, es factible que se presenten grietas por el efecto de las fuerzas cortantes producidas por el sismo y por la vibración de las torres y muros longitudinales, principalmente cuando existe una buena conexión entre ellos (Figura 2.7).

Figura 2.7. Fallas comunes en templos debidas a la acción sísmica (Alcocer, et al., 1999)

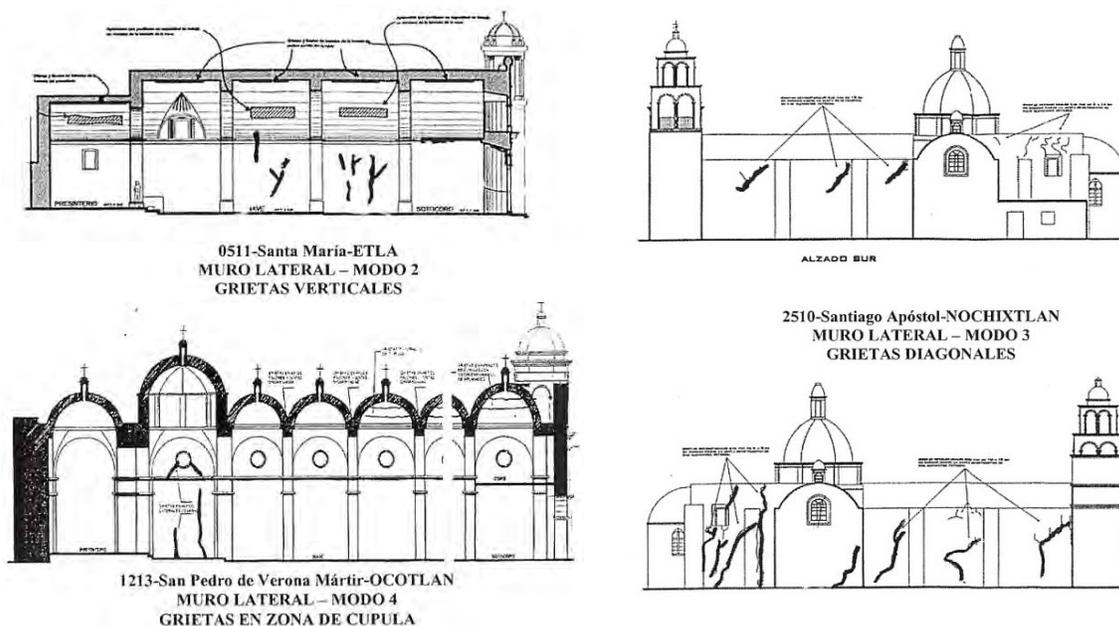
**Muros y contrafuertes.** Los muros longitudinales a pesar de su gran área resistente a las fuerzas en su plano, suelen presentar agrietamientos horizontales y desplomes debido a la flexión que les induce el empuje lateral de la bóveda y a sus deformaciones producidas por el sismo de las que no se pudieron recuperar debido a la oposición de la bóveda. También, se pueden encontrar agrietamientos verticales o ligeramente diagonales a partir de la zona superior de la unión con muros adyacentes (Figura 2.8). La vibración de la nave suele ocasionar grietas diagonales en la parte superior donde se encuentran aberturas.

Figura 2.8. Fallas en muros (Celestino, 2005)

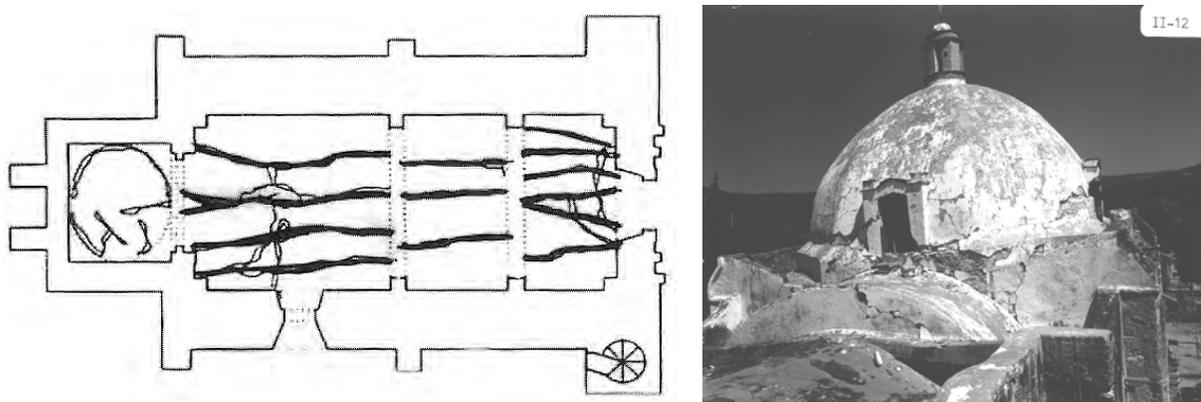
**Cubierta.** Los daños que presentan estos elementos son debidos al movimiento de sus apoyos. Los muros sobre los que están apoyados son muy flexibles ante las vibraciones perpendiculares a su plano, por lo que los sismos les inducen fuertes movimientos laterales que producen grietas en la clave de las bóvedas por el intradós, en los riñones por el extradós y en el desplante (Figura 2.9). El gran peso de las cúpulas suele generar fallas considerables en los tambores de apoyo; generalmente son fallas diagonales por cortante.

Figura 2.9. Fallas en cubiertas (Celestino, 2005; De la Torre, 2004)

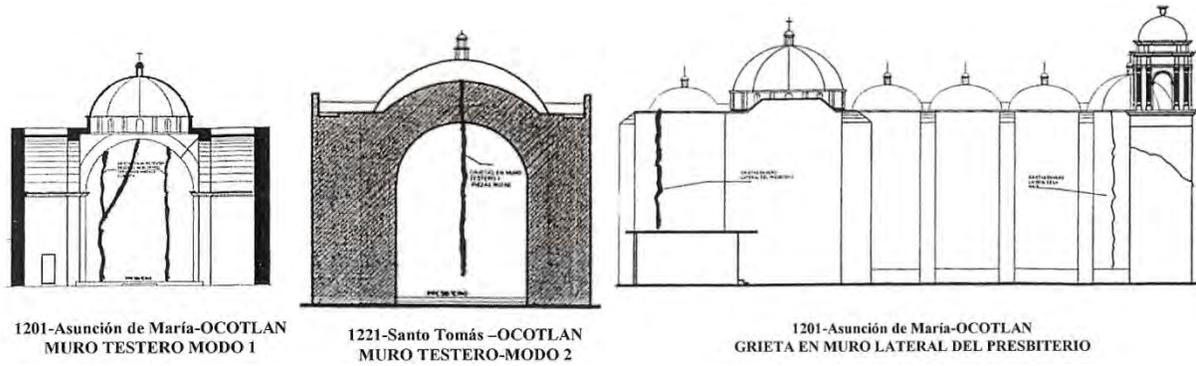
**Ábside.** Las fallas más comunes que se presentan en el ábside son: grietas verticales en la parte superior en la unión con los muros longitudinales; grietas verticales y diagonales en la parte central (Figura 2.10).

Figura 2.10. Fallas comunes en ábside (Celestino, 2005)

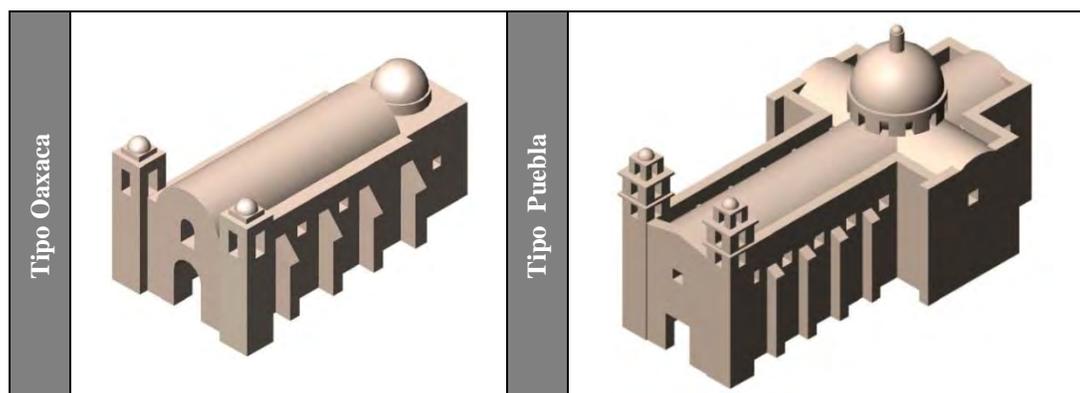
Es en el estado de Oaxaca donde los efectos de la actividad sísmica se hicieron sentir en la etapa constructiva de los templos del siglo XVI, lo que obligó a la construcción de templos más robustos y de baja altura para resistir el embate de estos movimientos. Una iglesia típica de este estado consta de una sola nave rectangular, con una fachada simple, y una o dos torres pequeñas donde se alojan los campanarios. Las dimensiones en planta son en promedio de 15 por 28 m, con una altura de la bóveda de 11 m y la de los campanarios de 14 m (Castellanos, 2004). La bóveda suele ser de cañón corrido con un domo hemisférico en el ábside. Tiene contrafuertes trapezoidales a lo largo de los muros longitudinales de la nave y en el ábside (ver Figura 3.4). En la primera crujía se tiene un piso intermedio donde se ubica el coro.

**Figura 3.4.** Templos típicos coloniales de la región sudoeste

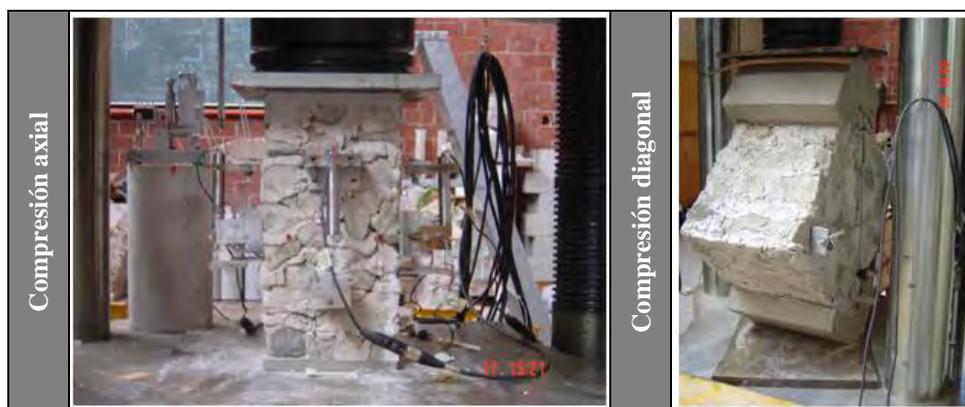
De investigaciones realizadas en campo, se encontró que en los templos conventuales del siglo XVI, la proporción de piedra-mortero que existe en los muros de mampostería es en promedio 65% piedra y 35% mortero en cuanto a volumen se refiere. Para corroborar esta información, se construyeron en laboratorio pilas de dimensiones 0.20 x 0.20 x 0.40 m con el aparejo seleccionado, sin tener limitada la cantidad de material, y empleando diversa mano de obra. Se encontró que la cantidad de mortero utilizada para cada espécimen fue alrededor del 44% del volumen total, independientemente de la mano de obra. Tratando de aproximarse a la proporción mortero-piedra obtenida en muros reales, se realizó un segundo programa de construcción de pilas obteniendo una proporción de mortero del 35% del volumen total. La mayor diferencia encontrada en cuanto a las propiedades mecánicas fue en el módulo de elasticidad siendo de 240 MPa para el primer caso y de 265 MPa para cuando la proporción de mortero fue menor (Figura 3.9). Las resistencias obtenidas se indican en la Tabla 3.2.

**Figura 3.9.** Ensayes para la obtención de propiedades mecánicas de la mampostería de piedra.

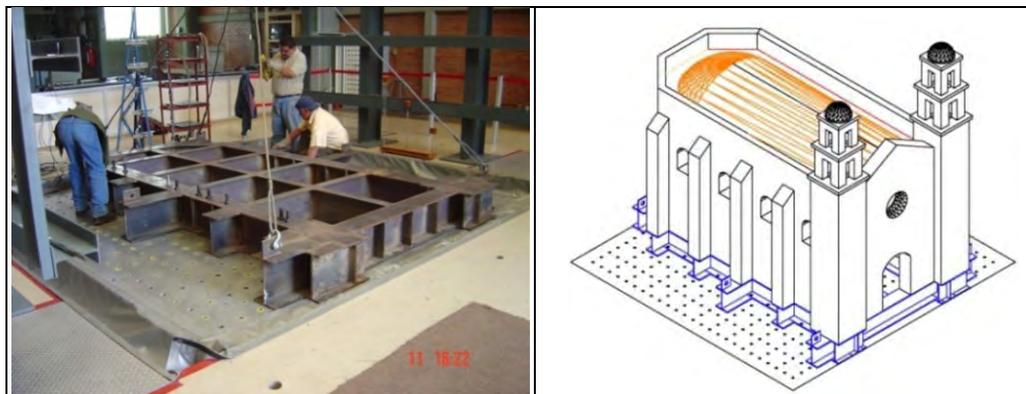
El modelo fue construido sobre una base de acero estructural, con perfiles  $W$  de  $12 \times 40$  ( $b=203$  mm y  $d=303$  mm) y de  $12 \times 4$  ( $b=101$  mm y  $d=303$  mm) y placa de  $\frac{1}{2}$  pulgada, diseñada para permitir el traslado y fijación del modelo a la plataforma de la mesa, de manera que al momento de trasladar el modelo no se presentasen distorsiones mayores a 0.001 (Meli y Hernández, 1975), que pudieran provocar agrietamientos en el modelo. El anclaje de la mampostería a la base de acero se logró mediante la colocación de conectores de cortante formados por placas de acero de  $100 \times 76 \times 6.35$  mm de espesor a cada 150 mm, ubicados en todo lo largo de la cara de contacto de la base con la mampostería, (Figura 3.12).

Figura 3.12. Cimentación del modelo sobre la mesa vibradora.

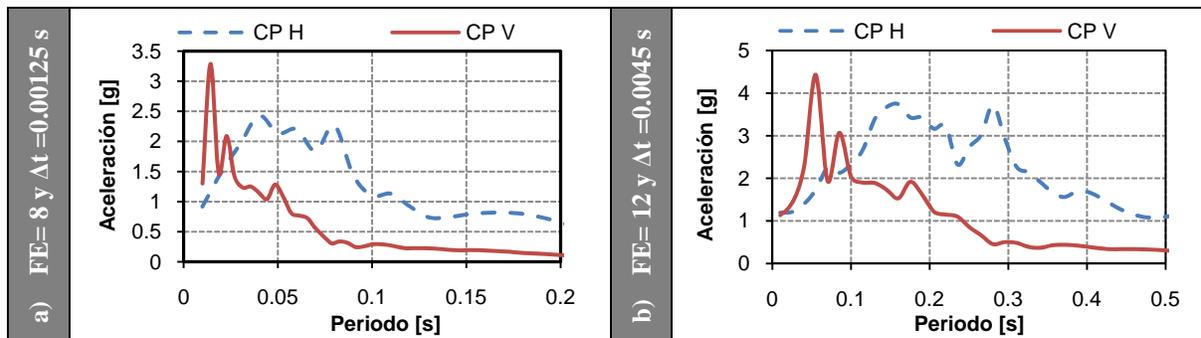
Se encontró que para un  $\Delta t=0.0045$  s, el pico del espectro de respuesta horizontal se encuentra cercano al periodo fundamental esperado del modelo. De acuerdo con la capacidad de la mesa, fue posible amplificar la aceleración hasta 12 veces. Los espectros de respuesta se muestran en la Figura 3.17b.

Figura 3.17. Espectros de respuesta de los registros CP.

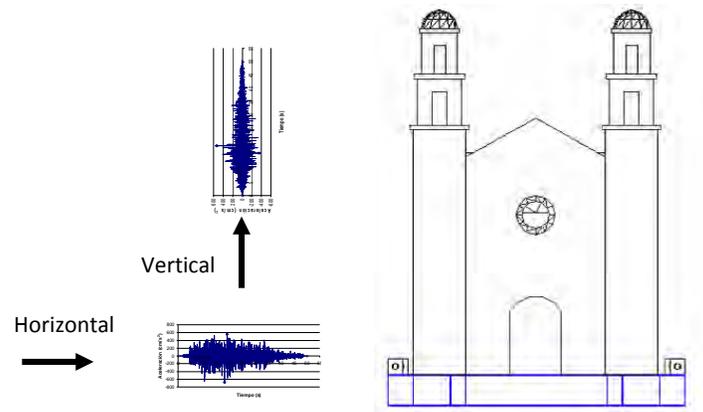
La orientación del modelo en la mesa vibradora quedó como se muestra en la Figura 4.1, de manera que los movimientos horizontales se aplicaran en la dirección transversal o corta del modelo y así estudiar el comportamiento de la nave. En la dirección longitudinal es importante estudiar el comportamiento de la fachada, ya que es común encontrar en los templos de este tipo afectados por sismos fuertes, que ésta suele separarse de la nave; sin embargo, dado que la mesa vibradora del Instituto de Ingeniería sólo puede moverse en una sola dirección horizontal, este modo de falla no fue considerado en este estudio.

Figura 4.1. Orientación del modelo para la aplicación de los sismos

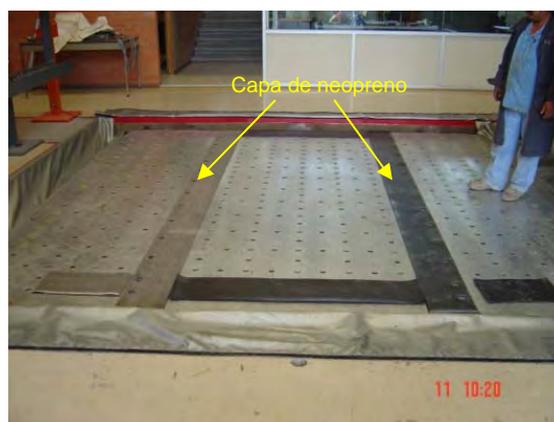
Concluida la etapa de construcción del modelo, se procedió a programar el primer ensaye en la mesa vibradora (MVTEMP-00). A pesar de haber colocado una capa de neopreno entre la plataforma de la mesa y la cimentación del modelo para absorber las irregularidades de la superficie de la cimentación y tener una distribución más uniforme de esfuerzos al momento del apriete de los tornillos para fijar el modelo a la mesa (Ver Figura 4.2), esto no fue suficiente, y se produjeron pequeños agrietamientos en el modelo localizados en la esquina izquierda inferior del ábside y en la base de cuerpo principal de la torre derecha. Estos daños fueron reparados inyectando una lechada cementante.

Figura 4.2. Capa de neopreno para absorber las irregularidades de la cimentación

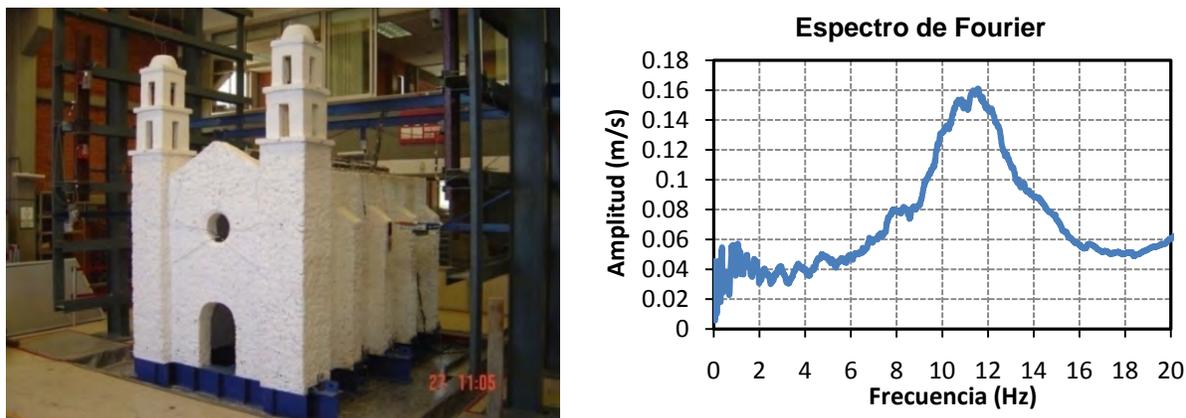
Con el modelo instrumentado y con la carga adicional dada por lingotes de plomo colocada sobre la bóveda, se procedió a aplicar una señal de ruido blanco de 5 Gal para estimar la frecuencia fundamental del modelo en la dirección horizontal obteniendo del espectro de amplitudes de Fourier (Figura 4.3) del sensor colocado en el centro de la bóveda (C-BOV), de él se estimó que la frecuencia fundamental transversal es 11.7 Hz, ( $T= 0.086$  s).

**Figura 4.3.** Ensayo con una señal de ruido blanco para estimar la frecuencia fundamental horizontal de vibrar del modelo

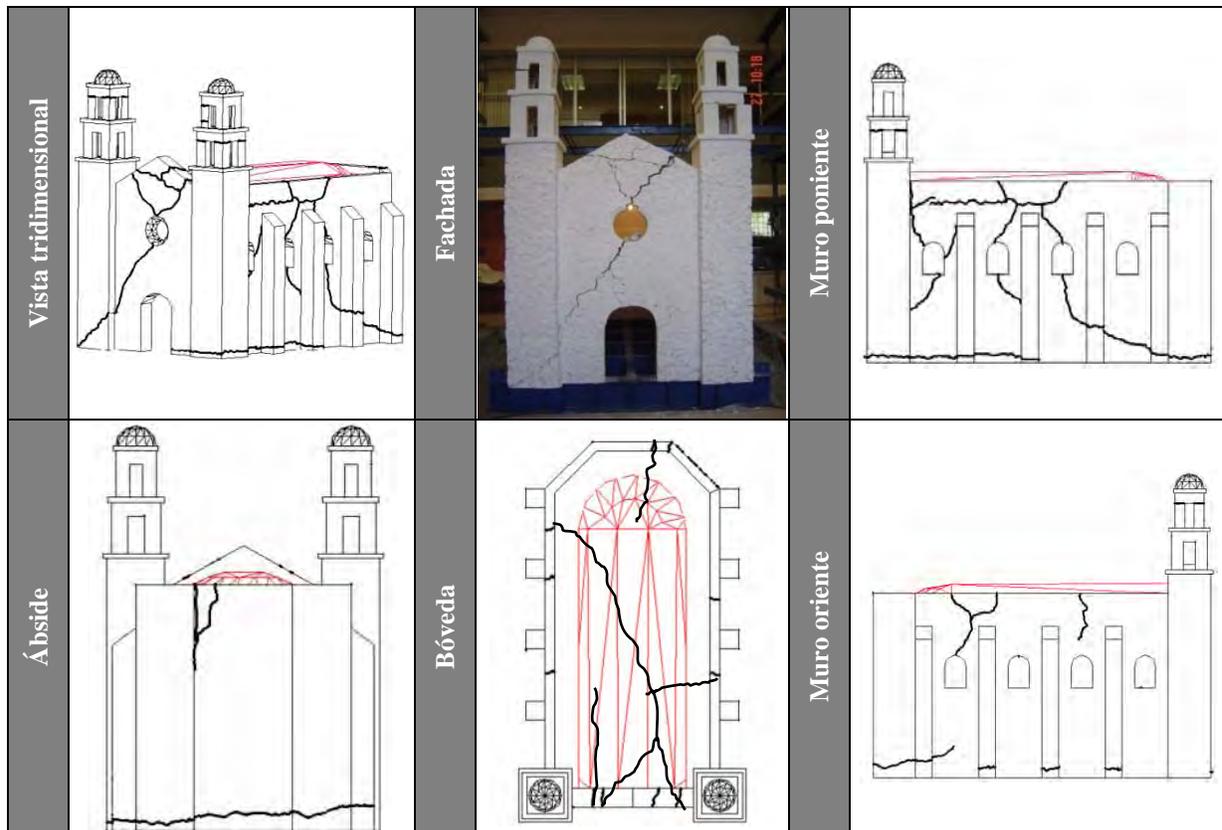
Una vez concluida la etapa preliminar de pruebas se procedió a iniciar con la aplicación de las señales sísmicas a distintas intensidades. Sin embargo, al momento de revisar los parámetros de configuración de la mesa vibradora se produjo un fallo en el sistema de control, lo que generó un fuerte movimiento de la mesa que provocó severos daños al modelo, imposibilitando la continuación del ensayo. Debido a lo repentino de la falla, en ese momento no se encontraba encendido el sistema de adquisición de datos, por lo cual no se registró información alguna del comportamiento del modelo ante el fuerte movimiento. En diversas partes del modelo se presentaron severos daños (Figura 4.4).

La fachada tuvo un agrietamiento diagonal de hasta 50 mm en su parte más amplia; el frontón quedó completamente dañado. La torre derecha sufrió un desplome de 40 mm medido en el arranque del segundo cuerpo de la torre, el muro poniente fue el más dañado presentado diversos agrietamientos principalmente en el área aledaña a la torre. Los pilares de los campanarios sufrieron grandes deslizamientos que pudieron provocar su colapso.

Figura 4.4. Levantamiento de daños en el modelo

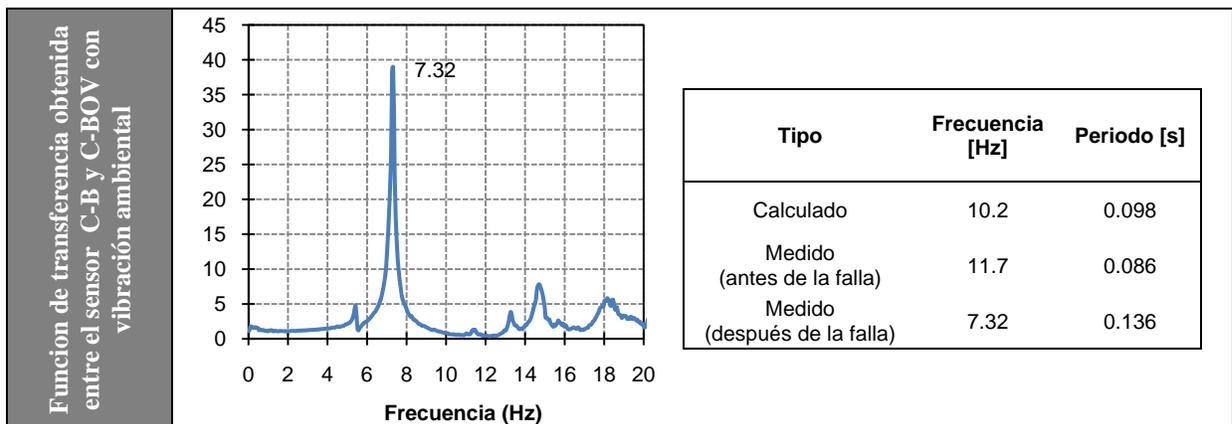
Dadas las circunstancias, se decidió por reparar el modelo y continuar con los objetivos de esta investigación. Previamente al retiro del modelo de la mesa vibradora, se realizó una prueba de vibración ambiental para estimar el cambio en la frecuencia fundamental de vibrar provocado por el alto nivel de daño. Calculando la función de transferencia entre los sensores colocados al centro de la base (C-B) y al centro de la bóveda (C-BOV) (Figura 4.5), se obtuvo una frecuencia de 7.32 Hz en la dirección horizontal ( $T=0.13$  s), lo que demuestra la importante pérdida de rigidez del modelo.

Figura 4.5. Comparación de la frecuencia fundamental de vibrar antes y después de la falla

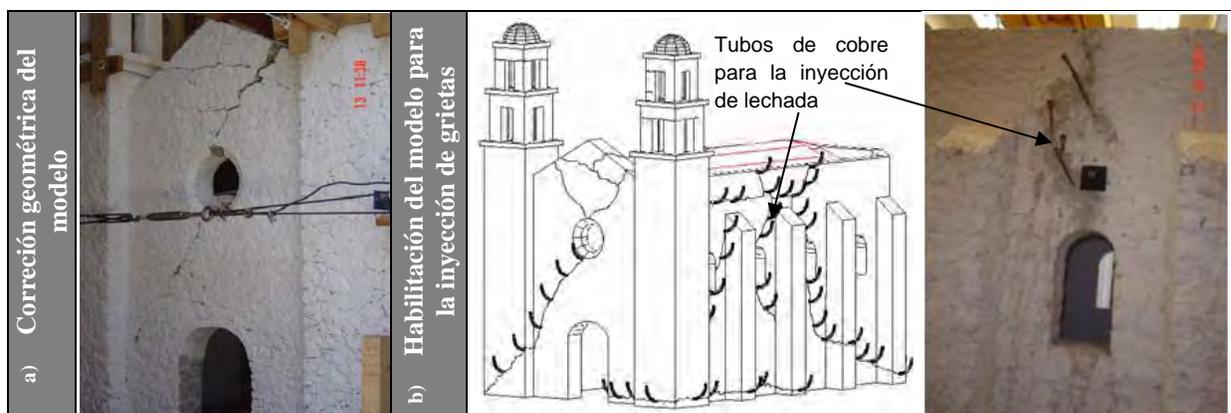
Considerando el tamaño del modelo, se optó por la segunda opción. Mediante unas vigas tipo “I” de acero colocadas a lo largo de los muros longitudinales en la parte exterior y empleando templadores ligados a las vigas por medio de cables a la altura de las ventanas, fue posible ir apretando poco a poco el modelo hasta aproximarse a la geometría original, sin que se presentaran nuevos daños (Figura 4.6a). Previamente, en la grieta de la fachada se retiró todo el material suelto, y la bóveda fue levantada en la zona dañada con un sistema de gatos para facilitar el cierre de las grietas.

Una vez corregida la geometría del modelo se procedió a restituir las partes más dañadas y a consolidar todas las grietas utilizando la técnica de inyección por gravedad. Esta técnica consiste en dejar fluir por gravedad lechada en el interior de la grieta, a través de unos tubos cobre de 12.7 mm de diámetro previamente colocados a una profundidad de la mitad del espesor del muro a lo largo de las grietas; y a cada 200 mm de distancia (Figura 4.6b), dejando que sobresalieran 150 mm del paño del muro; posteriormente se limpiaron los labios de las grietas retirando todo el material suelto, para después lavarlas con agua corriente. El paso siguiente fue sellar las grietas con mortero pobre para que una vez endurecido, se inyectara agua a las grietas para dejar perfectamente humedecido el muro y a su vez detectar posibles fugas. Por último, se procedió a inyectar la lechada comenzando por la boquilla inferior dejando fluir la lechada hasta que comenzara a salir en la boquilla inmediata superior tapando la boquilla inyectada y así se prosiguió con el resto de las boquillas. Para obtener una presión adecuada en la inyección, la lechada se preparó en una batidora que fue colocada a 2 m de altura sobre la boquilla a inyectar.

Figura 4.6. Reparación de lo modelo

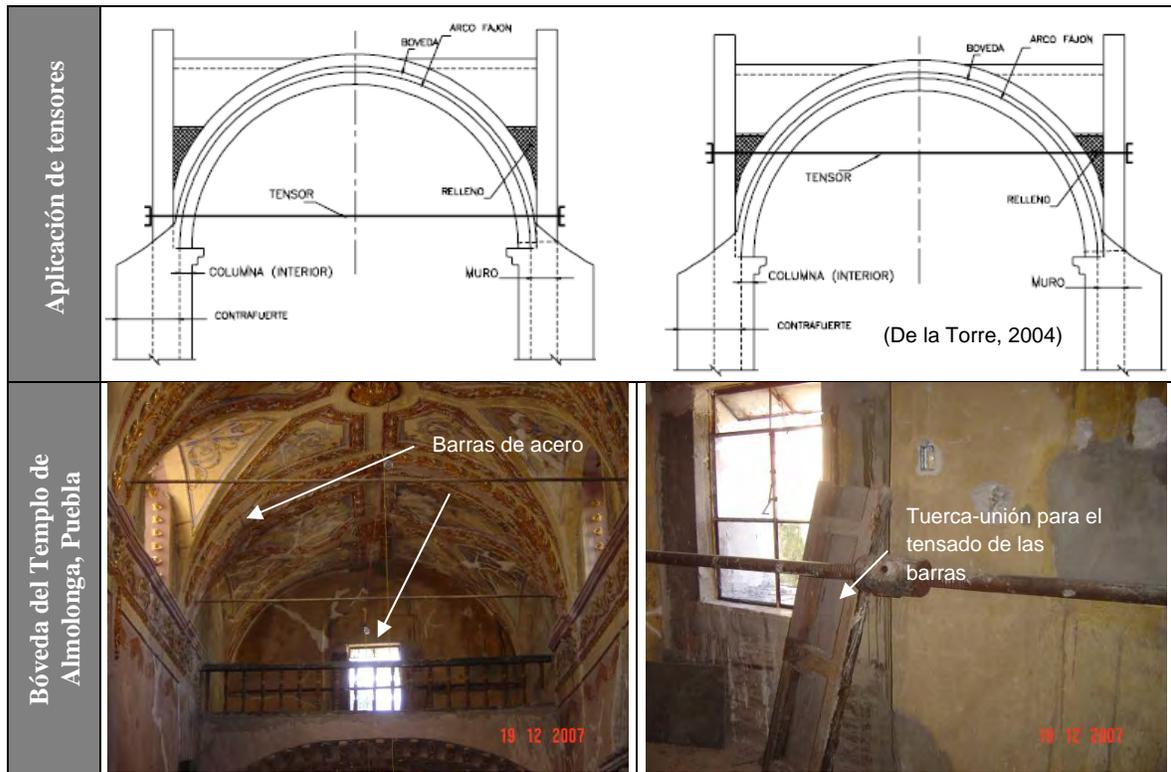
Los tensores transversales han sido ampliamente utilizados en algunos templos en donde se tienen problemas en las bóvedas ya sea por la fuerza de empuje que no logran contrarrestar los contrafuertes del templo (De la Torre, et al., 2004), o, para resistir la acción de fuerzas sísmicas. El empleo de malla electrosoldada es muy socorrido para evitar el colapso de las torres. Por ejemplo, en el estado de Puebla se ha aplicado este tipo de soluciones en el templo de La Compañía y en el templo de Almolonga, entre muchos otros (Figura 4.9).

Figura 4.9. Colocación de tensores para impedir la apertura de la bóveda.

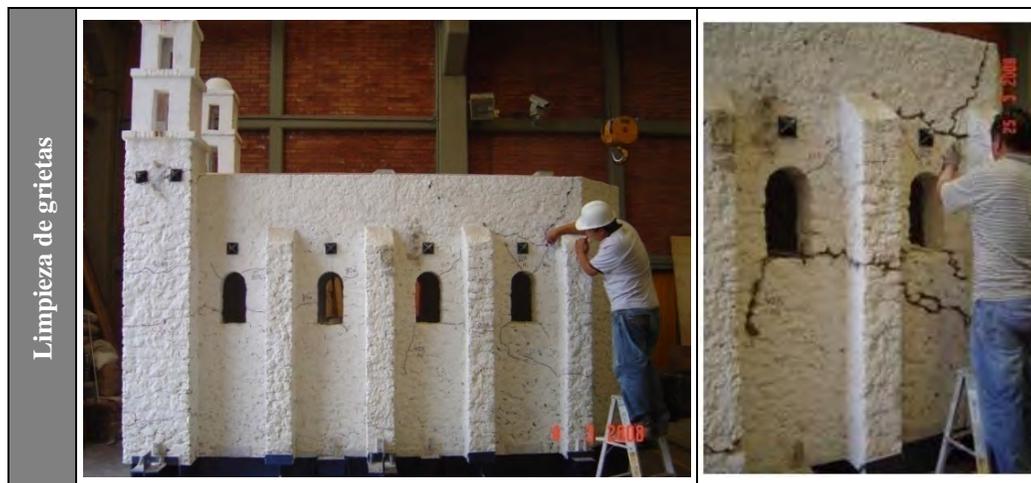
El nuevo sistema de refuerzo estuvo enfocado a minimizar el daño que comúnmente se presenta en los campanarios y evitar su posible colapso, ya que al ser éstos elementos de gran esbeltez, suelen ser los más susceptibles a los efectos de las fuerzas de naturaleza sísmica, tal y como se ha visto en pruebas anteriores y sobre todo en casos reales. También, se consideró reducir la flexión producida en la bóveda mediante su confinamiento y a su vez incrementar la conectividad de los muros longitudinales con la fachada y con el ábside. Todo esto teniendo siempre en cuenta que el refuerzo empleado no debe modificar de manera significativa la geometría y estética original del modelo.

Figura 4.10. Rehabilitación del modelo

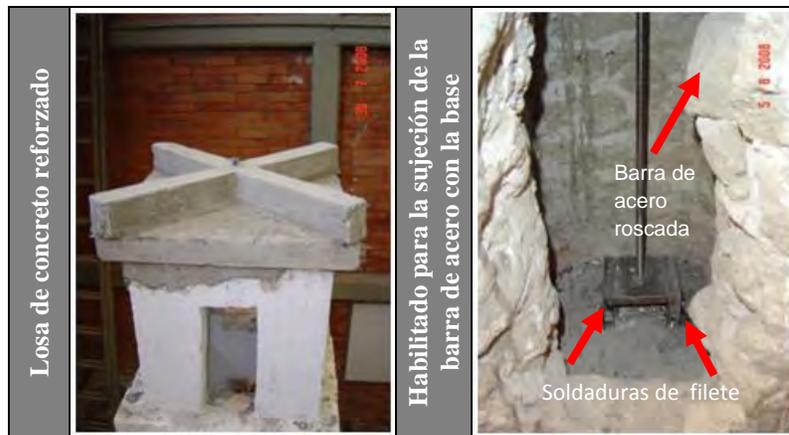
Las torres se reforzaron con un sistema de postensado que consistió en la colocación de una barra de acero vertical en todo lo largo de las torres, desde la base hasta la parte superior de los campanarios, de manera que al aplicar una fuerza de tensión en la barra se incrementara el esfuerzo vertical actuante en las torres y así reducir el nivel de daño y su posible colapso. Para esto fue necesaria la construcción de una losa de concreto reforzado sobre el extremo superior de ambos campanarios, que fuera capaz de resistir la fuerza de tensión aplicada a la barra y a su vez de transmitir un esfuerzo vertical uniforme en toda el área de contacto con la sección transversal del campanario. Aprovechando la base de acero sobre la cual está construido el modelo, se habilitó un sistema de sujeción de la barra (Figura 4.11), lo que obligó a realizar unas aberturas en la parte baja de las torres para facilitar su implementación; las perforaciones fueron realizadas con una motosierra para concreto que redujo al mínimo los daños provocados por el corte. Ya colocadas las barras, las aberturas se taparon utilizando el mismo tipo de materiales. En un caso real no sería necesaria la realización de alguna abertura, pero se requeriría de la construcción de una losa de concreto o alguna estructura de acero, que permitiera la sujeción de los cables para la aplicación del postensado.

Figura 4.11. Habilitado para la sujeción de la barra de postensado con la base del modelo.

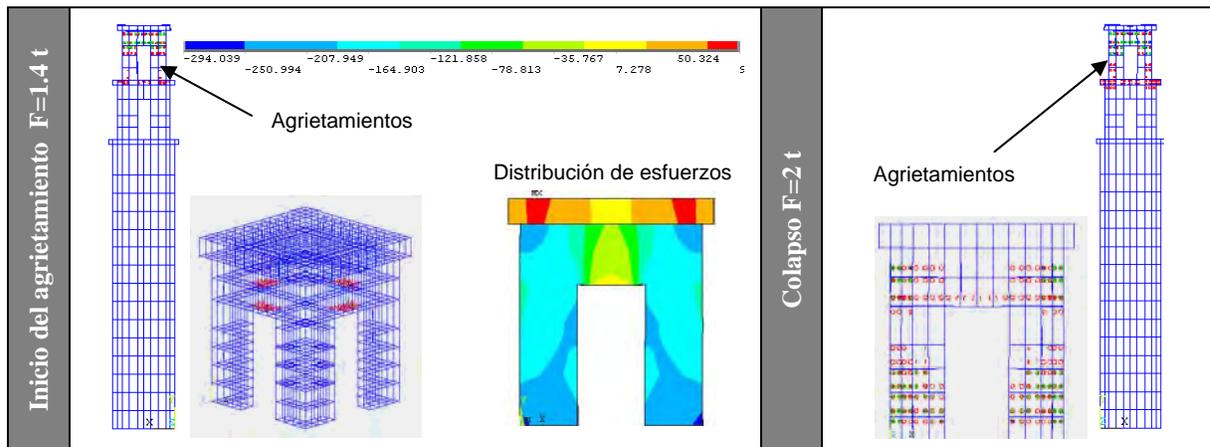
La fuerza de tensión aplicada para cada barra fue de 1 t. Mediante un análisis no lineal de elemento finito (Figura 4.12), se comprobó que los campanarios eran capaces de resistir esta carga sin daño alguno, dado que los primeros agrietamientos se presentan a una carga de 1.4 t y el colapso a las 2 t; además, se comprobó que el esfuerzo producido en la barras era inferior al esfuerzo de fluencia, que se presentaba para una fuerza de tensión de 3 t.

Figura 4.12. Comportamiento global de las torres ante el efecto de incrementos constantes de carga axial

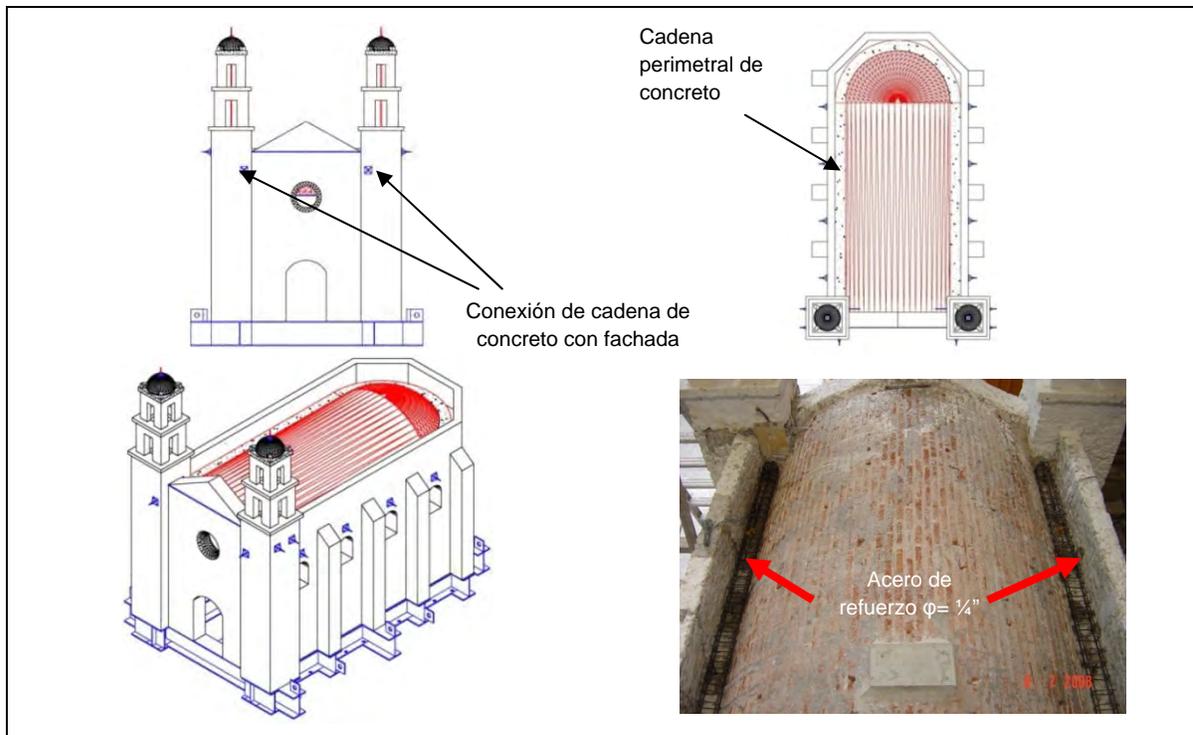
La máxima intensidad de movimiento aplicada fue de 120 % ( $H=0.89$  g y  $V=0.81$  g) con ambos componentes de aceleración actuando de manera simultánea. La aparición de los daños inició a una intensidad de 80% y se concentraron principalmente en el ábside; los campanarios no sufrieron daños.

Figura 4.14. Características del sistema de refuerzo aplicado al modelo MVTEMP-03

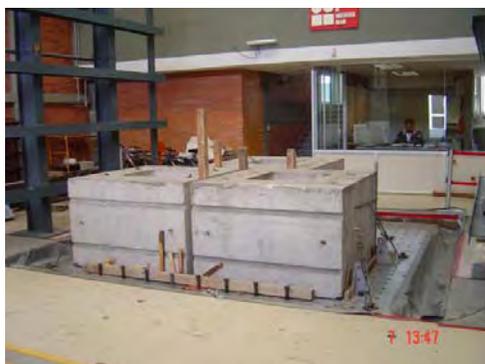
**Figura 4.19.** Lastre utilizado para la calibración de la mesa vibradora

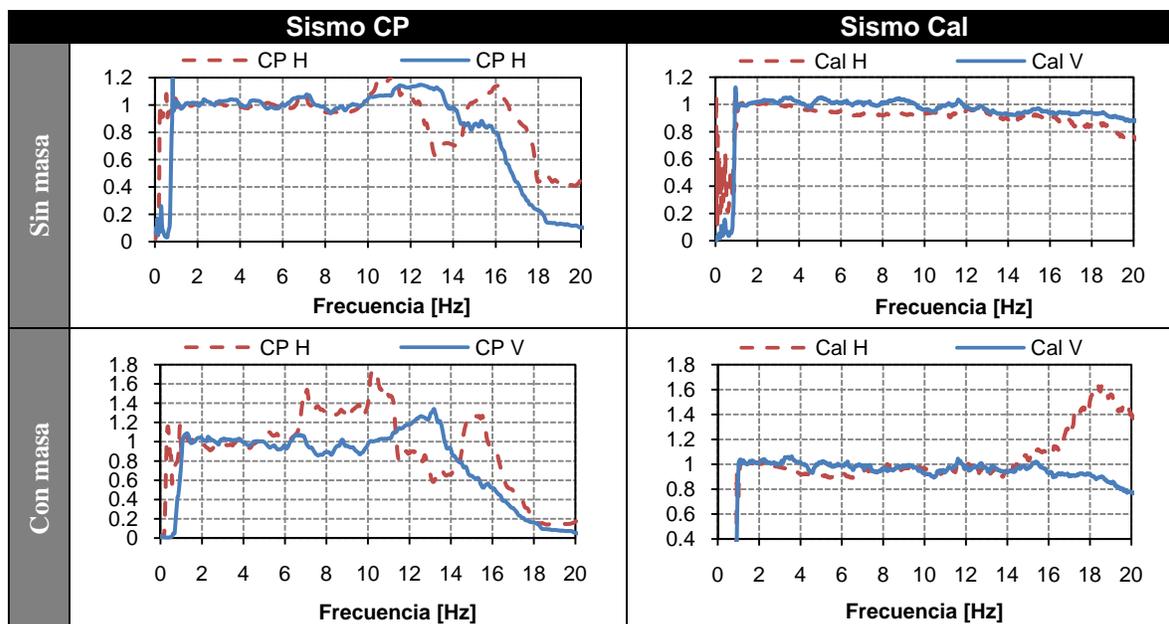
Se aplicaron los sismos seleccionados llamados “Cerro de Piedra” (CP) y “Caleta” (Cal) sin la presencia de masa. Las funciones de transferencia obtenidas se muestran en la Figura 4.20.

Figura 4.20. Funciones de transferencia entre las señales de referencia y realimentación de la mesa vibradora.

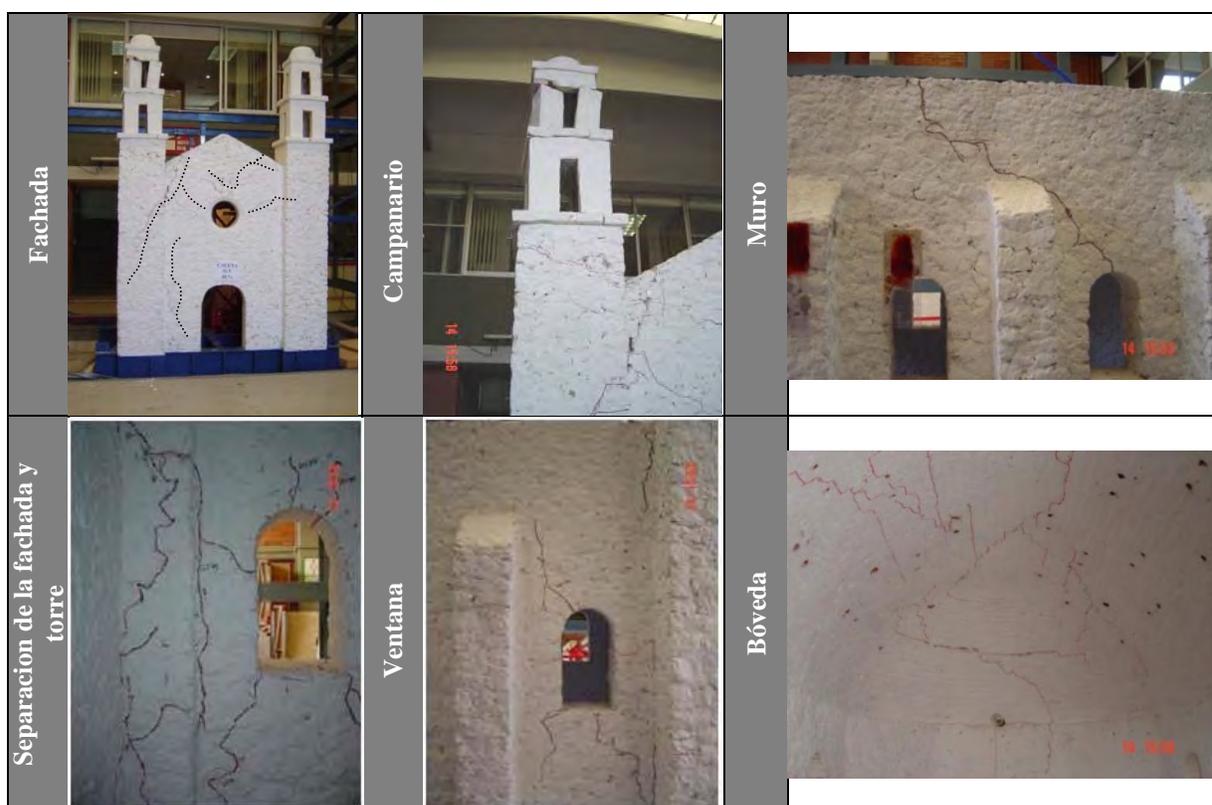
Hay que recordar que, debido a que no fue posible escalar los esfuerzos verticales actuantes en el modelo, los esfuerzos de tensión por flexión y por cortante fueron mayores que los que aparecerían en el prototipo; por ello la magnitud de los daños debería ser menor para el prototipo, como en el siguiente capítulo se demuestra.

Figura 5.1. Principales daños en el modelo MVTEMP-01.

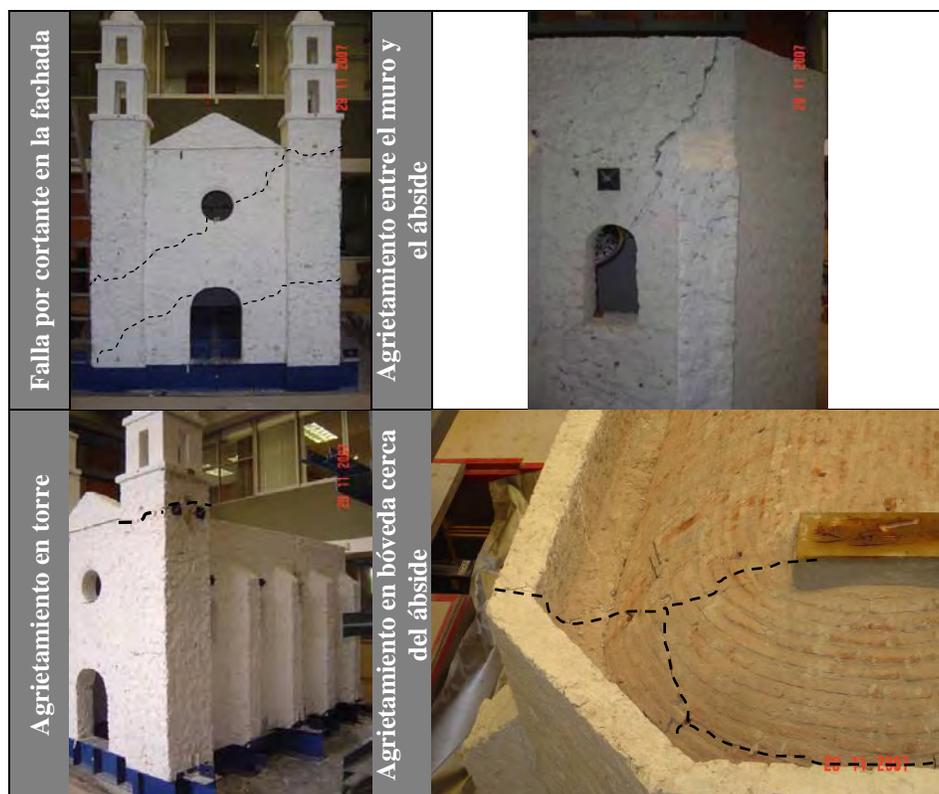
Este modelo presentó un comportamiento distinto al del ensaye anterior. El máximo movimiento aplicado fue de Cal H 80%. La acumulación de daños se presenta en la Figura 5.2.

Figura 5.2. Principales daños en el modelo MVTEMP-02

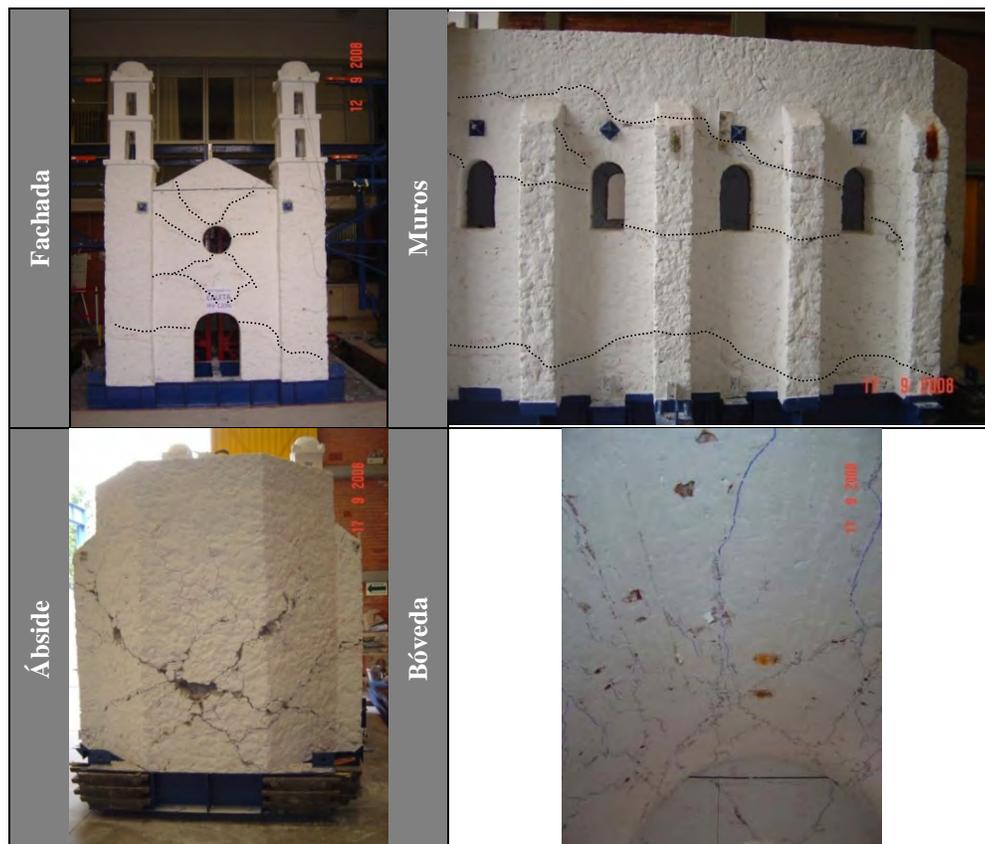
La máxima intensidad de movimiento aplicada al modelo fue del 120% del sismo Cal correspondiente a una aceleración máxima de 0.89 g en la dirección horizontal y 0.81 g en la vertical actuando de manera simultánea. Los principales daños se muestran en la Figura 5.3.

Figura 5.3. Daños del modelo MVTEMP-03 al final del programa experimental

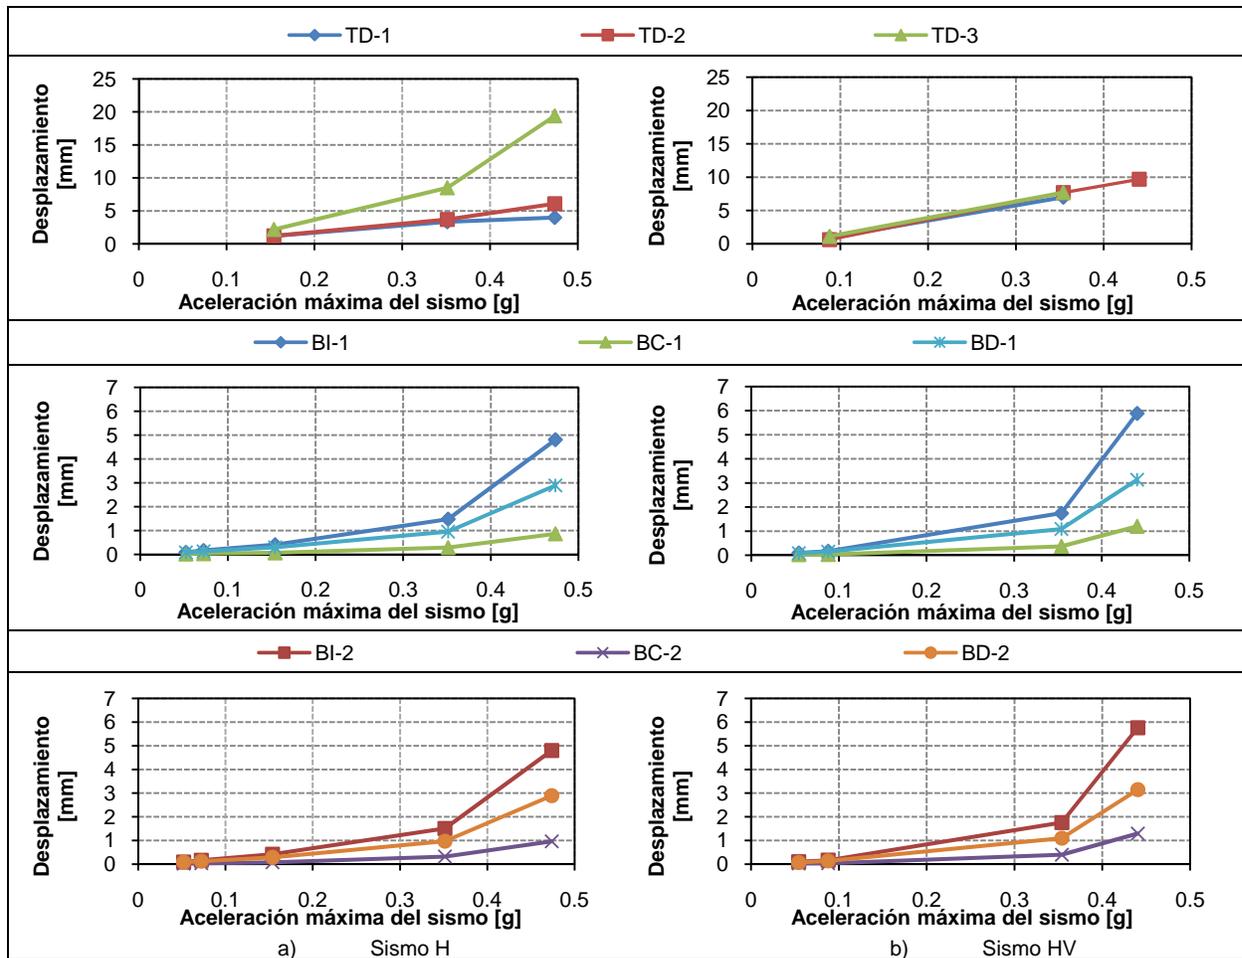
Figura 5.5. Desplazamientos máximos relativos.

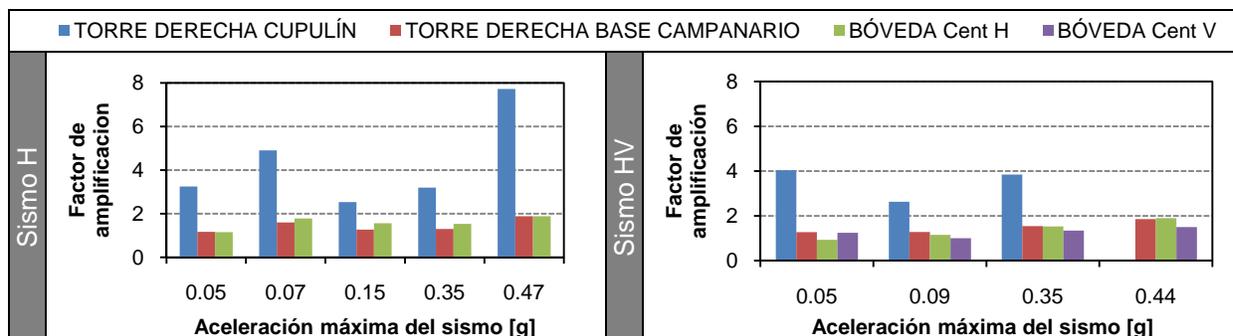
Figura 5.6. Amplificación de la aceleración con respecto a la base
