**VALIDACIÓN EXPERIMENTAL DE MODELOS  
ANALÍTICOS PARA EL ESTUDIO DEL  
COMPORTAMIENTO SÍSMICO DE ESTRUCTURAS  
HISTÓRICAS**

**T E S I S**

**DOCTOR EN INGENIERÍA**

INGENIERÍA CIVIL – ESTRUCTURAS

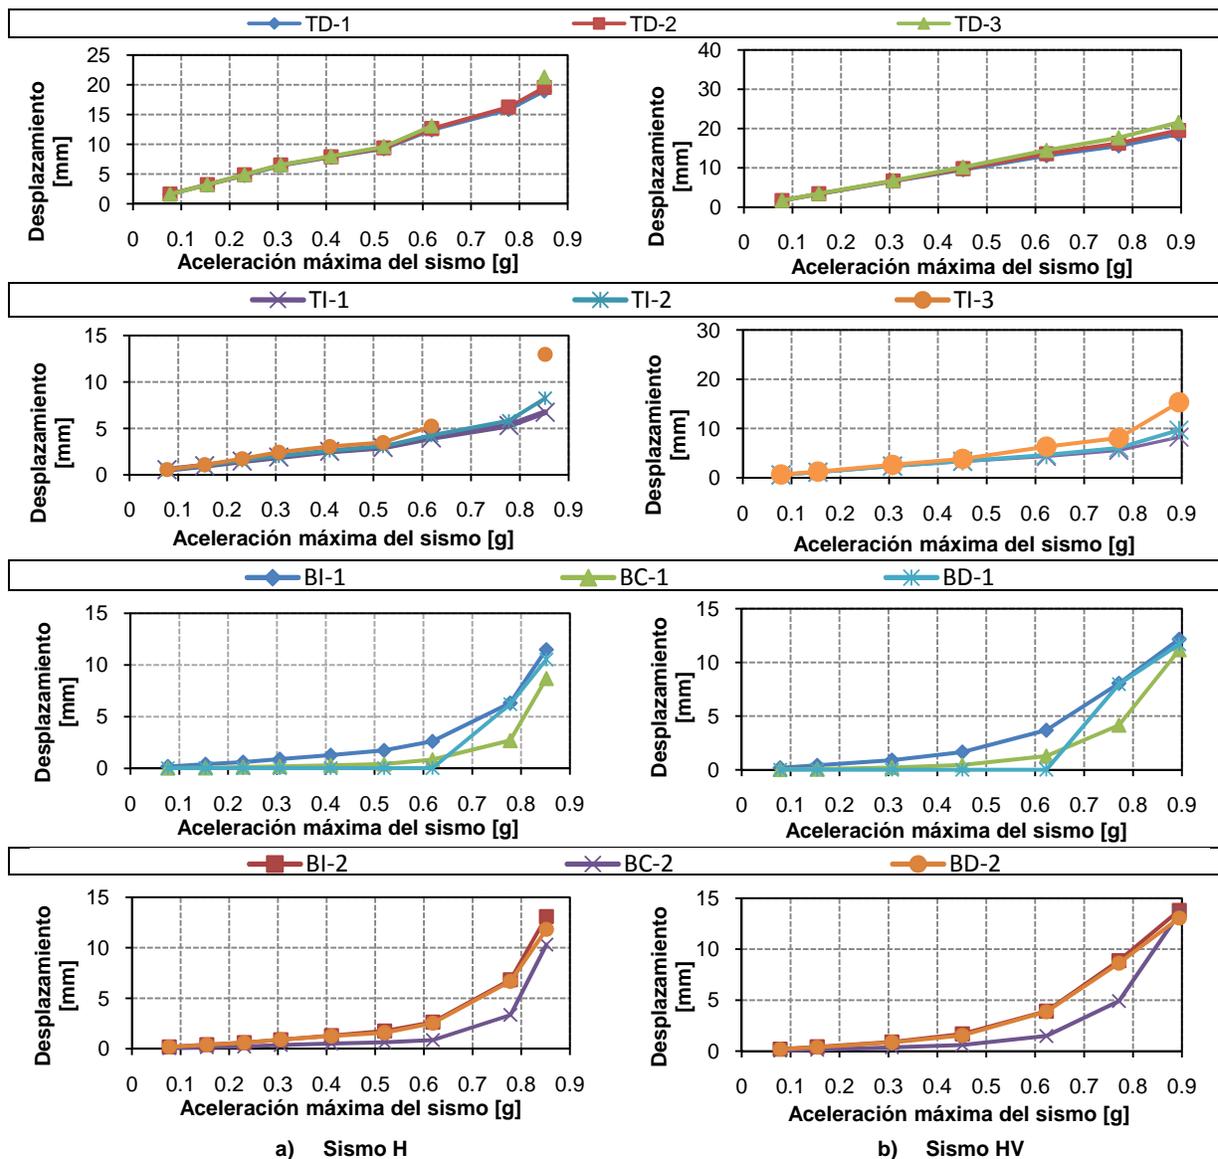
Figura 5.15. Respuesta en desplazamiento de las torres y de la franja central de la bóveda

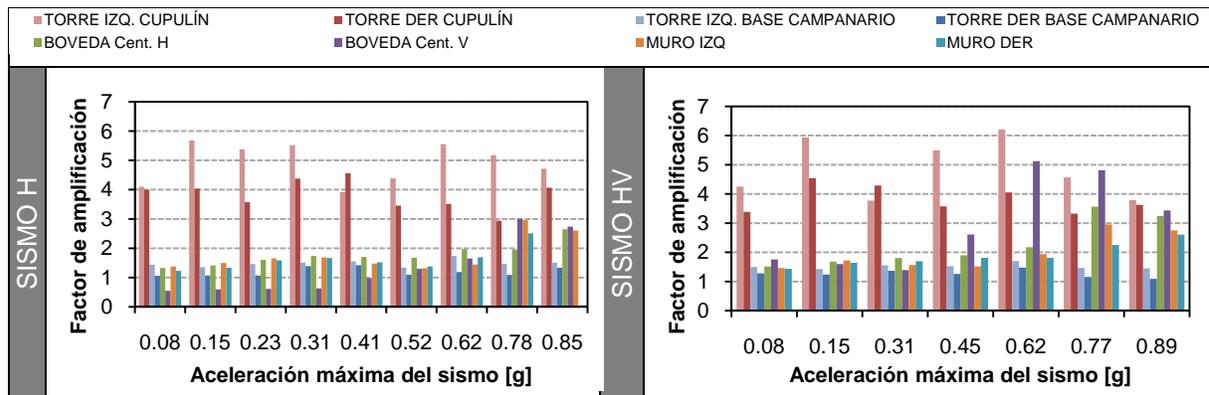
Figura 5.16. Amplificación de la aceleración con respecto a la base

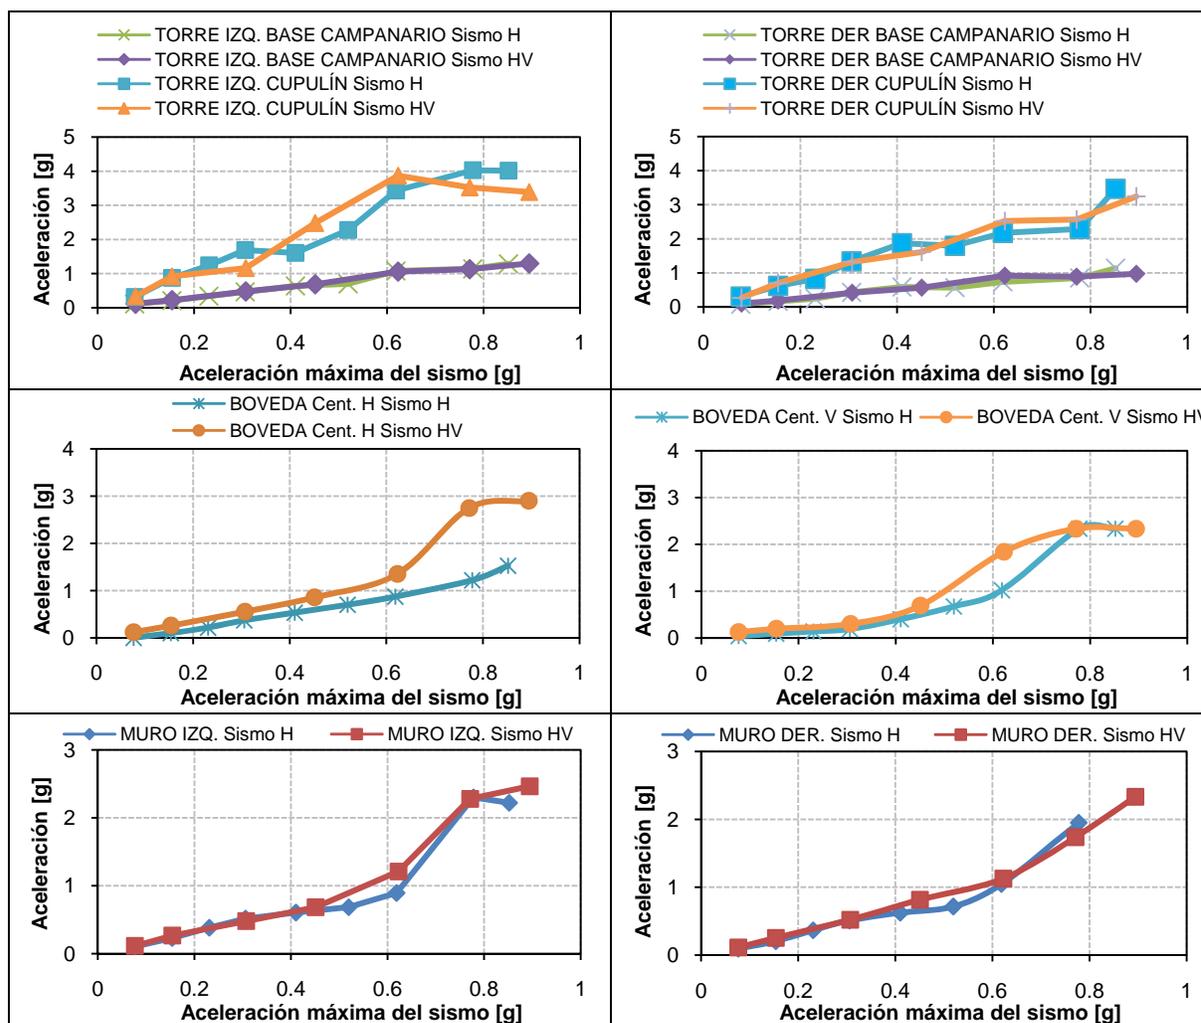
Figura 5.17. Comportamiento de las aceleraciones máximas registradas en: torres, bóveda y muros.

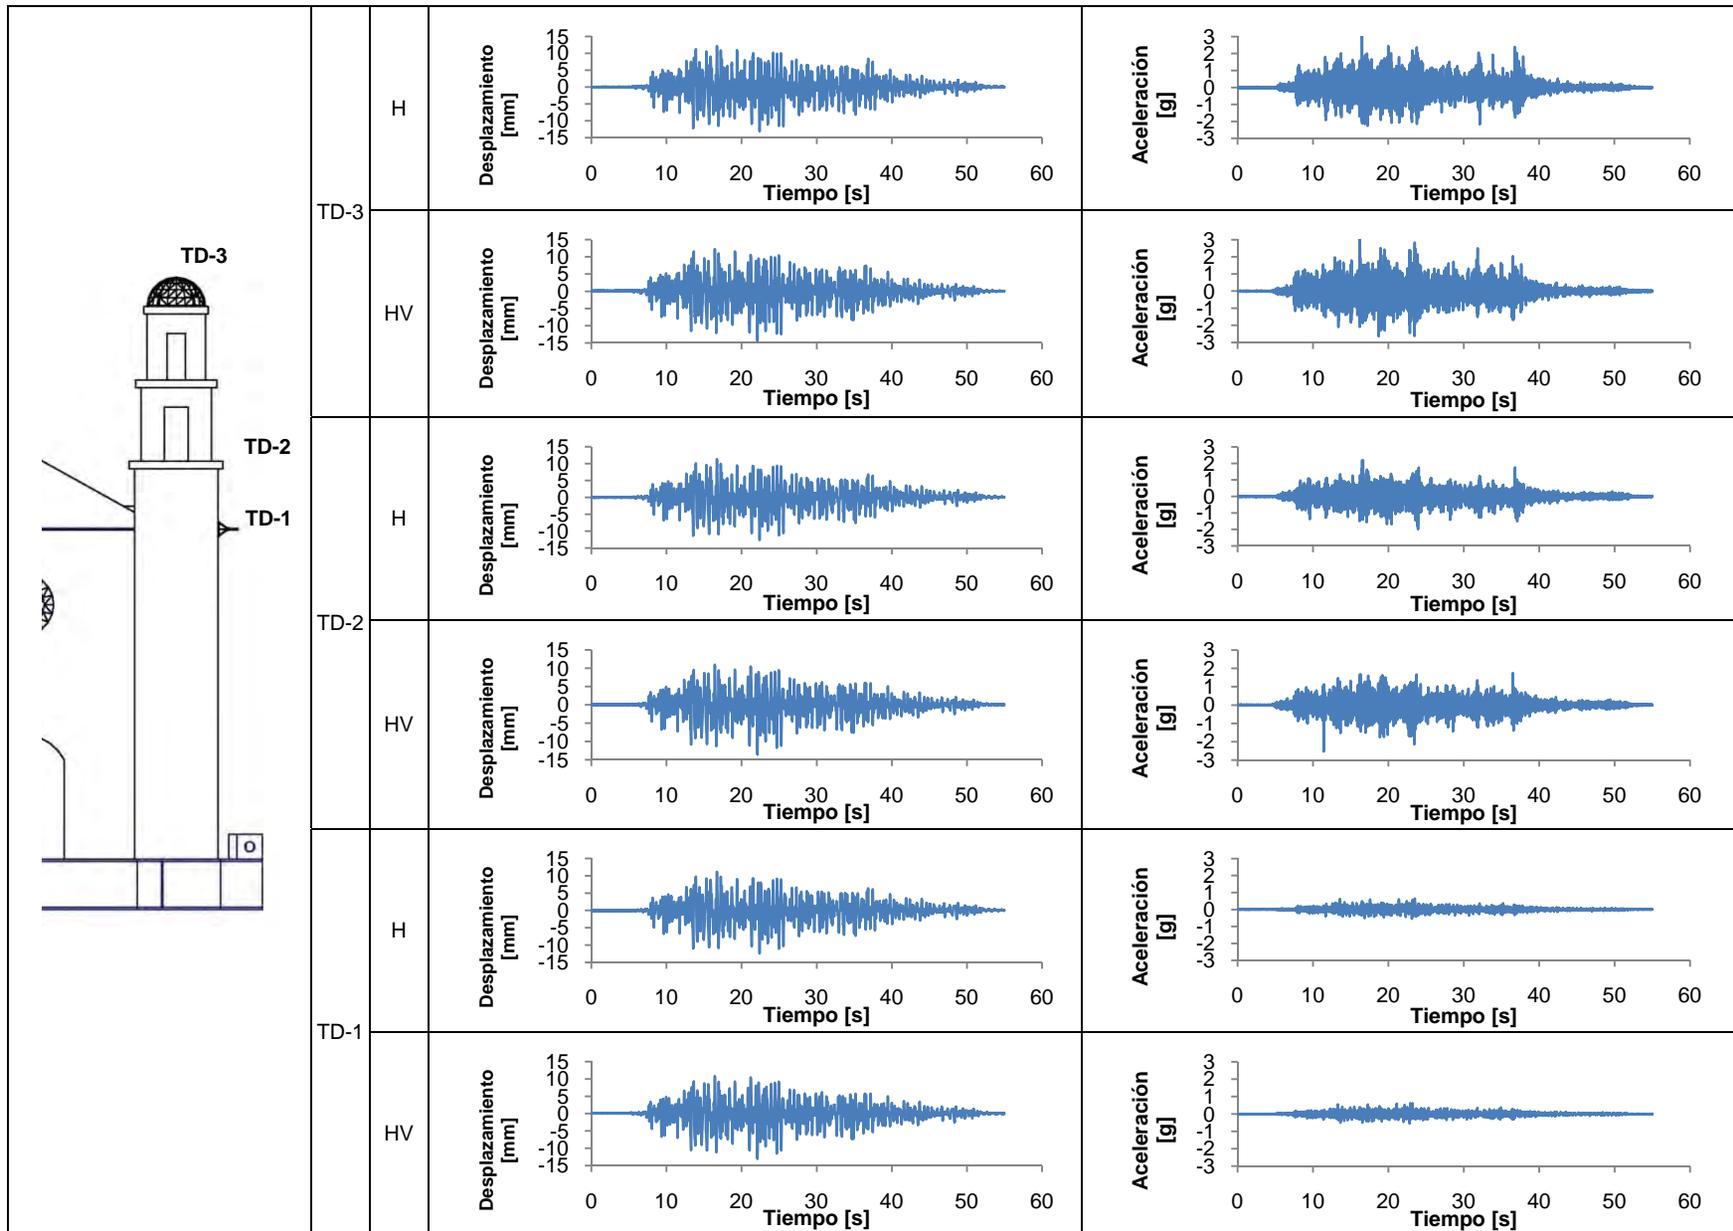
Figura 5.18. Historias de desplazamiento relativo y aceleración horizontal medidas en la torre derecha con el sismo Cal H y HV al 80%.

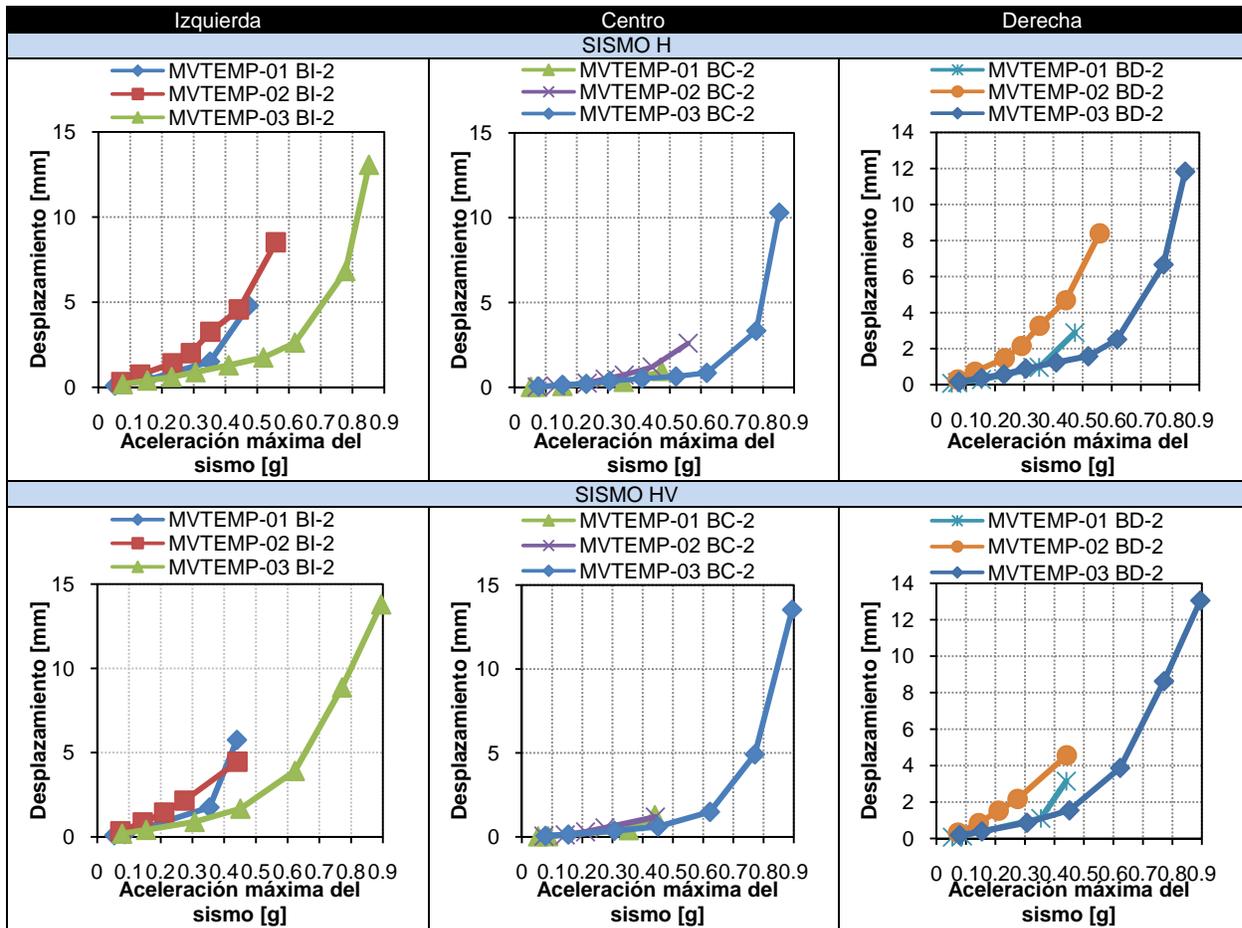
Figura 5.20. Comparación de los desplazamientos presentados en la bóveda.

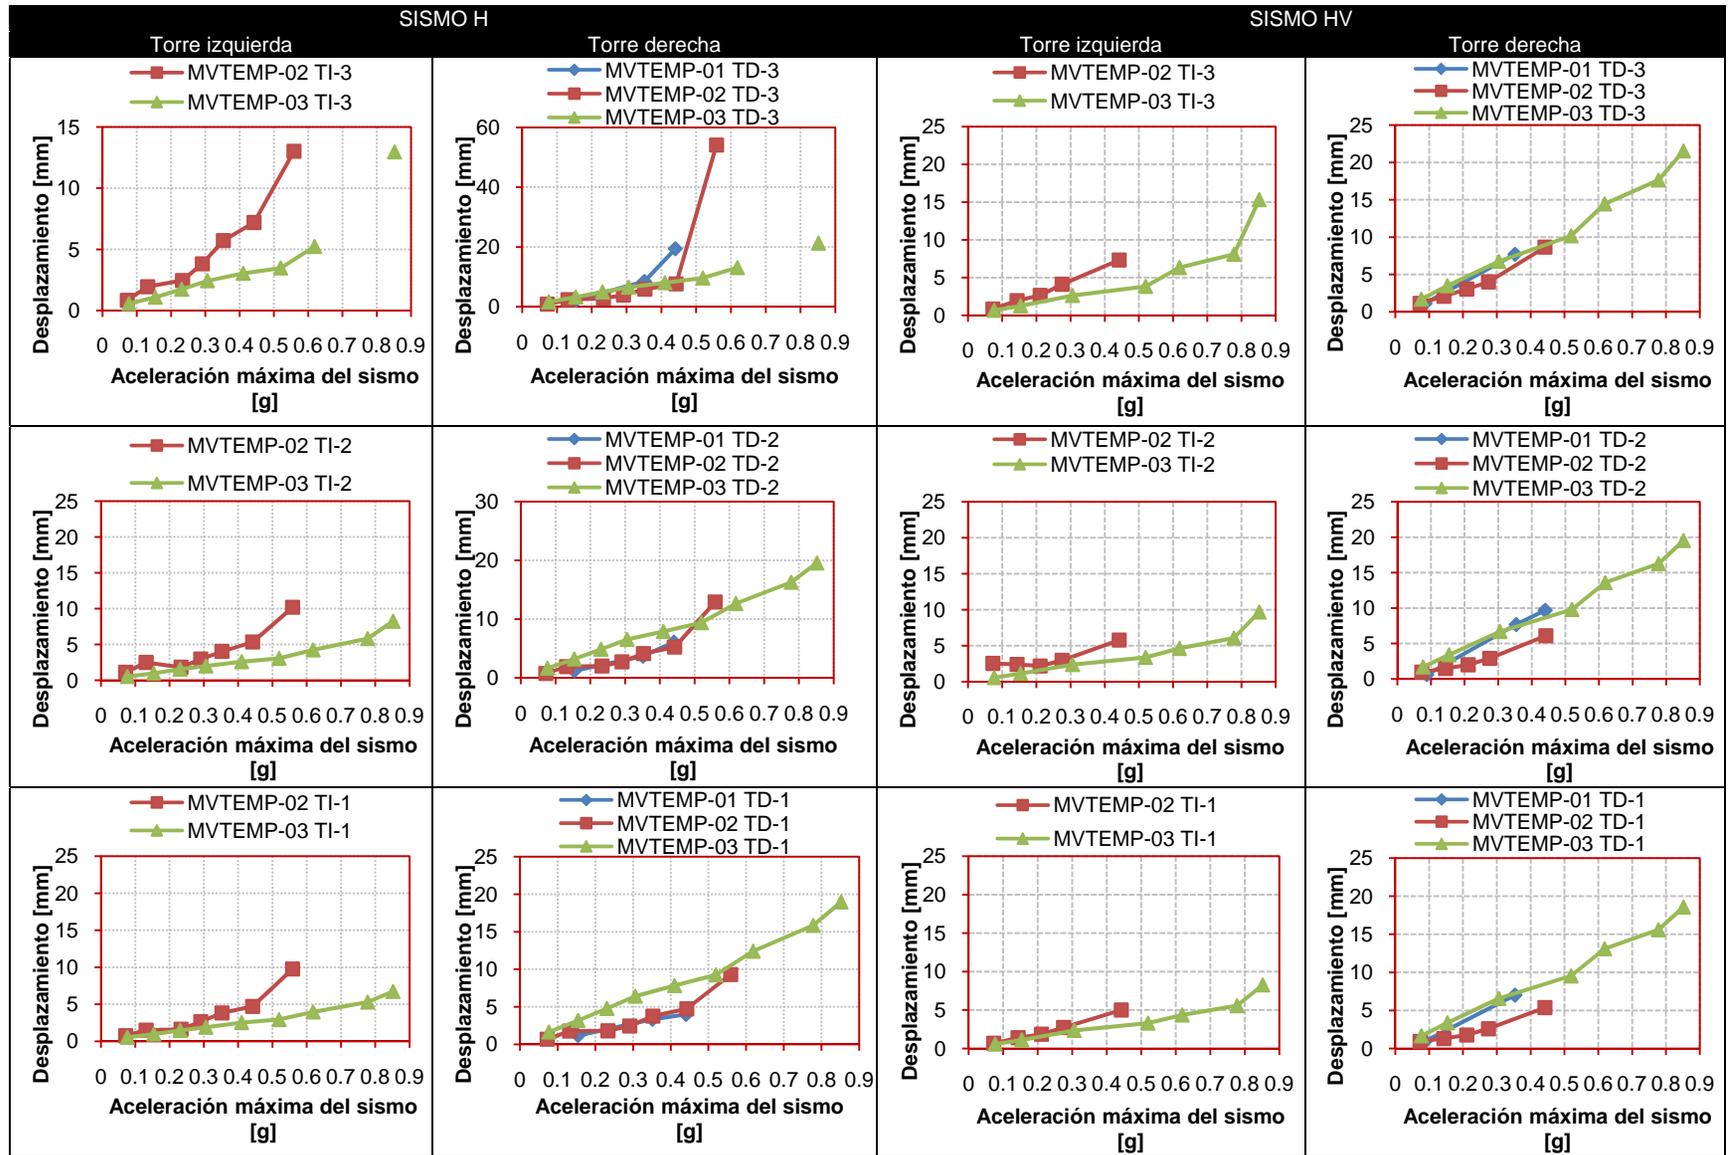
Figura 5.21. Comparación de los desplazamientos en la torres

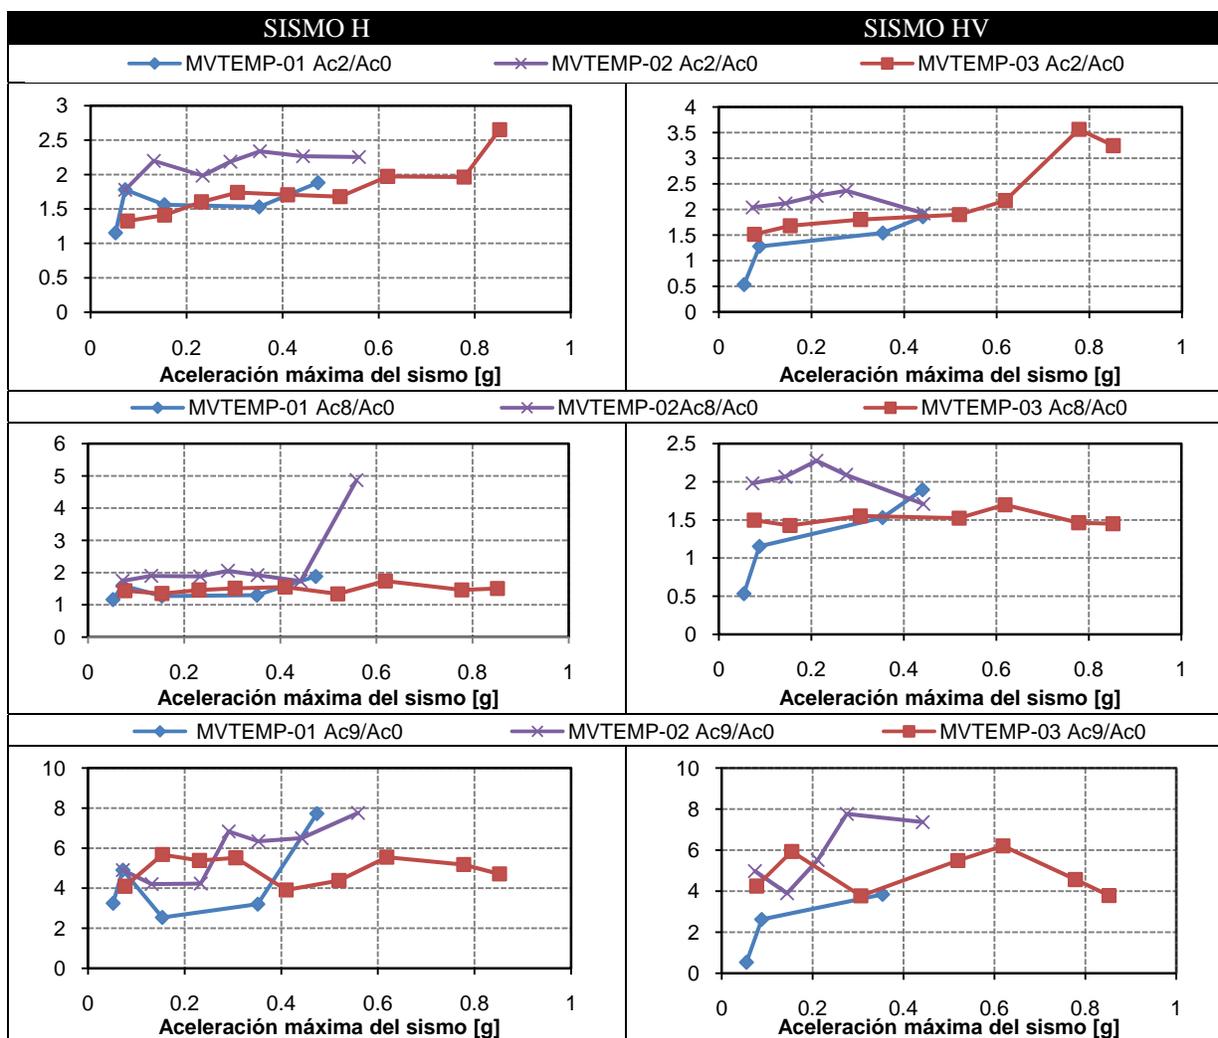
Figura 5.22. Comparación de factores de amplificación de bóveda y campanarios con respecto a la base.

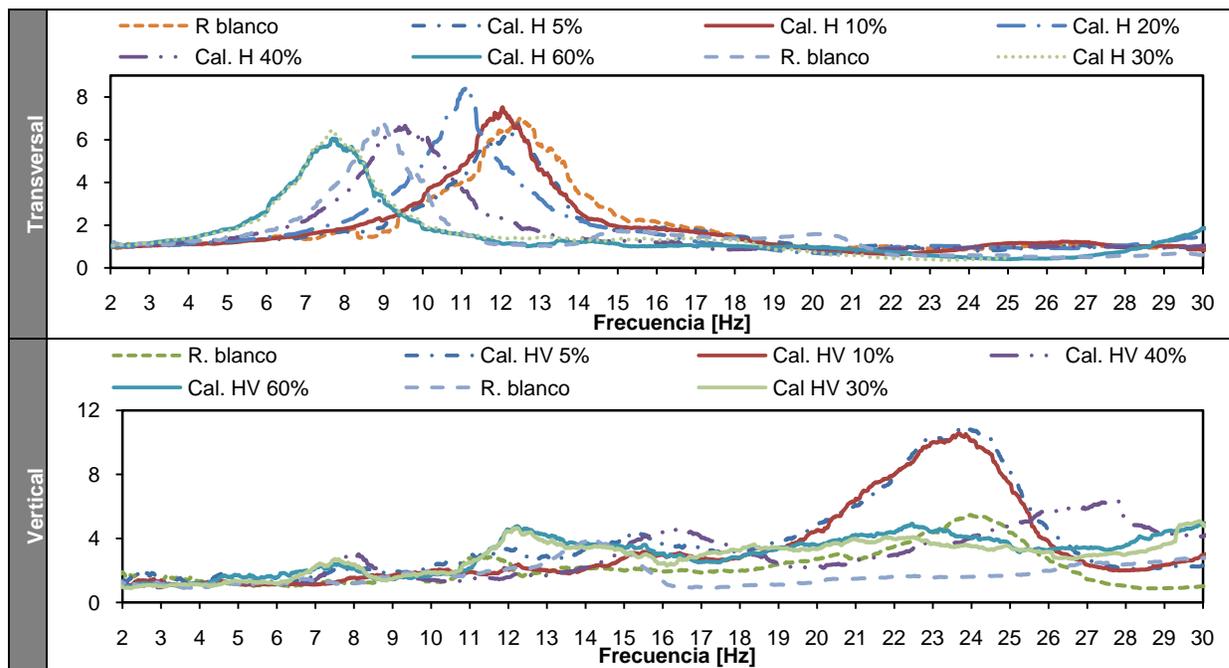
**Figura 5.23.** Funciones de transferencia entre los acelerómetros C-BOV y C-B para estimar las frecuencias fundamentales

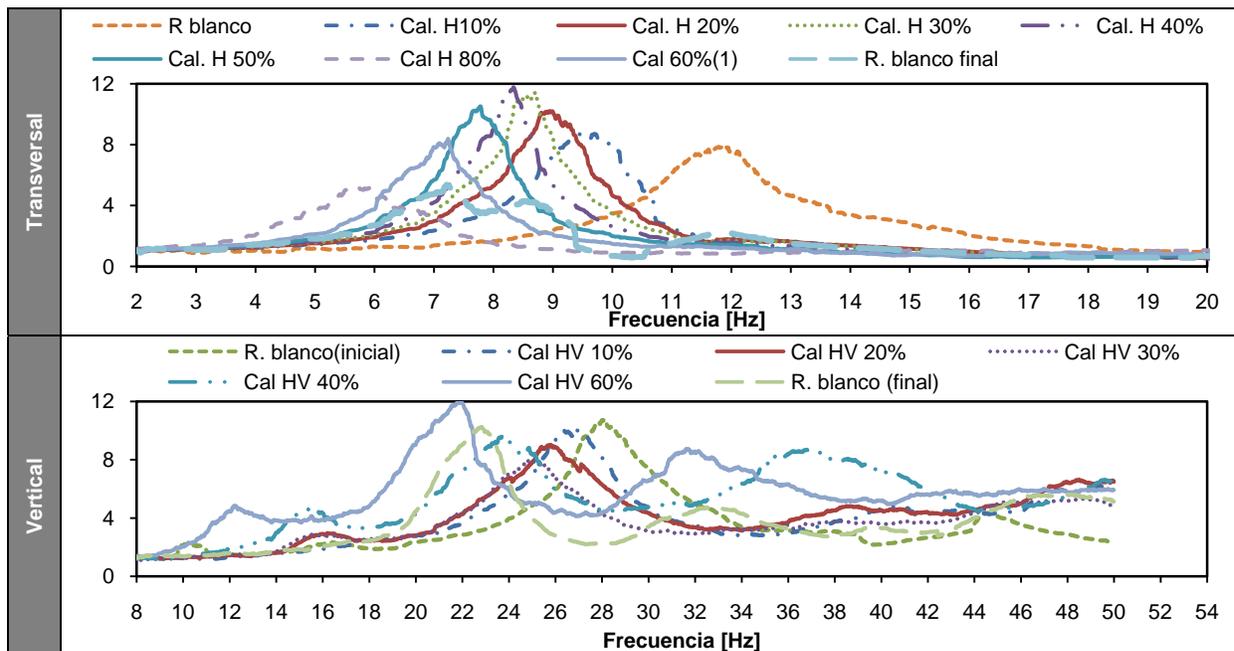
**Figura 5.25.** Funciones de transferencia entre las señales de los acelerómetros C-BOV y C-B

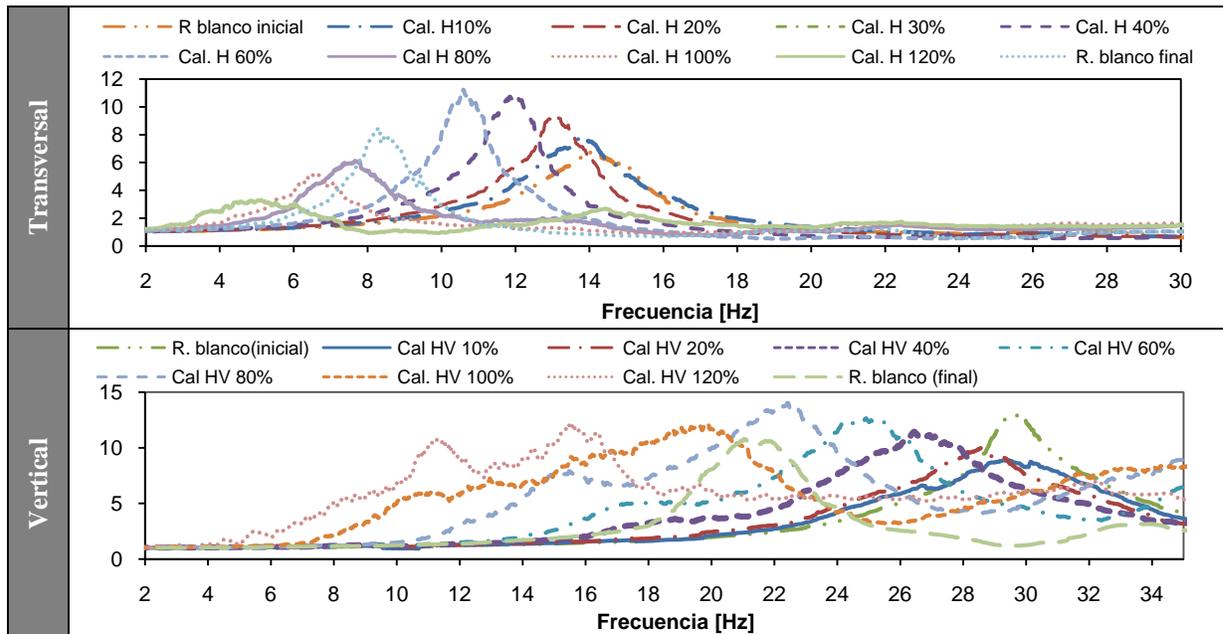
Figura 5.27. Funciones de transferencia entre las señales de los acelerómetros C-BOV y C-B

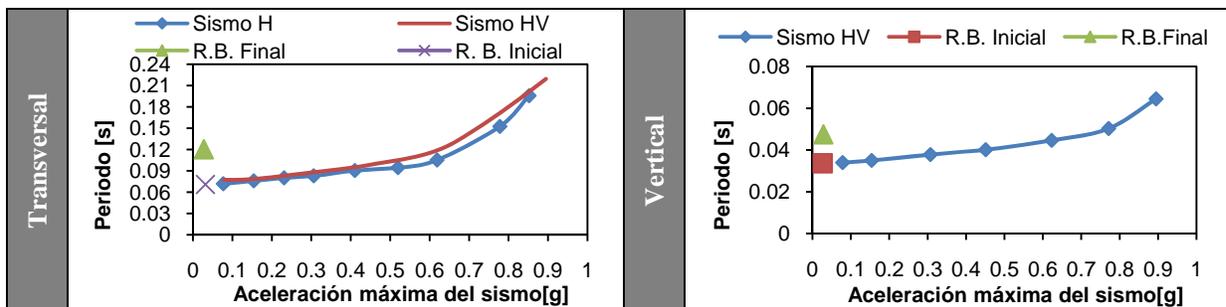
Figura 5.28. Comportamiento del periodo fundamental de vibrar en la dirección horizontal y vertical del modelo.

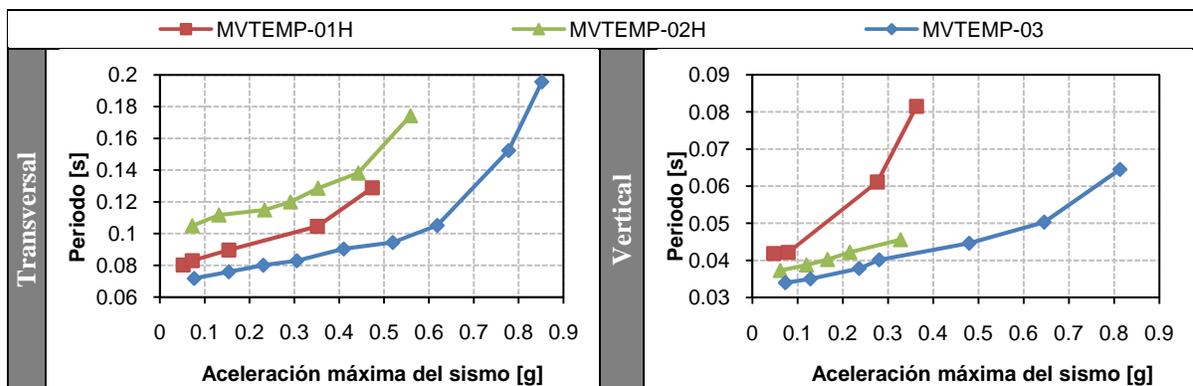
Figura 5.29. Comparación de los periodos fundamentales de vibrar medidos en los tres modelos

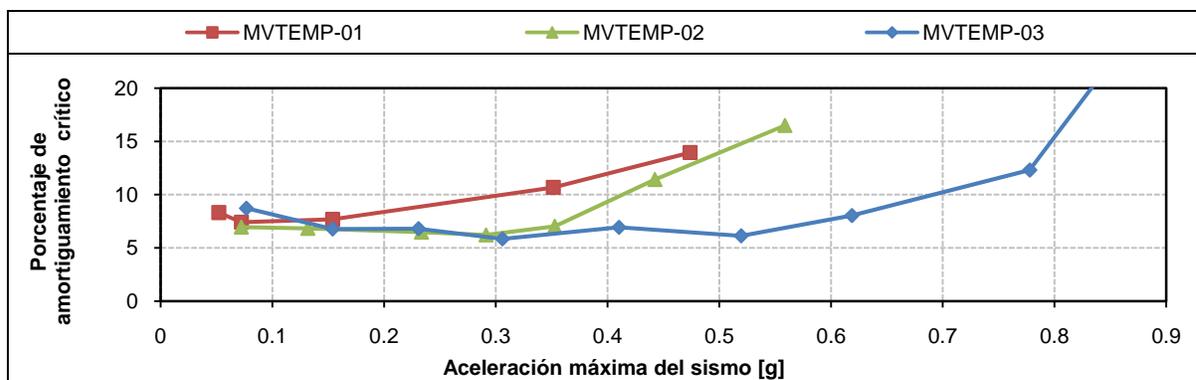
Figura 5.34. Porcentaje de amortiguamiento crítico calculado mediante el método propuesto por Rinawi para los tres ensayos.

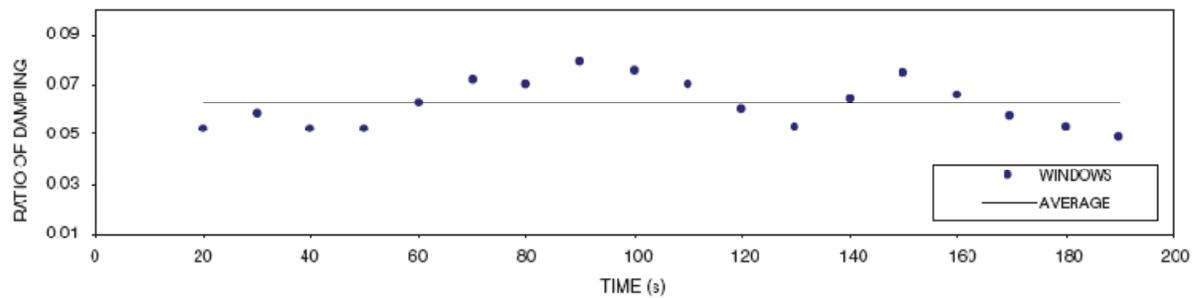
**Figura 5.35.** Variación del amortiguamiento para diferentes ventanas en movimientos registrados en la Catedral Metropolitana. Rivera et al., 2008.

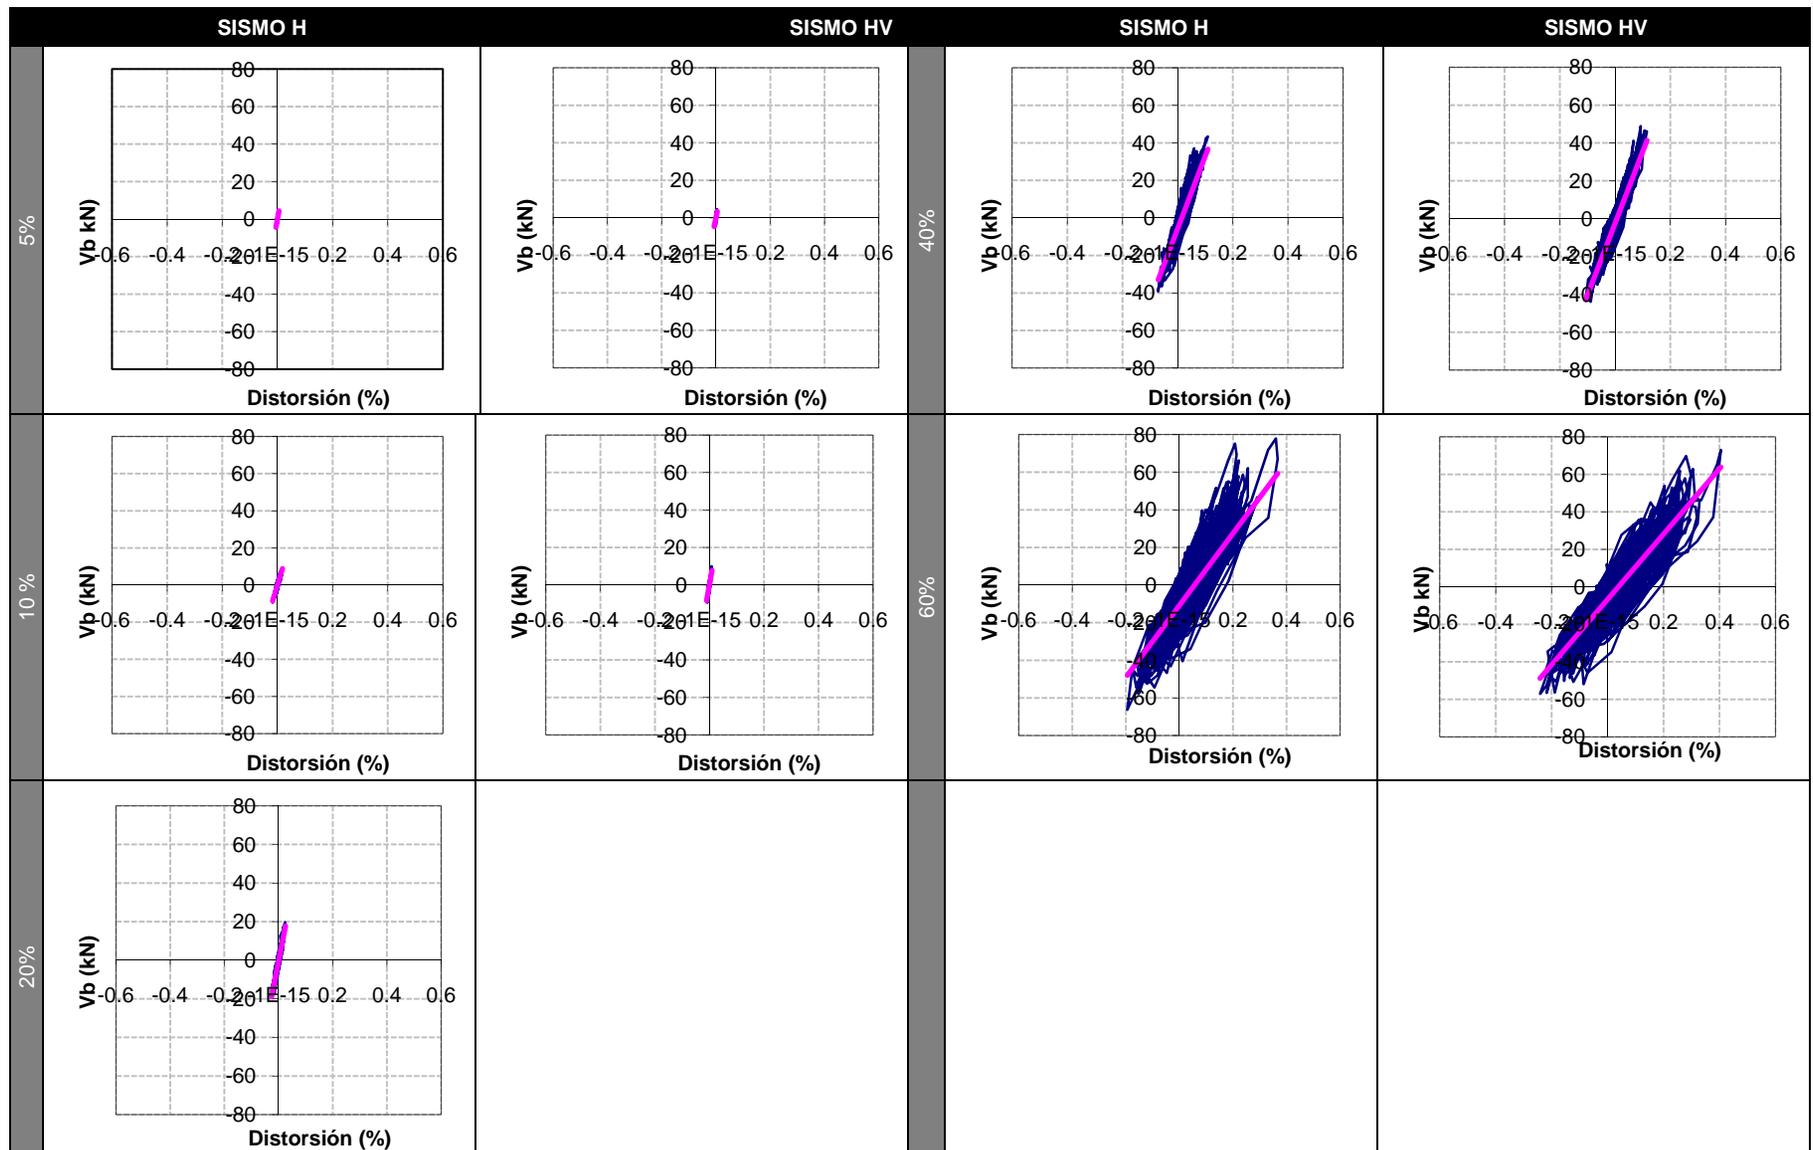
Figura 5.37. Comportamiento histerético del modelo MVTEMP-01

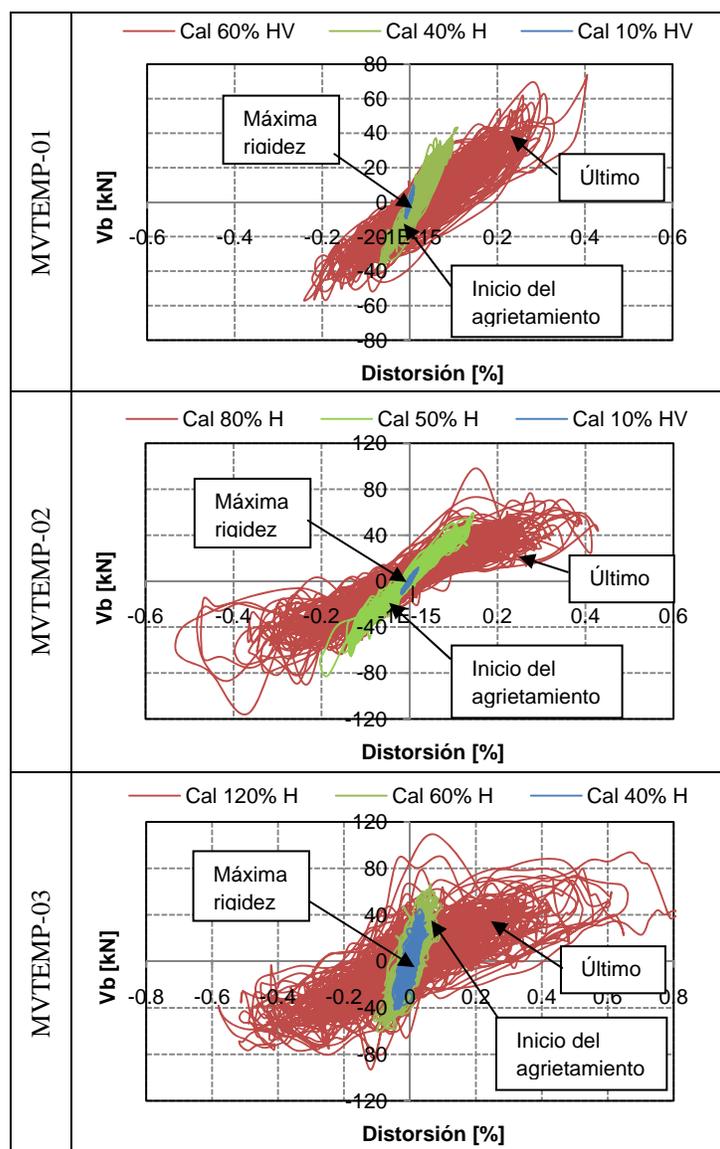
Figura 5.41. Curvas histeréticas para los estados máxima rigidez, inicio del agrietamiento y último.

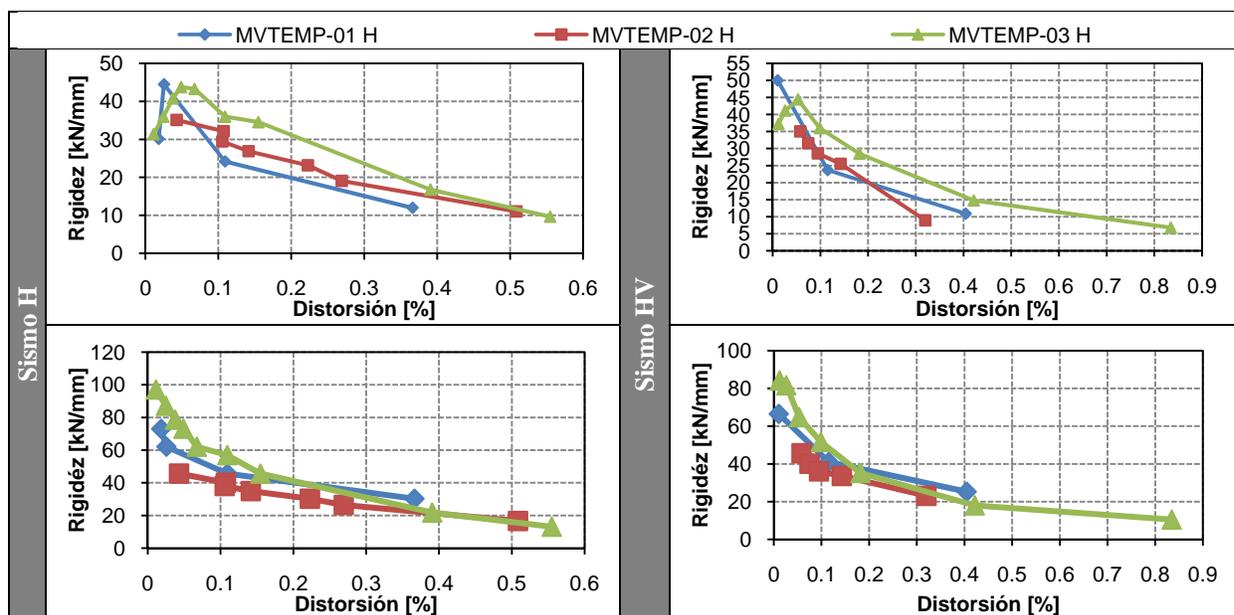
Figura 5.42. Comparación de rigideces.

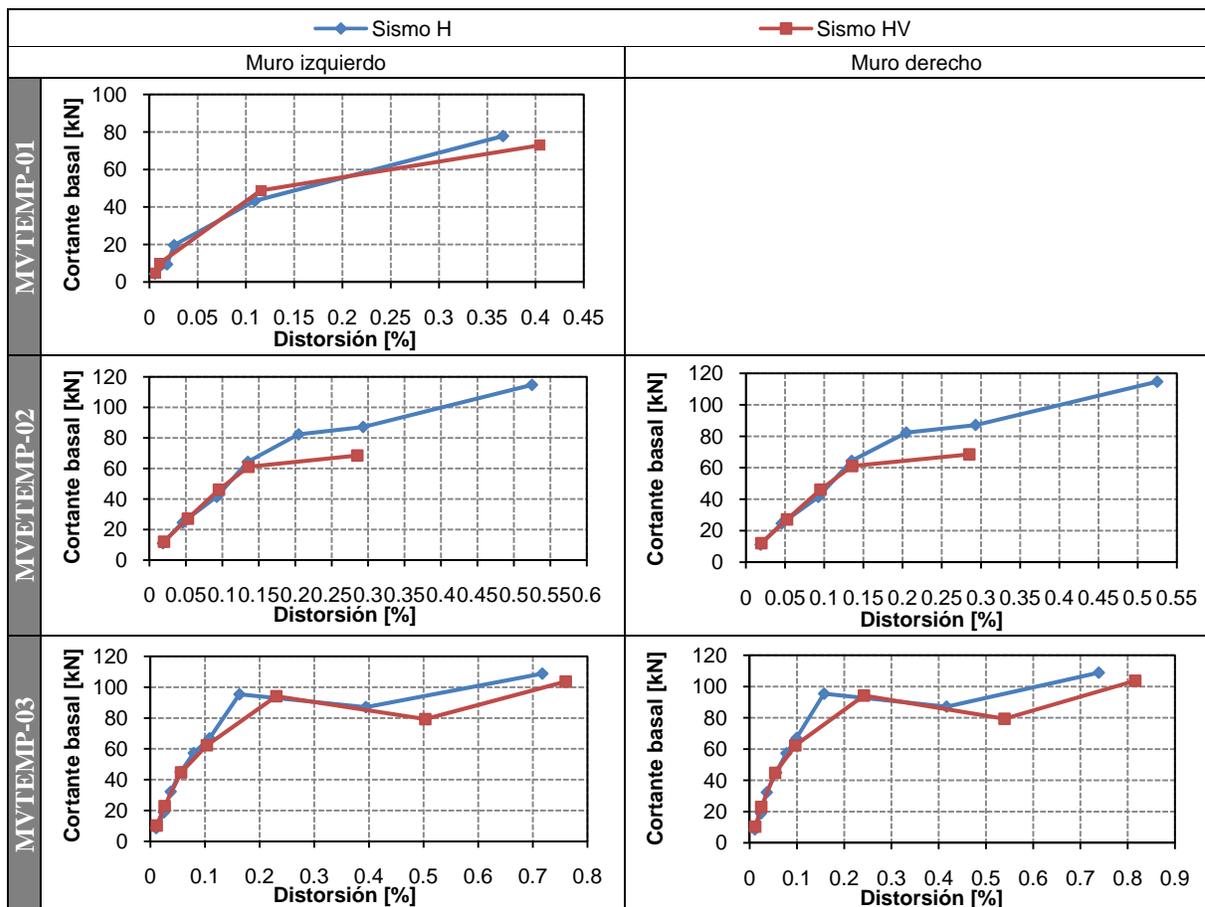
Figura 5.43. Comportamiento del cortante basal y distorsiones máximas durante el programa de pruebas.

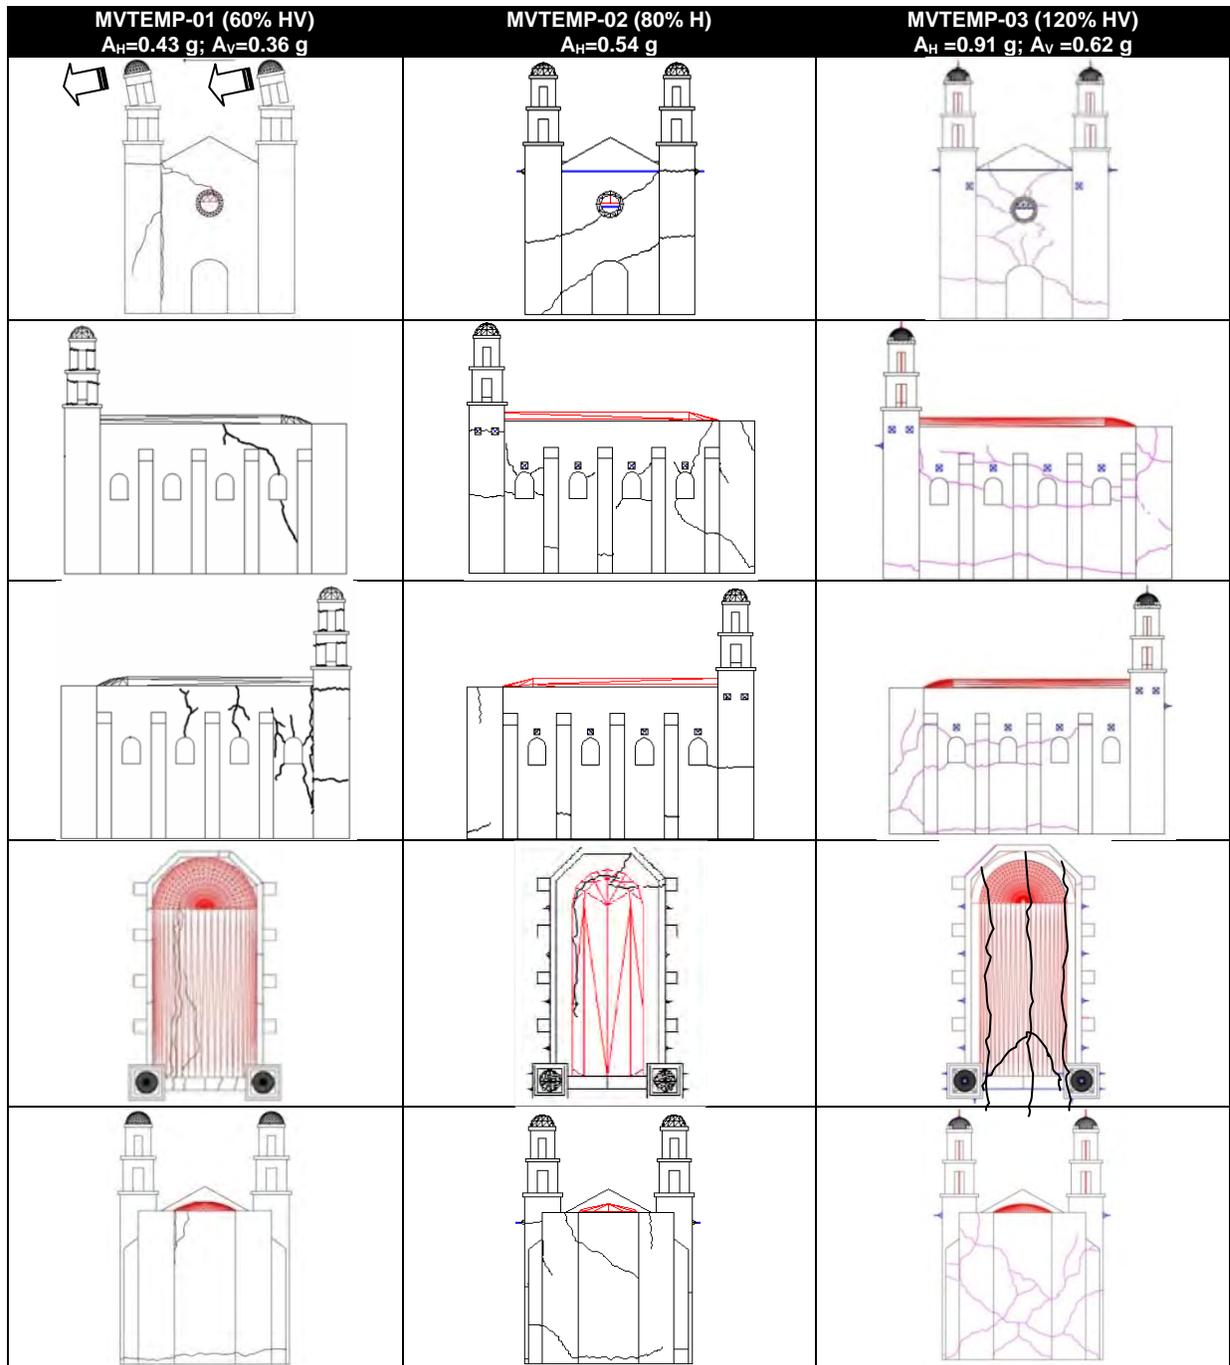
**Figura 5.44.** Comparación de los principales daños ocasionados con el sismo Cal al final de cada ensaye.

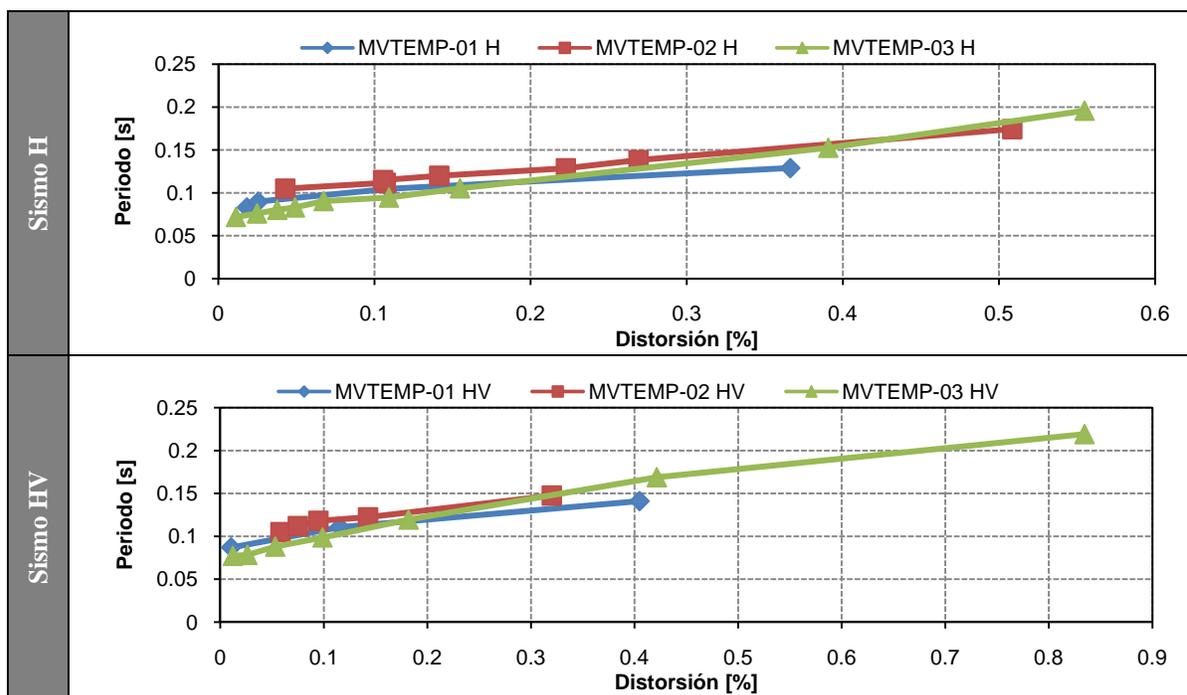
Figura 5.45. Variación del periodo transversal respecto a la distorsión.

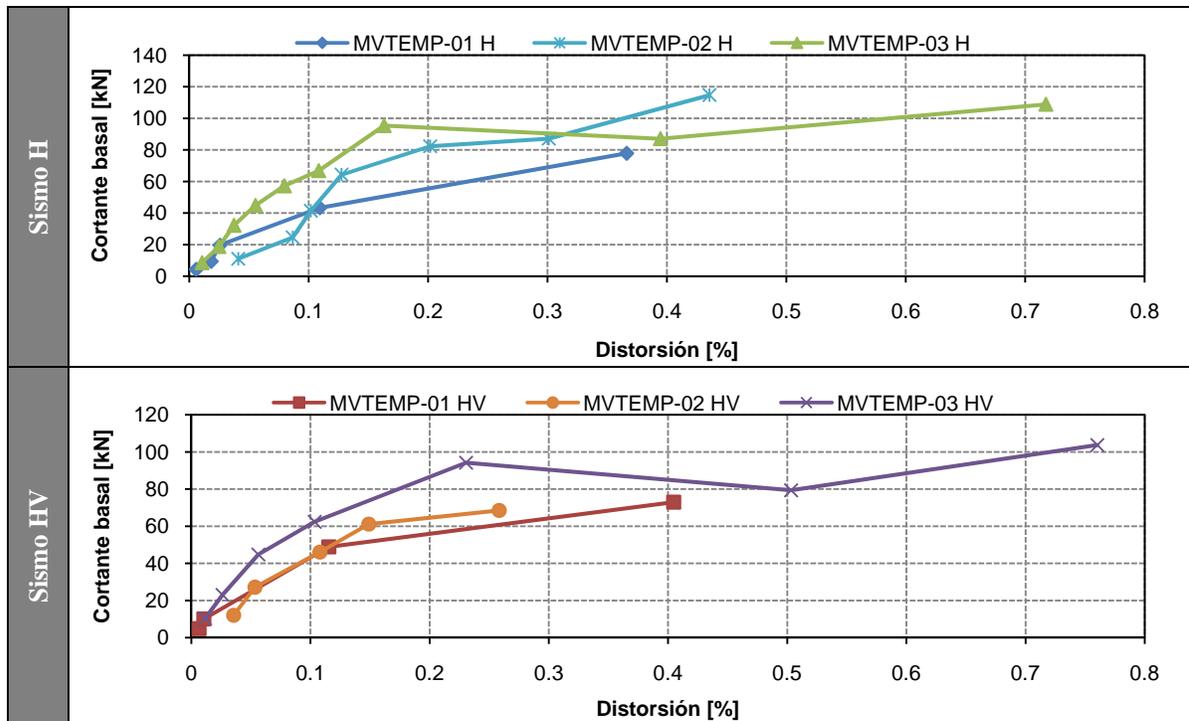
Figura 5.46. Cortante basal máximo medido en cada etapa del programa de pruebas.

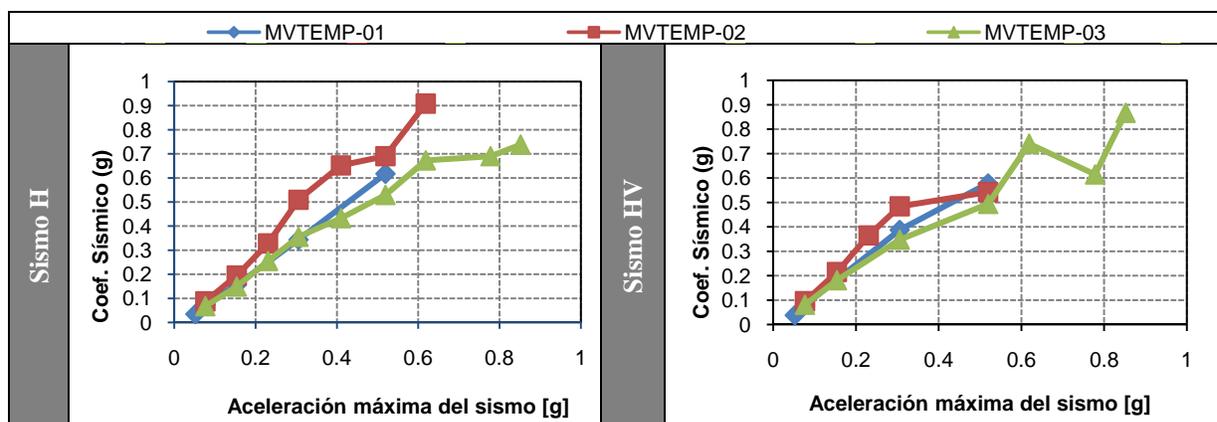
Figura 5.47. Coeficientes sísmicos medidos en los tres ensayos
