**VALIDACIÓN EXPERIMENTAL DE MODELOS  
ANALÍTICOS PARA EL ESTUDIO DEL  
COMPORTAMIENTO SÍSMICO DE ESTRUCTURAS  
HISTÓRICAS**

**T E S I S**

**DOCTOR EN INGENIERÍA**

INGENIERÍA CIVIL – ESTRUCTURAS

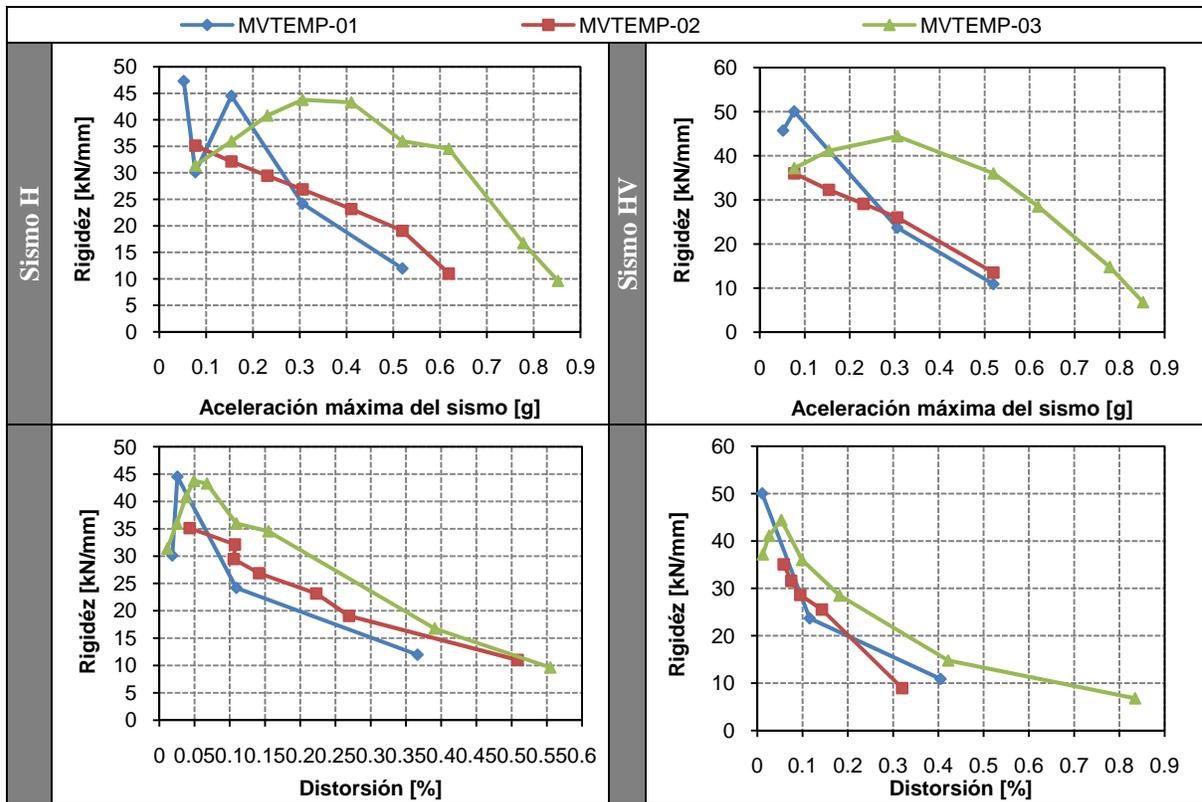
Figura 5.48. Comparación de rigideces.

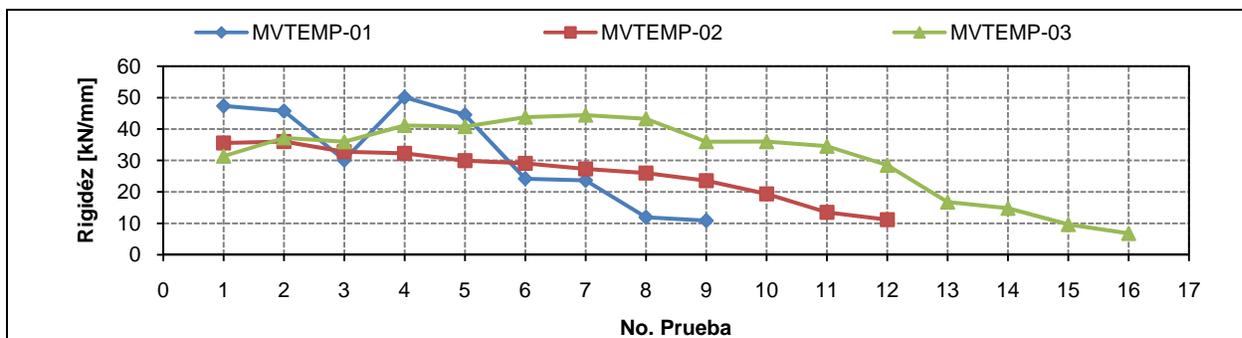
Figura 5.49. Comparación de la rigidez de ciclo entre cada prueba para cada modelo.

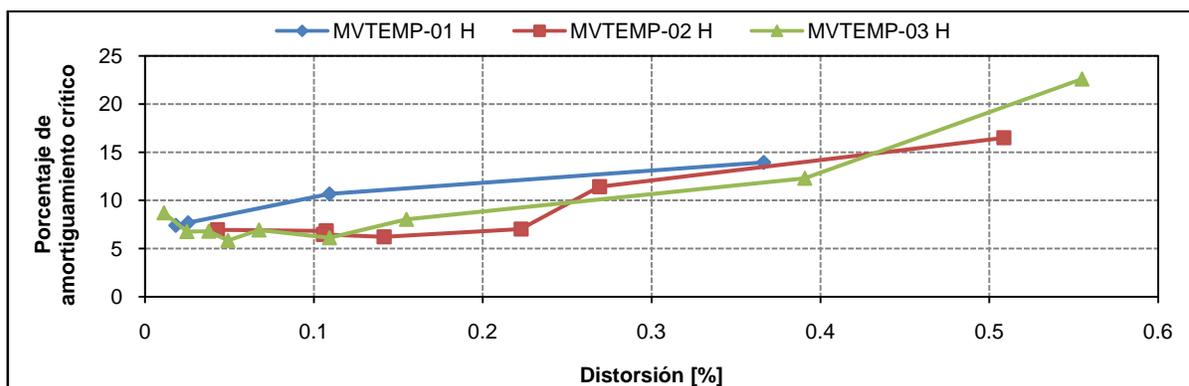
**Figura 5.50.** Comparación del porcentaje de amortiguamiento crítico con respecto a las distorsiones calculadas para cada modelo.

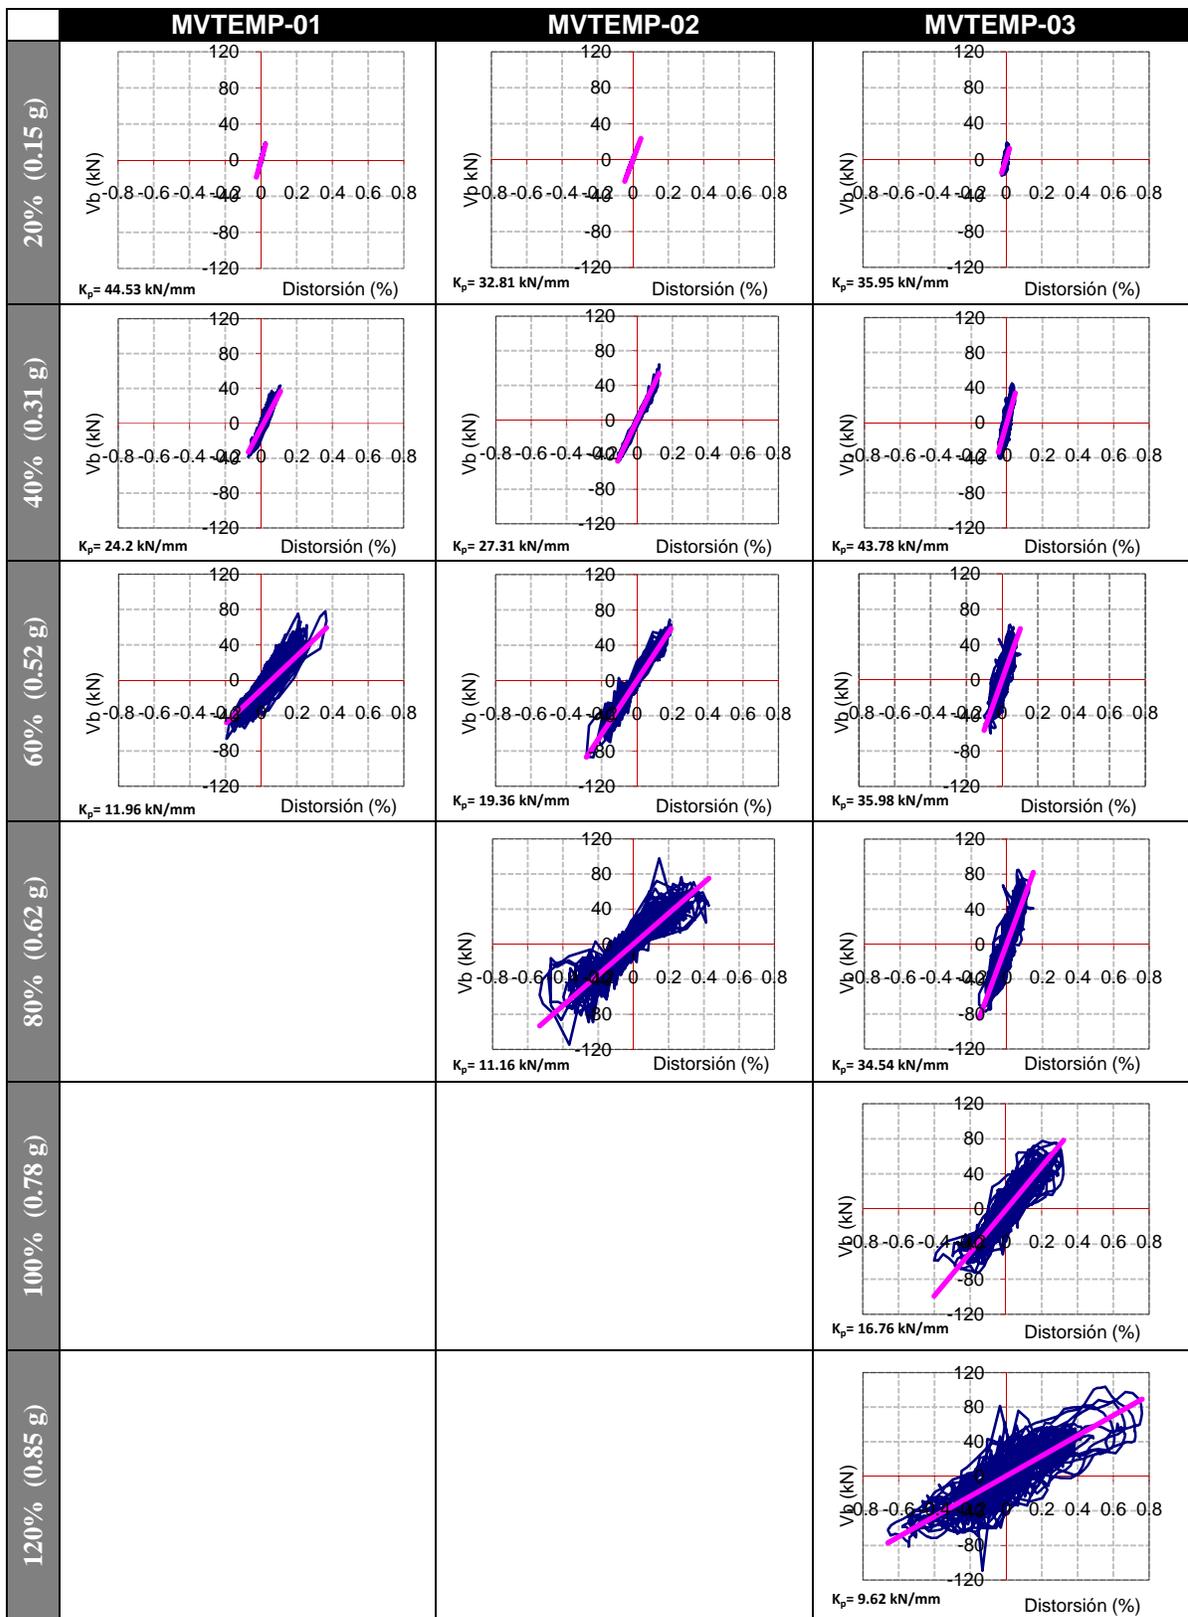
Figura 5.51. Comparación de ciclos de histéresis.

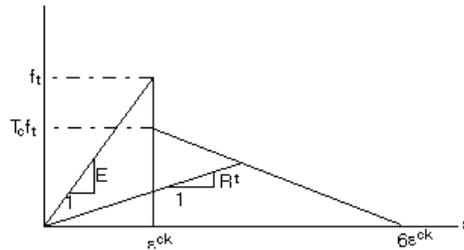
Figura 6.2. Relajación del esfuerzo de tensión  $f_t$

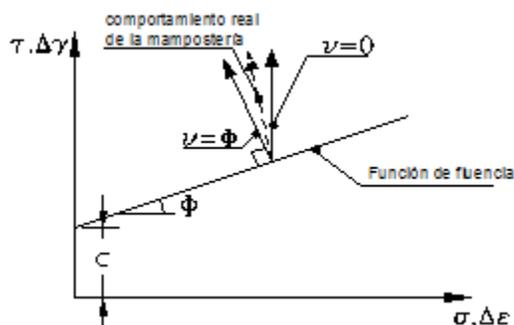
Figura 6.3. Regla de flujo para la mampostería: comportamiento en fricción ( $\phi$ ) y dilatación ( $\nu$ )

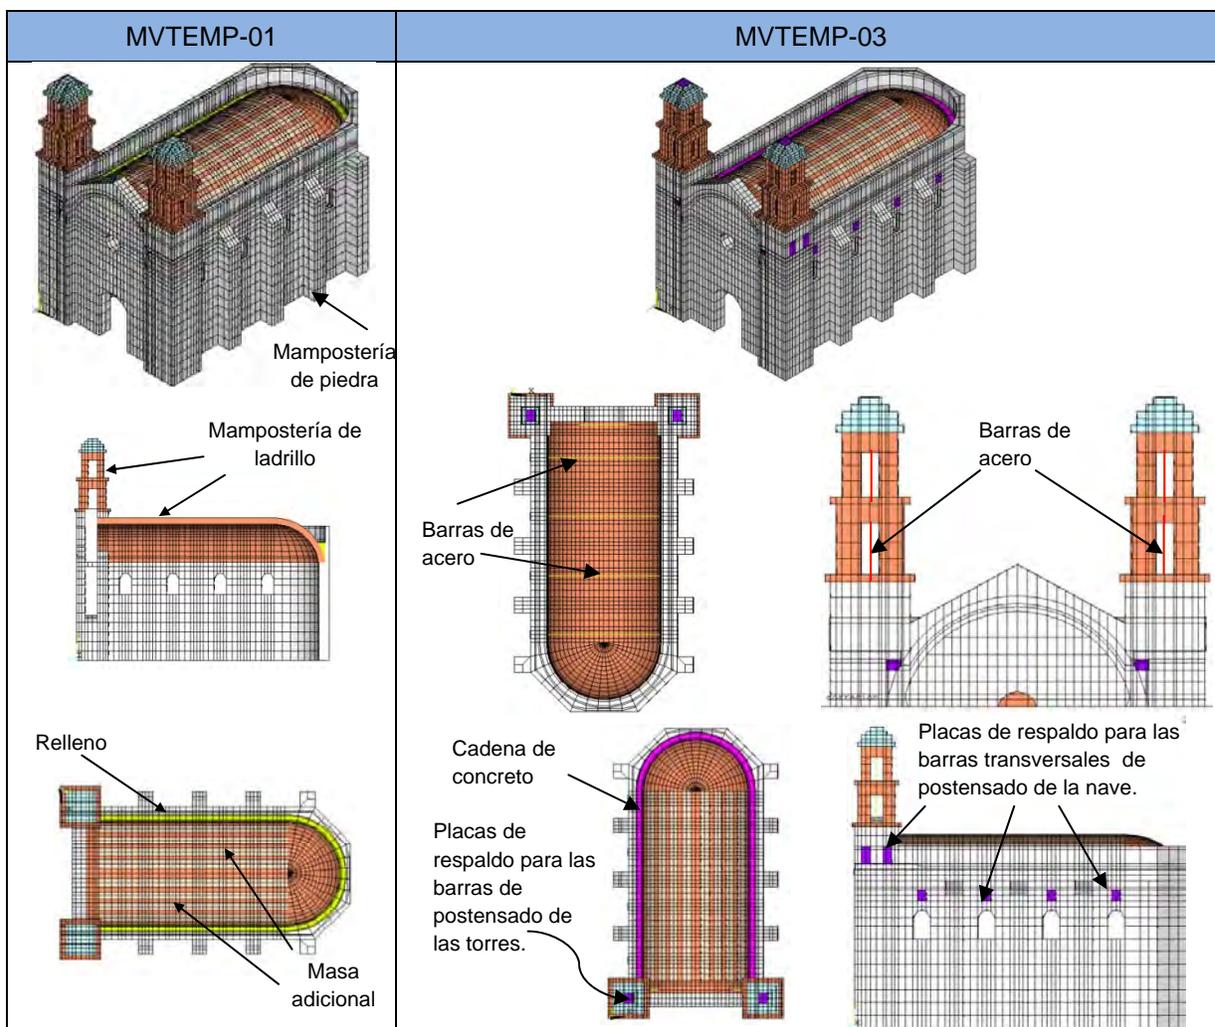
Figura 6.6. Malla de los dos modelos del templo para el análisis con ANSYS

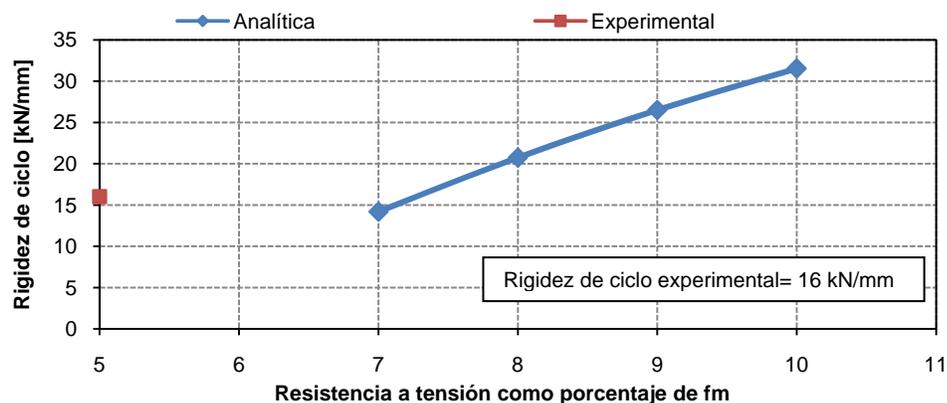
Figura 6.7. Calibración de la resistencia a tensión de la mampostería.

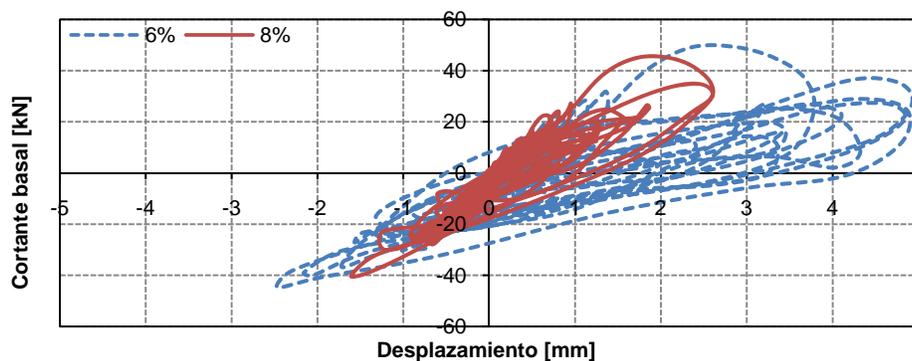
Figura 6.8. Comportamiento de la rigidez al variar el porcentaje de amortiguamiento crítico.

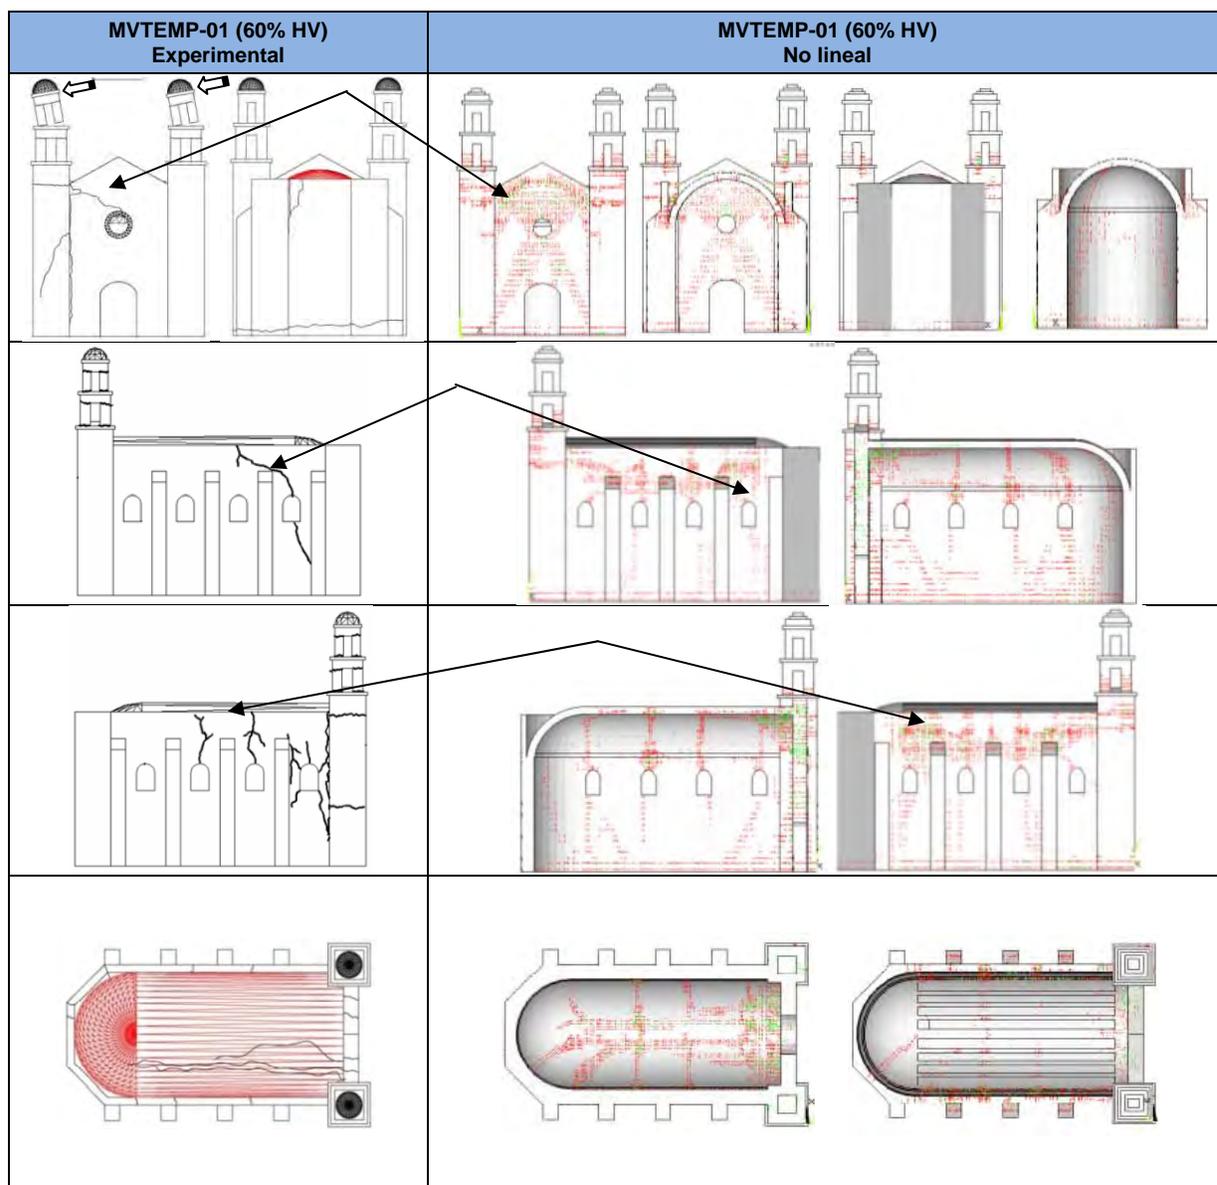
**Figura 6.9.** Comparación de los daños analíticos vs. experimentales para MVTEMP-01

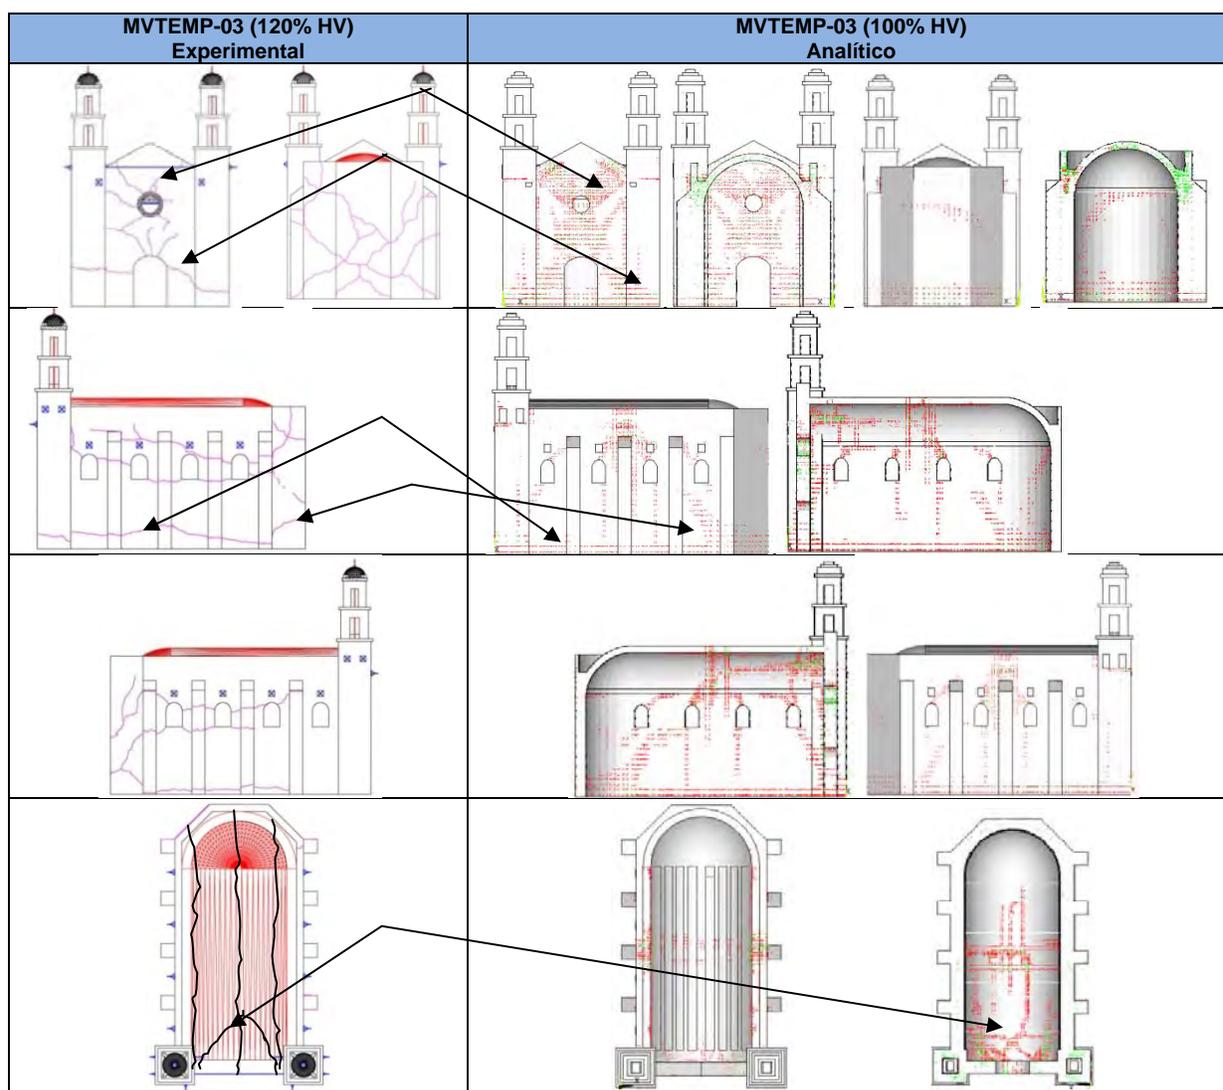
Figura 6.10. Comparación de daños analíticos vs. experimentales para MVTEMP-03.

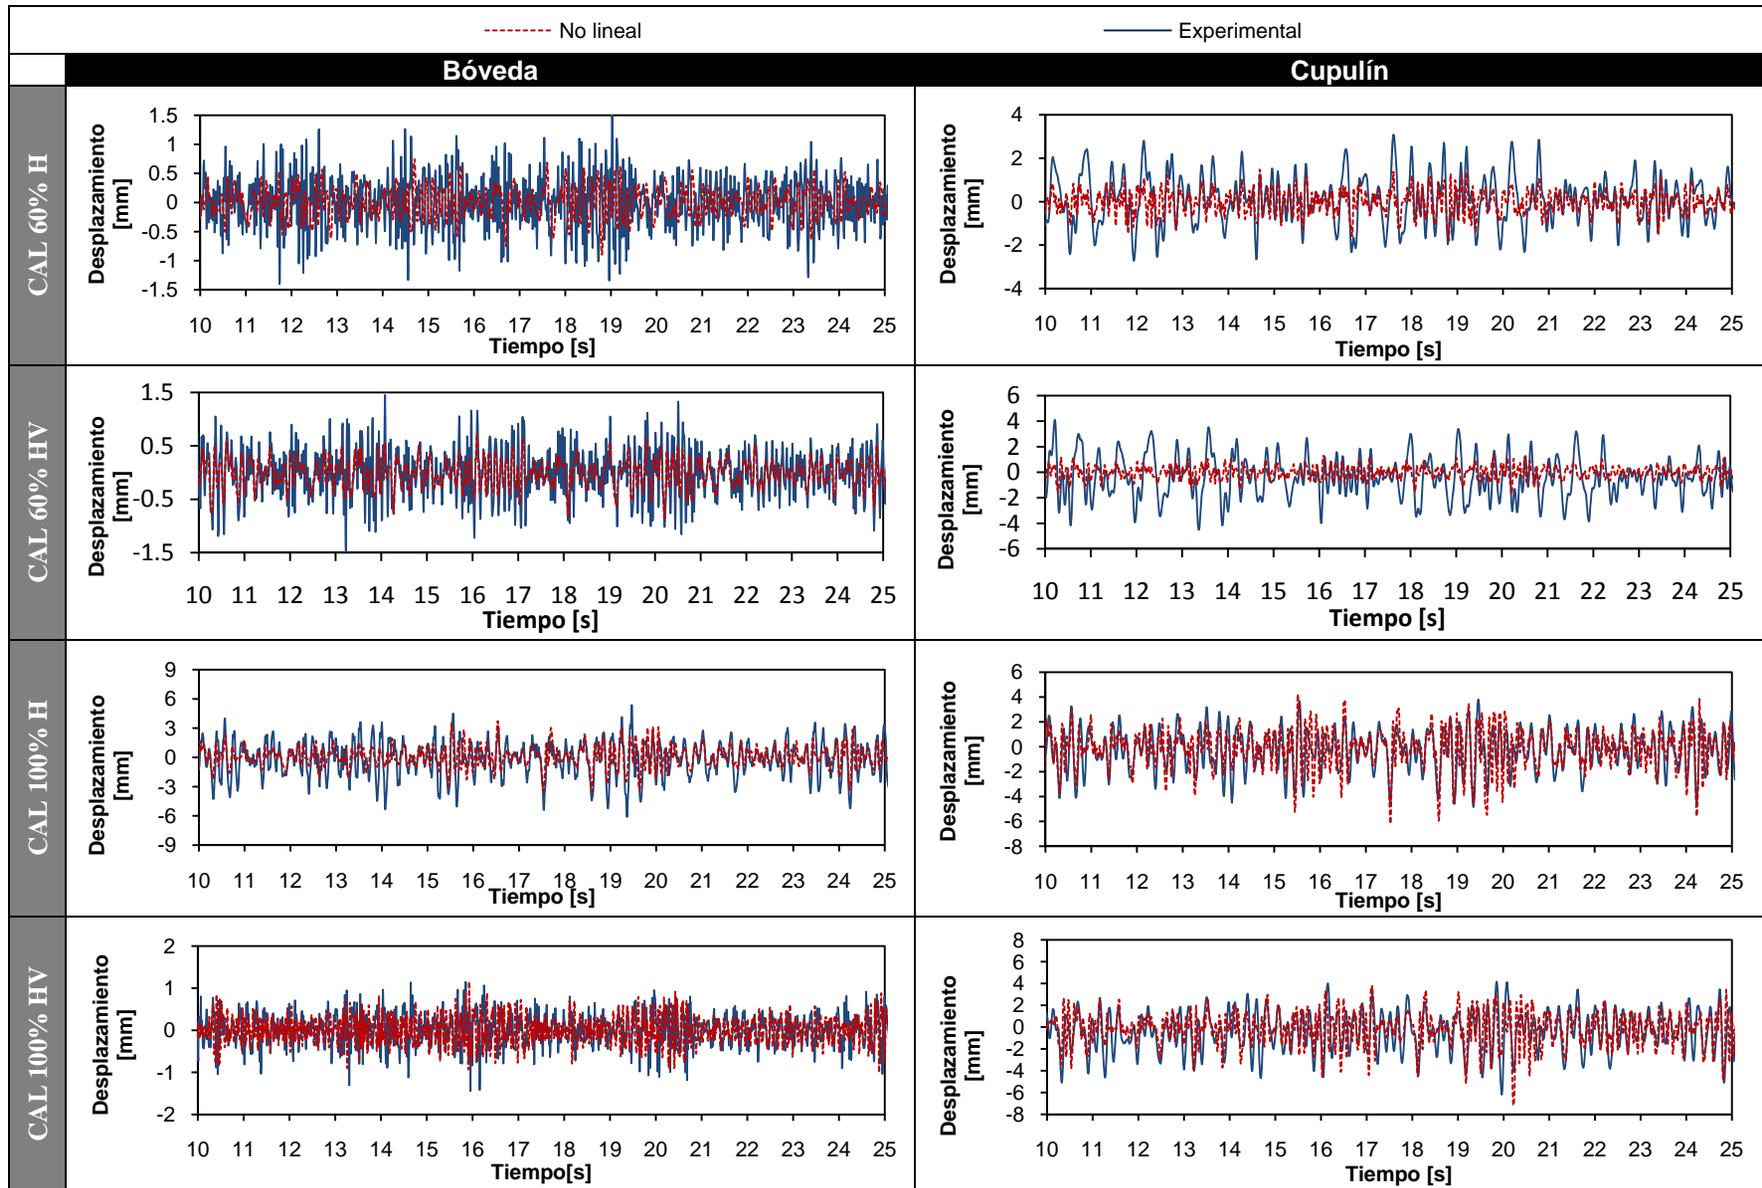
Figura 6.15. Historias de desplazamiento en el tiempo: analíticas y experimentales MVTEMP-03.

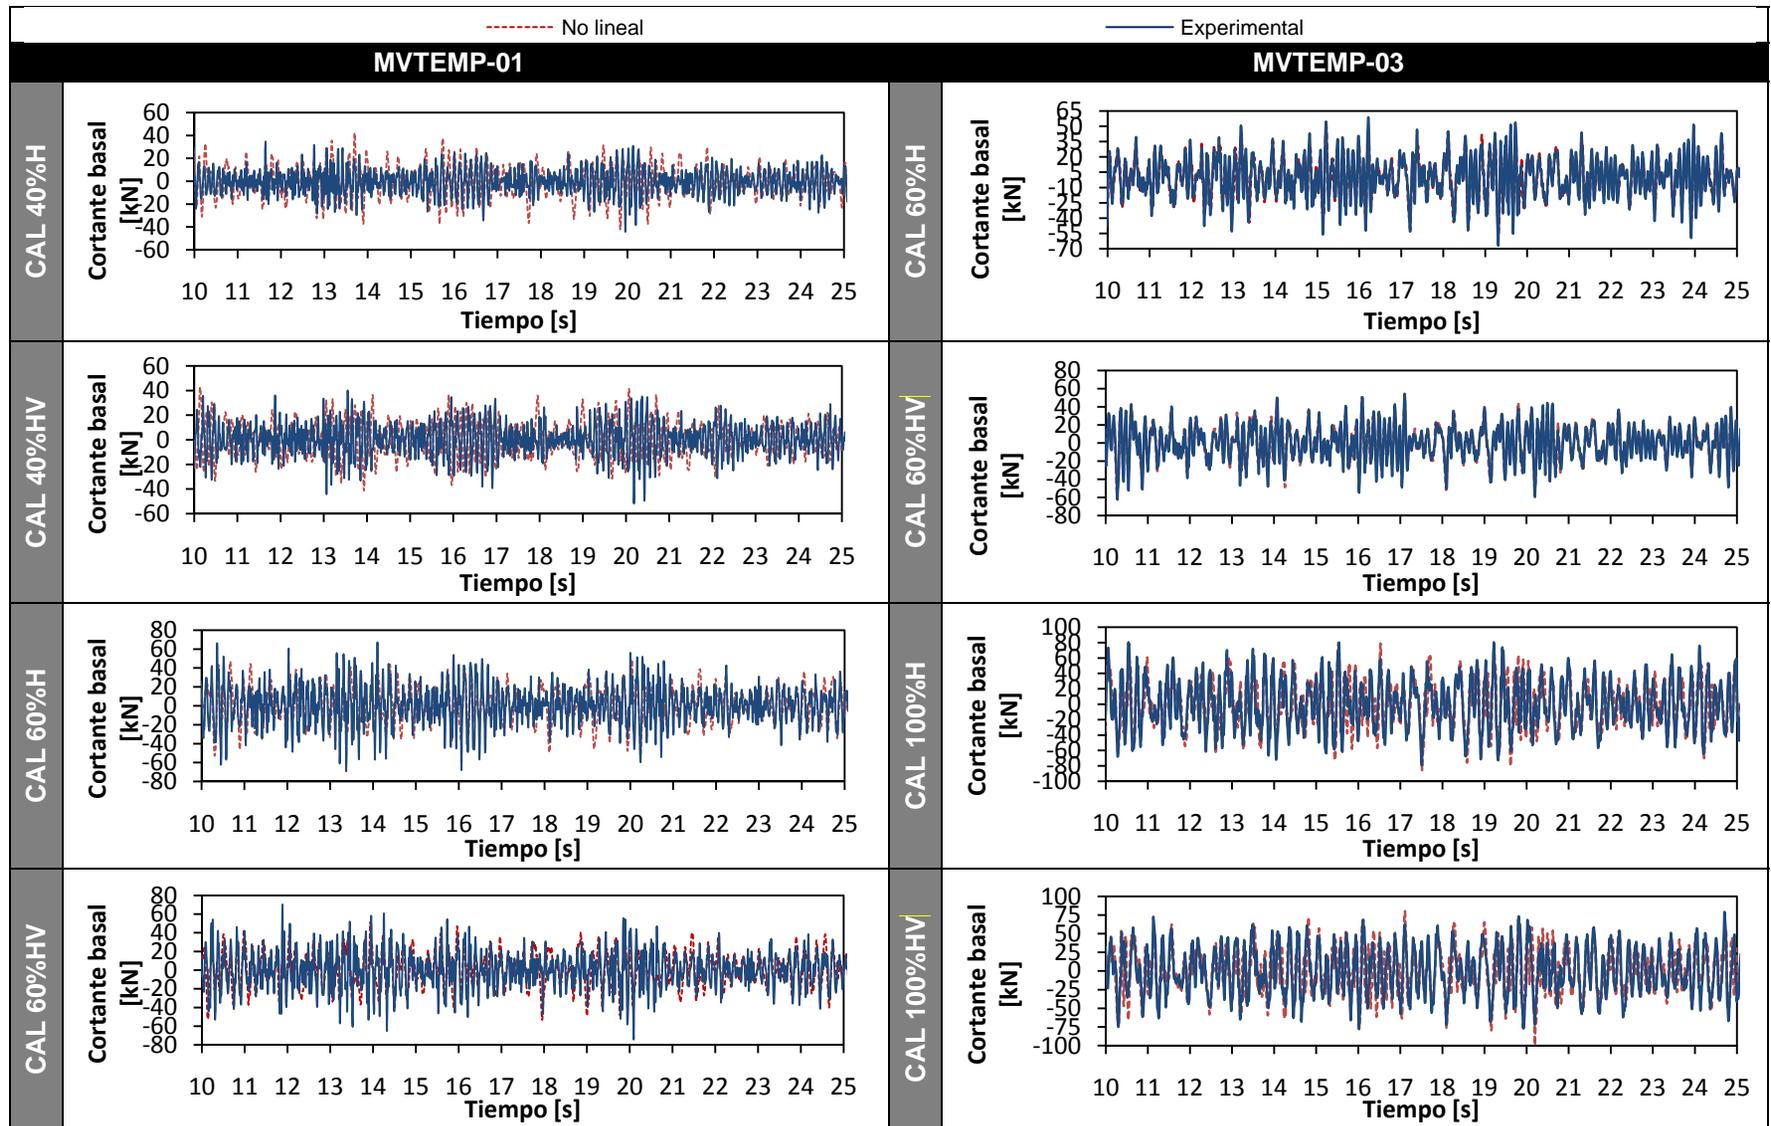
Figura 6.19. Cortante basal analítico vs. Experimental

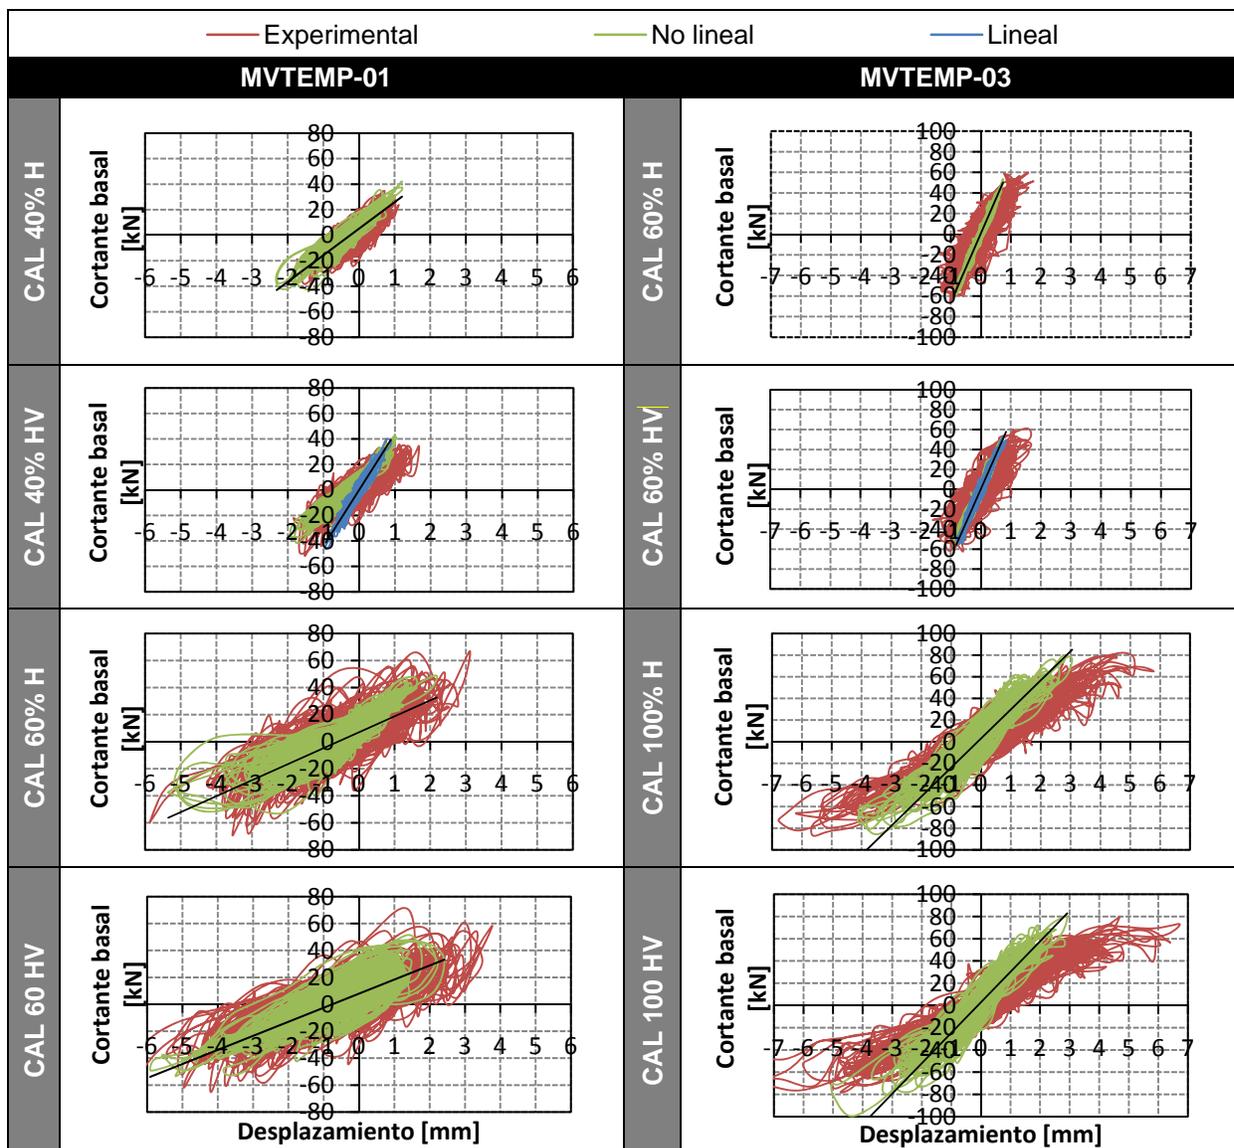
Figura 6.20. Ciclos de histéresis analítico y experimental

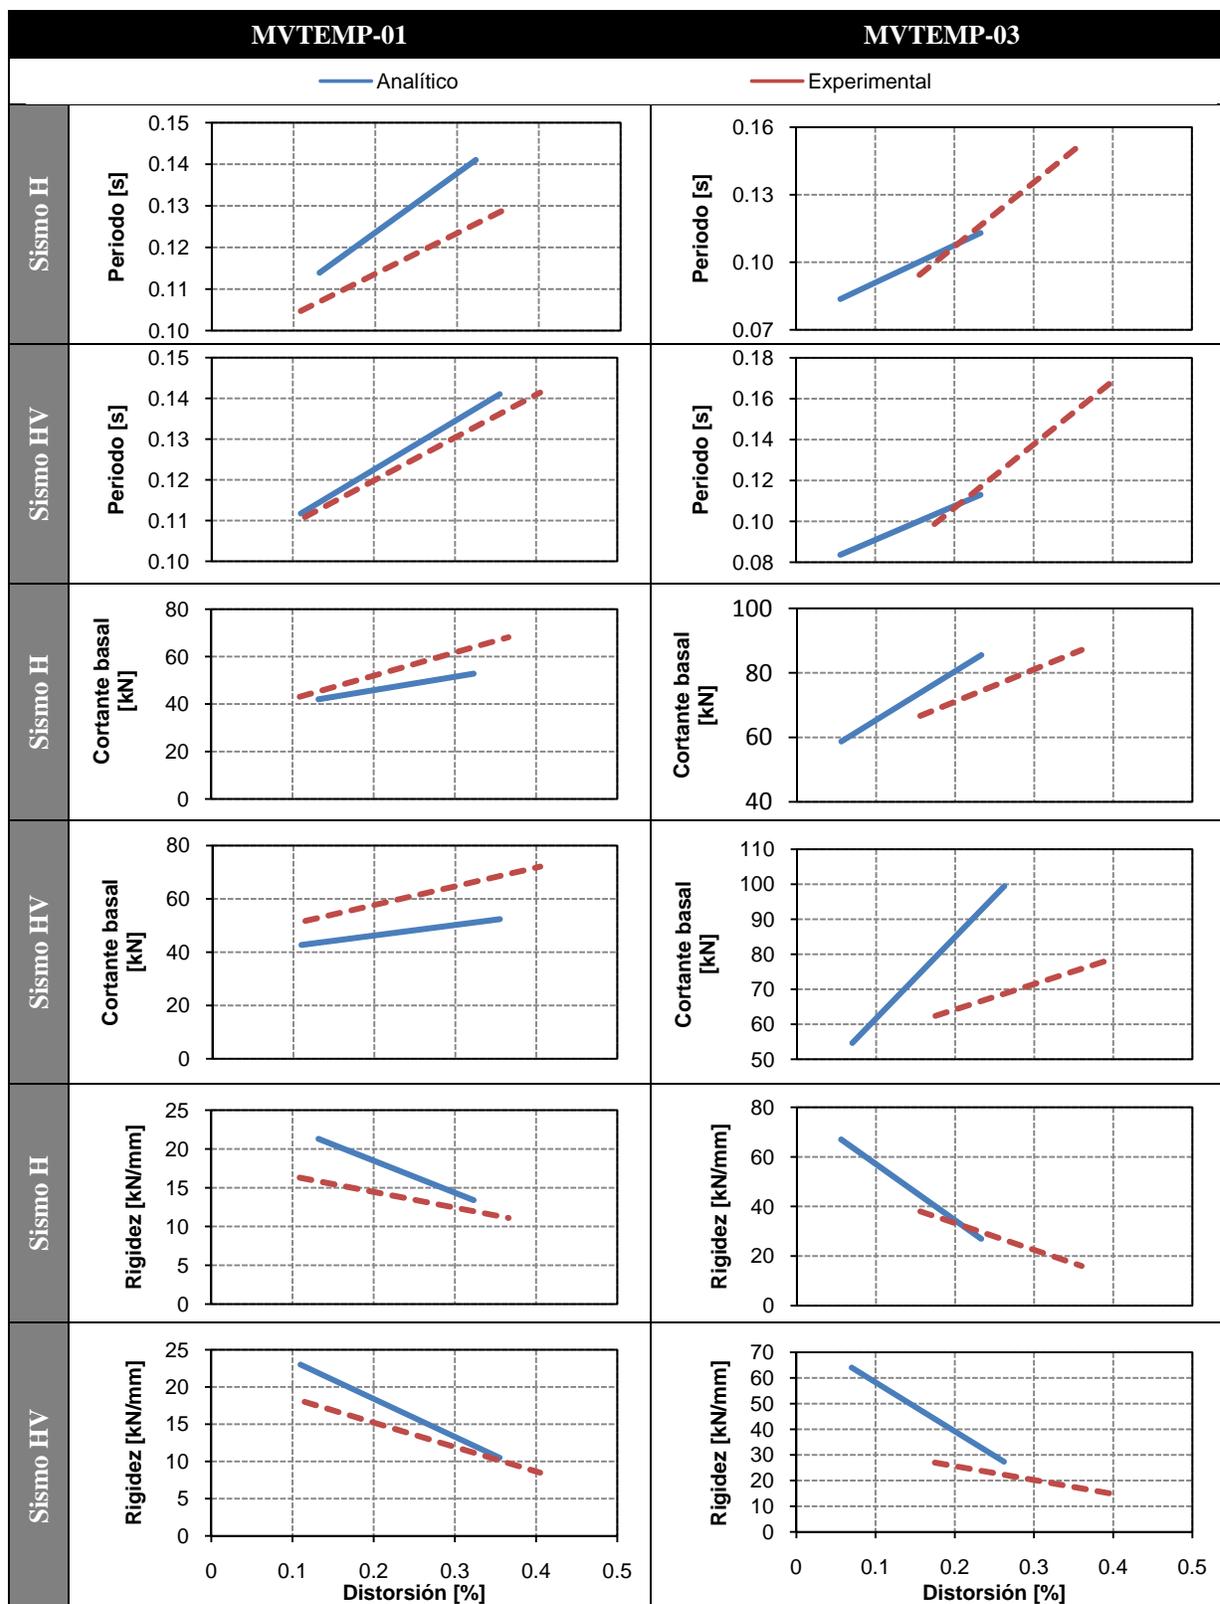
Figura 6.21. Degradación de la rigidez con respecto a la máxima distorsión alcanzada

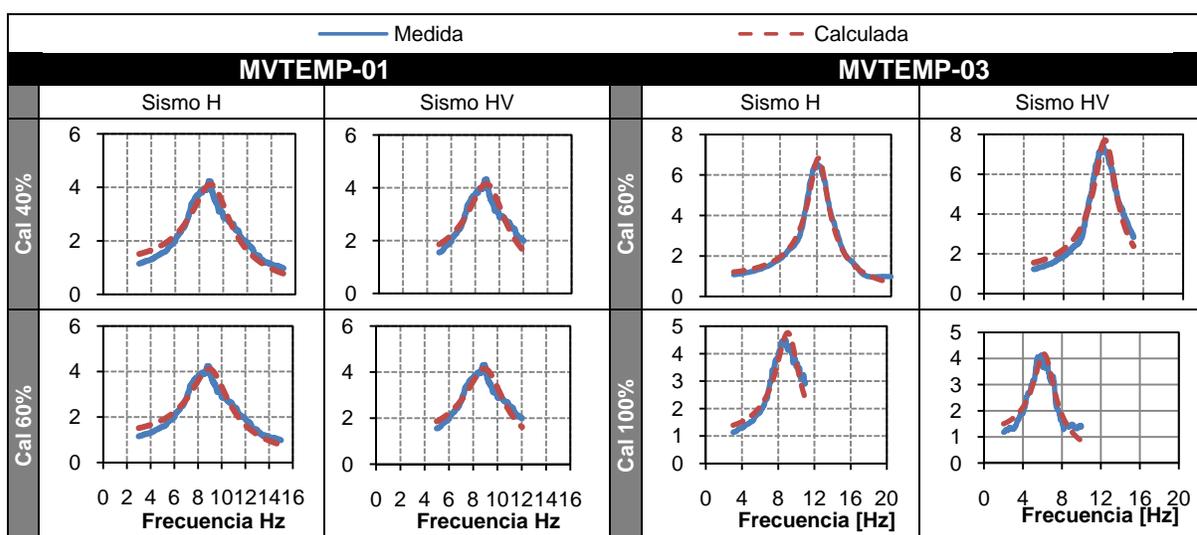
Figura 6.22. Comparación de las funciones de transferencia medidas vs. calculadas con el método propuesto por Rinawi.

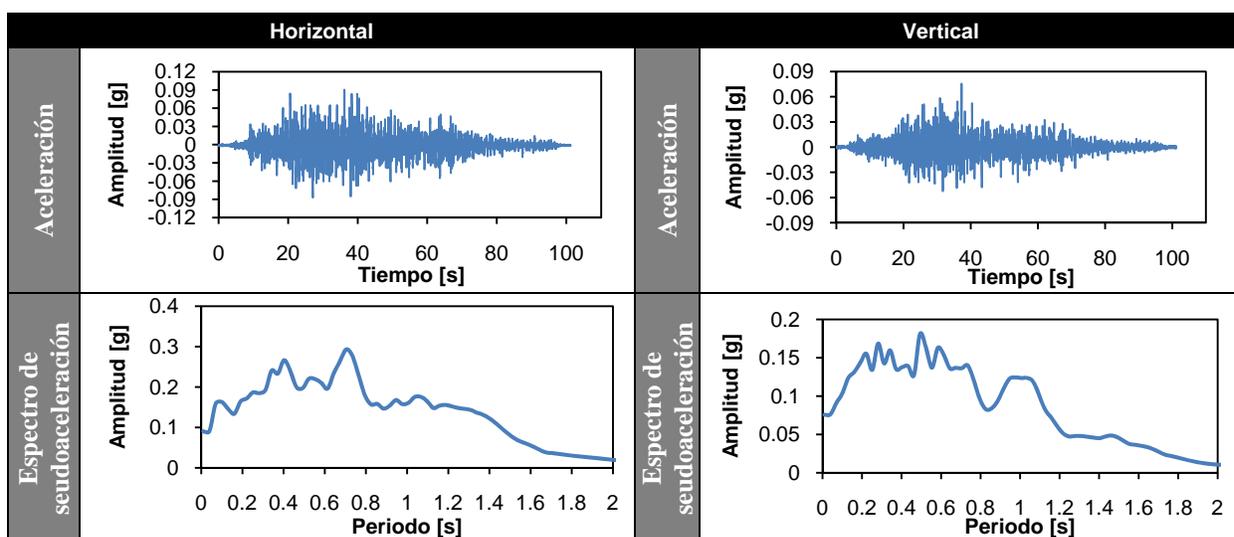
Figura 6.23. Historias de aceleración y espectros de pseudoaceleración aplicados al prototipo.

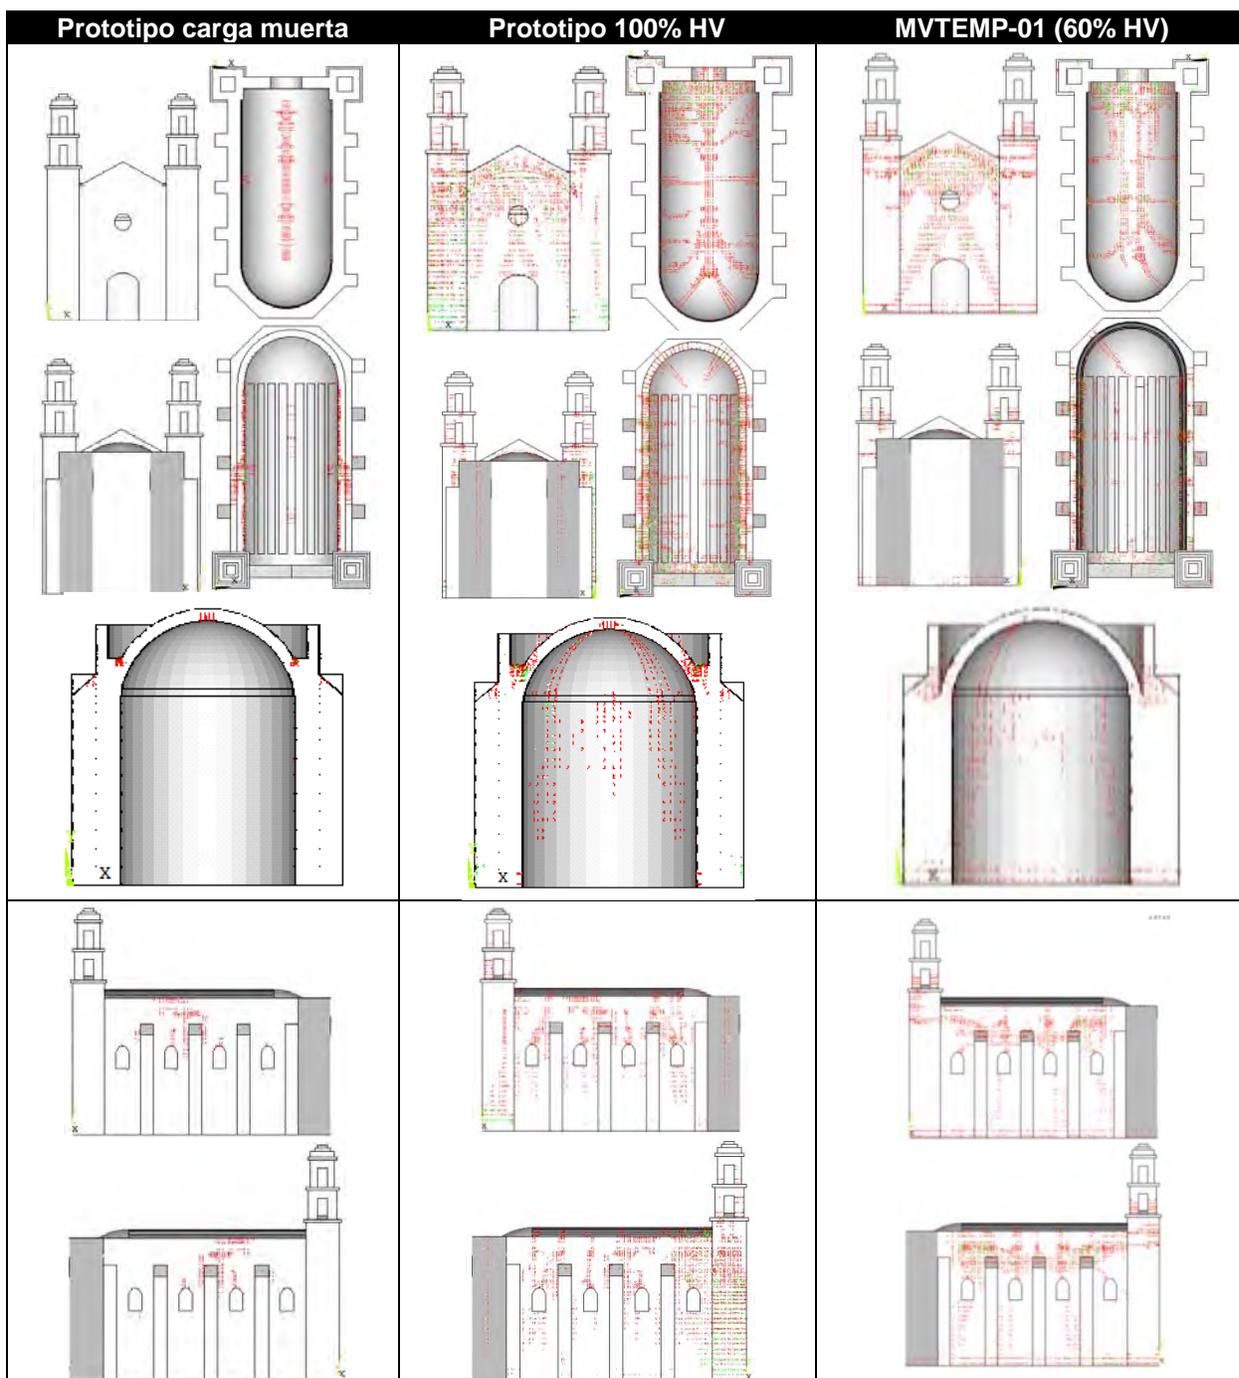
Figura 6.24. Daños producidos en el prototipo en distintas etapas.

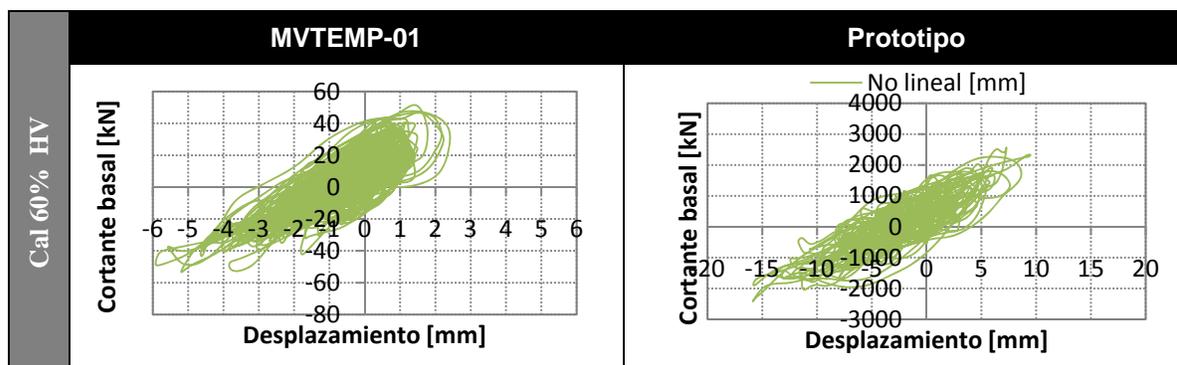
Figura 6.27. Cortante basal y ciclos de histéresis del modelo prototipo.
