POTABILIZACIÓN DEL AGUA PARA SUMINISTRO EN LA CIUDAD
DE MÉXICO

T E S I N A

ESPECIALISTA EN INGENIERÍA SANITARIA

ING. ALEJANDRA CAMPOS LÓPEZ

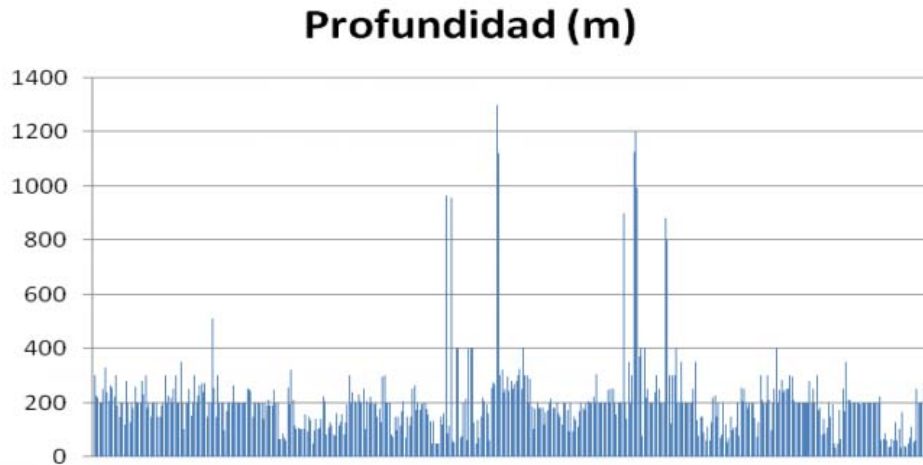
Figura 1.7 Profundidad de los pozos de la Ciudad de México
FUENTE: Recuperado del portal “Centro Virtual de Cambio Climático de la Ciudad de México”,
http://www.cvcccm-atmosfera.unam.mx/sis_admin/archivos/agua_escolero_infinal_org.pdf

Los 588 pozos que opera el Sistema de Aguas de la Ciudad de México (SACM) se ubican dentro del Distrito Federal, con excepción de la batería Chiconautla. Las baterías de pozos se integran en 5 sistemas según la región: Norte, Centro, Oriente, Sur y Poniente. Dentro de éstos, el Sistema Sur (el más grande con 284 pozos) se divide en los subsistemas Coyoacán, Tulyehualco, Pozos Aislados G.A.V.M, Tlalpan, Xochimilco, Milpa Alta y Auxiliar Xotepingo, mientras el Oriente con 94 pozos comprende las baterías Sistema Oriente, Ampliación Tláhuac, Agrícola Oriental y Santa Cruz Meyehualco. La profundidad promedio de los pozos es de 200 [m], con valores extremos de más de 1000 [m] (Figura 1.7).

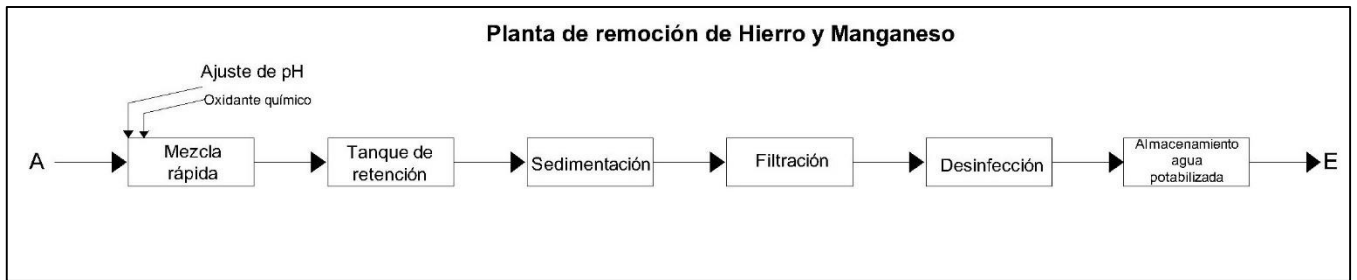
Figura 1.12 Propuesta de tren de tratamiento 4

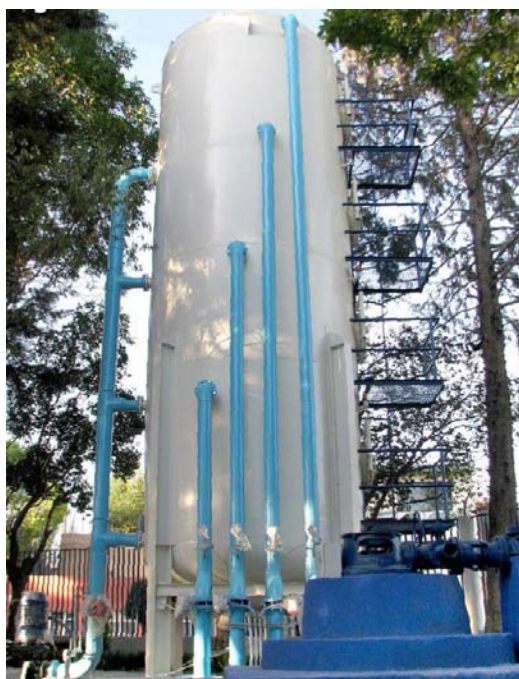
La filtración a presión se utiliza para remover los microfóculos generados en el proceso de oxidación (hierro y manganeso oxidados). El tanque es cuádruple con diámetro de 3[m] y altura de 8 [m] y posee una cama de lecho filtrante de zeolita de 0.50 [m] de altura.

Figura 3.13 Filtro a presión de la PP Trabajadores del Hierro.
FUENTE: Recuperado del portal ISSUU, presentación “Trabajadores del Hierro”,
http://issuu.com/iemasee/docs/presentacion_trabajadoreshierro

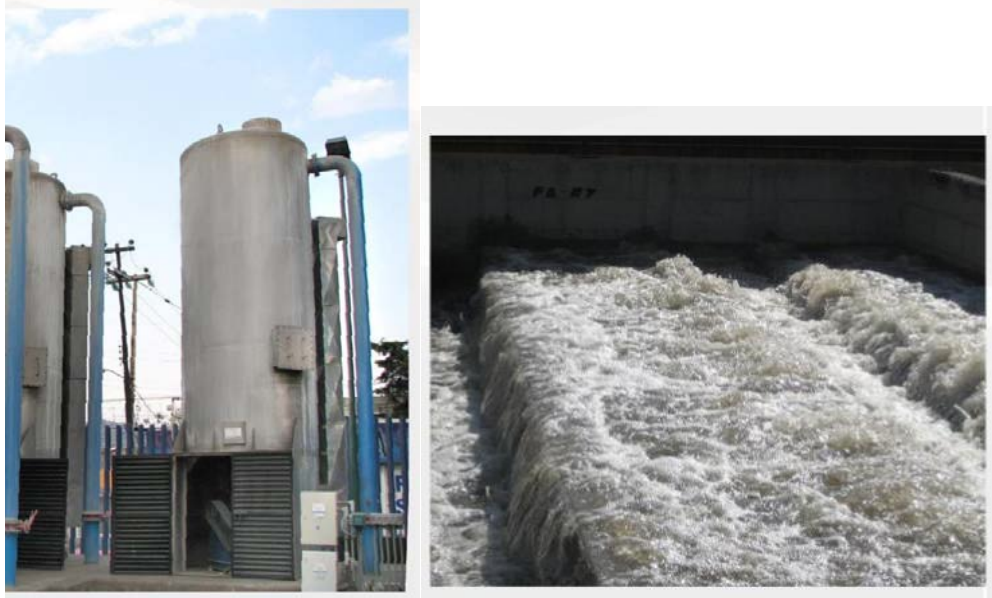
En la potabilizadora se emplea el proceso de desgasificación para la remoción del ácido sulfhídrico (H₂S) que es el causante del olor en el agua proveniente del acueducto, posteriormente el agua es enviada por gravedad al sistema de biofiltración, el cual está conformado por 5 unidades con un gasto unitario de 55 [lps], el objetivo de este proceso es remover el nitrógeno amoniacal.

Figuras 3.16-3.17 Del lado izquierdo se presenta una de las torres desgasificadoras de la potabilizadora, en el lado derecho se muestra la unidad de biofiltración
FUENTE: Recuperado del portal ISSUU, presentación “Acueducto Sierra Santa Catarina”, http://issuu.com/iemasee/docs/presentacion_santacatarina

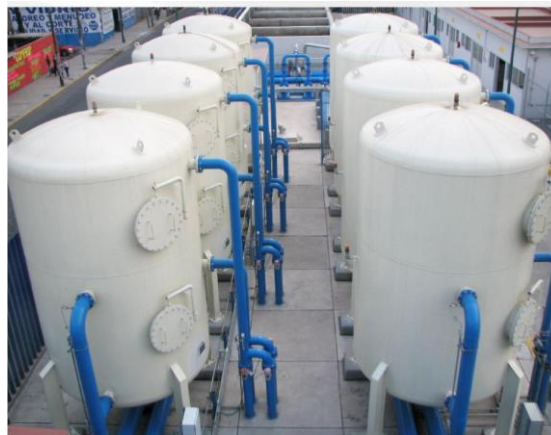
Figura 3.18 Filtros a presión
FUENTE: Recuperado del portal ISSUU, presentación “Acueducto Sierra Santa Catarina”, http://issuu.com/iemasee/docs/presentacion_santacatarina

El efluente es dirigido al proceso de ozonación, el ozono es producido en sitio mediante un generador que produce 6.5 [kg/h] de ozono a partir de aire atmosférico, después es enviado a los filtros a presión donde se remueven las partículas suspendidas en el agua gracias a su paso a través de un medio filtrante de zeolita (Figura 3.18).

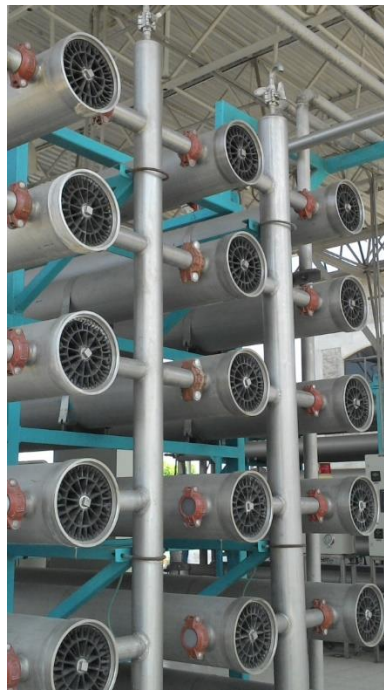
Figura 3.57 Tubos de presión

Es importante señalar que el agua es sometida a un pre-tratamiento para su posterior ingreso a la ósmosis inversa, dicho pre-tratamiento consiste en filtros de cartucho, lo anterior con la finalidad de acondicionar el agua de alimentación y alargar el tiempo entre dos limpiezas de membrana subsecuentes.

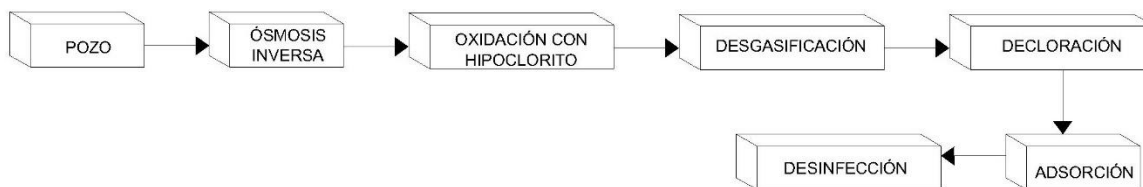
Figura 3.66 Tren de tratamiento Santa Catarina 4

La planta se abastece con el agua proveniente del pozo Santa Catarina 4, desde donde es conducida por bombeo a la etapa de ósmosis inversa, lugar donde se le dosifica ácido sulfúrico como reactivo; posteriormente, pasa a un mezclador estático donde se le suministra hipoclorito de sodio para la oxidación, el agua oxidada es conducida a la parte superior de la torre de desorción en la cual se eliminan todos los gases disueltos en el agua, el efluente pasa a un cárcamo de bombeo donde se adiciona bisulfito de sodio, el agua declorada es bombeada a la torre de adsorción; el efluente de la torre de carbón es desinfectado con hipoclorito de sodio en línea y mandada a red (Figura 3.66).

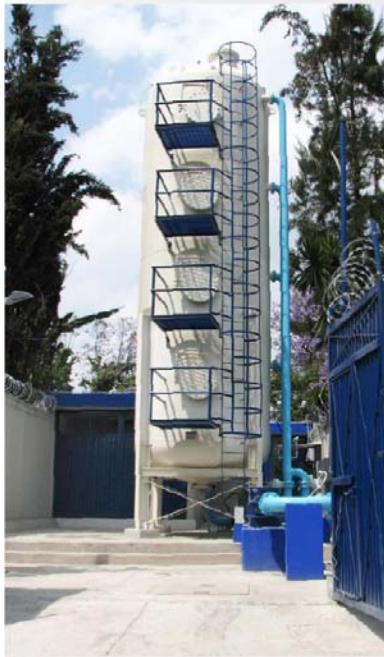
Figura 3.70 Torre de filtros a presión

El proceso empleado para la remoción de hierro y manganeso es la filtración, utilizando como coadyuvante el hipoclorito de sodio, el principal objetivo es retener los microflóculos de hierro y manganeso soluble oxidados previamente.

El tanque de filtros a presión tiene un diámetro de 3[m] y altura de 8 [m], cada tanque aloja 4 filtros de 2 [m] de altura, están fabricados de acero al carbón con un falso fondo de 0.20 [m], un soporte de gravilla de 0.15 [m] y una cama de lecho filtrante de zeolita de 0.50 [m] de altura.

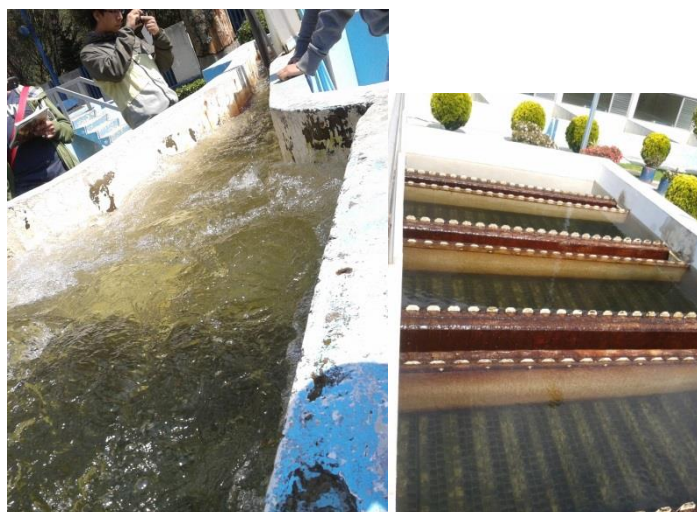
Figuras 3.77-3.78 En la imagen del lado izquierdo se muestra el canal Parshall que tiene por objetivo generar turbulencia en el agua con el propósito de dispersar sustancias químicas.

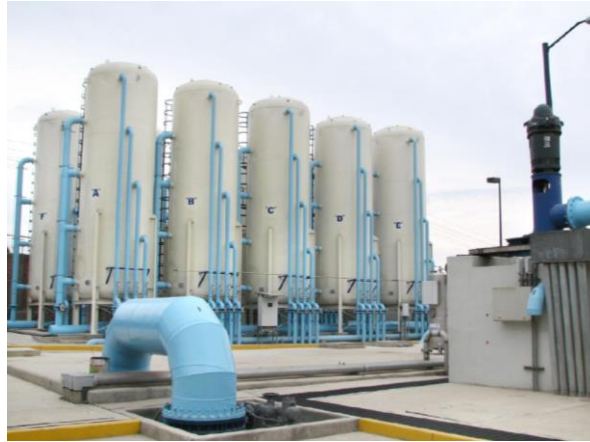
Figura 3.88 Instalaciones PP La Caldera
FUENTE: Recuperado del portal ISSUU, presentación “La Caldera”,
http://issuu.com/iemasee/docs/presentacion_caldera

El personal de operación reporta que los biofiltros no han operado de manera constante desde finales de 2012, lo anterior se atribuye a la calidad del influente presenta elevadas concentraciones de sólidos, lo que ocasiona que los biofiltros se saturen rápidamente.

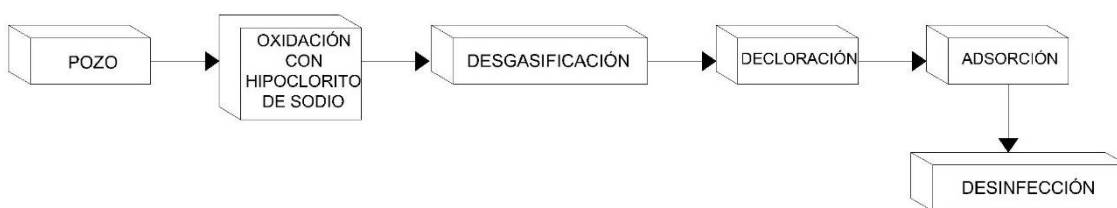
Figura 3.101 Tren de tratamiento Cerrillos 2

El agua que se extrae del pozo es bombeada a un tanque desgasificador, previa incorporación de hipoclorito de sodio para la oxidación, después pasa a un tanque de decoloración en el cual se le dosifica bisulfito de sodio para tal propósito, desde ahí el agua es transferida por bombeo a los tanques de adsorción con carbón activado y posteriormente es enviada a un tanque de almacenamiento en el cual se le dosifica hipoclorito de sodio para la etapa de desinfección (Figura 3.101).
