**CARACTERIZACIÓN GEOLÓGICA-GEOTÉCNICA DE UN MACIZO
ROCOSO PARA EL DISEÑO DE LA EXCAVACIÓN DE UNA
LUMBRERA**

T E S I N A

ESPECIALISTA EN GEOTECNIA

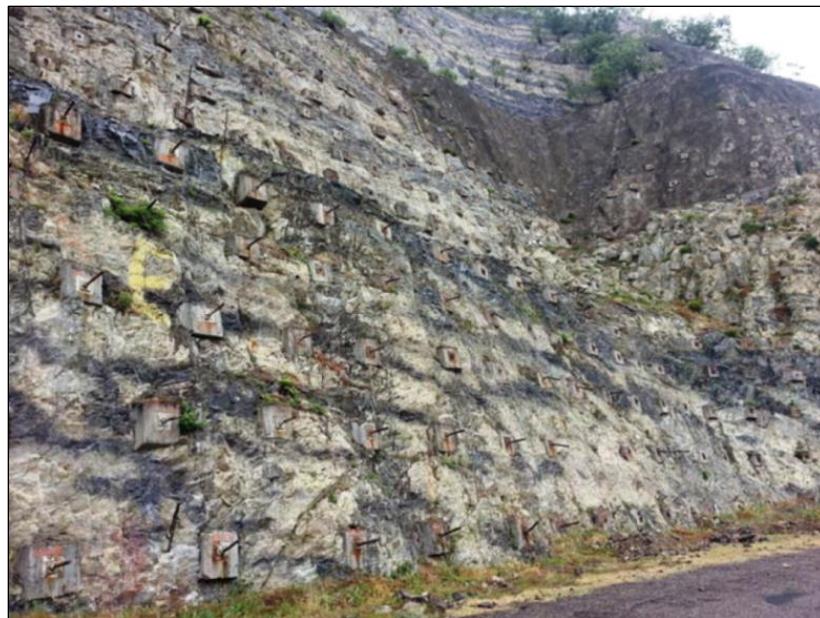
Fotografía 3.1 Talud de la obra de toma, se observa la secuencia de brecha volcánica con la andesita (CFE, 2016).

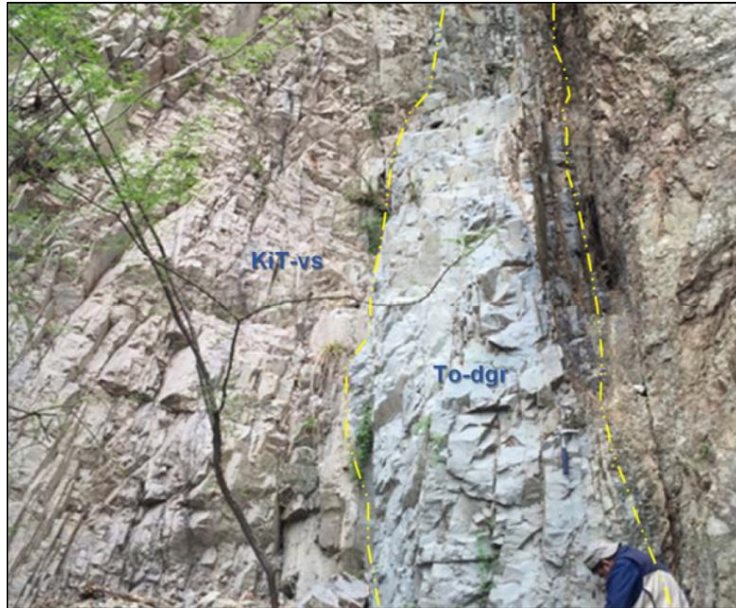
Fotografía 3.2 Intrusivo granodiorítico atravesando a la brecha volcánica de la Formación Tecalitlán (CFE, 2016).

Diques granodioríticos (To-dgr). Los diques que afloran en el sitio de estudio son muy compactos y resistentes, los espesores varían entre 3.00 a más de 8.00 m y se observan tres sistemas principales que llevan a formar bloques bien definidos. Estos cuerpos intrusivos cortan a la Formación Tecalitlán y su contacto con ésta es cerrado (Fotografía 3.2).

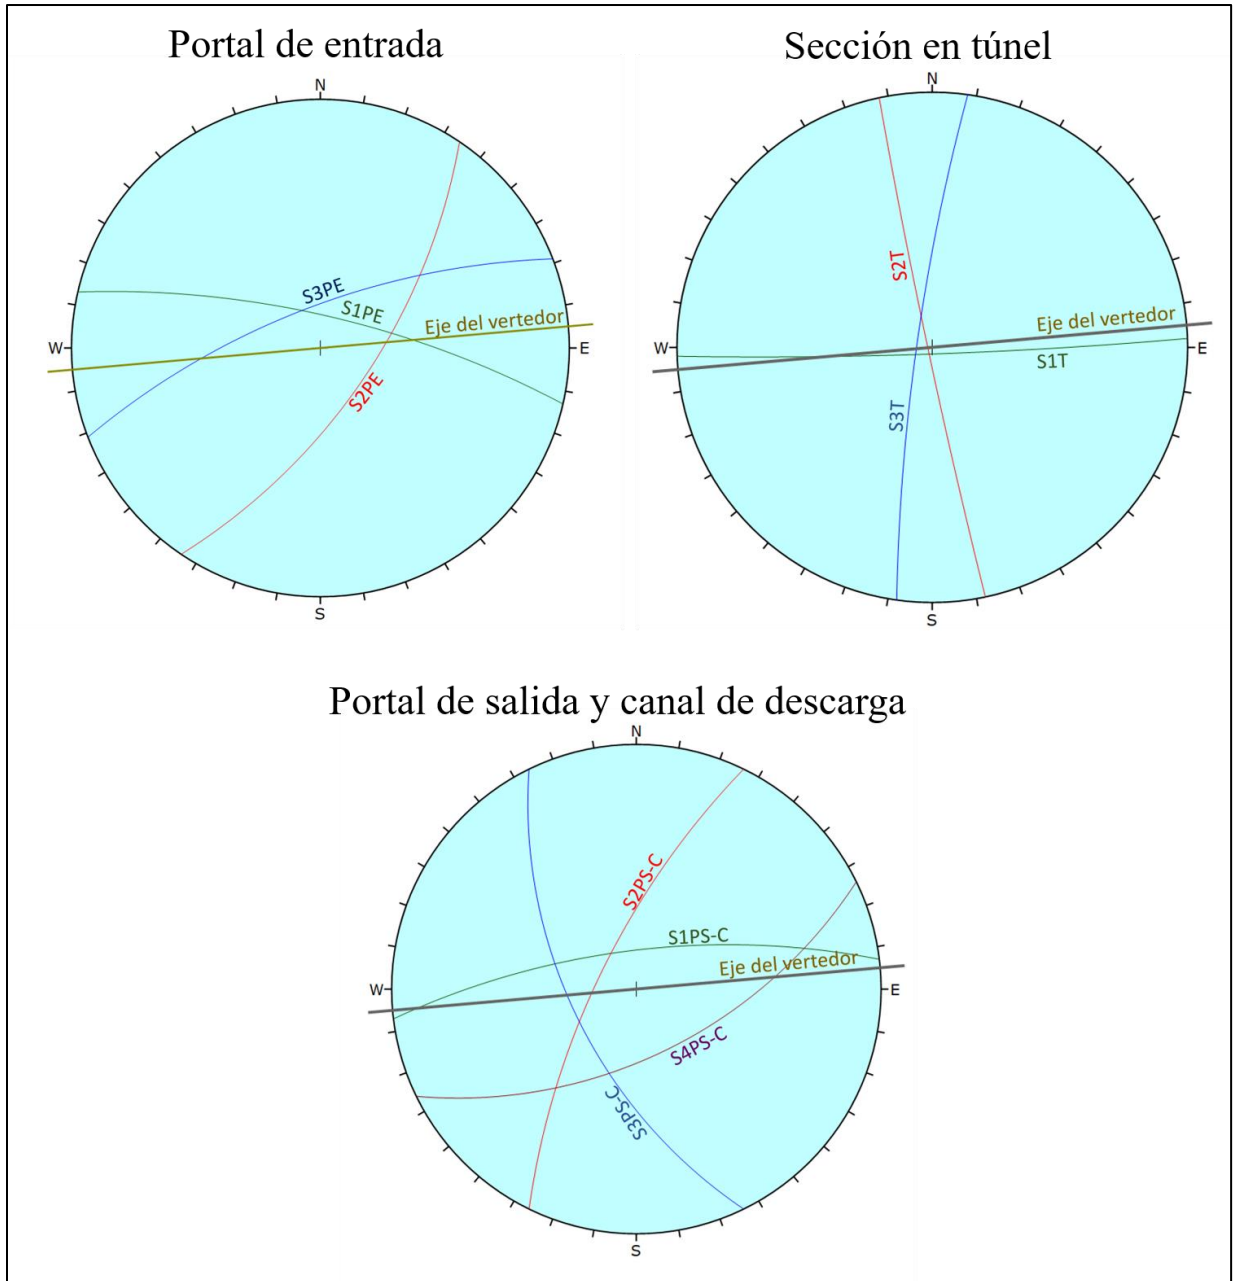
Figura 4.1 Representación estereográfica de los principales sistemas de fracturas identificadas el portal de entrada, zona de túnel y portal de salida. Red de Schmidt, igual área.

discontinuidades predominantes para cada una de las componentes principales del vertedor, estos son el portal de entrada y lumbrera, portal de salida, túnel y canal (Tabla 4.5 y Figura 4.1).

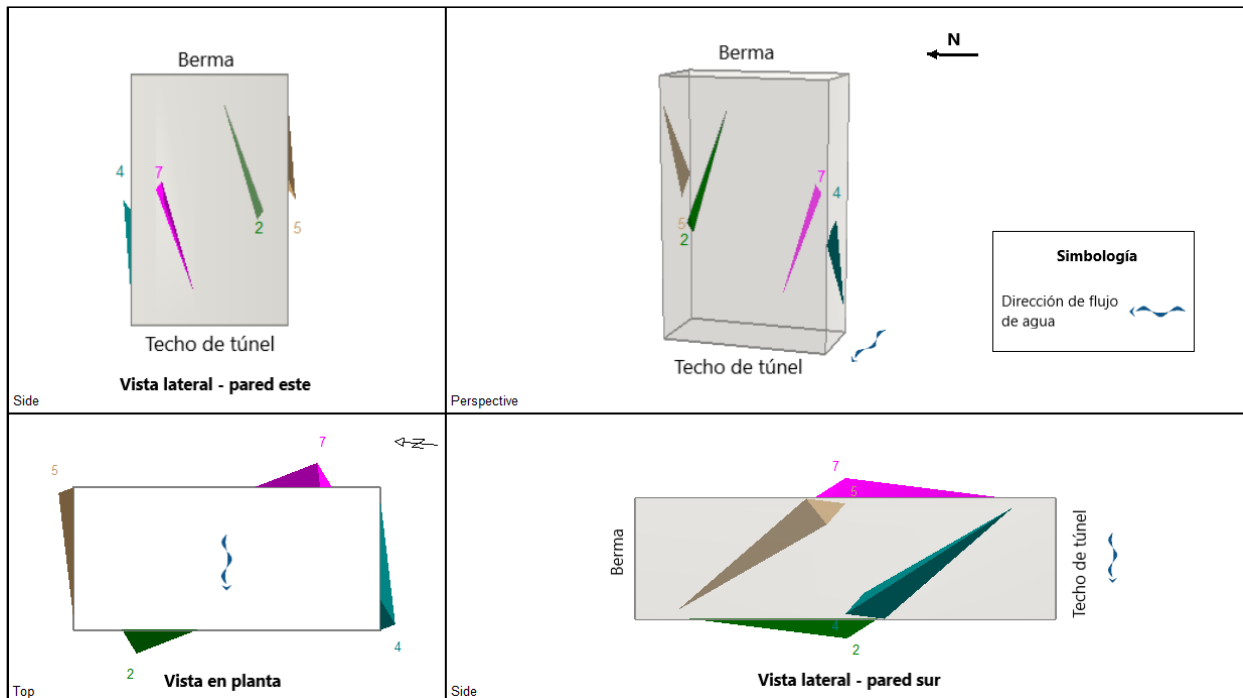
Figura 6.6 Cuñas formadas alrededor de la excavación, acotadas por la persistencia de las discontinuidades.

Alrededor de la excavación se generan 5 cuñas, una en cada pared y una en el piso de la excavación que es estable. Las características generales de cada una de ellas en caso de persistencia y máxima cuña se muestran en la Tabla 6.1.

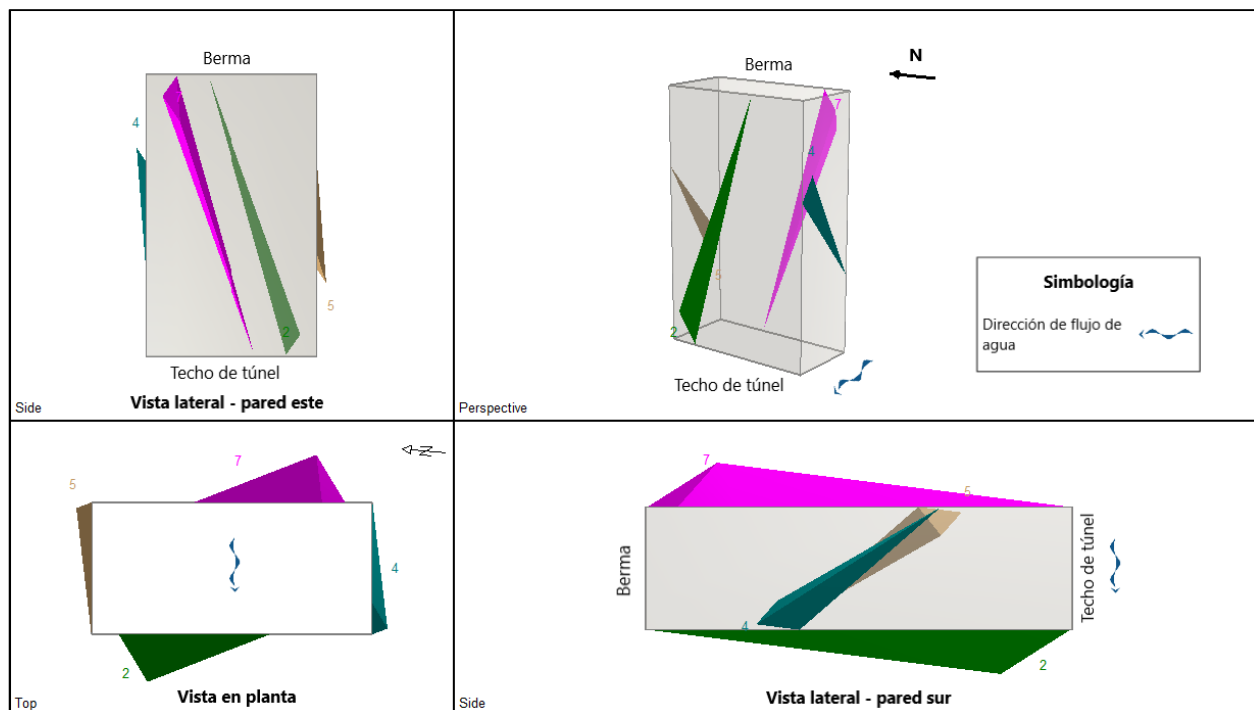
Figura 6.7 Cuñas formadas alrededor de la excavación, definidas por la cuña máxima.

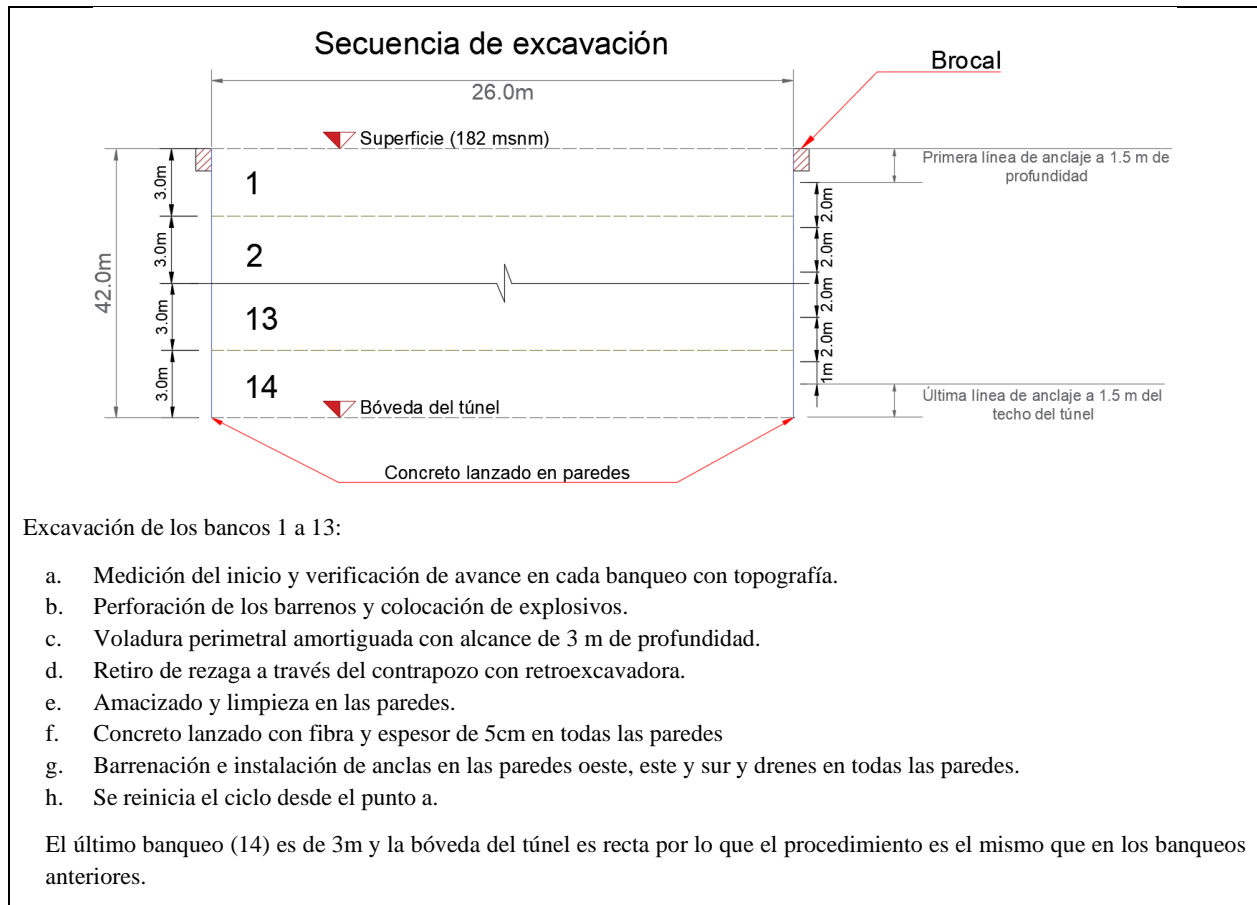
Figura 7.6 Secuencia de excavación propuesta para garantizar la estabilidad de la lumbrera.
