“ RESTAURACION DE LA CASA DE GUATEMALA No. 24 ”
CENTRO HISTORICO DE LA CIUDAD DE MEXICO, D.F.

T E S I S

PARA OBTENER EL GRADO DE:
MAESTRIA EN ARQUITECTURA CON
ESPECIALIDAD EN RESTAURACION
DE MONUMENTOS

ARQ. GERARDO IGNACIO BATALLA QUINTANA

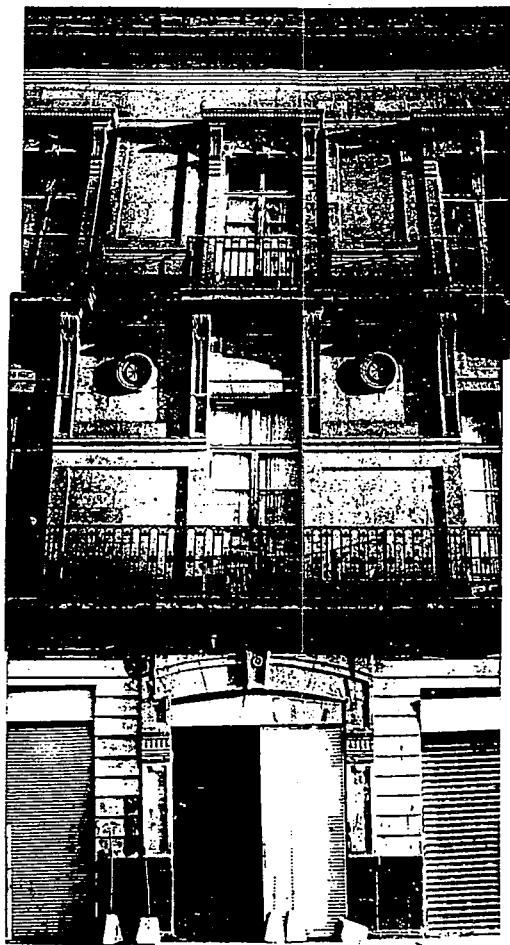
2

FACHADA EN SU ESTADO ACTUAL

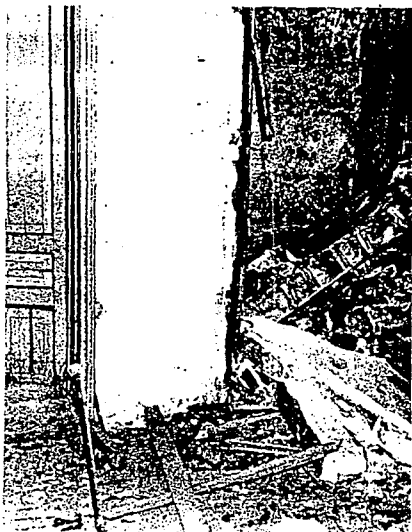
25

DERRUMBES Y FRACTURAS POR MOVIMIENTOS
DIFERENCIALES Y ABANDONO

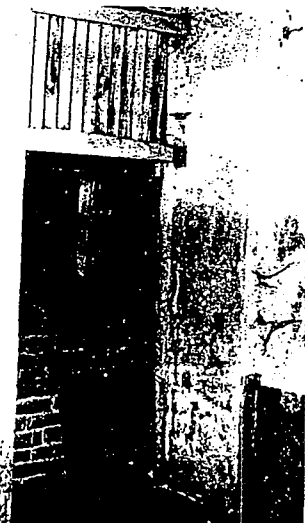
28

VENTANAS RETIRADAS Y PUERTAS DESNIVELADAS

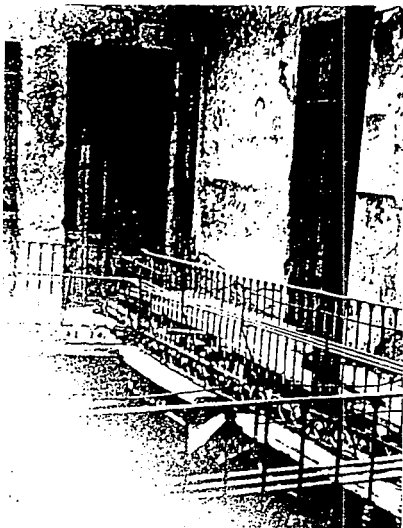
36

APUNTALAMIENTOS Y ANDAMIOS. VIGUERIAS
EN MAL ESTADO. HUMEDADES
