CENTRO DE BARRIO DE SANTIAGO TULYEHUALCO PASADO PRESENTE Y FUTURO

DICIEMBRE 2000

**TESIS PARA OBTENER EL TÍTULO DE
LICENCIADO EN ARQUITECTURA**

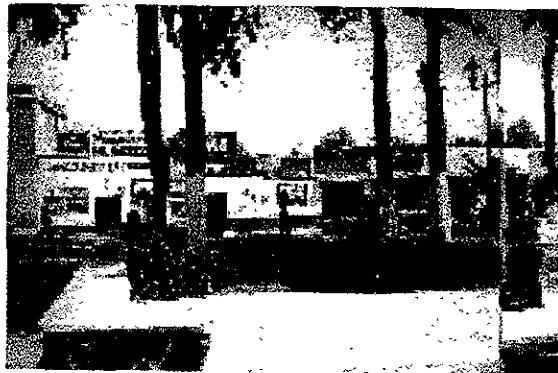
23. Plaza-esquina Galeana/ Pino Suárez
Estado Actual

Quitar anuncios que exceden y establecer una tipología para que no sean un obstáculo visual

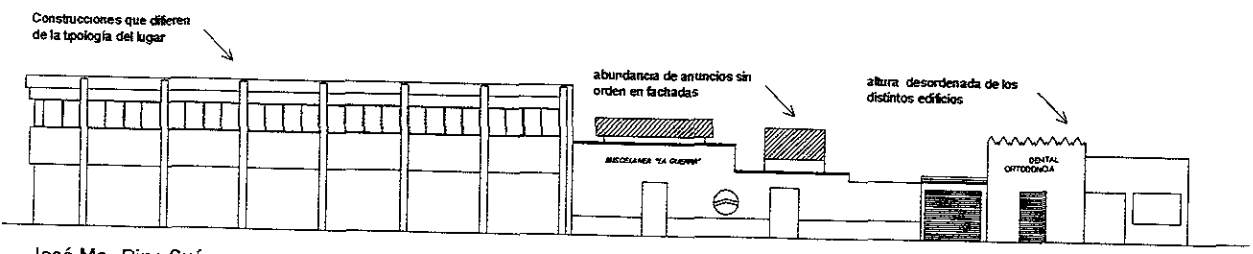
José Ma. Pino Suárez
Estado Actual

diversidad de colores en una misma fachada

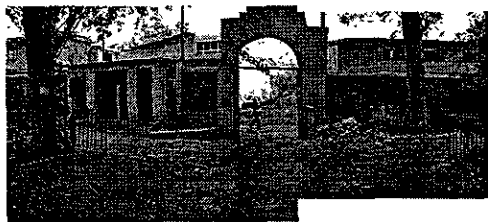
Los caminos están hechos de lajas de piedra que por el uso y falta de mantenimiento se han ido despostillando, dejando una traza muy indefinida al igual que desordenada.

En el espacio atrial existen diferentes construcciones que lo han invadido. El andador perimetral se encuentra invadido por dos agregados: los baños (pegados a la barda sur, a un lado del acceso principal), y el núcleo de tiradero de basura, (ubicados en el otro lado del acceso).

27. Atrio, entrada principal

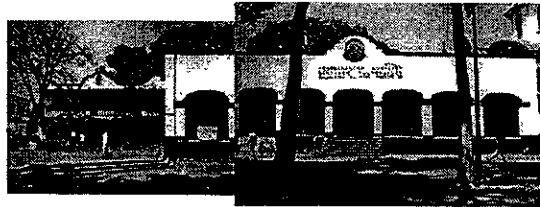
31. *Coordinación Territorial, entrada principal por la plaza.*

El problema estructural es muy evidente, el edificio se está hundiendo hacia el lado oriente, y está fracturado, actualmente se encuentra apuntalado en la esquina derecha. Las fracturas también son notables en el interior y en la losa.
