“PROYECTO DE RECUPERACIÓN DE LA SUPERESTRUCTURA DE LA PLATAFORMA MARINA DE PERFORACIÓN ABKATUN-I”

TESIS

INGENIERO CIVIL

PROYECTO DE RECUPERACIÓN DE LA SUPERESTRUCTURA DE LA PLATAFORMA MARINA DE PERFORACIÓN ABKATUN-I

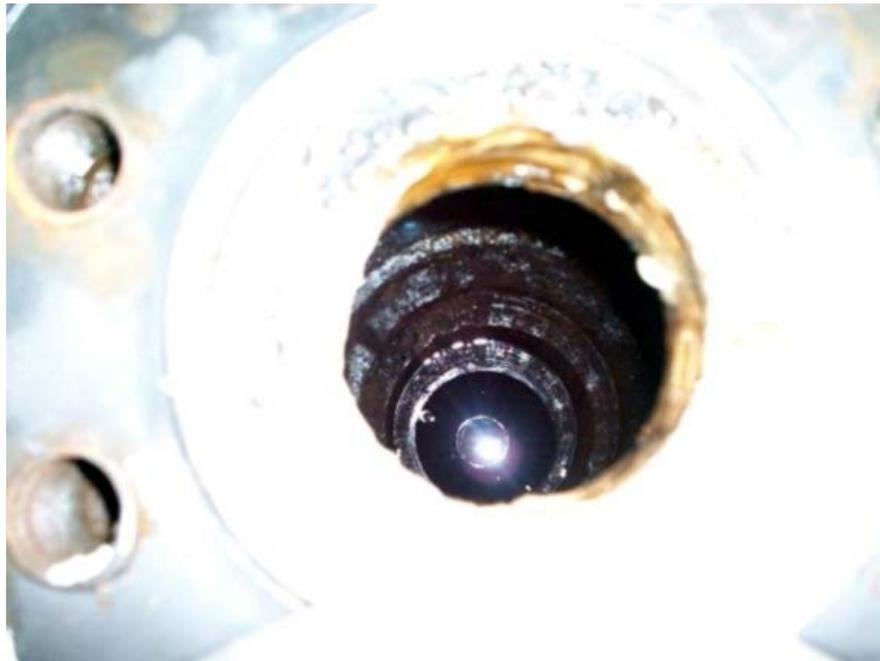
FOTOGRAFÍA 4.15 MEZCLA PETROLEO-AGUA ENCONTRADO EN EL TUBO CENTRAL DEL POZO DE PRODUCCIÓN

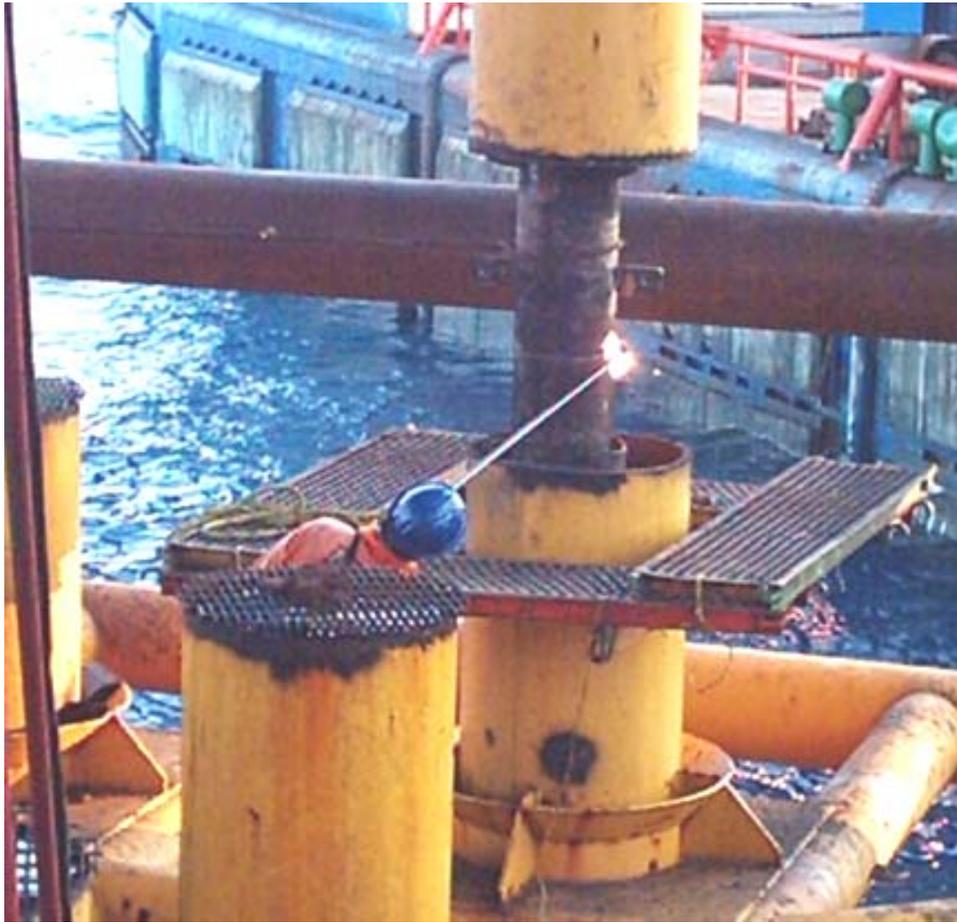
FOTOGRAFÍA 4.16 CORTE A DISTANCIA DE LOS TUBOS CENTRALES DEL POZO DE PRODUCCIÓN

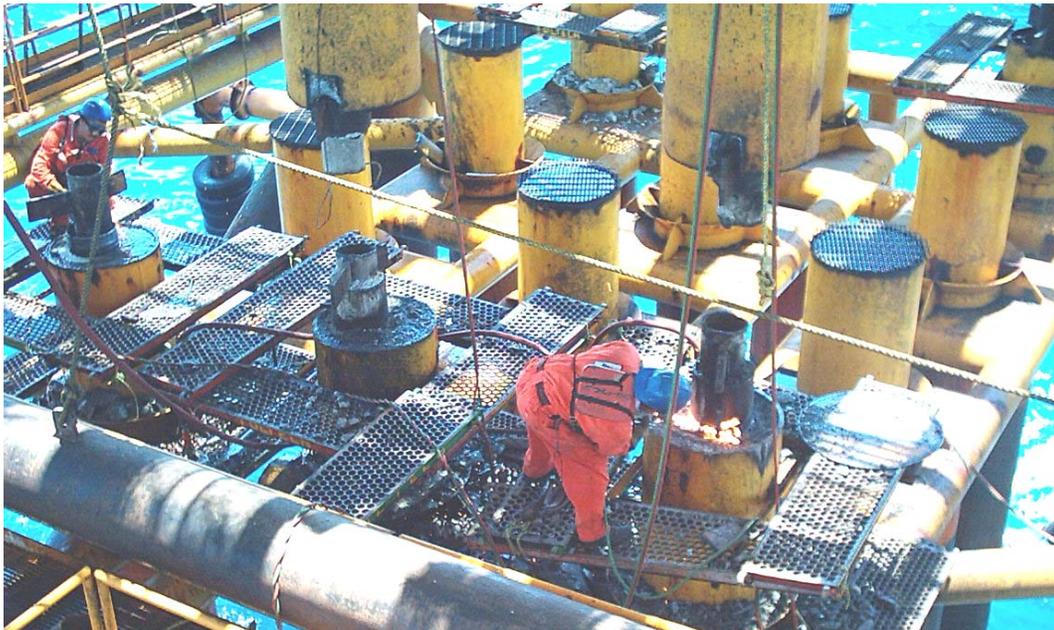
FOTOGRAFÍA 4.17 SELLADO DE LOS POZOS, PARA COLOCAR POSTERIORMENTE UNA TAPA METÁLICA

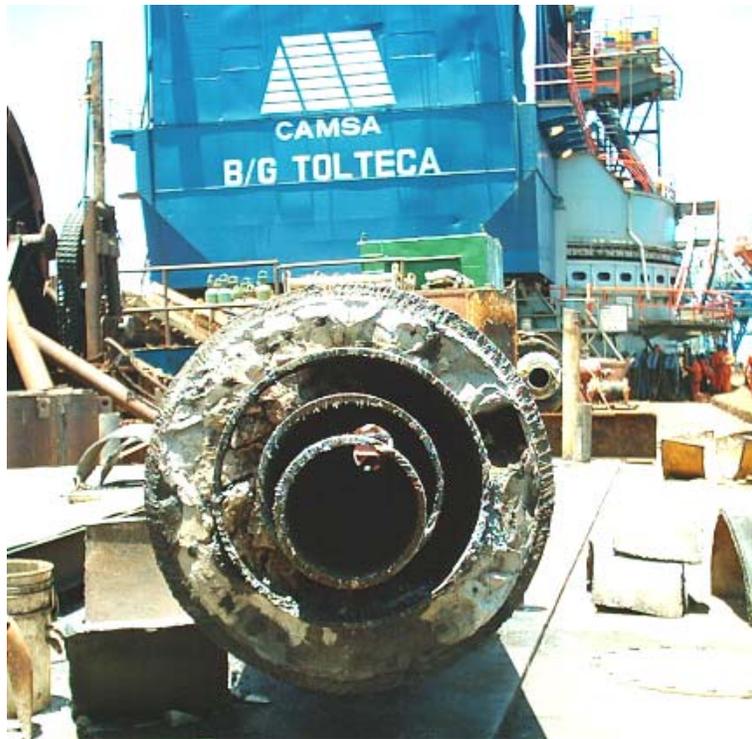
FOTOGRAFÍA 4.19 SECCIÓN TRANSVERSAL DE LA TUBERÍA RETIRADA DEL POZO DE PRODUCCIÓN

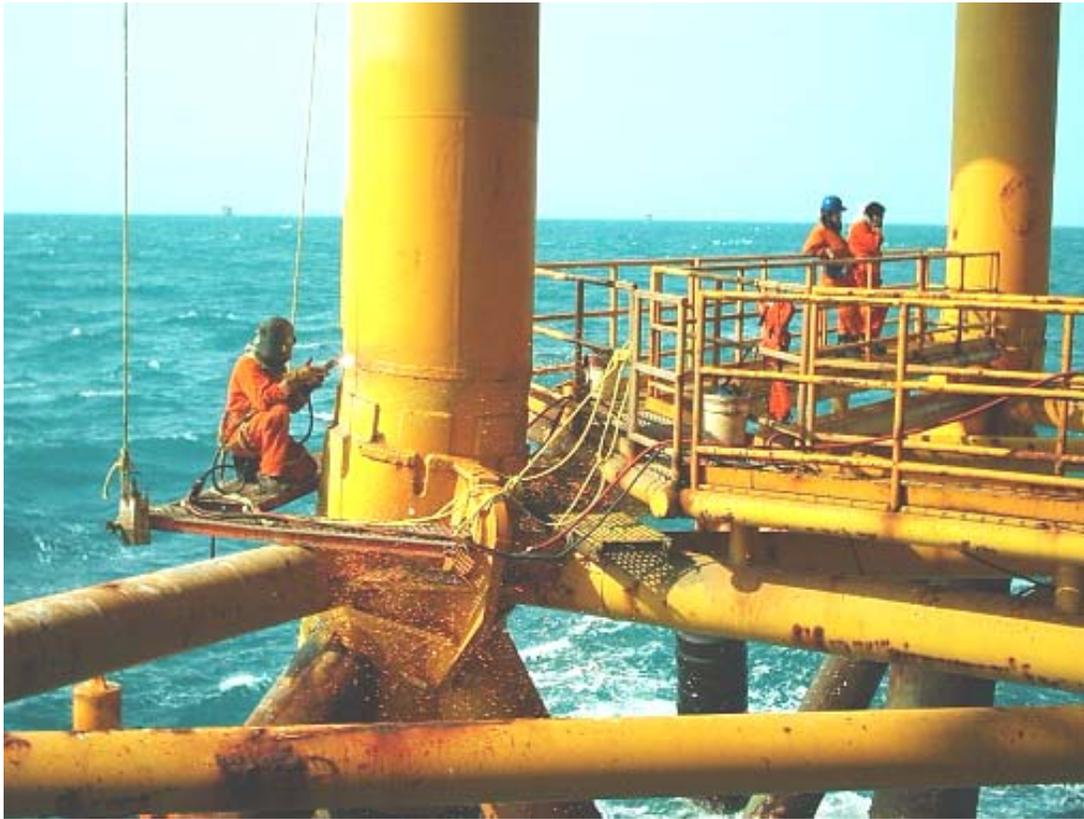
FOTOGRAFÍA 4.20 CORTE DE SOLDADURA EN EL PUNTO DE TRABAJO DE LA UNIÓN COLUMNA-PILOTE

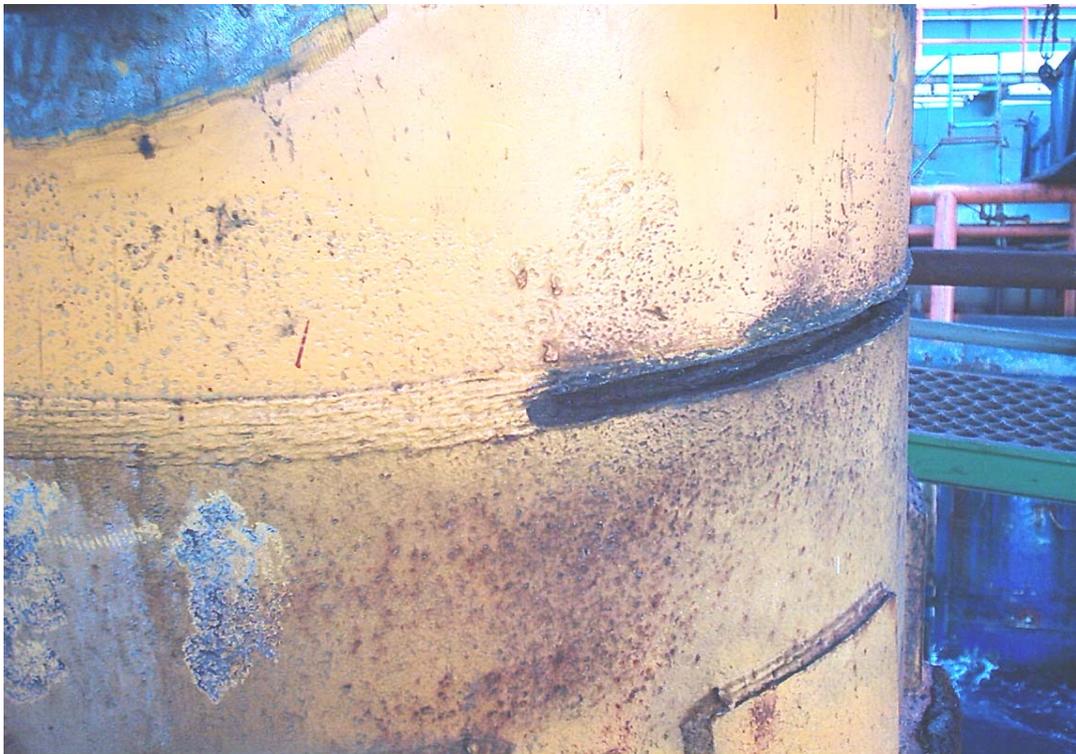
FOTOGRAFÍA 4.21 DETALLE DE LA SOLDADURA REMOVIDA DEL PUNTO DE TRABAJO

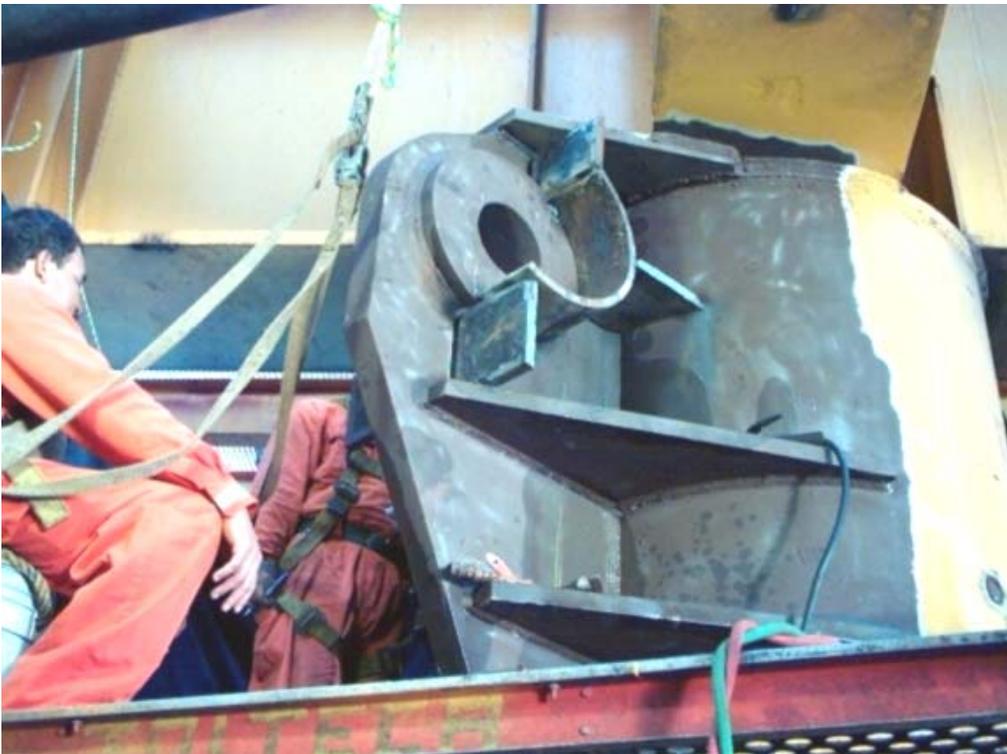
FOTOGRAFÍA 4.37 PLACAS DE REFORZAMIENTO DE LAS OREJAS DE IZAJE

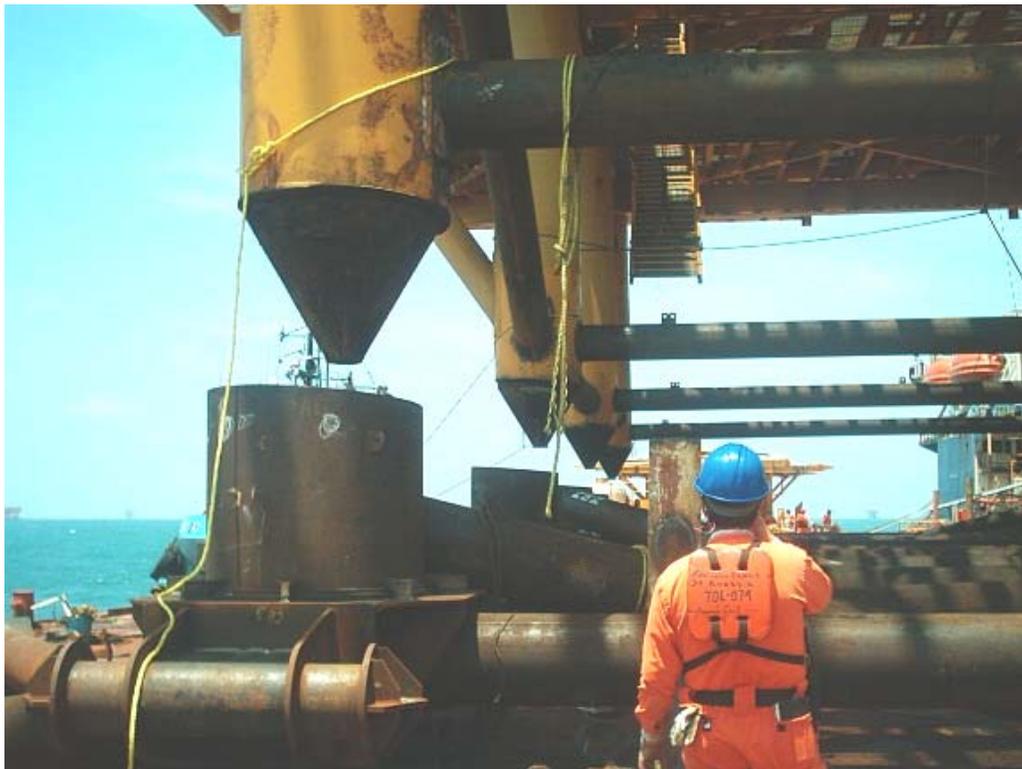
FOTOGRAFÍA 4.50 UNA VEZ REBAJADOS LOS CASQUILLOS DE ESQUINA, SE BAJA LA SUPERESTRUCTURA NUEVAMENTE

Finalmente, el asentamiento adecuado de las columnas en los casquillos de logró rebajando el espesor de estos últimos tal como se aprecia en la fotografía 4.49

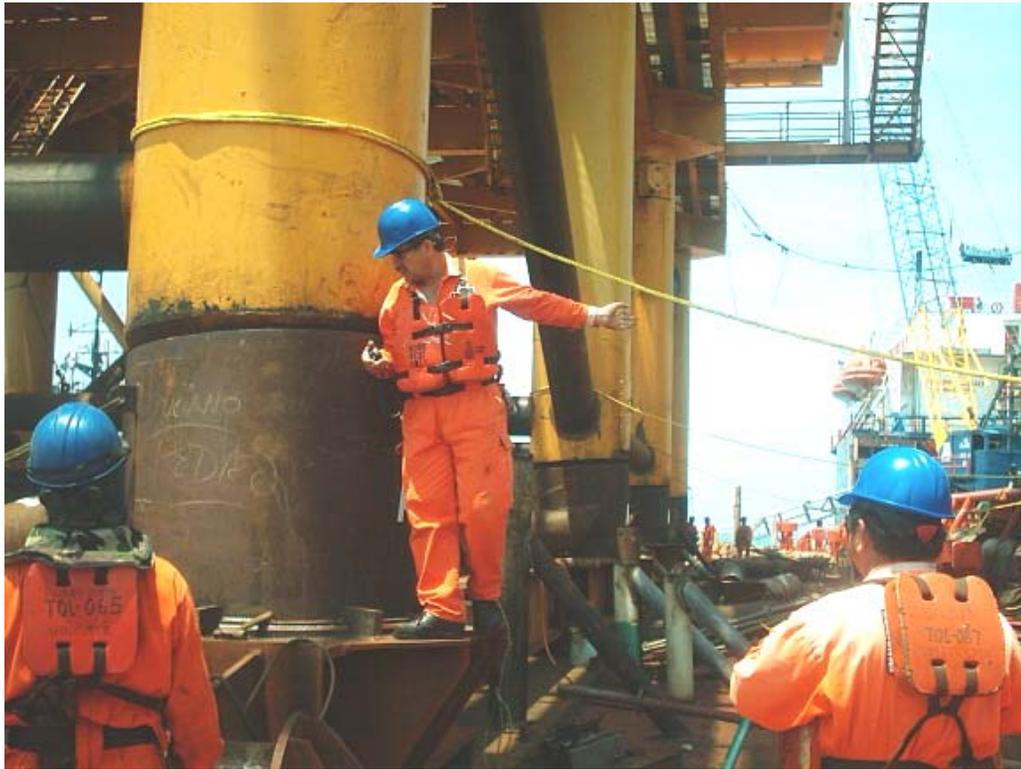
FOTOGRAFÍA 4.51 REVISIÓN DETALLADA DEL CONTACTO PIERNA-CASQUILLO

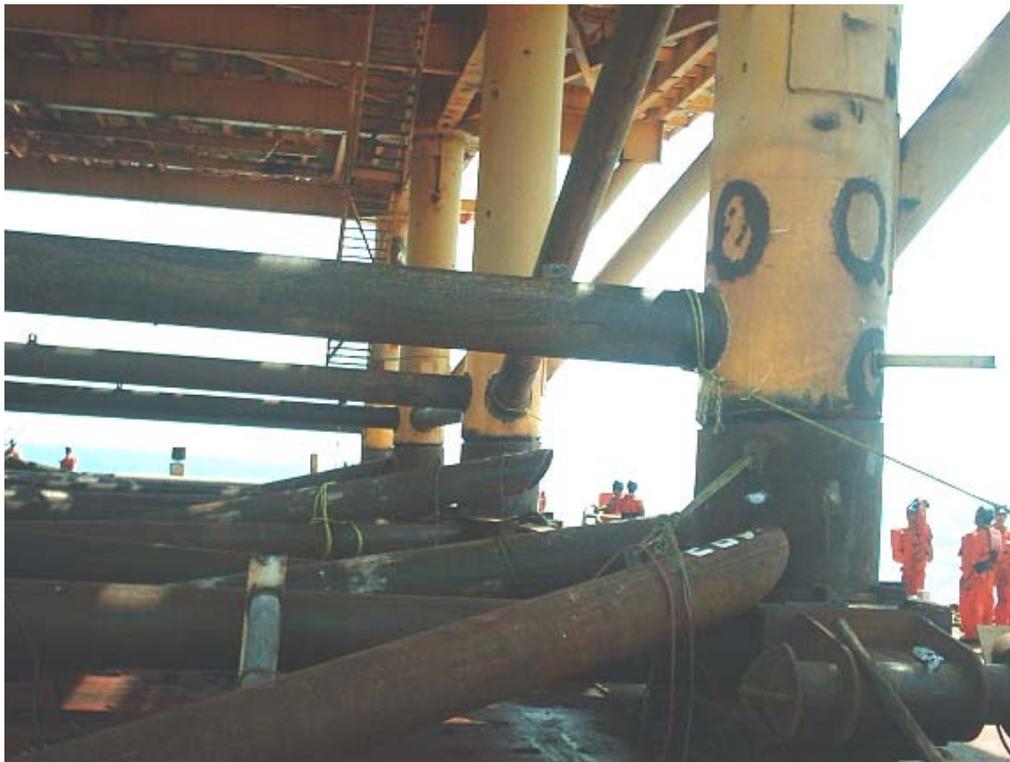
FOTOGRAFÍA 4.52 EL ACOPLAMIENTO FINALMENTE ES ADECUADO EN TODAS LAS COLUMNAS

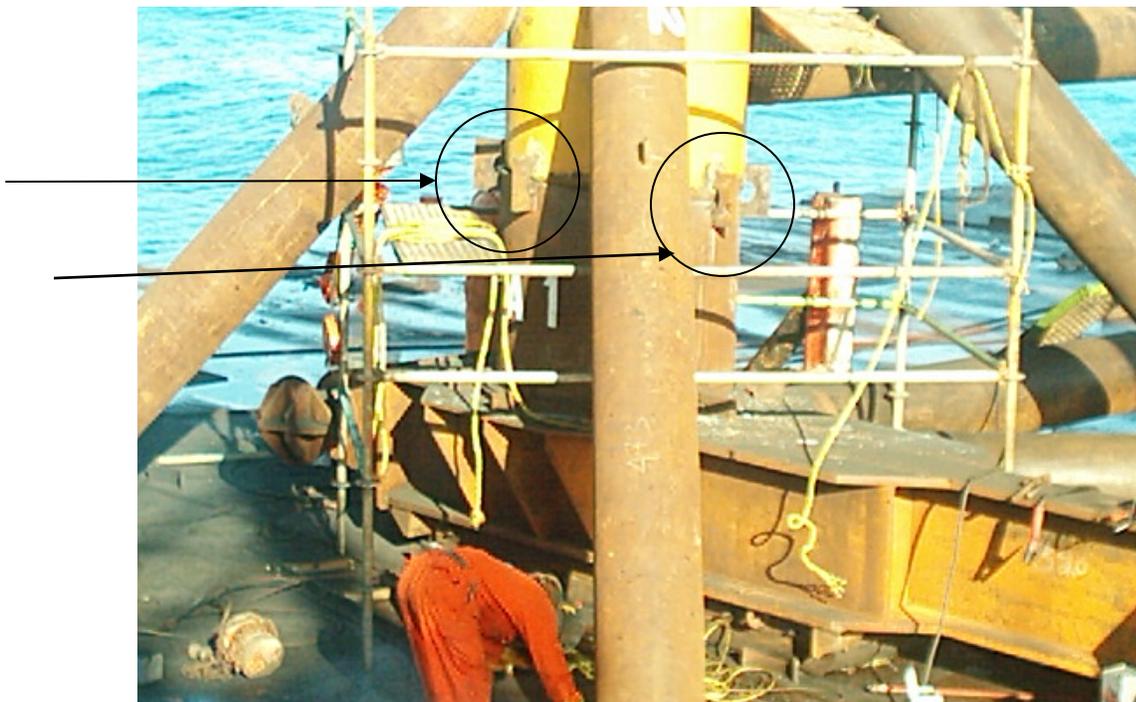
FOTOGRAFÍA 4.54 EN CADA CONEXION PIERNA-CASQUILLO SE COLOCARON OCHO "GRAPAS" DE UNION, DE PLACA DE 1/2" ESP.

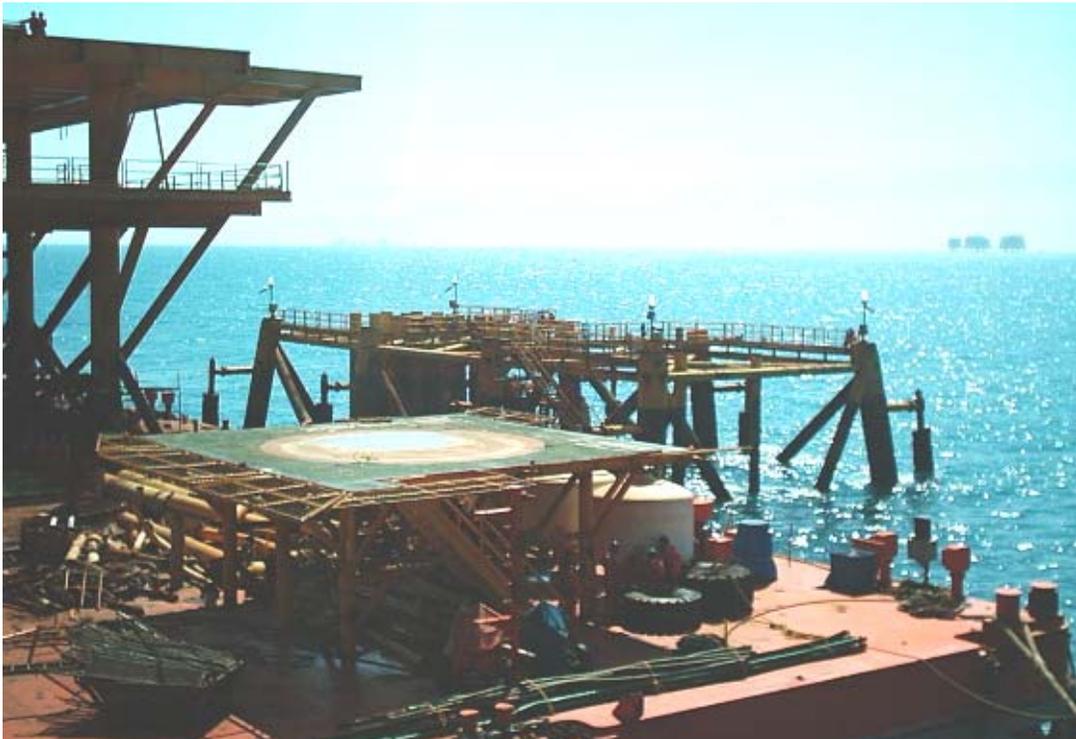
FOTOGRAFÍA 4.56 LOS PILOTES DE LA SUBESTRUCTURA FUERON TAPADOS CON PLACAS CIRCULARES Y EN LAS ESQUINAS SE COLOCARON LAS SEÑALIZACIONES LUMINOSAS DE ACUERDO A PROYECTO PARA DEJAR LA SUBESTRUCTURA ASEGURADA MIENTRAS PEP DECIDE SU FUTURA UTILIZACIÓN.

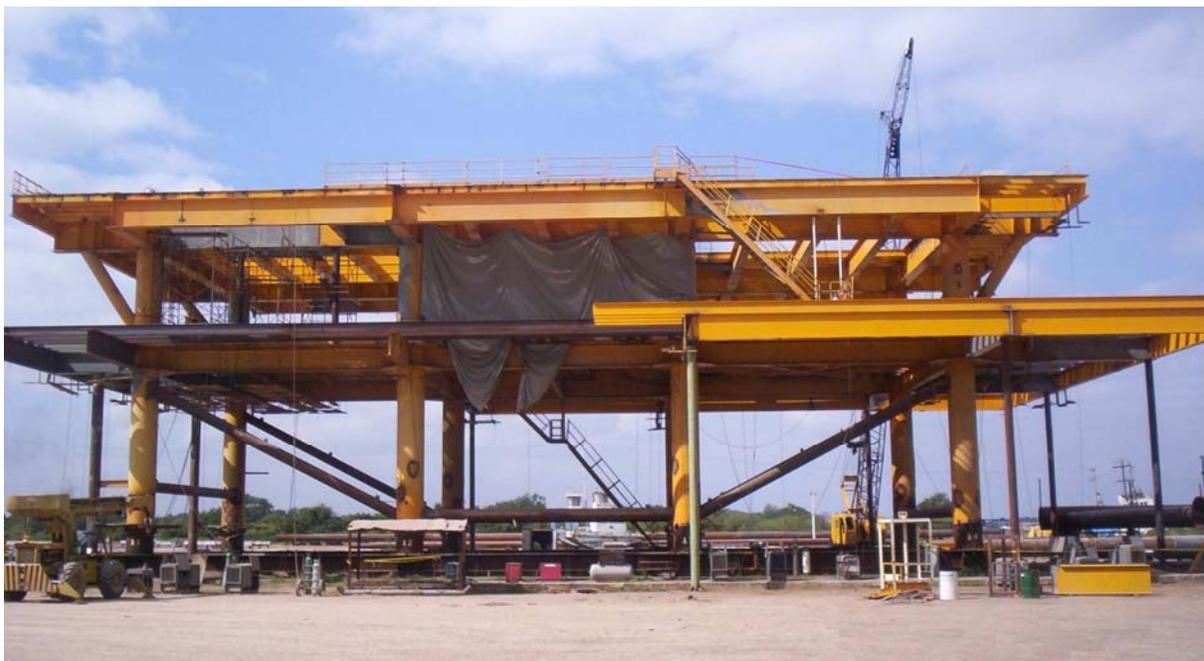
Por último presento la fotografía 5.2 en la que se aprecia a la superestructura siendo objeto de las adecuaciones para recibir a los equipos que forman el Paquete de Perforación, para su posterior traslado e instalación el lo que será la Plataforma de Perforación Yaxché-A.

FOTOGRAFÍA 5.2 LA SUPERESTRUCTURA DE ABKATUN-I TRASLADADA A LOS PATIOS DE CONSTRUCCIÓN EN TUXPAN, VERACRUZ, YA EN ETAPA DE ADECUACIÓN PARA SU POSTERIOR INSTALACIÓN EN EL SITIO YAXCHÉ-A
