# **UNIVERSIDAD NACIONAL AUTÓNOMA DE MÉXICO**

## **FRAGMENTACIÓN DE UNA HACIENDA DE BENEFICIO DURANTE LA SEGUNDA MITAD DEL SIGLO XIX, EN EL CENTRO HISTÓRICO DE ZACATECAS. RESTAURACIÓN DE LA CASA DEL COBRE**

Tesis que para optar por el grado de  
Maestro en Arquitectura

**JUAN CARLOS DURÁN OVALLE**

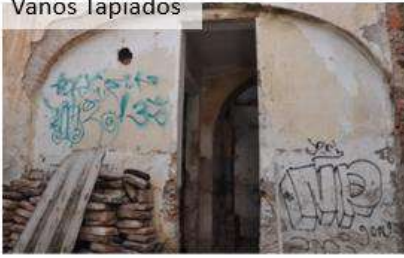
Vanos Tapiados

Cuando ya existen las condiciones para comenzar con las intervenciones las primeras que se realizan son las liberaciones, que como se observaba anteriormente, serán aquellas acciones en las que se retirarán los elementos añadidos en intervenciones posteriores a la fábrica del inmueble que no representen algún valor para el mismo. Las liberaciones identificadas se marcaron con una letra y un número, se representan con un código y una simbología en los planos para cada elemento del inmueble. (Ver anexo).

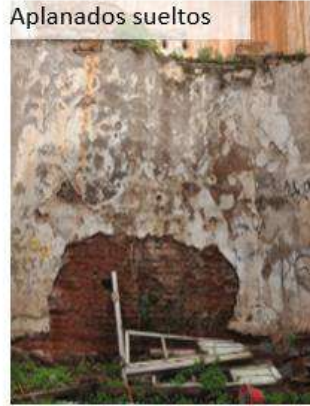
Aplanados sueltos

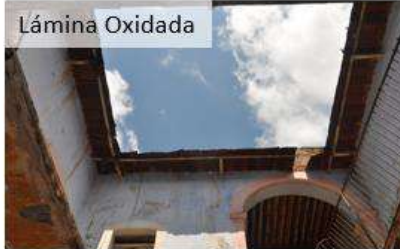
Lámina Oxidada

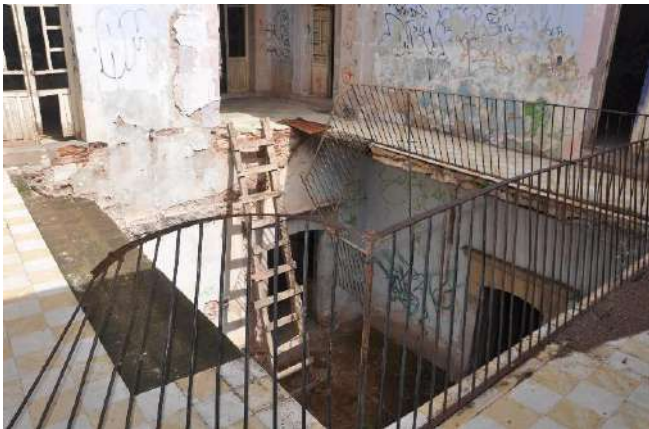
Con base en esto y debido al estado actual de deterioro del pasillo, e incluso por su pérdida de estabilidad estructural, se decidió liberar este elemento del inmueble al igual que el resto de las losas de concreto armado, con la intención de devolver el trabajo estructural a los materiales de la fábrica inicial, ya que se comportan de diferente manera las cargas en un sistema a base entrepisos de vigas de madera y muros de mampostería, que una losa de concreto armado, contemplando incluso la seguridad estructural en caso de que hubiera algún movimiento en la superficie ocasionado por algún fenómeno natural como un sismo.

**Ilustración 93** Pasillo de concreto armado que presenta riesgo estructural en la Casa del Cobre. Fuente: fotografía propia.

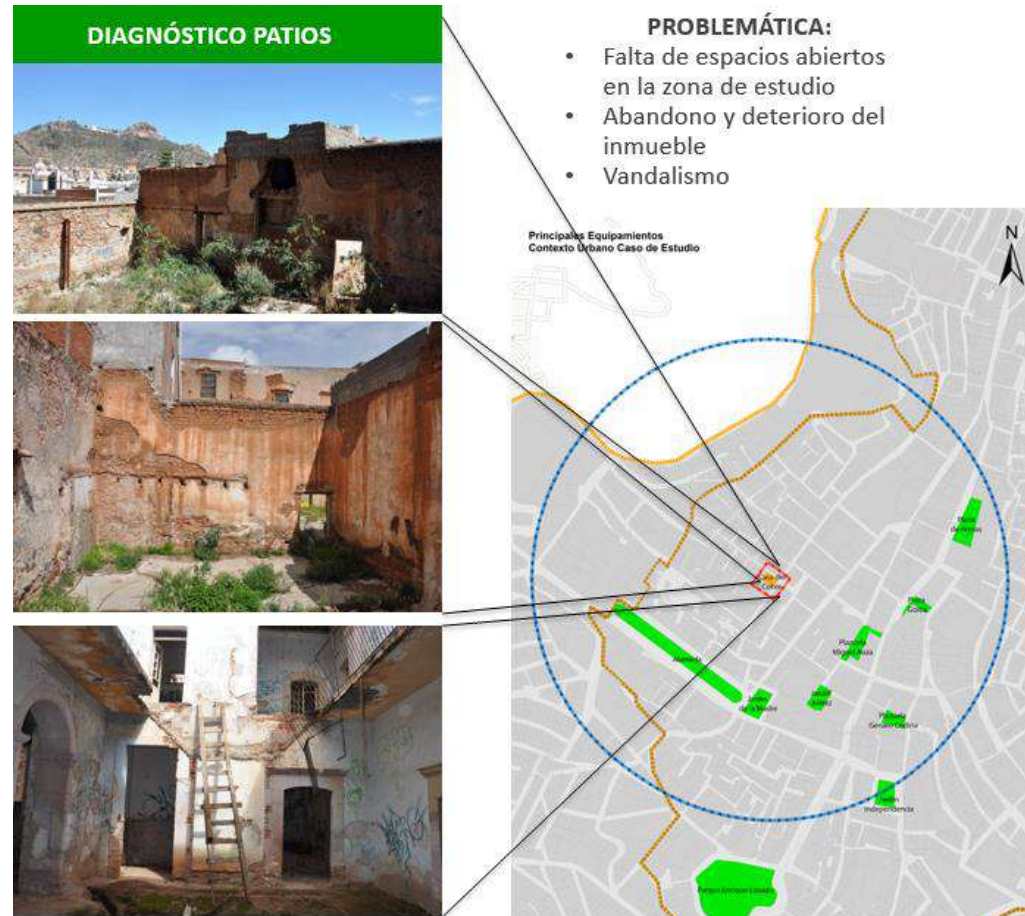
Ilustración 110 Diagnóstico de los patios existentes en la Casa del Cobre. Fuente: elaboración propia.

En general en la zona en la que se encuentra el inmueble se presenta una carencia de espacios abiertos como plazas o jardines, particularmente los patios de la Casa del Cobre cuentan con una problemática similar, en la que el abandono, falta de mantenimiento y exposición a la intemperie, aunado al vandalismo, afectan la imagen de los mismos, se puede observar en la ilustración la presencia de vegetación superior, acumulación de residuos y pérdida de aplanados en los muros que los enmarcan como parte de algunos de los deterioros que presentan los patios.

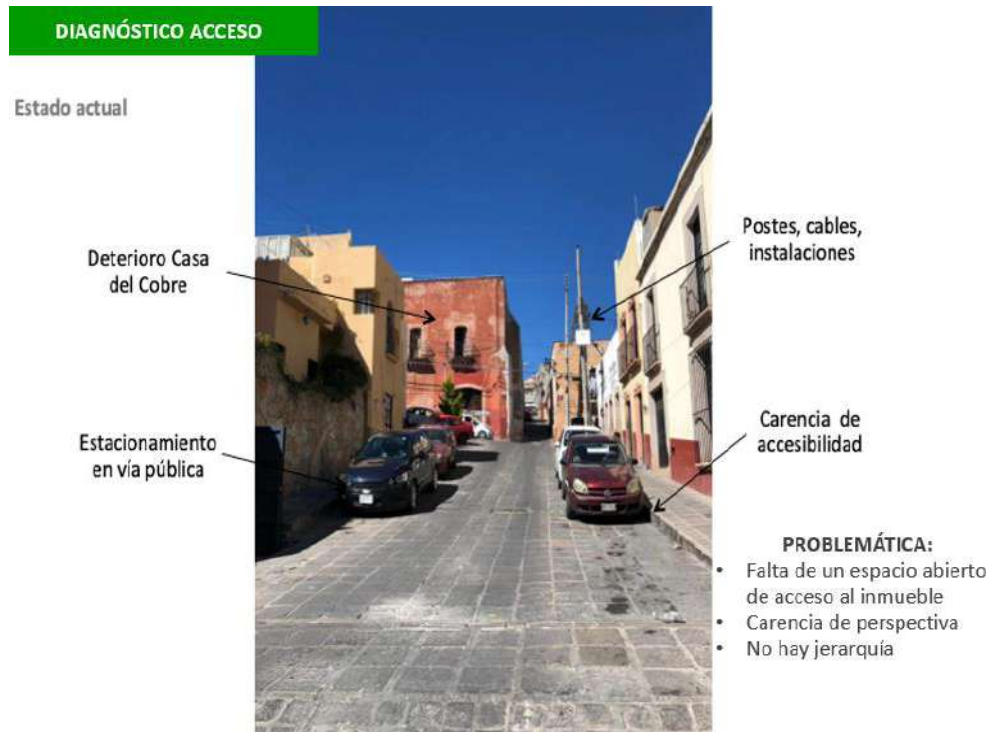
El diagnóstico de su situación actual, además del deterioro de la Casa del Cobre, presenta falta de elementos de accesibilidad universal para que cualquier persona pueda llegar cómodamente al inmueble, el estacionamiento en la vía pública reduce el área libre de la calle, las secciones de las aceras peatonales cuentan con las dimensiones mínimas para circular por las mismas, y en general la imagen urbana de la zona presenta afectaciones que se explicarán a detalle en el apartado posterior de Regeneración de la Imagen Urbana.

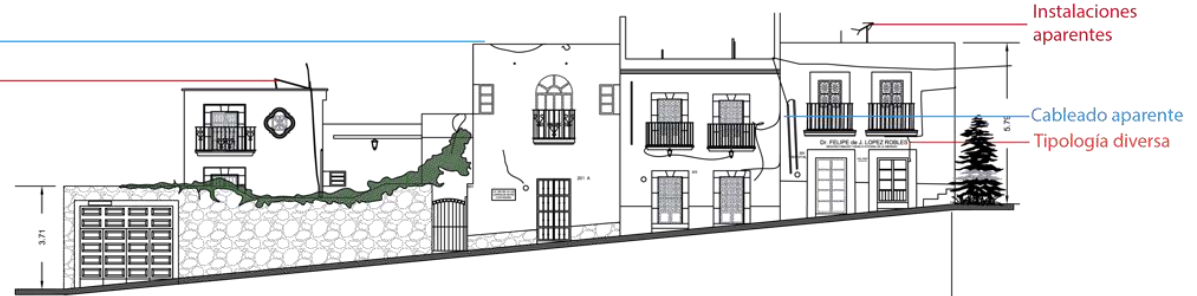
Estado Actual

Cableado aparente

Instalaciones aparentes

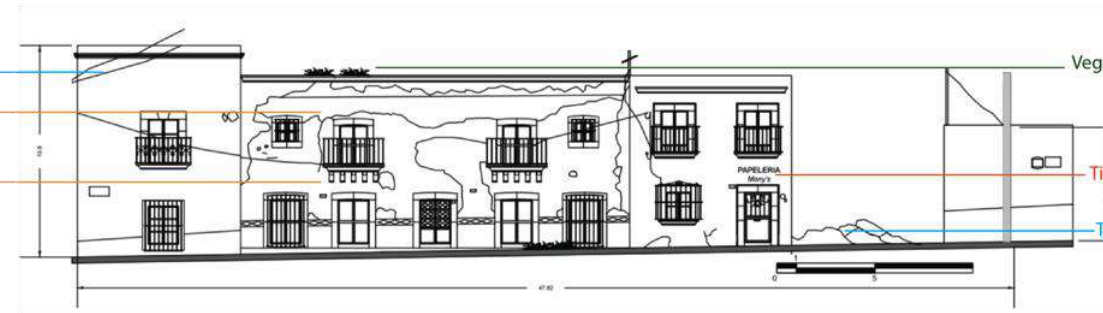
Estado Actual

- Cableado aparente
- Aplanados en mal estado
- Aplanados en mal estado

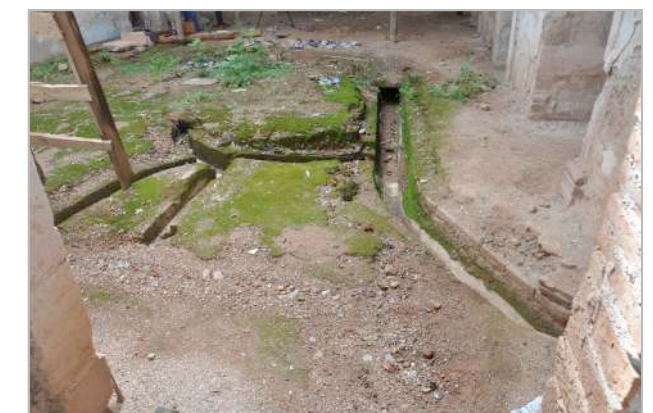
F\_02

Terreno natural

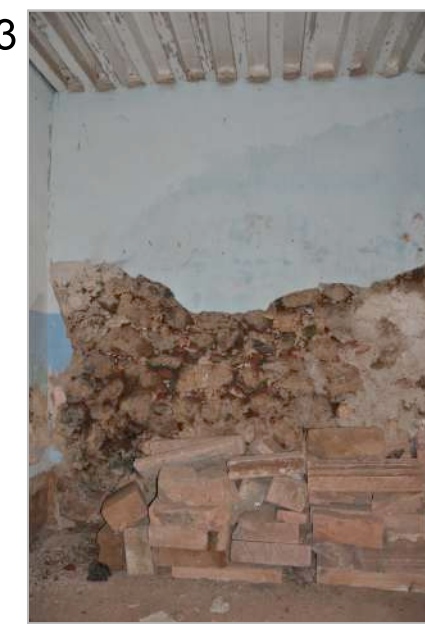
F\_03

Muro de mampostería de piedra

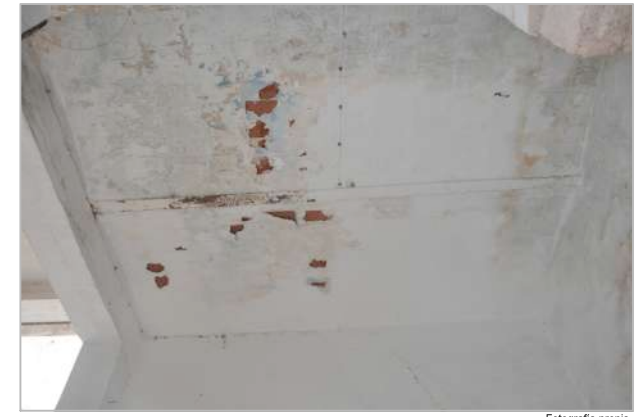
F\_05

Bóveda Porfiriana

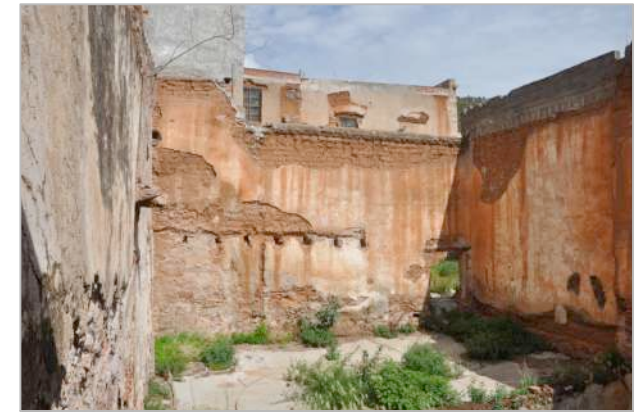
F\_06

Muro de adobe

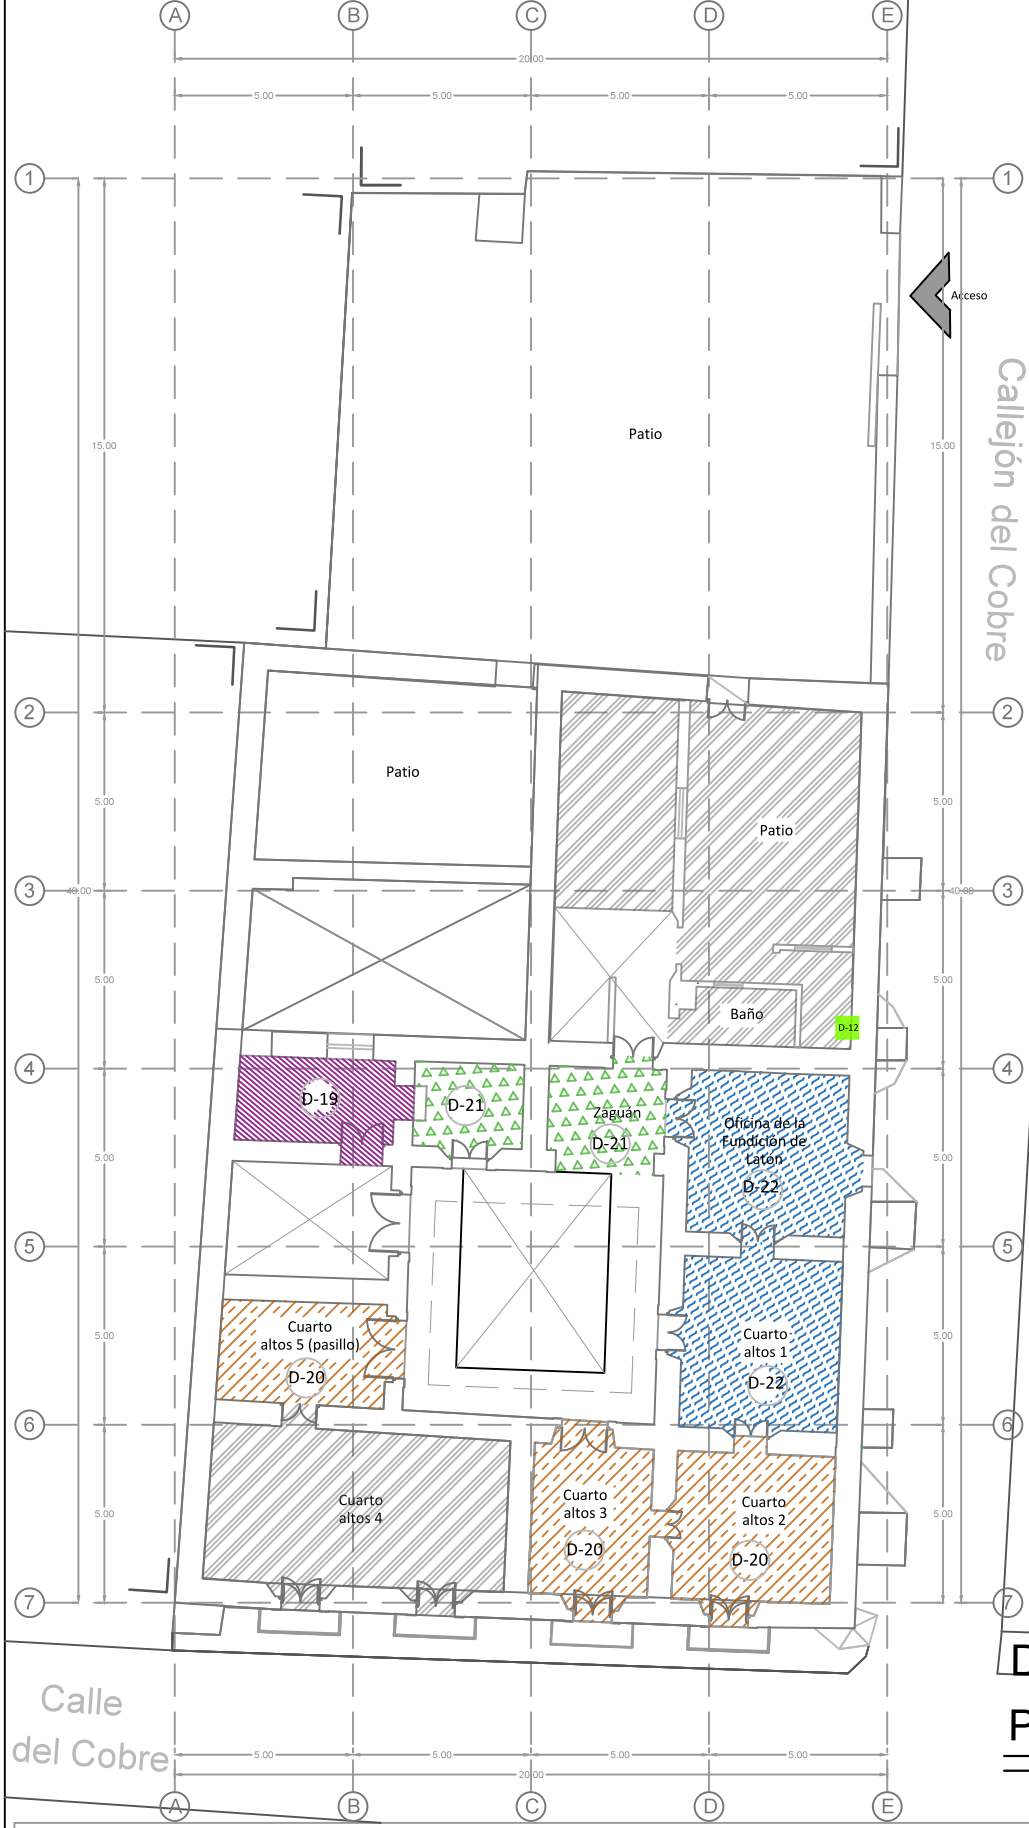
Losas				
Clave	Símbolo	Hatch	Descripción	Notas
D-12	D-12		Presencia de vegetación: matorrales/arbustos.	Ver foto 13 Y 14 En FA_F02
D-19	D-19		Pérdida parcial de aplanado de yeso en plafond por humedad.	
D-20	D-20		Vigas de madera de pino resecas.	Ver foto 19
D-21	D-21		Aplicación de pintura sobre vigas de madera de pino.	
D-22	D-22		Filtraciones de humedad en losa de concreto.	Ver foto 09 En FA_F03
D-23	D-23		Lámina corrugada oxidada.	
D-24	D-24		Pérdida de pieza de lámina corrugada.	
D-25	D-25		Encharcamientos en cubierta.
