**UNIVERSIDAD NACIONAL AUTÓNOMA DE MÉXICO**  
**FACULTAD DE ARQUITECTURA**

**Modificación del espacio público en un conjunto  
habitacional, Caso de estudio: cambio y/o crecimiento  
de la Unidad Habitacional Ejército de Oriente II,  
Iztapalapa, CDMX.**

**TESIS**

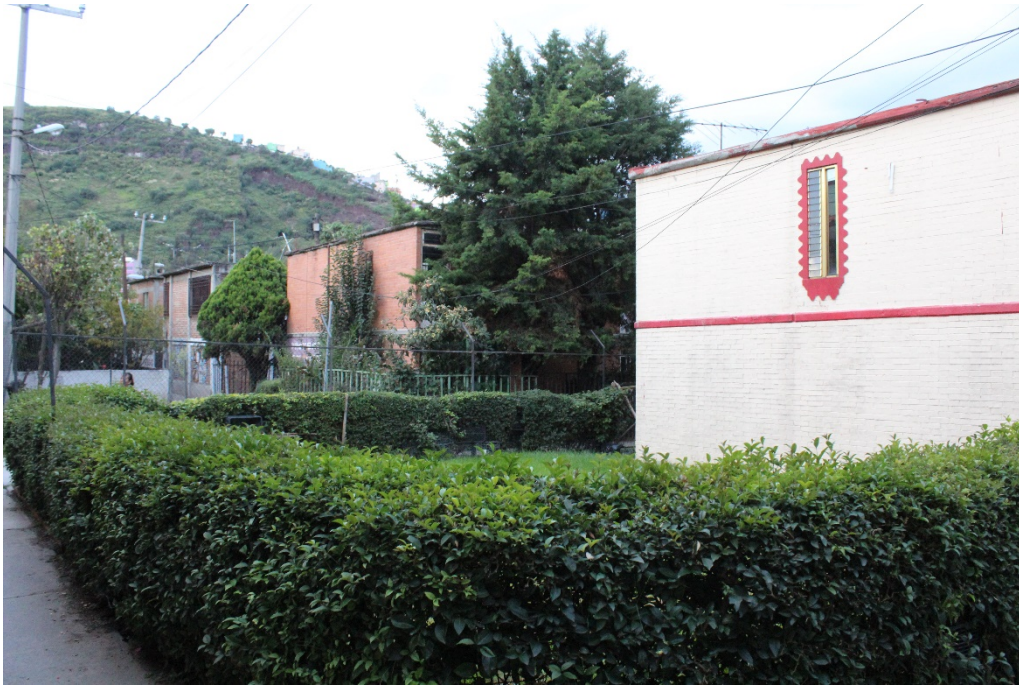
Conservación de áreas verdes en el centro de la unidad – Foto propia

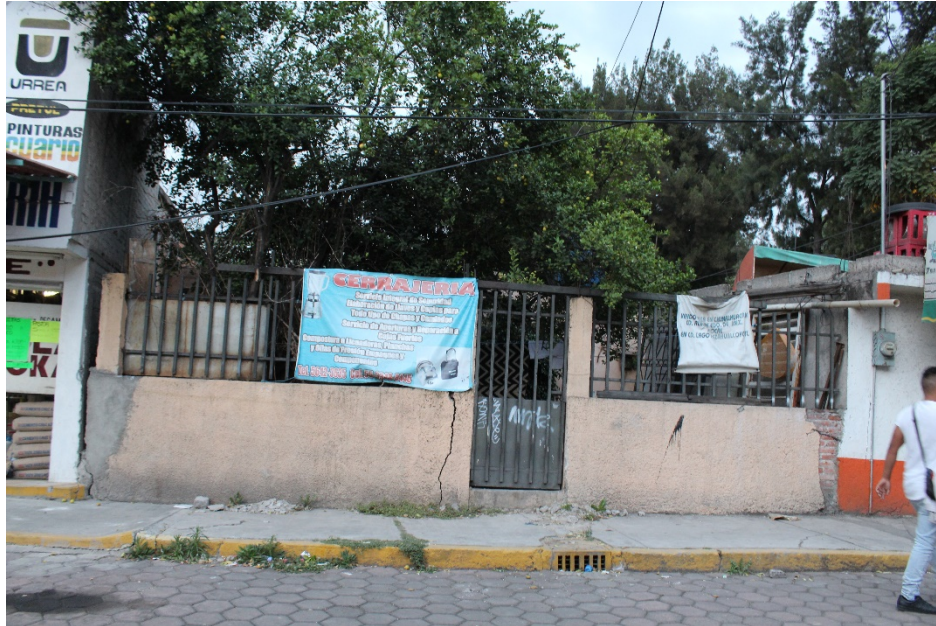
Tomando la imagen de abajo podemos ver como el usuario cerco y se apropió de este espacio, construyendo una barda perimetral, colocación de rejas y la construcción de un comercio en el área que antes era un jardín público.

Barda colocada alrededor de un jardín público – Foto propia

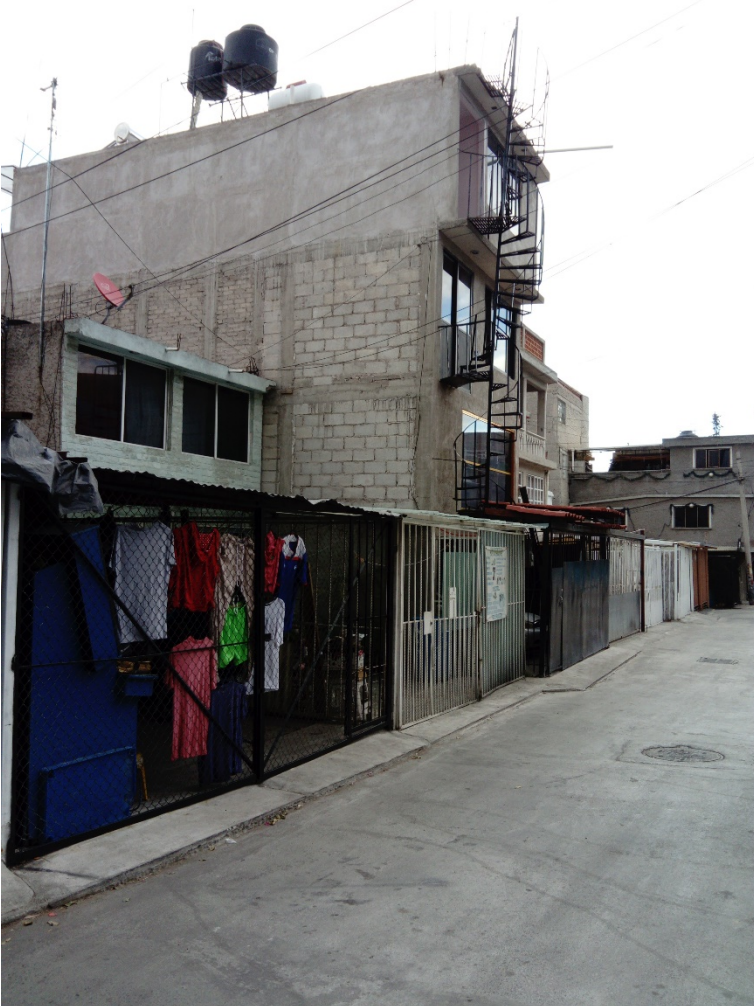
Calle completamente invadida por jaulas de estacionamiento – Foto propia

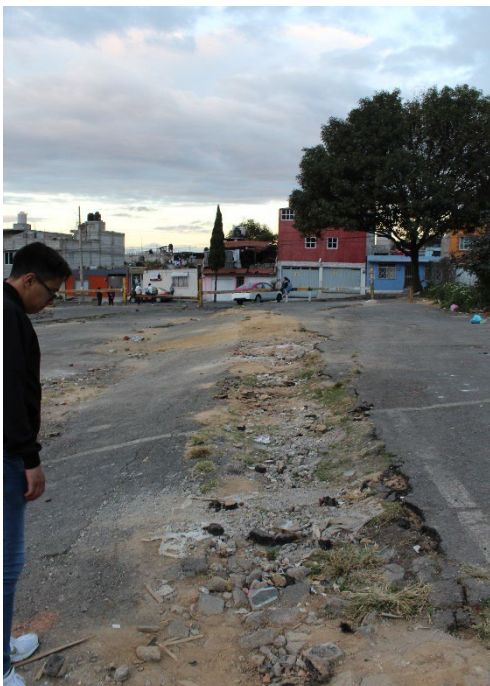
En gran parte la afectación de esta casa y la mayoría que se encuentra en esta misma línea se debe a una serie de fracturas geológicas de la ciudad de México ya antes mencionadas, la mayoría de ellas se dan a notar en las canchas deportivas de la unidad, donde desde 1985 hasta nuestros días han sido afectada en gran parte. En la fotografía de a lado, se muestra el fracturamiento y hundimiento de la zona, donde por año va separándose más. Los vecinos de la zona no le dan mucha importancia, porque según ellos “no puede pasar a mayores”, aunque hace ya algunos años en la calle principal de la unidad (Batallón fijo de Veracruz) sufrió un socavón de casi 10 metros de ancho debido a una pequeña caverna que se había formado por el asentamiento y efecto de licuefacción de la tierra y por la grieta que se encuentra ahí.

El gobierno solo da un mínimo mantenimiento a este espacio ya que sabe que con el tiempo se va descomponer y se va fracturar de nuevo.
