**PROYECTO DE INTERVENCIÓN EN EL TEMPLO DE SAN JERÓNIMO
LÍDICE, CDMX.**

**Reporte profesional que para obtener el título de ARQUITECTA
presenta:
KARLA RODRÍGUEZ VALENCIA**

Ciudad Universitaria, CD. MX., agosto de 2022.

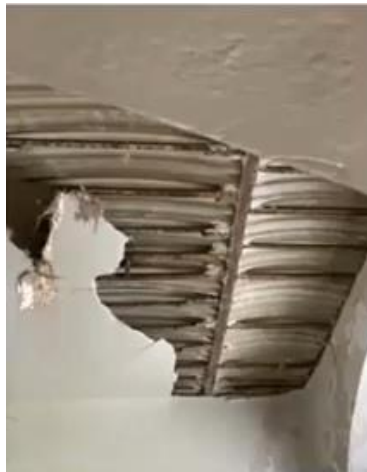
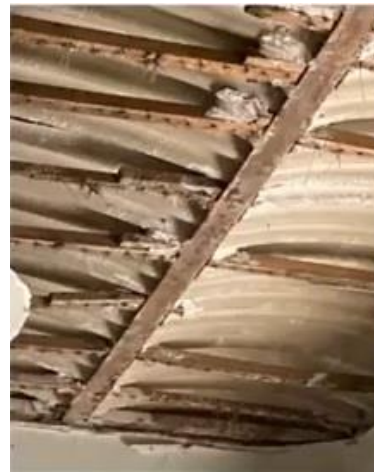
El lecho bajo del sistema de la cubierta estaba compuesto por un cielo raso de yute y yeso soportado por listones de madera con acabado en pintura vinílica, el cuál registró una pérdida parcial en la segunda, tercera y cuarta crujía de la nave ya que la adherencia de los materiales se vio afectada por la humedad generada por las filtraciones en la cubierta como consecuencia de la presencia de grietas y del disgregamiento del mortero del chaflán y la cohesión entre este elemento, el muro y la cubierta a lo largo de su vida útil y que finalmente, con el sismo del año 2017 al acentuarse estas condiciones, se desprendió. Como se mencionó en los antecedentes, en la intervención realizada en ese mismo año en el mes de octubre se retiró lo que restaba del cielo raso dañado. En el área del coro (primera crujía) y en la del presbiterio, este sistema no presentó afectaciones y por lo tanto permanece. En el lecho bajo de la losa del presbiterio, además, encontramos un tablado de vigas de madera como remembranza al sistema original de cubierta que tenía el templo.

28 Vista de la cubierta parcialmente colapsada con listones de madera y plafón de yute y yeso. S.f. Fotografías obtenidas del video "Sesión 3. Situación actual del templo de San Jerónimo Lídice. Acciones para su rehabilitación." Canal de Youtube "Parroquia San Jerónimo Lídice"

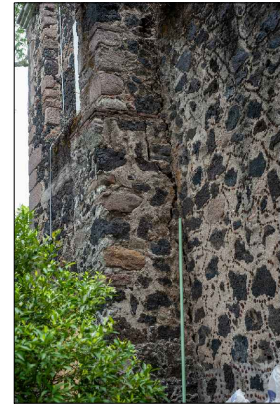
FOTO-02
 VISTA DE FRACTURA EN
 CONTRAFUERTE DEL TEMPLO.

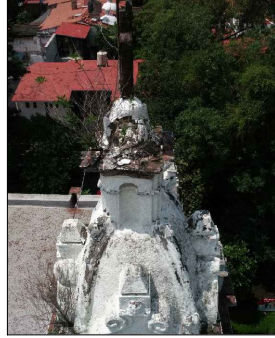
FOTO-01
VISTA DE BASE DE CRUZ Y REMATE CON FRACTURAS Y DISGREGACIÓN DE JUNTAS QUE PROVOCAN APLANADOS SUELTOS Y CRECIMIENTO DE FLORA Y MICROFLORA NOCIVA.

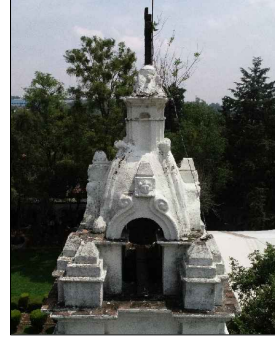
FOTO-04
VISTA DE BASE DE CRUZ Y REMATE CON FRACTURAS Y DISGREGACIÓN DE JUNTAS QUE PROVOCAN APLANADOS SUELTOS Y CRECIMIENTO DE FLORA Y MICROFLORA NOCIVA.

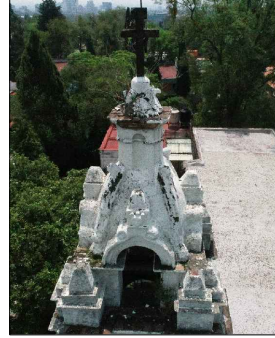
FOTO-07
VISTA DE BASE DE CRUZ Y REMATE CON FRACTURAS Y DISGREGACIÓN DE JUNTAS QUE PROVOCAN APLANADOS SUELTOS Y CRECIMIENTO DE FLORA Y MICROFLORA NOCIVA.

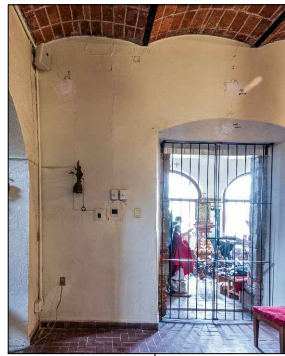
FOTO-02

VISTA DE GRIETAS Y FISURAS EN EL APLANADO DE MURO EN SACRISTÍA.
FOTO-01
