**“Casa de Vivienda por Departamentos
de la Calle de Academia No. 14”**

T E S I S

**Maestría en Arquitectura con especialidad
en Restauración de Monumentos**

ARQ. ROBERTO LÓPEZ SÁNCHEZ

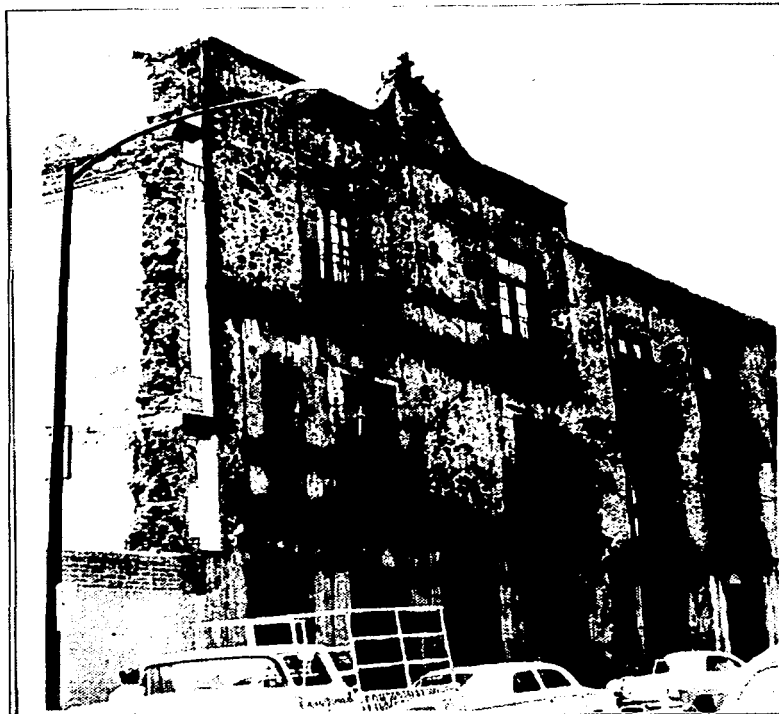
*En esta fotografía de 1963, se observa la fachada sin el aplomado, motivo por el cual el Departamento de Monumentos Nacionales demanda que se realice el aplomado de la misma a base de cal y arena.
Fototeca de Monumentos Históricos del I.N.A.H. ex convento agustino de Culhuacán.*

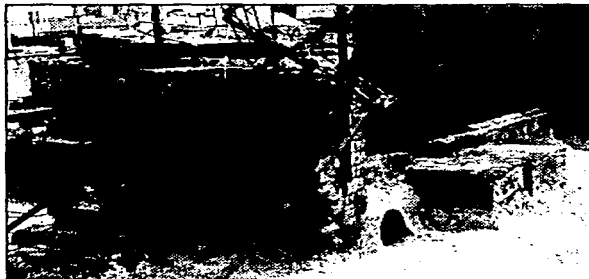
Foto 6- Agregado en azteca.

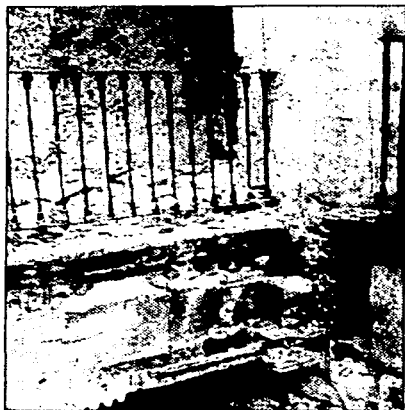
Foto 10- Disgregaciones.

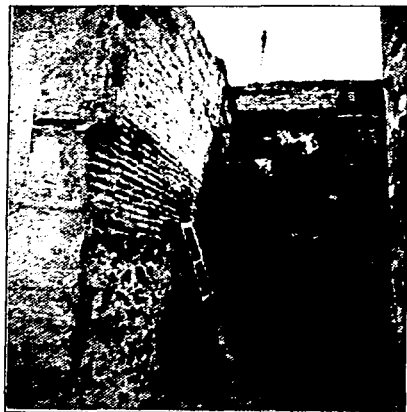
Foto 12- Disgregaciones.

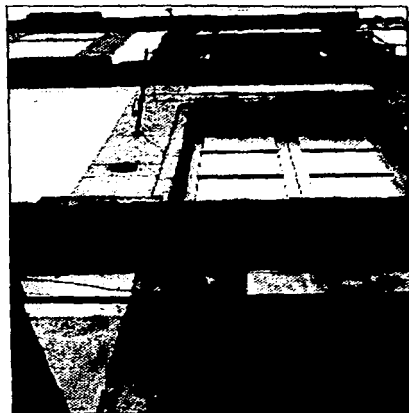
Foto 23 Evoluciones de cantera

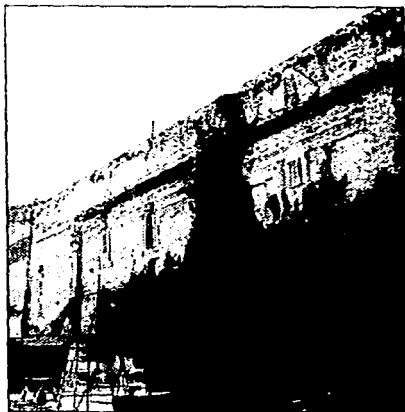
Foto 24 Cuidancia con Academia No. 12.
