**PROYECTO DE RESTAURACIÓN DE LA CASA
UBICADA EN REPÚBLICA DE EL SALVADOR
Nº 46-48 MÉXICO D.F.**

**T
Q
U
E
E
P
R
E
S
E
N
T
A
S
LA ARQ. MARÍA DE GUADALUPE FERNÁNDEZ LÓPEZ
PARA OBTENER EL GRADO DE MAESTRA EN
ARQUITECTURA EN RESTAURACIÓN DE MONUMENTOS.**

**RESTAURACIÓN DE LA
CASA UBICADA EN
REPÚBLICA DE EL
SALVADOR N° 46-48
MÉXICO, D.F.**

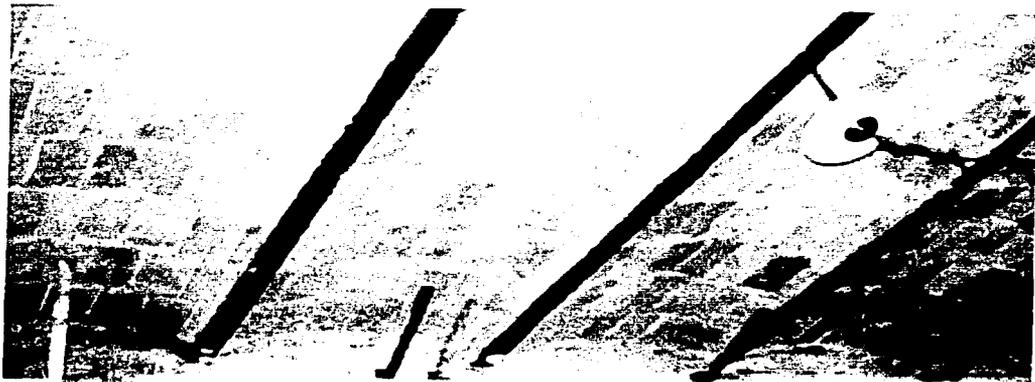
21-AGREGADOS PARTE BAJA

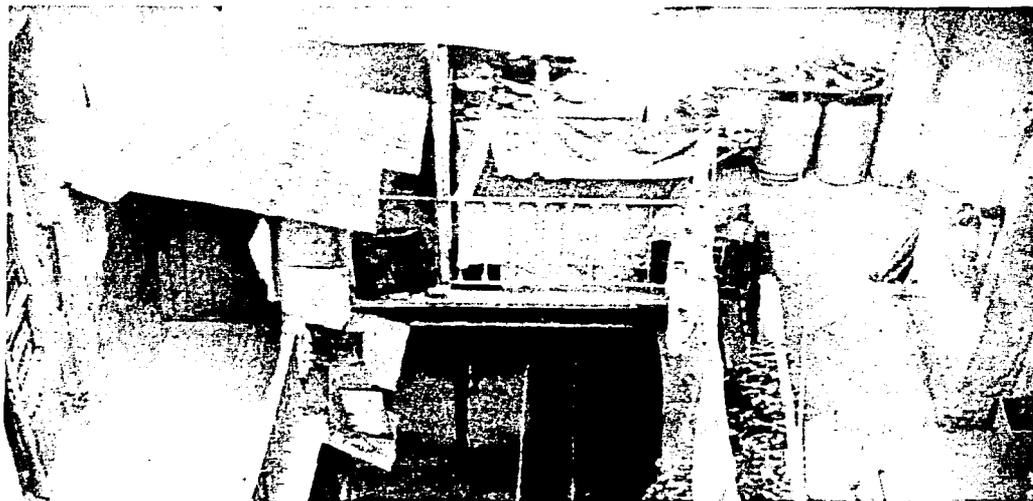
34. VENTANA

Los pisos que en su mayoría son de duela (ver foto 33) están prácticamente inservibles, así como las instalaciones eléctrica e hidráulico- sanitaria, también en la azotea se observa vegetación parásita y fuerte deterioro de los pretilos. (ver foto 34)

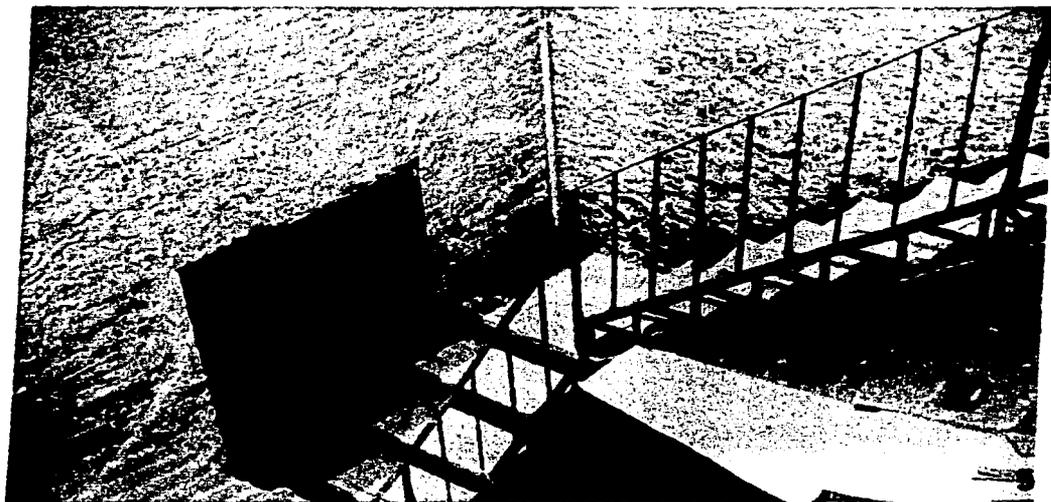
36.AGREGADO
